บทที่ 3

การประเมินประสิทธิภาพ ประสิทธิผล และผลกระทบของกรณีศึกษา

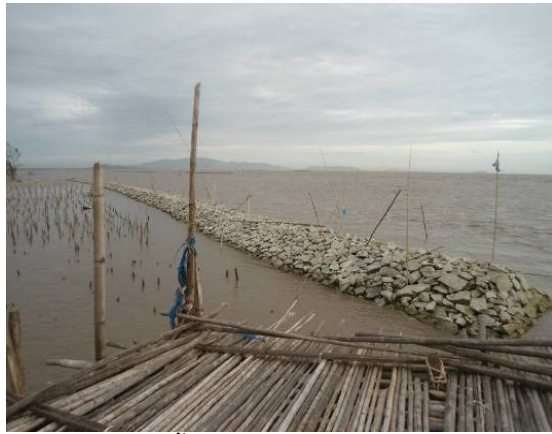
(ก) บริเวณที่ตั้งของเขื่อนป้องกันคลื่นนอกชายฝั่ง
ด้านทิศตะวันออก

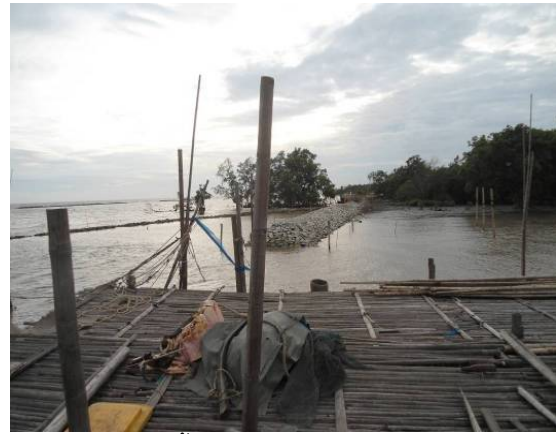
(ข) บริเวณที่ตั้งของเขื่อนป้องกันคลื่นนอกชายฝั่ง
ด้านทิศตะวันตก

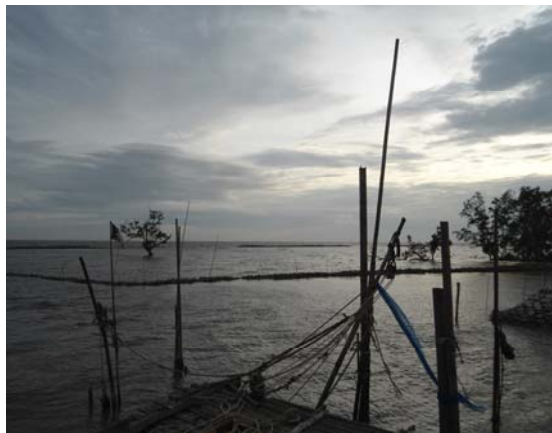
(จ) พบแนวเขื่อนหินทิ้งป้องกันการกัดเซาะบริเวณ
ด้านนอกจากชายฝั่ง

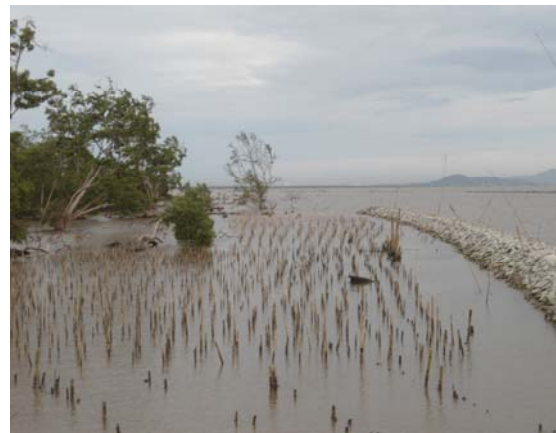
(ฉ) ปัจจุบันมีเขื่อนป้องกันคลื่นนอกชายฝั่ง เพื่อป้องกัน
พื้นที่ด้านหลัง ซึ่งเคยเกิดปัญหาการกัดเซาะ

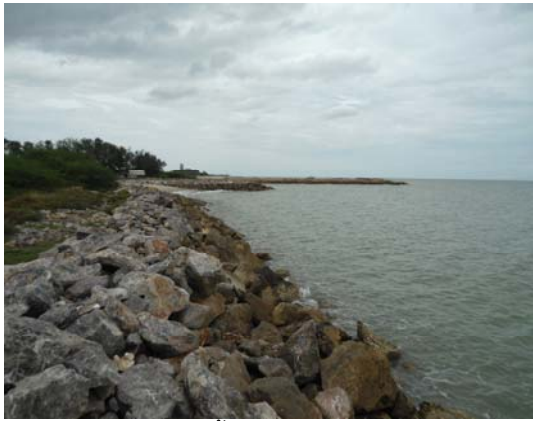
(ก) เขื่อนหินทิ้งริมชายฝั่งบริเวณทิวศไต้
จากปากคลองบางกุกุฬา

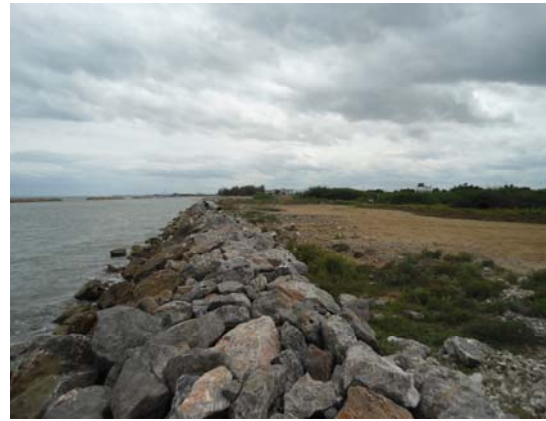
(ข) ความลาดชันที่ปะทะคลื่นค่อนข้างชัน
และมีเขื่อนป้องกันคลื่นนอกชายฝั่งในพื้นที่ศึกษา

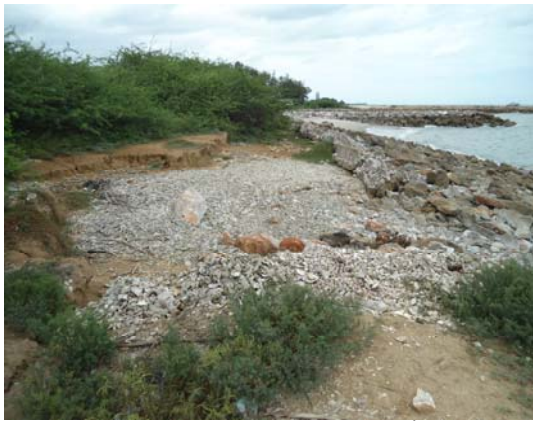
ที่ตั้งโครงสร้างอยู่บริเวณชายหาด ซึ่งเป็นที่ของนายทุน (สำหรับชุมชนที่อยู่อาศัยตั้งอยู่ห่างริมชายหาด จึงไม่ได้รับผลกระทบจากปัญหาการกัดเซาะ) โดยโครงสร้างเชื่อนหินทิ้งดำเนินการก่อสร้างโดยเจ้าของที่ดิน อย่างไรก็ตามยังพบปัญหาการกัดเซาะในพื้นที่ เนื่องจากโครงสร้างบางส่วนอยู่ในสภาพทรุดโทรม จึงเสนอแนะให้มีเสริมความแข็งแรงของโครงสร้าง

(ค) มีการพังทลายของเขื่อนหินทิ้ง

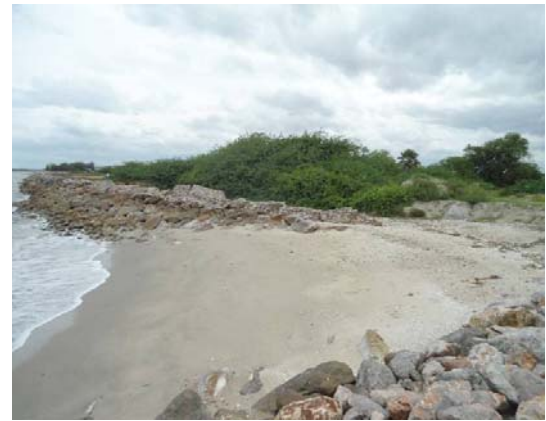
(ง) ปัจจุบันมีการกัดเซาะชายฝั่งบริเวณทิวศไต้ของ
เขื่อนกันทรายและคลื่นปากคลองบางกุกุฬา

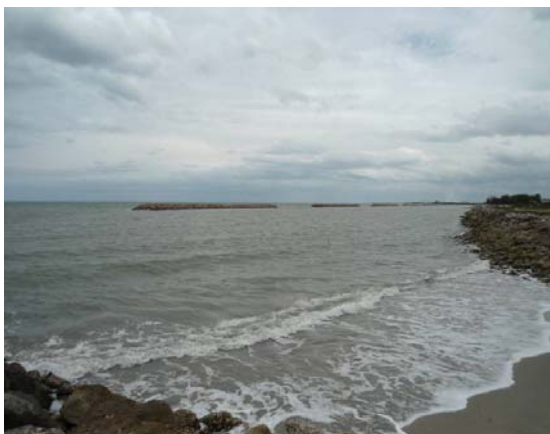
(จ) พื้นที่ที่เกิดการกัดเซาะเป็นพื้นที่เปิดโล่ง เป็นช่วงที่ไม่มี
การป้องกันด้วยเขื่อนป้องกันคลื่นนอกชายฝั่ง

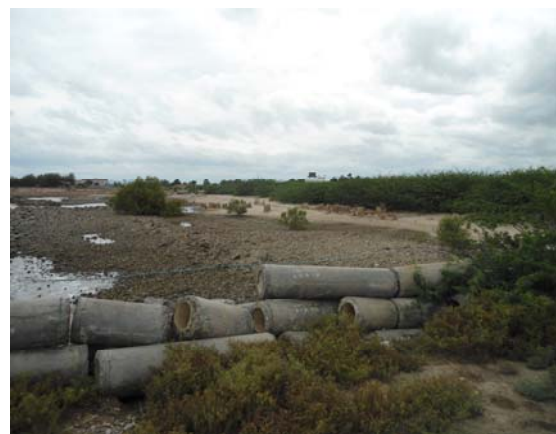
(ฉ) พื้นที่ด้านทิศใต้ติดต่อกับแนวเขื่อนหินทิ้งป้องกันการ
กัดเซาะพบมีการกัดเซาะที่เกิดตามธรรมชาติ

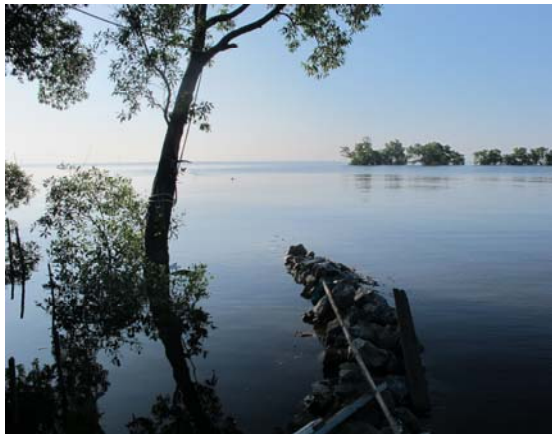
(ค) เวลान้ำขึ้น น้ำท่วมแนวโครงสร้างเกือบทั้งหมด

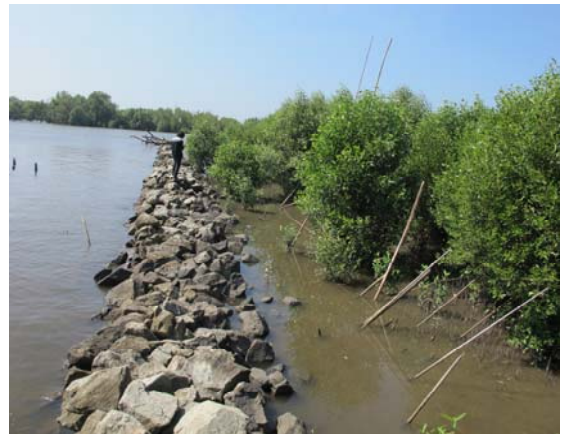
(ง) แนวเขื่อนหินทั้งด้านข้างของเขื่อนกันทราย
และคลื่นปากคลองหงษ์ทอง

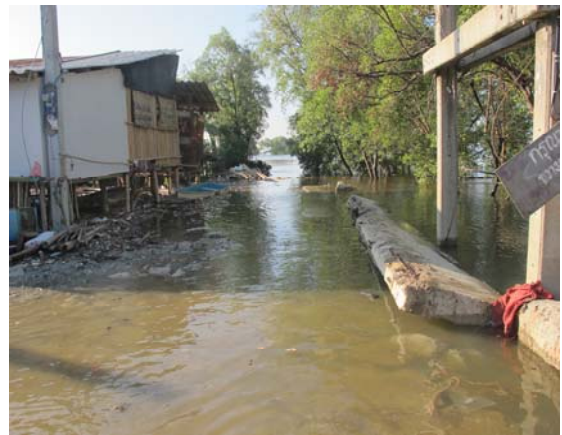
(ฉ) ชุมชนริมชายฝั่งประสบปัญหาน้ำท่วม
ในช่วงน้ำขึ้น

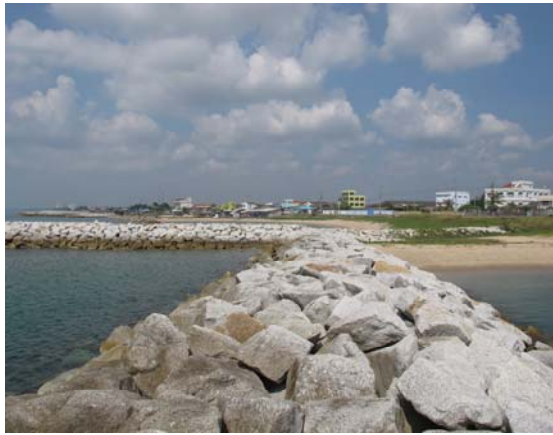
(ก) รอดักทรายรูปหางปลา (Fish tailed Groin) และมี
เขื่อนกันคลื่นอยู่ระหว่างรอดักทราย

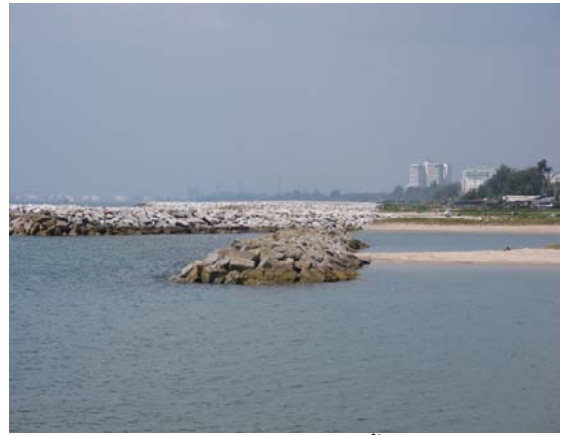
(ข) เกิดการตกตะกอนบริเวณพื้นที่ระหว่าง
รอดักทรายและเขื่อนกันคลื่น

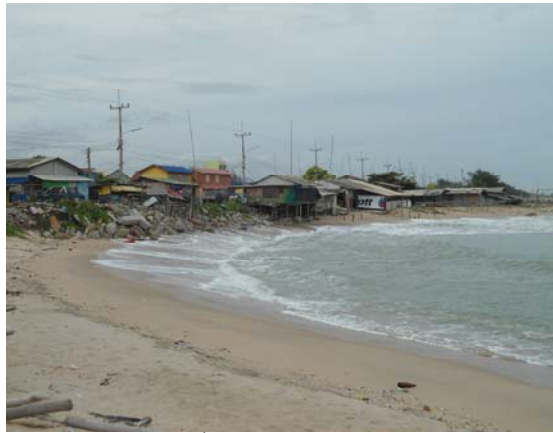
(ค) คลื่นและกระแสน้ำยังมีความรุนแรง บริเวณอ่าวด้านบน
ทุกๆ ช่วง (ด้านตะวันออกของเขื่อนกันคลื่นระหว่างรอดักทราย)

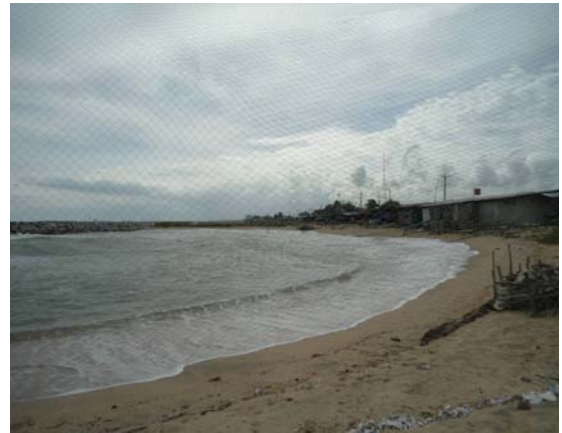
(ง) คลื่นและกระแสน้ำมีความรุนแรงน้อย บริเวณอ่าว
ด้านล่างทุกๆ ช่วง (ด้านตะวันตกของเขื่อนกันคลื่นระหว่าง
รอดักทราย)

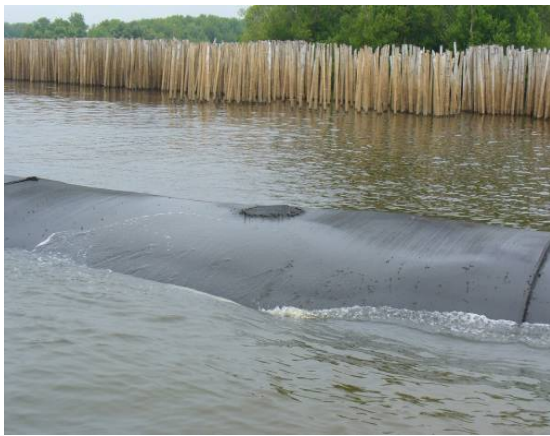
(ก) สภาพใ้กรอกทรายในปัจจุบันที่มี
การทรุดตัวและชำรุดฉีกขาด

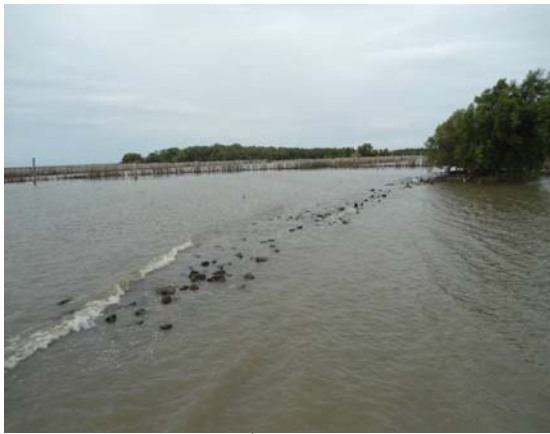
(ค) มีแนวหินทิ้งบริเวณใกล้ชายฝั่ง

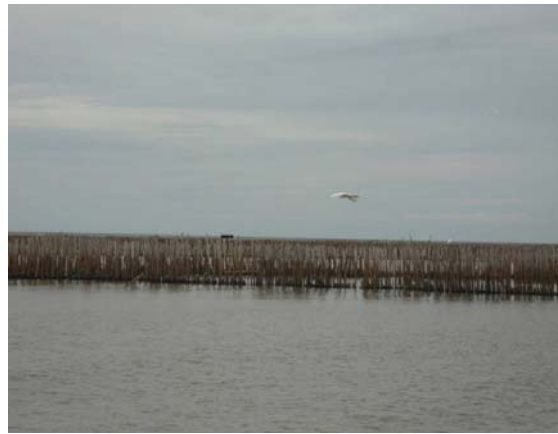
(ง) พบการปักไม้ไผ่ชะลอคลื่นบริเวณด้านหลัง
แนวการวางใ้กรอกทราย

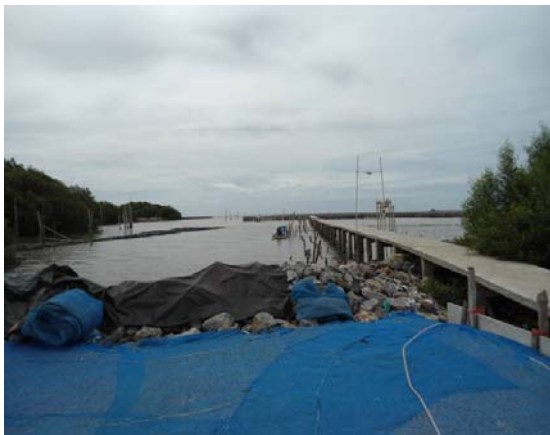
(จ) เขื่อนหินทิ้งริมชายฝั่ง เพื่อป้องกันการกัดเซาะ

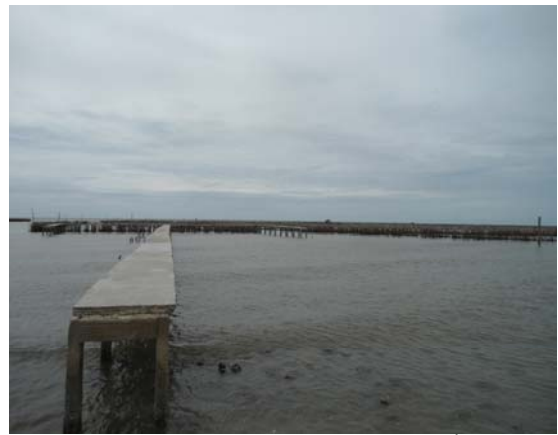
(ด) มีการปักไม้ไผ่ชะลอคลื่นไว้หลายๆชั้น
