บทที่ 6 บทสรุป

6.2 กรณีศึกษาโครงสร้างป้องกันการกัดเซาะชายฝั่งทะเล 8 รูปแบบ

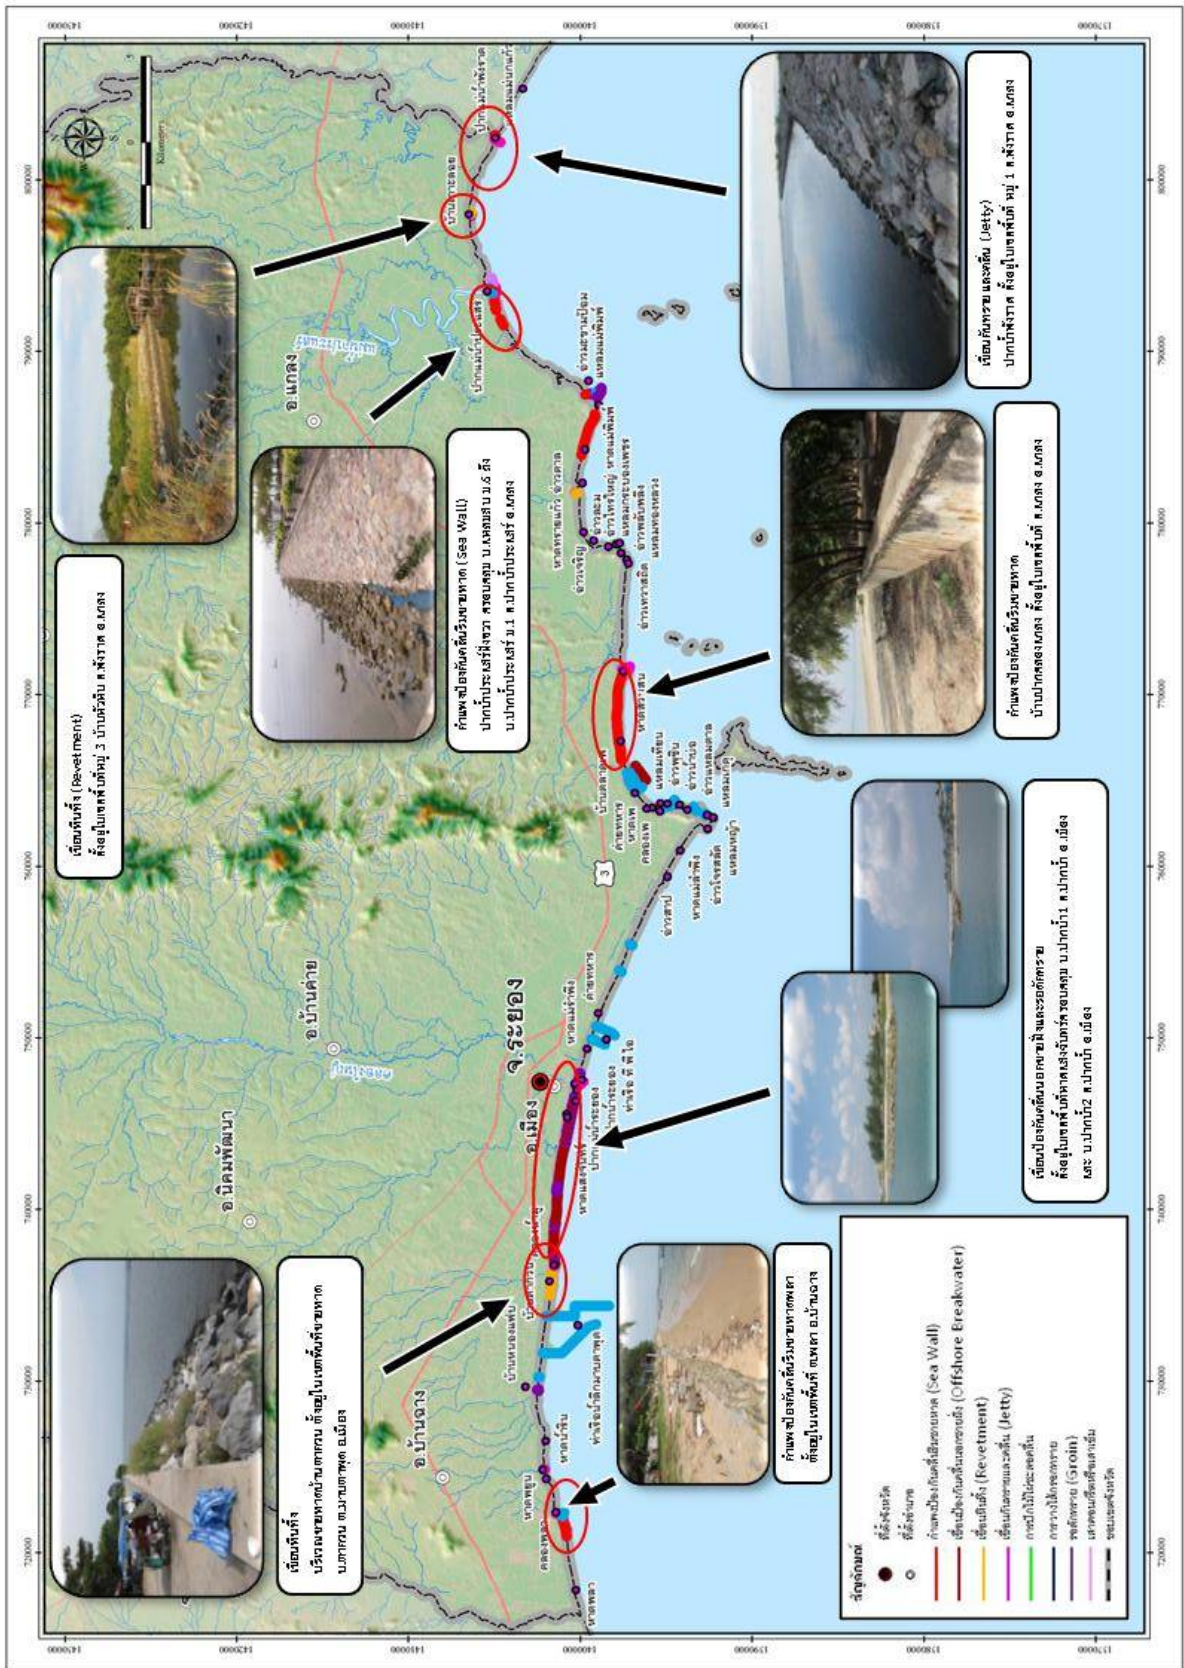
รูปที่ 6.1-1 การป้องกันการกัดเซาะชายฝั่งทะเลในจังหวัดระยอง

1) **จังหวัดระยอง** มีแม่น้ำไหลลงอ่าวไทยหลายสาย จึงได้มีการสร้างเขื่อนกันทรายและคลื่น (Jetty) เพื่อรักษาร่องน้ำเดินเรือ และป้องกันตะกอนปิดปากแม่น้ำหลายแห่ง ความยาวชายฝั่งประมาณ 105 กม. ส่วนใหญ่เป็นหาดทรายและหาดหิน เกิดการกัดเซาะแนวชายฝั่งประมาณ 54 กม. ปัจจุบันมีโครงสร้างป้องกันการกัดเซาะและลดความแรงคลื่นจำนวน 24 โครงสร้าง ประกอบด้วยโครงสร้างกำแพงป้องกันคลื่นริมชายหาด (Sea Wall) เขื่อนป้องกันคลื่นนอกชายฝั่ง (Offshore Breakwater) และเขื่อนหินทิ้ง (Revetment) นอกจากนี้ ยังมีรอดักทราย (Groin หรือ Groyne) ช่วยยับยั้งการพัดพาตะกอนออกไปจากแนวชายฝั่งอีกด้วย ดังแสดงในรูปที่ 6.1-1

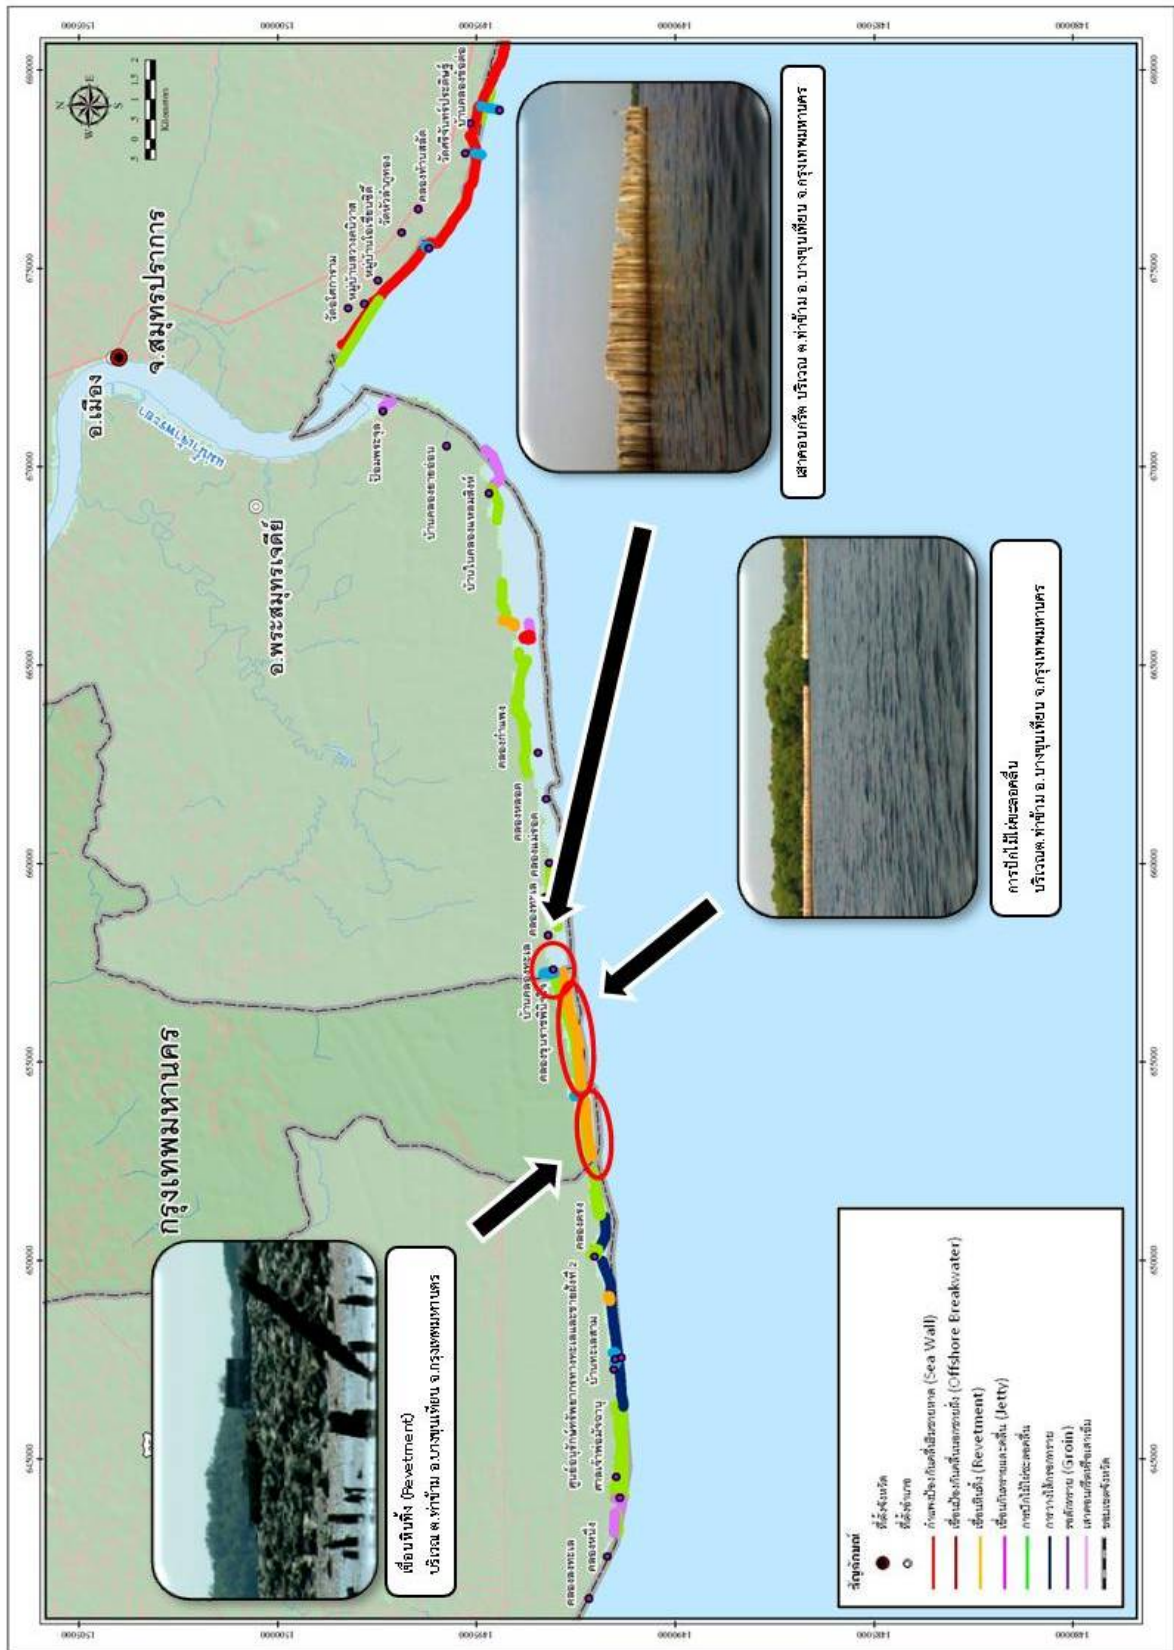
รูปที่ 6.1-4 การป้องกันกัดเซาะชายฝั่งทะเลในกรุงเทพมหานคร

4) **กรุงเทพมหานคร** มีเขตบางขุนเทียนอยู่ติดชายฝั่งอ่าวไทย ซึ่งเกือบตลอดแนวชายฝั่ง 5.8 กม. มีการกัดเซาะในระดับที่รุนแรง (98% ของความยาวแนวชายฝั่ง) ด้วยบริเวณพื้นที่ชายฝั่งเป็นแหล่งอุตสาหกรรม และพื้นที่ท่องเที่ยวที่สำคัญ จึงส่งผลกระทบต่อความเป็นมูลค่าสูง ปัจจุบันมีโครงสร้างป้องกันการกัดเซาะและลดความแรงคลื่นประกอบด้วยเขื่อนหินทิ้ง (Revetment) เสาเข็มและเสาคอนกรีต และการแนวไม้ไผ่ชะลอคลื่น เพื่อเป็นแนวกำแพงในการลดแรงปะทะของคลื่น จำนวน 3 โครงสร้าง ดังแสดงใน รูปที่ 6.1-4

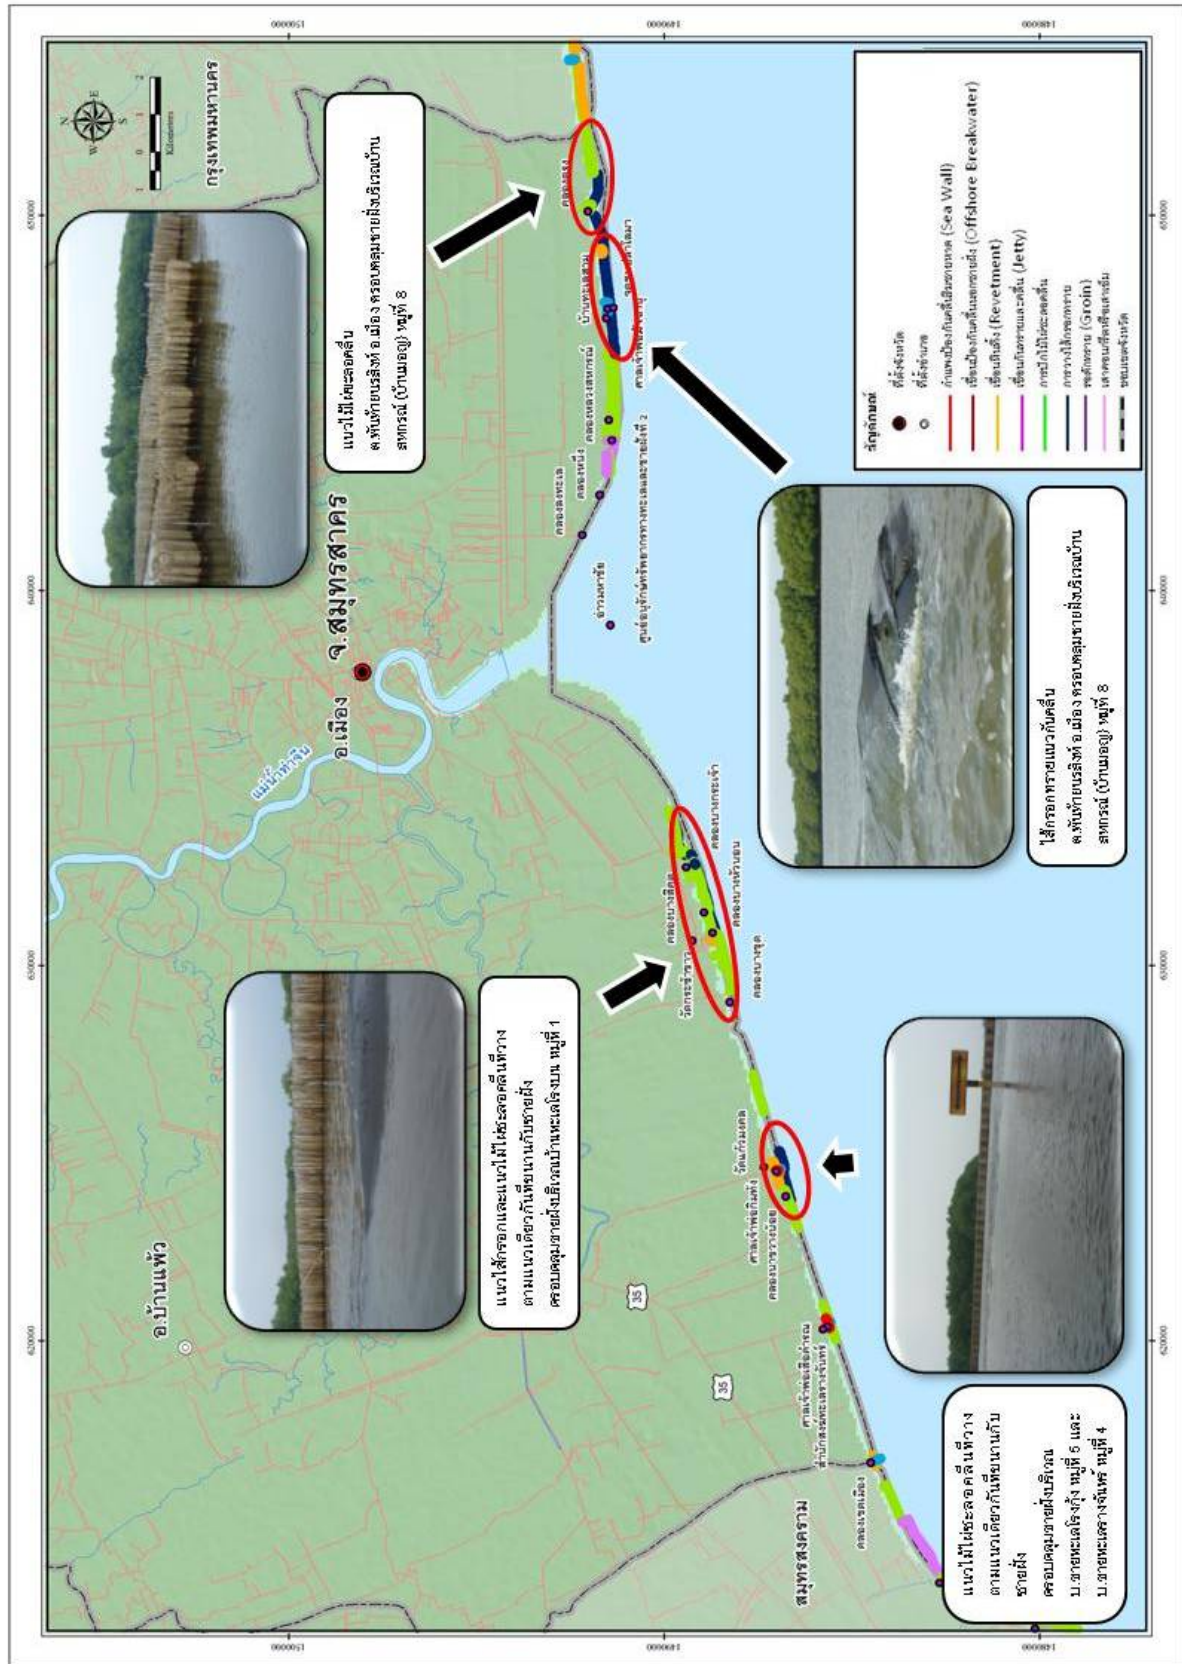
รูปที่ 6.1-5 การป้องกันก่อกัดเซาะชายฝั่งทะเลในจังหวัดสมุทรสาคร

5) **จังหวัดสมุทรสาคร** มีความยาวชายฝั่งประมาณ 43 กม. มีการกัดเซาะแนวชายฝั่งประมาณ 34 กม. โดยพื้นที่ส่วนใหญ่มีการกัดเซาะในระดับที่รุนแรง ด้วยสภาพชายฝั่งที่เป็นดินเลน ไม่สามารถใช้โครงสร้างที่มีน้ำหนักมากในการป้องกันชายฝั่ง จึงมีการส่งเสริมให้ใช้โครงสร้างไม้ไผ่ชะลอคลื่นกันอย่างแพร่หลาย ในการป้องกันการกัดเซาะและลดแรงปะทะของคลื่น อีกทั้งเติมตะกอนดิน โดยมีการใช้ไส้กรอกทรายประกอบด้วยในบางพื้นที่ มีจำนวนรวม 7 โครงสร้าง ดังแสดงในรูปที่ 6.1-5

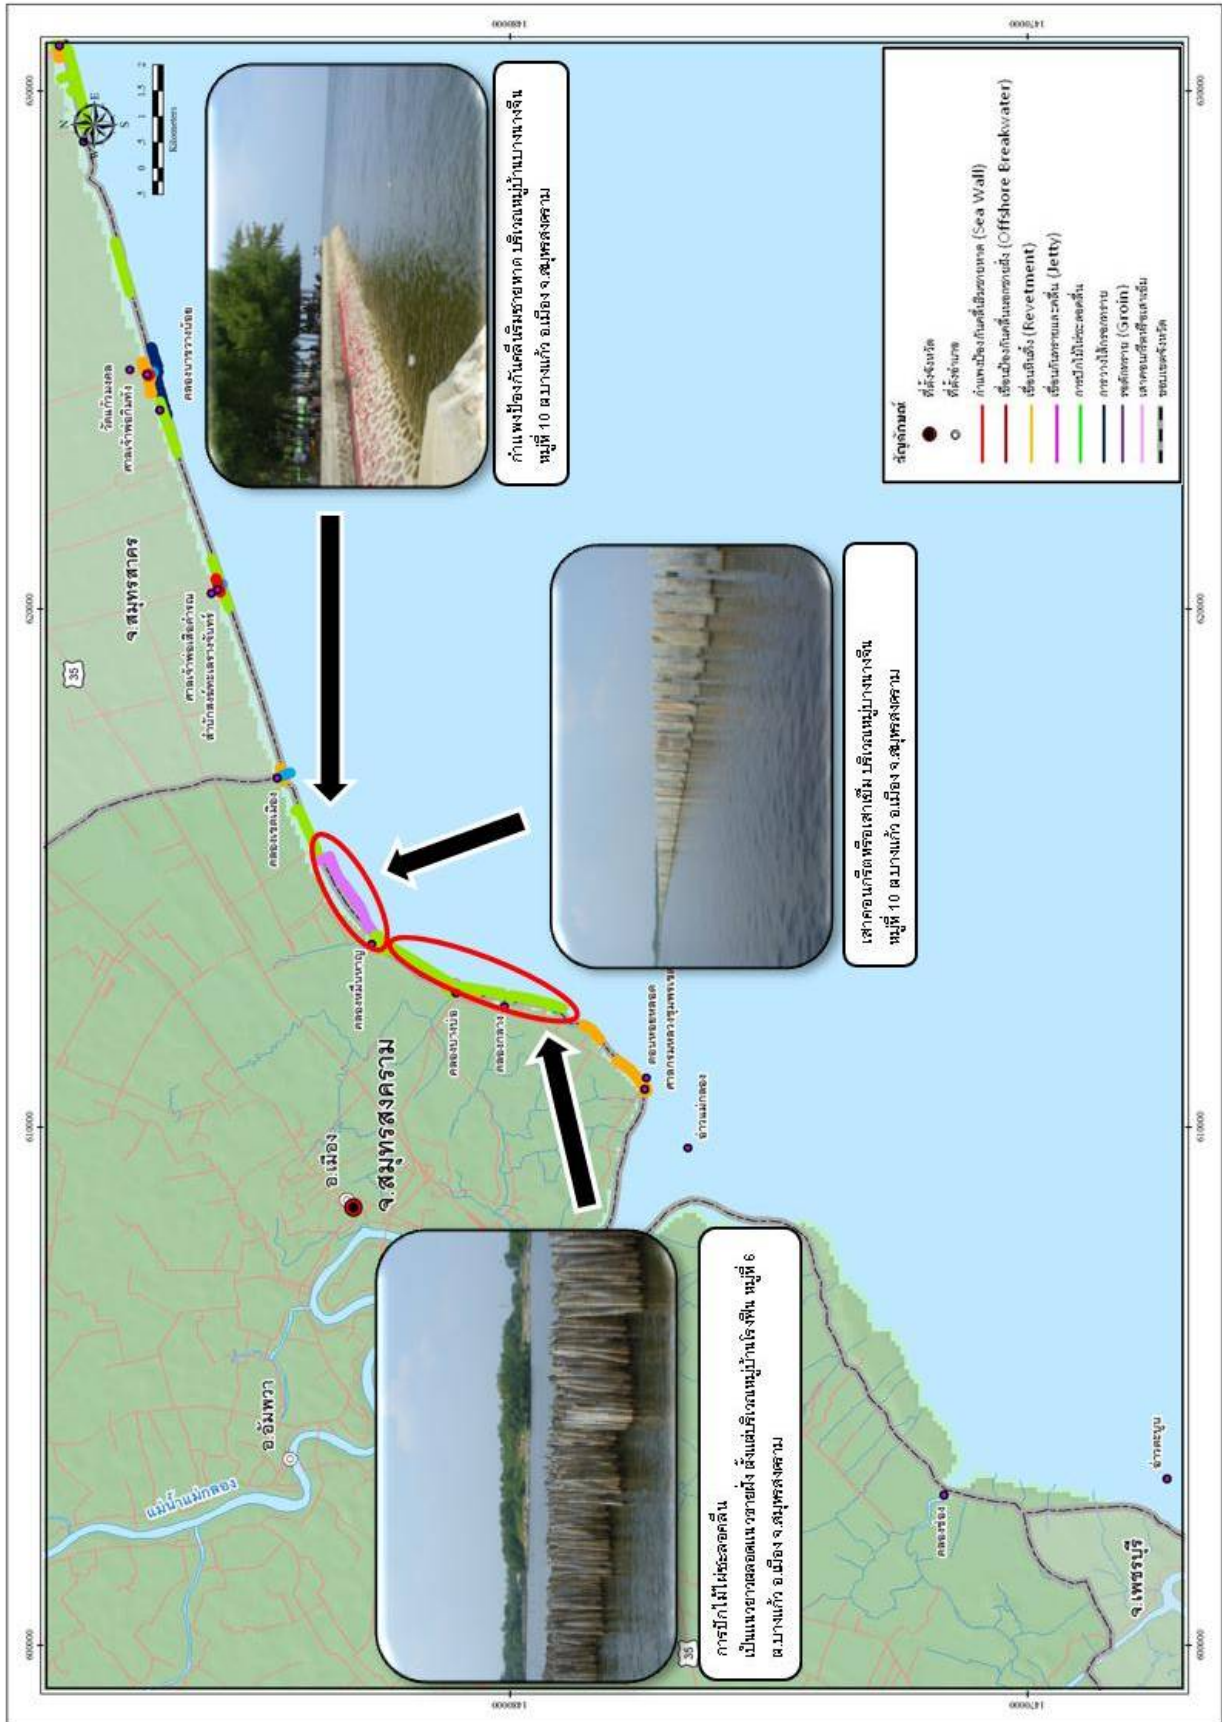
รูปที่ 6.1-6 การป้องกันการกัดเซาะชายฝั่งทะเลในจังหวัดสมุทรสงคราม

6) **จังหวัดสมุทรสงคราม** มีความยาวชายฝั่งประมาณ 25 กม. ชายฝั่งด้านตะวันออกของปากแม่น้ำท่าจีน มีการแปรสภาพเป็น นาุ้ง นาเกลือ ป่าชายเลนตามแนวชายฝั่งเหลืออยู่น้อยมาก จึงทำให้เกิดการกัดเซาะเพียง 3 กม.และอยู่ในระดับปานกลาง ประกอบกับเป็นดินเลนชายฝั่ง จึงนิยมใช้โครงสร้างไม้ไผ่ชะลอคลื่นในการป้องกันการกัดเซาะและเติมตะกอนดินเป็นส่วนใหญ่โดยมีการใช้เสาคอนกรีตและกำแพงป้องกันคลื่นริมชายหาดบ้าง มีจำนวนรวมทั้งสิ้น 4 โครงสร้าง ดังแสดงในรูปที่ 6.1-6

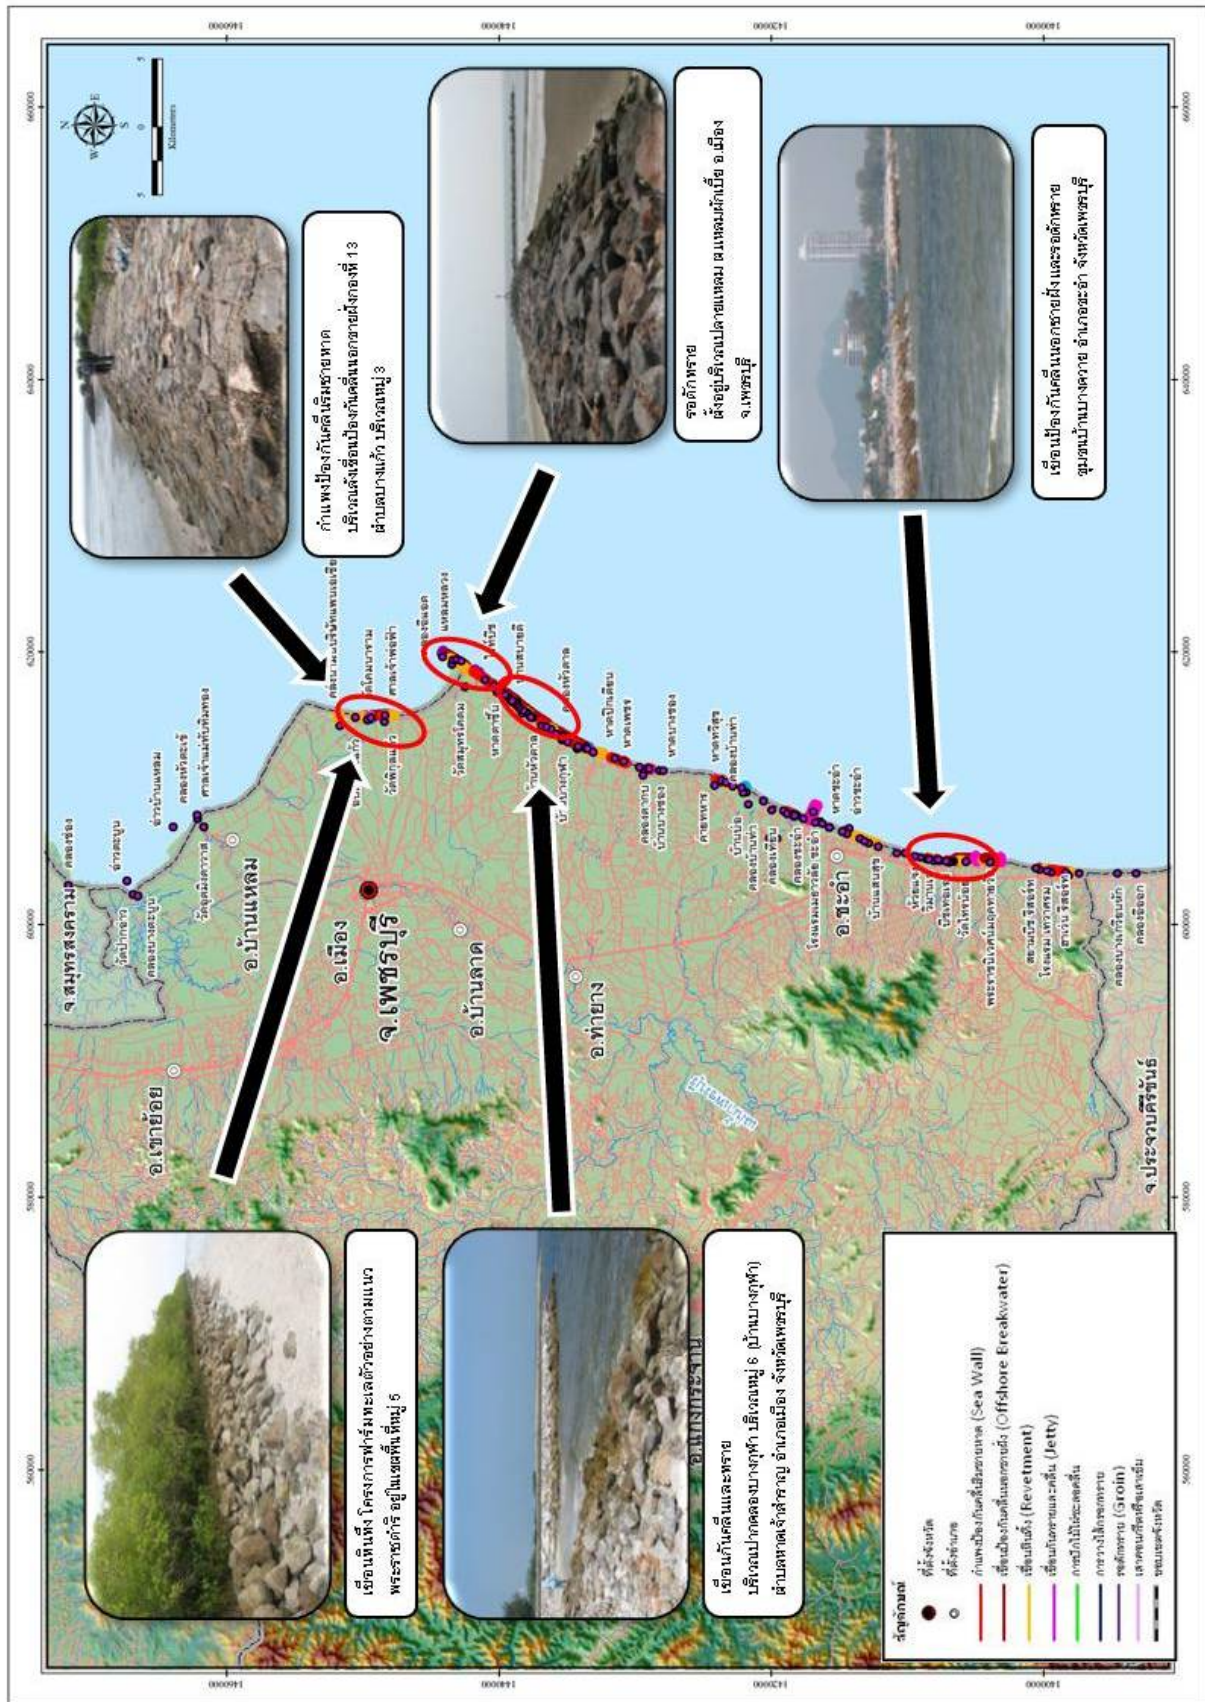
รูปที่ 6.1-7 การป้องกันการกัดเซาะชายฝั่งทะเลในจังหวัดเพชรบุรี

7) **จังหวัดเพชรบุรี** เป็นจังหวัดที่มีโครงสร้างป้องกันการกัดเซาะชายฝั่งมากที่สุดจังหวัดหนึ่ง พื้นที่ชายฝั่งบริเวณ อำเภอบ้านแหลม มีชายหาดเป็นหาดโคลน ส่วนชายหาดบริเวณ อำเภอชะอำ และ อำเภอเมืองเพชรบุรี เป็นหาดทราย มีความยาวชายฝั่งประมาณ 92 กม. เกิดการกัดเซาะแนวชายฝั่งรวม 50 กม. บริเวณสถานประกอบการ ริมชายทะเล ได้แก่ หาดเจ้าสำราญ ปึกเตียน และชะอำ มีการป้องกันการกัดเซาะด้วยโครงสร้างหลายรูปแบบ ได้แก่ การก่อสร้างกำแพงป้องกันคลื่นริมชายหาด (Sea Wall) เขื่อนป้องกันคลื่นนอกชายฝั่ง (Offshore Breakwater) และเขื่อนหินทิ้ง (Revetment) เพื่อป้องกันการกัดเซาะและลดความแรงคลื่น มีการสร้างเขื่อนกันทรายและคลื่น (Jetty) เพื่อรักษาร่องน้ำเดินเรือ และป้องกันตะกอนปิดปากแม่น้ำหลายแห่ง โดยเฉพาะบริเวณอุทยานสิ่งแวดล้อมนานาชาติสิรินธร ซึ่งมีการกัดเซาะชายฝั่งรุนแรง มีการป้องกันการกัดเซาะด้วยโครงสร้างหลายรูปแบบ และยังมีรอดักทราย (Groin หรือ Groyne) ขว่ยับยั้งตะกอนการพัดพาตะกอนออกไปจากแนวชายฝั่งอีกด้วย รวมทั้งสิ้น 40 โครงสร้าง ดังแสดงในรูปที่ 6.1-7

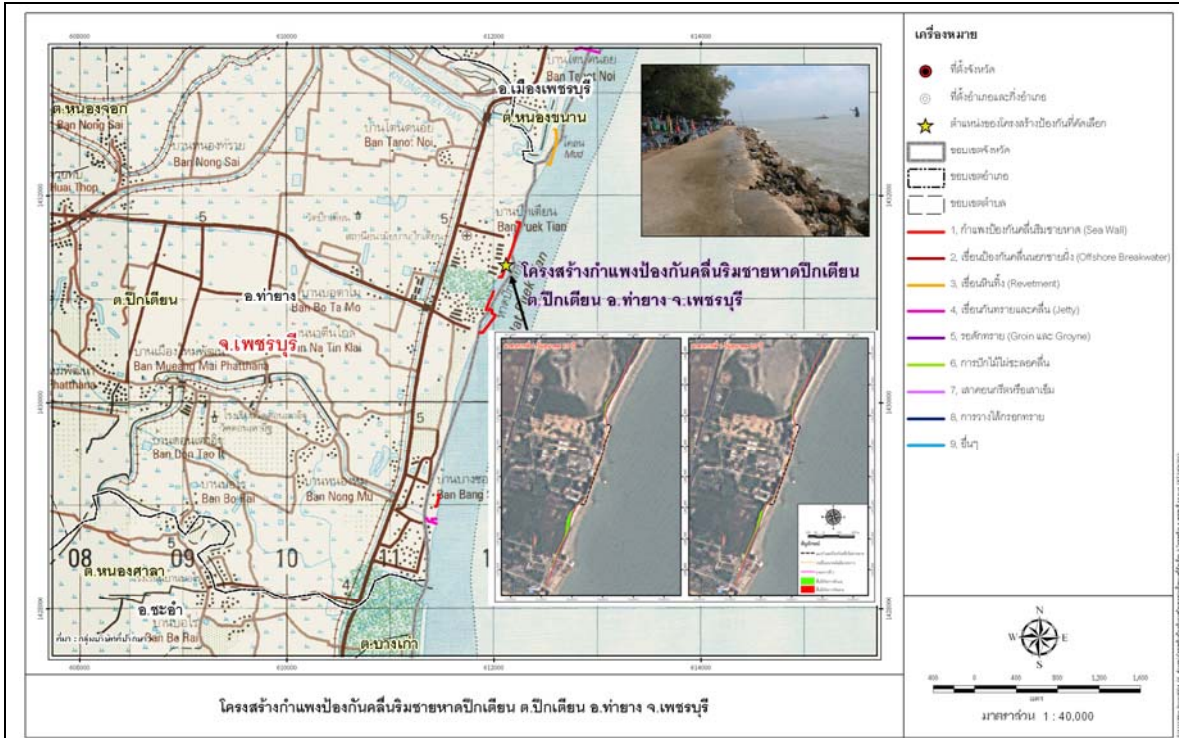
รูปที่ 6.2-1 กำแพงป้องกันคลื่นริมชายหาดปึกเตียน ตำบลปึกเตียน อำเภอท่าช้าง จังหวัดเพชรบุรี

กำแพงป้องกันคลื่นริมชายหาดปึกเตียน ตำบลปึกเตียน อำเภอท่ายาง จังหวัดเพชรบุรี บริเวณชายหาดปึกเตียนประสบปัญหาการกัดเซาะชายฝั่งส่งผลเสียหายต่อที่ดินและสิ่งปลูกสร้างมาเป็นเวลานาน ปี พ.ศ. 2530 เจ้าของที่ดินจึงได้ก่อสร้างกำแพงป้องกันคลื่นริมชายหาดด้วยเงินลงทุนประมาณ 45 ล้านบาท และทำการซ่อมบำรุงโครงสร้างด้วยงบประมาณส่วนตัวเป็นประจำทุกปี ตลอดหน้าแนวชายหาดทั้งสิ้นกว่า 600 ม. สภาพธรณีวิทยาชายฝั่งมีลักษณะเป็นชั้นทรายแน่น มาตรการที่เหมาะสมในการแก้ไข และฟื้นฟูสำหรับพื้นที่ คือการเสริมเขื่อนป้องกันคลื่นริมทะเลโดยใช้ Geobag ซึ่งจะป้องกันการกัดเซาะและการพังทลายของตลิ่ง โครงสร้างมีความมั่นคงแข็งแรง และและไม่รบกวนทัศนียภาพของหาดท่องเที่ยว ดังแสดงในรูปที่ 6.2-1

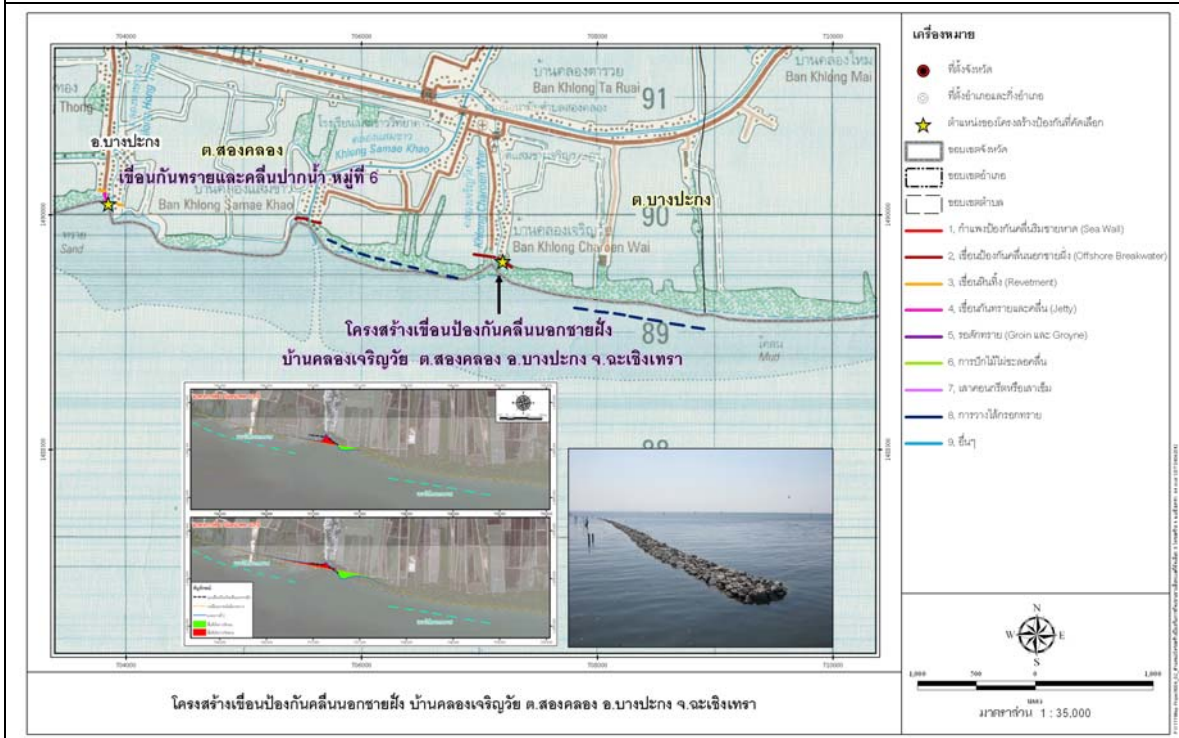
รูปที่ 6.2-2 เขื่อนป้องกันคลื่นนอกชายฝั่งบริเวณบ้านคลองเจริญวัย ตำบลสองคลอง อำเภอบางปะกง จังหวัดฉะเชิงเทรา

เขื่อนป้องกันคลื่นนอกชายฝั่งบริเวณบ้านคลองเจริญวัย ตำบลสองคลอง อำเภอบางปะกง จังหวัดฉะเชิงเทรา แนวเขื่อนหินทิ้งสร้างขึ้นในปี พ.ศ. 2554 โดยใช้แบบของกรมโยธาในการก่อสร้าง ซึ่งเจ้าของหน่วยงานที่รับผิดชอบ และผู้ดูแลคือ อบต.สองคลอง งบประมาณที่ใช้ก่อสร้าง 9.4 ล้านบาท ซึ่งแต่ก่อนมีการก่อสร้างมีการกัดเซาะจึงได้ก่อสร้างแนวไม้ไผ่ไว้ แต่ด้วยความแรงของคลื่นในพื้นที่ทำให้แนวไม้ไผ่หักพัง ไม่สามารถต้านทานได้ ทางผู้ใหญ่บ้านจึงขอขบประมาณจากทาง อบต.สองคลอง เพื่อทำแนวเขื่อนหินทิ้งในปัจจุบัน แนวโครงสร้างทำด้วยหิน มีความกว้างสันเขื่อนด้านบนประมาณ 2 ม. ความกว้างของฐานเขื่อนประมาณ 8 ม. ความยาวโดยรวมประมาณ 214 ม. ความสูงเฉลี่ย 2 ม. รองด้วยตะแกรงลวด เสริมทำด้วยไม้ยูคาลิปตัส ระยะห่าง 0.5 ม. สภาพธรณีวิทยาชายฝั่งมีลักษณะเป็นชั้นดินอ่อน เป็นหาดโคลน มาตรการที่เหมาะสมในการแก้ไข และฟื้นฟูสำหรับพื้นที่ คือ สร้างเขื่อนกันคลื่นปากคลองเจริญวัย โดยมีเขื่อนป้องกันคลื่นนอกชายฝั่งเดิม ลักษณะเป็นหินเรียง เป็นโครงสร้างป้องกันการกัดเซาะด้านข้างทั้งสองด้าน และรักษาร่องน้ำคลองเจริญวัย ซึ่งเป็นคลองสัญจรของชุมชน ดังแสดงในรูปที่ 6.2-2

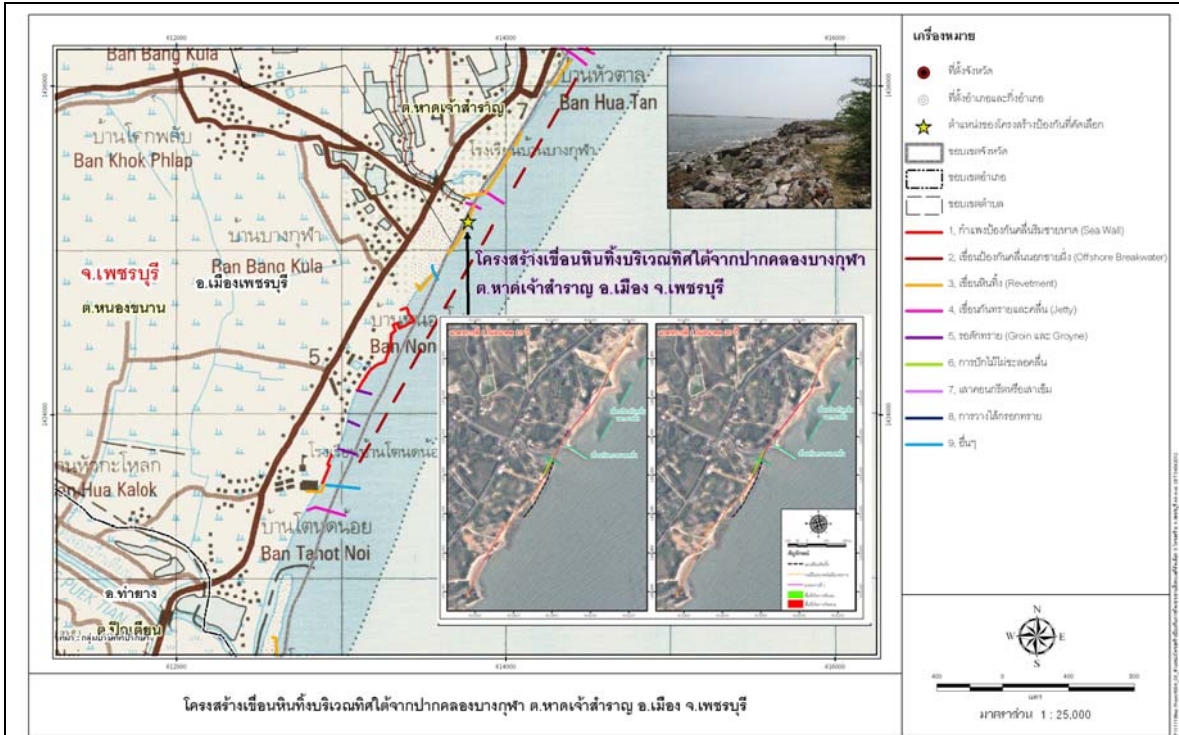
รูปที่ 6.2-3 เขื่อนหินทิ้งบริเวณทิศใต้จากปากคลองบางกุกา ตำบลหาดเจ้าสำราญ อำเภอเมือง จังหวัดเพชรบุรี

เชื่อนหินทิ้งบริเวณทิศใต้จากปากคลองบางกุกา ตำบลหาดเจ้าสำราญ อำเภอเมือง จังหวัดเพชรบุรี ก่อสร้างมาแล้วประมาณ 6 ปี ตัวโครงสร้างอยู่เชื่อนกันทรายและคลื่นปากคลอง ด้านหน้าโครงสร้างเป็นพื้นที่เปิดโล่ง มีการกัดเซาะและมีสภาพทรุดโทรมพังเสียหาย พื้นที่ด้านหลังโครงสร้างเป็นที่รกร้าง สภาพธรณีวิทยาชายฝั่งมีลักษณะเป็นชั้นทรายแน่น มาตรการที่เหมาะสมสำหรับพื้นที่ คือ ปรับปรุงแนวเชื่อนหินทิ้งบริเวณที่ติดกับเชื่อนกันทรายและคลื่นปากคลองบางกุกา จะสามารถป้องกันการกัดเซาะได้ผลดี ดังแสดงใน รูปที่ 6.2-3

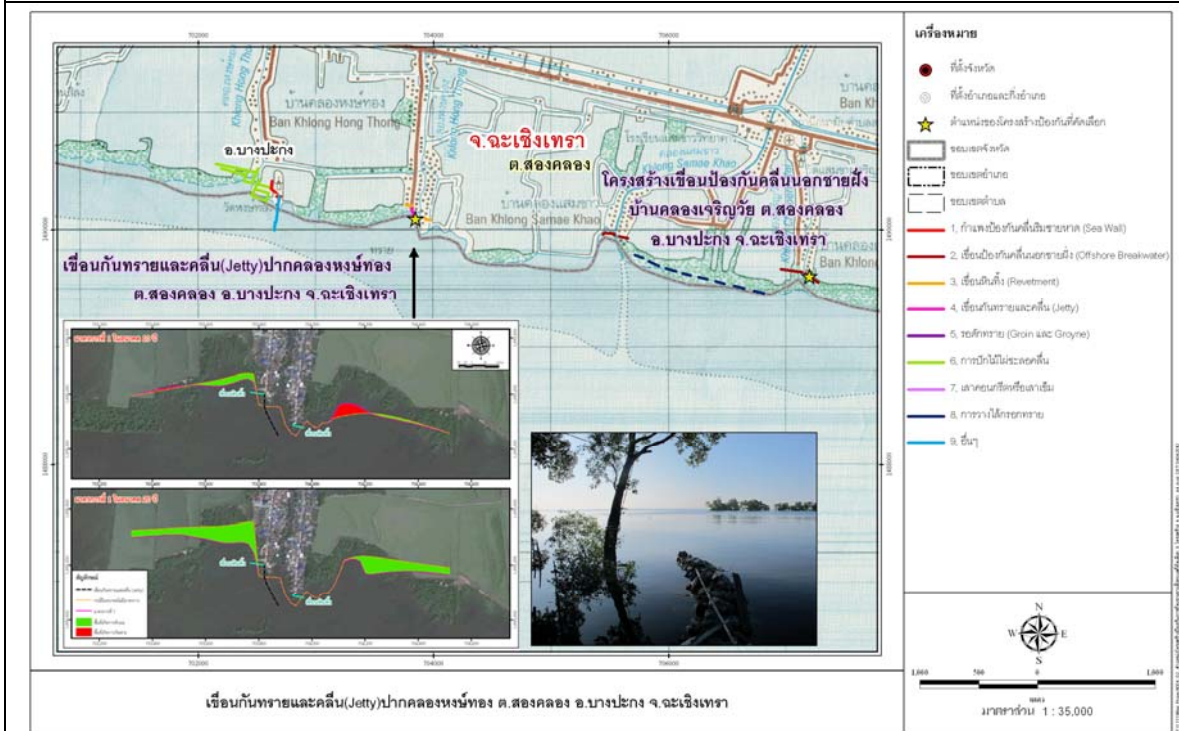
รูปที่ 6.2-4 เขื่อนกันทรายและคลื่นปากคลองหงษ์ ตำบลสองคลอง อำเภอบางปะกง จังหวัดฉะเชิงเทรา

เชื่อนกันทรายและคลื่นปากคลองหงษ์ ตำบลสองคลอง อำเภอบางปะกง จังหวัดฉะเชิงเทรา โครงสร้างทำด้วยหิน มีความกว้างประมาณ 1 ม. ความยาวโดยรวมประมาณ 160 ม. มีเชื่อนหินทิ้งอยู่ด้านข้างมีความกว้างประมาณ 1 ม. ยาวโดยประมาณ 130 ม. โครงสร้างดังกล่าวมีความมั่นคงแข็งแรงน้อย และป้องกันคลื่นและรักษาปากร่องน้ำได้บางส่วนเท่านั้น เนื่องจากเวลาช่วงน้ำขึ้น น้ำขึ้นสูงท่วมข้ามแนวโครงสร้างได้ ระดับสันของโครงสร้างอยู่ต่ำกว่าน้ำขึ้นเฉลี่ย ทำให้ประสิทธิภาพการป้องกันคลื่นและกระแสน้ำมีน้อย สภาพธรณีวิทยาชายฝั่งมีลักษณะเป็นชั้นดินเหนียว และดินเหนียวปนทราย มาตรการที่เหมาะสมสำหรับพื้นที่ คือ เสริมความมั่นคงของโครงสร้างเชื่อนกันทรายและคลื่น โดยใช้การเรียงหินใหญ่ และสร้างเชื่อนป้องกันคลื่นนอกชายฝั่ง เพื่อลดผลกระทบด้านทำนน้ำและสร้างเชื่อนป้องกันคลื่นนอกชายฝั่ง เพื่อลดผลกระทบด้านทำนน้ำ จะทำให้ไม่มีตะกอนมาตกทับถมบริเวณปากคลอง และป้องกันคลื่นได้ และไม่มีผลกระทบต่อพื้นที่ข้างเคียง ดังแสดงในรูปที่ 6.2-4

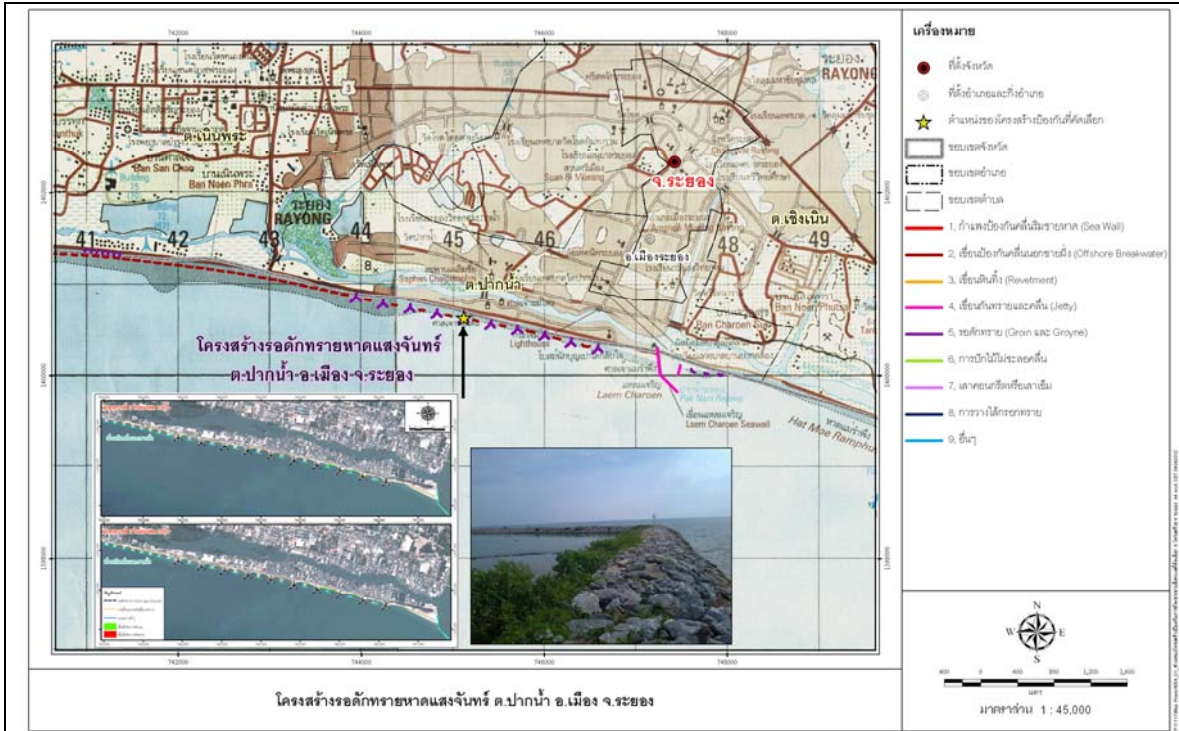
รูปที่ 6.2-5 รอกัดทรายหาดแสงจันทร์ ตำบลปากน้ำ อำเภอเมือง จังหวัดระยอง

รอดักทรายบริเวณหาดแสงจันทร์ ตำบลปากน้ำ อำเภอเมือง จังหวัดระยอง ชายหาดแสงจันทร์เป็นชายหาดท่องเที่ยว ปัจจุบันในพื้นที่ศึกษามีโครงสร้างป้องกันการกัดเซาะ ได้แก่ รอดักทรายรูปทางปลา มีลักษณะเป็นคันทินทิ้ง มีความยาว 200 ม. โดยมีหลังคันทินกว้างประมาณ 4 ม. สูงประมาณ 3 ม. และฐานกว้างประมาณ 8 ม. พร้อมทั้งมีเชื่อนกันคลื่นนอกชายฝั่งที่เป็นคันทินทิ้ง มีความยาว 70 ม. โดยมีหลังคันทินกว้างประมาณ 4 ม. สูงประมาณ 3 ม. และฐานกว้างประมาณ 10 ม. ระยะห่างชายฝั่งประมาณ 70 ม. ก่อสร้างระหว่างรอดักทรายรูปทางปลา สภาพธรณีวิทยาชายฝั่งมีลักษณะเป็นชั้นทรายแน่น มาตรการที่เหมาะสมสำหรับพื้นที่ คือ เพิ่มความยาวของเชื่อนป้องกันคลื่นใกล้ชายฝั่งระหว่างรอดักทราย เพื่อลดความรุนแรงของคลื่นที่เคลื่อนที่เข้าสู่ชายฝั่ง โดยลดความกว้างของช่องเปิด จะสามารถป้องกันการกัดเซาะได้ผลดี ไม่ส่งผลกระทบต่อพื้นที่ข้างเคียง และสอดคล้องกับชายหาดท่องเที่ยว ดังแสดงในรูปที่ 6.2-5

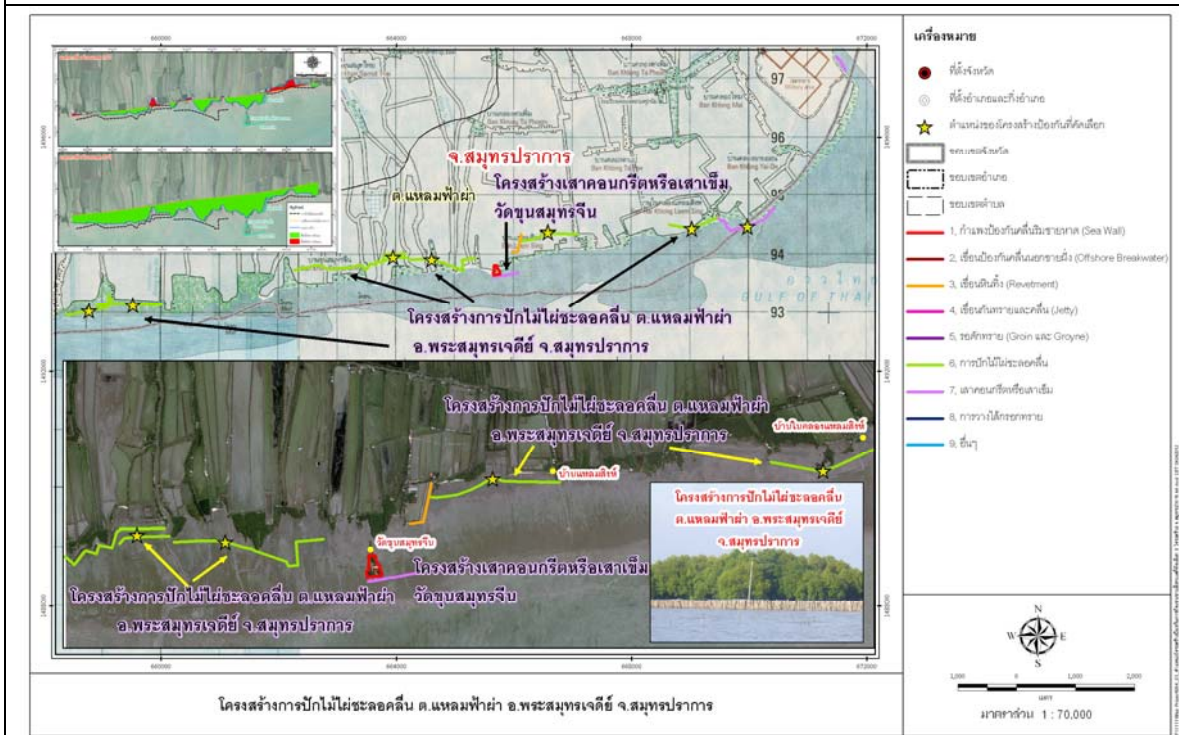
รูปที่ 6.2-6 การปักไม้ไผ่ชะลอคลื่น ตำบลแหลมฟ้าผ่า อำเภอพระสมุทรเจดีย์ จังหวัดสมุทรปราการ

การปักไม้ไผ่ชะลอคลื่น ตำบลแหลมฟ้าผ่า อำเภอพระสมุทรเจดีย์ จังหวัดสมุทรปราการ ปัจจุบันเป็นการปักไม้ไผ่เพียง 1 แนว เพื่อชะลอคลื่นที่เคลื่อนที่เข้าสู่ชายฝั่ง โดยปักในแนวขนานกับชายฝั่ง แต่ยังคงมีการกัดเซาะพื้นที่ด้านหลังแนวการปักไม้ไผ่อยู่ เนื่องจากคลื่นสามารถเคลื่อนที่ผ่านทะเลแนวปักไม้ไผ่ได้ และไม้ไผ่มีสภาพผุพัง ไม้ไผ่มีขนาดเส้นผ่านศูนย์กลาง 10 ซม. ทำการปักตลอดแนวยาวประมาณ 5 กม. สภาพธรณีวิทยาชายฝั่งมีลักษณะเป็นชั้นดินอ่อน ความหนาของชั้นดินเหนียวและดินเหนียวปนทราย มาตรการที่เหมาะสมสำหรับพื้นที่ คือ เสริมการปักไม้ไผ่มากกว่า 1 แนว (แนวขนานกับชายฝั่ง) และเพิ่มการปักไม้ไผ่ให้มีลักษณะเป็นบล็อกๆ (แนวตั้งฉากกับชายฝั่ง) ไม้ไผ่ที่ใช้ควรเป็นไม้ไผ่ที่ได้ขนาดเส้นผ่าน

ศูนย์กลางไม่ต่ำกว่า 3 นิ้วขึ้นไป แนวการปักไม้ไผ่ควรห่างจากชายฝั่งทะเลไม่เกิน 50 ม. จะสามารถป้องกันการกัดเซาะได้ผลดี ลดการพัดพาตะกอนของกระแสน้ำบริเวณชายฝั่ง ไม่ส่งผลกระทบต่อพื้นที่ข้างเคียง ดังแสดงใน รูปที่ 6.2-6

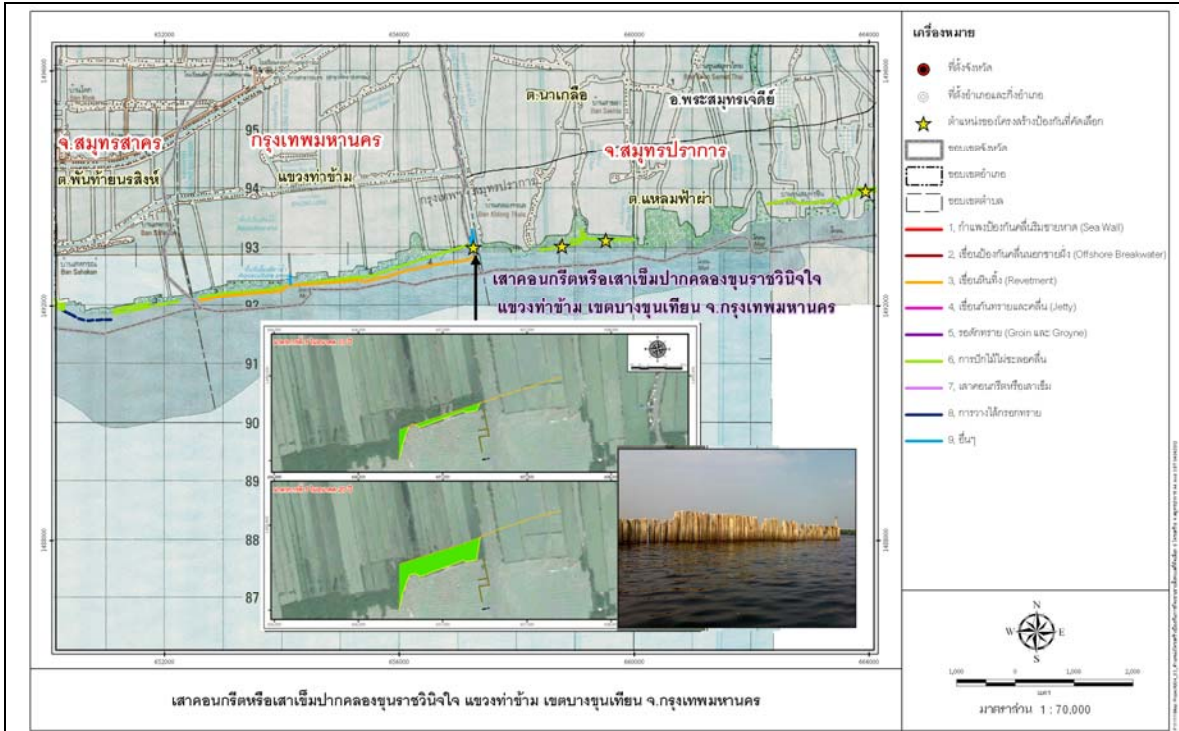
รูปที่ 6.2-7 เสาคอนกรีตหรือเสาเข็มปากคลองขุนราชพินิจใจ แขวงท่าข้าม เขตบางขุนเทียน กรุงเทพมหานคร

เสาคอนกรีตหรือเสาเข็มบริเวณปากคลองขุนราชพินิจใจ แขวงท่าข้าม เขตบางขุนเทียน กรุงเทพมหานคร เป็นแนวโครงสร้างของเสาคอนกรีตมีลักษณะเป็นหัวเสาเข็ม ขนาด 0.30x0.30 ม. ยาว 1.50-3.00 ม. ปักอยู่บริเวณปากคลองพิทยาลงกรณ์ เรียงขนานตามชายฝั่ง ความยาวที่มีการป้องกันประมาณ 50 ม. เพื่อชะลอคลื่นที่เคลื่อนที่เข้าชายฝั่ง นอกจากนั้นยังมีโครงสร้างป้องกันการกัดเซาะประเภทอื่นอีก ได้แก่ การปักไม้ไผ่ชะลอคลื่น และเขื่อนหินทิ้งตลอดแนวชายฝั่ง 4.7 กม. อย่างไรก็ตามชายฝั่งบางขุนเทียนยังประสบปัญหาการกัดเซาะอย่างต่อเนื่อง และไม่พบการทับถมของตะกอน สภาพธรณีวิทยาชายฝั่งมีลักษณะเป็นชั้นดินเหนียว และดินเหนียวปนทราย มาตรการที่เหมาะสมสำหรับพื้นที่ คือ เสริมด้วยเขื่อนหินทิ้งริมชายฝั่ง ด้านหลังแนวเสาคอนกรีตหรือเสาเข็ม จะสามารถป้องกันการกัดเซาะได้ผลดี ไม่ส่งผลกระทบต่อพื้นที่ข้างเคียง ดังแสดงในรูปที่ 6.2-7

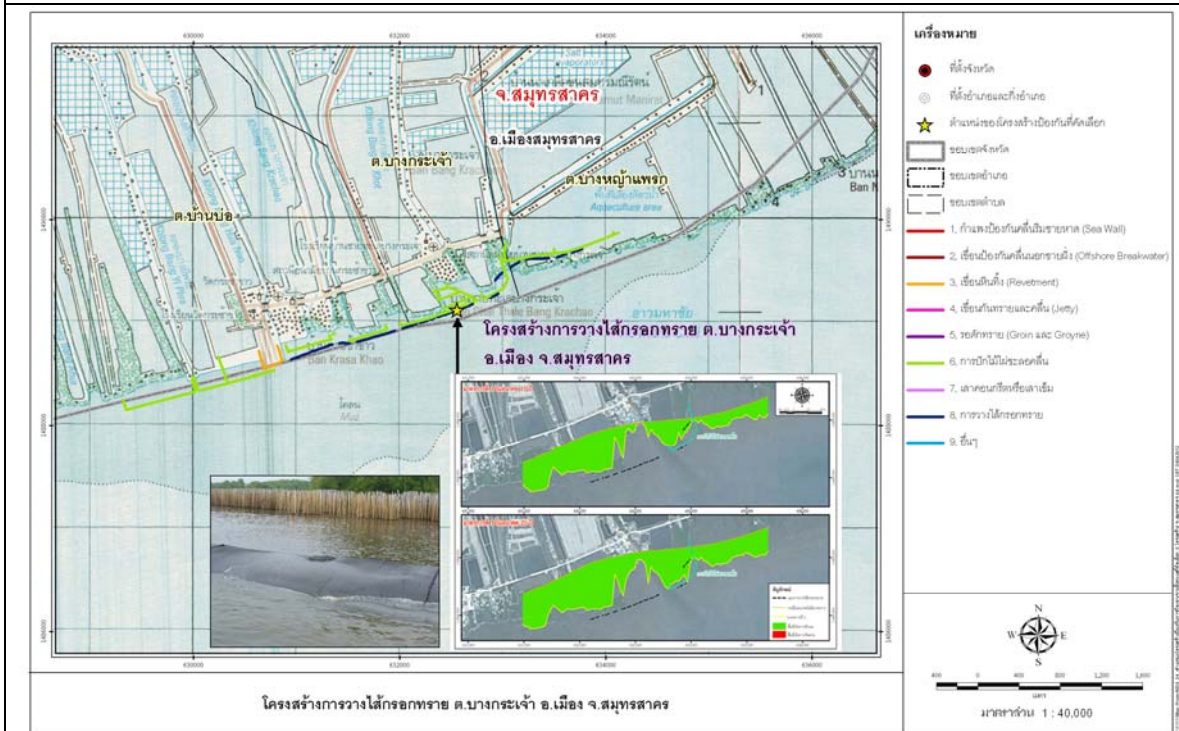
รูปที่ 6.2-8 การวางไม้กรวดทราย ตำบลบางกระเจ้า อำเภอเมือง จังหวัดสมุทรสาคร

การวางไส้กรอกทราย ตำบลบางกระเจ้า อำเภอเมือง จังหวัดสมุทรสาคร ชายฝั่งบางกระเจ้า ปัจจุบันในพื้นที่ศึกษามีโครงสร้างป้องกันการกัดเซาะ ได้แก่ ไส้กรอกทรายแนวกันคลื่น ยาวประมาณ 200 ม. กว้างประมาณ 2-3 ม. ก่อสร้างโดยกรมเจ้าท่า ปัจจุบันมีการทรุดตัวและรอยฉีกขาดเสียหายมาก และแนวไม้ไผ่ชะลอคลื่น ก่อสร้างโดยกรมทรัพยากรทางทะเลและชายฝั่ง สภาพธรณีวิทยาชายฝั่งมีลักษณะเป็นชั้นดินอ่อน ความหนาของชั้นดินเหนียวและดินเหนียวปนทราย มาตรการที่เหมาะสมสำหรับพื้นที่ คือ เสริมระดับสันของไส้กรอกทรายให้สูงขึ้น ดังแสดงในรูปที่ 6.2-8
