การใช้ระบบภูมิสารสนเทศเพื่อติดตามการกัดเซาะชายฝั่ง

บริเวณทะเลสาบสงขลาและหาดสมิหลา

Coastal Erosion Monitoring in Songkhla Lake and Smilha Beach via the use of Geo - Informatics.

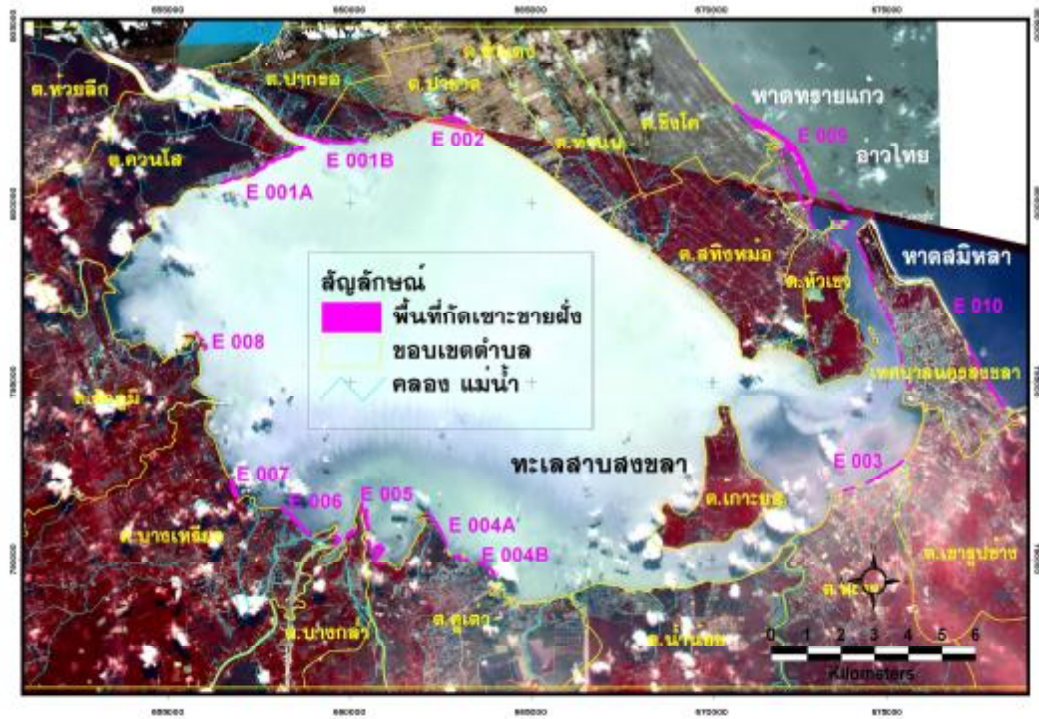
รูปที่ 1 แสดงพื้นที่กัดเซาะชายฝั่งบริเวณทะเลสาบสงขลาและปากทะเลสาบ

ผลการวิเคราะห์ข้อมูลโดยการ Overlay เส้นขอบเขตชายฝั่งจากภาพถ่ายทางอากาศ บันทึกข้อมูล ปี 2532 และจากภาพถ่ายดาวเทียม SPOT PAN Sharpened บันทึกข้อมูล ปี 2550 พบว่าการกัดเซาะชายฝั่งทะเลสาบสงขลา ส่วนใหญ่เกิดในระดับปานกลาง คือ ประมาณ 1-5 เมตรต่อปี (รูปที่ 1) ยกเว้นที่บ้านท่าสะอ้านซึ่งเกิดในระดับต่ำ จากการสำรวจภาคสนามพบว่าการกัดเซาะชายฝั่งยังเกิดขึ้นอยู่ในปัจจุบัน ซึ่งสามารถสรุปรายละเอียดในแต่ละบริเวณ ได้ดังนี้

พื้นที่ชายฝั่งบริเวณปากทะเลสาบสงขลา ประกอบด้วย ชายฝั่งหาดทรายแก้วซึ่งอยู่ทางด้านทิศเหนือ (E009 ในรูปที่ 1) และชายฝั่งหาดสมิหลาซึ่ง อยู่ทางด้านทิศใต้ (E010 ในรูปที่ 1) เป็นพื้นที่ต่อเนื่องจากปากทะเลสาบสงขลาติดต่อกับชายฝั่งทะเลอ่าวไทย ผลการวิเคราะห์ข้อมูลพบว่าการกักเซาะชายฝั่งบริเวณหาดทรายแก้ว เกิดขึ้นในอัตรา 6.02 เมตรต่อปี โดยมีพื้นที่กักเซาะทั้งหมดประมาณ 186.5 ไร่ จัดเป็นพื้นที่กักเซาะในระดับรุนแรง ส่วนพื้นที่ชายฝั่งหาดสมิหลาเกิดการกักเซาะในอัตรา 1.25 เมตรต่อปี โดยมีพื้นที่กักเซาะทั้งหมดประมาณ 26.8 ไร่ ในบริเวณชายฝั่งส่วนที่เรียกว่าหาดชลาทัศน์ เริ่มตั้งแต่บ้านเก้าแสงไปทางทิศเหนือ จนถึงมหาวิทยาลัยเทคโนโลยีศรีวิชัย ในเขตเทศบาลนครสงขลา โดยจัดเป็นพื้นที่กักเซาะในระดับปานกลาง

การกักเชื้อชายฝั่งบริเวณทะเลสาบสงขลาส่วนใหญ่เกิดการกักเชื้อในระดับปานกลาง (1-5 เมตร ต่อปี) ยกเว้นบริเวณชุมชนท่าสะอ้าน (EO03 ในรูปที่ 1) ที่เกิดการกักเชื้อในระดับต่ำ ส่วนพื้นที่ชายฝั่งปากทะเลสาบสงขลาด้านทิศเหนือบริเวณหาดทรายแก้ว (EO09 ในรูปที่ 1) เกิดการกักเชื้อในระดับรุนแรง (มากกว่า 5 เมตร ต่อปี) และพื้นที่ชายฝั่งปากทะเลสาบสงขลาด้านทิศใต้บริเวณหาดสมิหลาส่วนที่เรียกว่าหาดชลาทัศน์ (EO10 ในรูปที่ 1) เกิดการกักเชื้อในระดับปานกลาง (1-5 เมตร ต่อปี) โดยมีสาเหตุจากธรรมชาติและสาเหตุจากกิจกรรมของมนุษย์ ดังต่อไปนี้

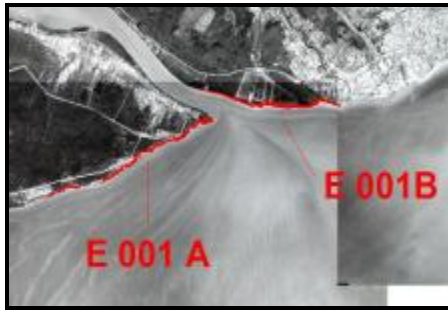
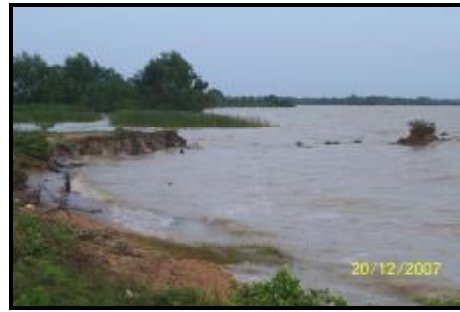
คลองป่ากรอเป็นคลองที่เชื่อมต่อระหว่างทะเลหลวงกับทะเลสาบสงขลา พื้นที่กัดเซาะชายฝั่งบริเวณนี้เกิดขึ้นบริเวณชายฝั่งบ้านใต้ (E001A) ต.ควนโศ อ.ควนเนียง และบริเวณชายฝั่งทะเลบ้านสว่างอารมณ์ (E001B) ต.ป่าขาด อ.สิงหนคร (รูปที่ 2) โดยพื้นที่กัดเซาะชายฝั่งบริเวณบ้านใต้ ต.ควนโศ อ.ควนเนียง มีความยาวประมาณ 2,324 เมตร อัตราการกัดเซาะเกิดขึ้นประมาณ 1.69 เมตรต่อปี โดยมีเนื้อที่กัดเซาะทั้งหมดประมาณ 41.7 ไร่ จัดเป็นพื้นที่กัดเซาะในระดับปานกลาง ส่วนพื้นที่กัดเซาะชายฝั่งบริเวณบ้านสว่างอารมณ์ ต.ป่าขาด อ.สิงหนคร มีความยาวประมาณ 1,937 เมตร อัตราการกัดเซาะที่เกิดขึ้นประมาณ 1.86 เมตรต่อปี โดยมีเนื้อที่กัดเซาะทั้งหมดประมาณ 38.32 ไร่ จัดเป็นพื้นที่กัดเซาะในระดับปานกลางเช่นเดียวกัน

รูปที่ 2 ภาพถ่ายทางอากาศแสดงพื้นที่กีดเซาะชายฝั่งบริเวณปากกรอ (A) และภาพถ่ายสถานที่จริง (B)

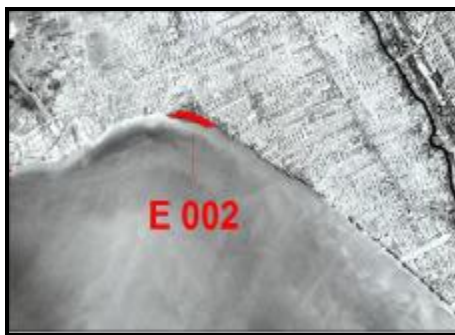
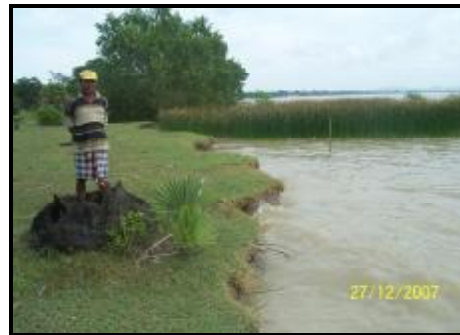
พื้นที่กัดเซาะชายฝั่งบริเวณบ้านป่าขาด (รูปที่ 3) มีความยาวประมาณ 602 เมตร เริ่มตั้งแต่พื้นที่เพาะเลี้ยงกุ้งทางด้านทิศตะวันตกของฉาบปสนสถานบ้านป่าขาดจนถึงสถานีอนามัยบ้านป่าขาด อัตราการกัดเซาะบริเวณนี้มีประมาณ 3.74 เมตรต่อปี โดยมีเนื้อที่กัดเซาะทั้งหมดประมาณ 23.9 ไร่ จัดเป็นพื้นที่กัดเซาะในระดับปานกลาง

รูปที่ 3 ภาพถ่ายทางอากาศแสดงพื้นที่กีดเซาะชายฝั่งบริเวณบ้านป่าขาด (A) และภาพถ่ายสถานที่จริง (B)

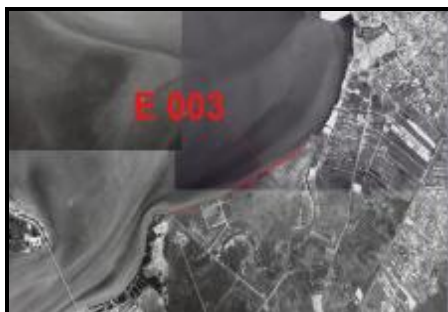
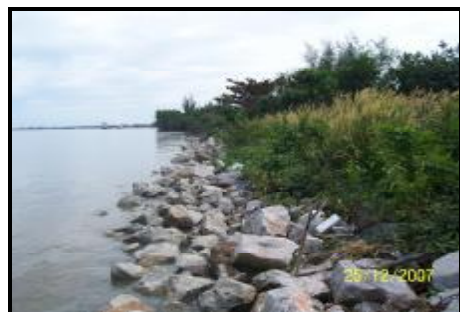
พื้นที่กัดเซาะชายฝั่งบริเวณบ้านท่าสะอ้าน (รูปที่ 4) มีความยาวประมาณ 1,272 เมตร อัตราการกัดเซาะบริเวณนี้มีประมาณ 0.53 เมตรต่อปี โดยมีเนื้อที่กัดเซาะทั้งหมดประมาณ 7.1 ไร่ จัดเป็นพื้นที่กัดเซาะในระดับต่ำหรือพื้นที่คงสภาพ

รูปที่ 4 ภาพถ่ายทางอากาศแสดงพื้นที่กีดเซาะชายฝั่งบริเวณบ้านท่าสะพาน (A) และภาพถ่ายสถานที่จริง (B)

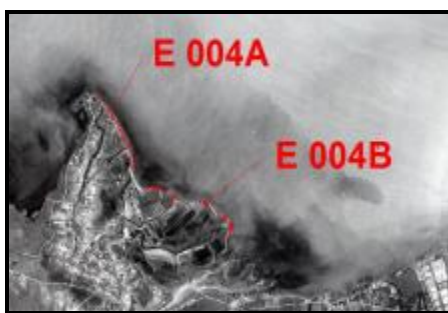
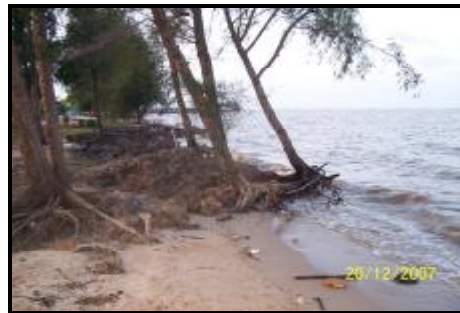
แหลมโพธิ์ตั้งอยู่ทางตอนใต้ของทะเลสาบสงขลาในเขต ต.คูเต่า อ.หาดใหญ่ (รูปที่ 5) พื้นที่กัดเซาะชายฝั่งบริเวณนี้เกิดขึ้น 2 พื้นที่ คือที่บ้านแหลมโพธิ์ 1 (E004A) และบ้านแหลมโพธิ์ 2 (E004B) พื้นที่กัดเซาะชายฝั่งบริเวณบ้านแหลมโพธิ์ 1 มีความยาวประมาณ 725 เมตร เริ่มตั้งแต่บริเวณสิ้นสุดแนวป่าสนไปทางทิศเหนือจนถึงบริเวณร้านอาหารริมทะเลปลายแหลมโพธิ์ อัตราการกัดเซาะบริเวณนี้มีประมาณ 1.03 เมตรต่อปี โดยมีเนื้อที่กัดเซาะทั้งหมดประมาณ 7.9 ไร่ จัดเป็นพื้นที่กัดเซาะในระดับปานกลาง ส่วนพื้นที่กัดเซาะชายฝั่งบริเวณบ้านแหลมโพธิ์ 2 มีความยาวประมาณ 713 เมตร เริ่มตั้งแต่บริเวณปากคลอง ทอนิส โรงไปทงทิศตะวันออกจนถึงบริเวณบ้านบางโหนด อัตราการกัดเซาะบริเวณนี้มีประมาณ 1.33 เมตรต่อปี โดยมีเนื้อที่กัดเซาะทั้งหมดประมาณ 10.1 ไร่ จัดเป็นพื้นที่กัดเซาะในระดับปานกลางเช่นกัน

รูปที่ 5 ภาพถ่ายทางอากาศแสดงพื้นที่กีดเซาะชายฝั่งบริเวณบ้านแหลมโพธิ์ (A) และภาพถ่ายสถานที่จริง (B)

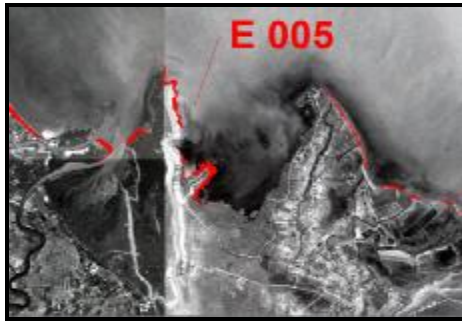
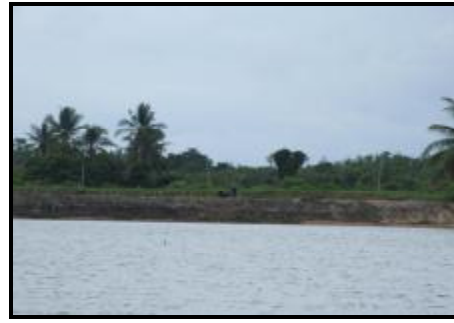
พื้นที่กักเซาะชายฝั่งบริเวณปากคลองอุตะเถา (รูปที่ 6) เกิดขึ้นเป็นหย่อมๆ บริเวณโดยรอบโค้งหัวหาดของปากคลองอุตะเถา มีความยาวโดยรวมประมาณ 2,674 เมตร เริ่มตั้งแต่พื้นที่ชายฝั่งทะเลบ้านบางเบน ฝั่ง ต.บางกล่ำ จนถึงชายฝั่งทะเลบ้านเกาะนก ต.คูเต่า อัตราการกักเซาะที่เกิดขึ้นประมาณ 1.95 เมตรต่อปี โดยมีเนื้อที่กักเซาะทั้งหมดประมาณ 55.3 ไร่ จัดเป็นพื้นที่กักเซาะในระดับปานกลาง

รูปที่ 6 ภาพถ่ายทางอากาศแสดงพื้นที่กัดเซาะชายฝั่งบริเวณปากคลองอุตะเถา (A) และภาพถ่ายสถานที่จริง (B)

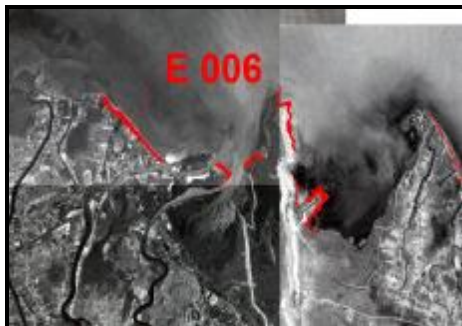
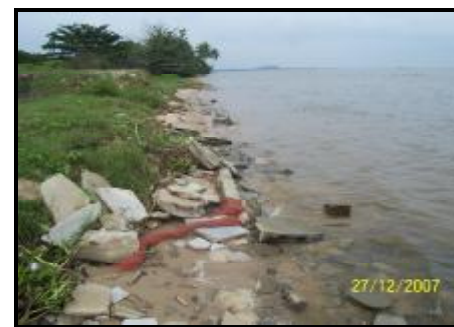
พื้นที่กักเซาะชายฝั่งบริเวณบ้านบางหริ่งใต้ (รูปที่ 7) มีความยาวประมาณ 1,076 เมตร เริ่มตั้งแต่สุดแนวถนนลาดยางสายบ้านเกาะป่ารอบ-บ้านบางหริ่งใต้ไปทางทิศตะวันตกเฉียงเหนือ จนถึงแนวขอบป่าพรุปากคลองบางหริ่ง อัตราการกักเซาะบริเวณนี้มีประมาณ 2.56 เมตรต่อปี โดยมีเนื้อที่กักเซาะทั้งหมดประมาณ 29.2 ไร่ จัดเป็นพื้นที่กักเซาะในระดับปานกลาง

รูปที่ 7 ภาพถ่ายทางอากาศแสดงพื้นที่กัดเซาะชายฝั่งบริเวณบ้านบางเหริยงใต้ (A) และภาพถ่ายสถานที่จริง (B)

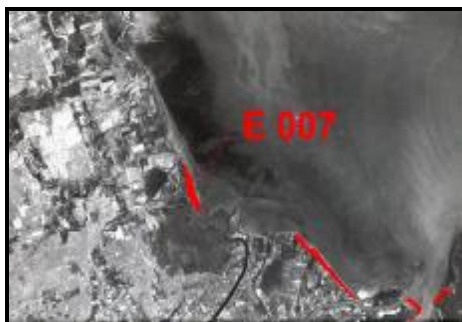
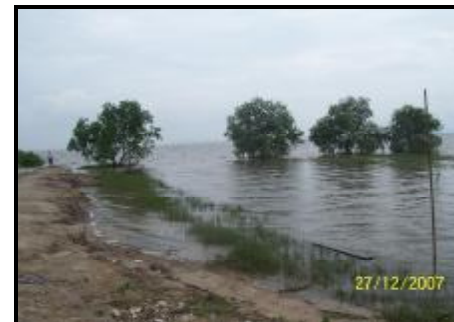
พื้นที่กักเซาะชายฝั่งบริเวณบ้านยางหัก (รูปที่ 8) มีความยาวประมาณ 568 เมตร เริ่มตั้งแต่สุดแนวป่าพรุบริเวณบ้านมาอ่างไปทางทิศตะวันตกเฉียงเหนือจนถึงแนวถนนลูกรังชายทะเลบ้านยางหัก อัตราการกักเซาะบริเวณนี้มีประมาณ 3.98 เมตรต่อปี มีเนื้อที่กักเซาะทั้งหมดประมาณ 23.9 ไร่ จัดเป็นพื้นที่กักเซาะในระดับปานกลาง

รูปที่ 8 ภาพถ่ายทางอากาศแสดงพื้นที่กัดเซาะชายฝั่งบริเวณบ้านยางหัก (A) และภาพถ่ายสถานที่จริง (B)

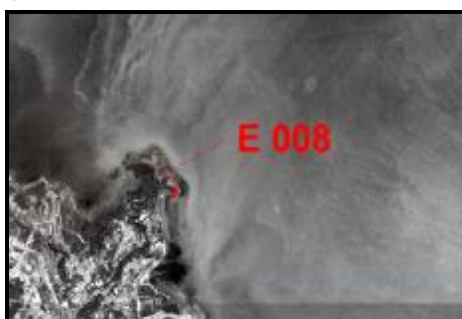
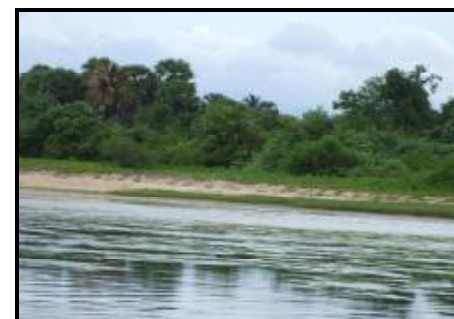
พื้นที่กักเซาะชายฝั่งบริเวณบ้านหัวหาด (รูปที่ 9) เกิดขึ้นเป็นหย่อมๆ บริเวณโดยรอบโค้งหัวหาดของปากคลองสาขาของคลองคูมี มีความยาวโดยรวมประมาณ 338 เมตร อัตราการกักเซาะบริเวณนี้มีประมาณ 1.32 เมตรต่อปี โดยมีเนื้อที่กักเซาะทั้งหมดประมาณ 4.7 ไร่ จัดเป็นพื้นที่กักเซาะในระดับปานกลาง

รูปที่ 9 ภาพถ่ายทางอากาศแสดงพื้นที่กัดเซาะชายฝั่งบริเวณบ้านหัวหาด (A) และภาพถ่ายสถานที่จริง (B)

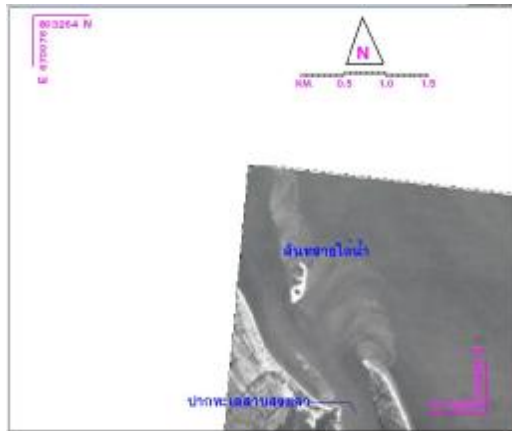
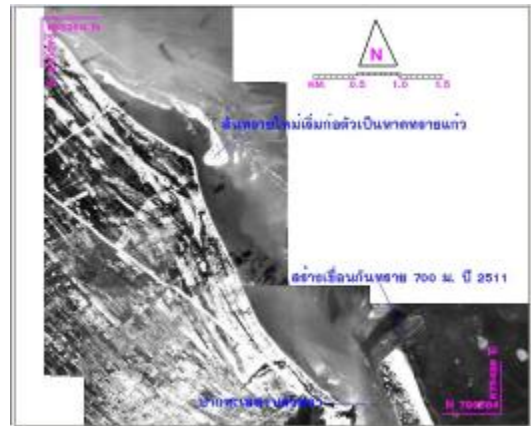
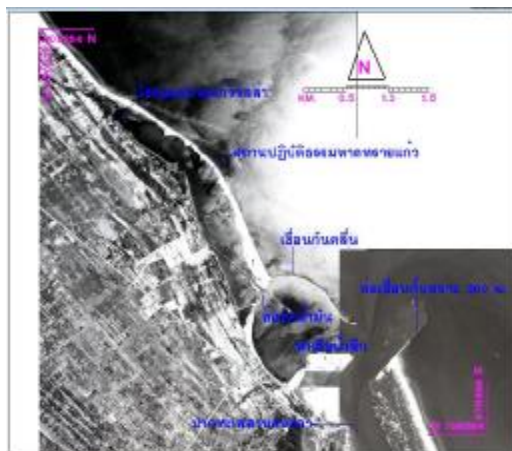
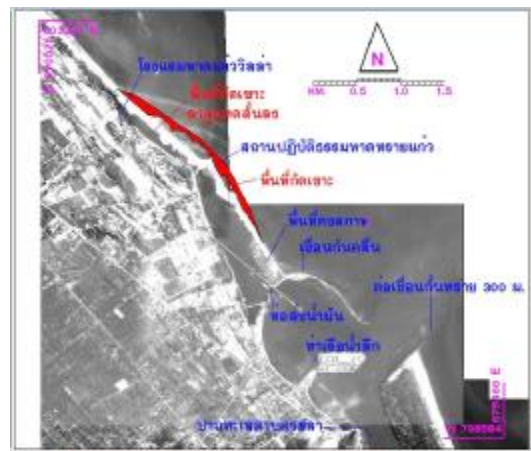
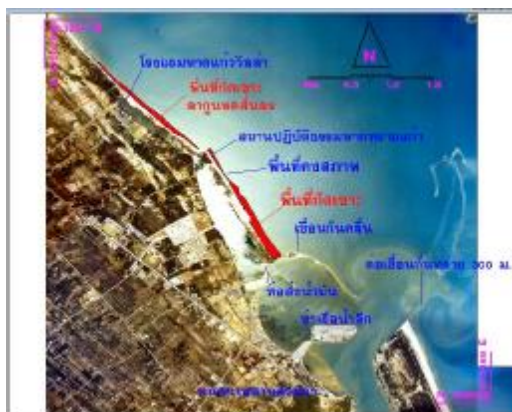
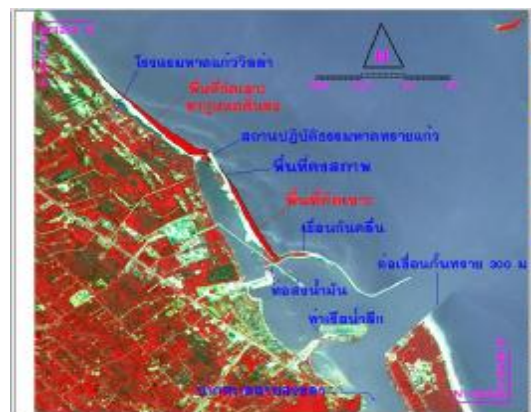
รูปที่ 10 ภาพถ่ายแสดงพื้นที่กัดเซาะชายฝั่งบริเวณหาดทรายแก้วจำนวน 6 ช่วงปี

พื้นที่ชายฝั่งบริเวณหาดทรายแก้ว ความยาวชายฝั่งประมาณ 3 กิโลเมตร จัดเป็นหาดทรายใหม่ (Youngsandy beach) เกิดจากการสะสมตัวของตะกอนทรายที่เคลื่อนตัวตามแนวชายฝั่ง การศึกษาครั้งนี้ได้ใช้ปากคลองหาดแก้ว (ห่างจากสถานปฏิบัติธรรมหาดทรายแก้วไปทางทิศตะวันตกประมาณ 250 เมตร) เป็นแนวอ้างอิงในทางราบตั้งฉากไปยังชายทะเล จากข้อมูลภาพถ่ายทางอากาศปี พ.ศ. 2509 (รูปที่ 10) สามารถมองเห็นตะกอนทรายเริ่มก่อตัวเป็นสันทรายได้บ้าง ต่อมาในปี พ.ศ. 2511 มีการขุดลอกร่องน้ำปากทางเข้าออกทะเลสาบสงขลา และมีการสร้างเขื่อนกั้นทรายปากทะเลสาบสงขลาความยาวประมาณ 700 เมตร เพื่อป้องกันตะกอนทรายเคลื่อนตัวมาปิดปากทะเลสาบ การสร้างเขื่อนกั้นทรายดังกล่าวทำให้ตะกอนทรายทางด้านเหนือเขื่อนที่เกิดจากการขุดลอกปากทะเลสาบสงขลา ถูกคลื่นพัดพาให้ไหลขึ้นไปทางทิศเหนือ ผสมผสานกับตะกอนทรายที่ไหลเข้าออกปากทะเลสาบสงขลา โดยเคลื่อนตัวไปเชื่อมต่อกับสันทรายได้บ้างเดิม ก่อตัวเป็นสันทรายใหม่ไหลพื้นน้ำขึ้นมาเห็นชัดเจนจากภาพถ่ายทางอากาศปี พ.ศ. 2517 (รูปที่ 10)

จากภาพถ่ายทางอากาศในปี พ.ศ. 2532 (รูปที่ 10) จะเห็นได้ว่าพื้นที่บริเวณนี้ได้ก่อตัวเป็นสันทรายใหม่ (Young sandy beach) อย่างชัดเจนเต็มรูปแบบ โดยสามารถวัดระยะจากจุดอ้างอิงในทางราบไปยังขอบชายฝั่งด้านนอกของสันทรายได้ประมาณ 364 เมตร มีแนวกว้างของสันทรายประมาณ 45 เมตร และมีลากูนกว้างประมาณ 319 เมตร คั่นอยู่ระหว่างสันทรายใหม่กับหาดทรายเดิม สันทรายที่เกิดขึ้นใหม่นี้มีลักษณะเป็นหาดทรายสีขาวสวยงาม เรียกพื้นที่บริเวณนี้ว่าหาดทรายแก้ว และจากภาพถ่ายทางอากาศปีเดียวกันจะเห็นได้ว่าชายฝั่งทะเลบริเวณปากทะเลสาบสงขลา ได้มีการก่อสร้างทำเทียบเรือท่าเรือปากน้ำลึกพร้อมกับเขื่อนกั้นคลื่นทางด้านทิศเหนือความยาวประมาณ 1,200 เมตร และได้ต่อเติมเขื่อนกั้นทรายปากทะเลสาบยาวต่อจากเดิมไปอีกประมาณ 300 เมตร ซึ่งโครงการทั้งหมดนี้ก่อสร้างแล้วเสร็จในปี พ.ศ. 2531

จากภาพถ่ายทางอากาศในปี พ.ศ. 2538 (รูปที่ 10) แสดงให้เห็นพื้นที่ ชายฝั่งบริเวณหาดทรายแก้วได้ปรากฏร่องรอยของการกัดเซาะชายฝั่งตลอดแนว เริ่มตั้งแต่เขื่อนกั้นคลื่นทางด้านทิศเหนือของท่าเรือปากน้ำลึก จนถึงบริเวณโรงแรมหาดแก้ววิลล่า โดยเฉพาะชายหาดช่วงระหว่างโรงแรมหาดแก้ววิลล่าจนถึงสถานปฏิบัติธรรมหาดทรายแก้ว เกิดการกัดเซาะอย่างรุนแรง โดยสามารถวัดระยะจากจุดอ้างอิงได้ประมาณ 178 เมตร และสันทรายประมาณ 81 เมตร ส่วนลากูนถูกคลื่นซัดทรายไปทับถมทำให้หดสั้นลงเหลือประมาณ 97 เมตร รวมทั้งพื้นที่แนวอาคารบางส่วนของสถานปฏิบัติธรรมหาดทรายแก้วก็ได้ถูกคลื่นกัดเซาะหายไป ส่วนชายหาดช่วงระหว่างสถานปฏิบัติธรรมหาดทรายแก้วจนถึงเขื่อนกั้นคลื่นทางด้านทิศเหนือของท่าเรือปากน้ำลึก ได้เกิดการกัดเซาะอย่างรุนแรง เฉพาะช่วงแรกระยะทางประมาณ 500 เมตร ส่วนชายหาดช่วงต่อไปจนถึงเขื่อนกั้นคลื่นทางด้านทิศเหนือของท่าเรือปากน้ำลึก ได้ปรับตัวสู่ชายหาดคงสภาพ

จากภาพถ่ายทางอากาศปี พ.ศ. 2545 (รูปที่ 10) พบว่าพื้นที่ชายฝั่งบริเวณหาดทรายแก้วยังคงเกิดการกัดเซาะชายฝั่งเหมือนเดิม ชายหาดช่วงระหว่างโรงแรมหาดแก้ววิลล่าจนถึงสถานปฏิบัติธรรมหาดทรายแก้วยังคงเกิดการกัดเซาะอย่างต่อเนื่อง โดยสามารถวัดระยะได้ประมาณ 149 เมตร สันทรายกว้างประมาณ 86 เมตร ความกว้างของลากูนบริเวณนี้หดสั้นลงจากเดิมเหลือประมาณ 63 เมตร ส่วนพื้นที่ นาทม ค.ทราย่ ทอฮอร์ น. ณาเริ่มมีการออกเพิ่มของป่าชายหาดเป็นประเภทไม้ยืนต้นพวกสนทะเล ส่วนชายหาดช่วงระหว่างสถานปฏิบัติธรรมหาดทรายแก้วจนถึงเขื่อนกั้นคลื่นทางด้านทิศเหนือของท่าเรือปากน้ำลึกในระยะ 500 เมตรแรก ได้ปรับสมดุลเป็นชายหาดคงสภาพ ส่วนชายหาดช่วงต่อไปจนถึงเขื่อนกั้นคลื่นทางด้านทิศเหนือของท่าเรือปากน้ำลึก กลับเกิดการกัดเซาะเพิ่มมากขึ้น พื้นที่ชายหาดด้านนอกหายไปประมาณ 80 เมตร ส่วนชายหาดด้านในเริ่มมีการออกเพิ่มของป่าชายหาดและได้มีการต่อเติมเขื่อนกั้นคลื่นด้านทิศเหนือของท่าเรือปากน้ำลึกเพิ่มขึ้นไปอีกประมาณ 500 เมตร

จากภาพถ่ายดาวเทียม SPOT ในปี พ.ศ. 2550 (รูปที่ 10) พบว่าพื้นที่บริเวณหาดทรายแก้วปรากฏร่องรอยของการกัดเซาะชายฝั่งเพิ่มขึ้น โดยเฉพาะชายหาดช่วงระหว่างโรงแรมหาดแก้ววิลล่าจนถึงสถานปฏิบัติธรรมหาดทรายแก้ว เกิดการกัดเซาะอย่างรุนแรงในระยะ 500 เมตรแรก โดยสามารถวัดระยะจากจุดอ้างอิงในทางราบไปยังขอบชายฝั่งด้านนอกของสันทรายเหลือประมาณ 53 เมตร ความแรงของคลื่นได้ผลักดันตะกอนทรายถอยร่นเข้าสู่ฝั่ง ทับถมบริเวณลากูนหลังหาดทรายจนหมด ความกว้างของลากูนด้านเหนือขึ้นไปจนถึงโรงแรมหาดแก้วหดสั้นลงจากเดิมเหลือประมาณ 50-60 เมตรโดยเฉลี่ย ส่วนพื้นที่ชายหาดช่วงระหว่างสถานปฏิบัติธรรมหาดทรายแก้วจนถึงเขื่อนกันคลื่นทางด้านทิศเหนือของท่าเรือปากปลากั้ง ได้เกิดการกัดเซาะอย่างรุนแรงตลอดแนว ป่าชายหาดที่เคียงอกบริเวณนี้ถูกคลื่นกัดเซาะล้มลงเป็นจำนวนมาก พื้นที่ชายหาดด้านนอกถูกคลื่นกัดเซาะหายไปหายไปประมาณ 50 เมตร จากการสำรวจภาคสนามเมื่อ เดือน สิงหาคม 2551 พบว่าพื้นที่บริเวณหาดทรายแก้วยังเกิดการกัดเซาะอย่างต่อเนื่องเช่นเดิม โดยไม่มีโครงการป้องกันและแก้ไขแต่อย่างใด โดยพื้นที่และอาคารบางส่วนของสถานปฏิบัติธรรมหาดทรายแก้วก็ได้ถูกคลื่นกัดเซาะเพิ่มมากขึ้น (รูปที่ 11)

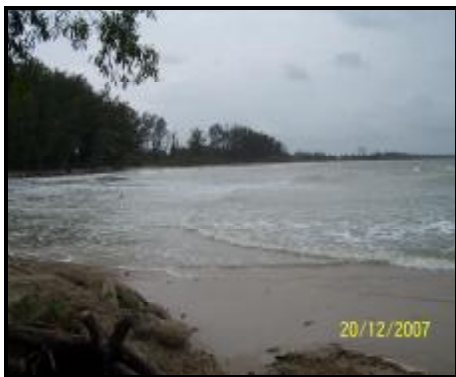
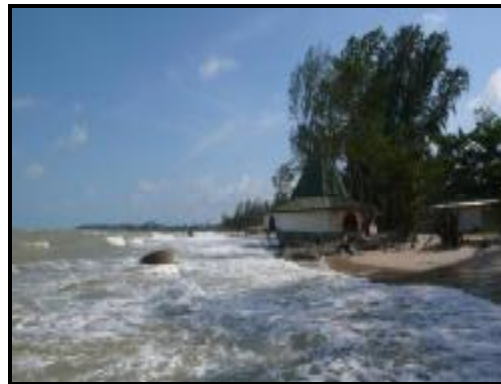
รูปที่ 11 แสดงการกัดเซาะชายฝั่งบริเวณหาดทรายแก้วในปัจจุบัน

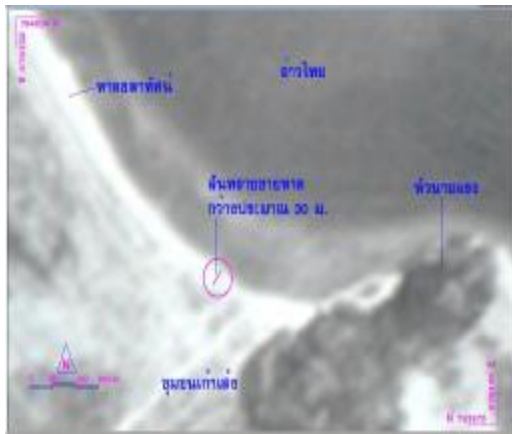
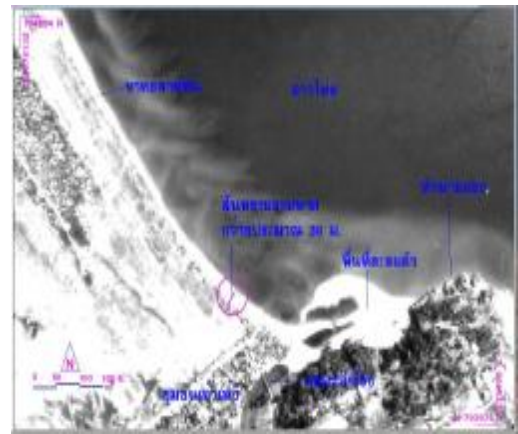
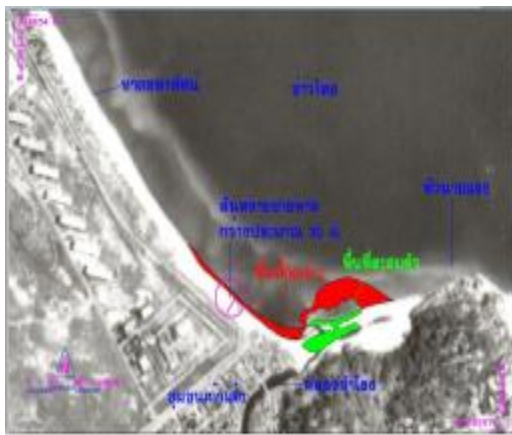
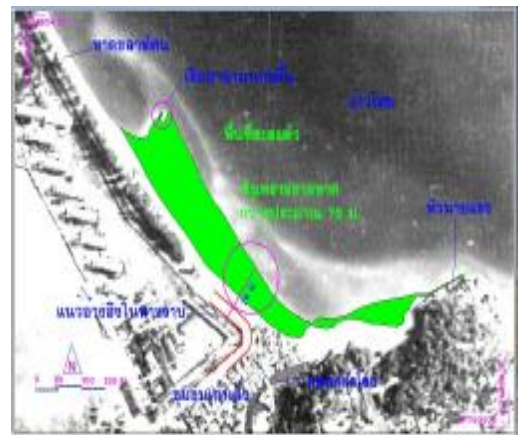
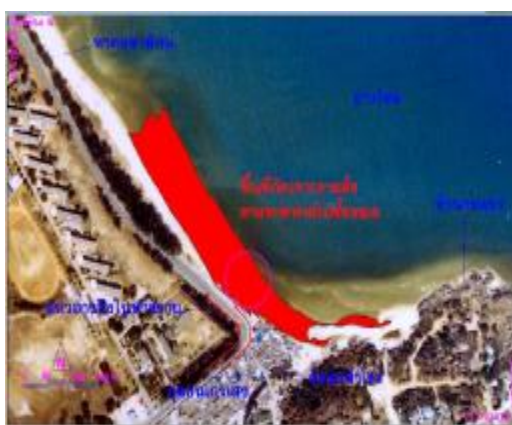
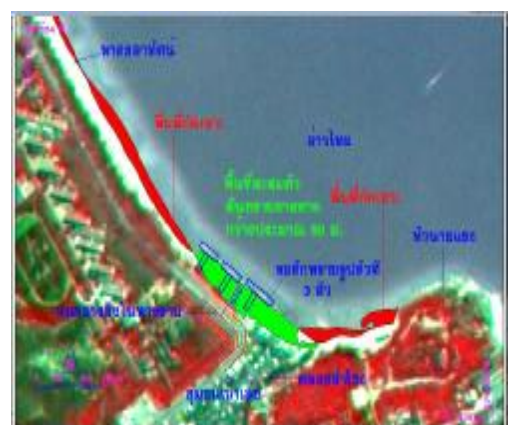
รูปที่ 12 ภาพถ่ายแสดงพื้นที่ที่กัดเซาะชายฝั่งบริเวณหาดสมิหลา (หาดชลาทัศน์/ชุมชนเก้าเส้ง) จำนวน 6 ช่วงปี

พื้นที่ชายฝั่งหาดสมิหลาส่วนที่เกิดการกัดเซาะ เริ่มตั้งแต่บ้านเก้าเส้งเลียบชายฝั่งไปทางทิศเหนือจนถึงมหาวิทยาลัยเทคโนโลยีศรีวิชัย ซึ่งเรียกหาดสมิหลาส่วนนี้ว่าหาดชลาทัศน์ การติดตามการเปลี่ยนแปลงชายฝั่งของพื้นที่ นทพ. วิ. ฉ. ได้ใช้เส้นขอบถนนด้านใน (ติดแนวกำแพงค่ายทหารเรือ) บริเวณช่วงเลยโค้งของถนนเลียบหาดชลาทัศน์ เป็นแนวอ้างอิงในทางราบไปยังชายทะเล จากข้อมูลภาพถ่ายทางอากาศปี พ.ศ. 2509 ปี พ.ศ. 2517 และปี พ.ศ. 2532 (รูปที่ 12) พบว่ายังไม่มีการก่อสร้างแนวกำแพงทหารเรือในบริเวณนี้ จึงไม่สามารถวัดระยะโดยใช้เส้นขอบถนนเป็นแนวอ้างอิงในทางราบได้ แต่จากการวัดระยะแนวสันทรายใหม่ที่ก่อตัวเป็นหาดทรายจากภาพถ่ายทางอากาศ ซึ่งสามารถเห็นสันทรายเป็นสีขาวชัดเจนจากภาพถ่ายทางอากาศทั้ง 3 ปี ในพื้นที่ นทพ. ฉ. เดียวกัน พบว่าเฉพาะแนวสันทรายชายหาดบริเวณนี้ (ไม่รวมระยะทางกำแพงและขอบถนน) มีความกว้างในระยะประมาณ 30-40 เมตร โดยในปี 2517 เกิดการสะสมตัวของตะกอนทรายชายฝั่งทะเลทางด้านทิศตะวันออกเฉียงเหนือของชุมชนเก้าเส้งเป็นบริเวณกว้าง โดยคลื่นได้พัดพาตะกอนทรายมาปิดปากคลองลำโรงลึกเข้าไปประมาณ 50 เมตร ต่อมาในปี 2532 ตะกอนที่สะสมตัวอยู่บริเวณนี้ถูกคลื่นกัดเซาะหายไป และตะกอนทรายที่ปิดปากคลองลำโรงถูกเปิดออกโดยพายุพัดจากลำคลองลำโรง

ส่วนการเปลี่ยนแปลงชายฝั่งบริเวณแก้งใน ปี พ.ศ. 2538 จากข้อมูลภาพถ่ายทางอากาศ (รูปที่ 12) จาก การวิเคราะห์จากอ้างอิงในทางราบพบว่าชายฝั่งบริเวณนี้มีการสะสมตัวเพิ่มขึ้น โดยมีความกว้างของสันทราย ชายหาดประมาณ 75 เมตร (ไม่รวมระยะความกว้างของถนนและขอบถนน) เป็นระยะทางยาวในแนวเหนือ-ใต้ ประมาณ 400 เมตร สาเหตุหลักเนื่องจากมีเรือเดินทะเลขนาดใหญ่สัญชาติปานามา มาเกยตื้นบริเวณชายฝั่งทะเลด้าน ทิศเหนือของชุมชนแก้ง ซึ่งถือเป็นจุดเริ่มต้นของการเปลี่ยนแปลงชายฝั่งบริเวณนี้จากสาเหตุอื่นนอกเหนือจากการ เปลี่ยนแปลงตามธรรมชาติ

การเปลี่ยนแปลงชายฝั่งในปี พ.ศ. 2545 จากข้อมูลภาพถ่ายทางอากาศ (รูปที่ 12) พบว่าพื้นที่ชายฝั่ง บริเวณช่วงเลยโค้งถนนบริเวณชุมชนแก้ง โคนกัดเซาะจนถึงขอบถนนโดยไม่มีพี น้ทหคทราย หลง หือล่อถย ซึ่งถือว่าเป็นปีที่เริ่มเกิดการกัดเซาะชายฝั่งในระดับวิกฤติ และทางเทศบาลนครสงขลาได้เข้าไปแก้ไขปัญหาดังกล่าว โดยการก่อสร้างรอดักทรายรูปตัวที กว้าง 5 เมตร ยาว 40 เมตร จำนวน 3 ตัว ในบริเวณชายฝั่งที่โคนกัดเซาะ ซึ่ง สามารถแก้ปัญหาได้ในระดับหนึ่ง แต่การกัดเซาะชายฝั่งเริ่มเกิดขึ้นต่อเนื่องจากรอดักทรายตัวสุดท้ายขึ้นไปทางทิศ เหนือเป็นระยะทางยาวประมาณ 500 เมตร ทางเทศบาลนครสงขลาจึงได้แก้ปัญหาต่อไป โดยการก่อสร้างกองหิน กันคลื่นริมชายฝั่ง ขนาดกว้าง 1 เมตร ยาว 150 เมตร และกองหินหุ้มด้วยเกรเบียง ขนาด 1x1x2 เมตร เป็น ระยะทางประมาณ 400 เมตร

การเปลี่ยนแปลงชายฝั่งในปี พ.ศ. 2550 จากข้อมูลจากภาพถ่ายดาวเทียม SPOT (รูปที่ 12) พบว่าพื้นที่ ชายฝั่งบริเวณช่วงเลยโค้งถนนบริเวณชุมชนแก้ง เกิดการสะสมตัวของตะกอนทราย จากการวิเคราะห์จากแนว อ้างอิงในทางราบ พบว่ามีความกว้างของสันทรายชายหาดประมาณ 50 เมตร (ไม่รวมระยะความกว้างของถนนและ ขอบถนน) เป็นระยะทางยาวเป็นแนวขนานกับชายฝั่งประมาณ 200 เมตร การสะสมตัวดังกล่าวเกิดจากการก่อสร้าง รอดักทรายรูปตัวทีจำนวน 3 ตัว ดักตะกอนทรายเอาไว้ แต่พี น้ทสนทรายทยอย หคบิข ว ฉัฒ นิตส หึนของรอดัก ทรายตัวสุดท้าย ยังคงปรากฏร่องรอยการกัดเซาะต่อเนื่องไปทางทิศเหนือเป็นระยะทางประมาณ 500 เมตร ซึ่ง ปัจจุบันทางเทศบาลนครสงขลาได้แก้ปัญหาต่อไปโดยการก่อสร้างกองหินกันคลื่นริมชายฝั่ง และกองหินหุ้มด้วย เกรเบียง รวมทั้งวางกระสอบทราย ซึ่งเป็นการแก้ปัญหาเฉพาะหน้าเป็นประจำทุกปี (รูปที่ 13)

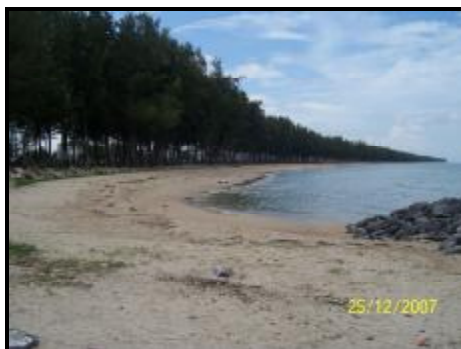
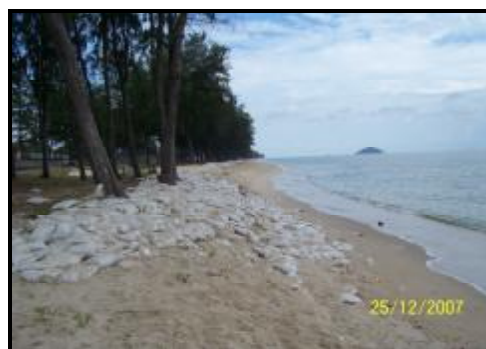
รูปที่13แสดงการกัดเซาะชายฝั่งบริเวณหาดสมิหลา (หาดชลาทัศน์ / ชุมชนแก้ง) และการแก้ปัญหาในปัจจุบัน
