บทที่ 5

การศึกษารายละเอียดบริเวณอันตรายและอุบัติเหตุที่รุนแรง

5.1 กล่าวนำ

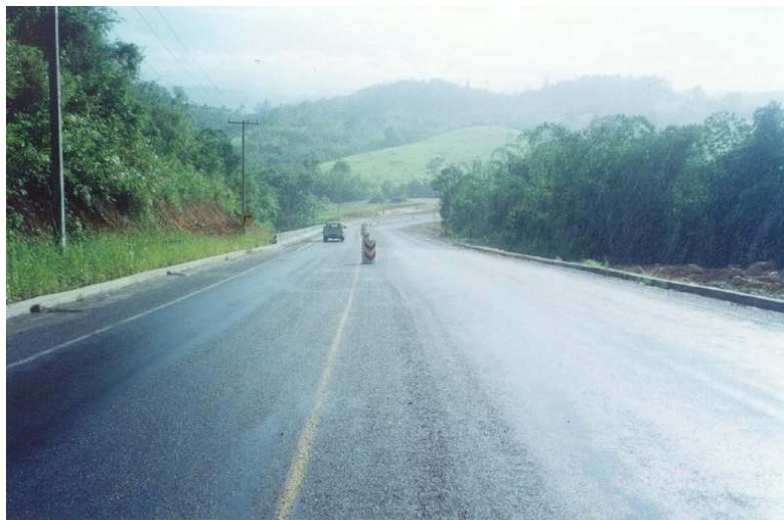
จากการไปตรวจสอบรายละเอียดบริเวณที่เกิดอุบัติเหตุบนช่วงถนนดังกล่าวระหว่างช่วง กม.65+000-กม.67+000 ระยะทางประมาณ 2 กิโลเมตร พบว่า บริเวณดังกล่าวเป็นช่วงถนนที่คดเคี้ยวเป็นเนินลาดลงไป มีความลาดชันสูงสุด 19% ซึ่งเกินกว่ามาตรฐานที่กรมทางหลวงกำหนดไว้ไม่เกิน 12% และเป็นทางตรงยาว ทำให้หลอกสายตาของคนขับได้ ซึ่งผู้ทำการวิจัยได้ลงไปยืนบนถนนพบว่ามีความรู้สึกเกือบจะทรงตัวไม่อยู่เพราะมีความลาดชันมาก และจากทางตรงลงเนินมาประมาณ 1 กม. แล้วจะเป็นโค้งหักศอกขึ้นเนินและด้านหน้าเป็นเหวลึก จากการตรวจสอบสภาพถนน ช่วงดังกล่าวมีการยกโค้งเพียงเล็กน้อย ไม่มีราวกันอันตราย บริเวณโค้งมีทางเชื่อมเข้าหมู่บ้าน (ภาพประกอบ 5.2) ประกอบกับพนักงานขับรถโดยสารไม่ปฏิบัติตามป้ายเตือนให้ใช้เกียร์ 1 เท่านั้น ซึ่งจากการที่ผู้ศึกษาวิจัยได้ทำการทดลองนั่งรถโดยสารประจำทางทั้ง 2 ช่วงคือ ช่วงลงเนินและขึ้นเนิน พบว่าพนักงานขับรถประจำทางคันที่นั่งมาจะปฏิบัติตามป้ายจราจรอย่างเคร่งครัด ใช้ความเร็วต่ำและใช้เกียร์ 1 ตลอดเส้นทางที่กำหนด

- มีความลาดชันมากกว่ามาตรฐานกรมทางหลวง
- การยกโค้งไม่เพียงพอ

ภาพประกอบ 5.2 ลักษณะทางกายของถนนบริเวณ กม.65+000-67+000 ทางหลวงหมายเลข 323 ตอน ห้วยรันตีร์ย์-ด่านเจดีย์ อ.สังขละบุรี จ.กาญจนบุรี

- ติดตั้งแถบสีเหลือง ในช่วงลงเนินเพื่อลดความเร็วของยานพาหนะมาตรฐาน ความกว้าง จำนวนแถบ และระยะห่างของแถบสี ให้ปรับปรุงจากมาตรฐานของอังกฤษ (Department of Transport TD 6/79) และวัสดุที่ใช้จะต้องไม่ลื่น

- แบ่งช่องจราจรช่วงลงเนินแบบซิกแซก เพื่อลดความเร็วของยานพาหนะเพราะ ช่วงลงเนินเป็นทางตรงและมีระยะทางยาวทำให้พนักงานขับรถเกิดความประมาท

- ติดตั้งราวกันตกด้านข้างแบบ Concrete Safety Shape บริเวณทางโค้ง

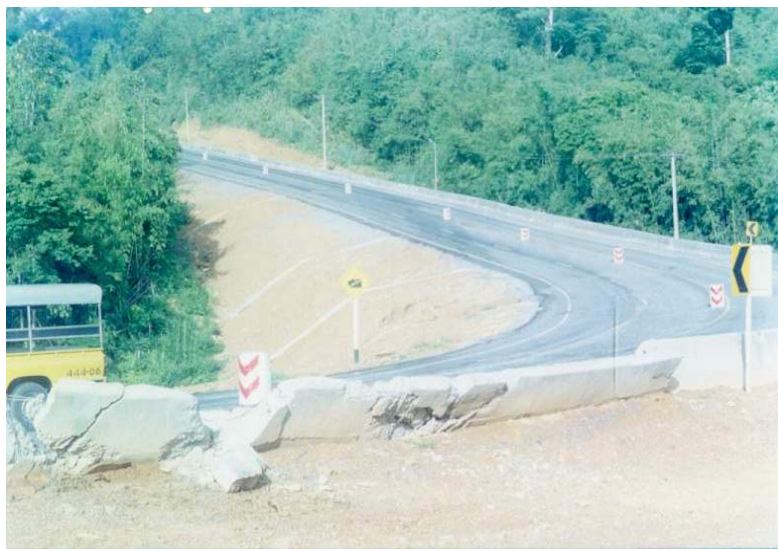
จากการเข้าไปตรวจสอบอย่างละเอียดในบริเวณที่เกิดเหตุ พบว่ามาตรการต่างๆ ที่แขวงทางทางได้นำมาใช้ในขณะนี้ คือ ได้ทำการขยายผิวจราจรเป็น 3 ช่องจราจร ทำผิวถนนใหม่ มีราวกันอันตรายเป็น Concrete Barrier ตลอดแนว นำถึงน้ำมันขนาด 200 ลิตร มาทำเป็นแนวแบ่งช่องจราจร เพื่อลดการใช้ความเร็วของรถ จากการสอบถามนายช่างหมวดการทางสังขละบุรีเกี่ยวกับการแก้ไขทางด้านกายภาพของถนนช่วงนี้นั้นพบว่ายังแก้ไขให้เต็มรูปแบบไม่ได้ เพราะมีข้อจำกัดในเรื่องของงบประมาณ ซึ่งจะต้องใช้งบประมาณในการแก้ไขถนนช่วงดังกล่าวเป็นจำนวนมาก แต่ในปีงบประมาณ 2543 ได้งบประมาณมาประมาณ 6 ล้านบาท ซึ่งแก้ไขได้เพียงบางส่วนเท่านั้น เพราะหลังจากทำการแก้ไขแล้วยังมีอุบัติเหตุเกิดขึ้นในบริเวณดังกล่าวอีก 3 ครั้งในปี 2544

ภาพประกอบ 5.3 บริเวณถนน กม.65+000-67+000 ทางหลวงหมายเลข 323 ตอน
ห้วยรันตี๋-ด่านเจดีย์ อ.สังขละบุรี จ.กาญจนบุรี หลังจากแก้ไขแล้ว

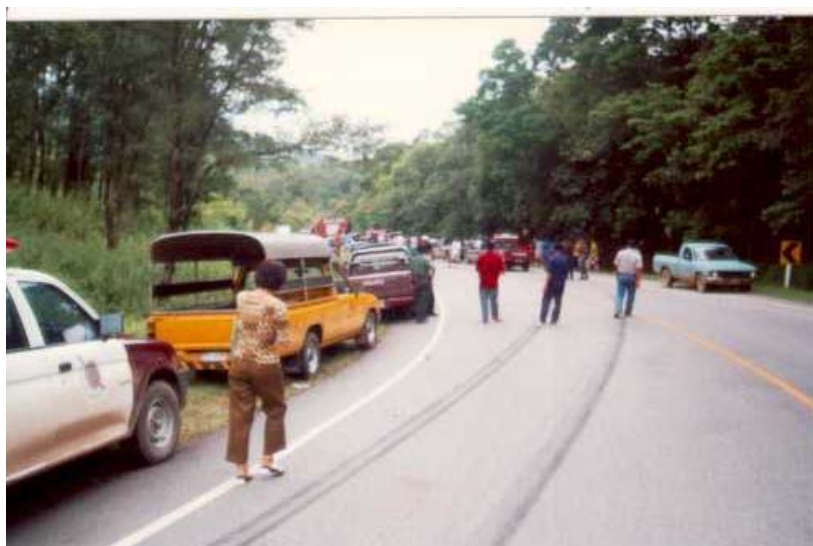
จากการเข้าไปตรวจสอบสภาพถนนหลังจากการเกิดอุบัติเหตุพบว่า เป็นถนน 2 ช่องจราจร ไม่มีคั่นกั้นกลาง การจราจรมีรถซึ่งสวนทางกัน ผิวจราจรกว้าง 7.00 เมตร เป็นชนิด แอสฟัลต์ติกคอนกรีต อยู่ในสภาพดี ไหล่ทางกว้างข้างละ 0.70 เมตร ผิวชนิดเดียวกับผิวจราจรอยู่ในระดับเดียวกับผิวจราจรถัดจากไหล่ทางของถนนเป็นลูกรังอัดแน่นกว้างประมาณ 1.50 เมตร มีคูระบายน้ำคอนกรีตกว้างประมาณ 1.00 เมตร บนไหล่ทางมีหลักกั้นโค้งคอนกรีตตลอดแนว และมีเซพรอน 2 อัน ก่อนจะถึงที่เกิดเหตุจะเป็นทางตรงลงเขาระยะทางประมาณ 250 เมตร มีความลาดชัน 7.5 % มีป้ายเตือนทางโค้งอันตราย ป้ายลดความเร็ว ป้ายโค้งหักศอก ตามมาตรฐานของกรมทางหลวง อยู่ในสภาพที่สามารถอ่านออก มองเห็นได้ชัดเจนและเข้าใจความหมายดี เส้นกลางแบ่งช่องจราจรเป็นเส้นสีเหลืองที่บ่งห้ามแซงตลอดแนว มีเส้นขอบถนนระยะในการมองเห็นไม่ดีเพราะบริเวณโค้งที่เกิดอุบัติเหตุจะเป็นเนินเขา บริเวณที่เกิดเหตุไม่มีไฟฟ้าแสงสว่าง บนพื้นผิวถนนพบรอยเบรคของ รถโดยสารยาวประมาณ 30 เมตร (ภาพประกอบ 5.5)

ภาพประกอบ 5.5 ลักษณะทางกายภาพของถนนที่เกิดอุบัติเหตุกม.27+650 ทางหลวงหมายเลข 203 ช่วงควบคุม 400 ตอน กม.30+000-สามแยกหน้าแขวงทางหลวงที่ 1

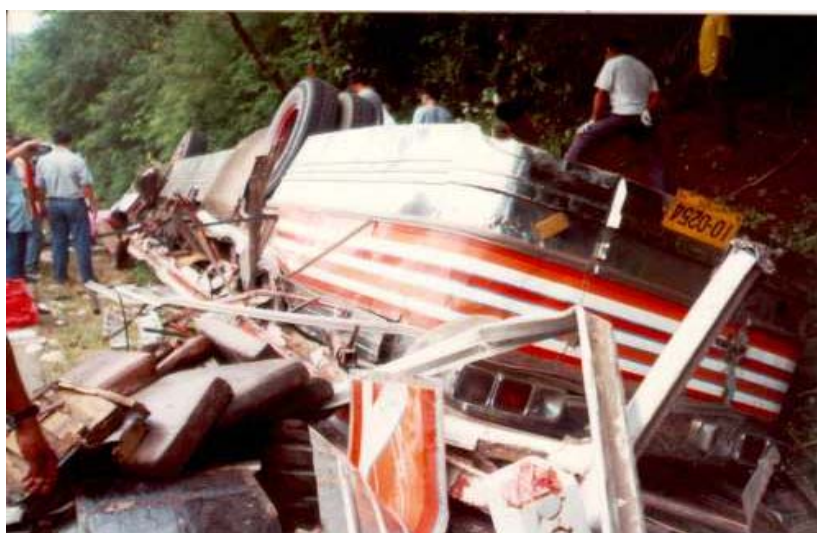
จากการตรวจสอบสภาพของรถโดยสารที่เกิดอุบัติเหตุ เป็นรถยี่ห้อเบนซ์ มีสภาพเก่า ลักษณะการเกิดอุบัติเหตุ จากการสอบถามผู้โดยสารพบว่าช่วงลงเนินพนักงานขับรถใช้ความเร็วสูงเมื่อมาถึงทางโค้งได้ทำการเบรกอย่างรุนแรงสังเกตเห็นจากร่องรอยการเบรกเป็นระยะทางยาวประมาณ 30 เมตร บนผิวถนน แต่ไม่สามารถหยุดรถได้และจากการบอกเล่าของพนักงานขับรถภายหลังจากพบว่าเบรกแตก จึงเสียหลักชนหน้าผาแล้วพลิกคว่ำหงายท้องในร่องระบายน้ำ สภาพของรถหลังจากเกิดอุบัติเหตุหลังคายุบแบนราบติดกับตัวรถ และขาดเสมอกับหน้าต่างด้านล่าง กระฉกแตกละเอียด เบาะที่นั่งของผู้โดยสารหลุดออกจากตัวรถ โครงสร้างของที่นั่งผู้โดยสารพับแบนราบ ส่วนหน้าด้านซ้ายสภาพเสียหายมากที่สุด เพราะไปกระแทกกับหน้าผา สภาพยางล้อรถ 2 ล้อด้านหน้าและ 2 ล้อด้านซ้ายสภาพของดอกยางเป็นยางผิวหัวล้อ ซึ่งอาจเกิดขึ้นจากการไถลไปตามผิวถนนเนื่องจากเบรกล๊อคและล้อไม่สามารถหมุนได้ (ภาพประกอบ 5.6 – 5.9) จากการสังเกตรถโดยสารทั่วไปในเส้นทางสายนี้ จะมีสภาพของตัวรถเก่า อายุการใช้งานนาน ปริมาณของผู้โดยสารส่วนใหญ่จะเต็มคันรถ การใช้ความเร็วส่วนใหญ่จะใช้ความเร็วสูง และลักษณะทางกายภาพของถนนจะเป็นทางโค้ง ขึ้นเขาลงเขาตลอดเส้นทางจากการสอบถามเจ้าหน้าที่พบว่ามักจะมีอุบัติเหตุเกิดขึ้นประจำบริเวณโค้งแต่ไม่รุนแรงถึงชีวิต

ภาพประกอบ 5.6 สภาพของรถโดยสารที่เกิดอุบัติเหตุ กม. 27+650 ทางหลวงหมายเลข 203 ช่วงควบคุม 400 ตอน กม.30+000-สามแยกหน้าแขวงทางเลขที่ 1

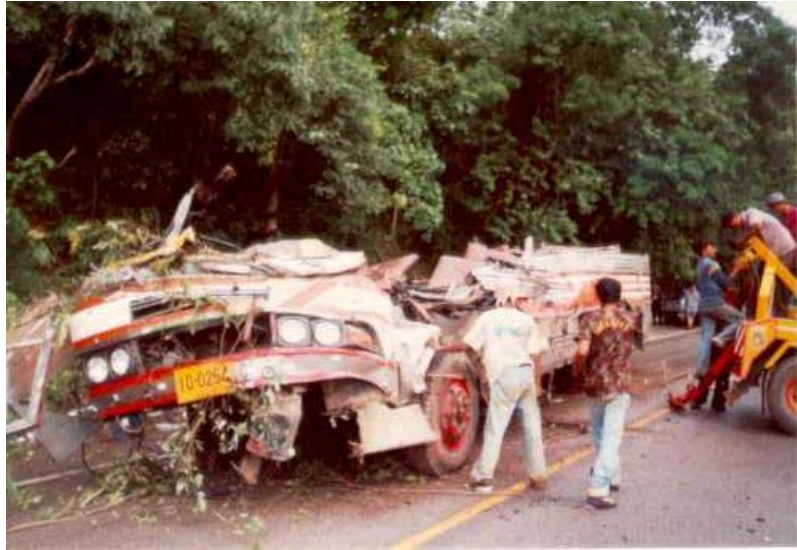
ภาพประกอบ 5.7 สภาพของรถโดยสารที่เกิดอุบัติเหตุ กม. 27+650 ทางหลวงหมายเลข 203 ช่วงควบคุม 400 ตอน กม.30+000-สามแยกหน้าแขวงการทางเลยที่ 1

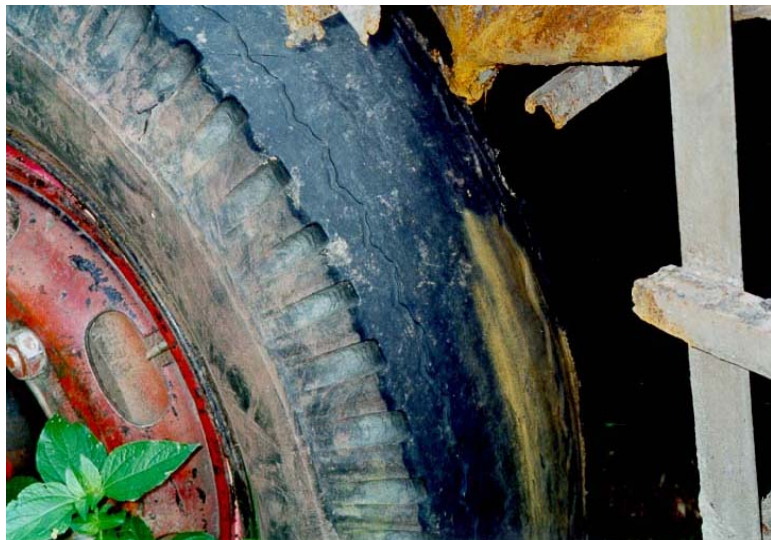
ภาพประกอบ 5.8 สภาพของดอกยางล้อหน้าของรถที่เกิดอุบัติเหตุกม. 27+650 ทางหลวงหมายเลข 203 ช่วงควบคุม 400 ตอน กม.30+000-สามแยกหน้าแขวงการทางเลยที่ 1

จากการตรวจสอบสภาพรถที่เกิดอุบัติเหตุโครงสร้างหลังคายุบลงมาทับผู้โดยสาร ด้านข้างของตัวถังรถฉีกขาด ที่นั่งของผู้โดยสารบางตัวหลุดออกจากตัวรถ ที่เหลือ เบาะราบ สภาพดอกยางของล้อรถมีสภาพลื่นทั้งล้อหน้าและล้อหลัง ระบบเบรกไม่ทำงาน เมื่อยกรถขึ้นมาสภาพของหลังคาขาดออกจากกัน (ภาพประกอบ 5.7) มาตรการแก้ไขด้านยานพาหนะในระยะสั้นและระยะยาวมีดังต่อไปนี้

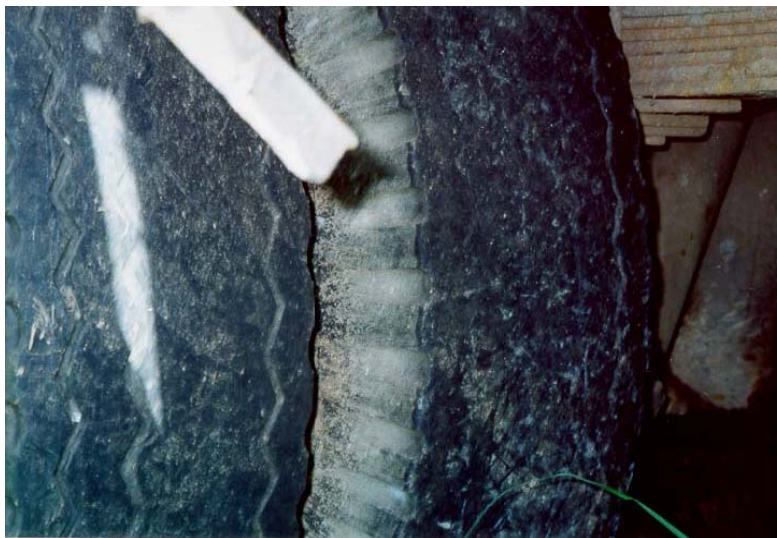
ภาพประกอบ 5.9 สภาพดอกยางของล้อหลังของรถที่เกิดอุบัติเหตุ กม. 27+650 ทางหลวงหมายเลข 203 ช่วงควบคุม 400 ตอน กม.30+000-สามแยกหน้าแขวง การทางเลยที่ 1

ส่วนประกอบโครงสร้างของรถโดยสารที่เกิดอุบัติเหตุไม่เพียงพอ สภาพของดอกลายที่เรียบ ซึ่งส่วนหนึ่งเกิดจากการเบรกแต่สภาพเดิมก็เกือบหมดสภาพใช้งาน กรมการขนส่งทางบกซึ่งรับผิดชอบในการออกใบอนุญาตและตรวจสภาพรถโดยสารที่มีอยู่ทุกจังหวัดจะต้องเข้มงวดในการตรวจสภาพของรถก่อนที่จะอนุญาตให้ใช้ในการขนส่ง ในส่วนของอุปกรณ์ที่ช่วยเพิ่มความปลอดภัย เช่น เข็มขัดนิรภัย, ความแข็งแรงของที่นั่งผู้โดยสาร ความแข็งแรงของโครงสร้างของหลังคา ความแข็งแรงของโครงสร้างของหน้าต่าง ชนิดของกระจก ระบบของเบรก และประตูทางออกฉุกเฉิน กรมการขนส่งทางบกควรออกกฎกระทรวงนำเอาข้อกำหนดของ UN/ECE มาประยุกต์ใช้เป็นแนวทางในการพัฒนาเช่น ข้อกำหนด UN/ECE ข้อ 66 ความแข็งแรงของโครงสร้างหลังคา เนื่องจากอุบัติเหตุที่เกิดขึ้นบ่อยครั้งที่หลังคาของรถโดยสารจะขาดออกจากตัวรถ ข้อกำหนด UN/ECE ข้อ 14 การติดตั้งเข็มขัดนิรภัยให้กับผู้โดยสารสำหรับรถโดยสารที่วิ่งอยู่บนทางหลวง โดยกำหนดให้รถโดยสารที่จดทะเบียนใหม่ต้องติดตั้งเข็มขัดนิรภัยทุกคัน แล้วจึงเพิ่มการติดตั้งเข็มขัดนิรภัยกับรถโดยสารที่จดทะเบียนอยู่แล้ว เมื่อผู้ประกอบการนำรถมาต่อทะเบียน

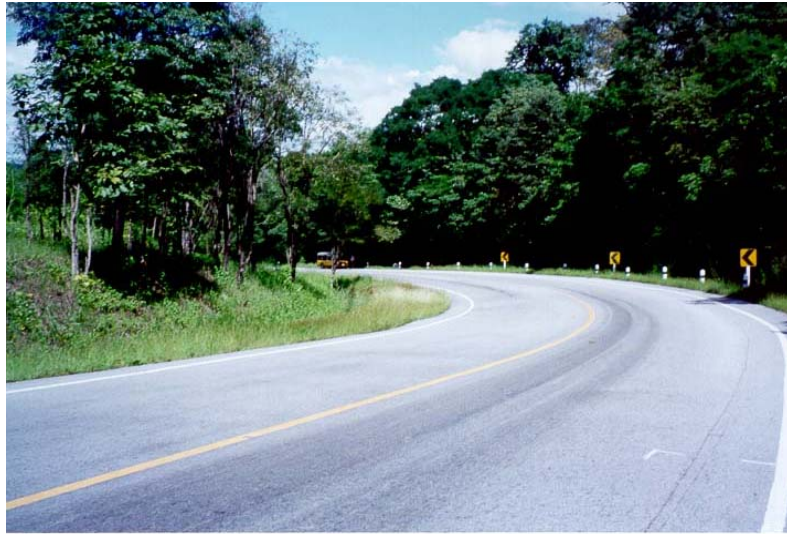
ลักษณะทางกายภาพของถนนบริเวณที่เกิดอุบัติเหตุจะเป็นทางตรงลงจากเนินเขายาวประมาณ 250 เมตร มีความลาดชันประมาณ 7.5% ด้านขวาเป็นภูเขาด้านซ้ายเป็นป่าเบญจพรรณ บริเวณที่เกิดเหตุเป็นโค้งรูปตัว เอส (S) (ภาพประกอบ 5.10) ข้อเสนอจากการเข้าไปตรวจสอบบริเวณที่เกิดอุบัติเหตุ มาตรการแก้ไขและป้องกันอุบัติเหตุทางด้านกายภาพของถนนที่เหมาะสมมีดังนี้

ภาพประกอบ 5.10 สภาพถนนก่อนเสนอมาตรการแก้ไขบริเวณที่เกิดอุบัติเหตุ กม. 27+650 ทางหลวงหมายเลข 203 ช่วงควบคุม 400 ตอน กม.30+000-สามแยกหน้าแขวงการทางเลยที่ 1

- ติดตั้งป้ายเตือนการใช้ความเร็วเพิ่มเติม ทางโค้งอันตราย รถโดยสารใช้ความเร็ว 40 กิโลเมตรต่อชั่วโมง
- บริเวณทางโค้งควรขยายผิวจราจร (Widening) บริเวณด้านในของโค้ง
- ปรับปรุงระยะการมองเห็นที่ปลอดภัยโดยการปรับพื้นที่บริเวณโค้งให้กว้างขึ้นและนำเอาต้นไม้บริเวณโค้งด้านในออก
- จัดทำแถบสีลดความเร็วบนถนน เพื่อลดความเร็วของยานพาหนะที่วิ่งเข้าสู่ทางโค้ง มาตรฐานความกว้าง ระยะห่างของแถบสี และจำนวนแถบ ให้ปรับปรุงจากมาตรฐานของอังกฤษ Department of Transport TD 6/79 และวัสดุที่ใช้จะต้องไม่ลื่น
- ปรับปรุงไหล่ทางให้กว้างเพิ่มขึ้นเป็น 1.5 เมตร
- ติดตั้งราวกันตก (Guard Rail) ระยะทางประมาณ 500 เมตร บริเวณทางโค้ง

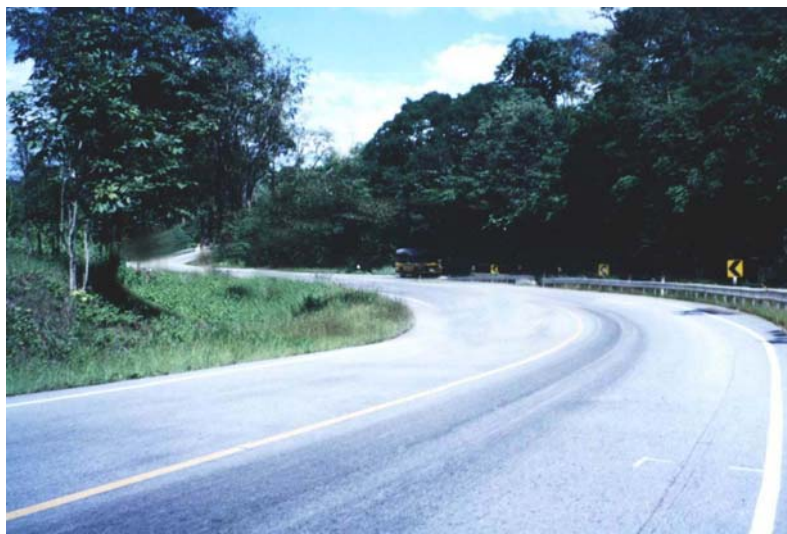
ภาพประกอบ 5.11 ข้อเสนอแนะปรับปรุงทางด้านกายภาพของถนน กม. 27+650 ทางหลวงหมายเลข 203 ช่วงควบคุม 400 ตอน กม.30+000-สามแยกหน้าแขวงการทางเลยที่ 1

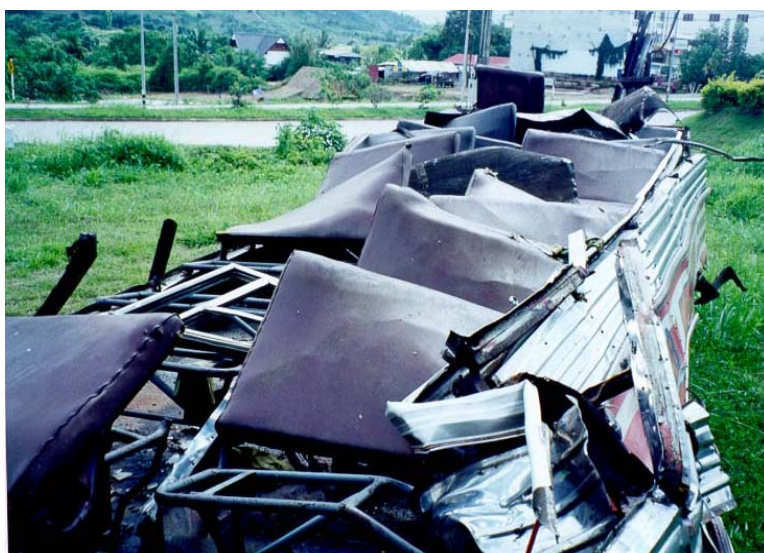
ข้อกำหนด UN/ECE ข้อ 80 ความแข็งแรงของที่นั่ง การเสริมความแข็งแรงของโครงสร้างที่นั่งของผู้โดยสารจากการตรวจสอบพบว่าเมื่อเกิดอุบัติเหตุที่นั่งของผู้โดยสารบางส่วนได้หลุดออกจากตัวรถที่เหล็กก็พับแบนราบ วัสดุที่นำมาใช้เป็นเหล็กกลมกลวง เบาะที่นั่งไม่ยึดติดกับโครงสร้างของที่นั่งเมื่อเกิดอุบัติเหตุก็หลุดออกทั้งหมด ถ้าหากเบาะที่นั่งยึดติดกับโครงสร้างของที่นั่งจะช่วยลดความรุนแรงที่เกิดขึ้นกับผู้โดยสารลงได้

ภาพประกอบ 5.12 สภาพของที่นั่งของผู้โดยสารที่เกิดอุบัติเหตุ กม. 27+650 ทางหลวงหมายเลข 203 ช่วงควบคุม 400 ตอน กม.30+000-สามแยกหน้าแขวงการทางเลยที่ 1

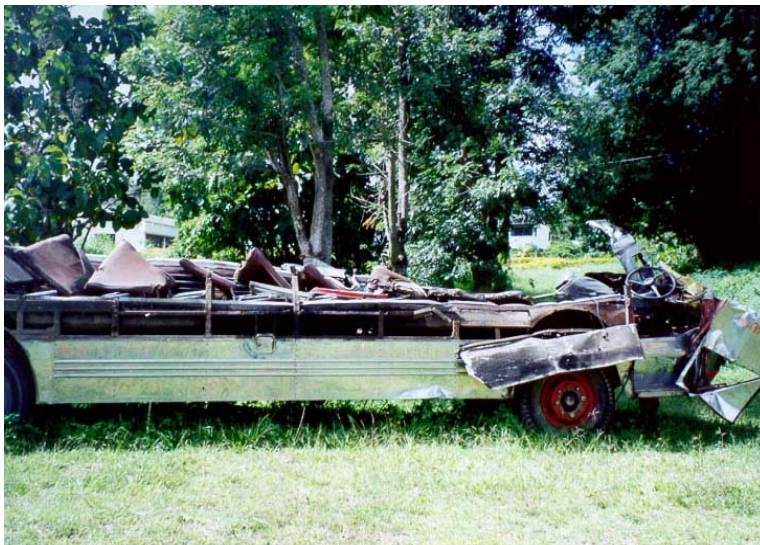
จากอุบัติเหตุที่เกิดขึ้นพบว่าโครงสร้างของรถฉีกขาดเสียหาย หลังคาขาดออกจากกัน ที่นั่งของผู้โดยสารหลุดออกและเบาะราบไปกับตัวรถ ซึ่งเห็นได้ว่าความแข็งแรง

ภาพประกอบ 5.13 สภาพหลังคาของรถโดยสารที่ฉีกขาดที่เกิดอุบัติเหตุ กม. 27+650 ทางหลวงหมายเลข 203 ช่วงควบคุม 400 ตอน กม.30+000-สามแยกหน้าแขวงการทางเลยที่ 1

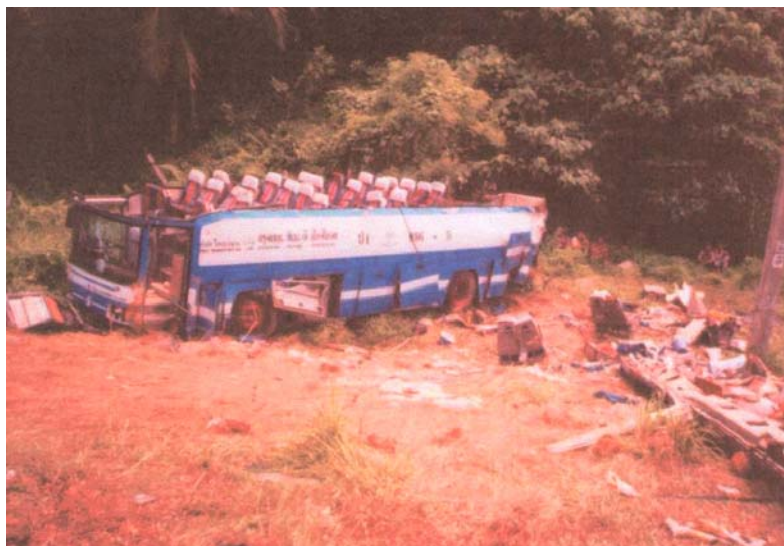
อุบัติเหตุของรถโดยสารประจำทาง (รถหมวด 2) ซึ่งวิ่งระหว่างกรุงเทพฯ-สุโขทัย-ลก ประสบอุบัติเหตุ เมื่อเวลา 18.30 น. วันศุกร์ที่ 20 เมษายน 2544 บริเวณ กม. 14+200 บนทางหลวงหมายเลข 41 ตอน อ.ทุ่งสง - จ.พัทลุง อยู่ในเขต อ.ร่อนพิบูลย์ จ.นครศรีธรรมราช จากการตรวจสอบเบื้องต้นพบว่า เป็นรถโดยสารของบริษัท ไทยเดินรถ จำกัด ที่ปกติจะใช้วิ่งระหว่างกรุงเทพมหานคร-สุโขทัย-ลก แต่เนื่องจากในเวลาดังกล่าวเป็นช่วงวันหยุดเทศกาลสงกรานต์ ผู้โดยสารเดินทางจากกรุงเทพฯมีจำนวนมาก จำนวนของรถเส้นทางสายกรุงเทพฯ-หาดใหญ่มีไม่เพียงพอ ผู้ประกอบการได้นำรถคันที่เกิดอุบัติเหตุมาวิ่งเสริมแทน โดยออกเดินทางจากกรุงเทพฯ ตอนเช้า และมาแวะหยุดรับประทานอาหารที่ อ.ทุ่งสง เมื่อเวลา 18.00 น. ประมาณ 20 นาที แล้วให้พนักงานขับรถคนที่ 2 เข้าทำการขับแทน เมื่อออกจาก อ.ทุ่งสง สภาพอากาศมีฝนตกหนักตลอดทำให้ถนนลื่น ขณะขับมาถึงบริเวณที่เกิดเหตุ มีรถกระบะขับแซงปาดหน้าระยะกระชั้นชิดทำให้พนักงานขับรถหักพวงมาลัยหลบและเบรกกระทันหัน ทำให้รถเสียหลักพลิกคว่ำลงเหวข้างทาง ลึกประมาณ 10 เมตร สภาพรถเสียหายหลังคาหลุดออกจากตัวรถ มีผู้เสียชีวิต 7 ราย บาดเจ็บสาหัส 12 ราย และบาดเจ็บเล็กน้อย 13 ราย (ภาพประกอบ 5.14)

ภาพประกอบ 5.14 สภาพของรถโดยสารที่เกิดอุบัติเหตุ กม.14+200 ทางหลวงหมายเลข 41

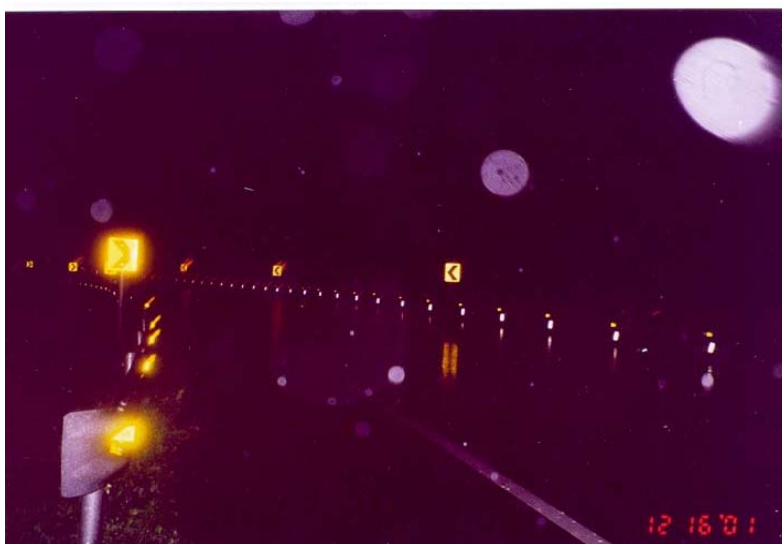
บริเวณที่เกิดอุบัติเหตุเป็นถนน 4 ช่องจราจรมีถนนกึ่งกลางเป็นราวกันอันตราย ตกด้านในของโค้งระหว่างช่องจราจรเป็นร่องระบายน้ำกว้างประมาณ 4 เมตร ชนิดผิวจราจรเป็นแอสฟัลท์ติกคอนกรีตกว้าง 7.00 เมตร ไหล่ทางระดับเดียวกับผิวจราจร เป็นชนิดแอสฟัลท์ติกคอนกรีตกว้าง 1.50 เมตร อยู่ในสภาพดี เพราะเป็นเส้นทางที่สร้างเสร็จได้ไม่นาน ถนนมีลักษณะเป็นทางโค้งลงเขามีป้ายเตือนทางโค้ง ป้ายเชvronตลอด ป้ายจำกัดความเร็วที่ 60 กิโลเมตรต่อชั่วโมง ติดตั้งอยู่ในที่ที่มองเห็นได้ชัด เส้นกลาง เส้นขอบของถนนอยู่ในสภาพที่ดี มีร่องระบายน้ำแบ่งทิศทางของการจราจร มีราวกันตก มีเชvronติดตลอด บริเวณที่เกิดเหตุเป็นจุดสิ้นสุดความยาวของราวกันตก สภาพผิวทางขณะเกิดอุบัติเหตุมีฝนตกทำให้ถนนลื่น จากการสังเกตการใช้ความเร็วของรถที่ขับผ่านบริเวณที่เกิดเหตุจะใช้ความเร็วสูง เพราะถนนเป็น 4 ช่องจราจรมีไหล่ทางกว้างทำให้ถนนมีความกว้างเพิ่มขึ้น และเป็นช่วงลงจากเนินเขา เมื่อมีรถตัดหน้าในระยะกระชั้นชิดเป็นเหตุการณ์สุดวิสัยที่ไม่สามารถควบคุมรถได้ทำให้เกิดอุบัติเหตุดังกล่าว

ภาพประกอบ 5.15 สภาพของถนนที่เกิดอุบัติเหตุ กม.14+200 ทางหลวงหมายเลข 41 ตอน อ.ทุ่งสง – จ.พัทลุง ขณะเกิดอุบัติเหตุมีฝนตก ถนนลื่น ไม่มีไฟฟ้าแสงสว่าง

- จัดทำแถบสีลดความเร็วบนถนน เพื่อลดความเร็วของยานพาหนะที่วิ่งเข้าสู่บริเวณโค้งดังกล่าว มาตรฐานความกว้าง ระยะห่างของแถบสีและจำนวนแถบ ให้ปรับปรุงจากมาตรฐานของอังกฤษ (Department of Transport TD6/79)

- ติดตั้งไฟฟ้าแสงสว่างบริเวณทางโค้งตลอดแนวเพราะในเวลากลางคืนมีดมาก

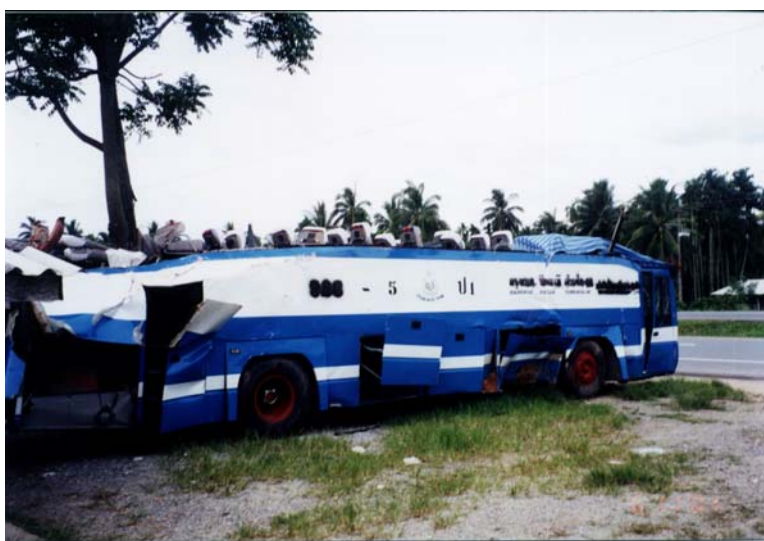
จากการตรวจสอบรถโดยสารคันที่เกิดอุบัติเหตุโดยละเอียด เป็นรถหมวด 2 มาตรฐาน 1x ชนิด 32 ที่นั่ง ไม่มีเข็มขัดนิรภัย ยี่ห้อเมอร์ซิเดส เบนซ์ วิ่งเส้นทางกรุงเทพ – ปัตตานี – สุโขทัย-ลก ของบริษัท ไทยเดินรถ จำกัด แต่ในเที่ยวที่เกิดอุบัติเหตุใช้เป็นรถเสริมเส้นทาง กรุงเทพฯ-หาดใหญ่ สภาพรถเมื่อเกิดอุบัติเหตุพลิกคว่ำลงในเหวลึก โดยส่วนท้ายไถลลงไปก่อนแล้ว พลิกหมุน หลังคาหลุดออกจากตัวรถทั้งแผง แก้วของผู้โดยสารหลุดออก กระฉกหน้าแตก ประตูขึ้นลงของผู้โดยสารและที่เก็บสัมภาระใต้ท้องรถเสียหาย ด้านท้ายของเครื่องยนต์ยุบเสียหาย ผู้โดยสารที่เสียชีวิตทั้งหมด 7 ราย โดยกระเด็นออกมาเสียชีวิตนอกตัวรถทั้งหมด จากการสอบถามผู้โดยสารที่ได้รับบาดเจ็บพบว่า เมื่อเกิดอุบัติเหตุช่วงรถพลิกคว่ำหลังคายังไม่ขาดออกจากตัวรถ ผู้โดยสาร ก็ไถลไปกองรวมกันด้านท้ายของรถและมีที่นั่งผู้โดยสารบางส่วนหลุดออกมาทับอีกที่นั่ง ทำให้มีผู้บาดเจ็บสาหัสหลายคน ส่วนสภาพดอกยางของล้อรถมีบางล้อที่ดอกยางล้น

ภาพประกอบ 5.16 สภาพของรถโดยสารที่เกิดอุบัติเหตุ กม.14+200 ทางหลวงหมายเลข 41 ตอน อ.ทุ่งสง – จ.พัทลุง อ.ร่อนพิบูลย์ จ.นครศรีธรรมราช

จากการตรวจสอบสภาพของรถโดยสารหลังจากเกิดอุบัติเหตุพบว่า โครงสร้างของหลังคาหลุดออกจากตัวรถทั้งแถบ ประตูทางขึ้นลงเสียหาย ที่นั่งของผู้โดยสารหลุดออกจากตัวรถ จะเห็นได้ว่าปัจจัยของยานพาหนะนั้นับเป็นสาเหตุหนึ่งที่ทำให้เพิ่มความรุนแรงเกิดความเสียหายทั้งชีวิตและทรัพย์สิน ผู้ทำการศึกษาวิจัย เสนอมาตรการในการแก้ไขดังนี้

- ควรเสริมความแข็งแรงให้กับโครงหลังคาของรถโดยสาร โดยใช้ข้อกำหนดของ UN/ECE ข้อ 66 ซึ่งเกี่ยวกับความแข็งแรงของหลังคาของรถโดยสาร มาเป็นแนวทางในการพัฒนาปรับปรุงออกข้อกำหนดสำหรับโครงหลังคาของรถโดยสาร และที่นั่งของผู้โดยสารจะต้องทำมาจากวัสดุที่มีความแข็งแรงรับแรงกระแทกเมื่อเกิดอุบัติเหตุได้มาก

- เพิ่มความแข็งแรงสำหรับที่นั่งในรถโดยสารตามข้อกำหนดของ UN/ECE ข้อ 80 บริเวณพื้นของรถกับเก้าอี้ผู้โดยสารยึดติดกันให้มีความแข็งแรง เมื่อเกิดอุบัติเหตุที่นั่งของผู้โดยสารจะได้ไม่หลุดออกจากตัวถังรถและจะช่วยลดความรุนแรงของอุบัติเหตุลงได้อีก

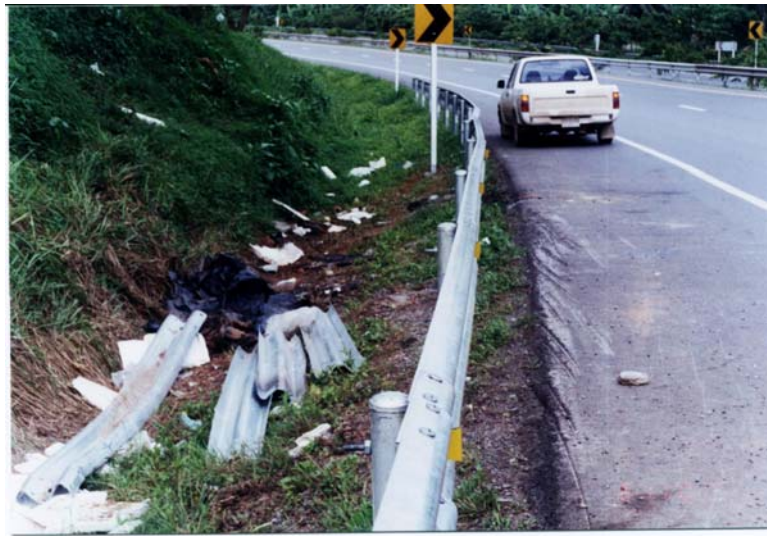
ภาพประกอบ 5.17 สภาพราวกันตกที่นำมาติดตั้งหลังจากอุบัติเหตุของรถโดยสารและรถจักรยานยนต์เสียหาย กม.14+200 ทางหลวงหมายเลข 41 ตอน อ.ทุ่งสง – จ.พัทลุง
อ.ร่อนพิบูลย์ จ.นครศรีธรรมราช

- พิจารณาก่อสร้าง Concrete Barriers ความยาว 1000 เมตร เพราะเนื่องจากหลังจากเกิดอุบัติเหตุของรถโดยสารแล้วทางแขวงการทางได้นำเอารวกันอันตรายมาติดตั้งตลอดความยาวของโค้งแต่หลังจากติดตั้งแล้วมีอุบัติเหตุอีก 2 ครั้ง ไม่มีผู้เสียชีวิตแต่เมื่อตรวจสอบแล้วพบว่าเมื่อเกิดอุบัติเหตุราวกันอันตรายไม่สามารถรับแรงกระแทกของรถที่เกิดอุบัติเหตุได้ทำให้ราวกันอันตรายหลุดออก

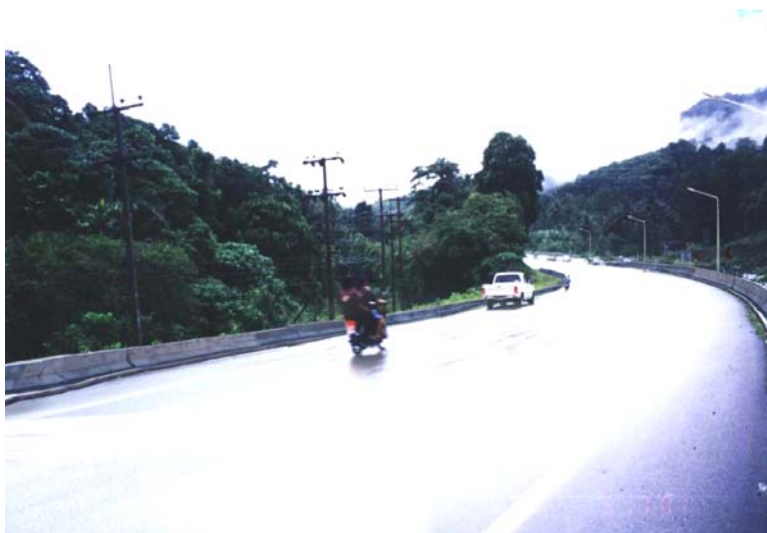
ภาพประกอบ 5.18 ข้อเสนอแนะการปรับปรุงทางด้านกายภาพของถนนเพื่อป้องกันความเสียหายจากอุบัติเหตุสภาพของรถโดยสาร กม.14+200
ทางหลวงหมายเลข 41 ตอน อ.ทุ่งสง – จ.พัทลุง อ.ร่อนพิบูลย์
จ.นครศรีธรรมราช
