บทที่ 3

ผลการศึกษา

การวิจัยเรื่องการประเมินการจัดการระบบกำจัดของเสียของสถานบริการสาธารณสุข สังกัดกระทรวงสาธารณสุขในภาคใต้ กรณีศึกษา จังหวัดนครศรีธรรมราช ยะลา และปัตตานี เป็นการวิจัยเชิงคุณภาพและสำรวจเชิงปริมาณ เลือกตัวอย่างแบบเจาะจง (purposive sampling) คือ ศูนย์ส่งเสริมสุขภาพ 2 แห่ง และโรงพยาบาลสมเด็จพระยุพราช 2 แห่ง ทำการเก็บข้อมูลโดยใช้แบบประเมินผลการกำจัดของเสียสถานบริการสาธารณสุข และการเก็บตัวอย่างน้ำเสียวิเคราะห์คุณภาพทางกายภาพ เช米 และซีวภาพ นำเสนอผลการศึกษาออกเป็น 3 ประเด็น คือระบบบำบัดน้ำเสีย และเตาเผา Müll ฝอยติดเชื้อ และระบบคุณภาพการกำจัดของเสีย ประกอบด้วย 9 ตอน ดังนี้

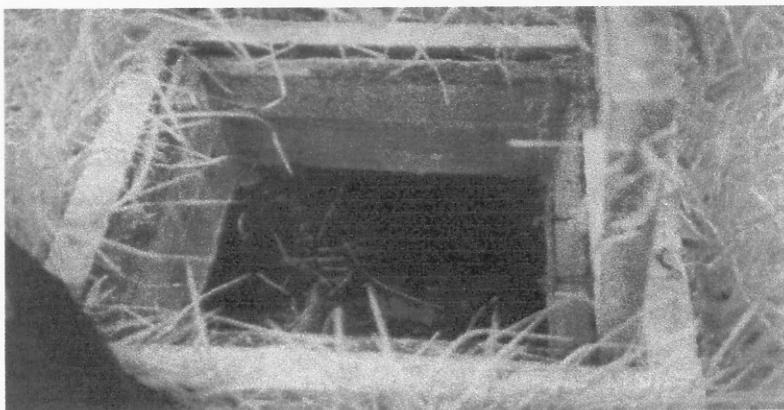
- บ่อตักมูลฝอย/บ่อตักไข้มันที่โรงครัว สภาพโครงสร้างปกติทั้งระบบท่อและฝาปิดไม่มีกลิ่น และเนื่องจากกิจกรรมการทำครัวของ ศส.11 มีไม่นาน ของเสียจึงระบายน้ำบ่อตักไข้มันน้อย เมื่อสอบถามผู้ดูแลระบบทุบตัน พบร่องได้มีการกำจัดมูลฝอยเดือนละ 1 ครั้ง และกำจัดไข้มันปีละ 2 ครั้ง
- บ่อตักกลิ่น-ตักมูลฝอย สภาพโครงสร้างของบ่อตักกลินปกติ ไม่มีกลิ่น ผู้ดูแลระบบได้ทำการกำจัดมูลฝอยที่บ่อตักกลิน แต่ไม่สม่ำเสมอ มีการดำเนินงานที่ไม่แน่นอนเพราส่วนใหญ่ไม่ค่อยมีมูลฝอย
- บ่อพักน้ำเสีย สภาพโครงสร้างของบ่อพักน้ำเสียปกติทั้งตัวปอและฝาครอบ กว้าง ลึก แต่ไม่พบร่องเที่ยงว่ามีการรั่วซึมของน้ำในบ่อพักน้ำเสีย

ก. สภาพของบ่ออดักกไชมัน

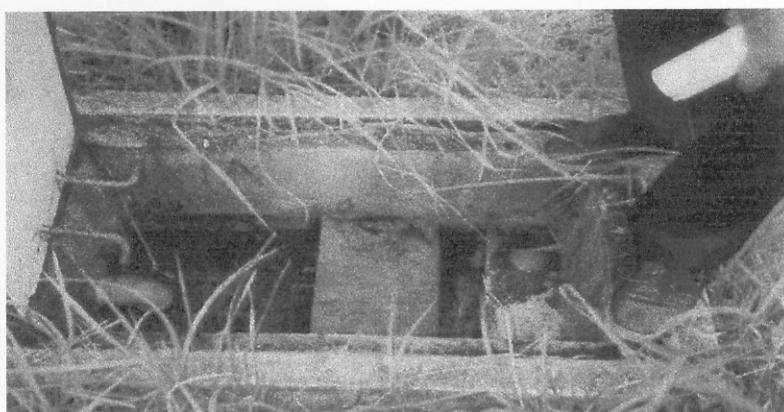
ข. สภาพของบ่ออดักกาลิน

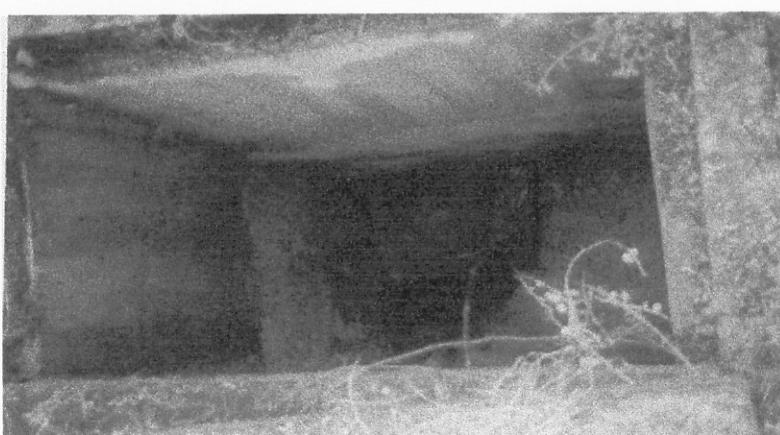
ค. สภาพของบ่อพักน้ำเสีย

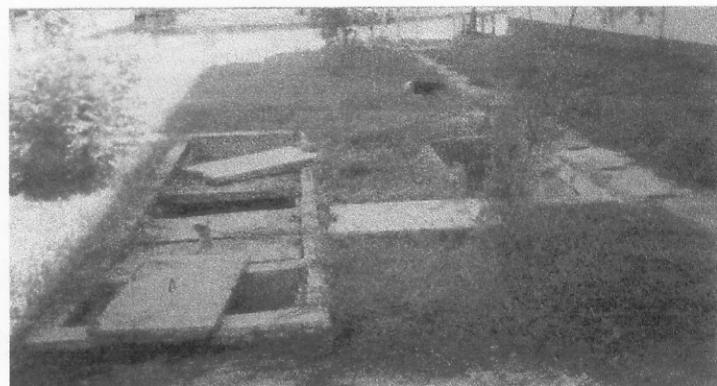
ก. ลักษณะที่ตั้งของป่าดักไขมันและตะแกรง ซึ่งให้มาจากการร้าว

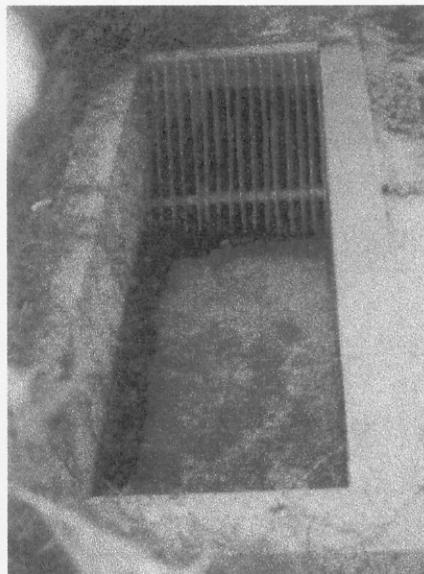
ข. สภาพตะแกรงที่รับน้ำเสียจากการร้าว

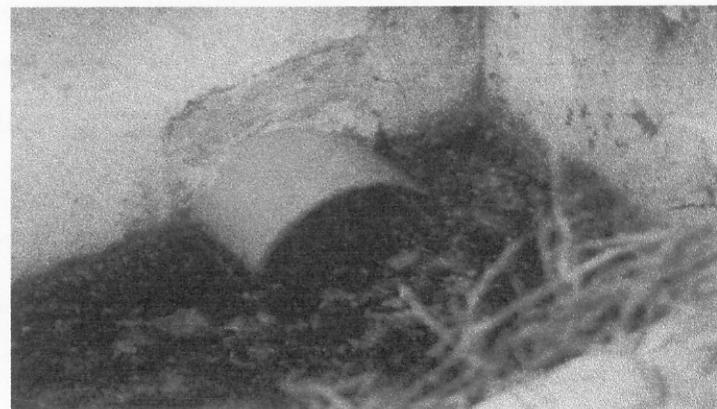
ค. สภาพภายในของป่าดักไขมัน

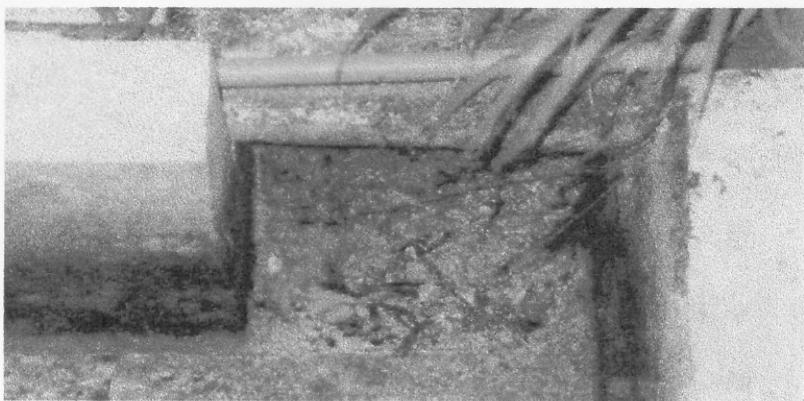
- บ่อตักมูลฝอย/บ่อตักไขมันที่โรงครัว สภาพโครงสร้างปกติ สังเกตพบว่ามีกลิ่นเล็กน้อย มีไขมันลอยอยู่ภายในบ่อตักไขมัน ภาพประกอบที่ 13 จากการสอบถามผู้ดูแลระบบทาให้ทราบว่ามีการทำจัดมูลฝอยสัปดาห์ละ 1 ครั้ง และมีการกวาวและตักไขมันออกปีละ 1 ครั้ง
- บ่อตักกลิ่น/ตักมูลฝอย จากภาพประกอบที่ 13 แสดงให้เห็นถึงสภาพของบ่อตักกลิ่นว่ามีสภาพโครงสร้างปกติ และจากการสังเกตพบว่าไม่มีกลิ่น จากการสอบถามผู้ดูแลระบบทาการกำจัดมูลฝอยมีการทำเนินกร�ไม่สม่ำเสมอและไม่สามารถกำหนดเวลาการปฏิบัติงานที่แน่นอนได้
- บ่อพักน้ำเสีย มีสภาพโครงสร้างปกติ จากการสังเกตการไหลของน้ำในท่อพบว่าไม่มีลักษณะของการอุดตัน ไม่พบการรั่วซึมของน้ำในบ่อพักน้ำเสีย

ก. สภาพของบ่อดักไขมัน

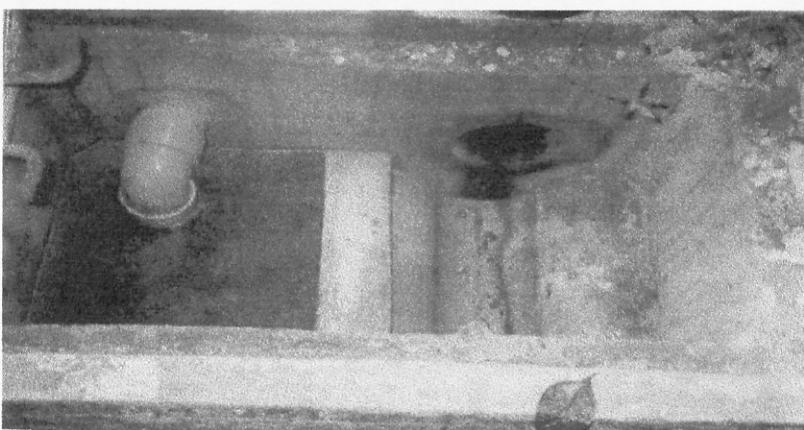
ข. สภาพของบ่อดักกลิ่น

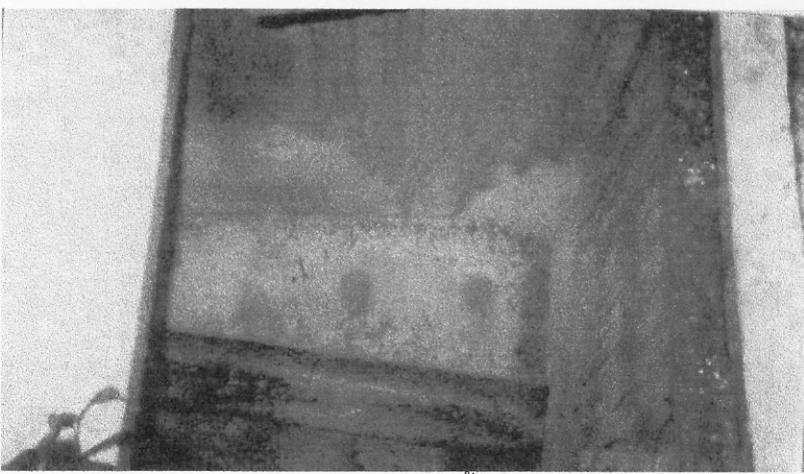
ค. สภาพของบ่อพักน้ำเสีย

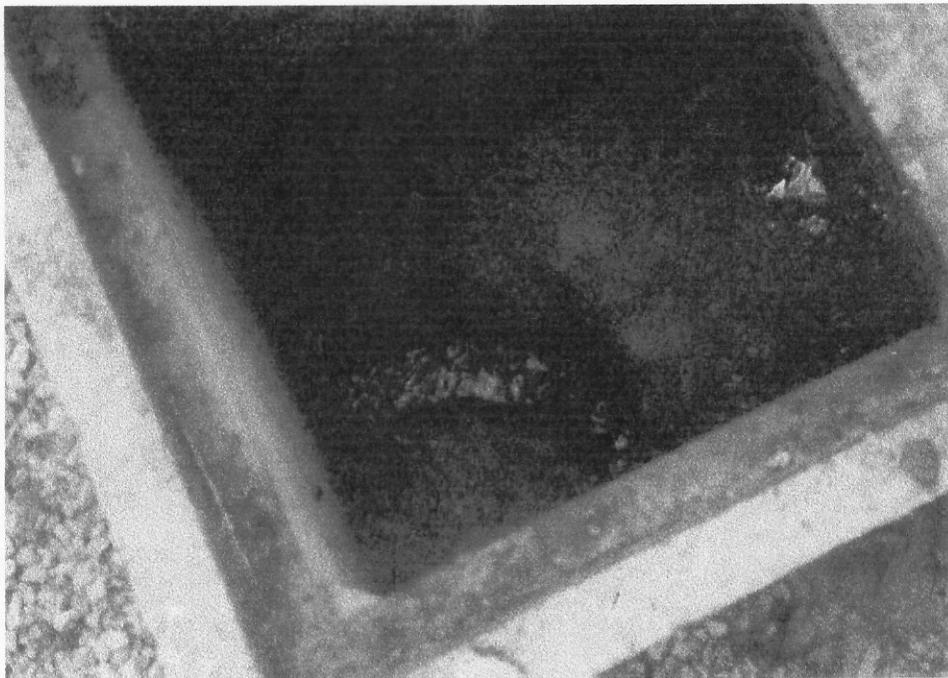
- **บ่อตักกลิ่น-ตักมูลฝอย** โครงสร้างทั่วไปไม่มีการซ้ำดูด แต่มีกลิ่นบ้างในบางจุดจากการสอบถามพบว่า มีการกำจัดมูลฝอยออกจากบ่อตักกลิ่น-ตักมูลฝอยความถี่สัปดาห์ละ 1 ครั้ง
- **บ่อพกน้ำเสีย** สภาพโครงสร้างของบ่อปกติ การไหลของน้ำในท่อปกติ ในช่วงปกติจะไม่พบการรั่วซึมของน้ำในบ่อพกน้ำเสีย ยกเว้นในช่วงฤดูฝนหรือช่วงที่มีฝนตกมาก พบร้าน้ำฝายน้ำรีม รวมทั้งน้ำท่าจะไหลบ่าเข้าสู่เส้นท่อ สงสัยให้เกิดการท่วมน้ำของน้ำเสียในบริเวณระบบบำบัดน้ำเสีย ทั้งนี้อาจเนื่องจากสภาพพื้นที่ดังของโรงพยาบาลเป็นที่ชั้นลาดสูงจากด้านในของโรงพยาบาลสูด้านนอก ทำให้น้ำฝายนเมื่อตกปริมาณมากจะไหลบ่าลงสู่ที่ด้ำซึ่งได้แก่ บริเวณด้านหน้าของโรงพยาบาลได้ง่าย จากผลการสอบถามพบว่าปัญหาน้ำท่วมระบบบำบัดน้ำเสียเกิดค่อนข้างบ่อย แต่เป็นช่วงสั้น ๆ

ก. สภาพภายในบ่อพักน้ำเสีย

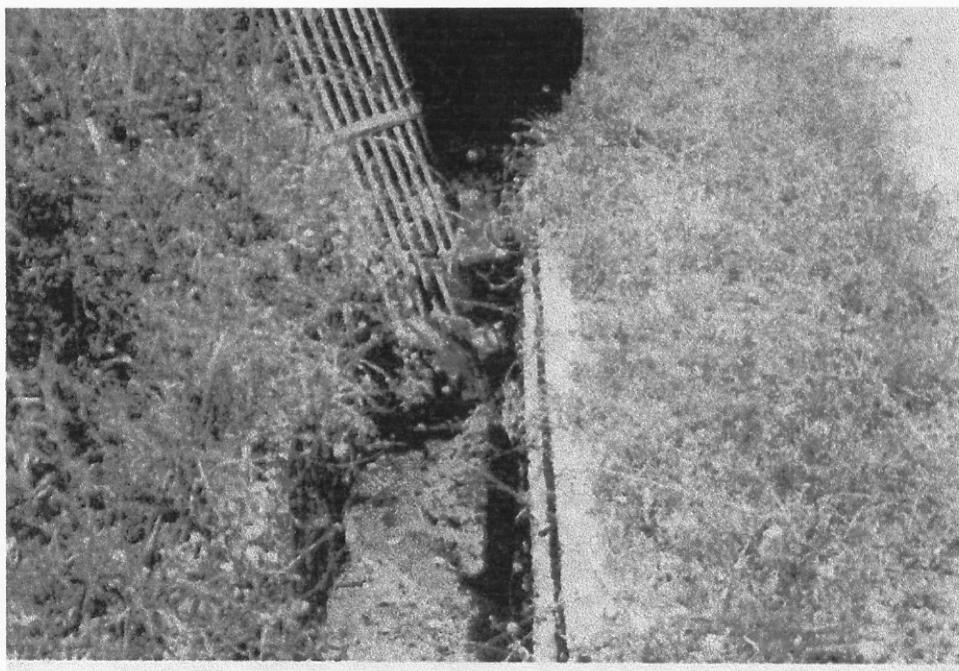
- บ่อตักมูลฝอย/บ่อตักไขมันที่โรงครัว เนื่องจากมีการย้ายที่ทำการใหม่ ดังนั้นในปัจจุบันจึงไม่มีการใช้งานบ่อตักไขมันของโรงครัว น้ำจากโรงครัวใหม่จะไหลผ่านตะแกรงแล้วหล่อสู่ระบบระบายน้ำฝนสู่ท่อระบายน้ำสาธารณะโดยไม่ผ่านระบบบำบัดน้ำเสียของโรงพยาบาล จากการสังเกตสภาพเส้นท่อและตะแกรงที่รับน้ำเสีย

จากโรงครัวในปัจจุบันพบว่ามีตะกอนตกค้างในเส้นท่อ และมีมูลฝอยติดที่ตะแกรงค่อนข้างมาก แสดงให้เห็นว่าขาดการดูแลรักษา

ข. สภาพน้ำเสียจากครัวที่เหลืออยู่ท่อระบายน้ำสาธารณะ

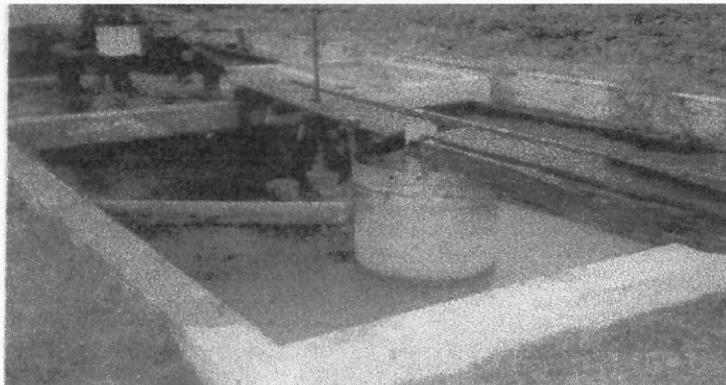
ก. สภาพของปื้อตอกตะกอน ซึ่งมีสีเขียวและไม่น้ำในลักษณะปื้อ

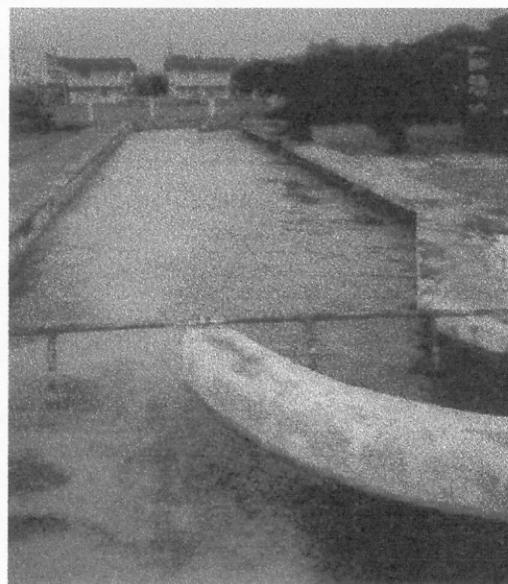
ข. สภาพของปื้อเติมอากาศ ซึ่งมีสีดำและมีแนวน้ำ

- คุณภาพน้ำในบ่อเติมอากาศและบ่อตกละกอน น้ำในบ่อเติมอากาศจะพบว่ามีสีเทาดำ มีแทนปักคลุมอยู่ทั่วไปบนพื้นผิว ซึ่งเมื่อนำน้ำไปตรวจสอบ MLSS พบว่ามีค่า 1,522 202 ,201 และ 312 ตามลำดับ DO ในบ่อเติมอากาศมีค่าในช่วง 4.56-6.60 mg/l. SV₃₀ มีค่าในช่วง 1.5-20 ml/l. และเนื่องจากระบบไม่มีการบีบมีสูบตะกอนจากถังตะกอนกลับมาที่บ่อเติมอากาศ ดังนั้นจึงไม่มีตัวอย่างน้ำจาก returned sludge

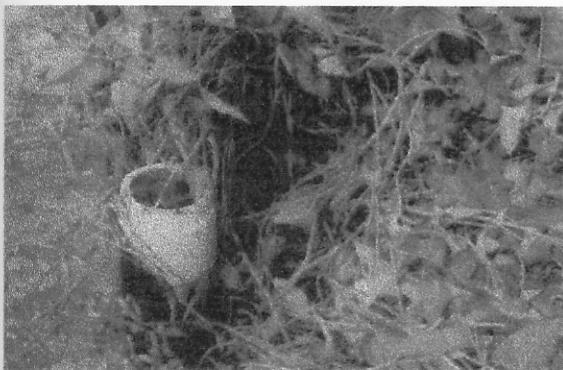
ค. สภาพของดานตากตะกอน ซึ่งมีน้ำสูบมากจาก
บ่อตอกตะกอนตลอดเวลาและมีผักบุ้งขึ้นเต็ม

เสียเข้าสูบ่อเติมอากาศและมีบางช่วงสูบน้ำจากบ่อสูบน้ำเสียสูบ่อเติมคลอรีน ตลอดกับสูบน้ำในบ่อ ตักตะกอนออกสู่สถานตากตะกอนตลอดเวลา โดยไม่มีการสูบตะกอนกลับไปยังบ่อเติมอากาศ จึงทำให้ไม่พบเห็นว่ามีการไหลล้นจากบ่อตักตะกอนสูบ่อเติมคลอรีน

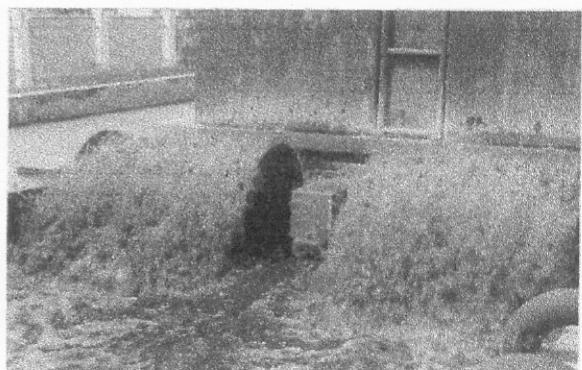
ง. ลักษณะของสีน้ำในบ่อเติมอากาศ

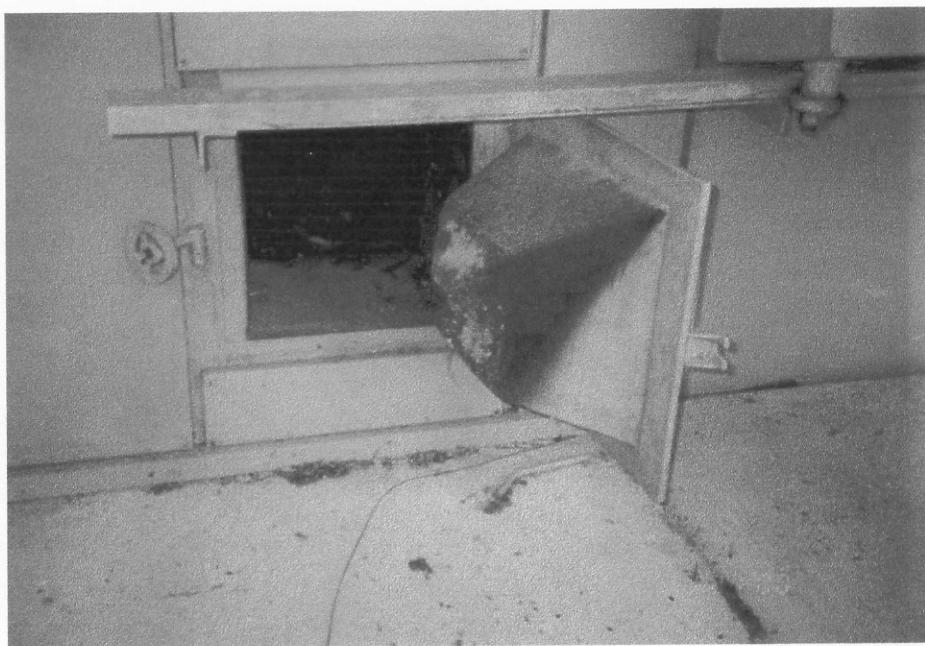
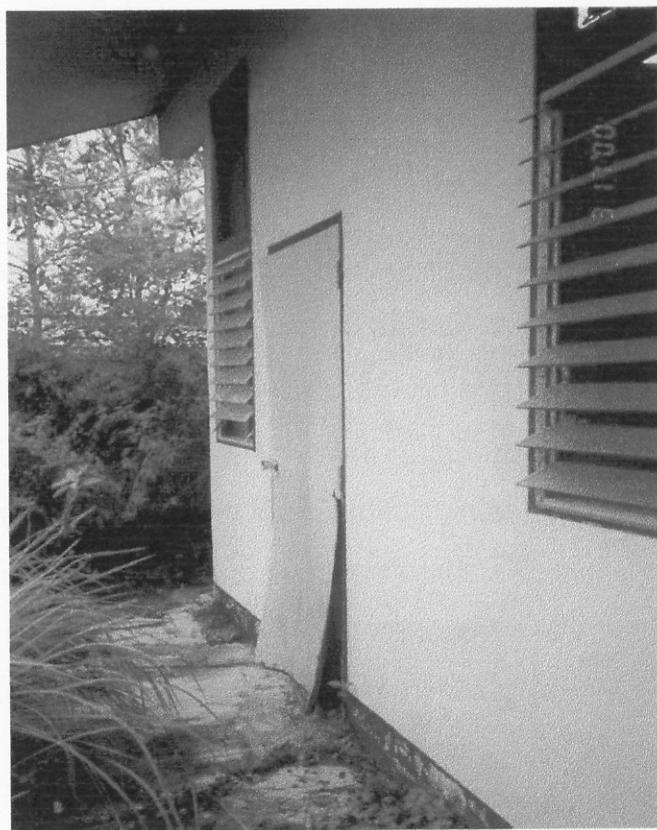
ภาพประกอบที่ 29 แสดงผลการตรวจสอบสภาพเตาเผาหมูล่ออยติดเชื้อของศูนย์ล่งเสวิมสุขภาพเขต 11 นครศรีธรรมราช

นอกจากนี้ จากการตรวจสอบถึงประสิทธิภาพการดูแลเตาเผาซึ่งสามารถตอบ답ได้บ้าง ได้แก่ อุปกรณ์ที่ใช้ในการปฏิบัติงานเตา พบว่าไม่สามารถแสดงให้เห็นถึงอุปกรณ์เกี่ยวกับการป้องกันอันตรายส่วนบุคคล และอุปกรณ์พลิกเชือมูลฝอย สำหรับการนำร่องรักษาและระบบการจดบันทึกต่าง ๆ พบว่าไม่มีเลยจากในอดีตที่ผ่านมา สำหรับบุคลากรผู้ดูแลเตาเผามูลฝอย ได้รับการบอกกล่าวว่าปัจจุบันมีตัวบุคลากรอยู่ 1 คน และกำลังสั่งไปเรียนวิธีการปฏิบัติการระบบเตาเผา มูลฝอย และยังมีเจ้าหน้าที่สนับสนุนด้านเทคนิคอีก 1 คน

สำหรับปัญหาการใช้เตาเผามูลฝอยติดเชื้อได้รับการบอกกล่าวจากผู้รับผิดชอบเตาเผา มูลฝอยติดเชื้อว่า เนื่องจาก ศส.11 มีปริมาณมูลฝอยติดเชื้อเกิดขึ้นต่อวันไม่มากนัก จึงไม่สามารถใช้เตาเผาได้อย่างคุ้มค่า เพาะะเมื่อเผามูลฝอยเองจะทำให้ต้องเสียค่าใช้จ่ายสำหรับน้ำมันเชื้อเพลิงต่อครั้งสูงมาก จึงได้มีนโยบายส่งมูลฝอยติดเชื้อให้โรงพยาบาลมหาชานครศรีธรรมราชกำจัด และที่สำคัญอีกประเด็นปัญหาคือ ที่ตั้งเตาเผามูลฝอยติดเชื้ออยู่ใกล้กับโรงเรียน茱ฬาภรณราชวิทยาลัย จึงมีความกังวลว่าเมื่อใช้เตาเผา มูลฝอยติดเชื้อแล้วอาจก่อให้เกิดผลกระทบสูงเรียนซึ่งอยู่ข้างเคียง และเป็นปัญหาเหตุรำคาญเรื่องกลิ่น และควันขึ้นได้

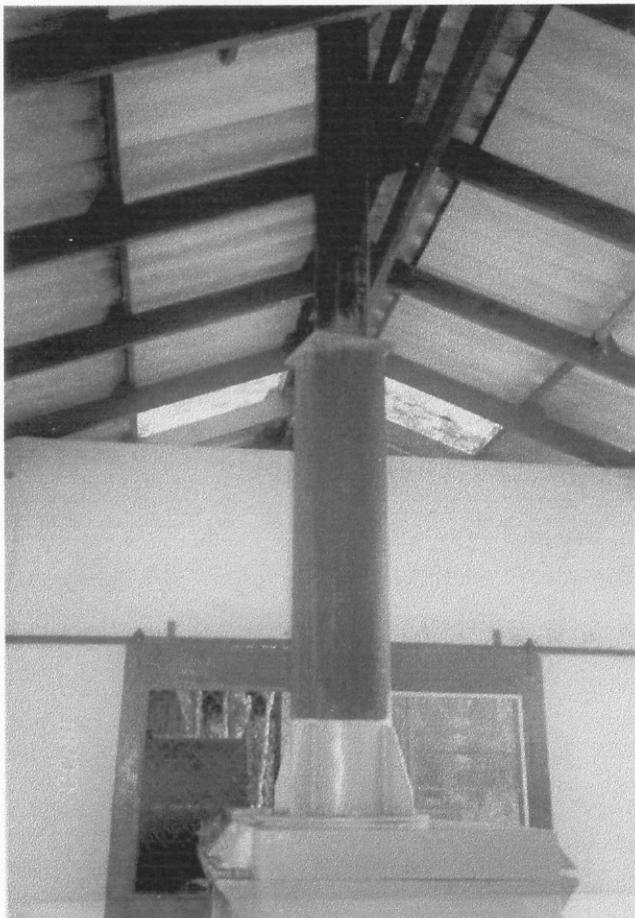
ภาพประกอบที่ 30 แสดงผลการตรวจสอบสภาพเตาเผา มุ่งผลอยติดเชื้อของโรงพยาบาลสมเด็จพระปรมินทรมหา

- อุปกรณ์เตา พบร้าความสามารถการใช้งานปกติ แต่โครงสร้างของเหล็กที่ส่วนของหัวเผา มีการผุกร่อนเป็นสนิมบ้าง
- ระบบเชื้อเพลิง ปกติ
- อาการเตา พบร้าในส่วนของหลังคามีสภาพเป็นรู ทำให้เกิดการรั่วซึมได้ สำหรับในส่วนของประสิทธิภาพของการดูแลเตาเผา พบร้ามีประเด็นรายละเอียดดังนี้

- อุปกรณ์ที่ใช้ในการปฏิบัติงานเผา มีอุปกรณ์อื่นครบถ้วนอย่าง ยกเว้นไม่มีแวนตา
 - ลักษณะการใช้งาน ผลจากการสอบถาม พบร้าปฏิบัติการในขณะที่ทำการเผาอย่างไม่ เหมาะสมหรือลูกท้องมากนัก เช่น ผู้ปฏิบัติการเผา มูลฝอย ใช้ระยะห่างป้อนมูลฝอยไม่ แน่นอนในขณะที่เผา มูลฝอยติดเชื้อ และบริโภค มูลฝอยที่ป้อนแต่ละครั้งไม่สม่ำเสมอ โดยผู้ปฏิบัติการเผาจะมีการเติมนูลฝอยโดยการสังเกตดูจากปริมาณควันเป็นหลักเท่านั้น อย่างเดียว โดยมิได้คำนึงถึงเกณฑ์การปฏิบัติที่ควรจะเป็นที่ได้กำหนดไว้สำหรับเตาเผา

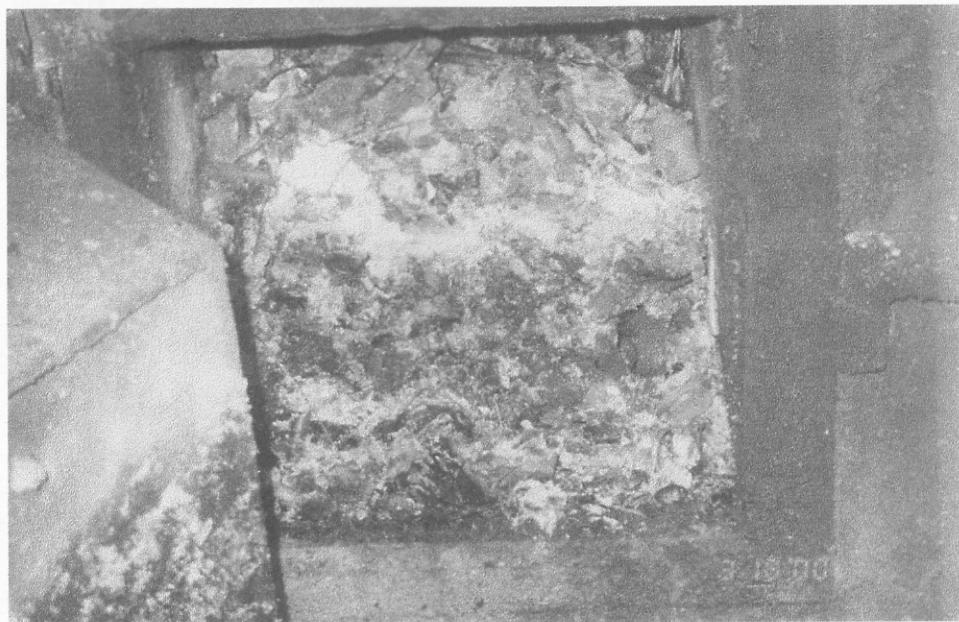
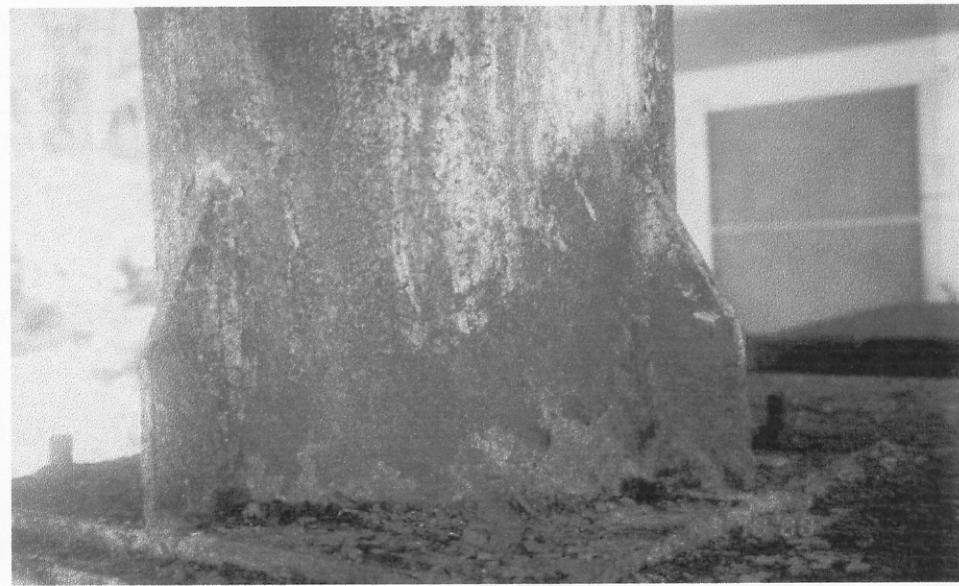
ภาพประกอบที่ 31 แสดงผลการตรวจสกัดสภาพเตาเผาเมูลฝอยติดเชื้อของโรงพยาบาลสมเด็จพระยุพราชส้ายบุรี

- บุคลากรและการจดบันทึก โรงพยาบาลสมเด็จพระยุพราชสายบุรี มีเจ้าหน้าที่ผู้ดูแลเดาเเพมูลฝอยติดเชื้อ 2 คน มีเจ้าหน้าที่สนับสนุนด้านเทคนิคซึ่งเป็นนักวิชาการสุขาภิบาลประจำโรงพยาบาล 1 คน จากการตรวจสอบถึงระบบการจดบันทึกพบว่าไม่มีการจดบันทึกถึงปริมาณมูลฝอยและระยะเวลาการเผาในแต่ละครั้ง ปริมาณน้ำมันที่ใช้ การซ้อมบำรุงและจำนวนวัสดุอุปกรณ์ที่ใช้ในงานเดาเเพมูลฝอย สมดบันทึกที่พบเห็นว่าได้มีการบันทึกจะสังเกตเห็นว่ามีเพียงระบุถึงวันที่ที่ได้ดำเนินการเก็บมูลฝอยติดเชื้อ และการเผา ซึ่งลักษณะการบันทึกไม่สมำเสมอ

- ปัญหาที่เกิดขึ้นในขณะที่เผามูลฝอย พบร่วมเกิดครัวชำรุดเป็นจำนวนมาก ทำให้ผู้อยู่อาศัยข้างเคียงกับเตาเเพมูลฝอยร้องเรียนบ่อยครั้ง
