ภาคผนวก

ภาพระบบน้ำดื่มแบบคลองวนเวียน

โรงแรมหาดแก้ว รีสอร์ท สงขลา

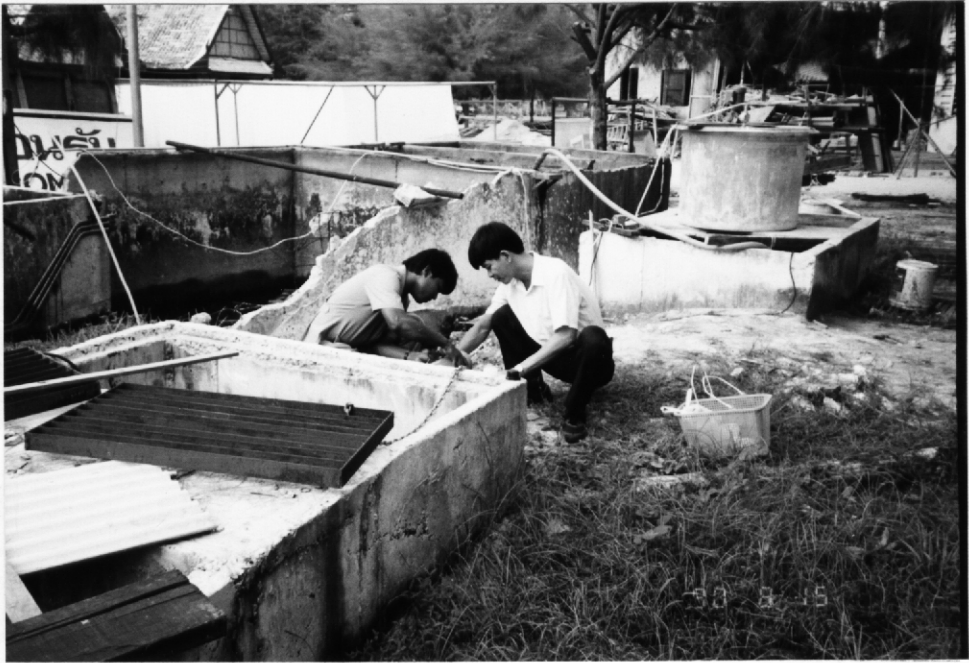
ภาคผนวก 1 แสดงจุดเก็บตัวอย่าง และสภาพชำรุดทรุดโทรมบริเวณ
ระบบบำบัดน้ำทิ้ง

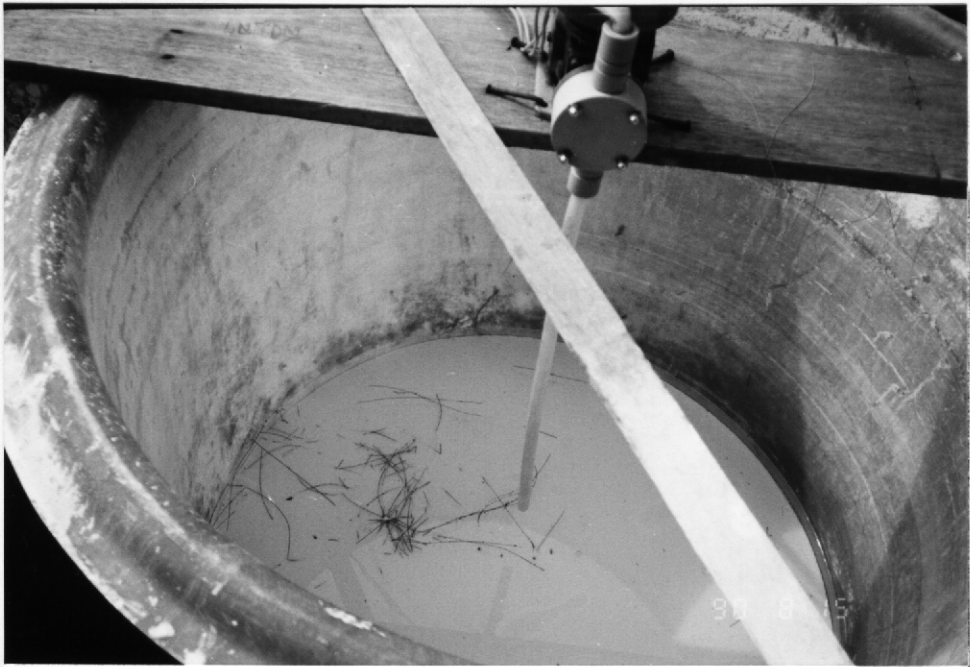
ภาคผนวก 2 ถึงเติมคลอรีนชั่วคราว

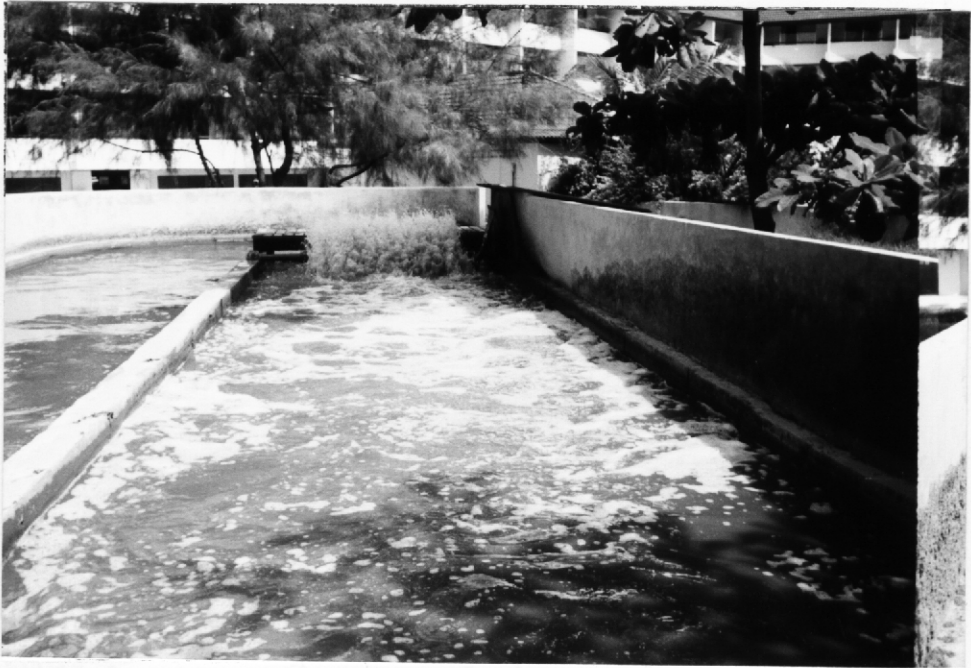
ภาคผนวก 3 คลองงานเวียน
เมื่อแรกเริ่มทำงาน

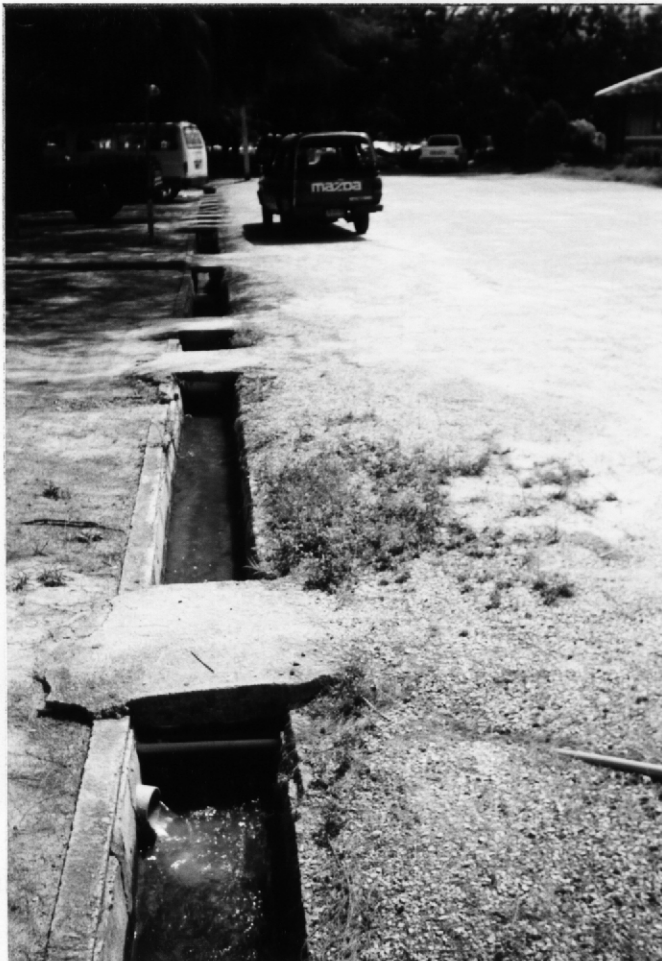
ภาคผนวก 4 น้ำทิ้งที่ออกจาก
ระบบบำบัดจะถูกปล่อยลงสู่ชาย
ทะเล(บึงหาคกแก้ว)

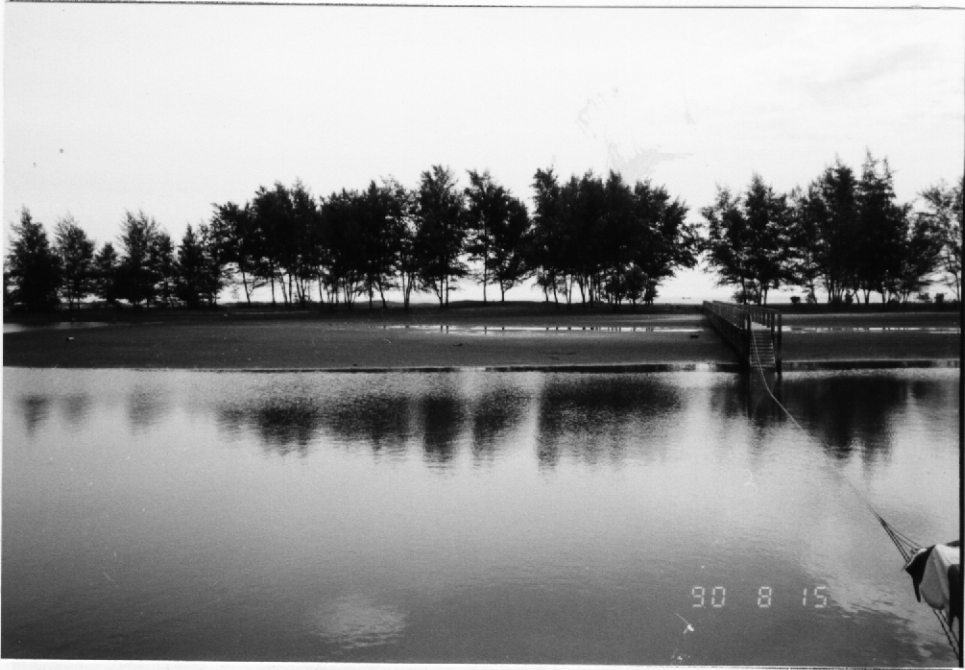
ภาคผนวก 5 ชายทะเล(บึงหาดแก้ว) ที่น้ำตื้นถูกระบายลง

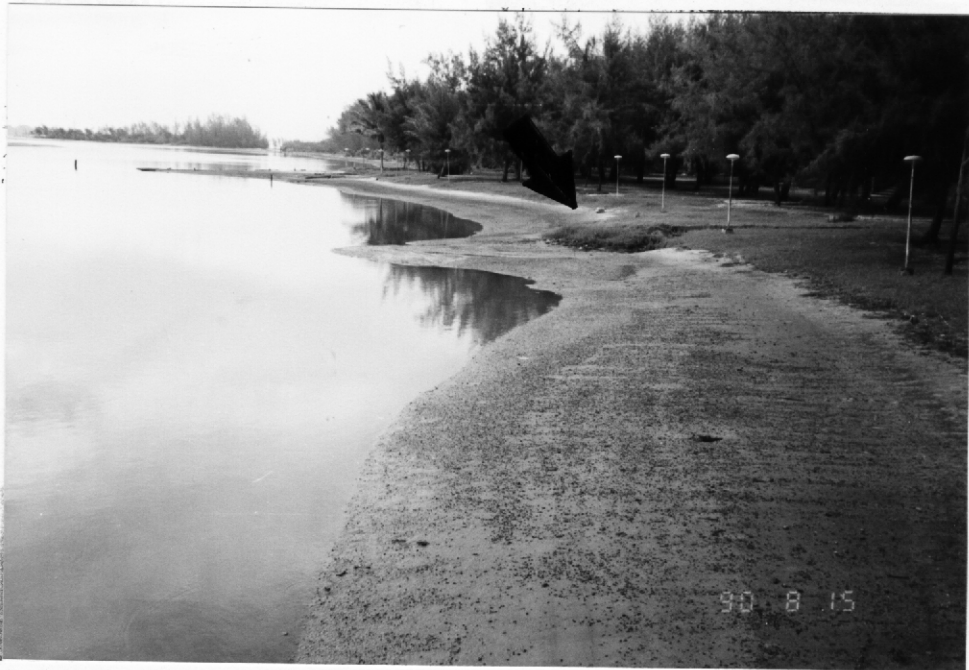
ภาคผนวก 6 จุดระบายน้ำตื้น(ทรงลูกศรชี้)

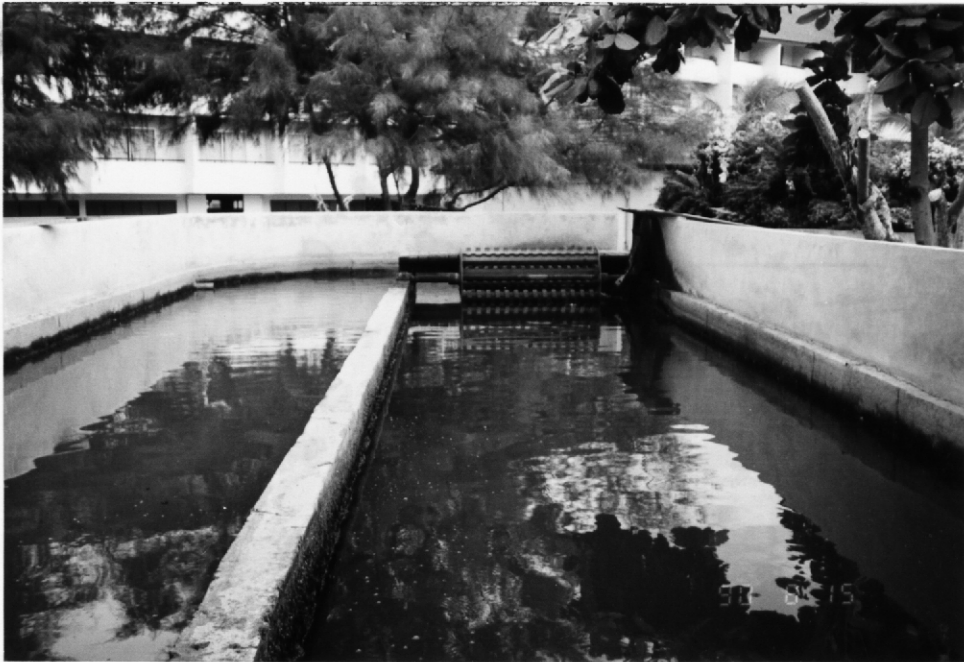
ภาคผนวก 7 สภาพคลองวนเวียนเมื่อระบบบำบัดไม่ทำงาน

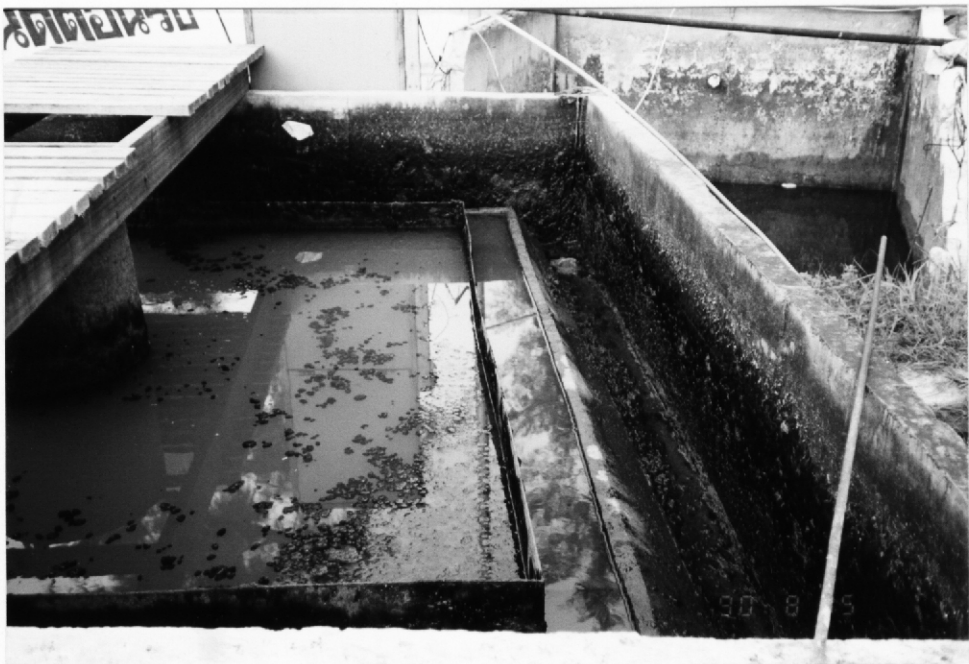
ภาคผนวก 8 สภาพถังตกตะกอนเมื่อระบบบำบัดไม่ทำงาน
