7. กรณีศึกษา

7.1 กรณีศึกษา : การตรวจสอบในขั้นตอนการศึกษาความเหมาะสมของโครงการ

7.2 กรณีศึกษา : การตรวจสอบในขั้นตอนการออกแบบเบื้องต้น

7.3 กรณีศึกษา : การตรวจสอบในขั้นตอนการออกแบบก่อสร้าง

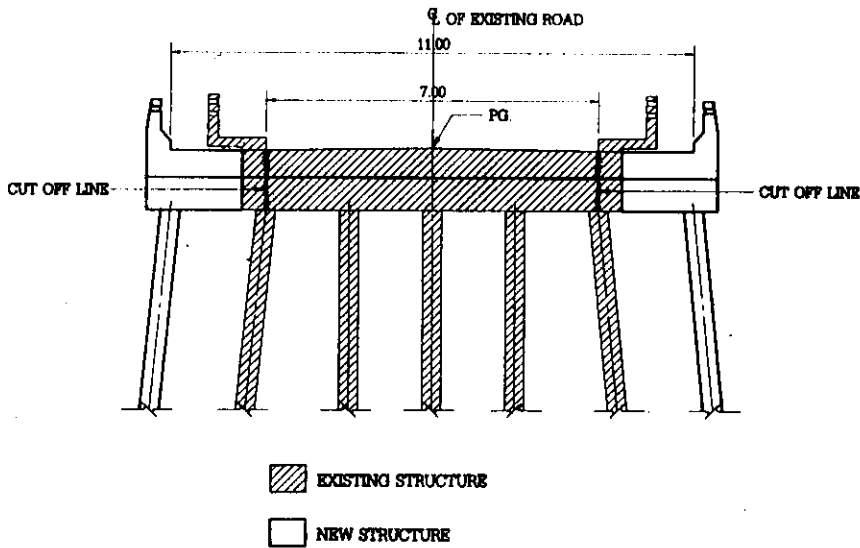
รูปที่ 7.3 : รูปตัดสะพาน

คนเดินเท้าหรือผู้ขี่รถจักรยานมีโอกาสที่จะประสบอุบัติเหตุได้ เนื่องจากรูปแบบสะพานที่เสนอให้ปรับปรุง ดังแสดงในรูปที่ 7.3 ไม่มีทางเดินเท้าบนสะพาน ถนนสายนี้ส่วนใหญ่ใช้เส้นทางถนนเดิม ซึ่งมีชุมชนกระจายอยู่บริเวณใกล้ลำน้ำ แม้ว่ารูปแบบสะพานที่ได้เสนอนั้นมีไหล่ทางกว้างข้างละ 2 เมตร ก็ตาม แต่โดยปกติรถจักรยานยนต์นิยมเดินรถบนไหล่ทาง อีกทั้งพื้นที่นี้อาจมีรถที่ใช้ในการเกษตรที่ไม่สามารถเดินรถด้วยความเร็วสูงมาร่วมใช้ไหล่ทางอีกด้วย จึงมีความเสี่ยงที่จะเกิดอุบัติเหตุแก่ผู้เดินเท้าหรือขี่จักรยานบนไหล่ทางของสะพาน

พิจารณาความจำเป็นของทางเท้าบนสะพาน ควรพิจารณาให้ทางเดินเท้าบนสะพานสามารถใช้เป็นทางเดินเท้าและทางรถจักรยานด้วย

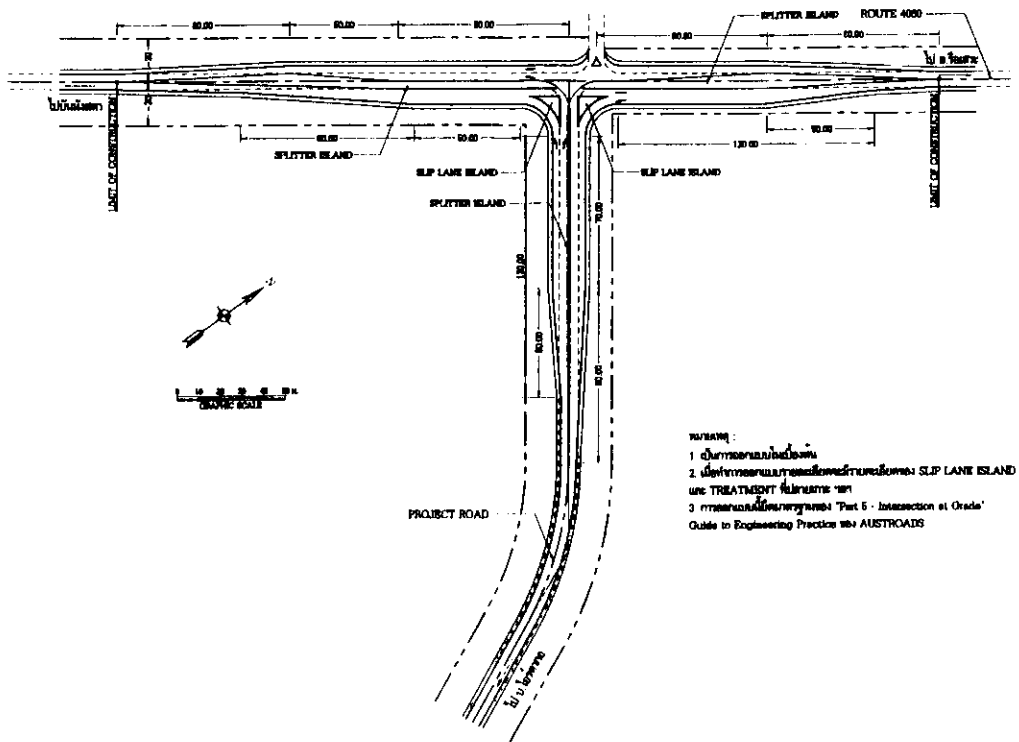
รูปที่ 7.4 : ทางแยกที่จุดเริ่มต้นโครงการ

(1)	<p>ปัญหาที่พบจากการตรวจสอบ</p> <p>รูปทางแยกที่จุดเริ่มต้นโครงการ (รูปที่ 7.4) เป็นทางสามแยก มีบ้านเรือนร้านค้าตั้งอยู่เรียงราย ที่ระยะห่างจากศูนย์กลางของทางแยกประมาณ 200 เมตร มีทางเชื่อมอีกขาหนึ่งอยู่บนทางหลวงหมายเลข 4060 การเข้า-ออกของทางเชื่อมมีแนวโน้มที่จะก่อปัญหาความไม่ปลอดภัยให้กับทางแยกนี้ เนื่องจาก แนวการเลี้ยวระหว่างทางเชื่อมกับทางแยกอาจไม่สอดคล้องกัน</p>
	<p>ข้อเสนอแนะ</p> <p>พิจารณารูปแบบการปรับปรุงทางแยกนี้เพิ่มเติม ควรนำหลักการ การจัดจราจรของทั้งทางแยกและทางเชื่อมมาใช้ในการพิจารณาปรับปรุงรูปแบบทางแยกนี้ด้วย</p>

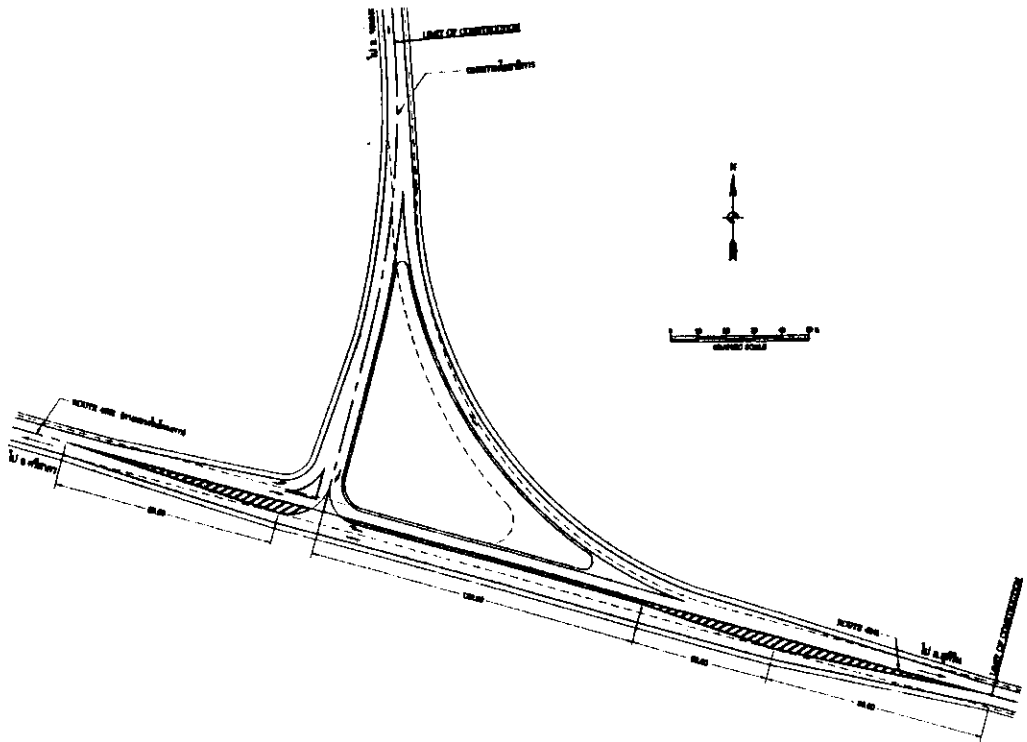
รูปที่ 7.5 : ทางแยกที่จุดสิ้นสุดโครงการ

(2)	<p>ปัญหาที่พบจากการตรวจสอบ</p> <p>รูปทางแยกที่จุดสิ้นสุดโครงการ (รูปที่ 7.5) เป็นทางสามแยก เส้นทางเลี้ยวซ้ายจากอำเภอจะนะ เข้าสู่ทางหลวงหมายเลข 4241 เป็นทางเลี้ยวซ้ายที่มีรัศมีทางโค้งกว้างมาก ทำให้ผู้ขับขี่ มักขับขี่เข้าทางแยกด้วยความเร็วสูงและอาจเข้าใจผิดว่า เส้นทางที่ใช้อยู่เป็นทางเอก อีกทั้งเมื่อถึงช่วงรวมกระแสจราจรกับทางหลวงหมายเลข 4241 ช่องรวมกระแสจราจรมีจุดเริ่มต้นในส่วนของทางโค้งของช่องทางเลี้ยวซ้าย ตัดกับทางตรงของทางหลวงหมายเลข 4241 โดยไม่มีช่องจราจรที่ให้รถเลี้ยวซ้ายเดินรถนานกับรถทางตรงก่อนรวมกระแสจราจร อาจทำให้เกิดปัญหาความปลอดภัยได้</p>
	<p>ข้อเสนอแนะ</p> <p>พิจารณาปรับปรุงการออกแบบทางแยกนี้ เพื่อให้มีความปลอดภัยมากขึ้น โดยเฉพาะรัศมีทางโค้งและช่องจราจรสำหรับการรวมกระแสจราจร</p>

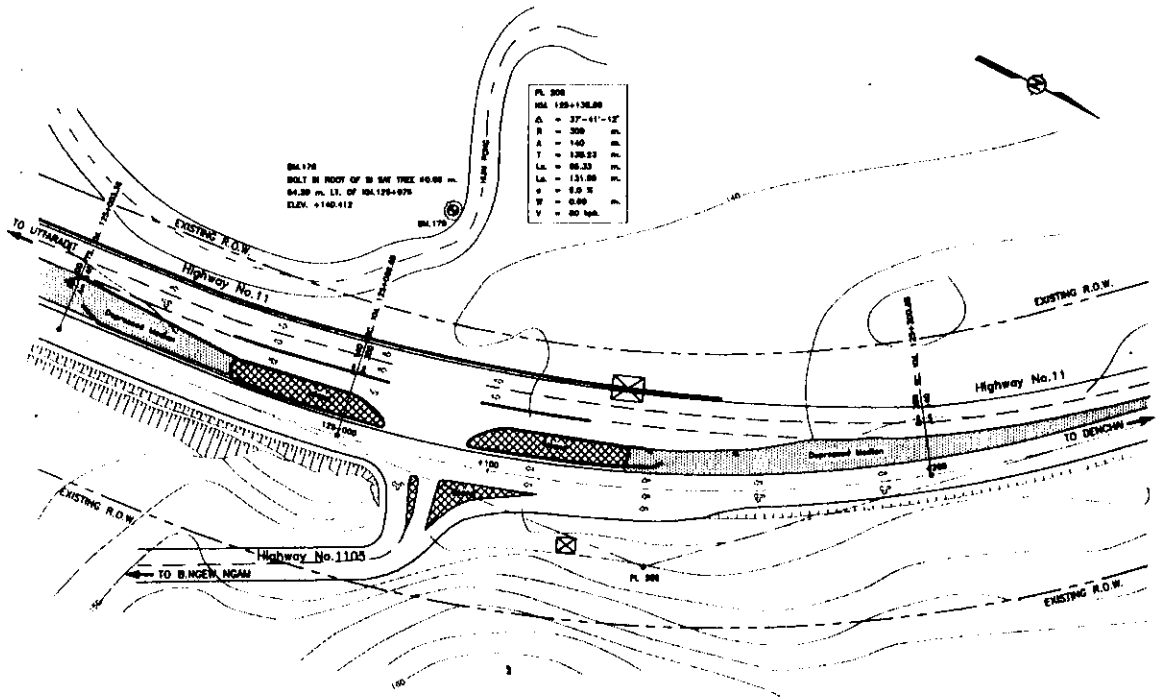
รูปที่ 7.7 : รูปแบบเบื้องต้นของการปรับปรุงทางแยกบริเวณ กม. 125+000

ทางแยกที่ กม. 125 เป็นทางแยกระหว่างทางหลวงหมายเลข 11 กับทางหลวงหมายเลข 1105 มีลักษณะเป็นสามแยกรูปตัว Y จุดที่เปิดทางแยกอยู่ในโค้ง และทางหลวงหมายเลข 1105 ทำมุมเฉียงมากกับทางหลวงหมายเลข 11 ในแนวเบื้องต้นมีข้อเสนอการปรับปรุงทางแยกนี้ได้ ดังแสดงในรูปที่ 7.7 มีแนวโน้มน้ำที่จะเกิดอุบัติเหตุได้มาก เนื่องจากระยะการมองเห็นของทางแยกไม่เหมาะสม โดยเฉพาะขาทางแยกด้านทางหลวงหมายเลข 1105 ทำมุมเฉียงกับทางหลวงหมายเลข 11 มาก

พิจารณาในรายละเอียดปรับปรุงทางแยกนี้เพิ่มเติม ควรแก้ไขลักษณะทางเรขาคณิตบางส่วนของทางแยกนี้ หากมีความจำเป็นต้องขยายเขตทางเพื่อปรับปรุงลักษณะทางเรขาคณิต ควรเสนอแนวเขตทางที่จำเป็นจะต้องเวนคืนเพิ่มเติมด้วย

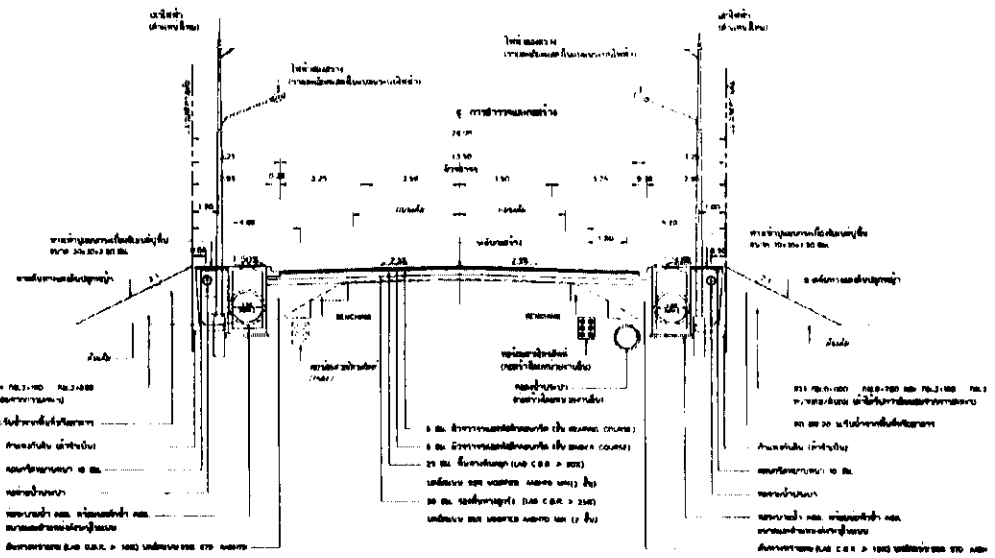
- ในการตรวจสอบแบบรายละเอียดของถนนเคหะร่มเกล้าและจากการสำรวจภาคสนามในบริเวณดังกล่าว ได้พบว่าโครงการนี้มีลักษณะการใช้ที่ดินเป็นกิจกรรมด้านพาณิชยกรรมมีร้านค้าอยู่สองฝั่งของถนนตลอดจนมี ตลาด อีกทั้งยังมีสถานศึกษา (โรงเรียน) เป็นชุมชนที่มีประชาชนอาศัยอยู่ตลอดสองฝั่งแนวถนน มีการสัญจรของทั้งยานพาหนะและคนเดินเท้าที่หนาแน่น เมื่อมีการปรับปรุงผิวจราจรตามแบบรายละเอียดที่เสนอ เป็นที่คาดคะเนได้ว่าผู้ขับขี่จะได้รับความสะดวกในการใช้เส้นทางมากขึ้นอาจจะทำให้มีการใช้ความเร็วในการเดินทางเพิ่มมากขึ้น ซึ่งอาจจะเป็นอันตรายแก่ผู้ขับขี่เองและเป็นอันตรายแก่ผู้ที่เดินสัญจรไปมา โดยเฉพาะอย่างยิ่งผู้ที่ต้องเดินข้ามถนนในบริเวณต่างๆ

- เพื่อป้องกันมิให้ผู้ขับขี่ใช้ความเร็วเกินกำหนดและสร้างความปลอดภัยแก่ผู้ใช้รถใช้ถนนทุกประเภท ควรมีมาตรการกำหนดความเร็วบนโครงการดังกล่าวนี้อย่างเคร่งครัด หารใดก็ตามมาตรการกำหนดความเร็วบนถนนนั้น ยังมีได้ใช้ปฏิบัติกันอย่างแพร่หลายมากนักในถนนของกรุงเทพมหานคร หน่วยงานที่เกี่ยวข้อง เช่น สำนักงานโยธา สำนักงานจราจรและขนส่ง เป็นต้น ควรมีการพิจารณามาตรการกำหนดความเร็วมาใช้อย่างจริงจังและต่อเนื่อง
- จากการตรวจสอบแบบรายละเอียด ได้พบว่าไม่ได้มีการกำหนดการก่อสร้างทางคนข้าม (ทางม้าลาย) อย่างเพียงพอบนถนนสายนี้ ซึ่งจำเป็นต้องมีการจัดสรรทางคนข้ามตามบริเวณต่างๆ ซึ่งจะได้นำเสนอในหัวข้อที่ ฉ1-3 ฉ2-2 ฉ3-4 ฉ4-3 ต่อไป

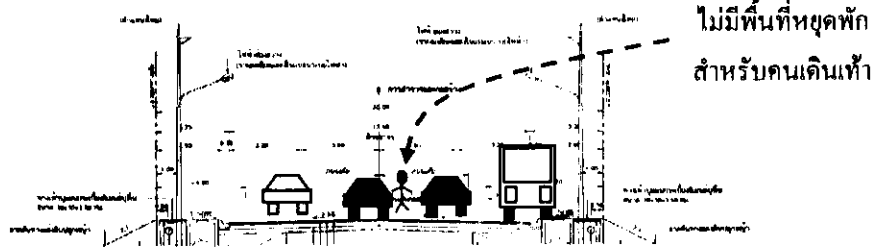
- เนื่องจากช่วงถนนดังกล่าวเป็นย่านชุมชนซึ่งมีกิจกรรมพลุกพล่านและมีคนเดินเท้าปริมาณมาก ทั้งสองข้างทางซึ่งต้องมีการข้ามไปมาระหว่างสองข้างทาง แต่ไม่มีการกำหนดตำแหน่งทางข้ามที่เหมาะสม
- การข้ามถนน 4 ช่องจราจรซึ่งมีการเดินรถ 2 ทิศทางไม่มีที่หยุดพักรอสำหรับคนเดินเท้า ซึ่งจะอันตรายต่อคนเดินเท้าที่ต้องยืนรอลงถนน

- กำหนดจุดทางข้ามที่ปลอดภัยแก่คนเดินเท้าพร้อมทั้งติดตั้งป้ายและเครื่องหมายจราจรเตือนทางข้ามให้ชัดเจน
- พิจารณาทำที่หยุดพักรอสำหรับคนเดินเท้าบริเวณกลางถนนในบริเวณที่มีคนเดินข้ามที่หนาแน่น เช่น บริเวณหน้าตลาด ฯลฯ
- ในบริเวณที่มีทางเท้ากว้างเพียง 1.5 เมตร ควรกำหนดมาตรการ ห้ามนำสินค้ามาวางขาย เพื่อให้ประชาชนใช้ทางเท้าได้อย่างปลอดภัย

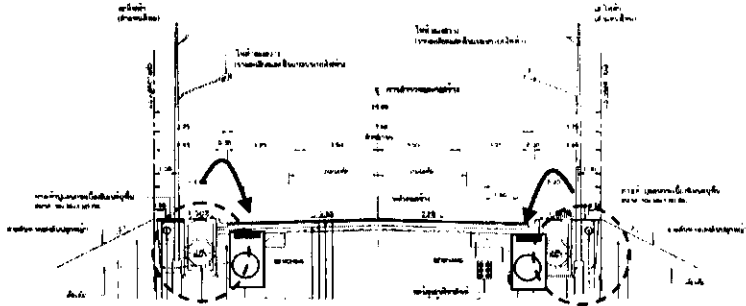
- จากการสอบถามกับวิศวกร โครงการฯ ได้มีการแก้ไขรูปตัด โดยตำแหน่งของท่อระบายน้ำที่เดิม ออกแบบไว้ได้ทางเท้าในช่วง กม.0+815.500 – กม.2+815.000 จะถูกเปลี่ยนมาอยู่ใต้ผิวจราจร ช่องซ้ายแทน ซึ่งลักษณะดังกล่าวจะเป็นอันตรายต่อผู้ขับขี่รถจักรยานยนต์ได้ และเนื่องจากฝาป้องกันน้ำเป็นเหล็ก ซึ่งจะเกิดสภาพลื่นเมื่อเกิดฝนตกได้

- พิจารณาดำเนินการติดตั้งฝาท่อระบายน้ำให้ส่งผลกระทบต่อผู้ขับขี่รถจักรยานยนต์ที่น้อยที่สุด

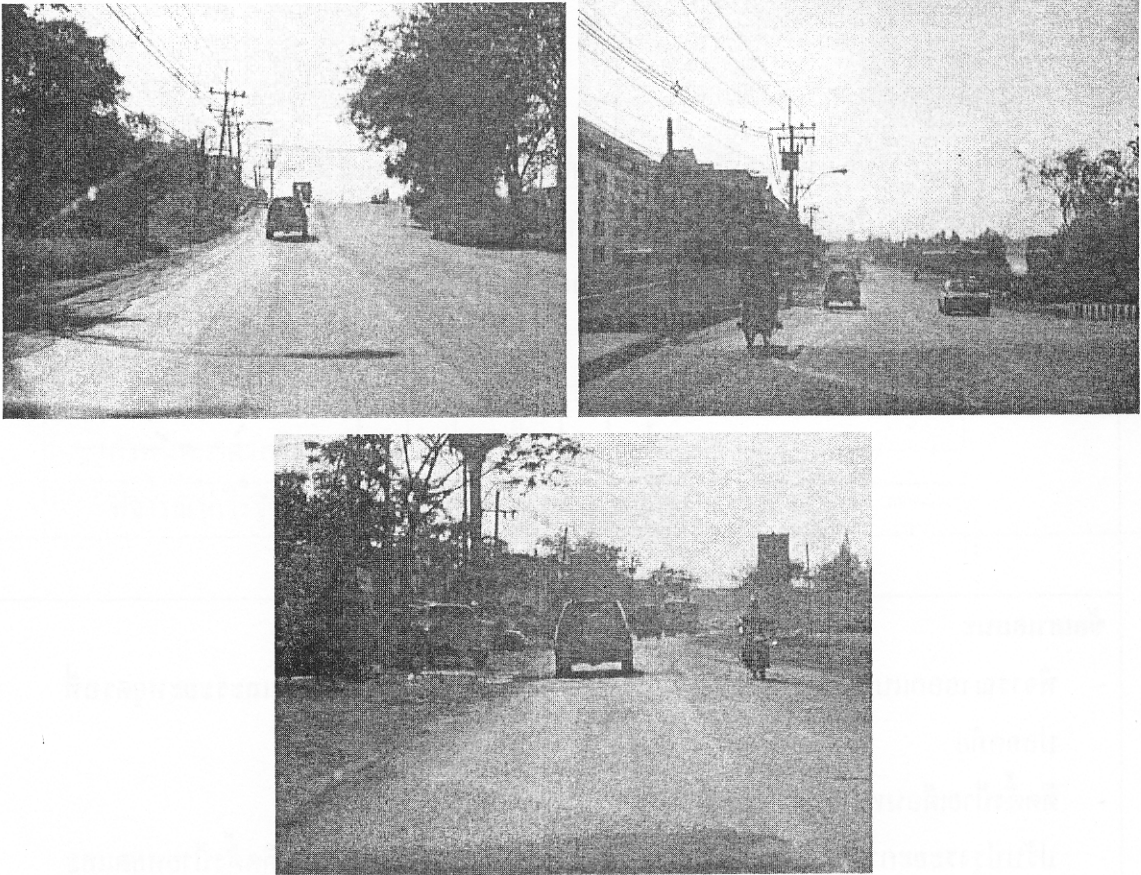
รูปที่ 7.11 : สภาพปัจจุบันบริเวณสะพาน กม.0+805.000

สภาพทั่วไปของถนนในช่วงนี้เป็นสะพานมีความลาดชันสูง และในบริเวณหลังจากลงสะพานจะเป็นย่านชุมชนซึ่งมีกิจกรรมหนาแน่น มีรถจอดสองข้างทาง มีทางเชื่อม และมีปริมาณคนเดินเท้าสูง ดังแสดงในรูปที่ 4

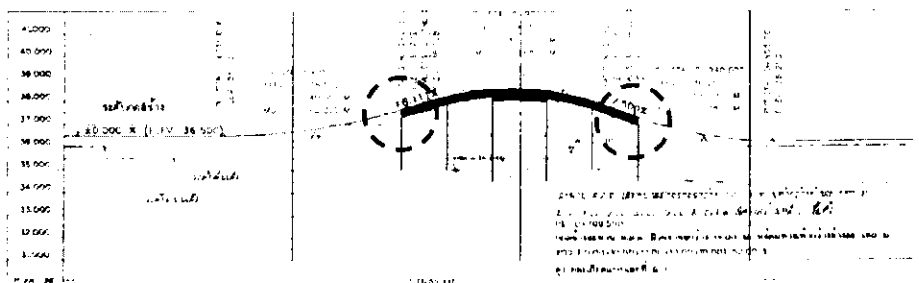
<p>ฉ1-1</p>	<p>ปัญหาที่พบจากการตรวจสอบฯ (ลักษณะทางกายภาพของถนน)</p> <ul style="list-style-type: none"> - ลักษณะของความลาดชันของโค้งแนวดิ่งบริเวณสะพานมีความชันมาก ซึ่งทำให้ระยะการมองเห็นลดน้อยลง

<ul style="list-style-type: none"> - ปัญหาระยะการมองเห็นนอกจากจะส่งผลกับบริเวณสะพานแล้วยังส่งผลกับบริเวณทางเชื่อม กม.0+854.000 เนื่องจากมีทางเชื่อมอยู่หลังสะพาน (Vertical Curve) ทำให้ระยะการมองเห็นของรถที่จะออกจากซอยและรถที่จะเลี้ยวเข้าซอย รวมถึงรถที่วิ่งทางตรงถูกจำกัด

<p>ข้อเสนอแนะ</p>	<ul style="list-style-type: none"> - พิจารณาออกแบบปรับความลาดชันสะพานเพื่อเพิ่มระยะการมองเห็นและระยะหยุดรถที่ปลอดภัย - ติดตั้งป้ายเตือนทางเชื่อมบนทางสายหลักในตำแหน่งที่เหมาะสม - ปรับปรุงระยะการมองเห็นสำหรับรถที่จะเลี้ยวออกจากทางเชื่อม และติดตั้งป้ายหยุดและเครื่องหมายจราจรเส้นหยุดเพื่อควบคุมรถที่จะออกจากทางเชื่อม
<p>ฉ1-2</p>	<p>ปัญหาที่พบจากการตรวจสอบฯ (ป้ายและเครื่องหมายจราจร)</p> <ul style="list-style-type: none"> - จากสภาพพื้นที่บริเวณหลังสะพานมีกิจกรรมต่างๆ เช่น การขายสินค้า การจอดรถ การข้ามถนน ซึ่งในพื้นที่ส่วนนี้เป็นบริเวณที่ระยะการมองเห็นถูกจำกัด ดังนั้นการดำเนินกิจกรรมเหล่านี้ อาจจะทำให้เกิดความไม่ปลอดภัยได้ <p>ข้อเสนอแนะ</p> <ul style="list-style-type: none"> - พิจารณาติดตั้งป้ายและเครื่องหมายจราจรเพื่อช่วยลดปัญหาอุบัติเหตุที่อาจเกิดจากระยะการมองเห็นด้วย เช่น ป้ายเตือนทางเชื่อมที่ถูกบัง (Concealed Exit Ahead) และเครื่องหมายจราจรห้ามจอดรถในพื้นที่ที่ระยะการมองเห็นจำกัด - พิจารณากำหนดมาตรการเพื่อป้องกันการข้ามถนนในบริเวณนี้

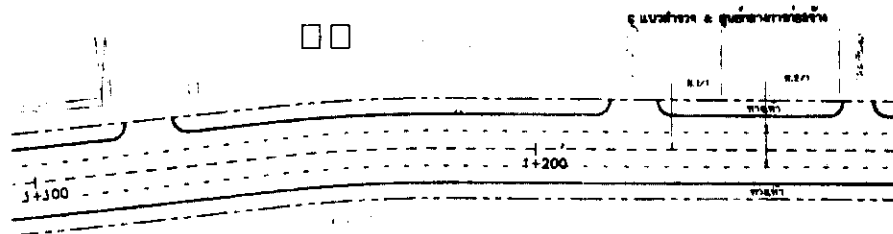
- ในบริเวณหน้าตลาด กม.1+200.000 จะมีกิจกรรมพลุกพล่าน ทั้งเรื่องการจอดรถ การข้ามถนนไปมาระหว่างสองฝั่ง ทำให้อาจเกิดอันตรายได้
- ในบริเวณทางเท้าหน้าตลาดจะมีการวางขายสินค้า ซึ่งจะทำความกว้างของทางเท้าลดลงทำให้ผู้สัญจรต้องลงมาเดินบนผิวจราจรซึ่งทำให้เกิดอันตรายได้

- ออกแบบควบคุม ตำแหน่ง และรูปแบบการจอดรถให้มีความปลอดภัย
- ออกแบบกำหนดตำแหน่งทางข้าม และการเดินทางข้ามให้เหมาะสมปลอดภัย
- กำหนดมาตรการควบคุมความเร็วรถในบริเวณนี้
- พิจารณาการจัดพื้นที่ทางเท้าให้เพียงพอสำหรับคนเดินเท้า

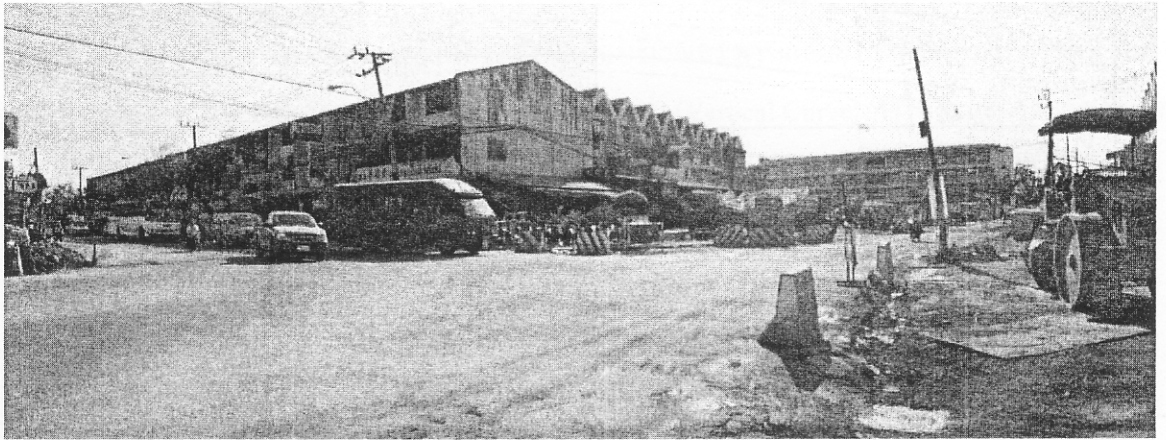
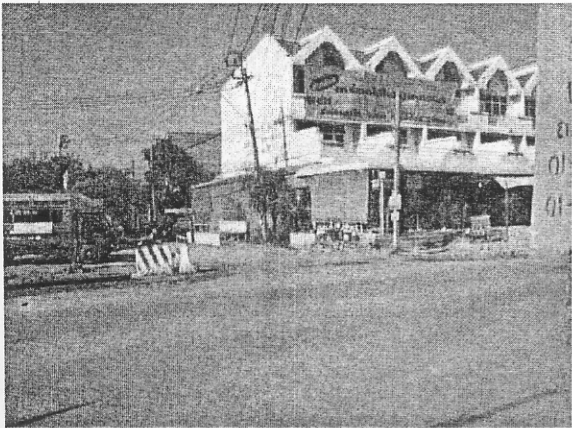
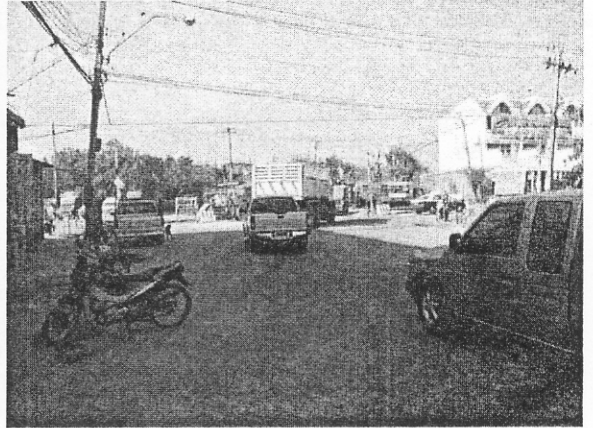
รูปที่ 7.12 : สภาพปัจจุบันบริเวณทางโค้ง กม.1+500.197 และทางเชื่อมเข้าโรงเรียน

บริเวณนี้เป็นทางโค้งซึ่งมีทางมาเชื่อมอยู่ในบริเวณทางโค้ง และเป็นช่วงที่มีร้านค้า ที่พักอาศัย รวมถึงโรงเรียน (โรงเรียนอรรดयाสาธิต) อยู่ ทำให้มีปริมาณรถในช่วงเช้าและเย็นมาก นอกจากนี้ยังมีคนเดินเท้าในบริเวณนี้เป็นจำนวนมากรวมถึงเด็กนักเรียนระดับชั้น ประถม ในบริเวณนี้ตลอดสองข้างทางของช่วงทางโค้งมีชุมชนอาศัยตลอดแนว และมีลานจอดรถและชอยเชื่อมด้วยทำให้มีการตัดกระแสการจราจรอย่างไม่เหมาะสมอยู่ ดังแสดงในรูปที่ 5

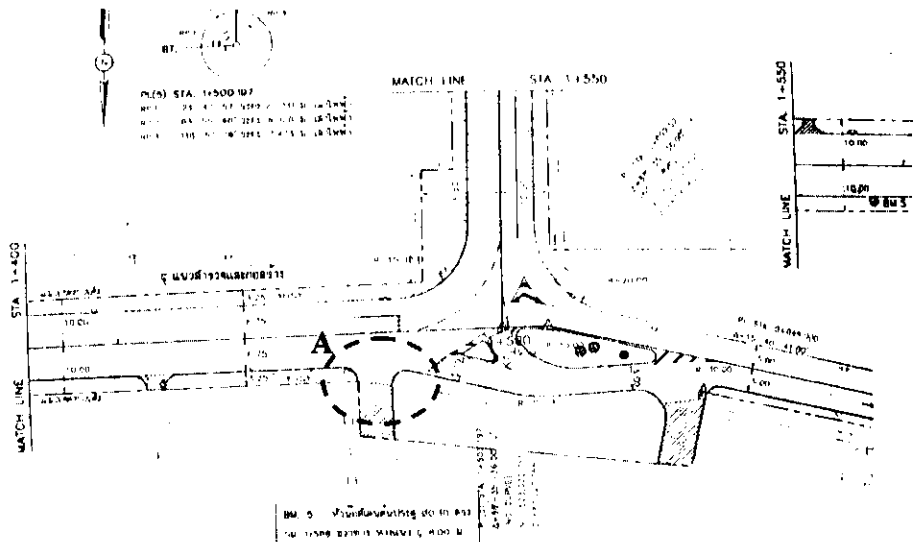
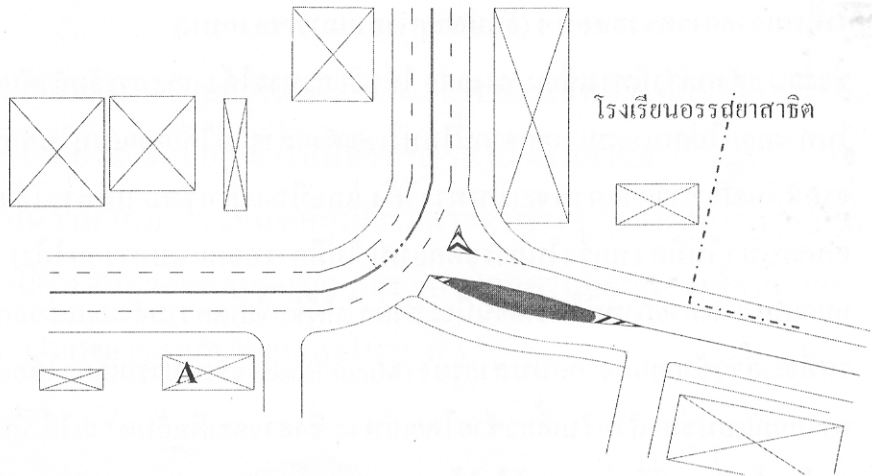
- ช่วงถนนดังกล่าวมีทางเชื่อม/ทางแยก ในบริเวณทางโค้ง และการจัดลำดับความสำคัญของถนนในทางแยกไม่เหมาะสม นอกจากนี้ในบริเวณดังกล่าวไม่ได้ออกแบบในลักษณะเป็นทางแยก แต่จากลักษณะทางกายภาพจะเป็นทางโค้ง และมีทางมาเชื่อม แต่ทางโค้งดังกล่าวไม่ได้มีการออกแบบ (ไม่มีความเร็วในการออกแบบ ไม่มีการออกแบบการยกโค้ง) และจากลักษณะการออกแบบทางกายภาพที่ไม่ชัดเจนนี้จะส่งผลให้ผู้ขับขี่เกิดความลังเลและจะก่อให้เกิดอันตรายได้
- รถที่จะเลี้ยวซ้ายออกจากถนนสายรอง (Minor Road) จะสามารถเลี้ยวได้อย่างรวดเร็วเนื่องจากมีการออกแบบช่องสำหรับเลี้ยวซ้ายโดยเฉพาะ ซึ่งอาจจะเกิดอันตรายได้เนื่องจากจะมีโอกาสเกิดจุดขัดแย้งกับรถที่วิ่งผ่านทางโค้งได้
- ตำแหน่งรถที่จอดรอเลี้ยวขวามทางสายหลักเพื่อเข้าทางเชื่อมมีระยะการมองเห็นไม่เพียงพอ
- ทางเชื่อม "A" จะส่งผลให้เพิ่มปริมาณจุดขัดแย้งเมื่อมีรถออกมาจากทางเชื่อมดังกล่าว ดังนั้นควรมีการจัดการจราจรบริเวณปากทางเชื่อมนี้

- จากปัญหาทางกายภาพที่กล่าวมาข้างต้นแล้ว จึงจำเป็นที่จะต้องมีการจัดการความเร็วของผู้ขับขี่ ณ บริเวณนี้ด้วย นอกจากนี้ บริเวณดังกล่าวจะอยู่ในบริเวณที่ใกล้เขตโรงเรียน (School Zone) ซึ่งจำเป็นที่จะต้องมีการจำกัดความเร็วของผู้ขับขี่ที่จะเข้าเขตโรงเรียน

และปรับตำแหน่งจุดรถของรถที่จะเลี้ยวขวาเพื่อเพิ่มระยะการมองเห็น

- พิจารณาปรับการจราจรของทางเชื่อม "A" ให้เป็นทางเข้าเพียงอย่างเดียวเพื่อลดจุดขัดแย้ง
- ตัดตั้งป้ายเขตโรงเรียนและควบคุมความเร็วในเขตโรงเรียน ก่อนเข้าช่วงทางโค้งทั้งสองทิศทาง

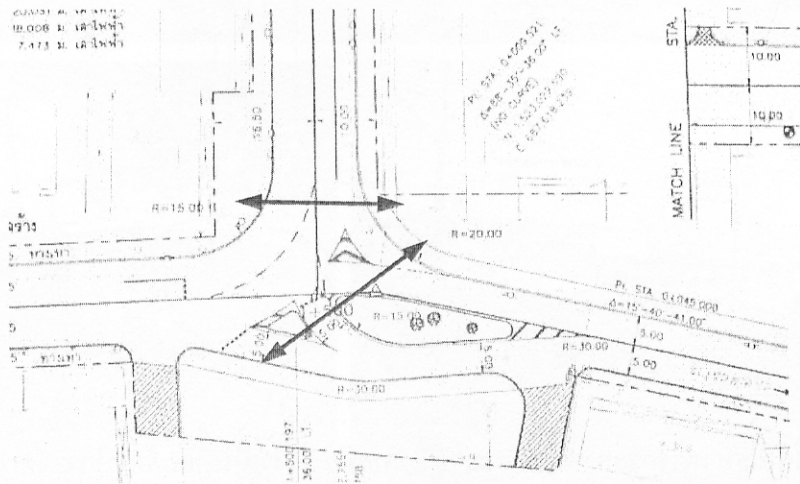
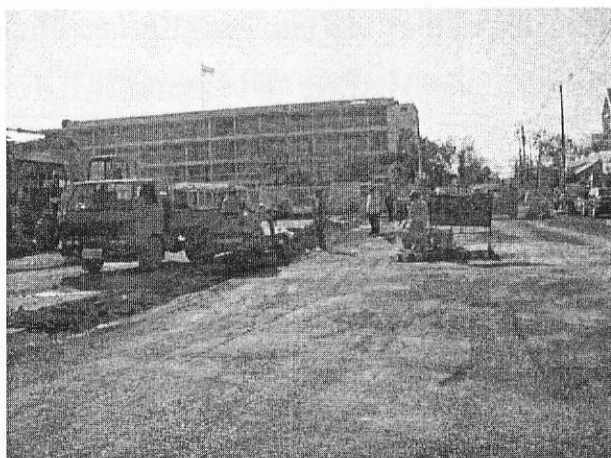
- ไม่มีการกำหนดตำแหน่งทางข้ามสำหรับคนเดินเท้า ทั้งนี้ในบริเวณนี้มีปริมาณคนเดินเท้ามาก และยังมีเด็กนักเรียนที่จะใช้ทางเท้าและทางข้ามในบริเวณนี้ด้วย

- กำหนดตำแหน่งทางข้ามที่เหมาะสม พร้อมทั้งติดตั้งป้ายและเครื่องหมายทางข้ามให้ชัดเจน

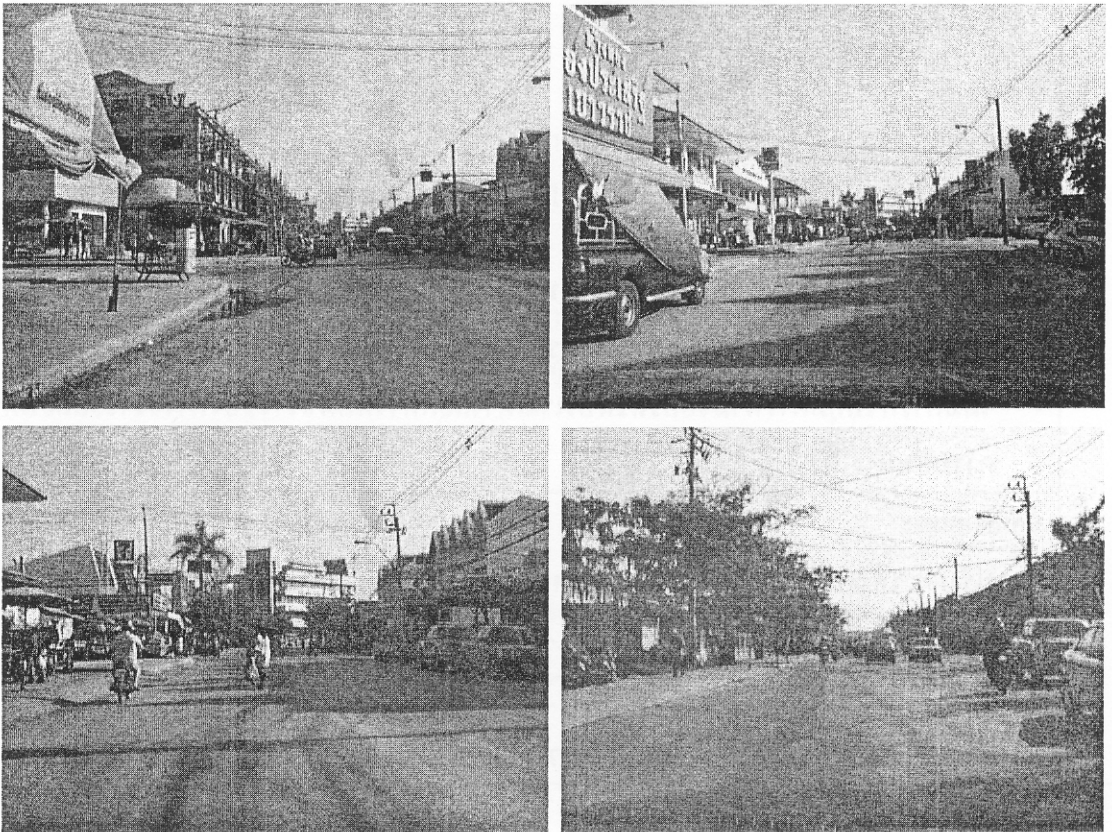
รูปที่ 7.13 : สภาพปัจจุบันช่วงย่านชุมชนบริเวณ กม.1+800.000 กม.1+900.000

ในบริเวณนี้เป็นย่านชุมชนซึ่งมีทั้งการก่อสร้างอาคารสองข้างทาง การขายสินค้าริมถนน หาบเร่แผงลอย มีทางเชื่อมตลอดสองข้างทาง ทำให้มีการใช้ถนนร่วมกันของผู้ใช้หลายๆกลุ่มดังแสดงในรูปที่ 6 นอกจากนี้การจัดการใช้พื้นที่ซึ่งยังไม่มีจัดการอย่างเป็นระเบียบทำให้เกิดปัญหาทางด้านความปลอดภัยได้

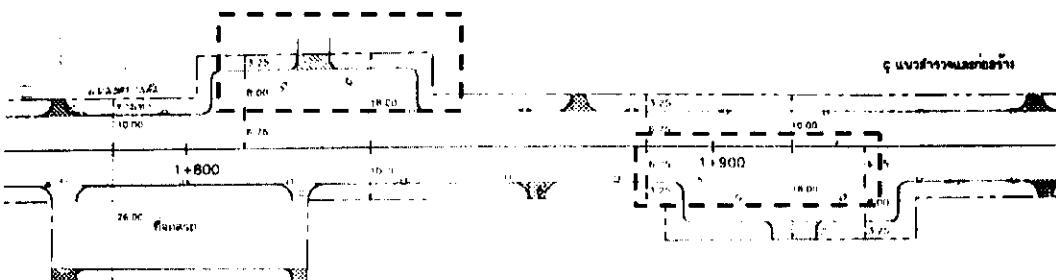
<p>ณ3-1</p>	<p>ปัญหาที่พบ (ลักษณะทางกายภาพของถนน)</p> <ul style="list-style-type: none"> - บริเวณช่วงดงกล่าวเป็นบริเวณที่มีกิจกรรมพลุกพล่าน แต่ได้มีการขยายถนนเป็น 4 ช่องจราจรแบบไม่มีเกาะกลาง ซึ่งจะทำให้เกิดความไม่ปลอดภัยได้เนื่องจากยานพาหนะอาจจับเคลื่อนด้วยความเร็วที่สูงขึ้นเนื่องจากถนนมีขนาดใหญ่ขึ้น - นอกจากนี้ในบริเวณที่มีการขยายพื้นที่บริเวณปากทางเชื่อม และ ไม่มีการควบคุมการจราจรทำให้อาจจะมีการจอดรถ หรือมีกิจกรรมอื่นๆบนถนนที่มีการขยายพื้นที่ เช่น อาจจะมีการจอดรถ ทำให้ระยะการมองเห็นถูกบดบัง และ ทำให้เกิดความซับซ้อนในการจราจรบริเวณปากทางเชื่อม หรือ อาจจะมีการค้าขายบนพื้นที่ส่วนที่มีการขยายทำให้อาจจะเกิดปัญหาในด้านความปลอดภัยต่อคนเดินเท้าได้

<p>ข้อเสนอแนะ</p> <ul style="list-style-type: none"> - ติดตั้งป้ายควบคุมความเร็วถนน และ ป้ายเตือนผู้ขับขี่ให้ขับช้าๆ ในช่วงดงกล่าวนอกจากนี้หรืออาจจะพิจารณา ติดตั้ง สันชะลอความเร็ว ชนิด Flat-Top ในช่วงถนนดงกล่าว เป็นระยะ เพื่อให้ผู้ขับขี่ชะลอความเร็วในช่วงถนนนี้และสร้างความปลอดภัยแก่คนเดินเท้าที่จะข้ามถนนในบริเวณนี้ - ในส่วนของพื้นที่ถนนที่มีการขยายอาจจะพิจารณาก่อสร้างเป็นทางเท้าแทนที่หรือจัดการควบคุมทางเข้าออกเพื่อไม่ให้รบกวนการจราจรบนถนนสายหลักและเพิ่มระยะการมองเห็น

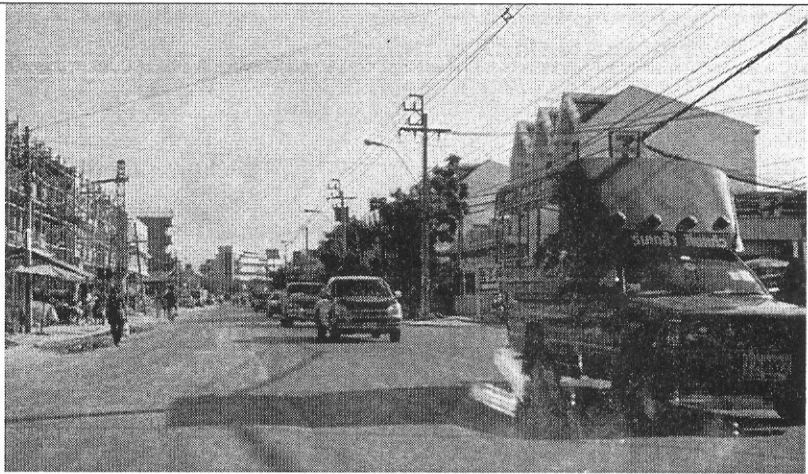
<p>ณ3-2</p>	<p>ปัญหาที่พบจากการตรวจสอบฯ (การจอดรถสองข้างทาง)</p> <ul style="list-style-type: none"> - เนื่องจากในช่วงถนนนี้มีการจอดรถบริเวณสองข้างทางตลอดแนว ซึ่งไม่มีการควบคุมการจอดรถทำให้มีการบดบังระยะการมองเห็นในบางบริเวณ โดยเฉพาะบริเวณที่เป็นปากทางเชื่อมเข้าออก

- กำหนดจุดห้ามจอดรถ โดยการติดตั้งป้าย หรือทาสีเครื่องหมายจราจรห้ามจอดในบริเวณที่มีปัญหาการะยะการมองเห็น

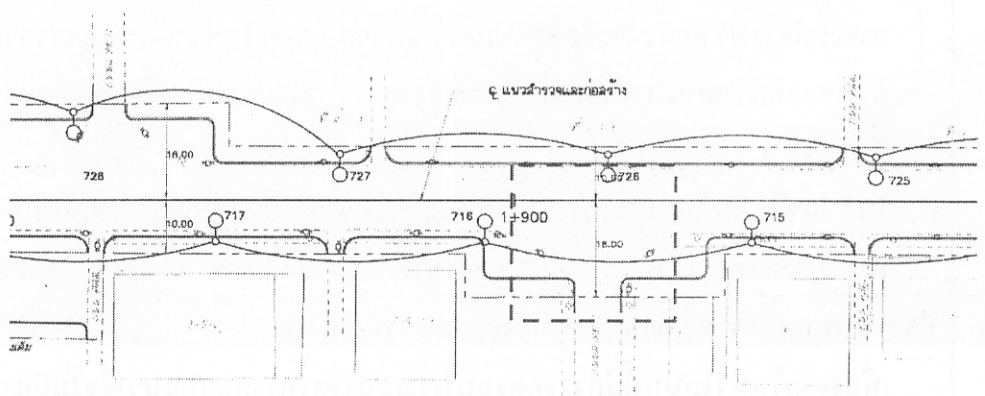
- จากการที่มีการขยายผิวจราจรบริเวณดังกล่าวทำให้ตำแหน่งการติดตั้งไฟฟ้าแสงสว่างถูกเลื่อนออกไป ซึ่งจะส่งผลให้เกิดความไม่สม่ำเสมอของแสงสว่างและบางบริเวณที่ได้รับแสงสว่างไม่เพียงพออาจเป็นอันตรายต่อคนข้ามถนนและรถจักรยานยนต์ เป็นต้น ซึ่งจะทำให้เกิดอันตรายในกรณีที่มีการข้ามถนนในบริเวณดังกล่าว

- พิจารณาเพิ่ม/ย้ายตำแหน่งไฟฟ้าแสงสว่างบริเวณดังกล่าว

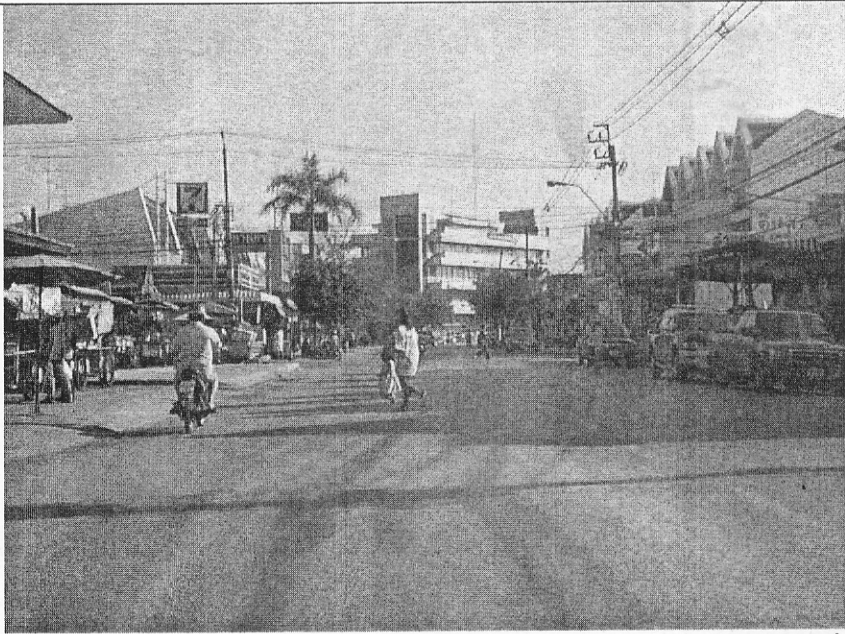
- มีการข้ามถนนของคนไปมาระหว่างสองฝั่งเนื่องจากเป็นย่านชุมชนแต่ไม่มีการจัดการออกแบบทางข้ามที่เหมาะสม และบริเวณหน้าตลาดไม่มีการจัดการควบคุมความเร็วและการควบคุมการจอดรถสองข้างทาง

- พิจารณากำหนดจุดทางข้ามบริเวณย่านชุมชนหน้าตลาดให้เหมาะสม พร้อมทั้งติดตั้งป้ายเตือนทางข้าม
- ติดตั้งป้ายควบคุมความเร็ว และออกแบบการจัดการจราจรสองข้างทาง
- พิจารณาย้ายตำแหน่งทางข้ามบริเวณหน้าสถานีตำรวจให้อยู่ในตำแหน่งที่มีระยะการมองเห็นเพียงพอ

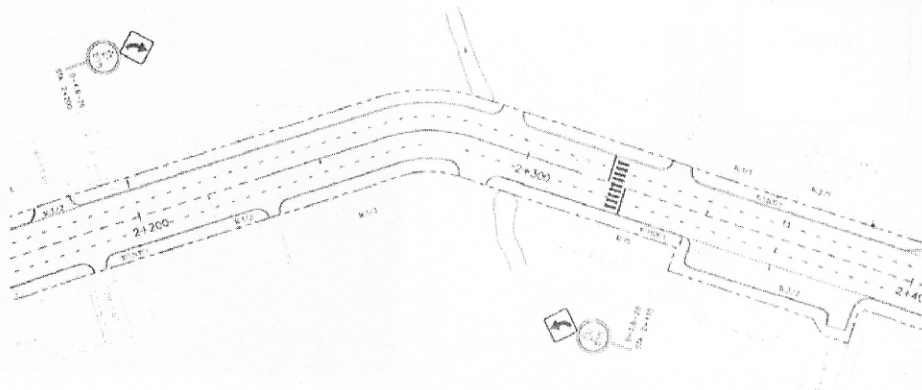
- ตำแหน่งของทางข้ามบริเวณหน้าสถานีตำรวจอยู่ในตำแหน่งที่ไม่เหมาะสมเนื่องจากอยู่ในตำแหน่งหลังโค้งแนวราบและไม่มีทางข้ามข้างหน้า

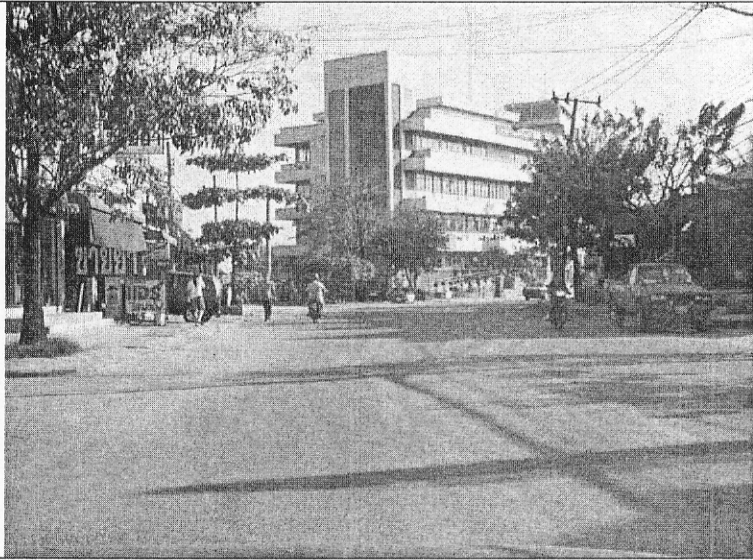
- ในบริเวณหน้าสถานีตำรวจเป็นช่วงทางโค้ง ซึ่งจากสภาพปัจจุบันที่มีการพัฒนาสองข้างทางจะทำให้แนวของถนนในช่วงทางโค้งไม่ชัดเจน ถึงแม้ว่าจะมีการกำหนดติดตั้งป้ายเตือนทางโค้งแต่การติดตั้งป้ายข้างทางเพียงป้ายเดียวนั้นไม่เพียงพอเนื่องจากอาจจะถูกบดบังได้กรณีที่มีรถบรรทุก หรือรถโดยสารจอดข้างทาง

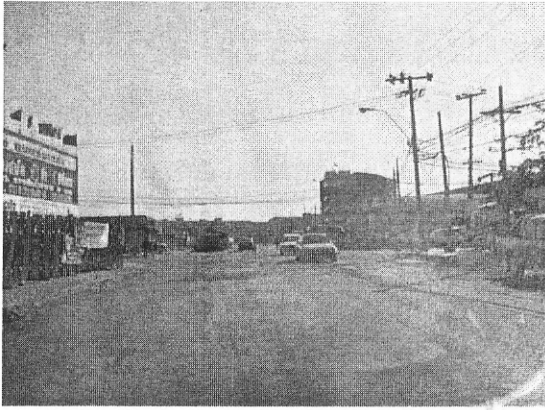
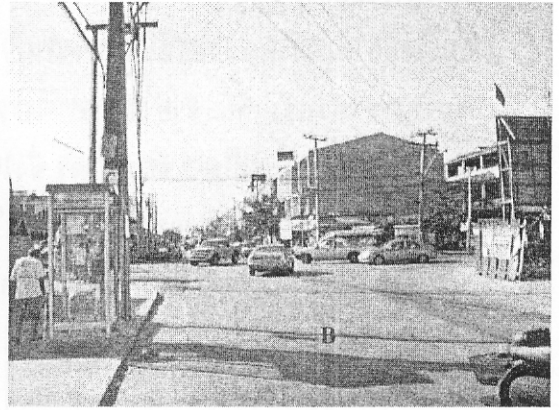
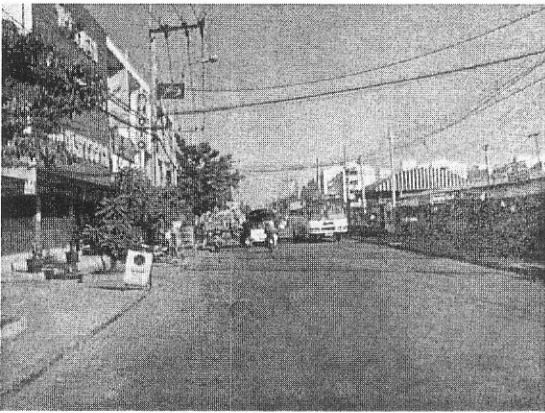
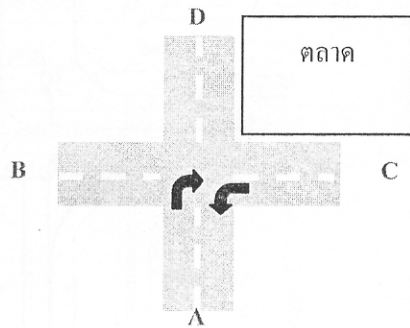
รูปที่ 7.14 : สภาพปัจจุบันบริเวณทางแยก กม.2+835.856

สภาพการใช้พื้นที่บริเวณโดยรอบทางแยกเป็นตลาดและร้านค้า รถมอเตอร์ไซด์จำนวนมากที่ใช้ทางแยกจะเป็นรถเดี่ยว มีคนเดินเท้าข้ามสัญจรไปมาดังรายละเอียดลักษณะการใช้พื้นที่บริเวณทางแยกในรูปที่ 7.14

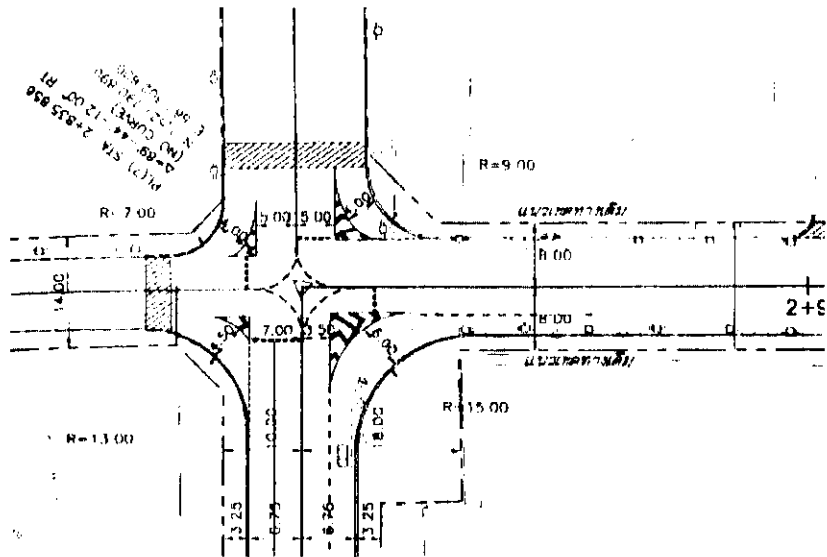
- ลักษณะการควบคุมบริเวณทางแยกไม่เหมาะสมกับสภาพพื้นที่บริเวณทางแยกซึ่งมีบริเวณกว้างและมีการสัญจรอยู่โดยตลอด ทำให้เกิดโอกาสการตัดกันของกระแสจราจรมากขึ้น นอกจากนี้เนื่องจากปริมาณรถเลี้ยวมาก แต่ในการจัดการควบคุมการจราจรไม่ได้กำหนดสิทธิแก่รถที่ต้องการจะเลี้ยว
- รัศมีเลี้ยวไม่เพียงพอสำหรับรถขนาดใหญ่ และรัศมีเลี้ยวไม่เท่ากันทั้ง 4 ทิศทาง
- ช่องจราจรสำหรับเลี้ยวซ้าย (จาก C ไป A) มีความกว้างมากเกินไป (8 เมตร) ซึ่งอาจจะทำให้มีการใช้ช่องทางเลี้ยวเป็น 2 ช่องจราจร ซึ่งในแบบกำหนดไว้เพียงหนึ่งช่องจราจร
- ความกว้างของ 1 ช่องจราจรของถนนช่วงในทิศทาง D กว้างเกินไป (5 เมตร) ซึ่งจะทำให้เกิดการใช้รถสองคันในช่องทางเดียวกันทำให้เกิดอันตรายได้

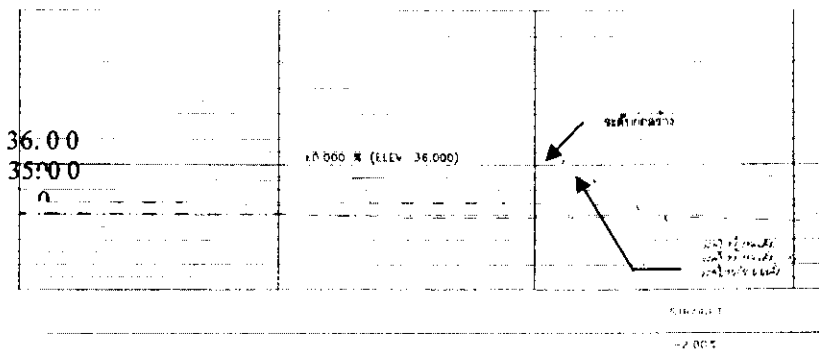
- บริเวณทางแยกนี้มีการออกแบบใหม่และยกระดับขึ้นจากระดับถนนเดิม ประมาณ 0.50 เมตร แต่ในอีก 2 ขาของทางแยกซึ่งมีการปรับระดับถนนใหม่เข้ากับถนนเดิมแต่ระยะที่ใช้ในการปรับระดับมีระยะสั้นมาก เมื่อเทียบกับความสูงของถนนที่ต้องปรับระดับทำให้เกิดอันตรายได้กับรถที่ต้องการจะออกจากทางแยกในทิศทางที่มีการปรับระดับและรถที่ต้องการจะเข้าไปในทิศทางที่ปรับระดับ

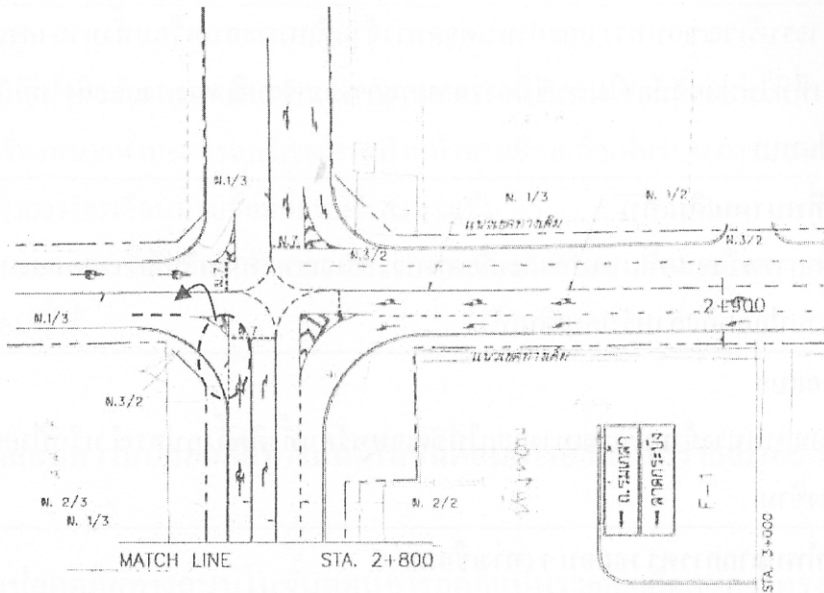
- ตำแหน่งของเครื่องหมายจราจร “เส้นให้ทาง” สำหรับช่องจราจรเลี้ยวซ้ายอยู่ในตำแหน่งที่ไม่เหมาะสม

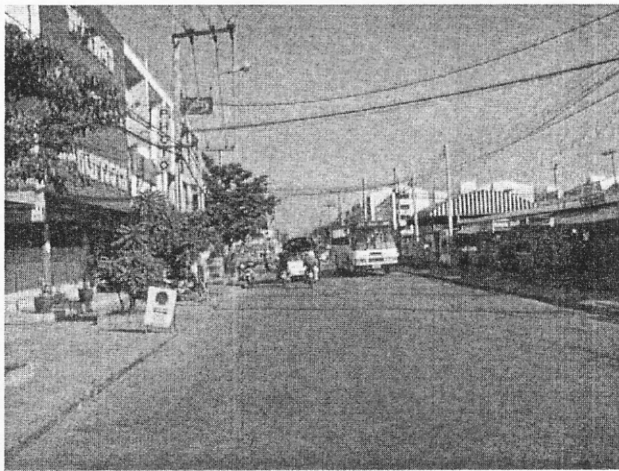
- การมองเห็นทางแยกไม่ชัดเจนเนื่องจากการพัฒนาพื้นที่สองข้างทาง และจากการตรวจสอบแบบรายละเอียดบริเวณดังกล่าวไม่มีการออกแบบเตือนทางแยกล่วงหน้าแก่ผู้ขับขี่

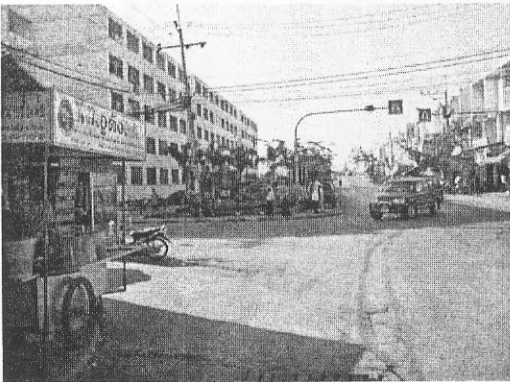
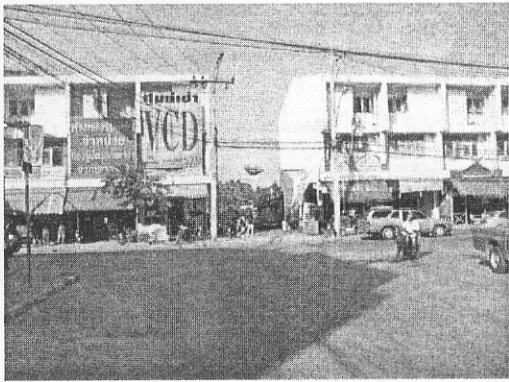
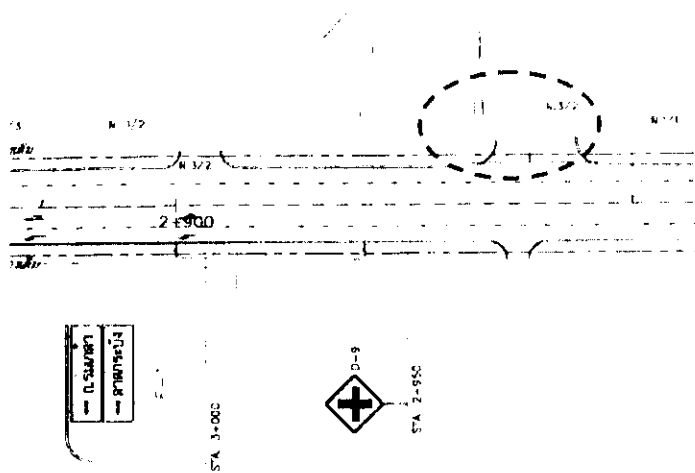
<p>ฉ4-4</p>	<p>ปัญหาที่พบจากการตรวจสอบ๑ (ทางเชื่อม)</p> <ul style="list-style-type: none"> - บริเวณทางเชื่อมที่จะเข้าพาร์ตเมนต์ บริเวณ กม.2+900 ทางเชื่อมมีขนาดใหญ่ และไม่มีการติดตั้งป้ายหรือเครื่องหมายควบคุมการจราจร ซึ่งจะทำให้เกิดอันตรายต่อรถที่สัญจรอยู่บนทางสายหลักได้ อีกทั้งระยะการมองเห็นก็ถูกบดบังจากการขายสินค้าบริเวณปากทางเข้าทางเชื่อม - นอกจากนี้ในทิศตรงกันข้าม ยังมีทางเชื่อมเชื่อมกับถนนสายหลัก ซึ่งจำเป็นต้องมีการควบคุมการจราจรเพื่อป้องกันมิให้ผู้สัญจรตัดข้ามทางสายหลัก ก่อให้เกิดปัญหาความไม่ปลอดภัย <div style="display: flex; justify-content: space-around;">
