**รายงานการแก้ไขจุดบกพร่อง
การตรวจสอบในขั้นตอนการออกแบบก่อสร้าง
โครงการปรับปรุงผิวจราจรพร้อมก่อสร้างระบบระบายน้ำ
ถนนเคหะร่มเกล้า ระยะที่ 1**

Road Safety Audit of Whitley Road Singapore
Audit Findings and Recommendations

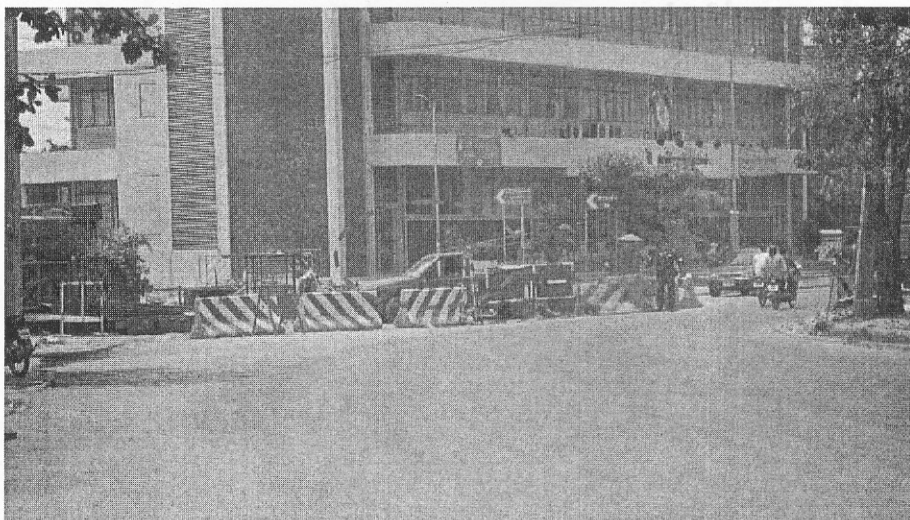
- กำแพงกันอันตรายคอนกรีตที่นำมาใช้เพื่อแบ่งพื้นที่วางอย่างไม่ต่อเนื่อง ประกอบกับบริเวณดังกล่าวเป็นช่วงทางโค้งซึ่งมีโอกาสที่รถจะพลัดหลุดออกนอกเส้นทางได้มาก ทำให้เกิดอันตรายต่อผู้ขับขี่ที่เสียหลักได้ และในช่วงกลางของโค้งที่เป็นบริเวณที่รถที่เสียหลักจะพุ่งออกไป ไม่มีการติดตั้งกำแพงกันอันตรายแต่ใช้การติดตั้งแผงกั้นเหล็กแทน

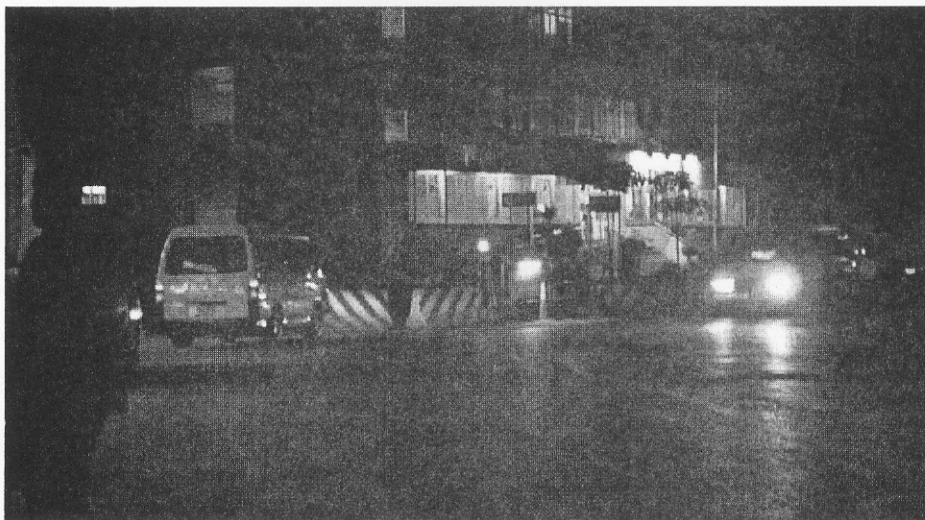
- บริเวณที่มีการลดความกว้างของผิวจราจรมีความสว่างไม่เพียงพอในเวลากลางคืน

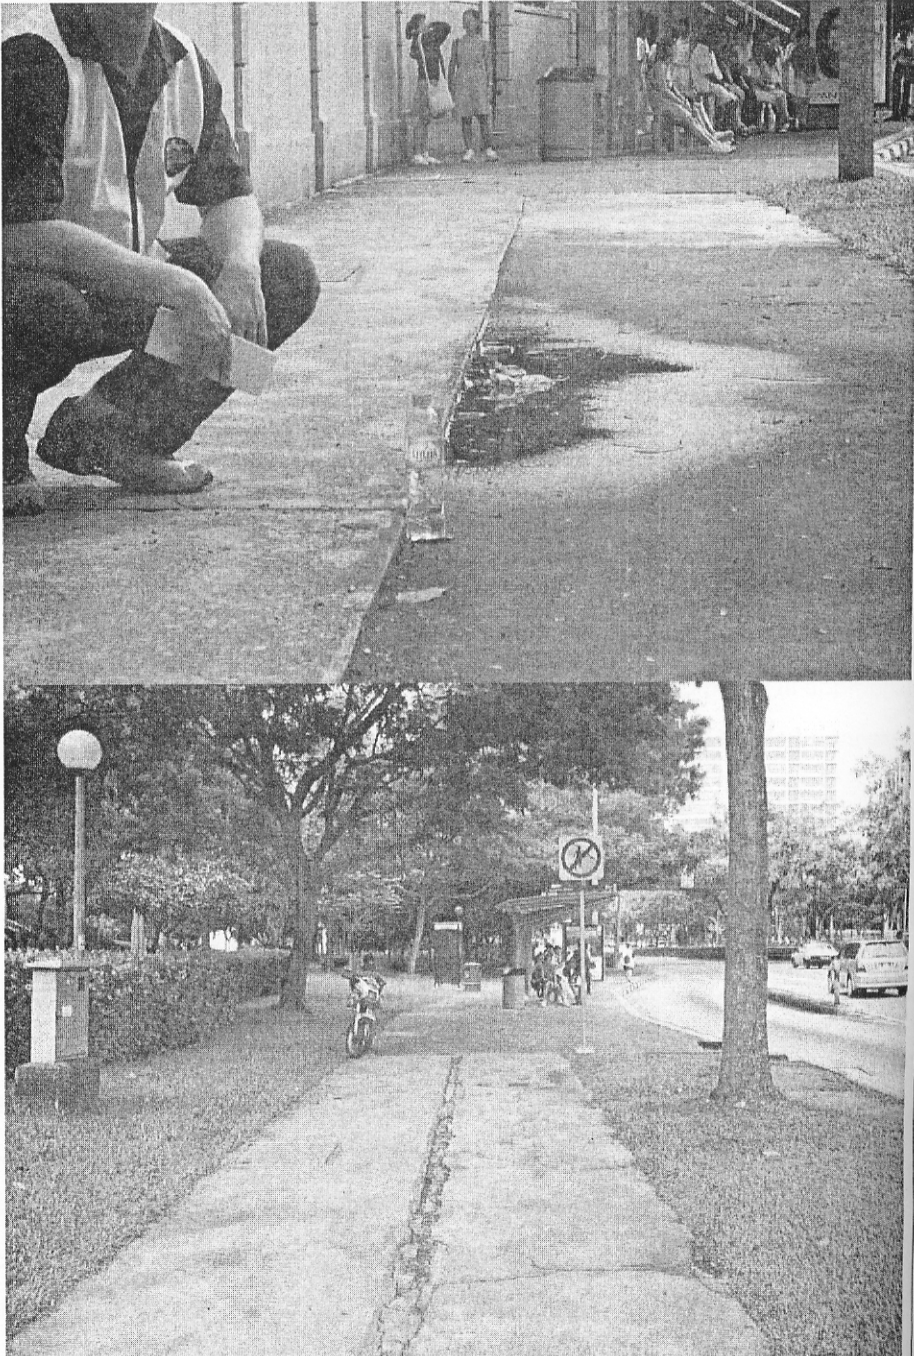
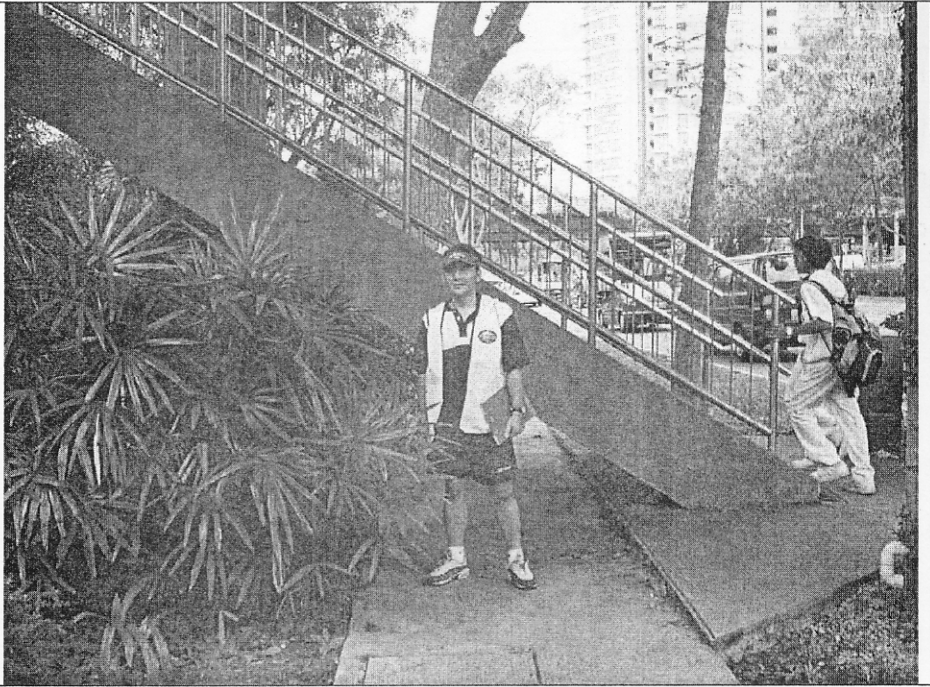
Ref No.	General (G1)
Location Name or Descriptions	Bus Stop (B06), Near Bus Stop B07, Pedestrian path near Footbridge 52032
Problem Group	Pedestrian safety
Audit Findings	<p>The uneven surface of pedestrian path could lead to pedestrians tripping and falling.</p>

Potential Accident Types	Hazard to pedestrians.	
Risk Category	Tolerable	
Recommendation	Description	Practicability Category
	Ensure the pedestrian path is smooth.	P

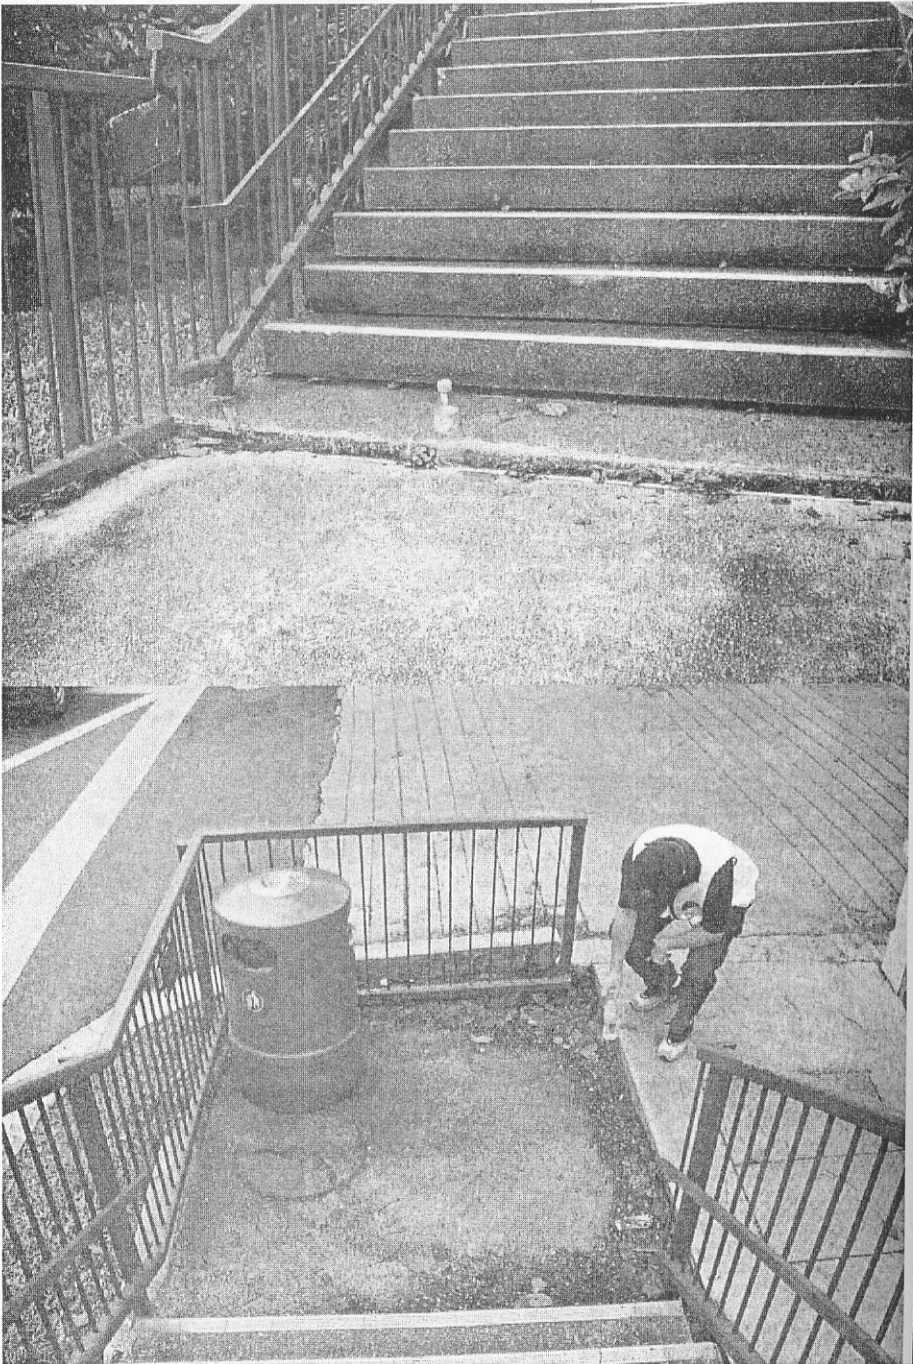
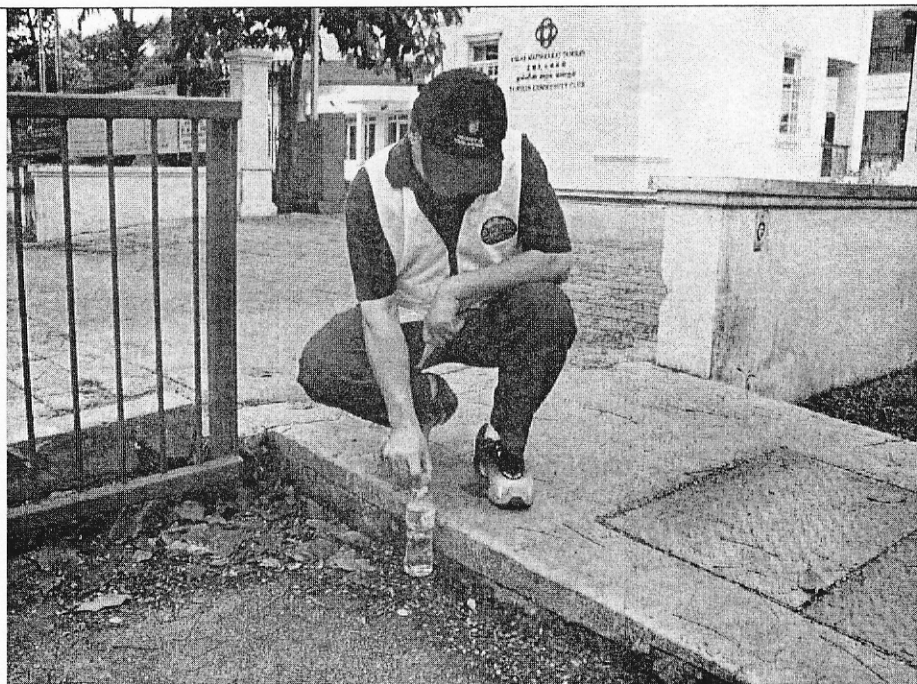
Ref No.	General (G2)
Location Name or Descriptions	End of footbridge 52032
Problem Group	Pedestrian Safety
Audit Findings	<p>It is difficult to distinguish that the step height is at a different level to the pedestrian path</p>

Potential Accident Types	Hazard to pedestrians.	
Risk Category	Tolerable	
Recommendation	Description	Practicability Category
	Ensure consistent step height.	P

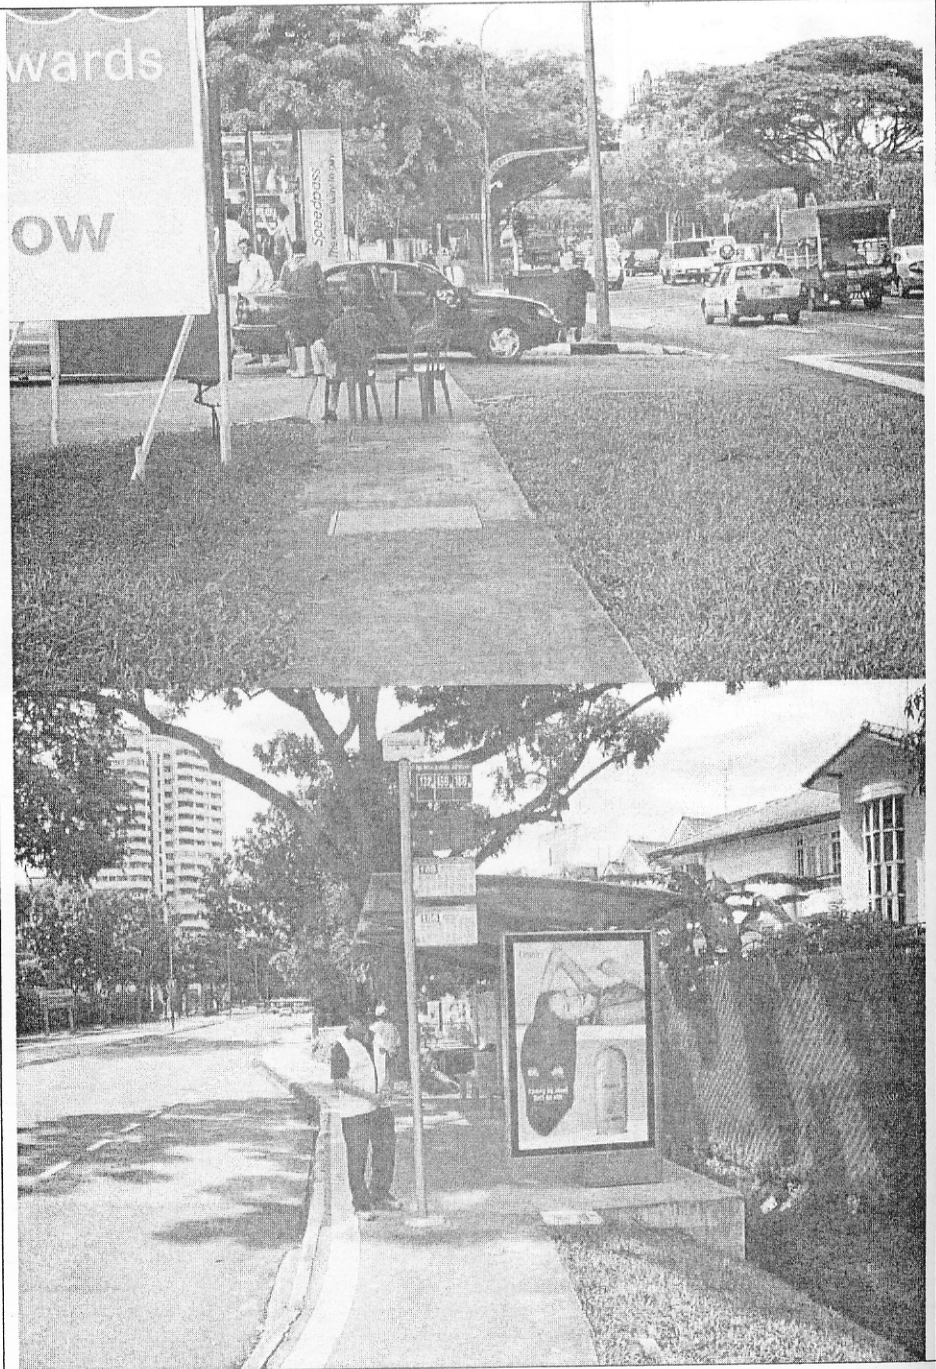
Ref No.	General (G3)
Location Name or Descriptions	In front of ESSO gas station, Bus Stop B01
Problem Group	Pedestrian Safety
Audit Findings	The pedestrian path is blocked by various objects.

Potential Accident Types	The object forces the pedestrian to walk in a potential unsafe area.	
Risk Category	Tolerable	
Recommendation	Description	Practicability Category
	Clear the pedestrian path for pedestrians to walk safely	P

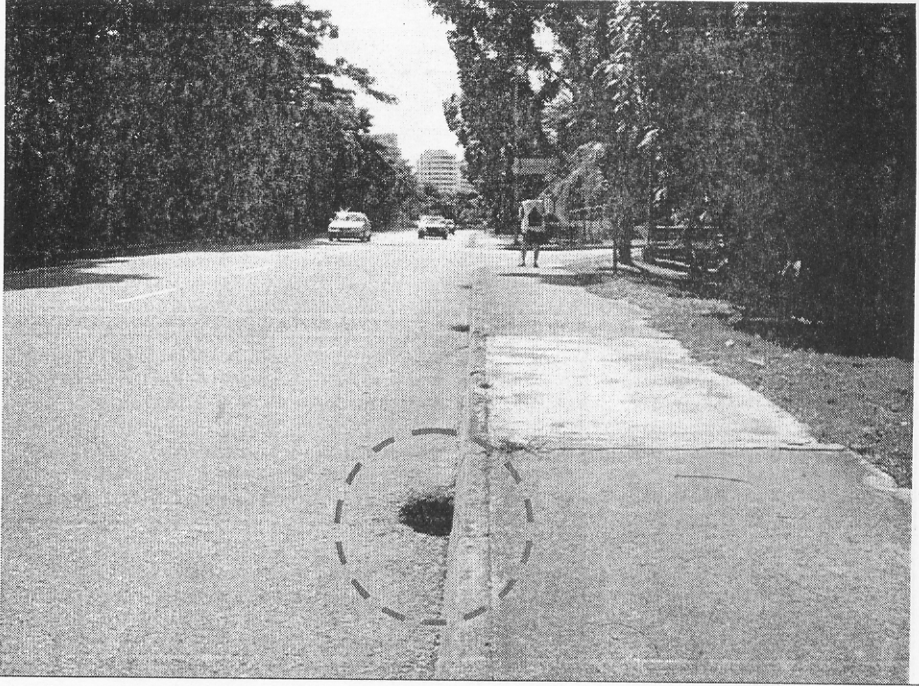
Ref No.	General (G4)	
Location Name or Descriptions	Along the section from Thompson Road to PIE	
Problem Group	Motorcycle and Bicycle Safety	
Audit Findings	Uncovered roadside drainage inlets

Potential Accident Types	Hazards to motorcyclists and cyclists	
Risk Category	Undesirable	
Recommendation	Description	Practicability Category
	Installation of inlet covers/gratings	P

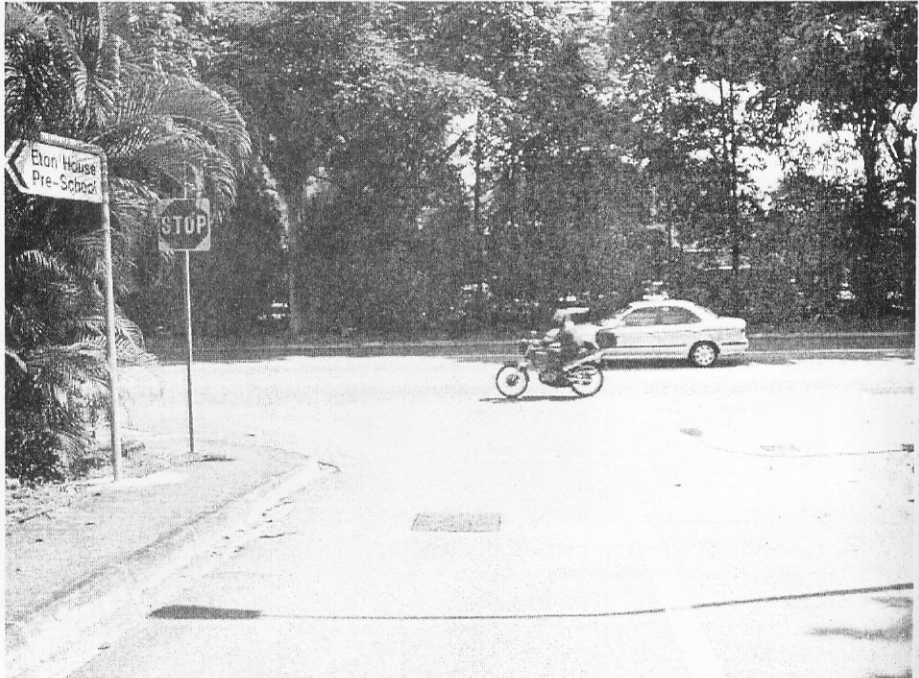
Ref No.	General (G5)
Location Name or Descriptions	<ol style="list-style-type: none"> 1) Entrance of Eton House Pre School 2) In front of Catholic Junior College Hostel 3) In front of Tanglin Community Club 4) Dyson Road
Problem Group	Sign
Audit Findings	<p>"STOP" sign is partly obscured (1).</p>

Potential Accident Types	Right-angle collision.	
Risk Category	Undesirable	
Recommendation	Description	Practicability Category
	Improve the visibility by trimming branches (1).	P
	Replace the "STOP" sign (2).	P
	Relocate stop line and install "STOP" sign (3).	P
	Relocate the "STOP" sign	P

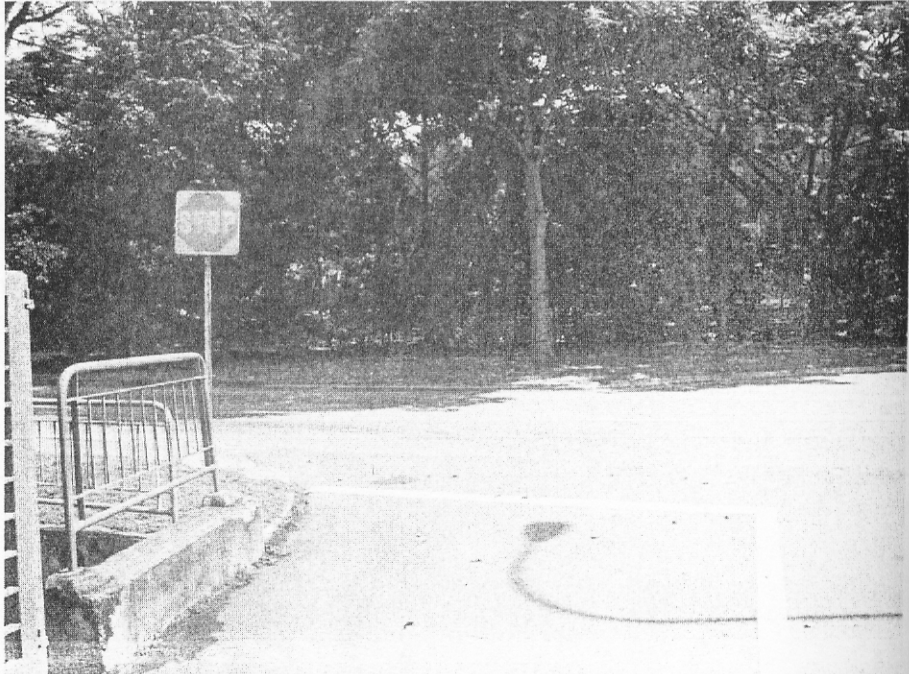
<p>Poor reflective condition of "STOP" sign (2).</p>

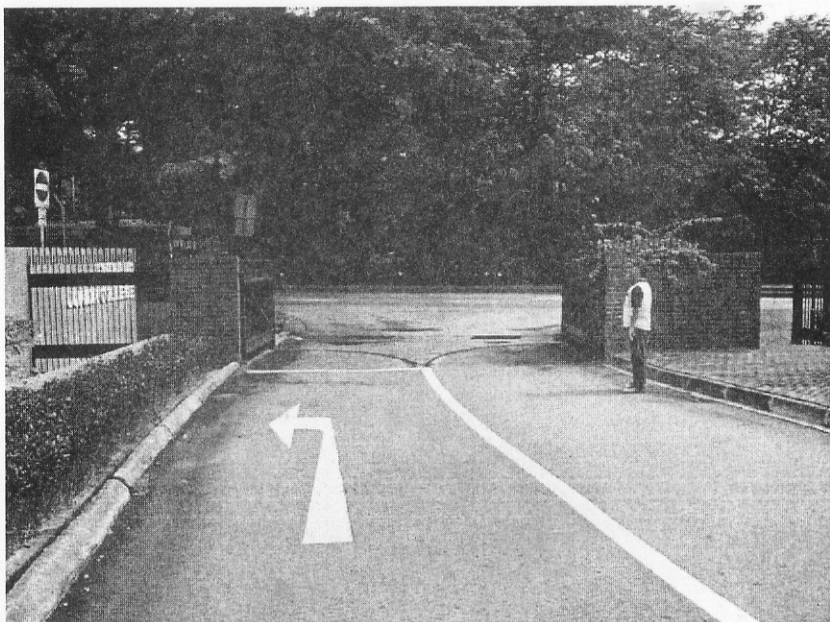
Improper location of stop line and lack of "STOP" sign (3).

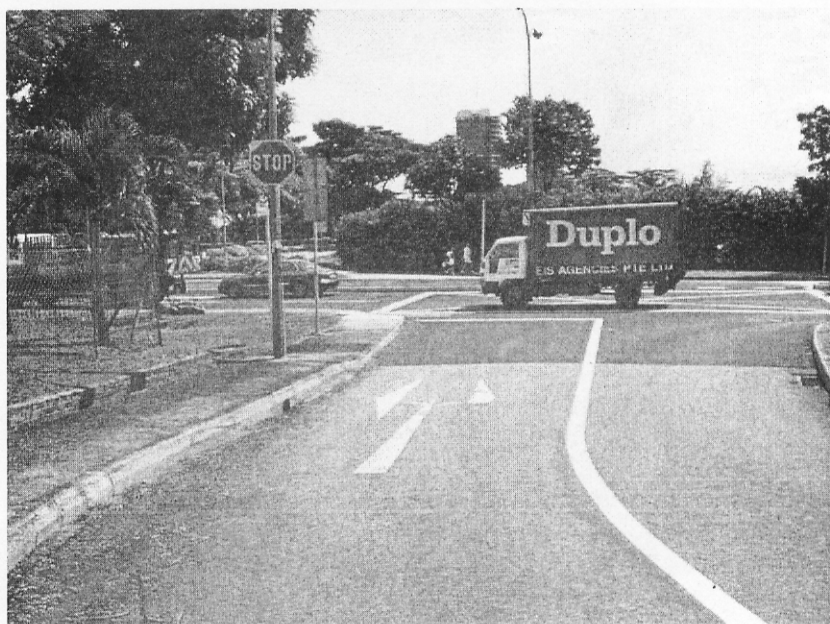
Improper location of "STOP" sign (4).

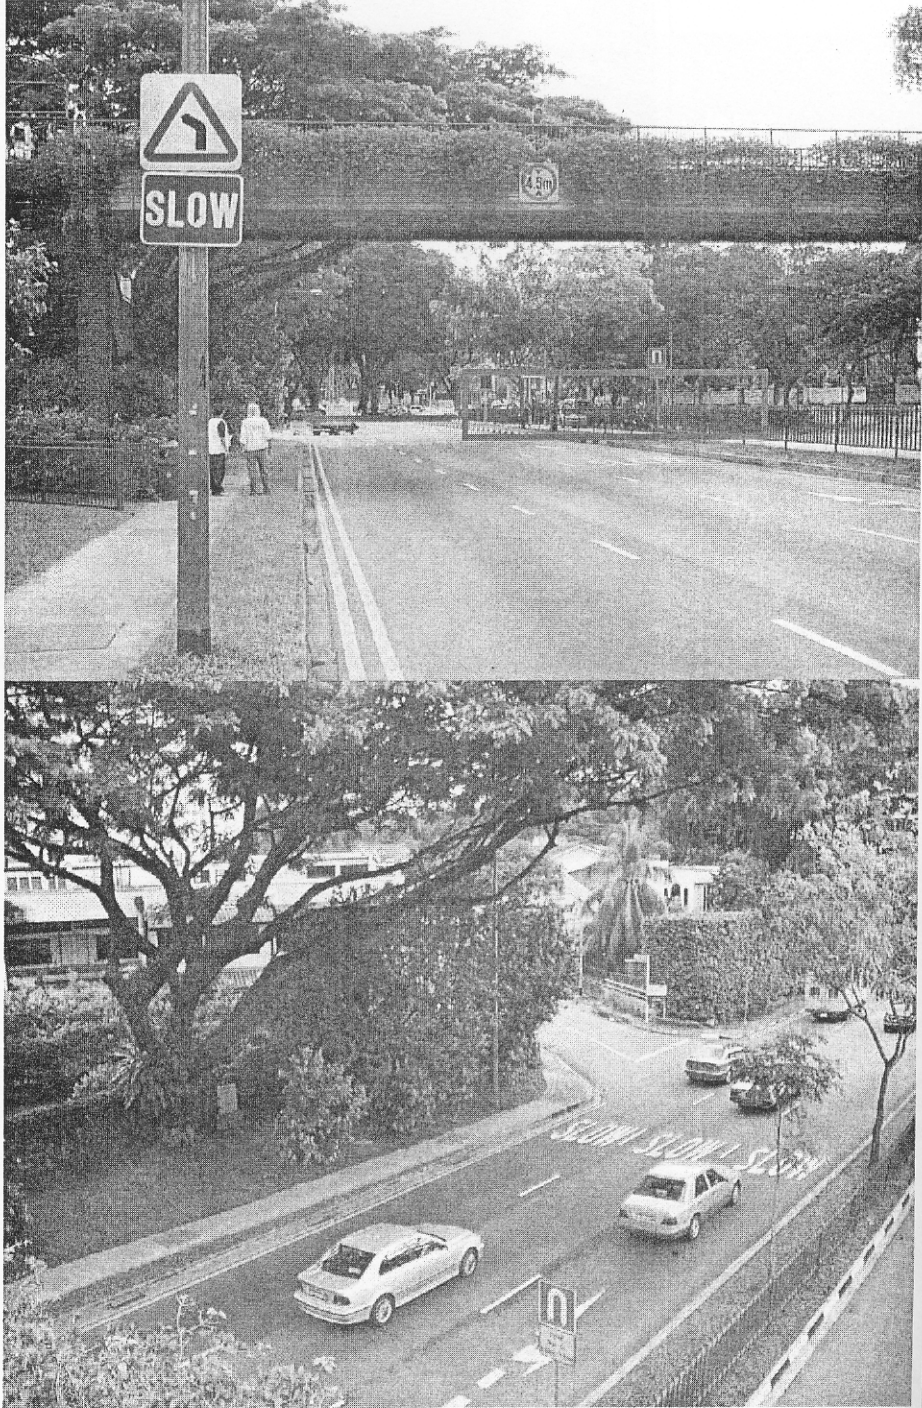
Ref No.	General (G6)
Location Name or Descriptions	<p>1) Entrance to Merryn Road</p> <p>2) Entrance to Whitley Neighborhood Police post</p>
Problem Group	Road geometry
Audit Findings	<p>Concealed connection road.</p> <p>1)</p>

<p>Potential Accident Types</p>	<p>Side-swipe/right-angle/rear-end collision. Exiting traffic can be hit by through traffic or sudden braking on through traffic lane may cause a rear end collision.</p>	
<p>Risk Category</p>	<p>Undesirable</p>	
<p>Recommendation</p>	<p>Description</p>	<p>Practicability Category</p>
	<p>Install "Concealed Exit Ahead" sign.</p>	<p>P</p>
	<p>Trim buses to improve sight distance.</p>	<p>P</p>

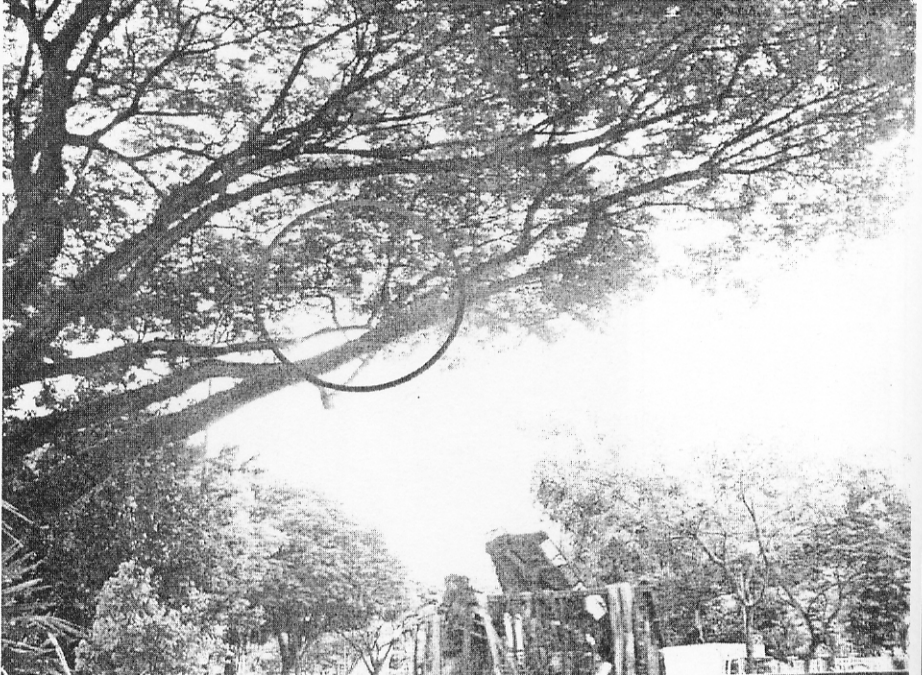
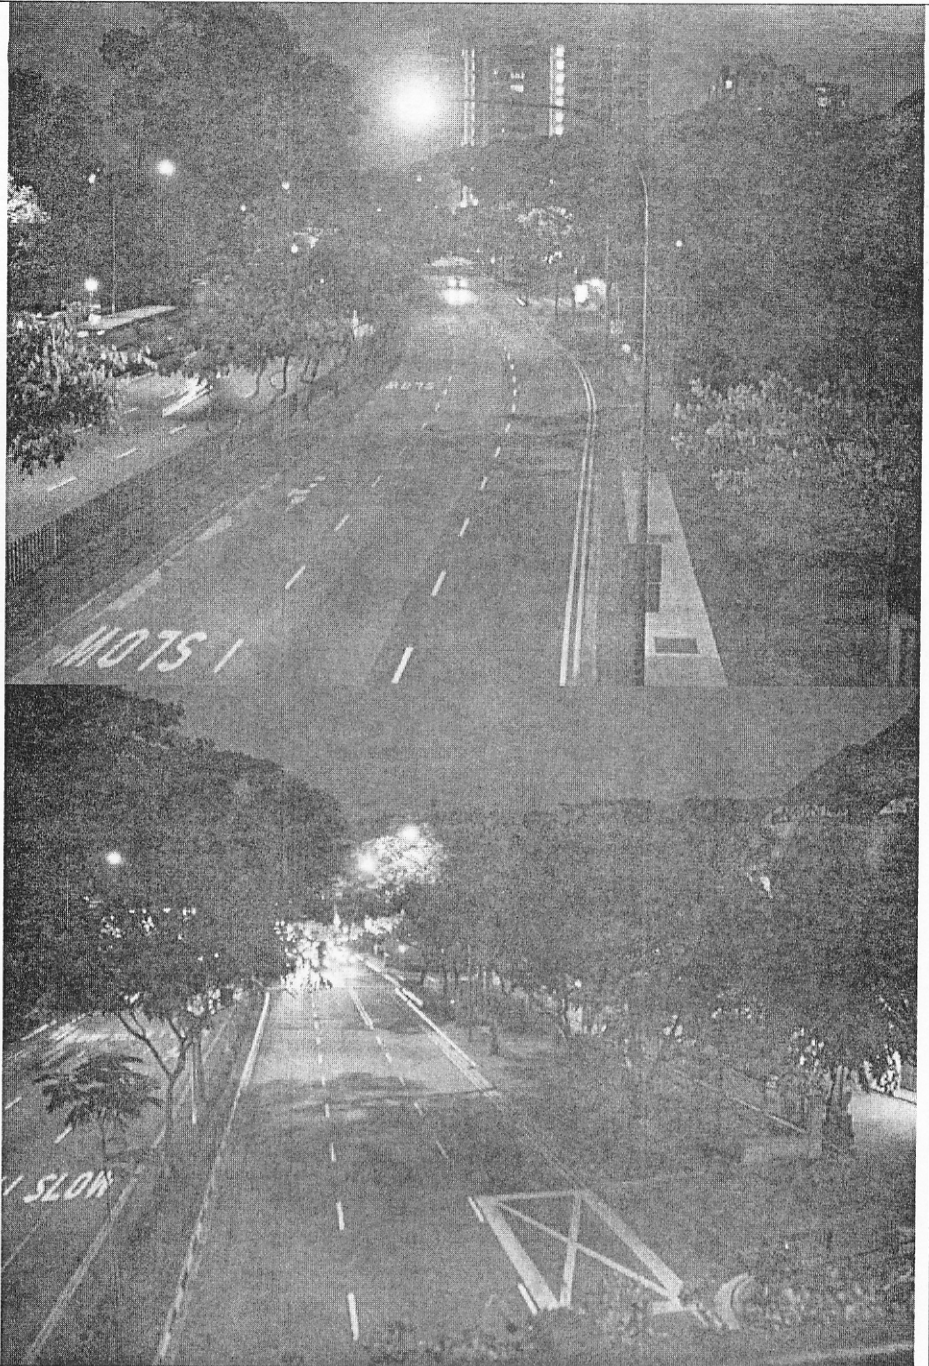
Ref No.	General (G7)
Location Name or Descriptions	Dunearn Road to PIE on ramp
Problem Group	Lighting
Audit Findings	<p>The human eye adapts slowly when moving quickly from light to dark and back again temporarily reducing the driver's ability to see smaller road users such as cyclists and pedestrians or to quickly recognise unexpected braking or other manoeuvres from other vehicles. Cyclists are particularly vulnerable because of their relatively low levels of self illumination. The ability to adjust for these fast light changes deteriorates as people get older.</p>

Potential Accident Types	Rear-end, sideswipe and hit pedestrians accidents	
Risk Category	Undesirable	
Recommendation	Description	Practicability Category
	Trim the trees to allow all lights to go the road	P
	Lower the lamp to below the tree canopy	P

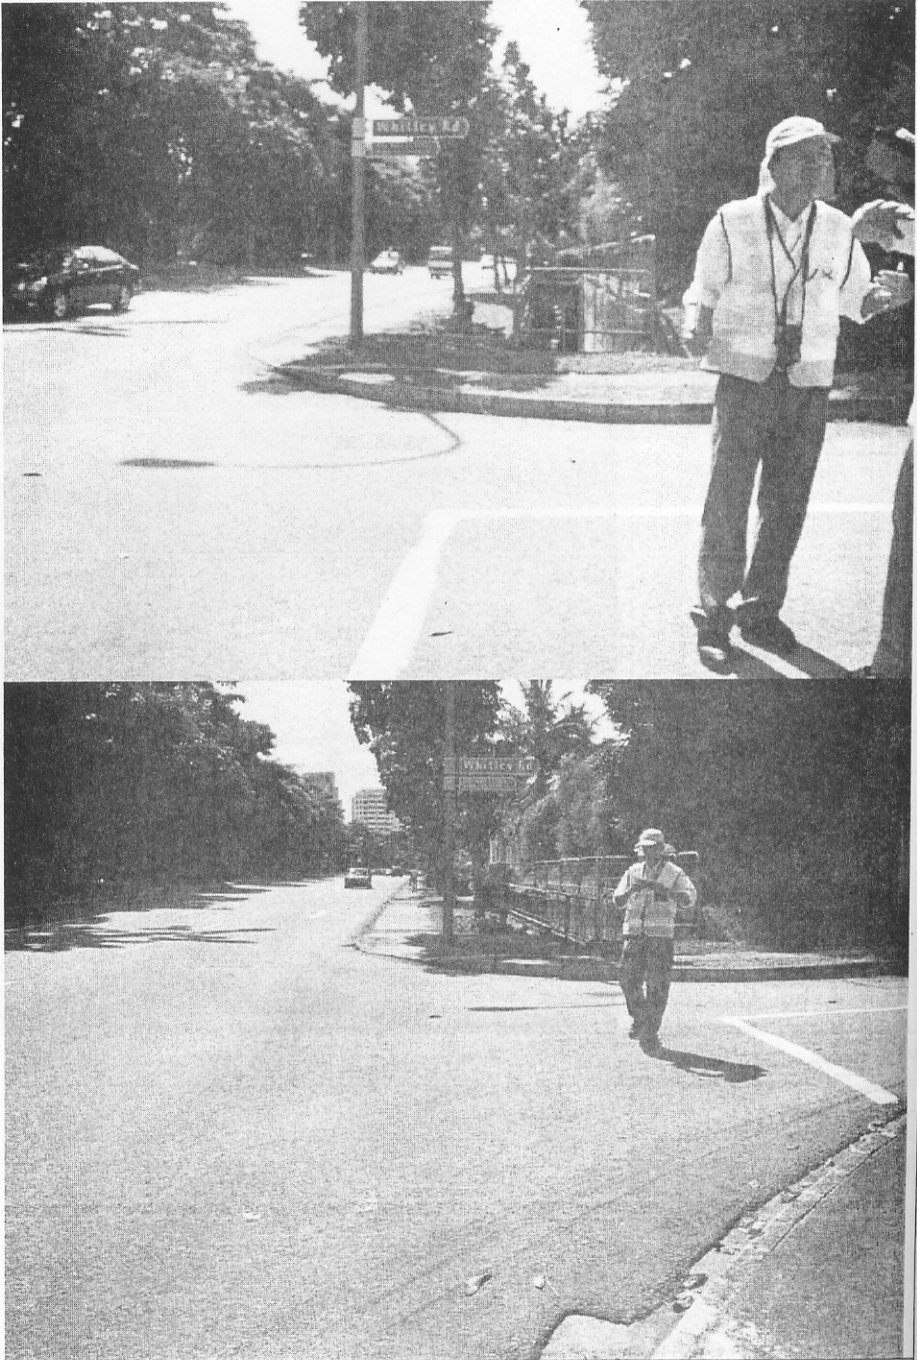
Ref No.	General (G8)
Location Name or Descriptions	Whitley road near LP14 and two other similar side roads to the east
Problem Group	Sight distances
Audit Findings	<p>The sight distances for vehicles stopped at the stop line is inadequate due to trees and other obstructions.</p>

Potential Accident Types	Right angle, rear end or sideswipe collision
Risk Category	Undesirable

Recommendation	Description	Practicability Category
	Move stop line forward so sight lines are adequate.	P
	Remove trees to improve the sight line	NP

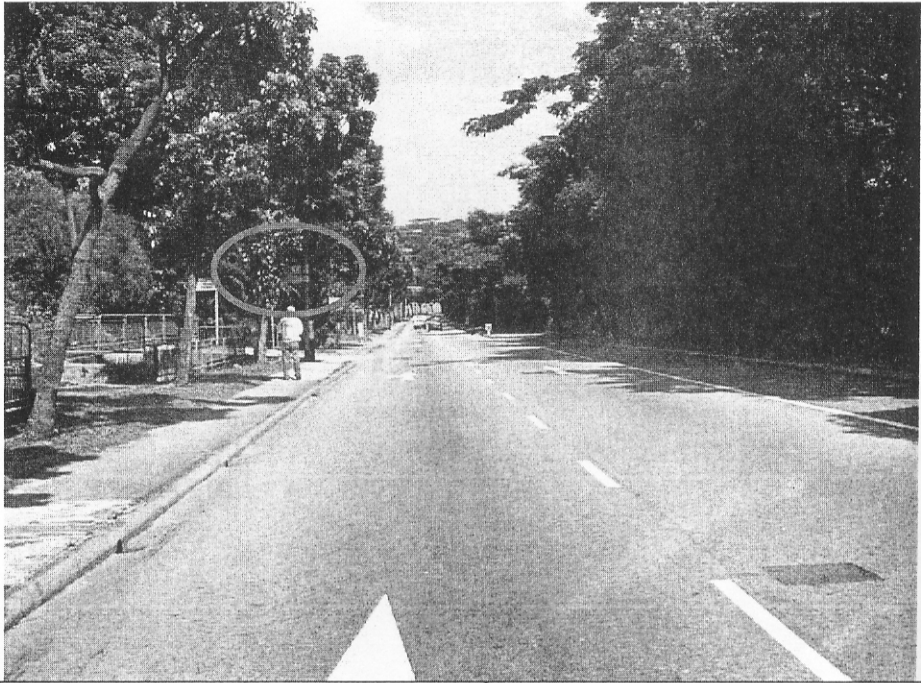
Ref No.	General (G9)	
Location Name or Descriptions	Whitley road near LP14 and two other similar side roads to the east	
Problem Group	Signs	
Audit Findings	Trees block street name signs

Potential Accident Types	Rear end collision	
Risk Category	Undesirable	
Recommendation	Description	Practicability Category
	Trim trees	P
	Provide advisory street name signs in advance of the intersections	P

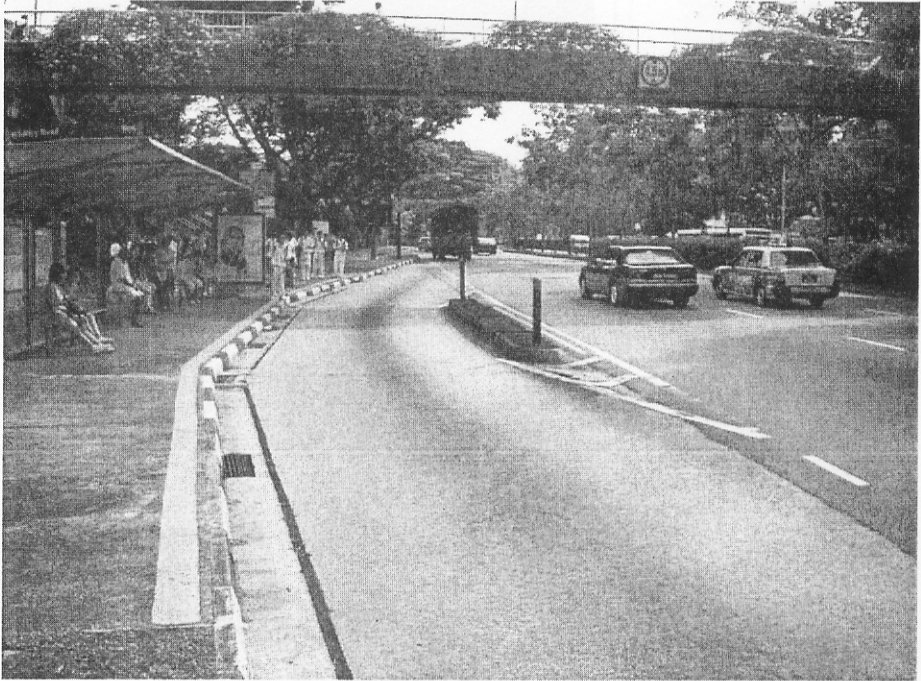
Ref No.	Specific (S1)	
Location Name or Descriptions	Bus stop on Whitley road	
Problem Group	Motorcycle Safety	
Audit Findings	<p>Conspicuousness of delineating posts on island at bus stop is poor and is likely to be worse in bad weather. The kerb therefore is dangerous to motorcycles and cars when hit at high speed.</p>

Potential Accident Types	Hit fixed object	
Risk Category	Intolerable	
Recommendation	Description	Practicability Category
	Remove kerb and use only painted markings plus flexible bollards. This should be implemented progressively.	P

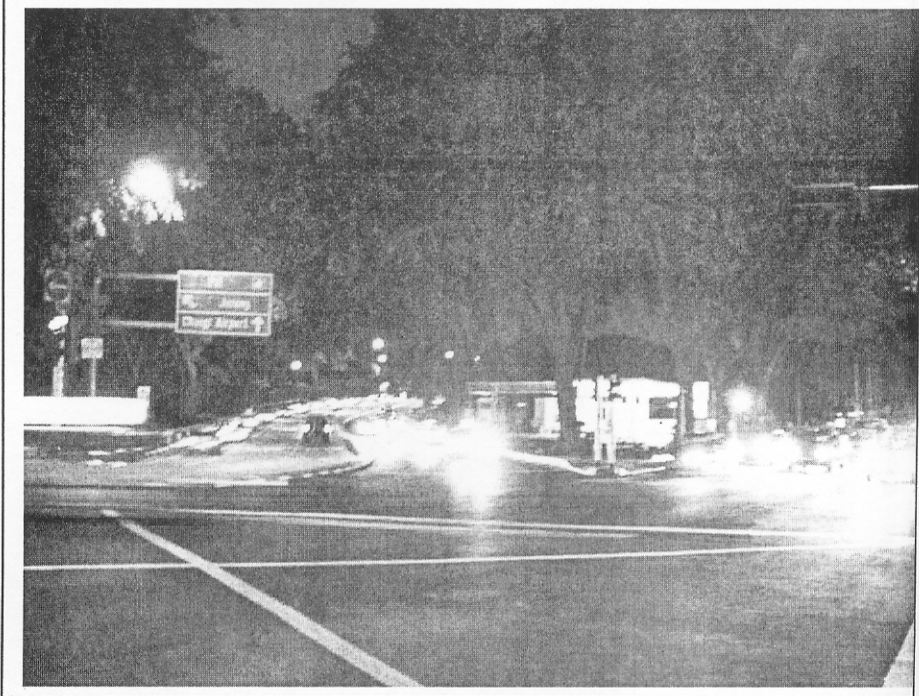
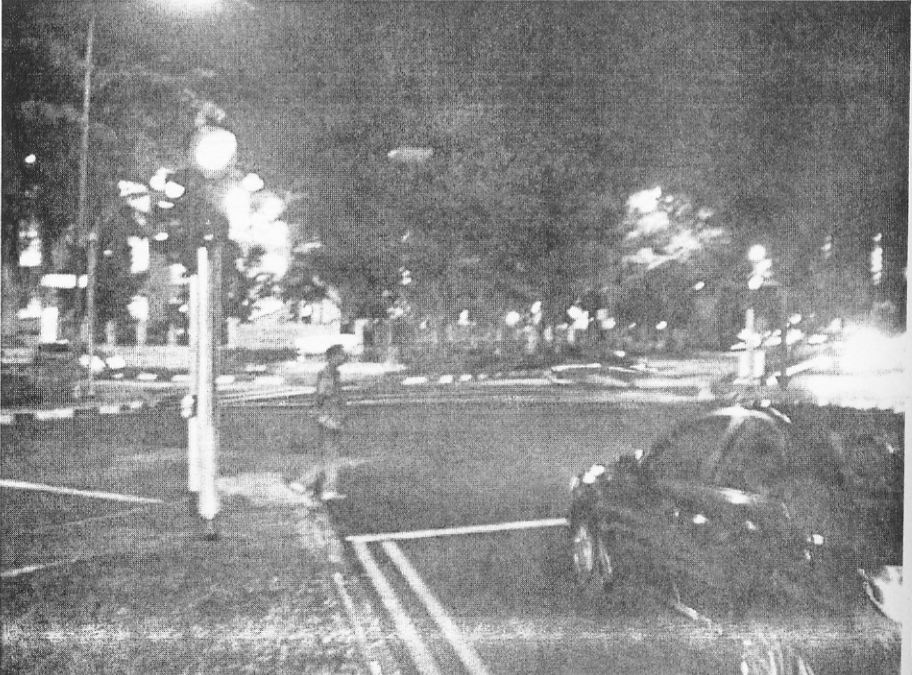
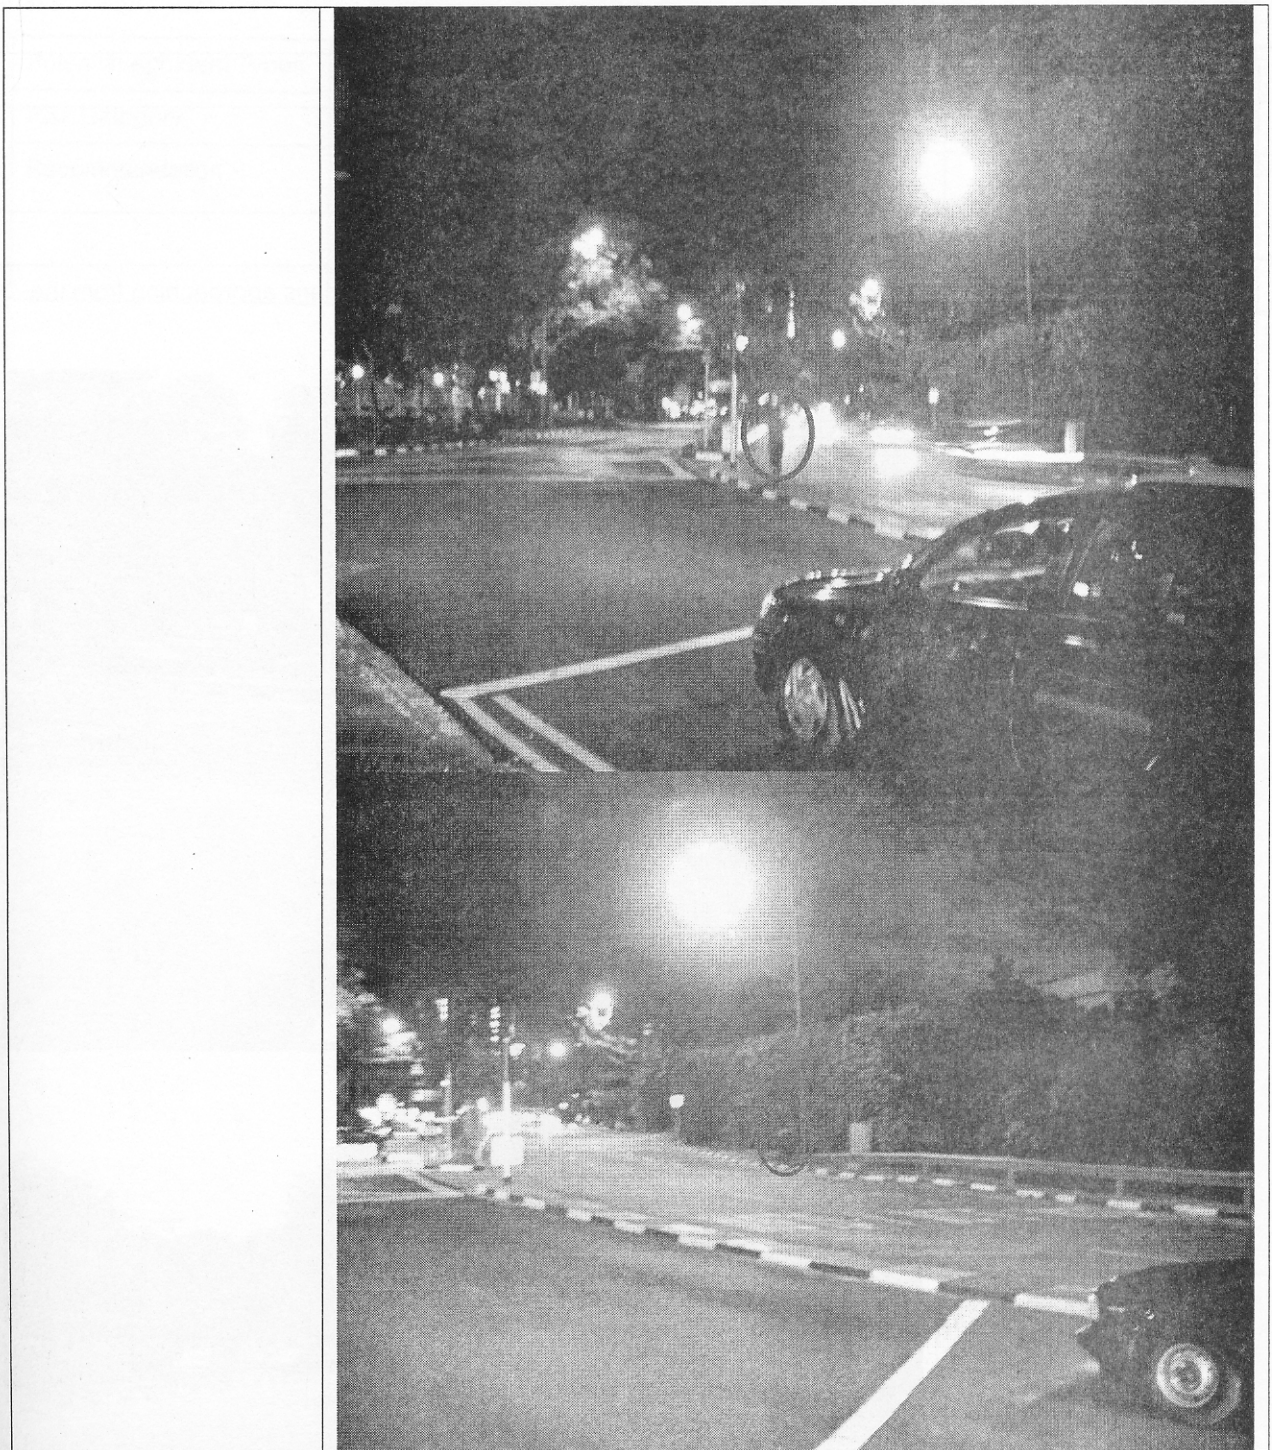
Ref No.	Specific (S2)
Location Name or Descriptions	Junction: Mt Pleasant Road, Whitley & Malcolm roads
Problem Group	Pedestrian safety
Audit Findings	<p>Some pedestrians crossing Whitley road and continue on to cross Mt Pleasant Rd and entry ramp illegally. This crossing is dangerous particularly at night as there is</p>

<p>no pedestrian phase provided at the traffic signals</p>

Potential Accident Types	Hit pedestrian	
Risk Category	Intolerable	
Recommendation	Description	Practicability Category
	Install pedestrian barriers at the roadside to prevent pedestrians crossing at unsafe locations.	P

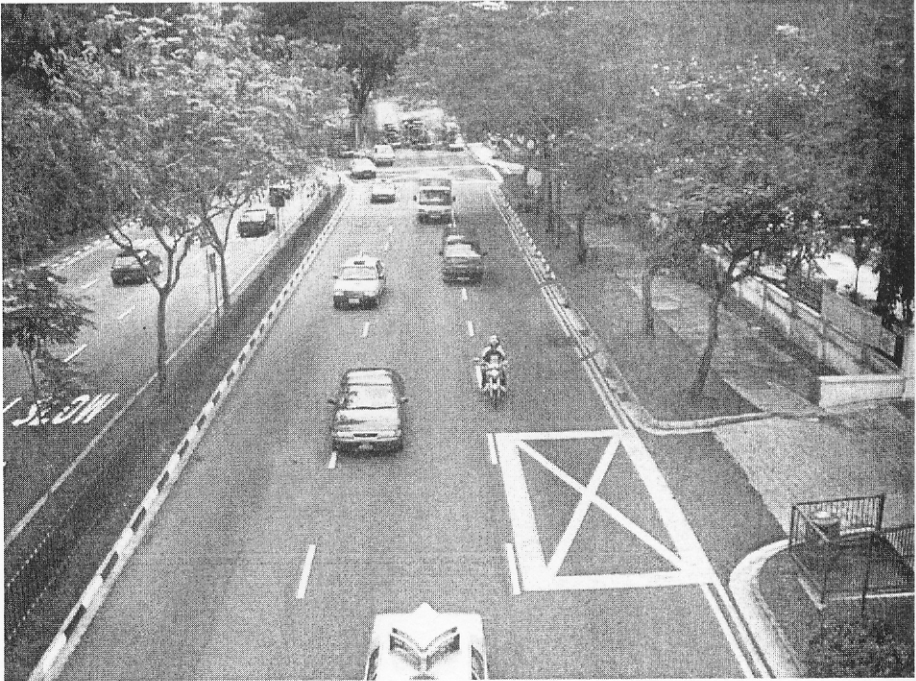
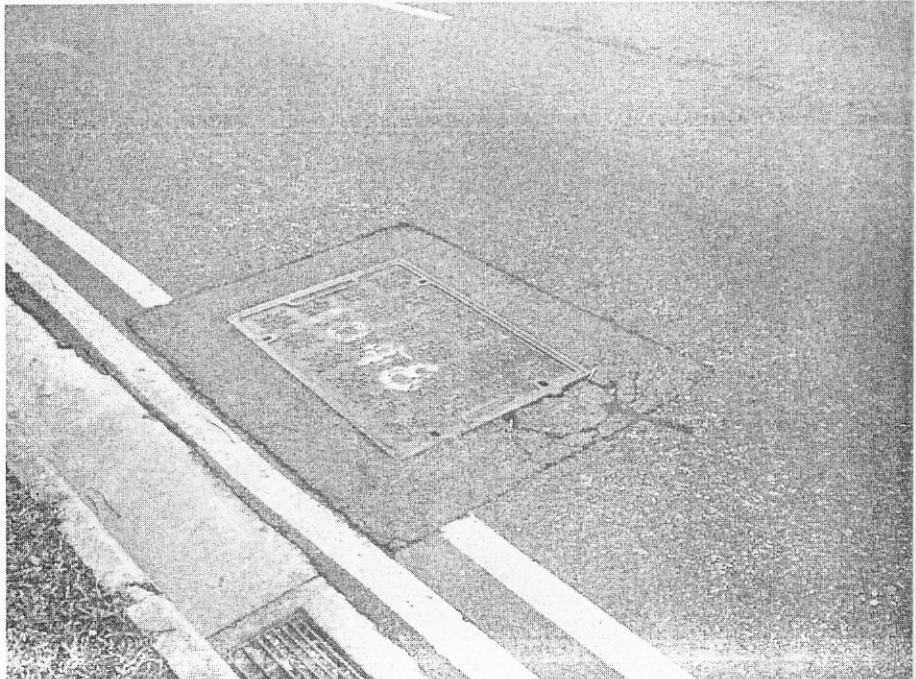
Ref No.	Specific (S4)
Location Name or Descriptions	About 50 metres south of Malcolm road.
Problem Group	Road defects
Audit Findings	Motorcyclists could falter or lose control when hitting the edge of protruding drainage pit cover.

Potential Accident Types	Side swipe, single vehicle accident	
Risk Category	Undesirable	
Recommendation	Description	Practicability Category
	Repair the defect	P

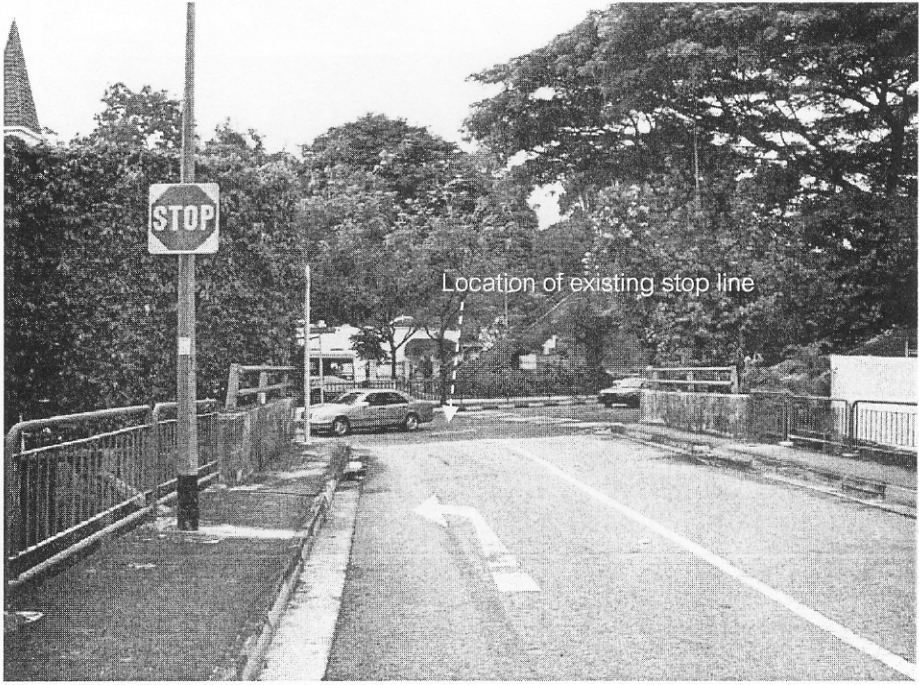
Ref No.	Specific (S6)	
Location Name or Descriptions	Entrance to Whitley Road from Merryn Road	
Problem Group	Connection Road	
Audit Findings	Conflicting location of stop sign and stop line

<p style="text-align: center;">Location of existing stop line</p>	
Potential Accident Types	Right-angle collision with motorist on major road	
Risk Category	Tolerable	
Recommendation	Description	Practicability Category
	Relocate the stop sign	P
