**รายงานการแก้ไขจุดบกพร่อง
การตรวจสอบในขั้นตอนการออกแบบก่อสร้าง
โครงการปรับปรุงผิวจราจรพร้อมก่อสร้างระบบระบายน้ำ
ถนนเคหะร่มเกล้า ระยะที่ 1**

Road Safety Audit of Whitley Road Singapore
Audit Findings and Recommendations

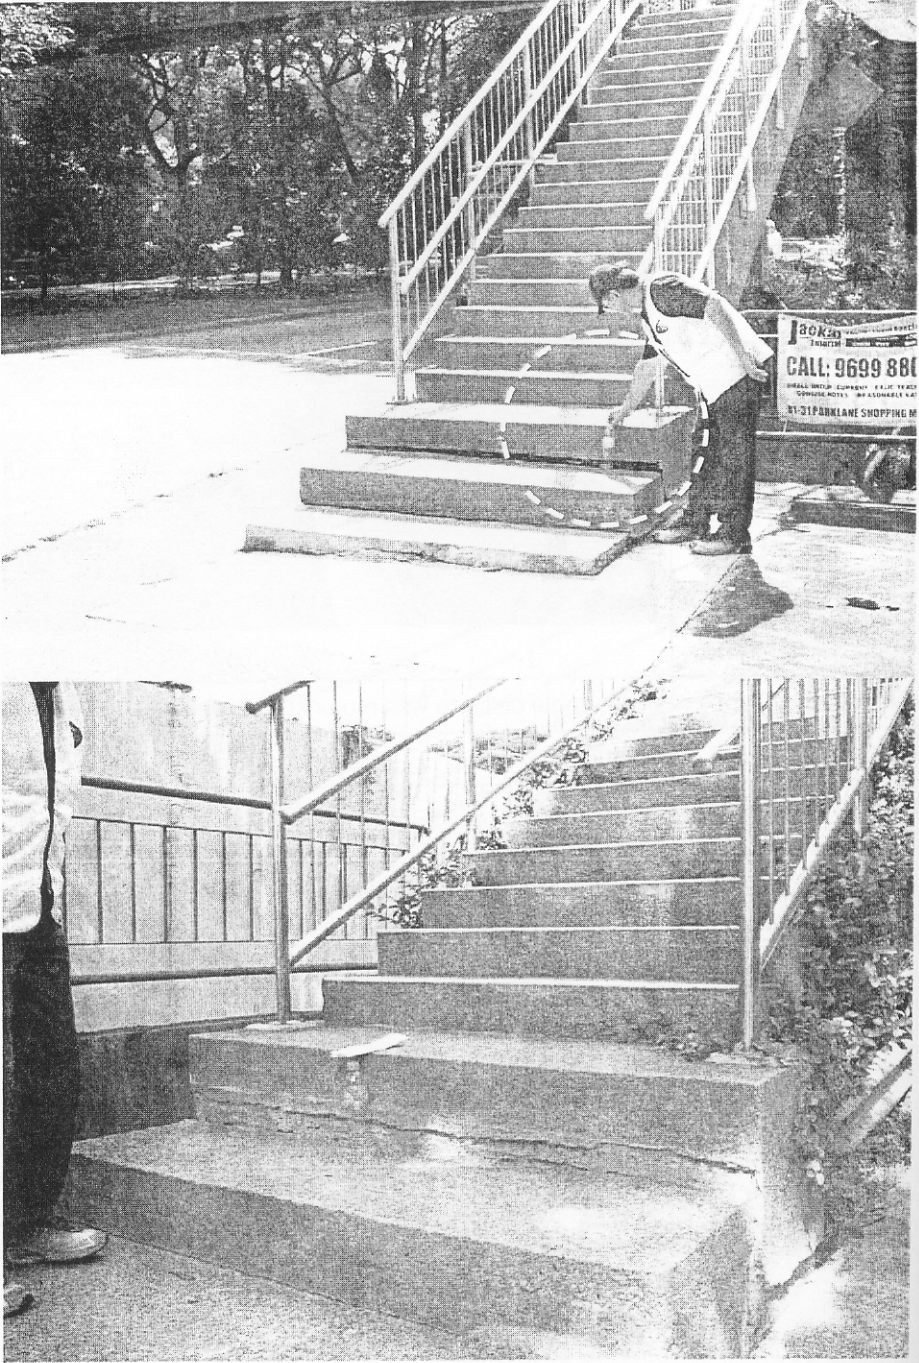
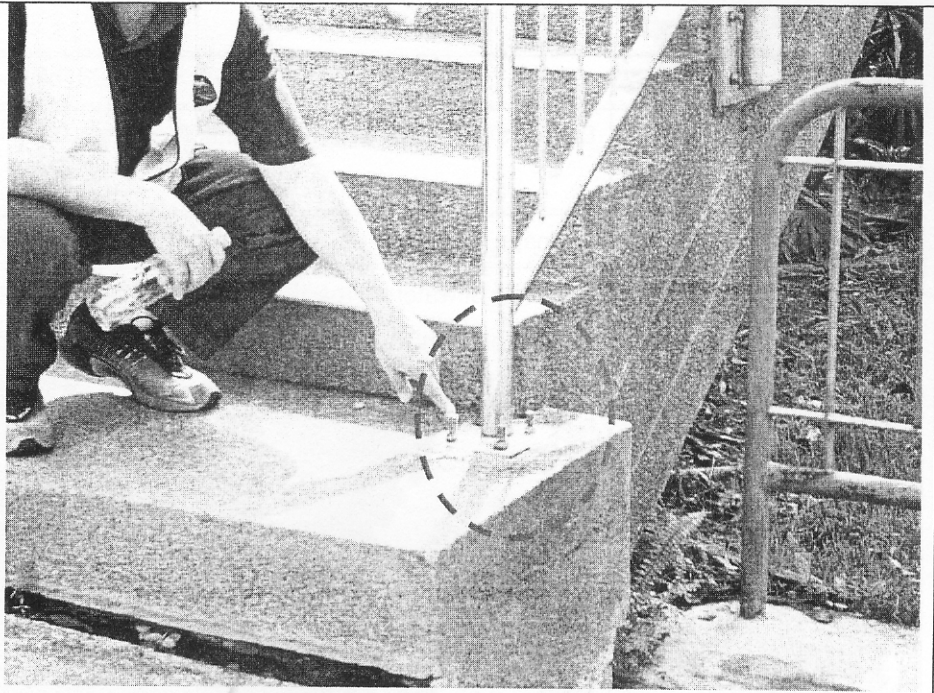
Ref No.	Specific (S7)
Location Name or Descriptions	Both ends of footbridge (In front of Tangling Community Club)
Problem Group	Pedestrian Safety
Audit Findings	<p>Inconsistency step height of footbridge and inconsistency in pedestrian handrails. Also exposed bolts may be a potential hazard to pedestrians especially if they fall on them.</p>

Potential Accident Types	Potential hazard to pedestrian particularly elderly.	
Risk Category	Tolerable	
Recommendation	Description	Practicability Category
	Ensure consistent step height.	P
	Extend the handrail accordingly	P
	Provide protection for exposed bolts	P

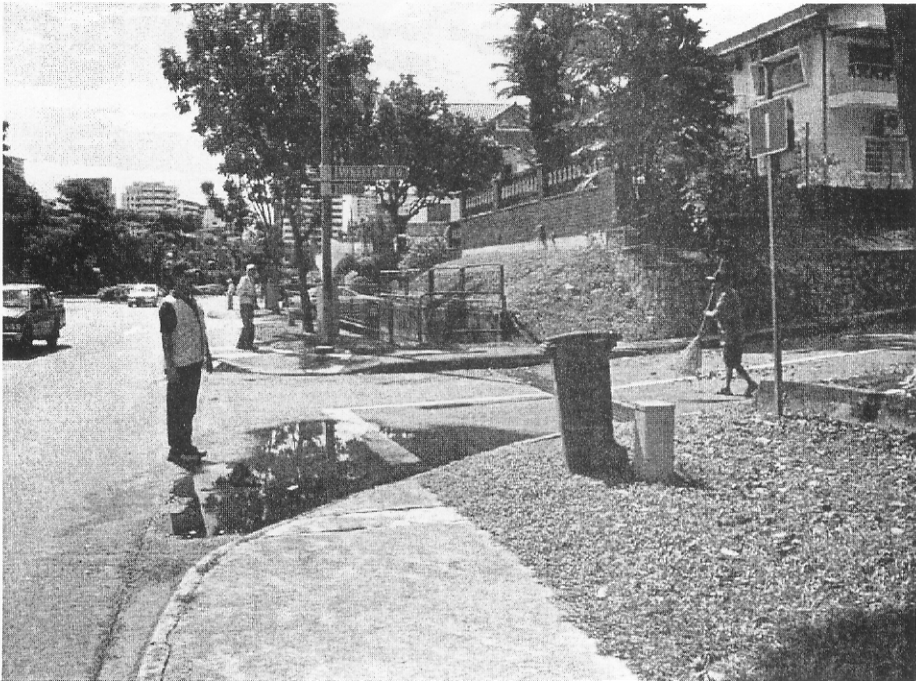
Ref No.	Specific (S8)	
Location Name or Descriptions	Entrance to the 107 Whitley Heights	
Problem Group	Drainage	
Audit Findings	<p>Presence of water on road surface due to inadequate drainage or incorrect road levels.</p>

Potential Accident Types	Potential hazard to motorists particularly motorcyclists	
Risk Category	Undesirable	
Recommendation	Description	Practicability Category
	Ensure adequate drainage at this location by changing road levels or installing drains.	P

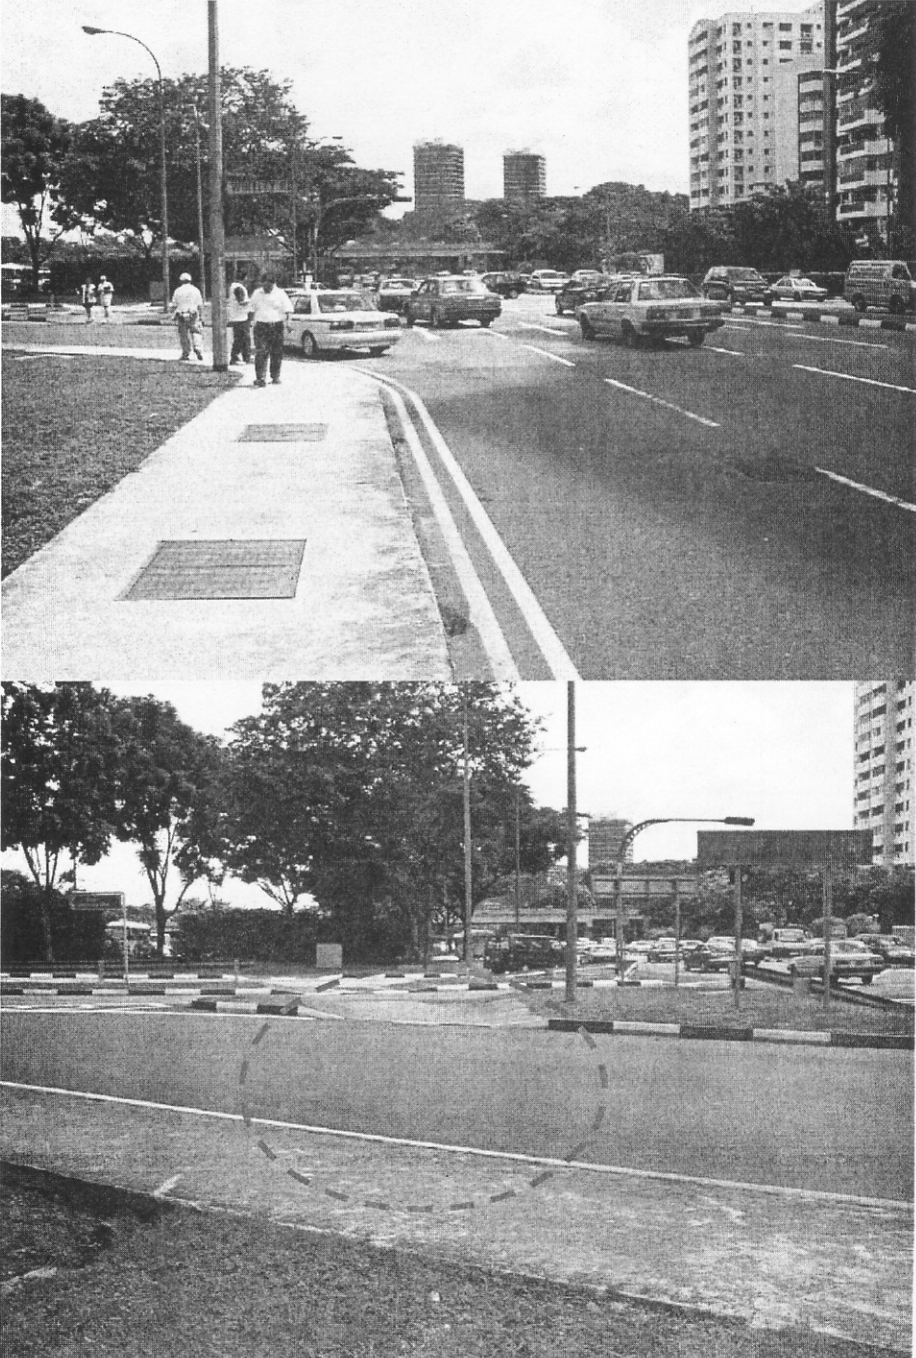
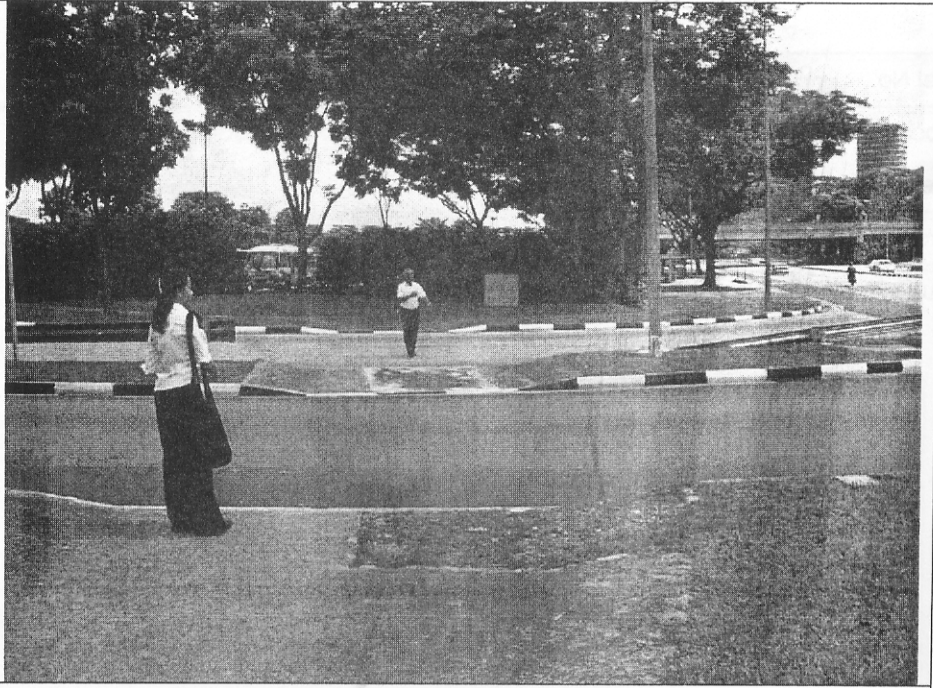
Ref No.	Specific (S9)
Location Name or Descriptions	Left strip of junction Whitley Road/Thompson Road
Problem Group	Pedestrian Safety
Audit Findings	<p>Lack of pedestrian crossing and warning (flashing yellow) lights at pedestrian crossing. The short length of guardrail provided parallel to Thomson Road appears to be non-standard and may be hazardous if hit.</p>

Potential Accident Types	Vehicles hit pedestrians	
Risk Category	Undesirable	
Recommendation	Description	Practicability Category
	Install pedestrian crossing facilities (Flashing yellow light, zebra crossing)	P
	Review need for guardrail and if required install to standards. May require crash cushion arrangement.	P

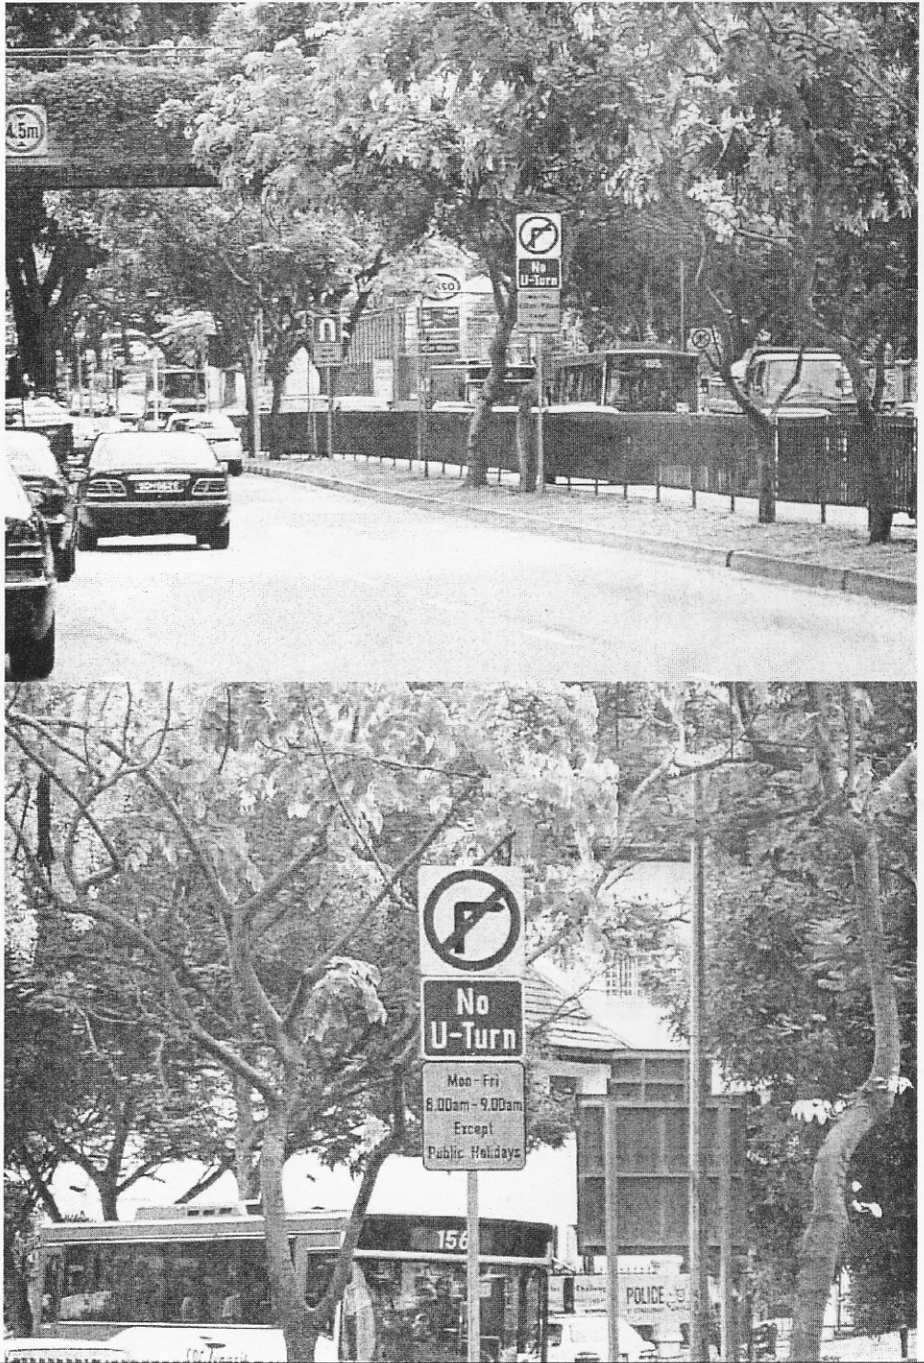
Ref No.	Specific (S12)
Location Name or Descriptions	Near LP46 and LP44 (LP is Light Pole)
Problem Group	Signs
Audit Findings	<p>The signs contain too many words for drivers to comprehend in normal driving condition. Also, the message is confusing as the time restriction could apply to one or both banned movements.</p>

Potential Accident Types	Rear-end collision

Risk Category	Undesirable	
Recommendation	Description	Practicability Category
	Remove fixed signs and replace with variable message signs which are only turned on when movements are banned.	P

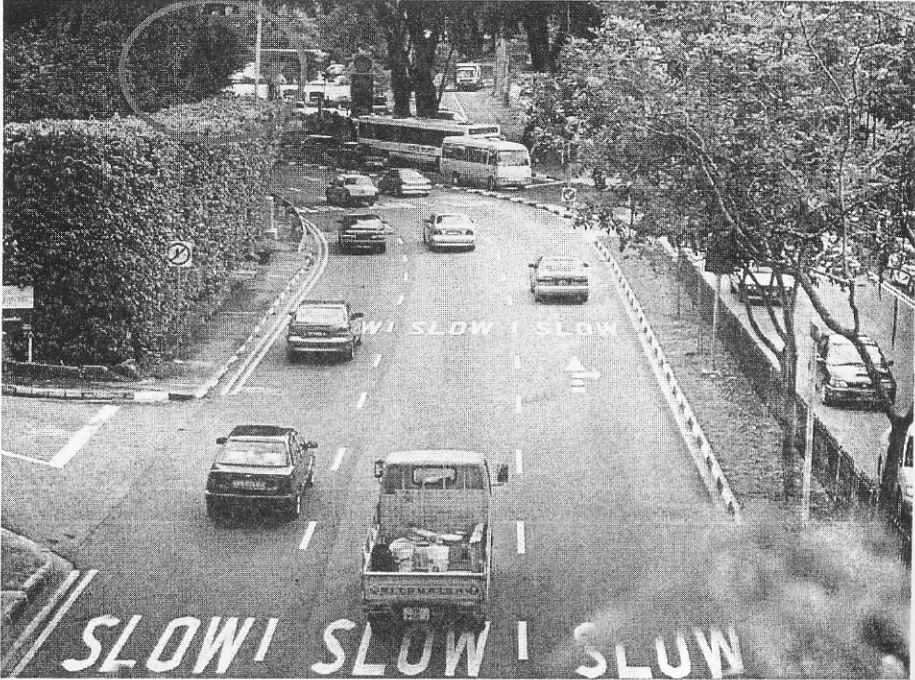
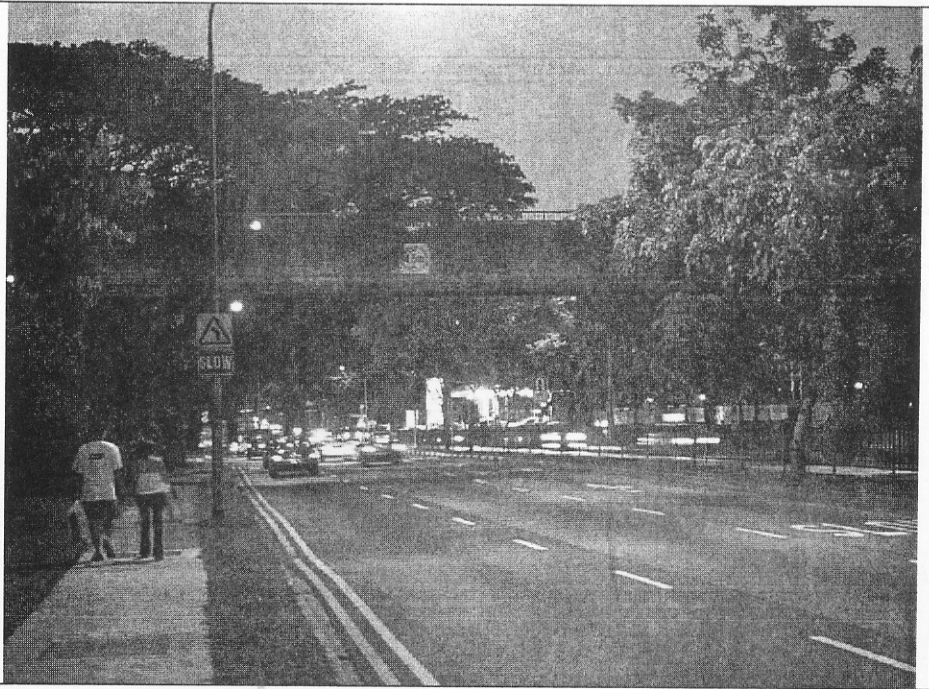
Ref No.	Specific (S13)
Location Name or Descriptions	On ramp to PIE, Mt Pleasant Road
Problem Group	Signs
Audit Findings	<p>The guide signs are obscured by bushes. Also, the curve is very sharp for the 70 kph speed limit and the curve warning is only on the left hand side. This may not be visible if large vehicles are in the left lane and also the painted marking "SLOW" may not be visible in wet condition.</p>

Potential Accident Types	Sideswipe and run off road crashes.	
Risk Category	Intolerable	
Recommendation	Description	Practicability Category
	Relocate signs or remove bushes	P
	Install a curve warning sign on the right hand side	P
