การศึกษาสภาพ แนวทางป้องกันและการแก้ไขทางหลวงหมายเลข 4013

(ตอนต่อเขตเทศบาลปากพ่อง - ท่าพญา - หัวไทร)

ที่ถูกลผลกระทบจากการกัดเซาะชายฝั่ง

กรมทางหลวง กระทรวงคมนาคม

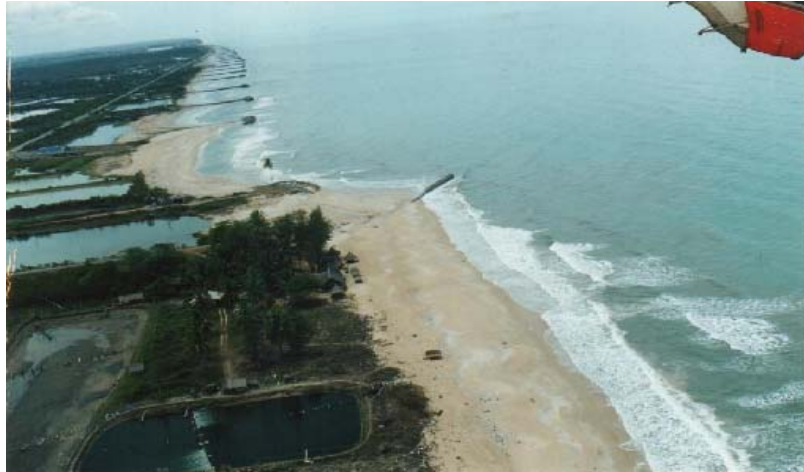
รูปที่ 2.4 แสดงการพังทลายของชายฝั่งที่บ้านบ่อคณทิ อำเภอปากพนัง จังหวัดนครศรีธรรมราช

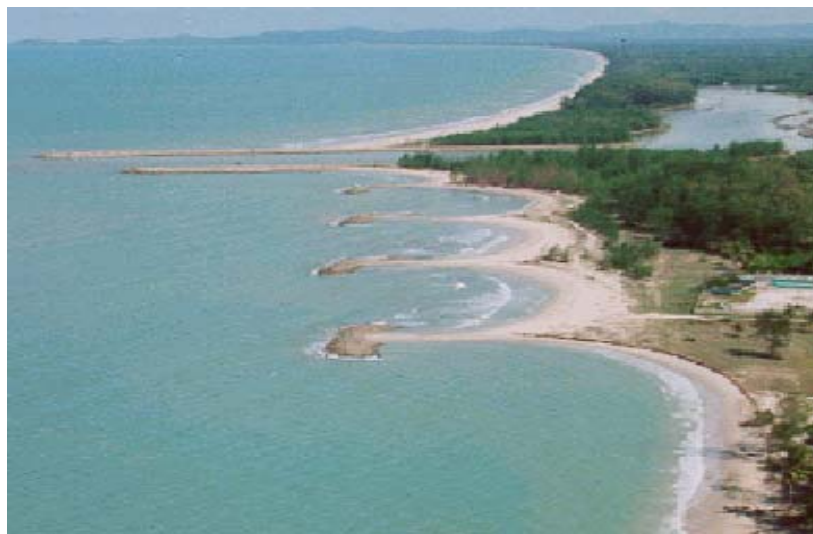
รูปที่ 2.5 การพังทลายของชายฝั่งเนื่องจากเขื่อนกันคลื่นที่บ้านนาทับ อำเภोजะนะ จังหวัดสงขลา

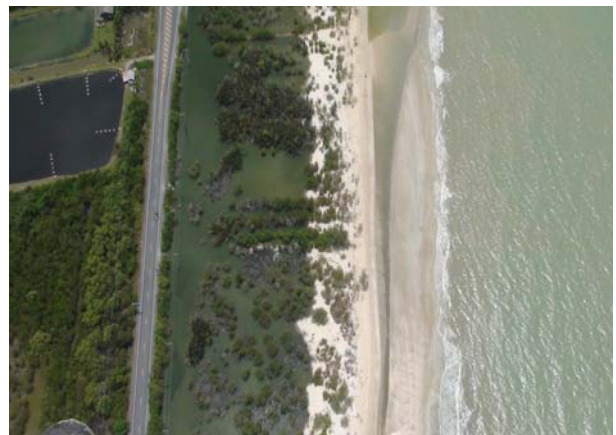
รูปที่ 3.2 แสดงสภาพช่วง กม. 3+000 - กม. 4+000 ทางหลวงหมายเลข 4013 สามแยกชายทะเล ชายฝั่งมีลักษณะเป็นชายหาดเล็กน้อยมีระยะห่างจากแนวถนนประมาณ 50 เมตร เป็นแนวชายหาดที่มีการกัดเซาะแต่ยังไม่มีการดำเนินการป้องกันแต่อย่างใด สภาพเป็นป่าต้นไม้ชายทะเล

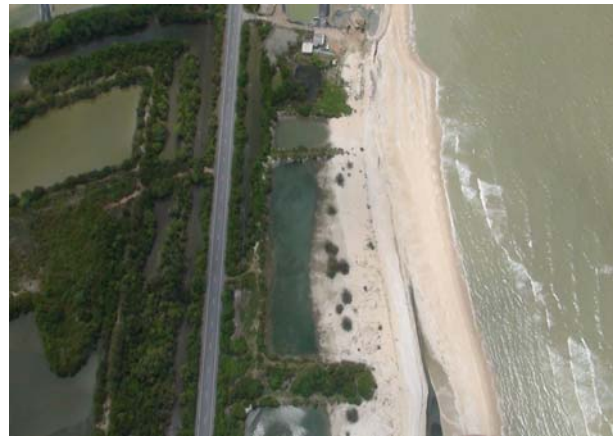
รูปที่ 3.3 แสดงสภาพช่วง กม. 4+000 - กม. 5+000 ทางหลวงหมายเลข 4013 ชายฝั่งมีลักษณะเป็นชายหาดมีระยะห่างจากแนวถนนประมาณ 20 เมตร เป็นแนวชายหาดที่มีการกัดเซาะจะเห็นได้จากบ่อกึ่งที่ต้องเลิกทำเป็นบริเวณหนึ่งที่น่าเป็นห่วงถ้ามีปัจจัยที่ก่อให้เกิดการกัดเซาะมากขึ้น เช่นถ้ามีพายุรุนแรง การกัดเซาะอาจจะถึงถนนได้ภายในปีเดียว แต่ก็ยังไม่มีการดำเนินการป้องกันแต่อย่างใด

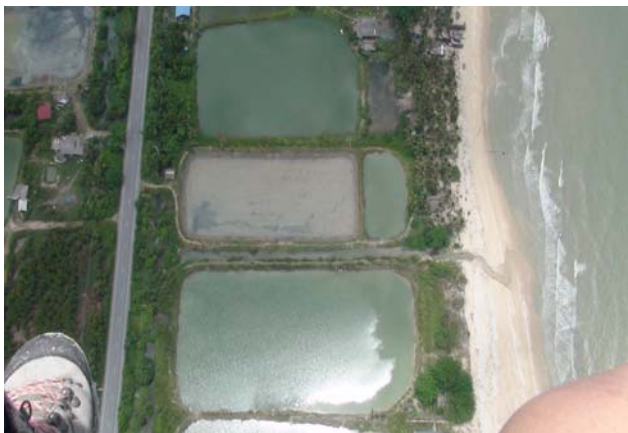
รูปที่ 3.7 แสดงสภาพช่วง กม. 8+000 - กม. 9+000 ทางหลวงหมายเลข 4013 ชายฝั่งมีลักษณะเป็นชายหาดมีระยะห่างจากแนวถนนประมาณ 80 เมตร เป็นแนวชายหาดที่มีการกัดเซาะแต่ยังไม่รุนแรง สภาพด้านชายทะเลเป็นบ่อกึ่ง มีที่พักออาศัยและต้นไม้ชายทะเลหนาแน่น

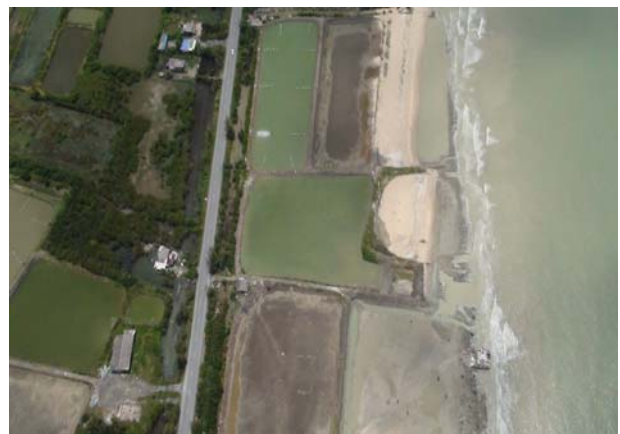
รูปที่ 3.9 แสดงสภาพช่วง กม. 10+000 - กม. 11+000 ทางหลวงหมายเลข 4013 ชายฝั่งมีลักษณะเป็นชายหาดมีระยะห่างจากแนวถนนประมาณ 100 เมตร เป็นแนวชายหาดที่มีการกัดเซาะรุนแรง สภาพด้านชายทะเลเป็นบ่อกึ่งร้าง ยังไม่มีการป้องกันแต่อย่างใด

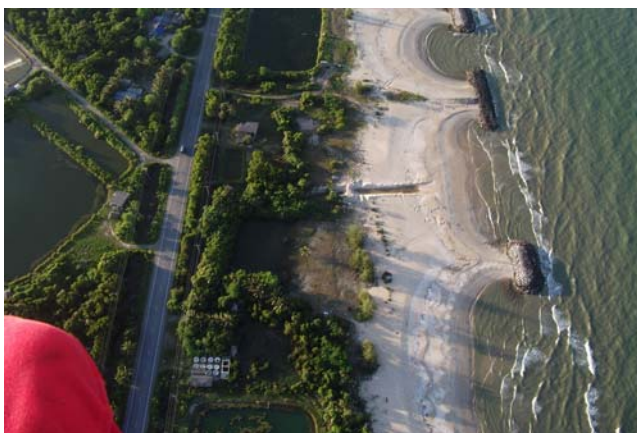
รูปที่ 3.21 แสดงสภาพช่วง กม. 22+000 - กม. 23+000 ทางหลวงหมายเลข 4013 แนวชายหาดมีการกัดเซาะรุนแรงทางกรมเจ้าท่าได้ก่อสร้างเขื่อนหินทิ้ง และเขื่อนหินรูปตัวที ป้องกันการกัดเซาะและจะเห็นว่ามีหาดทรายอกเพิ่มขึ้นมา

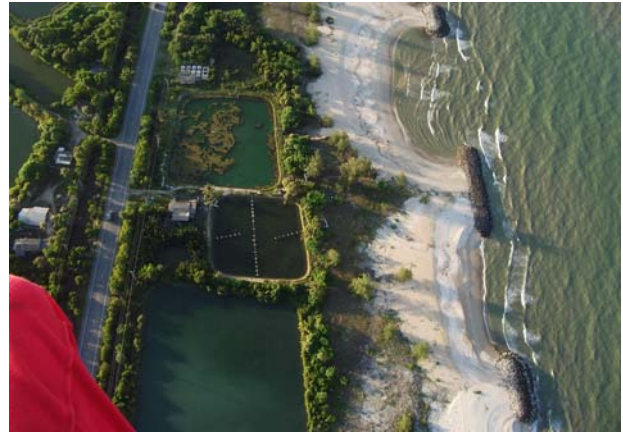
รูปที่ 3.22 แสดงสภาพช่วง กม. 23+000 - กม. 24+000 ทางหลวงหมายเลข 4013 แนวชายหาดมีการกัดเซาะรุนแรงทางกรมเจ้าท่าได้ก่อสร้างเขื่อนหินทิ้ง และเขื่อนหินรูปตัวที ป้องกันการกัดเซาะและจะเห็นว่ามีหาดทรายอกเพิ่มขึ้นมา

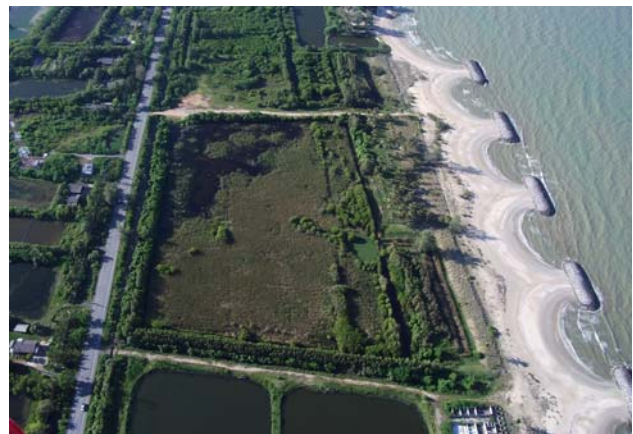
รูปที่ 3.23 แสดงสภาพช่วง กม. 24+000 - กม. 23+000 ทางหลวงหมายเลข 4013 ชายฝั่งมีลักษณะเป็นชายหาดเล็กน้อยมีระยะห่างจากแนวถนนประมาณ 200 เมตร เป็นแนวชายหาดที่มีการกัดเซาะทางกรมเจ้าท่าได้ทำเขื่อนกันคลื่นโดยเว้นช่วงทำให้เกิดมีทรายออก โดยก่อนนี้ได้มีการก่อสร้างรอดักทรายทางเข้าปากคลองซึ่งเป็นเหตุให้เกิดการกัดเซาะใกล้แนวถนนเข้าไปอีก

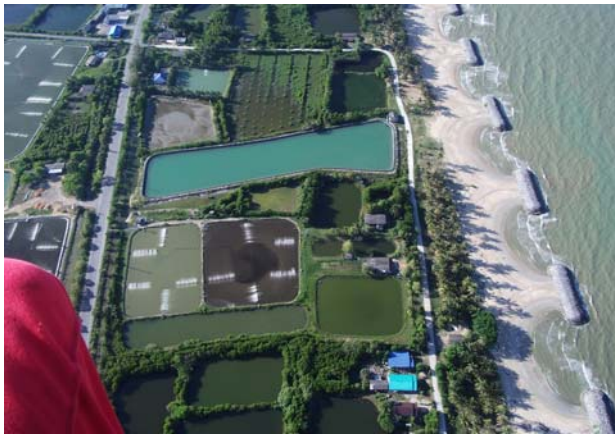
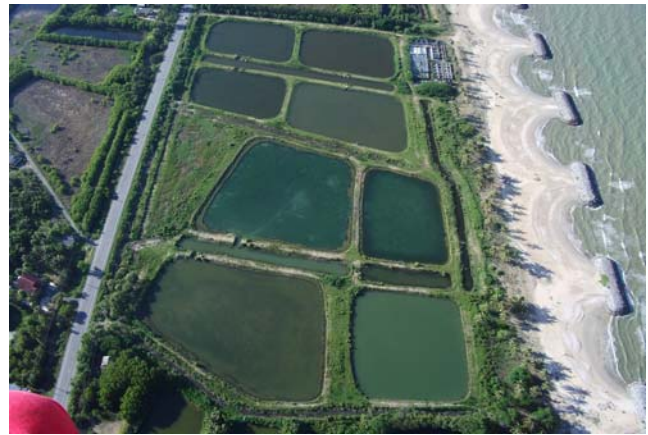
รูปที่ 3.24 แสดงสภาพช่วง กม. 25+000 - กม. 24+000 ทางหลวงหมายเลข 4013 ชายฝั่งมีลักษณะเป็นชายหาดเล็กน้อยมีระยะห่างจากแนวถนนประมาณ 200 เมตร เป็นแนวชายหาดที่มีการกัดเซาะทางกรมเจ้าท่าได้ทำเขื่อนกันคลื่นโดยเว้นช่วงทำให้เกิดมีทรายออก

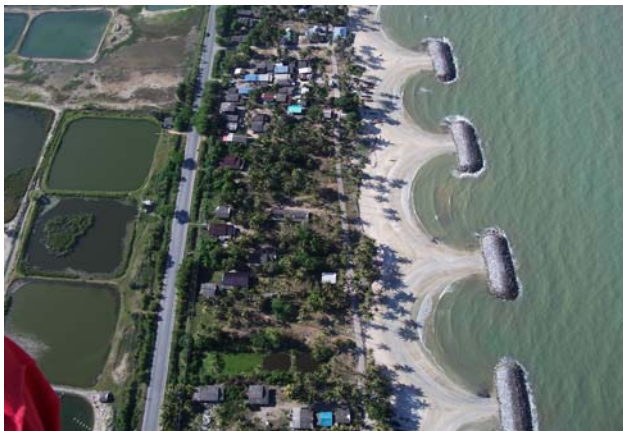
รูปที่ 3.31 แสดงสภาพช่วง กม. 32+000 - กม. 31+000 ทางหลวงหมายเลข 4013 ชายฝั่งมีลักษณะเป็นชายหาดเล็กน้อยมีระยะห่างจากแนวถนนประมาณ 80 เมตร เป็นแนวชายหาดที่มีการกัดเซาะทางกรมเจ้าท่าได้ทำเขื่อนกันคลื่นโดยเว้นช่วงทำให้เกิดมีทรายงอก

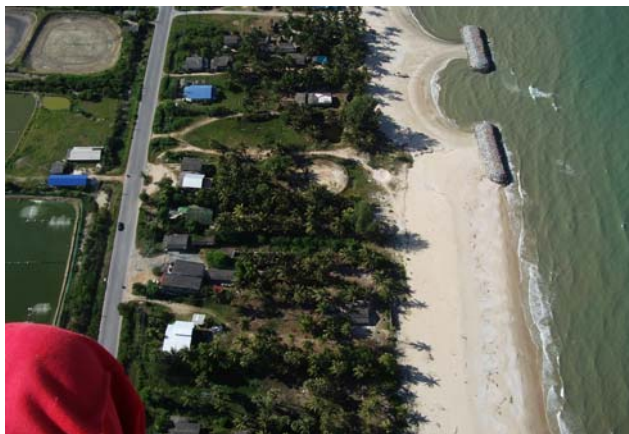
รูปที่ 3.33 แสดงสภาพช่วง กม. 34+000 - กม. 33+000 ทางหลวงหมายเลข 4013 ชายฝั่งมีลักษณะเป็นชายหาดเล็กน้อยมีระยะห่างจากแนวถนนประมาณ 80 เมตร เป็นแนวชายหาดที่มีการกัดเซาะทางกรมเจ้าท่าได้ทำเขื่อนกันคลื่นโดยเว้นช่วงทำให้เกิดมีทรายออก

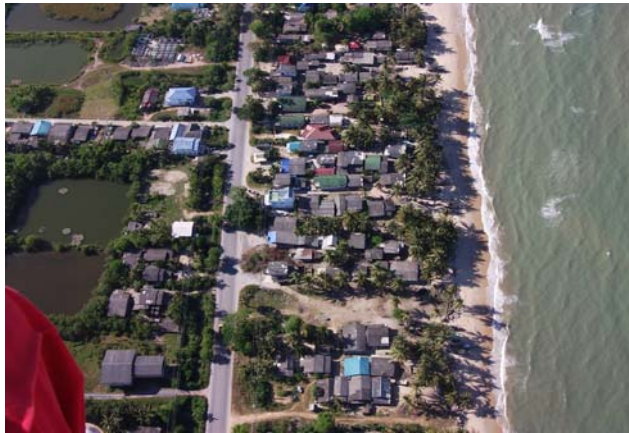
รูปที่ 3.34 แสดงสภาพช่วง กม. 35+000 - กม. 34+000 ทางหลวงหมายเลข 4013 ชายฝั่งมีลักษณะเป็นชายหาดเล็กน้อยมีระยะห่างจากแนวถนนประมาณ 60 เมตร เป็นแนวชายหาดที่มีการกัดเซาะใกล้เคียงกับแนวถนนมาก หน่วยงานที่เกี่ยวข้องไม่ได้ดำเนินการป้องกันใดๆ มีที่อยู่อาศัยจำนวนมาก

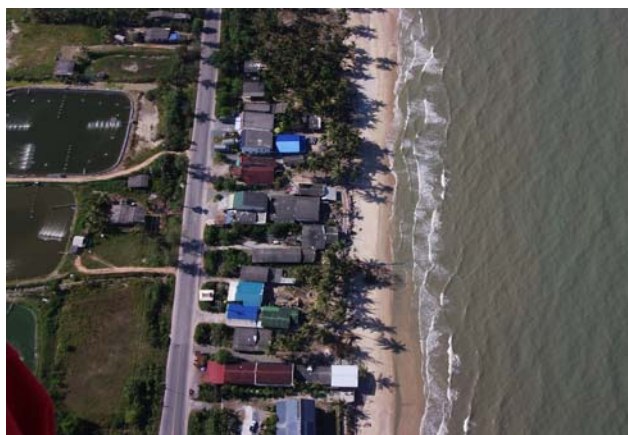
รูปที่ 3.35 แสดงสภาพช่วง กม. 36+000 - กม. 35+000 ทางหลวงหมายเลข 4013 ชายฝั่งมีลักษณะเป็นชายหาดเล็กน้อยมีระยะห่างจากแนวถนนประมาณ 60 เมตร เป็นแนวชายหาดที่มีการกัดเซาะใกล้กับแนวถนนมาก หน่วยงานที่เกี่ยวข้องไม่ได้ดำเนินการป้องกันใดๆ มีที่อยู่อาศัยจำนวนมาก

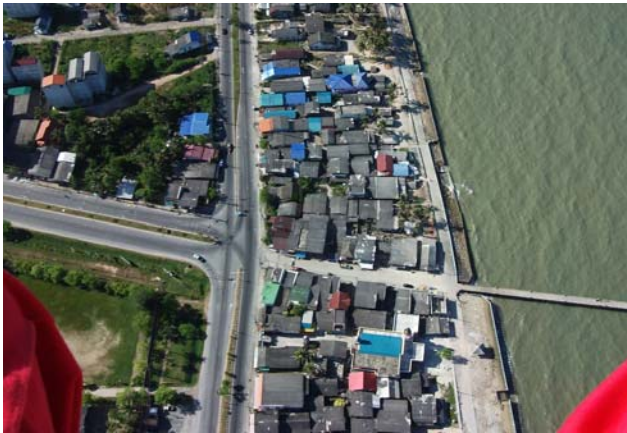
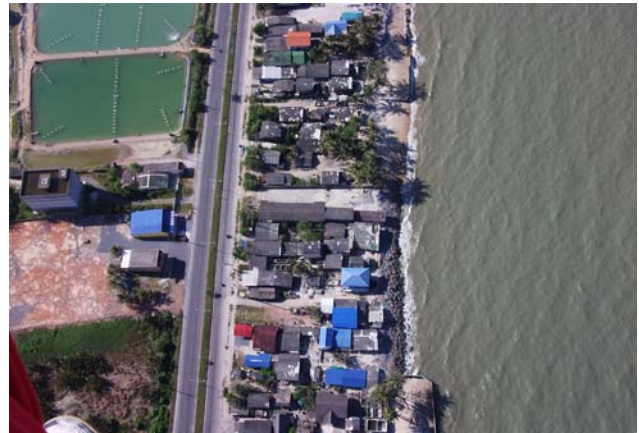
รูปที่ 3.36 แสดง บริเวณสามแยกหัวไทร กม. 60+072 ทางหลวงหมายเลข 408 และ กม. 37+250 จุดสิ้นสุดของทางหลวงหมายเลข 4013 ช่วงนี้มีการกัดเซาะมาก เป็นชุมชนหนาแน่น มีสะพานสำหรับเทียบเรือประมงยื่นออกจากชายฝั่ง 300 เมตร ไม่มีชายหาดทางเทศบาลได้ก่อสร้างกำแพงกันคลื่น และหินทิ้งกันการกัดเซาะเป็นบางช่วงด้วย

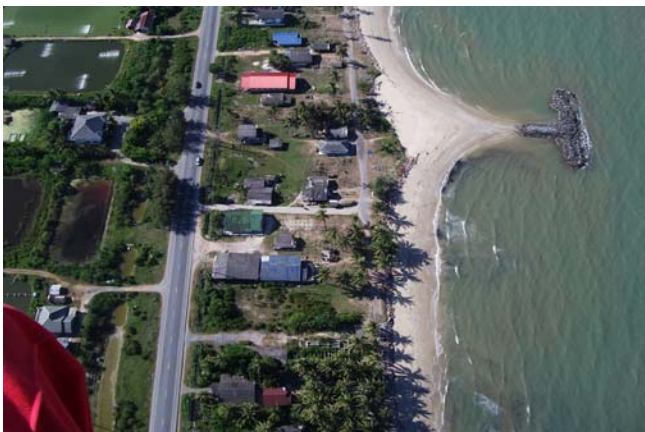
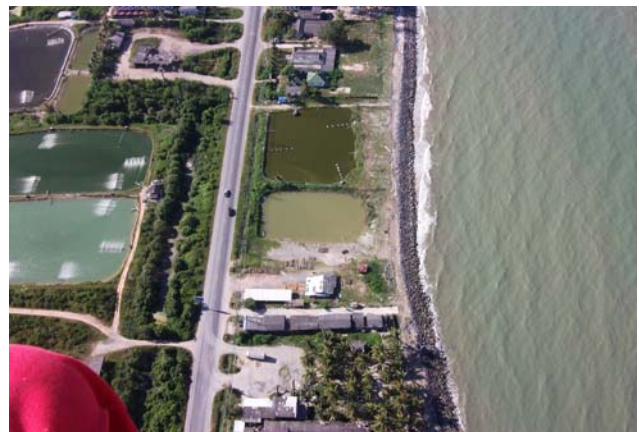
รูปที่ 3.37 แสดงสภาพช่วง กม. 61+000 - กม. 60+000 ทางหลวงหมายเลข 408 ชายฝั่งมีลักษณะเป็นชายหาดห่างจากแนวถนนประมาณ 80 เมตร เป็นแนวชายหาดที่มีการกัดเซาะที่ไม่สม่ำเสมอ มีการทำเขื่อนหินรูปตัวทีและนำหินทิ้งมาชายหาด

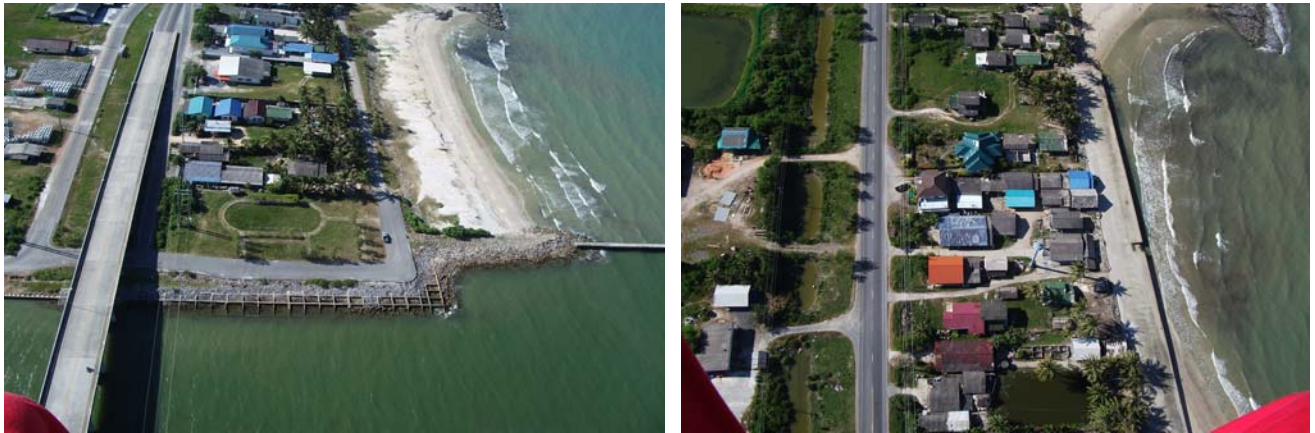
รูปที่ 3.38 แสดงสภาพช่วง กม. 62+000 - กม. 61+000 ทางหลวงหมายเลข 408 ชายฝั่งมีลักษณะเป็นชายหาดห่างจากแนวถนนประมาณ 80 เมตร เป็นแนวชายหาดที่มีการกัดเซาะที่ไม่สม่ำเสมอ มีการทำเขื่อนป้องกัน

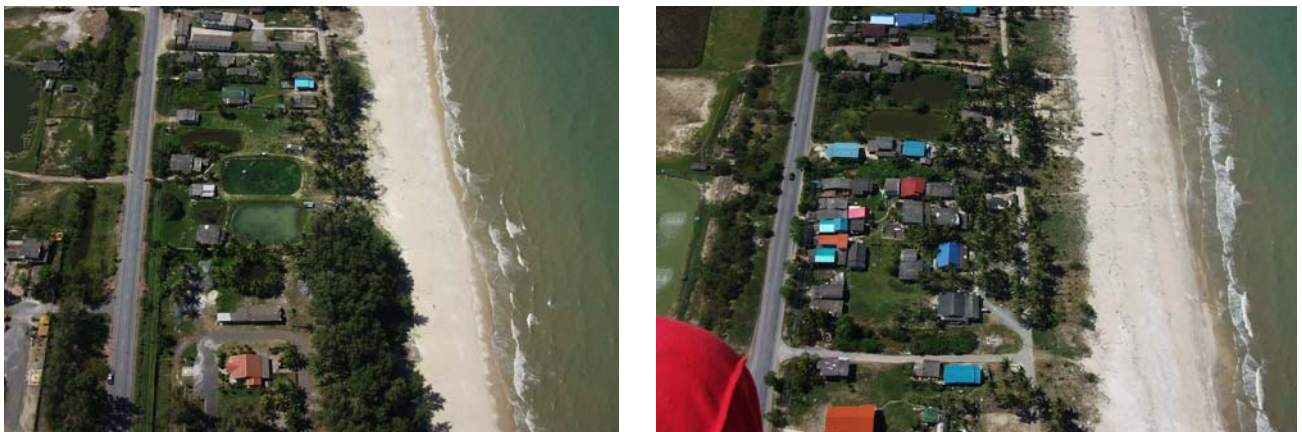
รูปที่ 3.39 แสดงสภาพช่วง กม. 63+000 - กม. 62+000 ทางหลวงหมายเลข 408 ชายฝั่งมีลักษณะเป็นชายหาดห่างจากแนวถนนประมาณ 100 เมตร เป็นแนวชายหาดที่ไม่สม่ำเสมอ

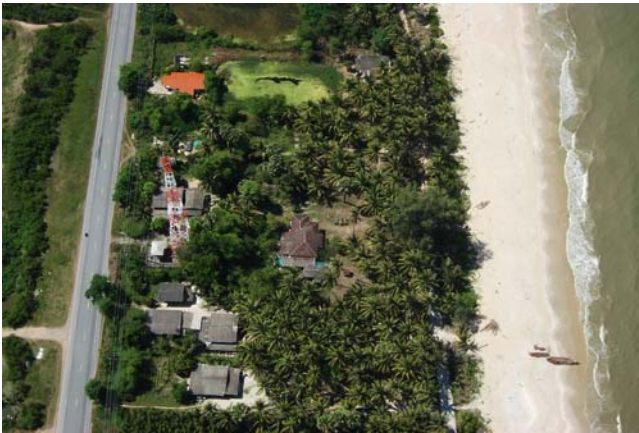
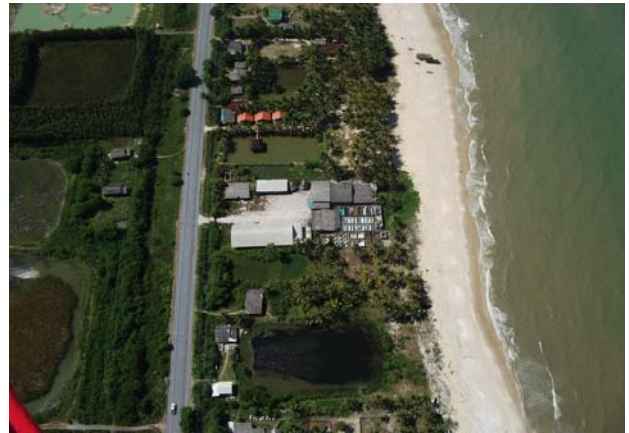
รูปที่ 3.40 แสดงสภาพช่วง กม. 64+000 - กม. 63+000 ทางหลวงหมายเลข 408 ชายฝั่งมีลักษณะเป็นชายหาดห่างจากแนวถนนประมาณ 120 เมตร เป็นแนวชายหาดที่ไม่สม่ำเสมอ

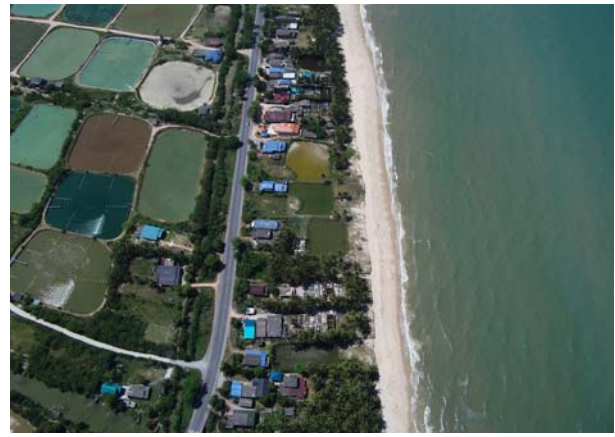
รูปที่ 3.48 แสดงสภาพช่วง กม. 72+000 - กม. 71+000 ทางหลวงหมายเลข 408 จุดสิ้นสุดเขตการควบคุม ของแขวงทางนครศรีธรรมราชที่ 1 ที่ปากคลองระวะที่เป็นจุดหนึ่งที่มีการกัดเซาะแต่ชายทะเลยังอยู่ห่าง แนวถนนมาก ชายทะเลมีลักษณะเป็นชายหาด

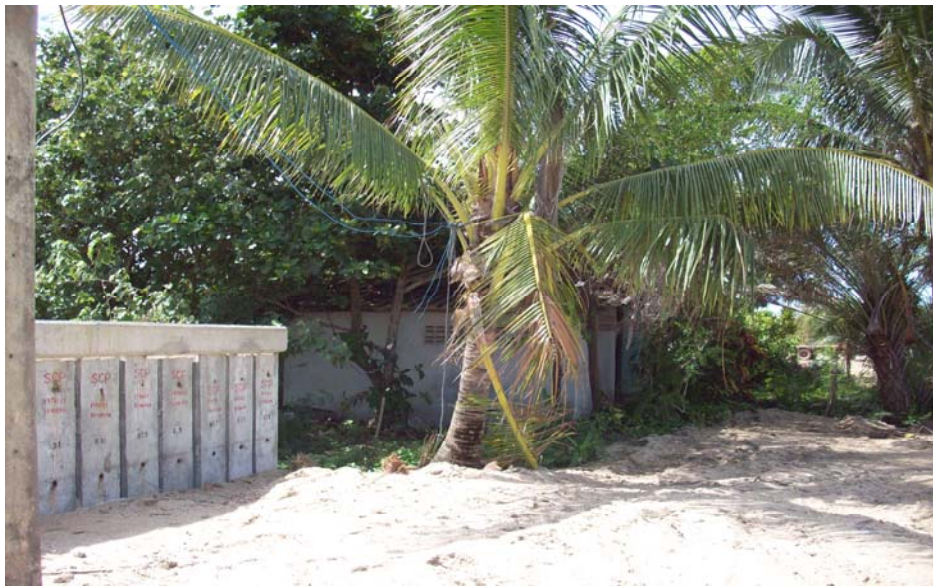
รูปที่ 3.54 ที่ กม.17+254 - 17+436.5 เป็นอีกจุดหนึ่งที่ชาวบ้านไม่ยอมให้ก่อสร้างกำแพงกันคลื่นในโครงการที่ 4 จุดนี้ในอนาคตจะเป็นจุดที่เสี่ยงต่อการวิบัติได้

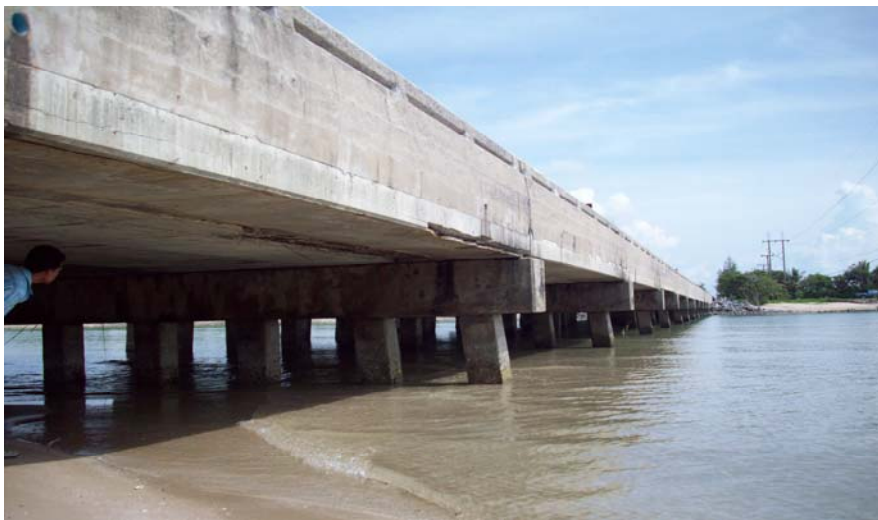
รูปที่ 4.1 สะพานคลองหน้าโกฏี (เดิม) กม. 14+846 ที่อยู่ใกล้ระดับน้ำทะเล เมื่อช่วงเกิดพายุจะมีคลื่นและน้ำทะเลขึ้นสูงเรือประมงของชาวบ้านไม่สามารถลอดใต้สะพานหลบคลื่นลมด้านในคลองได้

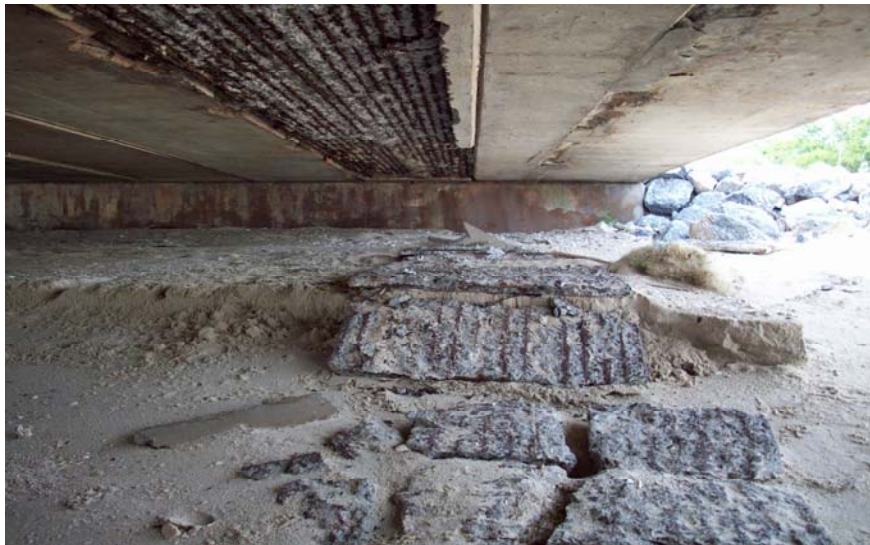
รูปที่ 4.2 สะพานคลองหน้าโกฏี กม. 14+846 ที่เกิดความเสียหายต่อเสาและพื้นสะพาน ได้พบความเสียหายของแผ่นพื้นสะพานร้อยละ 40 ของแผ่นพื้นทั้งหมด และเสาตอม่อคอนกรีตแตกร้าว

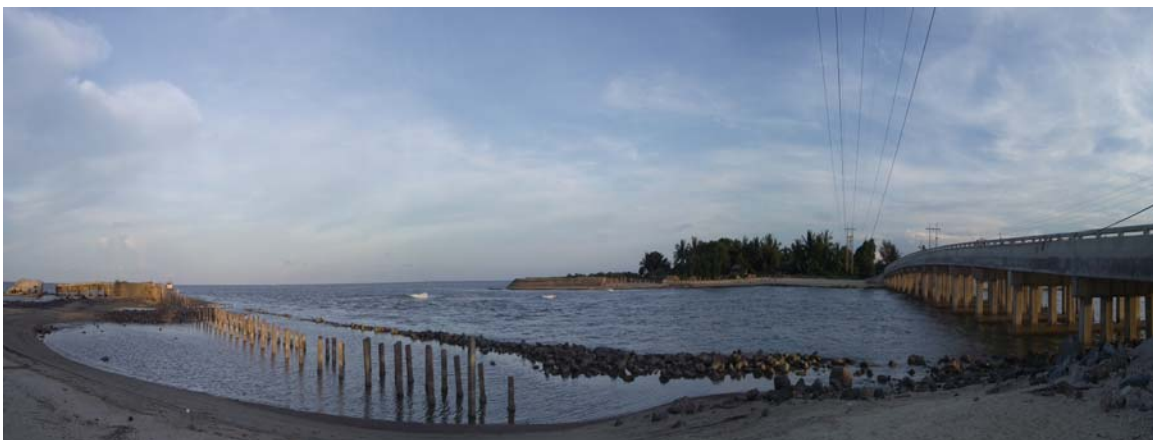
รูปที่ 4.3 สภาพปัจจุบัน (กันยายน 2553) ของชายฝั่งทะเลห่างจากสะพานคลองหน้าโกฎีที่ก่อสร้างใหม่ ประมาณ 100 กว่าเมตร

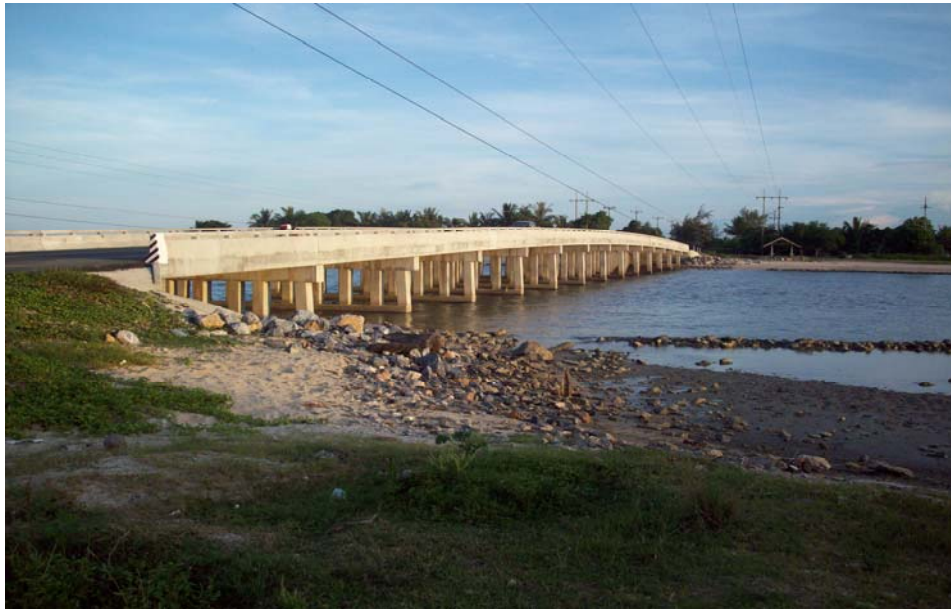
รูปที่ 4.4 สะพานคลองหน้าโกฎีปัจจุบัน กม. 14+846 ที่ก่อสร้างใหม่โดยยกระดับพื้นสะพาน เพื่อให้ไม่ให้เกิดน้ำประทะตัวสะพานและชาวบ้านสามารถนำเรือประมงพื้นบ้านเข้ามาจอดหลบคลื่นลมในคลองด้านในได้

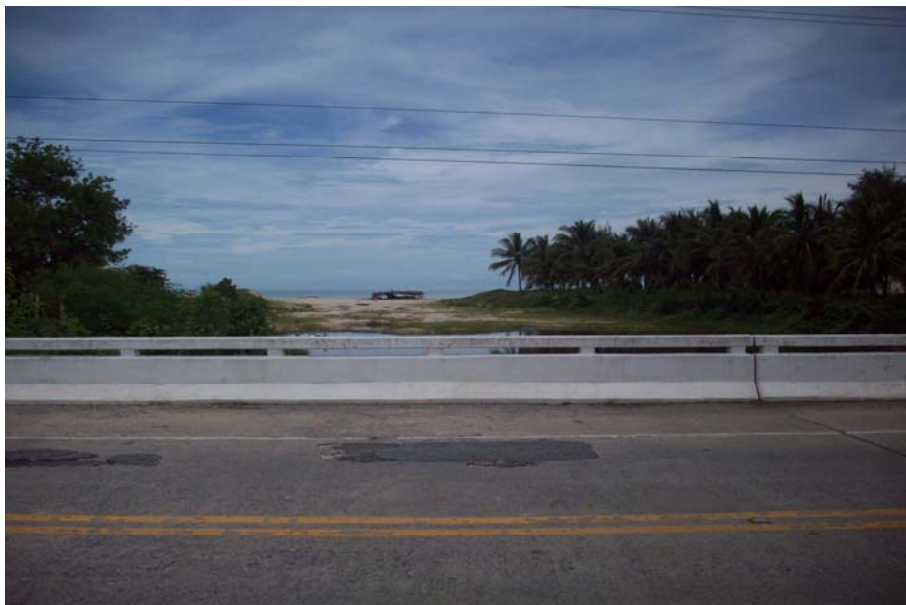
รูปที่ 4.7 สะพานคลองท่าพญา กม.10+620 มีทรายมาถมปิดปากคลองเพราะไม่มีการขุดลอก ไม่มีการสัญจรของเรือ

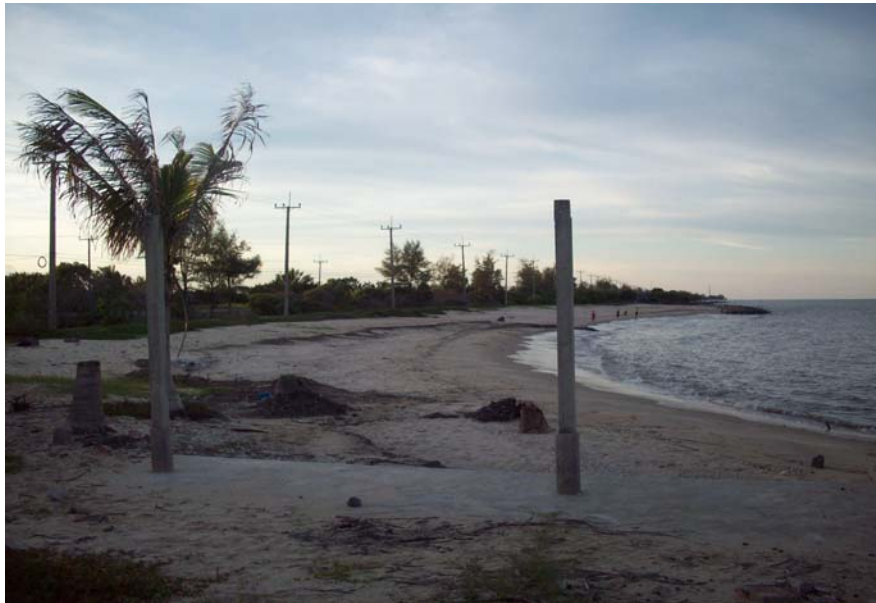
รูปที่ 4.8 การกีดเซาะชายฝั่งช่วงประมาณ กม. 14+000 – กม. 14+800 ชายฝั่งห่างจากแนวทางหลวงหมายเลข 4013 ประมาณ 50 เมตรเท่านั้น สังเกตแนวเสาไฟฟ้า รอแต่เพียงว่าปีไหนเกิดพายุ น้ำทะเลหนุนสูง มีคลื่นลมแรง การกีดเซาะก็อาจจะเกิดขึ้นจนเป็นเหตุให้โครงสร้างถนนวิบัติได้

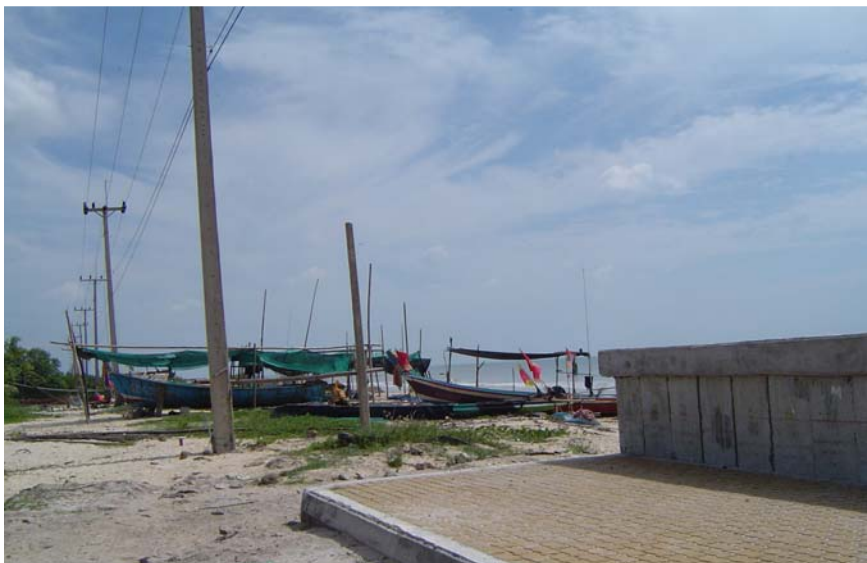
รูปที่ 4.11 ที่กม.15+885.85 – 15+975 จุดที่ชาวบ้านไม่ยอมให้ก่อสร้างกำแพงกันคลื่น โครงการที่ 4 เนื่องจากต้องการใช้เป็นที่จอดเรือในปี 2551

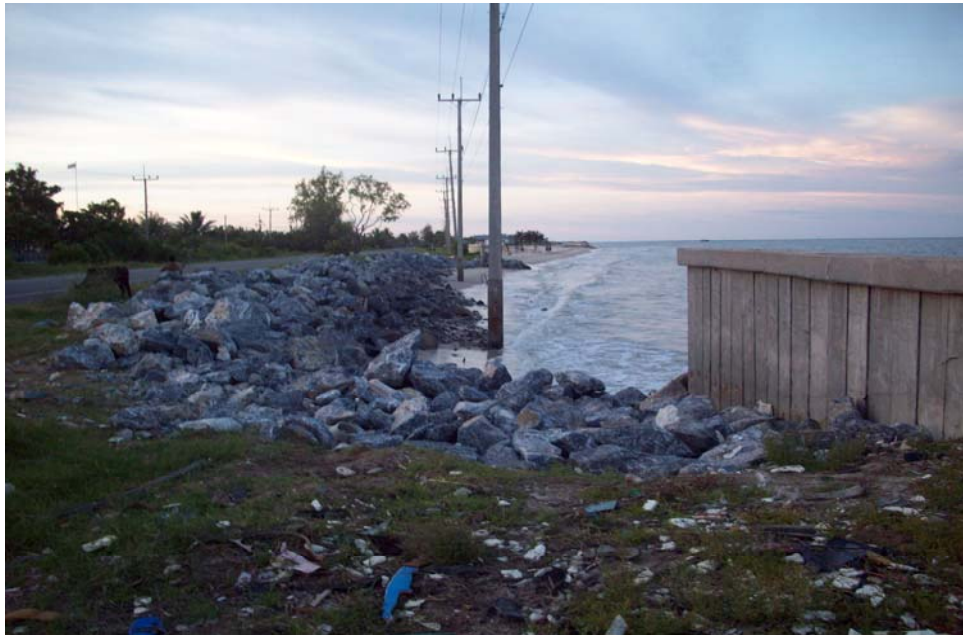
รูปที่ 4.12 สํารวจเมื่อเดือนกันยายน ปี 2553 เป็นจุดเดิม (กม.15+885.85 – 15+975) ที่ชาวบ้านไม่ยอมให้ก่อสร้างกำแพงกันคลื่น โครงการที่ 4 เนื่องจากต้องการใช้เป็นที่จอดเรือในปี 2551 ถูกคลื่นซัดทำให้ถนนเสียหายในปี 2552 ทางแขวงทางต้องนำหินมาทิ้งป้องกันการกัดเซาะแทน

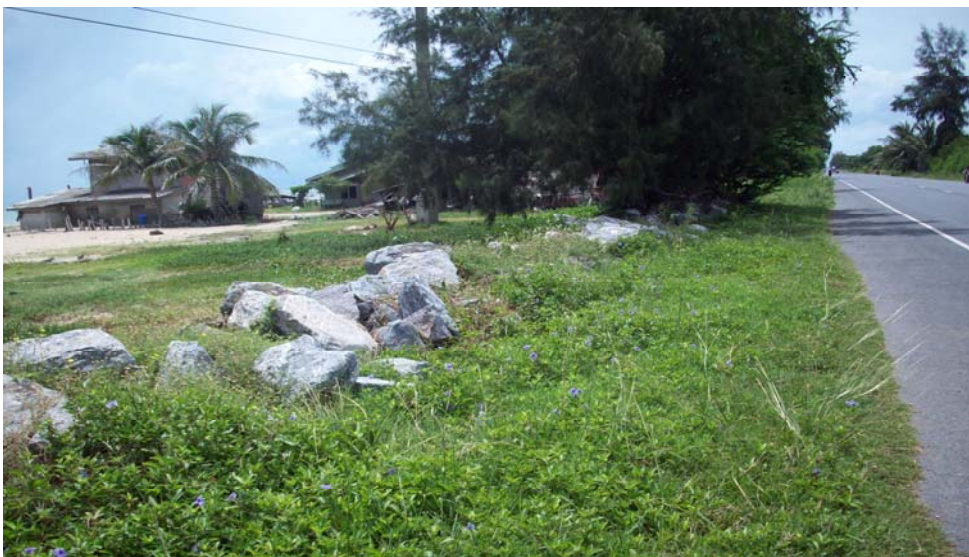
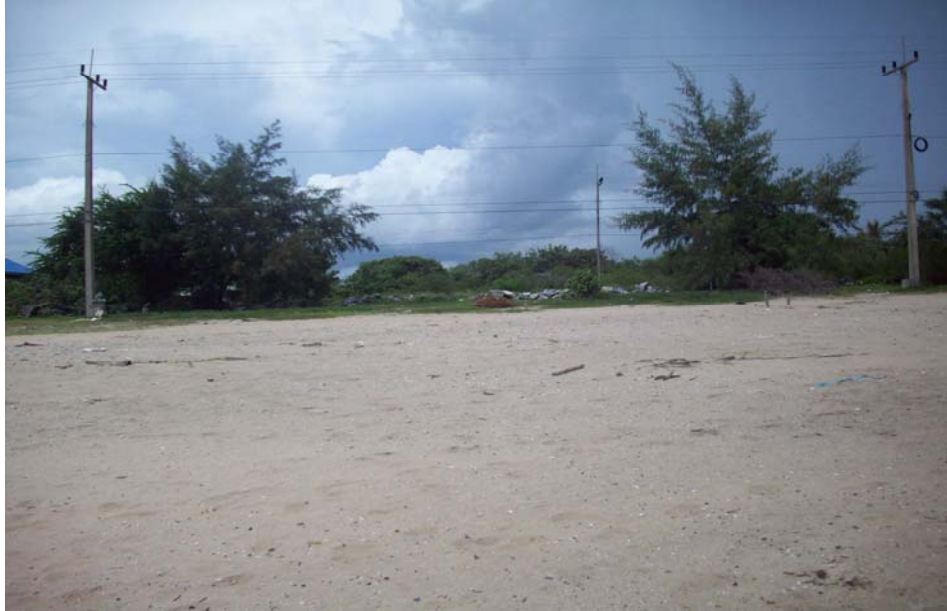
รูปที่ 4.13 และ รูปที่ 4.14 บริเวณนี้คือที่ กม.13+500 เป็นจุดที่ถูกกัดเซาะเกือบถึงไหล่ทาง แขวงการทางได้นำหินใหญ่มาทิ้งเพื่อป้องกันการกัดเซาะในปี 2549 แต่ในปัจจุบันนี้ปี 2553 ไม่มีการกัดเซาะแต่มีชายหาดงอกออกไปเป็นระยะเกือบ 50 เมตรดังภาพถ่ายข้างล่าง ทำให้ที่ดินของชาวบ้านถูกกัดเซาะได้กลับคืนมาเป็นแนวยาวประมาณ 300 เมตร จุดนี้เป็นอีกจุดหนึ่งที่ชาวบ้านเห็นจากสภาพจริงของพื้นที่ มีการเปลี่ยนแปลงโดยเข้าใจว่าเกิดจากการใช้หินใหญ่ทิ้งป้องกันคลื่น

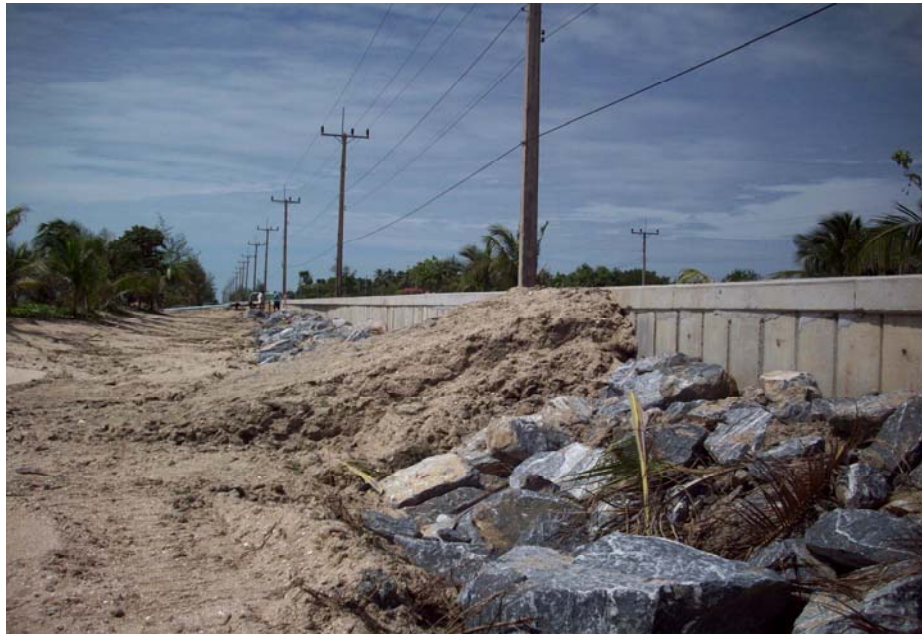
รูปที่ 4.16 การเข้าออกของชาวบ้าน ไปสู่ทะเลไม่ได้รับความสะดวก ทักษณียภาพชายฝั่งทะเลเปลี่ยนแปลงไป

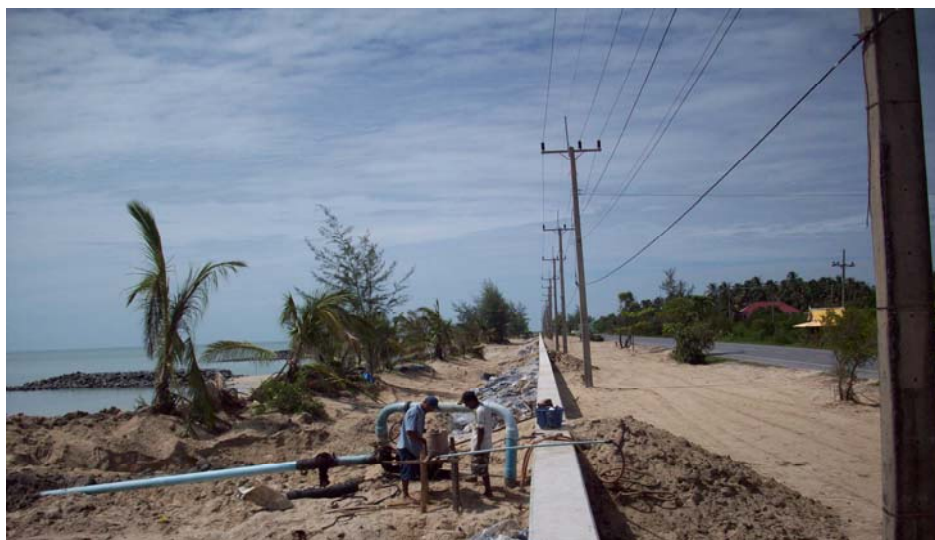
รูปที่ 4.17 วิธีการดำรงชีพของชาวบ้านมีความยุ่งยากมากขึ้น เมื่อมีการก่อสร้างกำแพงกันคลื่น

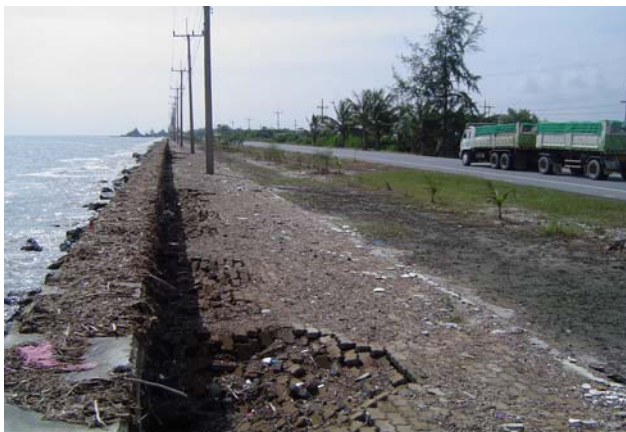
รูปที่ 4.25 สภาพกำแพงกันคลื่นตามแนวทางหลวงหมายเลข 4013 เมื่อเดือน มีนาคม ปี 2554
