กรมทรัพยากรธรณี  
กระทรวงทรัพยากรธรรมชาติและสิ่งแวดล้อม

## รายงานสรุปสำหรับผู้บริหาร

โครงการสำรวจและศึกษาการกัดเซาะชายฝั่งทะเล  
บริเวณอ่าวไทยและทะเลอันดามัน  
(จ.สุราษฎร์ธานี นครศรีธรรมราช และสงขลา)

สถาบันวิจัยและให้คำปรึกษาแห่งมหาวิทยาลัยธรรมศาสตร์

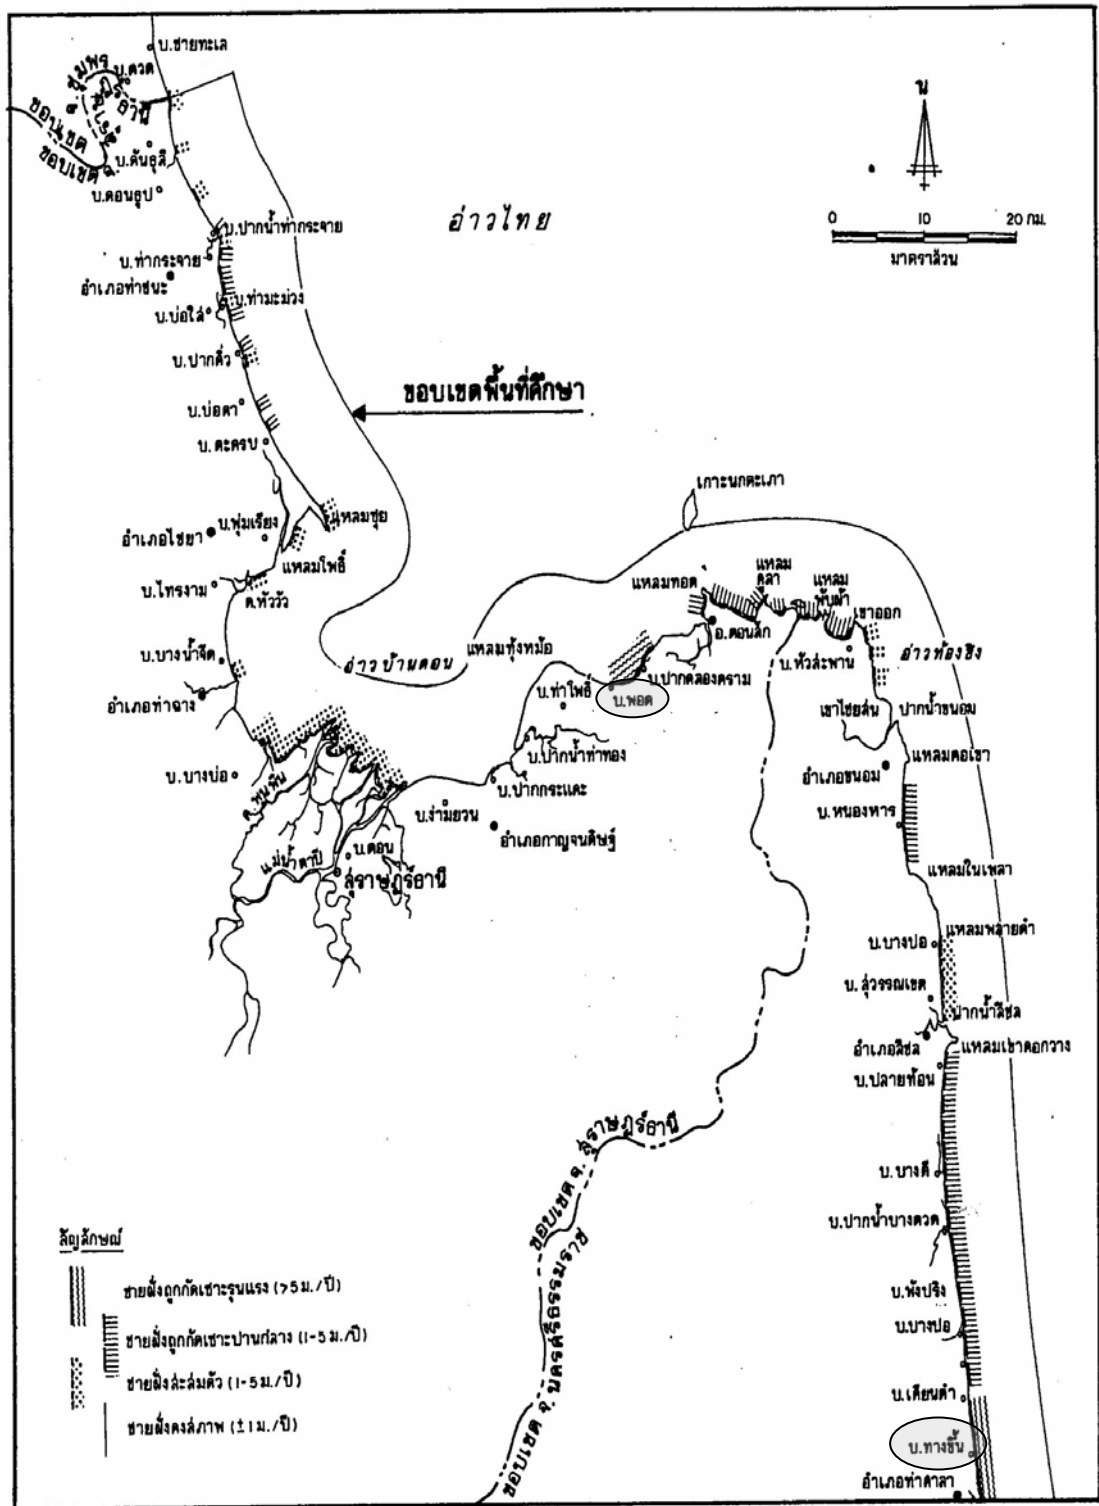
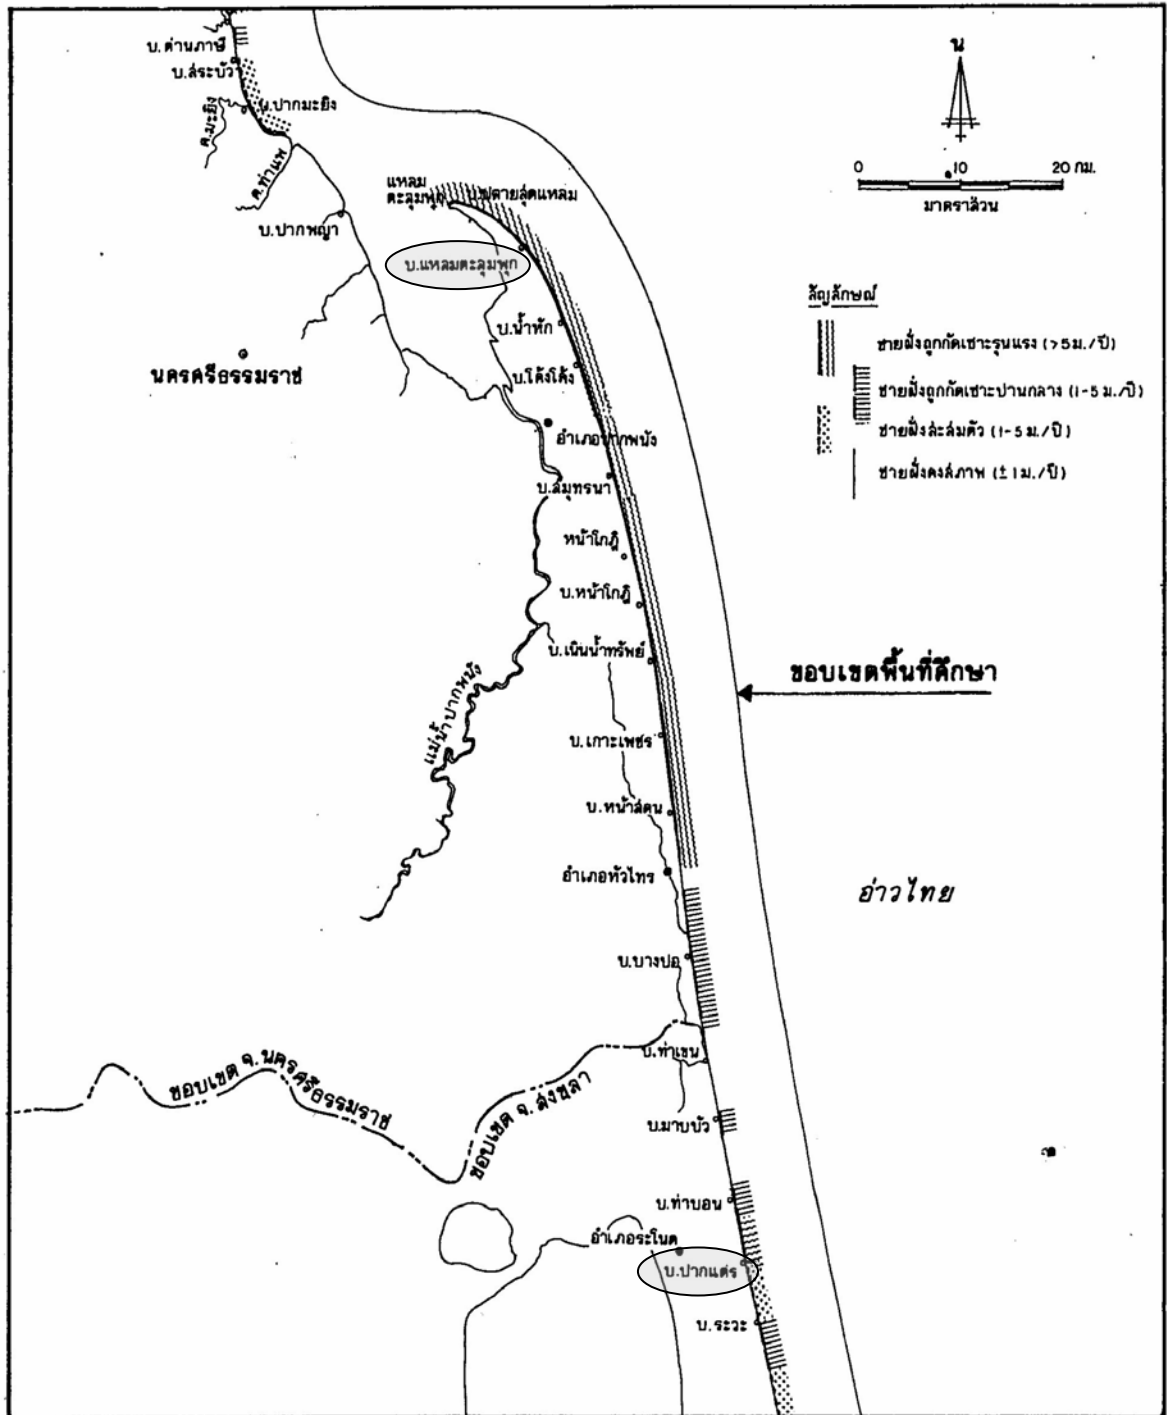
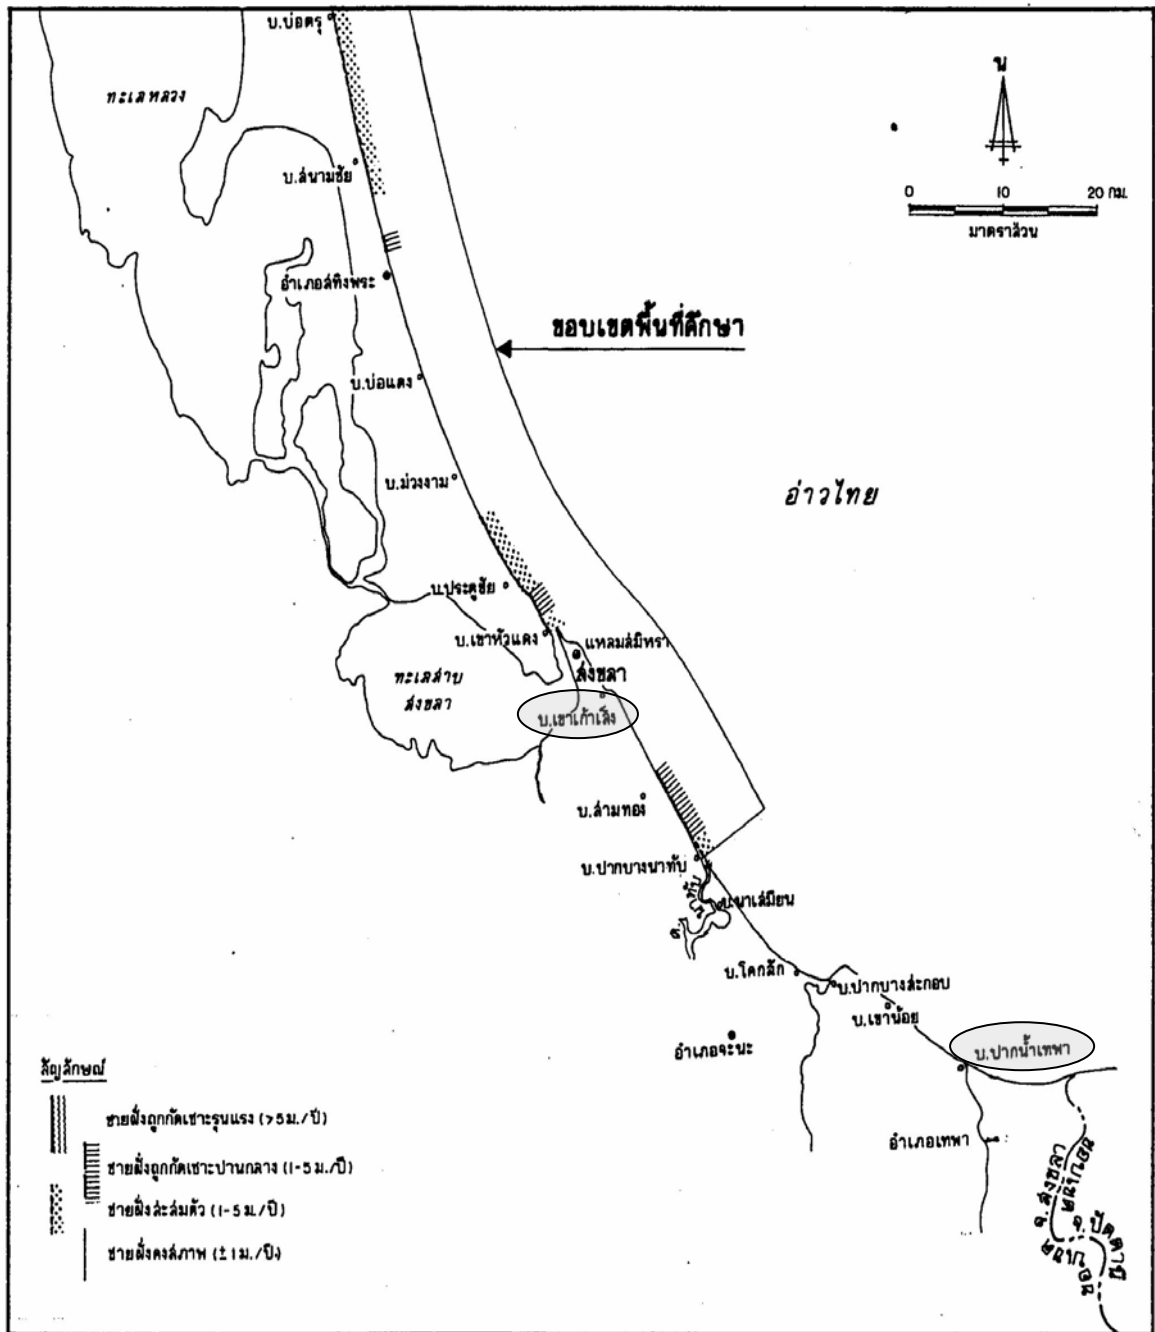
รูปที่ 2.1 สภาพการเปลี่ยนแปลงชายฝั่งบริเวณพื้นที่โครงการ ในปัจจุบัน

จากการศึกษาการกัดเซาะชายฝั่งของกองธรณีวิทยา กรมทรัพยากรธรณี (2545) พบว่าในบริเวณพื้นที่ศึกษามีสภาพการเปลี่ยนแปลงชายฝั่ง ดังรูปที่ 2.1 โดยบริเวณที่มีการกัดเซาะชายฝั่ง มีจำนวนทั้งหมด 40 บริเวณ รวมความยาวทั้งหมดประมาณ 230 กิโลเมตร โดยมีบริเวณที่มีการกัดเซาะมากถึง 5 บริเวณ ดังตารางสรุปด้านล่างนี้

สำหรับพื้นที่ที่มีการกัดเซาะมากคือพื้นที่ที่มีการกัดเซาะชายฝั่งมากกว่า 5 เมตรต่อปี พื้นที่ที่มีการกัดเซาะปานกลางคือพื้นที่ที่มีการกัดเซาะชายฝั่งอยู่ระหว่าง 1-5 เมตรต่อปี ส่วนพื้นที่ที่มีการกัดเซาะน้อยคือพื้นที่ที่มีการกัดเซาะชายฝั่งน้อยกว่า 1 เมตรต่อปี

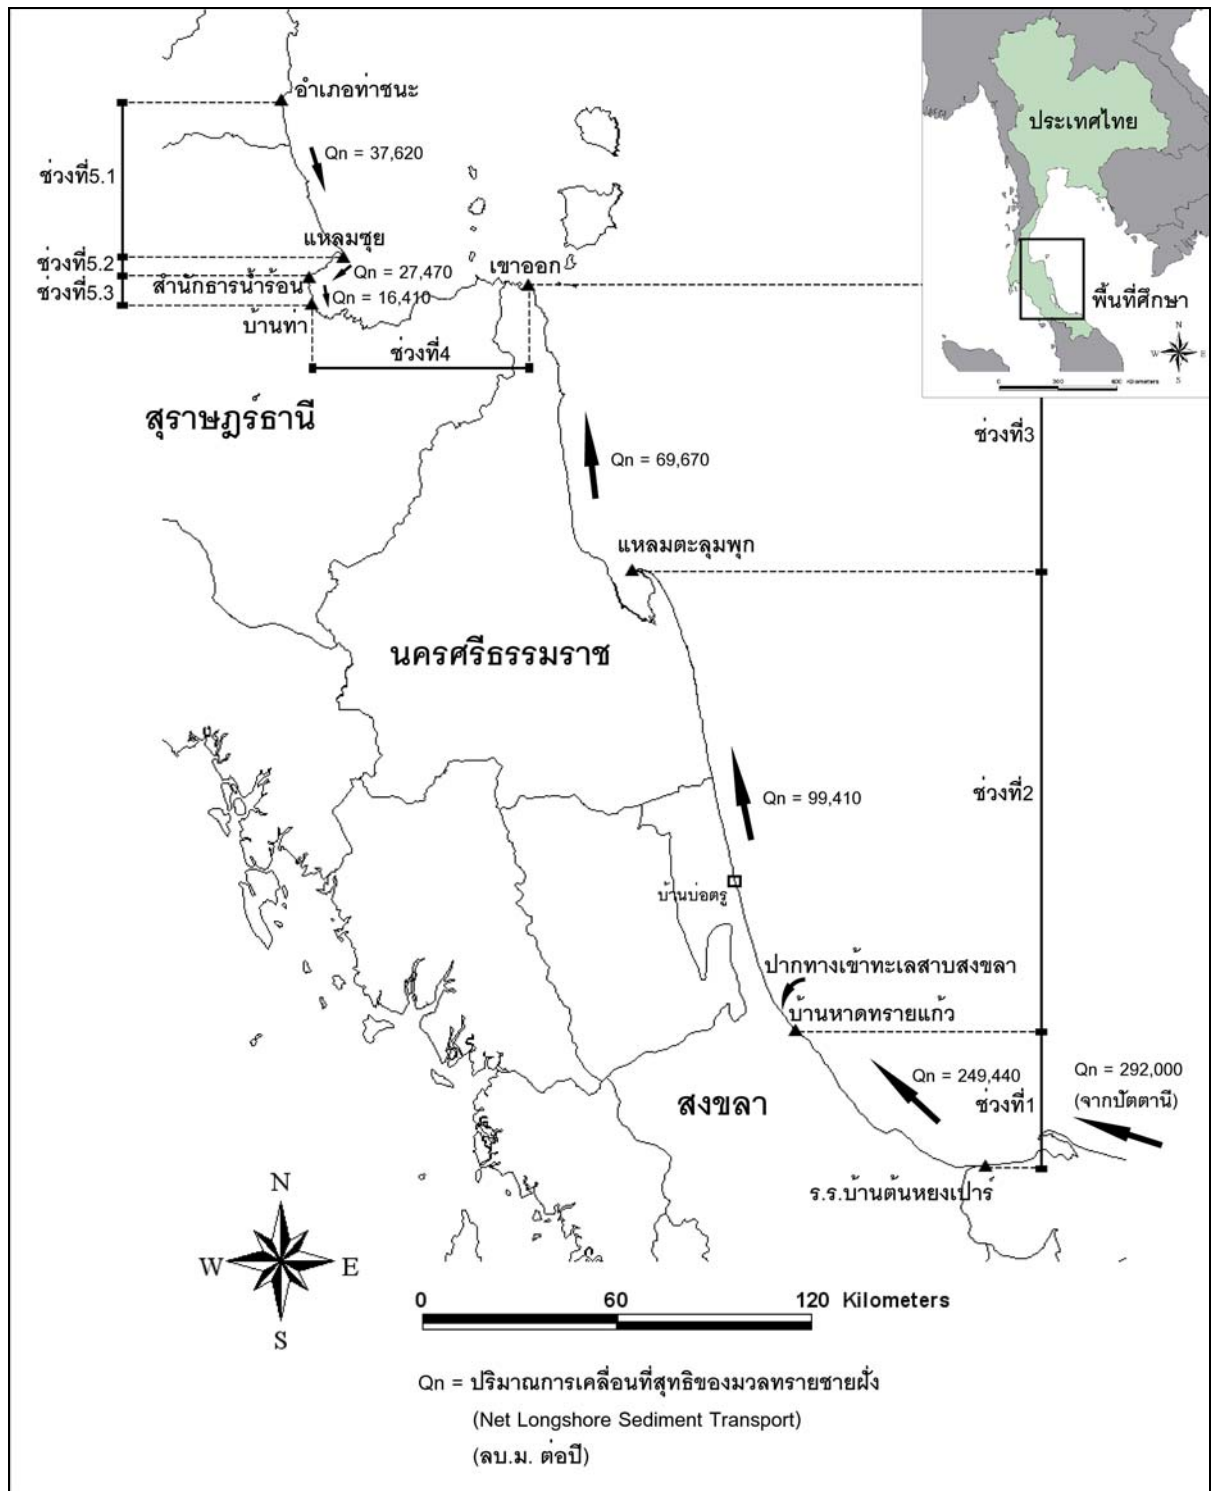
รูปที่ 4.2 แผนที่แสดงปริมาณ และทิศทางของการเคลื่อนตัวมวลทรายชายฝั่ง

เมื่อพิจารณาการเคลื่อนตัวของมวลทรายชายฝั่งบริเวณพื้นที่โครงการ ซึ่งเกิดจากการที่คลื่นจาก  
บริเวณน้ำลึกเคลื่อนที่เข้าสู่บริเวณน้ำตื้น ก่อให้เกิดการแตกตัวของคลื่น เป็นผลทำให้มวลทรายลอยตัวขึ้นมา  
จากท้องน้ำ และฟุ้งกระจาย มวลทรายที่ฟุ้งกระจายจะถูกพัดพาไปกับกระแสน้ำชายฝั่ง โดยการเคลื่อนที่ของ  
มวลทรายชายฝั่งนั้นจะเปลี่ยนแปลงตามมุมของคลื่นที่กระทำกับแนวชายฝั่ง คาบการเกิดคลื่น และ ความสูง  
คลื่น ซึ่งผลการคำนวณปริมาณมวลทรายสุทธิเฉลี่ยรายปีจาก สมการของศูนย์วิจัยวิศวกรรมชายฝั่งของ  
สหรัฐอเมริกา (2527) แสดงดังรูปที่ 4.2

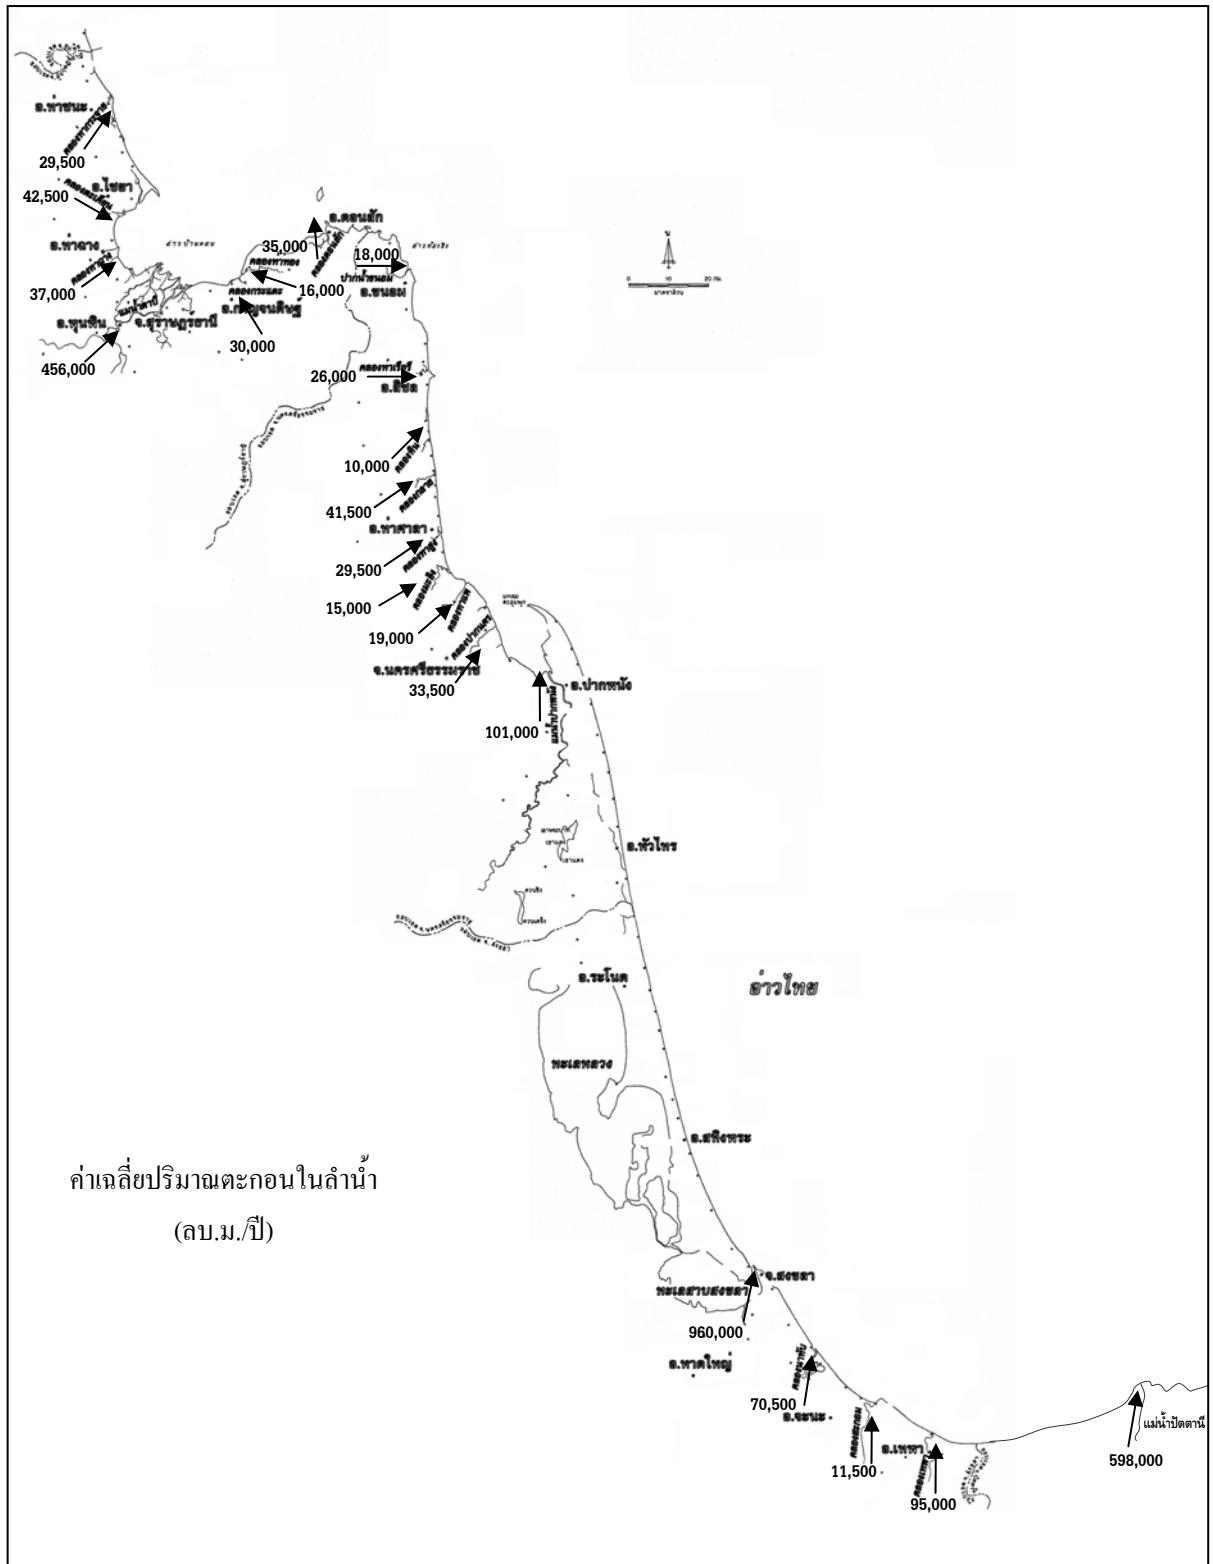
รูปที่ 4.3 ปริมาณตะกอนทั้งหมดในลำน้ำต่างๆ เฉลี่ยรายปี

ในส่วนของการวิเคราะห์ปริมาณตะกอนแม่น้ำที่ไหลออกสู่ทะเลนั้น จะพิจารณาจากข้อมูลปริมาณ  
ตะกอนแขวนลอยจากสถานีวัดตะกอนจำนวน 12 สถานีในบริเวณพื้นที่ศึกษา โดยปริมาณตะกอนแม่น้ำ  
ทั้งหมดคำนวณได้จากผลรวมระหว่างปริมาณตะกอนแขวนลอยและปริมาณตะกอนท้องน้ำซึ่งคิดเป็นร้อยละ  
20 ของปริมาณตะกอนแขวนลอย สำหรับปริมาณตะกอนแขวนลอยที่ลำน้ำต่างๆ พิจารณาได้จาก  
ความสัมพันธ์ระหว่างปริมาณตะกอนแขวนลอยรายปีเฉลี่ยกับพื้นที่ลุ่มน้ำ โดยใช้วิธีการวิเคราะห์แบบถดถอย  
(Regression Analysis) โดยผลการวิเคราะห์ปริมาณตะกอนแม่น้ำทั้งหมดเฉลี่ยรายปี แสดงได้ดังรูปที่ 4.3
