ภาคผนวก ง

การสึกหรอของลูกสูบปั๊มเชื้อเพลิงเมื่อใช้ดีเซลผสมน้ำมันปาล์มดิบ 10 % เป็นเชื้อเพลิง ผลการตรวจสอบพื้นผิวด้วยกล้องจุลทรรศน์เปรียบเทียบระหว่างลูกสูบปั๊มเชื้อเพลิงแรงดันสูงที่ยังไม่ได้ใช้งานกับลูกสูบปั๊มเชื้อเพลิงแรงดันสูงที่ใช้งานด้วยน้ำมันดีเซลผสมน้ำมันปาล์มดิบ 10% เป็นเชื้อเพลิง ในระยะทางรวม 20,000 กิโลเมตร ได้ผลดังนี้

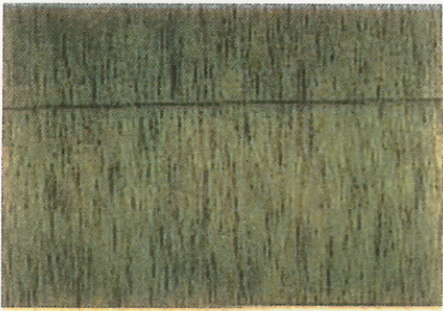
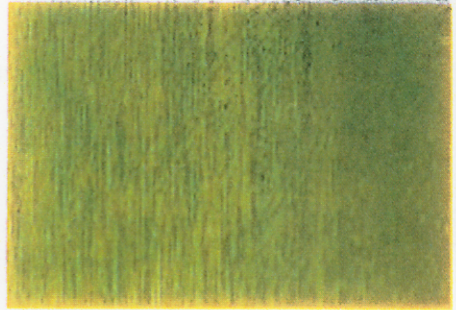
รูปที่ ง.1 แสดงผลการเปรียบเทียบของลูกสูบปั๊มเชื้อเพลิงแรงดันสูงที่ตำแหน่ง 1A

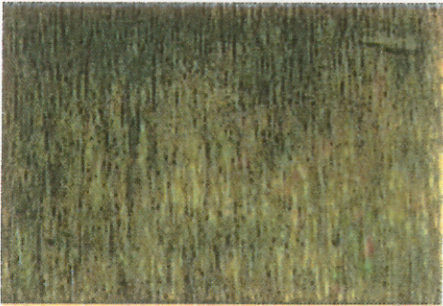
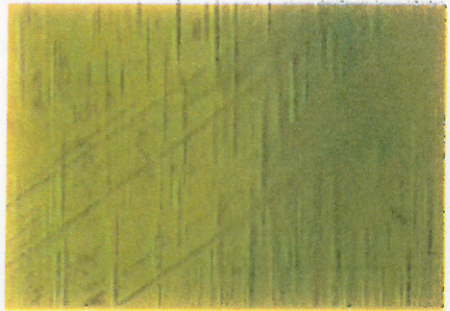
รูปที่ ง.2 แสดงผลการเปรียบเทียบของลูกสูบปั๊มเชื้อเพลิงแรงดันสูงที่ตำแหน่ง 1B

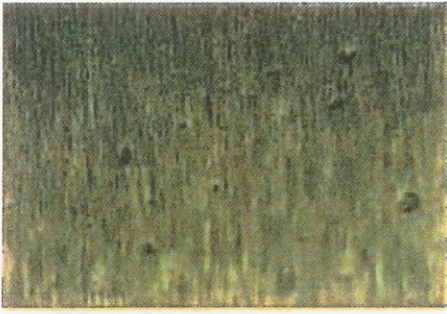
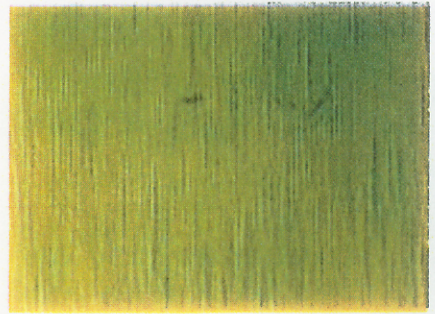
รูปที่ ง.1 แสดงผลการเปรียบเทียบของลูกปัดเชื่อมเพลิงแรงดันสูงที่ตำแหน่ง 1c

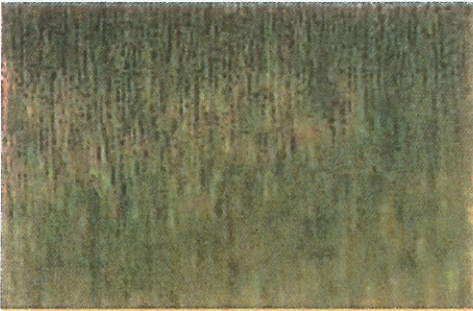
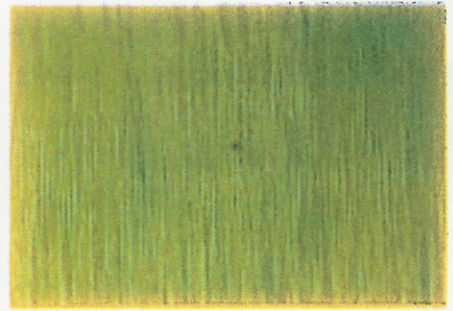
รูปที่ ง.4 แสดงผลการเปรียบเทียบของลูกปัดเชื่อมเพลิงแรงดันสูงที่ตำแหน่ง 1D

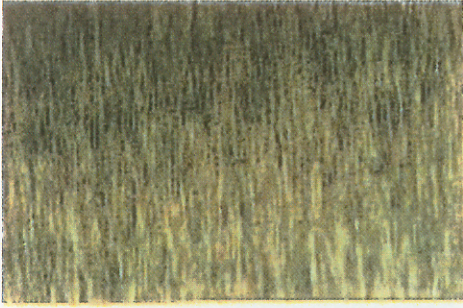
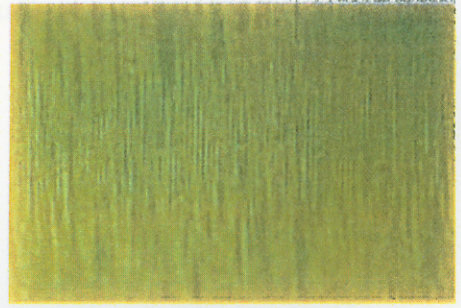
รูปที่ ง.5 แสดงผลการเปรียบเทียบของลูกปัดเชื่อมเพลิงแรงดันสูงที่ตำแหน่ง 1e

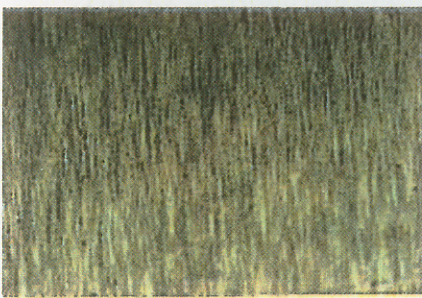
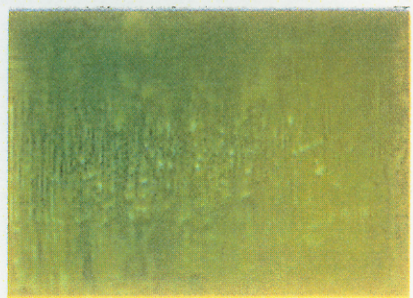
รูปที่ ก.6 แสดงผลการเปรียบเทียบของลูกปัดเชื่อมเพลิงแรงดันสูงที่ตำแหน่ง 1F

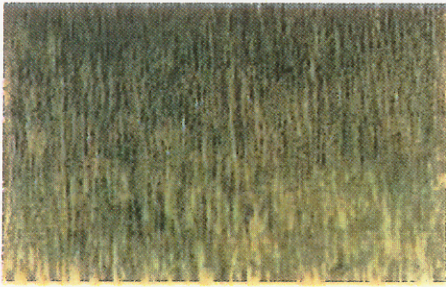
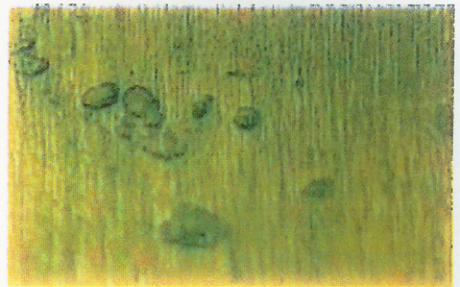
รูปที่ ง.7 แสดงผลการเปรียบเทียบของลูกปัดเชื้อเพลิงแรงดันสูงที่ตำแหน่ง 2A

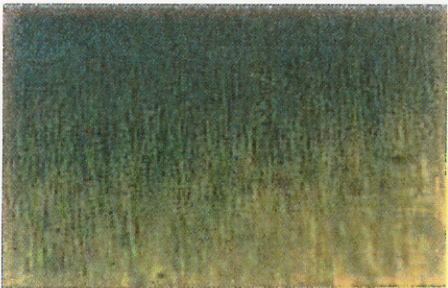
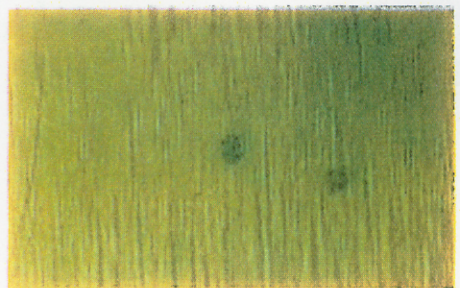
รูปที่ ง.8 แสดงผลการเปรียบเทียบของลูกปัดเชื้อเพลิงแรงดันสูงที่ตำแหน่ง 2B

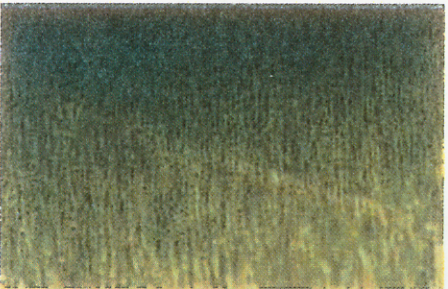
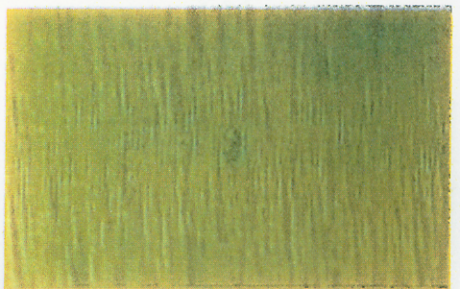
รูปที่ ง.9 แสดงผลการเปรียบเทียบของลูกปัดเชื้อเพลิงแรงดันสูงที่ตำแหน่ง 2C

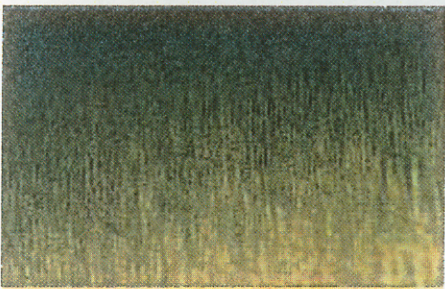
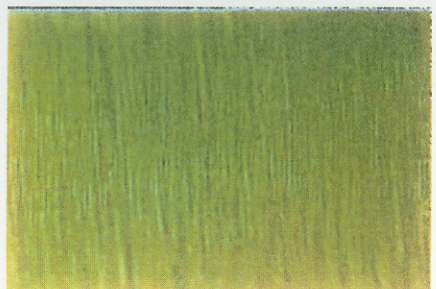
รูปที่ ง.10 แสดงผลการเปรียบเทียบของลูกปัดเชื้อเพลิงแรงดันสูงที่ตำแหน่ง 2D

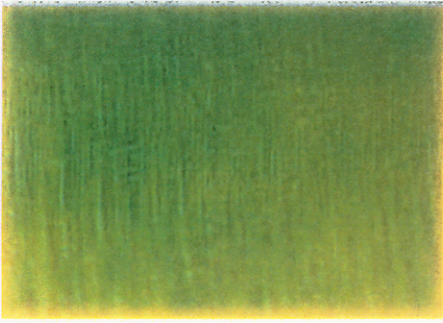
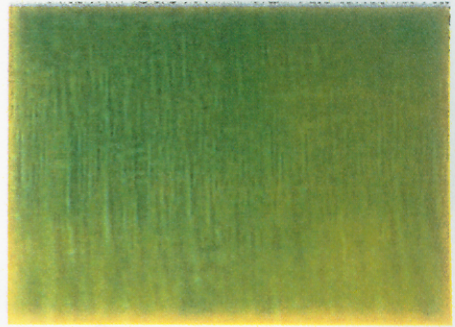
รูปที่ ง.11 แสดงผลการเปรียบเทียบของลูกปัดเนื้อเพลิงแรงดันสูงที่ตำแหน่ง 2E

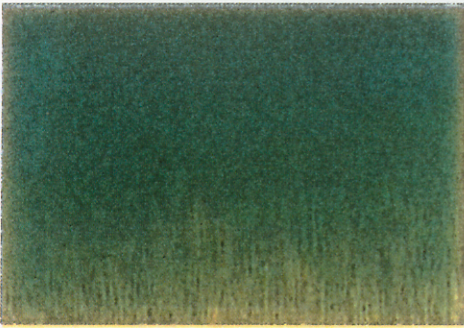
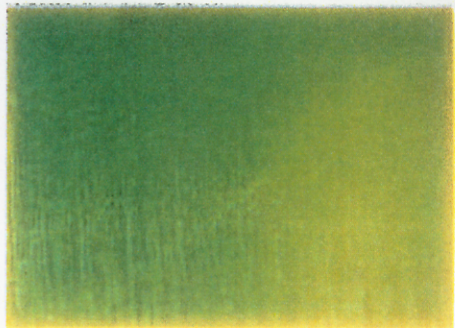
รูปที่ ง.12 แสดงผลการเปรียบเทียบของลูกปัดเนื้อเพลิงแรงดันสูงที่ตำแหน่ง 2F

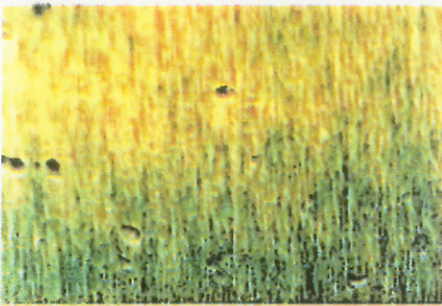
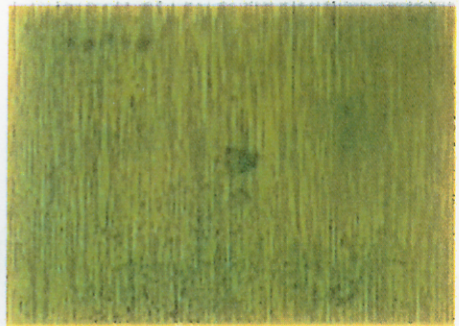
รูปที่ ง.13 แสดงผลการเปรียบเทียบของลูกปัดเนื้อเพลิงแรงดันสูงที่ตำแหน่ง 3A

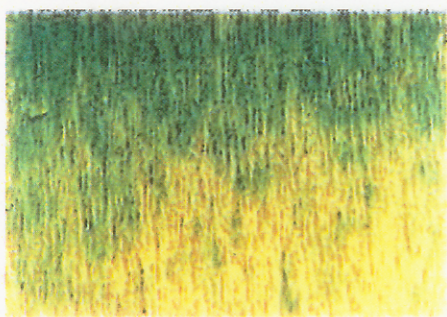
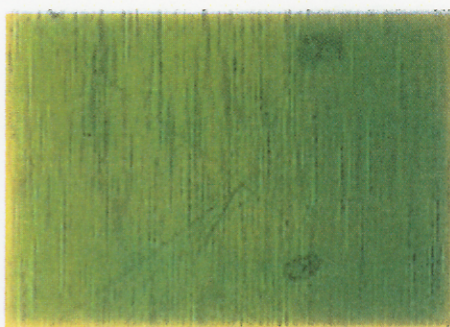
รูปที่ ง.14 แสดงผลการเปรียบเทียบของลูกปัดเม็ดเชื้อเพลิงแรงดันสูงที่ตำแหน่ง 3B

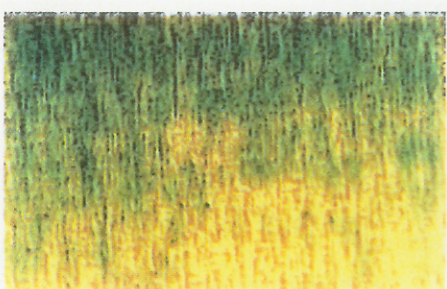
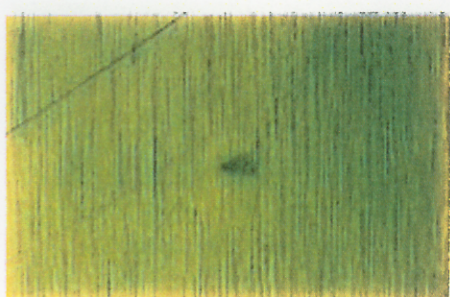
รูปที่ ง.15 แสดงผลการเปรียบเทียบของลูกปัดเม็ดเชื้อเพลิงแรงดันสูงที่ตำแหน่ง 3C

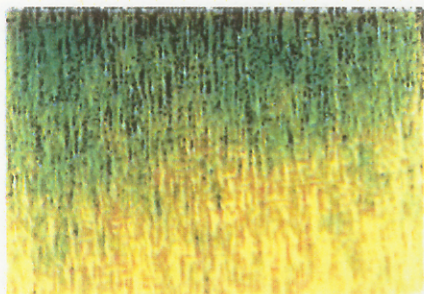
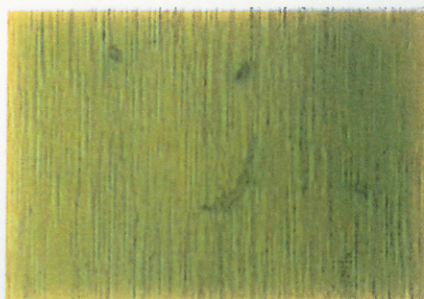
รูปที่ ง.16 แสดงผลการเปรียบเทียบของลูกปัดเม็ดเชื้อเพลิงแรงดันสูงที่ตำแหน่ง 3D

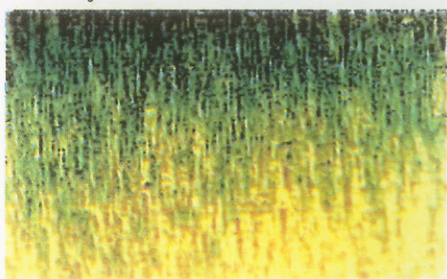
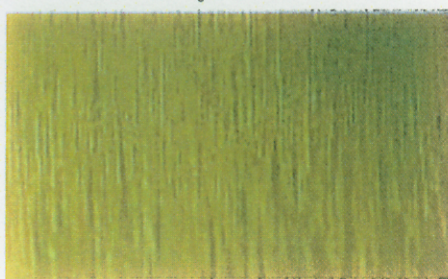
รูปที่ ง.17 แสดงผลการเปรียบเทียบของลูกปัดเม็ดเชื้อเพลิงแรงดันสูงที่ตำแหน่ง 3E

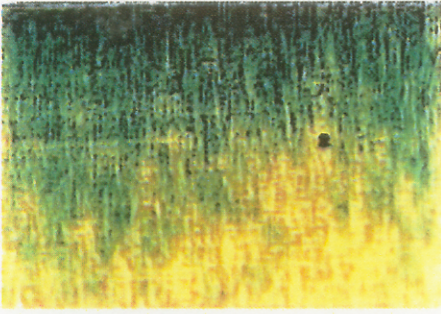
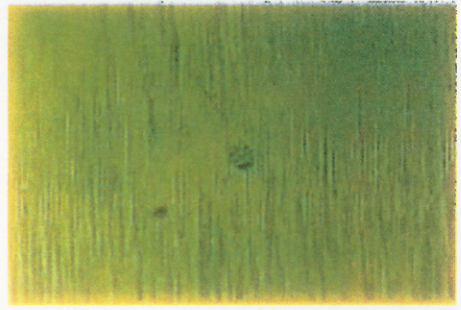
รูปที่ ง.18 แสดงผลการเปรียบเทียบของลูกปัดเชื่อมเพลิงแรงดันสูงที่ตำแหน่ง 3F

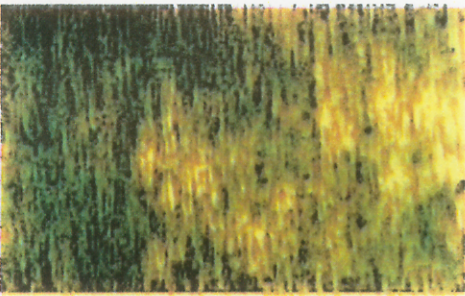
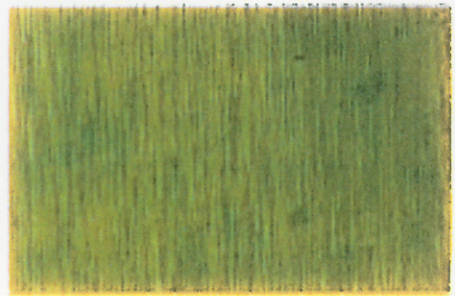
รูปที่ ง.19 แสดงผลการเปรียบเทียบของลูกปัดเชื่อมเพลิงแรงดันสูงที่ตำแหน่ง 4A

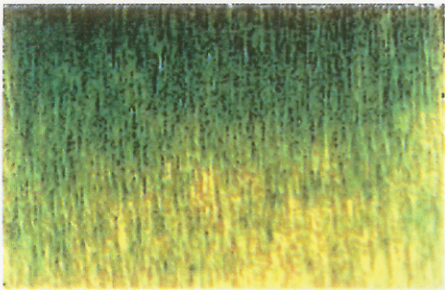
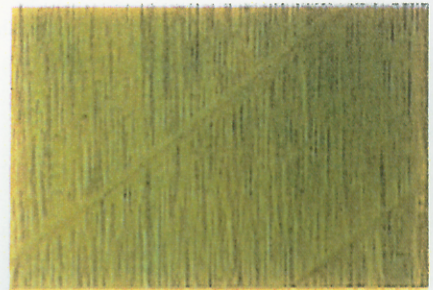
รูปที่ ง.20 แสดงผลการเปรียบเทียบของลูกปัดเชื่อมเพลิงแรงดันสูงที่ตำแหน่ง 4B

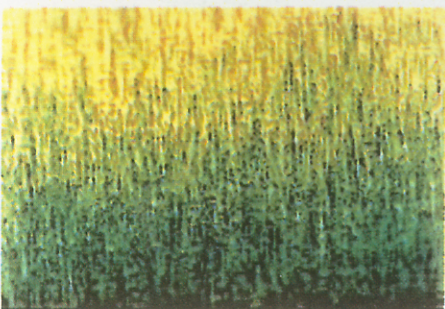
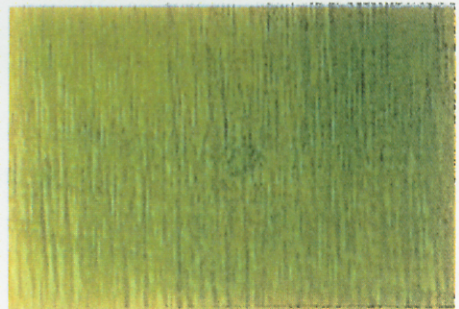
รูปที่ ง.21 แสดงผลการเปรียบเทียบของลูกปัดเชื่อมเพลิงแรงดันสูงที่ตำแหน่ง 4C

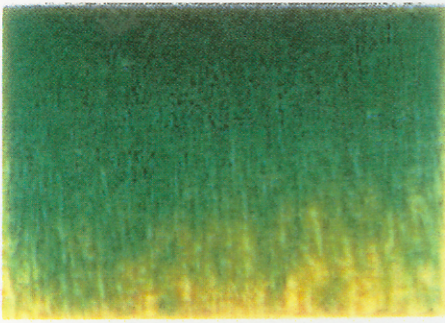
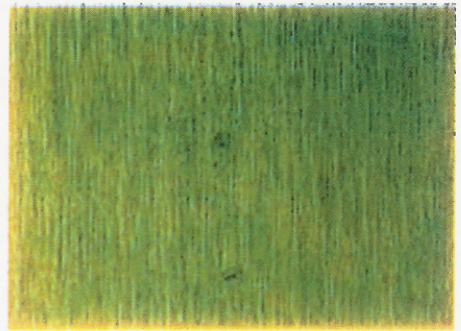
รูปที่ ง.22 แสดงผลการเปรียบเทียบของลูกปืนเชื้อเพลิงแรงดันสูงที่ตำแหน่ง 4D

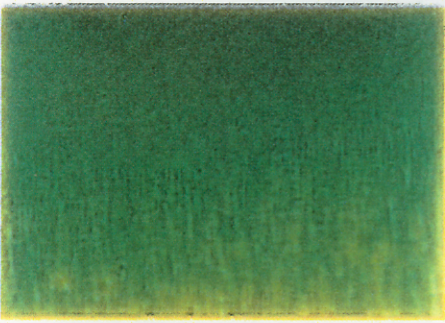
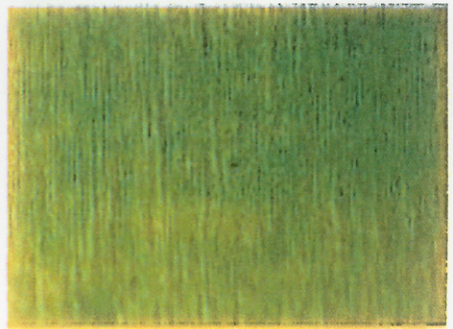
รูปที่ ง.23 แสดงผลการเปรียบเทียบของลูกปืนเชื้อเพลิงแรงดันสูงที่ตำแหน่ง 4E

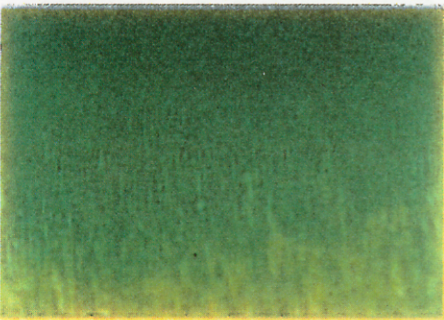
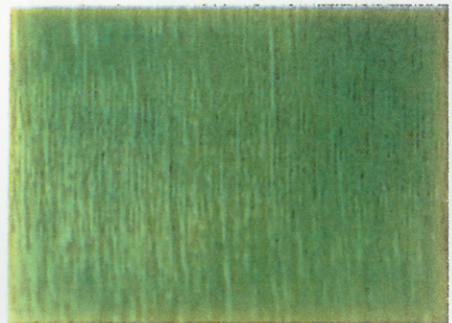
รูปที่ ง.24 แสดงผลการเปรียบเทียบของลูกปืนเชื้อเพลิงแรงดันสูงที่ตำแหน่ง 4F
