การศึกษาการเปลี่ยนแปลงแนวชายฝั่งและติดตามการแก้ปัญหาการกัดเซาะชายฝั่ง
โดยใช้ข้อมูลภูมิสารสนเทศ บริเวณลุ่มน้ำปากพนัง จังหวัดนครศรีธรรมราช
**A Study on Shoreline Change and Monitoring of Coastal Erosion Solving Using
Geo-informatics in Pak Phanang Basin, Nakhon Si Thammarat Province**

วิทยานิพนธ์นี้เป็นส่วนหนึ่งของการศึกษาตามหลักสูตรปริญญา
วิทยาศาสตรมหาบัณฑิต สาขาวิชาการจัดการสิ่งแวดล้อม
มหาวิทยาลัยสงขลานครินทร์

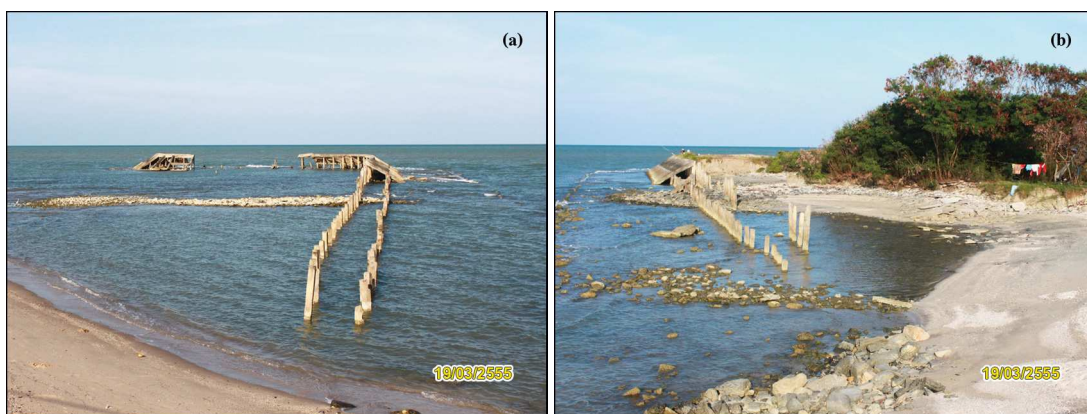
รูปที่ 3-1 เขื่อนปากคลองระบายน้ำหน้าโกฏิ์ด้านเหนือ (a) และด้านใต้ (b) โครงสร้างบางส่วนพังทลาย ดินหลังเขื่อนหายไป เหลือแต่เสาเข็ม

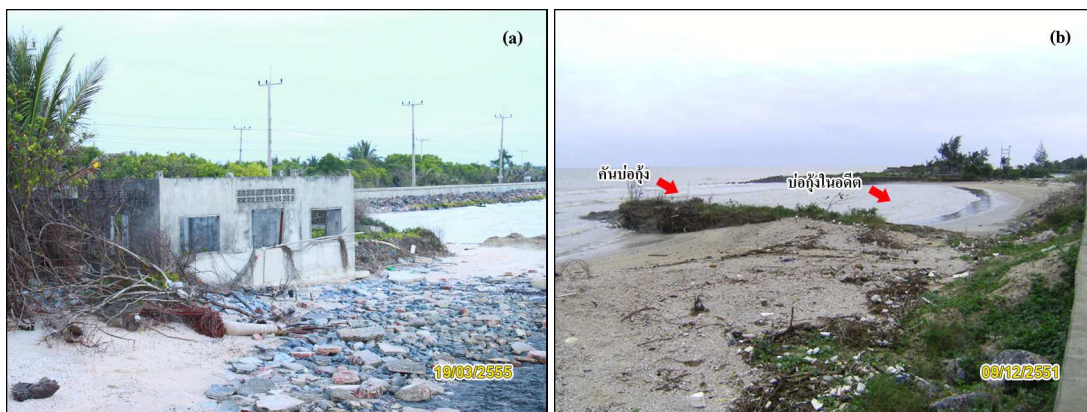
รูปที่ 3-2 สภาพซากบ้านเรือน (a) และบ่อฝังที่ถูกกรุกถ้ำจากน้ำทะเล บ้านเกาะฝ้าย (b)

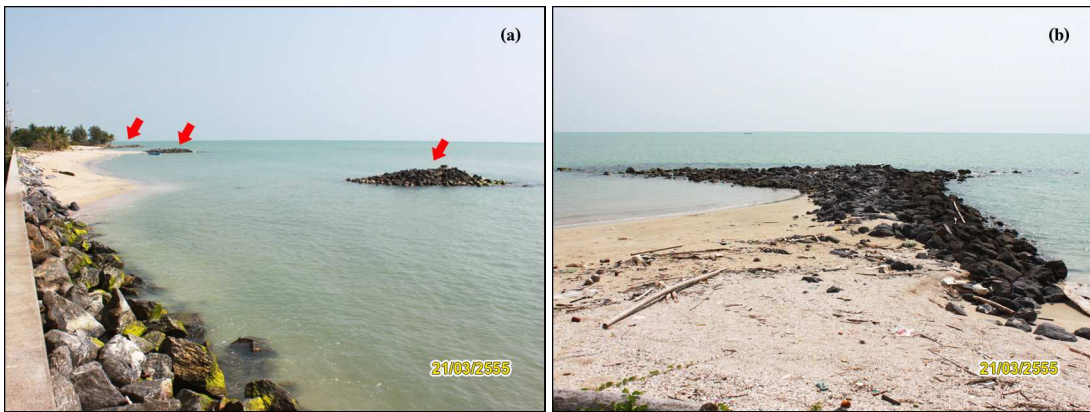
รูปที่ 3-12 ความเสียหายของรอดักทรายรูปตัวไอ (a) และรอดักทรายรูปตัวที (b) ด้านหน้า
กำแพงกันคลื่น บ้านเกาะฝ้าย

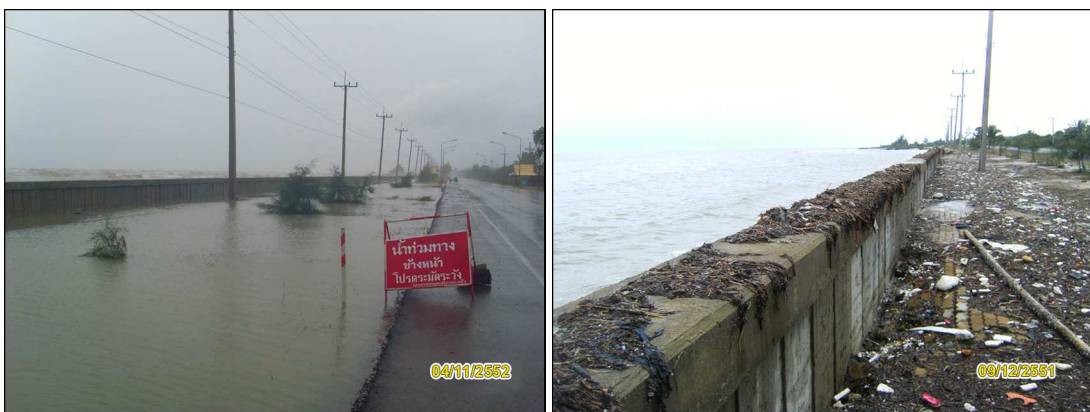
รูปที่ 3-13 ความเสียหายจากคลื่นลมแรงในช่วงมรสุมตะวันออกเฉียงเหนือ บริเวณกำแพงกันคลื่น
แบบเข็มพืด ช่วงบ้านหน้าโกฏิถึงบ้านเกาะฝ้าย

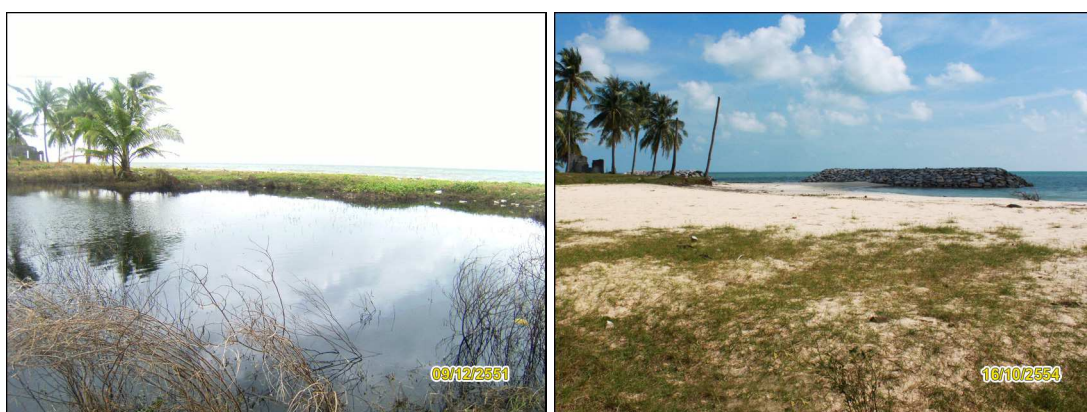
รูปที่ 3-15 การสะสมตัวของทรายในบ่อขุด บริเวณบ้านหัวทรง

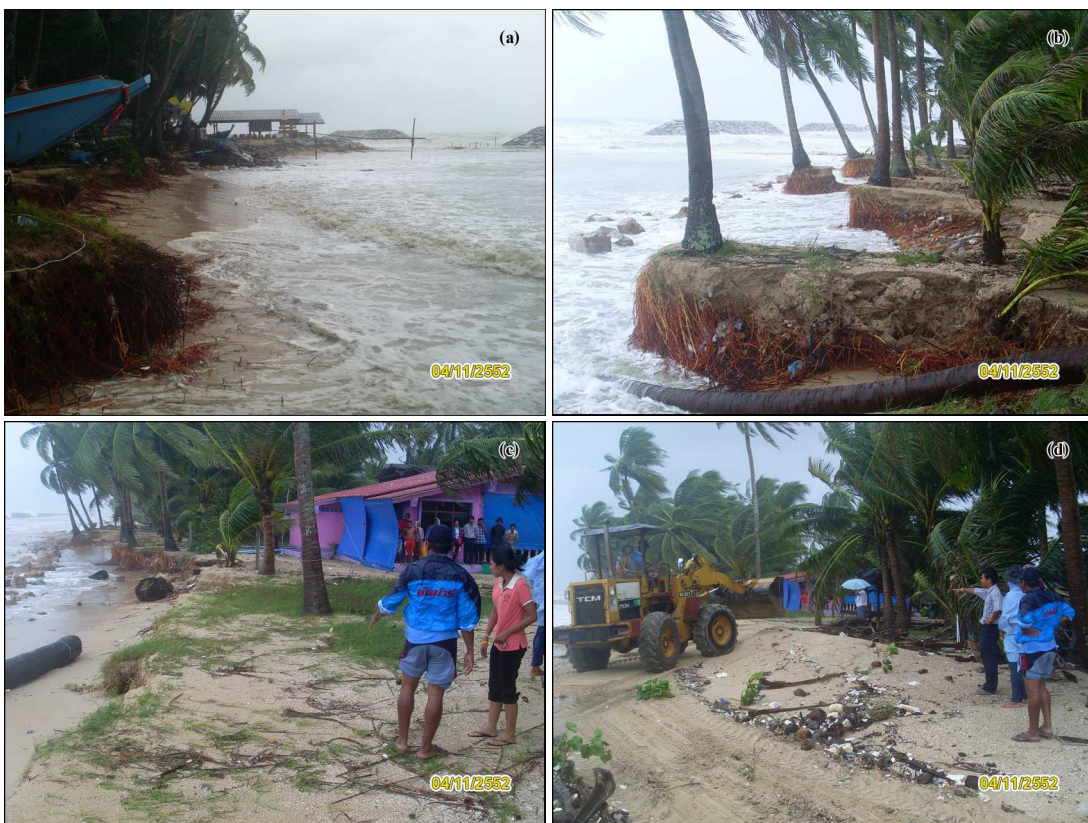
รูปที่ 3-26 อิทธิพลจากลมมรสุมตะวันออกเฉียงเหนือ ส่งผลกระทบต่อชายฝั่งบ้านหนองมนต์ (a-b-c) เทศบาลตำบลเกาะเพชร เร่งวางแผนหาหินทิ้งป้องกันคลื่น (d)

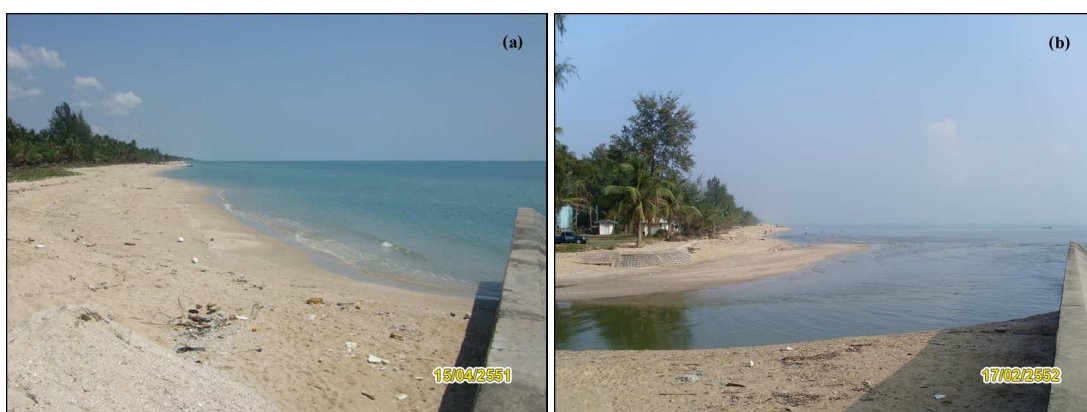
รูปที่ 3-35 สภาพทรายปิดทับปากคลอง (a) และทรายเคลื่อนตัวออก (b) คลองระบายน้ำป่ากระวะ

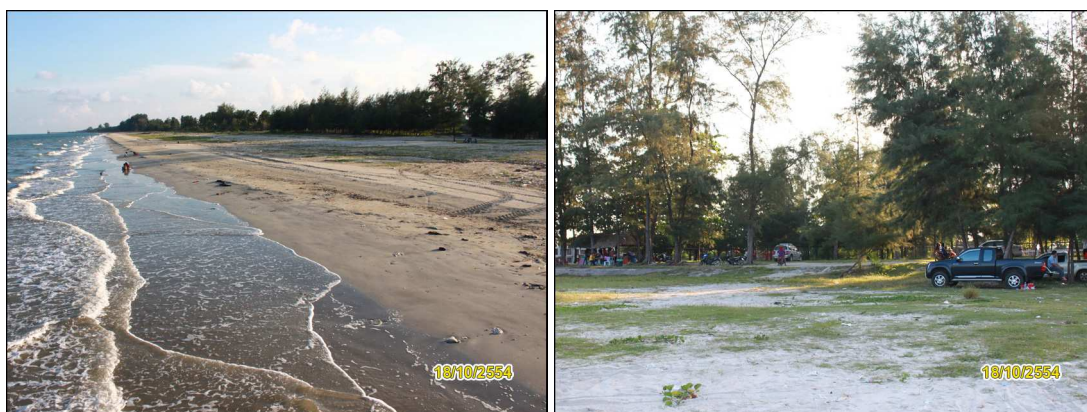
รูปที่ 3-41 สภาพชายฝั่งด้านใต้เขื่อนกันทรายและคลื่นปากคลองระบายน้ำชะอวด-แพรงเมือง

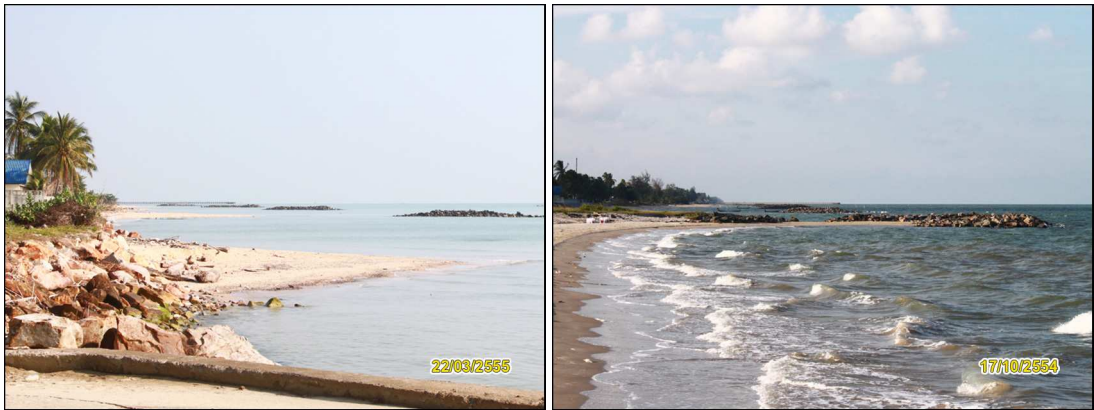
รูปที่ 3-42 สภาพชายฝั่งบ้านแพรกเมืองถึงบ้านหัวท่าเงิน (a) และความเสียหายของรอดักทรายรูปตัวที่ (b)

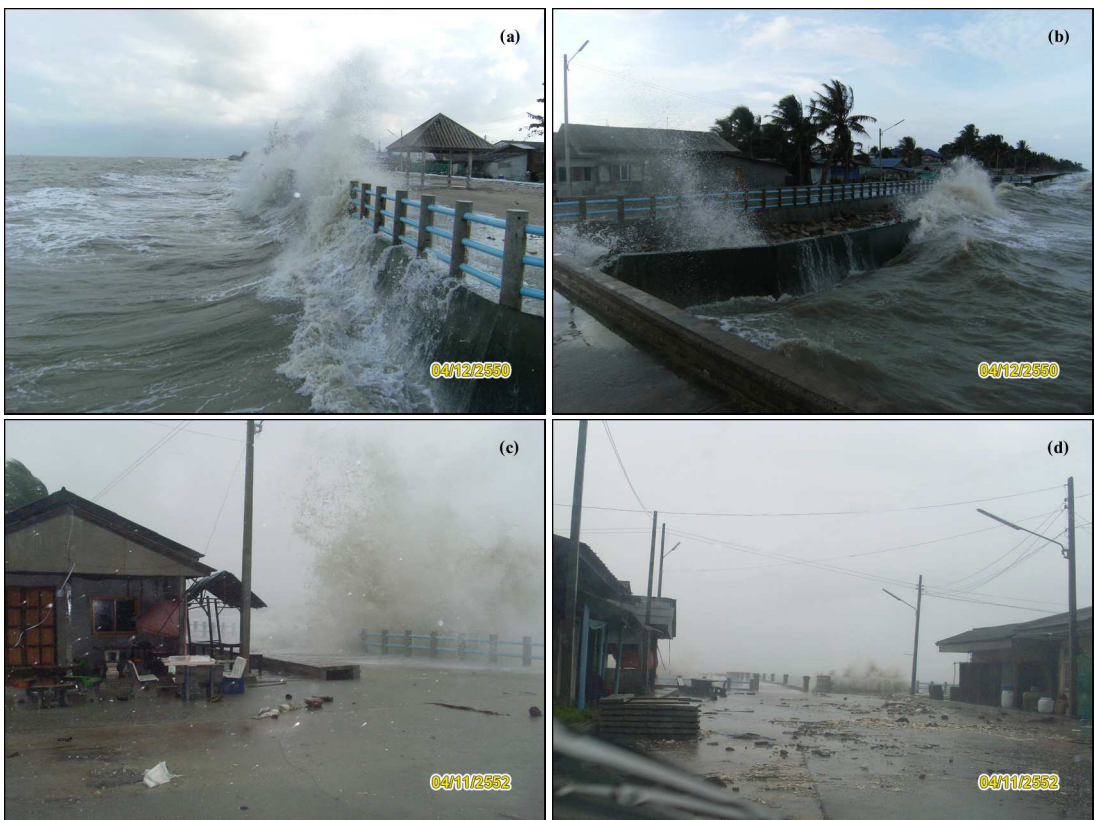
รูปที่ 3-43 อิทธิพลจากลมมรสุมตะวันออกเฉียงเหนือ ส่งผลให้คลื่นลมแรง ชัดข้ามกำแพงคอนกรีต (a-b-c) และได้พัดพาสิ่งปฏิกูลต่างๆ ขึ้นมา บริเวณท่าเทียบเรือประมงบ้านหน้าศาล (d)

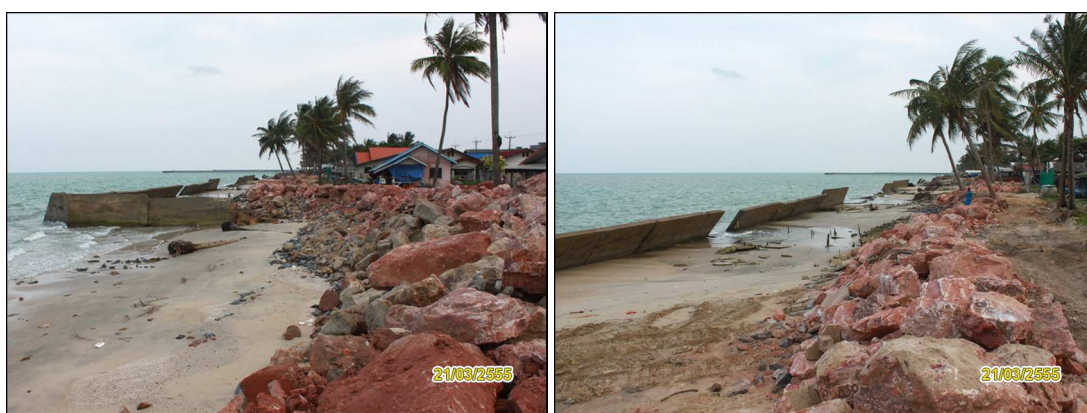
รูปที่ 3-46 การพังทลายของกำแพงคอนกรีต และการวางแนวหินทิ้งป้องกันตลิ่ง บ้านหน้าศาลเหนือ

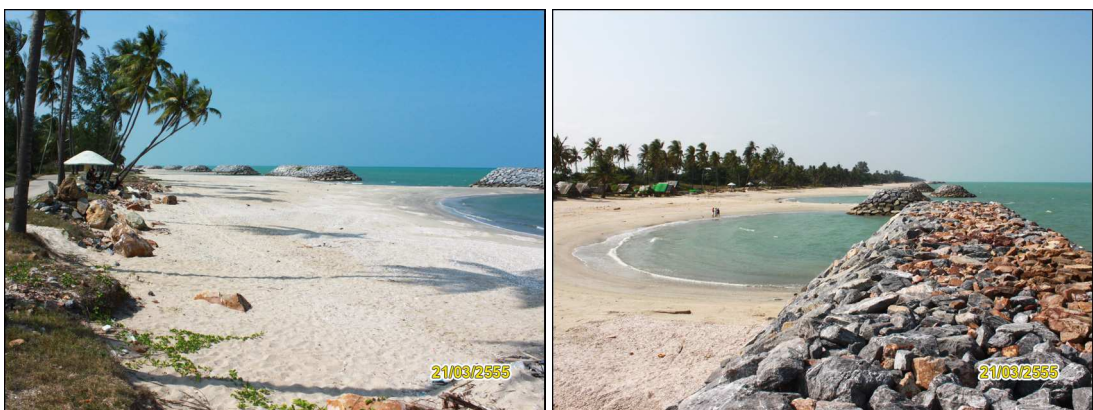
รูปที่ 3-49 สภาพชายฝั่งบ้านหน้าสวนถึงหาดจันทร์แจ่ม มีลักษณะเว้าลึกแบบพระจันทร์เสี้ยว
