การพิจารณาทางเลือกรูปแบบโครงการ

เอกสารประกอบการประชุมชี้แจง ครั้งที่ 2
 โครงการศึกษาผลกระทบสิ่งแวดล้อมและสำรวจออกแบบโครงสร้างป้องกันกัดเซาะชายฝั่ง
 บริเวณหาดสมิหลา ถนนชลทัศน์ อำเภอเมือง จังหวัดสงขลา

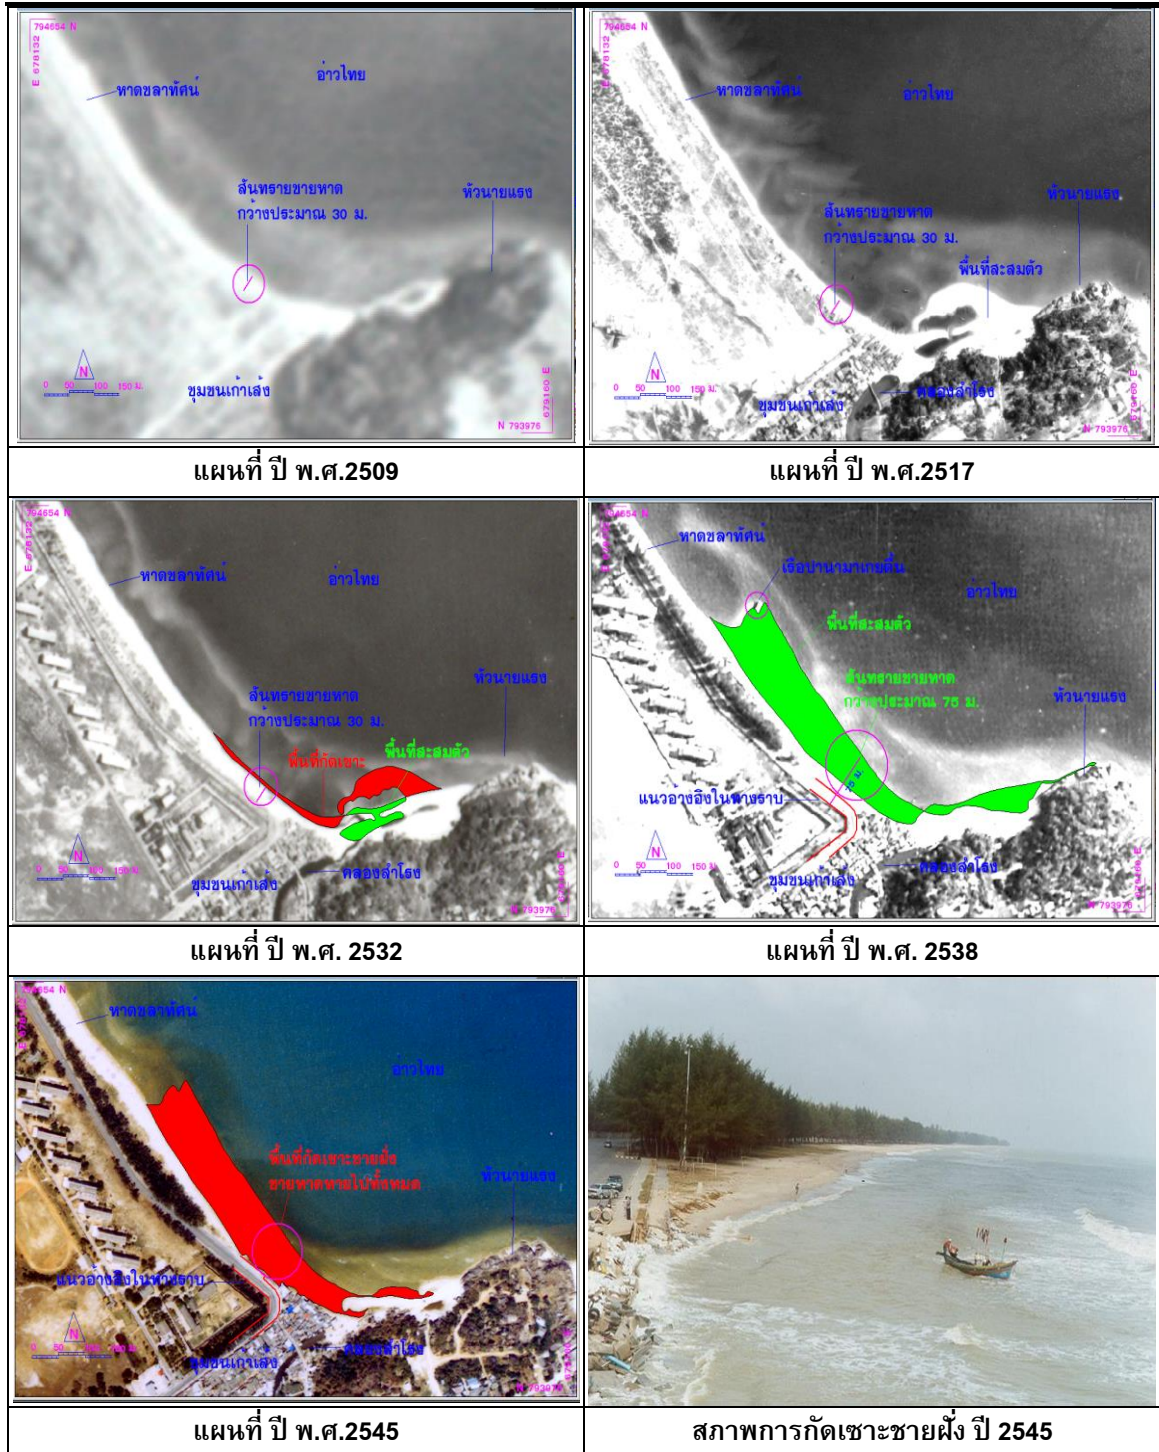
รูปที่ 1.1-1 สภาพการเปลี่ยนแปลงชายฝั่งบริเวณหาดชลทัศน์ (เก่าเส็ง)

เริ่มมีการกัดเซาะมากกว่าการงอกเงย โดยเฉพาะบริเวณช่วงเลยโค้งถนนบริเวณชุมชนกำลั้ง โดอน
กัดเซาะจนถึงขอบถนนโดยไม่มีพื้นที่หาดทรายหลงเหลืออยู่เลย ซึ่งถือว่าเป็นปีที่เริ่มเกิดการกัดเซาะ
ในระดับวิกฤต รายละเอียดดังแสดงในรูปที่ 1.1-1

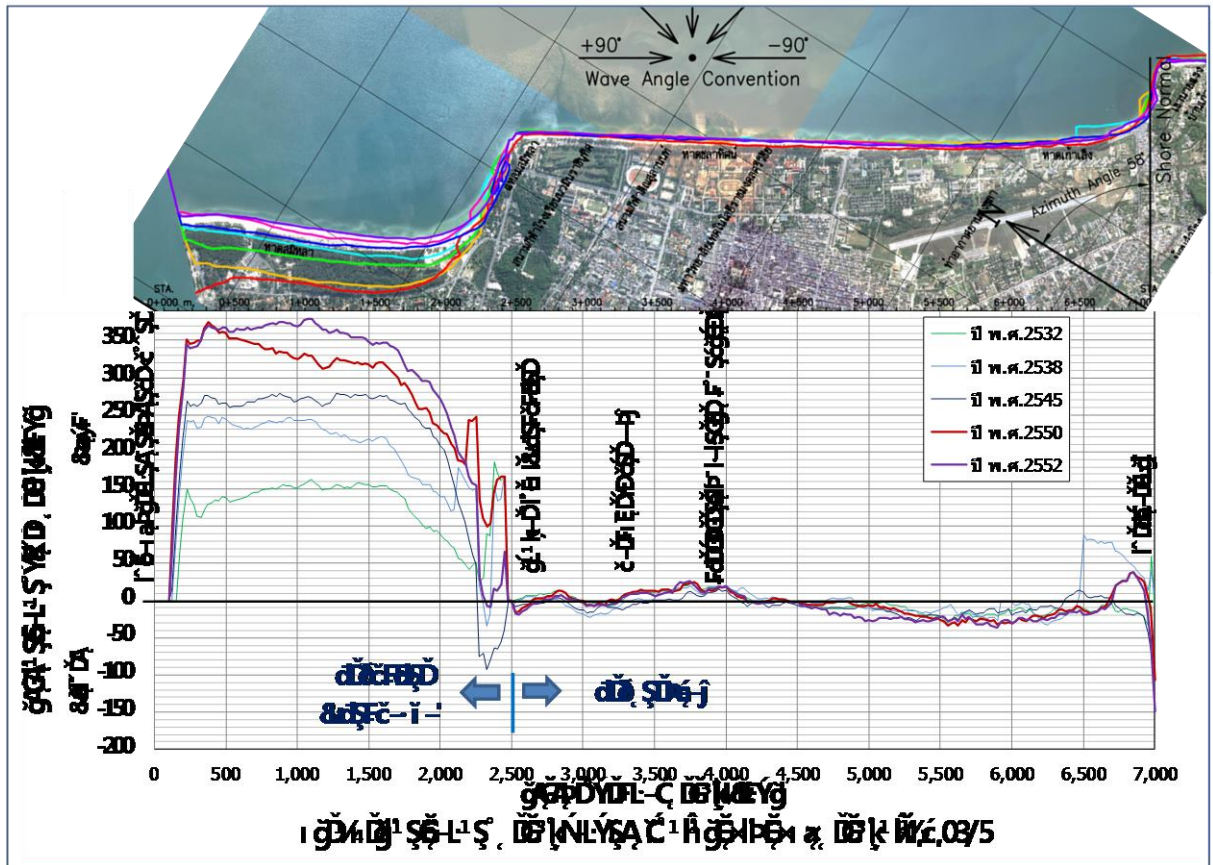
รูปที่ 1.1-2 ผลการวิเคราะห์การเปลี่ยนแปลงชายฝั่งตั้งแต่ปี พ.ศ. 2517-2552

จากการศึกษาสภาพการเปลี่ยนแปลงชายฝั่งด้วยระบบสารสนเทศภูมิศาสตร์ ตั้งแต่ ปี
พ.ศ.2517 ถึง ปี พ.ศ.2552 ดังแสดงในรูปที่ 1.1-2 พบว่าพื้นที่โครงการประสบปัญหาชายฝั่งถูกกัด
เซาะตั้งแต่ปากคลองสำโรงขึ้นไปด้านทิศเหนือประมาณ 2.5 กิโลเมตร และสรุปลำดับเหตุการณ์ที่มี
ผลต่อการเปลี่ยนแปลงชายฝั่ง ได้ดังนี้

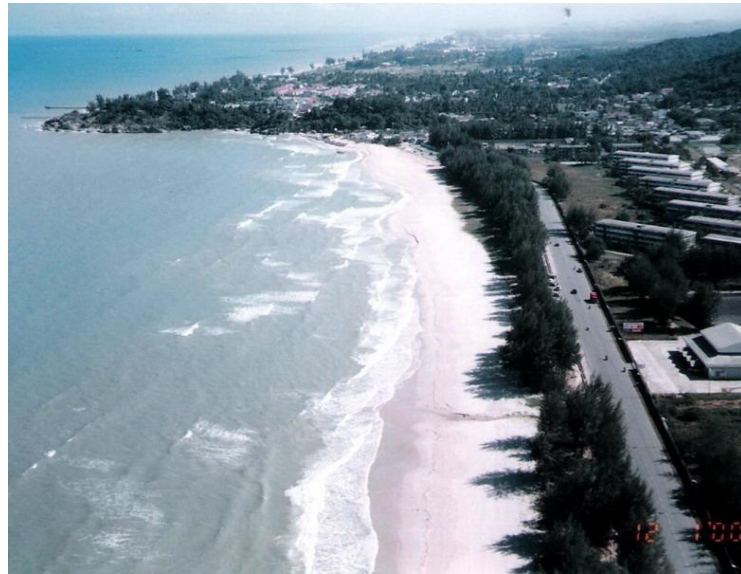
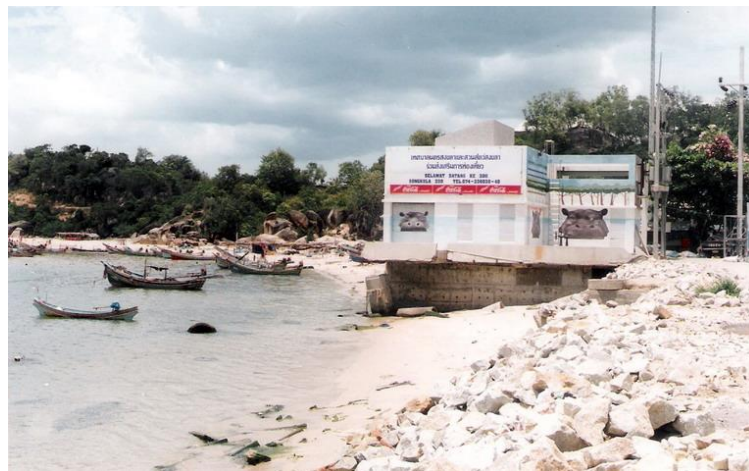
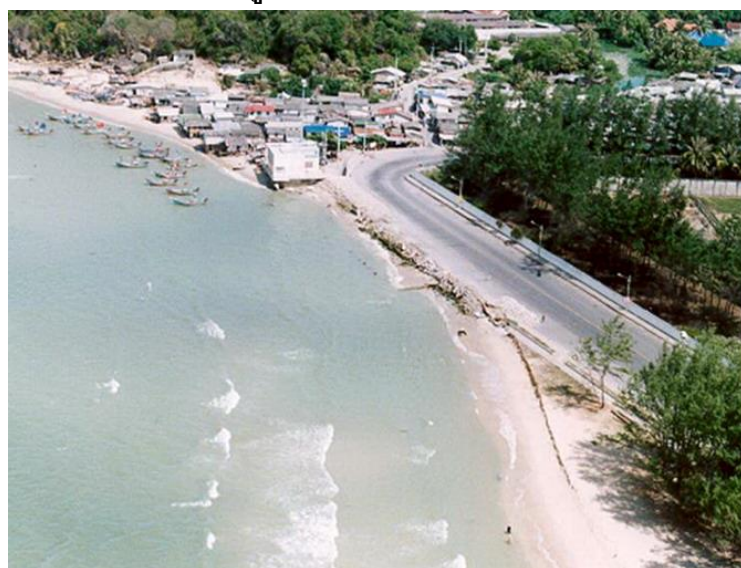
รูปที่ 1.1-3 ได้แสดงสภาพชายฝั่งก่อนและหลังมีการก่อสร้างสถานีสูบน้ำเสีย

- 1) ปี พ.ศ.2543 ได้มีการก่อสร้างสถานีสูบน้ำเสียบริเวณด้านทิศเหนือติดกับปากคลอง
สำโรง ภายหลังจากก่อสร้างแล้วเสร็จ สภาพของชายฝั่งเกิดการกัดเซาะอย่างรุนแรง
ดังแสดงรูปที่ 1.1-3

ชายหาดชลาทศน์ เดิม ก่อนมีสิ่งก่อสร้างชายฝั่งใดๆ มีแนวตรง

หลังก่อสร้างสถานสูบน้ำเสียบริเวณหาดชลาทศน์ ปี พ.ศ.2543

สภาพการกัดเซาะชายฝั่ง ปี พ.ศ. 2543

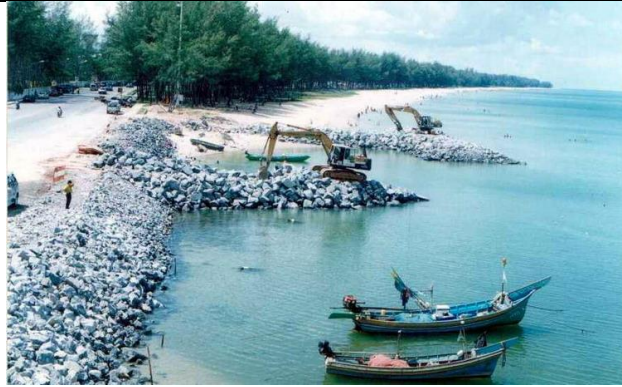
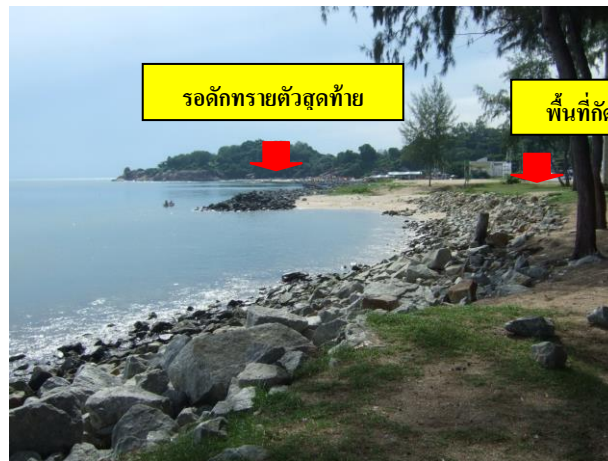
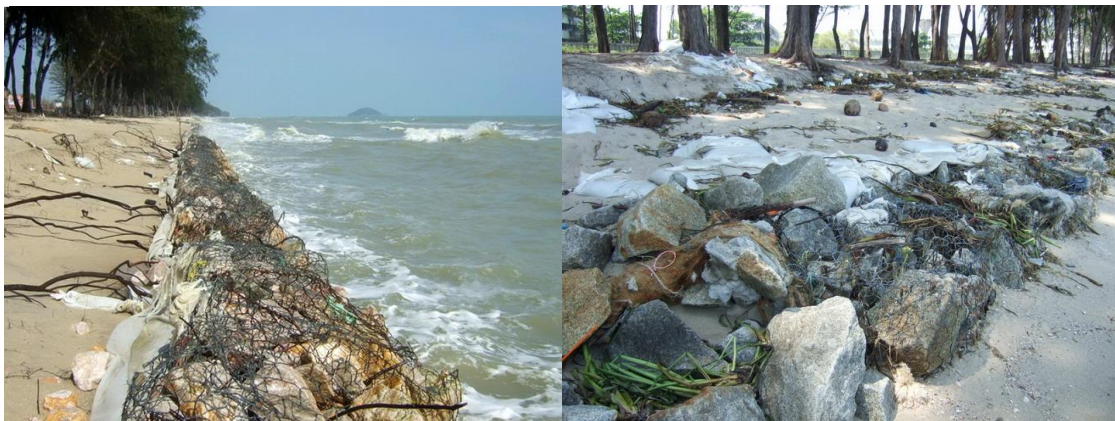
รูปที่ 1.1-4 ได้แสดงสภาพชายฝั่งหลังการก่อสร้างรอดักทรายและกล่องบรรจุหิน (Gabion)

- 2) ปี พ.ศ.2545 เทศบาลนครสงขลาได้มีการก่อสร้างรอดักทรายรูปตัวที ขนาดความ
กว้าง 5 เมตร ยาว 40 เมตร จำนวน 3 ตัว ในบริเวณชายฝั่งที่โดนกัดเซาะ ซึ่ง
สามารถแก้ไขปัญหาได้ระดับหนึ่ง แต่การกัดเซาะชายฝั่งได้เกิดขึ้นต่อเนื่องจากรอ
ดักทรายตัวสุดท้ายขึ้นไปทางทิศเหนือ มีระยะทางประมาณ 500 เมตร ต่อมาทาง
เทศบาลนครสงขลาจึงได้แก้ไขปัญหาด้วยการก่อสร้างกล่องบรรจุหิน (Gabion) เป็น
ระยะทางประมาณ 400 เมตร หลังจากก่อสร้างแล้วเสร็จ สภาพชายฝั่งมีการกัด
เซาะอย่างต่อเนื่องและทวีความรุนแรงมากขึ้น ดังแสดงรูปที่ 1.1-4

ก่อสร้างรอดักทราย(Groin) จำนวน 3 ตัว

บริเวณด้านเหนือของรอดักทรายตัวสุดท้ายมีการกัดเซาะรุนแรง

ก่อสร้างโครงสร้างป้องกันการกัดเซาะด้วยกล่องบรรจุหิน (Gabion) ในปี 2551

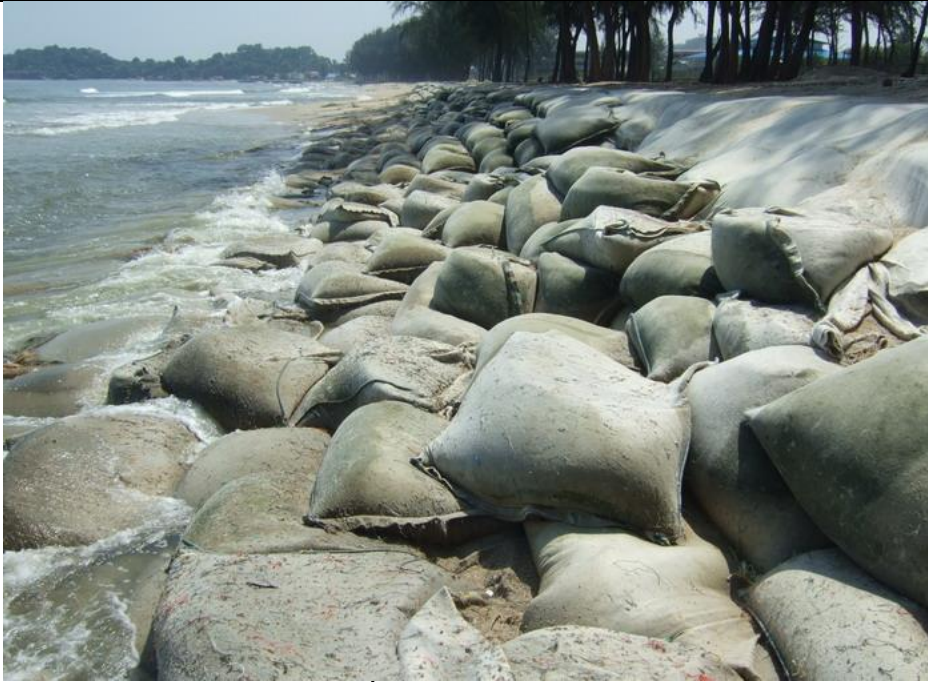
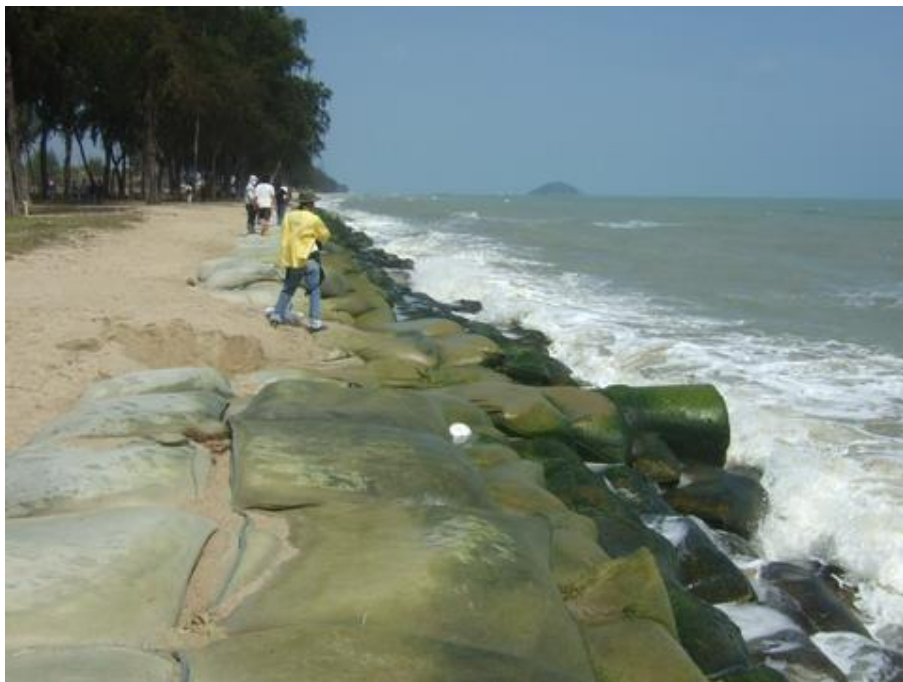
รูปที่ 1.1-5 โครงการก่อสร้างเขื่อนป้องกันตลิ่งริมทะเลชายฝั่งหาดชลาลัย ปี 2551
และปี พ.ศ. 2553 ของกรมโยธาธิการและผังเมือง

- 3) ปี พ.ศ.2551 กรมโยธาธิการและผังเมือง ได้ดำเนินการก่อสร้างถุงบรรจุทราย
(Sand bag) เป็นระยะทาง 1.1 กิโลเมตร และในปี พ.ศ.2553 ได้มีการก่อสร้าง
โครงสร้างดังกล่าวเพิ่มเติมอีก 800 เมตร ทำให้สภาพชายฝั่งมีการกัดเซาะอย่าง
ต่อเนื่อง ดังแสดงในรูปที่ 1.1-5

ผลการศึกษาวิเคราะห์ได้ว่า การขาดความรู้และความเข้าใจเกี่ยวกับสภาพการ
เปลี่ยนแปลงชายฝั่ง และการแก้ไขปัญหาเฉพาะหน้าโดยการก่อสร้างสิ่งก่อสร้างที่ออกแบบอย่างไม่
ถูกต้องตามหลักวิชาการ นอกจากจะเป็นการแก้ไขปัญหาที่เกิดขึ้นอย่างไม่ยั่งยืนแล้ว อาจส่งผลให้
เกิดผลกระทบต่อพื้นที่ข้างเคียงต่อเนื่องไปได้

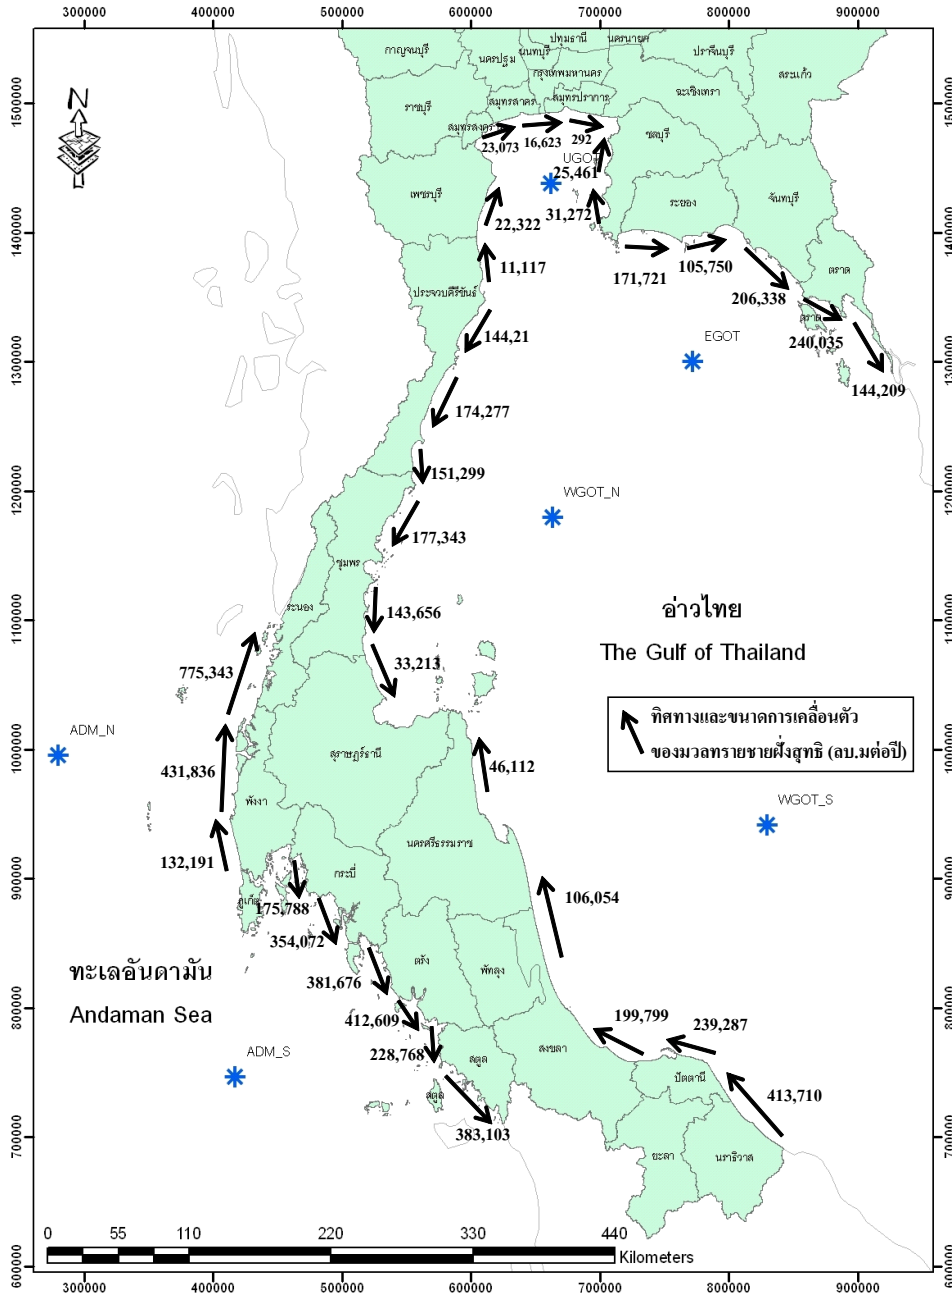
รูปที่ 1.1-6 ลักษณะปริมาณการเคลื่อนที่ของมวลทรายชายฝั่งของประเทศไทย

ลักษณะการเคลื่อนที่ของมวลทรายชายฝั่งตั้งแต่จังหวัดนราธิวาสถึงสุราษฎร์ธานี มีมวลทรายสุทธิเคลื่อนที่จากทิศใต้ขึ้นไปทิศเหนือดังแสดงในรูปที่ 1.1-6 (รายงานการศึกษารวมโยธาธิการและผังเมือง, 2553) และจากผลการวิเคราะห์การเคลื่อนที่ของมวลทรายชายฝั่งในพื้นที่ศึกษาโดยสถาบันวิจัยฯ สรุปได้ว่า บริเวณพื้นที่ศึกษามีมวลทรายชายฝั่งเคลื่อนที่ขึ้นไปทางทิศเหนือและทิศใต้ด้วยประมาณ 242,741 และ 78,083 ลูกบาศก์เมตร/ปี ตามลำดับ มีปริมาณรวม 320,824 ลูกบาศก์เมตร/ปี และปริมาณสุทธิ 164,658 ลูกบาศก์เมตร/ปี ขึ้นไปทางทิศเหนือ ดังรูปที่ 1.1-7 เมื่อพิจารณาปริมาณมวลทรายสุทธิรายปี ตั้งแต่ปี 2524-2555 พบว่า ตั้งแต่ปี พ.ศ.2524-2540 ทิศทางของคลื่นส่วนใหญ่เคลื่อนที่มาจากทิศตะวันออกประมาณ 80° เหนือ ทำให้มวลทรายชายฝั่งสุทธิขึ้นไปทางด้านเหนือ และตั้งแต่ปี พ.ศ.2540-2555 ทิศทางของคลื่นเริ่มเปลี่ยนเป็นเคลื่อนที่ขึ้นไปทางทิศเหนือประมาณ 70° เหนือ ซึ่งมีลักษณะเกือบตั้งฉากกับชายฝั่ง ปริมาณทรายที่เคลื่อนที่ขนานกับชายฝั่งจึงค่อย ๆ ลดลง เมื่อสันดอนทรายลดน้อยลง จึงทำให้เกิดคลื่นเคลื่อนที่เข้าใกล้ฝั่งมากขึ้น ก่อให้เกิดการกัดเซาะชายฝั่งได้ง่าย

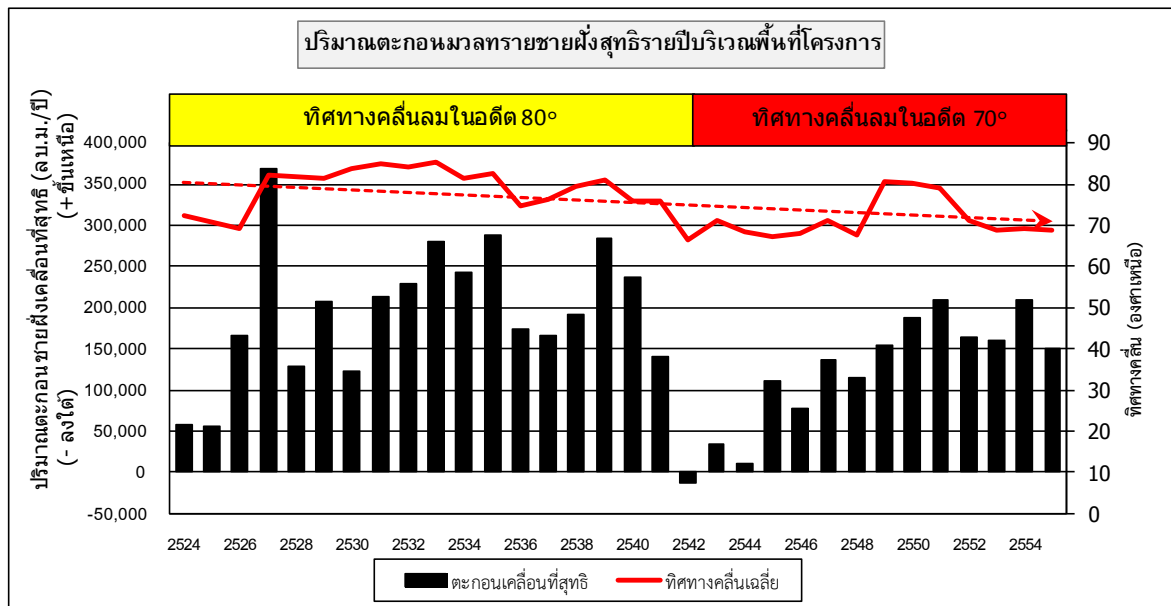
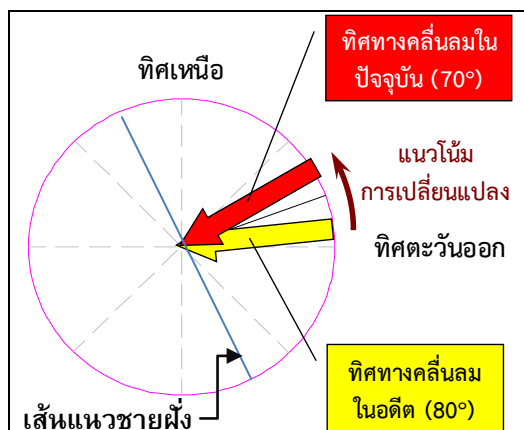
รูปที่ 1.1-7 ปริมาณการเคลื่อนที่ของมวลทรายชายฝั่งสุทธิรายปีในพื้นที่โครงการ

ปริมาณการเคลื่อนที่ของมวลทรายชายฝั่งสุทธิรายปีของพื้นที่โครงการ

การเปลี่ยนแปลงทิศทางของการเคลื่อนที่ของคลื่น

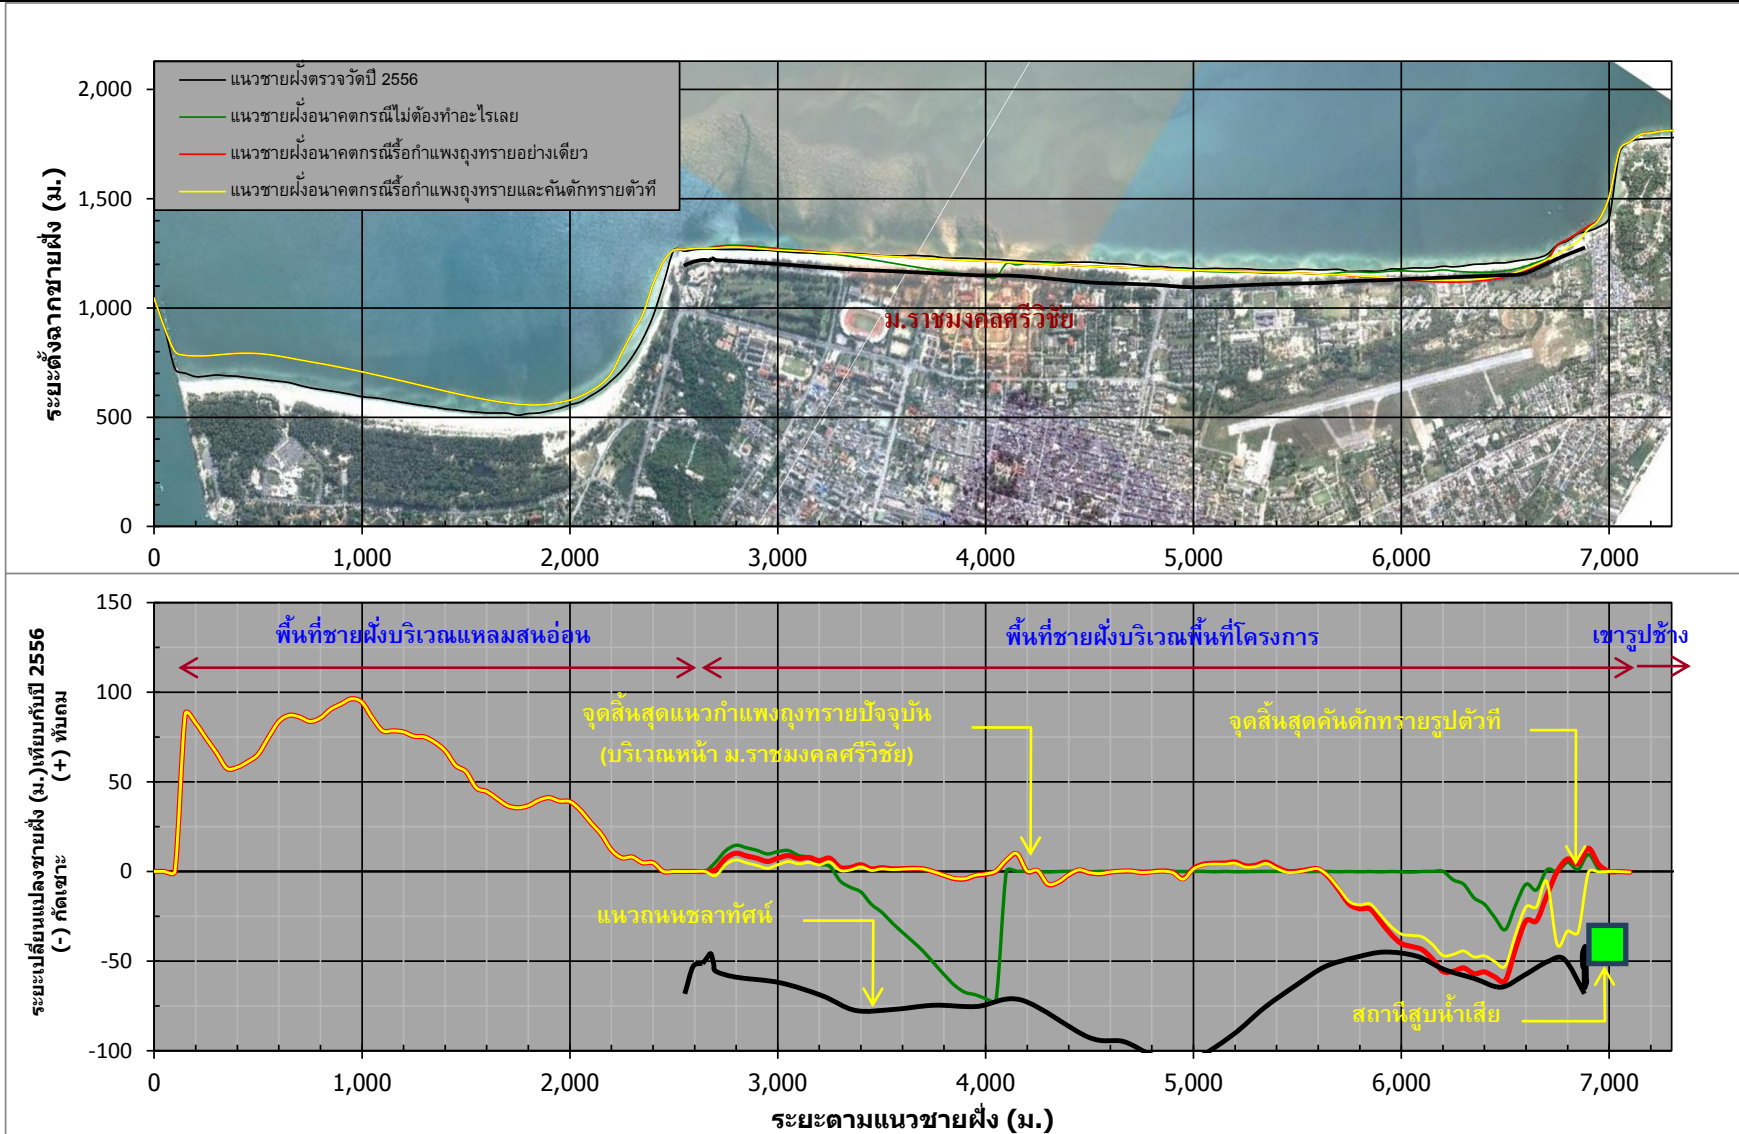
รูปที่ 1.2-1 ผลการวิเคราะห์การเปลี่ยนชายฝั่งในอนาคตกรณีที่ไม่มีการ

กรณีที่ 1 ปล่องไว้ไม่ต้องทำอะไร (ไม่รื้อโครงสร้างเดิม) ในอนาคต 25 ปีข้างหน้า ชายฝั่งจะถูกกัดเซาะบริเวณจุดสิ้นสุดแนวกำแพงถุทรายหน้ามหาวิทยาลัยราชภัฏสงขลา ตั้งแต กม.ที่ 3+300 ถึง กม.ที่ 4+050 ระยะทางรวมประมาณ 750 เมตร กัดเซาะลึกเข้ามาในชายฝั่งมากที่สุด 71.7 เมตร การกัดเซาะเข้าถึงแนวถนนชลลักษ์ และมีพื้นที่ชายฝั่งถูกกัดเซาะอีก 1 ช่วงบริเวณจุดสิ้นสุดคันดักทรายรูปตัวที่ทางด้านทิศเหนือ ตั้งแต กม.ที่ 6+250 ถึง กม.ที่ 6+650 ระยะทางรวมประมาณ 400 เมตร กัดเซาะลึกเข้ามาในชายฝั่งมากที่สุด 32.4 เมตร (ไม่ถึงแนวถนนชลลักษ์) รวมพื้นที่ชายฝั่งถูกกัดเซาะในอนาคต 25 ปีข้างหน้าในกรณีนี้เท่ากับ 40,210 ตารางเมตร

กรณีที่ 2 รื้อกำแพงถุทรายเดิมแล้วปล่องไว้ไม่ต้องทำอะไร ในอนาคต 25 ปีข้างหน้า ชายฝั่งจะย้ายตำแหน่งที่ถูกกัดเซาะจากบริเวณจุดสิ้นสุดแนวกำแพงถุทรายหน้ามหาวิทยาลัยราชภัฏสงขลาตามกรณีที่ 1 ไปเป็นถูกกัดเซาะบริเวณจุดสิ้นสุดคันดักทรายรูปตัวที่เพียงที่เดียว ตั้งแต กม.ที่ 5+650 ถึง กม.ที่ 6+700 ระยะทางรวมประมาณ 1,050 เมตร การกัดเซาะลึกเข้ามาในชายฝั่งมากที่สุด 61.0 เมตร การกัดเซาะเข้าถึงแนวถนนชลลักษ์ รวมพื้นที่ชายฝั่งถูกกัดเซาะในอนาคต 25 ปีข้างหน้าในกรณีนี้เท่ากับ 42,764 ตารางเมตร

กรณีที่ 3 รื้อกำแพงถุทรายและคันดักทรายตัวที่เดิมแล้วปล่องไว้ไม่ต้องทำอะไร ในอนาคต 25 ปีข้างหน้า ชายฝั่งจะย้ายตำแหน่งที่ถูกกัดเซาะจากบริเวณจุดสิ้นสุดแนวกำแพงถุทรายหน้ามหาวิทยาลัยราชภัฏสงขลาตามกรณีที่ 1 ไปเป็นถูกกัดเซาะบริเวณทางด้านทิศเหนือของปากคลองสำโรงที่เดียว ตั้งแต กม.ที่ 5+650 ถึง กม.ที่ 6+850 ระยะทางรวมประมาณ 1,200 เมตร การกัดเซาะลึกเข้ามาในชายฝั่งมากที่สุด 52.8 เมตร การกัดเซาะเข้าถึงอาคารสถานีสูบน้ำเสียและกัดเซาะเกือบเข้าถึงแนวถนนชลลักษ์ รวมพื้นที่ชายฝั่งถูกกัดเซาะในอนาคต 25 ปีข้างหน้าในกรณีนี้เท่ากับ 41,428 ตารางเมตร

จากการพิจารณาทั้ง 3 กรณี สรุปได้ว่า ทั้ง 3 กรณี มีพื้นที่ชายฝั่งที่ถูกกัดเซาะในขนาด 25 ปี ใกล้เคียงกัน โดยกรณีที่ 1 นั้นมีพื้นที่ชายฝั่งที่ถูกกัดเซาะน้อยที่สุดเท่ากับ 40,210 ตารางเมตร ความแตกต่างของทั้ง 3 กรณีนั้นเพียงแคื่อย้ายตำแหน่งของชายฝั่งที่ถูกกัดเซาะไปตามแต่ละกรณีเท่านั้น และในอนาคตทุกกรณีก็จะเกิดปัญหาชายฝั่งที่ถูกกัดเซาะลึกเข้ามาจนถึงโครงสร้างพื้นฐานที่สำคัญทั้งสิ้น โดยกรณีที่ 1 และกรณีที่ 2 ชายฝั่งจะถูกกัดเซาะเข้ามาจนถึงแนวถนนชลลักษ์ ส่วนกรณีที่ 3 ชายฝั่งจะถูกกัดเซาะเข้ามาจนถึงอาคารสถานีสูบน้ำเสีย ดังนั้นจะเห็นได้ว่าไม่ว่ากรณีใดก็ตามจะต้องมีมาตรการป้องกันและแก้ไขปัญหาที่จะเกิดขึ้นในอนาคตอย่างเหมาะสม ส่วนการรื้อถอนโครงสร้างป้องกันชายฝั่งเดิมที่มีอยู่นั้น หากการรื้อถอนไม่ได้ส่งผลที่เป็นประโยชน์กับพื้นที่โครงการอย่างเด่นชัด (พื้นที่การกัดเซาะแต่ละกรณีใกล้เคียงกัน) ก็ไม่เห็นสมควรทำการรื้อถอน เนื่องจาก จะเป็นการสิ้นเปลืองงบประมาณโดยใช้เหตุและการคงโครงสร้างแนวกันชนถูงทรายเดิมเอาไว้ ยังสามารถใช้เป็นแนวเตือน (Buffer Zone Line) หากมีมาตรการแก้ไขปัญหาโดยการเติมทรายชายหาดในอนาคตและทรายที่เติมใหม่ที่ถูกกัดเซาะจนถึงแนวกันชนถูงทรายจะเป็นตัวช่วยเตือนให้ภาครัฐหรือหน่วยงานที่เกี่ยวข้องต้องเข้ามาดำเนินการแก้ไขหรือเติมทรายชายหาดใหม่
