สำนักงานนโยบายและแผนทรัพยากรธรรมชาติและสิ่งแวดล้อม

สถานการณ์การกัดเซาะ ชายฝั่งอ่าวไทยที่มีความวิกฤติ

กองติดตามประเมินผล

กันยายน 2550

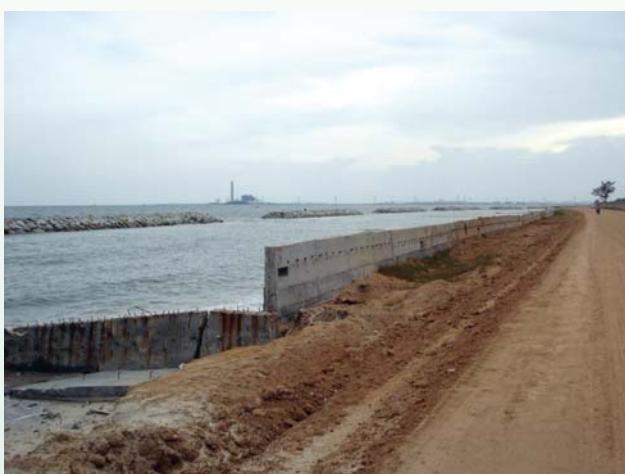
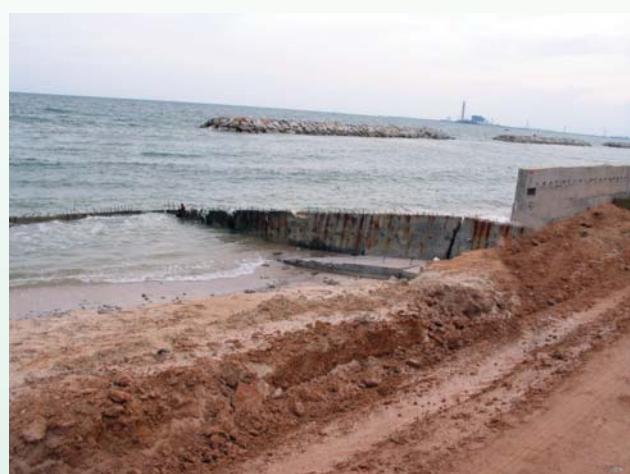
1.2 ชายฝั่งทะเลนาบตาพุด ต.นาบตาพุด อ.เมือง จ.ระยอง เป็นพื้นที่ที่มีการกัดเซาะรุนแรงทั้งสองด้านของนิคมคุตสาหกรรมนาบตาพุด โดยด้านตะวันออกของนิคมฯ ได้แก่ บริเวณชายฝั่งของบ้านหนองแพบ มีการกัดเซาะเป็นระยะทางยาวประมาณ 2 กิโลเมตร ส่วนด้านตะวันตกของนิคมฯ ได้แก่ บริเวณหาดทรายทอง และหาดแสงจันทร์ มีการกัดเซาะเป็นระยะทางยาวถึง 4.7 กิโลเมตร โดยทั้งสองบริเวณมีอัตราการกัดเซาะประมาณ 5-10 เมตรต่อปี มีสาเหตุจากการสร้างท่าเรือน้ำลึกยื่นไปในทะเล ซึ่งการกัดเซาะเกิดอย่างรุนแรงปราศจากชั้นภัยหลังการก่อสร้างเสร็จในปี พ.ศ. 2535 ทำให้การนิคมคุตสาหกรรมแห่งประเทศไทยต้องสร้างเขื่อนคอนกรีตเพื่อป้องกันการกัดเซาะ แต่กลับยิ่งทำให้การกัดเซาะขยายพื้นที่มากขึ้น จนปัจจุบันไม่เหลือสภาพชายหาดอีกต่อไป และจากการสำรวจของสำนักงานนโยบายและแผนทรัพยากรธรรมชาติและสิ่งแวดล้อม โดยกองติดตามประเมินผล พบว่า สภาพชายฝั่งของหาดแสงจันทร์และหาดทรายทอง หลังเขื่อนกันคลื่นในปัจจุบัน มีลักษณะเว้าเป็นรูปพระจันทร์เสี้ยว ผิดไปจากสภาพตามธรรมชาติ และแม้จะมีการก่อสร้างเขื่อนกันคลื่นและแนวกันคลื่นตลอดแนวชายฝั่ง แต่กลับพบว่าสิ่งก่อสร้างบันทายฝั่งหลายพื้นที่อยู่ในสภาพพังเสียหาย (ภาพที่ 1-2)

ภาพที่ 1-2 สภาพปัจจุบันของชายหาดแสงจันทร์ ต.ท่าประดู่ และหาดทรายทอง ต.นาบตาพุด อ.เมือง จ.ระยอง

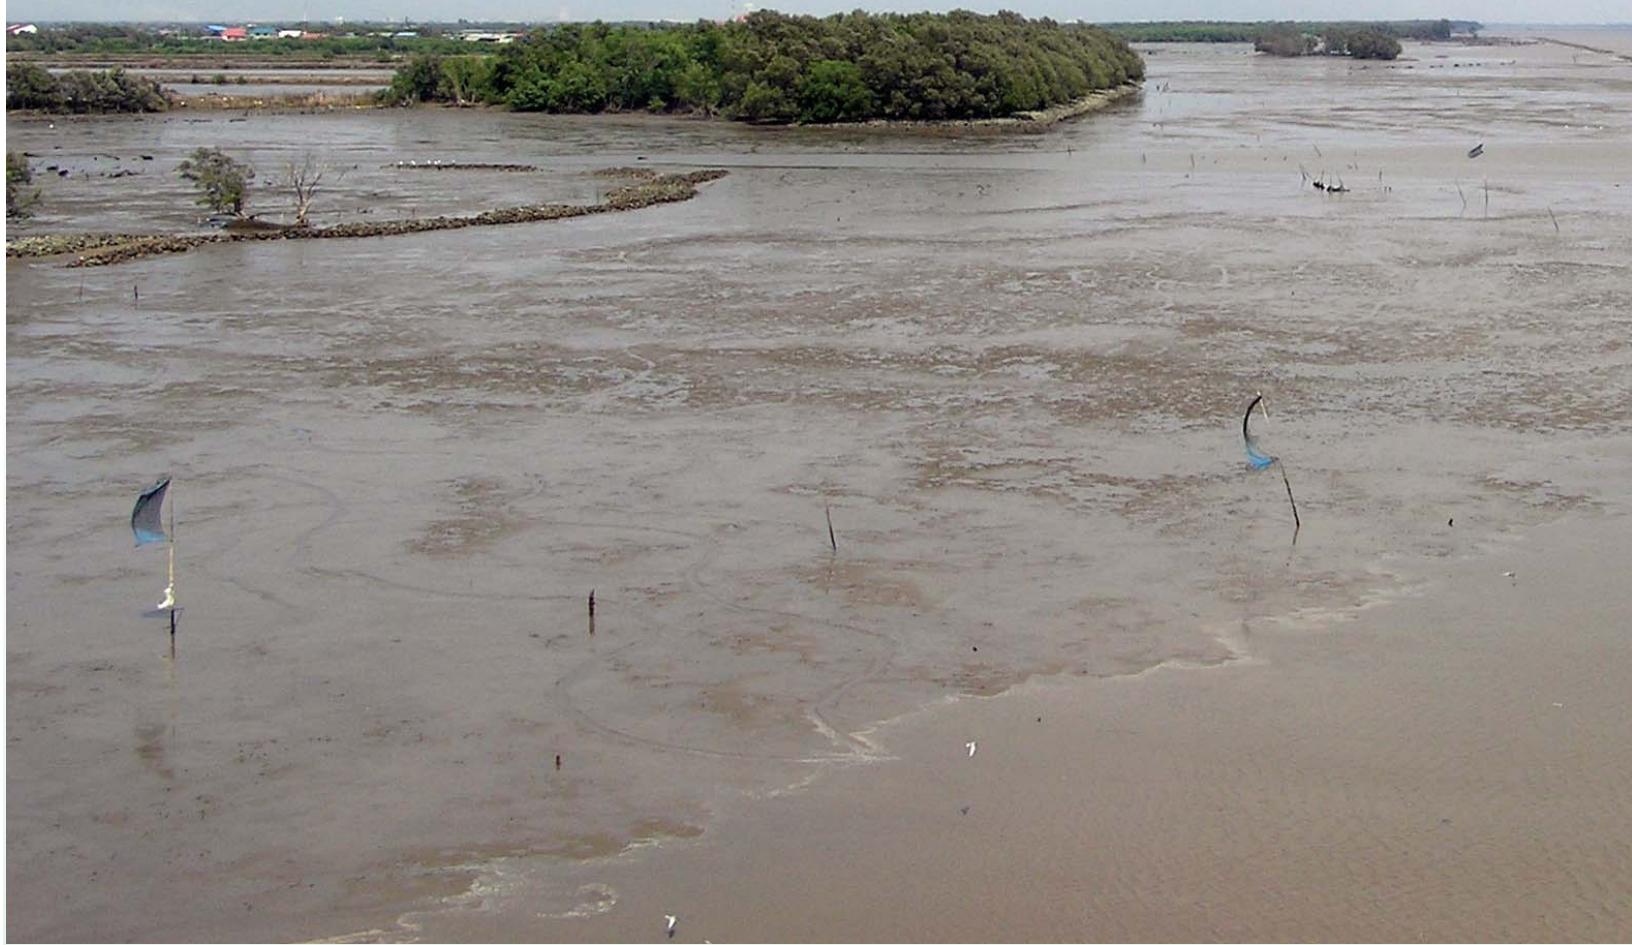
1.3 ชายฝั่งบ้านคลองเจริญวัย-บ้านคลองสีลัง-วัดแหงษ์ทอง ต.สองคลอง อ.บางปะกง จ.ฉะเชิงเทรา ประสบภัยการกัดเซาะชายฝั่ง โดยมีขั้ตราการกัดเซาะมากกว่า 12 เมตรต่อปี ความยาวชายฝั่งที่ถูก กัดเซาะประมาณ 9 กิโลเมตร โดยเฉพาะบริเวณชายฝั่งวัดแหงษ์ทอง ซึ่ง เดิมเคยเป็นชุมชน ที่อยู่อาศัยของประชาชน แต่ปัจจุบันพื้นที่ดินหาย ไปจากการน้ำทะลุกัดเซาะอย่างต่อเนื่อง ทำให้ชุมชนบางส่วนต้อง อพยพออกจากพื้นที่ ส่วนสาเหตุของปัญหาการกัดเซาะชายฝั่งมาจากการ ทำการทำลายป่าชายเลน ทำให้ขาดแนวกำบังลมมรสุมตะวันตกเฉียงใต้ รวมถึงการสร้างเขื่อนกันน้ำเค็มในแม่น้ำบางปะกงทำให้ตากอนบริเวณ ชายฝั่งทะเลมีปริมาณลดลง จึงเป็นเหตุให้เกิดการกัดเซาะชายฝั่งอย่าง รุนแรง (ภาพที่ 3)

ภาพที่ 3 สภาพชายฝั่งวัดแหงษ์ทอง ต.สองคลอง อ.บางปะกง จ.ฉะเชิงเทรา

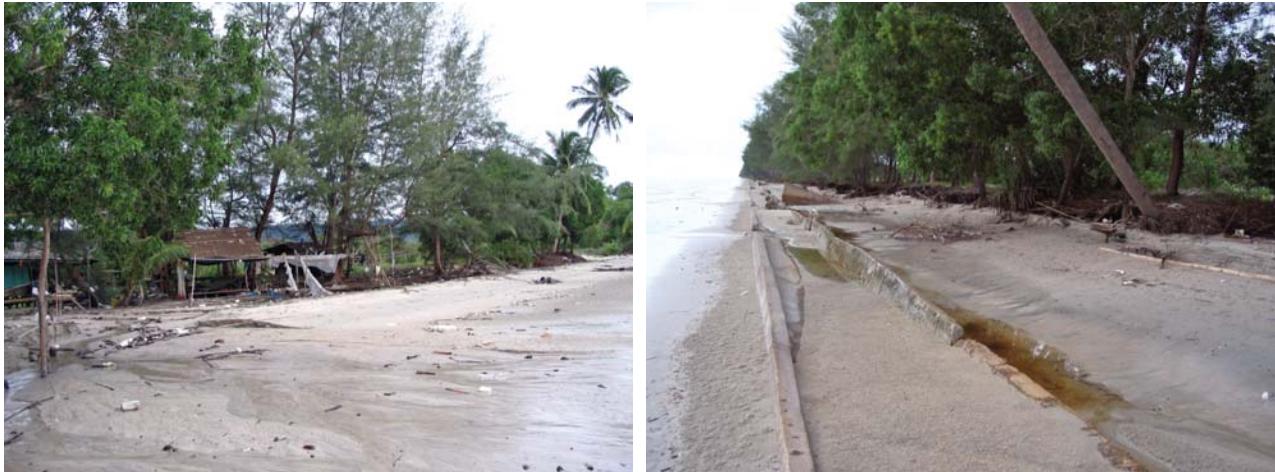
ภาพที่ 4-5 สภาพชายฝั่งหาดบานชื่น ต.ไม้รูด อ.คลองใหญ่ จ.ตราด

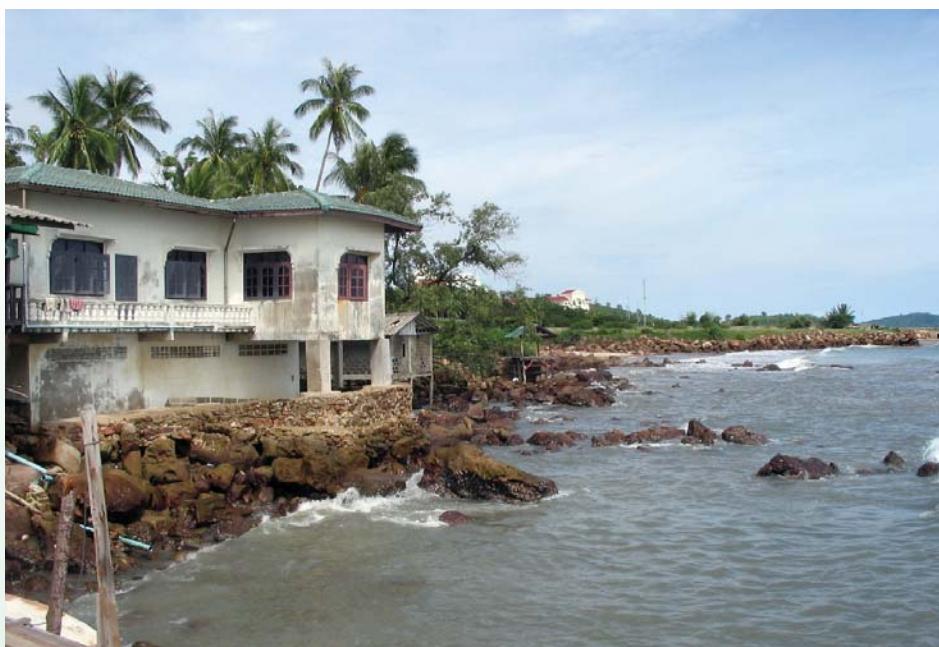
นอกจากนี้จากการสำรวจของสำนักงานนโยบายและแผนทรัพยากรธรรมชาติและสิ่งแวดล้อม โดยกองติดตามปะร่วงเมินผลพบว่า ชายฝั่งอ่าวไทยฝั่งตะวันออกบังมีการกัดเซาะชายฝั่งอีกหลายพื้นที่ เช่น จังหวัดตราดในบริเวณหาดบานชื่น ซึ่งเดิมเคยเป็นหาดทรายขาวสะอาด แต่เมื่อประสบกับปัญหาการกัดเซาะ ทำให้หาดทรายขาวหายไปและมีโคลนปะปน ต่อมามีการสร้างกำแพงกันตลิ่งบริเวณหน้ารีสอร์ท ซึ่งอยู่ในสภาพพังเสียหาย (ภาพที่ 4-5) ส่วนชายฝั่งบ้านหาดเล็ก ต.หาดเล็ก อ.คลองใหญ่ จ.ตราด ซึ่งเป็นพื้นที่ปลายสุดของประเทศไทย ติดต่อกับประเทศกัมพูชา พบร่วม มีสภาพถูกกัดเซาะ และมีความพยายามแก้ไขปัญหาโดยการทึ่งทินตามแนวชายฝั่งเพื่อป้องกันการกัดเซาะที่เกิดขึ้น (ภาพที่ 6)

ภาพที่ 6 สภาพชายฝั่งบ้านหาดเล็ก ต.หาดเล็ก อ.คลองใหญ่ จ.ตราด

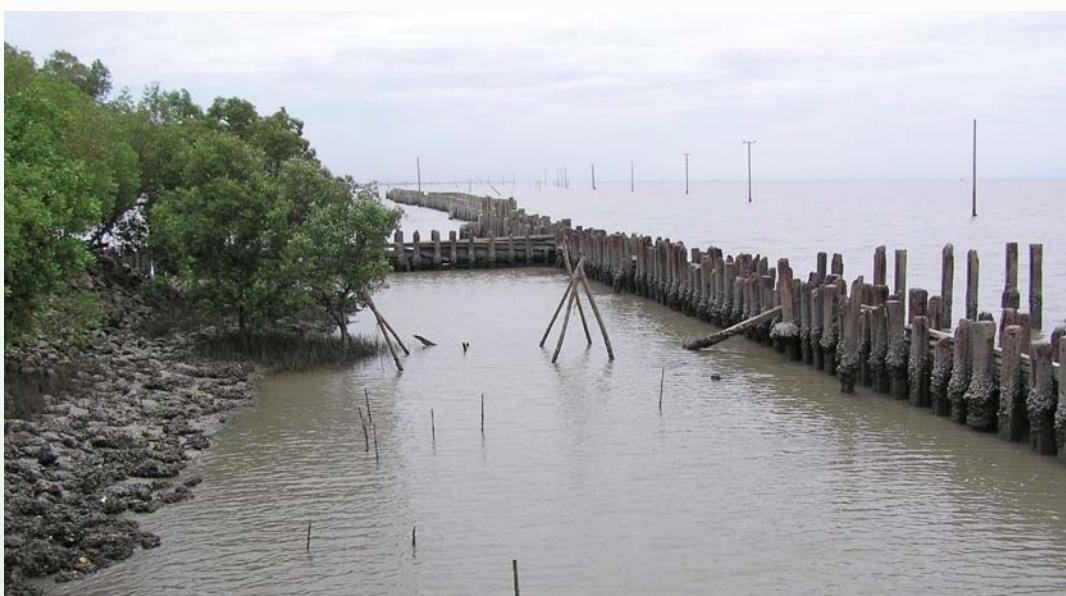
2.1 บริเวณชายฝั่งบ้านขุนสมุทรจัน ต.แหลมฟ้าผ่า อ.พระสมุทรเจดีย์ จ.สมุทรปราการ พบร่างที่ข้ายึดของจังหวัดสมุทรปราการ ที่มีความกว้างถึง 12.5 กิโลเมตร ในอัตราการกัดเซาะมากกว่า 25 เมตรต่อปี ซึ่งที่ผ่านมาประสบภัยกัดเซาะชายฝั่งเข้ามายังเขตชุมชนอย่างต่อเนื่อง ทำให้ประชาชนต้องอพยพย้ายถิ่นออกไปจากชุมชน ซึ่งเดิมเคยมีประมาณ 200 ครัวเรือน แต่ปัจจุบันเหลือเพียง 105 ครัวเรือน โดยหลักฐานที่ยืนยันได้ว่าพื้นที่ดังกล่าวเคยเป็นชุมชนมาก่อน คือ เสาไฟฟ้าที่ปัจจุบันตั้งอยู่ในทะเล (ภาพที่ 7 และ 8)

ภาพที่ 7 สภาพชายฝั่งบ้านขุนสมุทรจัน ต.แหลมฟ้าผ่า อ.พระสมุทรเจดีย์ จ.สมุทรปราการ

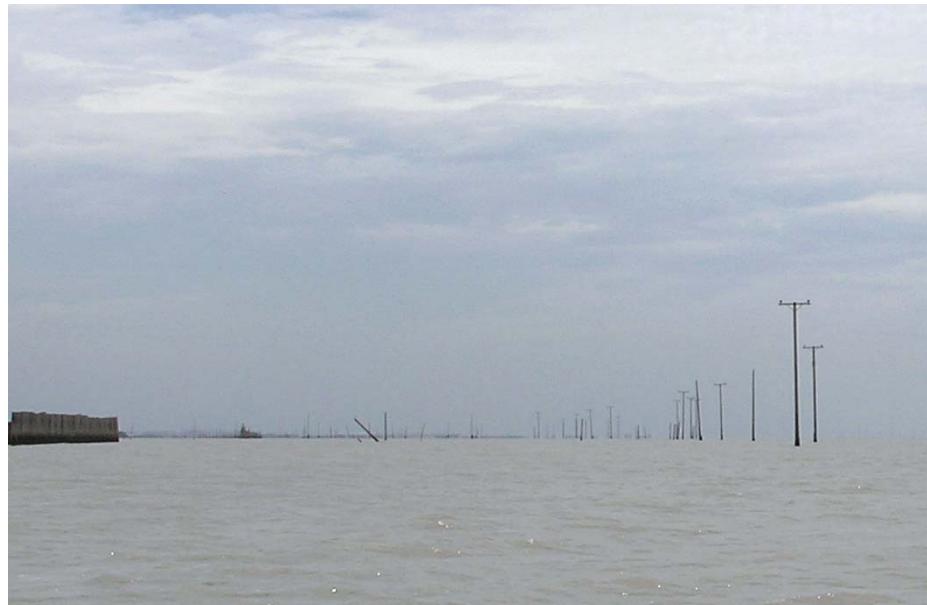
ภาพที่ 8 แนวเส้าไฟฟ้าในเขตบ้านชุมชนสมควรเจน ต.แคลมพ้าผ่า อ.พระสมุทรเจดีย์ จ.สมุทรปราการ

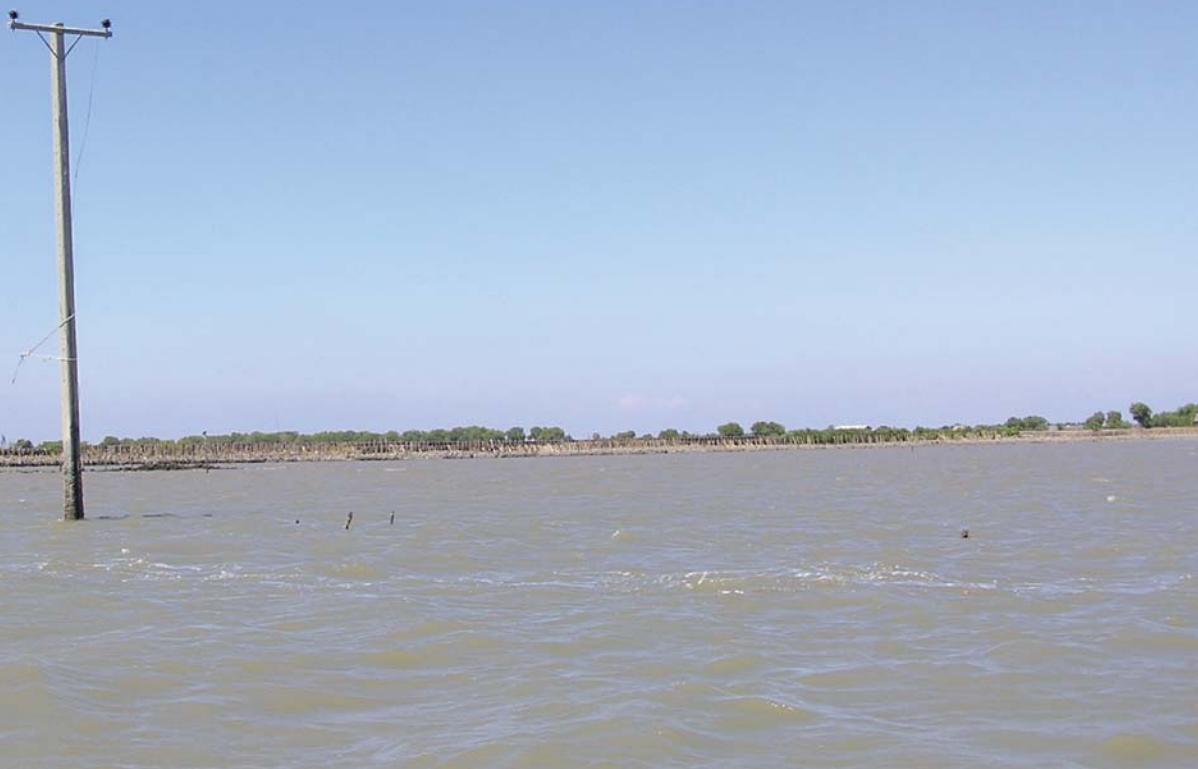
2.2 บริเวณชายฝั่งเขตบางขุนเทียน กรุงเทพฯ ประสบกับปัญหาการกัดเซาะอย่างรุนแรงในอัตราการกัดเซาะประมาณ 20-25 เมตรต่อปี โดยในช่วงระยะเวลา 28 ปีที่ผ่านมา ชายฝั่งบางขุนเทียนถูกกัดเซาะหายไปเป็นระยะทางมากกว่า 800 เมตร บริเวณที่เคยเป็นที่ตั้งของชุมชนบางขุนเทียน ถูกน้ำทะเลกัดเซาะจนปัจจุบันกลายเป็นผืนน้ำทะเล ดังสังเกตได้จากหลักเขตกรุงเทพมหานคร ขณะนี้ตั้งอยู่ในทะเล ซึ่งแสดงให้เห็นว่าบริเวณดังกล่าวเคยเป็นแผ่นดินมาก่อน และจากการศึกษาการเปลี่ยนแปลงแนวชายฝั่งบางขุนเทียน โดยกรุงเทพมหานคร พบว่า การกัดเซาะในบริเวณดังกล่าวมีความรุนแรงอย่างต่อเนื่อง และมีแนวโน้มที่จะกัดเซาะลึกเข้าไปในแผ่นดินจนถึงคลองโล่งซึ่งอยู่ห่างจากชายฝั่งประมาณ 2 กิโลเมตร ในอีก 30 ปีข้างหน้า สาเหตุที่ทำให้เกิดการกัดเซาะชายฝั่งอย่างรุนแรงในบริเวณนี้ คือ ความแปรปรวนของกระแสน้ำ และผืนป่าชายเลนที่ขาดความอุดมสมบูรณ์โดยปัจจุบันมีความหนาแน่นประมาณ 50 เมตร ซึ่งถือว่าอยู่ในระดับต่ำ เพราะป่าชายเลนที่สมบูรณ์จะต้องมีความหนาแน่นประมาณ 300 เมตร ประกอบกับชายฝั่งบางขุนเทียนมีค่าทรุดตัวประมาณ 1-2 เซนติเมตร และระดับน้ำทะเลที่สูงขึ้น โดยเฉลี่ยปีละ 0.2 เซนติเมตร ทำให้แนวโน้มของปัญหาการกัดเซาะชายฝั่งบางขุนเทียนยังคงมีอยู่ต่อไป (ภาพที่ 9 10 11 และ 12)

ภาพที่ 9 สภาพชายฝั่งบางชุนทีียน กรุงเทพฯ ซึ่งปัจจุบันถูกกัดเซาะกลาโหมสภาพเป็นทะเล

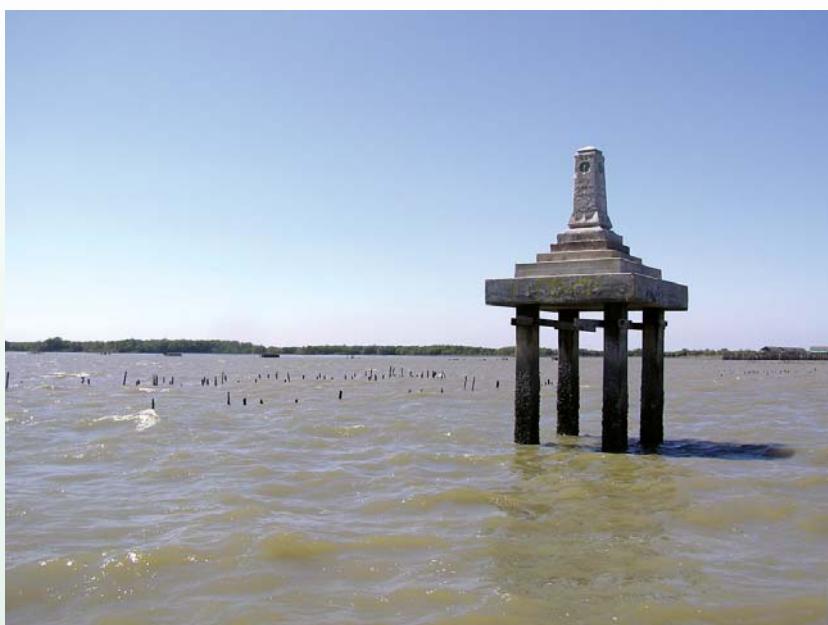
ภาพที่ 10-11 หลักเขตกรุงเทพฯ ในพื้นที่เขตบางชุนทีียน

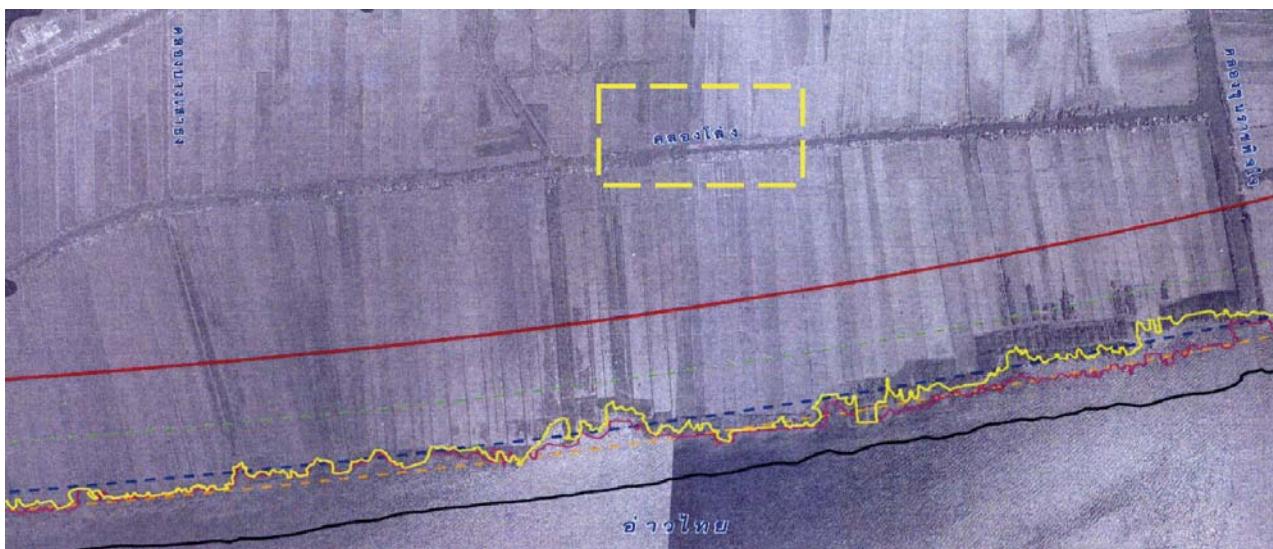
ภาพที่ 12 เปรียบเทียบและคาดการณ์การเปลี่ยนแปลงชายฝั่งเขตบางขุนเทียน กรุงเทพฯ ตั้งแต่ปี พ.ศ. 2523-2579

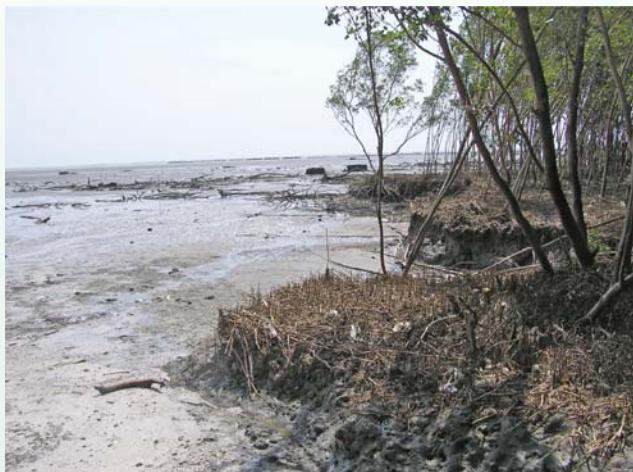
นอกจากนี้ จากการสำรวจของสำนักงานฯ พบร้า ชายฝั่งอ่าวไทยตอนบนยังมีการกัดเซาะชายฝั่งอีกด้วยพื้นที่ดังเช่น บริเวณบ้านหนองกรรณ์ ต.สมุทรสาคร และบ้านโรงกุ้ง ต.สมุทรสงคราม ซึ่งแต่เดิมเป็นพื้นที่ป่าชายเลนที่อุดมสมบูรณ์ แต่ถูกบุกรุกเพื่อทำนากุ้ง ทำให้สภาพป่าชายเลนเกิดความเสื่อมโทรม เป็นผลให้เกิดการกัดเซาะชายฝั่งได้ง่ายขึ้น (ภาพที่ 13 และ 14)

ภาพที่ 13 สภาพชายฝั่งบ้านหนองกรรณ์ ต.โคกขาม
อ.เมือง จ.สมุทรสาคร

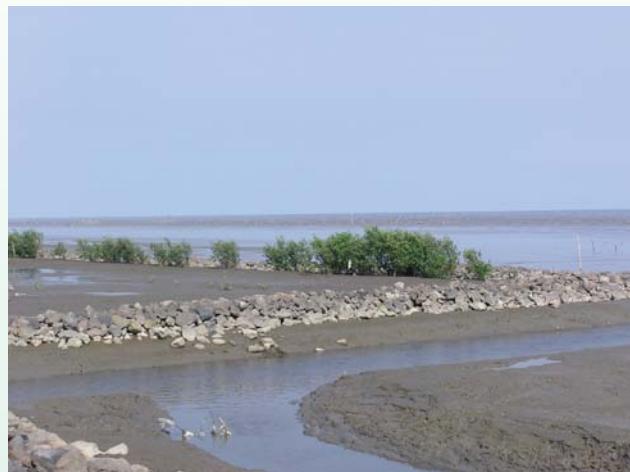
ภาพที่ 14 สภาพชายฝั่งบ้านโรงกุ้ง ต.บางแก้ว
อ.เมือง จ.สมุทรสงคราม

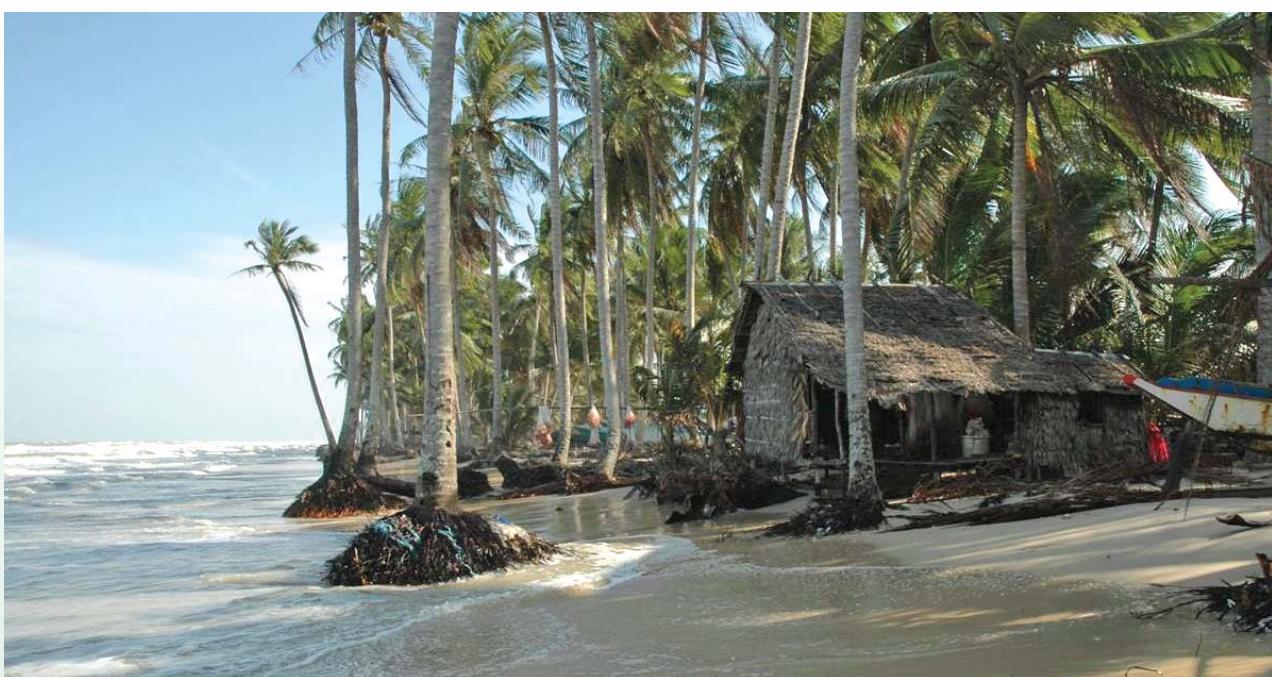
3.2 บริเวณชายฝั่งของตำบลแหลมตะลุมพุก จ.นครศรีธรรมราช ซึ่งมีลักษณะทางกายภาพเป็นแหลม ทำให้มีโอกาสถูกคลื่นลมปะทะได้ง่าย รวมถึงการทำลายป่าชายเลนเพื่อเปลี่ยนเป็นพื้นที่นา ก็มีส่วนทำให้สูญเสียกำแพงธรรมชาติในการป้องกันคลื่นลม ประกอบกับได้รับอิทธิพลจากพายุในช่วงปลายปี พ.ศ. 2549 ทำให้พบว่ามีการกัดเซาะเป็นระยะทางยาวประมาณ 29 กิโลเมตร ในอัตราการกัดเซาะมากกว่า 8 เมตรต่อปี สร้างความเสียหายให้กับบ้านเรือน และที่ทำการ สร้างความเดือดร้อนให้กับประชาชนเป็นอย่างมาก (ภาพที่ 17-18)

ภาพที่ 17 สภาพชายฝั่ง ต.แหลมตะลุมพุก อ.ปากพนัง จ.นครศรีธรรมราช (ภาพ : กรมทรัพยากรทางทะเลและชายฝั่ง)

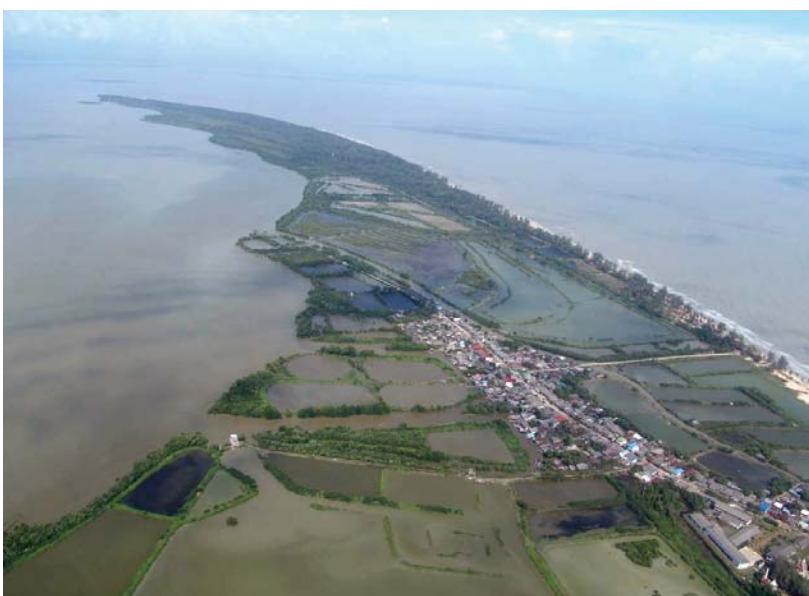
ภาพที่ 18 สภาพชายฝั่ง ต.แหลมตะลุมพุก อ.ปากพนัง จ.นครศรีธรรมราช
(ภาพ : กรมทรัพยากรทางทะเลและชายฝั่ง)

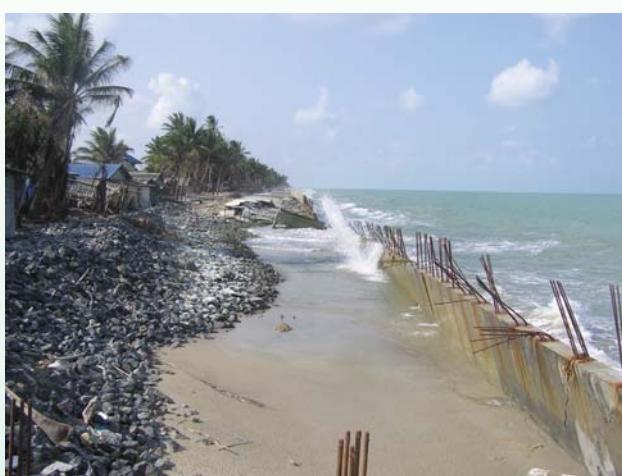
ภาพที่ 21 สภาพชายฝั่งบ้านหน้าศาลา ต.หน้าสตัน
อ.หัวไทร จ.นครศรีธรรมราช

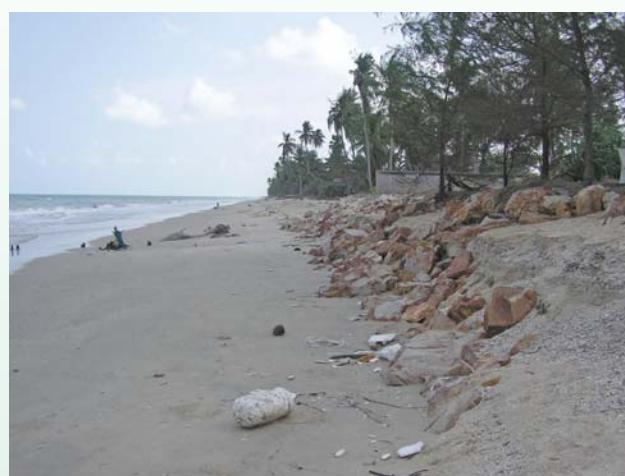
ภาพที่ 22 สภาพชายฝั่งบ้านหน้าสตัน ต.หน้าสตัน
อ.หัวไทร จ.นครศรีธรรมราช

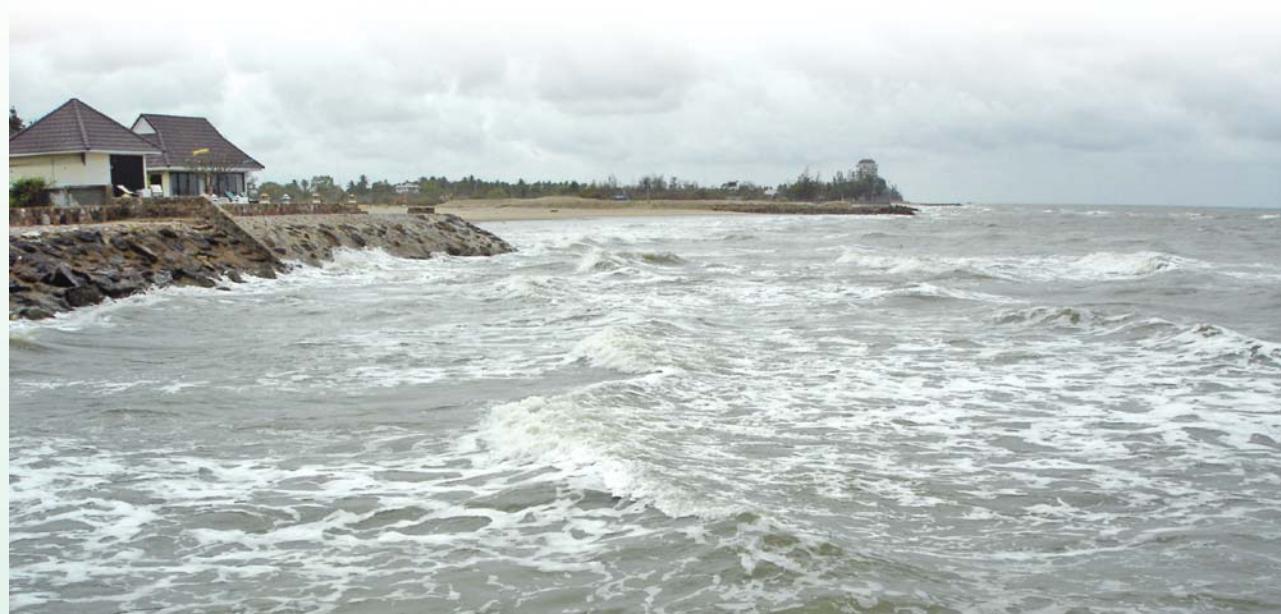
- พื้นที่วิกฤต เป็นพื้นที่ที่จะต้องแก้ไขปัญหาโดยเร็วที่สุดในระยะเวลา 5 ปี เพื่อลดความเสียหายทางด้านเศรษฐกิจสังคม และสิ่งแวดล้อม ซึ่งมีทั้งหมด 8 บริเวณ เช่น บริเวณพระราชวังโบราณเมืองไทยวัน (ภาพที่ 24) ชายฝั่งหาดเจ้าสำราญ (ภาพที่ 25) จ.เพชรบุรี และบริเวณวังไกลกังวล จ.ประจวบคีรีขันธ์

ภาพที่ 25 สภาพชายฝั่งบริเวณหาดเจ้าสำราญ ต.หาดเจ้าสำราญ อ.เมือง จ.เพชรบุรี

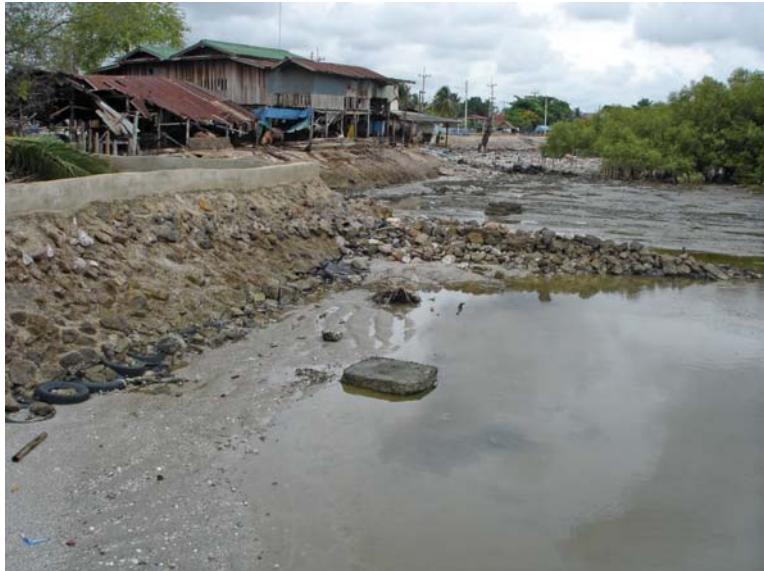
ภาพที่ 26 สภาพชายฝั่งบ้านบางแก้ว ต.บางแก้ว อ.บ้านแหลม จ.เพชรบุรี

2. พื้นที่เร่งด่วน เป็นพื้นที่ที่มีผลกระทบต่อชุมชนไม่มากนัก ยังไม่จำเป็นต้องดำเนินการแก้ไขโดยทันที แต่จะต้องติดตาม ตรวจสอบ และเฝ้าระวังอย่างต่อเนื่อง เช่น บ้านปึกเตียน บ้านแหลมผักเบี้ย บ้านบางแก้ว (ภาพที่ 26) และหาดทวีสุข จ.เพชรบุรี

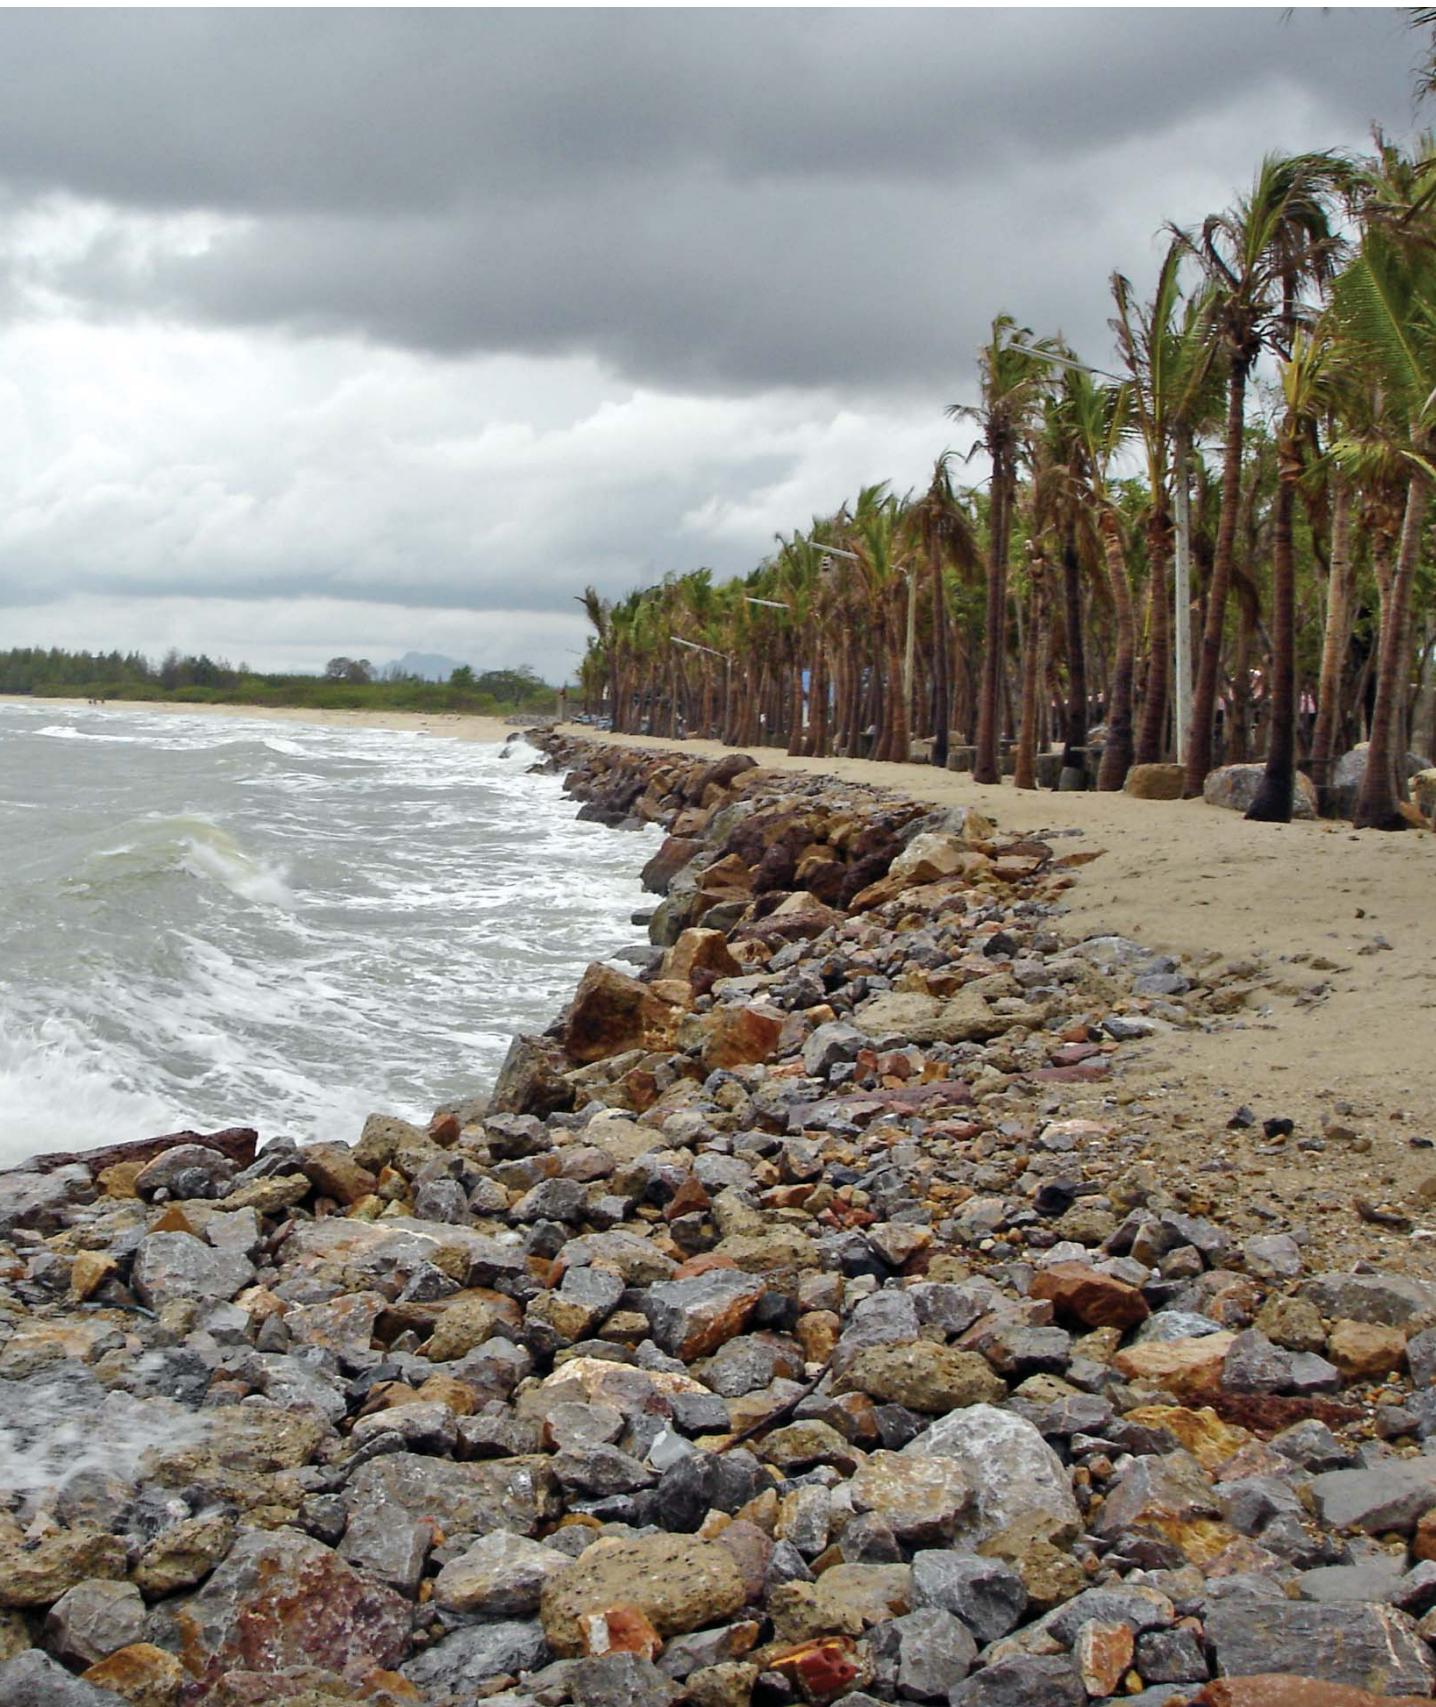
3. พื้นที่เสี่ยง เป็นพื้นที่ที่มีภารกิจเฉพาะเพียงเล็กน้อย และยังไม่ส่งผลกระทบต่อชุมชน และสถานที่สำคัญ แต่ต้องติดตาม ตรวจสอบ และเฝ้าระวังต่อไป เช่น หาดเพชรรีสอร์ท (ภาพที่ 27) บ้านบ่อพุทรา และบ้านท่าไทร จ.เพชรบุรี

ภาพที่ 27 สภาพชายฝั่งของหาดเพชรบีชอร์ฟ ต.ปึกเตียน อ.ท่ายาง จ.เพชรบุรี

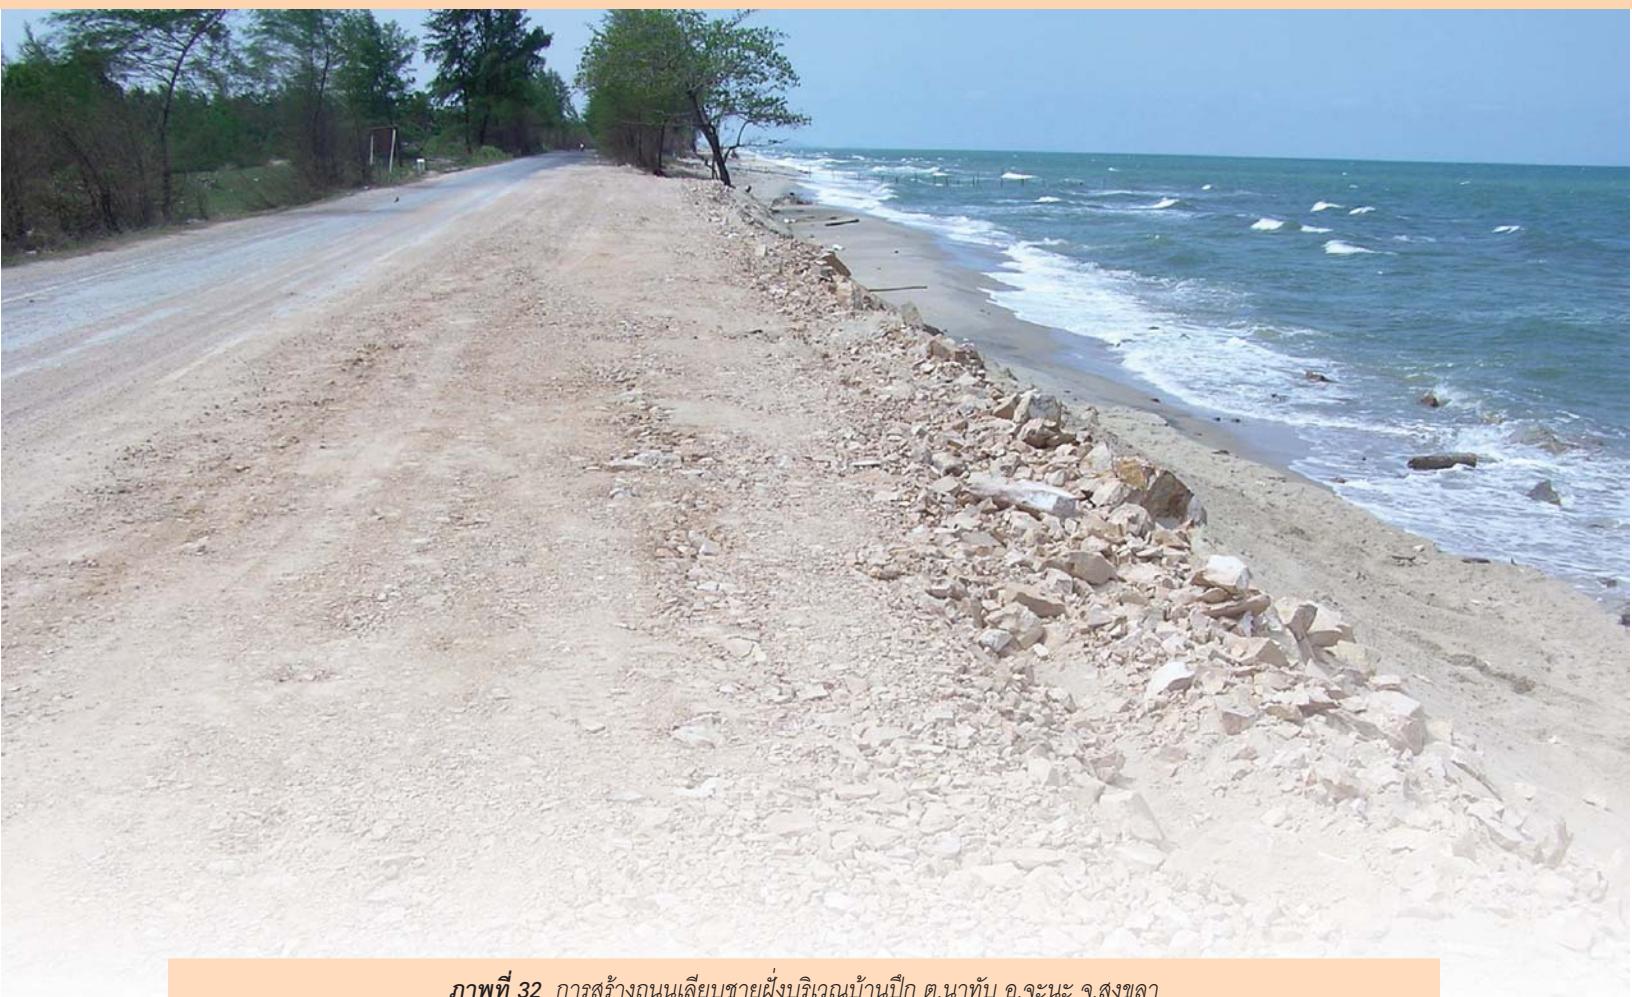
ภาพที่ 32 การสร้างถนนเลียบชายฝั่งบริเวณบ้านปีก ต.นาทับ อ.จะนะ จ.สงขลา

การถอนทะเบียนเพื่อสร้างสิ่งก่อสร้างต่างๆ ในเขตนิคมอุตสาหกรรมมาบตาพุด (ภาพที่ 30-31) และการสร้างถนนเลียบชายฝั่งบริเวณบ้านปีก ต.นาทับ อ.จะนะ จ.สงขลา (ภาพที่ 32) ซึ่งแม้จะมีการศึกษาผลกระทบในด้านต่างๆ รวมถึงการคำนวณทางด้านวิศวกรรมโดยการใช้แบบจำลองทางคณิตศาสตร์เพื่อการป้องกันชายฝั่งแล้วก็ตาม แต่สิ่งที่ปรากฏอยู่ในปัจจุบัน คือการกัดเซาะชายฝั่งยังคงเกิดขึ้นอย่างรุนแรง

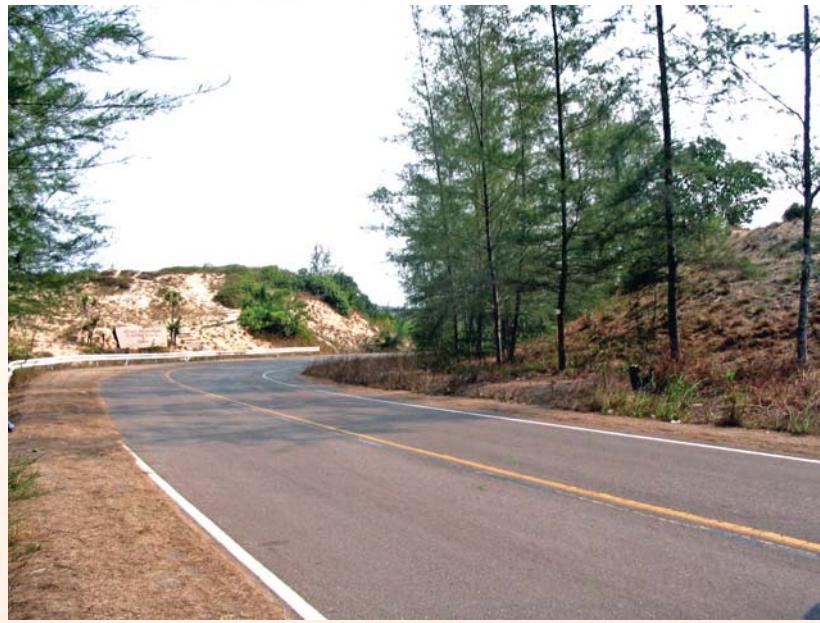
ภาพที่ 33 การสร้างถนนบริเวณสันทรายชายฝั่ง ในจังหวัดชุมพร

ปรากฏธรรมชาติที่ป้องกันชายฝั่งทะเล ดังตัวอย่างเช่น การสร้างถนนบริเวณสันทรายของชายฝั่งจังหวัดชุมพร (ภาพที่ 33)

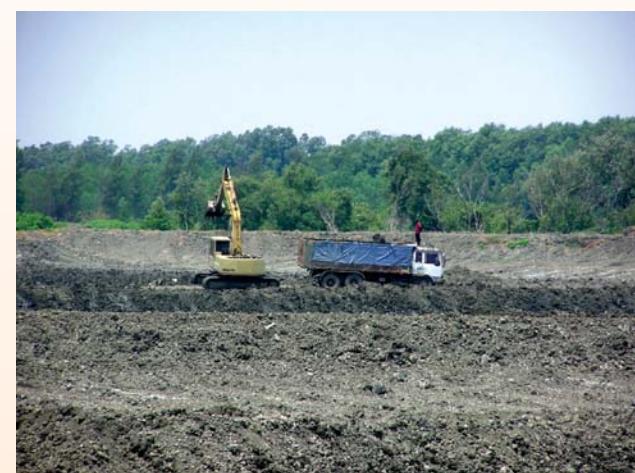
นอกจากนี้ ยังมีกิจกรรมรูปแบบอื่นที่ทำให้ตะกอนชายฝั่งลดลง จากการสำรวจของสำนักงานนโยบายและแผนทรัพยากรธรรมชาติและสิ่งแวดล้อม ในพื้นที่ต.บางหญ้าแพรก อ.เมือง จ.สมุทรสาคร พบว่ามีการทำเนินธุรกิจการขุดตะกอนดินปากแม่น้ำและชายฝั่ง โดยการขุดเป็นร่องในบริเวณชายฝั่งทะเล เพื่อให้ตะกอนดินมาตกและทับถมเป็นดินเลนในบ่อที่ขุดเตรียมไว้ และรอให้ตะกอนดินแข็ง จากนั้นจึงขุดดินไปขาย ธุรกิจดังกล่าวทำให้เกิดการสูญเสียตะกอนดินบริเวณชายฝั่ง และนำไปสู่ปัญหาการกัดเซาะในที่สุด (ภาพที่ 34-35)

ภาพที่ 34-35 ธุรกิจการขุดบ่อเพื่อดักตะกอนดินเลน ในพื้นที่ ต.บางหญ้าแพรก อ.เมือง จ.สมุทรสาคร

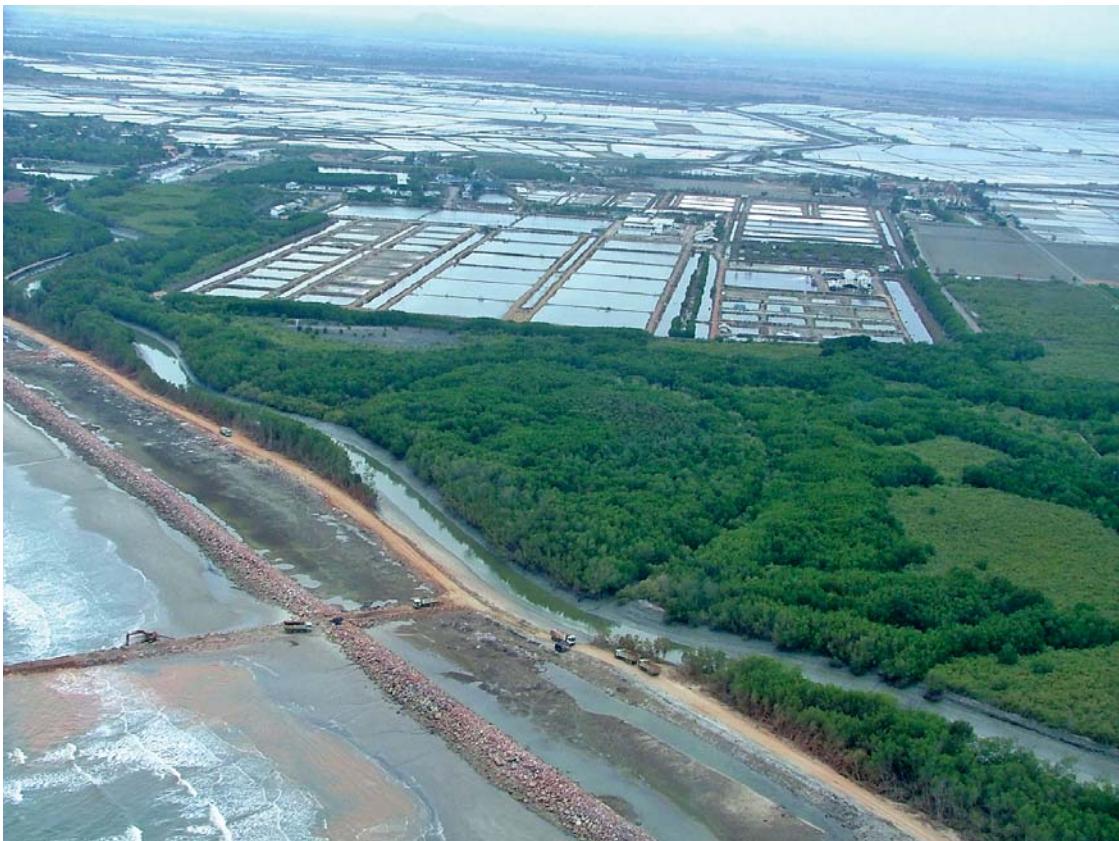
ภาพที่ 36 พื้นที่ป่าชายเลนที่ถูกบุกรุกเป็นพื้นที่เพาะเลี้ยงสัตว์น้ำใน อ.บ้านแหลม จ.เพชรบุรี
(ภาพ : กรมทรัพยากรทางทะเลและชายฝั่ง)

2.4 การบุกรุกทำลายพื้นที่ป่าชายเลน เพื่อพัฒนาเป็นพื้นที่เพาะเลี้ยงสัตว์น้ำ โดยเฉพาะอย่างยิ่งการดำเนินกิจกรรมการทำให้เกิดการกัดเซาะชายฝั่งได้ง่ายและรุนแรง เนื่องจากป่าชายเลนเป็นเสมือนกำแพงป้องกันกระแสน้ำ กระแสคลื่น และระบบราชภัฏของพรพรรณพืชในป่าชายเลนยังช่วยดักตะกอนโคลนที่ฟุ่งกระเจาให้ตกตะกอน ตลอดจนช่วยให้ดินเลนยึดรวมตัวกัน ยกต่อการพังทลาย ดังเช่นในบริเวณชายฝั่งใน อ.บ้านแหลม จ.เพชรบุรี บริเวณบ้านคลองนา ต.หาดเล็ก อ.คลองใหญ่ จ.ตราด และบริเวณโรงเรียนสวนกุหลาบ ต.บางปูเก่า อ.เมือง จ.สมุทรปราการ (ภาพที่ 36 37 และ 38)

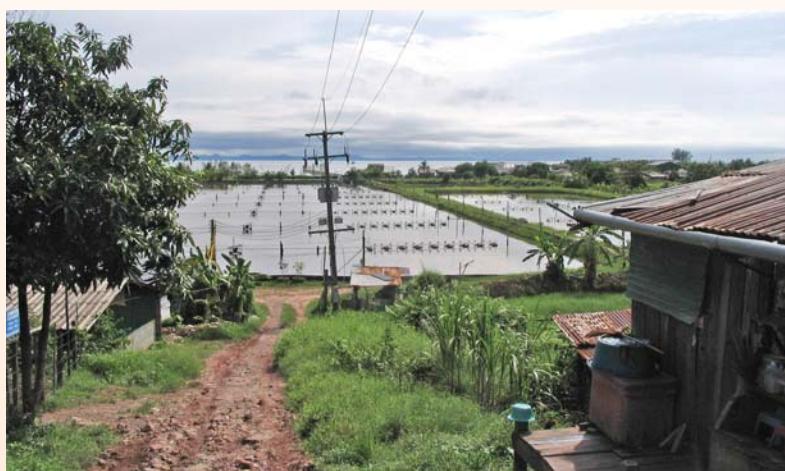
ภาพที่ 37 พื้นที่ป่าชายเลนที่ถูกบุกรุกเป็นพื้นที่เพาะเลี้ยงสัตว์น้ำบริเวณชายฝั่งบ้านคลองนา ต.หาดเล็ก อ.คลองใหญ่ จ.ตราด

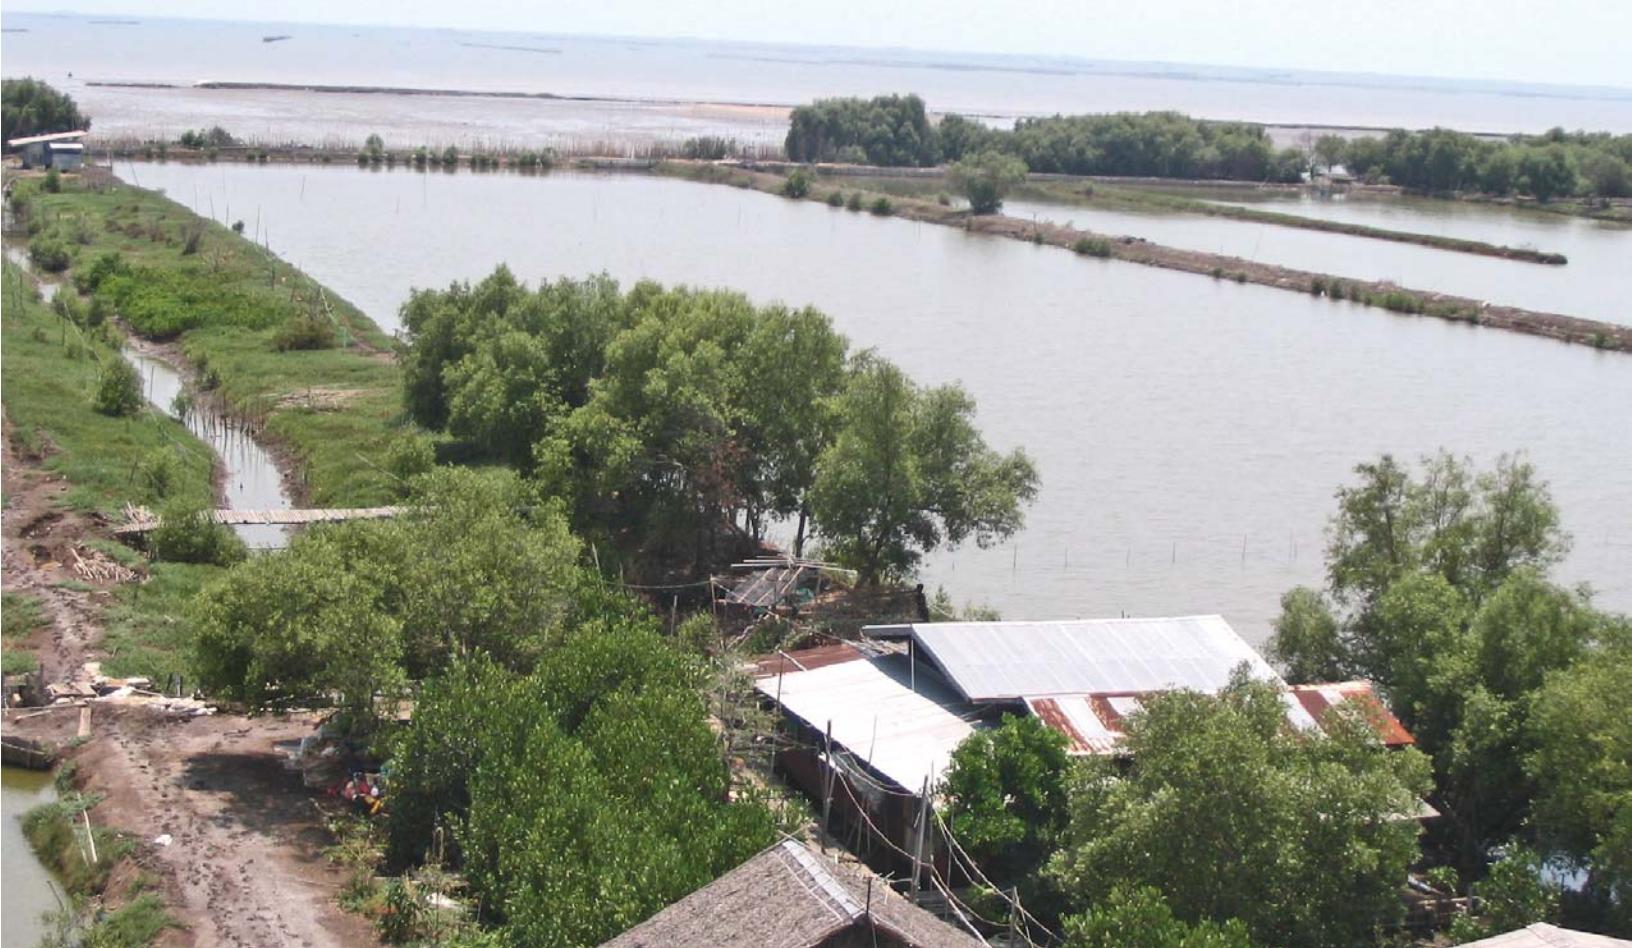
ภาพที่ 38 พื้นที่ป่าชายเลนที่ถูกบุกรุกเป็นพื้นที่เพาะปลูกน้ำบริโภคชay ผึ่งบ้านโรงเรียนสวนกุหลาบ ต.บางปูเก่า อ.เมือง จ.สมุทรปราการ

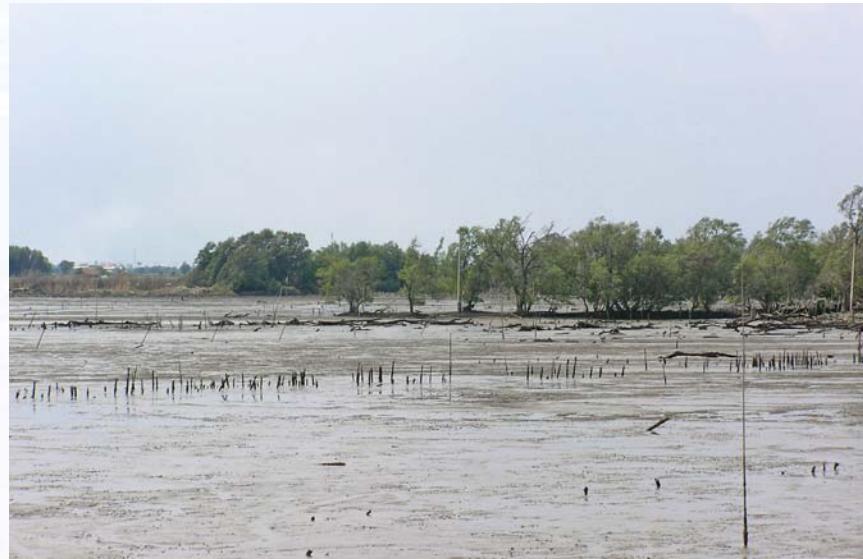
ระบบนิเวศที่สำคัญบริเวณชายฝั่ง ได้แก่ ระบบนิเวศชายหาด ป่าชายเลน ระบบนิเวศแหล่งหญ้าทะเล และแนวปะการัง จะได้รับผลกระทบจากการกัดเซาะ โดยตรงทั้งโครงสร้างและบทบาทหน้าที่ของระบบนิเวศ ส่งผลต่อความอุดมสมบูรณ์ ของสิ่งมีชีวิตในทะเล และความหลากหลายทางชีวภาพ รวมถึงห่วงโซ่ออาหาร ดังนั้น พื้นที่ชายฝั่งที่ประสบภัยกัดเซาะจะมีระบบนิเวศที่เสื่อมโทรม (ภาพที่ 39)

ภาพที่ 39 สภาพความเสื่อมโทรมของระบบนิเวศบริเวณชายฝั่งวัดแหงซึ่งอยู่
ต.สองคลอง อ.บางปะกง จ.ฉะเชิงเทรา

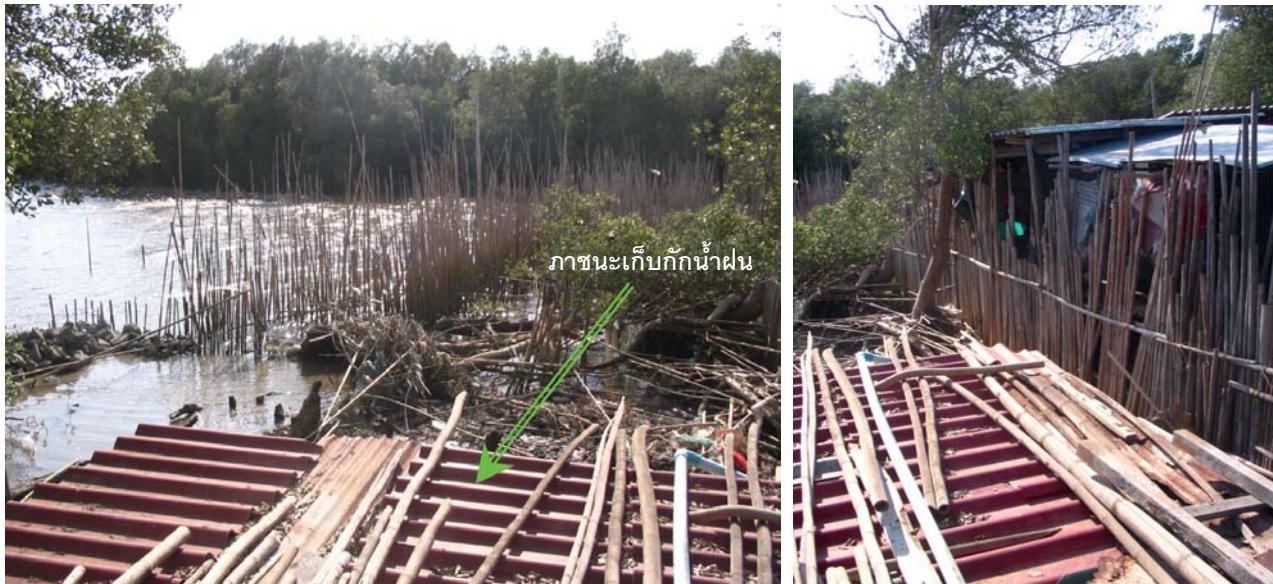
ภาพที่ 40-41 ภาชนะเก็บกันน้ำฝนของชุมชนบ้านแสมขาว หมู่ที่ 3 ต.สองคลอง อ.บางปะกง จ.ฉะเชิงเทรา
ซึ่งสร้างด้วยการก่ออิฐปูเปื้อนด้วยเส้นเหล็ก และปิดด้วยหลังคากระเบื้อง

ชายฝั่งบ้านแสมขาว หมู่ที่ 3 ต.สองคลอง อ.บางปะกง จ.ฉะเชิงเทรา ต้องซ่อมน้ำกินน้ำใช้ เนื่องจากภาชนะเก็บกันน้ำฝน
ถูกน้ำทะเลแทรกซึม (ภาพที่ 40-41)

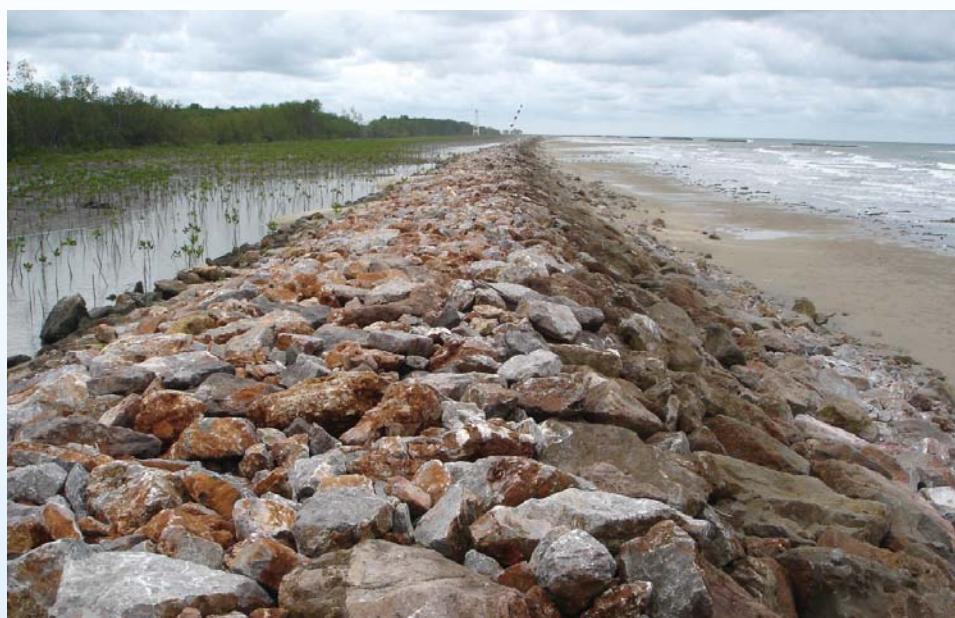
ภาพที่ 42 เขื่อนป้องกันคลื่น บริเวณชายฝั่งแหลมหลวงรีสอร์ท ต.แหลมผักเบี้ย อ.บ้านแหลม จ.เพชรบุรี
