สำนักงานนโยบายและแผนทรัพยากรธรรมชาติและสิ่งแวดล้อม

สถานการณ์การกัดเซาะ ชายฝั่งอ่าวไทยที่มีความวิกฤติ

กองติดตามประเมินผล

กันยายน 2550

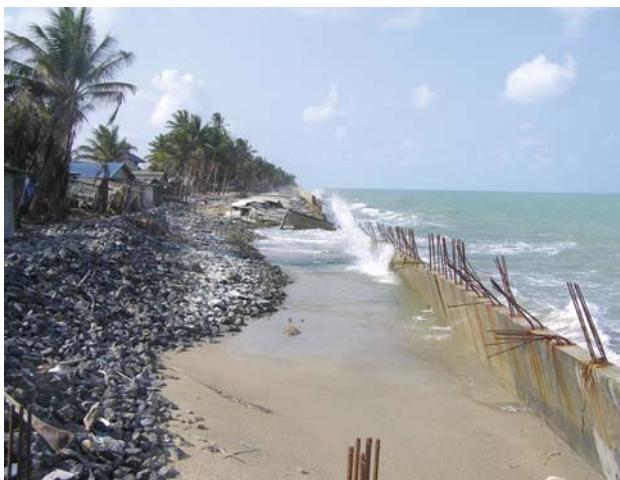
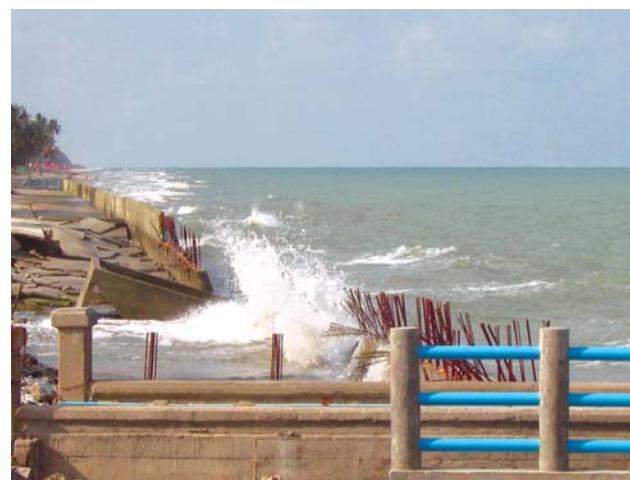
ภาพที่ 45-46 กำแพงกันคลื่นบริเวณชายฝั่งบ้านหน้าสตัน ต.หน้าสตัน อ.หัวใหญ่ จ.นครศรีธรรมราช

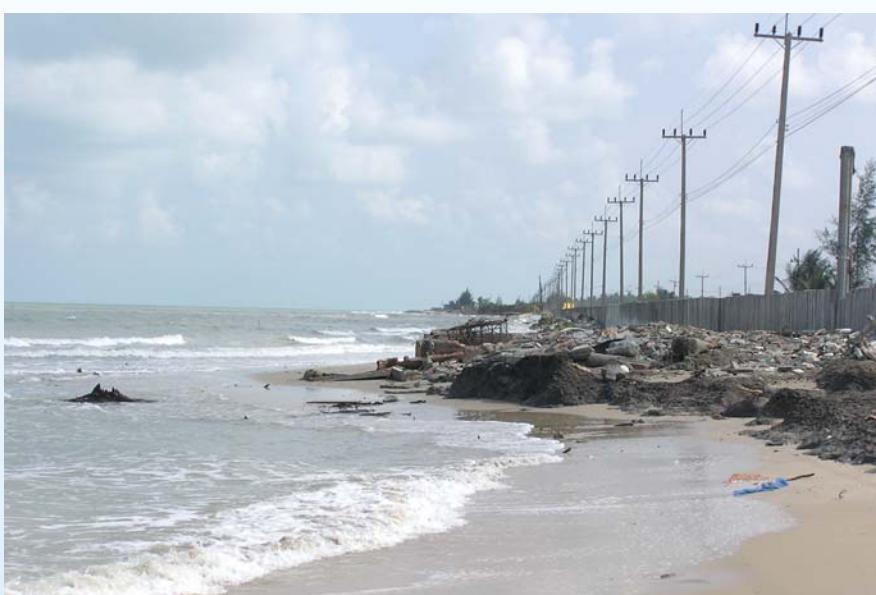
ภาพที่ 47 กำแพงกันคลื่น
บริเวณชายฝั่งบ้านหน้าไกภู
ต.ชนาบนา ก.ป่ากพนัง
จ.นครศรีธรรมราช

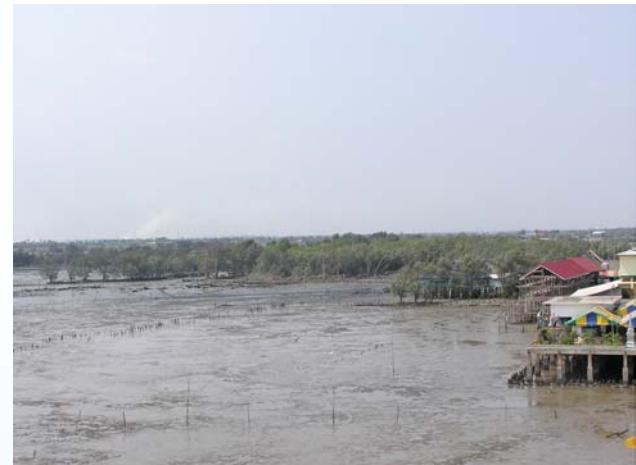
ภาพที่ 48-49 บริเวณไกล์เคียงกับวัดแหงษ์ทอง ต.สองคลอง อ.บางปะกง จ.ฉะเชิงเทรา ซึ่งเดิมเคยเป็นบ้านเรือนของชุมชนใน ต.สองคลอง

จ.ฉะเชิงเทรา ซึ่งอยู่บริเวณไกล์เคียงกับวัดแหงษ์ทอง (ภาพที่ 48-49) เช่นเดียวกับชุมชนบ้านชุมชนสมุทรเจื่น จ.สมุทรปราการ ที่ประสบปัญหาการกัดเซาะชายฝั่งมาโดยตลอด ทำให้ชาวบ้านอพยพย้ายครัวเรือนไปตั้งถิ่นฐานในพื้นที่อื่น จนปัจจุบันเหลือจำนวนครัวเรือนเพียง 105 ครัวเรือน จากเดิมที่เคยมีประมาณ 200 ครัวเรือน (ภาพที่ 50)

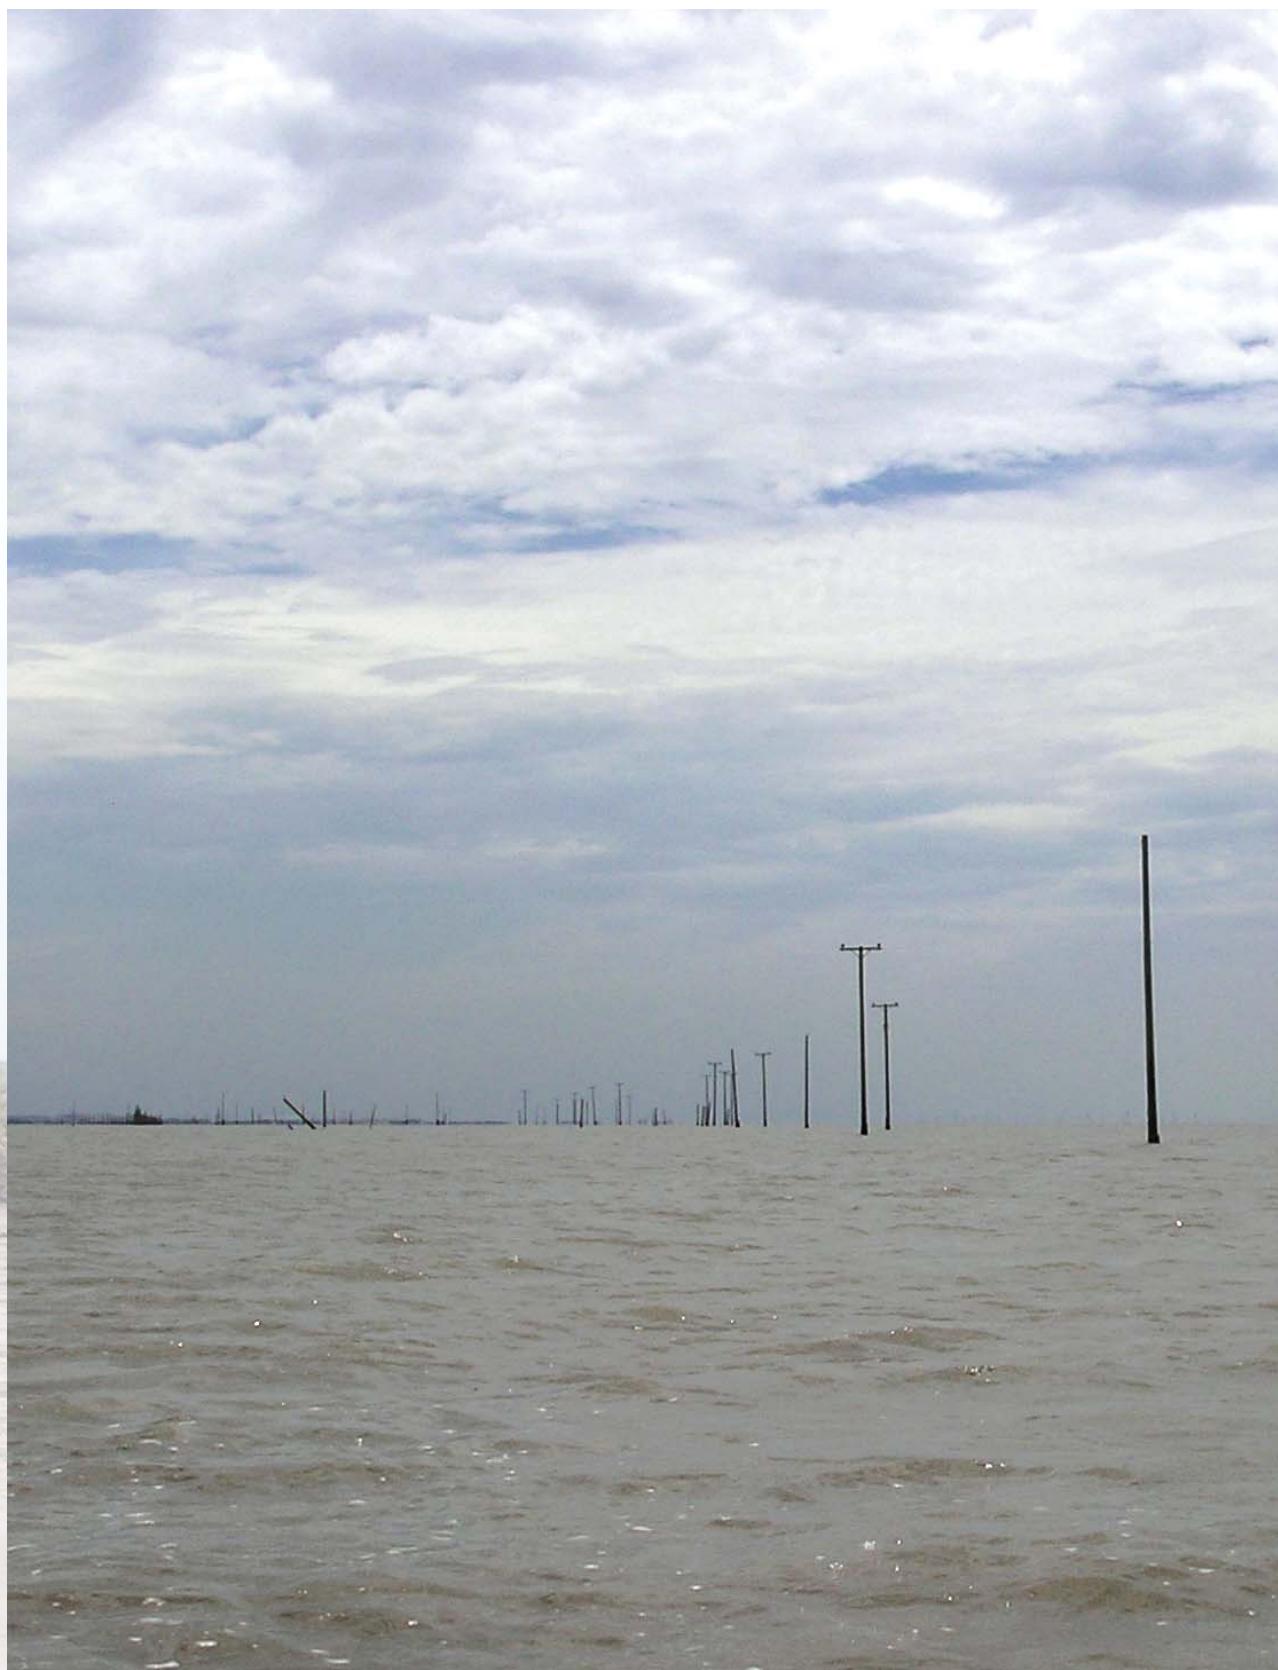
ภาพที่ 50 ชายฝั่งบริเวณบ้านชุมชนสมุทรเจริญ หมู่ 9 ต.แหลมฟ้าผ่า อ.พระสมุทรเจดีย์ จ.สมุทรปราการ
ซึ่งเดิมบริเวณนี้เคยเป็นชุมชนมาก่อน สังเกตได้จากแนวเสาไฟฟ้า

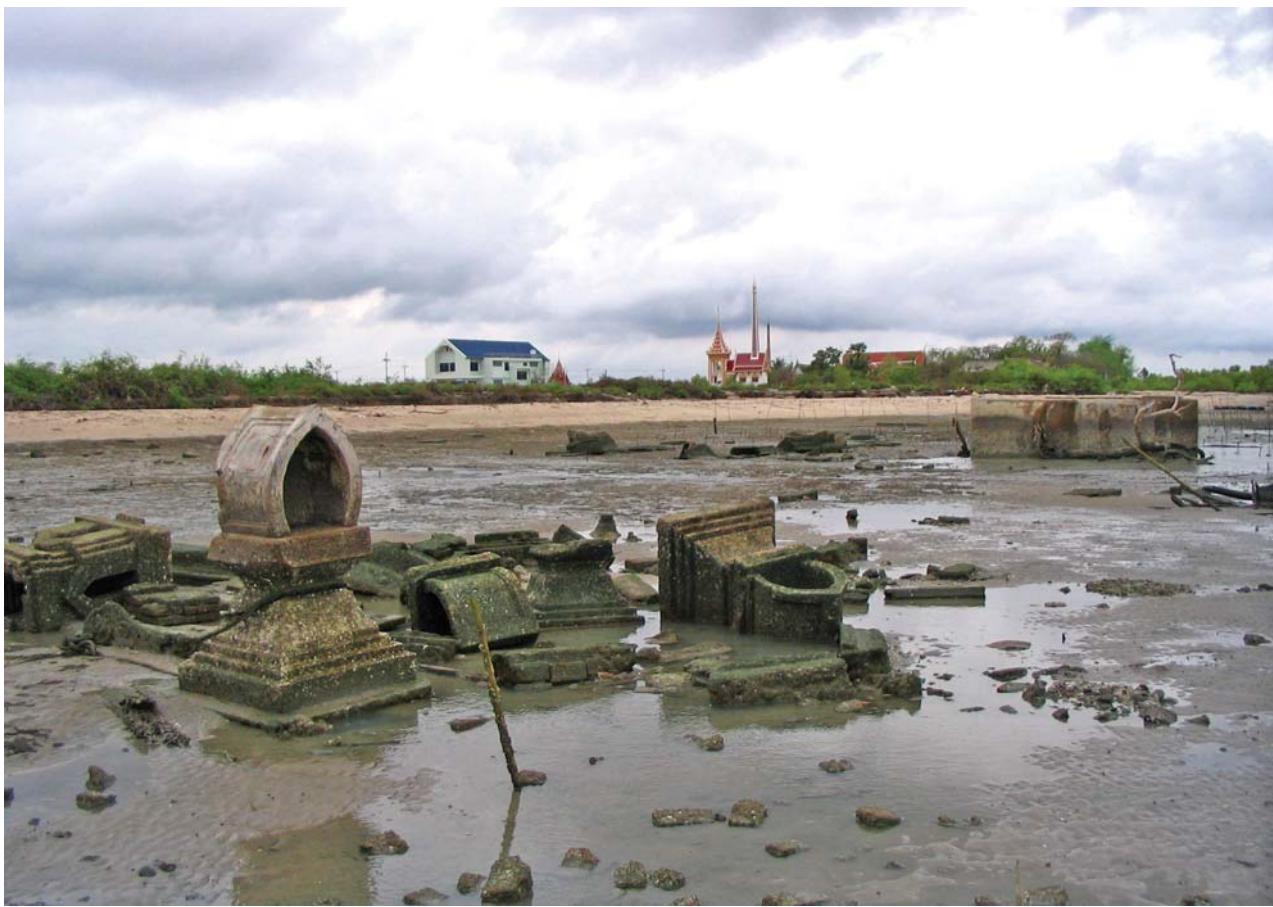
ภาพที่ 51 บริเวณที่ตั้งเดิมของวัดโคมนาราม ต.แหลมผักเบี้ย อ.บ้านแหลม จ.เพชรบุรี
ซึ่งประสบภัยปัญหาการกัดเซาะชายฝั่งอย่างหนัก จนต้องย้ายวัดออกไป

นอกจากนี้ ศาสนสถานซึ่งเป็นศูนย์รวมจิตใจของประชาชน ก็ได้รับผลกระทบด้วยเช่นกัน โดยพบว่า วัดโคมนาราม ต.แหลมผักเบี้ย อ.บ้านแหลม จ.เพชรบุรี (ภาพที่ 51) ซึ่งเดิมเคยตั้งอยู่ในพื้นที่ใกล้ชายฝั่งแต่ต่อมาต้องย้ายไปตั้งห่างจากชายฝั่งมากขึ้น และไม่สามารถประกอบศาสนกิจได้ ตลอดจนพื้นที่ฝังศพซึ่งเรียกว่า กุโบร์ (หลุมฝังศพของผู้ที่นับถือศาสนาอิสลาม) ของชุมชนบ้านปีก ต.นาทับ อ.จะนะ จ.สงขลา ได้ (ภาพที่ 52) พื้นที่บางส่วนของกุโบร์ ถูกน้ำทะลุพัดหายไปบางส่วน ส่งผลกระทบต่อสภาพจิตใจของสมาชิกในชุมชน

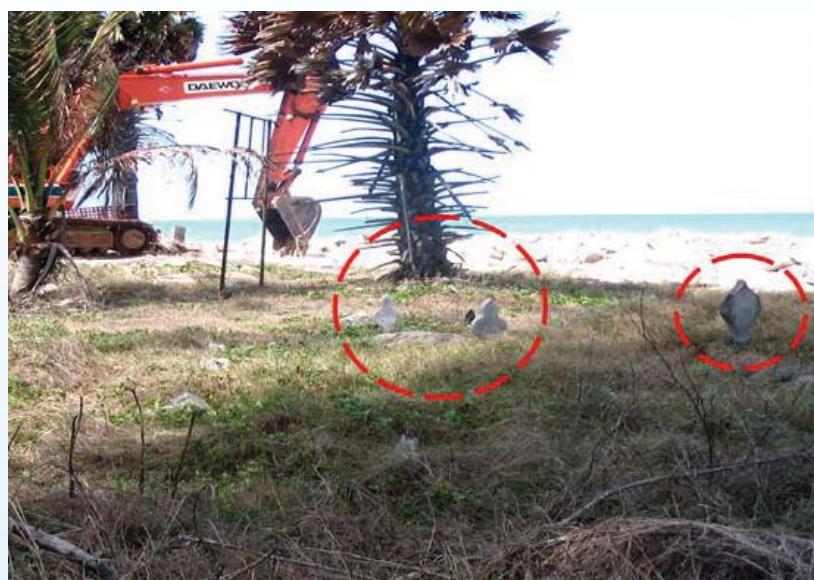
ภาพที่ 52 บริเวณกุโบร์ (หลุมฝังศพ) ของชุมชนบ้านปีก ต.นาทับ อ.จะนะ จ.สงขลา

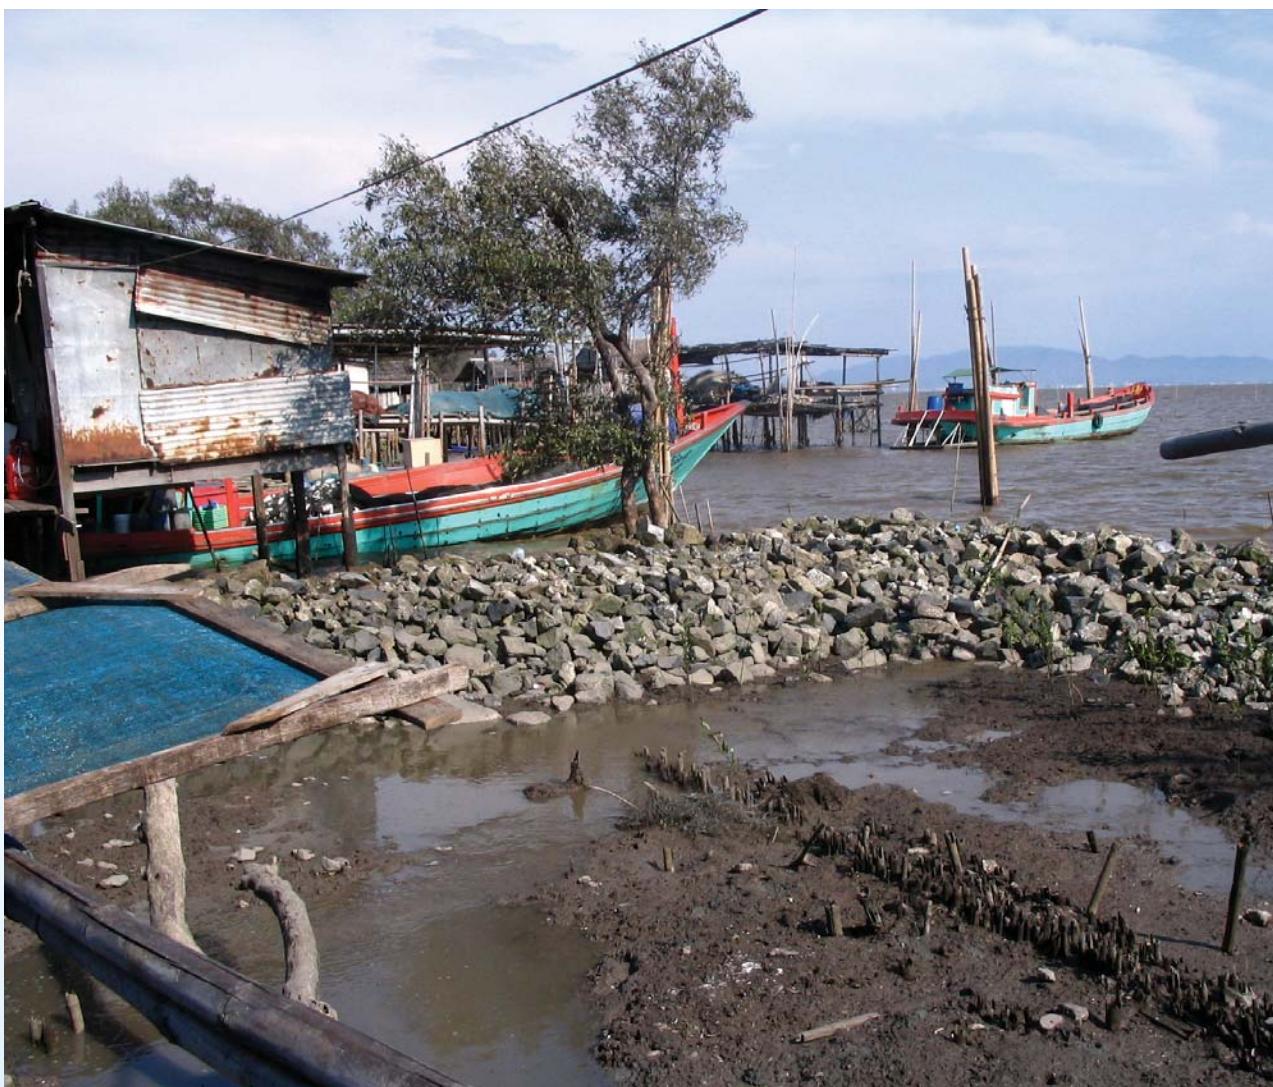
ภาพที่ 54 บริเวณชายฝั่งบ้านแสมขาว ต.สองคลอง อ.บางปะกง จ.ฉะเชิงเทรา ในปัจจุบัน ซึ่งถูกน้ำทะเลกัดเซาะเข้ามาในเขตที่พักอาศัย
