## สำนักงานกองทุนสนับสนุนการวิจัย (สกว.)

### รายงานฉบับสมบูรณ์

ความเสื่อมโทรมของชายฝั่งทะเลภาคใต้:

ปัญหา สาเหตุ และบทเรียนการจัดการ

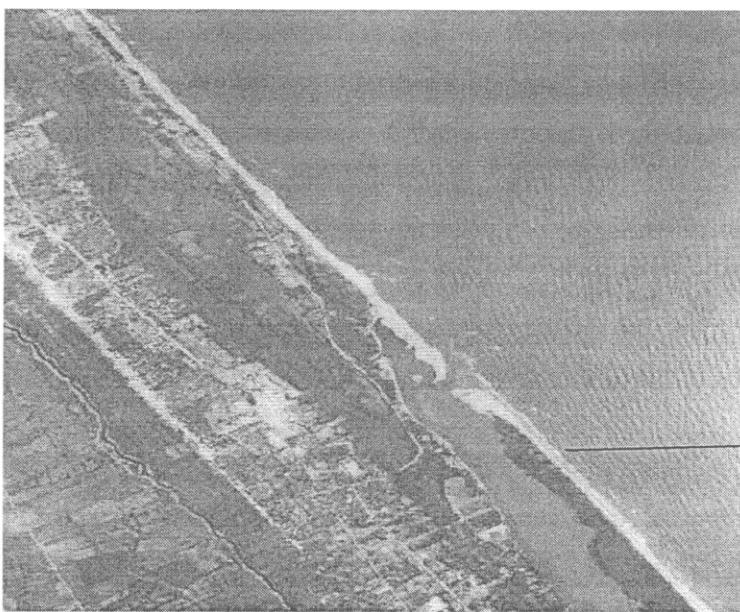
ภาพที่ 1 แนวสันทรายปากคลองนาทับในปี 2538 (ปัจจุบันแปรสภาพไปเนื่องจากการสร้างเขื่อนกันทราย)  
ที่มา : สมบูรณ์ พรพินเดพงศ์, 2552

แนวสันทรายปากคลอง  
(Coastal Barrier)

บริเวณปากแม่น้ำจะมีการสะสมของตะกอนดินและทรายก่อตัวเป็นเกาะ(Coastal Island) หรือแนวสันทราย ยาวยา(Coastal Barrier) ขนาดกับชายฝั่ง อよู่บริเวณปากแม่น้ำ ซึ่งในอดีตจะพบได้จากทุกปากแม่น้ำ ตัวอย่างดังภาพ ที่ 1 และภาพที่ 2

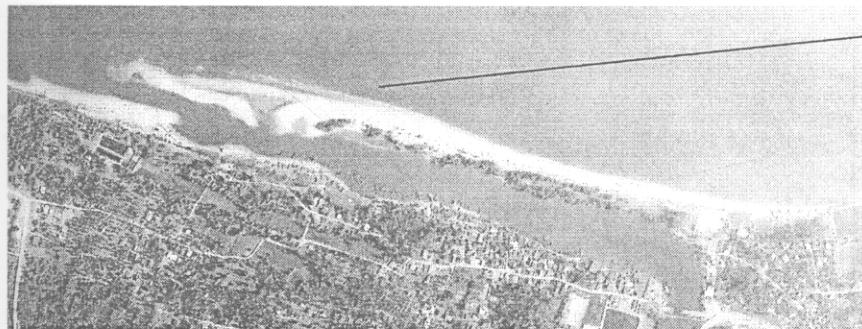
ภาพที่ 2 แนวสันทรายปากแม่น้ำสะกอมในปี 2539 (ปัจจุบันแปรสภาพไปเนื่องจากการสร้างเขื่อนกันทราย)  
ที่มา : สมบูรณ์ พรพินเดพงศ์, 2552

แนวสันทรายปากแม่น้ำสะกอมในปี 2539 (ปัจจุบันแปรสภาพไปเนื่องจากการสร้างเขื่อนกันทราย)  
(Coastal Barrier)

อดีตชายฝั่งบริเวณนี้เป็นหาดทรายผืนใหญ่ในลักษณะของจะอยปากแม่น้ำซึ่งเกิดจากทรัพย์ที่มาตกตะกอนตามธรรมชาติ (ดังภาพที่ 2) ผืนทรายจากการตกตะกอนนี้จะช่วยปกป้องคลื่นลมให้กับชายฝั่ง แต่ก็เป็นอุปสรรคในด้านการกีดขวางแนวร่องน้ำซึ่งผู้คนใช้เป็นเส้นทางลัญจรไปมาของเรือในหมู่บ้านสะกอม แต่เดิมนั้น เป็นหน้าที่ของกรมเจ้าท่า กระทรวงคมนาคม ซึ่งทำการขุดลอกทุกสองปี เพื่อให้แนวร่องน้ำสามารถใช้เป็นเส้นทางลัญจรอีกครั้งโดยสะดวก (ปัจจุบันกรมเจ้าท่า ได้ร่วมกับสำนักงานพาณิชยนาวี จัดตั้งเป็นหน่วยงานใหม่ คือ กรมการขนส่งทางน้ำและพาณิชยนาวี)

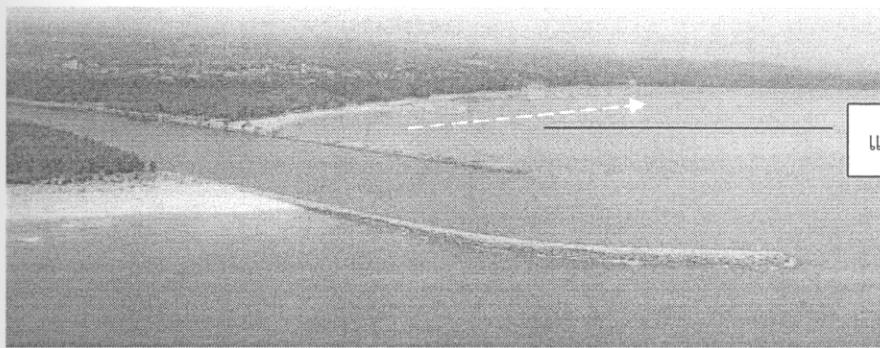
ภาพที่ 3 เขื่อนกันทรัยที่ปากแม่น้ำบางนรา จังหวัดราชวิถี

แนวการกัดเซาะ

เป็นที่น่าสังเกตว่า ตำแหน่งของพื้นที่ที่มีการกัดเซาะจะอยู่ติดกับเขื่อนกันทรายที่ปากทาง เปิดออกสู่ทะเล ขึ้นไปทางเหนือทั้งสิ้น พบว่า ทุกปากทาง เปิดในพื้นที่ชายฝั่งที่ศึกษา มีการสร้างเขื่อนกันทรายไปแล้วทุกปากทาง เปิด ดังภาพเขื่อนกันทรายที่ปากแม่น้ำบางนรา (ภาพที่ 3) ปากคลองสะกอม (ภาพที่ 4) และปากคลองนาทัน (ภาพที่ 5) เป็นต้น และพบว่าภายในหลังการกัดเซาะที่เกิดจากเขื่อนกันทราย ก็จะมีการสร้างโครงสร้างแข็งรูปแบบต่างๆ ตามมา (ข้อมูลดังตารางที่ 3) แต่ปัญหาการกัดเซาะยังคงดำเนินอยู่ และมีอัตรา กัดเซาะรุนแรงในหลายพื้นที่

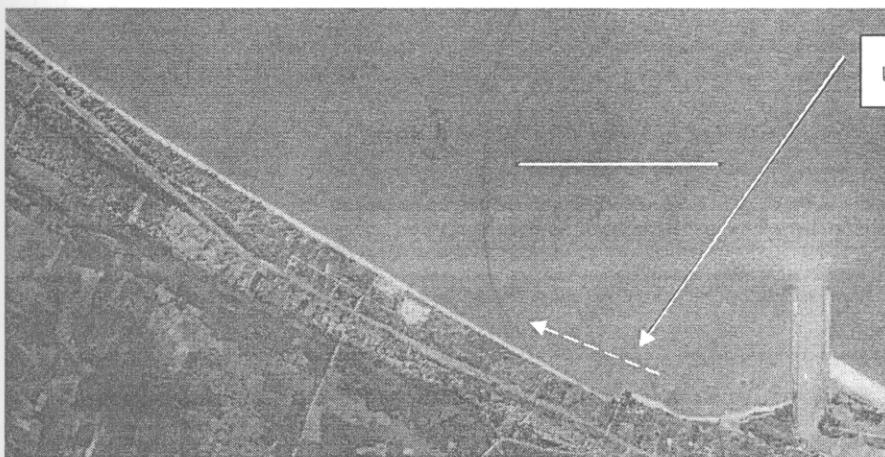
ภาพที่ 4 เขื่อนกันทรัยที่ปากคลองสะกอม อำเภอจะนะ จังหวัดสงขลา

แนวการกัดเซาะ

ช่วงปี 2540-2541 กรมการขนส่งทางน้ำและพาณิชยนาวี ได้สร้างเขื่อนกันทรัพย์เพื่อแทนการขุดลอกที่ปากคลองสะกอมและสร้างเขื่อนกันคลื่นอีก 4 ตัวโดยวางเรียงเข้าหากัน โดยมีวัตถุประสงค์หลักเพื่อลดอัตราการตกตะกอนบริเวณปากร่องน้ำสะกอม โดยมีค่าใช้จ่ายในการก่อสร้างรวม 100 ล้านบาท และมีค่าบำรุงรักษาระยะปีละประมาณ 1.8 ล้านบาท ผลกระทบจากการก่อสร้างดังกล่าวจะทำให้เกิดการสะสมต่อกันทางตอนใต้และจะเกิดการพังทลายทางตอนเหนือของเขื่อน จากรายงานของบริษัทที่ปรึกษาที่เสนอต่อกรมขนส่งทางน้ำและพาณิชยนาวีระบุว่า ผลกระทบระยะห้าปีจะในระยะเวลา 25 ปี โดยใช้คาดคะานที่ ณ ปี 2537 และอัตราคิดลดร้อยละ 10 ต่อปี พบว่ามีอัตราผลตอบแทนทางเศรษฐกิจ (IRR) ร้อยละ 1.24 ต่อปี และผลตอบแทนต่อค่าใช้จ่ายลงทุน (B/C ratio) เท่ากับ 0.43 : 1 ซึ่งหมายถึงว่าเป็นโครงการที่ไม่คุ้มค่าต่อการลงทุน (กรมเจ้าท่า, 2538) และข้อมูลจากผู้ที่อาศัยอยู่ในรัศมีที่ได้รับผลกระทบพบว่า ที่ดินชายฝั่งริมชายหาดเกิดการกัดเซาะอย่างรุนแรงและได้พังทลายลงทันทีที่มีการสร้างเขื่อน (ดังภาพที่ 4)

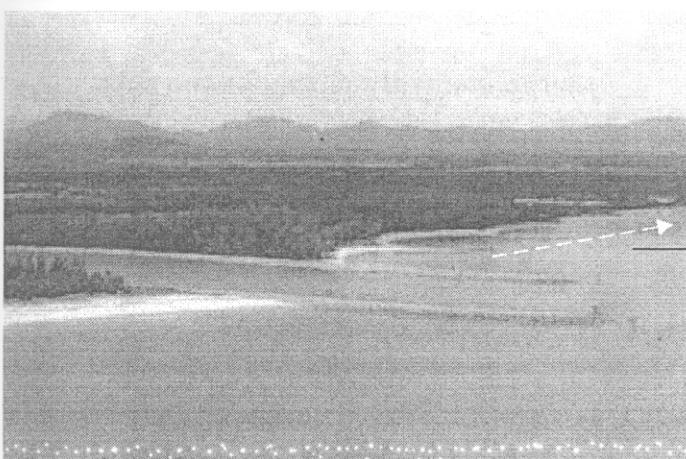
ภาพที่ 5 เขื่อนกันทรัยที่ปากคลองนาทับ อำเภอจะนะ จังหวัดสงขลา

แนวการกัดเซาะ

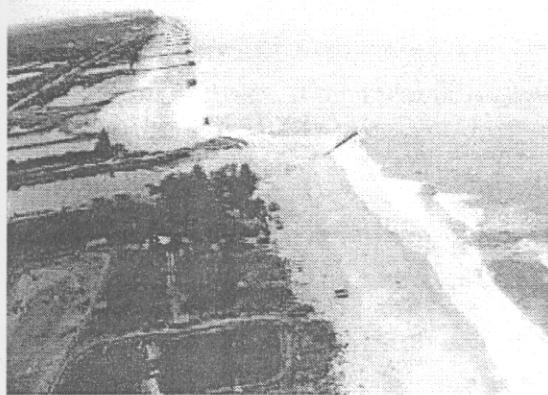
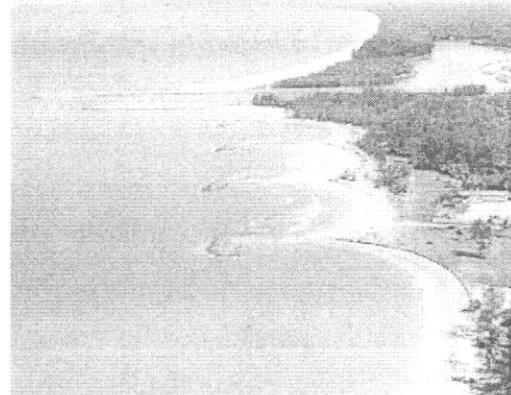
ภาพที่ 6 เขื่อนกันทรัยที่ปากคลองพังกาด บ้านบ่อคอกที่ อำเภอปากพัง

ภาพ ก เขื่อนกันทรัย

ภาพ ข เขื่อนกันคลื่น

ภาพที่ 6(ก) เป็นตัวอย่างการกัดเซาะชายฝั่งที่เกิดเนื่องจากการสร้างเขื่อนกันทรัยที่ปากคลองพังกาด บ้านบ่อคอกที่ อำเภอปากพัง และส่งผลให้เกิดการกัดเซาะด้านเหนือ จึงมีการสร้างเขื่อนกันคลื่นทางด้านเหนือดังภาพที่ 6(ข) ซึ่งส่งผลกระทบกระแทกลูก浪เข้าไปทางเหนือ

สาเหตุของการกัดเซาะนี้ สมบูรณ์ พรพินेतพงศ์ (2550) ได้อธิบายว่า ชายฝั่งภาคใต้ตั้งแต่ จังหวัด นราธิวาสขึ้นไปจนถึง อำเภอปากพัง จังหวัดนครศรีธรรมราช ตะกอนทรัยมีการเคลื่อนที่สูบทิปในทิศทางเหนือ ดังสังเกตได้จากทิศทางการออกของสันทรัยปากแม่น้ำต่างๆ ในอดีต เช่น ที่แหลมตะลุมพุก ปากทะเลสาบสงขลา ปากคลองสะกอม ฯ การสร้างเขื่อนกันทรัย เช่น ที่ปากคลองพังกาด ทำให้ทรัยมากับลมทางทิศใต้ของตัวเขื่อน ขณะเดียวกันก็เกิดการกัดเซาะชายฝั่งทิศเหนืออย่างรุนแรงและลุกลามไปทางเหนือ เมื่อชายฝั่งถูกกัดเซาะผู้ที่ เกี่ยวข้องต่างอธิบายว่าสาเหตุจากคลื่นและลม จึงมีการสร้างคันและเขื่อนกันคลื่นลงบริเวณดังกล่าว ความผิดพลาด นี้นอกจากจะสิ้นเปลืองบประมาณไปโดยเปล่าประโยชน์แล้ว เขื่อนกันคลื่นยังกระตุ้นให้การกัดเซาะลุกลามไปจนถึง แหลมตะลุมพุก ปัญหาลักษณะเดียวกันนี้พบได้ตลอดแนวชายฝั่งอ่าวไทย
