การลดความสูญเสียในกระบวนการผลิตน้ำดื่มบรรจุขวด กรณีศึกษา โรงงานผลิตน้ำดื่ม
Loss Reduction in Bottling Water Process; Case Study in Bottling Water
Manufacturing

สารนิพนธ์นี้เป็นส่วนหนึ่งของการศึกษาตามหลักสูตรปริญญาวิศวกรรมศาสตรมหาบัณฑิต

สาขาวิชาการจัดการอุตสาหกรรม

มหาวิทยาลัยสงขลานครินทร์

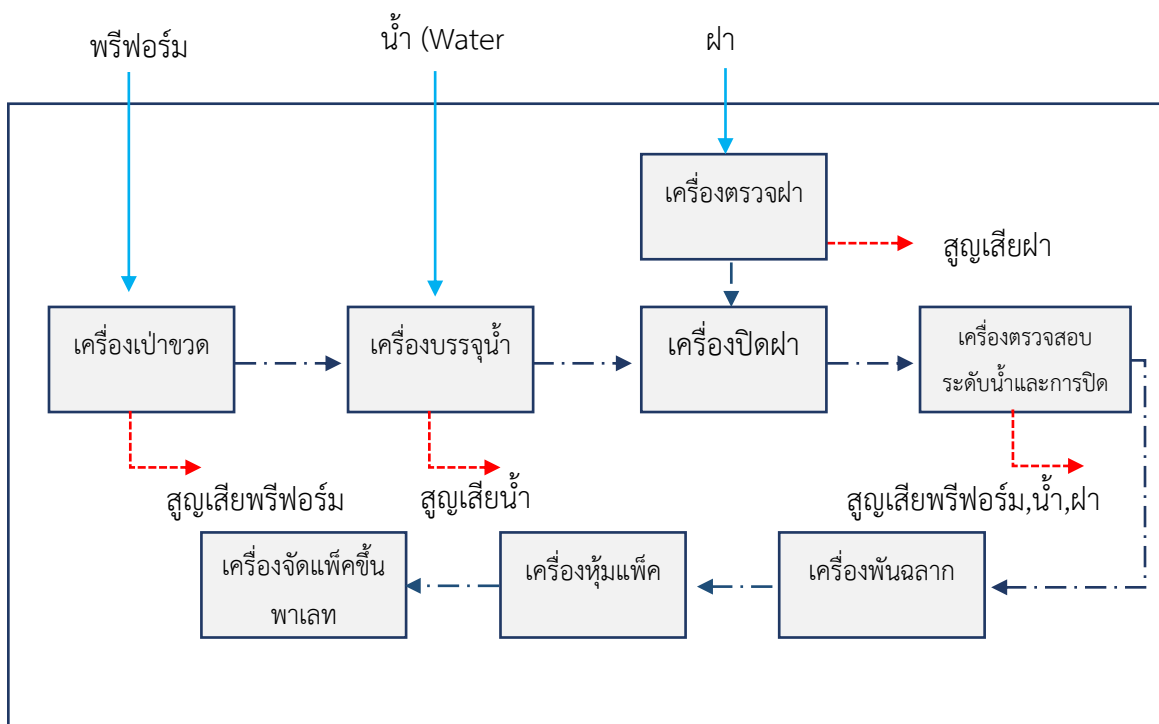
รูปที่ 1.8 แผนภาพแสดงการไหลของวัตถุดิบและเครื่องจักรที่ทำให้เกิดความสูญเสียในกระบวนการผลิต

จากข้อมูลข้างต้น แสดงให้เห็นว่าร้อยละการสูญเสียของวัตถุดิบหลัก 3 รายการ เกินค่าเป้าหมายที่วางไว้จึงตั้งเป้าหมายที่จะลดความสูญเสียของวัตถุดิบ 3 รายการนี้ โดยทำการศึกษากระบวนการผลิตน้ำดื่มบรรจุขวดของโรงงานกรณีศึกษาเพื่อทราบการไหลของวัตถุดิบและกระบวนการที่ทำให้เกิดความสูญเสียในกระบวนการผลิตของวัตถุดิบหลักสามรายการที่ต้องการปรับปรุงได้ดังรูปที่ 1.8

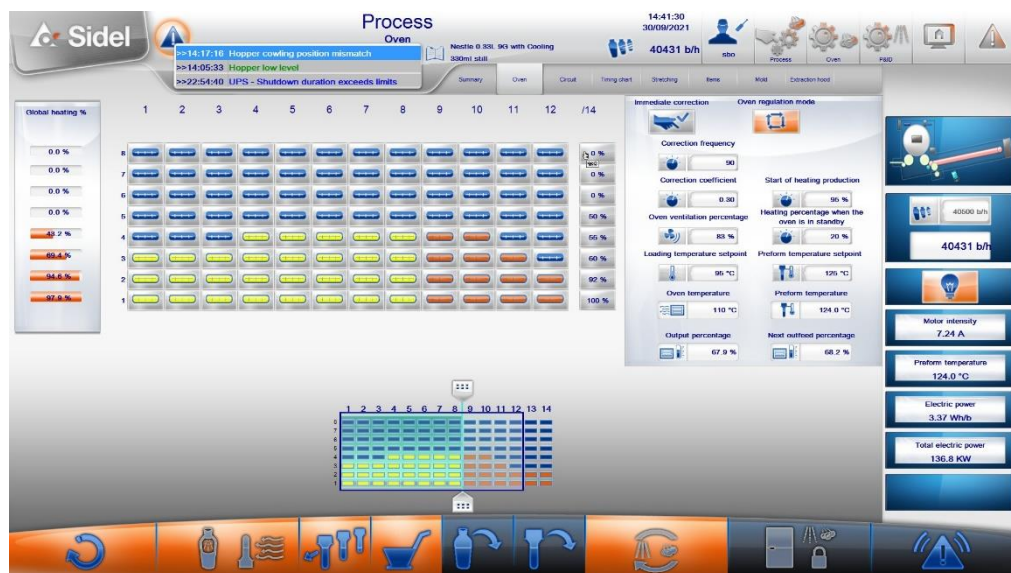
รูปที่ 4.2 การควบคุมอุณหภูมิพรีฟอร์มผ่าน HMI ของเครื่องเป่าขวด

ขั้นตอนการให้ความร้อนพรีฟอร์ม (Heating Process) เป็นขั้นตอนการเตรียมพรีฟอร์มเพื่อให้สามารถยืดและเป่าขึ้นรูปเป็นขวดได้ โดยการที่พรีฟอร์มเคลื่อนที่ผ่านหลอดยูวี (UV lamp) ของเครื่องเป่าขวด (Blower machine) โดยที่การให้ความร้อนขึ้นอยู่กับการควบคุมโดยการสั่งงานจากหน้าจอของเครื่องเป่าขวด (Human machine interface: HMI) ซึ่งส่งผลโดยตรงต่อคุณภาพการเป่าขวดและประสิทธิภาพของเครื่องเป่าขวด ซึ่งหากให้อุณหภูมิสูงเกินไปจะทำให้เกิดปัญหาเครื่องเป่าขวดหยุดกะทันหันจากปัญหา Alarm “Mold locking pin not in position” แต่หากให้อุณหภูมิสูงเกินไปก็จะทำให้คุณภาพการเป่าขวดไม่ดี เกิดการเป่าขวดแตกมาก

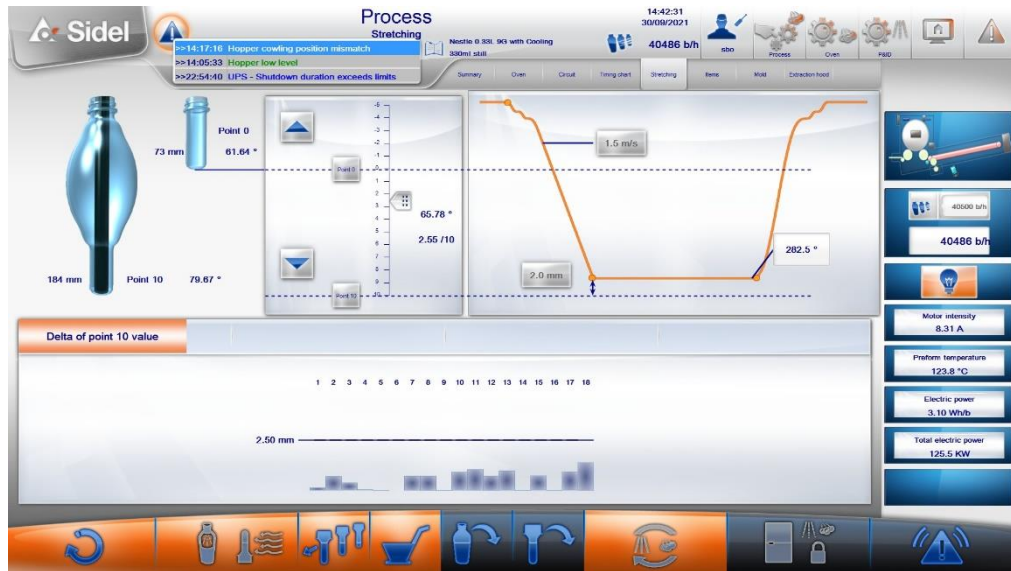
รูปที่ 4.3 ขั้นตอนการเป่าขวดควบคุมผ่าน HMI เครื่องเป่าขวด

เมื่อพรีฟอร์มเข้าสู่โมลต์ได้สมบูรณ์แล้ว พรีฟอร์มจะถูกยืดออกและเป่าด้วยลมที่แรงดันต่ำประมาณ 5 บาร์ และแรงดันสูงประมาณ 25 บาร์ ตามลำดับ ได้เป็นขวดตามรูปแบบโมลต์ที่กำหนด

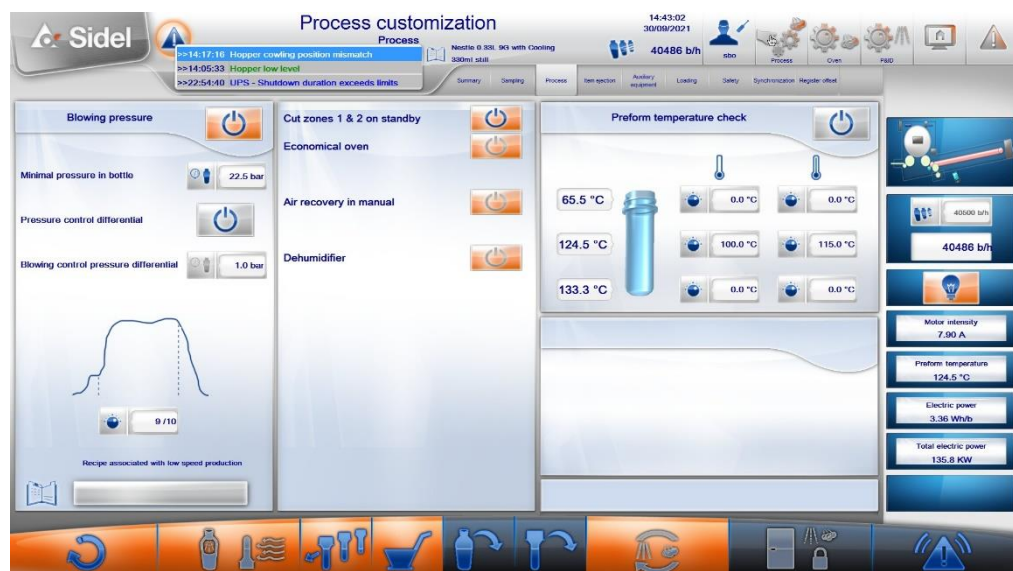
รูปที่ 4. 4 ขั้นตอนการตรวจเช็คขวดรั่วระหว่างการเป่าขวด

ระหว่างการเป่า จะมีการตรวจสอบขวดรั่วหลังเป่าขวดโดยการตรวจวัดระดับความดันในขวดเทียบกับค่าความดันที่ตั้งไว้ใน HMI หากตรวจวัดระดับความดันในขวดขณะเป่าได้น้อยกว่าระดับความดันที่ตั้งไว้ใน HMI เครื่องเป่าขวดจะประมวลผลว่าขวดในโมลต์นั้นคือขวดรั่ว เครื่องจะสั่งรีเจ็ค (Reject) ทิ้งหลังขวดถูกดึงออกจากโมลต์โดยแขนจับขวดอัตโนมัติ (Gripper TB) กลายเป็นการสูญเสียพรีฟอร์ม (Preform Loss) ส่วนขวดที่ตรวจวัดระดับความดันแล้วมากกว่าระดับความดันที่กำหนดจะถูกแขนจับขวดอัตโนมัติ (Gripper TB) ส่งต่อไปบรรจุหน้าที่เครื่องบรรจุ (Filler) ต่อไป

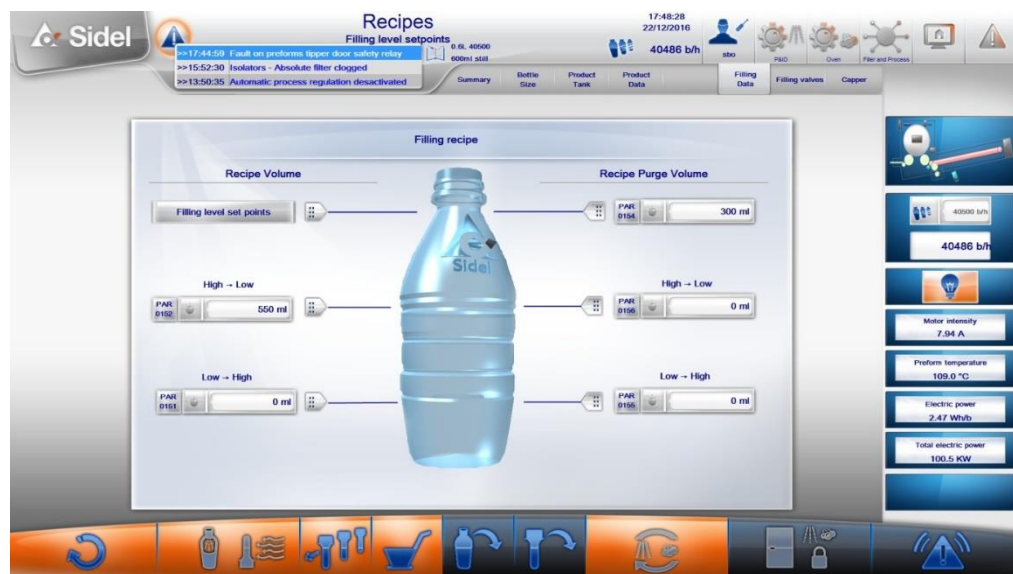
รูปที่ 4.5 การควบคุมการบรรจุน้ำผ่าน HMI เครื่องบรรจุน้ำ

การบรรจุน้ำของเครื่อง Filler ใช้หลักการควบคุมอัตโนมัติของเครื่องจักรผ่านหัวบรรจุน้ำ (Filling valve) ในการควบคุมระดับการบรรจุน้ำโดยสามารถปรับตั้งค่าได้ที่หน้าจอ (HMI) ของเครื่องบรรจุน้ำ ในขั้นตอนนี้นอกจากการควบคุมระดับน้ำให้ได้ตามมาตรฐานของกฎหมายแล้ว พนักงานฝ่ายผลิตยังต้องทำการสุ่มตรวจปริมาณน้ำทุก 1 ชั่วโมง ชั่วโมงละ 3 ขวด เพื่อให้มั่นใจว่าระดับน้ำในขวดผลิตภัณฑ์ที่ผลิตออกมาได้มาตรฐานตามที่กำหนดไว้ และนำค่าที่ตรวจได้ทุกชั่วโมงใน 1 วัน มาทำการคำนวณค่าส่วนเบี่ยงเบนมาตรฐาน (S.D.) ของการบรรจุน้ำโดยค่าส่วนเบี่ยงเบนมาตรฐาน (S.D.) จะต้องไม่สูงเกินกว่าค่าที่กำหนดไว้

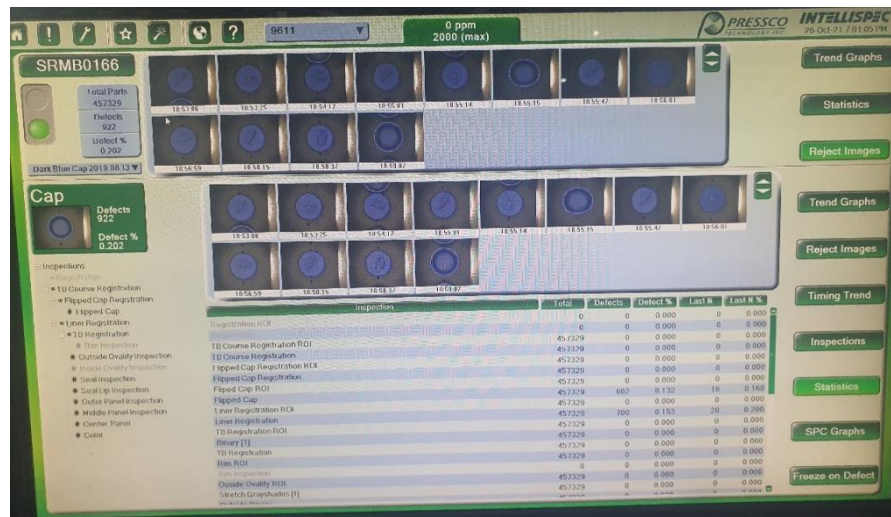
รูปที่ 4.6 ขั้นตอนการตรวจสอบฝาดด้วยเครื่องตรวจฝาด

ประมวลผล (Image Processing) หากเครื่องตรวจสอบฝาดตรวจพบความผิดปกติของฝาดังที่ได้กล่าวมาจะสั่งรีเจ็ค (Reject) ฝาทิ้งทันทีกลายเป็นการสูญเสียฝาด (Closure Loss) ส่วนฝาดที่ปกติจะถูกลำเลียงส่งไปที่เครื่องปิดฝาด (Capper machine) ต่อไป

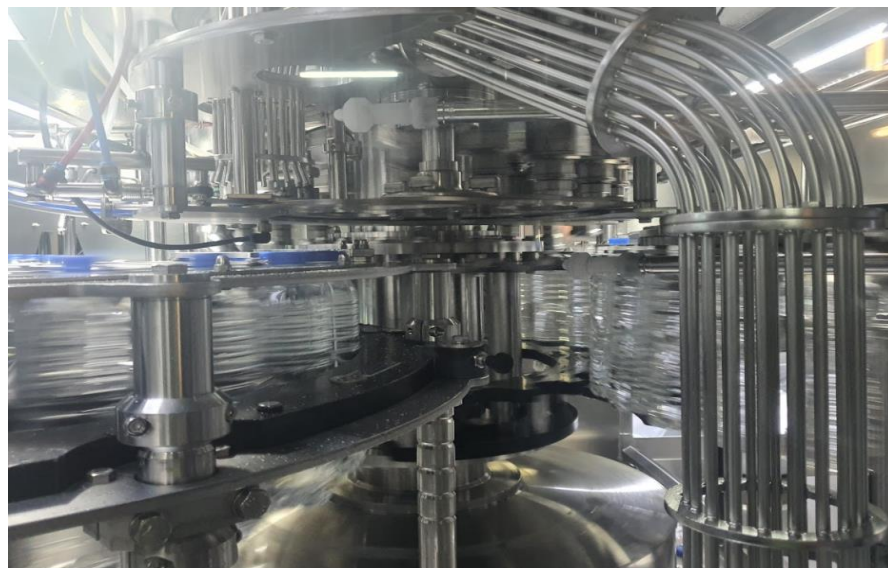
รูปที่ 4.7 ขั้นตอนการปิดฝาดด้วยเครื่องปิดฝาด

เมื่อได้ฝาดที่ผ่านการตรวจสอบแล้วจะถูกลำเลียงส่งไปที่เครื่องปิดฝาด (Capper machine) เพื่อปิดฝาดให้กับขวดที่บรรจุน้ำแล้วและส่งจาก เครื่องบรรจุน้ำ (Filler machine) มาที่เครื่องปิดฝาด (Capper machine) โดยใช้หลักการกดฝาดในแนวตั้งลงที่บริเวณปากขวดโดยหัวปิดฝาด (Capper Head) เมื่อปิดฝาดแล้วทำการลำเลียงขวดออกจากเครื่องปิดฝาด (Capper machine) โดยสายพานลำเลียง (Bottle Conveyor) ไปที่เครื่องตรวจระดับน้ำและการปิดฝาด (HEUFT#1 Machine) ต่อไป

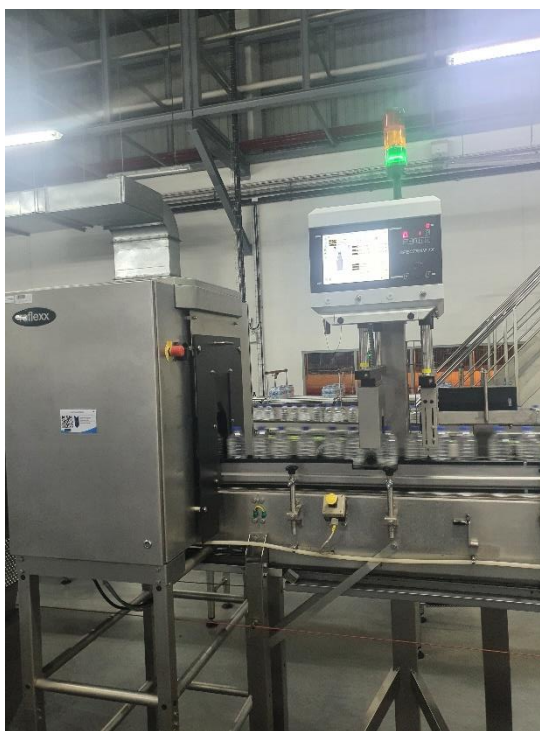
รูปที่ 4.8 ขั้นตอนการตรวจสอบระดับน้ำและการปิดฝา

ขั้นตอนการตรวจระดับน้ำและการปิดฝาขวด (Full bottle Inspection Process, HEUFT#1) จะทำการตรวจด้วยเครื่องเพื่อให้มั่นใจว่าขวดที่ผ่านการบรรจุน้ำและปิดฝาแล้วนั้นมีสภาพสมบูรณ์ ไม่มีระดับน้ำต่ำกว่ามาตรฐาน ไม่มีการปิดฝาไม่สมบูรณ์ โดยใช้หลักการคลื่นความถี่สูง (High Frequency) ในการตรวจสอบระดับน้ำในขวด และใช้หลักการถ่ายภาพและประมวลผล (Image Processing) ในการตรวจสอบการปิดฝา โดยขวดที่ไม่สมบูรณ์ดังที่กล่าวมาจะถูกรีเจ็ค (Reject) ที่พื้นที่กลายเป็นการสูญเสียพรีฟอร์ม น้ำ และ ฝา ส่วนขวดปกติจะถูกส่งไปยังกระบวนการต่อไป

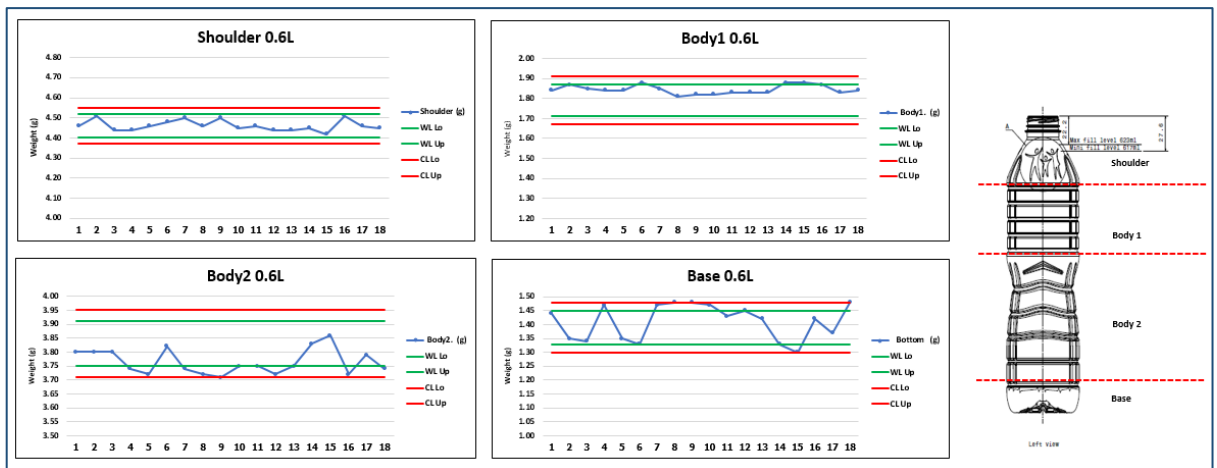
รูปที่ 4.10 การวิเคราะห์หาสาเหตุการเป่าขวดแตกที่เครื่องเป่าขวด

ซึ่งจากการพิสูจน์จากตัวอย่างขวดที่เป่าแตกพบว่ามีรอยแตกที่บริเวณมุมฐานขวด (Base Bottle) ซึ่งมีลักษณะบางและบางขวดมีลักษณะเป็นฝ้า จึงทำการตรวจสอบน้ำหนักของขวดตามส่วน (Section weight) พบว่าอยู่ในเกณฑ์ปกติ ต่อมาทำการวิเคราะห์ร่วมกันกับทีมงานสรุปว่าเนื้อส่วนใหญ่ของฐานขวด (Bottle base) ไหลไปอยู่บริเวณศูนย์กลางฐานขวด (Center of Bottle base) เนื่องจากอุณหภูมิในขั้นตอนการ Heating preform น้อยเกินไป ทำให้บริเวณมุมของฐานขวดมีลักษณะบาง ทำให้เป่าแตกได้ง่าย ดังรูปที่ 4.10

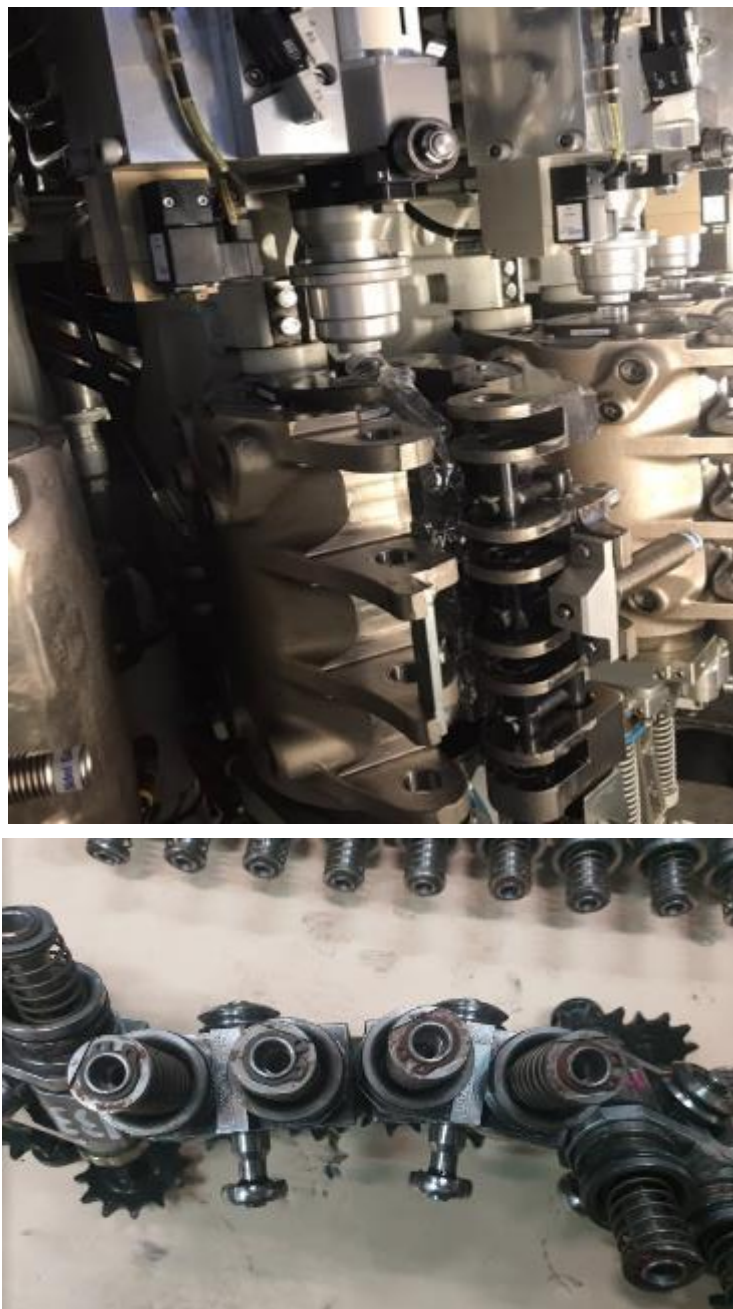
รูปที่ 4.14 ปัญหาการหยุดกระทันหันของเครื่องเป่าขวดและสาเหตุที่ทำให้เกิด

สาเหตุที่ 2 ชุดสปินเดิล (Spindle) ชำรุด หลังจากที่ได้ทำการตรวจสอบพบว่าชุดสปินเดิล (Spindle) ส่วนใหญ่มีการชำรุดเนื่องจากไม่ได้มีแผนการซ่อมบำรุงชิ้นส่วนชุดนี้ และมีการทำความสะอาดชุดสปินเดิล (Spindle) ด้วยสารเคมีซึ่งเป็นกรด อาจจะทำให้ชุดสปินเดิล (Spindle) สึกหรอ ก่อนกำหนด ซึ่งการชำรุดหรือเสื่อมสภาพของชุดสปินเดิล (Spindle) นั้นมีผลทำให้การเคลื่อนที่ของเพาเวอร์ฟอร์มมีการแกว่ง ทำให้เกิดการเอียงในระหว่างส่งเข้าโมลด์ได้ ซึ่งจะเป็นผลให้เกิดการหยุดกระทันหันของเครื่องเป่าขวดเช่นเดียวกัน ดังภาพที่ 4.14

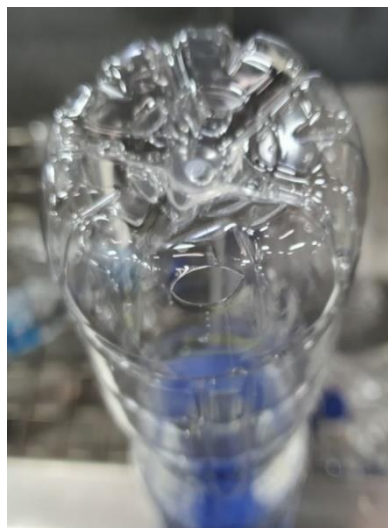
รูปที่ 4.24 การทำงานของเครื่องตรวจสอบระดับน้ำและตัวอย่างขวดร้าวที่ผ่านเข้ามาบรรจุน้ำและปิดฝา

โดยจากที่ได้กล่าวถึงในหัวข้อที่ 4.2.1 การศึกษากระบวนการผลิตน้ำดื่มบรรจุขวด ขั้นตอนที่ 3.) การตรวจสอบขวดร้าวหลังเป่า (Bursting bottle check) หากมีการตั้งค่าความดันในการตรวจสอบขวดร้าวหลังเป่าขวดที่ไม่เหมาะสมอาจจะทำให้มีขวดร้าวบางขวดไม่ถูกรีเจ็ค (Reject) และผ่านเข้าไปบรรจุน้ำในเครื่องบรรจุน้ำ และปิดฝาที่เครื่องปิดฝา หลังจากนั้นน้ำก็จะรั่วออกทางจุดรั่วของขวดเมื่อผ่านเครื่องตรวจสอบระดับน้ำ (Full Bottle Inspector) ก็จะตรวจพบว่าน้ำไม่ได้ระดับและทำการรีเจ็ค (Reject) กลายเป็นของเสียทำให้สูญเสียวัตถุดิบทั้งพรีฟอร์ม (Preform) น้ำ (Water Treated) และฝา (Closure) พร้อมกัน ดังแสดงตัวอย่างในรูปที่ 4.24

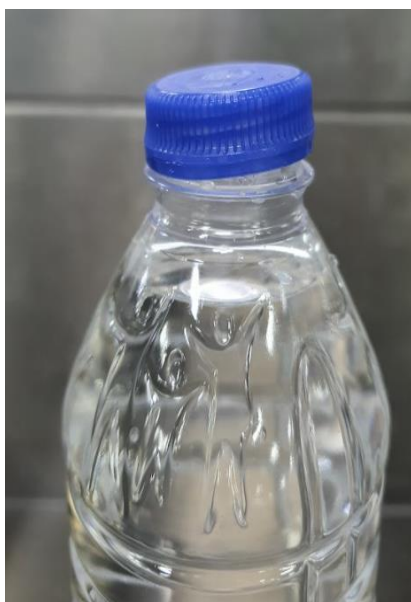
รูปที่ 4.26 ตัวอย่างของเสียประเภทปิดฝาไม่สนิทและหลักการทำงานของเครื่องตรวจสอบขวด

จากการเก็บข้อมูลของเสียพบว่าขวดที่ถูกรีเจ็ค (Reject) โดยเครื่องตรวจสอบขวด (Full Bottle Inspector) ในประเภทขวดปิดฝาไม่สนิท เป็นขวดที่ปิดฝาไม่สนิทจริง ซึ่งสาเหตุหลักของการปิดฝาไม่สนิทเกิดได้จากการทำงานของเครื่องปิดฝาและคุณภาพของฝาซึ่งพิสูจน์ได้โดยการตรวจสอบตัวอย่างของเสียว่ามาจากการปิดฝาของ หัวปิดฝา (Capper head) ช้าหัวเดียวกันหรือไม่ จากการพิสูจน์พบว่ามีกระจายทุกหัวเท่ากันจึงทดลองทำการเปลี่ยนฝา batch อื่นมาใช้ จึงพบว่าปัญหาการรีเจ็ค (Reject) โดยเครื่องตรวจสอบขวด (Full Bottle Inspector) ในประเภทขวดปิดฝาไม่สนิทหายไปจึงสรุปได้ว่าปัญหาเกิดจากฝามี defect จากกระบวนการของ Supplier ดังแสดงในรูปที่ 4.26

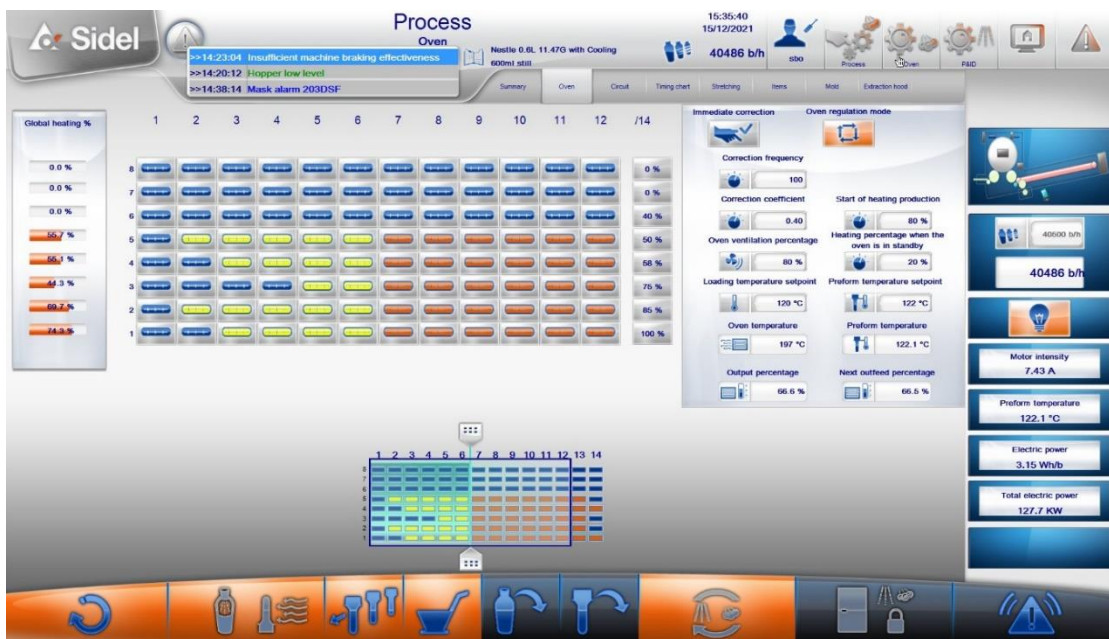
รูปที่ 4.27 มาตรฐานการปรับตั้งอุณหภูมิพรีฟอร์ม

2.) กำหนดมาตรฐานอุณหภูมิพรีฟอร์ม (Preform temperature standard) ดังรูปที่ 4.27

จากการทดลองในตารางที่ 4.2 โดยตั้งค่าอุณหภูมิพรีฟอร์มที่เครื่องเป่าขวดในค่าที่ต่างกันโดยใช้ระยะเวลาประมาณ 23 ชั่วโมง พบว่าอุณหภูมิพรีฟอร์ม (Preform temperature) ที่ 122 องศาเซลเซียสมีผลทำให้เกิดการสูญเสียพรีฟอร์มในอัตราที่ต่ำที่สุดอยู่ที่ร้อยละ 0.03 จึงสามารถสรุปได้ว่าการตั้งอุณหภูมิพรีฟอร์ม (Preform temperature) ที่เหมาะสมที่สุดสำหรับการเป่าขวดขนาด 0.6 ลิตร ของโรงงานกรณีศึกษาอยู่ที่ 122 องศาเซลเซียส

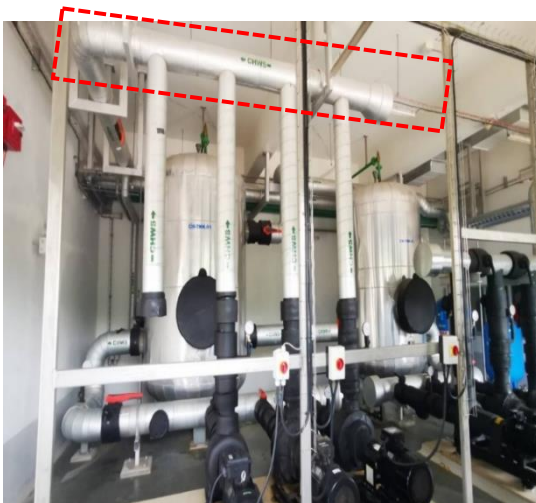
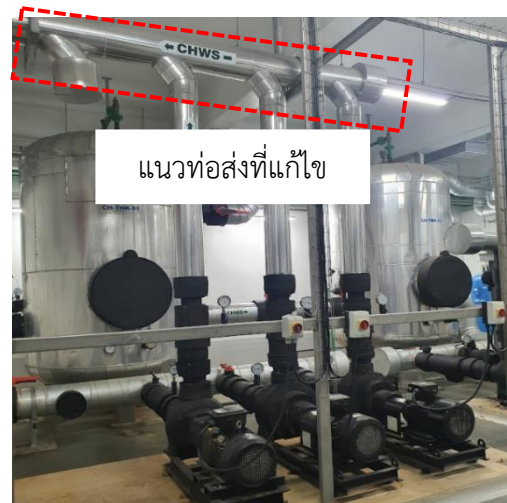
จากการตรวจสอบและเปรียบเทียบอุณหภูมิของน้ำหล่อเย็นที่ใช้งานที่เครื่องเป่าขวด (Blower machine) และที่เครื่องทำความเย็นต้นกำลัง (Chiller machine) พบว่าอุณหภูมิของน้ำหล่อเย็นที่ต้นทางสามารถทำอุณหภูมิได้ที่ 8 องศาเซลเซียส ส่วนอุณหภูมิที่เครื่องปลายทางคือเครื่องเป่าขวด (Blower machine) อยู่ที่ 20-23 องศาเซลเซียส และพบว่าอัตราการไหล (Flow rate) ของน้ำหล่อเย็นที่เครื่องทำความเย็นต้นกำลัง (Chiller machine) อยู่ที่ 22 ลูกบาศก์เมตรต่อชั่วโมง ส่วนอัตราการไหล (Flow rate) ของน้ำหล่อเย็นที่เครื่องเป่าขวด (Blower machine) อยู่ที่ 4-6 ลูกบาศก์เมตรต่อชั่วโมง จึงสันนิษฐานว่าเกิดการสูญเสียอัตราการไหล (Flow rate) ระหว่างการส่ง จึงทำการปรับปรุงระบบท่อส่งน้ำหล่อเย็นโดยแก้ไขท่อร่วม (Pipe Supply Header) เปลี่ยนแนวติดตั้งจาก 90 องศาเป็น 45 องศาและทำความสะอาดท่อส่ง ทำให้อุณหภูมิน้ำหล่อเย็นลดลงต่ำกว่า 20 องศาเซลเซียส ดังรูปที่ 4.29

ก่อนการปรับปรุง

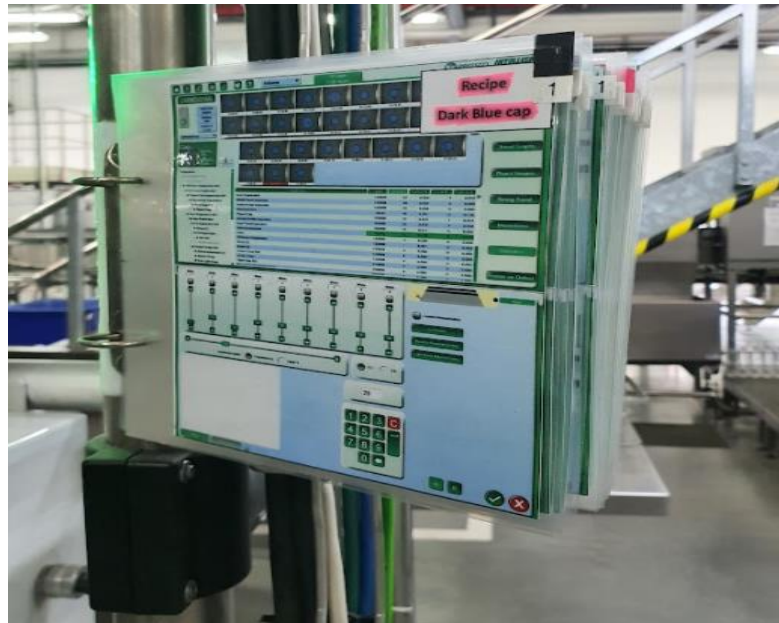
รูปที่ 4.35 มาตรฐานพารามิเตอร์สำหรับเครื่องตรวจฝา (Cap Inspector)

1.) ทดลองปรับค่าพารามิเตอร์ที่เกิดการสูญเสียน้อยที่สุดโดยที่ไม่เกิด Defect ที่ผลิตภัณฑ์จากการตรวจสอบการทำงานของเครื่องตรวจฝา (Cap Inspector) พบว่าการรีเจ็คฝาเบี้ยวมากเกินไปจนเกินความเป็นจริง (Fault Rejection) โดยพบว่าบางฝาที่ถูกรีเจ็คนั้นไม่ได้เบี้ยวมากเกินกว่ามาตรฐานที่จะปิดฝาได้จึงทำการทดลองปรับค่าพารามิเตอร์เพื่อให้เกิดการสูญเสียน้อยที่สุดโดยที่ไม่

เกิด Defect ที่ผลิตภัณฑ์และทำการสร้างมาตรฐานพารามิเตอร์ติดไว้ที่บริเวณจุดทำงาน ดังรูปที่ 4.35
