โครงสร้างจุลภาคและสมบัติเชิงกลของการเชื่อมซ่อมอะลูมิเนียมผสม
**Microstructure and Mechanical Properties of
Welding Repair of Aluminum Alloys**

วิทยานิพนธ์นี้เป็นส่วนหนึ่งของการศึกษาตามหลักสูตรปริญญา
วิศวกรรมศาสตรมหาบัณฑิต สาขาวิชาวิศวกรรมวัสดุ
มหาวิทยาลัยสงขลานครินทร์

**A Thesis Submitted in Partial Fulfillment of the Requirements for the Degree of
Master of Engineering in Materials Engineering
Prince of Songkla University**

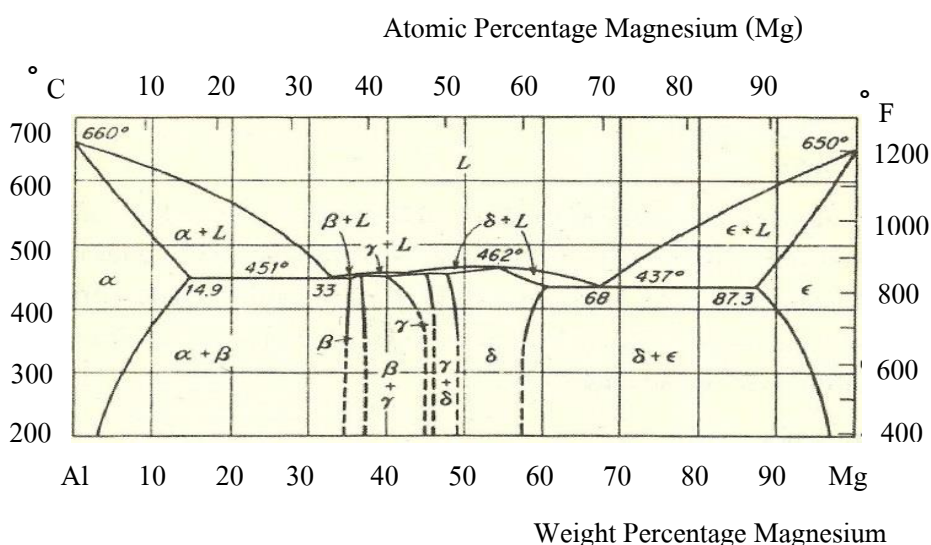
รูปที่ 2.3 แผนภาพสมดุลของอะลูมิเนียม - แมกนีเซียม [5]

อะลูมิเนียม มีอุณหภูมิหลอมละลายที่ 660 องศาเซลเซียสและ แมกนีเซียม มีอุณหภูมิหลอมละลายที่ 650 องศาเซลเซียส ซึ่งมี อุณหภูมิหลอมละลายใกล้เคียงกันมาก แต่ แมกนีเซียม มีอุณหภูมิหลอมละลายต่ำกว่า เมื่อพิจารณาแผนภาพสมดุลของอะลูมิเนียม - แมกนีเซียม เฟส (Phase) β มีสูตรทางเคมี คือ Al_3Mg_2 โดยมีส่วนผสมของแมกนีเซียม อยู่ระหว่าง 36.1-37.8 ของ เปอร์เซ็นต์น้ำหนัก แมกนีเซียม สำหรับเฟส α มีสูตรทางเคมี คือ $Al_{12}Mg_{17}$ โดยมี ส่วนผสมของแมกนีเซียม อยู่ระหว่าง 42-58 ของเปอร์เซ็นต์น้ำหนักแมกนีเซียม ที่อุณหภูมิ 451 องศาเซลเซียส แมกนีเซียม สามารถละลายในอะลูมิเนียมได้มากที่สุด 14.9% ที่อุณหภูมิ 451 องศาเซลเซียส

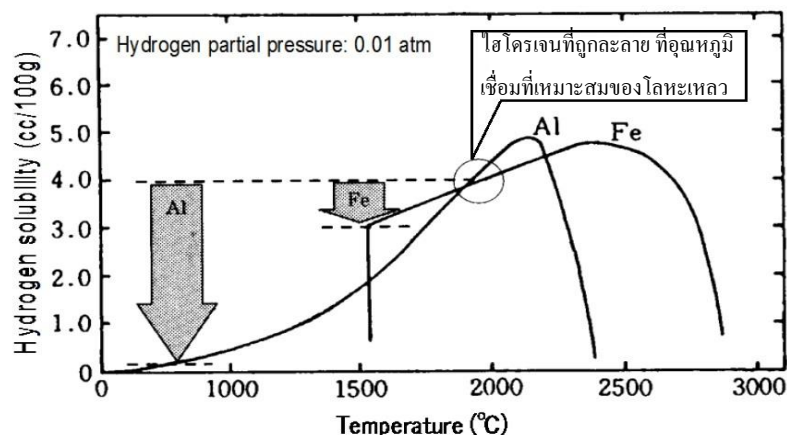
รูปที่ 2.7 แสดงกราฟเปรียบเทียบระหว่างไฮโดรเจนที่ละลายกับอุณหภูมิของอะลูมิเนียมและเหล็ก

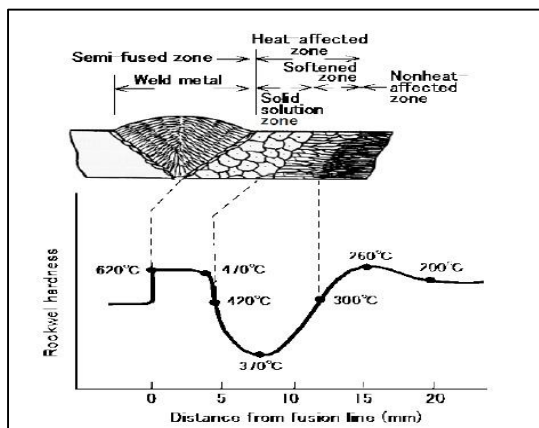
รูปที่ 2.10 แสดงความแข็งของอะลูมิเนียมที่ผ่านการกระทำทางความร้อน [1]

อุณหภูมิ 450-550 องศาเซลเซียส หรือสูงกว่า ในบริเวณนี้การตกตะกอนจะถูกละลายในเนื้ออะลูมิเนียมจึงส่งผลทำให้เกรนโต สำหรับบริเวณอ่อนตัวจะเกิดขึ้นที่ช่วงอุณหภูมิสูงกว่าการบ่ม (150-250 องศาเซลเซียส) โดยการตกตะกอนมากเกินไปและบางส่วนถูกอบอ่อน (Annealed)

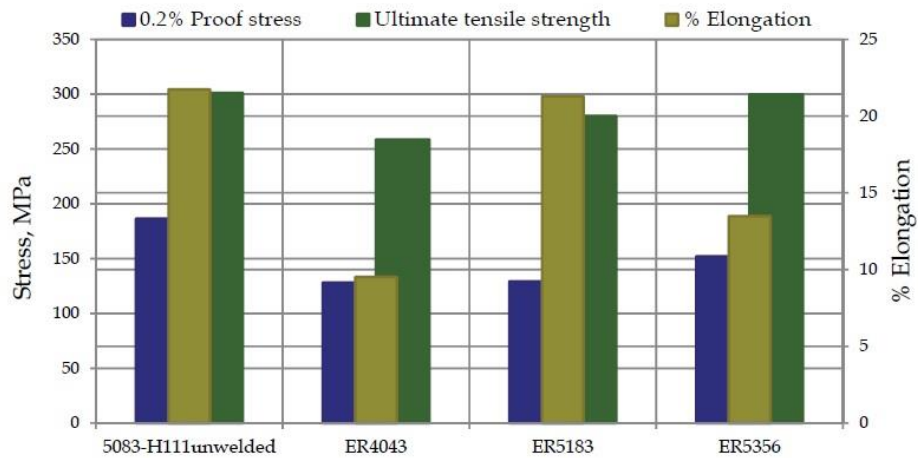
รูปที่ 2.17 แสดงผลการทดสอบสมบัติเชิงกล โดยลวดเชื่อม 4043 , 5183 , 5356 ตามลำดับ [3]

สำหรับการเชื่อมอะลูมิเนียมผสม 5083 โดยใช้ลวด 4043, 5183, 5356 Kalenda และคณะ [3] ได้ศึกษาเกี่ยวกับค่าความแข็งแรงดึง พบว่าการเชื่อมอะลูมิเนียมผสม 5083 ด้วยลวดเชื่อม 4043 พบว่าค่าความแข็งแรง ค่าความเหนียวและค่าความแข็งแรง ณ จุดครากต่ำที่สุด และการเชื่อมอะลูมิเนียมผสม 5083 ด้วยลวดเชื่อม 5183 จะให้ค่าความเหนียวที่ดีที่สุด แต่ค่าความแข็งแรง ณ จุดครากต่ำ และสำหรับการเชื่อมอะลูมิเนียมผสม 5083 ด้วยลวดเชื่อม 5356 ให้ค่าความแข็งแรงที่สูง ซึ่งใกล้เคียงกับเนื้อโลหะเดิม แต่ค่าความเหนียวลดลงอย่างเห็นได้ชัด แสดงดังรูปที่ 2.17

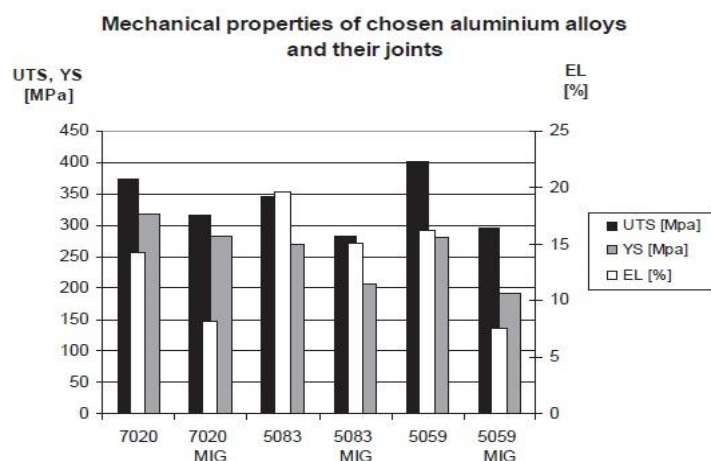
รูปที่ 2.18 แสดงผลการทดสอบสมบัติเชิงกล ของอะลูมิเนียม 7020 , 5083 , 5059 ตามลำดับ [16]

จากงานวิจัยนี้ได้สรุปว่า ลวดเชื่อม 5356 หรือ 5183 แนะนำให้เชื่อมอะลูมิเนียมผสม 5083 ได้ ซึ่งลวดเชื่อม 5356 ให้ค่าความแข็งแรงดึงและความแข็งแรง ณ จุดครากสูง และลวดเชื่อม 5183 ให้ค่าความแข็งแรงดึงและความเหนียวสูงเช่นกัน แต่เมื่อ Krzysztof Dudzik [16] ได้ทำการทดลองเชื่อมอะลูมิเนียมผสม 5083 ด้วยลวดเชื่อม 5383 เปรียบเทียบกับอะลูมิเนียมผสม 7020 เชื่อมด้วยลวดเชื่อม 5356 และอะลูมิเนียมผสม 5059 เชื่อมด้วยลวดเชื่อม 5183 พบว่าค่าความแข็งแรงดึงของการเชื่อมอะลูมิเนียมผสม 5083 มีค่าต่ำกว่าเล็กน้อยประมาณ 14-33 MPa. แต่ให้ค่าความเหนียวที่ดีที่สุด แสดงดังรูปที่ 2.18

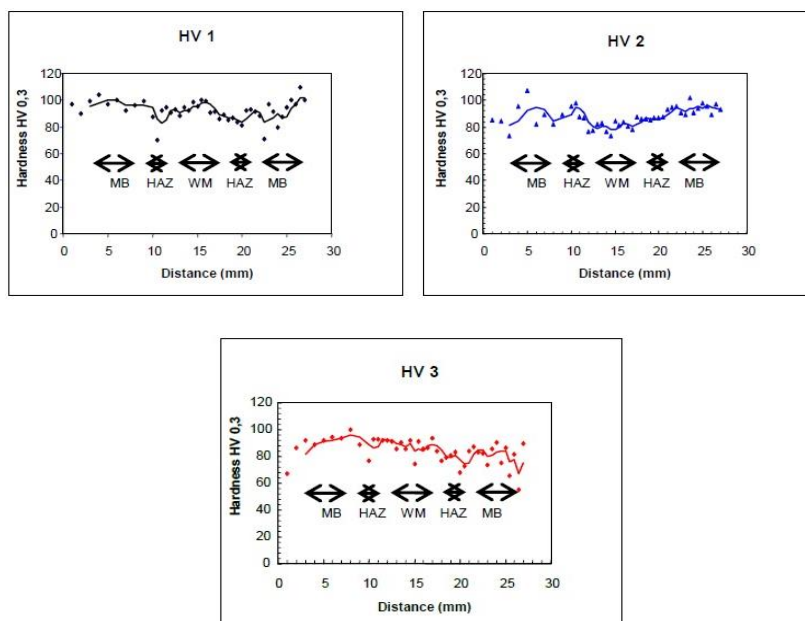
รูปที่ 2.21 แสดงความแข็งบริเวณ BM, HAZ และ WM [19]

งานวิจัยของ N. Coniglio และคณะ [18] ได้ศึกษาเกี่ยวกับเฟสของการหล่ออะลูมิเนียมผสม 6060 กับ 4043 และได้เชื่อมอะลูมิเนียมผสม 6060 เชื่อมด้วยลวด 4043 พบว่าในการหล่ออะลูมิเนียมผสม 6060 กับ 4043 ที่ทำให้เย็นตัวอย่างรวดเร็ว พบเฟส β - Al_5FeSi , Mg_2Si , Si และ α - $Al_8FeMg_3Si_6$ เป็นต้น สำหรับเนื้อเชื่อมที่เชื่อมด้วยลวดเชื่อม 4043 จะพบ α - Al_8Fe_2Si และที่บริเวณขอบเกรนจะพบเฟส β และเฟส α และในทำนองเดียวกัน Maamar HAKEM และคณะ [19] ได้ทำงานการทดลองเชื่อมอะลูมิเนียม 5083 ด้วยลวดเชื่อม 5356 และได้ศึกษาเกี่ยวกับโครงสร้างที่เกิดขึ้น จากการวิเคราะห์ด้วย EDS-SEM พบว่า โครงสร้างจุลภาคในบริเวณเนื้อเชื่อมที่เป็นบริเวณยูเทคติก จะมีองค์ประกอบหลัก คือ Al_3Mg_2 และสารประกอบอินเทอร์เมทัลลิก $Al_6(Fe, Mn)$ หรือ Al_6Mn และ Al_3Fe แสดงดังรูปที่ 2.20 และยังได้ทำการศึกษาความแข็งบริเวณ BM, HAZ, WM โดยทำการวัดความแข็ง 3 แนว ซึ่งผลจากการทดสอบความแข็งพบว่า บริเวณ HAZ และบริเวณ WM จะมีความแข็งอยู่ที่ 80-100 HV แสดงดังรูปที่ 2.21

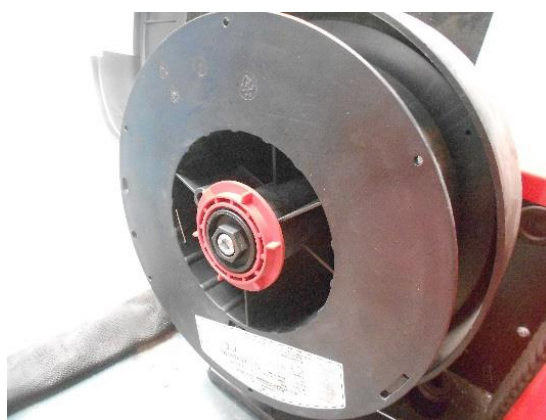
รูปที่ 3.2 ลวดเชื่อมอะลูมิเนียมขนาด 1.2 มิลลิเมตร

ตารางที่ 3.6 แสดงส่วนประกอบทางเคมีของลวดเชื่อมอะลูมิเนียม แสดงในภาคผนวก ก.

Type	Si	Fe	Cu	Mn	Mg	Cr	Zn	Ti	Al
4043	4.91	0.15	0.03	0.007	0.003	0.001	0.004	0.01	Bal.
5356	0.05	0.10	0.006	0.13	4.88	0.12	0.006	0.09	Bal.

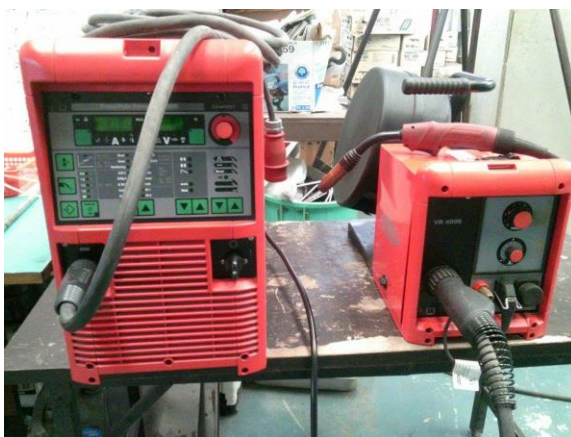
3.3.1 เครื่องเชื่อมมิกระบบอินเวอร์เตอร์ เชื่อมได้ทั้งกระแสธรรมดา (Standard) และกระแสพัลส์ (Pulse) ให้กระแสเชื่อมสูงถึง 270 แอมป์ แสดงดังรูปที่ 3.5

รูปที่ 3.5 แสดงเครื่องเชื่อมมิก

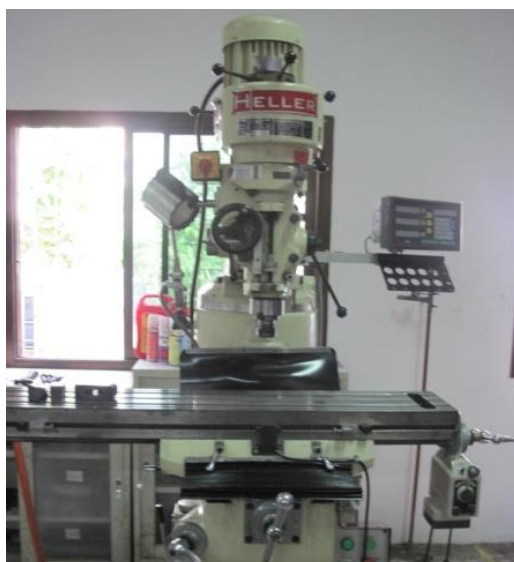
รูปที่ 3.6 เครื่องกัดแนวตั้ง

3.3.2 เครื่องกัดแนวตั้ง ยี่ห้อ HELLER รุ่น 2S ใช้ในการกัดอะลูมิเนียม ให้มีขนาดตามแบบในการทดลองและใช้ในการเตรียมตัวอย่างทดสอบ แสดงดังรูปที่ 3.6

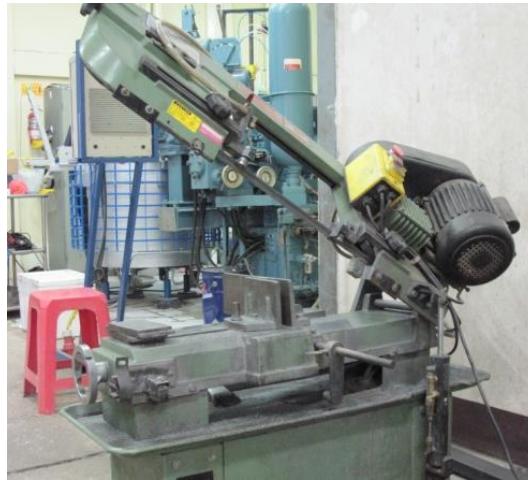
รูปที่ 3.7 เครื่องเลื่อยสายพานแนวนอน

3.3.3 เครื่องเลื่อยสายพานแนวนอน รุ่น UE-712A ใช้ในการตัดแบ่งชิ้นงานให้มีขนาดความกว้างและความยาวใกล้เคียงขนาดจริงหลังจากการกัดให้ได้ขนาดความหนา แสดงดังรูปที่ 3.7

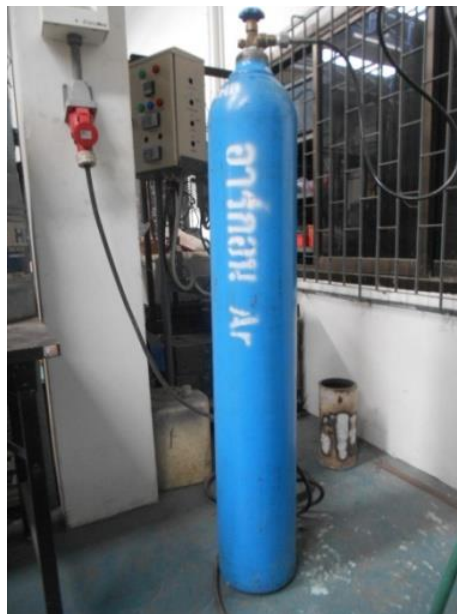
รูปที่ 3.8 ถังแก๊สอาร์กอน

3.3.4 ถังบรรจุแก๊สอาร์กอน ใช้สำหรับปกคลุมแนวเชื่อม แสดงดังรูปที่ 3.8

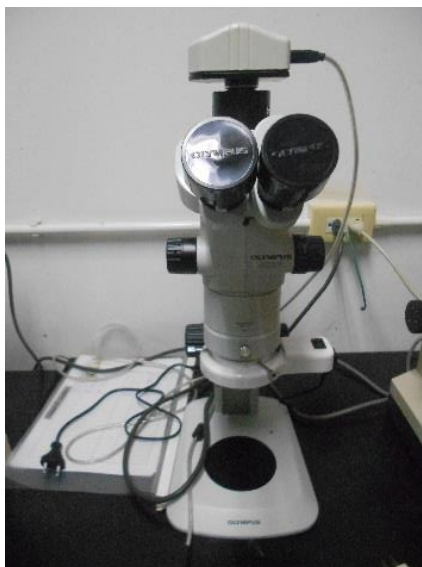
3.3.5 กล้องจุลทรรศน์แบบใช้แสง (Optical Microscope) มีกำลังขยาย 4-28 เท่า สำหรับศึกษาโครงสร้างมหภาค แสดงดังรูปที่ 3.9

รูปที่ 3.9 กล้องจุลทรรศน์แบบใช้แสง มีกำลังขยาย 4-28 เท่า

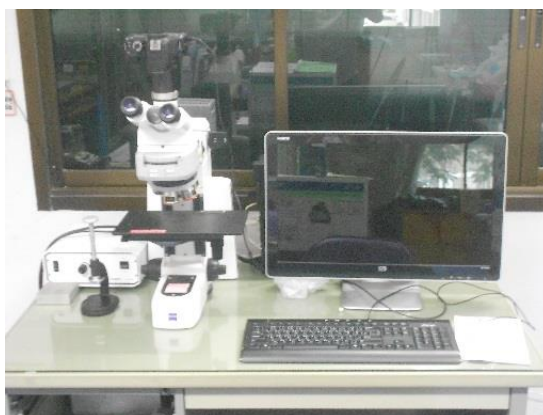
3.3.6 กล้องจุลทรรศน์แบบใช้แสง มีกำลังขยาย 25-500 เท่า สำหรับศึกษาโครงสร้างจุลภาค แสดงดังรูปที่ 3.10

รูปที่ 3.10 กล้องจุลทรรศน์แบบใช้แสง มีกำลังขยาย 25-500 เท่า

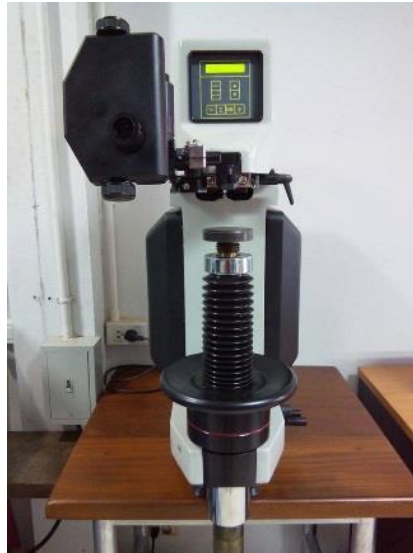
3.3.7 เครื่องทดสอบความแข็ง ยี่ห้อ Zwick/Roell ZHU วัดค่าความแข็งแบบวิกเกอร์ (Vicker) หัวกดเป็นรูปปิรามิด 136 มีแรงกดตั้งแต่ 3-100 kgf แสดงดังรูปที่ 3.11

รูปที่ 3.11 เครื่องทดสอบความแข็ง

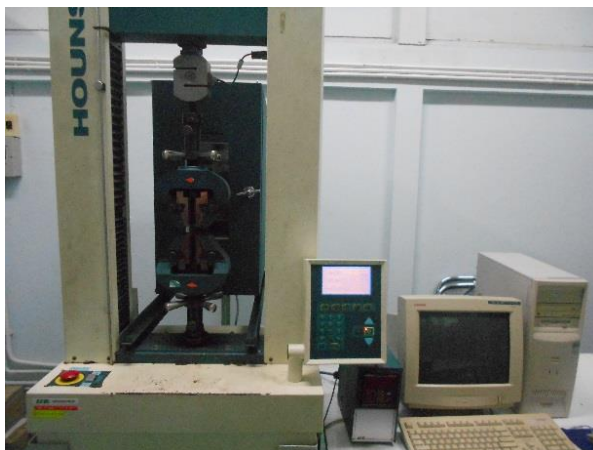
3.3.8 เครื่องทดสอบแรงดึง แนวตั้ง สามารถปรับแรงดึงได้ตั้งแต่ 1-100000 นิวตัน แสดงดังรูปที่ 3.12

รูปที่ 3.12 เครื่องทดสอบแรงดึง

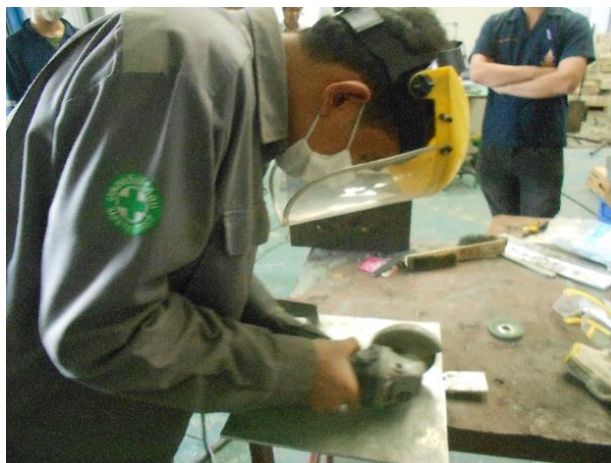
2. การทำความสะอาดผิวชิ้นงานก่อนการเชื่อม เนื่องจากอะลูมิเนียมมีฟิล์มมาปกคลุมผิวทำให้เชื่อมได้ยาก จึงต้องมีการทำความสะอาดผิว โดยการขัดด้วยแปรงสแตนเลสหรือเจียร์ ด้วยลวดสแตนเลส จากนั้นทำความสะอาดผิวด้วยแอลกอฮอล์หรืออะซิโตน

รูปที่ 3.15 แสดงการทำความสะอาดผิวชิ้นงาน

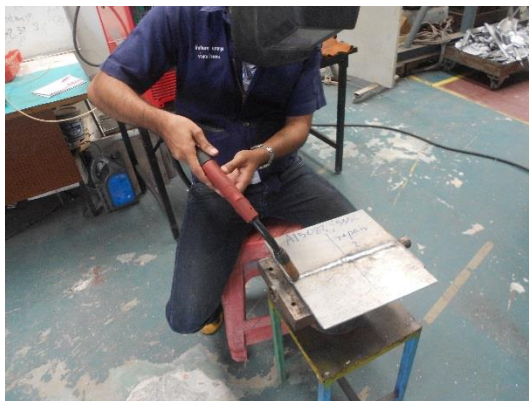
3. เชื่อมแผ่นอะลูมิเนียมด้วยท่าราบ (Flat, 1G) การเชื่อมมักจะต่อเชื่อมไปด้านหน้า (Forward) เพื่อให้แก๊สที่ไหลออกมาจากหัวเชื่อม ได้ปกคลุมแนวเชื่อม ซึ่งช่วยให้เชื่อมได้ง่ายขึ้น ลดอุณหภูมิที่เกิดขึ้นในแนวเชื่อม และช่วยไม่ให้เกิดการแตกร้าวบริเวณเนื้อเชื่อม

รูปที่ 3.16 แสดงการเชื่อมชิ้นงาน

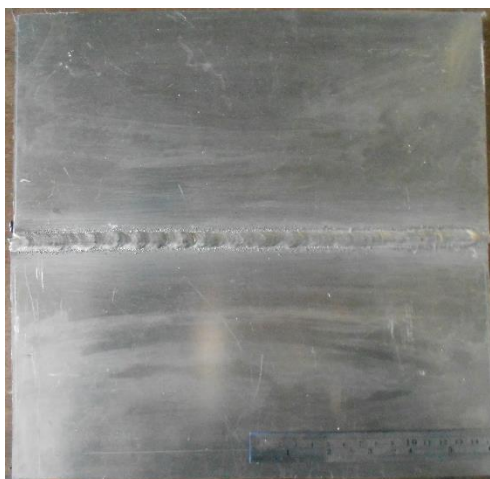
4. ชิ้นงานที่เสร็จสมบูรณ์ หลังจากการเชื่อมเสร็จสมบูรณ์ ต้องผ่านการตรวจสอบขั้นแรกด้วยสายตา เช่น สังเกตรอยแตกร้าว แนวเชื่อมมีความสมบูรณ์ ไม่พบการกักขบหรือแนวเชื่อมนูนเกินไป เป็นต้น

รูปที่ 3.17 ชิ้นงานหลังจากการเชื่อม

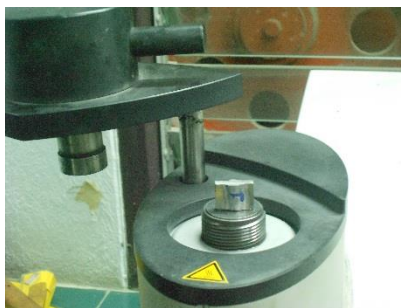
1. ตัดชิ้นงานให้มีขนาด 2.5-3 เซนติเมตร สำหรับใส่แม่พิมพ์หล่อชิ้นงาน แสดงดังรูปที่ 3.18

รูปที่ 3.18 การวางตำแหน่งบนแม่พิมพ์ทำเรือนแบบร้อน (hot mounting)

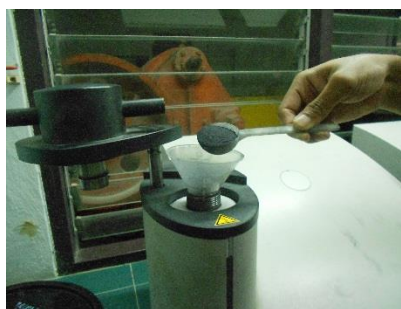
2. ใส่ผงเบเคอร์ไลต์ (Bakelite) เพื่อทำเรือนแบบร้อน แสดงดังรูปที่ 3.19

รูปที่ 3.19 การใส่ผงเบเคอร์ไลต์ (Bakelite)

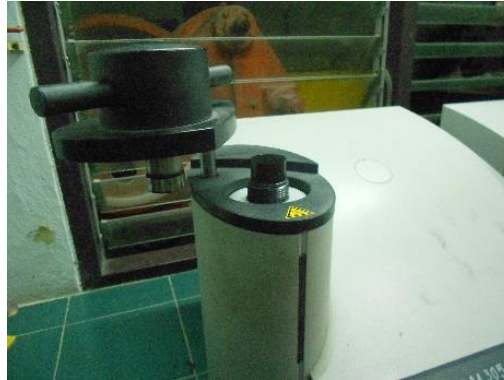
3. การทำเรือนแบบร้อนเสร็จสมบูรณ์ แสดงดังรูปที่ 3.20

รูปที่ 3.20 ชิ้นงานทำเรือนแบบร้อน

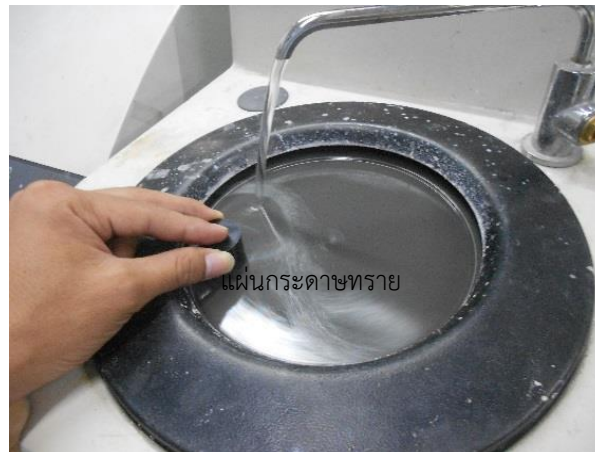
1. เริ่มขัดชิ้นงานด้วยกระดาษทราย 320, 400, 800, 1200, 2500 แสดงดังรูปที่ 3.21

รูปที่ 3.21 แสดงการขัดชิ้นงานด้วยกระดาษทราย

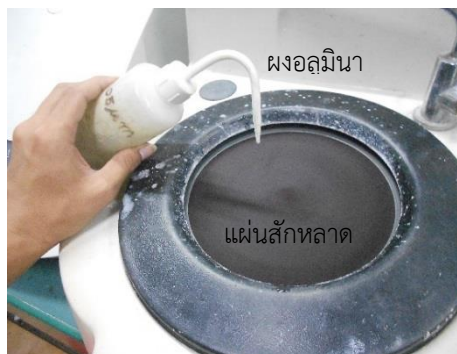
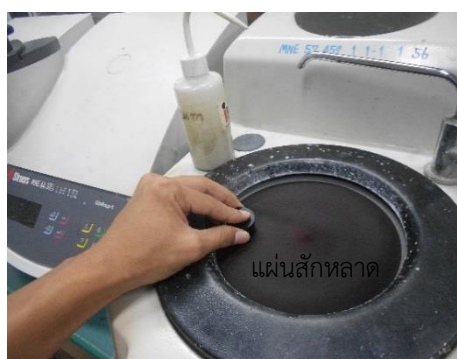
2. จัดชิ้นงานด้วยแผ่นสั๊กหลาดและผงอลูมินา (Alumina) ขนาด 5, 3, 0.3 ไมโครเมตร แสดงดังรูปที่ 3.22

รูปที่ 3.22 แสดงการจัดชิ้นงานด้วยสั๊กหลาด

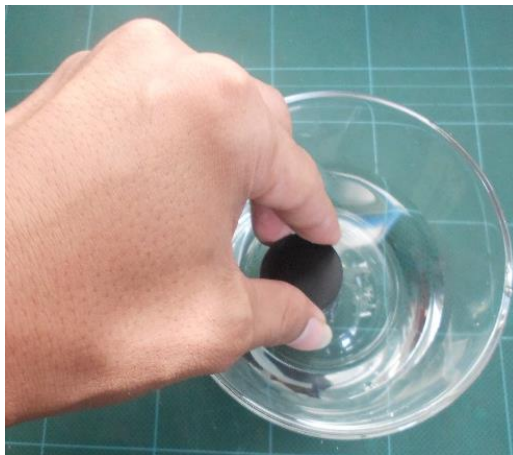
2. จุ่มชิ้นงานลงในกรดที่เตรียมไว้ ประมาณ 90-120 วินาที แสดงดังรูปที่ 3.23

รูปที่ 3.23 การจุ่มชิ้นงานลงในกรด

- Distilled water 190 ml.
- Nitric acid 5 ml.
- Hydrochloric acid 3 ml.
- Hydrofluoric acid 2 ml.

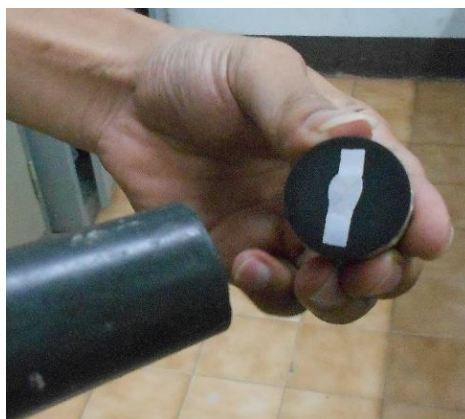
4. เป่าให้แห้ง แสดงดังรูปที่ 3.24

รูปที่ 3.24 การเป่าผิวชิ้นงาน

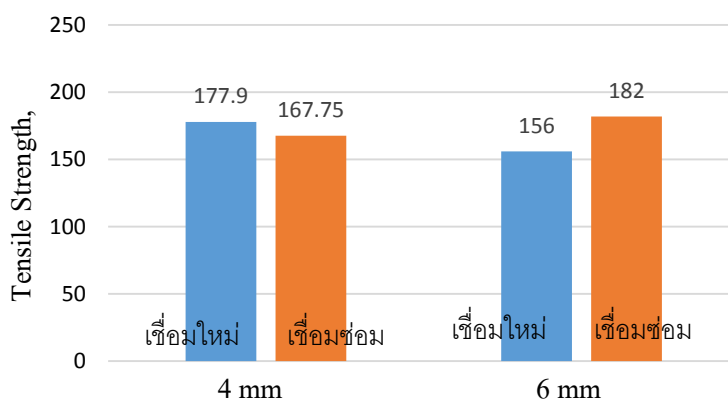
รูปที่ 4.23 ค่าความแข็งแรงดึงของอะลูมิเนียมผสม 6082T6 เชื่อมด้วยลวดเชื่อม 5356

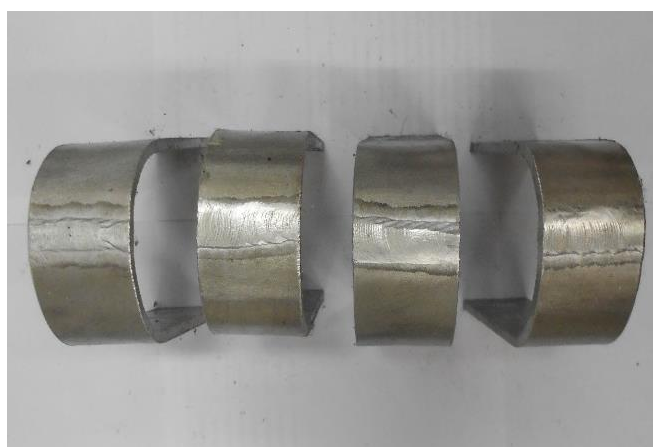
จากการทดสอบการตัดงอ เงื่อนไข Al 6082T6 - 4 mm - Filler 4043 (เชื่อมใหม่) สามารถยอมรับได้ 4 ตัวอย่าง คือ ชิ้นงานตัดงอด้านหน้าชั้นที่ 1 ชิ้นงานตัดงอด้านหลังชั้นที่ 1 ชิ้นงานตัดงอด้านหน้าชั้นที่ 2 ชิ้นงานตัดงอด้านหลังชั้นที่ 2 ซึ่งไม่พบรอยแตกร้าวบริเวณแนวเชื่อมจากการตัดงอ แสดงดังรูปที่ 4.28

รูปที่ 4.28 เงื่อนไข Al 6082T6 - 4 mm - Filler 4043 (เชื่อมใหม่)

เงื่อนไข	จำนวนชิ้นงานทดสอบ	จำนวนชิ้นงานที่ทดสอบผ่าน
Al 6082T6 - 4 mm - Filler 4043 (เชื่อมใหม่)	4	4
Al 6082T6 - 4 mm - Filler 4043 (เชื่อมซ่อม)	4	4
Al 6082T6 - 6 mm - Filler 4043 (เชื่อมใหม่)	4	4
Al 6082T6 - 6 mm - Filler 4043 (เชื่อมซ่อม)	4	4

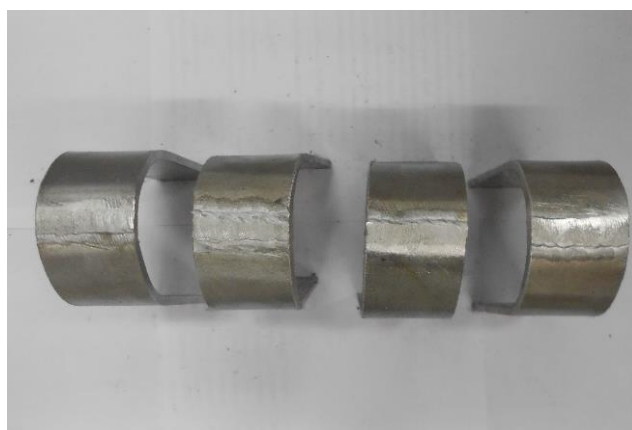
จากการทดสอบการดัดงอ เ็ื่อนไข Al 6082T6 - 4 mm - Filler 4043 (เชื่อมซ่อม) สามารถยอมรับได้ 4 ตัวอย่าง คือ ชิ้นงานดัดงอด้านหน้าชั้นที่ 1 ชิ้นงานดัดงอด้านหลังชั้นที่ 1 ชิ้นงานดัดงอด้านหน้าชั้นที่ 2 ชิ้นงานดัดงอด้านหลังชั้นที่ 2 ซึ่งไม่พบรอยแตกร้าวบริเวณแนวเชื่อมจากการดัดงอ แสดงดังรูปที่ 4.29

รูปที่ 4.29 เ็ื่อนไข Al 6082T6 - 4 mm - Filler 4043 (เชื่อมซ่อม)

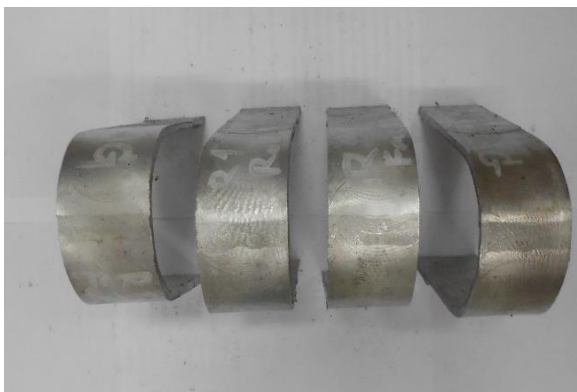
จากการทดสอบการดัดงอ เจ็อนไซ Al 6082T6 - 6 mm - Filler 4043 (เชื่อมซ่อม) สามารถยอมรับได้ 4 ตัวอย่าง คือ ชิ้นงานดัดงอด้านหน้าชั้นที่ 1 ชิ้นงานดัดงอด้านหลังชั้นที่ 1 ชิ้นงานดัดงอด้านหน้าชั้นที่ 2 ชิ้นงานดัดงอด้านหลังชั้นที่ 2 ซึ่งไม่พบรอยแตกร้าวบริเวณแนวเชื่อมจากการดัดงอ แสดงดังรูปที่ 4.31

รูปที่ 4.31 เจ็อนไซ Al 6082T6 - 6 mm - Filler 4043 (เชื่อมซ่อม)

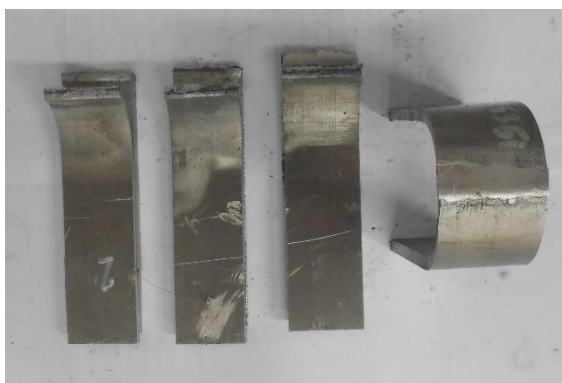
จากการทดสอบการดัดงอ เงานโซ่ Al 6082T6 - 6 mm - Filler 5356 (เชื่อมใหม่) สามารถยอมรับได้ 1 ตัวอย่าง คือ ชิ้นงานดัดงอด้านหลังชั้นที่ 2 ซึ่งไม่พบรอยแตกร้าวบริเวณแนวเชื่อมจากการดัดงอ แต่จากการทดสอบตัวอย่างชิ้นงานดัดงอด้านหน้าชั้นที่ 1 ชิ้นงานดัดงอด้านหลังชั้นที่ 1 ชิ้นงานดัดงอด้านหน้าชั้นที่ 2 พบว่าชิ้นงานเกิดการแตกหักบริเวณแนวเชื่อม ซึ่งสาเหตุหลักคือมีการหลอมละลายที่ไม่สมบูรณ์ตลอดแนวเชื่อมและพบรูพรุนกระจายตัวทั่วแนวเชื่อม แสดงดังรูปที่ 4.34

รูปที่ 4.34 เงานโซ่ Al 6082T6 - 6 mm - Filler 5356 (เชื่อมใหม่)

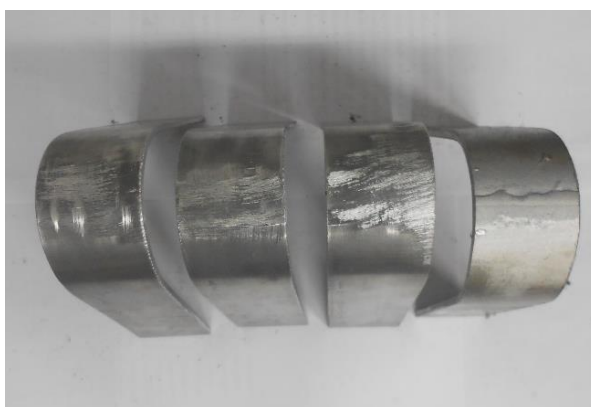
จากการทดสอบการตัดงอ เจ็อนไข Al 5083 - 3 mm - Filler 5356 (เชื่อมใหม่) สามารถยอมรับได้ 4 ตัวอย่าง คือ ชิ้นงานตัดงอด้านหน้าชั้นที่ 1 ชิ้นงานตัดงอด้านหลังชั้นที่ 1 ชิ้นงานตัดงอด้านหน้าชั้นที่ 2 ชิ้นงานตัดงอด้านหลังชั้นที่ 2 ซึ่งไม่พบรอยแตกบริเวณแนวเชื่อมจากการตัดงอ แสดงดังรูปที่ 4.36

รูปที่ 4.36 เจ็อนไข Al 5083 - 3 mm - Filler 5356 (เชื่อมใหม่)

เจ็อนไข	จำนวนชิ้นงานทดสอบ	จำนวนชิ้นงานที่ทดสอบผ่าน
Al 5083 - 3 mm - Filler 5356 (เชื่อมใหม่)	4	4
Al 5083 - 3 mm - Filler 5356 (เชื่อมซ่อม)	4	4
Al 5083 - 6 mm - Filler 5356 (เชื่อมใหม่)	4	3
Al 5083 - 6 mm - Filler 5356 (เชื่อมซ่อม)	4	1

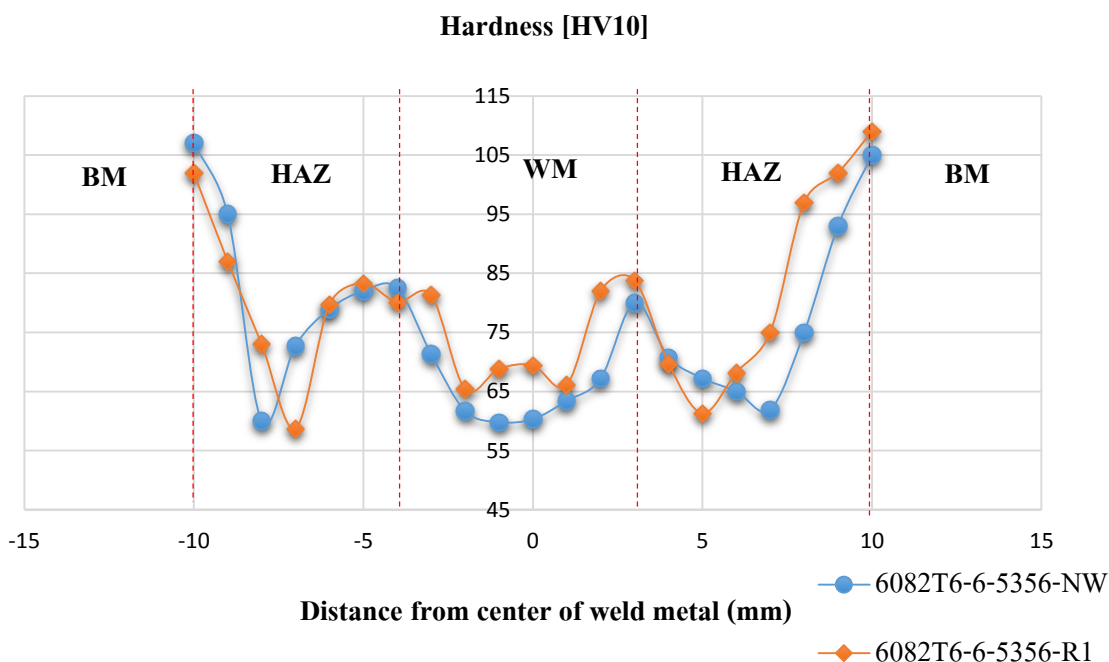
รูปที่ 4.43 แสดงความแข็งของแนวเชื่อมระหว่างการเชื่อมใหม่กับการเชื่อมซ่อมของอะลูมิเนียมผสม 6082T6 ขนาด 6 มิลลิเมตร เชื่อมด้วยลวดเชื่อม 5356

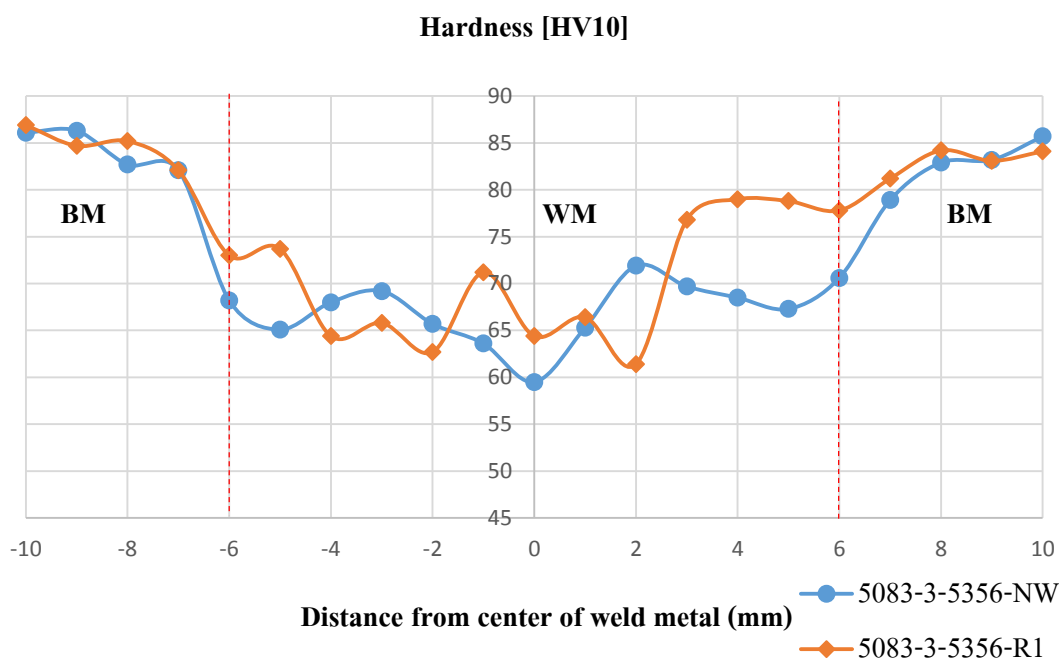
รูปที่ 4.44 แสดงความแข็งของแนวเชื่อมระหว่างการเชื่อมใหม่กับการเชื่อมซ่อมของอะลูมิเนียมผสม 5083 ขนาด 3 มิลลิเมตร เชื่อมด้วยลวดเชื่อม 5356

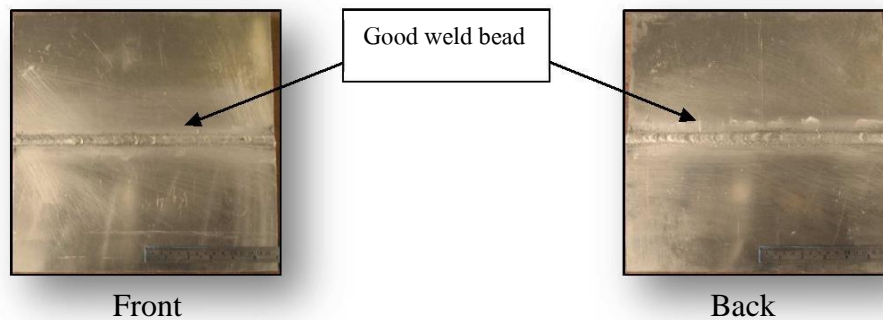
Fig.3 shows physical appearance of front and back surfaces of the weld bead. It was found that the weld bead is continuous throughout the work piece for both sides. In addition, there is no undercut, overlap and crack.

Fig.3–Appearance of weld metal
