การประเมินอายุความล้าของผิวเชื่อมพอกเหล็กกล้าทนแรงดึงสูง AISI 4340

Fatigue Life Assessment of Weld Surfacing of AISI 4340

This research is to analyze the failure of swing shaft made of high strength steel AISI 4340 and use in the swing power transmission system of Electric Shovels. The advantage of this analysis is to select the best welding process to repair the shaft. After having fractured surface, visual examination of the fractured surface indicates cracks initiated from the fillet shoulder. To find out the cause of fracture of the shaft, the analytical solution was carried out to investigate the stress of the shaft under full loading during working. Result of stress analysis reveal that the maximum stress area was at the fractured regions of the damaged shaft. The maximum stresses predict under shock loading was believed to be the cause for fatigue crack initiation and propagation of this failure. The failure analysis confirmed that the fatigue fracture of the shaft was caused by abnormal operation. Finally, some advices to select the best welding process are discussed of this swing shaft.

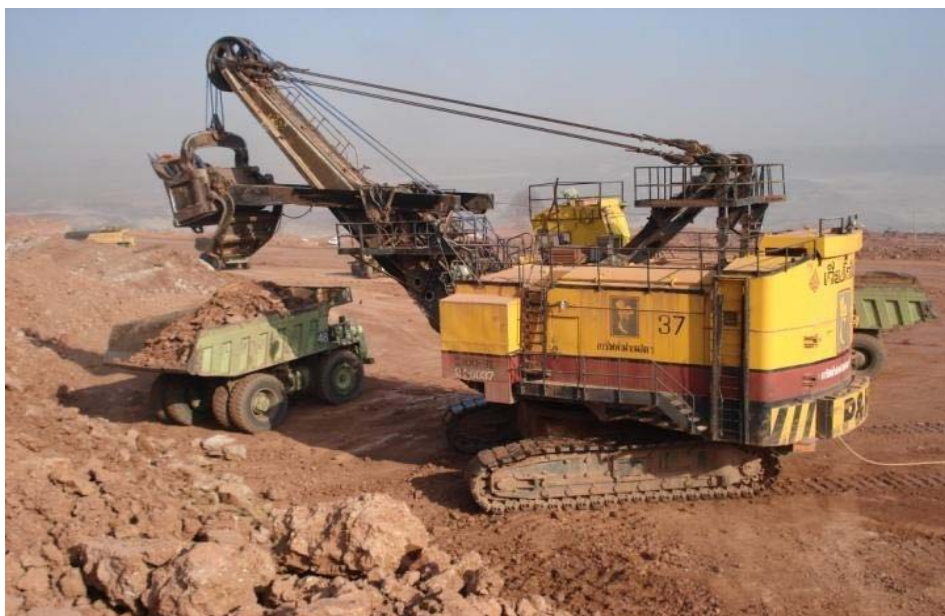
รูป 1.1 รถขุดไฟฟ้า (Electric Shovel) ยี่ห้อ P&H รุ่น 2100 BL

เหมืองแม่เมาะ เป็นเหมืองถ่านหินแบบเปิด (Open cut coal mine) ที่ใหญ่ที่สุดในประเทศไทย ในการขุดถ่านหินจะใช้เครื่องจักรกลขนาดใหญ่คือรถขุดไฟฟ้า(Electric Shovel) ยี่ห้อ P&H รุ่น 2100 BL รูป 1.1 ขนาดของบั้งกี (Bucket) 11 ลูกบาศก์เมตรจำนวน 4 คัน และขนาด 14 ลูกบาศก์เมตร 2 คัน ราคาต่อคันประมาณ 350 ล้านบาท ซึ่งเป็นเครื่องจักรที่ต้องนำเข้าจากต่างประเทศ อะไหล่และชิ้นส่วนต่างๆต้องซื้อจากบริษัทผู้ผลิตเครื่องจักร ซึ่งมีราคาแพง ในแต่ละปีงบประมาณค่าใช้จ่ายด้านอะไหล่ประมาณปีละ 15-20 ล้านบาท

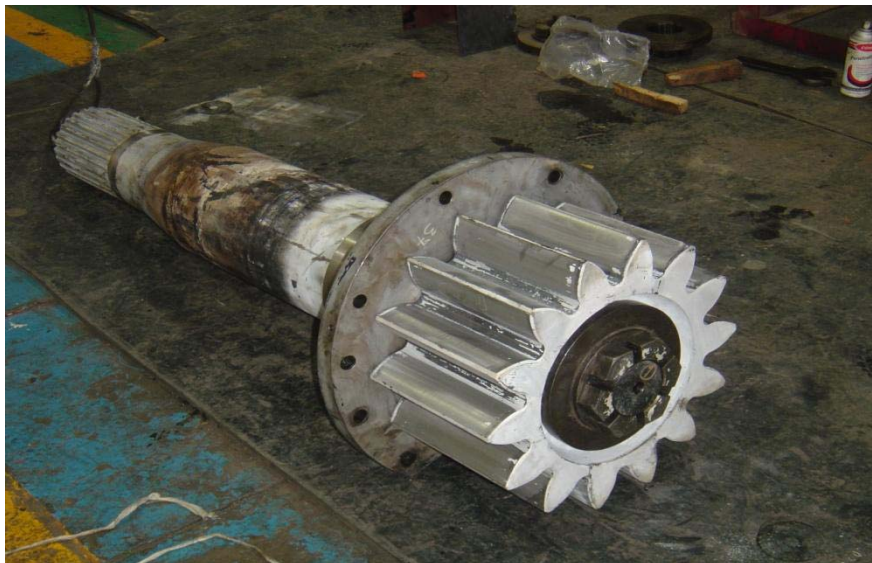
รูปที่ 1.2 เพลาสวิง

บ่อยครั้งที่รถชุดไฟฟ้าต้องหยุดการทำงานอย่างกะทันหัน สาเหตุมาจากการชำรุดของ เพลาในระบบส่งกำลัง (Power Transmission System) ของรถชุดไฟฟ้า ทั้งนี้เพลาลำนี้ผลิตมาจาก เหล็กกล้าคาร์บอนผสมต่ำทนแรงดึงสูง (High Strength Low Alloy Steels) เกรด AISI4340 ที่มีค่า ความแข็งแรงดึง (Ultimate Tensile Strength) สูง มีค่าความแข็งแรงกระแทก (Impact Strength) สูง อีกทั้งสามารถรับภาระพลวัต (Dynamic Load) ได้ดี เพลาที่ชำรุดบ่อยที่สุดคือเพลาสวิงรูปที่ 1.2 ซึ่งเป็นชิ้นส่วน ของเครื่องจักรกลหลัก ในระบบส่งกำลังแบบหมุนเหวี่ยง (swing power transmission system) ของรถชุดไฟฟ้า ทำหน้าที่ส่งถ่ายกำลังและการเคลื่อนที่จากสวิงมอเตอร์ (swing motor) ไปยังสวิงเกียร์ (swing gear) บังคับทิศของรถชุดไฟฟ้าให้หมุนไปทางซ้ายหรือทางขวาตาม แต่ควบคุม หลังเพลาสวิงผ่านการใช้งาน เมื่อถึงรอบบำรุงรักษา จะมีการตรวจสอบก่อนการใช้งานในครั้งต่อไป พบว่าเพลาสวิงจำนวนมากชำรุดโดยมีการแตกร้าวจากการล้า (Fatigue Crack) ทำให้ต้องยุติการใช้ งานหรือนำเข้าสู่กระบวนการซ่อม

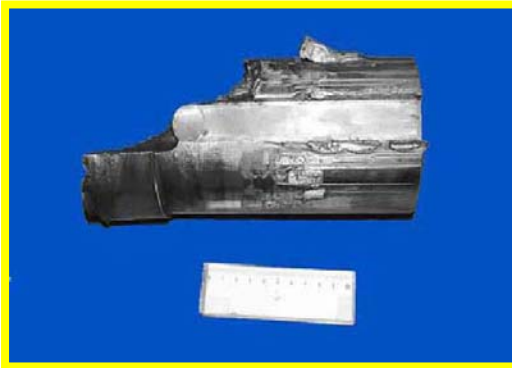
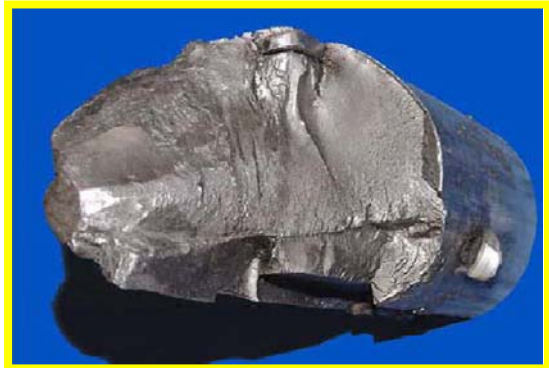
Atxaga and Irisarri (2009) ได้ศึกษาความเสียหายที่เกิดบริเวณปลายเพลาส่งกำลัง ในเครื่องยนต์ พบว่าเพลาส่งกำลังเกิดความล้า มีการเริ่มของรอยแตก (crack) เล็กๆ บริเวณร่องคีย์ (key way) นำไปสู่การขาดอย่างรวดเร็วและรุนแรงซึ่งความเสียหายที่เกิดขึ้นถูกซ่อมโดยวิธีการเชื่อม แต่ทว่าความแข็งแรงก็ยังไม่เพียงพอที่จะสามารถรองรับภาระความล้าที่มากกระทำได้ ลักษณะการชำรุดและผิวยรอยแตกของเพลาส่งกำลังแสดงไว้ในรูปที่ 1.21, 1.22 ตามลำดับ

รูปที่ 1.21 ลักษณะการชำรุดของเพลลา

รูปที่ 1.22 ผิวรอยแตกของเพลลา

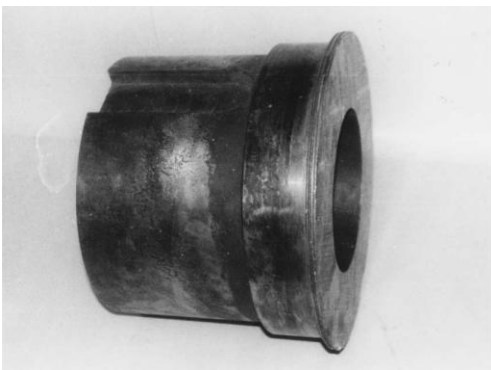
Bhaumik et al (2002) ได้ศึกษาการชำรุดเนื่องจากความล้าของเพลลาทวงส่งกำลัง พบว่ารอยแตก (crack) เริ่มเกิดบริเวณร่องคีย์ (keyway) และลุกลามจนกระทั่งเกิดการขาด ดังแสดงในรูปที่ 1.23 และ 1.24

รูปที่ 1.23 บริเวณร่องคีย์ (keyway)

รูปที่ 1.24 รอยแตก (crack) บริเวณร่องคีย์ (keyway)

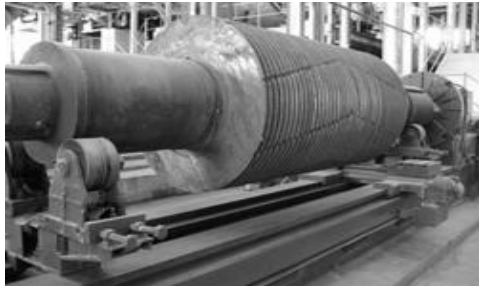
รูปที่ 1.50 เพลาลูกหีบ

ธรรมนุญ สีดาการ และเกียรติฟ้า ตั้งใจจิต (2550) ได้ศึกษารูปร่างของบ่าเพลลาที่มีผลต่อความแข็งแรงของเพลลาลูกที่รูป 1.50 โดยใช้ระเบียบวิธีไฟไนต์เอลิเมนต์ เนื่องจากพบว่าในการวิเคราะห์รูปร่างของบ่าเพลลาที่เหมาะสมโดยใช้การคำนวณทางคณิตศาสตร์สามารถทำได้ในระดับหนึ่งเท่านั้น มีข้อจำกัดในการแก้ปัญหาบางกรณี โดยพาดพิงถึงงานวิจัยบางฉบับว่าค่าประมาณของค่าตัวประกอบความหนาแน่นความเค้นจากการคำนวณบางกรณีมีค่ามากเกินไป ดังนั้นในงานวิจัยของเขา จึงสร้างแบบจำลองอย่างง่าย ดังรูปที่ 1.51 แล้วใช้หลักการสมดุลและทฤษฎีของคานาวิเคราะห์ค่าการแอ่นตัวและภาระที่กระทำที่จุดรองรับ ดังรูปที่ 1.52 เปรียบเทียบกับผลที่ได้จากการวิเคราะห์ด้วยระเบียบวิธีทางไฟไนต์เอลิเมนต์รูปที่ 1.53 หลังจากนั้นทำการวิเคราะห์จุดวิกฤตที่บริเวณบ่าเพลลาที่ใช้งานจริง และทำการวิเคราะห์การปรับเปลี่ยนรูปร่างลักษณะของบ่าเพลลาในสองรูปแบบคือ บ่าเพลลาแบบโค้ง (Circular fillet shoulder) และบ่าเพลลาแบบลาดเอียง (Tapered fillet shoulder) พบว่าบ่าเพลลาแบบเอียง (Tapered fillet shoulder) จะมีค่าความเค้นสูงสุดที่เกิดขึ้นน้อยกว่าบ่าเพลลาแบบโค้ง (Circular fillet shoulder) และมีข้อเสนอแนะ สำหรับการลดค่าความเค้นที่เกิดขึ้น บริเวณบ่าเพลลาเช่น เพื่ มคาร์ซีความโค้งสำหรับบ่าเพลลาแบบโค้งหรือเพิ่มอัตราส่วนระหว่างระยะฐานต่อความสูงสำหรับบ่าเพลลาแบบลาดเอียงหรือ ทำ Relief Groove (ร่องลิ้ม) เป็นต้น

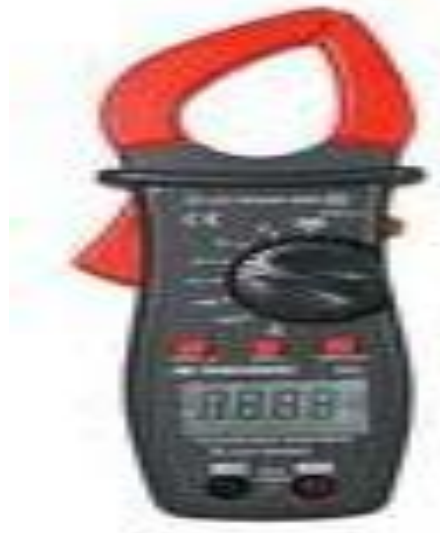
รูปที่ 2.2 แคลมป์มิเตอร์

แคลมป์มิเตอร์ BK Precision 325 แสดงในรูปที่ 2.2 ใช้วัดกระแสไฟที่จ่ายเข้ามอเตอร์

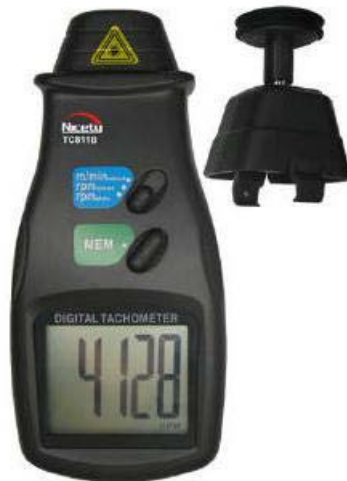
รูปที่ 2.3 Digital Tachometer รุ่น TC-811B

Digital Tachometer รุ่น TC-811B ใช้วัดความเร็วรอบของมอเตอร์ได้ทั้งแบบสัมผัสและใช้แสงเลเซอร์มีเทปสะท้อนแสงและหัวคอนแทคตังแสดงในรูปที่ 2.3

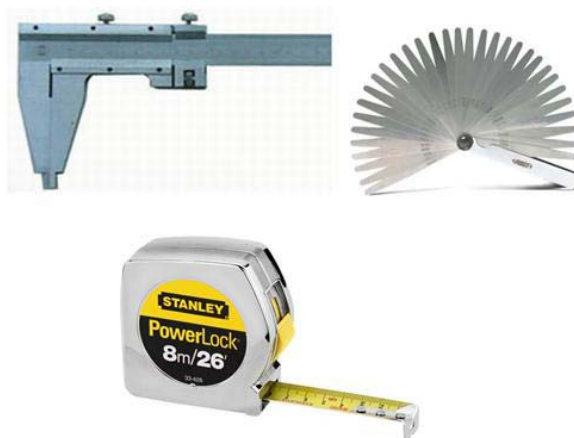
รูปที่ 2.4 อุปกรณ์เครื่องมือวัดละเอียด

2.2.4 อุปกรณ์เครื่องมือวัดละเอียดได้แก่เวอร์เนียส ตลับเมตร ฟीलเลอร์เกจ

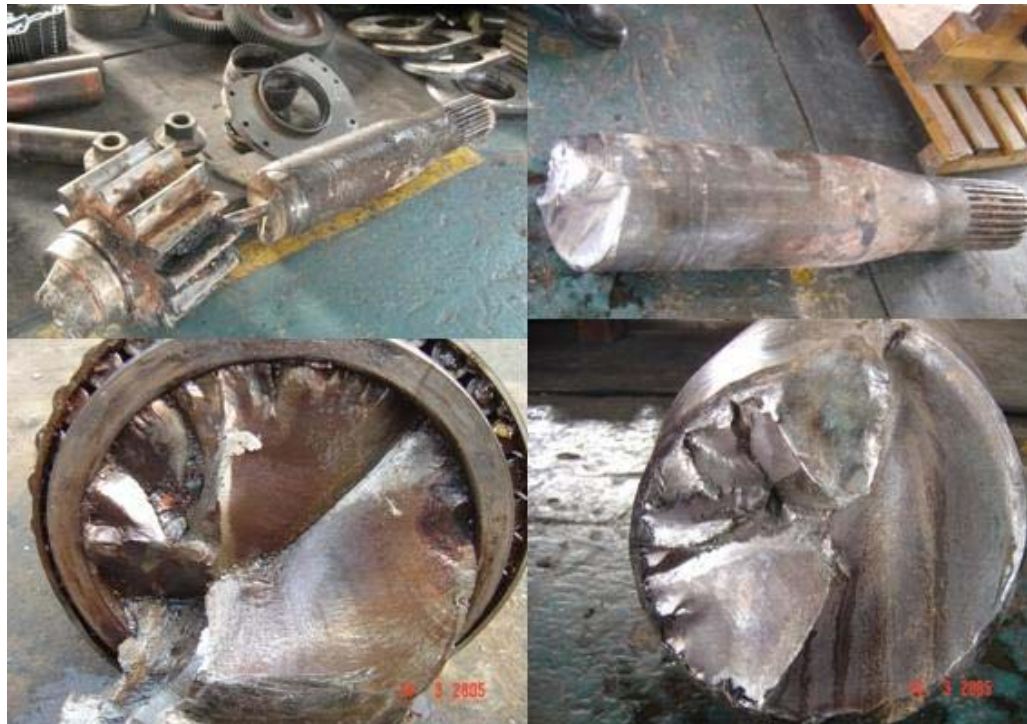
รูปที่ 2.7 ลักษณะการชำรุดของเพลาสวิง

2.3.1 ศึกษาการชำรุดของเพลาสวิงในรูปที่ 2.7 โดยการตรวจพินิจผิวรอยแตกของเพลาด้วยตาเปล่า ระบุลักษณะของการชำรุด บริเวณเริ่มต้นของผิวรอยแตกและบริเวณสุดท้ายที่เพลาลาขาด

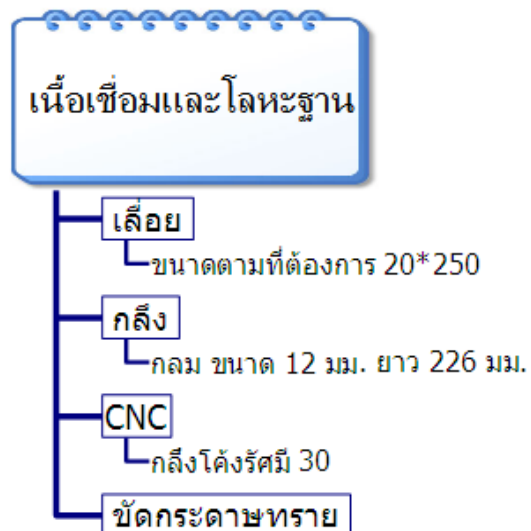
รูปที่ 2.15 ขั้นตอนการเตรียมชิ้นงานทดสอบ

➤ ขั้นตอนการเตรียมชิ้นงานทดสอบแสดงดังรูปที่ 2.15

ตัดชิ้นงาน โดยใช้เลื่อยมือแล้วกลึงชิ้นงานให้ได้ขนาดตามแบบ ส่วนผิวงานใช้
กระดาษทราย ตะไบละเอียด ตบแต่งผิวชิ้นงานให้เรียบเป็นมันปราศจากออกไซด์หรือวัสดุหล่น
และต้องได้ระดับ

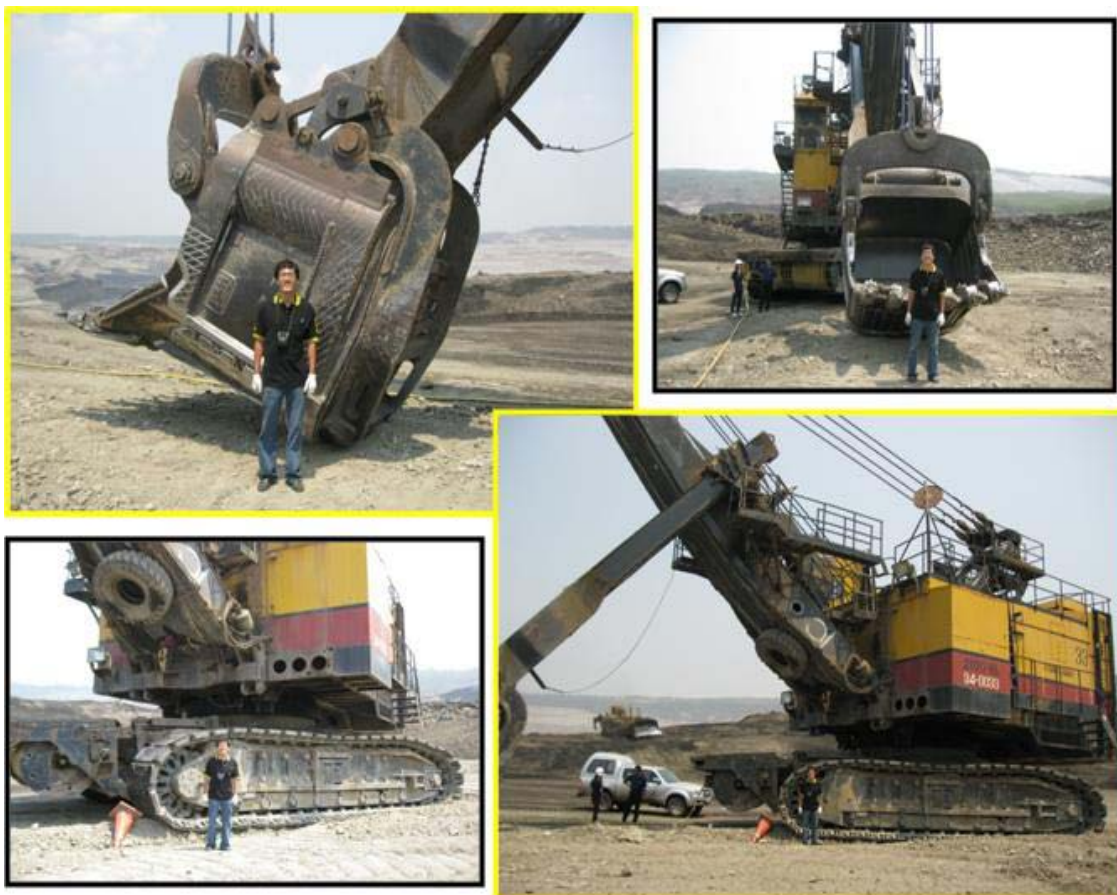
รูป รฐ.1 แสดงขนาดและรูปร่างของรถขุดไฟฟ้า

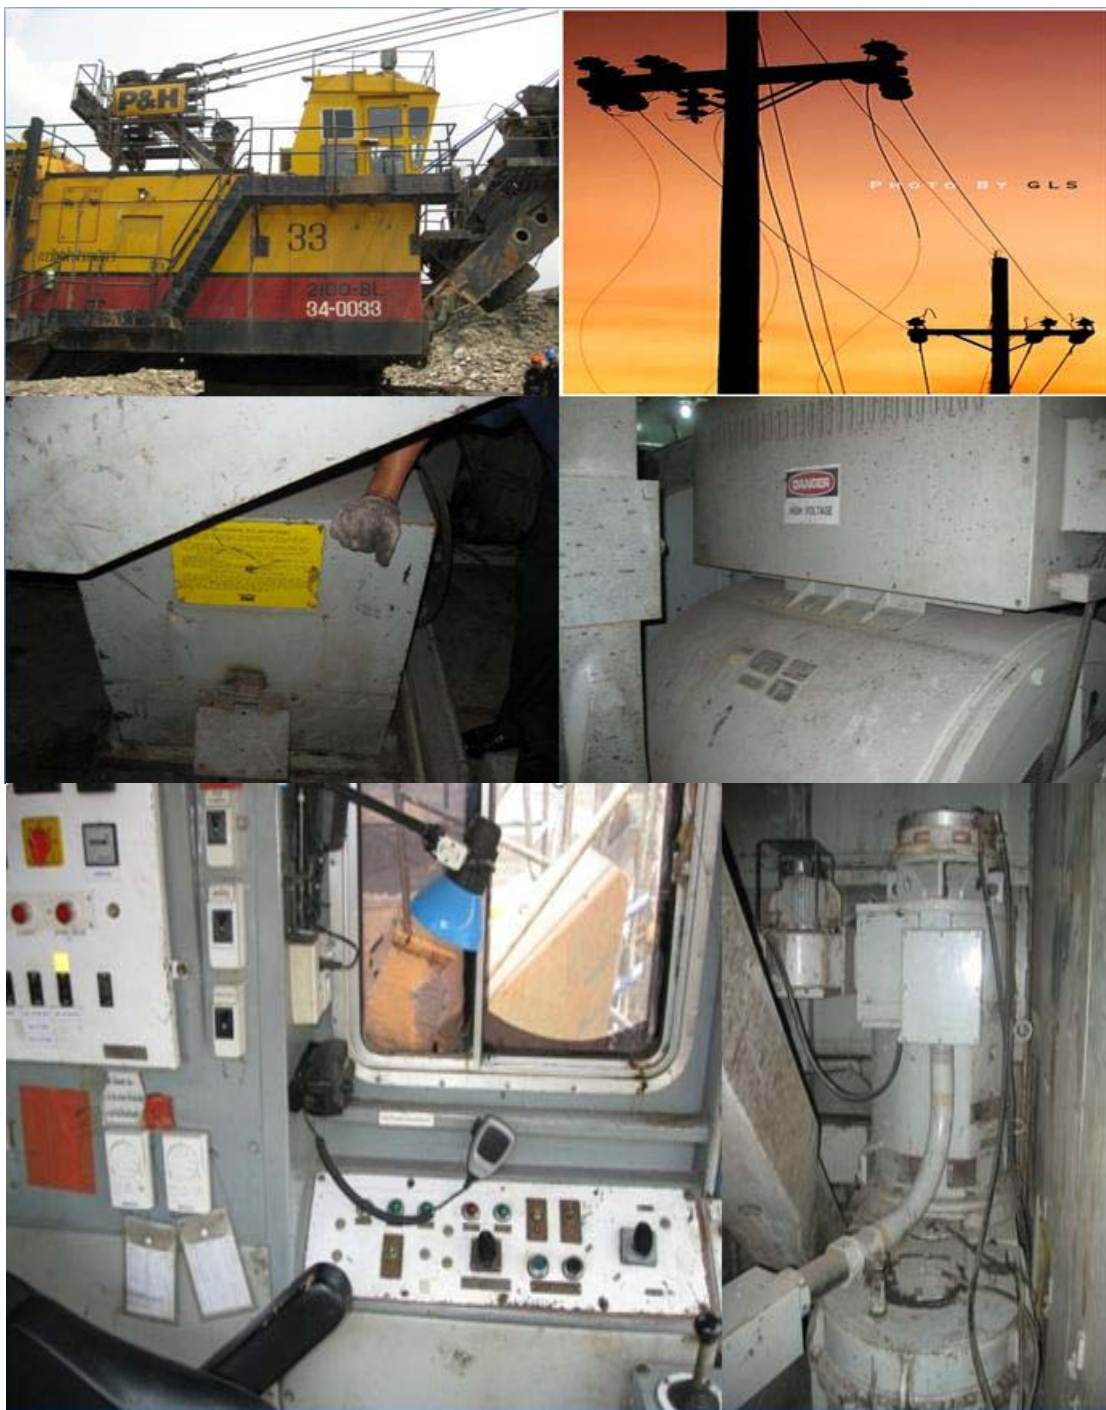
ไฟฟ้าแรงสูง 22 กิโลโวลต์ วิ่งเข้าหม้อแปลงแปลงไฟเหลือ 6000 โวลต์ วิ่งเข้า Generator แปลงกระแสสลับเป็นกระแสตรงส่งเข้า Main motor จ่ายไปยัง Swing motor ส่งกำลังผ่านเกียร์คู่เฟลาบั้งคับ Swing ring gear ซึ่งทำงานสัมพันธ์กับ Roller bearing สั่งหมุนดัด upper revolving frame ยังผลให้สามารถควบคุมการทำงานบั้งคับทิศทางความเร็วแรงในการหมุนเหวี่ยงของรถขุดไฟฟ้า โดยมีภาพประกอบระบบส่งกำลังและระบบควบคุมดังแสดงต่อไปนี้

รูป รุ.2 ภาพประกอบระบบส่งกำลังและระบบควบคุม

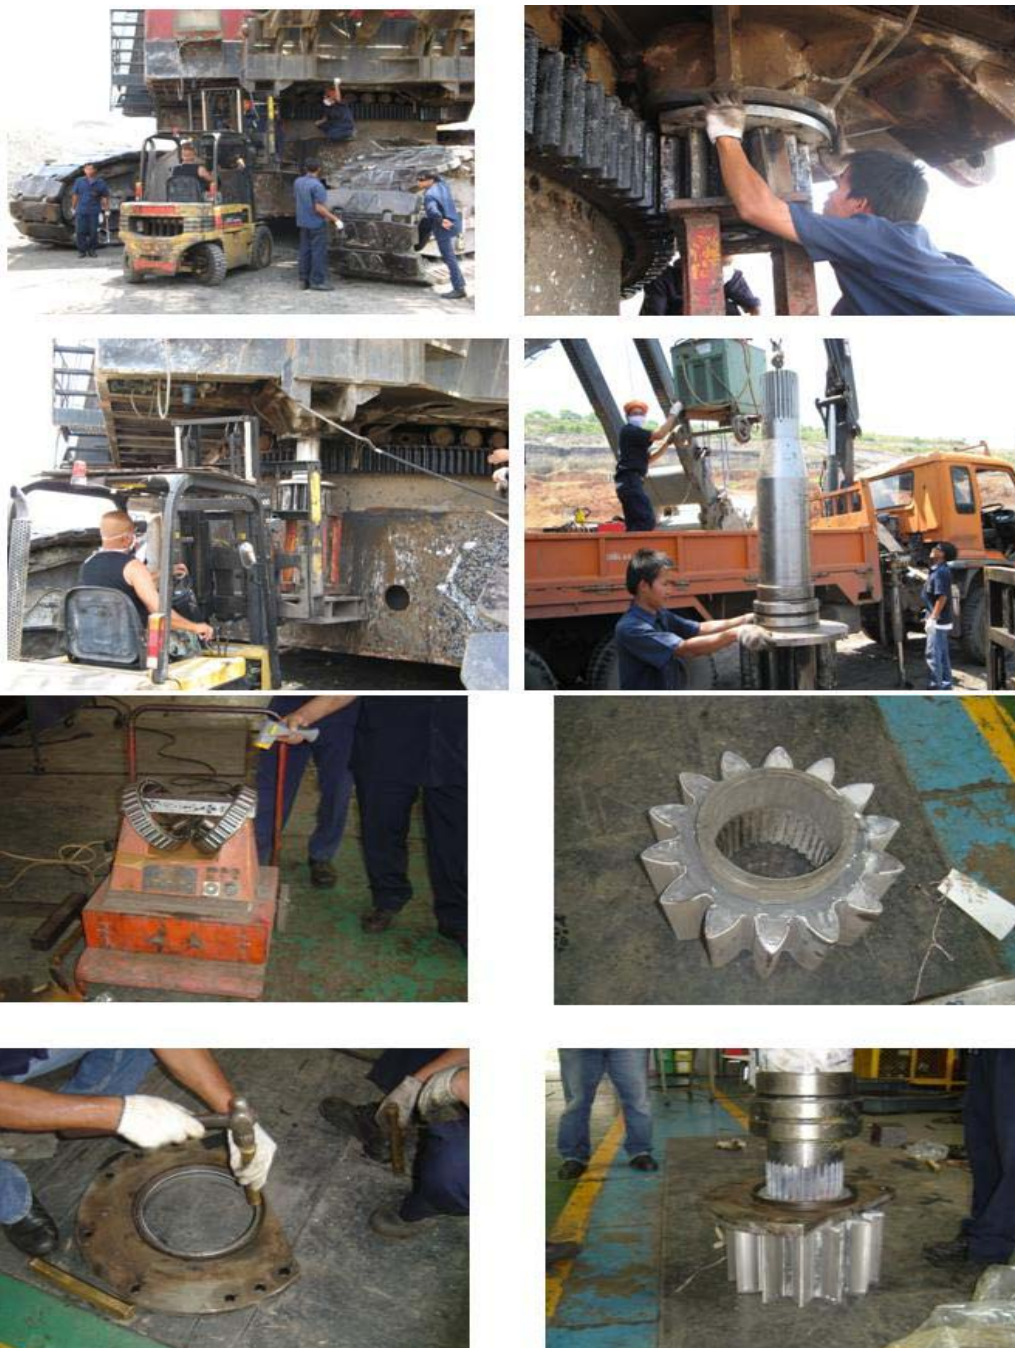
รูป รฐ.4 การถอดประกอบเพลาสวิง

การถอดประกอบเพลาสวิง
