การจัดการตำแหน่งจุดอันตรายในโครงข่ายถนนจังหวัดสงขลา  
**Hazardous Road Locations Management in Songkhla Province**

**A Thesis Submitted in Partial Fulfillment of the Requirements for the Degree of  
Master of Engineering in Civil Engineering  
Prince of Songkla University**

ชื่อวิทยานิพนธ์                      การจัดการตำแหน่งจุดอันตรายในโครงข่ายถนนจังหวัดสงขลา  
ผู้เขียน                                      นายพงศกร พัฒน์ชู  
สาขาวิชา                                    วิศวกรรมโยธา (วิศวกรรมขนส่ง)

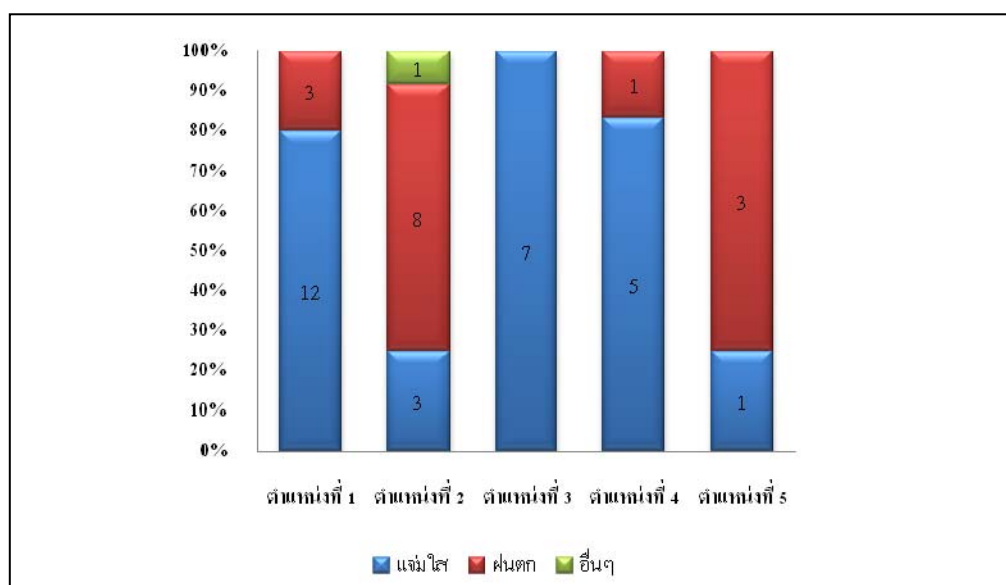
รูปที่ 4.10 สภาพอากาศของตำแหน่งที่เกิดอุบัติเหตุตามตำแหน่ง

สภาพภูมิอากาศ เป็นปัจจัยหนึ่งที่ทำให้เกิดอุบัติเหตุ จากข้อจำกัดทางด้านข้อมูลที่มี ซึ่งสามารถวิเคราะห์สรุปได้ในประเด็นที่จำกัด โดยทั้งนี้ได้วิเคราะห์ข้อมูลซึ่งอยู่ในเขตทางหลวงเพียงเท่านั้น ซึ่งมีข้อมูลมีอยู่อย่างเพียงพอ ซึ่งจากการวิเคราะห์ก็พบว่า สภาพอากาศส่วนใหญ่บริเวณสถานที่ตำแหน่งเกิดอุบัติเหตุ มักเกิดขึ้นในช่วงอากาศแจ่มใสสูงถึง 68 % ของภาพรวมอุบัติเหตุในเขตทางหลวงจังหวัดสงขลา และ อีก 30 % เกิดขึ้นในช่วงสภาพอากาศช่วงฝนตก และ อื่นๆอีก 2 % ดังแสดงในรูปที่ 4.9 จากการวิเคราะห์จากภาพรวมสาเหตุอุบัติเหตุที่เกิดขึ้นช่วงสภาวะสภาพอากาศแจ่มใส สูงกว่า สภาพอากาศช่วงฝนตก โดยทั้งนี้ส่วนใหญ่อยู่ในตำแหน่งที่ 1 ตำแหน่งที่ 3 และตำแหน่งที่ 4 ซึ่งจะอยู่ในช่วงทางตรงและทางแยก ซึ่งเกิดอุบัติเหตุได้ทุกเมื่อทุกสภาวะอากาศ และสภาพอากาศช่วงฝนตก เกิดขึ้นตำแหน่งที่ 2 และตำแหน่งที่ 5 ซึ่งทำให้ทัศนวิสัยในการขับขี่ลดลง และที่สำคัญทำให้สภาพผิวทางเปียก ทำให้เกิดอุบัติเหตุได้ง่ายกว่าทางตรงและทางแยก ซึ่งอุบัติเหตุที่เกิดขึ้นบน 2 ตำแหน่งนี้ส่วนใหญ่จะเป็นลักษณะถนนทางโค้ง ทั้งสิ้น ดังแสดงในรูปที่ 4.10

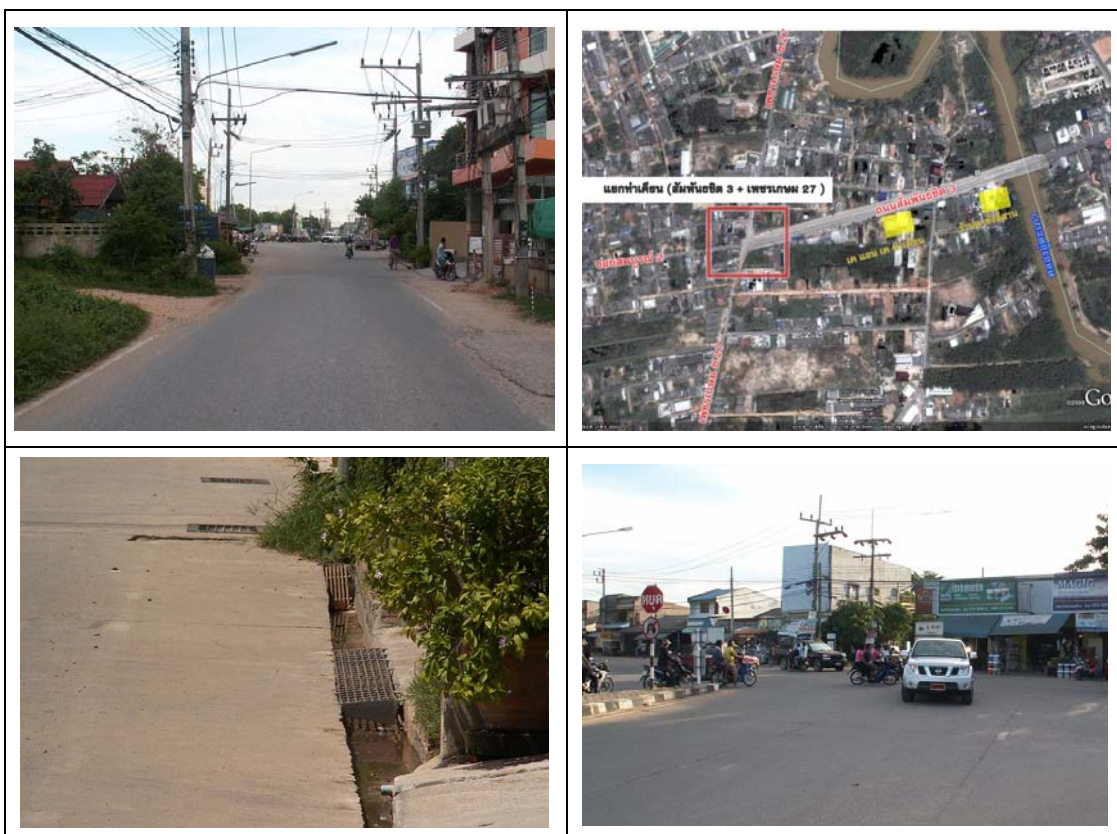
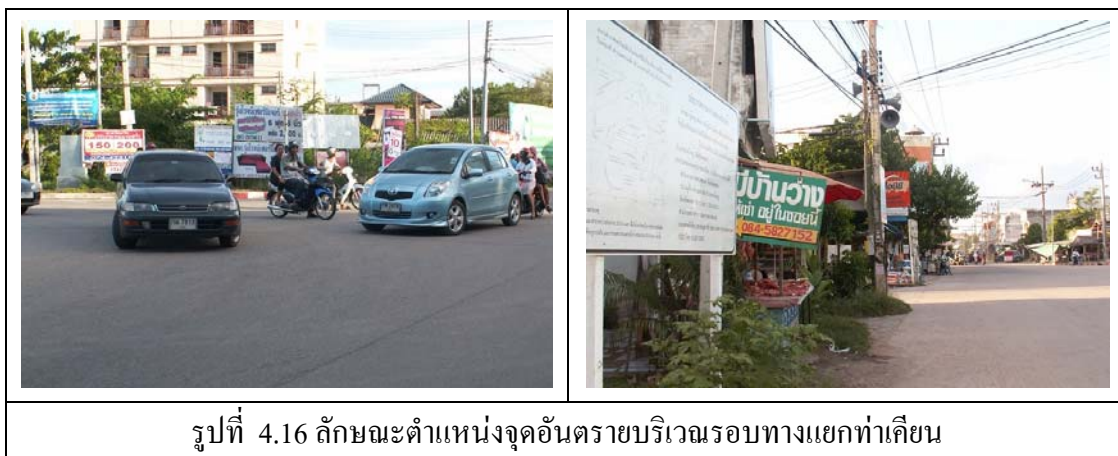
รูปที่ 4.16 ลักษณะตำแหน่งจุดอันตรายบริเวณรอบทางแยกท่าเคียน

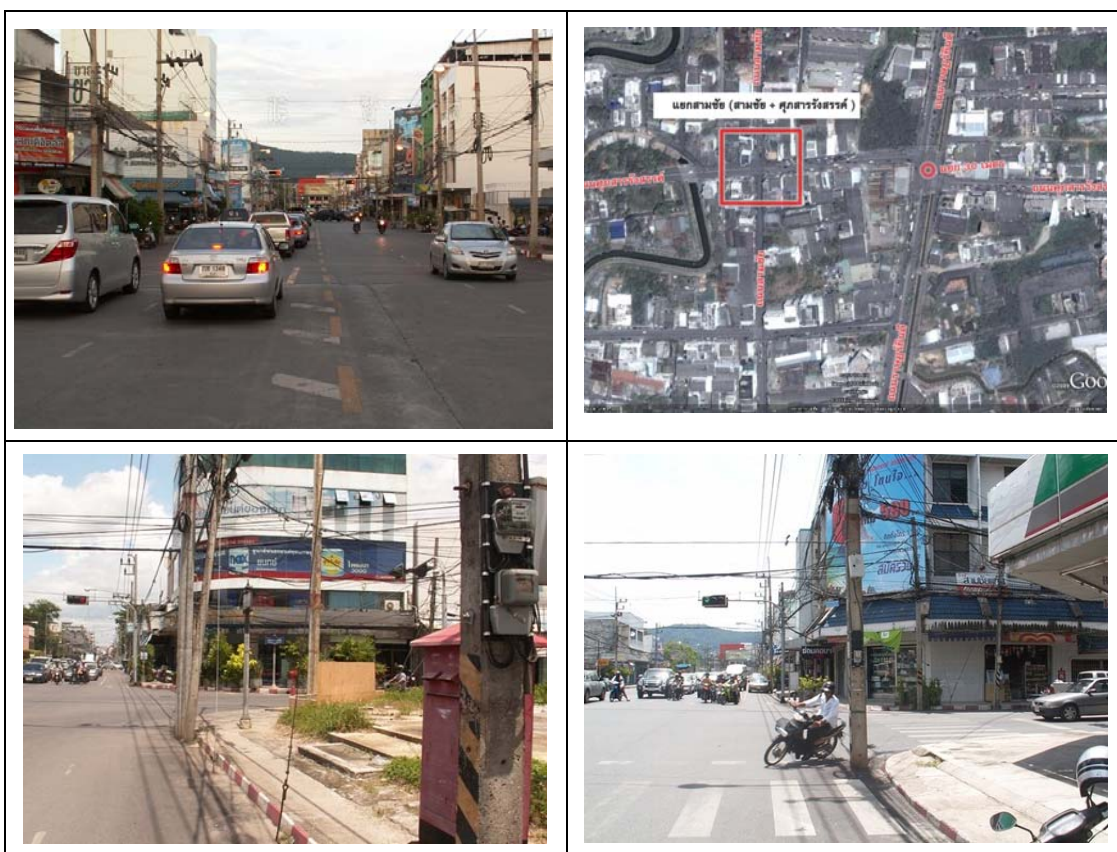
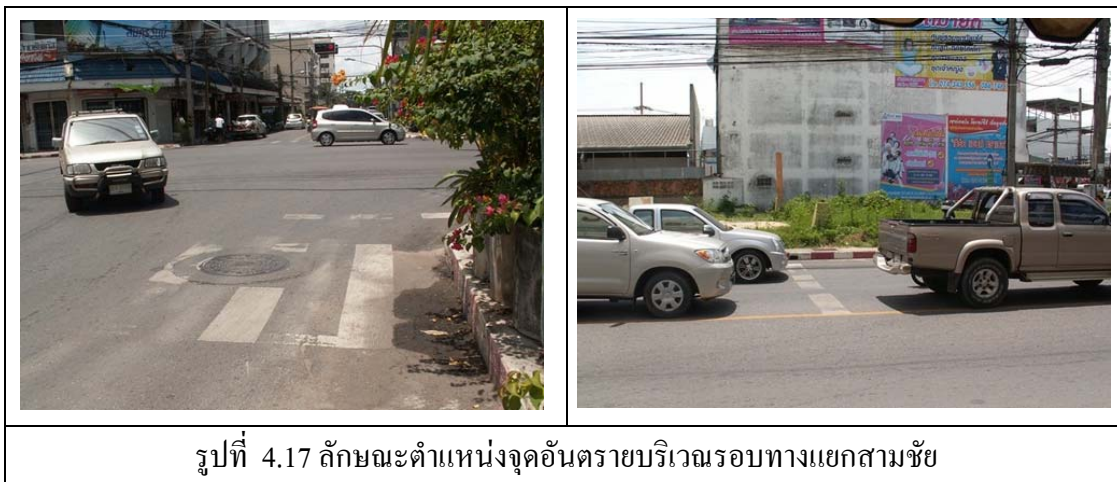
รูปที่ 4.17 ลักษณะตำแหน่งจุดอันตรายบริเวณรอบทางแยกสามชัย

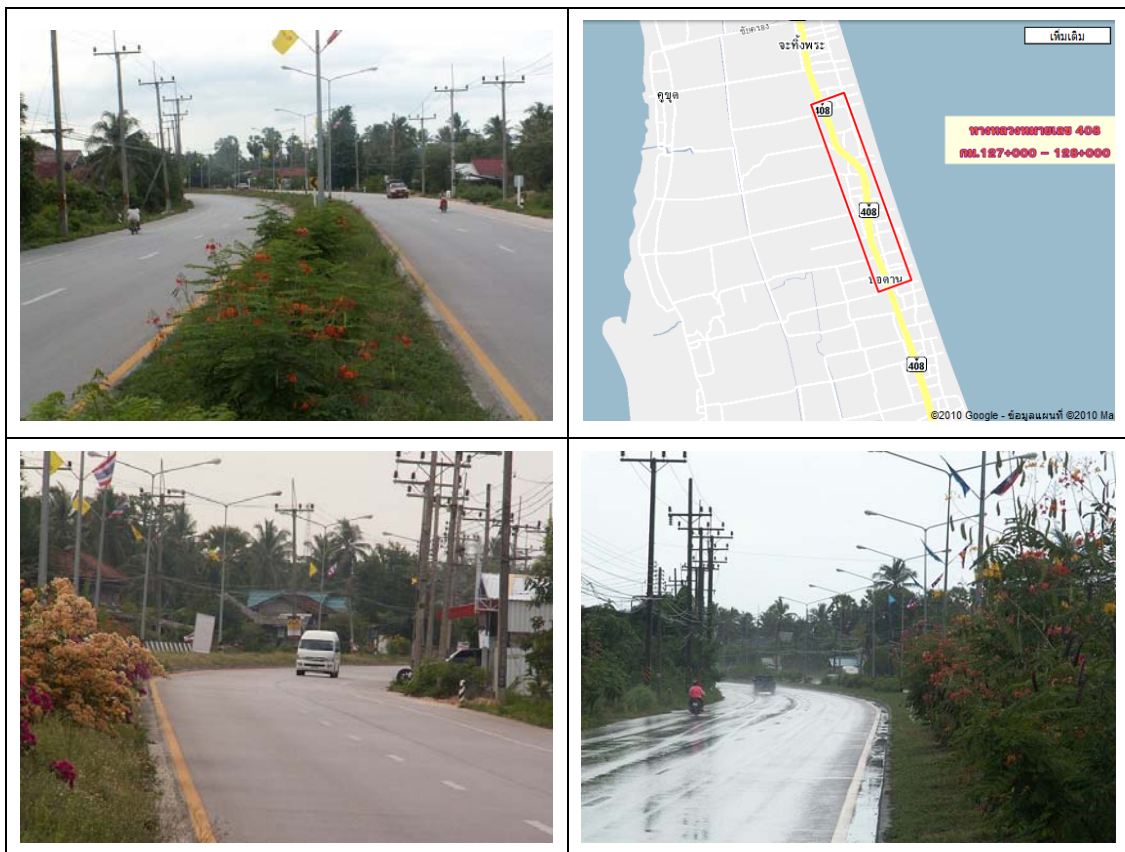
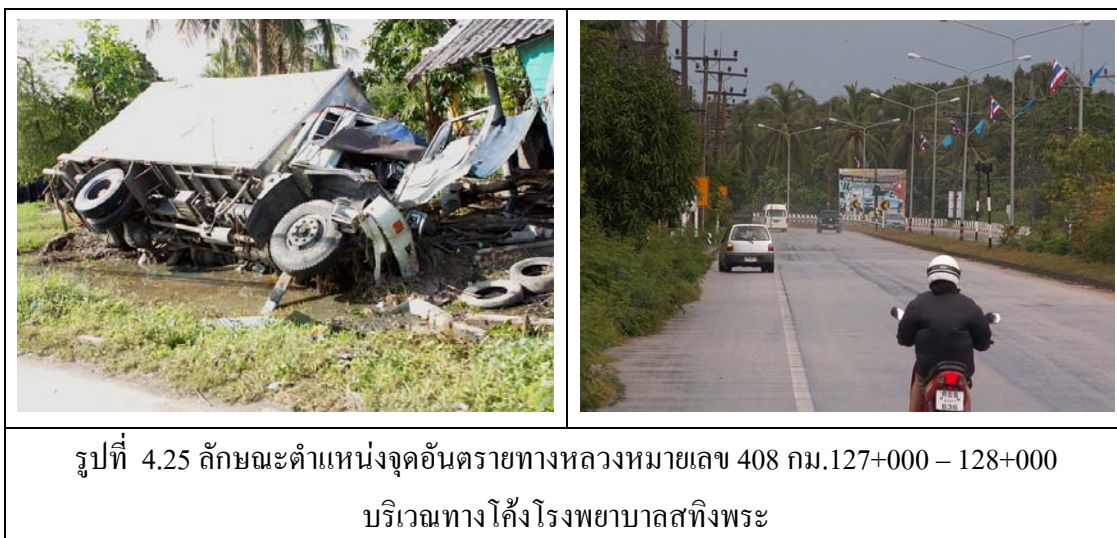
รูปที่ 4.25 ลักษณะตำแหน่งจุดอันตรายทางหลวงหมายเลข 408 กม.127+000 – 128+000  
บริเวณทางโค้งโรงพยาบาลสทิงพระ

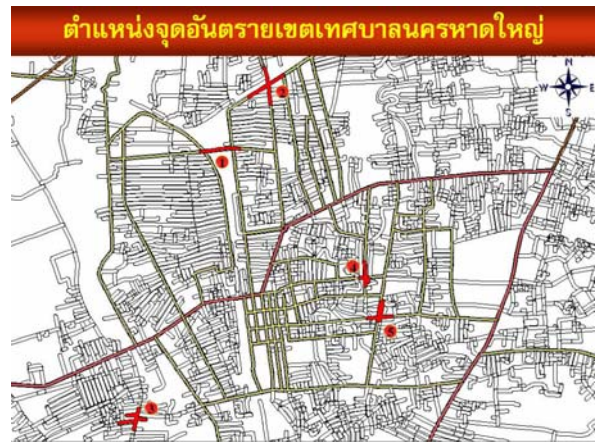
รูปที่ 1. การวิเคราะห์จากการสร้าง Buffer เขตเทศบาลนครหาดใหญ่

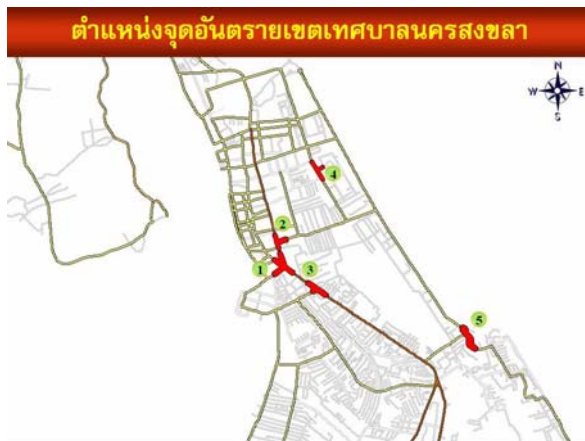
รูปที่ 2. การวิเคราะห์จากการสร้าง Buffer เขตเทศบาลนครสงขลา

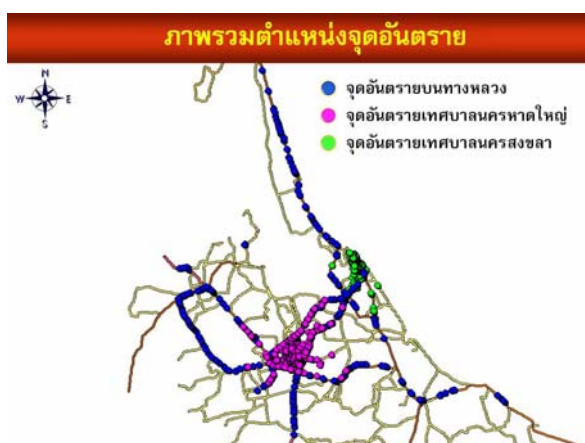
ระบบ GIS ประกอบไปด้วยชุดของเครื่องมือที่มีความสามารถในการเก็บรวบรวม ปรับปรุงและการสืบค้นข้อมูล เพื่อจัดเตรียม ปรับแต่ง วิเคราะห์และการแสดงผลข้อมูลเชิงพื้นที่ เพื่อให้สอดคล้องตามวัตถุประสงค์การใช้งาน ซึ่งรูปแบบและความสัมพันธ์ของข้อมูลเชิงพื้นที่ทั้งหลาย จะสามารถนำมาวิเคราะห์ด้วย GIS ให้สื่อความหมายในเรื่องการเปลี่ยนแปลงที่สัมพันธ์กับช่วงเวลาได้ ดังแสดงตัวอย่างในรูปที่ 3.

รูปที่3. ตัวอย่างการบันทึกตำแหน่งจุดอันตรายลงระบบ GIS

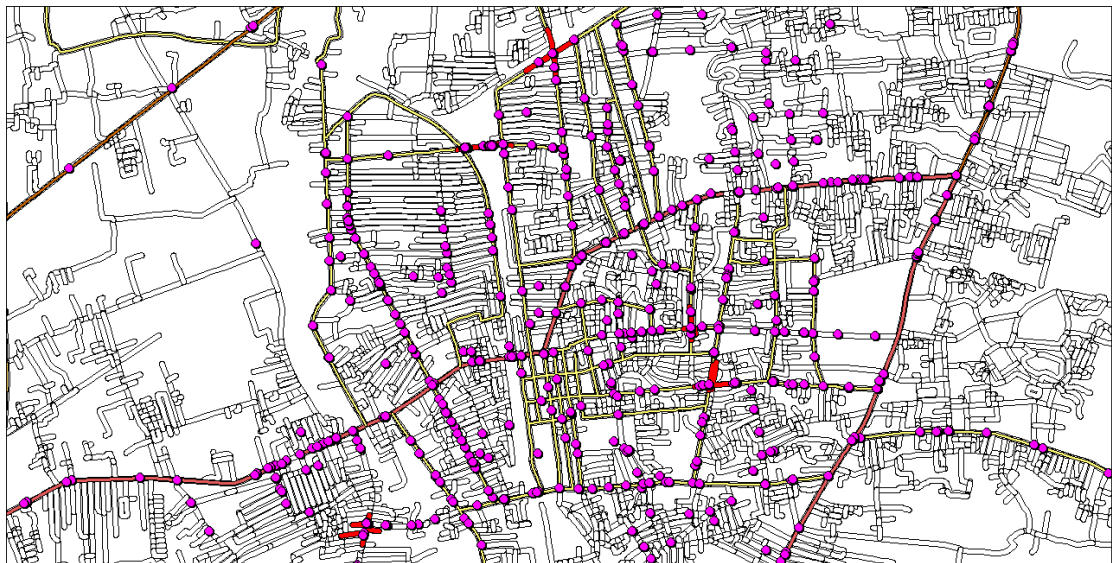
รูปที่ 1. ตัวอย่างการวิเคราะห์เพื่อหาตำแหน่งจุดอันตรายเบื้องต้น

โดยมีภาพตัวอย่างประกอบดังแสดงในรูปที่ 1.และตารางที่ 2. – ตารางที่ 4.
