**Study on Coastline Changings and Evaluation of their Damage Value from  
Ban Muang Ngam to Ban Pak Nam Thepha, Songkhla Province**

**A Thesis Submitted in Partial Fulfillment of the Requirements for the Degree of  
Master of Science in Environmental Management**

**Prince of Songkla University**

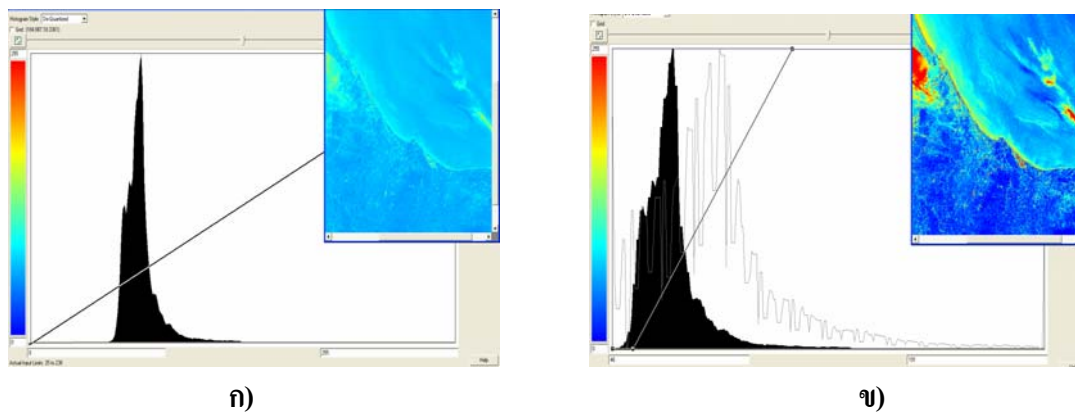
รูปที่ 3-11 ก) ภาพถ่ายดาวเทียมเชิงตัวเลข ปี พ.ศ. 2544 ที่ยังไม่ทำการขยายความคมชัดเชิงเส้น  
ข) ภาพถ่ายดาวเทียมเชิงตัวเลข ปี พ.ศ. 2544 ที่ทำการขยายความคมชัดเชิงเส้น

การขยายความคมชัดเชิงเส้น โดยยึดข้อมูลดิบซึ่งมีช่วงของแผนภูมิในช่วงแคบๆ แล้วยึดข้อมูลออกให้เต็ม 256 ระดับ (รูปที่ 3-11)

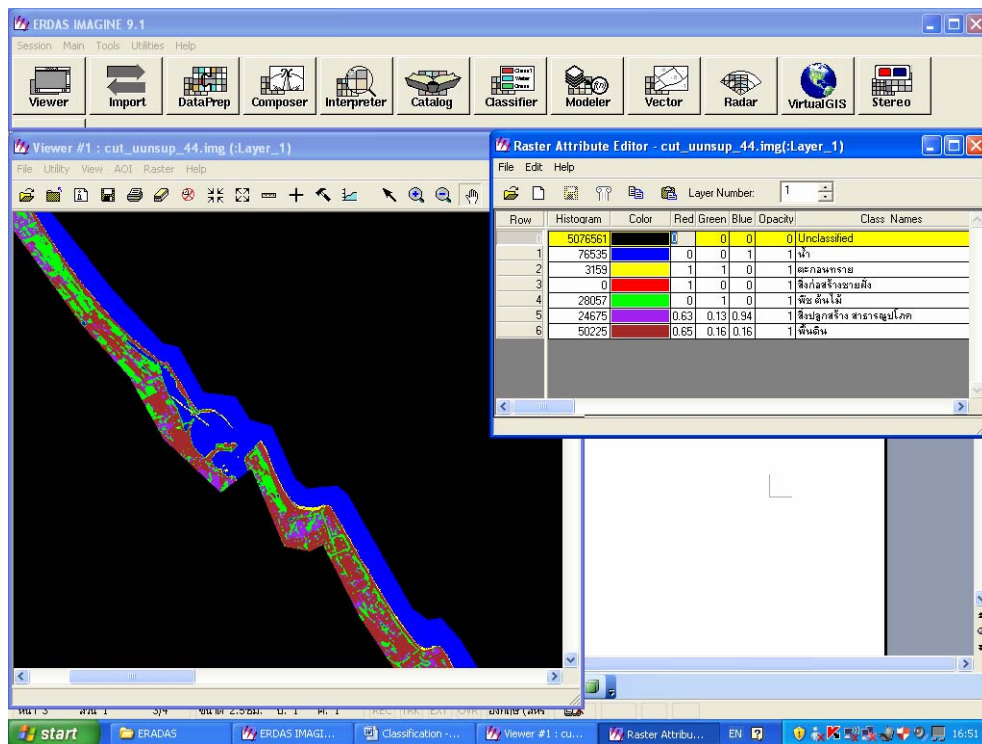
รูปที่ 3-13 การจำแนกข้อมูลภาพถ่ายดาวเทียมแบบไม่กำกับดูแล ปี พ.ศ. 2544

ซึ่งการศึกษาวิจัยครั้งนี้ ได้จำแนกข้อมูลแบบไม่กำกับดูแลทั้ง 3 ปี คือ ปี พ.ศ. 2537 พ.ศ. 2544 และปี พ.ศ. 2551 ด้วยโปรแกรม ERDAS IMAGINE 9.1 (รูปที่ 3-12, รูปที่ 3-13, รูปที่ 3-14)

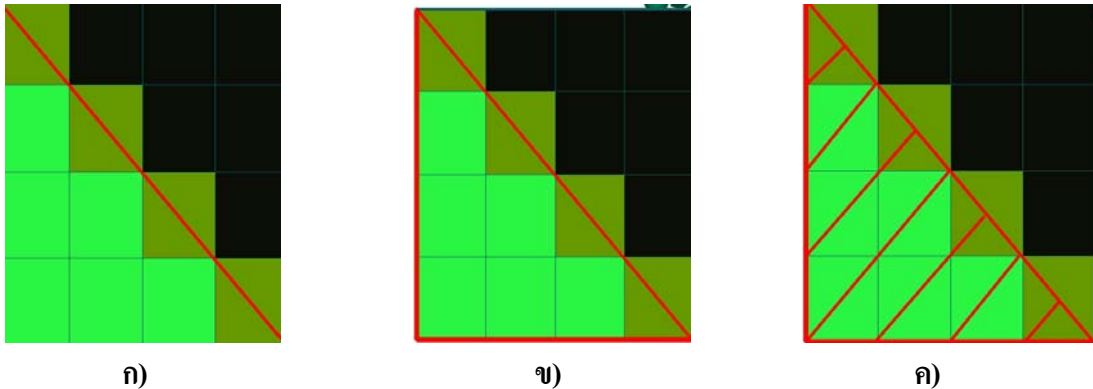
รูปที่ 3-20 ก) ดิจิไทซ์เส้นความยาวแนวชายฝั่ง ข) ดิจิไทซ์พื้นที่การเปลี่ยนแปลง  
ค) ดิจิไทซ์เส้นตั้งฉากกับแนวชายฝั่ง เพื่อหาอัตราการเปลี่ยนแปลงเฉลี่ยและระยะการเปลี่ยนแปลงสูงสุด

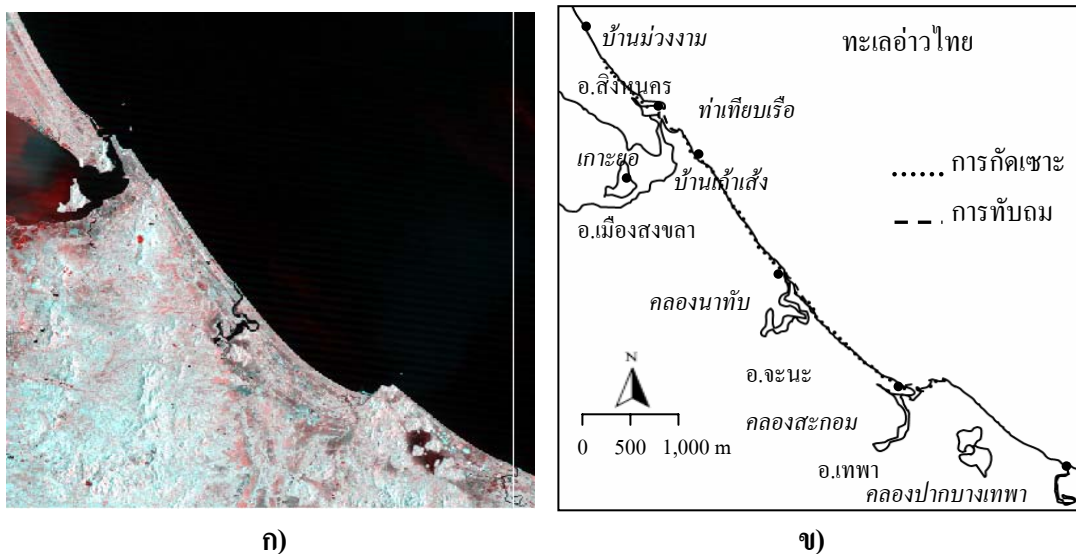
รูปที่ 4-4 ก) ภาพถ่ายดาวเทียมการเปลี่ยนแปลงแนวชายฝั่งตั้งแต่บ้านม่วงงามถึงบ้านปากน้ำเทพา ช่วงปี พ.ศ. 2537-2551

เมื่อวิเคราะห์การเปลี่ยนแปลงแนวชายฝั่งตั้งแต่บ้านม่วงงามถึงบ้านปากน้ำเทพาในช่วงปี พ.ศ. 2537-2551 (รูปที่ 4-4) พบว่า เกิดการกัดเซาะแนวชายฝั่งเป็นพื้นที่ 428,690.29 ตารางเมตรและพื้นที่การทับถมแนวชายฝั่งเป็นพื้นที่ 1,571,166.53 ตารางเมตร (ภาคผนวก ค)

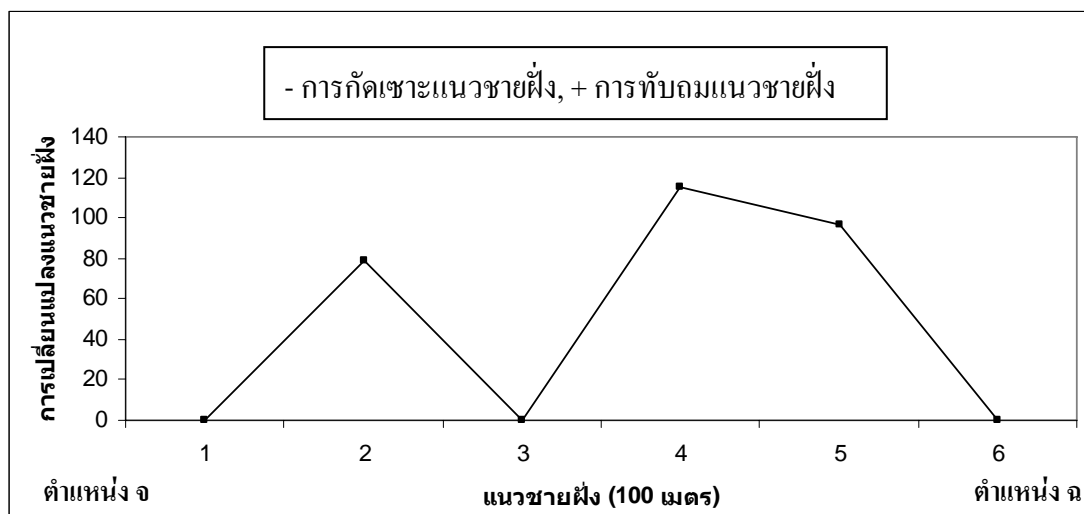
รูปที่ 4-30 ภาคตัดตามยาวขวางของการเปลี่ยนแปลงแนวชายฝั่งด้านในบริเวณบ้านนาทับในช่วงปี พ.ศ. 2537-2551 จากตำแหน่ง จ ถึงตำแหน่ง ค
