## บทที่ 1

### บทนำ

#### 1.1 บทนำต้นเรื่อง

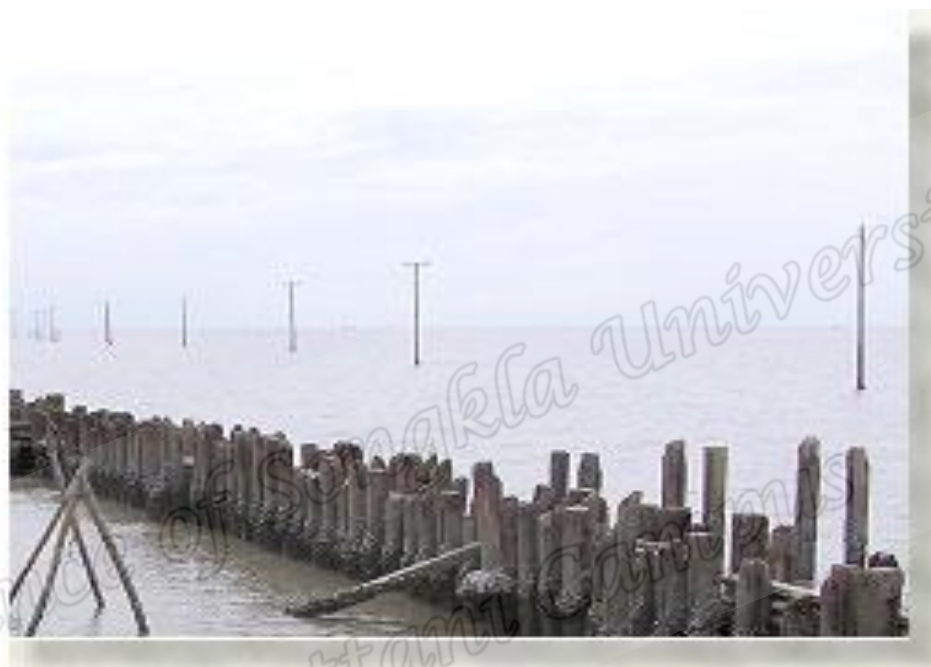
รูปที่ 1 เขื่อนกันคลื่นแบบเสาเข็มบริเวณบ้านขุนสมุทรจีน ต.แหลมฟ้าผ่า  
อ.พระสมุทรเจดีย์ จ.สมุทรปราการ  
ที่มา : สำนักงานนโยบาย และแผนทรัพยากรธรรมชาติและสิ่งแวดล้อม (2550)

(1) เขื่อนกันคลื่น (Breakwater) เป็นลักษณะโครงสร้างที่ใช้หินขนาดต่างๆ กัน โดยใช้ก้อนหินขนาดตามทีออกแบบกองขึ้นเป็นชั้นฐาน (bedding layer) และชั้นแกน (core layer) หรือแท่งคอนกรีตขนาดใหญ่เป็นชั้นเปลือกนอก (armor unit) ก่อกองขึ้น เพื่อยับยั้งความเร็วของคลื่นที่จะเคลื่อนที่เข้าปะทะฝั่ง มักจะสร้างขนานกับแนวฝั่งเพื่อขวางการเคลื่อนตัวของคลื่นขนาดใหญ่ โดยโครงสร้างมีรูปร่างลักษณะต่าง ๆ กันตามสภาพความเหมาะสมของพื้นที่ เช่น แบบเสาเข็ม (piling) (รูปที่ 1 และรูปที่ 2) หรือ แบบหินกอง (rubble mound) (รูปที่ 3)

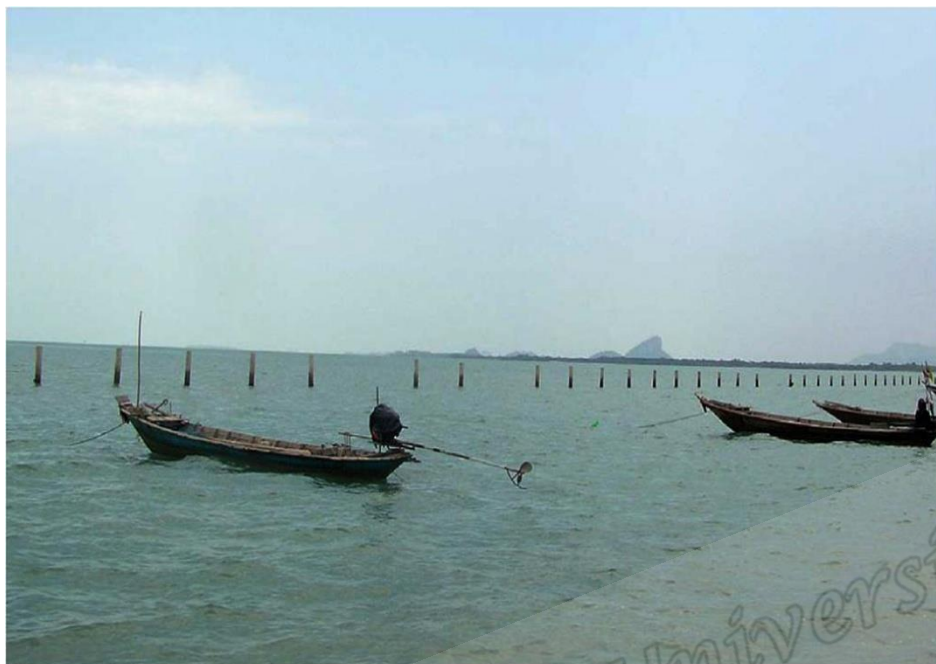
รูปที่ 2 เชือกกันคลื่นแบบเสาเข็ม บริเวณชายฝั่งบ้านพอด ต.ชลคราม อ.ดอนสัก  
จ.สุราษฎร์ธานี  
ที่มา : สำนักงานนโยบาย และแผนทรัพยากรธรรมชาติและสิ่งแวดล้อม (2550)

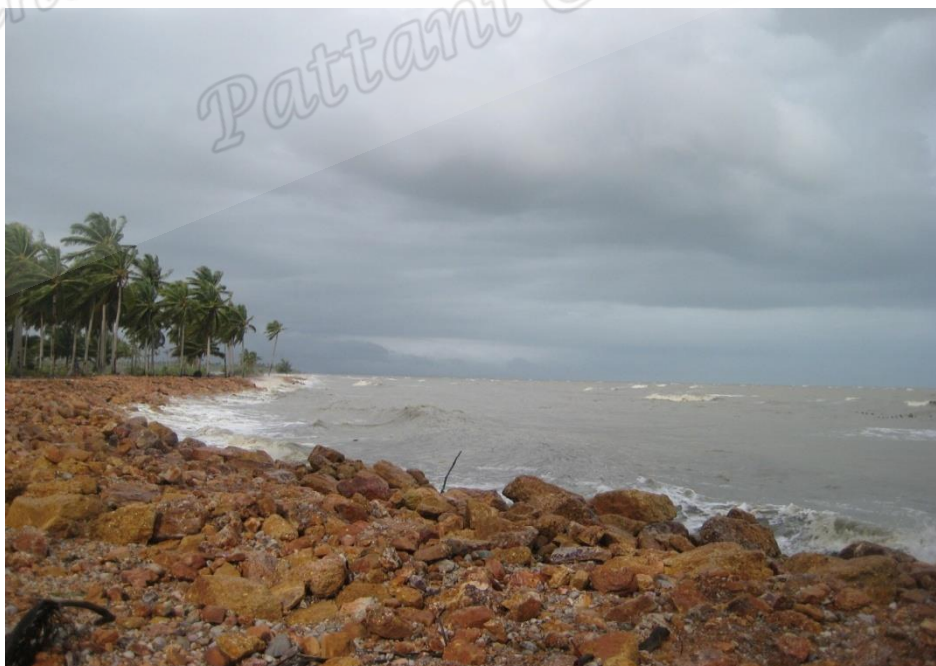
รูปที่ 3 เชือกกันคลื่นแบบหินกอง บริเวณชายฝั่งบ้านตันหยงเปาว์ หมู่ 4 ต.ท่ากำชำ  
อ.หนองจิก จ.ปัตตานี

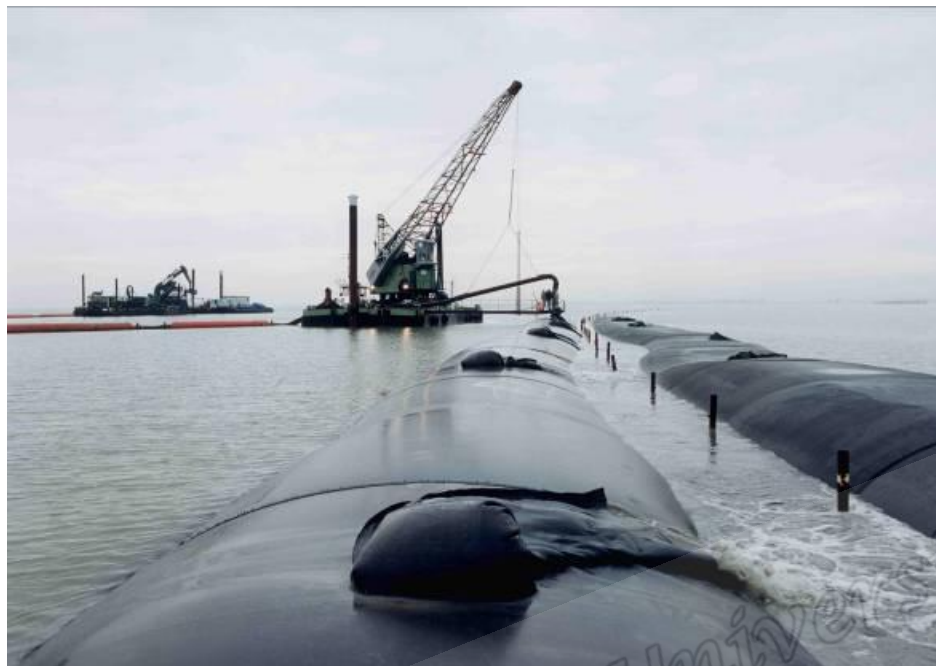
รูปที่ 4 ใ้สกัดกั้นทราย บริเวณชายฝั่งทะเล อำเภอลองด่าน จังหวัดสมุทรปราการ  
ที่มา : พยอม และคณะ (2551)

(2) ไส้กรอกทราย (Sand sausage) เป็นโครงสร้างที่ใช้แผ่น โยสังเคราะห์ (geotextile) บรรจุทรายเข้าไปเพื่อใช้ในการลดความรุนแรงของคลื่น (รูปที่ 4) (จิราภัทร และนิลเนตร, 2549)

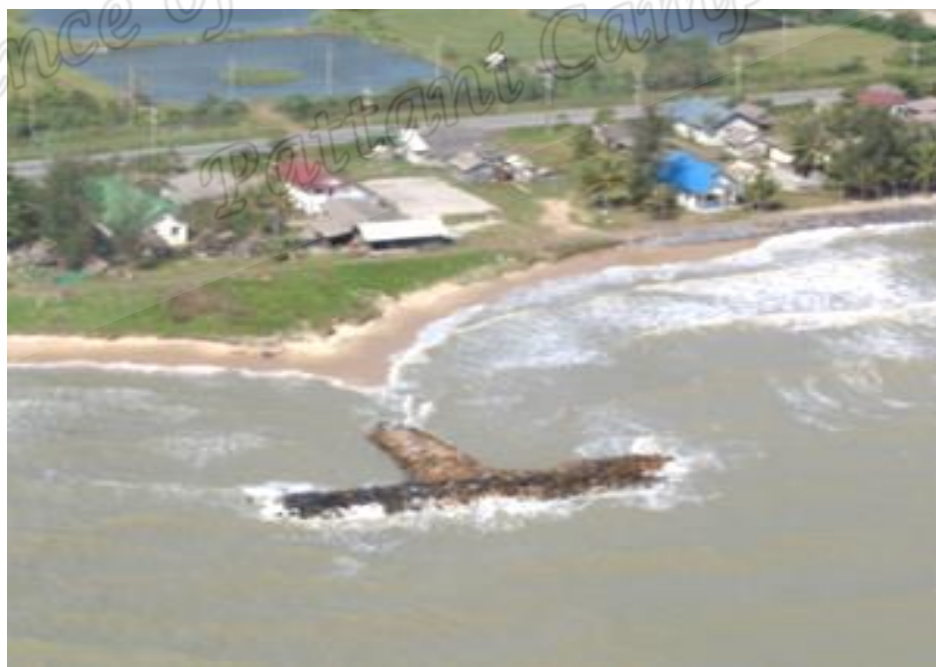
รูปที่ 5 รอดักทรายแบบตัวที บริเวณอำเภอรโนด จังหวัดสงขลา  
ที่มา : กรมทรัพยากรทางทะเลและชายฝั่ง (2554)

(3) รอดักทราย (Groyne) เป็นโครงสร้างที่มีลักษณะยื่นตั้งฉากหรือทำมุมกับแนวชายฝั่งไปในทะเลเพื่อกันการเคลื่อนย้ายตะกอนตามแนวชายฝั่งทะเล การก่อสร้างอาจใช้หินทิ้ง หรือวัสดุจากธรรมชาติ เช่น ไม้ไผ่ ต้นมะพร้าว และวัสดุๆ แต่ส่วนใหญ่มักนิยมใช้วัสดุจากหิน เนื่องจากมีความคงทนมากกว่า รอดักทรายจะทำหน้าที่กันทรายไว้ เพื่อให้ตะกอนสะสมตัวอยู่ระหว่างโครงสร้างรอดแต่ละแนว ซึ่งมีหลายรูปแบบทั้งแบบ ตัวไอ ตัววาย และตัวที (รูปที่ 5)

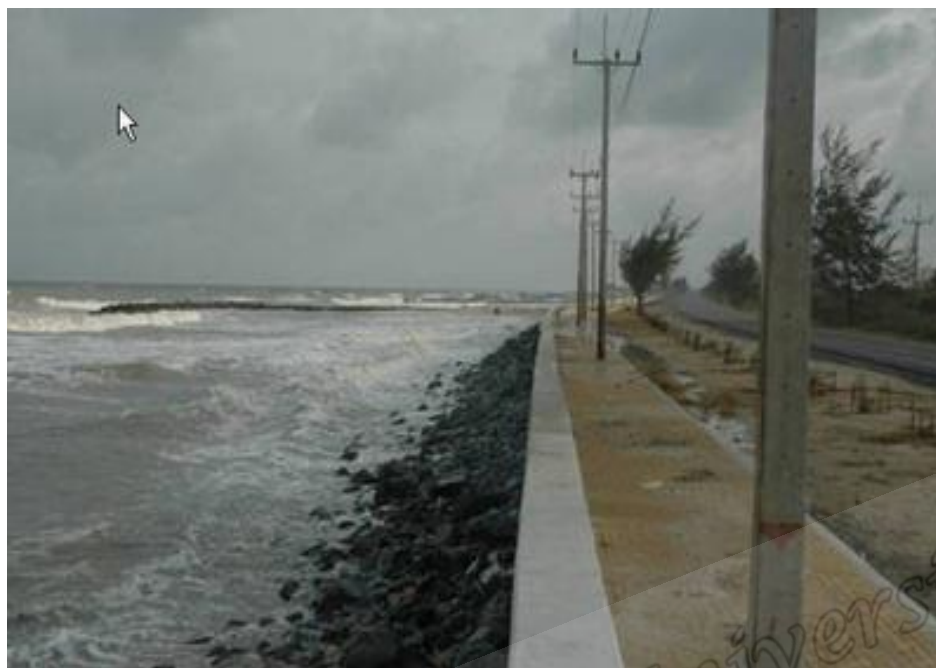
รูปที่ 6 กำแพงกันคลื่นแบบกำแพงพีคของกรมทางหลวงเพื่อป้องกันตลอดแนวถนน  
ตำบลขนานนาก อ.ปากฉิ่ง จ.นครศรีธรรมราช  
ที่มา : ปรีทศน์ (2550)

(4) กำแพงกันคลื่น (Seawall) เป็นโครงสร้าง ที่ใช้ป้องกัน พื้นที่ชายฝั่ง สิ่งปลูกสร้าง และทรัพย์สินด้านในชายฝั่ง อาจก่อสร้างด้วยคอนกรีตเสริมเหล็ก ตอกเข็มพืดเป็นแนว จัดเรียงด้วยหินทิ้ง จัดเรียงด้วยแท่งคอนกรีตหรือท่อคอนกรีต หรือจัดทำด้วยตาข่าย ห่อหุ้มหิน (รูปที่ 6)

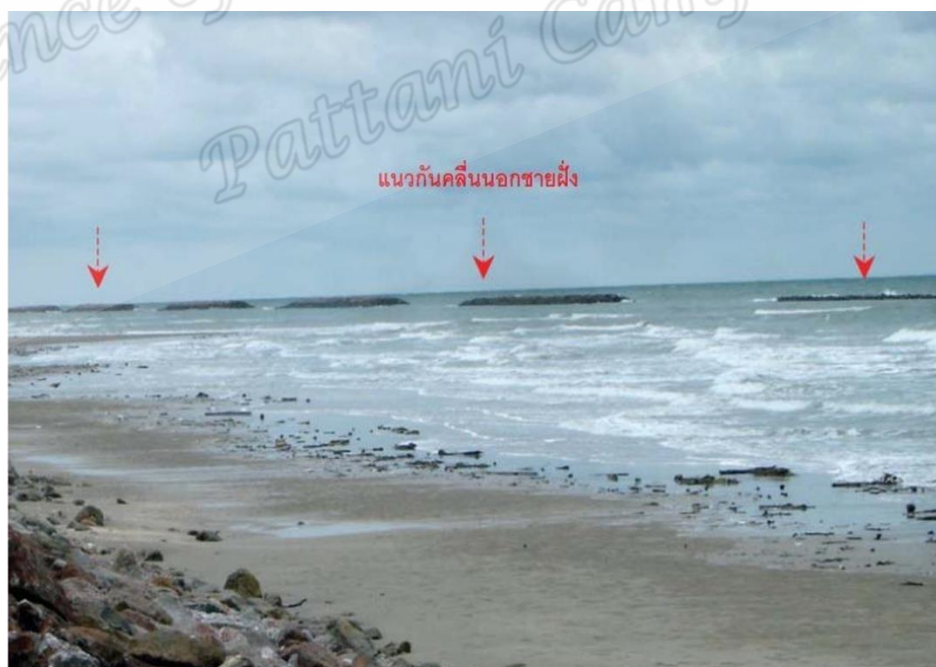
รูปที่ 7 แนวกันคลื่นนอกชายฝั่งบริเวณพระราชนิเวศมฤตทายวัน ต.นาพันสาม  
อ.ชะอำ จ.เพชรบุรี  
ที่มา : สำนักงานนโยบาย และแผนทรัพยากรธรรมชาติและสิ่งแวดล้อม (2550)

(5) แนวกันคลื่นนอกชายฝั่ง (Offshore breakwater) เป็นโครงสร้างทางวิศวกรรมที่มีวัตถุประสงค์เพื่อสลายพลังงานคลื่นในระยะไกล วางตัวขนานกับชายฝั่งทะเลที่อยู่ไกลจากแนวชายฝั่งออกไปในทะเล และอาจสร้างให้มีความสูงอยู่เหนือระดับน้ำทะเลสูงสุดหรือสร้างอยู่ใต้ผิวน้ำ ดังเช่น การสร้างเขื่อนกันคลื่นนอกชายฝั่งด้วยโครงสร้างแบบหินทิ้งบริเวณพระราชานิเวศมฤคทายวัน ต. นาพันสาม อ.ชะอำ จ.เพชรบุรี (รูปที่ 7) และบริเวณแหลมหลวงรีสอร์ท ต. แหลมผักเบี้ย อ. บ้านแหลม จ.เพชรบุรี

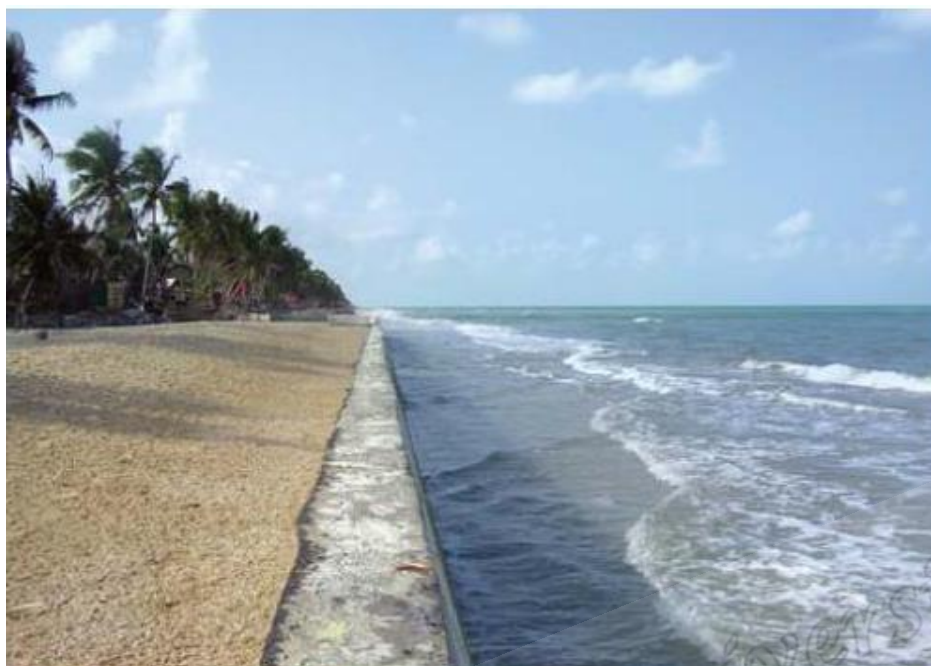
รูปที่ 8 กำแพงกันคลื่นแบบแนวตั้งบริเวณแนวชายฝั่ง บ้านหน้าศาล ต.หน้าสตน  
อ.หัวไทร จ.นครศรีธรรมราช  
ที่มา : สำนักงานนโยบาย และแผนทรัพยากรธรรมชาติและสิ่งแวดล้อม (2550)

(6) กำแพงกันตลิ่ง (Revetment) เป็นการเรียงหินหรือวัสดุคอนกรีตเพื่อเสริมความแข็งแรงของแนวชายฝั่ง โดยทั่วไปมักสร้างบางพื้นที่เพื่อป้องกันการพังทลายเฉพาะแห่งซึ่งการก่อสร้างกำแพงกันตลิ่งมีลักษณะเป็นแบบกำแพงแนวตั้ง (vertical wall) หรือกำแพงขั้นบันได (step wall) ดังตัวอย่างเช่นการสร้างกำแพงกันตลิ่งแบบแนวตั้งบริเวณชายฝั่งบ้านหน้าศาลและบ้านหน้าสตน ต. หน้าสตน อ.หัวไทร จ.นครศรีธรรมราช (รูปที่ 8 และ รูปที่ 9)

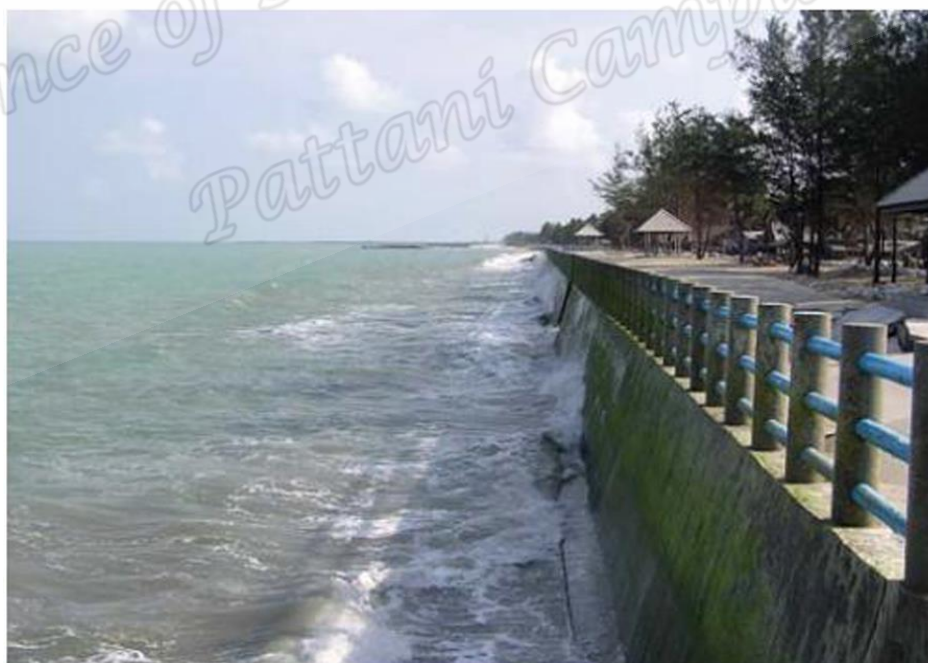
รูปที่ 9 กำแพงกันคลื่นแบบแนวตั้งบริเวณชายฝั่ง บ้านหน้าสตน ต.หน้าสตน อ.หัวไทร  
จ.นครศรีธรรมราช  
ที่มา : สำนักงานนโยบาย และแผนทรัพยากรธรรมชาติและสิ่งแวดล้อม (2550)
