การประมวลผลภาพเชิงตัวเลขและระบบสารสนเทศภูมิศาสตร์ที่บูรณาการ
เพื่อตรวจหาแนวชายทะเลจังหวัดนครศรีธรรมราช
Integrating Digital Image Processing and GIS for Shoreline Detection
in Changwat Nakhon Si Thammarat

A Thesis Submitted in Partial Fulfillment of the Requirements for the Degree of
Master of Science in Environmental Management
Prince of Songkla University

Thesis Title Integrating Digital Image Processing and GIS for Shoreline Detection in Changwat Nakhon Si Thammarat
Author Mr. Jumnong Sitthisak
Major Program Environmental Management
Academic Year 2006

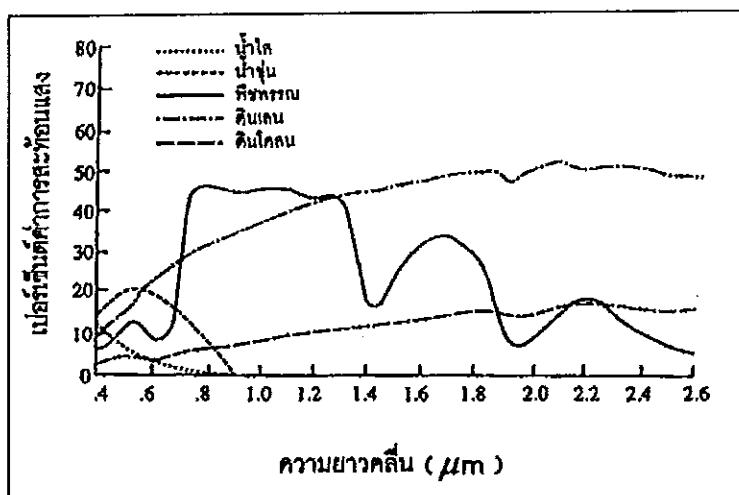
ภาพประกอบ 2.1 ค่าการสะท้อนแสงเชิงคลื่นของพืชพรรณ ดิน และน้ำ
ที่มา : สำนักงานคณะกรรมการวิจัยแห่งชาติ (2540 : 19)

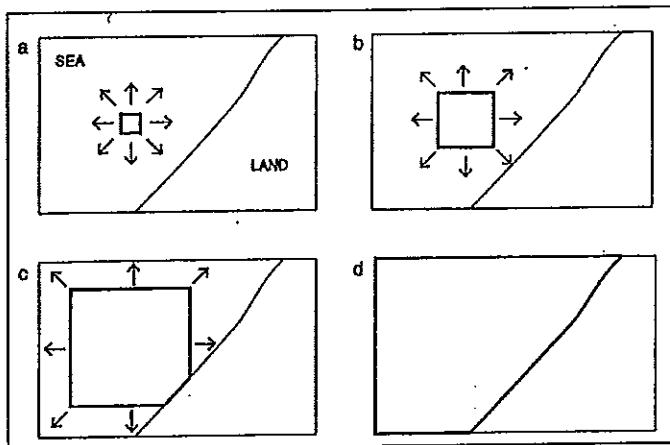
ภาพประกอบ 2.3 วิธีการแบ่งส่วนภาพโดยใช้ขั้นตอนวิธีแบบการขยายเขต

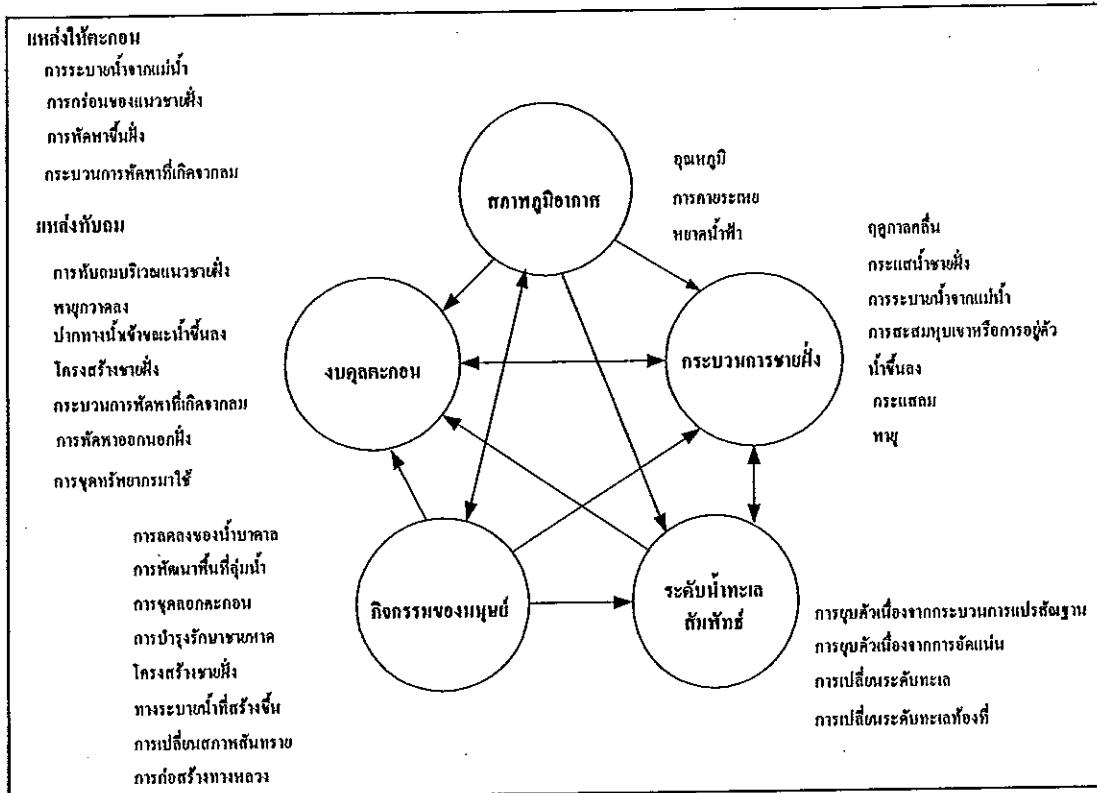
ภาพประกอบ 2.4 ปฏิสัมพันธ์ของปัจจัยต่าง ๆ ที่มีอิทธิพลต่อแนวชายฝั่ง
ที่มา : ดัดแปลงจาก Morton (1977)

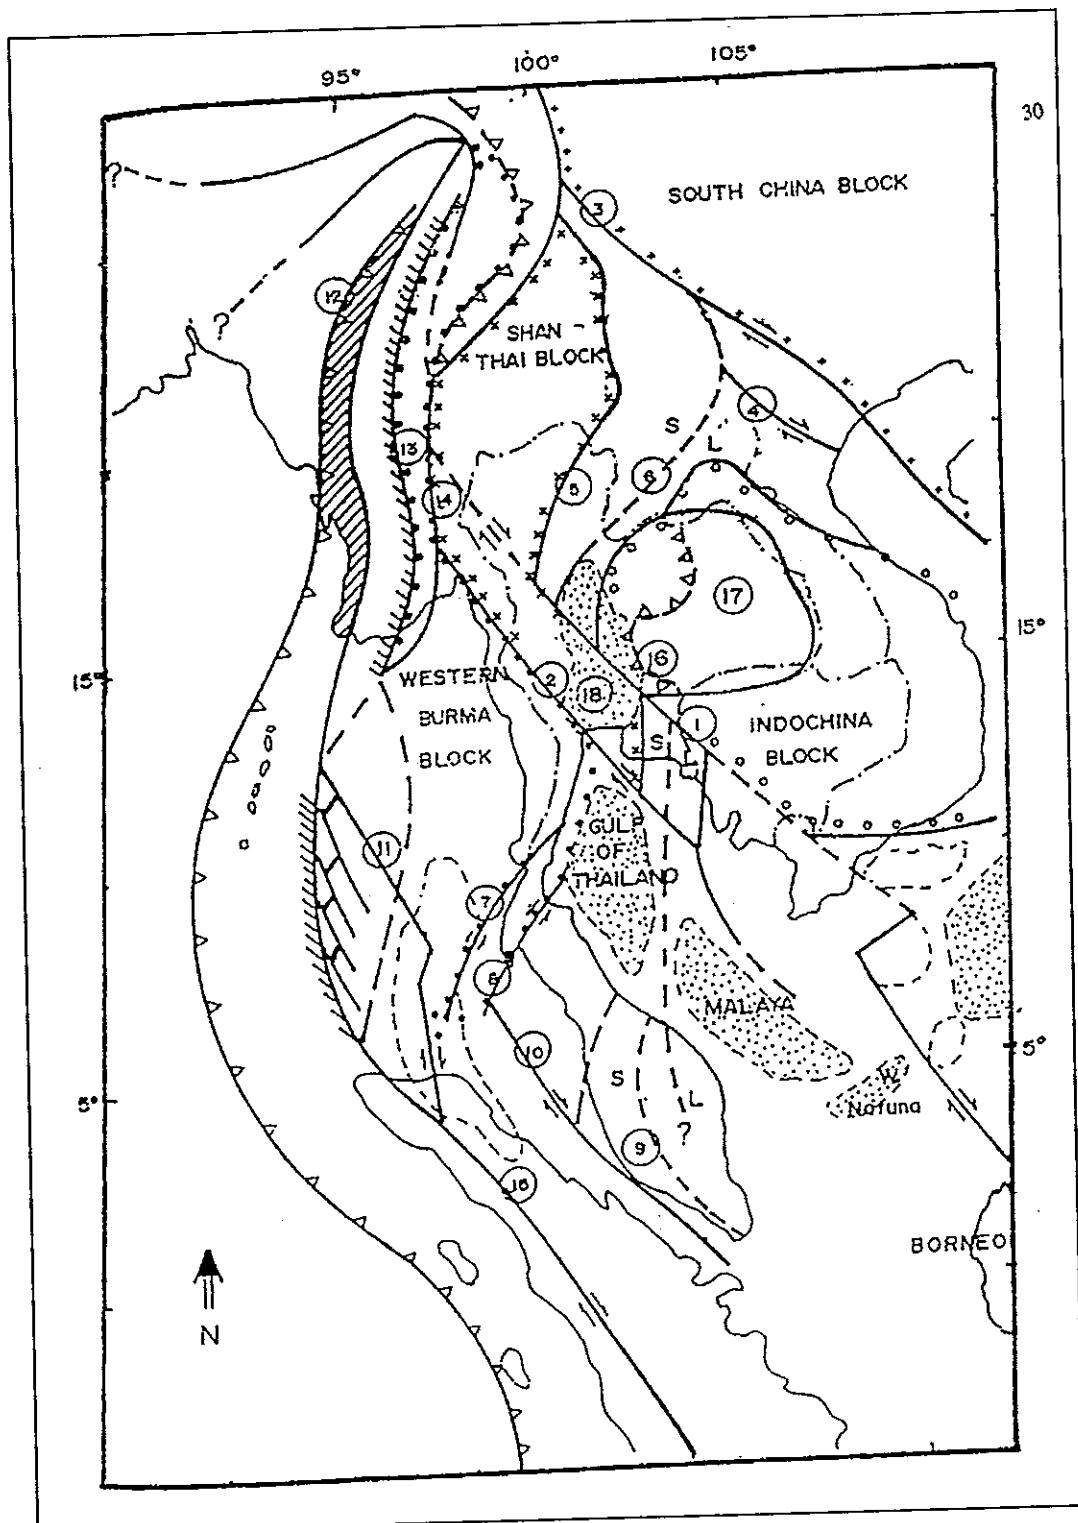
ภาพประกอบ 2.5 แนวรอยเลื่อนที่สำคัญในประเทศไทย
ที่มา : ปัญญา จารุศิริ (2543 : 30 – 31)

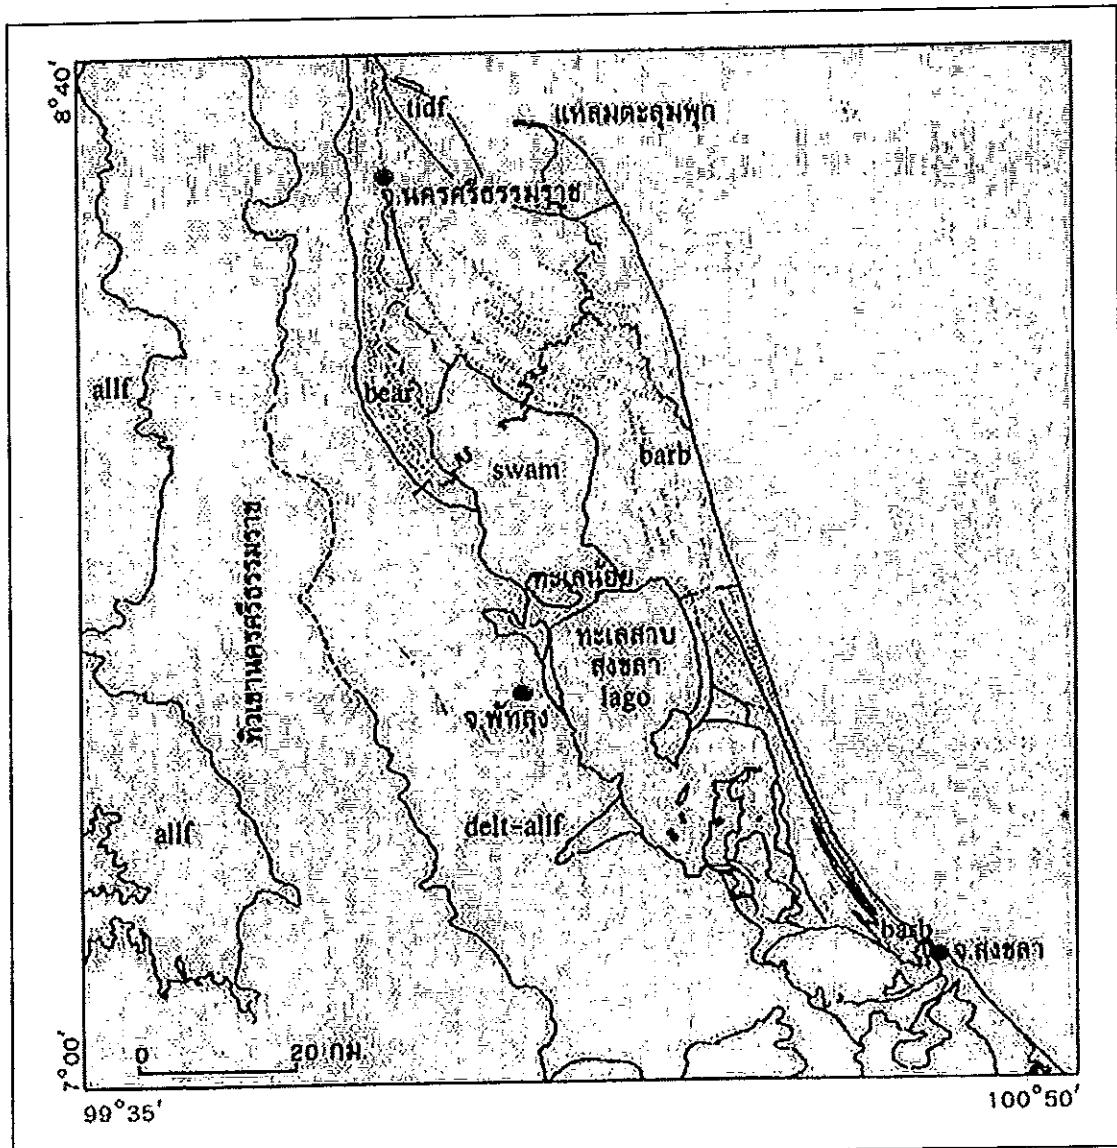
ภาพประกอบ 2.6 แนวสันทรายเก่าบริเวณจังหวัดนนทบุรีธรรมราชบางส่วน

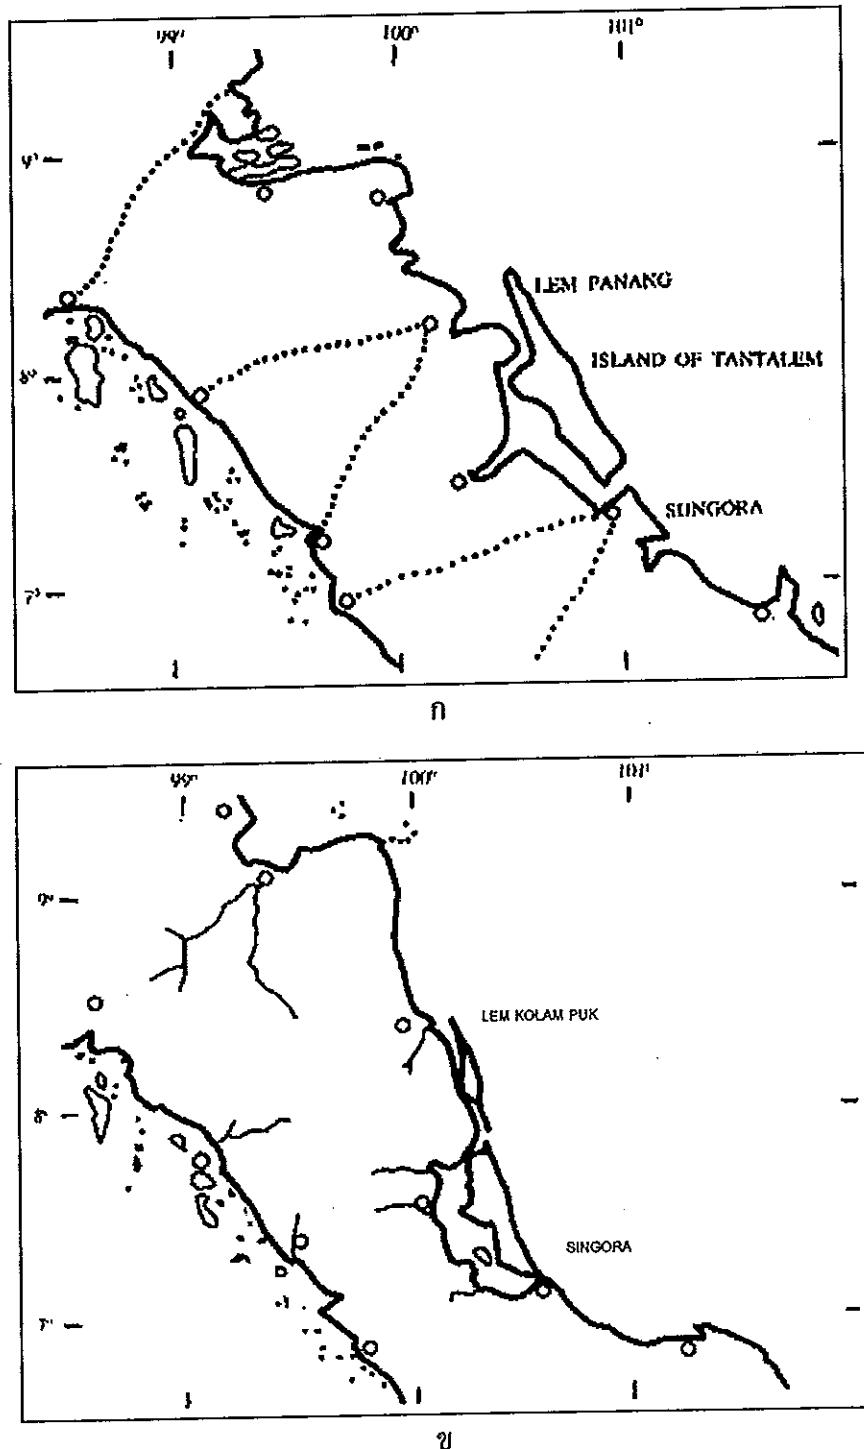
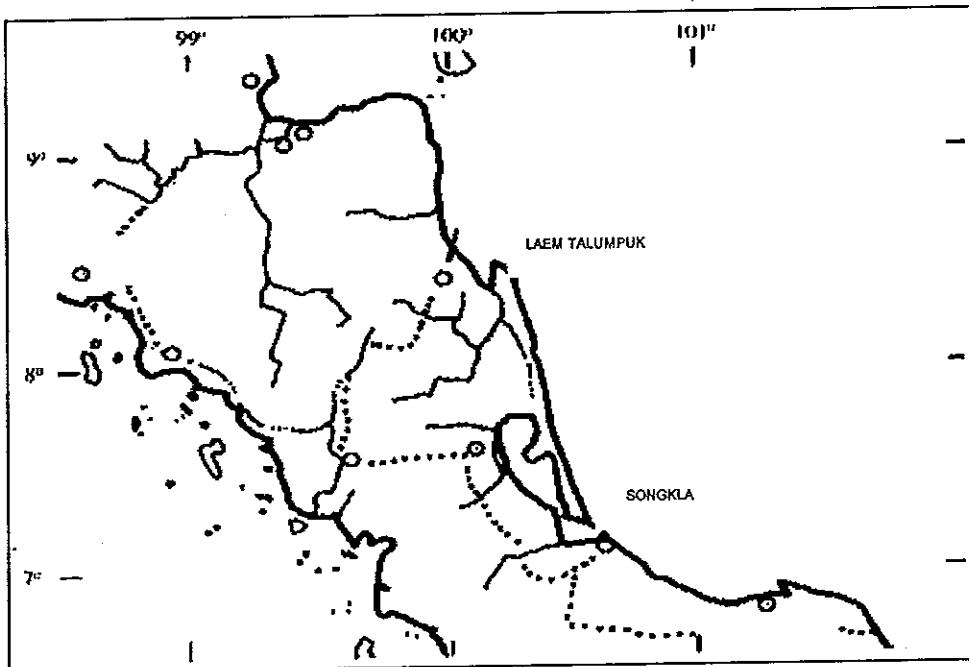
ภาพประกอบ 2.7 วิวัฒนาการจังหวัดนครศรีธรรมราชและพื้นที่ใกล้เคียง
ที่มา : Coastal Resources Institute, Prince of Songkla University (1991 : 36)

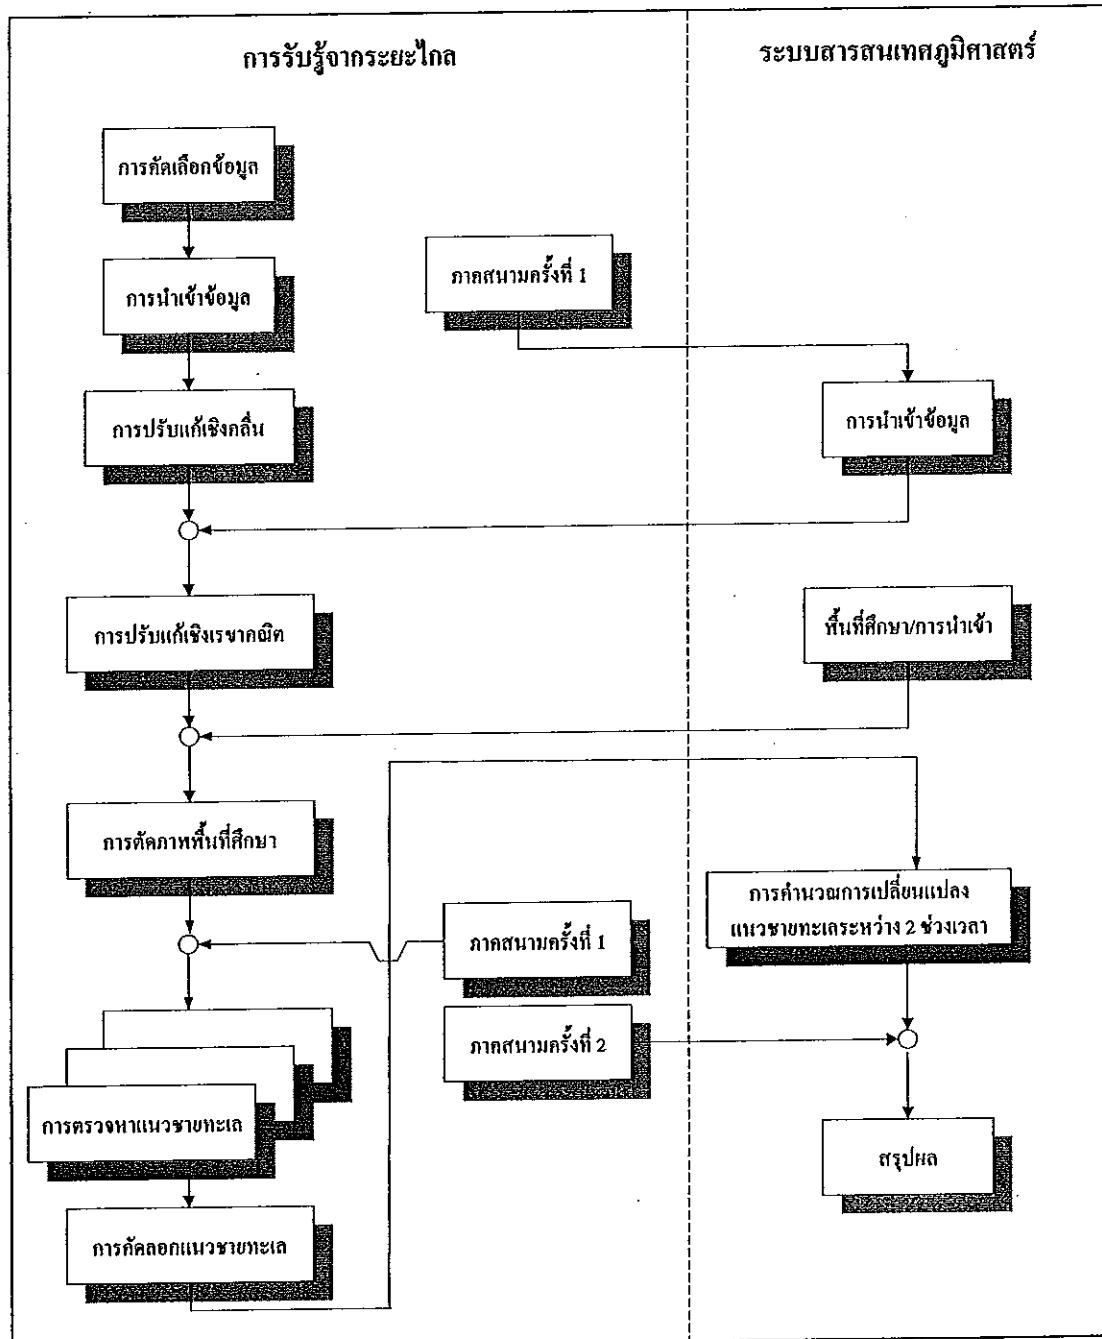
ภาพประกอบ 3.1 วิธีการวิจัย

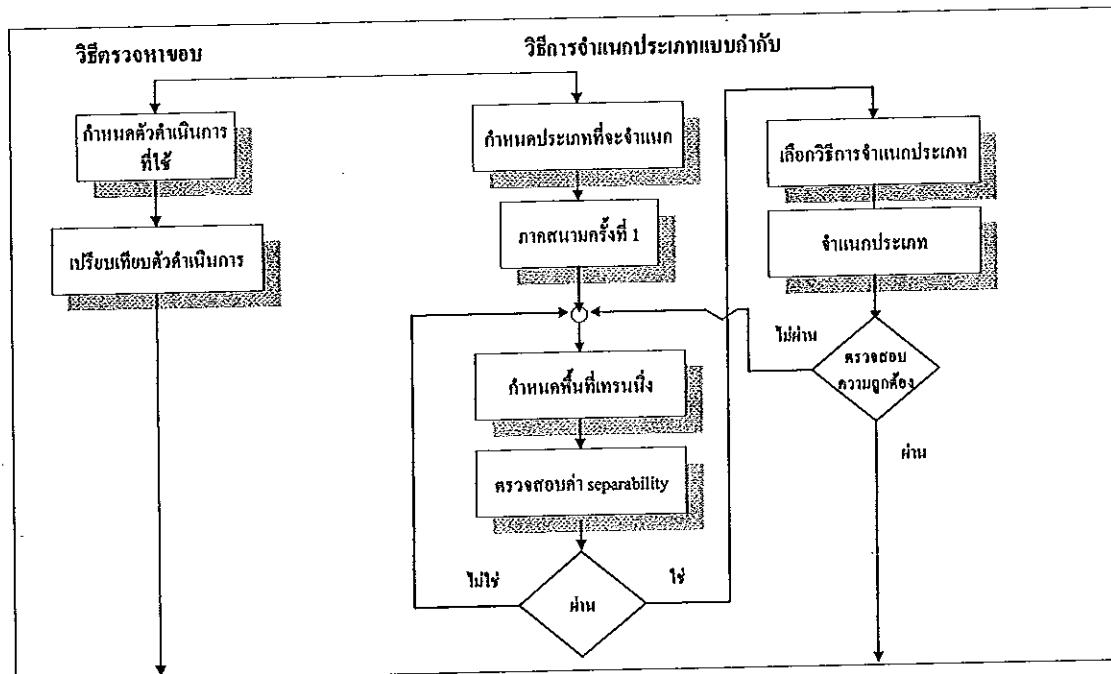
ภาพประกอบ 3.2 วิธีการตรวจหาแนวชายฝั่งทั้งสองวิธีได้แก่ วิธีตรวจหาขอบ และวิธีการจำแนกแบบกำกับ

ขั้นตอนนี้เป็นการทำตามแนวโน้มแนวชายทะเลโดยจัดทำ 2 วิธีกล่าวคือ วิธีตรวจหาขอบ และวิธีการจำแนกแบบกำกับ (ภาพประกอบ 3.2)

1.6.1 วิธีตรวจหาขอบ นำตัวดำเนินการที่มีอยู่ในโปรแกรมย่อย Image interpreter มาทดลองใช้กับค่าดูดแรนต์ที่ 4 ซึ่งมีลักษณะของแนวชายทะเลที่หลากหลาย ได้แก่ แนวชายทะเลที่เป็นชายหาด ที่ราบโคลน (mudflat) บริเวณที่กระแสคลื่น น้ำใสและน้ำขุ่น หลังจากนั้นจึงเปรียบเทียบผลจากการคัดเลือกวิธีตรวจหาขอบที่ให้แนวชายทะเลชัดเจนมาปะยุกต์ใช้กับภาพจากดาวเทียมทุกค่าดูดแรนต์และทุกช่วงเวลา

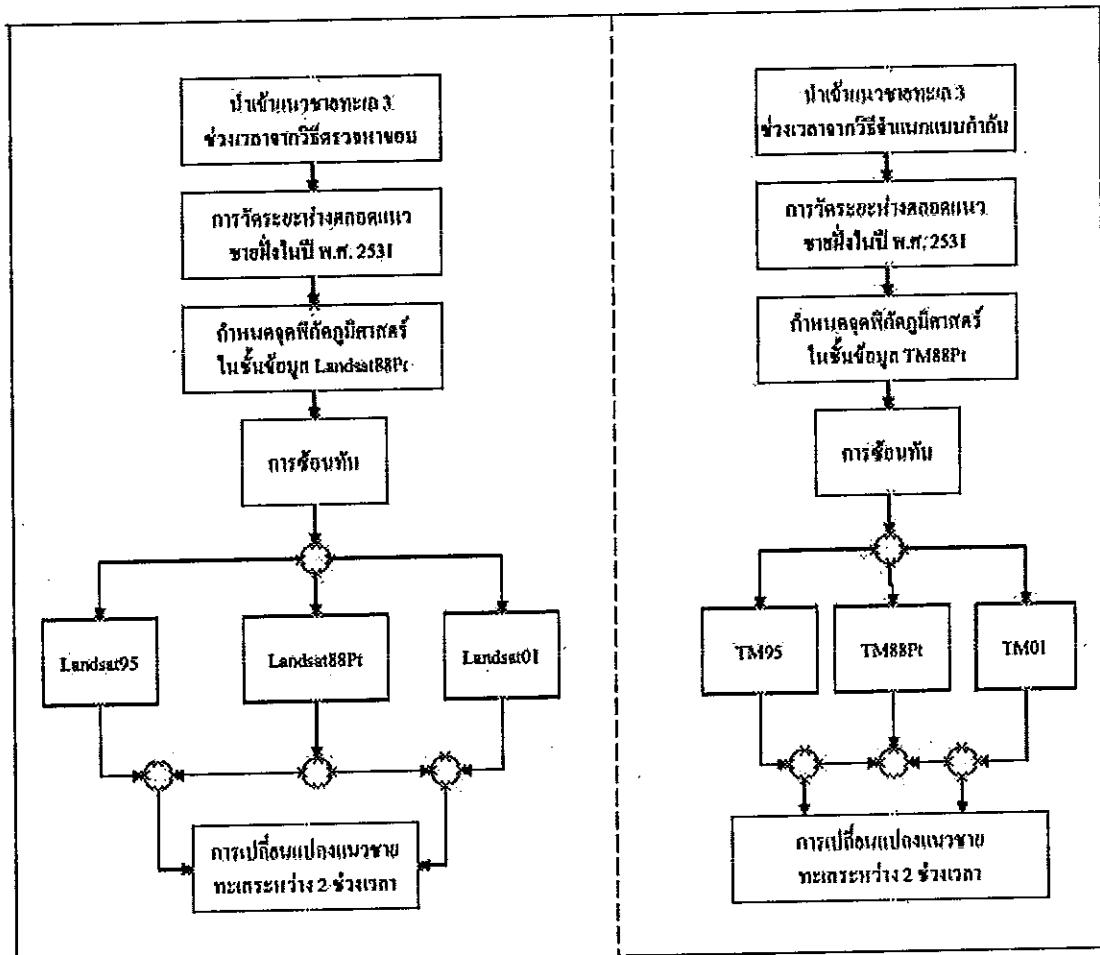
ภาพประกอบ 3.3 การเปลี่ยนแปลงแนวชายฝั่งระหว่าง 2 ช่วงเวลา โดยใช้แนวชายฝั่งจากวิธีการตรวจหาขอบ (ข่าย) แนวชายฝั่งจากวิธีการจำแนกแบบกำกับ (ขวา)

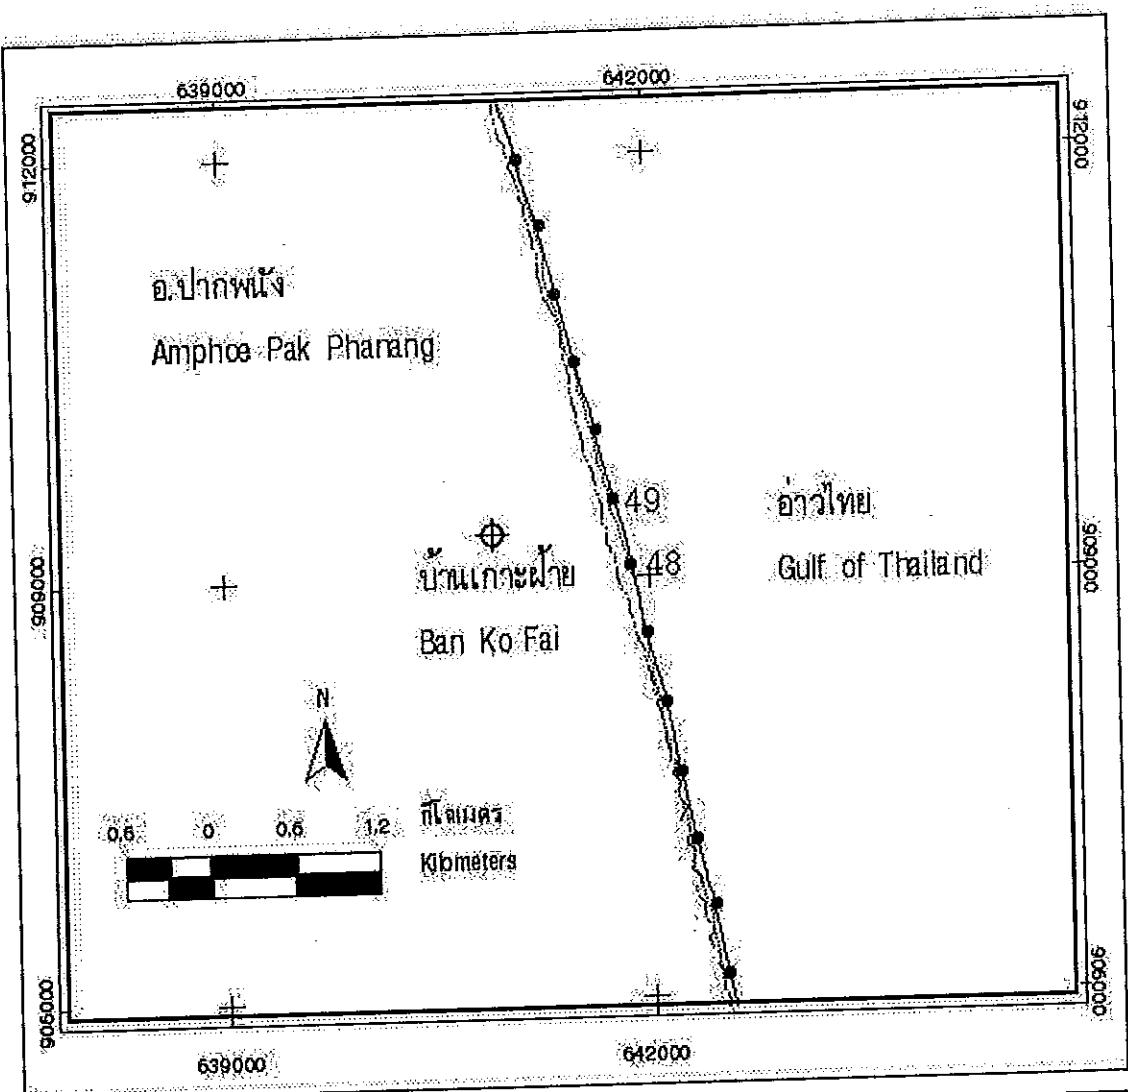
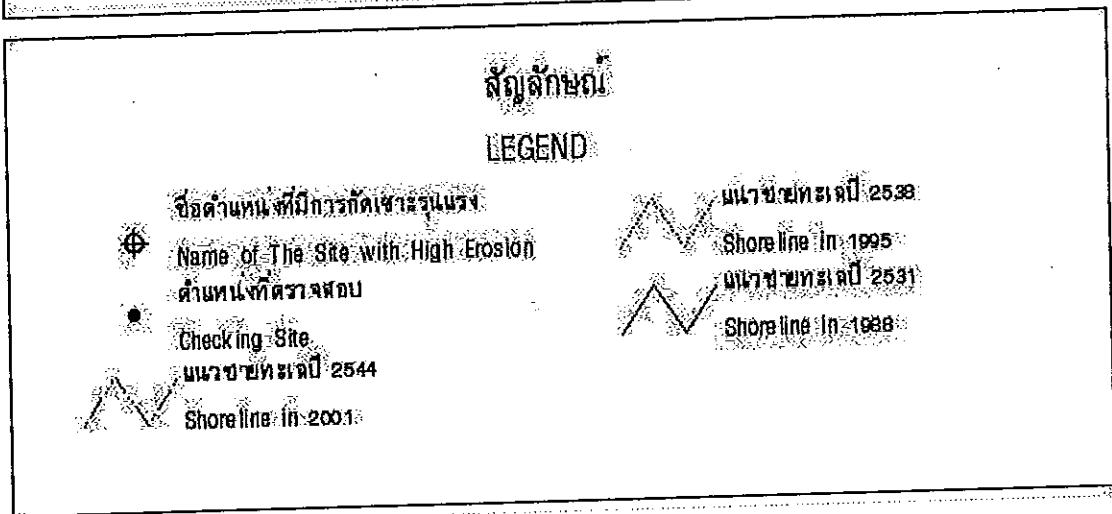
ภาพประชากับ 4.12 ตัวเมือง 48 บ้านเก娥ฝาย (1) และตัวเมือง 49 บ้านเก娥ฝาย (2)

มีการกัดเซาะอย่างต่อเนื่อง โดยเฉพาะตำแหน่งที่ 48 บ้านเกาะฝ้าย (1) มีการกัดเซาะมากขึ้นจากแนวชายทะเลปี พ.ศ. 2531 ส่วนตำแหน่งที่ 49 มีการกัดเซาะในปี พ.ศ. 2544 เพิ่มสูงขึ้นกว่าปี พ.ศ. 2538 มาก เมื่อคำนวณอัตราการกัดเซาะระหว่างปี พ.ศ. 2531 กับปี พ.ศ. 2538 ทั้งสองตำแหน่งมีค่าเท่ากัน 6.99 และ 4.73 เมตร/ปี ตามลำดับ และเมื่อเปรียบเทียบระหว่างปี พ.ศ. 2531 กับปี พ.ศ. 2544 พบว่า ทั้งสองตำแหน่ง มีค่าเท่ากัน

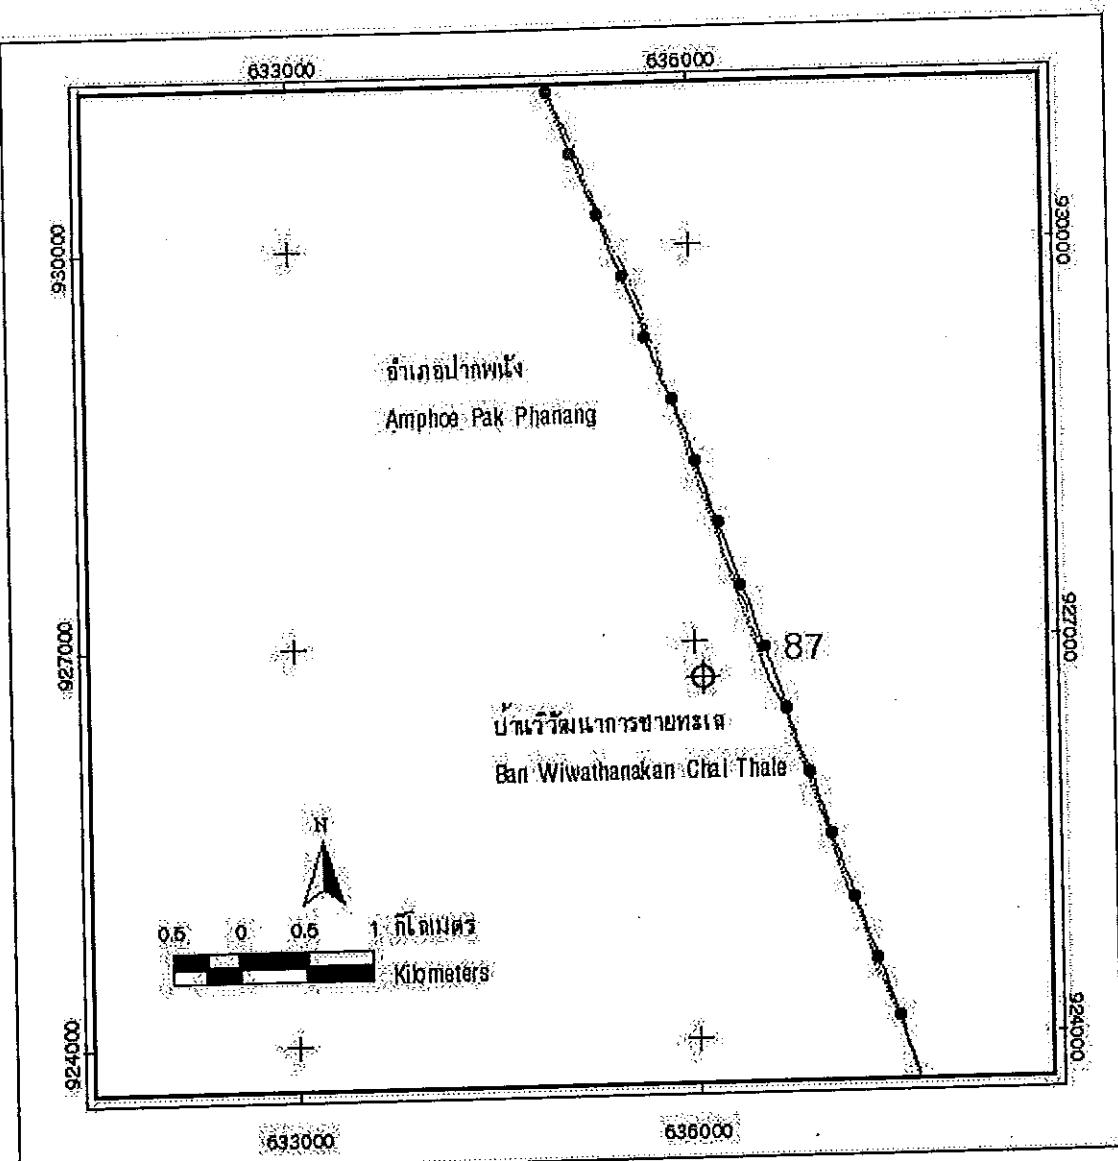
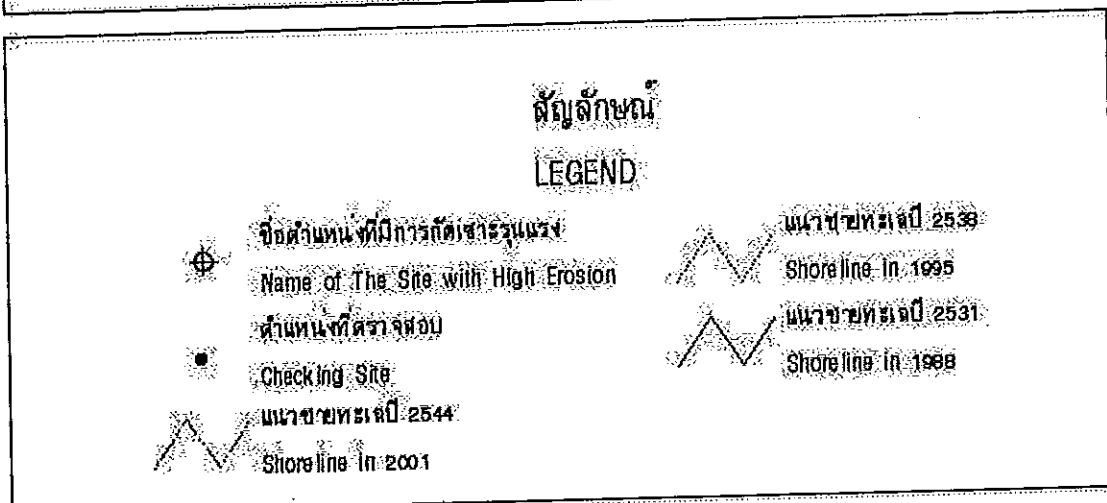
ภาพประกอบ 4.2.13 ตัวแบบ 87 บ้านวิวัฒนาการชายทะเล

มีอัตราการกัดเซาะอย่างต่อเนื่องและเห็นได้ชัดเจนนั่นคือ อัตราการกัดเซาะในระหว่างปี พ.ศ. 2531 ถึง ปี พ.ศ. 2538 และ ปี พ.ศ. 2544 4.23 และ 5.82 เมตร/ปี ตามลำดับ (ภาพประกอบ 4.13 และภาพประกอบ 4.17)

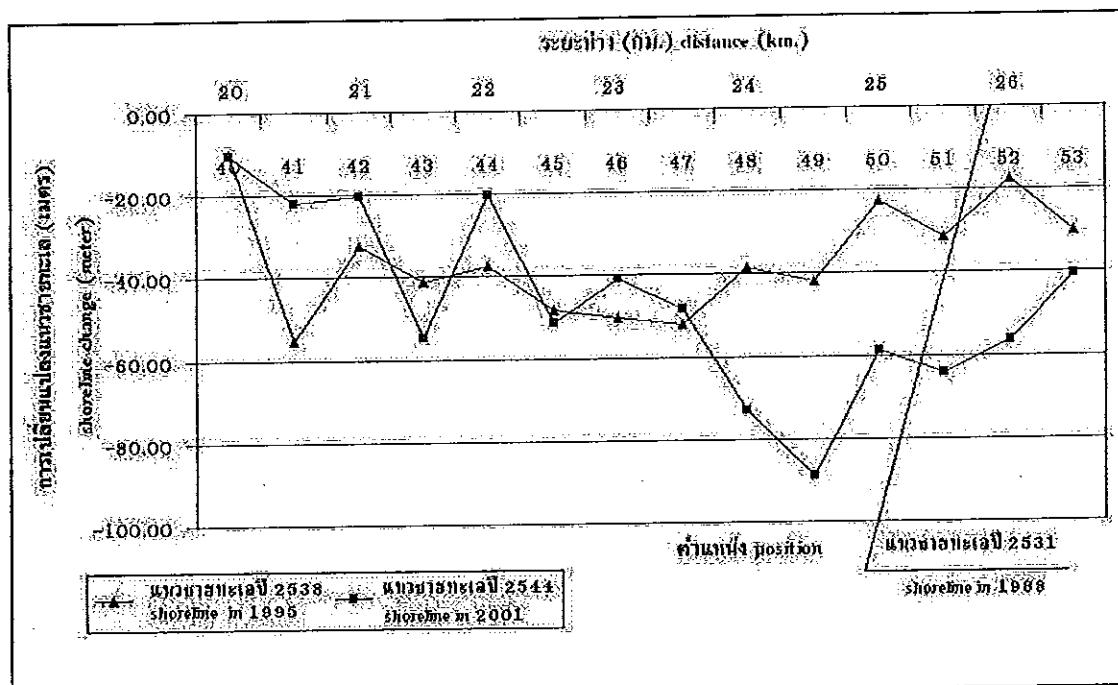
ภาพประกอบ 4.16 ตำแหน่ง 48 บ้านเกะฟ้าย (1) และตำแหน่ง 49 บ้านเกะฟ้าย (2)

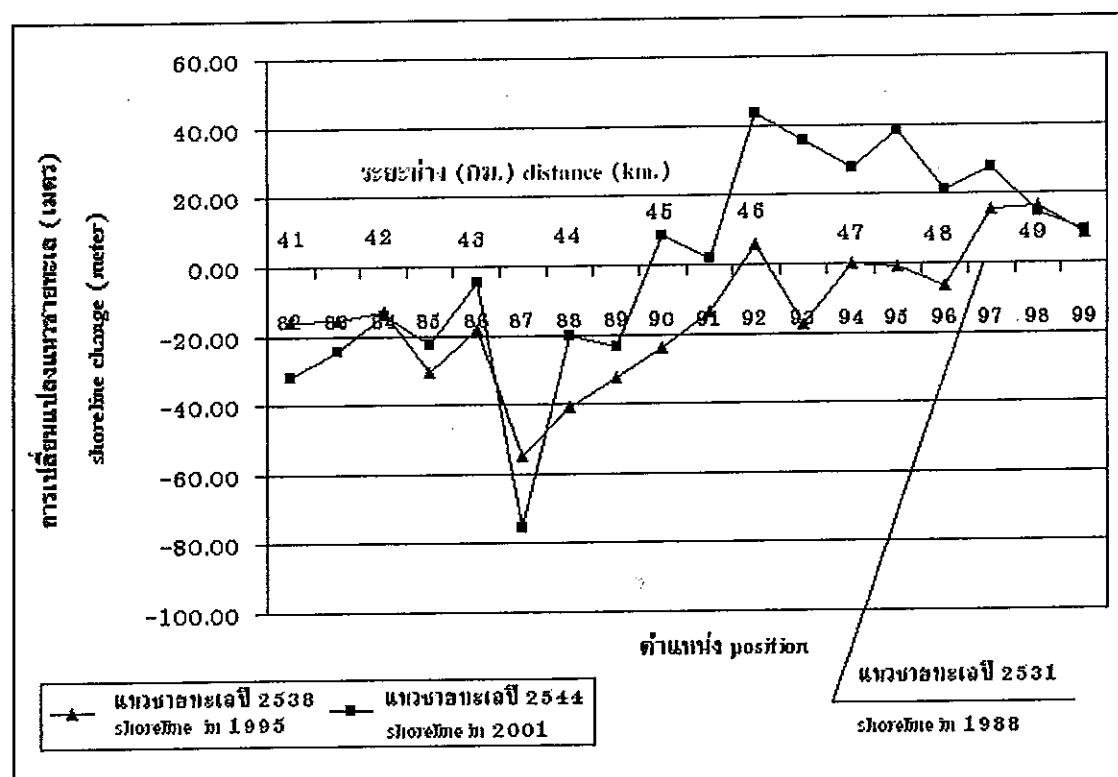
ภาพประกอบ 4.17 ตำแหน่ง 87 บ้านวิวัฒนาการชายทะเล

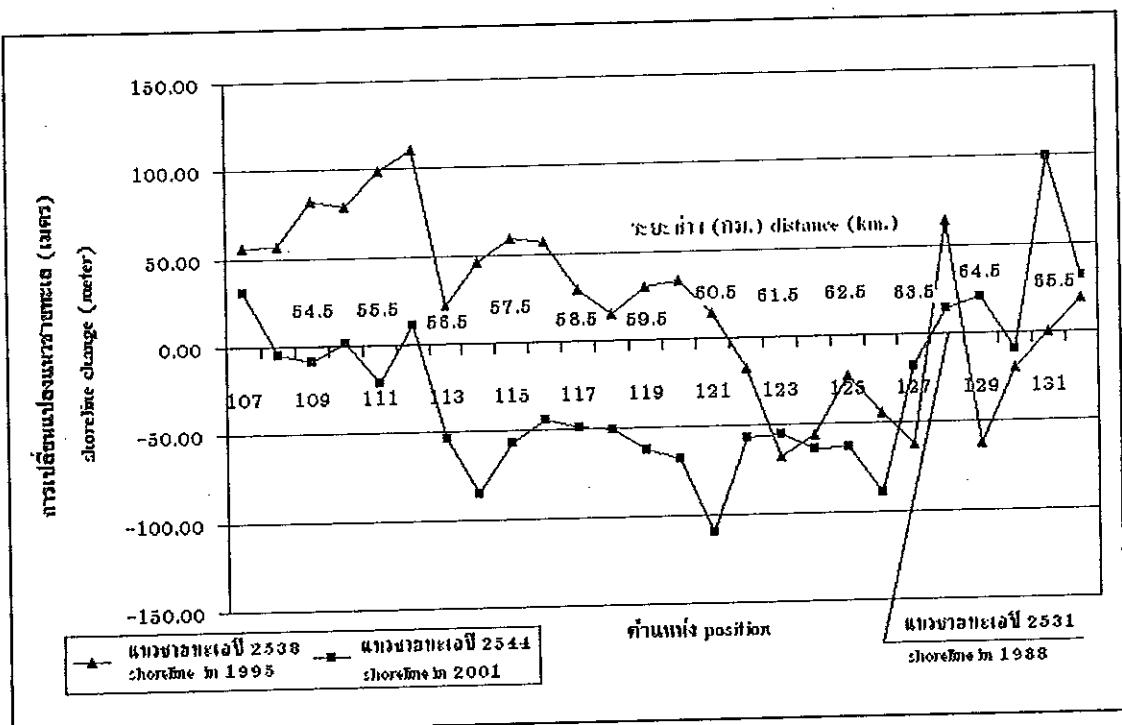
ภาพประกอบ 4.18 ตำแหน่ง 114 บ้านแหลมตะลุมพุก ตำแหน่ง 121 บ้านปลายทรายกลาง และตำแหน่ง 126 บ้านปลายสุดแหลม

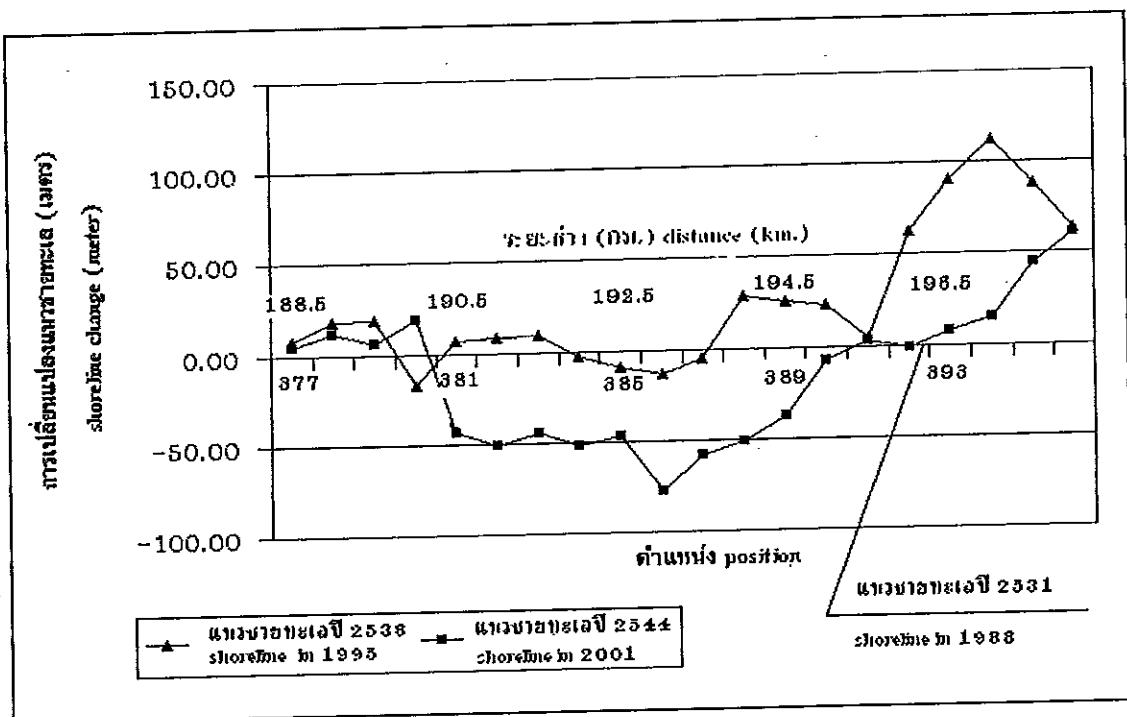
ภาพประกอบ 4.19 ตำแหน่ง 386 บ้านสระน้ำ

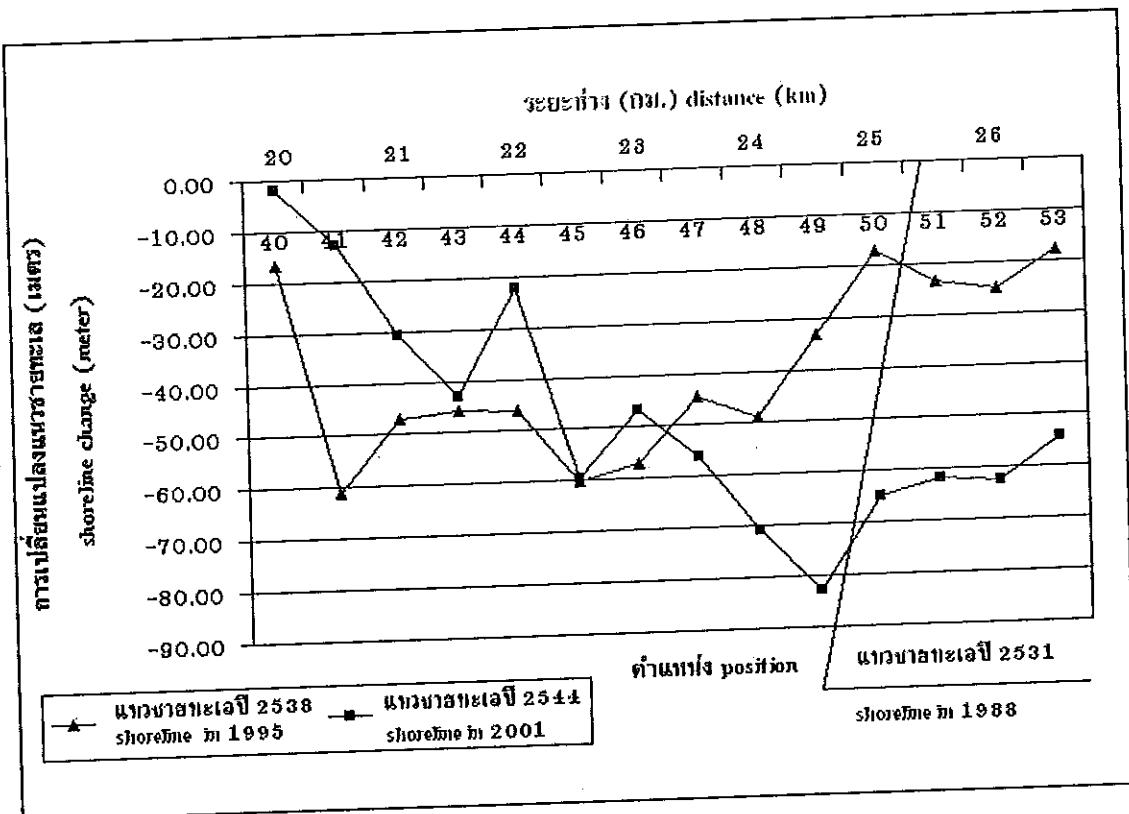
ภาพประกอบ 4.24 ตำแหน่ง 48 บ้านเกาะฝ่าย (1) และตำแหน่ง 49 บ้านเกาะฝ่าย (2)

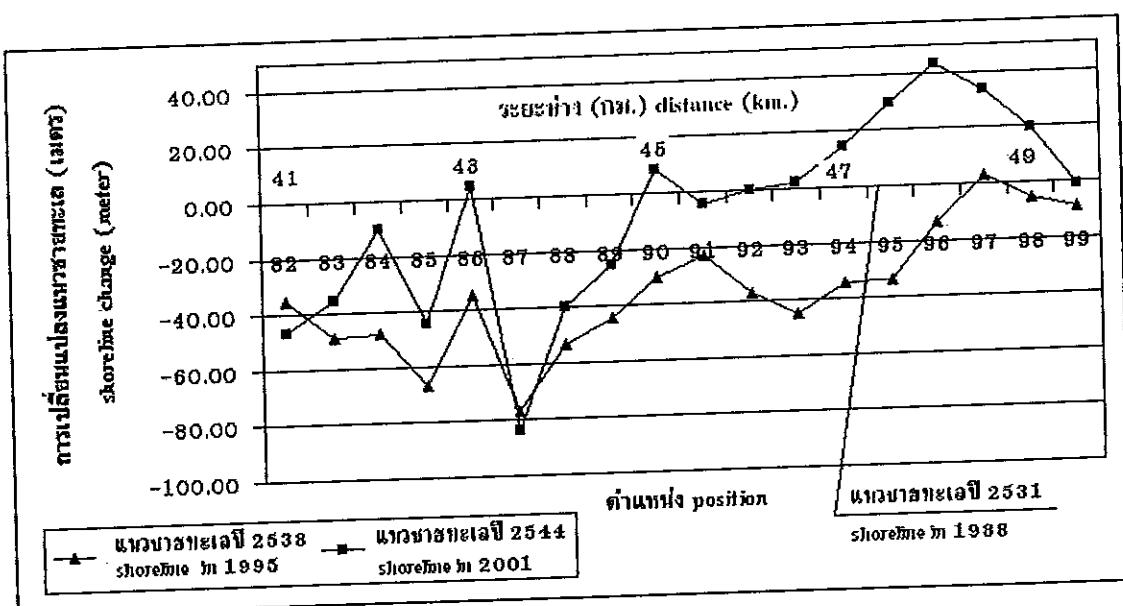
ภาพประกอบ 4.25 ตำแหน่ง 87 บ้านวิวัฒนาการชายทะเล

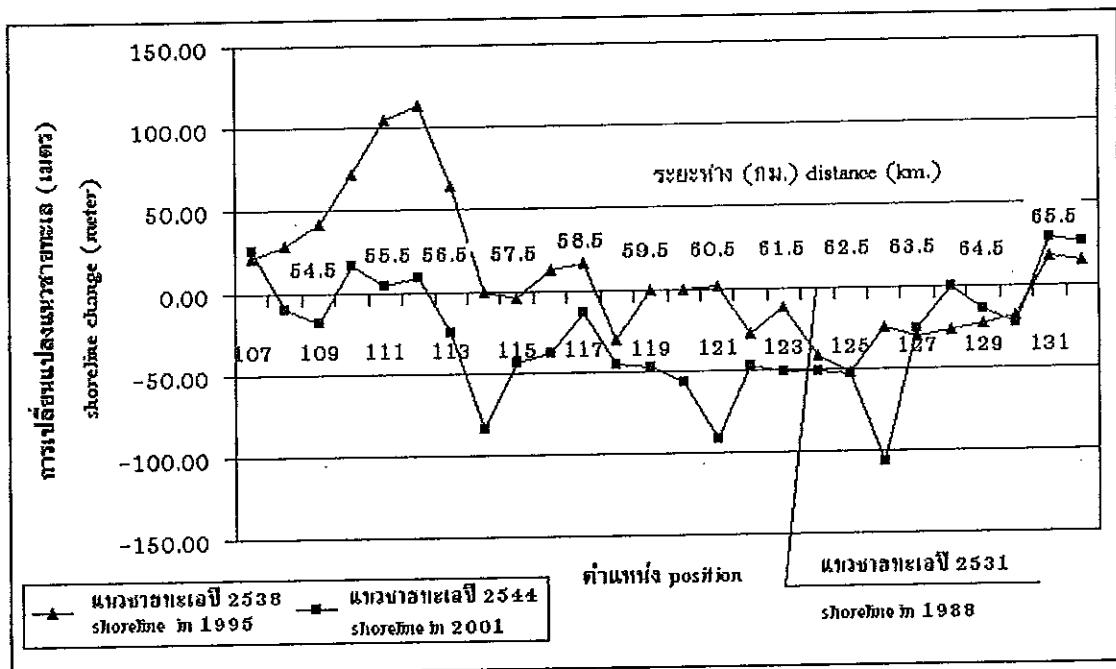
ภาพประกอบ 4.26 ตำแหน่ง 114 บ้านแหลมตะลุมพุก ตำแหน่ง 121 บ้านปลายทรายกลาง
และตำแหน่ง 126 บ้านปลายสุดแหลม

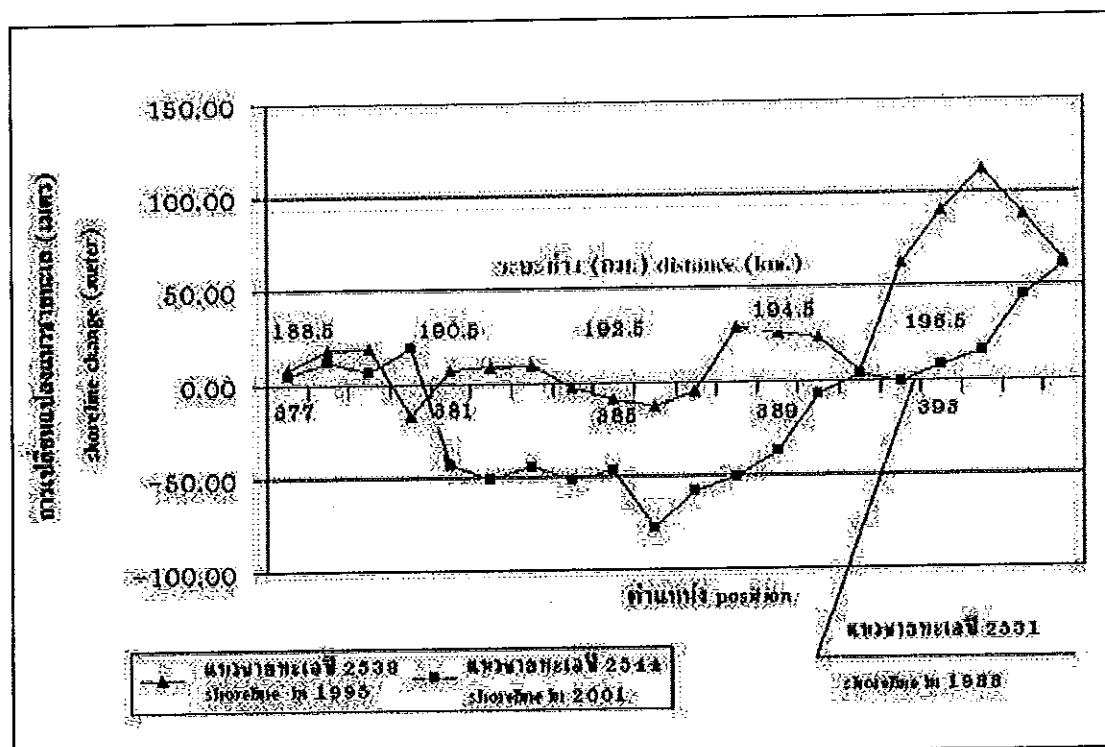
ภาพประกอบ 4.27 ตำแหน่ง 386 บ้านสระป้า

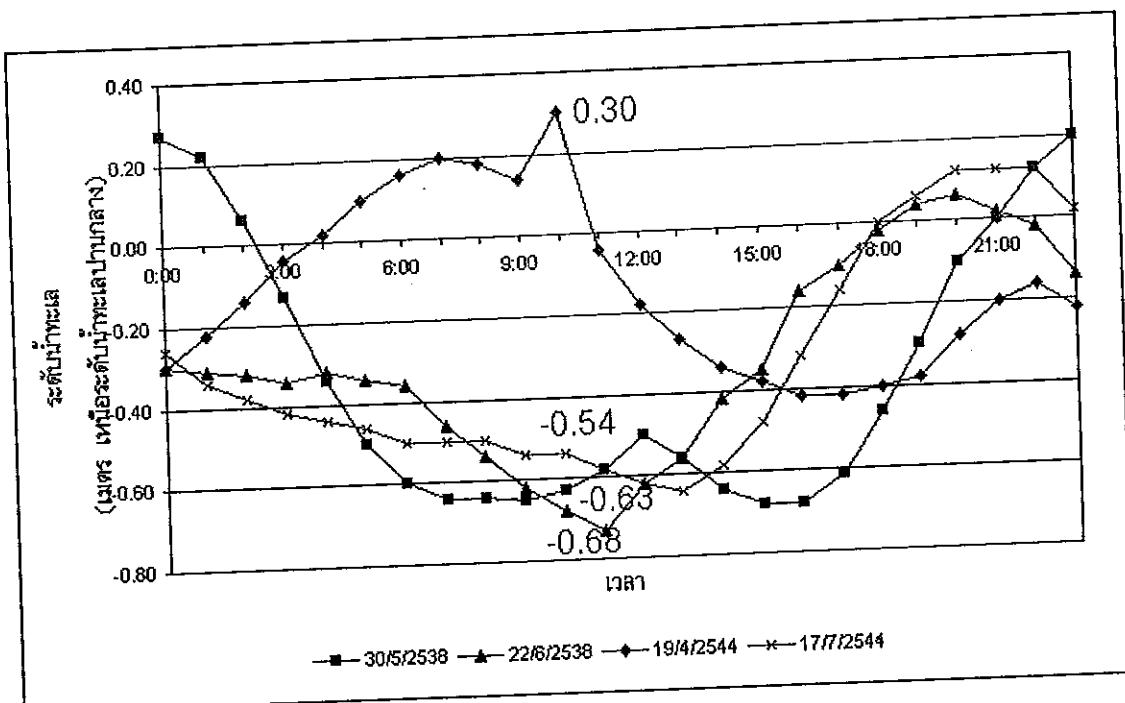
ภาพประกอบ 4.29 ระดับน้ำทะเลรายชั่วโมง ณ สถานีวัดระดับน้ำอ่ามหาสิชล

จากการน้ำข้อมูลระดับน้ำทะเลรายชั่วโมง ณ สถานีวัดระดับน้ำลิชล มาเชียนเป็นกราฟเส้น ปรากฏผลดังภาพประกอบ 4.29 ซึ่งจากภาพประกอบ 4.21 พบว่า เมื่อเปรียบเทียบระดับน้ำรายชั่วโมง ณ สถานีวัดระดับน้ำอ่ามหาลิชล เวลา 10.00 น. ระดับน้ำทะเลเพิ่ม 4 วัน อยู่ในช่วง -0.68 ถึง 0.30 เมตรเหนือระดับน้ำทะเลเปานกลาง ทั้งนี้ระดับน้ำทะเลในวันที่ 30 เดือนพฤษภาคม และวันที่ 22 เดือนมิถุนายน พ.ศ. 2538 และวันที่ 17 เดือนกรกฎาคม พ.ศ. 2544 มีระดับน้ำใกล้เคียงกันมาก ซึ่งส่งผลทำให้ตำแหน่งของแนวชายทะเลในแนวดังทั้ง 4 วันใกล้เคียงกัน

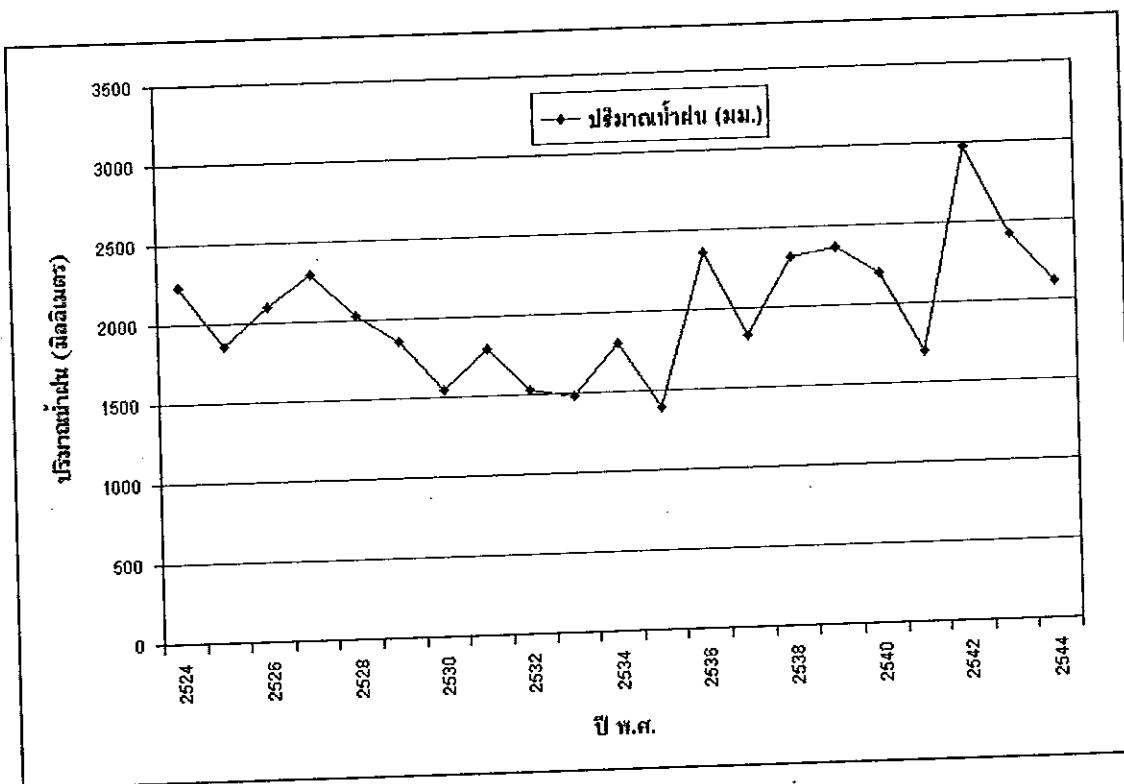
ภาพประกอบ 4.30 ปริมาณน้ำฝนระหว่างปี พ.ศ. 2524 – 2544 ณ สถานีสงขลา
