การประมวลผลภาพเชิงตัวเลขและระบบสารสนเทศภูมิศาสตร์ที่บูรณาการ
เพื่อตรวจหาแนวชายทะเลจังหวัดนครศรีธรรมราช
Integrating Digital Image Processing and GIS for Shoreline Detection
in Changwat Nakhon Si Thammarat

A Thesis Submitted in Partial Fulfillment of the Requirements for the Degree of
Master of Science in Environmental Management
Prince of Songkla University

Thesis Title Integrating Digital Image Processing and GIS for Shoreline Detection in Changwat Nakhon Si Thammarat
Author Mr. Jumnong Sitthisak
Major Program Environmental Management
Academic Year 2006

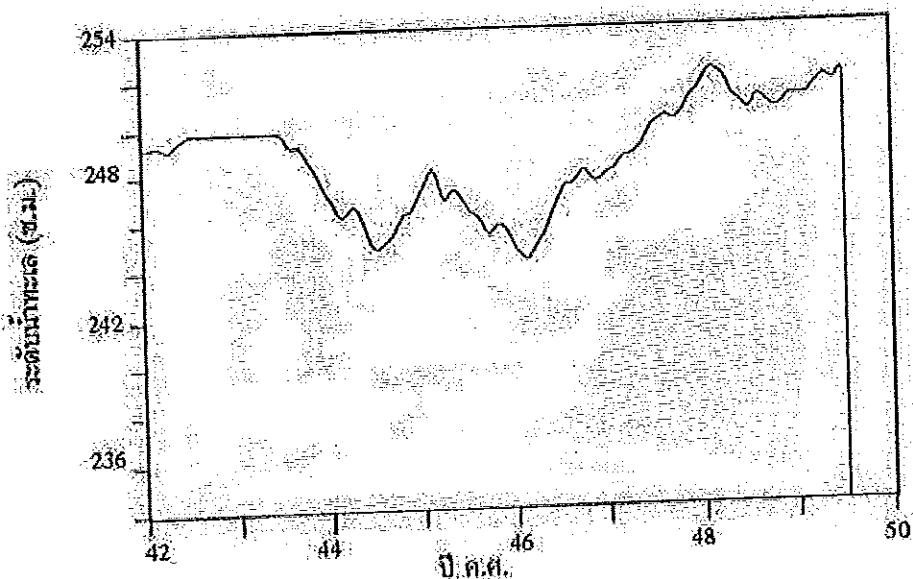
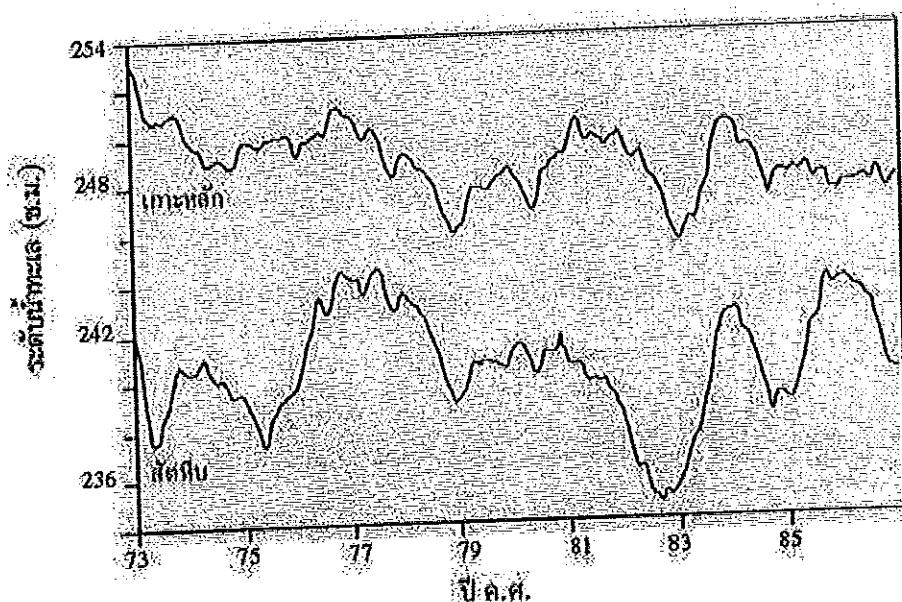
ภาพประกอบ 4.31 กราฟระดับน้ำท่าอากาศปานกลางรายปีของประเทศไทย ก) เกาะหลัก จังหวัด
ประจำวันศรีชั้นธ์ พ.ศ. 2485 – 2492 ข) เปรียบเทียบระดับน้ำท่าอากาศใน
เกาะหลักและสถานีสัตหีบ พ.ศ. 2416 – 2529

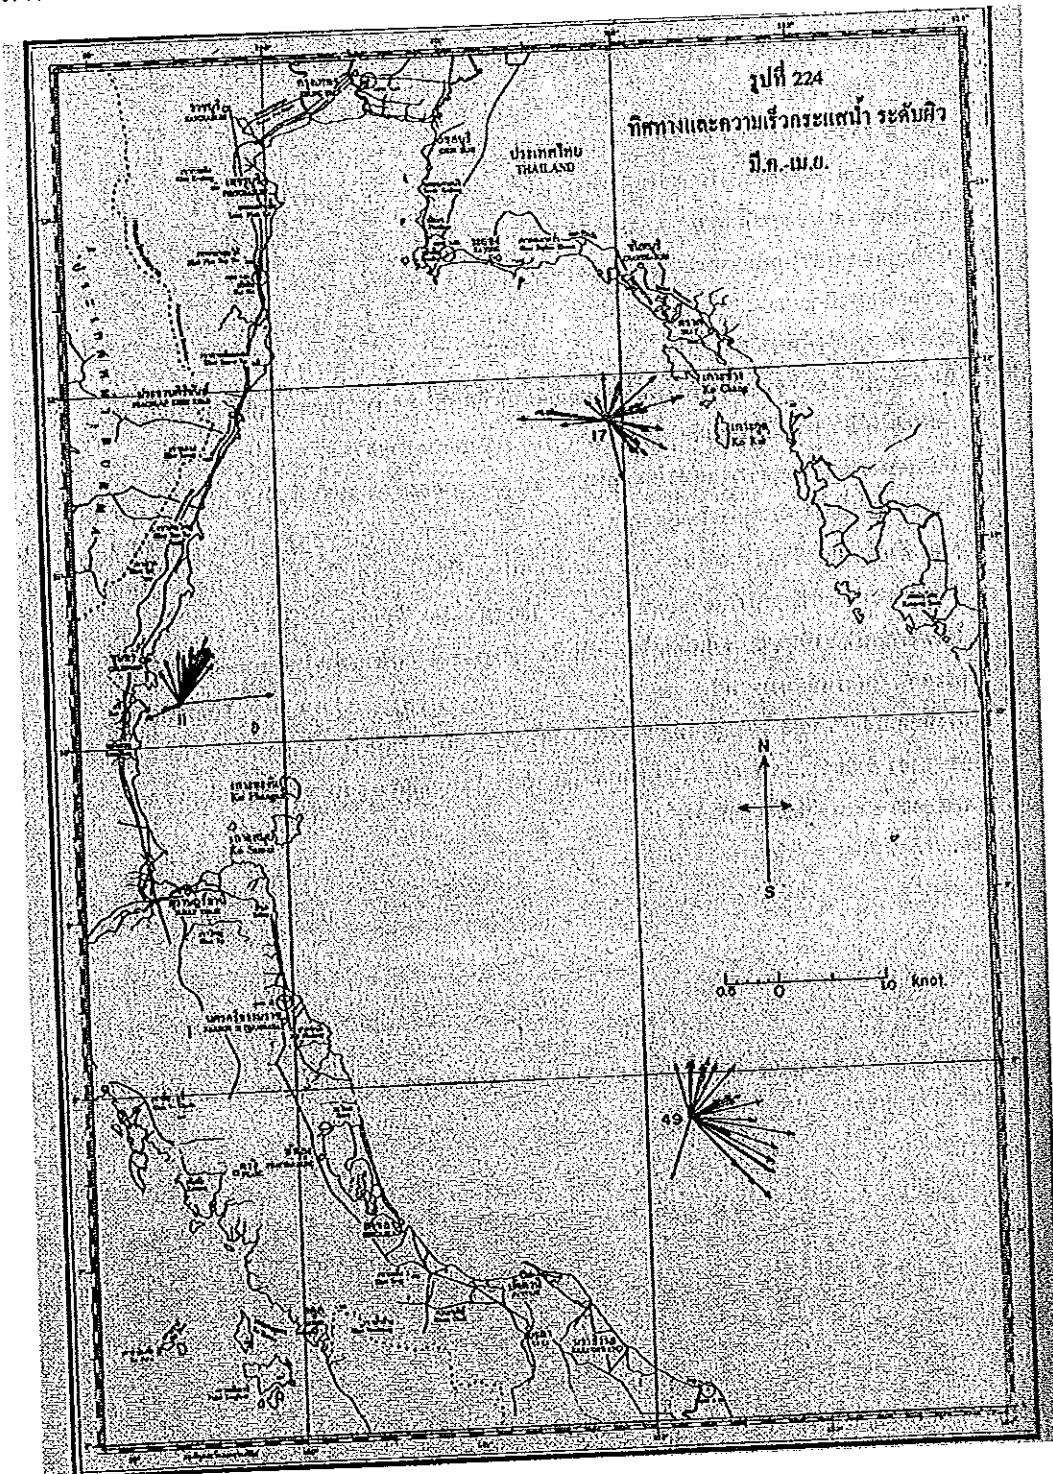
ภาพประกอบ ข-1 ทิศทางและความเร็วของกระสาน้ำระดับผิวน้ำเดือนมีนาคม – เดือนเมษายน

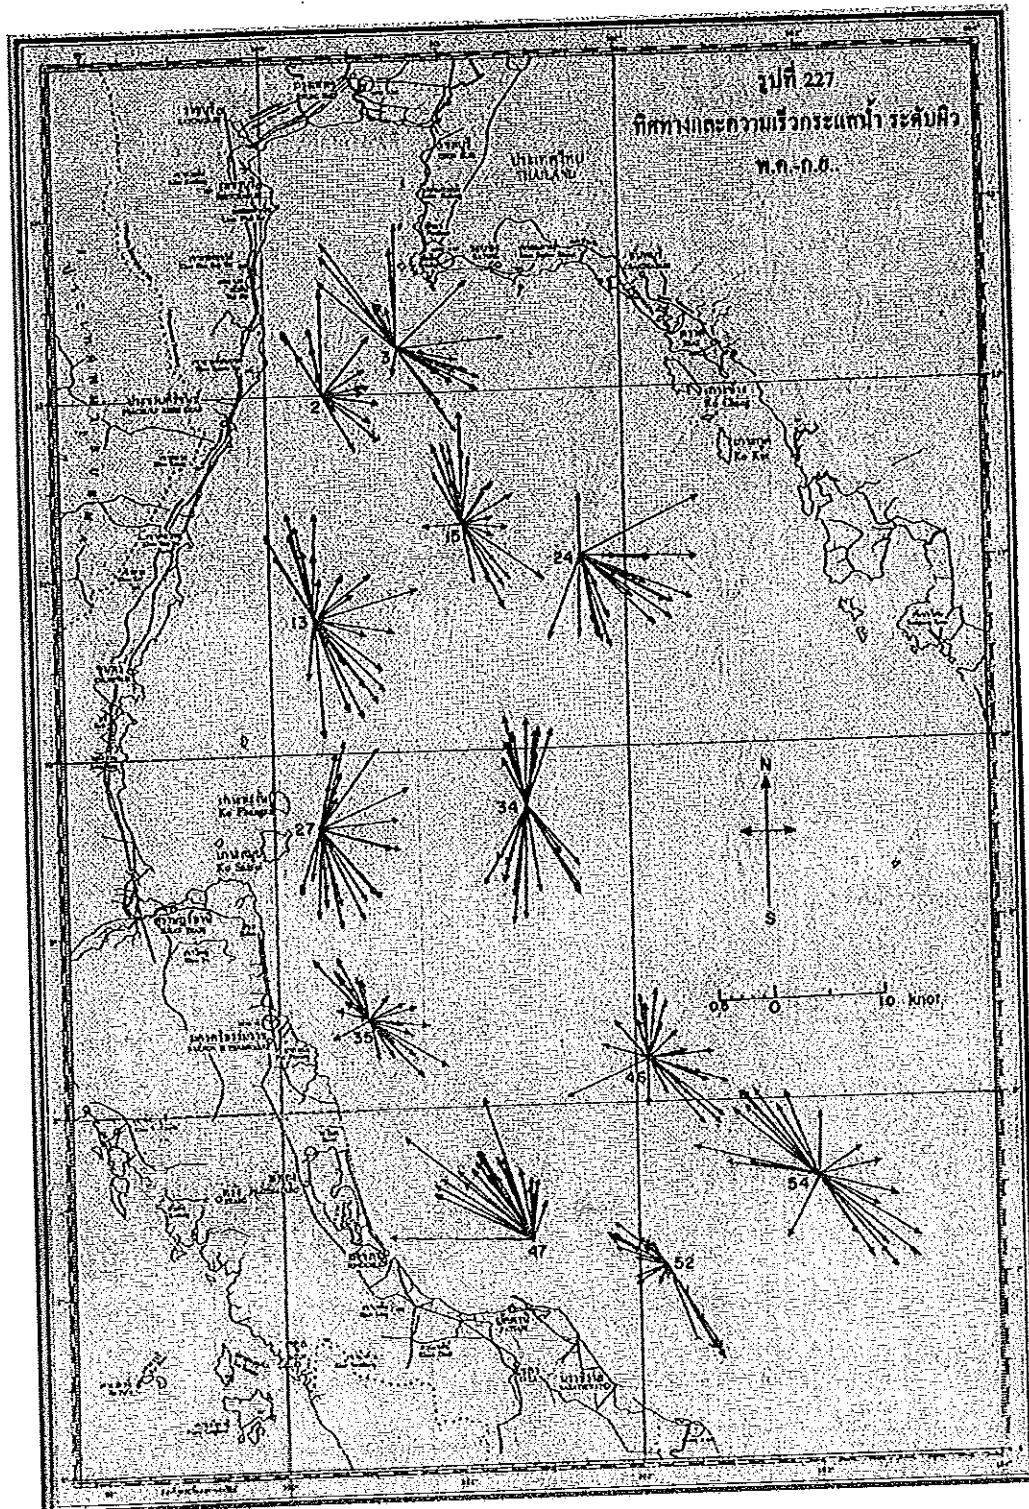
ภาพประกอบ ข-2 ทิศทางและความเร็วของกระแสน้ำระดับผิวน้ำเดือนพฤษภาคม-เดือนกันยายน
พ.ศ. 2525-2536
ที่มา : กองสมุทรศาสตร์ กรมอุทกศาสตร์ททหารเรือ (2538)

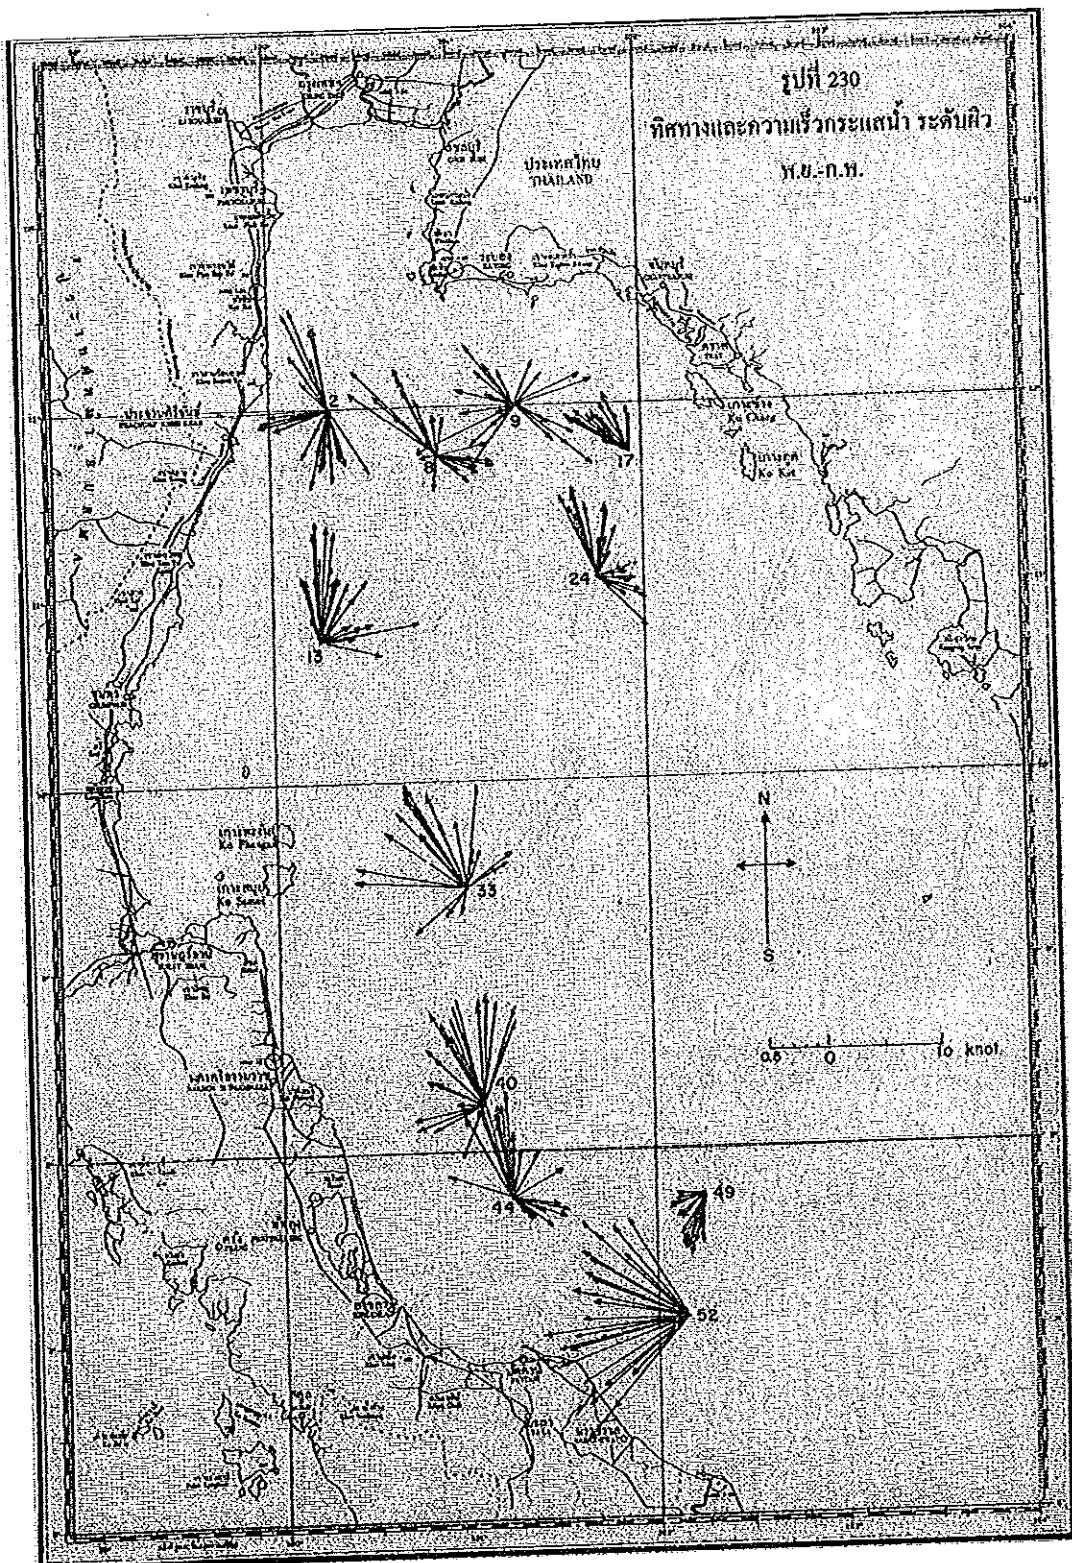
ภาพประกอบ ข-3 ทิศทางและความเร็วของกระแสน้ำระดับผิวน้ำเดือนพฤษจิกายน-เดือน

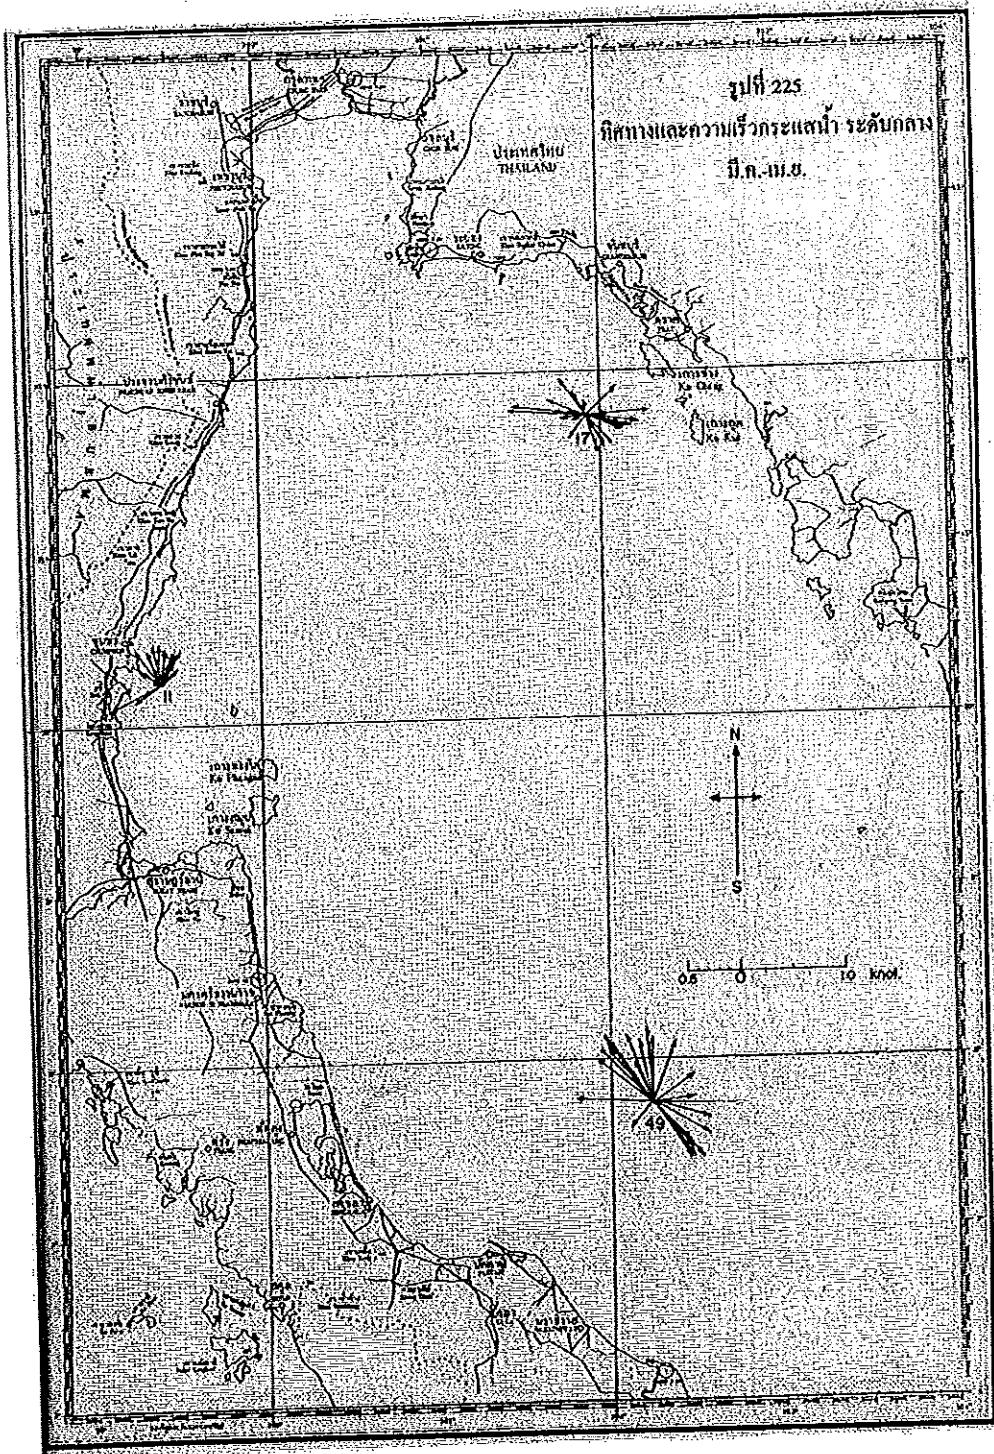
ภาพประกอบ ข-4 ทิศทางและความเร็วของกระแสน้ำระดับกลางเดือนมีนาคม-เดือนเมษายน
พ.ศ. 2525-2536

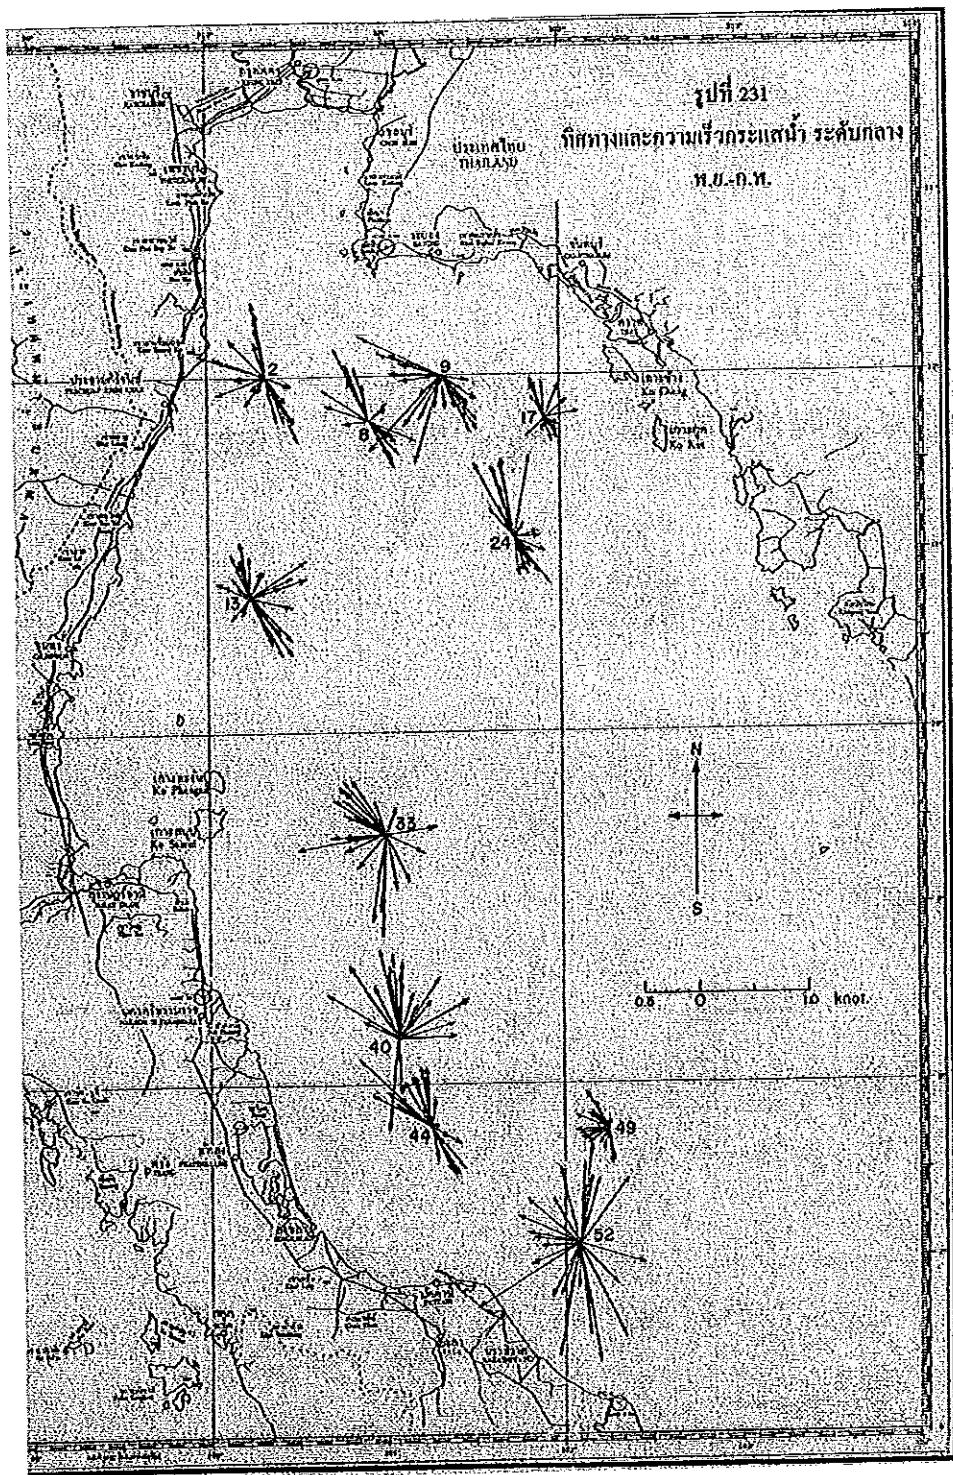
ภาพประกอบ ข-6 ทิศทางและความเร็วของกระแสน้ำระดับกลางเดือนพฤษจิกายน-เดือนกุมภาพันธ์ พ.ศ. 2525-2536

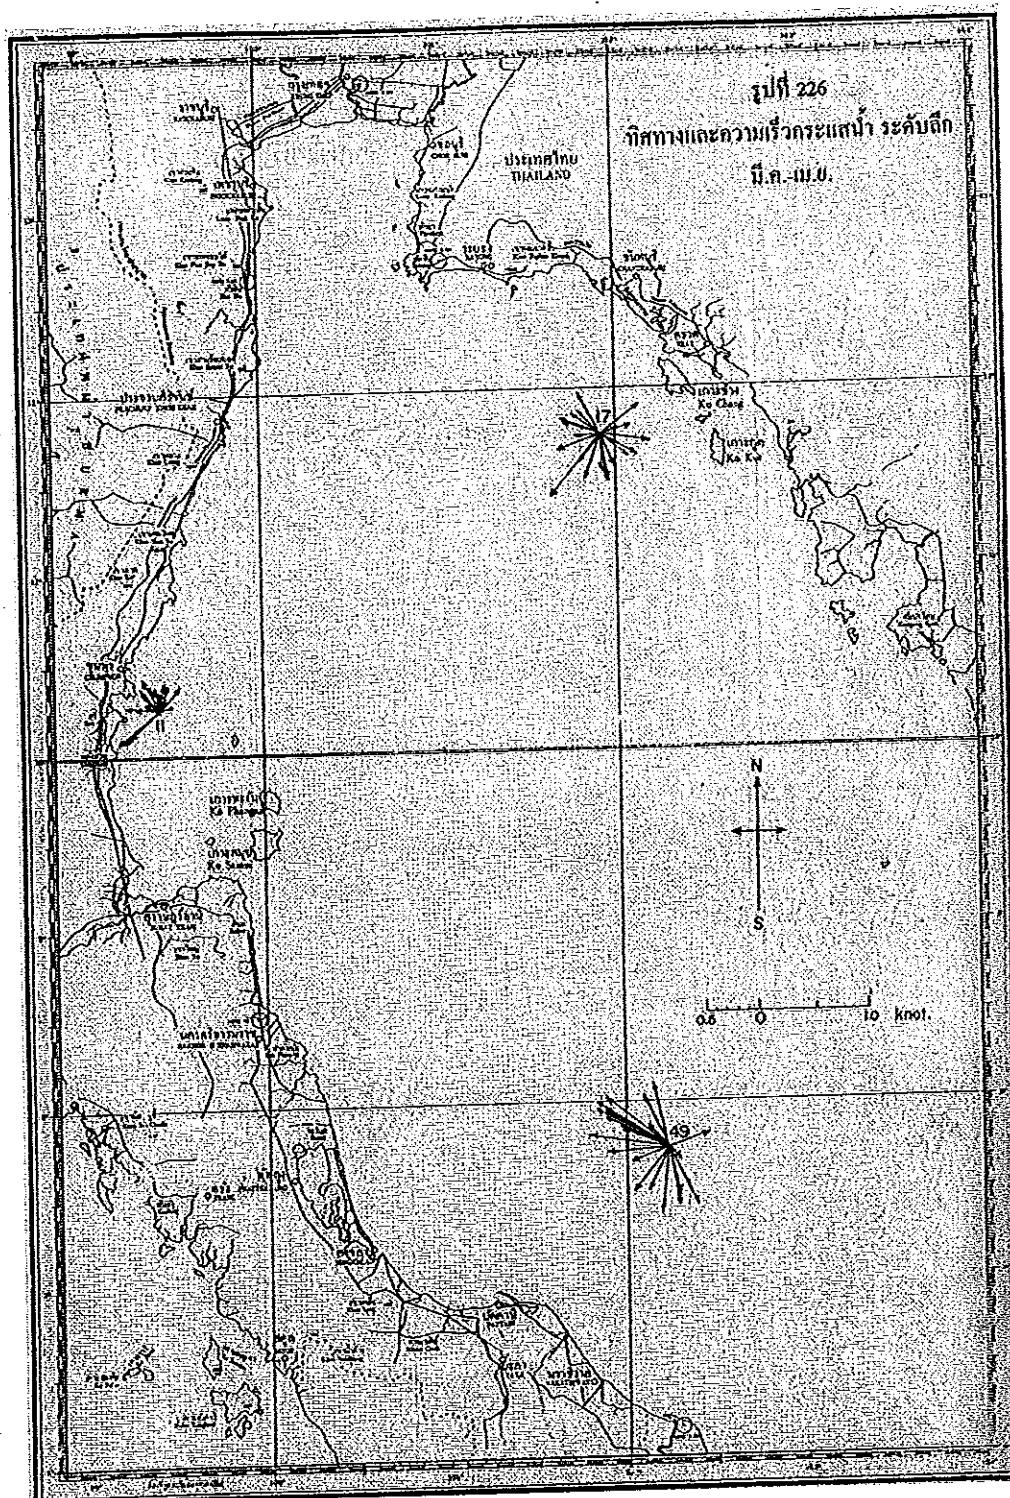
ภาพประกอบ ข- 7 กิฟทางและความเร็วของกระแสน้ำระดับลึกเดือนมีนาคม-เดือนเมษายน
พ.ศ. 2525-2536

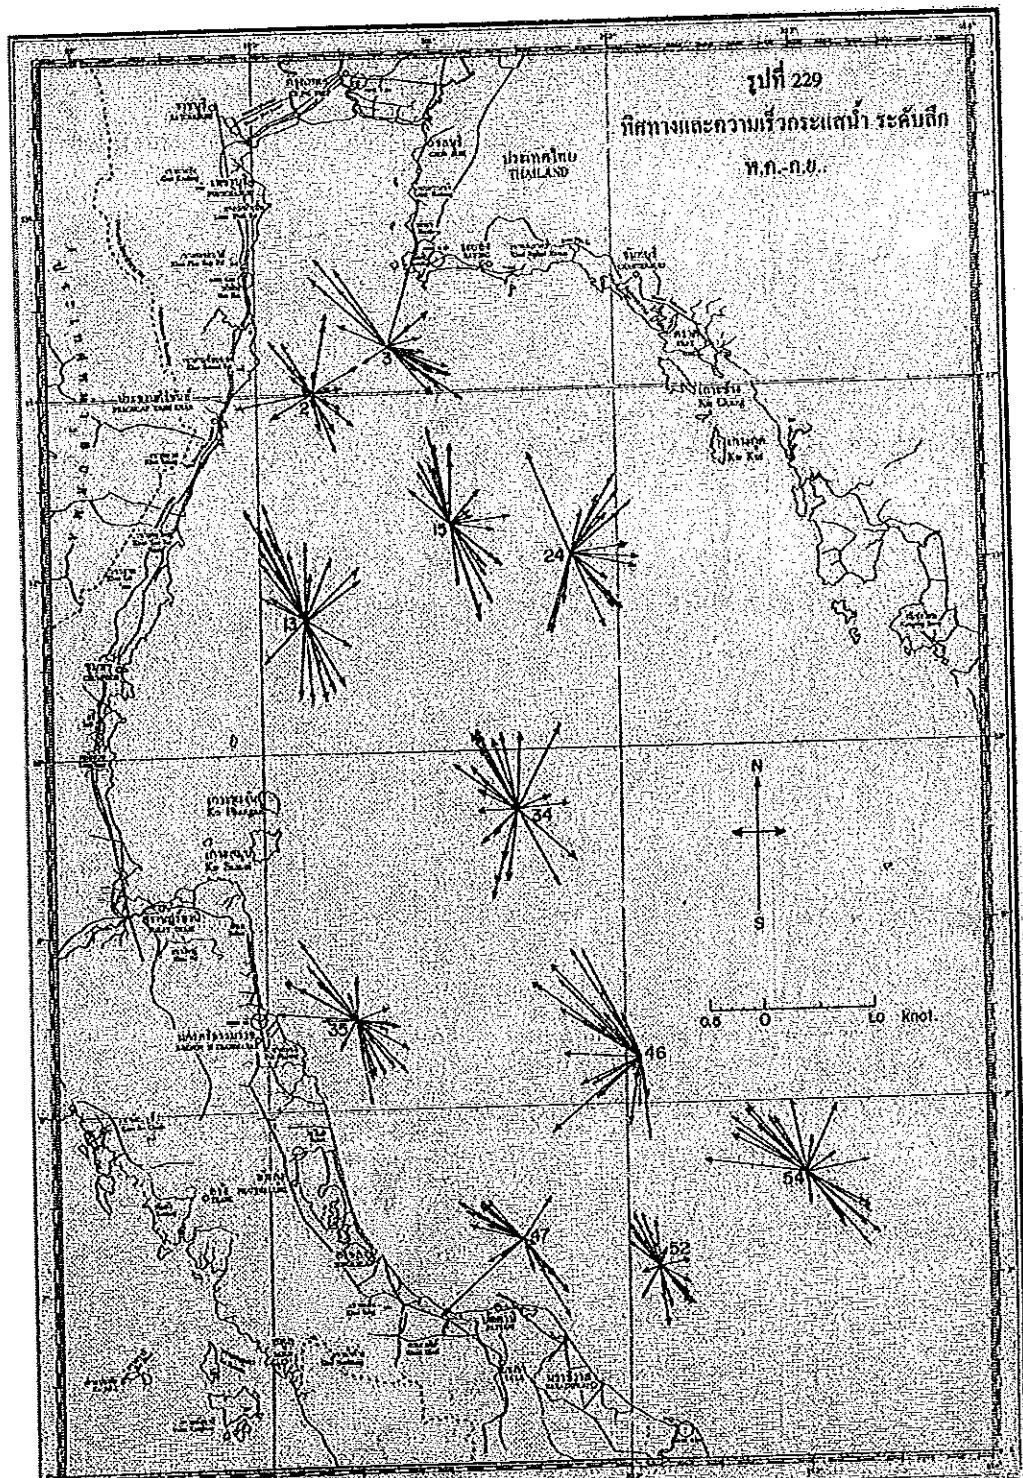
ภาพประกอบ ข-8 ทิศทางและความเร็วของกระแสน้ำระดับลึกเดือนพฤษภาคม-เดือนกันยายน

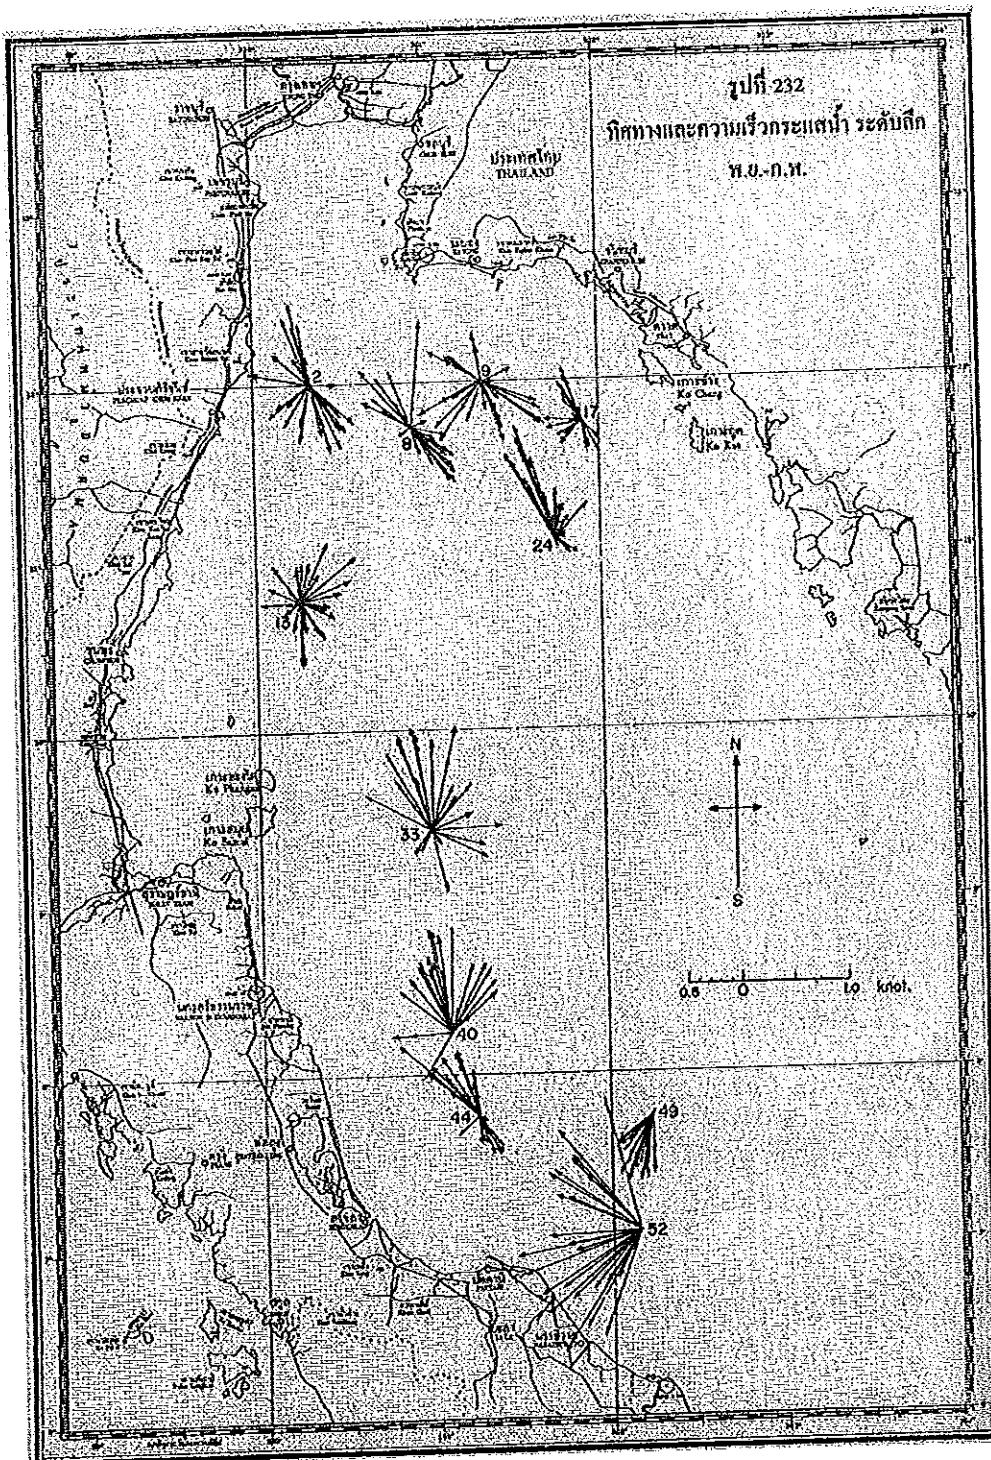
ภาพประกอบ ข-9 ทิศทางและความเร็วของกระแสน้ำระดับลึกเดือนพฤษจิกายน-เดือนกุมภาพันธ์ พ.ศ. 2525-2536

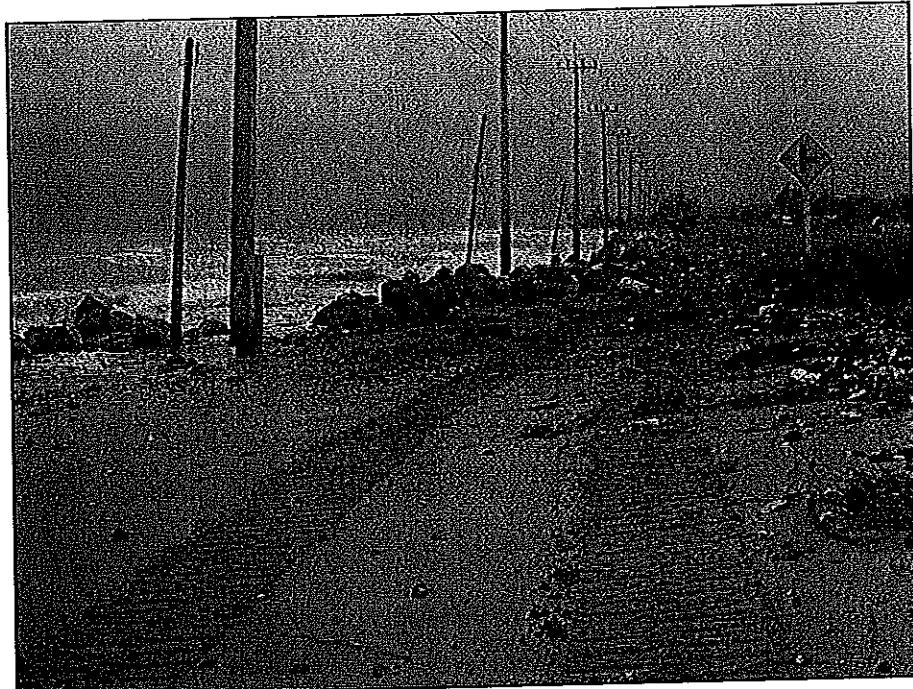
ภาพประกอบ ค-1 สภาพการกัดเซาะบริเวณบ้านเก่าฝ่าย (1) และบ้านใหม่ฝ่าย (2)

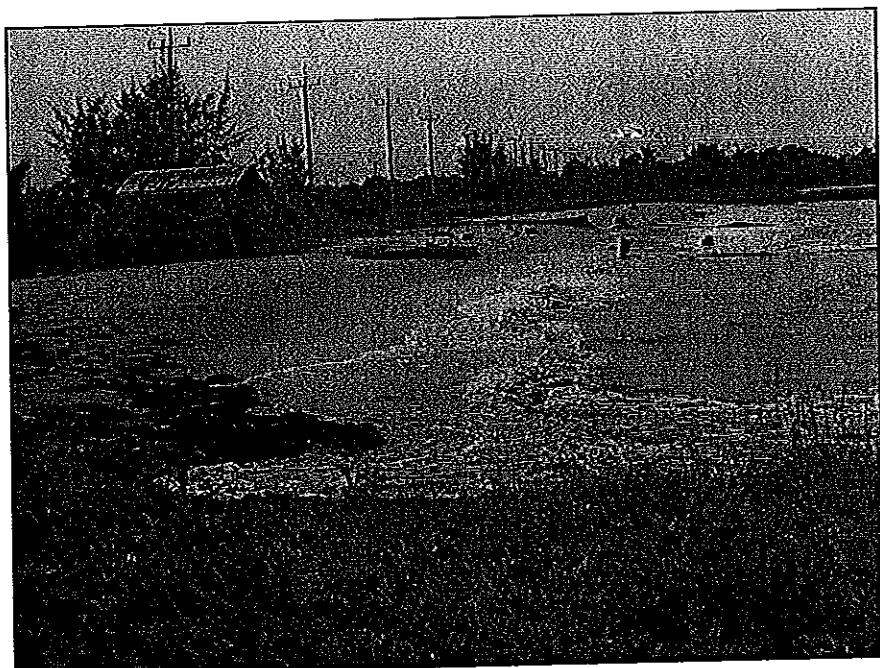
ภาพประกอบ ค-2 สภาพการกัดเซาะบริเวณบ้านวิวัฒนาการชายทะเล

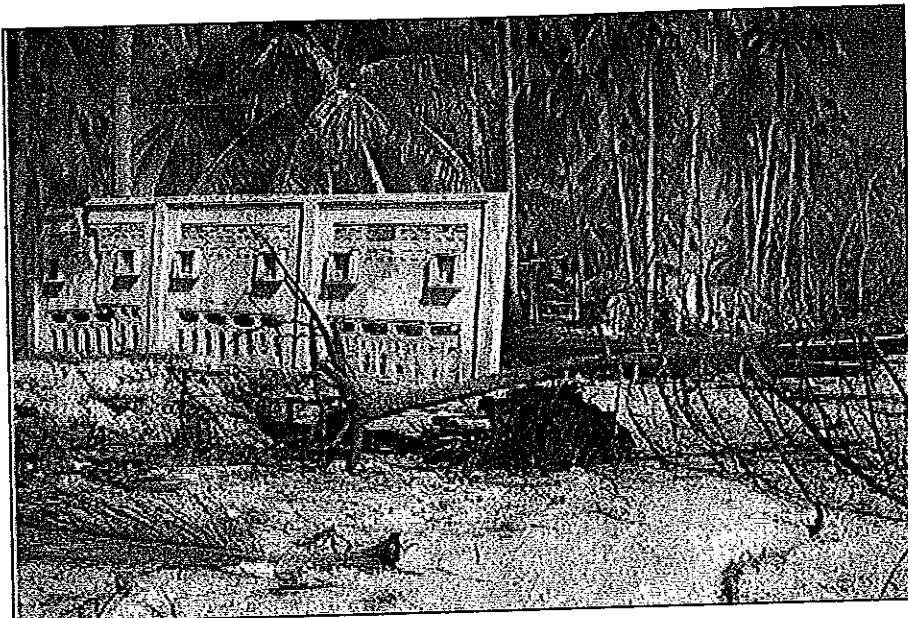
ภาพประกอบ ค-3 สภาพการกัดเซาะบริเวณบ้านแหลมตะลุนพุก

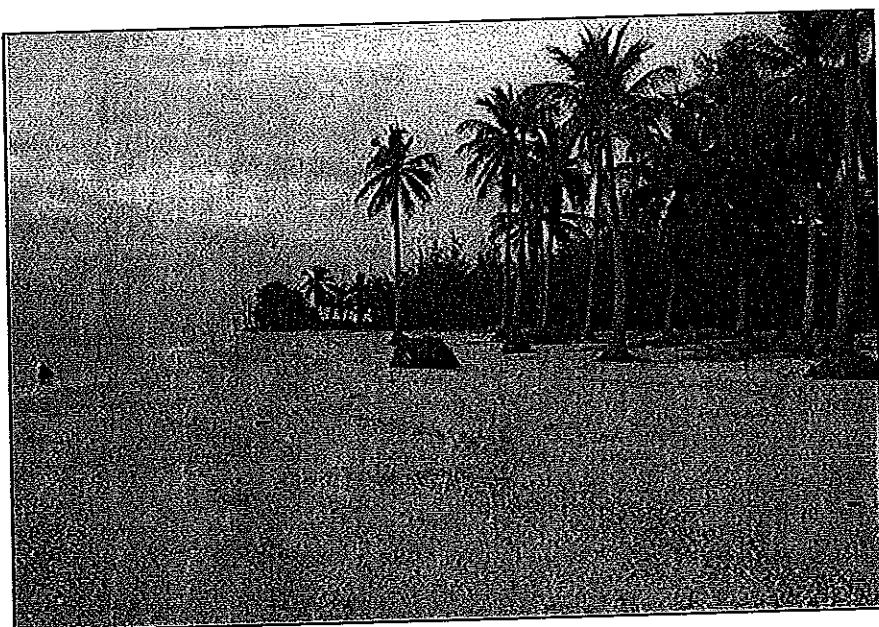
ภาพประกอบ ค-4 สภาพการกัดเซาะบริเวณบ้านปลายทรายกลาง

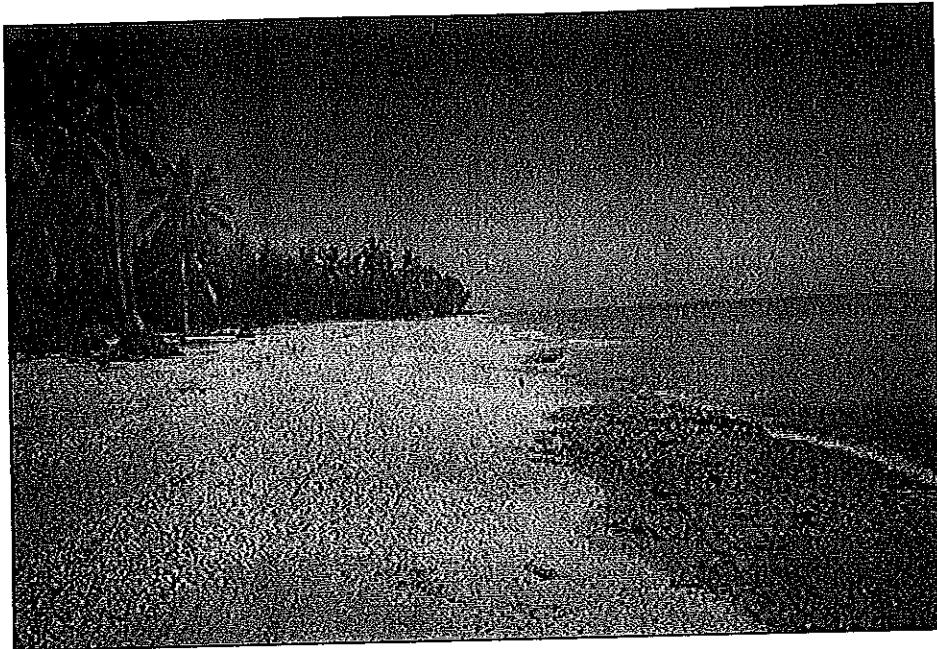
ภาพประกอบ ค-5 สภาพการกัดเชาะบริเวณบ้านปลายสุดแหลม
