การศึกษาความปลอดภัยทางถนนในเขตชุมชนเมือง : กรณีศึกษาบ้านคลองแวง
อำเภอเสเดา จังหวัดสงขลา

A Study of Road Safety in Small Urban Area : A Case Study of Ban Khlongae,
Amphoe Sadao, Changwat Songkhla

วิทยานิพนธ์นี้เป็นส่วนหนึ่งของการศึกษาตามหลักสูตรปริญญา
วิศวกรรมศาสตรมหาบัณฑิต สาขาวิชาวิศวกรรมโยธา
มหาวิทยาลัยสงขลานครินทร์

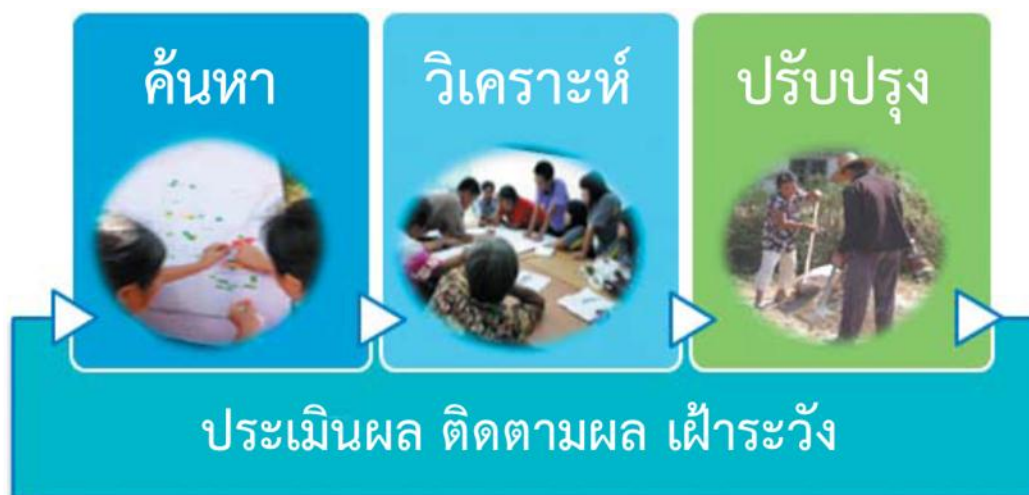
รูปที่ 2-6 ขั้นตอนในการจัดการจุดเสี่ยงอันตราย

ศูนย์วิชาการเพื่อความปลอดภัยทางถนน (2558) ได้จัดทำคู่มือการสำรวจและวิเคราะห์จุดเสี่ยงเพื่อความปลอดภัยทางถนนอย่างมีส่วนร่วม จังหวัดมหาสารคาม โดยมีขั้นตอนในการจัดการจุดเสี่ยงอันตราย ซึ่งประกอบไปด้วยขั้นตอนหลักๆ 4 ขั้นตอน ได้แก่ 1) การค้นหาจุดเสี่ยงอันตราย 2) การวิเคราะห์จุดเสี่ยงอันตราย 3) การปรับปรุงจุดเสี่ยงอันตราย และ 4) การเฝ้าระวังติดตามผล หลังจากทำการปรับปรุงแก้ไข ดังแสดงในรูปที่ 2-6 โดยตัวอย่างการแก้ไขจุดเสี่ยงอันตรายของจังหวัดมหาสารคาม มีรายละเอียดต่อไปนี้

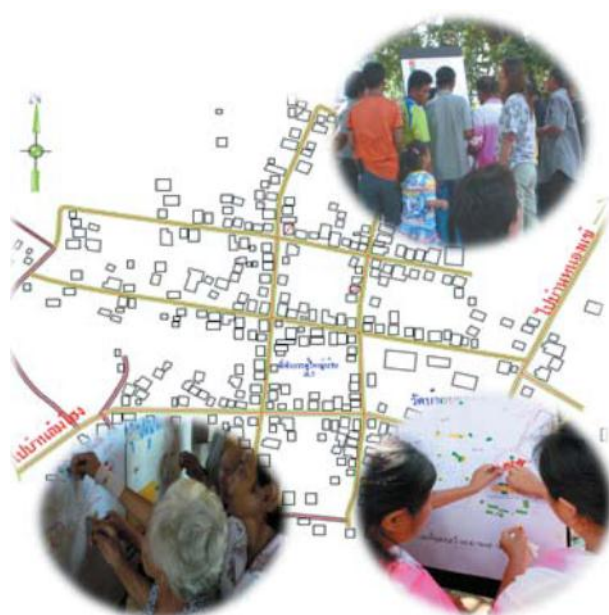
รูปที่ 2-7 ตัวอย่างการระบุจุดเสี่ยงอันตรายในชุมชน

เมื่อได้ทำความเข้าใจแผนที่ร่วมกันแล้ว สมาชิกในชุมชนสามารถร่วมกันสร้างแผนที่จุดเสี่ยงอันตรายโดยช่วยกันระบุตำแหน่งจุดเกิดอุบัติเหตุในรอบ 3 ปี ลงบนแผนที่เปล่า ตำแหน่งที่มีผู้เสียชีวิต ตำแหน่งที่มีผู้บาดเจ็บสาหัส ตำแหน่งที่มีผู้บาดเจ็บเล็กน้อย (ทายาหม่อง ยาแดง) และจุดฮิยาริ (บริเวณที่มี ประสบการณ์การเกือบเกิดอุบัติเหตุ เกือบล้ม เกือบชน)

โดยการกำหนดตำแหน่ง อาจใช้สติ๊กเกอร์หลากสีหรือเข็มหมุดติดลงบนแผนที่ โดย
อาจกำหนดให้

- สีแดง แทน จุดเกิดอุบัติเหตุ ที่มีผู้เสียชีวิต
- สีเขียว แทน จุดเกิดอุบัติเหตุ ที่มีผู้บาดเจ็บสาหัส
- สีเหลือง แทน จุดเกิดอุบัติเหตุ ที่มีผู้บาดเจ็บเล็กน้อย และ จุดฮิวารี (จุดที่เกิด
เหตุการณ์เสี่ยงในการเกิดอุบัติเหตุ หรือเกือบเกิดอุบัติเหตุ)

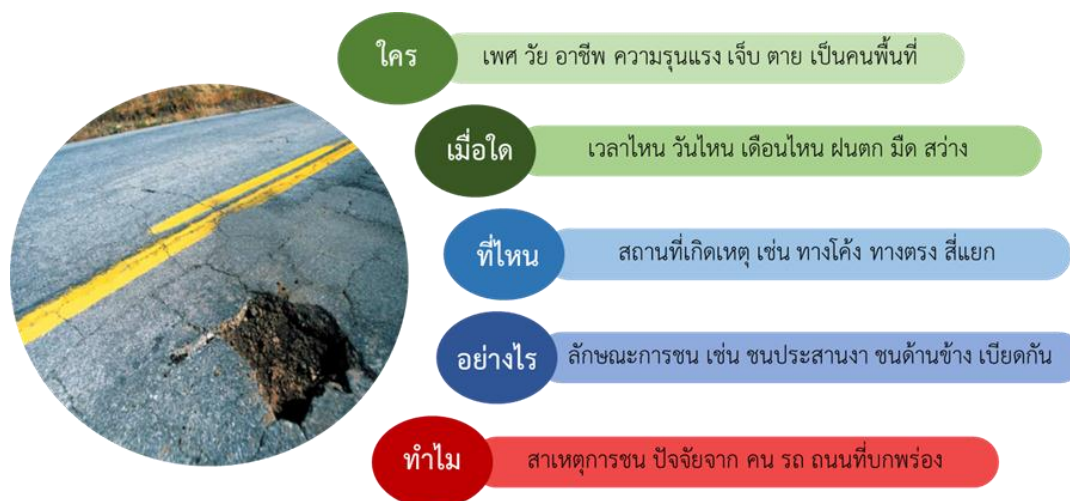
รูปที่ 2-9 ลักษณะคำถามในการหาข้อมูลการเกิดอุบัติเหตุ

หาข้อมูลลักษณะอุบัติเหตุบริเวณจุดเสี่ยงอันตรายที่ต้องการทำการแก้ไข จากการระดมความคิดเห็น ช่วยกันตอบคำถามง่ายๆ เพื่อทำความเข้าใจร่วมกันถึงลักษณะของอุบัติเหตุบริเวณจุดเสี่ยงอันตราย เช่น ใคร เมื่อใด ที่ไหน อย่างไร ทำไม

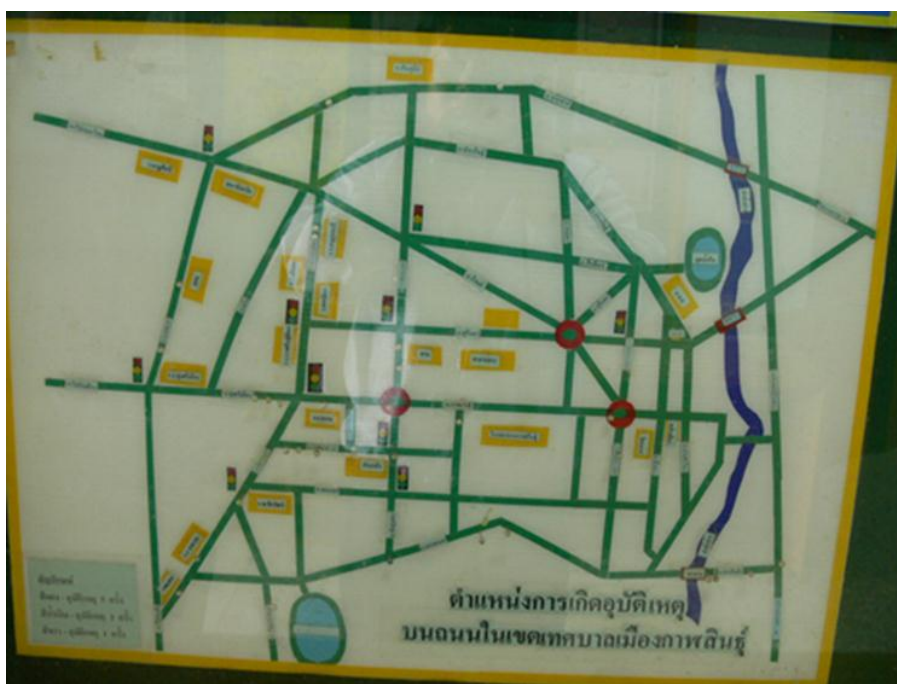
รูปที่ 2-12 การใช้เข็มหมุดปักแสดงตำแหน่งการเกิดอุบัติเหตุจราจรของโรงพยาบาลกาฬสินธุ์

ชัยวุฒิ กาญจนะสันติสุข (2552) ได้ทำการวิเคราะห์และระบุตำแหน่งเสียงอันตรายจากการจราจรโดยการมีส่วนร่วมของชุมชนบริเวณมหาวิทยาลัยขอนแก่น พบว่า การระบุจุดเสียงอันตรายจากการให้ชุมชนเข้ามามีส่วนร่วมนั้น จะเป็นทางเลือกอีกวิธีหนึ่งที่จะช่วยระบุตำแหน่งที่เสี่ยงต่อการเกิดอุบัติเหตุจราจรในพื้นที่ที่ขาดแคลนข้อมูลอุบัติเหตุจราจรหรือมีข้อมูลไม่สมบูรณ์ อีกทั้งยังเป็นการสร้างความตระหนักรู้ผลกระทบและกระตุ้นให้เกิดจิตสำนึก ในเรื่องความสำคัญและความเร่งด่วนในการแก้ไขปัญหาอุบัติเหตุจราจรและยังเป็นกระบวนการถ่ายทอดแลกเปลี่ยนความรู้ ประสบการณ์และความคิดเห็นในหลากหลายแง่มุมของคนในชุมชน โดยการระบุจุดเสียงอันตรายจากอุบัติเหตุทางถนนในอดีต จากผู้ที่มีหน้าที่เกี่ยวข้องเช่น วิศวกรที่มีหน้าที่ดูแลเกี่ยวกับด้านความปลอดภัยทางถนนหรือการบำรุงรักษาถนน หรือทางหลวง ได้ใช้วิธีการปักเข็มหมุดเพื่อแสดงตำแหน่งการเกิดอุบัติเหตุจราจร ลงบนแผนที่โครงข่ายถนนที่รับผิดชอบ เมื่อมีจำนวนอุบัติเหตุเพิ่มมากขึ้น กลุ่มหรือจำนวนของเข็มหมุดก็จะเพิ่มมากขึ้น จนมองเห็นกลุ่มของเข็มหมุดหรือบริเวณดังกล่าว เป็นกลุ่มดำบนแผนที่ จนเป็นที่มาของการเกิดศัพท์ทางเทคนิค ของคำว่า Black Spot ที่ใช้เรียกแทนบริเวณอันตราย ดังแสดงในรูปที่ 2-12 และรูปที่ 2-13

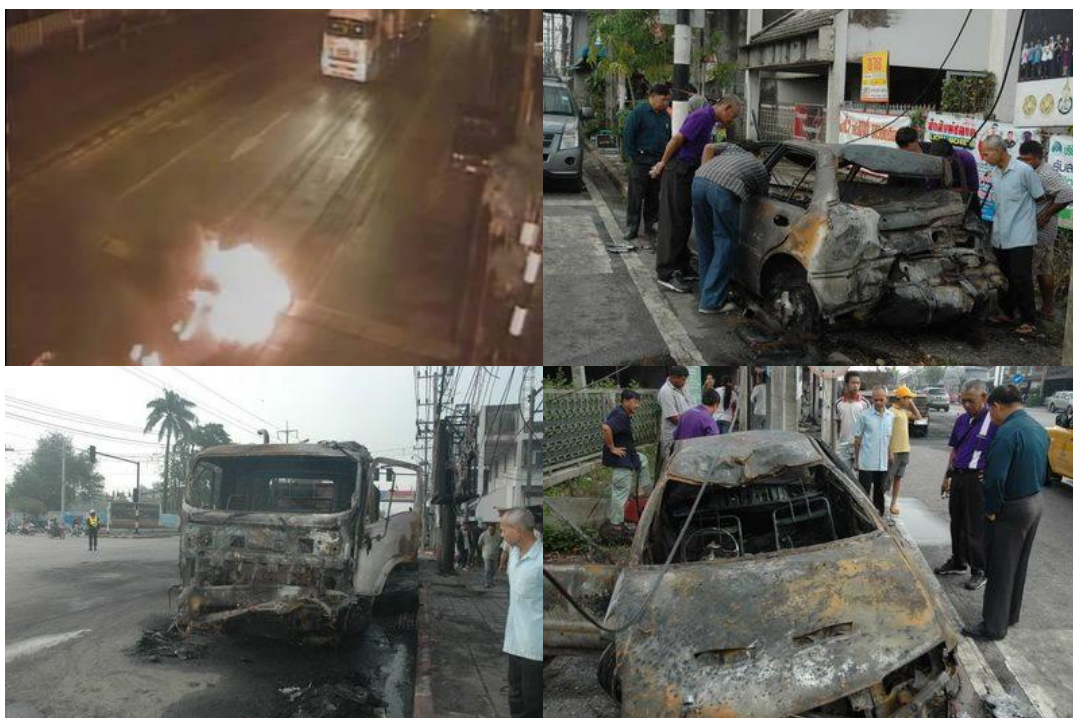
รูปที่ 4-11 อุบัติเหตุที่เกิดขึ้นบริเวณทางแยกคลองแวง

และไม่ปฏิบัติตามกฎจราจร เช่น กลับรถบริเวณทางแยก (ห้ามกลับรถ) การขับย้อนศร โดยเฉพาะรถจักรยานยนต์ และการจอดรถบริเวณไหล่ทางแยก เป็นต้น ซึ่งมีความสอดคล้องกับการสอบถามจากประชาชนในพื้นที่ ซึ่งพฤติกรรมเหล่านี้ล้วนส่งผลต่อการเกิดอุบัติเหตุบ่อยครั้งทั้งสิ้น และอีกสาเหตุหนึ่งมาจากลักษณะทางกายภาพของถนนไม่ปลอดภัย

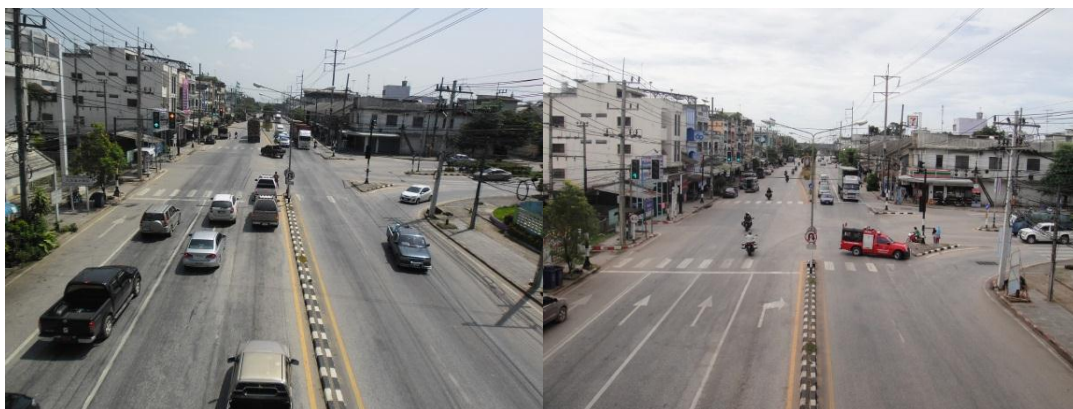
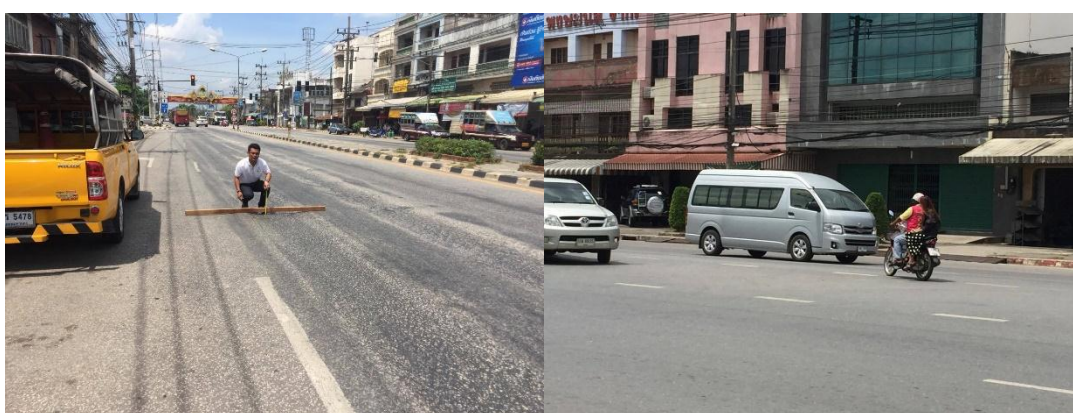
นอกจากนี้ ผู้วิจัยได้ทำการตรวจสอบความปลอดภัยทางถนนบริเวณทางแยกบ้านคลองแวง ซึ่งสามารถค้นพบจุดเสี่ยงอันตรายที่อาจจะก่อให้เกิดอุบัติเหตุจราจร สามารถสรุปออกเป็น 4 ประเด็น ดังนี้ 1) การจอดรถบริเวณไหล่ทางทำให้ช่องจราจรลดลง 2) เครื่องหมายจราจรบนผิวจราจรไม่ชัดเจน 3) สภาพแวดล้อมข้างทางบดบังการมองเห็น 4) สภาพผิวจราจรบริเวณทางแยกไม่ราบเรียบ ดังแสดงในรูปที่ 4-12

ก. เครื่องหมายจราจรไม่ชัดเจน

ข. กลับรถในที่ห้าม

ค. ผิวจราจรไม่ราบเรียบ มีรอยร่องล้อ

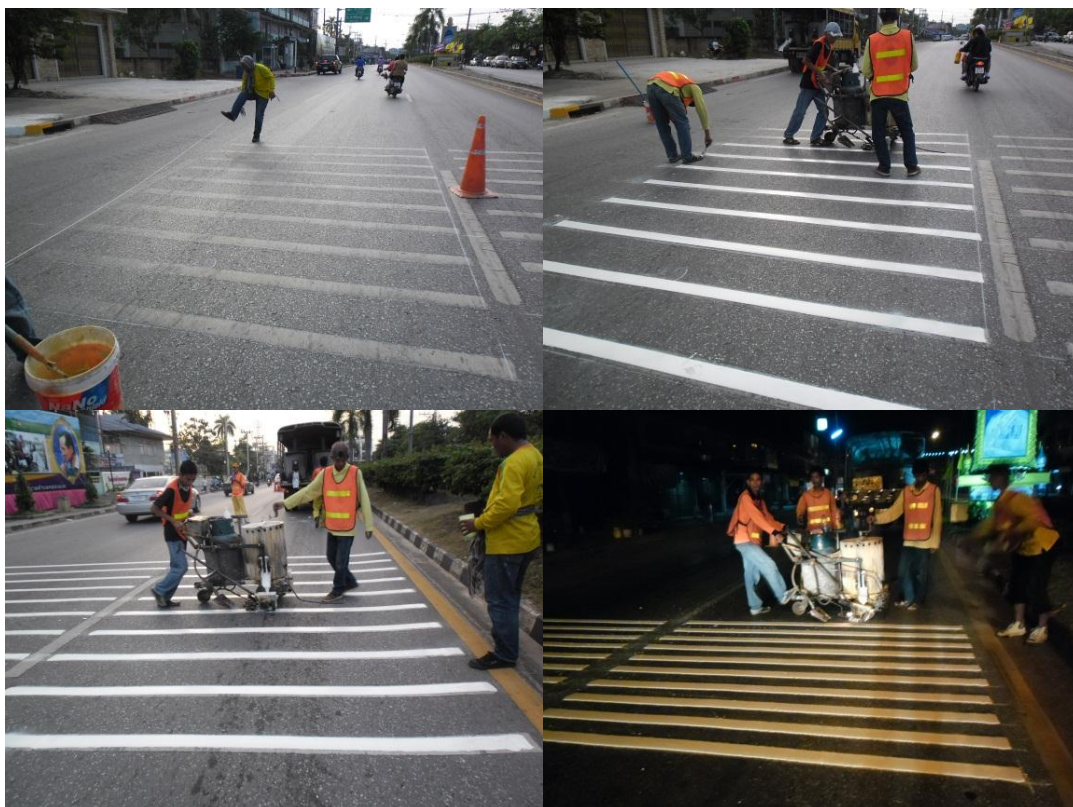
รูปที่ 4-14 การติดตั้งเส้นชะลอความเร็ว (Rumble Strips)

นอกจากนี้ ผู้วิจัยได้นำมาตรการป้องกันและแก้ไขปัญหาสเนอต่อกรมทางหลวง เพื่อของงบประมาณในการแก้ไขปัญหที่เกิดขึ้นอย่างเป็นรูปธรรม โดยได้รับการตอบรับจากกรมทางหลวง เพื่อดำเนินการแก้ไขบริเวณทางแยกบ้านคลองแงะ โดยใช้งบประมาณทั้งสิ้น 83,000 บาท ดังแสดงในรูปที่ 4-14 ถึงรูปที่ 4-18 ตามลำดับ

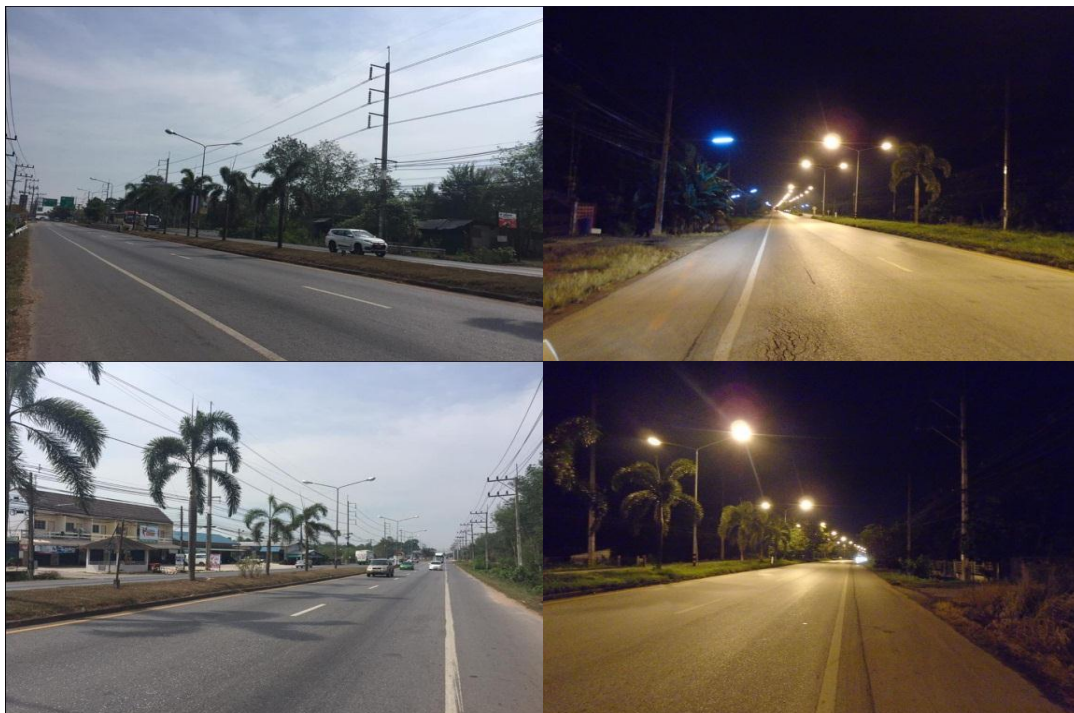
รูปที่ 4-15 ตรวจสอบและซ่อมแซมระบบไฟฟ้าแสงสว่าง

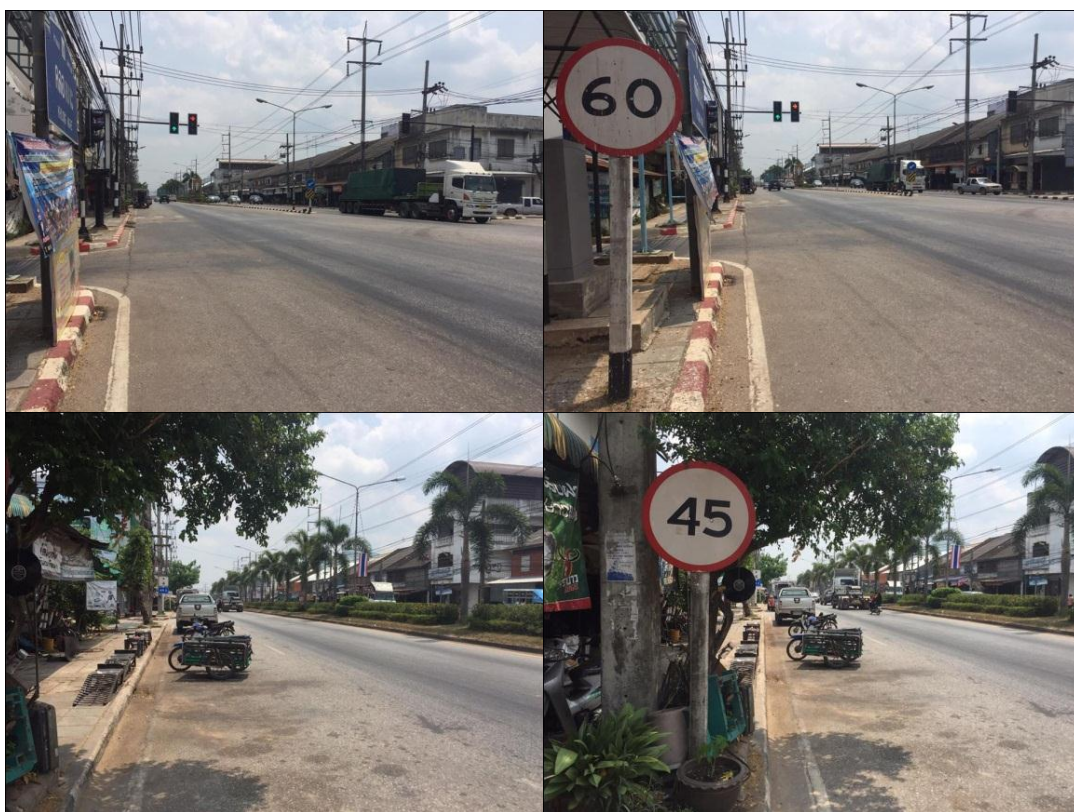
ก. ก่อนปรับปรุง

ข. หลังปรับปรุง

รูปที่ 4-16 ตรวจสอบและติดตั้งป้ายจำกัดความเร็วเมื่อเข้าสู่ชุมชน

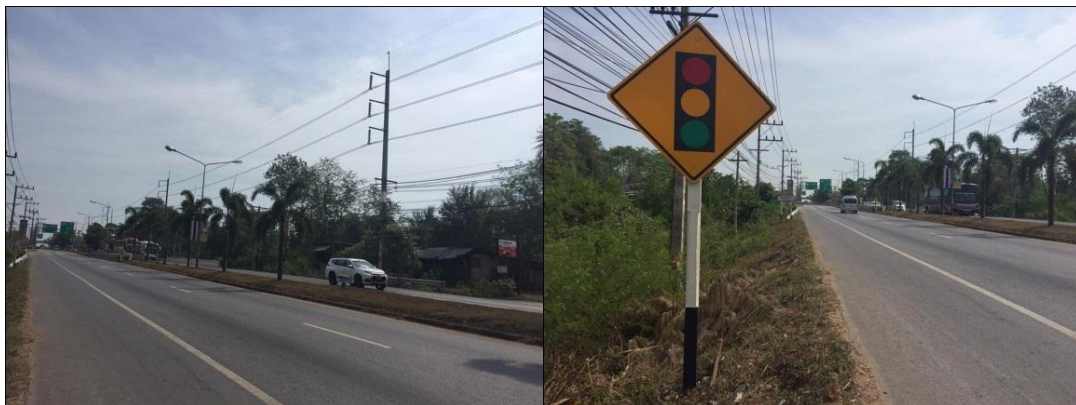
รูปที่ 4-17 ติดตั้งป้ายเตือนสัญญาณไฟจราจรข้างหน้า

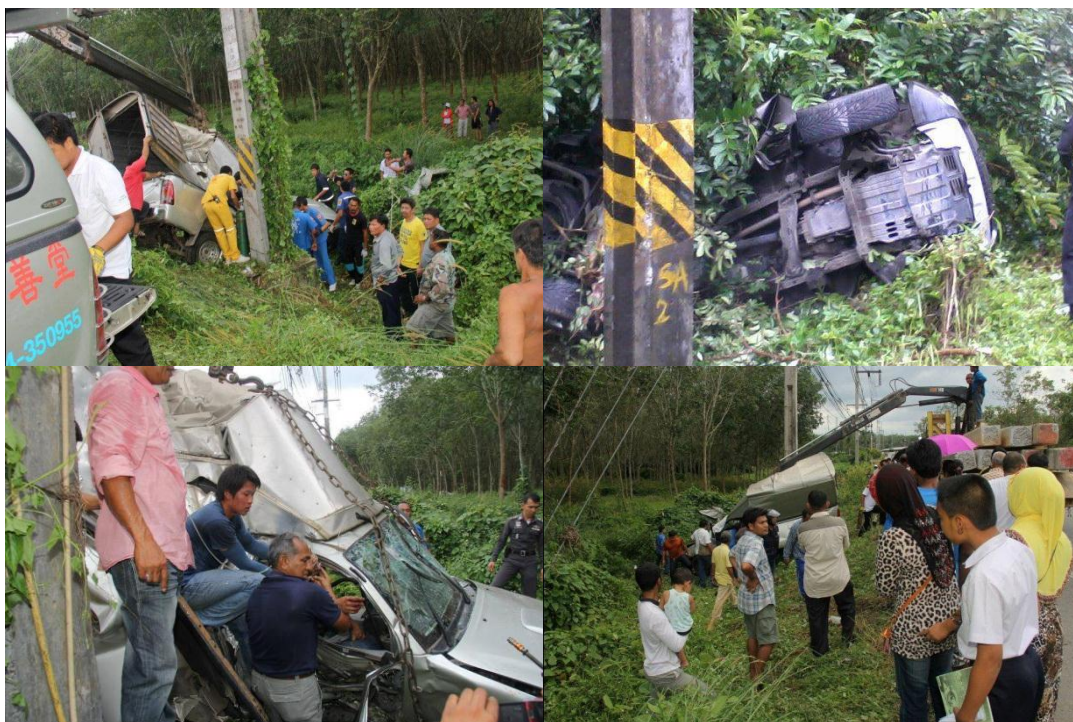
รูปที่ 4-20 อุบัติเหตุที่เกิดขึ้นบริเวณทางโค้งบ้านระตะ

ผู้วิจัยได้ลงพื้นที่เพื่อสอบถามประชาชนในพื้นที่และทำการตรวจสอบความปลอดภัยทางถนน พบว่า ทางโค้งบ้านระตะ มีลักษณะเป็นการชนหัวเกาะกลางถนน และบริเวณในทางโค้ง ซึ่งเกิดขึ้นในลักษณะชนเข้ารวกกันอันตรายข้างทาง สาเหตุส่วนใหญ่เกิดอุบัติเหตุประกอบด้วยพฤติกรรมของผู้ขับขี่ (ขับขี่เร็วเกินกว่าที่กำหนด การตัดหน้าอย่างกระชั้นชิด) และลักษณะทางกายภาพ โดยเฉพาะบริเวณในทางโค้ง และทางแยก รวมทั้งช่องรอเลี้ยวขวาและกลับรถบริเวณดังกล่าว ซึ่งขาดการระมัดระวังทำให้เกิดอุบัติเหตุบ่อยครั้ง

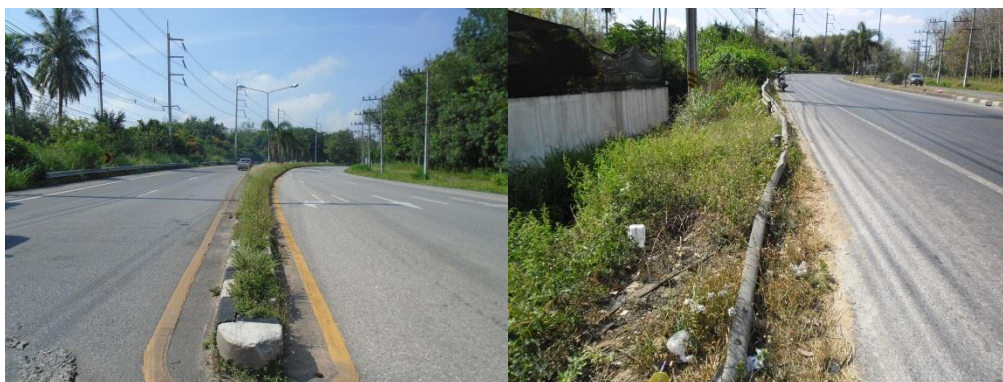
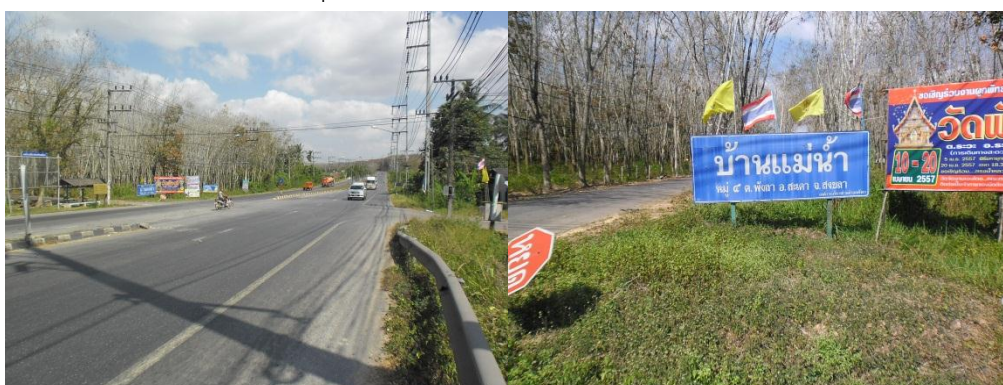
จากสภาพปัญหาดังกล่าว ผู้วิจัยจึงได้สรุปปัจจัยที่ก่อให้เกิดอุบัติเหตุจากรถบริเวณทางโค้งบ้านระตะ ดังนี้ 1) ป้ายจราจรบริเวณหัวเกาะชำรุด 2) อุปกรณ์อำนวยความสะดวกชำรุด 3) ของแสงสว่างในเวลากลางคืนไม่เพียงพอ 4) การขยายขอบทางโค้งไม่เพียงพอ 5) เครื่องหมายจราจรบนผิวทางเลือนลางไม่ชัดเจน

ก. เกาะกลางขาดการบำรุงรักษา

ข. รวากันอันตรายไม่พร้อมใช้งาน

ค. จุดกลับรถไม่ปลอดภัย

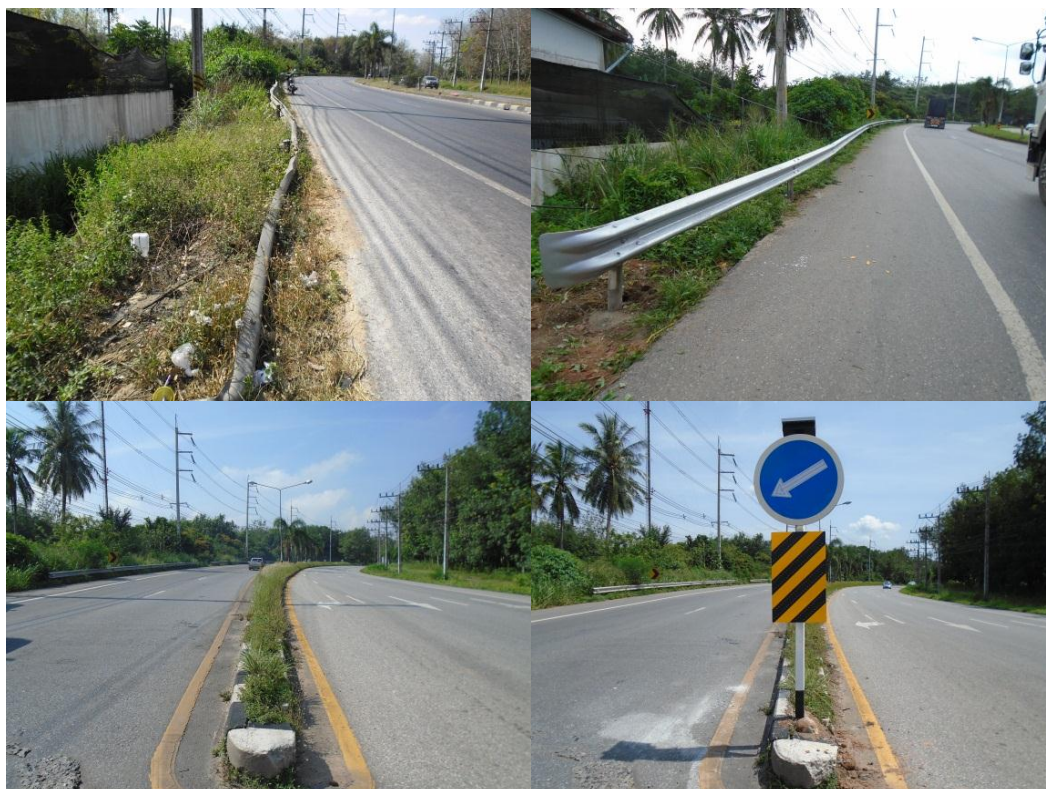
รูปที่ 4-23 งานซ่อมแซมอุปกรณ์อำนวยความสะดวก

นอกจากนี้ ผู้วิจัยได้นำมาตรการป้องกันและแก้ไขปัญหาด้านความปลอดภัยของงบประมาณในการแก้ไข้ปัญหาที่เกิดขึ้นอย่างเป็นรูปธรรม โดยได้รับการตอบรับจากกรมทางหลวง เพื่อดำเนินการแก้ไขบริเวณโค้งบ้านระตะ โดยใช้งบประมาณทั้งสิ้น 1,108,500 บาท ดังแสดงในรูปที่ 4-23 ถึงรูปที่ 4-26 ตามลำดับ

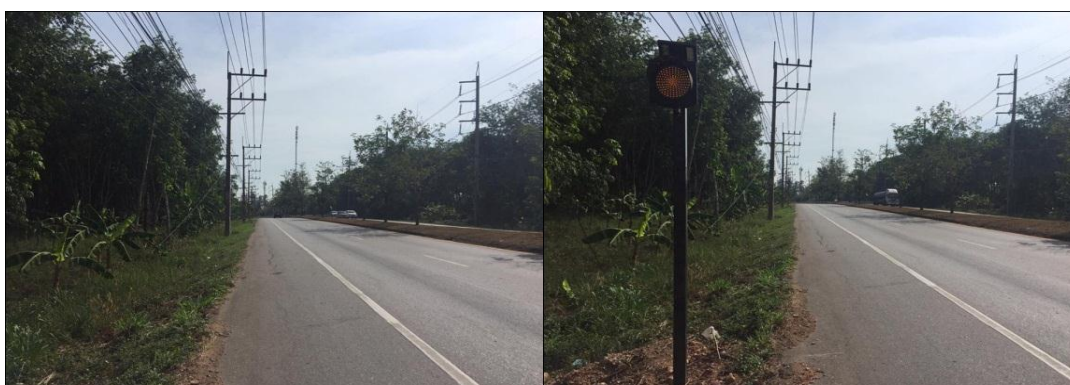
รูปที่ 4-24 ทำการติดตั้งสัญญาณไฟกระพริบ

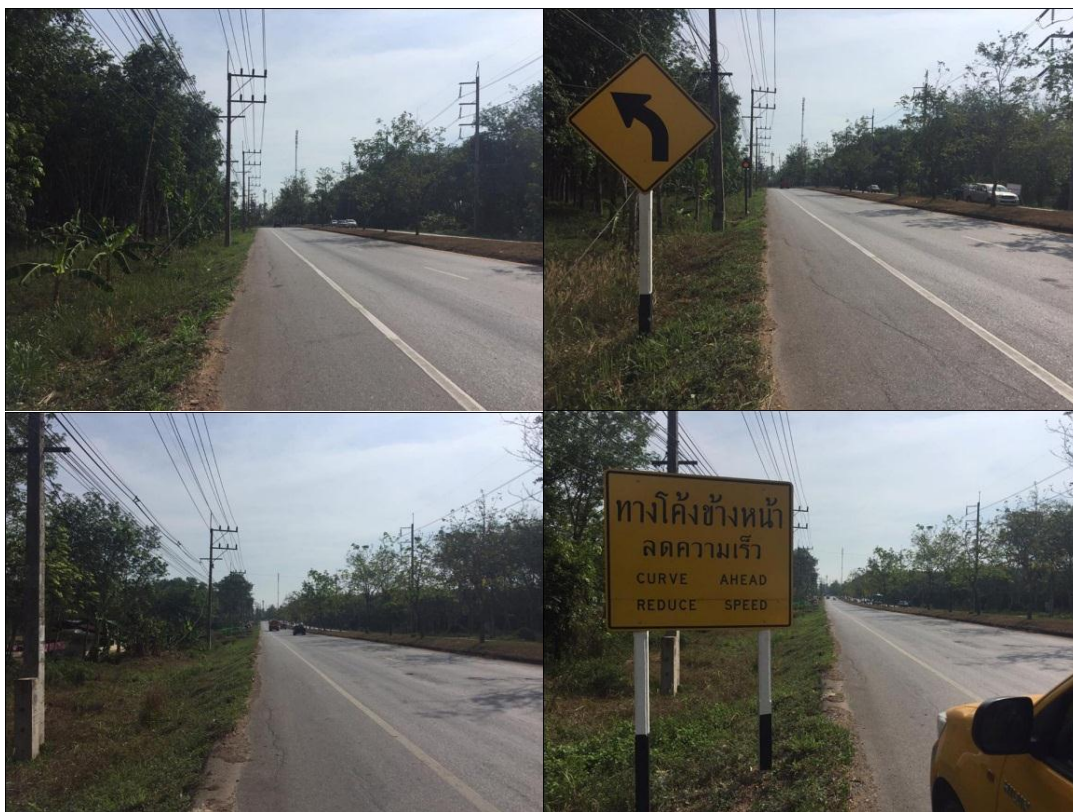
รูปที่ 4-25 ทำการติดตั้งป้ายเตือนทางโค้งข้างหน้า ลดความเร็ว

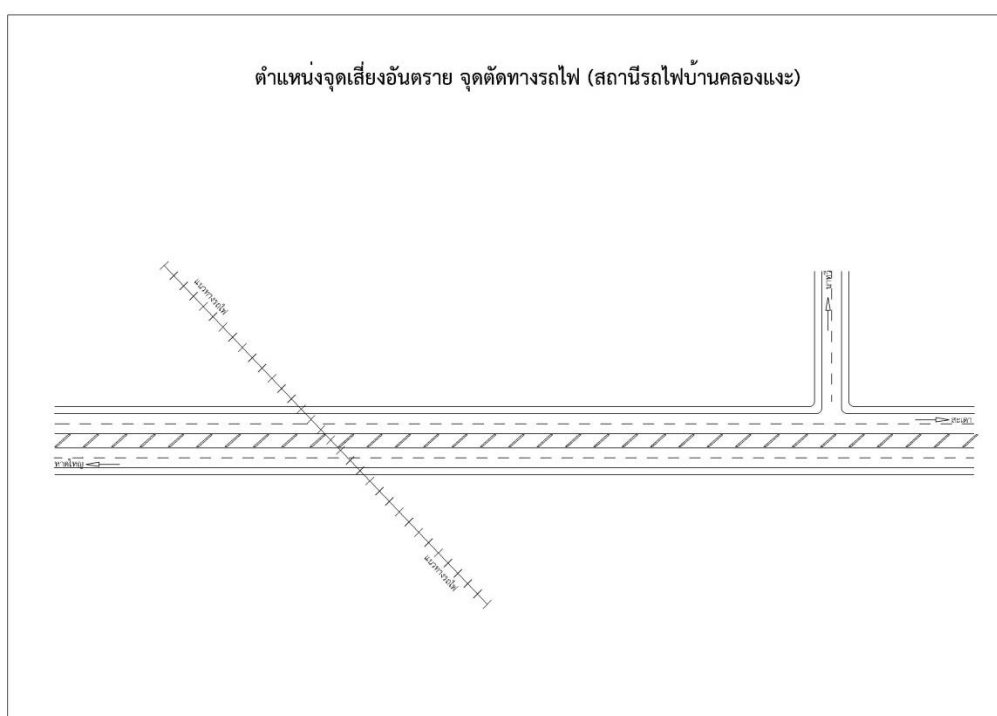
รูปที่ 4-27 ลักษณะทางกายภาพบริเวณจุดตัดทางรถไฟ

ถนนจุดตัดทางรถไฟคลองแจะ ตั้งอยู่บนทางหลวงหมายเลข 4 อยู่บริเวณ ศูนย์กลางของชุมชน มีอาคารพาณิชย์ ร้านค้า ตั้งอยู่บริเวณฝั่งซ้ายทาง และมีสถานีรถไฟคลองแจะ ตั้งอยู่ทาง ด้านขวาทาง ลักษณะผิวจราจร 4 ช่องจราจร กว้างช่องละ 3.50 เมตร ไหล่ทางกว้างช่องละ 2.50 เมตร เป็นผิวแอสฟัลต์ โดยแบ่งทิศทางจราจรด้วยเกาะสี (Painted Medians) จุดตัดระหว่างถนนกับรางรถไฟมีมุมตัดน้อยกว่า 90 องศา บริเวณนี้มีเครื่องกั้นถนนกับจุดตัดทางรถไฟ

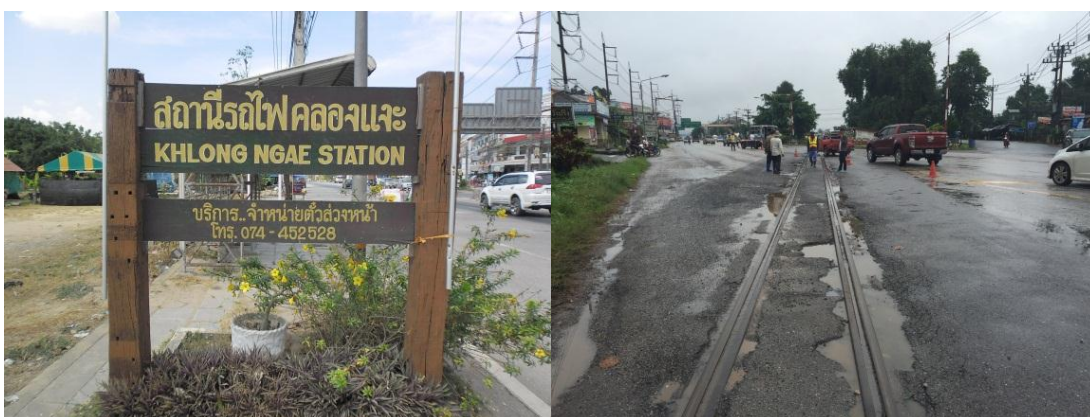
รูปที่ 4-28 ลักษณะตำแหน่งจุดเสี่ยงอันตราย จุดตัดทางรถไฟ

ผู้วิจัยได้ลงพื้นที่เพื่อสืบหาสาเหตุและลักษณะของการเกิดอุบัติเหตุจากรถ บริเวณจุดตัดทางรถไฟ โดยทำการสอบถามข้อมูลจากประชาชน พบว่า อุบัติเหตุที่เกิดขึ้นมาจาก พฤติกรรมของผู้ขับขี่โดยขับขี่ด้วยเร็วสูง ประกอบปัญหาทางด้านกายภาพของถนนไม่ปลอดภัย เช่น ผิวจราจรบริเวณจุดตัดทางรถไฟบ้านคลองแงะมีระดับที่แตกต่างกับรางรถไฟ การขีดสีตีเส้นจราจร ไม่ชัดเจน เป็นต้น โดยลักษณะการเกิดอุบัติเหตุ รถจักรยานยนต์หกล้ม เนื่องจากมีผิวจราจรต่างระดับ และในช่วงหน้าฝนบริเวณดังกล่าวผิวจราจรจะเป็นหลุมบ่อจำนวนมาก จึงส่งผลให้ผู้ขับขี่ รถจักรยานยนต์ที่ใช้ความเร็วสูงและไม่ชำนาญเส้นทางหกล้มบ่อยครั้ง

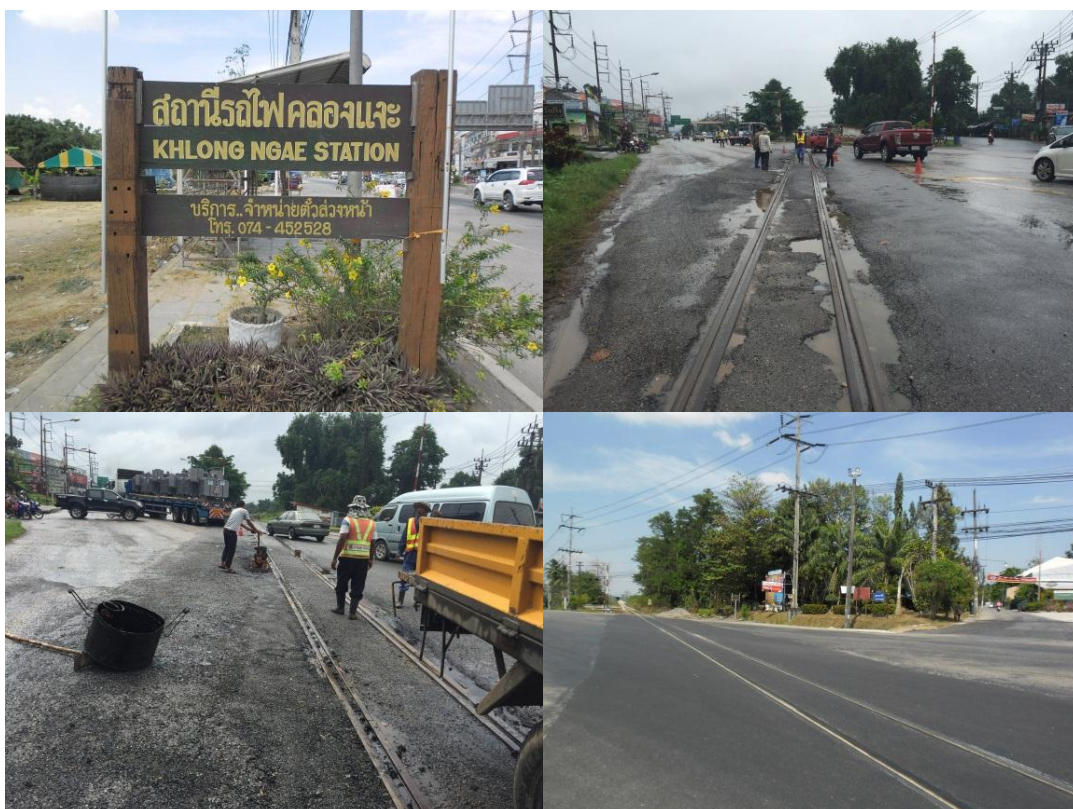
รูปที่ 4-31 งานซ่อมแซมผิวทางชำรุดจุดตัดทางรถไฟ

นอกจากนี้ ผู้วิจัยได้นำมาตรการป้องกันและแก้ไขปัญหาสเนอต่อกรมทางหลวง เพื่อของประมาณในการแก้ไข้ปัญหาที่เกิดขึ้นอย่างเป็นรูปธรรม โดยได้รับการตอบรับจากกรมทางหลวง เพื่อดำเนินการแก้ไข้บริเวณจุดตัดทางรถไฟ โดยใช้งบประมาณทั้งสิ้น 158,800 บาท ดังแสดงในรูปที่ 4-28 ถึงรูปที่ 4-33 ตามลำดับ

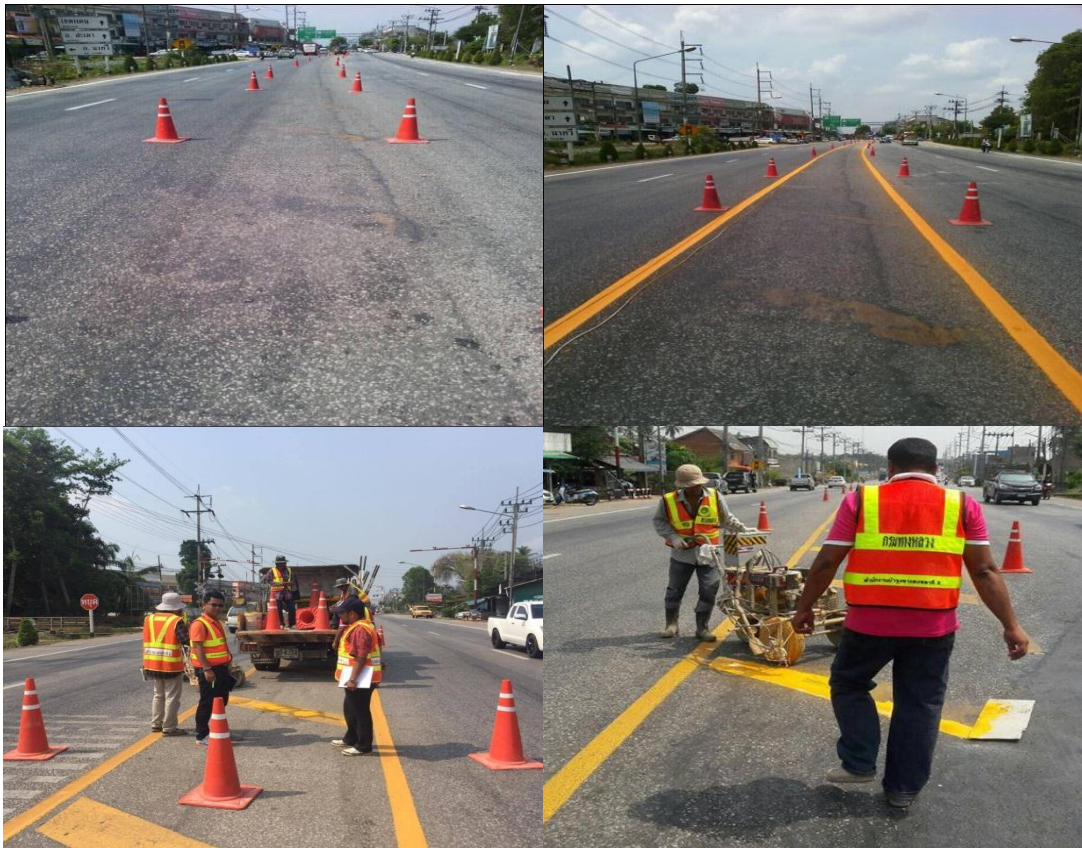
รูปที่ 4-33 ชีตสีตีเส้นจราจรเพื่อแบ่งทิศทางจราจร

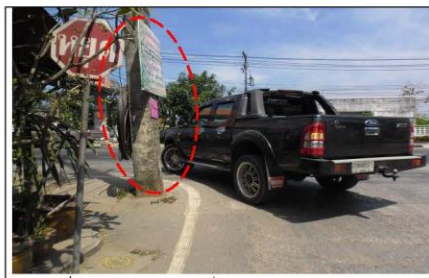
ประเด็นความปลอดภัย	ข้อเสนอแนะ
-ในรูปที่ 8 บริเวณสามแยกคลองแฉะซึ่งอยู่บนทางหลวงหมายเลข 4 ตัดกับทางหลวงหมายเลข 42 มีสิ่งปลูกสร้างบ้านเรือนแนวเสาไฟฟ้า และทางเชื่อมถนนเข้าซอย การเข้า-ออก ของทางเชื่อมอาจก่อปัญหา ความไม่ปลอดภัยกับทางแยกนี้ เนื่องจาก การเสี้ยวรถระหว่างทางเชื่อมกับทางแยก อาจไม่สอดคล้องกัน	-พิจารณาปรับปรุงทางแยกเพิ่มเติมโดยใช้หลักการ การจัดการจราจรของทางเชื่อมและทางแยก แบบทางคู่ขนาน (Frontage Road) มาใช้ในการพิจารณาปรับปรุงแก้ไขรูปแบบนี้

รูปที่ 8 การเข้า-ออก ของทางเชื่อมอาจก่อปัญหาความไม่ปลอดภัย

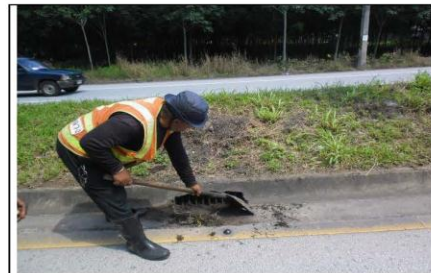
ประเด็นความปลอดภัย	ข้อเสนอแนะ
-จากการตรวจสอบ ช่องระบายน้ำ หรือระบายน้ำ อุดตัน ทำให้การระบายน้ำออกจากผิวทางเป็นไปอย่างล่าช้า ทำให้มีน้ำท่วมขัง อาจจะเป็นปัจจัยที่อาจจะก่อให้เกิดอุบัติเหตุได้	-ตรวจสอบ และทำความสะอาดช่องระบายน้ำ เป็นประจำ กำจัดวัชพืชที่อุดตัน ช่องระบายน้ำ เพื่อให้การระบายน้ำออกจากผิวทางได้รวดเร็วขึ้น แสดงในรูปที่ 9

รูปที่ 9 การทำความสะอาดช่องระบายน้ำ

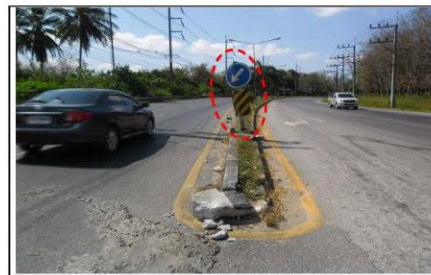
รูปที่ 10 ป้ายจราจรชำรุดและไม่ได้มาตรฐาน

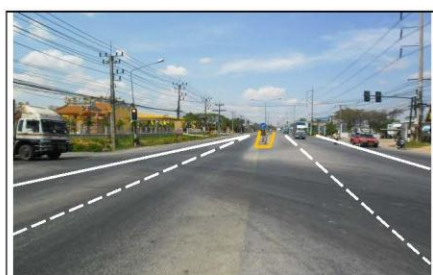
ประเด็นความปลอดภัย	ข้อเสนอแนะ
จากการตรวจสอบพบว่า ไม่มีเครื่องหมายจราจรบนพื้นผิวทาง เครื่องหมายจราจรบนพื้นผิวทางลบบนถนน ไม่มีเครื่องหมายนำทาง แสดงในรูปที่ 11	-ปรับปรุงสีเส้นจราจรใหม่ให้ชัดเจน เพื่อนำทางและแบ่งช่องจราจรให้อยู่ในสภาพพร้อมใช้งาน เพื่อให้ผู้ใช้ขับขี่เกิดความสับสนในการใช้เส้นทาง

รูปที่ 11 สีสันจราจรบนพื้นทางลบบนถนนไม่ชัดเจน

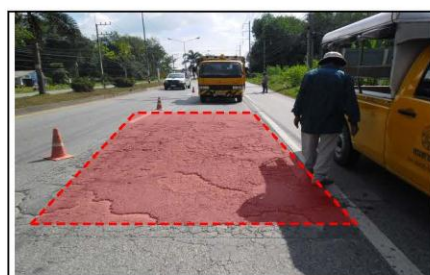
รูปที่ 13 ผิวทางชำรุดหลุมรอนแตกกลายน้ำจะระเหย

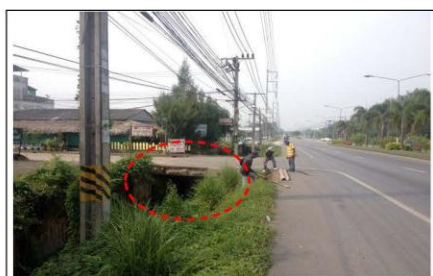
ประเด็นความปลอดภัย	ข้อเสนอแนะ
จากการตรวจสอบพบว่า บริเวณตำแหน่งของจุดเปิดท่อระบายน้ำคอนกรีต แสดงในรูปที่ 12 วางอยู่ในบริเวณข้างทางเป็นทางเข้า-ออก ของถนนซอยซึ่งอาจจะเป็นอันตรายต่อผู้ใช้ที่พลัดตกลงไปได้	-พิจารณาติดตั้งการตรึงบริเวณตำแหน่งของท่อระบายน้ำคอนกรีต โดยให้มีความยาวคลุมไปถึงบริเวณข้างเคียงของตำแหน่งท่อระบายน้ำ

รูปที่ 12 จุดเปิดท่อระบายน้ำคอนกรีต

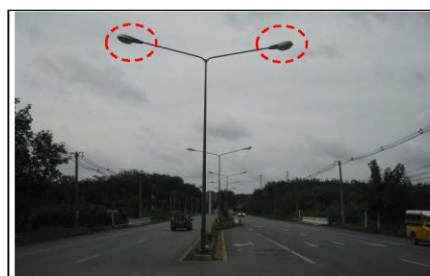
รูปที่ 14 จุดเปิดท่อระบายน้ำคอนกรีต

ประเด็นความปลอดภัย	ข้อเสนอแนะ
จากการตรวจสอบพบว่า โคมไฟบางโคมชำรุด ทำให้ในช่วงกลางคืนมีผู้ใช้ที่เกิดความไม่ปลอดภัยและอาจจะเกิดอุบัติเหตุได้ง่ายในยามค่ำคืน แสดงในรูปที่ 14	-ทำการซ่อมแซมเปลี่ยนโคมไฟให้อยู่ในสภาพดีพร้อมใช้งาน ความเข้มของแสงจะต้องได้มาตรฐาน
