การถดถอยและการป้องกันการกัดเซาะตลิ่งของคลองอุตะเถา จังหวัดสงขลา
Riverbank Retreat and Erosion Protection of the
U-Tapao River in Songkhla Province

วิทยานิพนธ์นี้เป็นส่วนหนึ่งของการศึกษาตามหลักสูตรปริญญา
ปรัชญาดุษฎีบัณฑิต สาขาวิชาวิศวกรรมโยธา
มหาวิทยาลัยสงขลานครินทร์

A Thesis Submitted in Partial Fulfillment of the Requirements for the
Degree of Doctor of Philosophy in Civil Engineering
Prince of Songkla University

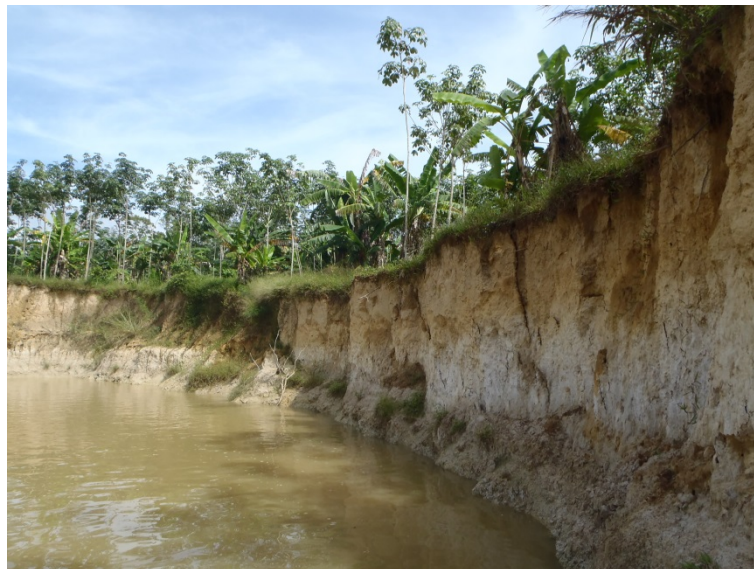
รูปที่ 1.1 ลักษณะทั่วไปของตลิ่งคลองอุ้ตะเภา บริเวณ ต.บ้านพรุ อ.หาดใหญ่ จ.สงขลา

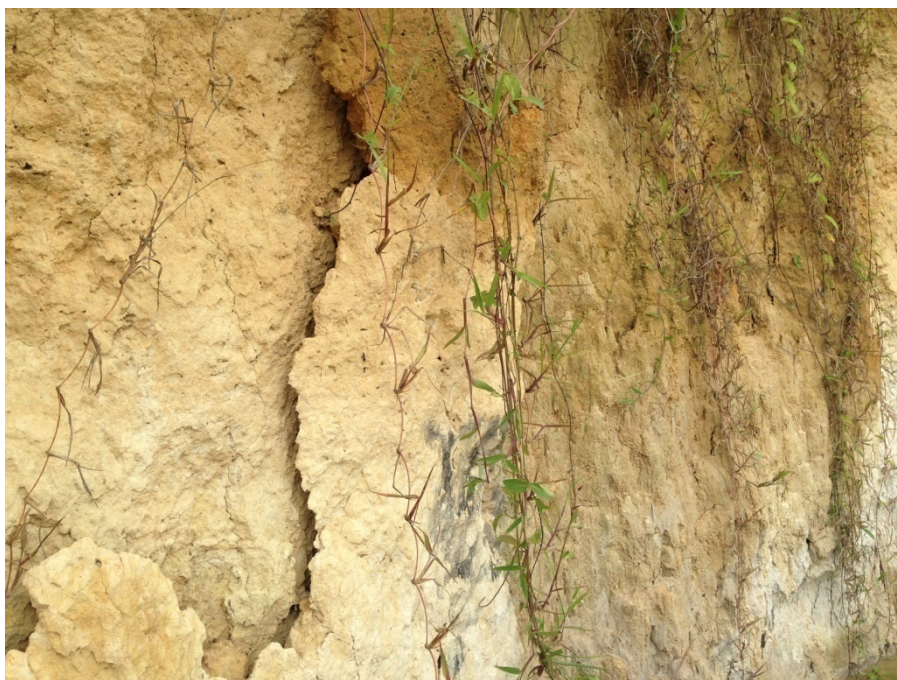
รูปที่ 2.8 รอยแตกบริเวณผิวของริมตลิ่ง (ภาพถ่ายโดย สุรติ เสมอหมัด 2555)

เพิ่มขึ้นจะทำให้ความสามารถในการยึดเกาะกันของเม็ดดินลดลง มวลดินในสภาวะนี้จะถูกกัดเซาะได้ง่ายเมื่ออัตราการไหลของน้ำสูง นอกจากนี้ กระบวนการลดความชื้นของดินสามารถเหนี่ยวนำให้เกิดรอยแตกในแนวดิ่ง (Vertical tension crack) บริเวณผิวดิน รอยแตกในแนวดิ่งบนตลิ่งจะทำให้การไหลซึมของน้ำลงสู่ชั้นดินเร็วขึ้น แรงดันน้ำในมวลดินเพิ่มสูงขึ้นอย่างรวดเร็ว ซึ่งกระบวนการเหล่านี้เป็นตัวลดเสถียรภาพของตลิ่ง

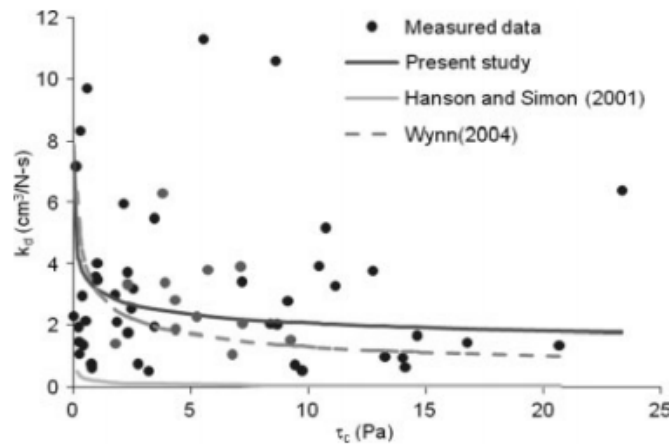
รูปที่ 2.12 ความสัมพันธ์ระหว่างสัมประสิทธิ์การกัดเซาะและค่าหน่วยแรงเฉือนวิกฤตของดิน (Karmaker and Dutta, 2011)

$$k_d = 3.16\tau_c^{-0.185} \quad (2.24)$$

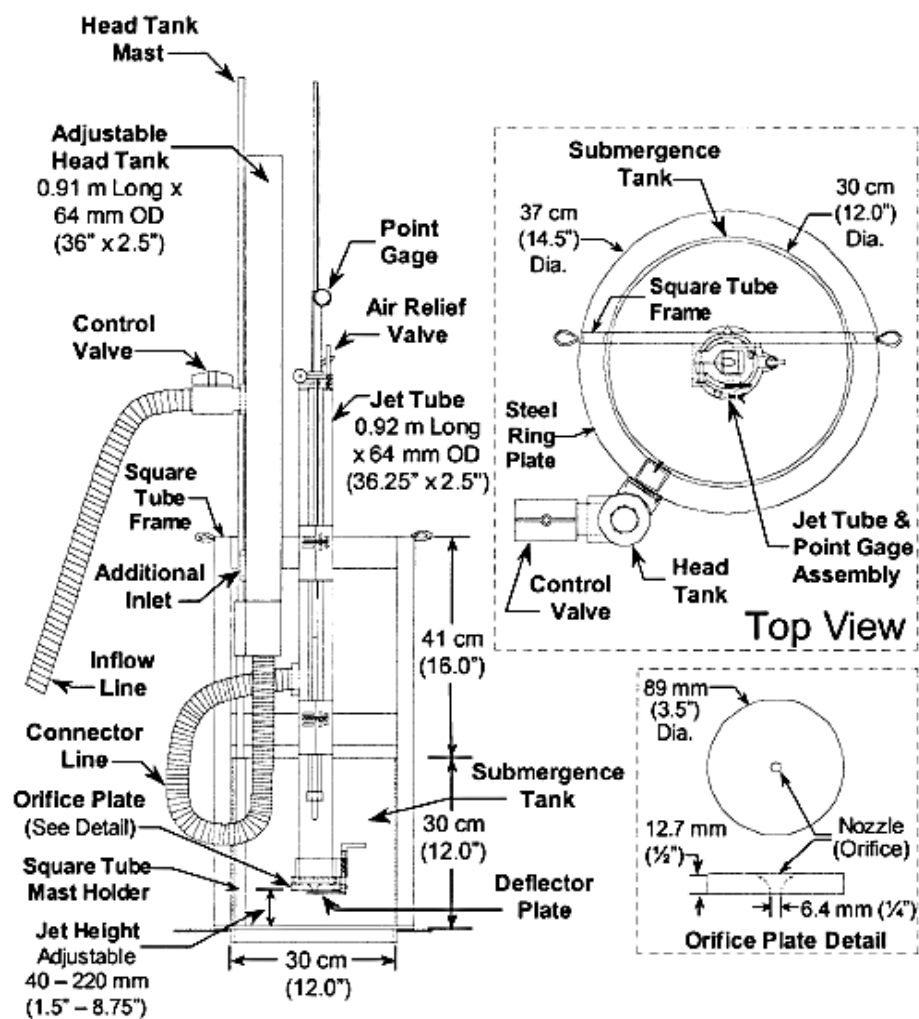
รูปที่ 2.16 แบบแปลนของเครื่องมือการทดสอบการกักตุน Submerged jet device (Hanson and Cook, 1997)

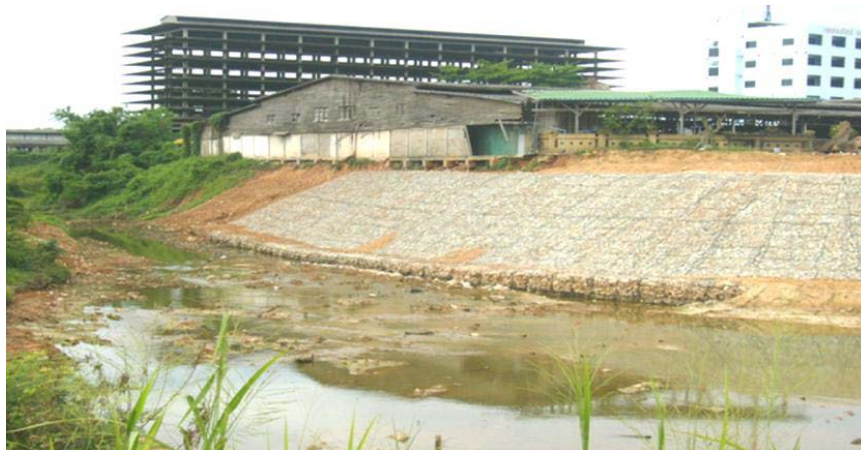
รูปที่ 2.23 การใช้เกเบียนในการป้องกันการกัดเซาะตลิ่ง

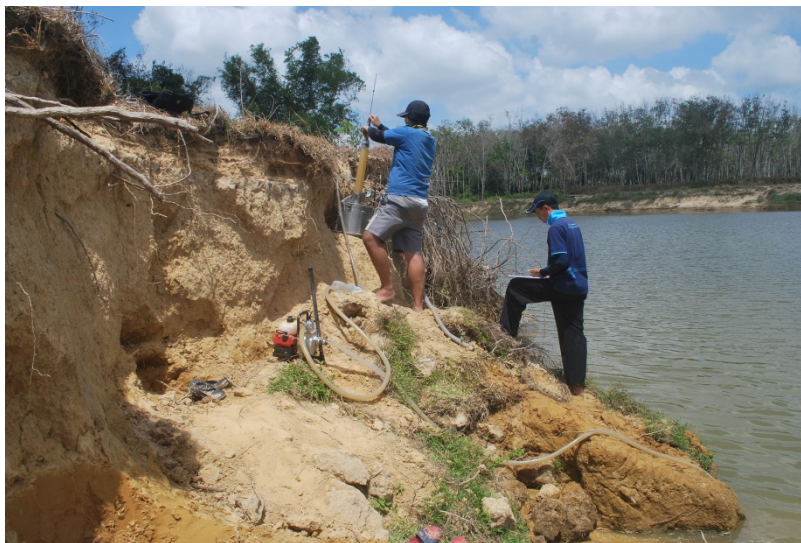
รูปที่ 3.4 การทดสอบ Submerged jet test บริเวณตลิ่งคลองอุตะเถา

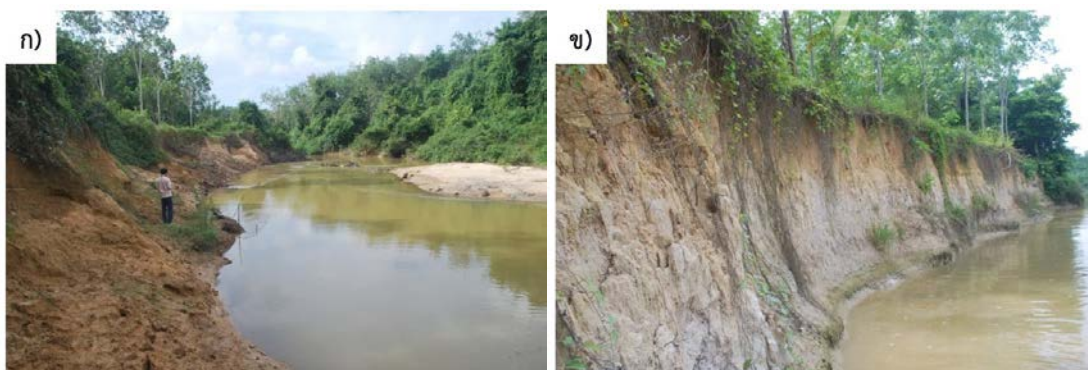
รูปที่ 3.6 คุณลักษณะทางกายภาพของตลิ่งบริเวณพื้นที่ลุ่มน้ำบริเวณกลางน้ำ ก) บ้านคลองปอม (UT4) ข) บ้านพรุ (UT8)

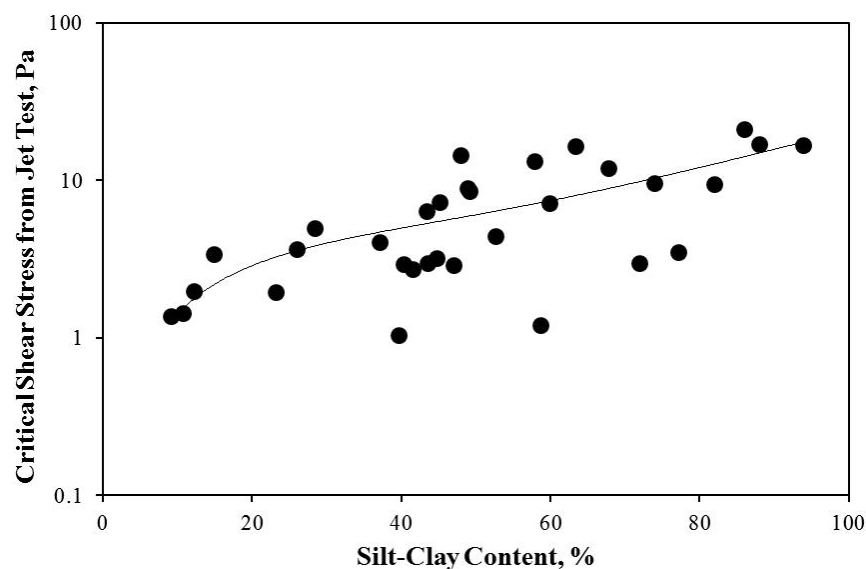
รูปที่ 3.9 ความสัมพันธ์ระหว่างค่าปริมาณดินเหนียว-ตะกอนทราย (SC) และค่า τ_c สำหรับดินริมตลิ่งคลองอุตะเภา

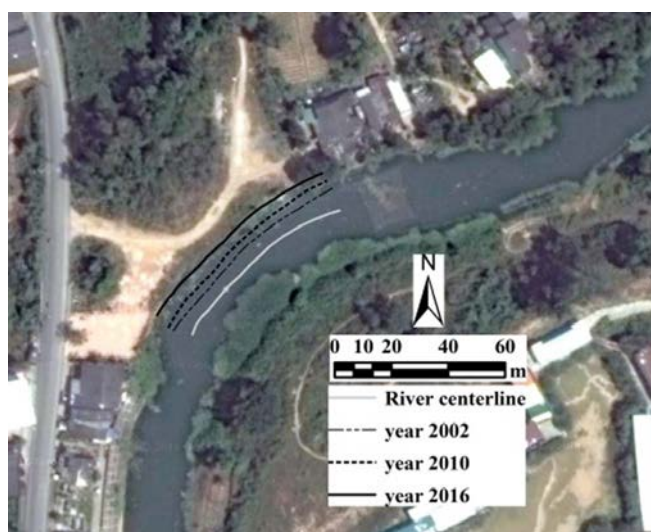
รูปที่ 4.3 ตัวอย่างภาพถ่ายทางอากาศแสดงการถดถอยของแนวตลิ่งคลองอุตะเกาตำแหน่ง UT6

สำหรับการคำนวณระยะการถดถอยเพื่อเปรียบเทียบกับการวิเคราะห์การถดถอยในหัวข้อที่ 4.3.3 ตลิ่งในพื้นที่ลุ่มน้ำบริเวณกลางน้ำจำนวน 6 ตำแหน่ง ถูกเลือกมาทำการวิเคราะห์การถดถอยจากภาพถ่ายทางอากาศ โดยใช้ภาพถ่ายทางอากาศที่มีความละเอียด 0.5 เมตร ประกอบด้วยภาพถ่ายในปี พ.ศ. 2545 2553 (กรมแผนที่ทหาร) และ 2559 (Google earth) ขอบตลิ่งในแต่ละตำแหน่งถูก Digitize ตามแนวตลิ่ง การถดถอยของแนวตลิ่งเกิดขึ้นเมื่อแนวตลิ่งที่ทำการ Digitize ในภาพปีถัดไปอยู่ไกลออกจากแนวศูนย์กลางของลำน้ำ (River centerline) รูปที่ 4.3 แสดงตัวอย่างในการคำนวณระยะการถดถอย โดยเส้นสีเทาแสดงแนวศูนย์กลางของลำน้ำ โดยใช้เป็นแนวอ้างอิงในการคำนวณ แนวตลิ่งในแต่ละปีที่ได้ทำการ Digitize แล้วถูกนำมาซ้อนทับกับภาพถ่ายทางอากาศในปี 2559 (ค.ศ. 2016) เส้นตั้งฉากจากแนวศูนย์กลางของลำน้ำถึงขอบตลิ่งในแต่ละปีถูกสร้างและคำนวณระยะทางของแนวตั้งฉากทั้งหลาย ระยะการถดถอยของตลิ่งคือผลต่างระหว่างความยาวของเส้นตั้งฉากในปีที่พิจารณาและปีก่อนหน้า สำหรับระยะการถดถอยตลิ่งในแต่ละตำแหน่ง คำนวณได้จากค่าเฉลี่ยของระยะถดถอยตลอดแนวตลิ่งที่พิจารณา ในการศึกษาครั้งนี้ได้กำหนดสัญลักษณ์แทนการถดถอยของแนวตลิ่งในแต่ละปีดังนี้ R_{2010} และ R_{2016} คือระยะการถดถอยในช่วงปี พ.ศ. 2545-2553 (ค.ศ. 2002-2010) และในช่วงปี พ.ศ. 2553-2559 (ค.ศ. 2010-2016) ตามลำดับ ส่วน R_T คือระยะถดถอยทั้งหมดซึ่งคือผลรวมของ R_{2010} และ R_{2016}

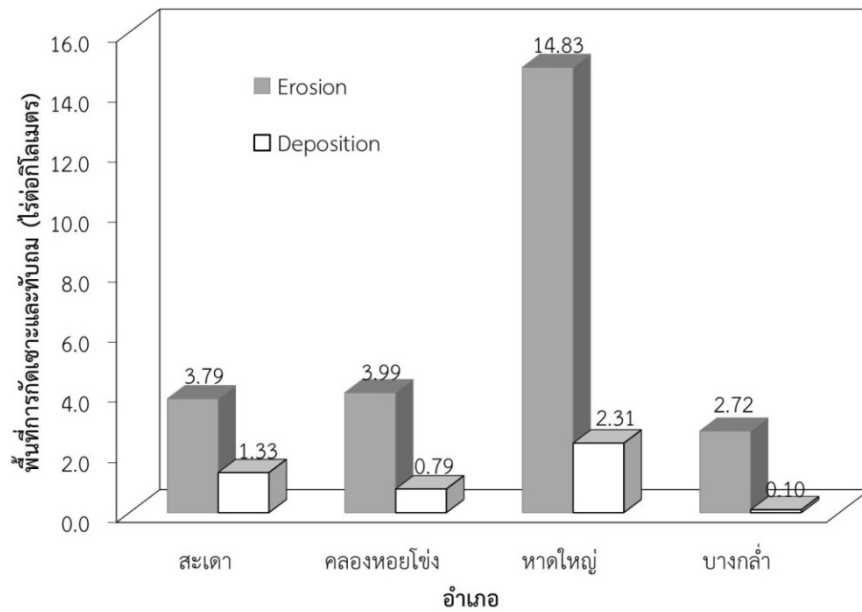
รูปที่ 4.5 พื้นที่การกัดเซาะและทับถมของตลิ่งคลองอู่ตะเภาแยกตามอำเภอ

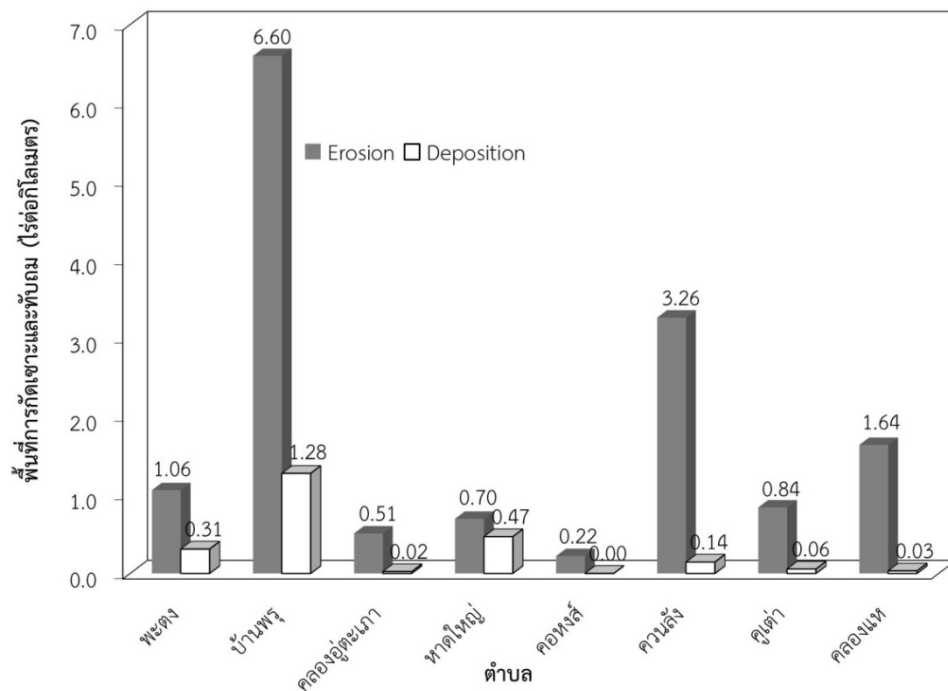
รูปที่ 4.6 พื้นที่การกัดเซาะและทับถมในอำเภอหาดใหญ่

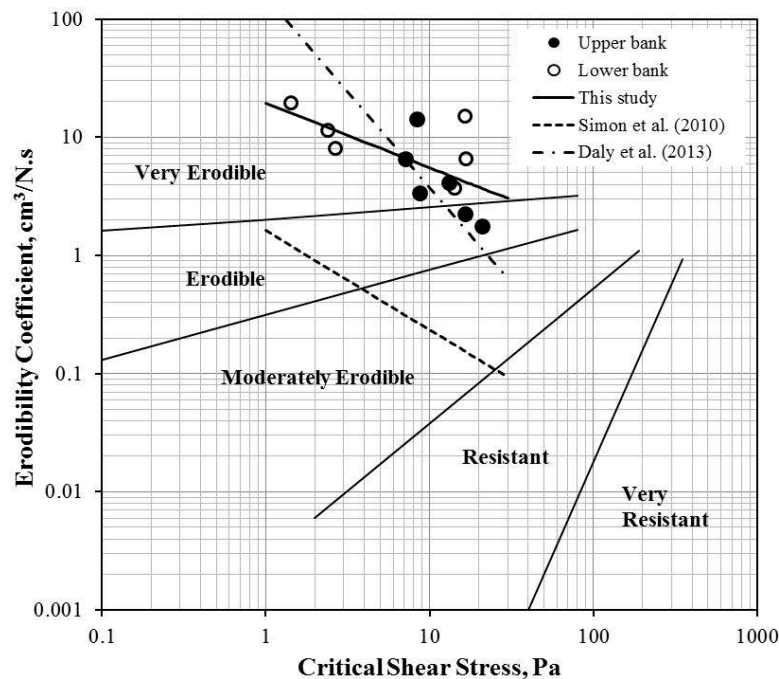
รูปที่ 4.13 ความสัมพันธ์ระหว่าง τ_c และ k_d

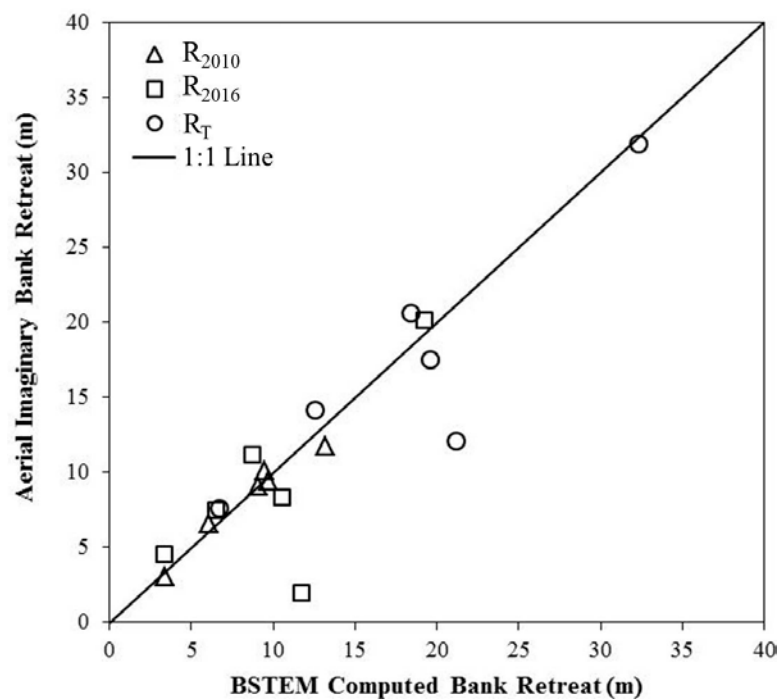
รูปที่ 4.14 กราฟแสดงการเปรียบเทียบระยะการถดถอยจากภาพถ่ายทางอากาศและการวิเคราะห์โดยใช้ BSTEM

เพื่อให้ผลการคำนวณการถดถอยจากแบบจำลองที่พัฒนาขึ้นสอดคล้องกับการตรวจวัดจริง จึงมีการปรับเทียบพารามิเตอร์การกัดเซาะของแบบจำลอง โดยปรับเทียบค่าพารามิเตอร์การกัดเซาะในช่วงปี พ.ศ. 2545-2553 ในการปรับเทียบนั้น ผลจากการคำนวณการถดถอยจากแบบจำลองในช่วงปี พ.ศ. 2545-2553 (BSTEM R_{2010}) ถูกนำมาเปรียบเทียบกับ R_{2010} จากภาพถ่ายทางอากาศ (Aerial R_{2010}) เมื่อ BSTEM R_{2010} ไม่เท่ากับ Aerial R_{2010} ผลลัพธ์นี้บ่งชี้ว่าค่าพารามิเตอร์การกัดเซาะเริ่มต้นไม่สอดคล้องกับเงื่อนไขในสนาม (Field condition) ในช่วงปีนั้น ระยะเวลาการถดถอยได้ถูกคำนวณใหม่โดยมีการปรับแก้ค่าพารามิเตอร์การกัดเซาะโดยผ่านแฟคเตอร์ปรับแก้ (Lumped calibration factor, α) ดังแสดงในสมการที่ 4.5 การปรับแก้ได้ทำซ้ำจนกว่า ผลต่างระหว่างค่า BSTEM R_{2010} และ Aerial R_{2010} มีค่าน้อยกว่า 0.5 เมตร (เท่ากับความละเอียดของภาพถ่ายทางอากาศ)

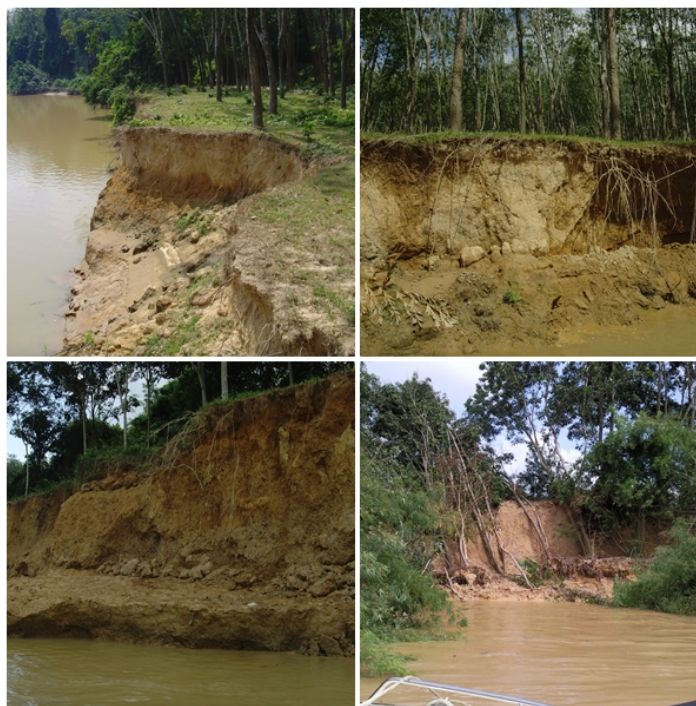
รูปที่ 5.2 ลักษณะของตลิ่งคลองอุตะเถาในปี 2552 บริเวณที่ห่างจากหลังประตูระบายน้ำคลองอุตะเถา ประมาณ 3-10 กิโลเมตรตามแนวคลอง

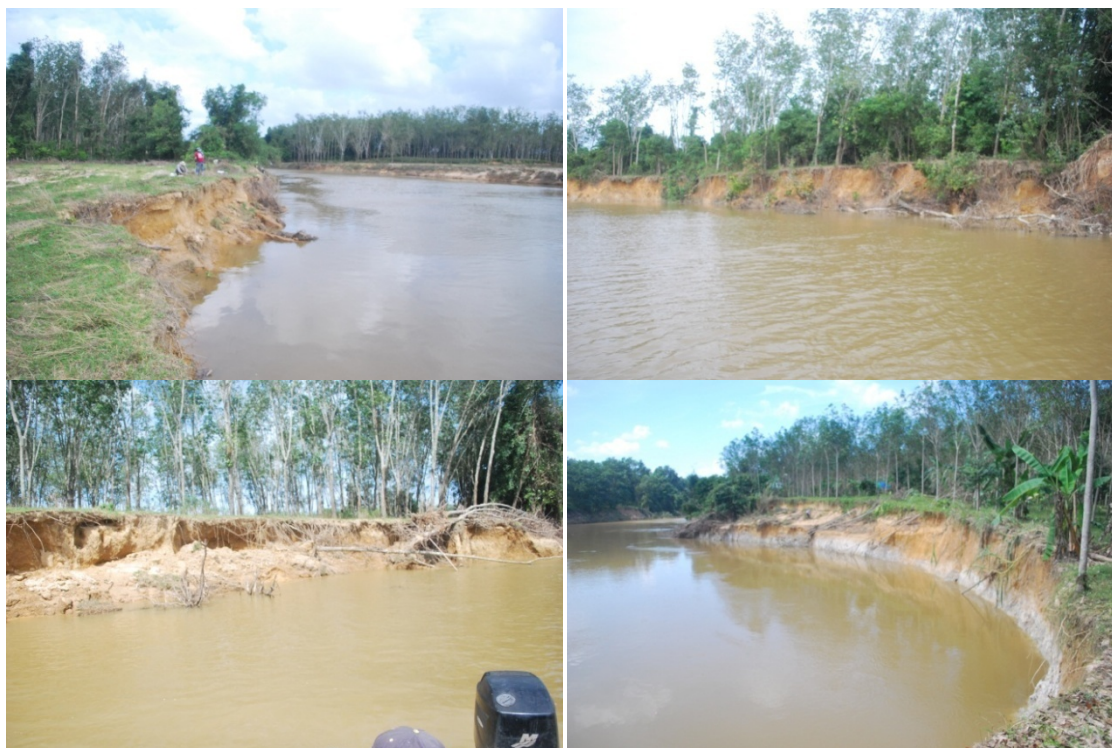
รูปที่ 5.3 ลักษณะของตลิ่งคลองอุตะเถาในปี 2557 บริเวณที่ห่างจากหลังประตูระบายน้ำคลองอุตะเถา ประมาณ 3-10 กิโลเมตรตามแนวคลอง

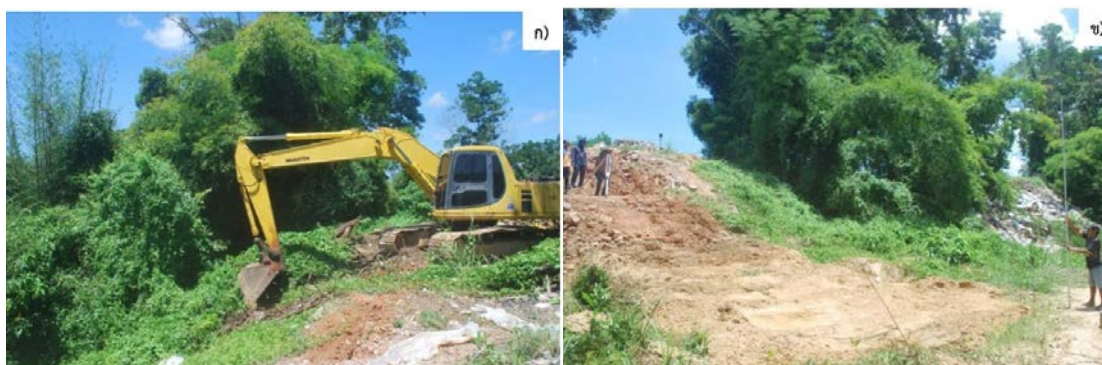
รูปที่ 5.15 การปรับพื้นที่เพื่อเตรียมการก่อสร้าง ก) การกำจัดพืชพรรณที่ปกคลุม ข) การวัดระดับด้วยกล้องสำรวจ

1) ทำการปรับสภาพพื้นที่บนตลิ่งโดยการถางป่า เคลื่อนย้ายต้นไม้ที่ล้มและตายออก (รูปที่ 5.15 ก) รวมทั้งจัดพื้นที่ปักวัสดุก่อสร้างเช่น หินและดินถมเพื่อรอดำเนินการก่อสร้างในการดำเนินการก่อสร้างได้เริ่มจากการสำรวจระดับของตลิ่งเพื่อเช็คระดับจากตีนตลิ่งถึงขอบบนตลิ่ง (รูปที่ 5.15ข) จากนั้นทำการเปิดการก่อสร้างโดยการขุดตลิ่งเพื่อสร้างทางลงไปยังบริเวณตีนตลิ่งและสร้างทางเดินของเครื่องจักรบริเวณตีนตลิ่ง

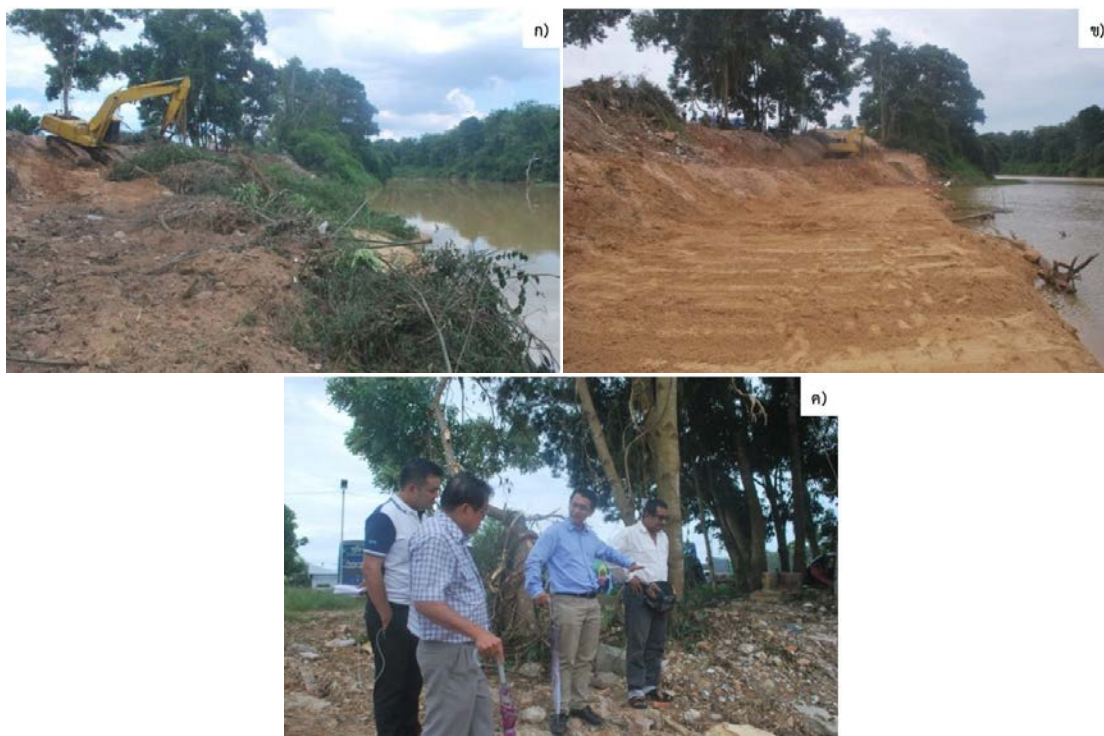
รูปที่ 5.16 การเปิดพื้นที่แนวตลิ่งที่ทำการปรับปรุง ก) การเคลียร์พื้นที่บริเวณตลิ่ง ข) แนวตลิ่งหลังจากการปรับพื้นที่แล้ว ค) คณะผู้ร่วมดำเนินการก่อสร้างการปรับปรุงตลิ่ง

2) ทำการปรับพื้นที่บริเวณตลิ่ง (รูปที่ 5.16ก) และเปิดแนวตลิ่งพร้อมทั้งวัดระยะตามแนวยาวของตลิ่งเพื่อคำนวณปริมาณดินถมและหินที่ใช้ในการก่อสร้าง โดยระดับตีนตลิ่ง (+0.00 เมตร) ที่ใช้ในการก่อสร้างอยู่เหนือระดับน้ำประมาณ 10 เซนติเมตร (รูปที่ 5.16ข) ทั้งนี้ผู้ร่วมดำเนินการทั้งสามฝ่ายประกอบด้วย มหาวิทยาลัยสงขลานครินทร์ โครงการก่อสร้างสำนักชลประทานและบริษัท มหาชัยขนส่งภาคใต้ จำกัด (เจ้าของที่ดิน) ได้มีการวางแผนก่อสร้างร่วมกัน ดังแสดงในรูปที่ 5.16(ค)

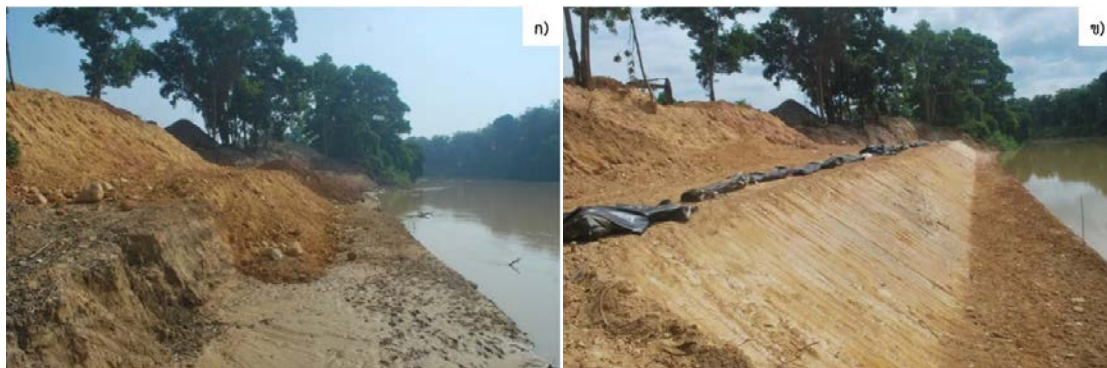
รูปที่ 5.17 การถมดินเพื่อปรับระดับของตลิ่งในชั้นล่าง ก) แนวตลิ่งก่อนเริ่มทำการถมดินปรับระดับ
ข) แนวตลิ่งหลังจากการถมดินปรับระดับจากตีนตลิ่งถึงระดับความสูง 2.5 เมตร

3). การก่อสร้างแบ่งได้เป็น 2 ช่วง โดยแบ่งตามระดับความสูง 2.50 เมตร เนื่องจากข้อจำกัดของเครื่องจักร ทำการถมดินและบดอัดดินชั้นละ 1.25 เมตรจนถึงระดับ 2.50 เมตร หลังจากนั้น ทำการปรับความชันของตลิ่งตามที่ได้ออกแบบไว้ ในขณะเดียวกันได้มีการเตรียมแผ่นยางพาราป้องกันการกัดเซาะมาวางไว้บริเวณบนขอบตลิ่งในแต่ละตำแหน่งเพื่อความสะดวกในการติดตั้งในขั้นตอนต่อไป ดังแสดงในรูปที่ 5.17ข

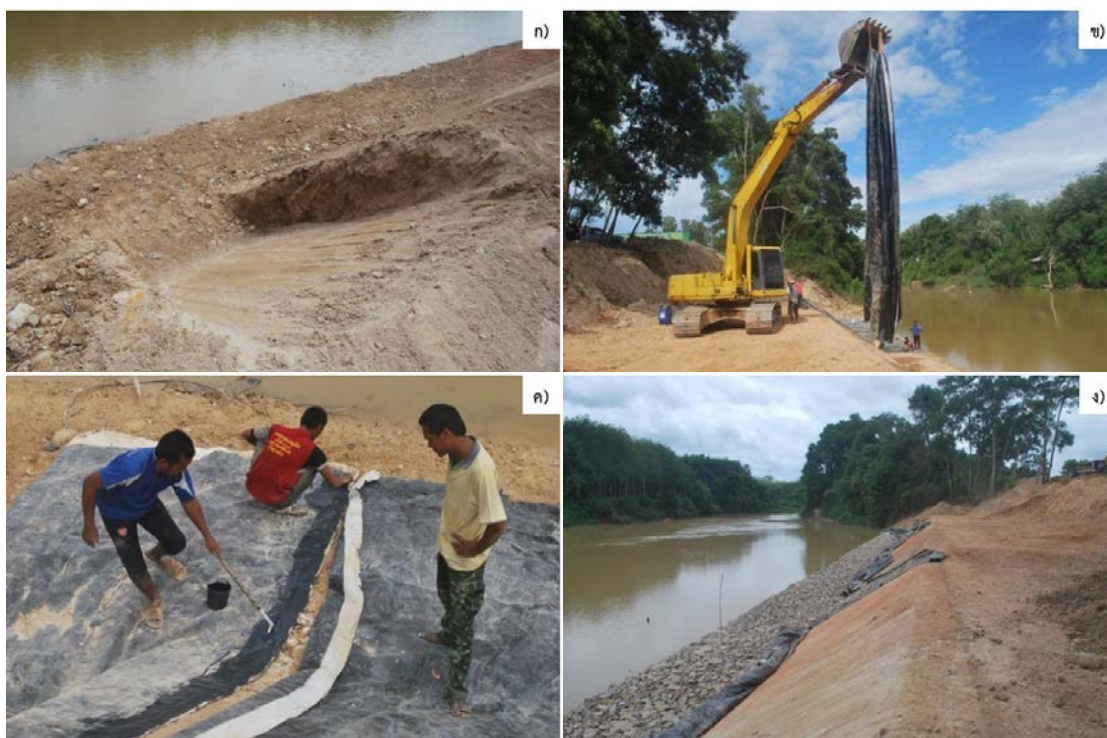
รูปที่ 5.18 การก่อสร้างแปลงสาธิตในช่วงระดับตีนตลิ่งถึงระดับ +2.50 เมตร ก) ร่องทางเข้า-ออกแปลง
สาธิต ข) การเคลื่อนย้ายแผ่นยางเพื่อปูตลิ่ง ค) การทาขาวายบริเวณรอยต่อ ง) แนวตลิ่ง
หลังจากการปูยางและเรียงหินแล้ว

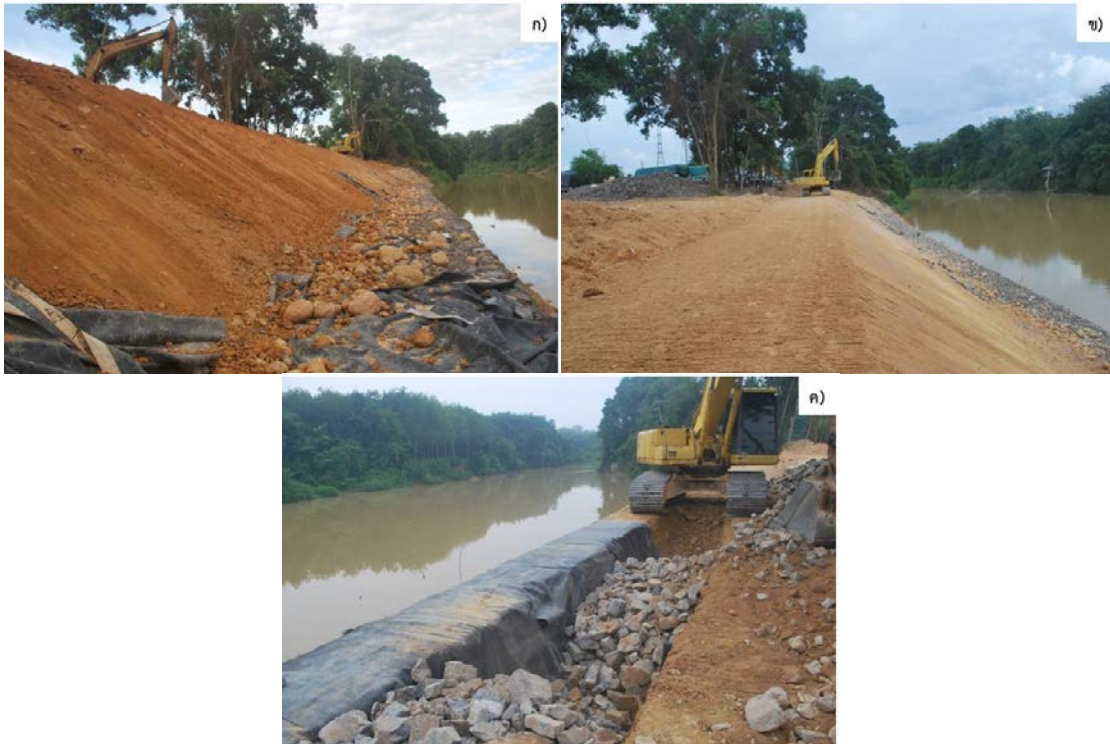
รูปที่ 5.19 การก่อสร้างแปลงสาธิตในช่วงระดับ 2.50-5.00 เมตร ก) การถมดินปรับระดับตลิ่งถึงระดับ 5.0 เมตร ข) แนวตลิ่งหลังจากปรับความชัน ค) การขุดร่องฝังแผ่นยางและเรียงหินบนตลิ่ง

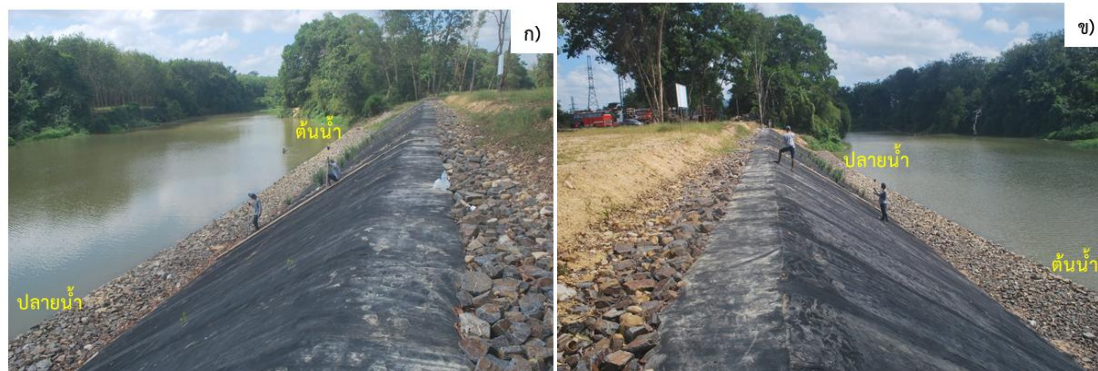
รูปที่ 5.24 ลักษณะของแปลงสาธิตหลังจากการก่อสร้างเสร็จสมบูรณ์เป็นระยะเวลา 3 เดือน (มกราคม 2559) ก) มองจากปลายน้ำ ข) มองจากต้นน้ำ

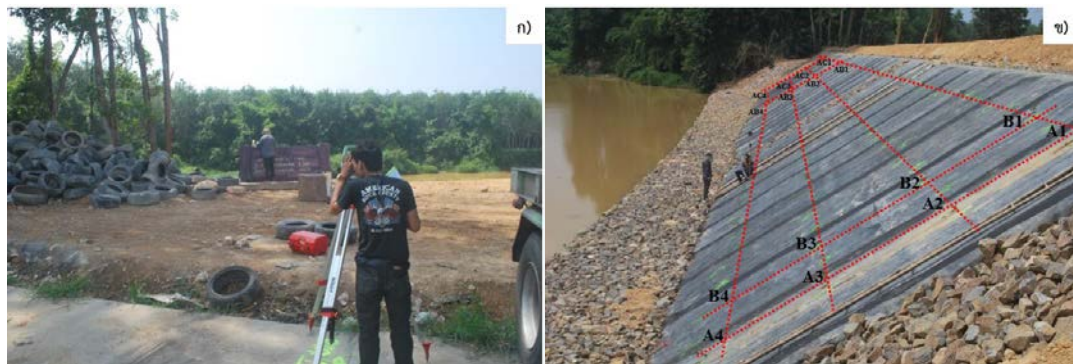
รูปที่ 5.28 การสำรวจหมุดติดตามการกัดเซาะด้วยกล้อง Total station ก) ถ่ายระดับจากจุดอ้างอิง BM1 ข) Grid ของตำแหน่งหมุดติดตามการกัดเซาะ

สำหรับหมุดติดตามการกัดเซาะ (Erosion pin) ได้ถูกสำรวจหลังจากการก่อสร้างแปลงสาธิต โดยได้ทำการสำรวจรวม 5 ครั้ง มีระยะเวลาห่างกันประมาณ 2-4 เดือนตั้งแต่เดือนตุลาคม 2558 ถึงเดือนสิงหาคม 2559 การสำรวจได้พิจารณาการกัดเซาะและการทรุดตัว โดยทำการคำนวณพิกัดในระบบพิกัดฉาก (X, Y, Z) และการเคลื่อนตัวลัทธิ ($R = \sqrt{X^2 + Y^2 + Z^2}$) เพื่อเปรียบเทียบกับผลการสำรวจในครั้งแรกหลังจากการปรับปรุงตลิ่งเสร็จสมบูรณ์ ผลการสำรวจในครั้งแรกสามารถคำนวณตำแหน่งการเรียงตัวของหมุดทั้งสามแปลงสาธิตได้แสดงในรูปที่ 5.29 โดยแปลงที่ 1-3 ประกอบด้วยหมุด A-J J-R และ S-AC ตามลำดับ ผลการสำรวจหมุดติดตามการกัดเซาะและตำแหน่งที่สอดคล้องกันในครั้งต่อไปจะสามารถคำนวณระยะการเคลื่อนตัวของหมุดได้ โดยใช้วิธีเปรียบเทียบกับตำแหน่งของหมุดในครั้งแรก ซึ่งผลการคำนวณระยะการเคลื่อนตัวของหมุดติดตามได้แสดงในตารางที่ 5.8 มีรายละเอียดในแต่ละแปลงสาธิตทั้ง 3 ดังต่อไปนี้

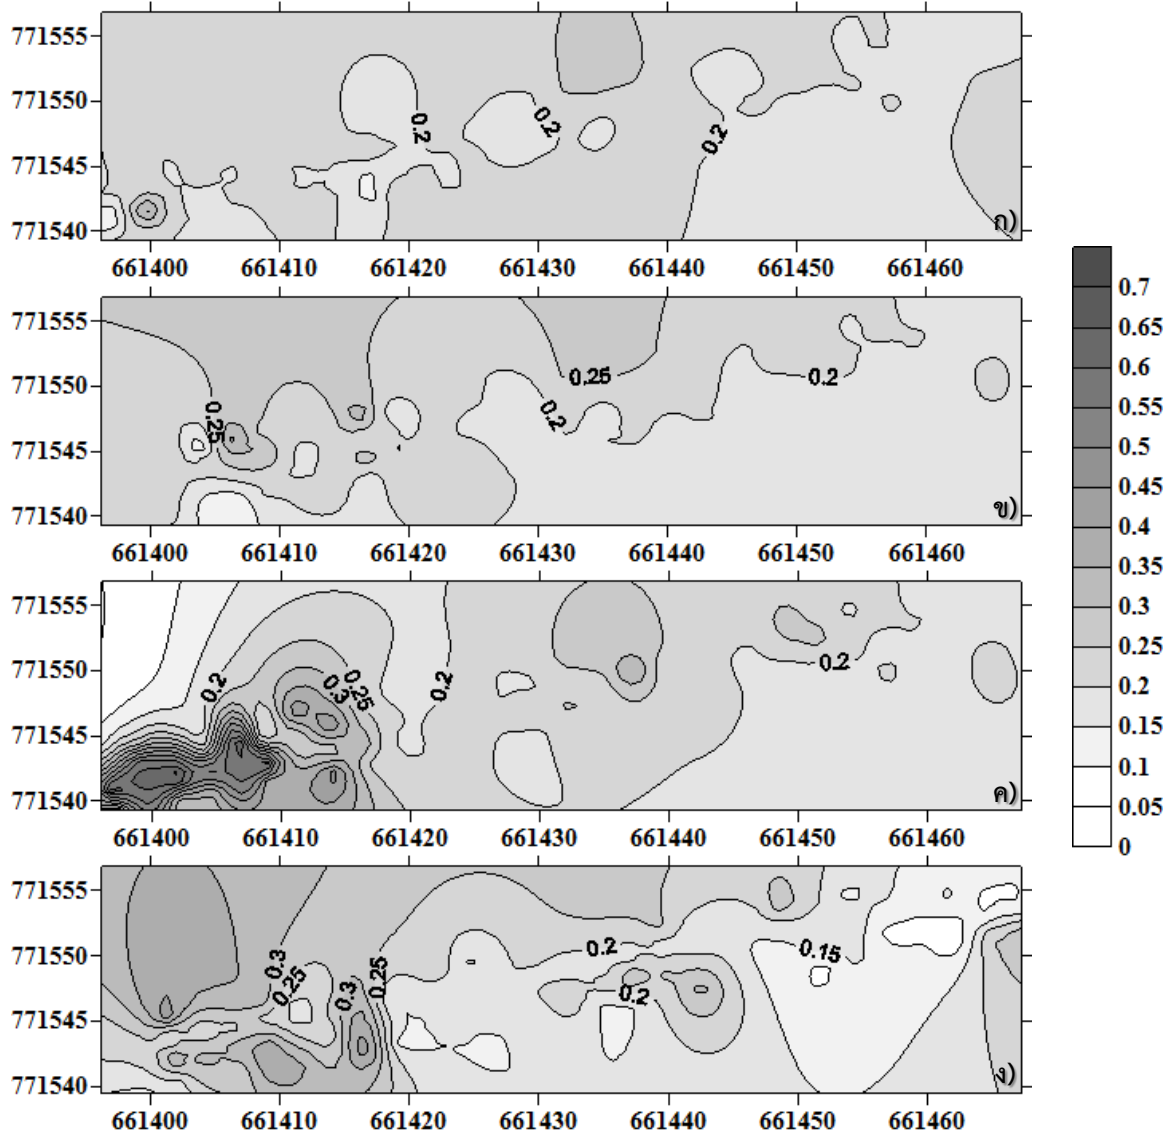
รูปที่ 5.33 เส้นชั้นความสูงแสดงการเคลื่อนตัวของหมุดติดตามการกักเขาะและตำแหน่งที่สอดคล้องกัน สำหรับการสำรวจในแต่ละครั้ง ก) ครั้งที่ 2 ข) ครั้งที่ 3 ค) ครั้งที่ 4 และ ง) ครั้งที่ 5 ตามลำดับ

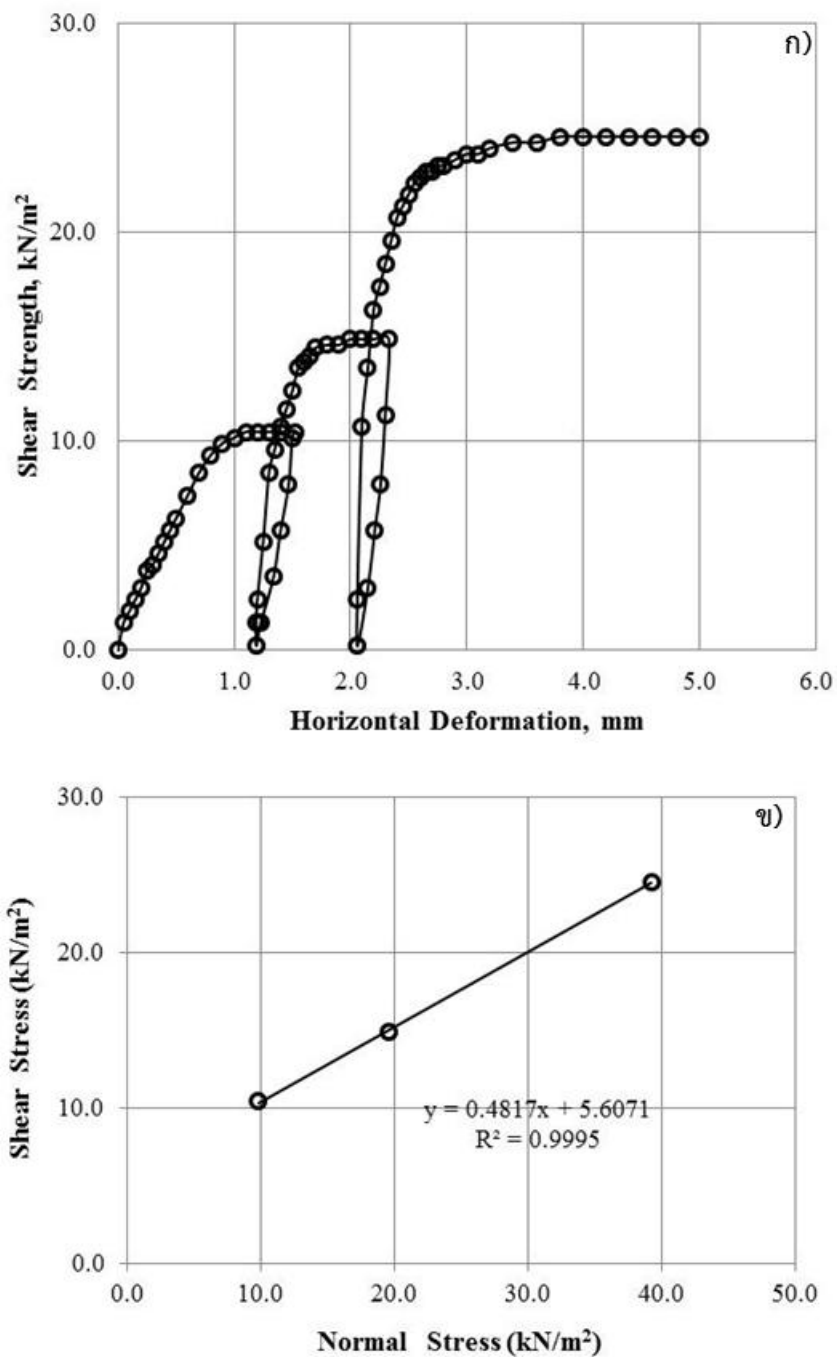
รูปที่ ก-4 กราฟแสดงความสัมพันธ์ระหว่าง ก) Shear stress-Horizontal displacement ข) Shear stress-Normal stress ของตลิ่งตำแหน่ง UT3 ที่ระดับความลึก 0.00-1.50 เมตร จากขอบบนของตลิ่ง

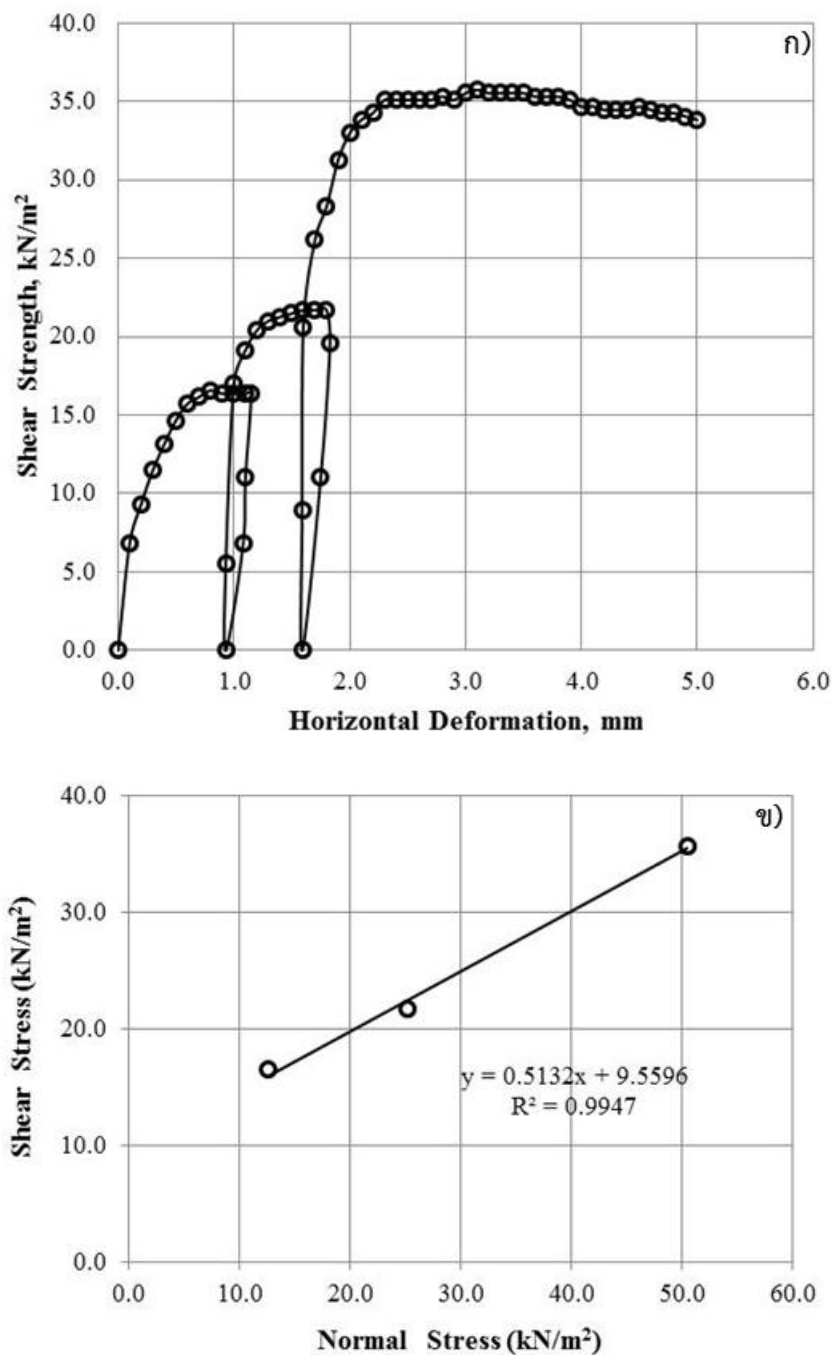
รูปที่ ก-16 กราฟแสดงความสัมพันธ์ระหว่าง ก) Shear stress-Horizontal displacement ข) Shear stress-Normal stress ของตลิ่งตำแหน่ง UT7 ที่ระดับความลึก 0.00-1.40 เมตร จากขอบบนของตลิ่ง

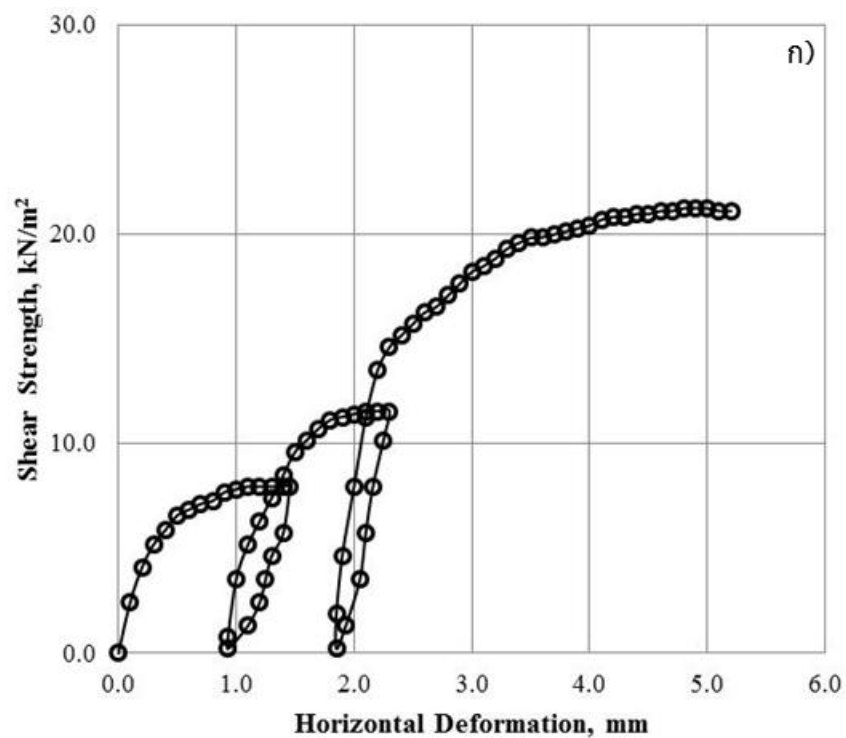
รูปที่ ก-18 กราฟแสดงความสัมพันธ์ระหว่าง ก) Shear stress-Horizontal displacement ข) Shear stress-Normal stress ของตลิ่งตำแหน่ง UT8 ที่ระดับความลึก 0.00-1.00 เมตร จากขอบบนของตลิ่ง

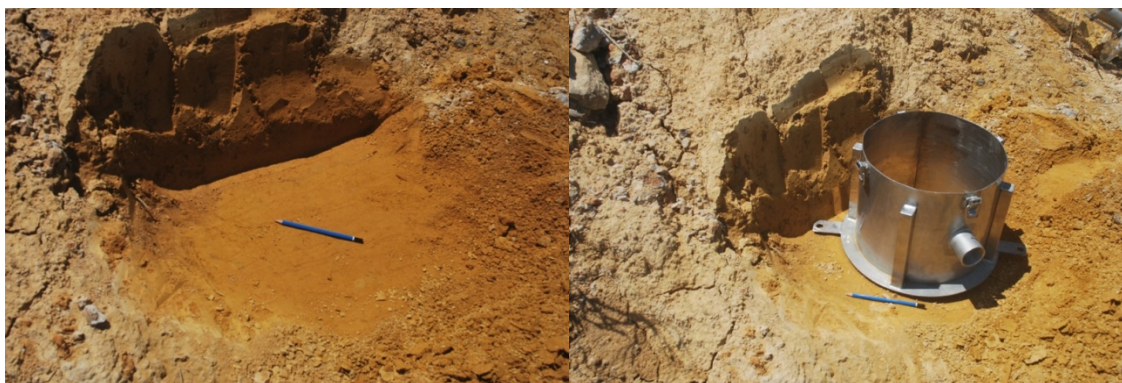
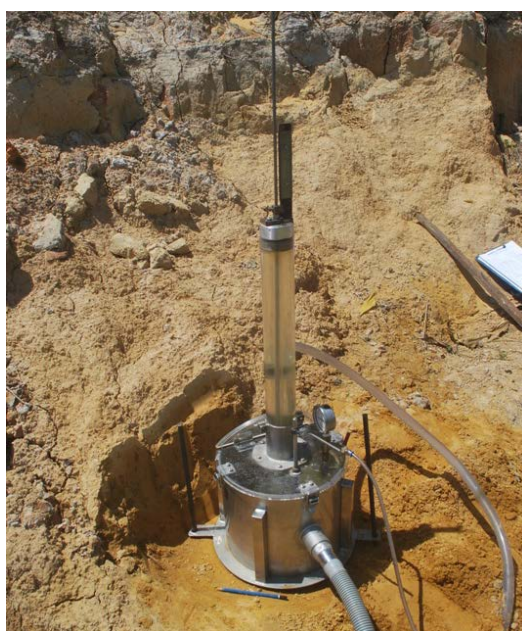
รูปที่ ข2 การติดตั้งเครื่องทดสอบการกัดเซาะตลิ่งในสนาม (Submerged jet device)

2) จากนั้นทำการตอก Submergence tank ให้จมลงในดินที่ปรับระดับไว้ ประมาณ 7 เซนติเมตรพร้อมทั้งตอกเหล็กยึด Submergence tank และติดตั้งอุปกรณ์ส่วนที่เหลือเข้ากับ Submergence tank เพื่อเตรียมพร้อมในการทดสอบดังแสดงในรูปที่ ข2

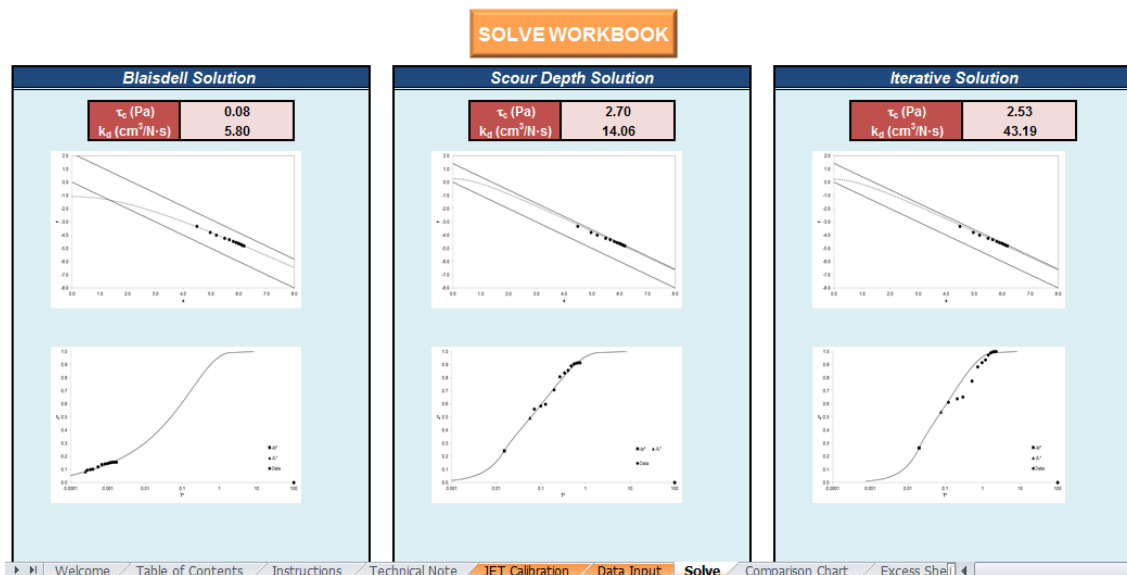
รูปที่ ข5 ผลการคำนวณค่าพารามิเตอร์การกัดเซาะจากการทดสอบการกัดเซาะในสนาม

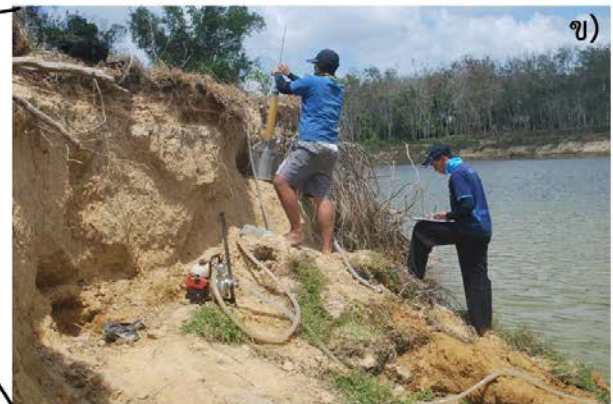
รูปที่ 3 แผนที่ลุ่มน้ำคลองอุตะเถา ก) ตำแหน่งทำการทดสอบ Submerged jet test ข) การทดสอบบริเวณตลิ่งคลองอุตะเถา
