**Investigation of Proper Welding Hardfacing for Wear Protection and Life
Extending of Coal Crusher**

**A Thesis Submitted in Fulfillment of the Requirements for the Degree of
Master of Engineering in Materials Engineering
Prince of Songkla University**

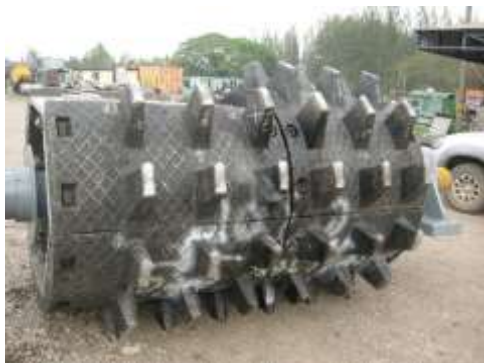
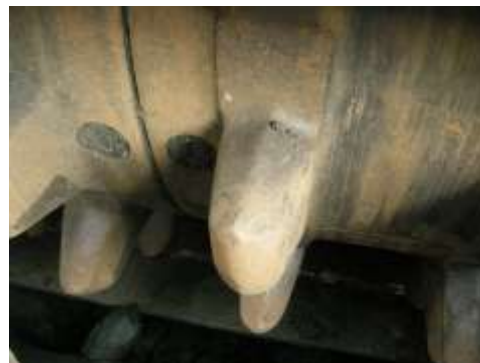
รูปที่ 1-1 โม้ถ่านหินแบบคู่ (ก) ฟันโม้ของโม้คู่ปกติ (ข) ฟันโม้ที่สึกหรอ

ในกระบวนการทำเหมืองถ่านหินเพื่อส่งถ่านหินบ้อนโรงไฟฟ้าถ่านหินนั้น ภายหลังจากการเปิดหน้าดินจนถึงชั้นถ่านหิน จึงทำการขุดตัดถ่านหินเพื่อส่งให้กับโรงไฟฟ้า โดยก่อนการส่งให้โรงไฟฟ้านั้นจะต้องมีการบดย่อยขนาดก่อนที่จะลำเลียงส่งไปยังโรงไฟฟ้า เครื่องโม่ถ่านหิน(Roll crusher) ซึ่งเป็นอุปกรณ์สำคัญที่จะย่อยขนาดถ่านหินให้เล็กลง ก่อนที่จะส่งผ่านสายพานลำเลียงไปจัดเก็บเพื่อรอใช้งานต่อไป ในเหมืองถ่านหินมีการใช้เครื่องโม่ถ่านหินอยู่สองชนิด คือ ชนิดโม่เดี่ยว (Single rolls crusher) และ ชนิดโม่คู่(Double rolls crusher) โดยทั้งสองชนิดสร้างมาจากวัสดุต่างชนิดกัน โดยการศึกษาเครื่องโม่ถ่านหินชนิดโม่คู่ ซึ่งประกอบด้วยฟันโม้ (Crush roll) ทำมาจากเหล็กกล้าแมงกานีส (รูปที่ 1-1 ก) ทำหน้าที่กระแทกถ่านหินให้แตกออก จนได้ขนาดตามที่ต้องการ เครื่องโม่ถ่านหินทำงานอย่างน้อย 15 ชั่วโมงต่อวัน เมื่อฟันโม้ใช้งานไป ก็เกิดการสึกหรอขึ้น ทำให้ประสิทธิภาพการย่อยถ่านหินลดลง ดังแสดงในรูปที่ 1-1(ข) ทำให้ต้องหยุดเครื่องโม่เพื่อทำการบำรุงรักษา สภาพความเสียหายที่พบในเครื่องโม่ถ่านหิน ส่วนใหญ่เกิดจากการสึกหรอแบบเสียดสี

ที่ผิวของฟันโม้ ซึ่งทำหน้าที่ตีกระแทกถ่านหินที่ผ่านเข้ามา โดยปัญหาที่เกิดขึ้นคือฟันโม้เสียหายเร็วกว่าปกติ ทำให้ต้องหยุดการทำงานเพื่อแก้ปัญหา นอกแผนการบำรุงรักษา สูญเสียเวลา และสูญเสียกำลังผลิตในการผลิตถ่านหินป้อนโรงไฟฟ้า

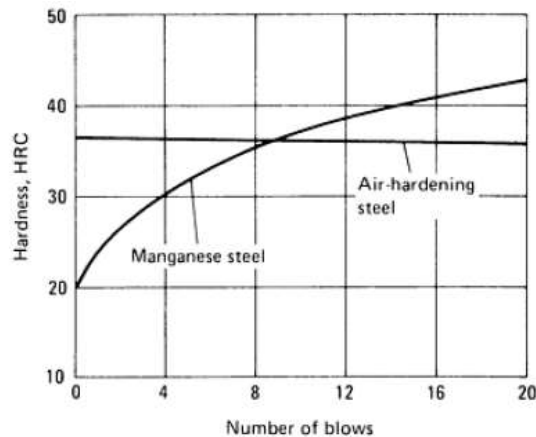
เหล็กกล้าผสมแมงกานีสสูงนิยมใช้ในงานที่ทนการสึกหรอและรับแรงกระแทก เนื่องจากเป็นเหล็กที่มี แมงกานีสผสมอยู่ในปริมาณสูง (11-14 % Mn) โดยแมงกานีสเป็นธาตุที่มีอิทธิพลในการรักษาเสถียรภาพของออสเทนไนท์ที่ค่อนข้างรุนแรง แต่แมงกานีสสามารถรวมตัวกับคาร์บอนให้คาร์ไบด์ (Mn_3C) และมีแนวโน้มจับอยู่ตามขอบเกรน ทำให้เปราะแตกง่าย ดังนั้นภายหลังการหล่อ เหล็กกล้าแมงกานีสสูงจึงต้องนำไปอบชุบเพื่อให้แมงกานีสคาร์ไบด์สลายตัวที่อุณหภูมิ 1000-1100 °C ซึ่งแมงกานีสคาร์ไบด์ละลายได้ดีในออสเทนไนท์ และเมื่อนำมาทำให้เย็นตัวอย่างรวดเร็วด้วยการชุบน้ำ จะทำให้ได้เหล็กที่มีโครงสร้างออสเทนไนท์ที่ไม่เสถียรที่อุณหภูมิห้อง โดยเหล็กที่ได้มีความเหนียว มีความแข็งต่ำ (ไม่เกิน 200 HV) ภายหลังจากนำไปใช้งานในลักษณะที่ได้รับแรงกระแทก โครงสร้างที่ผิวจะมีความแข็งเพิ่มขึ้นจากเดิม (Work hardening) ซึ่งมีความแข็งสูง (424-549 HV) ทำให้ทนต่อการสึกหรอได้ดี โดยเหล็กกล้าผสมแมงกานีสสูงไม่เหมาะจะใช้งานในลักษณะที่ไม่ได้รับแรงกระแทกสูงพอ (ต่ำกว่า 680 จูล) หรือใช้งานที่อุณหภูมิสูง (350-500 °C) เพราะจะเกิดการตกตะกอนของแมงกานีสคาร์ไบด์ [13]

รูปที่ 2-11 การเปลี่ยนแปลงความแข็งเมื่อได้รับแรงกระแทกของเหล็กกล้า 1.17C-12.8Mn-0.46Si

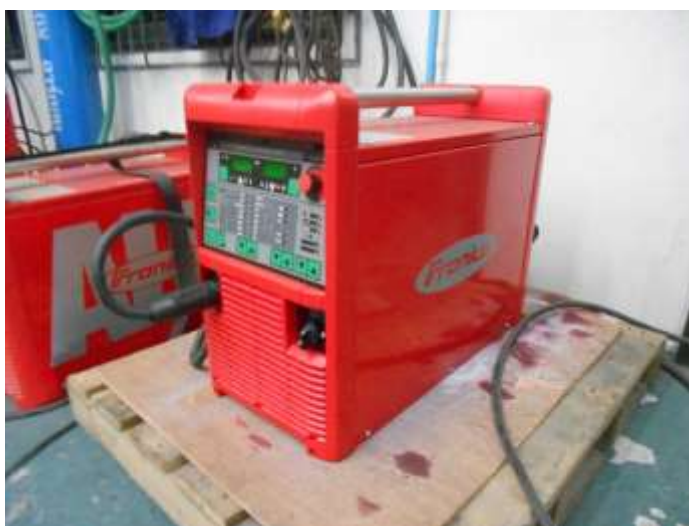
3.1.3 เครื่องเชื่อม เป็นเครื่องเชื่อมไฟฟ้าด้วยลวดเชื่อมหุ้มฟลักซ์ระบบอินเวอร์เตอร์ แสดงในรูปที่ 3-1 ควบคุมตัวแปรการเชื่อมด้วยคอมพิวเตอร์และโปรแกรมเก็บตัวแปรในการเชื่อมของเครื่องเชื่อม ซึ่งรายละเอียดอื่นๆ แสดงในภาคผนวก ข

รูปที่ 3-1 เครื่องเชื่อมยี่ห้อ Fronius รุ่น TransPuls Synec 4000

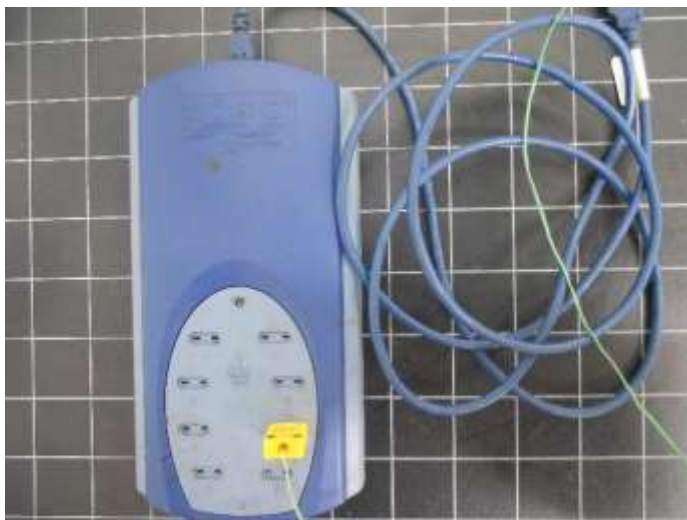
3.1.4 เครื่องวัดอุณหภูมิ ใช้สำหรับวัดอุณหภูมิของชิ้นงานขณะทำการเชื่อม โดยสายที่ใช้วัดอุณหภูมิเป็นชนิด เค (Thermocouple type K) แสดงดังรูปที่ 3-2

รูปที่ 3-2 Thermocouple type K

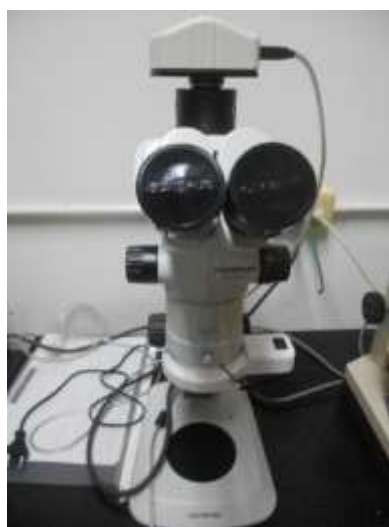
รูปที่ 3-3 กล้องจุลทรรศน์แบบใช้แสง (กำลังขยาย 4-28 เท่า)

(1) กล้องจุลทรรศน์แบบใช้แสง (Optical microscope) สำหรับศึกษาโครงสร้างมหภาค มีกำลังขยายตั้งแต่ 4-28 เท่า แสดงดังรูปที่ 3-3 และกล้องจุลทรรศน์แบบใช้แสง (Optical microscope) มีกำลังขยายตั้งแต่ 25-500 เท่า แสดงดังรูปที่ 3-4 สำหรับศึกษาโครงสร้างจุลภาค

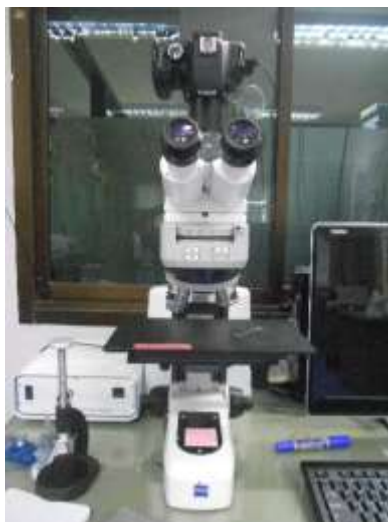
รูปที่ 3-4 กล้องจุลทรรศน์แบบใช้แสง มีกำลังขยายตั้งแต่ 25-500 เท่า

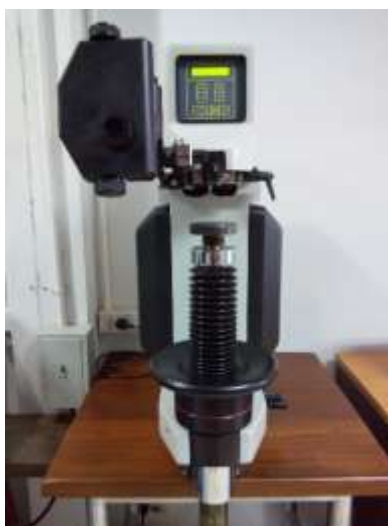
3.1.6 เครื่องวัดความแข็ง เป็นเครื่องทดสอบความแข็งระดับมหภาคแบบ วิคเกอร์ (Vickers) หัวกดเป็นเพชรรูปปิรามิดมุม 136° ใช้แรงกดในการทดสอบ 100 kgf ดังรูปที่ 3-5

รูปที่ 3-5 เครื่องวัดความแข็งแบบวิกเกอร์

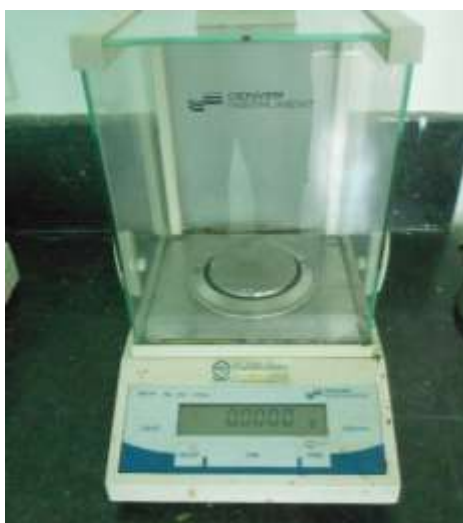
รูปที่ 3-7 เครื่องชั่งน้ำหนักความละเอียด 0.0001 กรัม

3.1.8 เครื่องชั่งน้ำหนัก ใช้ชั่งน้ำหนักชิ้นงานทดสอบการสึกหรอ ซึ่งตามมาตรฐานการทดสอบการสึกหรอ (ASTM G65) กำหนดไว้ โดยเครื่องชั่งน้ำหนักจะต้องมีความแม่นยำ 0.0001 กรัม (รูปที่ 3-7) โดยใช้ชั่งน้ำหนักทดสอบชิ้นงานก่อนและหลังการทดสอบการสึกหรอ

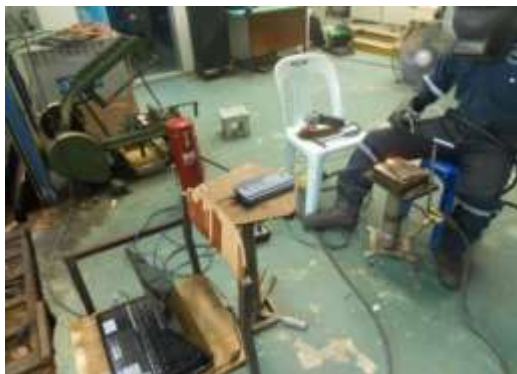
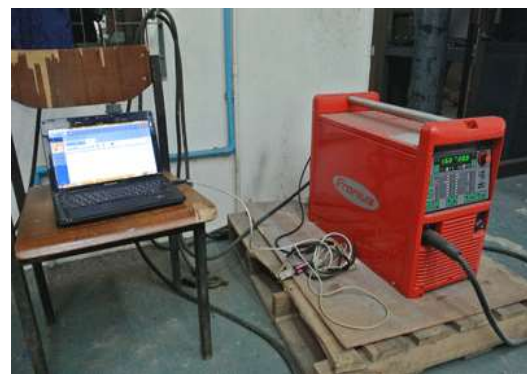
การเชื่อมจะทำการติดตั้งอุปกรณ์ตามรูปที่ 3-10 ซึ่งอุปกรณ์ประกอบด้วยเครื่องเชื่อมไฟฟ้า ด้วยลวดเชื่อมหุ้มฟลักซ์ระบบอินเวอร์เตอร์ ต่อกับคอมพิวเตอร์เพื่อเก็บข้อมูลการเชื่อม คือ กระแสเชื่อม ความต่างศักย์ และเวลาที่ใช้ในการเชื่อมแต่ละแนวเชื่อม การเชื่อมใช้กระแสตรง (DC+) โดยชิ้นงานจะต่อเข้ากับขั้วลบของเครื่องเชื่อม และลวดเชื่อมต่อกับขั้วบวกของเครื่องเชื่อม ชิ้นงานยึดติดกับแท่นจับ โดยใช้น๊อตยึด เพื่อป้องกันชิ้นงาน โกงจากการเชื่อม

รูปที่ 3-10 การจัดเตรียมอุปกรณ์ในการเชื่อม

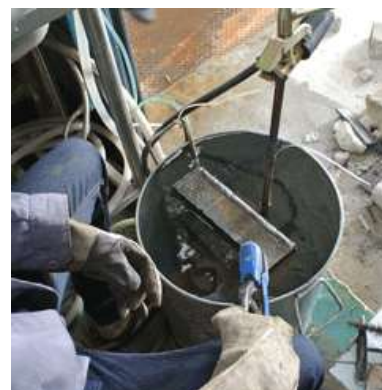
(ก) เชื่อมพอกแข็งในบรรยากาศสปกติ

(ข) เชื่อมโดยควบคุมอุณหภูมิชิ้นงานด้วยน้ำ

รูปที่ 3-11 การเชื่อมพอกแข็งเหล็กกล้าแมงกานีส

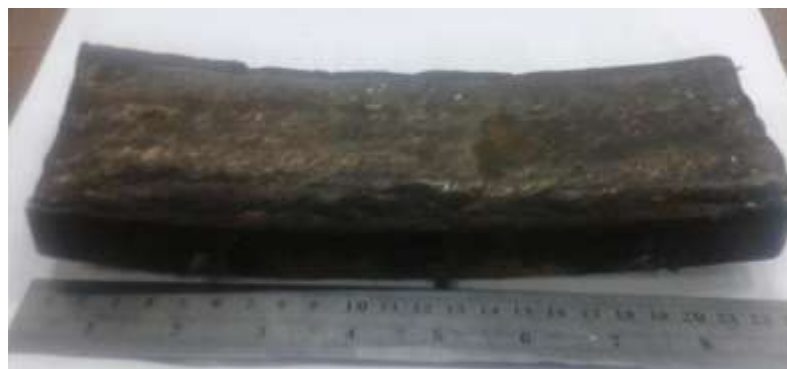
เชื่อมพอกผิวแข็ง (Hardfacing) โดยใช้ลวดเชื่อมมาตรฐาน DIN8555: E 6-UM-60 ขนาดเส้นผ่านศูนย์กลาง 4.0 มิลลิเมตร กระแสเชื่อม 140-150 แอมแปร์ ความต่างศักย์ 23-26 โวลต์ ความเร็วในการเดินแนวเชื่อม 23-24 เซ็นติเมตรต่อนาที

รูปที่ 3-12 ชิ้นงานทดสอบหลังเชื่อมพอกผิวแข็งในอากาศ

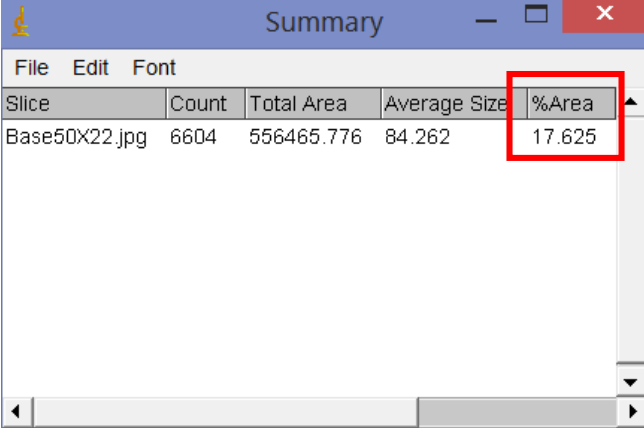
Slice	Count	Total Area	Average Size	%Area
Base50X22.jpg	6604	556465.776	84.262	17.625

รูปที่ 3-19 ผลการวิเคราะห์

9. โปรแกรมจะแสดงผล ดังรูปที่ 3-19

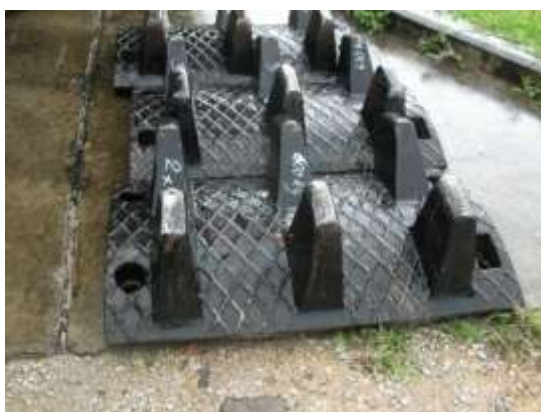
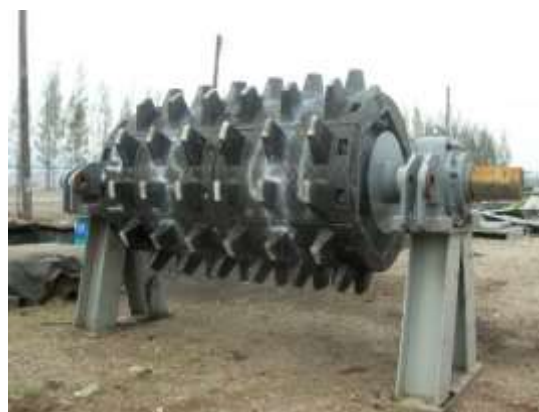
รูปที่ 4-1 โม่คู่ที่ผลิตจากเหล็กกล้าแมงกานีส (ก) แผ่นฟันโม่ (ข) โม่คู่เมื่อประกอบเสร็จ

เครื่องโม่ถ่านหินชนิดโม่คู่ที่ใช้ในเหมืองแม่เมาะ การไฟฟ้าฝ่ายผลิตแห่งประเทศไทยนั้น ใช้เหล็กกล้าแมงกานีส เป็นวัสดุในการผลิต โดยผลิตเป็นแผ่น แต่ละแผ่นประกอบด้วยฟันโม่ 6 ฟัน แล้วนำมาประกอบเป็นโม่บนแกนเหล็ก โดยในโม่หนึ่งลูกมีแผ่นฟันโม่ทั้งหมด 12 แผ่น ดังรูป

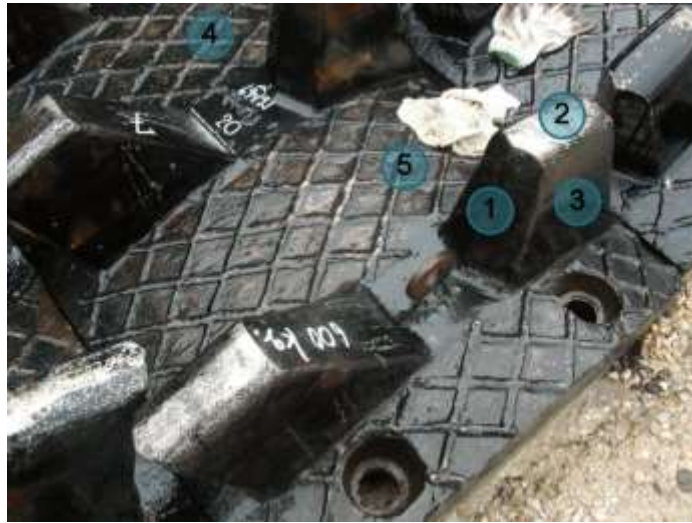
กลไกการต้านทานการสึกหรอของเหล็กกล้าแมงกานีส เกิดจากได้รับแรงกระแทก แล้วมีความแข็งเพิ่มขึ้น ทำให้ต้านทานการสึกหรอได้ดี ในบริเวณหมายเลข 2 4 และ 5 เป็นบริเวณที่รับแรงกระแทกน้อยทำให้เกิดการสึกหรอมากกว่าบริเวณอื่นๆ

รูปที่ 4-3 ชิ้นส่วนของโมคู้

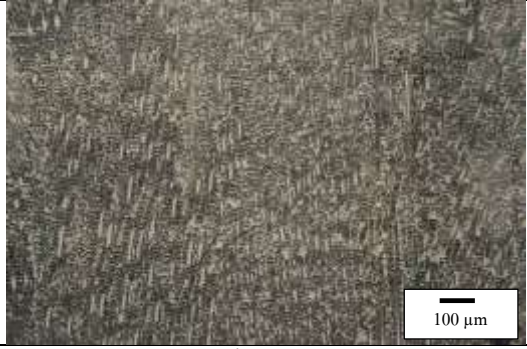
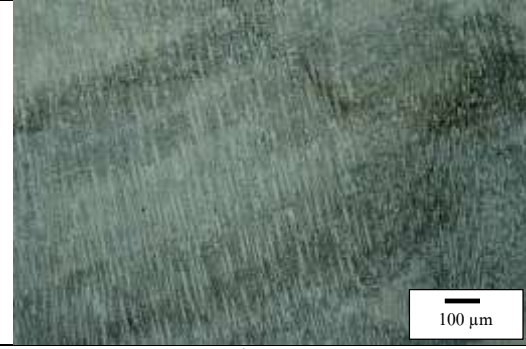
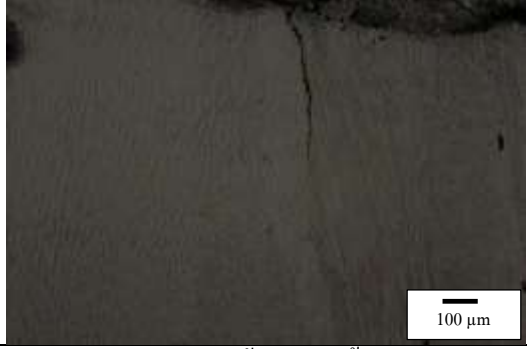
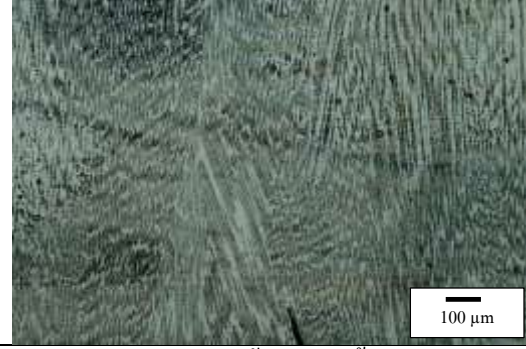
บริเวณชั้นพอกผิวแข็ง	บริเวณชั้นพอกผิวแข็ง

บริเวณชั้นสร้างเนื้อ	บริเวณชั้นสร้างเนื้อ

บริเวณวัสดุฐาน	บริเวณวัสดุฐาน
<p>รูปที่ 4-7 โครงสร้างจุลภาคของชั้นงานตามการทดลอง (B-U-H)</p>

รูปที่ 4-7 และ 4-8 แสดงโครงสร้างจุลภาคในแต่ละเนื้อเชื่อม บริเวณเนื้อวัสดุฐานจะมีโครงสร้างเป็นอสเทนไนต์ โดยจะมีลักษณะเกรนเป็นเดนไดรต์ชัดเจน เนื่องจากวัสดุฐานเป็นชิ้นงานเตรียมมาจากการหล่อโลหะ ในชั้นรองพื้นและชั้นสร้างเนื้อจะมีโครงสร้างจุลภาคเป็น เซลูลาร์ เดนไดรต์ (Cellular dendritic structure) โดยมีโครงสร้างเป็นอสเทนไนต์ทั้งหมด โดยในชั้นสร้างเนื้อเชื่อมในบรรยากาศ (B-H-U) พบรอยแตก ในชั้นพอกผิวแข็งจะมีโครงสร้างเป็นมาร์เทนไซต์แทรกอยู่ในอสเทนไนต์โดยโครงสร้างอสเทนไนต์จะมีสีอ่อนกว่าส่วนที่เป็นโครงสร้างมาร์เทนไซต์ โดยผิวพอกแข็งที่เชื่อมโดยการควบคุมอุณหภูมิด้วยน้ำ โครงสร้างมาร์เทนไซต์ที่ได้จะมีลักษณะเรียวยาวแหลม มากกว่าผิวพอกแข็งที่เชื่อมในบรรยากาศปกติ โดยหากสังเกตจะเห็นว่าโครงสร้างจะเป็นแท่งเรียวยาวแหลมมากกว่า

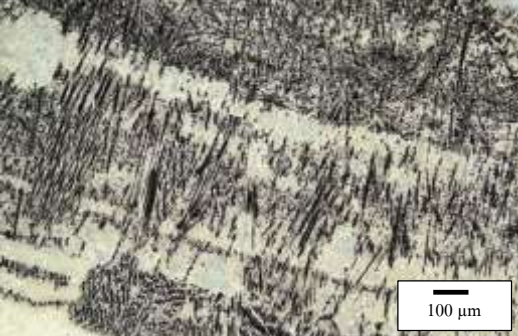
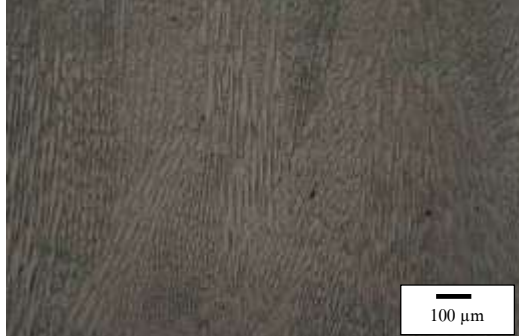
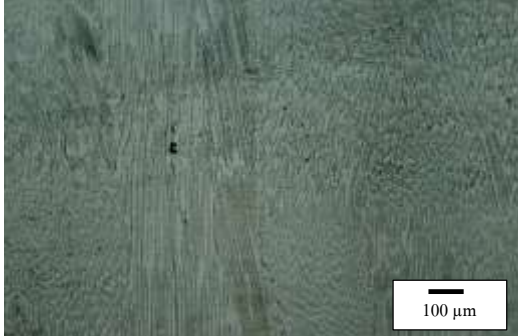
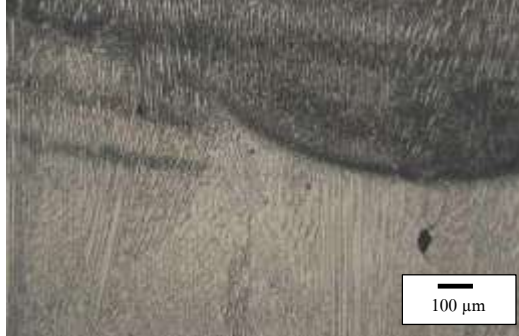
บริเวณชั้นพอกผิวแข็งชั้นที่ 2	บริเวณชั้นพอกผิวแข็งชั้นที่ 2

บริเวณชั้นสร้างเนื้อ	บริเวณชั้นสร้างเนื้อ

บริเวณชั้นรองพื้น	บริเวณชั้นรองพื้น

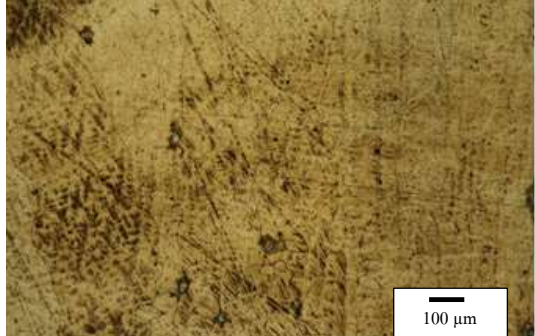
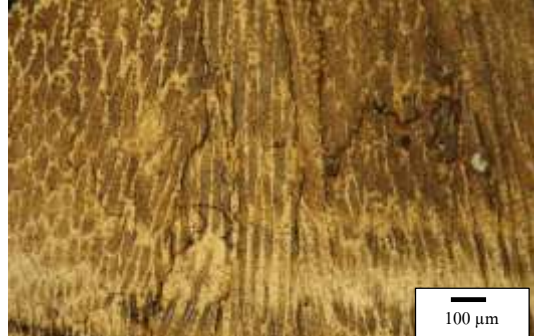
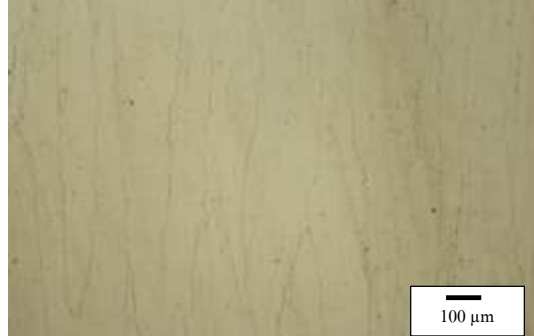
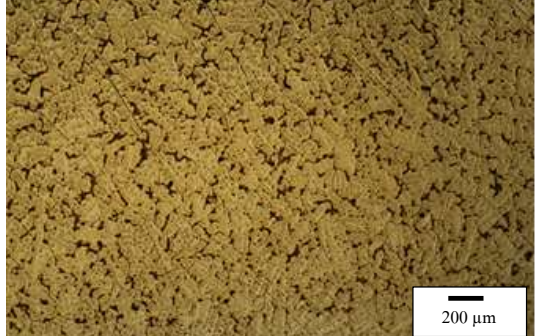
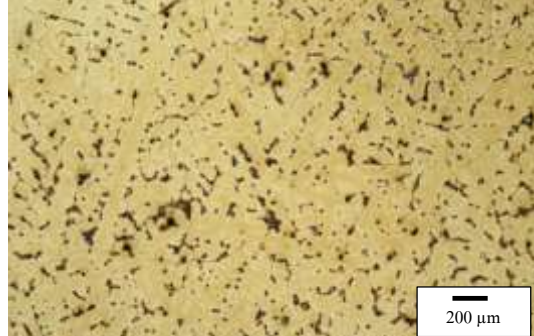
บริเวณชั้นสร้างเนื้อ	บริเวณชั้นสร้างเนื้อ

บริเวณชั้นรองพื้น	บริเวณชั้นรองพื้น

บริเวณวัสดุฐาน	บริเวณวัสดุฐาน
รูปที่ 4-16 โครงสร้างจุลภาคของชิ้นงานตามการทดลอง (B-2U-H)

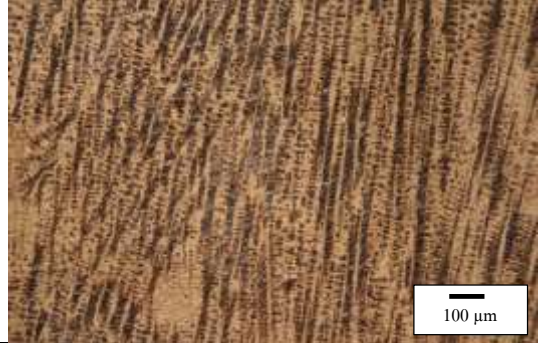
บริเวณชั้นพอกผิวแข็ง	บริเวณชั้นพอกผิวแข็ง

บริเวณชั้นสร้างเนื้อ	บริเวณชั้นสร้างเนื้อ

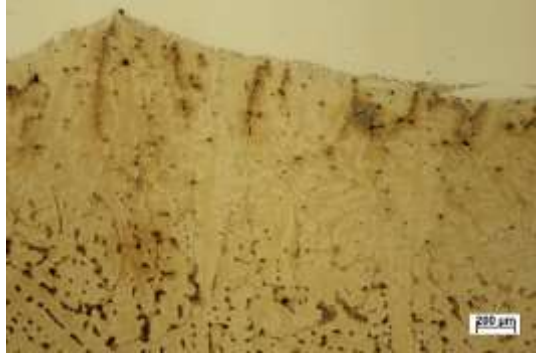
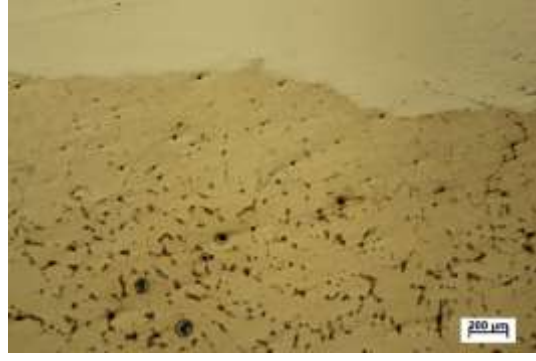
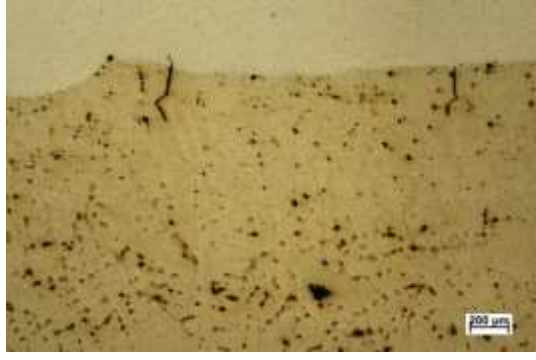
การทดลอง (B-2U-2H)ควบคุมอุณหภูมิ(น้ำ)	การทดลอง (B-2U-H)ควบคุมอุณหภูมิ(น้ำ)
รูปที่ 4-18 โครงสร้างจุลภาคบริเวณที่ได้รับผลกระทบเนื่องจากความร้อน

รูปที่ 4-18 แสดงโครงสร้างบริเวณส่วนที่ได้รับผลกระทบเนื่องจากความร้อนจากการเชื่อม บริเวณรอยต่อระหว่างวัสดุฐานกับชั้นรองพื้น พบว่าในกรณีที่เชื่อมโดยควบคุมอุณหภูมิด้วยน้ำจะพบบริเวณที่มีลักษณะเกรนหยาบ แคบกว่ากรณีที่เชื่อมในบรรยากาศ และกรณีที่มีจำนวนชั้นในการเชื่อมมากกว่าก็จะพบว่ามึบริเวณที่มีเกรนหยาบกว้างกว่ากรณีที่มีจำนวนชั้นในการเชื่อมน้อยกว่า ในขณะที่บริเวณที่ได้รับผลกระทบเนื่องจากความร้อนของ ชั้นที่เชื่อมในบรรยากาศ พบคาร์ไบด์ตามขอบเกรน และจากรูปที่ 4-16 และ 4-17 ในรูปโครงสร้างที่ชั้นวัสดุฐาน พบว่าในชั้นงานที่เชื่อมในบรรยากาศจะพบมีการกระจายของคาร์ไบด์อยู่ทั่วไปบริเวณขอบเกรนในปริมาณที่มากกว่า ชั้นงานที่ควบคุมอุณหภูมิด้วยน้ำ โดยรูปของคาร์ไบด์อยู่ในรูปที่ 4-19 โดยปริมาณของคาร์ไบด์ที่กระจายตัวอยู่ในวัสดุแสดงในตาราง 4-2 นอกจากนี้ในกรณีที่เชื่อมในบรรยากาศจะพบรอยแตกขนาดเล็กกระจายตัวอยู่ในบริเวณที่ได้รับผลกระทบเนื่องจากความร้อน ดังแสดงในรูปที่ 4-19

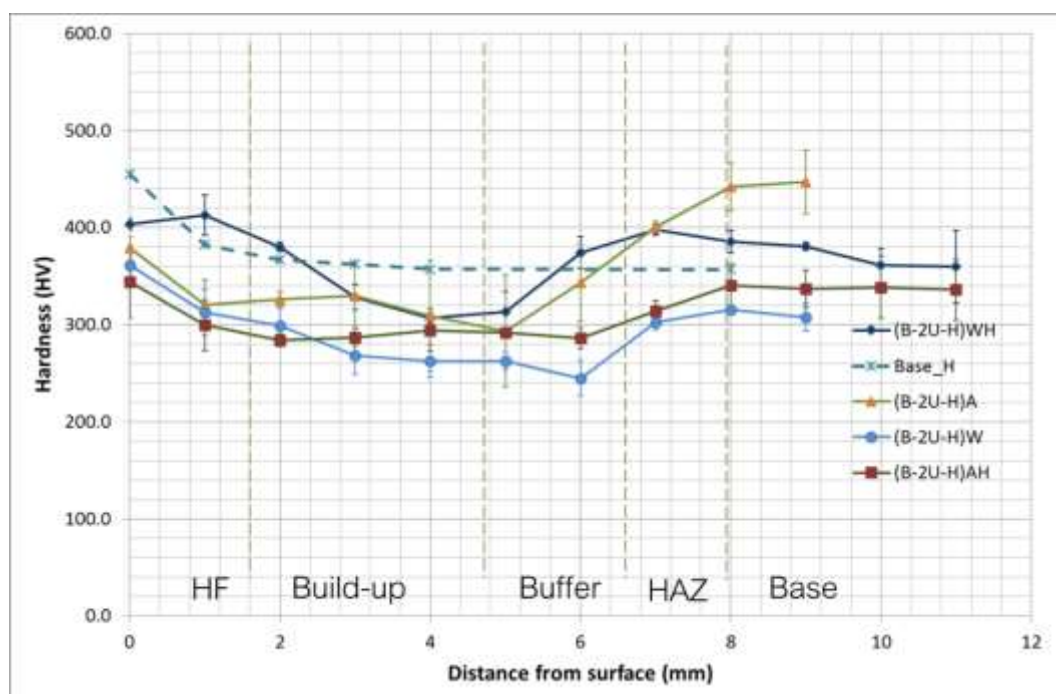
ภาพรวมของค่าความแข็งจะมีความแข็งสูงสุดที่ชั้นบนสุดซึ่งเป็นชั้นผิวพอกแข็ง มีโครงสร้างเป็นมาร์เทนไซต์ จากนั้นความแข็งจึงค่อยลดลงมาในชั้นสร้างเนื้อซึ่งมีโครงสร้างเป็นออสเทนไนต์โดยความแข็งที่ค่อยๆลดลงมาเนื่องจากเกิดการเจือจางของเนื้อเชื่อม ซึ่งจะเห็นภาพโครงสร้างเป็นออสเทนไนต์ที่มีริ้วของมาร์เทนไซต์แทรกเข้ามา โดยบริเวณที่มีความแข็งต่ำที่สุดจะเป็นบริเวณชั้นรองพื้น ซึ่งมีโครงสร้างเป็นออสเทนไนต์เกือบทั้งหมด แล้วค่าความแข็งก็ค่อยๆเพิ่มขึ้นมาในชั้นที่ได้ผลกระทบเนื่องจากความร้อน ก่อนที่จะคงที่ในชั้นวัสดุฐาน

รูปที่ 4-20 ค่าความแข็งของชิ้นงานที่เชื่อมชั้นสร้างเนื้อ 2 ชั้น พอกแข็ง 1 ชั้น

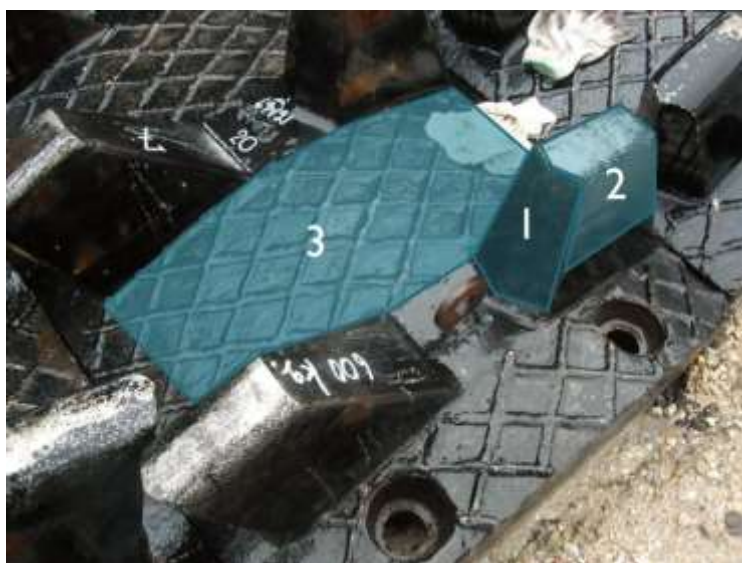
รูปที่ 5-1 การเชื่อมซ่อมชิ้นส่วนโมคู่

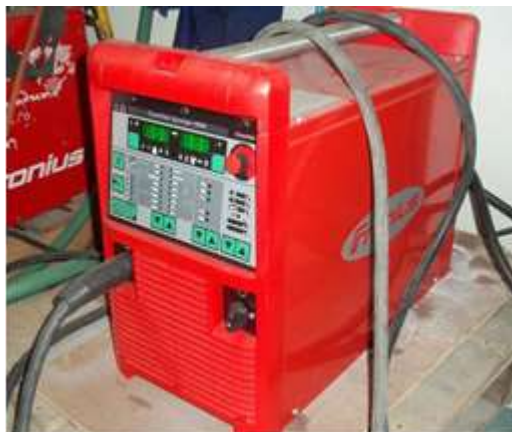
รูปประกอบคำบรรยาย ข1

เครื่องเชื่อม Fronius รุ่น TransPuls Synergic 4000
