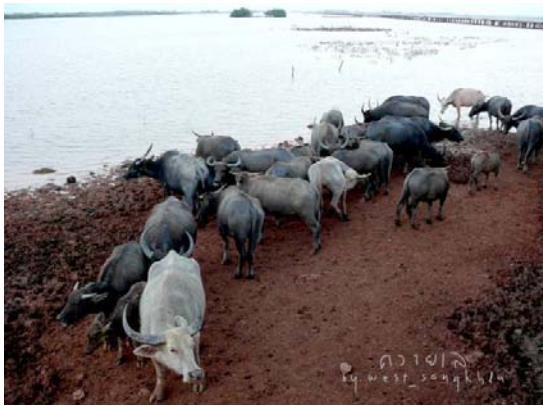
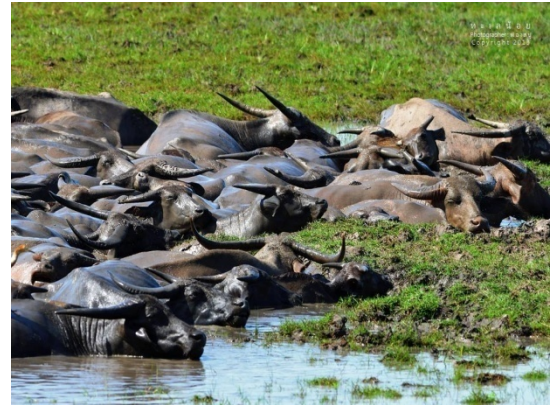
รูปที่ 1 การเลี้ยงควายบริเวณเขตห้ามล่าสัตว์ป่าทะเลน้อย (www.amazingthaitour.com)

บริเวณรอยต่อระหว่างทะเลน้อยและทะเลสาบตอนบน มีการประกอบอาชีพปศุสัตว์ ได้แก่ การเลี้ยงควายไล่ทุ่งหรือควายน้ำ (จำนวนควาย 2,777 ตัว ในปี พ.ศ. 2553) หากินอยู่ในบริเวณดังกล่าว (รูปที่ 1) และด้วยพฤติกรรมการเคลื่อนที่อพยพหากินขึ้นลงใกล้ริมตลิ่ง ได้ตะกูดินตลิ่งพังทลายลงอย่างต่อเนื่อง ยังส่งผลทำลายหญ้าปกคลุมดิน พืชและต้นไม้ที่กั้นคลื่นน้ำทะเลสาบลดลง เช่น ลำพู ต้นลำแพน ต้นจาก ต้นตาตุ่ม ประกอบกับน้ำหนักร่างของควายแต่ละตัวได้ย่ำให้พื้นดินตลิ่งอัดตัวกันแน่นขึ้น จนทำให้พืชไม่สามารถงอกขึ้นได้อย่างปกติ ทำให้เกิดการเร่งอัตราการพังทลายของตลิ่งเร็วขึ้นและแผ่ขยายวงกว้างออกไปเป็นระยะทางเกือบ 1 กิโลเมตร (รูปที่ 2) (สำนักงานนโยบายและแผนทรัพยากรธรรมชาติและสิ่งแวดล้อม, 2555)

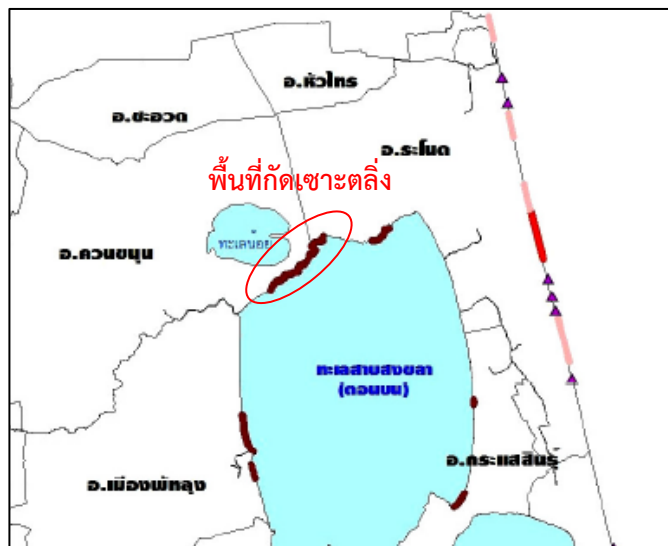
รูปที่ 2 การกีดเซาะตลิ่งตอนในบริเวณเขตห้ามล่าสัตว์ป่าทะเลน้อย
