บทที่ 4

การดำเนินการวิจัย

4.1 การรวบรวมและวิเคราะห์อุบัติเหตุจากรถที่เกิขึ้นกับคนเดินเท้าในจังหวัดสงขลา

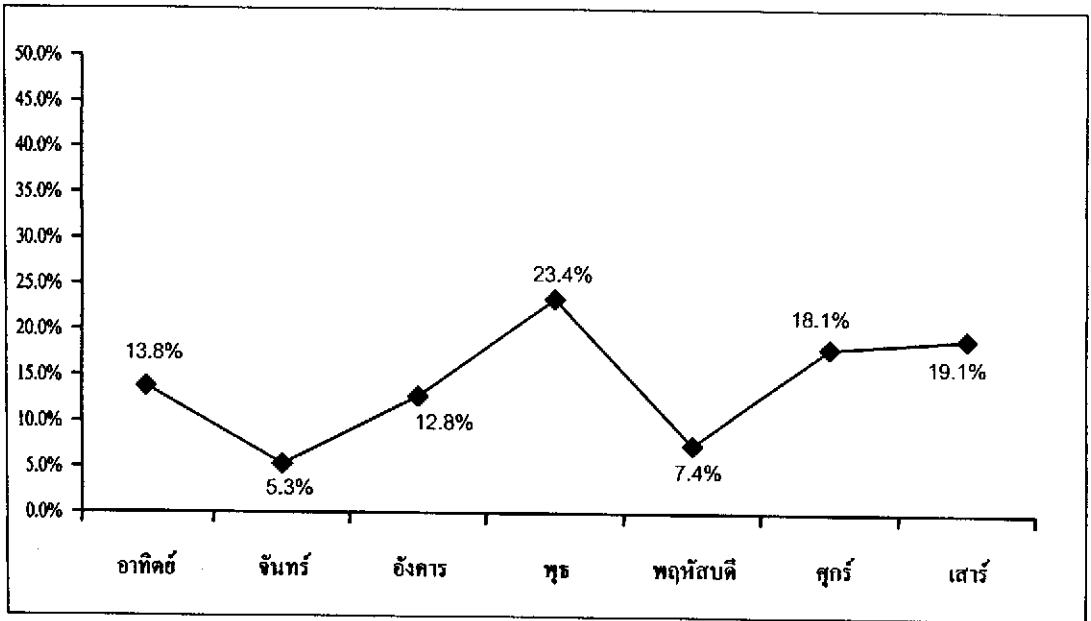
ภาพประกอบ 4.3 การกระจายของอุบัติเหตุจากรถที่เกิดขึ้นกับคนเดินเท้าในรอบสัปดาห์

เมื่อพิจารณาการเกิดอุบัติเหตุกับคนเดินเท้าในแต่ละวัน พบว่า วันพุธมีอุบัติเหตุเกิดขึ้นกับคนเดินเท้าสูงสุด จำนวน 22 ครั้ง คิดเป็น 23.4% ของอุบัติเหตุที่เกิดขึ้นกับคนเดินเท้าทั้งหมด มีผู้บาดเจ็บ 17 ราย เสียชีวิต 5 ราย คิดเป็น 29.3% และ 13.9% ของผู้บาดเจ็บและเสียชีวิตทั้งหมดตามลำดับ (ตาราง 4.5 แสดงอุบัติเหตุจราจรที่เกิดขึ้นกับคนเดินเท้าในอำเภอหาดใหญ่ และอำเภอเมือง จังหวัดสงขลา ปี พ.ศ. 2538 - 2543 จำแนกตามวันที่เกิดอุบัติเหตุ)

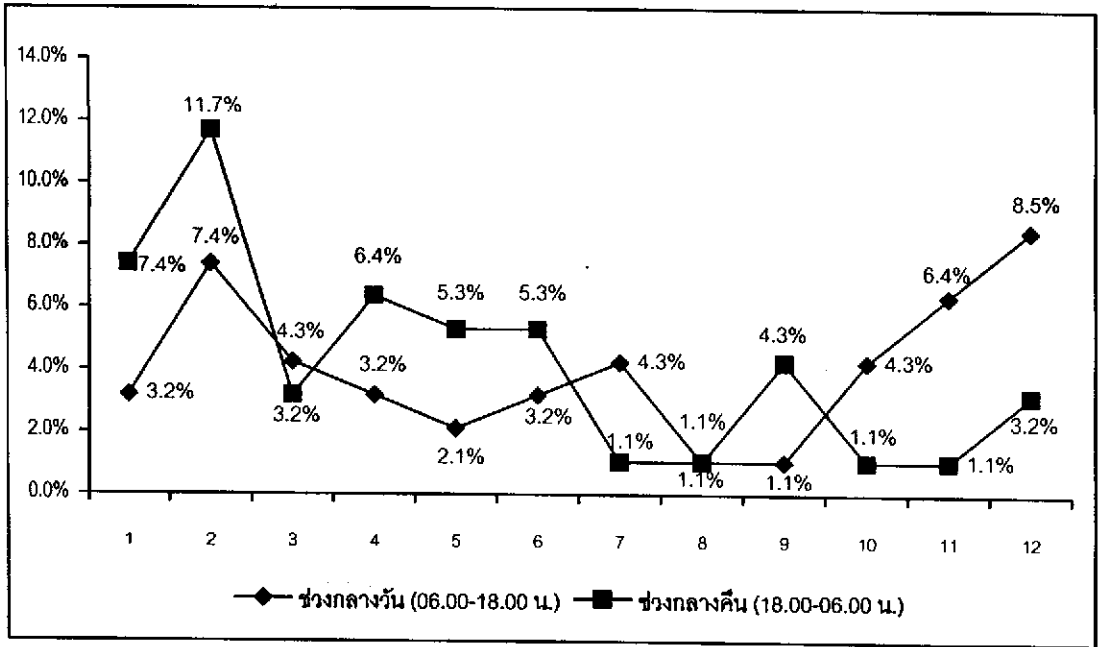
ภาพประกอบ 4.4 อุบัติเหตุจากรถที่เกิดขึ้นกับคนเดินเท้าในช่วงกลางวันและกลางคืน

เมื่อพิจารณาการเกิดอุบัติเหตุกับคนเดินเท้าตามชั่วโมงที่เกิดอุบัติเหตุ พบว่า ชั่วโมงที่มีอุบัติเหตุเกิดขึ้นกับคนเดินเท้าสูงสุดคือ ช่วงเวลา 19.00 - 20.00 น. จำนวน 11 ครั้ง คิดเป็น 11.1% ของอุบัติเหตุที่เกิดขึ้นกับคนเดินเท้าทั้งหมด มีผู้บาดเจ็บ 6 ราย เสียชีวิต 5 ราย คิดเป็น 10.4% และ 13.9% ของผู้บาดเจ็บและเสียชีวิตทั้งหมด ตามลำดับ (ตาราง 4.6 แสดงอุบัติเหตุจราจรที่เกิดขึ้นกับคนเดินเท้าในอำเภอหาดใหญ่ และอำเภอเมือง จังหวัดสงขลา ปี พ.ศ. 2538 - 2543 จำแนกตามชั่วโมงที่เกิดอุบัติเหตุ)

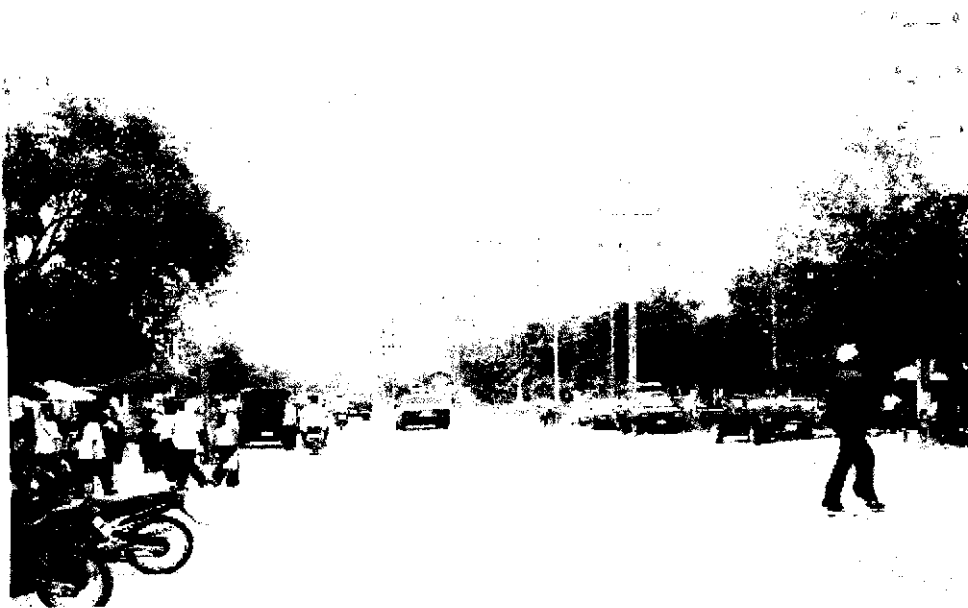
ภาพประกอบ 4.11 สภาพปัจจุบันของสถานที่คัดเลือก ทางหลวงหมายเลข 407 บริเวณ หน้าบริษัท
สงขลาแคนนิ่ง จำกัด (กลางวัน)

ภาพประกอบ 4.12 สภาพปัจจุบันของสถานที่คัดเลือก ทางหลวงหมายเลข 407 บริเวณ หน้าบริษัท
สงขลาแคนนิ่ง จำกัด (กลางคืน)

รายการ	รายละเอียดของปัญหา	ระดับความสำคัญ	หมายเหตุ
1. ช่วงทาง			
1.1	ช่องจราจรแคบเกินไปไม่เพียงพอที่จะรองรับปริมาณการจราจรมีผลทำให้ยานพาหนะต้องไร้พื้นที่ไหลทางในการจราจร	3	ควรจะมีการขยายหรือเพิ่มของจราจรให้เพียงพอที่จะรองรับปริมาณการจราจร

1.2	ไม่มีทางเท้าและทางเดินจรูจะ มีสิ่งกีดขวาง จากเสาไฟฟ้า เสาป้าย และยานพาหนะที่จอดบนถนน	2	ควรมีการจัดทำทางเท้า หรือปรับปรุงทางเดินเท้า
2. ทางแยก	2.1 ไม่มีทางแยก	0	ไม่ต้องมีการปรับปรุง

3. ป้ายจราจร	3.1 ป้ายจราจรไม่เพียงพอ	2	ควรมีการติดตั้งป้ายอีกด้วยความเร็ว ป้ายห้ามจอดยานพาหนะ และป้ายเตือนทางข้าม
4. เครื่องหมายบนผิวทาง	4.1 เครื่องหมายทางข้ามขาดความชัดเจนและไม่มีป้ายเตือนทางข้าม	3	ควรมีการปรับปรุงความชัดเจนของทางข้าม และติดตั้งป้ายเตือนให้ผู้ขับขี่ทราบล่วงหน้าว่ามีทางข้าม

5. ไฟสัญญาณจราจร	5.1 ไม่มีการติดตั้งไฟสัญญาณจราจร	2	ควรมีการติดตั้งไฟสัญญาณจราจรสำหรับคนเดินเท้า หรือไฟกระพริบบริเวณทางข้าม (ถ้าพิจารณาแล้วเหมาะสม)
6. ไฟพื้นแสงสว่าง	6.1 แสงสว่างไม่เพียงพอในเวลากลางคืน	2	ควรเพิ่มไฟพื้นแสงสว่างหรือซ่อมแซมดวง โคมที่ชำรุด

7. สะพานลอยคนเดินข้าม	7.1 ไม่มีสะพานลอยคนเดินข้าม	1	ควรพิจารณาอุปกรณ์อำนวยความสะดวกสำหรับคนเดินข้ามประเภทอื่นก่อน
8. ยานพาหนะ	8.1 ยานพาหนะใช้ความเร็วสูงและไม่ค่อยหยุดให้คนข้ามถนน 8.2 ยานพาหนะจอดบริเวณทางข้าม	3 3	ควรมีการจัดักความเร็ว หรือใช้มาตรการสงบการจราจร (Traffic Calming) ควรเตือนที่จอดรถบริเวณทางข้าม

9. สภาพแวดล้อม	9.1 เข็มบริเวณโรงพยาบาลหรือสถานที่มีคนเดินเท้าจำนวนมาก 9.2 มีสิ่งกีดขวางการเดินเท้า และระยะการมองเห็นของคนเดินเท้า และยานพาหนะ	2 2	ควรปรับปรุงป้ายเตือนเขตโรงเรียนให้สามารถมองเห็นได้ชัดเจน ควรจัดสิ่งกีดขวางที่มีระยะการมองเห็น และการเดินเท้า

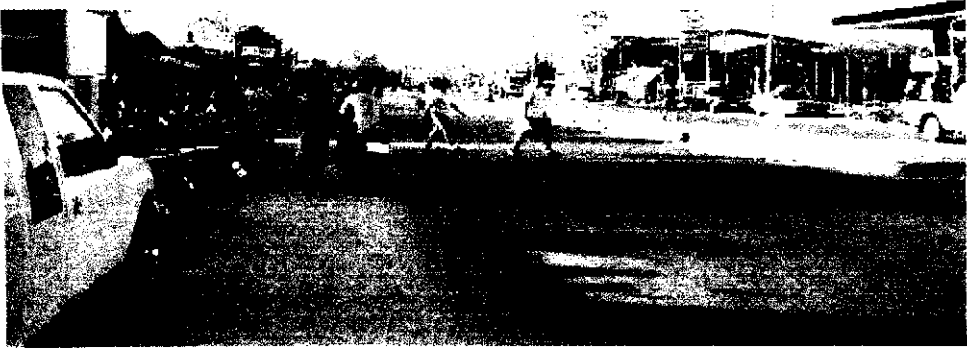
ภาพประกอบ 4.13 สภาพปัจจุบันของสถานที่คัดเลือก ทางหลวงหมายเลข 408 บริเวณ หน้าตลาด-
นัดบ้านสวนตุล (กลางวัน)

ภาพประกอบ 4.14 สภาพปัจจุบันของสถานที่คัดเลือก ทางหลวงหมายเลข 408 บริเวณหน้าตลาด-
นัดบ้านสวนตุล (กลางคืน)

รายการ	รายละเอียดของปัญหา	ระดับความสำคัญ	หมายเหตุ
1. ช่วงทาง			
1.1	ไม่มีทางเท้าและทางเดินขรุขระ มีสิ่งกีดขวาง จากเสาไฟฟ้า เสาป้าย และยานพาหนะที่จอดบนถนน	2	ควรถัดให้มีทางเท้า หรือขจัดสิ่งกีดขวางในการเดินเท้า

1.2	ไม่มีเกาะพักคนข้ามและเกาะกลางมีความชันคนเดินข้ามอาจสะดุด หกล้มได้	2	ควรปรับปรุงเกาะกลางให้มีเกาะพักคนข้าม
1.3	ตำแหน่งจุดกลับรถอยู่บริเวณหน้าตลาดนัด และบริเวณทางแยก	3	ควรพิจารณาปิดจุดกลับรถเพราะมีโอกาสที่จะเกิดอุบัติเหตุจราจรสูง

2. ทางแยก			
2.1	มีสิ่งกีดขวางที่บ่งระยะการมองเห็น และกีดขวางการเดินเท้า จากยานพาหนะที่จอดบนถนน แสงสว่างหรือป้ายโฆษณา	3	ควรมีการปรับปรุงทางแยกขจัดสิ่งกีดขวาง และห้ามวางแผงขายสินค้าบริเวณทางแยก (ทางแยกเข้สวนสัตว์สงขลา)

3. ป้ายจราจร	3.1 ป้ายจราจรมีไม่เพียงพอ	2	ควรมีการติดตั้งป้ายจำกัดความเร็ว ป้ายห้ามจอดยานพาหนะ และป้ายเตือนทางข้าม
4. เครื่องหมายบนผิวทาง	4.1 เครื่องหมายทางข้ามขาดความชัดเจน อยู่บริเวณจุดกลับรถ และไม่มีป้ายเตือนทางข้าม	3	ควรพิจารณาเปลี่ยนตำแหน่งของทางข้าม ปรับปรุงความชัดเจนของเครื่องหมาย และติดตั้งป้ายเตือนให้ผู้ขับขี่ทราบล่วงหน้าว่ามีทางข้าม

5. ไฟสัญญาณจราจร	5.1 ไม่มีการติดตั้งไฟสัญญาณจราจร	2	ควรพิจารณาติดตั้งไฟสัญญาณจราจรสำหรับคนเดินเท้า หรือไฟกระพริบบริเวณทางข้าม (ถ้าพิจารณาแล้วเหมาะสม)
6. ไฟคันส่งสว่าง	6.1 แสงสว่างในเวลากลางคืน	0	ไม่จำเป็นต้องปรับปรุง

7. สะพานลอยคนเดินข้าม	7.1 ไม่มีสะพานลอยคนเดินข้าม	2	ควรถัดตั้งสะพานลอยคนเดินข้าม (ถ้าพิจารณาปริมาณการจราจรแล้วเห็นว่าเหมาะสม) เพราะเป็นบริเวณย่านชุมชน มีคนเดินข้ามเป็นจำนวนมาก

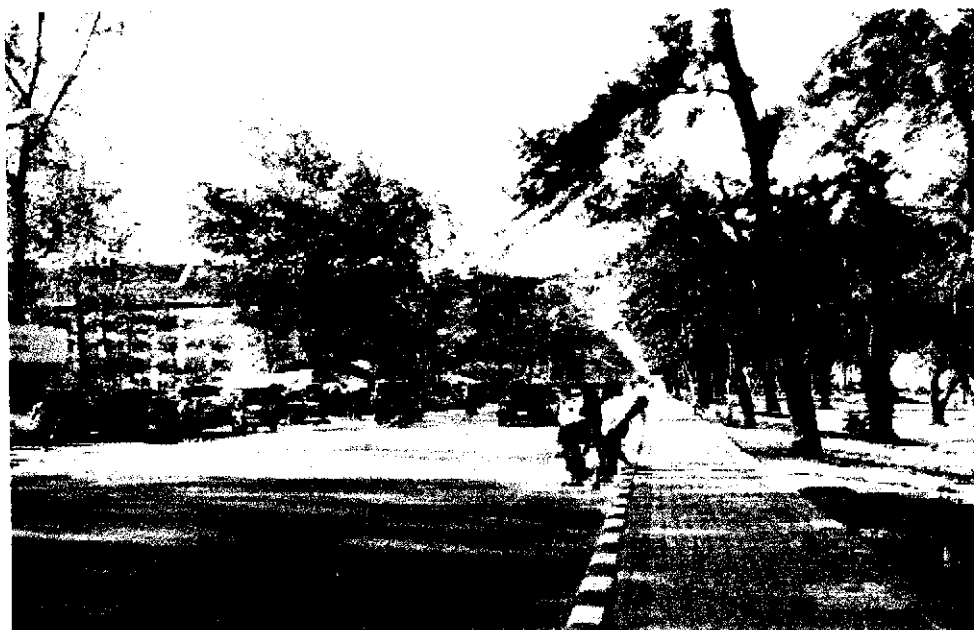
ภาพประกอบ 4.15 สภาพปัจจุบันของสถานที่คัดเลือก ถนนชลาทัศน์ บริเวณ หลังสถาบัน
เทคโนโลยีราชมงคล (กลางวัน)

ภาพประกอบ 4.16 สภาพปัจจุบันของสถานที่คัดเลือก ถนนชลาทัศน์ บริเวณ หลังสถาบัน
เทคโนโลยีราชมงคล (กลางคืน)

รายการ	รายละเอียดของปัญหา	ระดับความสำคัญ	หมายเหตุ
1. ช้างทาง	1.1 ช่องจราจรกว้างมากทำให้ผู้ขับขี่ชนกัน 1.2 ช่องจราจรด้านขวาทางไม่มีทางเท้า โหล่ทางมีการทรุดตัวเป็นหลุมเป็นบ่อ และมีสิ่งกีดขวาง จากเสาไฟฟ้า เสาป้าย ยานพาหนะที่จอดบนถนน และร้านขายสินค้า	2 2	ควรมีการทำให้ผิวทางใหม่ และแบ่งช่องจราจรให้ชัดเจน ควรมีการจัดทำทางเท้าด้านขวาทาง หรือทำผิวทางใหม่ทั้งหมด และควบคุมการจอดยานพาหนะให้เข้มงวดมากขึ้น

2. ทางแยก	2.1 ทางแยกส่วนใหญ่กว้างมาก มีสิ่งกีดขวางการเดินเท้าและระแวกของเห็นของคนเดินเท้า และผู้ขับขี่	3	ควรมีการปรับปรุงทางแยก (โดยเฉพาะแยกถนนทะเลหลวง) หรือติดตั้งไฟสัญญาณจราจร โดยมีการจัดจังหวะสำหรับคนเดินเท้า

3. ป้ายจราจร	3.1 ป้ายจราจรมีไม่เพียงพอ	2	ควรมีการติดตั้งป้ายหยุด ป้ายจำกัดความเร็ว และป้ายเตือนทางข้าม
4. เครื่องหมายบนผิวทาง	4.1 เครื่องหมายทางข้ามขาดความชัดเจนและไม่ป้ายเตือนทางข้าม	3	ควรมีการปรับปรุงความชัดเจนของทางข้าม และติดตั้งป้ายเตือนให้ผู้ขับขี่ทราบล่วงหน้าว่ามีทางข้าม

5. ไฟสัญญาณจราจร	4.2 เส้นแบ่งช่องจราจรและเส้นขอบทางขาดความชัดเจน 5.1 ไม่มีการติดตั้งไฟสัญญาณจราจร	2 3	ควรตีเส้นแบ่งช่องจราจรและเส้นขอบทางใหม่ ควรมีการติดตั้งไฟสัญญาณจราจรสำหรับคนเดินเท้า หรือไฟกระพริบบริเวณทางข้าม (โดยเฉพาะแยกถนนทะเลหลวง)

6. ไฟที่แสงสว่าง	6.1 แสงสว่างเพียงพอในเวลากลางคืน	0	ไม่ต้องมีการปรับปรุง
7. สะพานลอยคนเดินข้าม	7.1 ไม่มีสะพานลอยคนเดินข้าม	1	ควรมีการขยายอุปกรณ์อำนวยความสะดวกสำหรับคนเดินข้ามประเภทอื่นก่อน

8. ยานพาหนะ	8.1 ยานพาหนะใช้ความเร็วสูงและไม่ค่อยหยุดให้คนข้ามถนน 8.2 ยานพาหนะจอดบริเวณบนไหล่ทาง	3 2	ควรมีการจำกัดความเร็ว หรือใช้มาตรการสงบการจราจร (Traffic Calming) ควรมีการห้ามจอดยานพาหนะบนไหล่ทางเพราะมีการจัดพื้นที่ไว้สำหรับจอดรถแล้ว

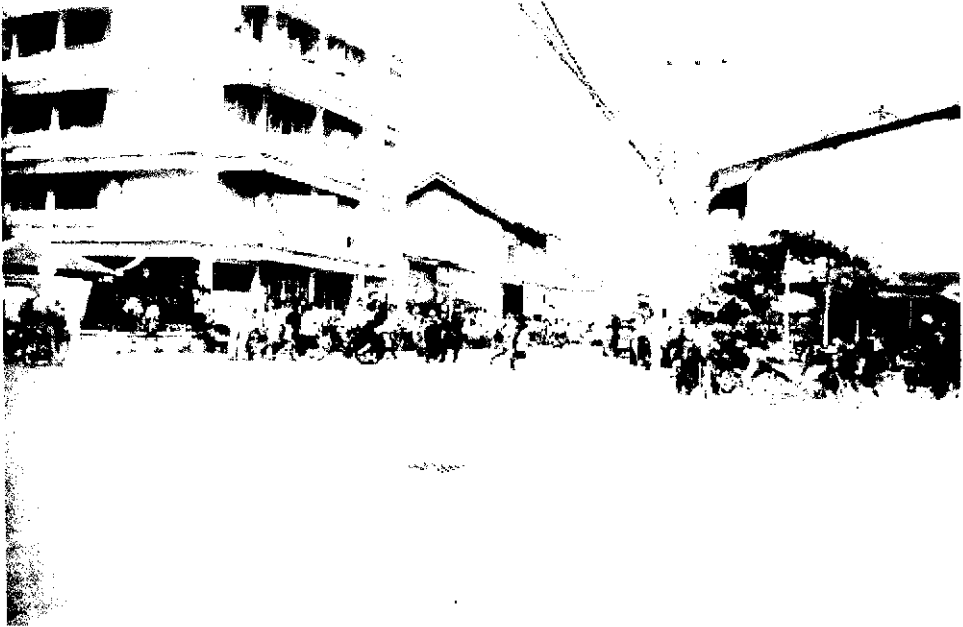
ภาพประกอบ 4.19 สภาพปัจจุบันของสถานที่คัดเลือก ถนนพลพิชัย บริเวณ หน้าโรงเรียน
เทศบาล 2 (กลางวัน)

ภาพประกอบ 4.20 สภาพปัจจุบันของสถานที่คัดเลือก ถนนพลพิชัย บริเวณ หน้าโรงเรียน
เทศบาล 2 (กลางคืน)

รายการ	รายละเอียดของปัญหา	ระดับความสำคัญ	หมายเหตุ
1. ช่วงทาง	1.1 ช่องจราจรกว้างมากทำให้เด็ก ๆ ง่ายในการข้ามถนน และเสี่ยงที่จะถูกชนพาหนะชน	2	ควรมีทำเกาะกลางและเกาะพักคนข้ามหรือรั้วกั้นแบ่งช่องจราจรอย่างชัดเจน

2. ทางแยก	1.2 ระดับทางเท้าสูงกว่าถนนมากไม่มีทางลาดชันลง อาจมีการสะดุดได้	2	ควรมีการปรับปรุงทางเท้าและมีทางลาด ชัน - ลง บริเวณทางข้าม
3. ป้ายจราจร	2.1 ทางแยกอยู่หน้าโรงเรียน และมีสิ่งกีดขวางที่บังระยะการมองเห็นของคนเดินเท้า และผู้ขับขี่	3	ควรมีการปรับปรุงป้ายแฉกให้มองเห็นได้ชัดเจน และเพิ่มป้ายหยุดบริเวณทางแยก

4. เครื่องหมายบนผิวทาง	3.1 ป้ายหยุดและป้ายห้ามจอดมีความชัดเจนน้อย และอยู่ในตำแหน่งที่มองเห็นไม่ชัดเจน	2	ควรปรับปรุงความชัดเจนของป้ายหยุด และป้ายห้ามจอด

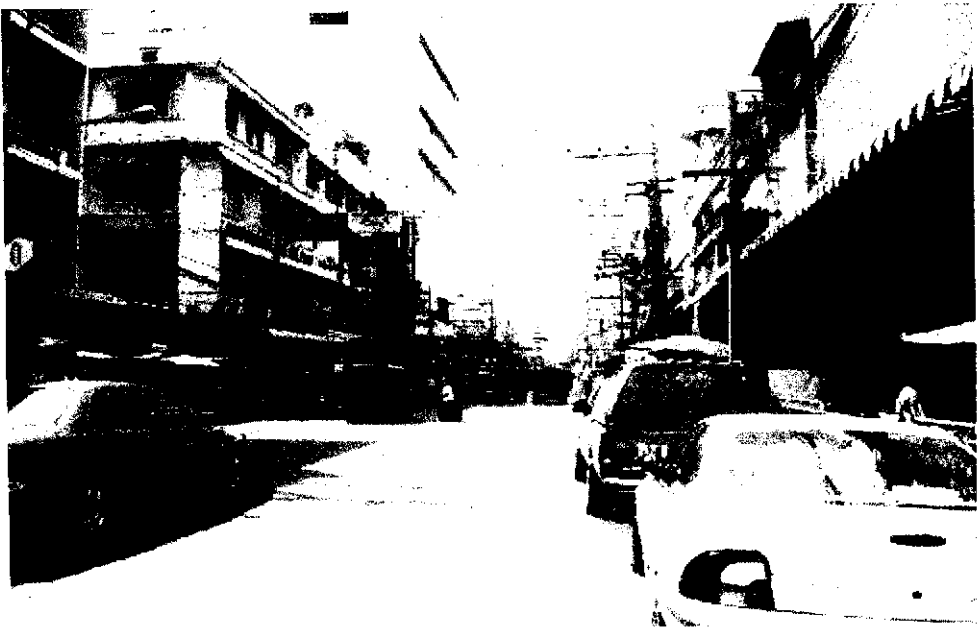
ภาพประกอบ 4.21 สภาพปัจจุบันของสถานที่คัดเลือก ถนนนิพัทธ์อุทิศ 3 บริเวณ หน้าศูนย์การค้า
ไอเดียน (กลางวัน)

ภาพประกอบ 4.22 สภาพปัจจุบันของสถานที่คัดเลือก ถนนนิพัทธ์อุทิศ 3 บริเวณหน้าศูนย์การค้า
ไอเดียน (กลางคืน)

9. สภาพแวดล้อม	9.1 เป็นบริเวณย่านชุมชน และศูนย์การค้าที่สำคัญของจังหวัดสงขลา ใน แต่ละวันจะมีประชาชนมาใช้บริการเป็นจำนวนมาก อาจไม่ได้รับความ สะดวกในการเดินเท้า	2	ควรพิจารณาเพิ่มอุปกรณ์อำนวยความสะดวกสำหรับคนเดินเท้า
