ภาคผนวก ก หน้าจอแสดงการประยุกต์ใช้โปรแกรม MapInfo Professional 5.5

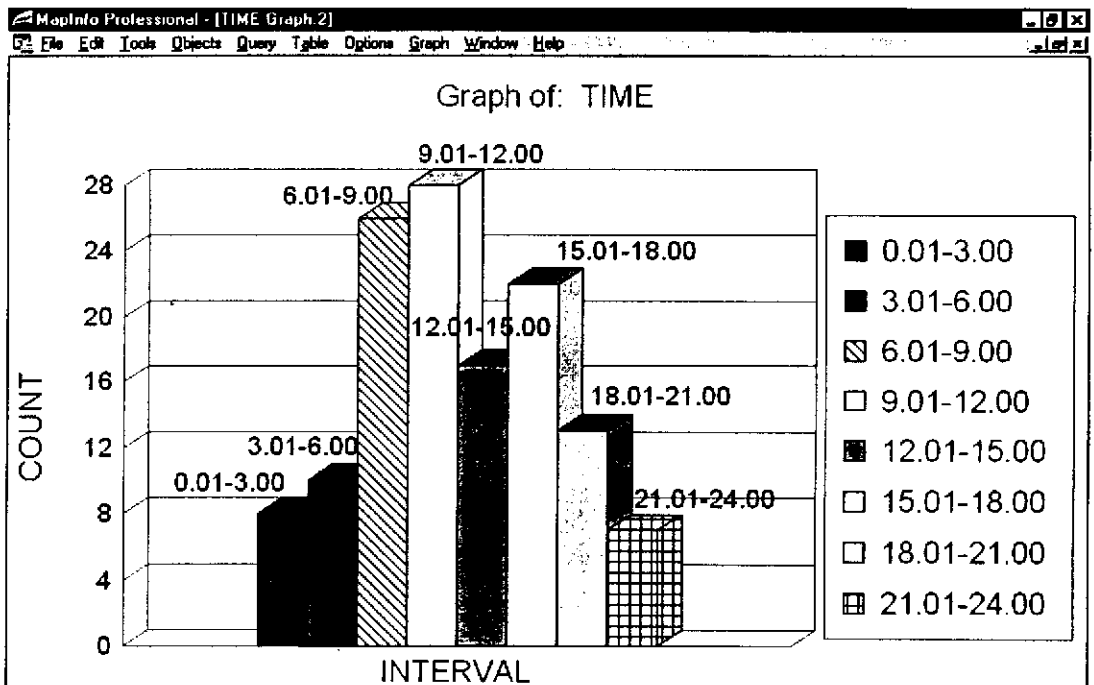
ภาพประกอบ ก11 กราฟแสดงเวลาที่เกิดอุบัติเหตุบนทางหลวงสายประธานที่ทำการ
ศึกษา

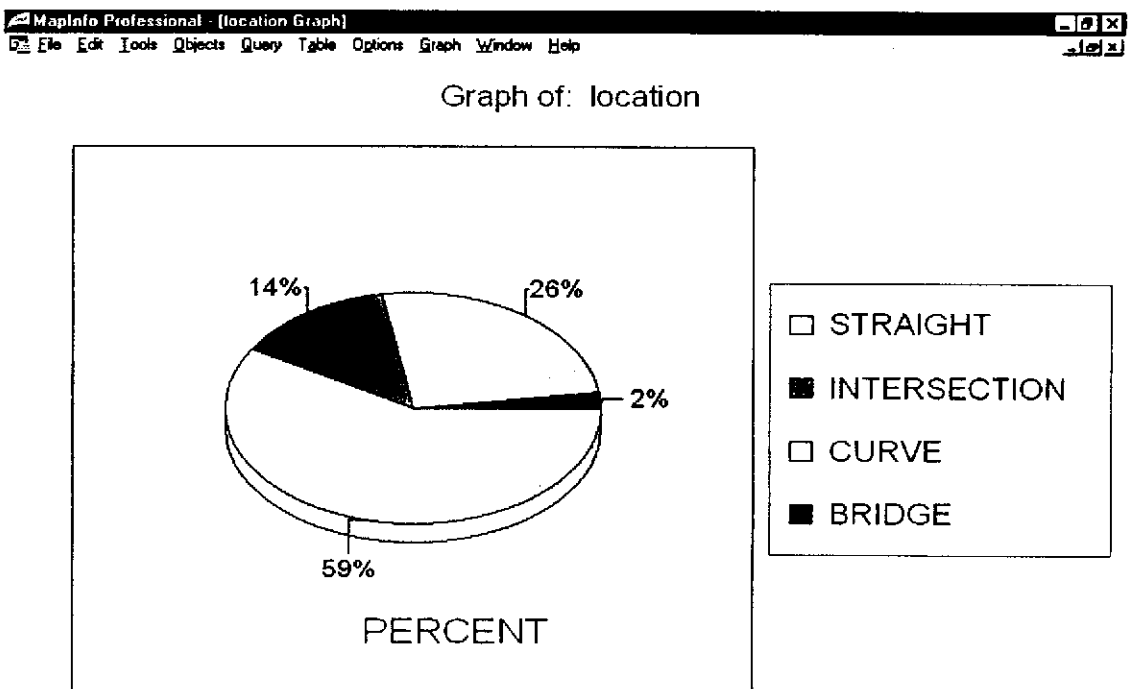
ภาพประกอบ ก12 กราฟแสดงลักษณะทางที่เกิดอุบัติเหตุบนทางหลวงสายประธาน
ที่ทำการศึกษา

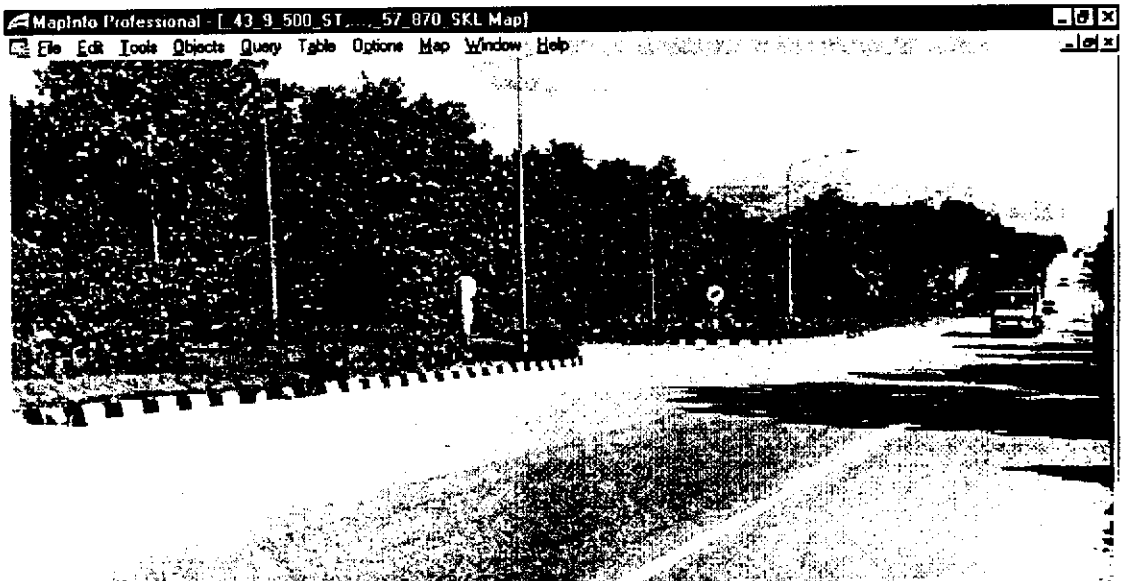
ภาพประกอบ ก20 ทางหลวงหมายเลข 43 คูหา-หาดใหญ่ บริเวณ กม.ที่ 9+500-9+600 เป็นทางหลวง 4 ช่องจราจรที่รถแล่นด้วยความเร็วสูง

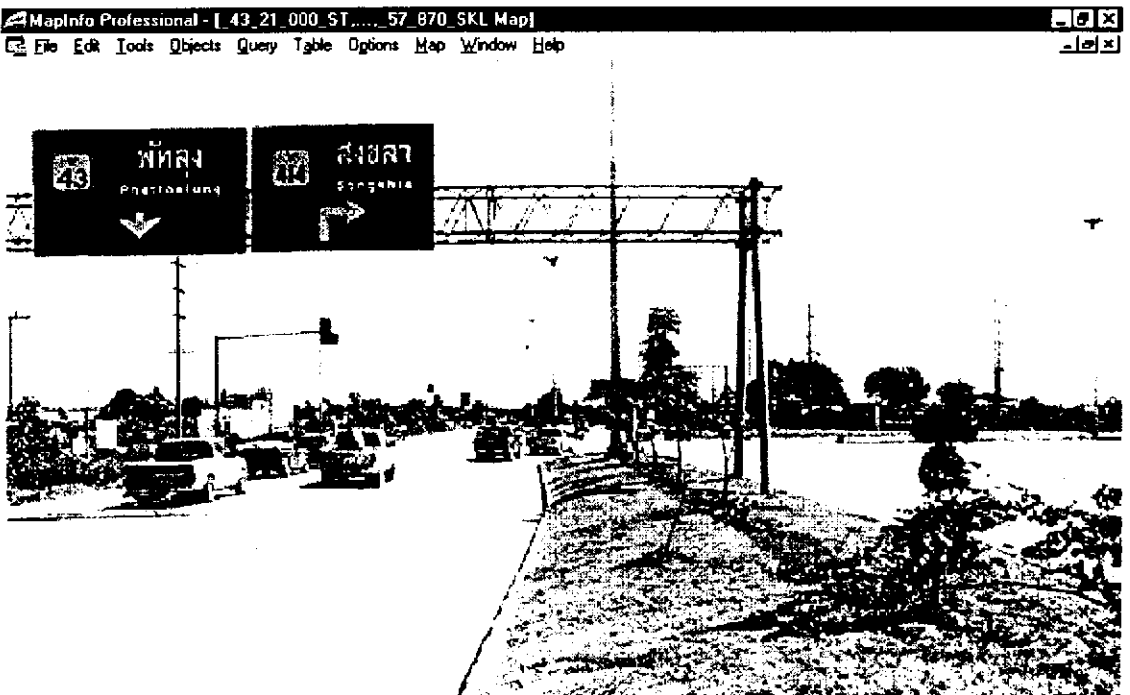
ภาพประกอบ ก22 ทางหลวงหมายเลข 43 คูหา-หาดใหญ่ บริเวณ กมที่ 21+575-
21+690 เป็นทางแยกอันตรายในลำดับต้น ๆ

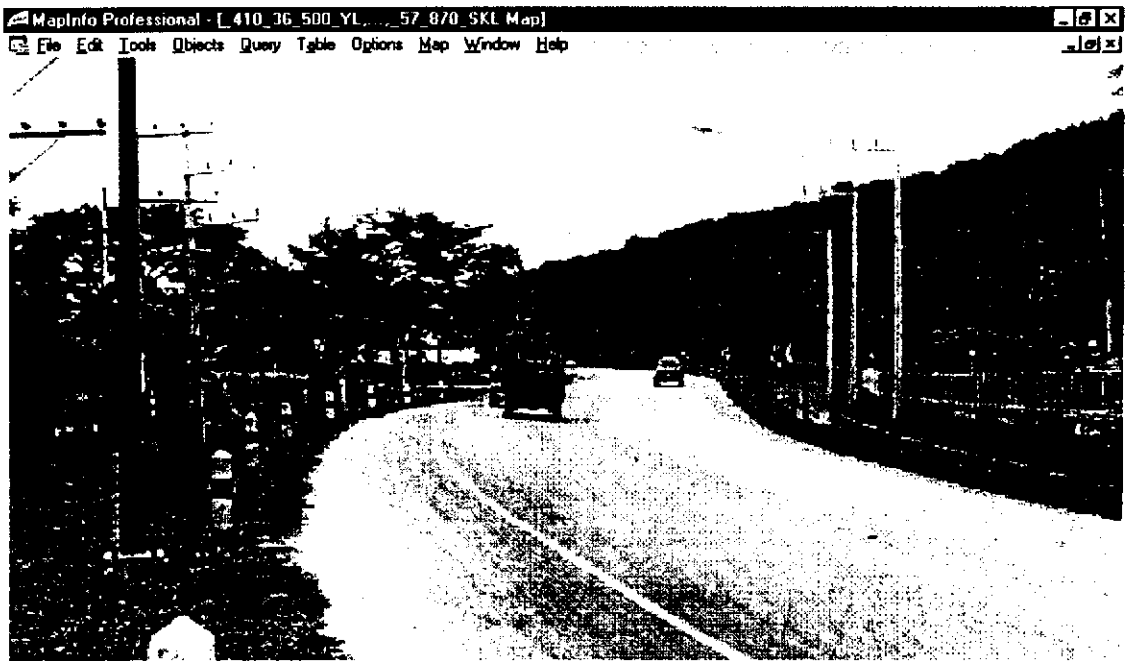
ภาพประกอบ ก24 ทางหลวงหมายเลข 410 ยะรัง-ยะลา บริเวณ กม.ที่ 36+300-
36+700 เป็นจุดหนึ่งที่เกิดอุบัติเหตุบ่อย
