บทที่ 4

ผลการศึกษา

ในบทนี้จะกล่าวถึงผลการศึกษา 3 ส่วน คือ (1) ผลการตรวจสอบความปลอดภัยทางถนน (2) ผลการรวบรวมและวิเคราะห์ข้อมูลอุบัติเหตุจราจรในโครงการฯ และ (3) ผลการรวบรวมข้อมูลอุบัติเหตุที่เกี่ยวข้องกับงานก่อสร้างในโครงการฯ โดยผลการศึกษาใน ข้อ (1) เพื่อง่ายต่อการเข้าใจและความต่อเนื่องของข้อมูล จึงได้รวบรวมนำเสนอไว้ในรูปแบบของตาราง ดังนี้

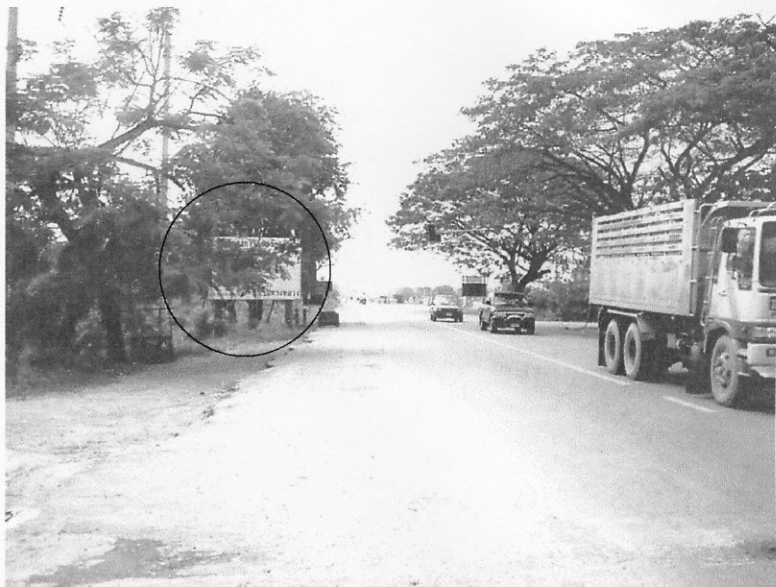
ภาพประกอบ 4.1 การติดตั้งป้ายบริเวณจุดต่อของเขตพื้นที่ก่อสร้างกับถนนเดิมที่มีอยู่ในปัจจุบัน มีต้นไม้บดบัง ตำแหน่งการติดตั้งอยู่ใกล้กับบริเวณที่มีการเปลี่ยนแปลงระดับพื้นผิวทาง หากขับรถมาด้วยความเร็วสูงอาจจะปรับตัวไม่ทัน โดยเฉพาะในเวลากลางคืน (กม. 0+000)

1.2 (nr.)	บริเวณจุดต่อระหว่างถนนที่มีอยู่ในปัจจุบันกับ พื้นที่เขตก่อสร้างมีความปลอดภัย และมีรูปแบบที่ชัดเจน หรือไม่	จุดต่อไม่สามารถมองเห็นได้แต่ไกลเนื่องจากมีต้นไม้บังบังอุปกรณ์จราจร บดบังกันเอง ตำแหน่งของการติดตั้งอยู่ใกล้กับจุดที่มีการเปลี่ยนแปลงระดับของพื้นผิวทาง ถ้าหากคนขับรถเข้ามาด้วยความเร็วสูงอาจจะปรับหัวไม่ทัน เสียการควบคุมรถได้ โดยเฉพาะในเวลากลางคืน	4.1	น่าจะก่อให้เกิดอุบัติเหตุได้	รุนแรง	ยอมรับไม่ได้	1	ทำให้การมองเห็นชัดเจน โดยการตัดต้นไม้ ออก หรือเลื่อนตำแหน่งที่ติดตั้งอุปกรณ์จราจรต่างๆ และอาจพิจารณาติดตั้งสัญญาณไฟกระพริบ และไฟฟ้าแสงสว่างสำหรับช่วงเวลากลางคืน บริเวณจุดเริ่มต้นโครงการซึ่งเป็นทางแยก อาจพิจารณาติดตั้งป้ายแนะนำทางก่อสร้างบนถนนเดิม ที่เชื่อมต่อเพื่อให้ผู้ใช้ทาง สามารถพิจารณาเลือกใช้เส้นทางอื่นๆ

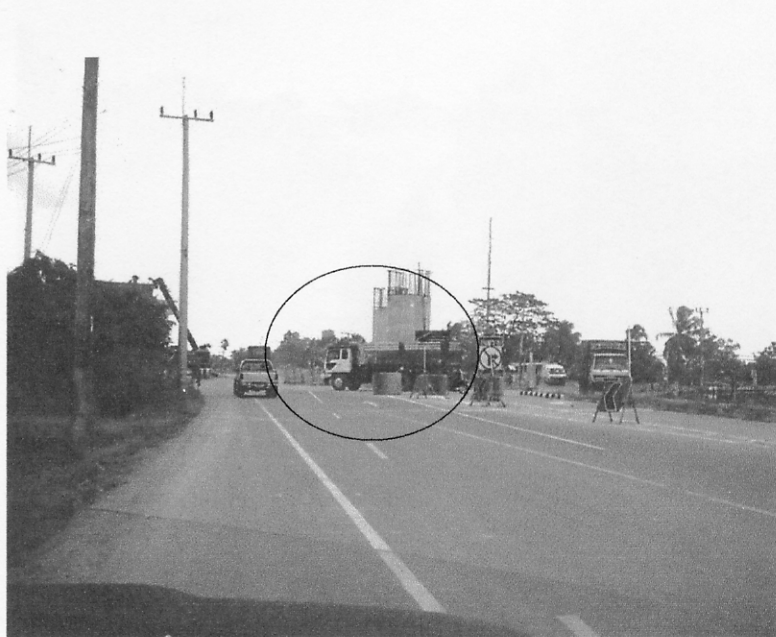
ภาพประกอบ 4.2 รัศมีการเลี้ยว และระยะหายความกว้างที่ไม่เป็นไปตามมาตรฐานทำให้การเลี้ยวไม่สะดวก เกิดการขัดแย้งกันของกระแสน้ำจราจร โดยเฉพาะในช่วงชั่วโมงเร่งด่วน อาจทำให้เกิดการเฉี่ยวชนกันได้ (กม. 6+900)

ลำดับ ที่	ประเด็น	ปัญหาที่ตรวจพบ	ภาพ ประกอบ	การวิเคราะห์ปัจจัยเสี่ยงและวิธีการแก้ไข				ข้อเสนอแนะ
				ความถี่	ระดับความ รุนแรง	ระดับความ เสี่ยง	วิธีการ แก้ไข	
2 2.1	รัศมีการเลี้ยวและระยะการผาย ความกว้าง (Tapers) รัศมีการเลี้ยวและระยะการผายความกว้าง เป็นไปตามมาตรฐาน หรือไม่	รัศมีการเลี้ยว และระยะการผายความกว้างไม่เป็นไป ตามมาตรฐานที่กำหนดทำให้การเลี้ยวรถโดยเฉพาะ รถขนาดใหญ่ทำได้ไม่สะดวกเกิดการขัดแย้งกัน	4.2	น่าจะก่อให้เกิดอุบัติเหตุ ได้	เล็กน้อย	สูง	2	ทำให้การเลี้ยวของรถสะดวกและปลอดภัย ขึ้นโดยการเพิ่มรัศมีการเลี้ยว และระยะการ ผายความกว้างให้เพียงพอ

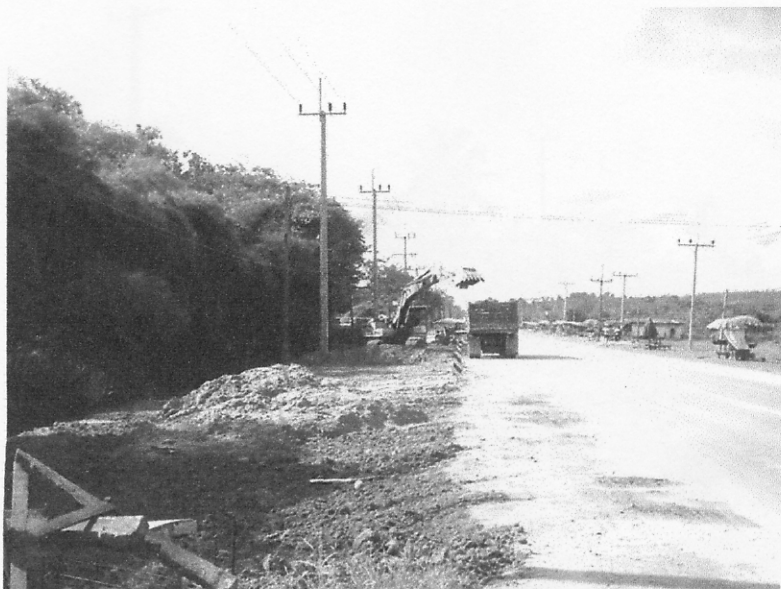
ภาพประกอบ 4.3 การปฏิบัติงานบริเวณข้างทางโดยไม่มีการวางกรวยจราจรนำทางในช่วงระยะผาย
ความกว้าง หรืออุปกรณ์จราจรอื่นเตือน แสดงให้คนขับมองเห็นได้แต่ไกล

2.2	มีการวางกรวยจราจรสำหรับงานก่อสร้าง เพื่อเป็นอุปสรรคนำทาง ในช่วงการผาย ความกว้างเมื่อมีความจำเป็น หรือไม่	คนขับไม่สามารถมองเห็นบริเวณที่มีการจัดวาง กรวยจราจรในช่วงการผายความกว้างได้ชัดใน ระยะที่เพียงพอเนื่องจากกรวยจราจรส่วนใหญ่จะ ขรุขระ จำนวน และระยะการจัดวางน้อยและสั้น จัดวางอยู่ใกล้กับเขตพื้นที่ทำงาน ซึ่งมีเครื่องจักร และคนกำลังทำงานอยู่ หากขับรถเข้ามาด้วยความ เร็วสูงอาจทำให้เสียการควบคุมรถได้	4.3	น่าจะก่อให้เกิดอุบัติเหตุ ได้	รุนแรง	ยอมรับไม่ได้	1	ทำให้การมองเห็นบริเวณช่วงการผายความ กว้างชัดขึ้น โดยการใช้กรวยที่มีสภาพดี มี จำนวน และระยะการจัดวางที่เพียงพอ หรือ พิจารณาติดตั้งสัญญาณไฟกระพริบ เพื่อให้ คนขับมองเห็นได้แต่ไกล

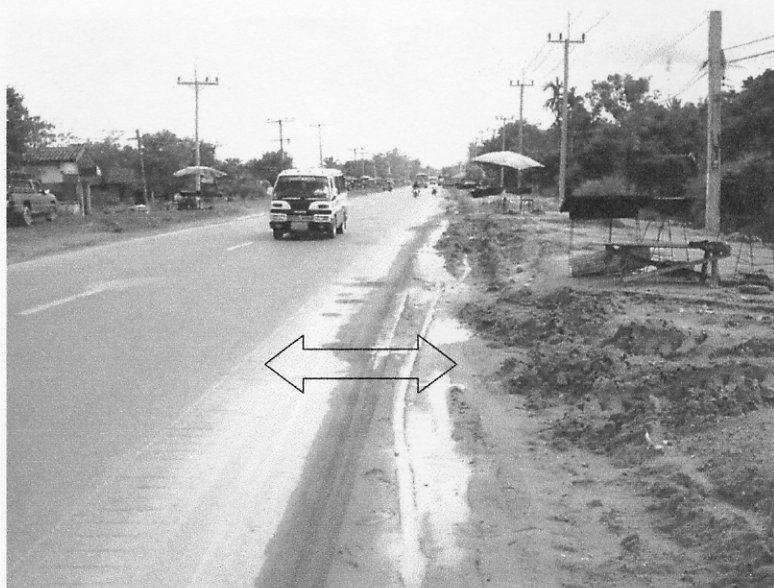
ภาพประกอบ 4.4 ดินถมบริเวณข้างทางหลังจากฝนตกหล่นลงมาบนพื้นผิวทางทำให้ความกว้างของ
ช่องจราจรแคบลงเป็นช่วงๆ ทำให้ขาดความต่อเนื่องในการขับขี่ และอาจเสียหลัก
ถื่นล้มได้โดยเฉพาะรถจักรยานยนต์ (ช่วง กม. 13+300-15+700)

2.3 (nt.)	ความกว้างของช่องจราจรมีความเหมาะสม กับการจราจร ในบริเวณเขตพื้นที่ก่อสร้าง หรือไม่	บริเวณไหล่ทางทั้งสองข้างบางช่วงจะแคบเนื่อง จากมีวัสดุ (ดินถม) กองอยู่บางจุดถ้าเข้ามาถึงช่อง จราจรหลัก ทำให้ขาดความต่อเนื่องในการขับขี่ คนขับต้องหลบหลีกอาจทำให้เสียหลักและชนได้ โดยเฉพาะรถจักรยานยนต์ซึ่งต้องเข้ามาใช้ช่อง ทางวิ่งบนช่องจราจรหลัก	4.4	น่าจะก่อให้เกิดอุบัติเหตุ ได้	รุนแรง	ยอมรับไม่ได้	1	ทำให้ช่องจราจรหลักและไหล่ทางมีความ กว้างที่เหมาะสมเพียงพอ และต่อเนื่อง โดย การจัดระเบียบการกองดินถม และกวาดดิน ส่วนที่ล้นเข้ามาบนพื้นผิวทางให้สะอาด

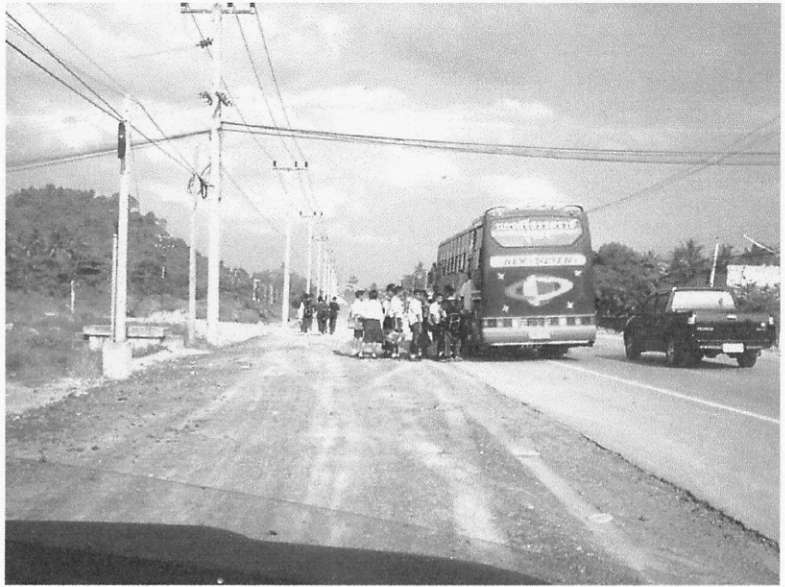
ภาพประกอบ 4.7 การใช้บริการรถโดยสารประจำทางในเขตพื้นที่ก่อสร้างจะทำได้ตามสะดวกเนื่องจากไม่ได้มีการกำหนดและจัดทำป้ายหยุดรถชั่วคราวไว้

3.5	ป้ายหยุดรถโดยสารประจำทาง อยู่ในตำแหน่งที่เหมาะสม โดยมีระยะห่างจากช่องจราจรที่เพียงพอเพื่อความปลอดภัย และการมองเห็นได้อย่างชัดเจน หรือไม่	การจอดรถเพื่อรับส่งผู้โดยสารจะอยู่บริเวณไหล่ทางบางครั้งล้ำเข้ามาบนช่องจราจรหลัก อาจทำให้รถที่ตามมาชนท้ายหรือต้องหลบหลีกไปชนกับรถที่สวนมา หรืออาจเสียหลักหล่นลงข้างทางได้	4.7	น่าจะก่อให้เกิดอุบัติเหตุได้	รุนแรง	ยอมรับไม่ได้	1	กำหนดตำแหน่งป้ายหยุดรถโดยสารประจำทางชั่วคราวใหม่ ให้สอดคล้องกับสภาพแวดล้อมที่เปลี่ยนไปเนื่องจากการก่อสร้าง โดยให้อยู่นอกบริเวณช่องจราจรหลัก และมองเห็นได้ชัดเจน

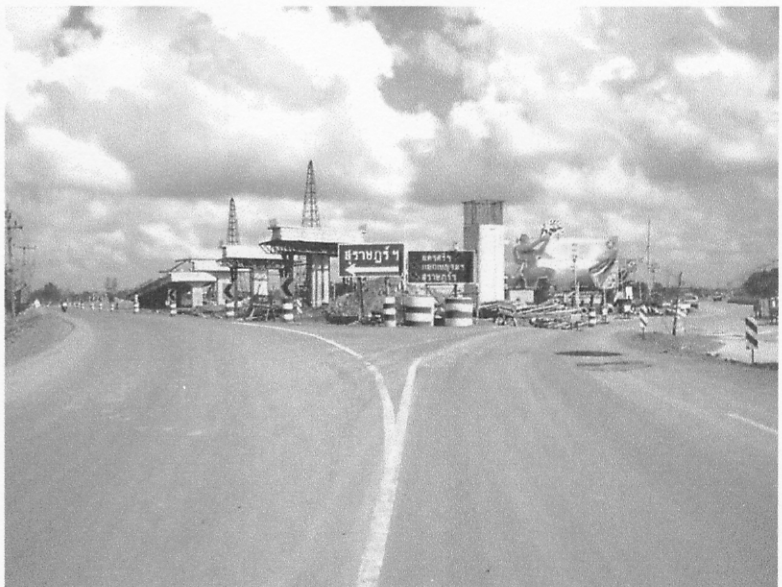
ภาพประกอบ 4.8 บริเวณทางแยกที่มีการจัดช่องจราจรใหม่คนขับไม่สามารถมองเห็นได้ชัดในระยะทางที่เพียงพอ โดยเฉพาะคนขับที่ไม่เคยผ่านเส้นทางมาก่อน (กลางวัน) (กม. 6+900)

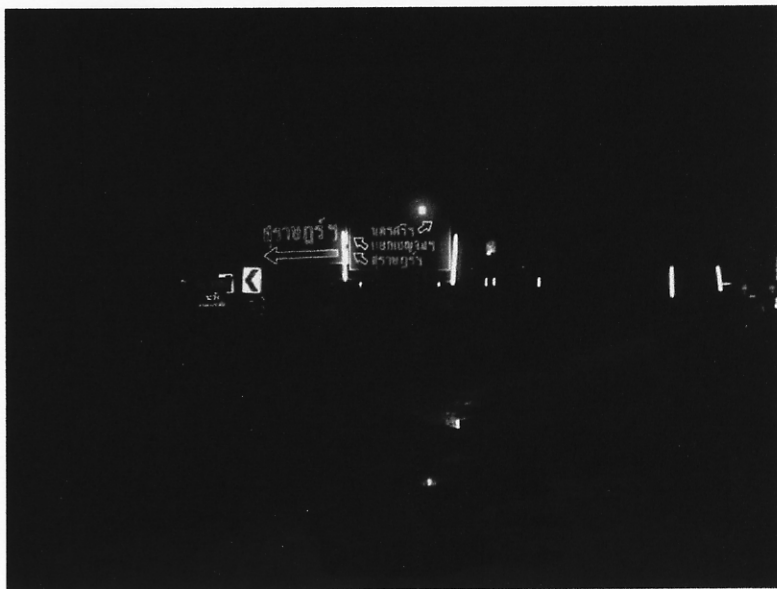
ภาพประกอบ 4.9 บริเวณทางแยกที่มีการจัดช่องจราจรใหม่คนขับไม่สามารถมองเห็นได้ชัดในระยะทางที่เพียงพอ โดยเฉพาะคนขับที่ไม่เคยผ่านเส้นทางมาก่อน (กลางคืน) (กม. 6+900)

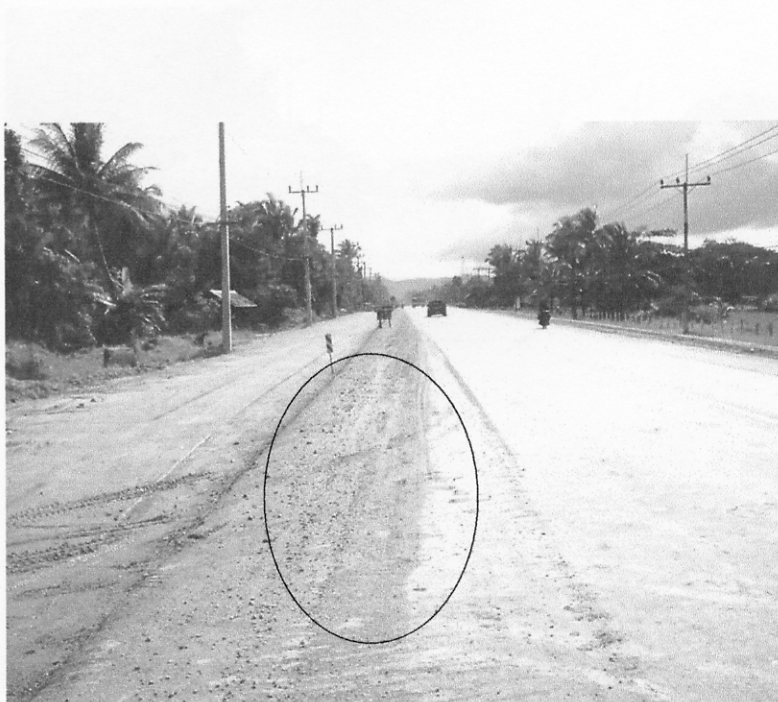
ภาพประกอบ 4.10 พื้นผิวถนนซึ่งมีวัสดุหล่นปกคลุมอาจสร้างปัญหาในการใช้เส้นทางได้ เช่นการลื่นไถล เสียการควบคุม เป็นต้น โดยเฉพาะรถจักรยานยนต์

5.2 (nr.)	มีเศษดิน กรวด โคลน หรือวัสดุก่อสร้าง อื่นๆ อยู่บนพื้นผิวถนน หรือไม่	การขนส่งวัสดุ (ดินถม) ทำให้มีวัสดุหล่นบนพื้น ถนนขณะที่วัสดุยังเปียกชื้นอยู่ อาจทำให้ผู้ขับขี่ ลื่นล้มเสียหลักได้ เมื่อวัสดุแห้งทำให้เกิดฝุ่นสร้าง ปัญหาในการใช้ทางโดยเฉพาะคนเดินเท้า ผู้ใช้ จักรยานและจักรยานยนต์ เนื่องจากฝุ่นเข้าตาและ อาจเป็นอันตรายในการใช้ทางในเวลากลางคืน	4.10	นานๆ ครั้ง	เล็กน้อย	ปานกลาง	3	ดูแลพื้นผิวถนนให้สะอาดโดยการกวาด ล้าง เศษดิน กรวด โคลน หรือวัสดุก่อสร้าง หาก ไม่สามารถทำได้ทันที ควรจัดหาป้ายเตือน ผู้ขับขี่ให้ทราบล่วงหน้า

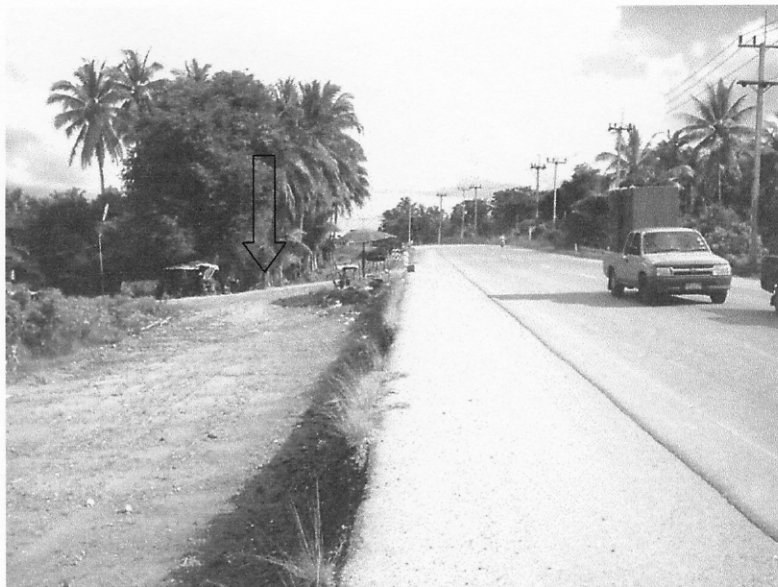
ภาพประกอบ 4.11 ทางเชื่อมที่ความลาดเอียงมาก สร้างปัญหาในการจับจี้เข้า-ออกโดยเฉพาะรถจักรยานยนต์ (กม.13+350)

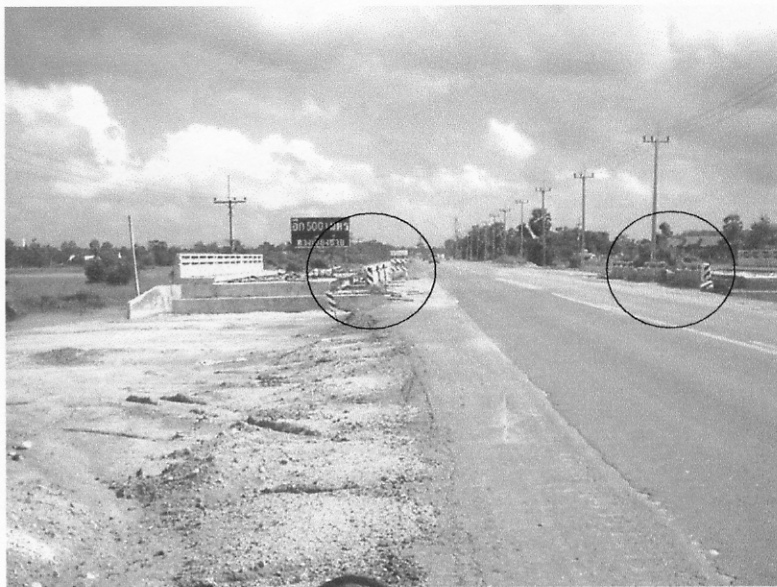
ภาพประกอบ 4.13 การก่อสร้างขยายสะพานบริเวณราวสะพานที่ยังไม่ได้รื้อย้ายออกไป อาจทำให้ผู้
ใช้ทางเข้าไปชนได้ (ทุกสะพาน)

7.2 (นท.)	มีการติดตั้งอุปกรณ์กันชน เพื่อป้องกัน มิให้การจราจรในบริเวณใกล้เคียงได้รับ อันตรายอันเนื่องมาจากการปฏิบัติงาน ก่อสร้างในกรณีที่เป็นหรือไม่	บริเวณขอบของสะพานที่มีการก่อสร้างขยายใหม่ ซึ่งยังไม่ได้หรือราวสะพานเดิมออกอาจทำให้ผู้ขับขี่ เข้าไปชนได้ บางจุดไม่มีรั้วกันอาจทำให้หล่นลง ข้างทาง หรือคนงานได้รับอันตรายได้	4.13	นานๆ ครั้ง	รุนแรง	สูง	2	ติดตั้งอุปกรณ์กันชน และ อุปกรณ์การต่อ ง่างชนิดแสงสว่างแดงต่ำ เพื่อนำทางผู้ขับขี่ ในเวลาากลางคืน

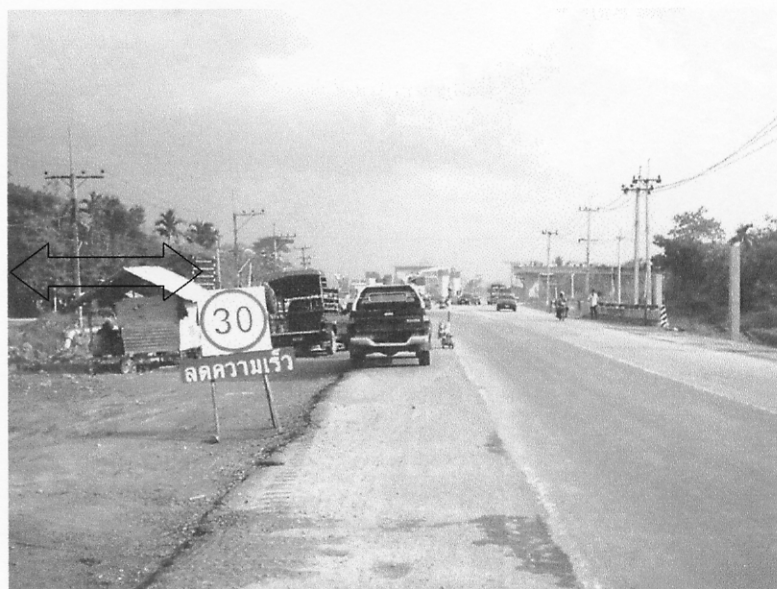
ภาพประกอบ 4.14 การจอดรถบริเวณไหล่ทาง และที่ปักชั่วคราวอยู่ในตำแหน่งบดบังการมองเห็น
บริเวณทางเชื่อมเข้า-ออก (กม. 7+300)

1.4	มีการกำหนดพื้นที่สำหรับจอดรถและพื้นที่ห้ามจอดอย่างเหมาะสม หรือไม่	การจอดรถในพื้นที่ก่อสร้างจะทำกันตามสะดวก บริเวณไหล่ทางทั้งสองด้านอาจทำให้คับังการมองเห็นอุปกรณ์ควบคุมการจราจร กีดขวางการใช้เส้นทางของคนเดินเท้า จักรยานยนต์ ซึ่งอาจจะหลบเข้ามาเฉี่ยวชนกับรถในช่องจราจรหลักได้	4.14	น่าจะก่อให้เกิดอุบัติเหตุได้	รุนแรง	ยอมรับไม่ได้	1	จัดหาพื้นที่สำหรับจอดรถให้อยู่นอกเส้นทางการสัญจร หากมีข้อจำกัดเรื่องพื้นที่ควรที่จะมีการประชาสัมพันธ์ เช่น ให้ผู้ขับขี่รถที่จอดรถมีสติสัญญาณไฟกระพริบไว้

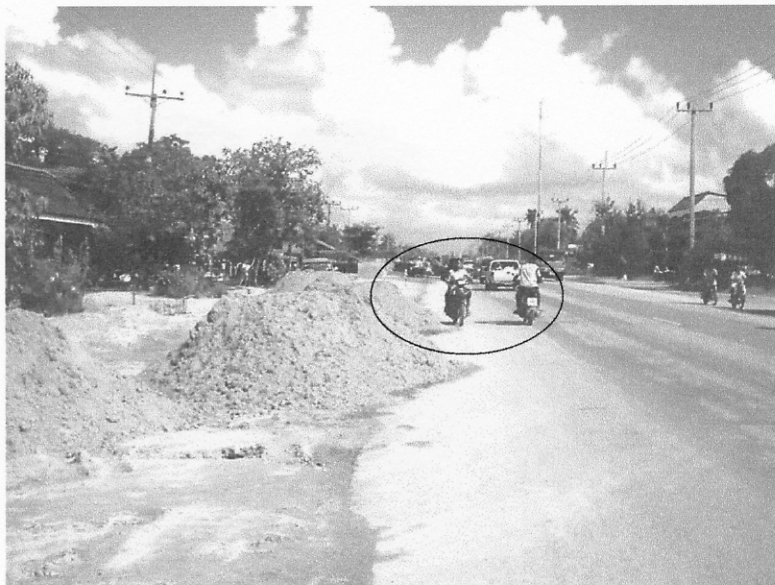
ภาพประกอบ 4.15 การควบคุมการจราจรที่ไม่เหมาะสมทำให้เกิดการขัดแย้งกันของกระแสจราจร บริเวณทางแยก และการขับรวดสวนทิศทางของคนขับจักรยานยนต์ (กม. 8+700)

3.4	มีการควบคุมการจราจรในบริเวณที่การจราจรของงานก่อสร้าง และการจราจรทั่วไปอย่างเหมาะสม หรือไม่	เกิดการขัดแย้งกันของกระแสจราจรตลอดความยาวของเส้นทางโดยเฉพาะบริเวณทางแยกที่มีการจัดช่องจราจรใหม่ และย่านชุมชนผู้ขับขี่บางส่วนไม่ปฏิบัติตามกฎจราจร เช่นการขับขี่สวนทิศทางของรถจักรยานยนต์ เป็นต้น อาจทำให้เกิดการขัดแย้งกับกระแสจราจรของงานก่อสร้างในบริเวณดังกล่าวและชนกันได้	4.15	น่าจะก่อให้เกิดอุบัติเหตุได้	รุนแรง	ยอมรับไม่ได้	1	ตรวจสอบเครื่องหมายควบคุมการจราจรใหม่ เพื่อทราบถึงสาเหตุและพิจารณาหาทางป้องกัน โดยการเพิ่ม-ลดจำนวน หรือตำแหน่งการติดตั้ง หรือติดตั้งป้ายประชาสัมพันธ์ให้คนขับทราบถึงอันตรายที่จะเกิดขึ้น

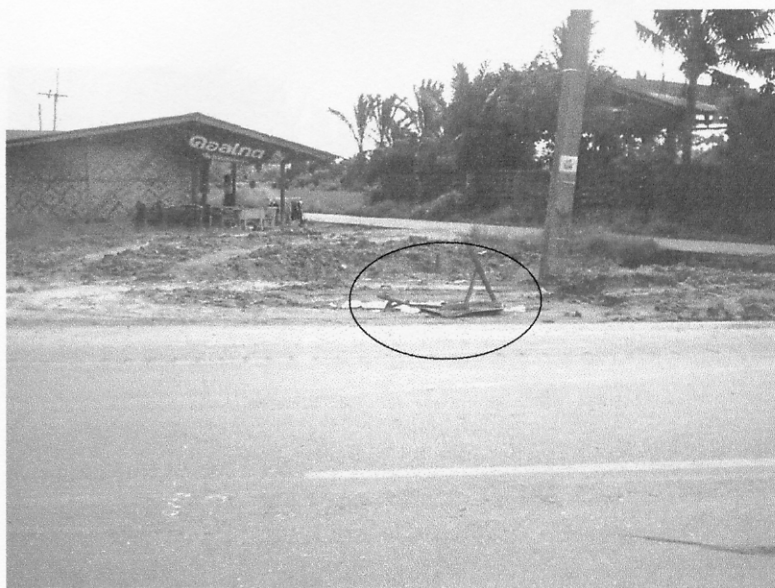
ภาพประกอบ 4.16 ป้ายจราจรซึ่งติดตั้งไว้ไม่แข็งแรงเท่าที่ควรอาจสร้างอันตรายแก่ผู้ใช้เส้นทางได้

1.2	ป้ายจราจรอยู่ในตำแหน่งที่ถูกต้องมีความ สะอาด และสามารถสังเกตเห็นได้อย่าง ชัดเจน หรือไม่	ป้ายจราจรบางส่วนติดตั้งไว้ไม่แข็งแรงเท่าที่ควร เมื่อถูกแรงลมกระโชกทำให้ล้มลงบนช่องจราจร มีคราบฝุ่นดินจับเกาะรถที่วิ่งมาอาจจะมองไม่ เห็นเข้าไปจนได้	4.16	นานๆ ครั้ง	เล็กน้อย	ปานกลาง	3	เพิ่มความแข็งแรงในการติดตั้งป้ายจราจร ต่างๆ ให้เหมาะสม คอยตรวจสอบดูแล ตำแหน่งและทิศทางให้ถูกต้องรวมถึงความ สะอาดของป้าย

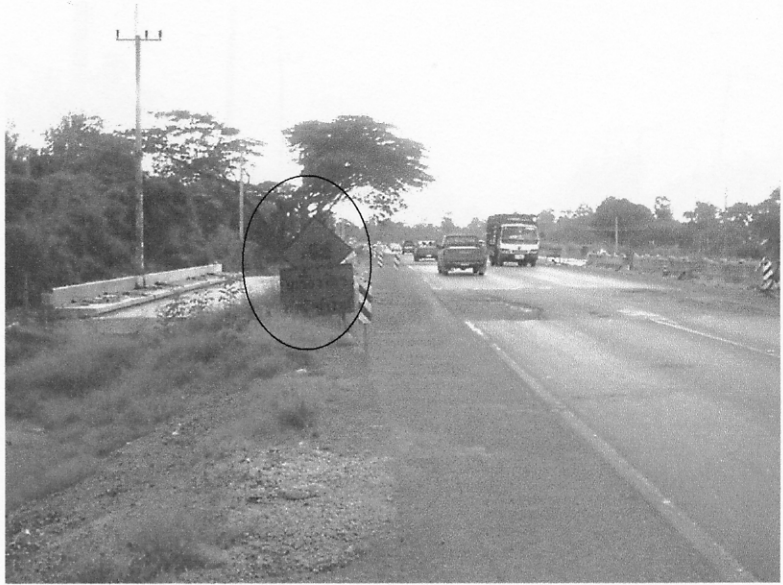
ภาพประกอบ 4.17 ป้ายจราจรซึ่งติดตั้งไว้ในบริเวณที่ไม่ได้มีการทำงานในบริเวณนั้น อาจสร้างความสับสน กังวลในการใช้เส้นทางได้

1.5 (nr.)	ป้ายจราจรที่ไม่จำเป็นต้องไว้ ในช่วงที่ไม่ได้มีการปฏิบัติงานถูกรื้อย้ายออกไปหรือไม่ (เช่น ในเวลากลางคืน)	ป้ายเครื่องจักรกำลังทำงาน ป้ายมีกองวัสดุข้างหน้า เมื่อเครื่องจักรไม่ได้ทำงาน หรือมีการนำวัสดุไปไว้แล้ว ไม่ได้รื้อย้ายออกไปสร้างความสับสนกึ่งวกต่อผู้ขับขี่ในการใช้เส้นทางได้	4.17	นานๆ ครั้ง	น้อยมาก	ต่ำ	4	จัดเก็บป้ายจราจรที่ไม่จำเป็นต้องไว้ในขณะนั้นออกไป

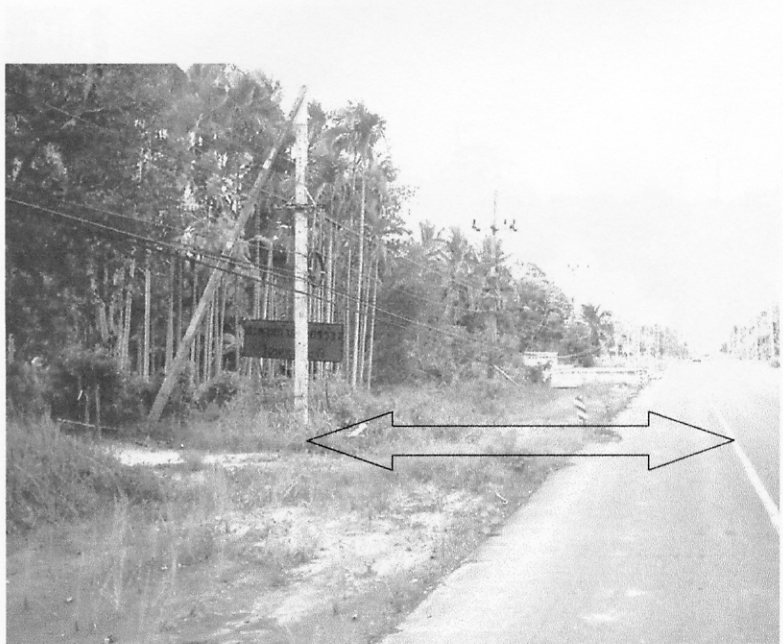
ภาพประกอบ 4.18 ป้ายจราจรซึ่งถูกติดตั้งไว้ในตำแหน่งห่างจากช่องจราจรมากเกินไป คนขับไม่สามารถมองเห็นได้ชัดเจนซ้ำจี้

1.6	ป้ายจราจรได้ติดตั้งโดยมีระยะห่างด้านข้าง และ ระยะความสูงอย่างถูกต้องหรือไม่	ผู้ขับขี่ไม่สามารถมองเห็นป้ายจราจรบางจุดเนื่องจากติดตั้งไว้ ห่างจากช่องจราจรมากเกินไป บางจุดติดตั้งใกล้กับช่องจราจรมากเกินไป อาจทำให้เกิดการเฉี่ยวชนได้ ระยะความสูงของป้ายบางจุดไม่อยู่ในระดับสายตาของผู้ขับขี่ทำให้การมองเห็นขาดความต่อเนื่อง	4.18	นานๆ ครั้ง	น้อยมาก	ต่ำ	4	เลื่อนตำแหน่งการติดตั้งป้ายจราจรในด้านข้างให้อยู่ในตำแหน่งที่สามารถมองเห็นได้ชัดเจนจากช่องจราจร เพิ่มลดความสูงของป้ายให้สอดคล้องกับสภาพแวดล้อมของงานก่อสร้าง โดยคนขับสามารถมองเห็นขณะขับขี่อย่างต่อเนื่อง

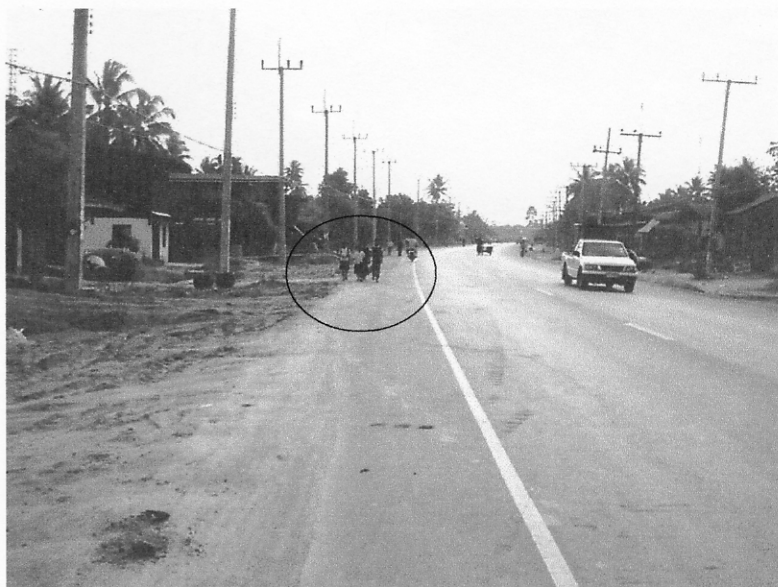
ภาพประกอบ 4.19 บริเวณทางสัญจรเดิมของคนเดินเท้าถูกรบกวนจากการก่อสร้างทำให้ต้องหลีกเลี่ยงมาใช้ไหล่ทางอาจได้รับอันตรายจากรถในช่องจราจรหลักได้

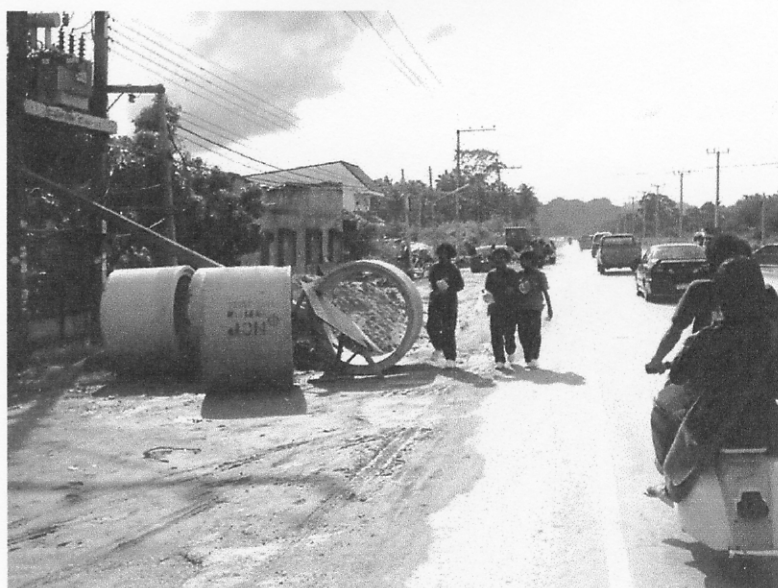
ภาพประกอบ 4.20 การกองวัสดุก่อสร้างซึ่งกีดขวางแนวทางสัญจรของคนเดินเท้า

1.2	แนวทางการสัญจรและแนวทางข้ามถนน มีความเหมาะสมสำหรับคนเดินเท้า คนขี่จักรยาน และจักรยานยนต์ หรือไม่	แนวทางการสัญจรตามแนวนอนจะถูกกีดขวางจากกองวัสดุ ป้ายจราจร ส่วนการข้ามถนนจะทำกันตามความสะดวก อาจจะหลบหลีกสิ่งกีดขวางล้ำเข้ามาบนช่องจราจรหลัก อาจเกิดการชนได้	4.20	น่าจะก่อให้เกิดอุบัติเหตุได้	รุนแรง	ยอมรับไม่ได้	1	จัดระเบียบการกองวัสดุ ตำแหน่งป้ายจราจร ให้อยู่ในตำแหน่งที่ไม่กีดขวางแนวทางการสัญจร หากไม่สามารถเคลื่อนย้ายได้ควรติดตั้งแผงกั้นป้องกันไว้

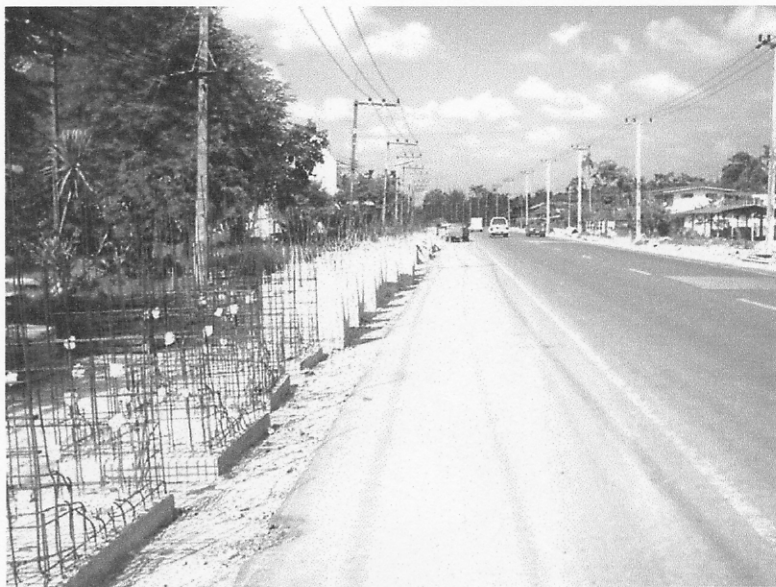
ภาพประกอบ 4.21 สิ่งก่อสร้างข้างทางที่ไม่มีอุปกรณ์ป้องกัน อาจสร้างอันตรายต่อผู้ใช้เส้นทางสัญจร หากเสียหลักเข้าไปชนได้ (กม. 26+000)

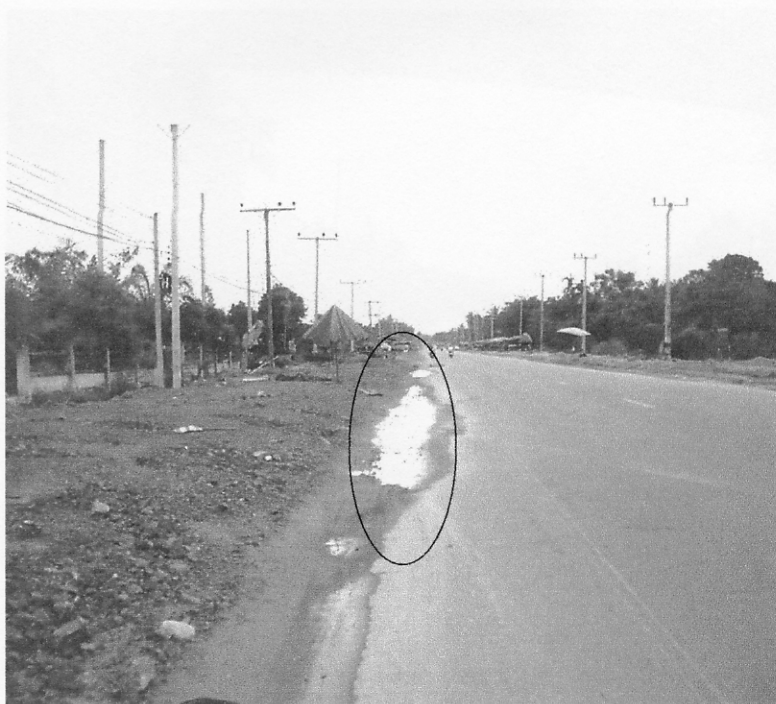
ภาพประกอบ 4.22 บริเวณไหล่ทางที่มีน้ำขัง และดินถมปกคลุมสร้างปัญหาในการใช้เส้นทางโดยเฉพาะรถจักรยานยนต์ ซึ่งต้องหลบหลีกอาจเฉี่ยวชนกับรถจากช่องทางจราจรหลักได้

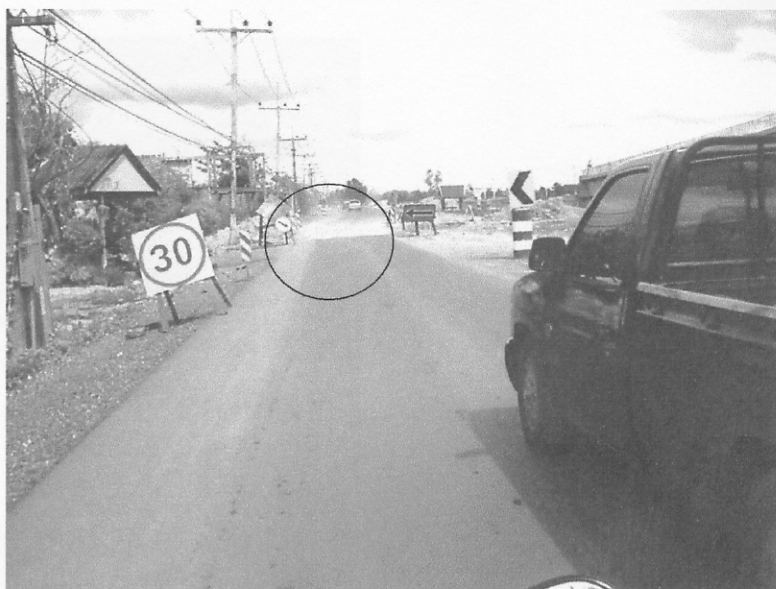
ภาพประกอบ 4.23 พื้นผิวทางที่มีการขุดเพื่อการก่อสร้างแล้วไม่ได้ซ่อมแซมให้เหมือนเดิมอาจเป็นอันตรายต่อผู้ใช้รถใช้ถนนหากขับรถมาด้วยความเร็วสูงอาจเสียการควบคุมรถได้

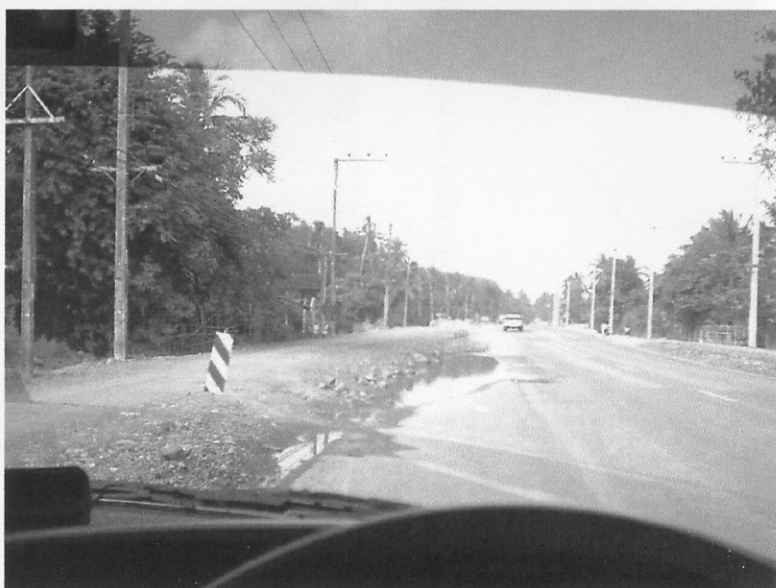
ภาพประกอบ 4.24 พื้นผิวถนนที่มีน้ำท่วมขังซึ่งอาจทำให้เกิดปัญหาด้านความปลอดภัยได้ เช่น เสี่ยงหลักถนนลื่น

3 3.1	การเกิดน้ำท่วมขัง พื้นผิวถนนมีการเกิดน้ำท่วมขัง หรือมีการไหลผ่านของกระแสน้ำบนผิวจราจร ซึ่งอาจทำให้เกิดปัญหาด้านความปลอดภัยหรือไม่	การก่อสร้างขยายถนนทั้งสองด้าน ช่วงที่มีการยกระดับถนนให้สูงขึ้นทำให้ระดับถนนเดิมกับถนนที่จะขยายใหม่ต่างกันทำให้น้ำท่วมขังบริเวณรอยต่อเป็นช่วงๆ หลังจากที่ดินตก อาจทำให้รถเสียหลักลื่นล้มได้ โดยเฉพาะจักรยานยนต์ และจักรยาน	4.24	นานๆ ครั้ง	เล็กน้อย	ปานกลาง	3	ขุดร่องระบายน้ำให้ไหลออกนอกผิวทางหรือปรับระดับพื้นผิวทางที่มีน้ำขังให้ได้ระดับเดียวกับพื้นผิวทางทั่วไป

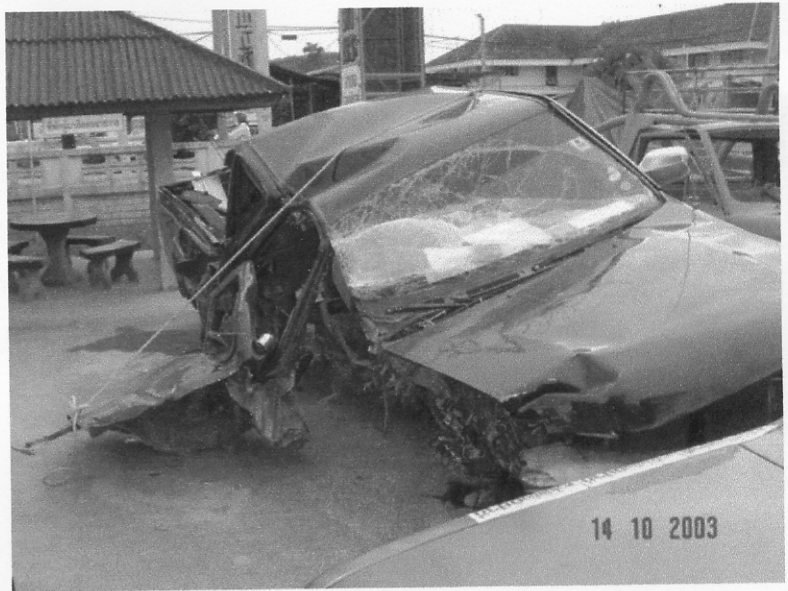
(2) จากที่ผู้วิจัยได้เข้าไปขอข้อมูลอุบัติเหตุจราจร และได้คุยกับเจ้าหน้าที่ตำรวจ พบว่าในเวลากลางคืน (ไม่ทราบวันที่เกิดเหตุ และเวลาที่แน่นอน) มีรถยนต์กระบะชนบริเวณคอสะพาน ทำให้คนขับ (เพศชาย) บาดเจ็บสาหัส เบื้องต้นสันนิษฐานว่าคนขับอาจจะเมาสุราขณะขับขี่ ขณะนี้กำลังรักษาตัวอยู่และอาจจะพิการ โดยต้องตัดขาทั้ง 2 ข้าง (ภาพประกอบ 4.34 สภาพความเสียหายของรถที่เกิดอุบัติเหตุชนคอสะพาน) และ (ภาพประกอบ 4.35 บริเวณจุดที่เกิดเหตุ กม. 28+077) จากการเข้าไปสังเกตในจุดที่เกิดเหตุ และสอบถามเพิ่มเติมจากชาวบ้านที่อาศัยอยู่ในละแวกใกล้เคียงเพิ่มเติม พบว่าในช่วงประมาณหนึ่งเดือนที่ผ่านมา มีรถชนบริเวณคอสะพานดังกล่าวแล้วประมาณ 3 ครั้ง และส่วนใหญ่จะเกิดในเวลากลางคืน จากการสังเกตบริเวณที่เกิดเหตุทั้งในเวลากลางวันและเวลากลางคืนพร้อมทดลองขับรถจริง พบว่าในเวลากลางวันจุดที่เกิดเหตุมีการติดตั้งบังนำทาง และสัญญาณไฟกระพริบ (ไม่ได้เปิด) มีร่องรอยการถูกชนและซากของรถหลายชนิดหล่นอยู่ ส่วนใหญ่เป็นส่วนประกอบของรถ

จักรยานยนต์ ผิวทางยังก่อสร้างไม่เสร็จเรียบร้อยทำให้มีระดับแตกต่างกันกับพื้นสะพาน ประกอบกับแนวของเส้นทางก่อนเข้าสู่จุดที่เกิดเหตุเป็นแนวตรงอาจจะเป็นสาเหตุให้คนขับใช้ความเร็วสูง สำหรับในเวลากลางคืน การขับรถเข้าสู่จุดที่เกิดเหตุ ความสว่างจากแสงไฟหน้ารถ ไม่สามารถทำให้คนขับมองเห็นบริเวณคอสะพานได้ชัด เนื่องจากบั้งนำทางมีค่าระดับการสะท้อนแสงน้อยไป

ภาพประกอบ 4.34 สภาพความเสียหายของรถที่เกิดอุบัติเหตุชนคอสะพาน
