บทที่ 4

ผลการวิจัย

4.1 กล่าวนำ

บทนี้กล่าวถึงแนวทางในการป้องกันและแก้ปัญหาอุบัติเหตุจราจรที่เกิดขึ้นในพื้นที่ศึกษาโดยอาศัยกลยุทธ์การสยบการจราจร

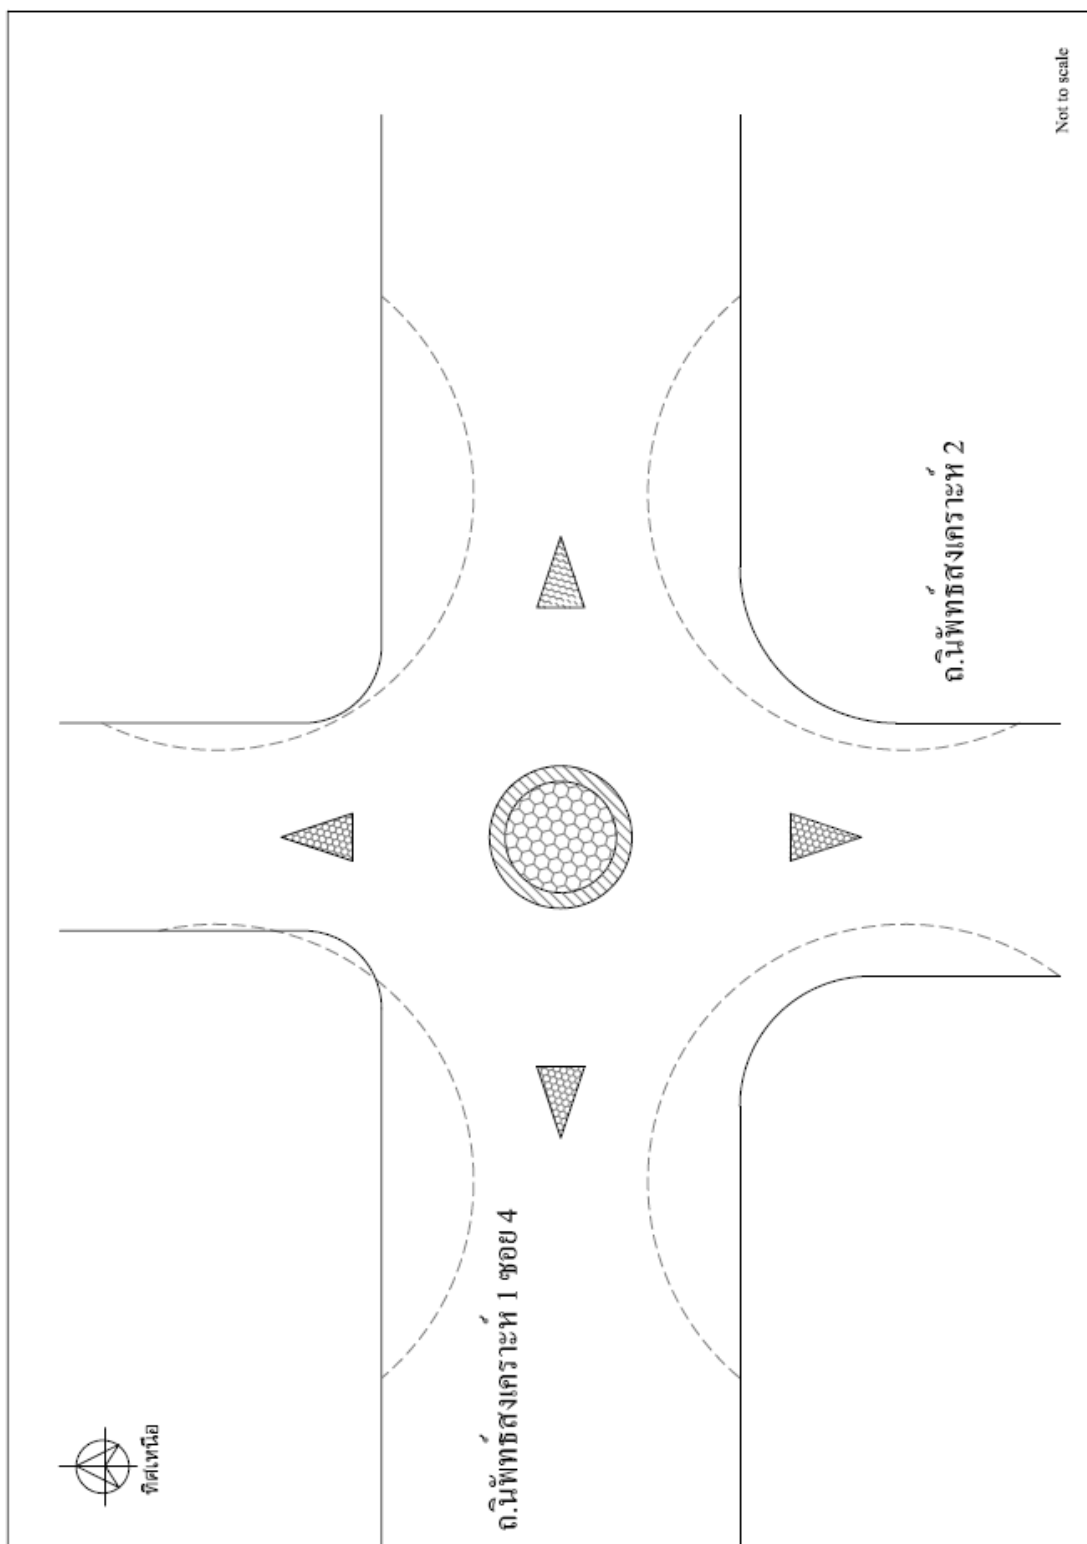
ภาพประกอบที่ 4.4 การใช้วงเวียนในการแก้ปัญหารถราจรบริเวณบริเวณสี่แยก
ถนนนิพัทธ์สงเคราะห์ 1 ซอย 4 ตัดกับถนนนิพัทธ์สงเคราะห์ 2

โดยวงเวียนที่ใช้นี้มีขนาดเส้นผ่านศูนย์กลาง 5.5 เมตร พื้นที่ภายในวงเวียนสามารถตกแต่งภูมิทัศน์ด้วยน้ำพุขนาดเล็ก หรือปรับปรุงเป็นสวนหย่อมพร้อมติดตั้งงานประติมากรรมปูนปั้นเป็นรูปต่างๆ เพื่อให้ความสวยงามและน่าอยู่ให้กับชุมชน

เพื่อให้เกิดประสิทธิผลสูงสุดในการลดความเร็วของรถที่เข้าสู่วงเวียน ผู้วิจัยจึงได้ใช้มาตรการร่วมคือ การลดความกว้างของช่องจราจรบริเวณทางแยก (Neckdowns) ตามเส้นประในภาพข้างต้น ทั้งนี้เพื่อให้รถที่เข้าสู่ทางแยกมีการเบี่ยงทิศทางการเคลื่อนที่ในแนวราบ (Horizontal shift) มากพอที่จะทำให้ความเร็วลดลงได้ พร้อมทั้งมีเกาะแบ่งทิศทางการจราจร (Splitter island) เพื่อช่วยบังคับรถให้เข้าสู่วงเวียนอย่างเป็นระเบียบ และต้องจับอ้อมเกาะกลาง ถนนนิพัทธ์สงเคราะห์ 1 ซอย 4 นี้ มีรถจอร์จิมถนนไม่มากนัก (ที่จอร์จิมถนนมีเพียงพอ) การลดขนาดความกว้างของช่องจราจรตามภาพข้างต้นจึงสามารถจัดสร้างอย่างถาวรด้วยคอนกรีตหรือวัสดุอื่นๆ แล้วตกแต่งภูมิทัศน์ให้สวยงามด้วยไม้พุ่ม เตี้ยๆ ที่ไม่บดบังการมองเห็นของผู้ขับรถ

จึงทำให้มีความเสี่ยงที่จะเกิดอุบัติเหตุได้ง่าย ทั้งจากการฝ่าฝืนสัญญาณไฟจราจร และการที่รถไม่ลดความเร็วลงเมื่อเห็นไฟกระพริบสีเหลือง ดังนั้นเพื่อลดความเสี่ยงของอุบัติเหตุเนื่องจากสาเหตุดังกล่าว ผู้วิจัยจึงได้เลือกใช้วงเวียน เพื่อลดจุดขัดแย้งและลดความเร็วของรถที่เข้าสู่ทางแยก (ภาพประกอบที่ 4.4)

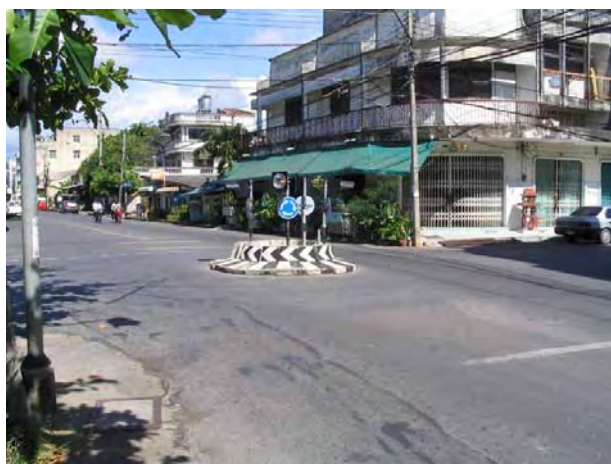
ภาพประกอบที่ 4.24 การทดลองติดตั้งวงเวียนเพื่อแก้ปัญหาอุบัติเหตุบริเวณ สี่แยกซอย 4 ถนน
นิพัทธ์สงเคราะห์ 1 ตัดกับถนนนิพัทธ์สงเคราะห์ 4

ในเดือนตุลาคม พ.ศ. 2546 เทศบาลนครหาดใหญ่ได้ทำการทดลองติดตั้งวงเวียนแบบชั่วคราวโดยใช้วงเวียนคอนกรีตชนิดสำเร็จรูปแบบแยกชิ้น (Segment) ขนาดเส้นผ่านศูนย์กลางประมาณ 3 เมตร (ภาพประกอบที่ 4.24)

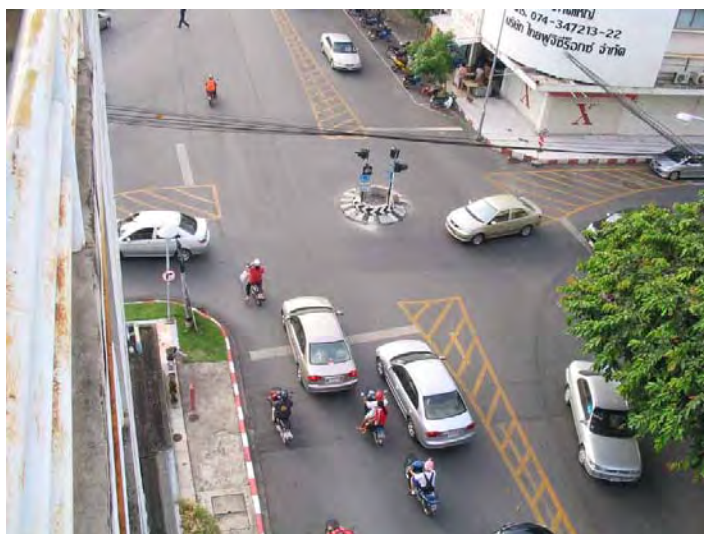
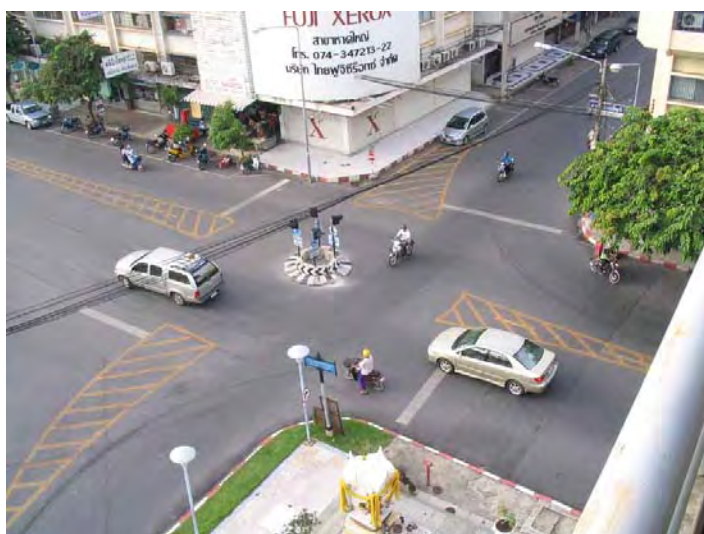
ภาพประกอบที่ 4.26 การทดลองติดตั้งวงเวียนเพื่อแก้ปัญหาการจราจร บริเวณสี่แยกถนนจตุตถุสรณ์ตัดกับถนนจตุตจุทิศ 3

ภาพประกอบที่ 4.27 การทดลองติดตั้งวงเวียนเพื่อแก้ปัญหาการจราจร บริเวณสี่แยกถนนจตุตถุสรณ์ตัดกับถนนจตุตจุทิศ 3

ในเดือนตุลาคม พ.ศ. 2546 เทศบาลนครหาดใหญ่ได้ทำการทดลองติดตั้งวงเวียนแบบชั่วคราวโดยใช้วงเวียนคอนกรีตชนิดสำเร็จรูปแบบแยกชิ้น (Segment) ขนาดเส้นผ่านศูนย์กลางประมาณ 3 เมตร (ภาพประกอบที่ 4.26 และ 4.27)
