ผลการทดสอบเครื่องยนต์ดีเซลแบบฉีดโดยอ้อมสำหรับรถกระบะ

ผลการทดสอบด้านสมรรถนะของเครื่องยนต์

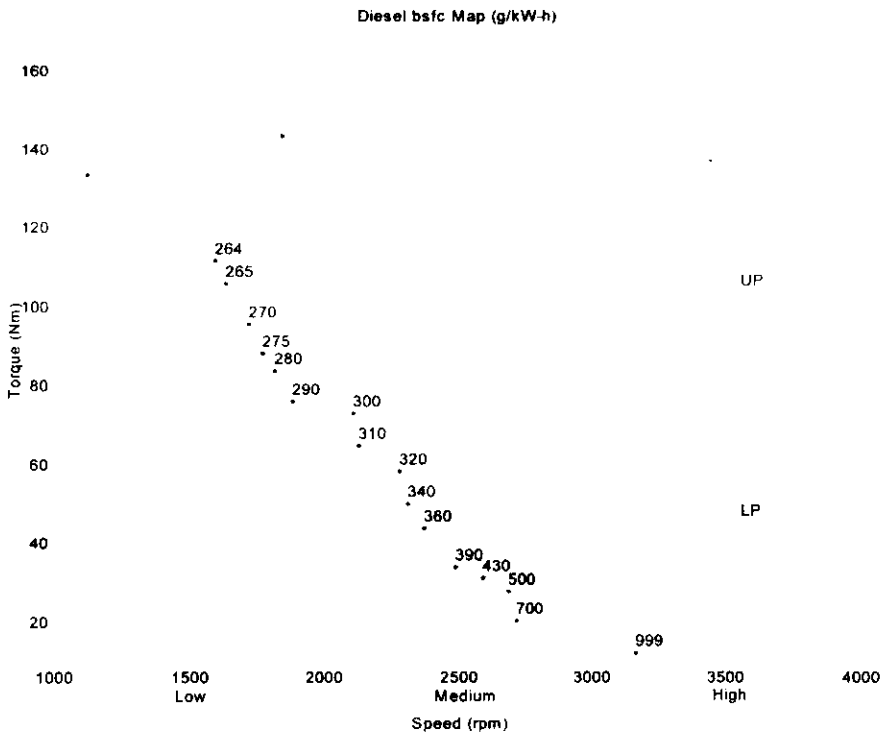
รูปที่ 72 แสดง performance map ของเครื่องยนต์เมื่อใช้น้ำมันดีเซลอ้างอิง

จากแผนภูมิสมรรถนะที่แสดงในรูปที่ 72 และรูปที่ 73 ซึ่งแสดงให้เห็นว่าที่บริเวณเดียวกันเช่น บริเวณความเร็วรอบต่ำ, UP (upper part load) มีค่าของอัตราการสิ้นเปลืองเชื้อเพลิงจำเพาะที่มากขึ้นเล็กน้อยเมื่อใช้น้ำมันดีเซลปาล์มดิบและมีแนวโน้มลักษณะที่ใกล้เคียงกันในทุกๆ จุดการทำงานในเมตริกซ์ทดสอบยกเว้นที่บริเวณแรงบิดต่ำ พบว่าค่าอัตราการสิ้นเปลืองเชื้อเพลิงจำเพาะมีค่าที่ใกล้เคียงกัน

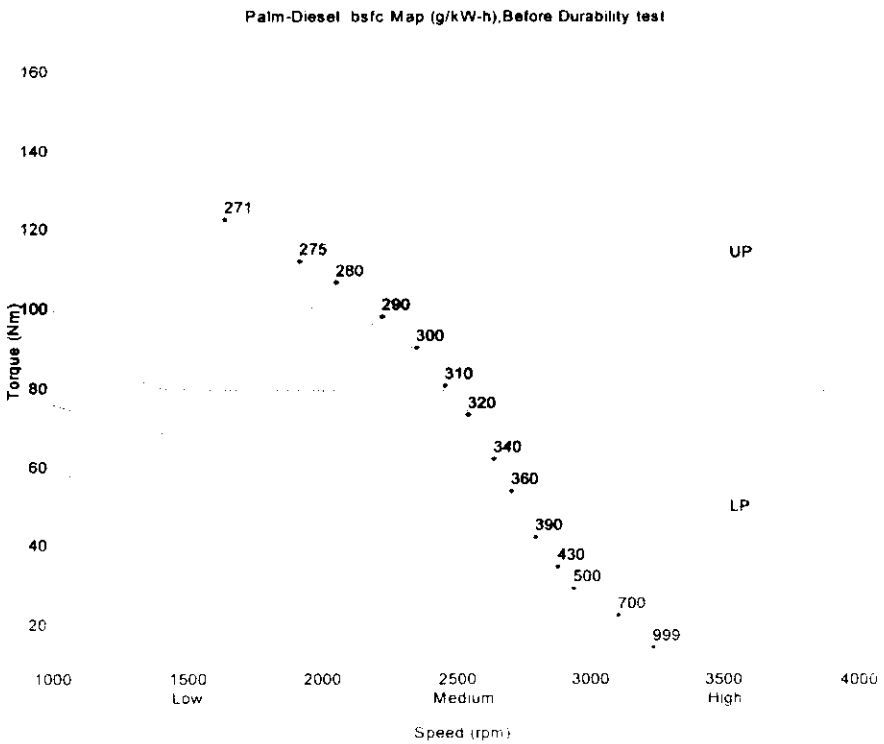
รูปที่ 73 แสดง performance map ของเครื่องยนต์เมื่อใช้น้ำมันดีเซลปาล์มดิบ

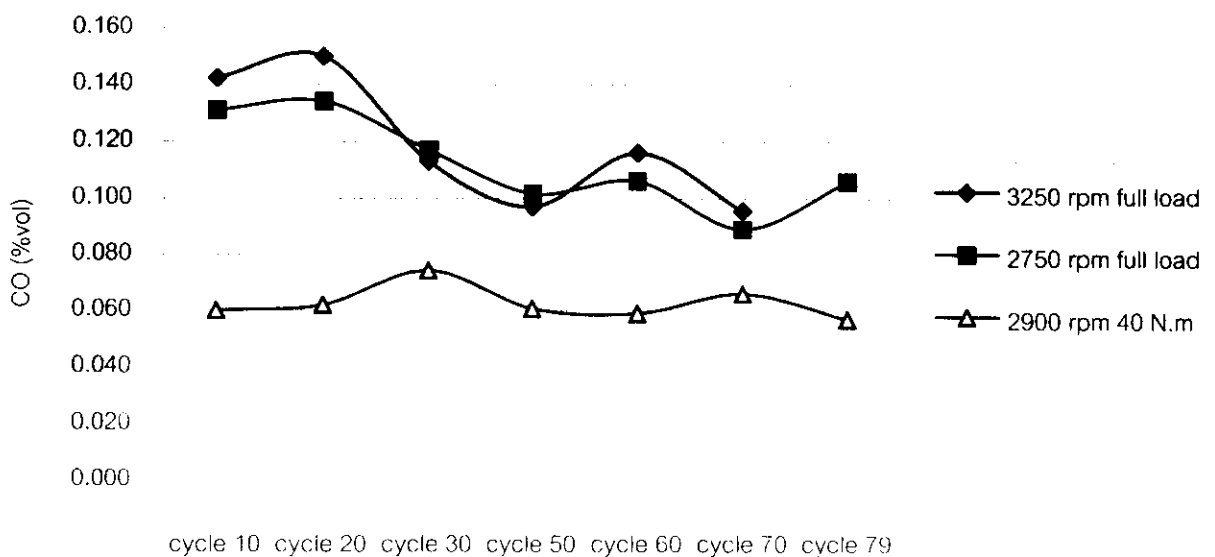
รูปที่ 75 แสดงค่า CO ที่ตำแหน่งการทดสอบตลอดช่วงการทดสอบ

การติดตามพฤติกรรมเปลี่ยนแปลงของอัตราการสิ้นเปลืองเชื้อเพลิงเมื่อใช้น้ำมันดีเซลผสมน้ำมันปาล์มดิบเป็นเชื้อเพลิงที่ลำดับการทดสอบต่างๆ มีผลดังแสดงในรูปที่ 74 ถึง 76

ค่า bsfc มีแนวโน้มที่ค่าที่มากขึ้นส่วนค่าปริมาณ ไอเสียที่ทำการวัดมีค่าเปลี่ยนแปลงไม่มากนักเช่นกันตลอดช่วงการทดสอบ

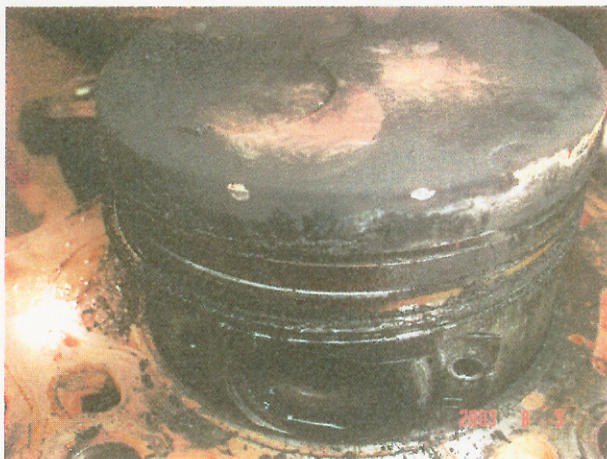
รูปที่ 77 แสดงหัวลูกสูบที่มีเขม่าและตะกรันเกาะอยู่เป็นปริมาณมาก

สภาพการสึกหรอของเครื่องยนต์แบ่งได้เป็น 2 ส่วนคือ ส่วนของเครื่องยนต์และส่วนของปั้มน้ำมันเชื้อเพลิง ผลการตรวจพินิจหัวลูกสูบและแหวนลูกสูบพบคราบเขม่าและตะกรันปริมาณมากดังแสดงดังต่อไปนี้

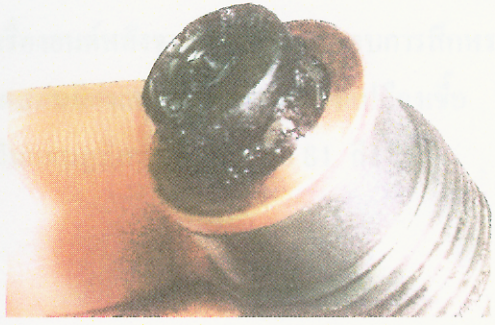
รูปที่ 78 แสดงลักษณะสเปรย์ที่เป็นเส้นไม่พุ่ง
กระจายและคราบเขม่าที่ติดอยู่ที่หน้าหัวฉีด

ในส่วนของปั้มน้ำมันเชื้อเพลิงที่ระยะทางทดสอบเทียบเท่าประมาณ 15,000 กิโลเมตร ได้มีการถอดหัวฉีดมาถ่ายภาพส่วนของเขม่าที่หน้าหัวฉีดและทดสอบค่าแรงดันในการฉีดน้ำมันที่หัวฉีด ผลปรากฏว่าค่าแรงดันในการฉีดน้ำมันที่หัวฉีดมีแนวโน้มที่มากขึ้นเล็กน้อยจากค่ามาตรฐาน (120 Mpa) เล็กน้อยพบคราบเขม่าที่หน้าหัวฉีดและสเปรย์มีลักษณะเป็นเส้นไม่พุ่งกระจายดังแสดงในรูป 80 การชั่งน้ำหนักชิ้นส่วนของปั้ม ได้ผลดังนี้

ภาพที่ 78 แสดงลักษณะของน้ำมันที่ถูกฉีดออกจากหัวฉีดเชื้อเพลิงหลังจากที่เครื่องยนต์ผ่านการใช้น้ำมันดีเซลผสมน้ำมันปาล์มดิบเป็นเชื้อเพลิงภายใต้การทดสอบความทนทาน

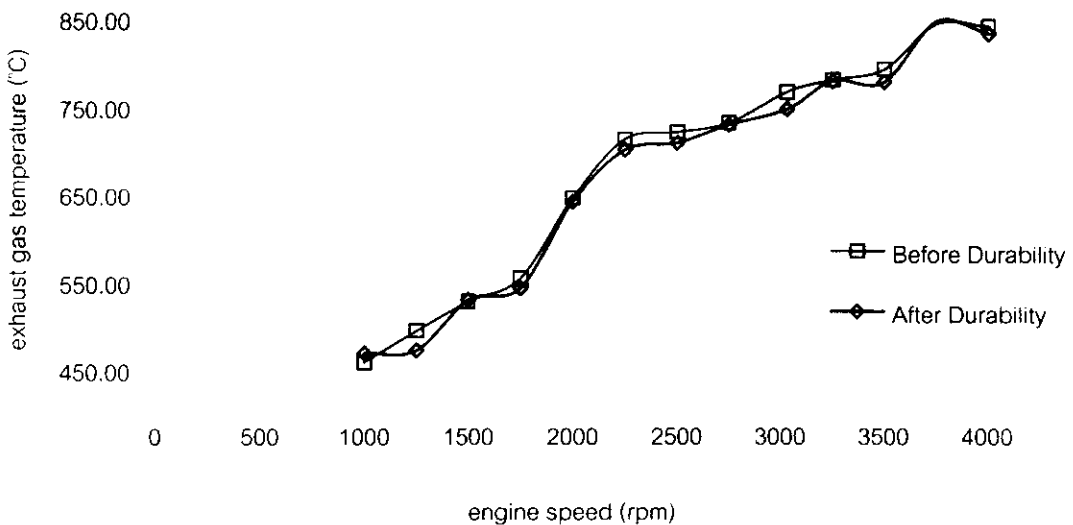
รูปที่ 83 แสดงการเปรียบเทียบค่าอุณหภูมิไอเสียที่แต่ละความเร็วรอบเมื่อใช้น้ำมันดีเซลปาล์มดิบก่อนทำและหลังทำการทดสอบการสึกหรอของเครื่องยนต์

ในส่วนของการเปรียบเทียบสมรรถนะของเครื่องยนต์หลังจากที่ทำการทดสอบการสึกหรอ พบว่าค่าแรงบิดสูงสุดที่แต่ละความเร็วรอบที่ทำการทดสอบมีค่าลดลง มีอัตราการสิ้นเปลืองเชื้อเพลิงมากขึ้น ในขณะที่อุณหภูมิไอเสียมีค่าต่ำดังแสดงในแผนภูมิสมรรถนะ รูปที่ 81 ถึง 85

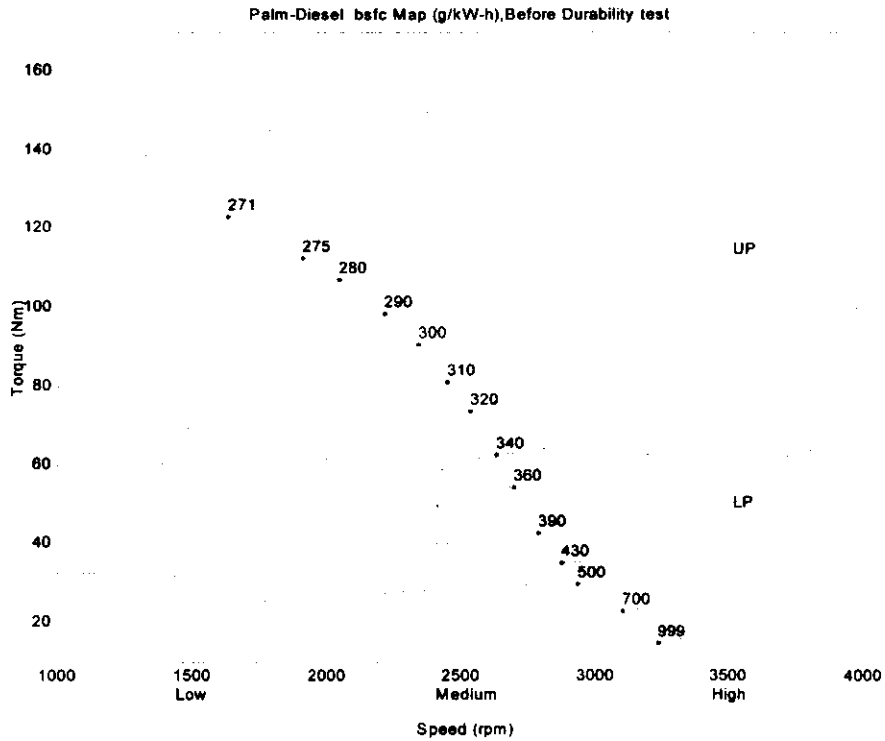
รูปที่ 84 แสดงแผนที่แสดงสมรรถนะของเครื่องยนต์ก่อนทำการทดสอบการสึกหรอของเครื่องยนต์โดยใช้น้ำมันดีเซลผสมน้ำมันปาล์มดิบเป็นเชื้อเพลิง

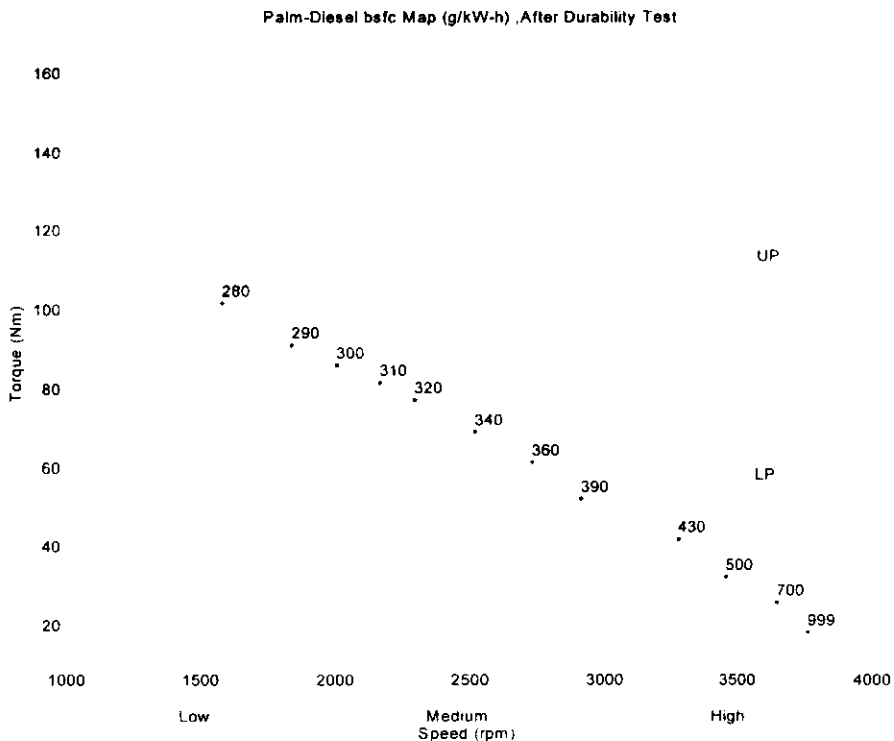
รูปที่ 85 แสดงแผนที่แสดงสมรรถนะของเครื่องยนต์หลังทำการทดสอบการสึกหรอของเครื่องยนต์โดยใช้น้ำมันดีเซลผสมน้ำมันปาล์มดิบเป็นเชื้อเพลิง

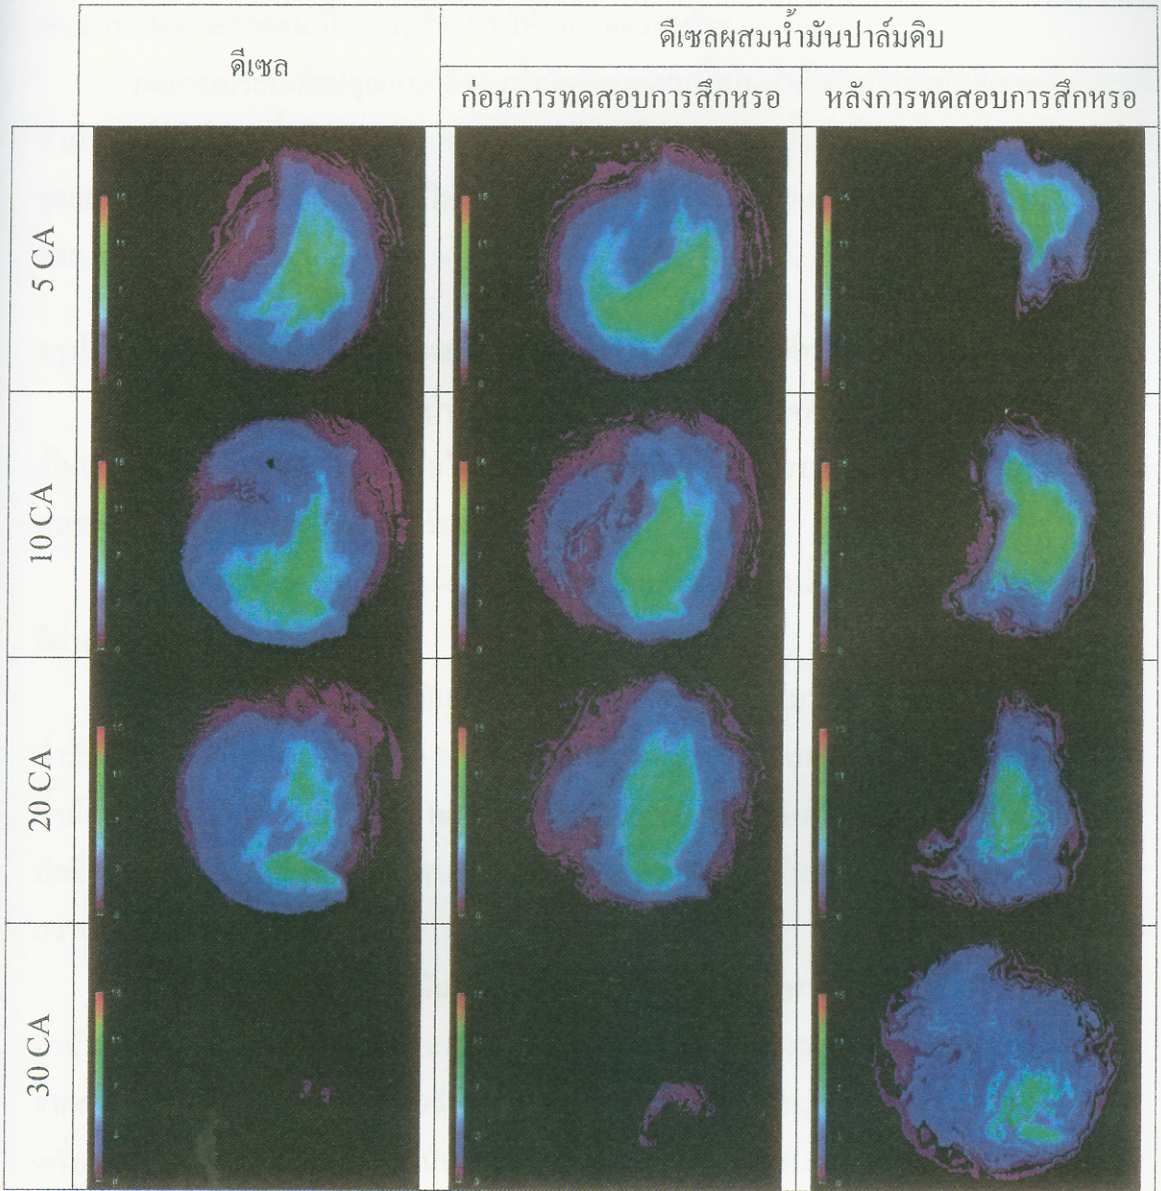
ความเข้มข้นของเขม่าในเครื่องยนต์ ทดสอบที่ความเร็ว 2,000 รอบต่อนาที แรงบิด 30 นิวตัน-เมตร
