รายงานเกี่ยวกับการศึกษา และมาตรการป้องกันและแก้ไข

ผลกระทบระเหือนต่อคุณภาพสิ่งแวดล้อม

โครงการภูเก็ทพาสเลขคอน โดมิ เนียม
คำบสปากคอง อำเภอกะทู้ จังหวัคภูเก็ท
ของ
บริษัทภูเก็ทพาสเลข จังกัค

จัคทำ โดย
มหาวิทยาลัยสงขลานครินทร์

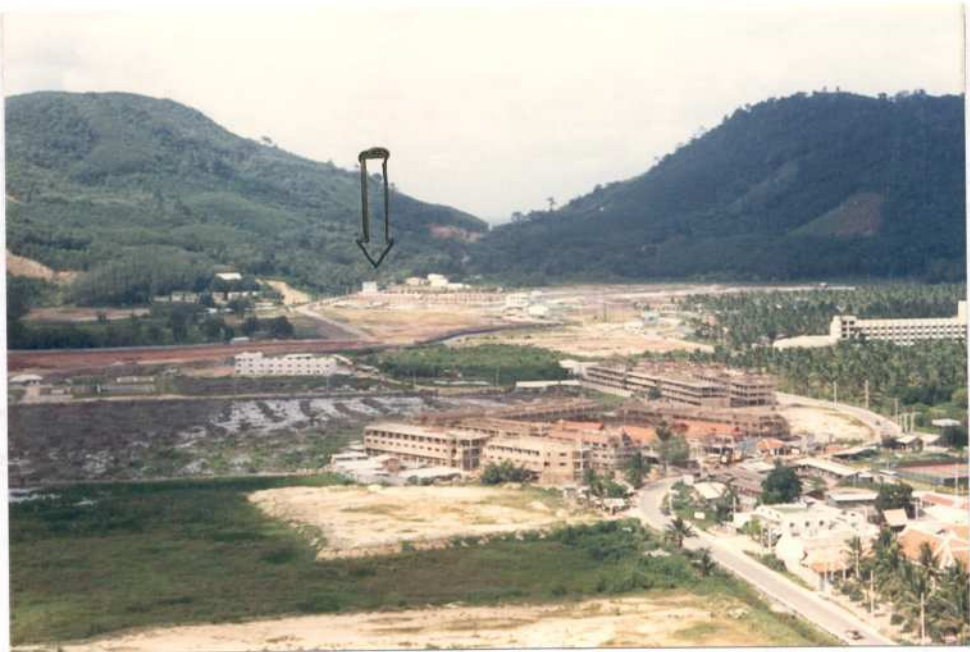
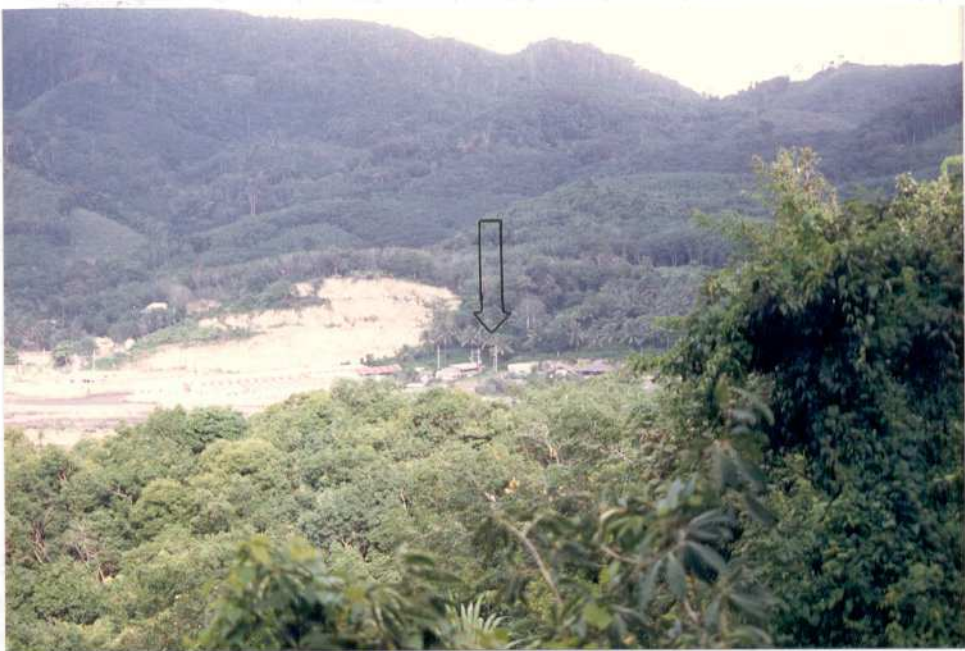
รูปที่ 3.2 ทักษะภาพบริเวณที่ตั้งโครงการฯ

A = ภาพรวมทั้งอำเภอป่าตอง มองเห็นที่ตั้งโครงการฯ

B = ภาพบริเวณพื้นที่ก่อสร้าง

← = โครงการฯ

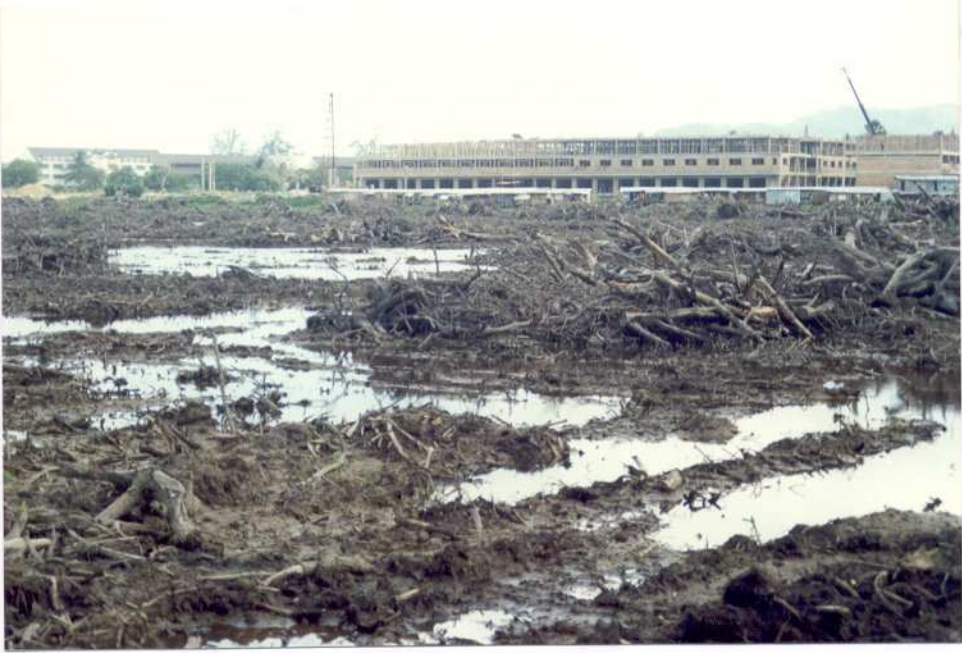
รูปที่ 3.8 สภาพป่าชายเลนที่ถูกทำลาย เพื่อขยายอาคารธุรกิจ บ้านเทิง

อย่างไรก็ดี ป่าแห่งนี้ไม่ได้จัดเป็นป่าสงวนแห่งชาติ หรือป่าเตรียมการสงวน จากการสอบถามป่าไม้จังหวัดภูเก็ตทราบว่าป่าแห่งนี้ได้ตรวจสอบ จึงอยู่ในสภาพป่านอก โครงการฯ ไม่สามารถจะผนวกกับป่าอื่นเพื่อจัดวางโครงการต่าง ๆ ได้ อีกทั้งยังไม่เคยออกใบอนุญาตให้ทำไม้และเก็บของป่า ดังนั้นป่าไม้เขตนครศรีธรรมราช ป่าไม้จังหวัดภูเก็ต และหน่วยควบคุมป่าเลน ที่ ก.ก. 1 จึงได้ร่วมกันพิจารณาจัดให้เป็นป่าชายเลนสาธารณะ ให้ราษฎรใช้สอยเท่านั้น ตามหนังสือกรมป่าไม้ ที่ ก.ษ. 0703/4588 ลงวันที่ 19 เมษายน 2514 จากการสำรวจพบว่า เนื้อที่ป่าเลนมีแนวโน้มลดลงทุกขณะ เนื่องจากบริเวณอ่าวป่าตอง มีพื้นที่ในการประกอบธุรกิจการท่องเที่ยวจำกัด เนื่องจากล้อมรอบด้วยเทือกเขากมลา และ เทือกเขานาคเกิด จึงมีการใช้ประโยชน์จากพื้นที่ป่าชายเลน มีการตัดถนน 200 ปี และทางเพื่อใช้เนื้อที่ทำประโยชน์อย่างอื่น (รูปที่ 3.8 - 3.9 และ 3.22)

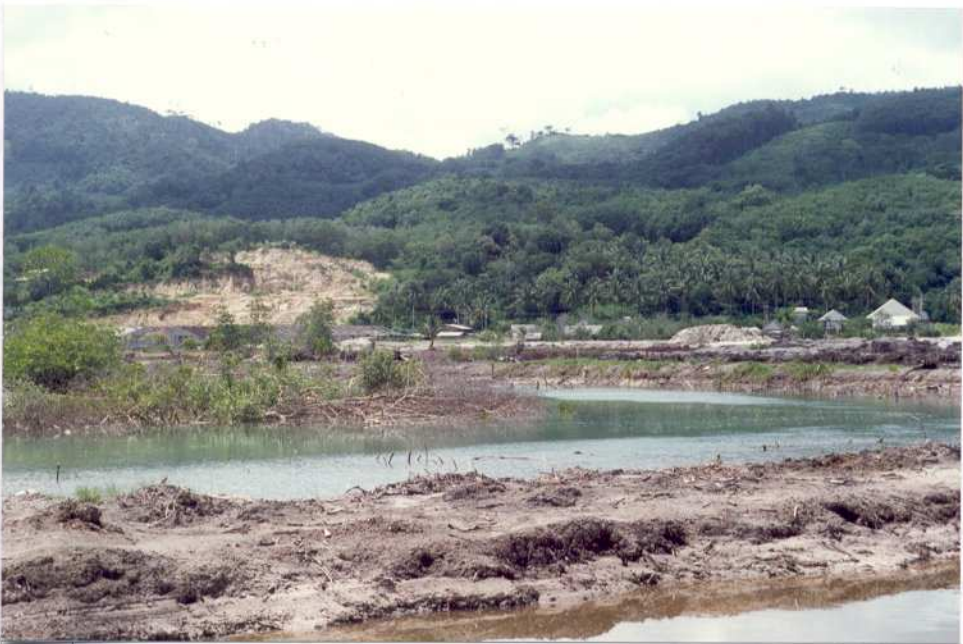
รูปที่ 3.9 พื้นที่ด้านหลังโครงการฯ ประกอบด้วยคลองปากบาง และสภาพป่าชายเลนที่ถูกทำลายจนหมดสภาพป่า

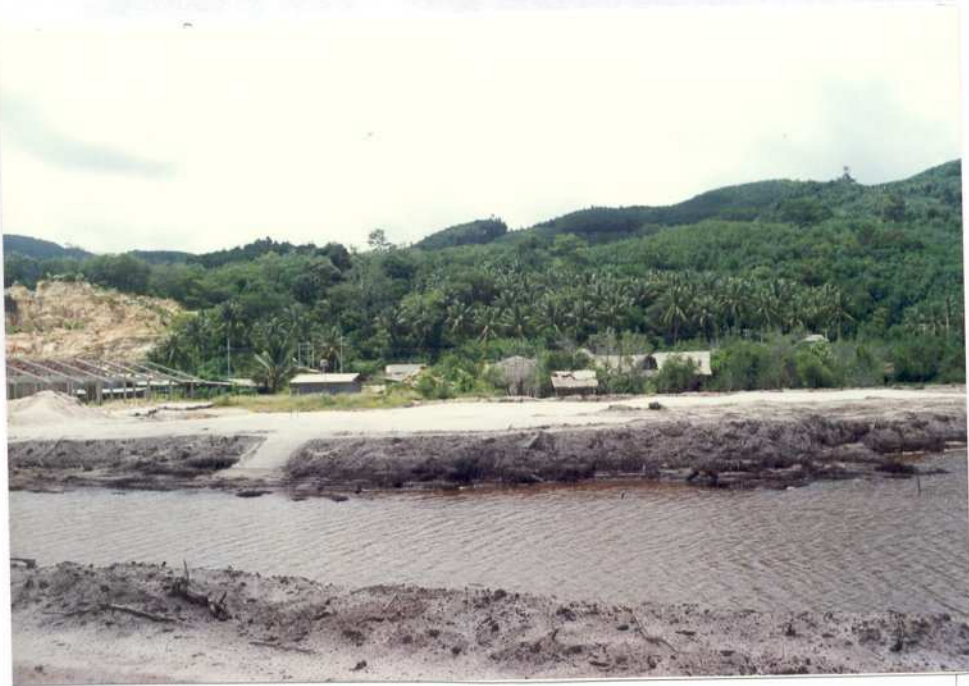
รูปที่ 3.17 การใช้ที่ดินด้านหน้า (A) และด้านหลัง (B) ของโครงการ
← = ที่ตั้งโครงการ
