วัสดุอุปกรณ์และวิธีการ MATERIALS AND METHODS

- เรซินบอนด์บริจจ์ที่ใช้ในการศึกษาครั้งนี้มี 2 ชนิดคือ
- ก. ชนิดใช้กรดร่วมกับโซลไฟฟ์ฟ้ากัดที่ผิวของปีกโลหะ
(Electrolytically etching technique)
 - ข. ชนิดใช้ทรายเบ้าและเคลือบผิวโลหะด้วยสารซิลิโคนไดออกไซด์
(Sandblasting and silicoating technique)

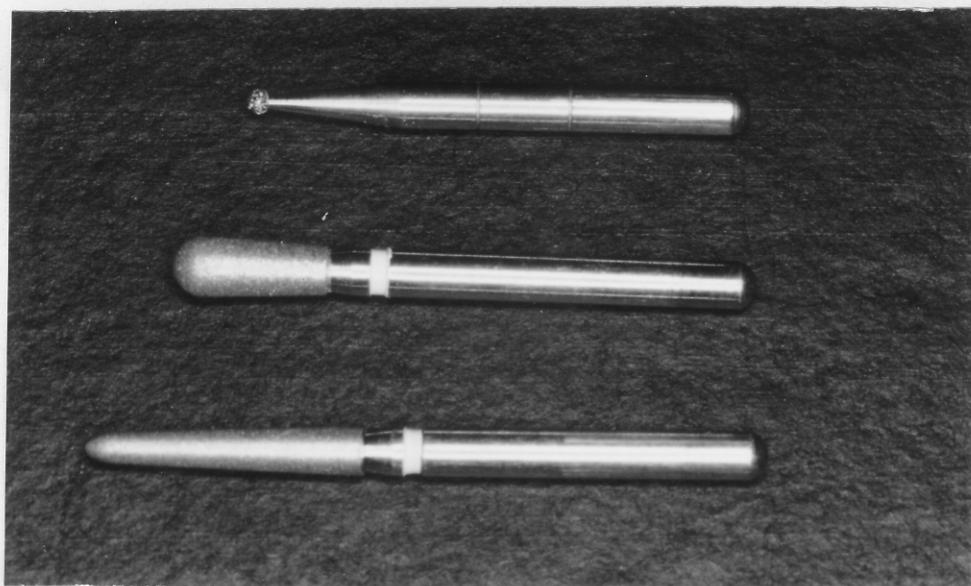
ภาพที่ 23 หัวเบอร์ที่ใช้ในการกรอฟันหลัง

ใช้เทเพอร์ไม่อนด์รูปขาวปลายมนกรอพันหลักตามวิธีของ Simonsen²⁶ ซึ่งได้ก่อตัวโดยละเอียดแล้วในหัวข้อเรื่องการกรอพัน (หน้า 24-27) การกรอกจะทำในรั้นเคนสอบพันท่านั้น โดยจะเริ่มจากด้านข้างของชีพันส่วนที่ติดกับช่องว่างกรอให้ติดไปตามรูปร่างของพันในแนวไกล์เก้มและไกล์สัน กรอต่อไปทางด้านไกล์สันจนถึงตำแหน่งชอกพันโดยให้ปลายล่างของหัวกรօอยู่เหนือขอบเหงือกประมาณ 1 มิลลิเมตรโดยตลอด จากนั้นจึงทำเชิงกรุณารំสท์ในพันหน้าหัวเรืออุดคุลូចស្រែត์ในพันหลัง ตรวจสอบการ grub พันทั้งในตำแหน่งในศูนย์และนอกศูนย์ว่ามีฟิว่ร์พอดสำหรับวางแผนโครงสร้าง โดยไม่ไปบกวนต่อการเคลื่อนที่ตามปกติของขากรรไกรแล้วจึงทำการพิมพ์ปาก เทแบบหล่อพันด้วยปูนชนิดแข็ง (Velmix, Kerr Mfg. Co, Romulus, Minch.) เพื่อทำการออกแบบและส่งห้องปฏิบัติการทำโครงสร้าง นำโครงสร้างที่ได้มาลงในปากผู้ป่วยทุกรายเพื่อตรวจสอบความแน่นหนา หาจุดถุง และทำการแก้ไขก่อนส่งไปห้องปฏิบัติการอีกครั้งเพื่อทำการปรับสภาพผิวของปีกโลหะตามชนิดของเรซินบนด์บราذر์ที่เลือกใช้ในผู้ป่วยแต่ละราย

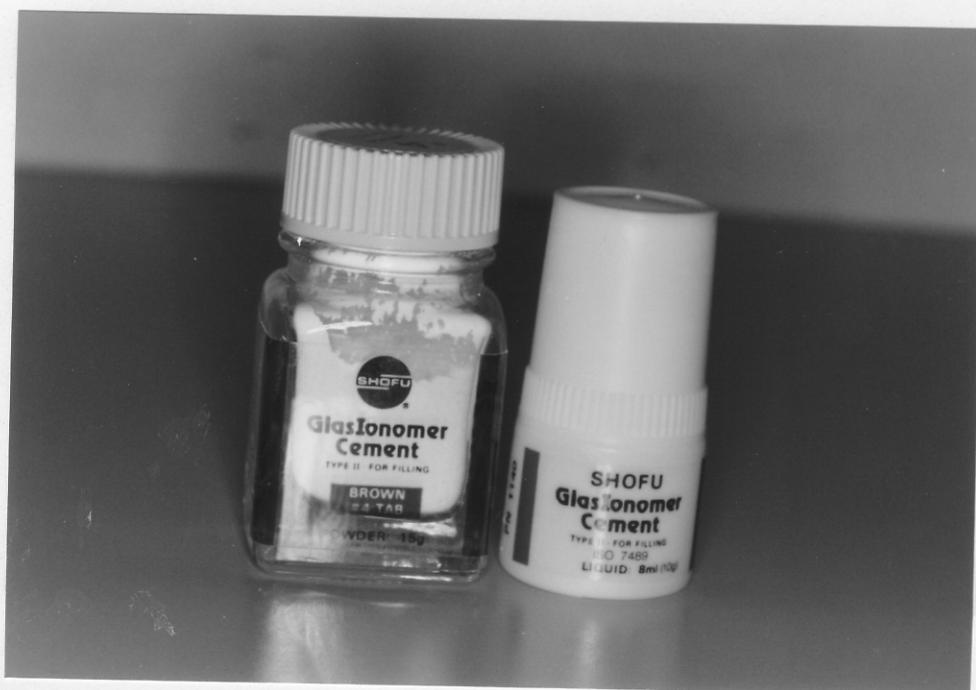
ภาพที่ 24 กลาสไอโอนิเมอร์ซีเมนต์

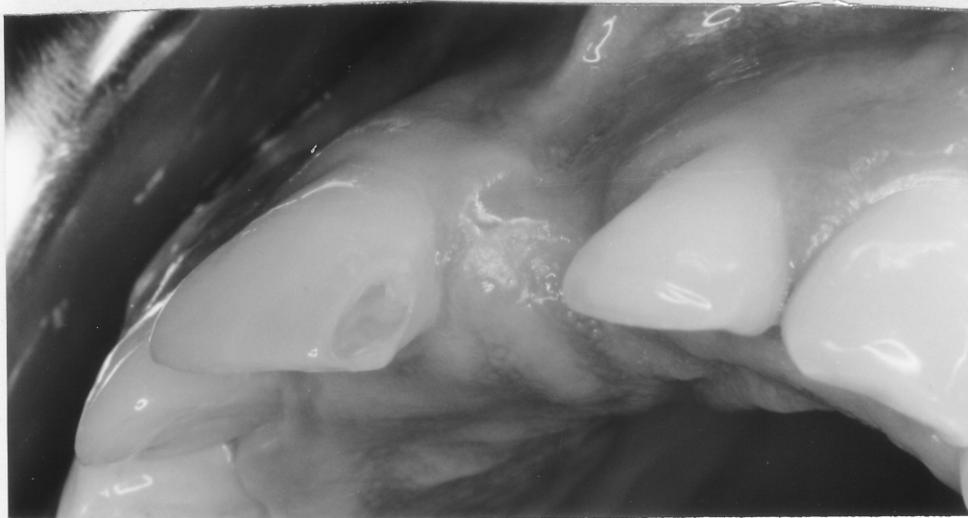
ภาพที่ 25 พันหลักที่มีรอยผุหรือเดินอุดไว้ด้วยคอมโพสิตจะได้รับการนูรณะใหม่

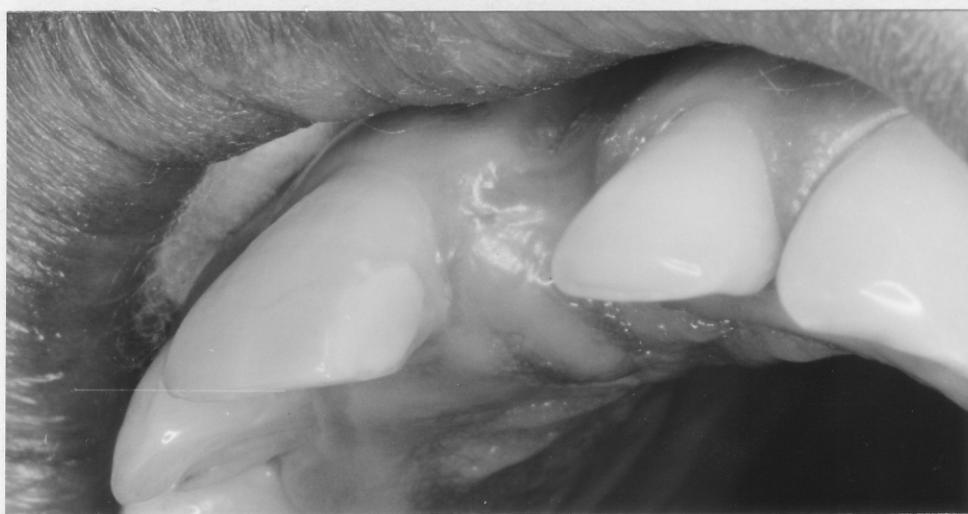
ภาพที่ 26 พันหลักภายหลังได้รับการอุดด้วยกลาสไอโอนเมอร์ซีเมนต์

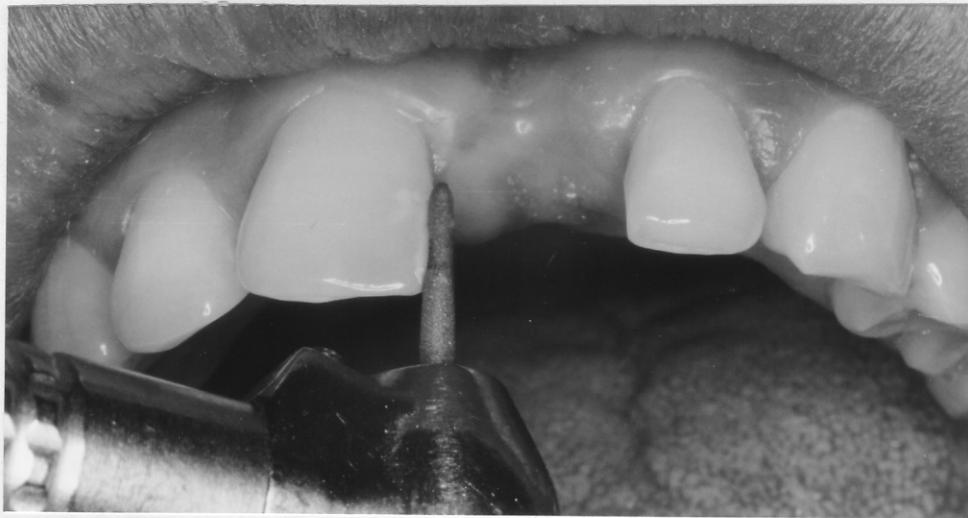
ภาพที่ 27 เริ่มกรอค้านข้างของซีฟันโดยใช้หัวเบอร์ไดมอนด์รูปยาวปลายมน

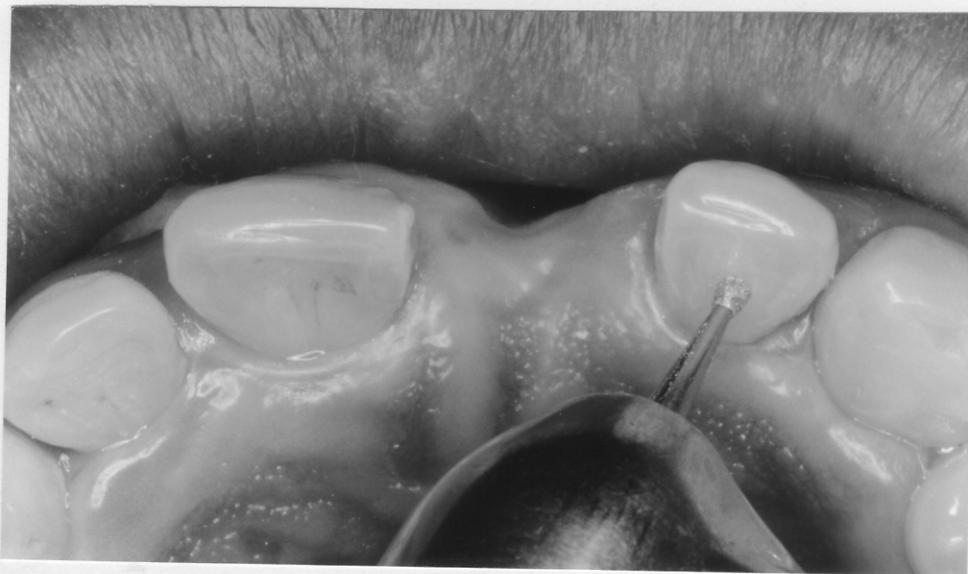
ภาพที่ 28 ใช้อินเวอร์เต็ตโคนเบอร์ทำซิงก์กลูมเรลท์

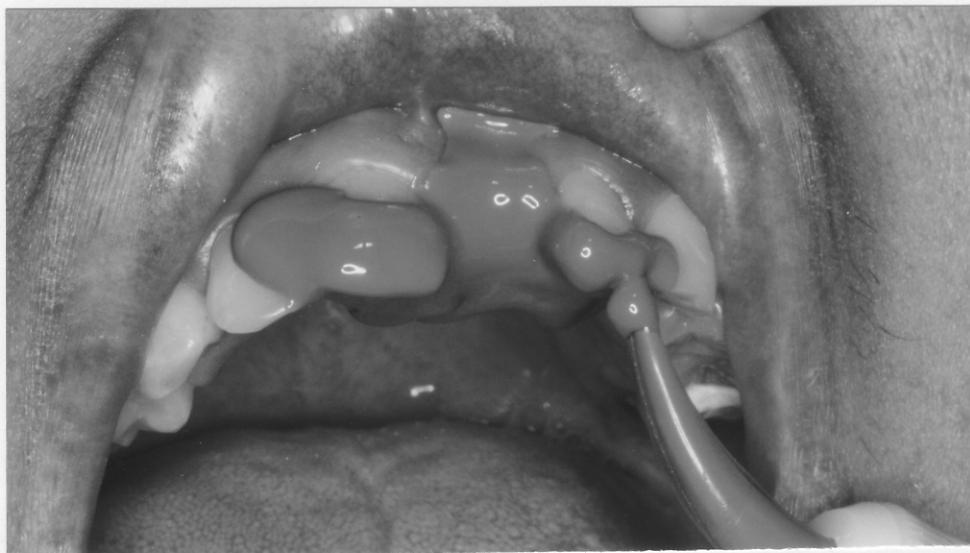
ภาพที่ 29 ใช้รัสมุพิมพ์ปากชานิดซิลิโคนโดยวิธีอุณห์เทคนิค

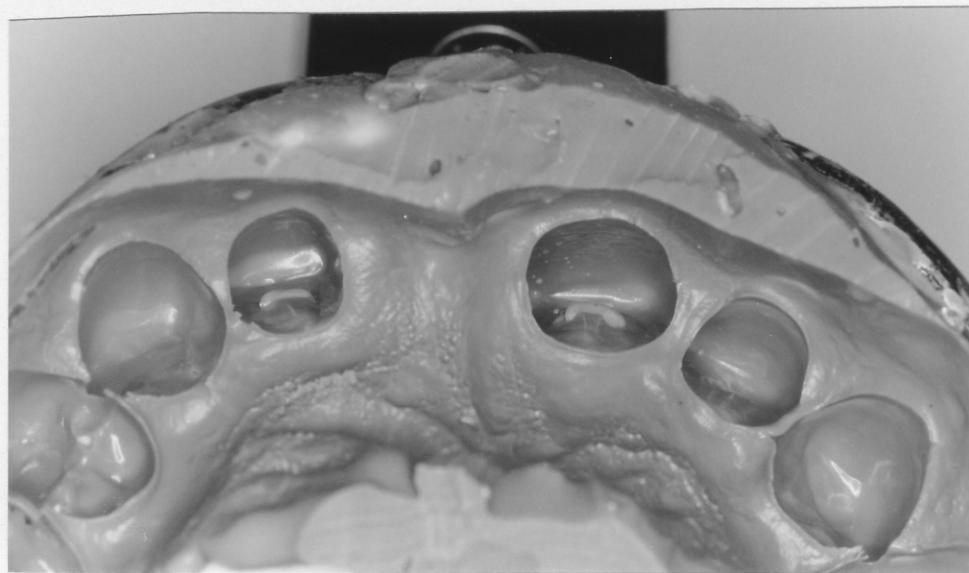
ภาพที่ 30 แบบพิมพ์ที่ได้จะต้องขัดเจนโดยเฉพะบริเวณร่องฟัน

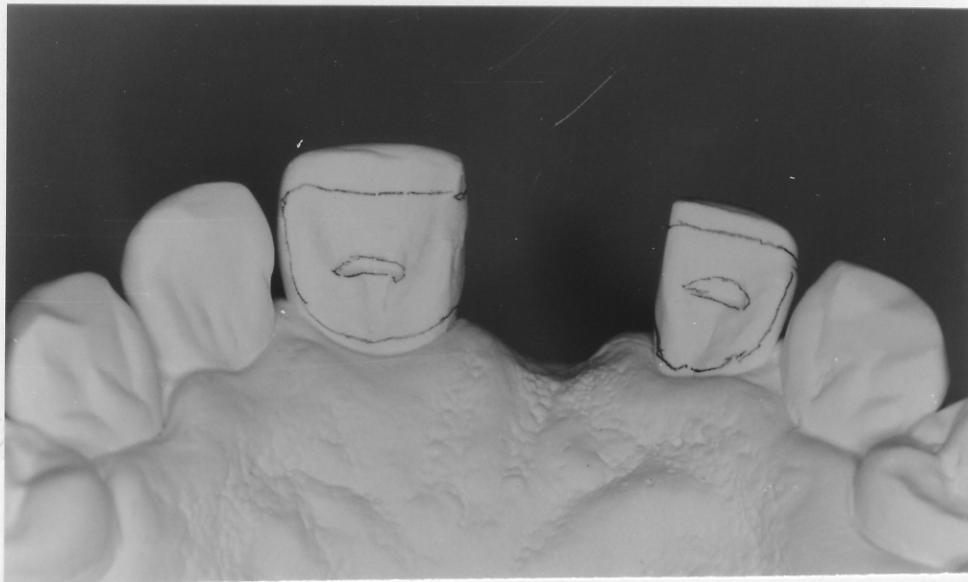
ภาพที่ 31 ออกแบบโครงโลหะให้รอบฟันหลักให้มากที่สุด

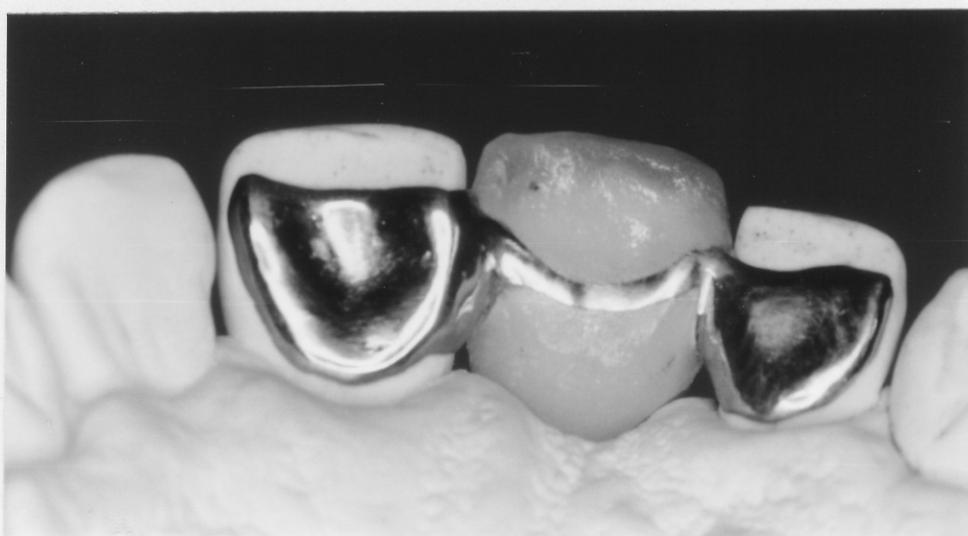
ภาพที่ 32 เรซิโนนบอนด์บริดจ์ที่ได้จากการห้องปฏิบัติการและพร้อมที่จะใส่ให้ผู้ป่วย

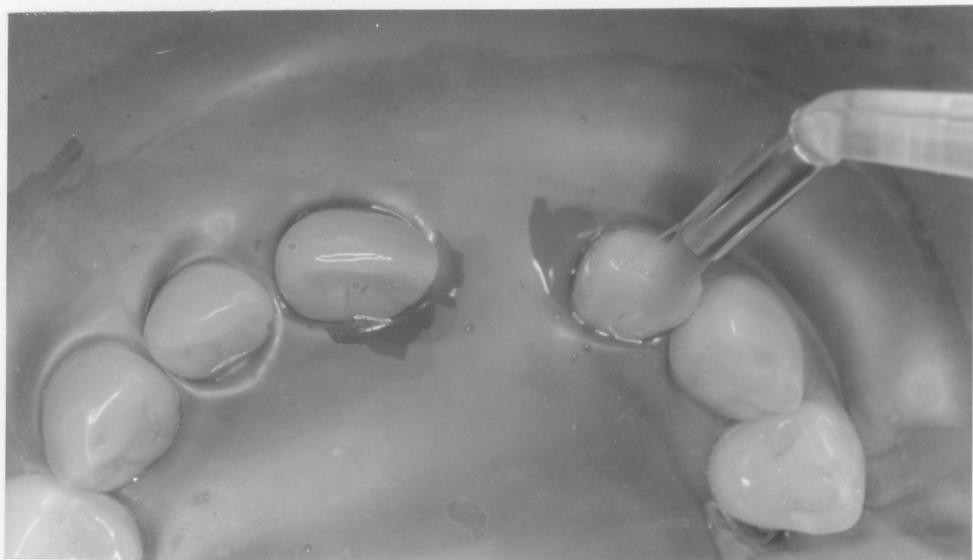
ภาพที่ 34 ใช้กรดกัดผิวฟันหลักเป็นเวลา 60 วินาที

ขั้นตอนการยืดหยุ่นรั้นด้วยเรซินซีเมนต์ ทำโดยใส่แผ่นยางกันน้ำลายให้ผู้ป่วยทุกรายทั้งในพันหน้าและพันหลัง ส่วนเรซินซีเมนต์ที่ใช้ในงานวิชัยครั้งนี้ได้ใช้พานาเรีย-เอกซ์ หลังจากใช้กรดภัคผิวเคลื่อนพันเรียบร้อยแล้วทำการผสมซีเมนต์ ใช้พุกันทาซีเมนต์ซึ่งด้านในของปีกโลหะให้ทั่วแล้วนำไปรีเซต์มายីគិតិកกับพันหลัก กดให้เข้ากับ ใช้พุกันป้ายซีเมนต์ส่วนเกินออกแล้วกดบริเวณที่ติดแน่นอยู่กับที่จนกว่าซีเมนต์จะแข็งตัว ตรวจสอบเศษซีเมนต์ที่อาจตกตัวและขัดออกให้หมดโดยใช้พินชิงเบอร์ (finishing bar) กรอแต่งด้วยความระมัดระวัง ก่อนให้ผู้ป่วยกลับได้แนวหน้าเกียวกับการอุ้แเรកษามาบริเวณ สาหร่ายใช้การทำความสะอาดโดยใช้ไหมขัดของพัน พร้อมทั้งเจ้งผู้ป่วยให้กลับมาพบทันตแพทย์ทันทีที่รู้สึกว่ามีความผิดปกติๆ เกิดขึ้นที่บริเวณ (ภาพที่ 23-40)

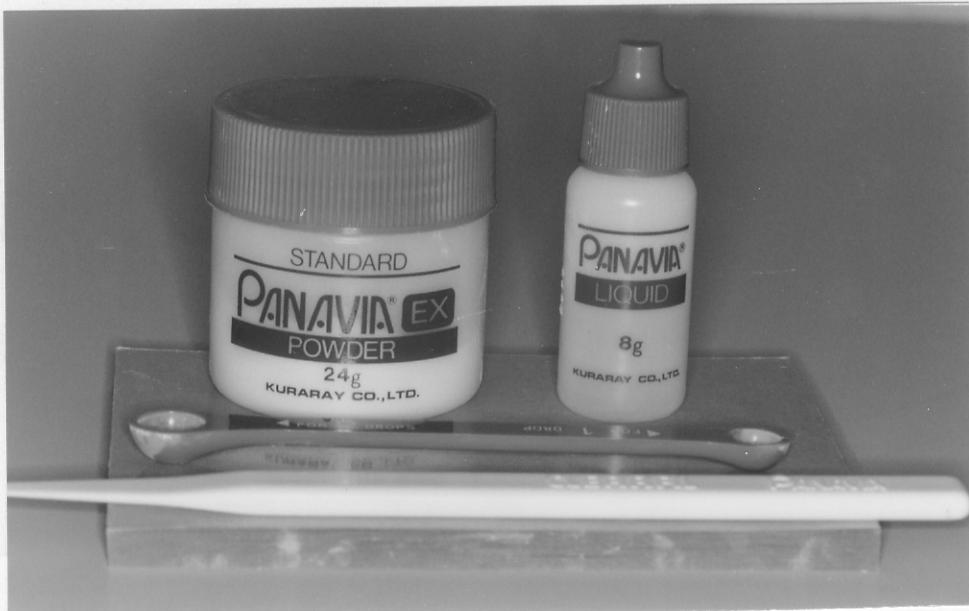
ภาพที่ 35 ในงานวิจัยครั้งนี้ได้ใช้พานาเวีย-เอกซ์เป็นซีเมนต์สำหรับยึดบริจทุกราย

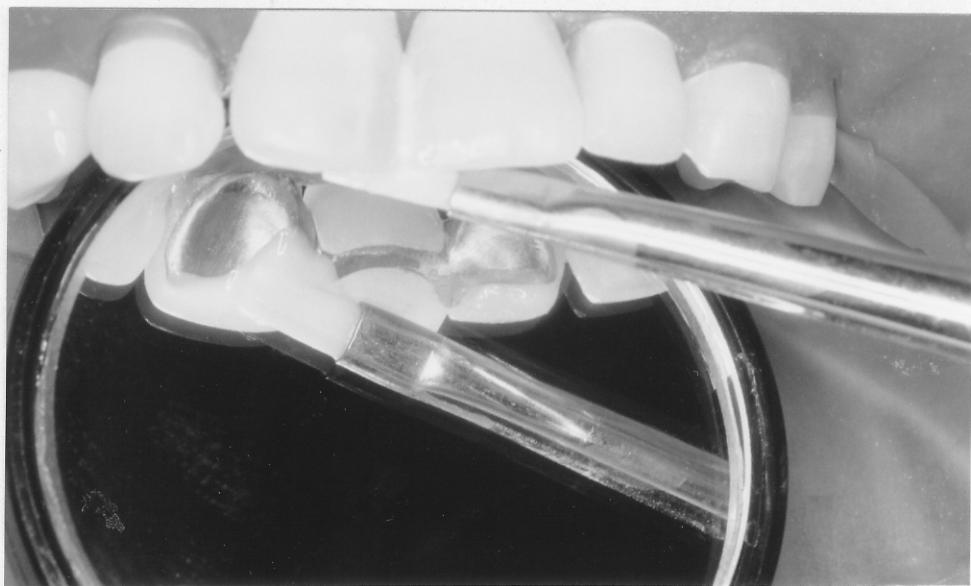
ภาพที่ 36 ใช้ฟู่กันป้ายซีเมนต์ส่วนเกินออกจากฟันหลัก

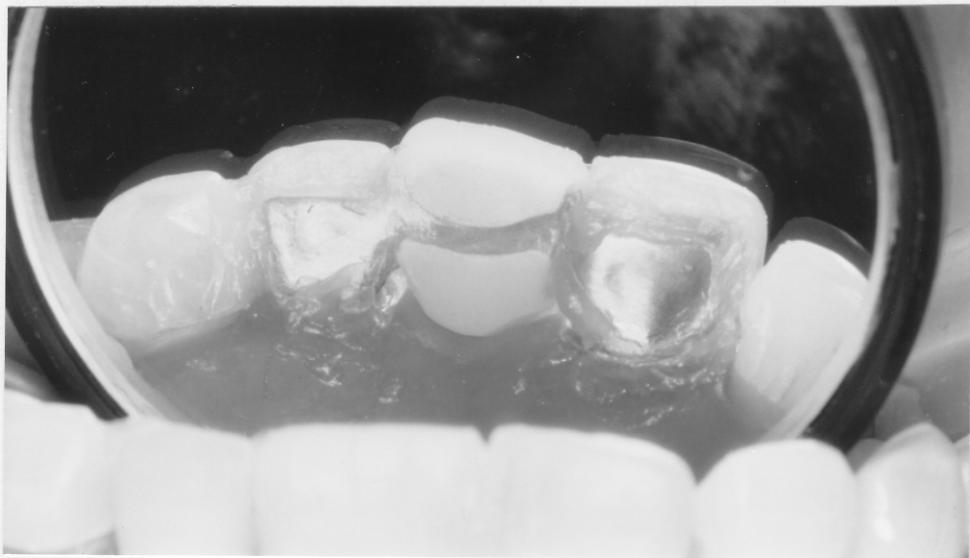
ภาพที่ 37 ฉีดออกซีการ์ดรอบโครงสร้างเพื่อป้องกันออกซิเจนในอากาศ

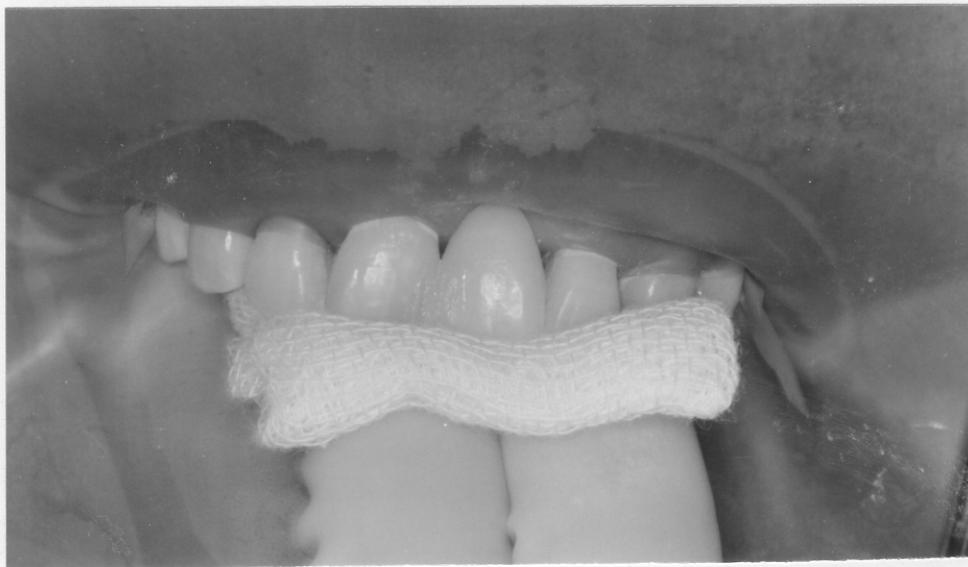
ภาพที่ 38 กดบวิดจ์ให้นิ่งอยู่กับที่จนกว่าซีเมนต์จะแข็งตัว

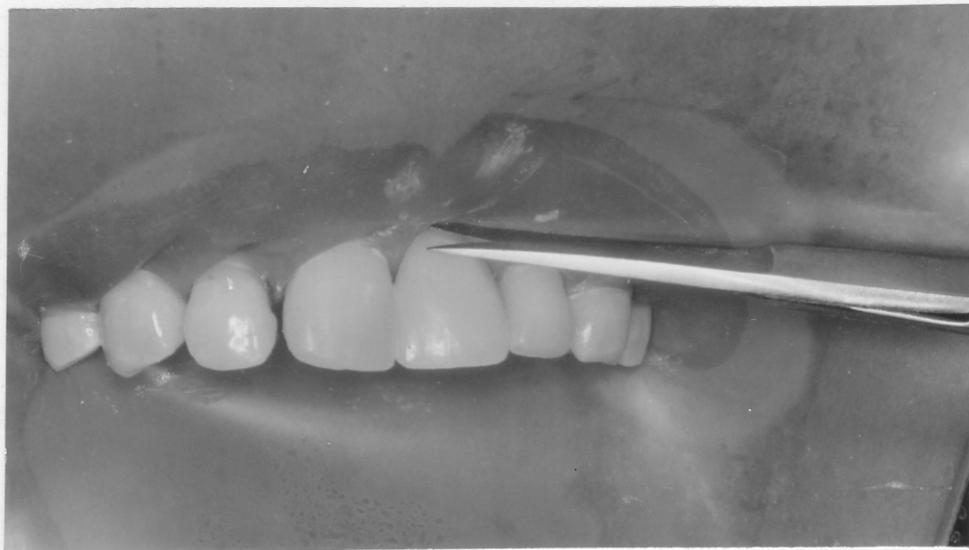
ภาพที่ 39 หลังซีเมนต์เข็งตัวแล้วจึงถอนแผ่นยางกันน้ำลาย

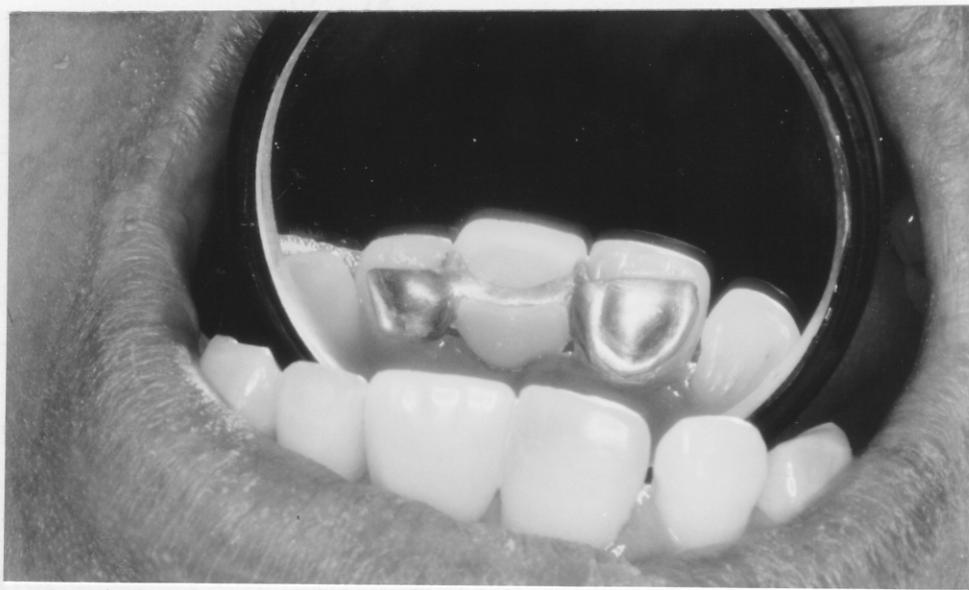
ภาพที่ 40 ตรวจสอบความเรียบร้อยของบริด์ก่อนให้ผู้ป่วยกลับบ้าน
