# 3

## การไหลเวียนของกระแสน้ำ และการกัดเซาะชายฝั่งทะเล

ปราโมทย์ ไชยสุกร\* และเพ็ญใจ สมพงษ์ชัยกุล\*\*

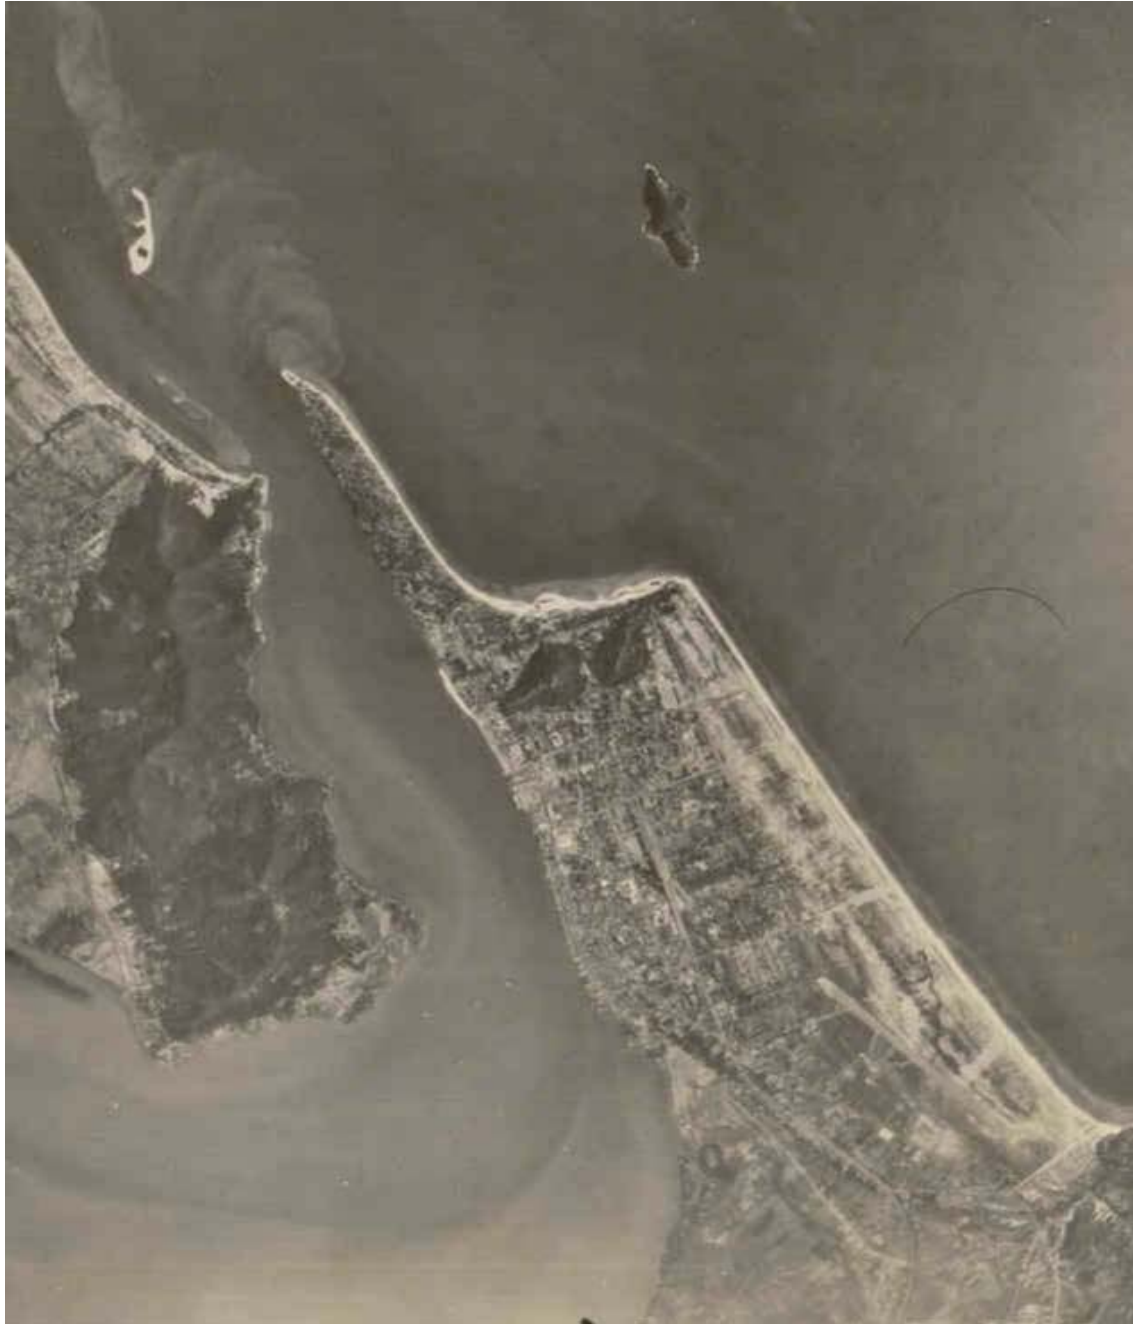
รูปที่ 3.6 ภาพถ่ายทางอากาศเมื่อปี พ.ศ. 2509 ก่อนการก่อสร้างเขื่อนกันทรายที่ปลายแหลมสนอ่อน จะเห็นแนวสันทรายไถ่น้ำต่อจากปลายแหลมสนอ่อน บางส่วนไหลลงน้ำกลายเป็นเกาะ

ก่อนการสร้างเชื่อมและชุดร่องน้ำใหม่นั้น ร่องน้ำสงขลาเดิมจะยื่นยาวไปทางด้านเหนือโดยสันทรายจากหาดสมิหลาต่อกับสันทรายของหาดทรายแก้ว (ที่ตั้งของสำนักปฏิบัติธรรมปัจจุบัน) โดยอาจมีร่องน้ำตัดผ่านสันทรายเมื่อถึงฤดูฝนที่มีน้ำท่าไหลออกสู่ทะเลมาก (รูปที่ 3.6) ในช่วงปลายฤดูมรสุมตะวันออกเฉียงเหนือ (มกราคม-มีนาคม) จนถึงฤดูแล้ง อาจจะมีตะกอนทรายเคลื่อนตัวจากด้านใต้มาตกที่ปากร่องน้ำทำให้เรือประมงและเรือสินค้าที่จะเข้าท่าเทียบเรือที่ตัวเมืองสงขลาแล่นผ่านไม่สะดวก จึงเป็นที่มาของการตัดร่องน้ำใหม่และก่อสร้างเชื่อมกันทรายภายหลังการสร้างเชื่อมกันทรายและชุดร่องน้ำใหม่ ทำให้ตะกอนทรายเหนือเชื่อมถูกกัดเซาะให้ไหลไปทางเหนือทดแทนตะกอนทรายที่ถูกดักไว้ที่ได้เชื่อมกันทราย ในขณะเดียวกันน้ำทะเลไหลเข้าได้พัดพาตะกอนทรายไปสะสมเป็นสันทรายใต้น้ำที่ปากทางเข้าทะเลสาบตอนล่าง (รูปที่ 3.5) เมื่อการกัดเซาะที่ปากร่องน้ำเข้าสู่จุดสมดุลแล้ว จึงเริ่มมีการเคลื่อนตัวของทรายไปทางทิศใต้เพิ่มทรายให้กับสันทรายใต้น้ำให้ไหลผ่านน้ำ เชื่อมต่อสันทรายตอนเหนือที่ไหลผ่านน้ำอยู่แล้วกลายเป็นหาดทรายแก้ว ซึ่งเป็นที่สาธารณะและได้มีพระสงฆ์เข้าไปก่อตั้งสถานปฏิบัติธรรมตั้งแต่ พ.ศ. 2519 เป็นต้นมา

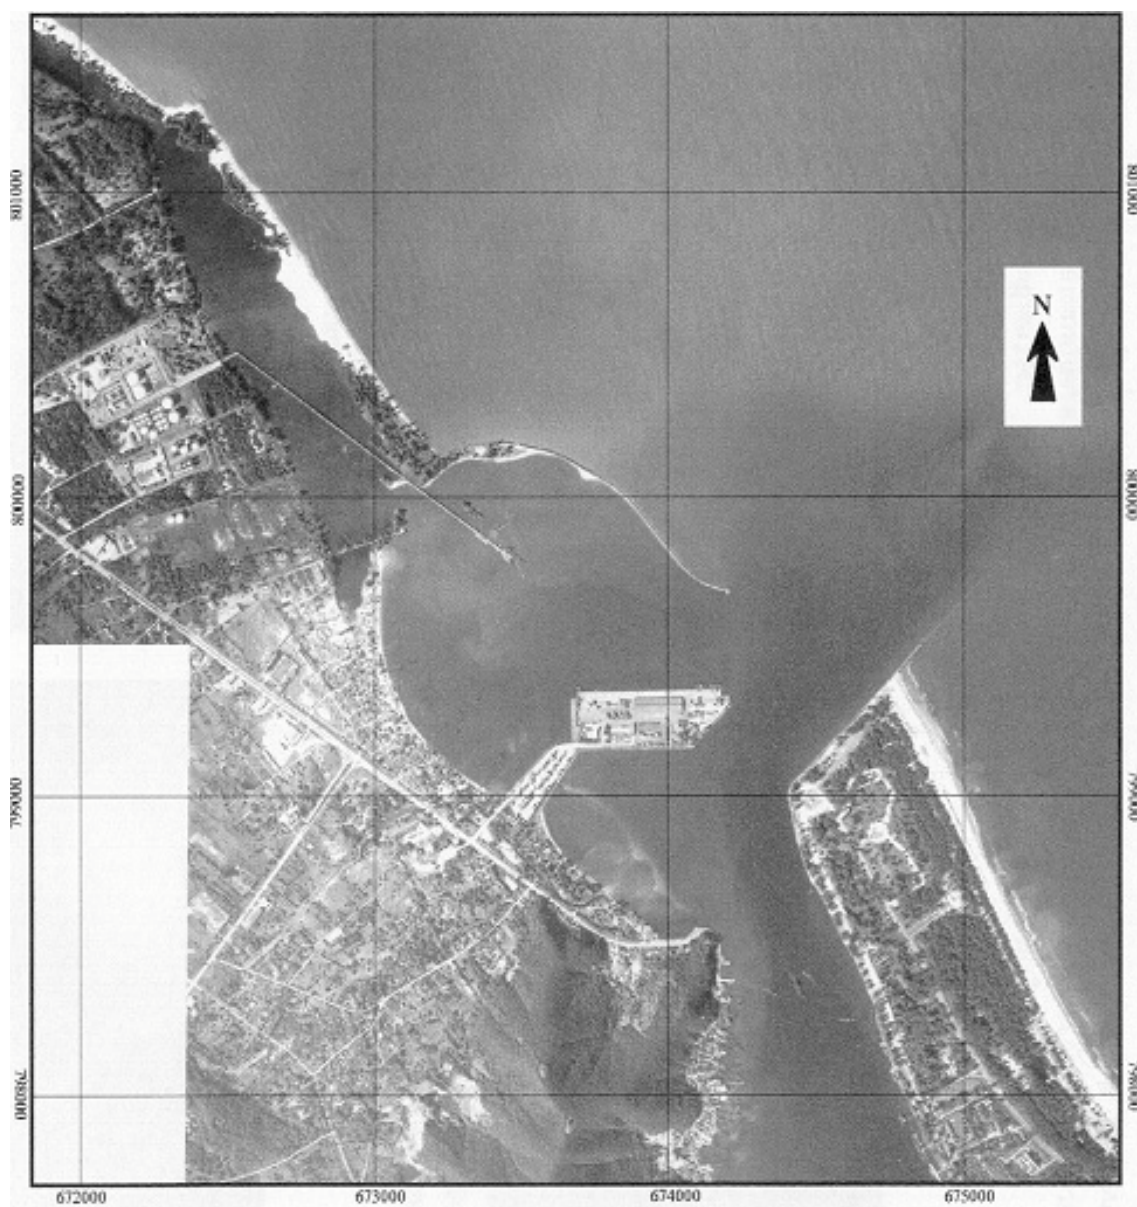
รูปที่ 3.8 ภาพถ่ายทางอากาศเมื่อเดือนกุมภาพันธ์ 2544 แสดงปากทางเข้าทะเลสาบสงขลา ภายหลังจากการสร้างเขื่อนกันทราย ทำเรื่อน้ำลึก และเขื่อนกันคลื่นแล้ว หาดทรายแก้วแคบลงแต่มั่นคง สืบเนื่องจากต้นไม้ที่ขึ้นปกคลุมสันทราย

ต่อเชื่อมกันทรายที่ปลายหาดสมิหลาออกไปอีก 500 ม. แล้วปรากฏว่าสันทรายที่หาดทรายแก้ว บริเวณสำนักปฏิบัติธรรมถูกกัดเซาะอย่างรุนแรง ทำให้ชายฝั่งถอยร่นเข้ามาประมาณ 100-200 ม. ปัจจุบัน การกัดเซาะลดความรุนแรงไปมากแล้วเพราะการเคลื่อนตัวของทราย ชายฝั่งเริ่มเข้าสู่สภาวะสมดุล (รูปที่ 3.7-3.8) รวมทั้งมีต้นไม้ใหญ่เติบโตบนสันทรายซึ่งแสดงว่า สันทรายมีความเสถียร หนึ่ง ในการออกแบบก่อสร้างท่าเรือน้ำลึกและเชื่อมกันคลื่น-เชื่อมกัน ทรายไม่มีการศึกษาผลกระทบของการก่อสร้าง ต่อการไหลเวียนของน้ำในทะเลสาบสงขลา เพราะในขณะนั้นรัฐบาลมุ่งพัฒนาเศรษฐกิจเป็นหลัก

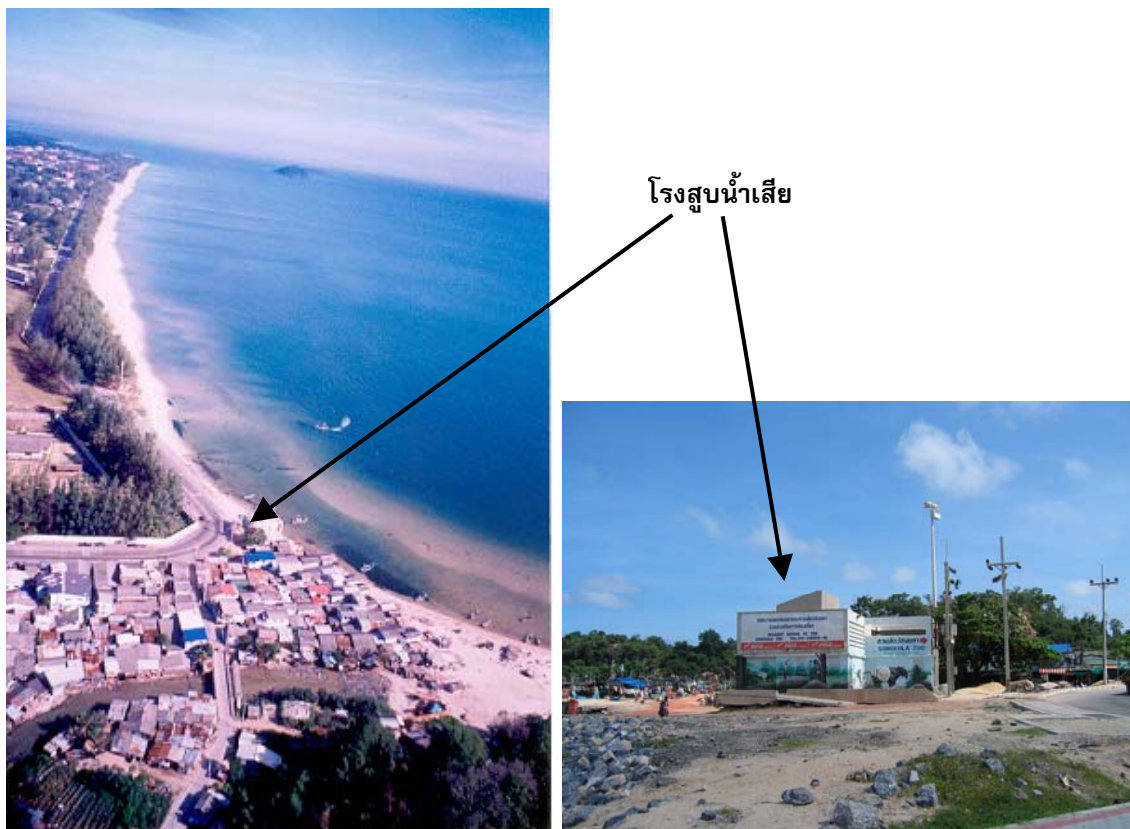
รูปที่ 3.9 ภาพถ่ายทางอากาศเมื่อปี พ.ศ. 2545 แสดงโรงสูบน้ำเสียและชุมชนเก่าแสง ยื่นล้ำเข้าไปในเขตชายหาด

บริเวณชายฝั่งที่ถูกกัดเซาะจนสังเกตเห็นได้ชัด คือ บริเวณใกล้โรงสูบน้ำเสียเก่าแสง ซึ่งสร้างยื่นล้ำเข้าไปบนชายหาด (รูปที่ 3.9) สาเหตุเริ่มต้นของการกัดเซาะชายฝั่งบริเวณนี้ก็คือ ได้มีการก่อสร้างถนนเลียบชายฝั่งติดกับชายหาดเกินไป ต่อมาทางเทศบาลก็ได้ก่อสร้างโรงสูบน้ำเสียที่ใกล้บริเวณชุมชนเก่าแสง ตรงบริเวณฝั่งตะวันออกของถนน ซึ่งเป็นบริเวณชายหาดพอดี

จากหลักการทางสมุทรศาสตร์ เป็นที่ทราบกันดีว่า ตะกอนทรายบริเวณชายหาดจะมีการเคลื่อนตัวตามอิทธิพลของคลื่นและกระแสน้ำบริเวณชายฝั่ง โดยเฉพาะบริเวณชายหาดจังหวัดสงขลา จะได้รับคลื่นรุนแรงในฤดูมรสุมตะวันออกเฉียงเหนือ ซึ่งจะทำให้ชายหาดหดสั้นลง ตะกอนทรายถูกพัดพาออกไปนอกชายฝั่งเกิดเป็นสันทรายใต้น้ำ จากรูปที่ 3.9 จะเห็นสันทรายใต้น้ำนอกชายฝั่งชัดเจน เมื่อถึงฤดูกาลอื่นซึ่งคลื่นลมสงบกว่าตะกอนทรายจากสันทรายใต้น้ำก็จะกลับมาทับถมชายหาดทำให้ชายหาดยื่นยาวออกไป ดังนั้นเมื่อมีการก่อสร้างโรงสูบน้ำเสียบนชายหาด ซึ่งเป็นที่แน่นอนว่าทรายใต้โรงสูบน้ำเสียจะต้องถูกกัดเซาะตามฤดูกาล (แต่ความรุนแรงในแต่ละปีอาจจะไม่เท่ากัน) การจะฟื้นฟูธรรมชาติโดยการสร้างรอก (Groin) ดักตะกอนทรายต้องใช้งบประมาณมหาศาล และทำให้ชายหาดหมดความเป็นธรรมชาติไป เป็นการทำลายทรัพยากรท่องเที่ยวอย่างถาวร เพื่อแก้ไขปัญหานี้ในระยะยาว จึงควรจรรีอโรงสูบน้ำเสียออกไป เพราะจะเป็นการประหยัดงบประมาณ และรักษาธรรมชาติของชายหาดไว้ได้

จากรูปที่ 3.9 แสดงให้เห็นสันทรายใต้น้ำนอกชายฝั่ง ซึ่งจะมีตะกอนทรายจากทิศใต้โดยกระแสน้ำชายฝั่งพัดพาขึ้นมาสะสมบริเวณชายหาดที่โค้งเว้าบริเวณเก่าเลี้ยง ในอนาคตสันทรายใต้น้ำก็จะไหลพ่นน้ำแล้วกลายเป็นชายฝั่งทะเลแทนชายหาดปัจจุบัน ส่วนชายหาดปัจจุบันก็จะกลายเป็นพื้นที่บอบกต่อไป กระบวนการที่สันทรายใต้น้ำกลายเป็นชายหาดนี้ เกิดขึ้นอยู่ตลอดเวลาที่บริเวณชายหาดที่โค้งเว้า และมีการเคลื่อนตัวของตะกอนทรายชายฝั่ง เช่นที่หาดสมิหลาและเก่าเลี้ยง หากสังเกตที่หาดสมิหลาจะเห็นว่า หลังชายหาดจะเป็นลากูนขนาดเล็ก ถัดจากลากูนขึ้นไป ก็คือ ชายหาดในอดีตแต่ปัจจุบันเป็นผืนทรายที่น้ำท่วมไม่ถึง ลากูนกับชายหาดจะเกิดสลับกันไป เป็นคูอยู่หลายชุด บริเวณชายหาดสมิหลา ดังนั้นในอีก 20-30 ปี ข้างหน้านี้ บริเวณโรงสูบน้ำเสียก็จะไม่ใช่ชายหาดอีกต่อไป รวมทั้งรอกที่ก่อสร้างขึ้นเพื่อกันการกัดเซาะของชายหาดก็จะไปตั้งอยู่บนแผ่นดิน ซึ่งนอกจากจะไม่สามารถใช้งานได้แล้ว ยังบดบังทัศนียภาพอีกด้วย ซึ่งก็เป็นตัวอย่างของการก่อสร้างที่ไม่พิจารณากระบวนการทางธรรมชาติ ตัวอย่างเช่นนี้มิให้ให้เห็นที่ปากแม่น้ำโกลก-ตาบอ มีสะพานตั้งเป็นอนุสาวรีย์อยู่บนบก เนื่องจากปากแม่น้ำเปลี่ยนเส้นทางไหล
