การจัดการภัยพิบัติธรรมชาติในภาคใต้ของประเทศไทย

เอกสารส่วนที่ 3/3 การแก้ปัญหาการกัดเซาะชายฝั่งเชิงบูรณาการ กรณีศึกษา “การจัดการตะกอนท่าเทียบเรือท่าลิกลสงขลา”

ผศ.พยอม รัตนมณี ภาควิชาวิศวกรรมโยธา คณะวิศวกรรมศาสตร์ มหาวิทยาลัยสงขลานครินทร์

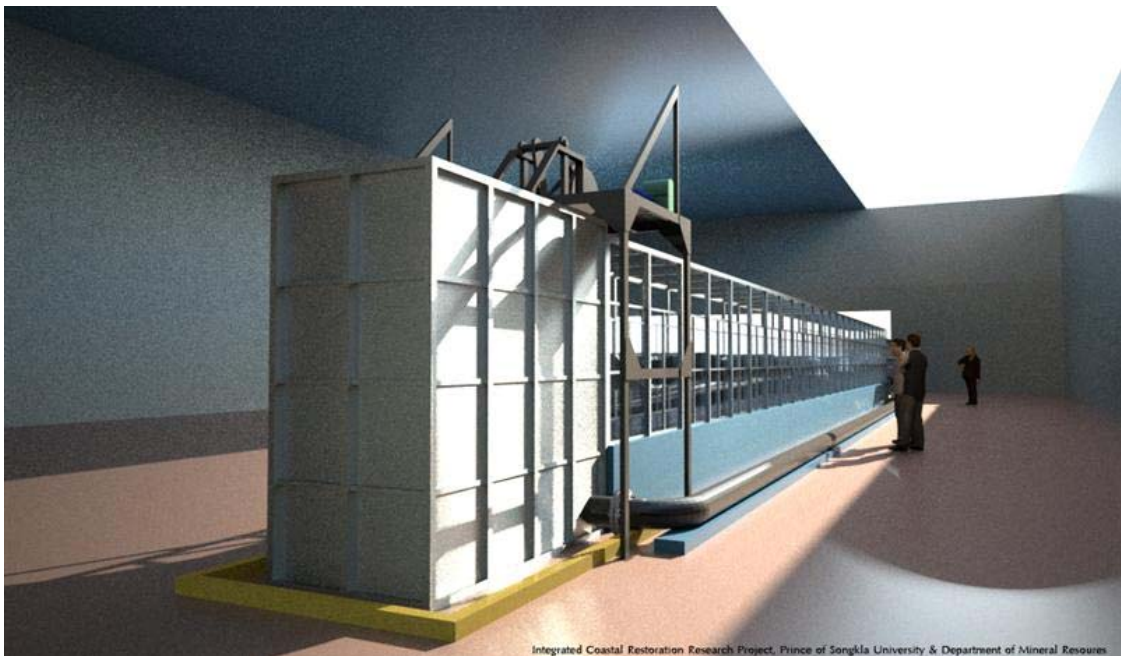
รูปที่ 1 รางจำลองคลื่นเพื่อการศึกษาวิจัย ณ มหาวิทยาลัยสงขลานครินทร์

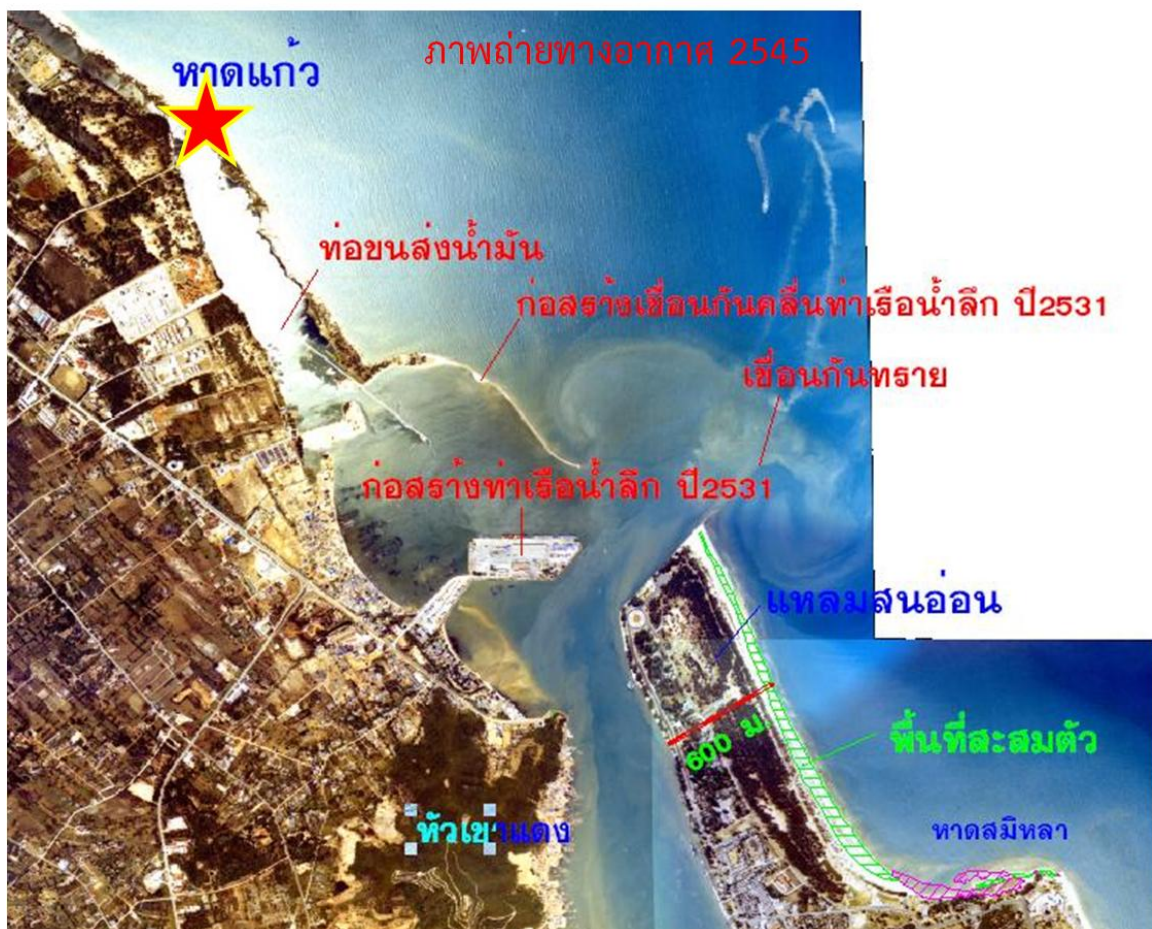
รูปที่ 2 ผังบริเวณพื้นที่หาดทรายแก้ว อำเภอสิงหนคร จังหวัดสงขลา

พื้นที่บริเวณปากร่องน้ำทะเลสาบสงขลา อำเภอสิงหนคร จังหวัดสงขลา (รูปที่ 2) ทางทิศเหนือเป็นธรรมชาติหาดทรายแก้ว ซึ่งมีประวัติการกัดเซาะชายฝั่งที่ยาวนานเกือบ 20 ปี และในปลายปี พ.ศ.2550 ถึงปลายปี พ.ศ. 2552 เกิดการกัดเซาะอย่างรวดเร็ว ทำให้ธรรมชาติหาดทรายแก้วได้รับความเสียหายแทบทั้งหมด (รูปที่ 3) การแก้ไขปัญหาคัดเซาะชายฝั่งเป็นเรื่องยุ่งยากและซับซ้อน

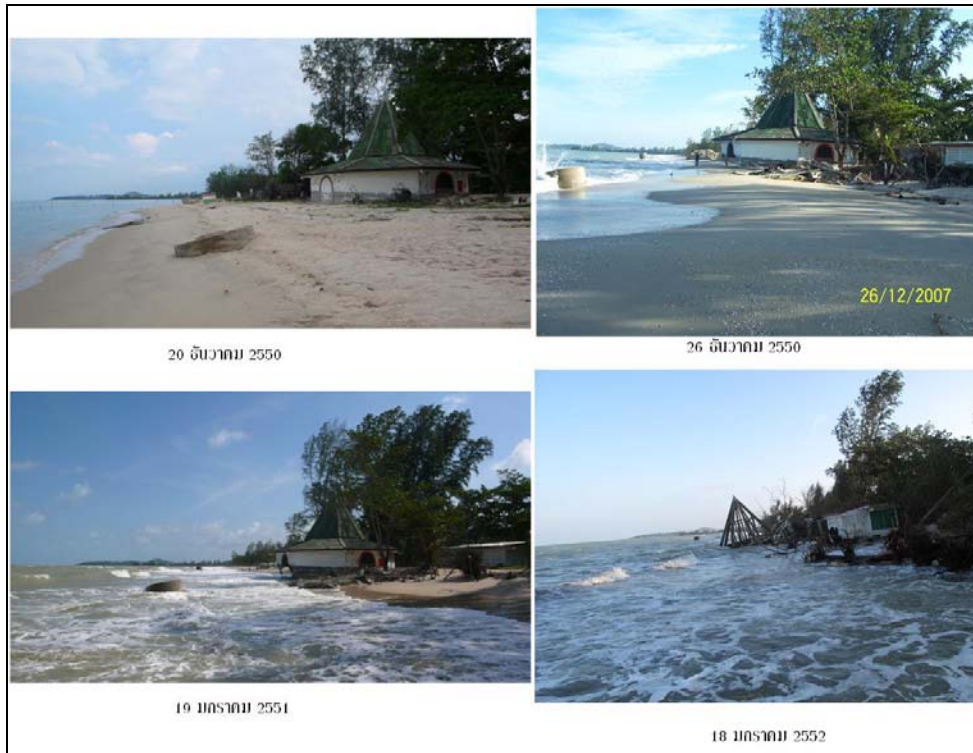
รูปที่ 3 การกัดเซาะชายฝั่งทะเลอย่างรุนแรงทำให้ธรรมสถานเสียหายอย่างหนัก

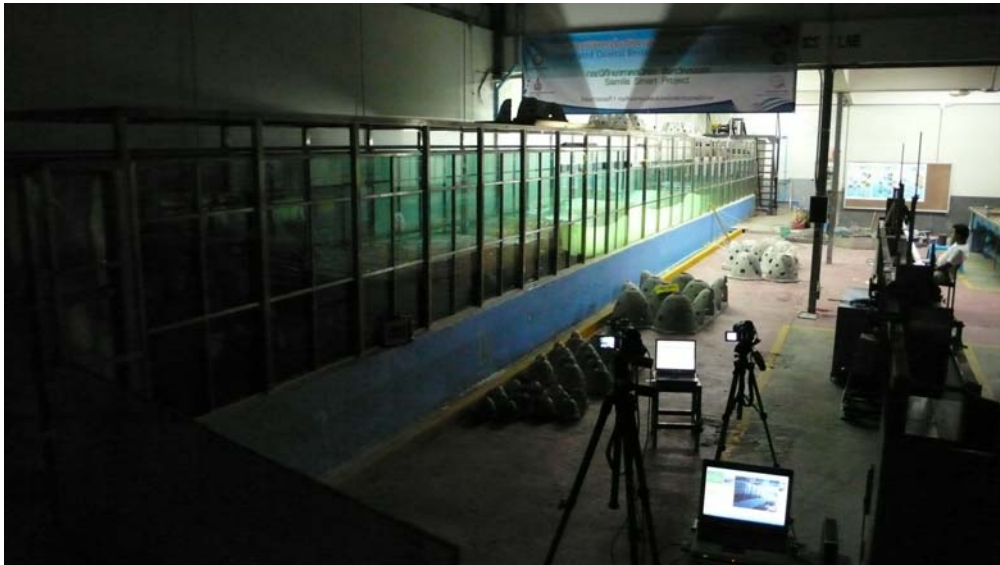
รูปที่ 4 การนำตะกอนที่ทับถมในท่าเทียบเรือมาทดสอบในห้องปฏิบัติการ

ประเด็นที่ 3 เมื่อปี พ.ศ.2551 ทางเทศบาลเมืองสิงหนครได้เชิญให้มหาวิทยาลัยสงขลานครินทร์เป็นที่ปรึกษา โครงการปรับปรุงภูมิทัศน์เทศบาลสิงหนคร ทางเทศบาลต้องการหาดทรายที่สามารถท่องเที่ยวได้ตลอดทั้งปี ที่ปรึกษาจึงได้เก็บตัวอย่างทรายตะกอนที่ทับถมในท่าเทียบเรือน้ำลึกสงขลา เพื่อศึกษาคุณสมบัติด้านกายภาพ ว่าเหมาะสมต่อการนำมาเติมเพื่อจัดทำ “หาดทรายเทียม” โดยภาพรวมพบว่ามีตะกอนแป้ง (Silt) ปะปนอยู่ประมาณ 15% ดินเหนียวประมาณ 5% น่าจะมีความเป็นไปได้ที่จะนำมาเติมบนหาด ทีมวิจัยจึงได้ชุดตัวอย่างตะกอนทรายที่ทับถมในท่าเทียบเรือมาทดสอบจำนวน 6 ลูกบาศก์เมตร มาทดลองในรางจำลองคลื่น (รูปที่ 4) พบว่าจะต้องใช้

เวลาประมาณ 6 สัปดาห์ ส่วนตะกอนดินเหนียวและตะกอนทรายแป้งจะถูกแรงคลื่นชะล้างด้วยกลไกตามธรรมชาติ คงเหลือตะกอนทรายสีขาวไว้ จะได้หาดทรายที่สวยงาม จากนั้นจึงได้ทดลองในพื้นที่จริง โดยการทดลองดูตะกอนที่ทับถมในท่าเทียบเรือน้ำลึกสงขลามาประมาณ 120,000 ลูกบาศก์เมตร (รูปที่ 5) เพื่อทดลองสร้างหาดทรายเทียม ความยาวชายหาด 650 เมตร กว้างประมาณ 40 เมตร ในช่วงแรกตะกอนทรายอาจมีสีดำและน้ำตาลปนบ้าง แต่เมื่อผ่านไปเพียง 4 สัปดาห์ ปรากฏว่าตะกอนแป้งขนาดเล็กที่มีสีไม่พึงประสงค์ถูกแรงคลื่นและกระแสน้ำพัดพาออกไปแทบทั้งหมด คงเหลือหาดทรายสวยงามมาถึงปัจจุบัน (รูปที่ 6) เป็นสถานที่ท่องเที่ยวพักผ่อนหย่อนใจแห่งใหม่ของชาวสงขลาและจังหวัดใกล้เคียง (รูปที่ 7)

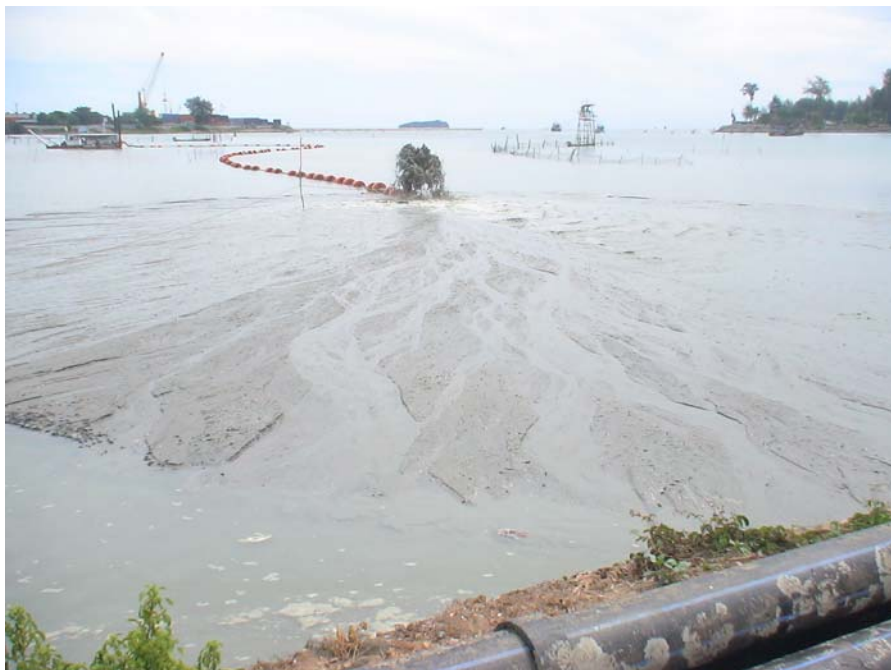
รูปที่ 5 ปฏิบัติการดูตะกอนทรายที่ทับถมในท่าเทียบเรือมาทดลองในพื้นที่จริง

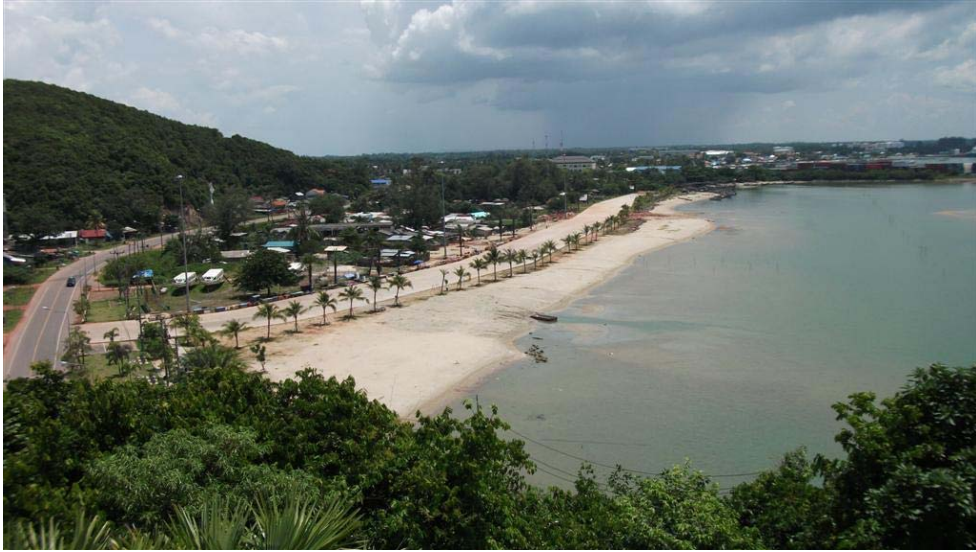
รูปที่ 6 สภาพหาดทรายที่สวยงามหลังการดูดตะกอนทรายเพียง 4 สัปดาห์
