แนวทางการปรับปรุงความปลอดภัยทางถนน กรณีศึกษาแยกสวนหย่อมธรรมณูญวิถี
เทศบาลนครหาดใหญ่

Guidelines for Road Safety Improvement: Case Study of
Thammanoonvithi Garden Junction, Hat Yai Municipality

วิทยานิพนธ์นี้เป็นส่วนหนึ่งของการศึกษาตามหลักสูตรปริญญา
วิศวกรรมศาสตรมหาบัณฑิต สาขาวิชาวิศวกรรมโยธา
มหาวิทยาลัยสงขลานครินทร์

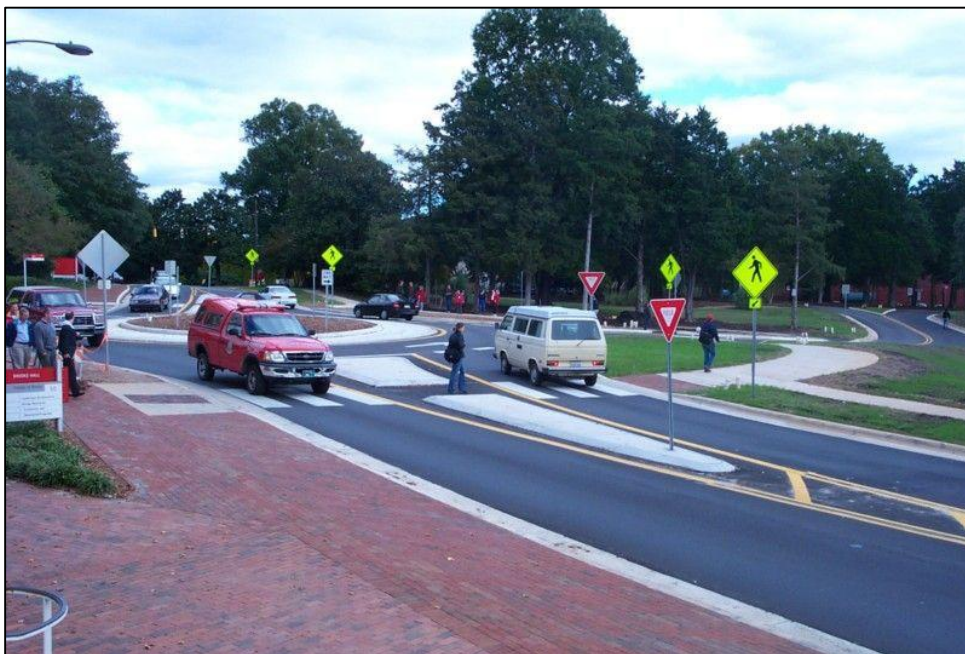
รูปที่ 2-6 องค์ประกอบของวงเวียนที่อำนวยความสะดวกให้แก่คนเดินเท้า

- 1) เพิ่มความปลอดภัย โดยการลดจุดขัดแย้งของกระแสจราจรบริเวณทางแยก
- 2) ช่วยลดความเร็วของกระแสจราจรที่เข้าสู่ทางแยก
- 3) เพิ่มความจุของทางแยก ทำให้กระแสการไหลของจราจรคล่องตัวขึ้น
- 4) สามารถหลีกเลี่ยงค่าใช้จ่ายในส่วนของการติดตั้ง การควบคุมการทำงาน และการดูแลรักษาสัญญาณไฟจราจรบริเวณทางแยก
- 5) เพิ่มความชัดเจนในการมองเห็นบริเวณทางแยก โดยเฉพาะทางแยกที่มีมุมตัดแคบ หรือในบริเวณทางแยกที่ยากต่อการสังเกตเห็นของผู้ขับขี่
- 6) เป็นจุดเตือนผู้ขับขี่ว่าจะมีการเปลี่ยนแปลงประเภทถนน และการใช้ความเร็วในพื้นที่
- 7) ช่วยเพิ่มความปลอดภัยให้แก่คนเดินเท้าขณะข้ามทางแยก เนื่องจากความเร็วที่ลดลงของยานพาหนะที่ผ่านทางแยกรูปแบบวงเวียน และการที่มีเกาะกลางแบ่ง ทิศทางจราจรขาเข้าและขาออกของวงเวียน ซึ่งสามารถให้คนเดินเท้าใช้เกาะกลางนี้เป็นจุดพักรอขณะข้ามถนน ทำให้สามารถข้ามถนนได้ง่ายและปลอดภัยมากขึ้น ดัง รูปที่ 2-6

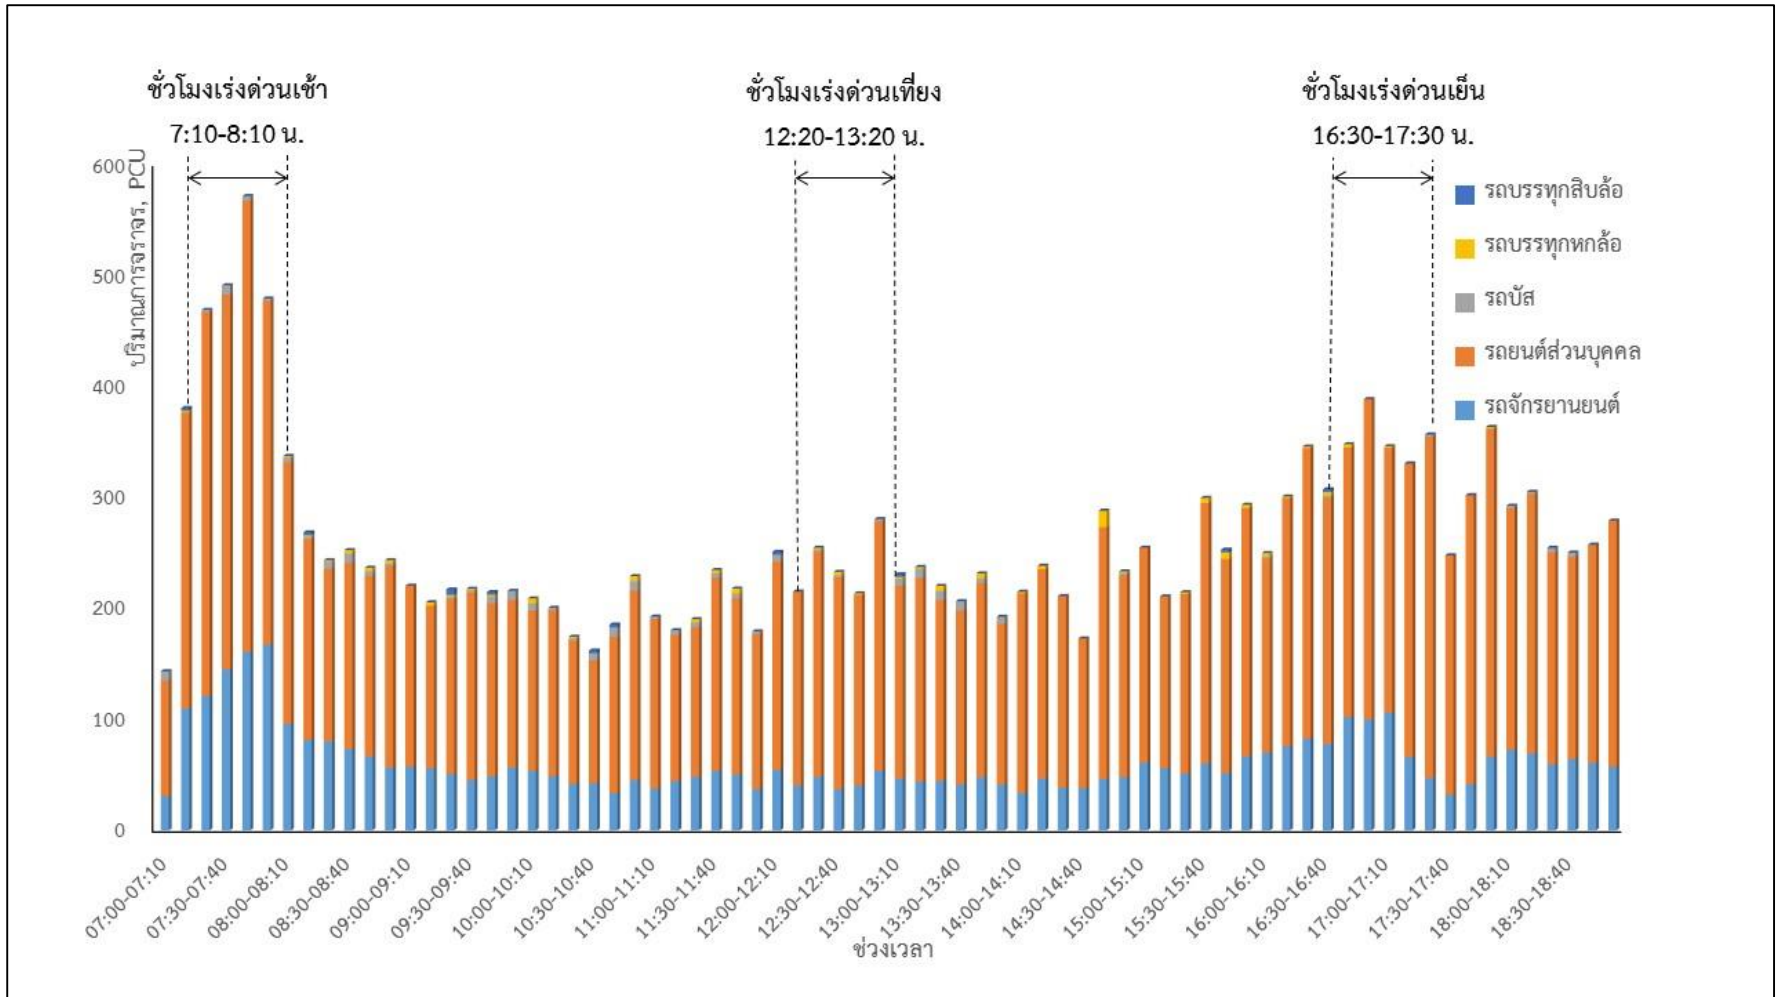
รูปที่ 4-3 ปริมาณการจราจรตลอด 12 ชั่วโมง ในพื้นที่ศึกษา

ผลจากการสำรวจปริมาณการจราจรบริเวณทางแยกในครั้งนี้ ผู้วิจัยได้คำนวณปริมาณการจราจรในหน่วยของ PCU ซึ่งผลจากการศึกษา พบว่า ในพื้นที่ศึกษามีปริมาณการจราจร 12 ชั่วโมง เฉลี่ยเท่ากับ 1,580 PCU/ชั่วโมง ดังรูปที่ 4-3 และได้แสดงผลของปริมาณการจราจรตลอด 12 ชั่วโมง ของแต่ละทิศทางในรูปที่ 4-4

จากรูปที่ 4-3 ทำให้ทราบถึงปริมาณการจราจรในช่วงโมงเร่งด่วนของแต่ละช่วงเวลา โดยรูปที่ 4-5 แสดงถึงปริมาณการจราจรในช่วงโมงเร่งด่วนเช้าในพื้นที่ศึกษา ซึ่งช่วงโมงเร่งด่วนเช้าอยู่ในช่วงเวลา 07:10 น.-08:10 น. มีปริมาณการจราจรทั้งหมด 2,731 PCU/ชั่วโมง และผลจากการศึกษา ยังพบว่า ปริมาณการจราจรจากถนนธรรมบุญญาวีจากทิศตะวันตกมีปริมาณการจราจรมากที่สุดเท่ากับ 1,274 PCU/ชั่วโมง รองลงมาคือทิศทางจากถนนธรรมบุญญาวีทิศตะวันออกมีปริมาณการจราจรเท่ากับ 1,109 PCU/ชั่วโมง ทิศทางจากถนนชลธารามีปริมาณการจราจรเท่ากับ 222 PCU/ชั่วโมง และทิศทางจากถนนราษฎร์ยินดี ซ.14 เท่ากับ 126 PCU/ชั่วโมง ตามลำดับ

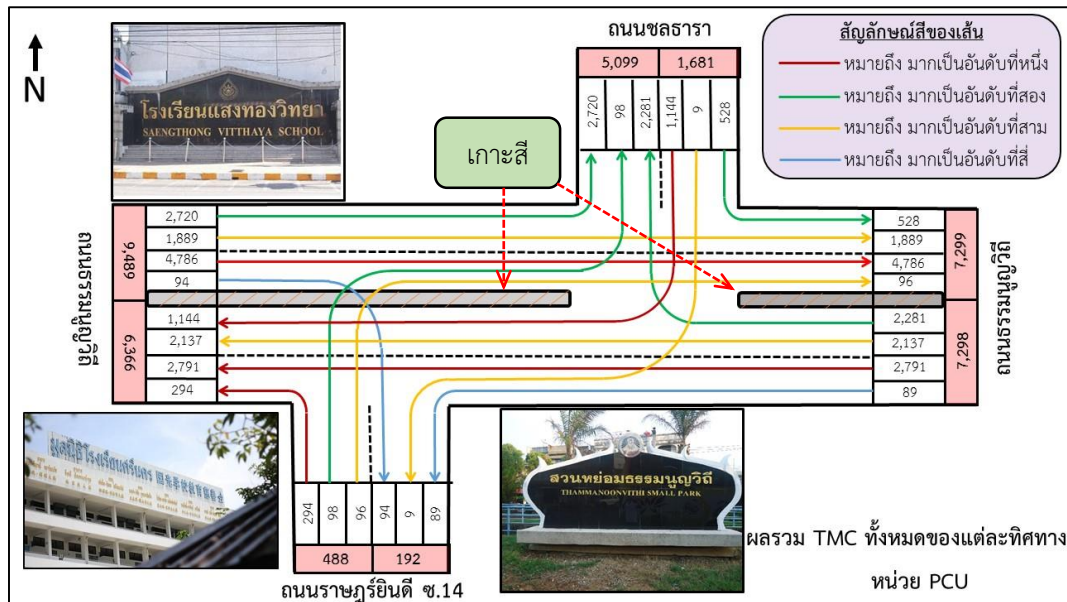
รูปที่ 4-4 ปริมาณการจราจรตลอด 12 ชั่วโมง ของแต่ละทิศทางในพื้นที่ศึกษา

จากรูปที่ 4-4 แสดงถึงปริมาณการจราจรตลอด 12 ชั่วโมง ของแต่ละทิศทางในพื้นที่ศึกษา โดยพบว่า ปริมาณการจราจรจากถนนธรรมณูญูวิถึจากทิศตะวันตกมีปริมาณการจราจรมากที่สุดเท่ากับ 9,489 PCU รองลงมาคือทิศทางจากถนนธรรมณูญูวิถึทิศตะวันออกมีปริมาณการจราจรเท่ากับ 7,298 PCU ทิศทางจากถนนชลธารามีปริมาณการจราจรเท่ากับ 1,681 PCU และทิศทางจากถนนราษฎร์ยินดี ซ.14 เท่ากับ 488 PCU ตามลำดับ

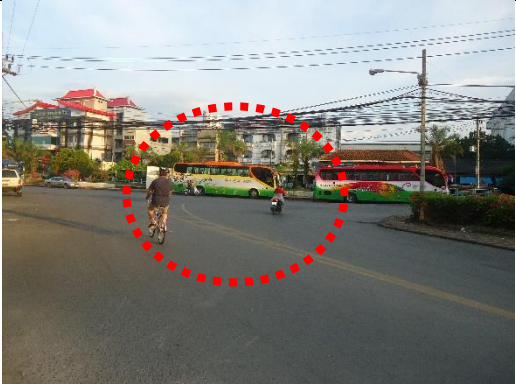
<ul style="list-style-type: none"> • แนวถนนชลธาราไม่ตั้งฉากกับถนนธรรมญูวิถีส่งผลให้รถที่มาจากถนนชลธาราที่ต้องการเลี้ยวขวาเข้าสู่ย่านการค้า เลี้ยวด้วยความไม่ปลอดภัย ซึ่งมีโอกาสโดนชนจากรถที่มาจากถนนราษฎร์ยินดีเพื่อเลี้ยวขวาสู่อถนนเส้นนี้ 	<ul style="list-style-type: none"> • ปรับปรุงโดยใช้วงเวียน และสร้างเกาะกลางแบ่งทิศทางการจราจรให้ชัดเจน
8

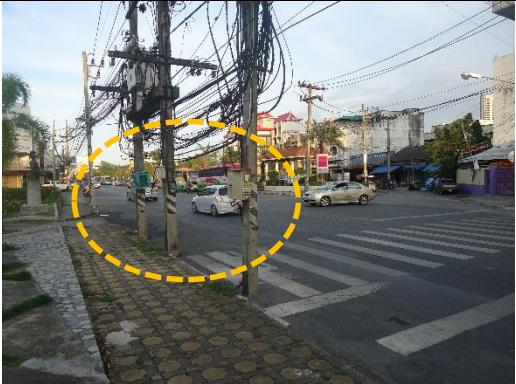
<ul style="list-style-type: none"> • เสไฟฟ้าอยู่ในตำแหน่งที่รูกล้าผิวจราจร และไม่มีอุปกรณ์ป้องกัน รถมมีโอกาสชนได้ 	<ul style="list-style-type: none"> • เคลื่อนย้ายเสไฟฟ้าให้มาอยู่ในตำแหน่งที่ปลอดภัย หรือติดตั้งอุปกรณ์ป้องกันเพื่อเพิ่มความปลอดภัยให้กับผู้ใช้ถนน

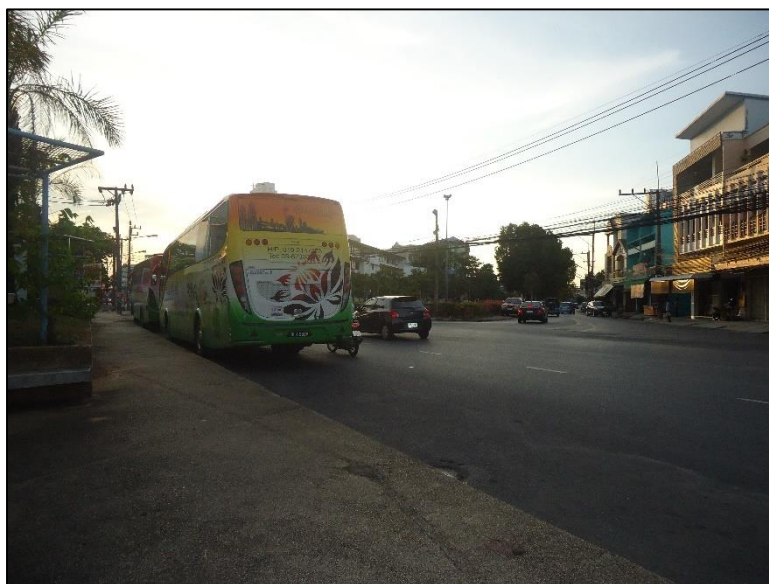
ในขั้นตอนนี้ได้นำหลักการตรวจสอบความปลอดภัยทางถนนที่เปิดให้บริการ แล้วมาประยุกต์ใช้ เพื่อค้นหาประเด็นปัญหาต่างๆ ที่ส่งผลให้เกิดอุบัติเหตุขึ้น ซึ่งได้ทำการสำรวจข้อมูลตามคำแนะนำใน คู่มือการตรวจสอบความปลอดภัยทางถนน คู่มือปฏิบัติสำหรับประเทศไทย (2548) นอกจากนั้นแล้วสิ่งสำคัญที่ควรกระทำคือ การถ่ายภาพบริเวณอันตราย การทดลองเดินผ่าน การขับรถผ่านบริเวณอันตราย สิ่งเหล่านี้จะทำให้เข้าใจถึงพฤติกรรมของผู้ใช้ทาง และสาเหตุของอุบัติเหตุมากยิ่งขึ้น

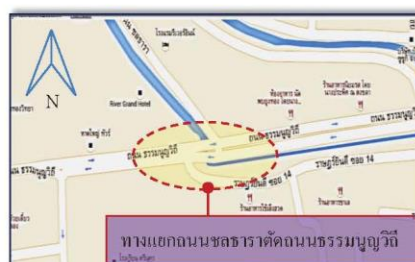
รูปที่ 1-1 พื้นที่ศึกษา

งานวิจัยในครั้งนี้มีขอบเขตการศึกษาบริเวณทางแยกถนนชลธารตัดกับถนนธรรมบุญวิถีซึ่งตั้งอยู่บนถนนธรรมบุญวิถีตั้งแต่จุดที่ 1-1 โดยได้ทำการศึกษาปัญหาอุบัติเหตุจราจรและเสนอแนะแนวทางการปรับปรุงแก้ไข เพื่อเพิ่มความปลอดภัยแก่ผู้ใช้ถนนทุกประเภทในการสัญจรผ่านบริเวณดังกล่าว

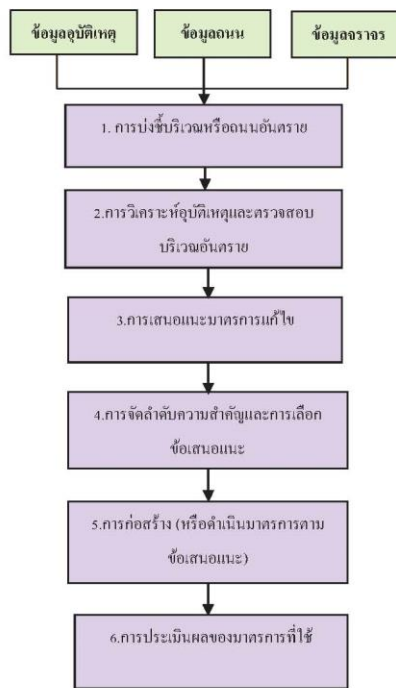
รูปที่ 3-1 กระบวนการแก้ไขจุดอันตราย

หลักการแก้ไขจุดอันตรายเพื่อเพิ่มความปลอดภัยทางถนนมีกระบวนการ 6 ขั้นตอน ซึ่งแสดงได้ในรูปที่ 3-1 โดยมีข้อมูลพื้นฐานเพื่อนำมาวิเคราะห์ได้แก่ ข้อมูลอุบัติเหตุ ข้อมูลถนน และข้อมูลจราจร ของพื้นที่ศึกษา เมื่อรวบรวมข้อมูลดังกล่าวได้แล้วจึงเข้าสู่กระบวนการแก้ไขจุดอันตรายตามลำดับขั้นตอน

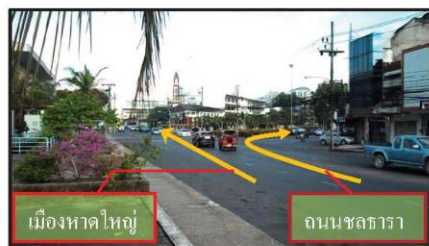
รูปที่ 5-2 ลักษณะทั่วไปของทางแยกจากทิศตะวันออกเฉียงใต้

จากการสำรวจข้อมูลสภาพของทางแยกที่ศึกษาพบว่า มีลักษณะเป็นทางที่แยกที่เอียงกัน โดยทางเอก(ถนนบรมขุมวิท)มี 4 ช่องจราจร แบ่งเป็น 2 ช่องจราจรต่อหนึ่งทิศทาง และแบ่งทิศทางจราจรด้วยเกาะสี่ มีความกว้างของช่องจราจรจากเกาะสี่ 3 เมตร และ 5 เมตร ตามลำดับ ทั้งสองทิศทาง ทางโททางทิศเหนือ (ถนนชลธารา) มี 2 ช่องจราจร กว้าง 4 เมตร ทั้งสองทิศทาง แบ่งทิศทางจราจรด้วยเส้นจราจรทางโททิศใต้(ถนนราษฎร์อินดี ซอย 14) มี 2 ช่องจราจร แบ่งเป็น 1 ช่องจราจรต่อหนึ่งทิศทาง มีความกว้างของช่องจราจร 3 เมตร ทั้งสองทิศทาง และแบ่งทิศทางจราจรด้วยเส้นจราจร และข้อมูลทางสภาพดังกล่าวข้างต้นแสดงได้ในรูปที่ 5-2 และรูปที่ 5-3 ตามลำดับ
