บทที่ 4

ผลการศึกษาและการอภิปรายผล

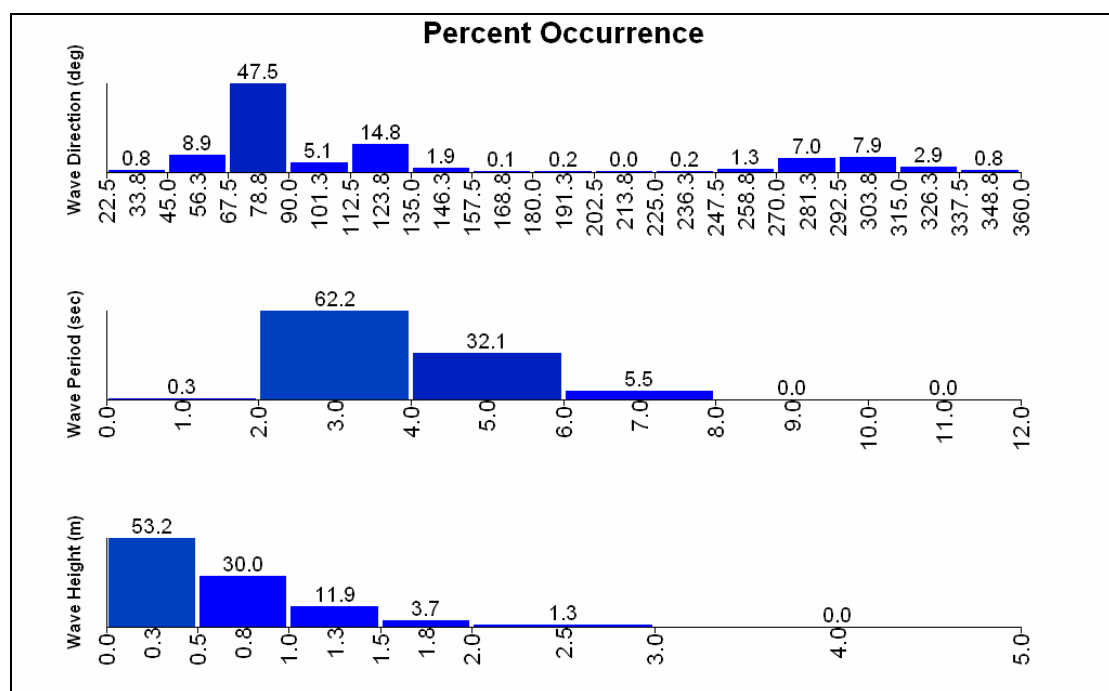
รูปที่ 4-1 การแจกแจงความถี่ของข้อมูลความสูง ทิศทาง และคาบเวลาคคลื่นปี พ.ศ. 2543
บริเวณห่างชายฝั่ง อ.หนองจิก จ.ปัตตานี แบบฮิสโตแกรม

การวิเคราะห์แจกแจงข้อมูลคลื่นในแต่ละปี ด้วยโปรแกรม NEMOS (โดยใช้ WSAV ซึ่งเป็นชุดคำสั่งย่อย) เพื่อการแจกแจงความถี่ข้อมูลความสูงและคาบเวลาคลื่น ทั้ง 5 ปี ตั้งแต่ปี พ.ศ. 2542-2547 ซึ่งในแต่ละปี แสดงในแบบตารางและข้อมูลรวม (Total) เป็นจำนวนความสูงคลื่นที่เกิดเป็นเปอร์เซ็นต์ (ตารางที่ 4-2 ถึง 4-5) และรูปแสดงการเปรียบเทียบให้เห็นลักษณะความสูง ทิศทาง และคาบเวลาคลื่น เป็นเปอร์เซ็นต์ในลักษณะฮิสโตแกรม (รูปที่ 4-1 ถึง 4-5) ส่วนฝั่งคลื่นเพื่อเปรียบเทียบให้เห็นความชัดเจน ของความสัมพันธ์ทิศทางกับความสูง (ก.) และทิศทางกับคาบเวลา (ข.) (รูปที่ 4-6 ถึง 4-10) ซึ่งการเปรียบเทียบแบบฝั่งคลื่น นั้น มักที่จะนิยมนำมาใช้แสดงการแจกแจงความถี่กันอย่างแพร่หลายโดยทั่วไป

จากสถิติคลื่นนัยสำคัญทั้ง 5 ปี ตั้งแต่ปี พ.ศ. 2542-2547 สรุปได้ว่าบริเวณนอกชายฝั่งของ อ.หนองจิก นั้น มีลักษณะของความสูงคลื่น 0-0.5 เมตร จะมีมากที่สุด เกิดถึงตั้งแต่ 43-53%, ความสูงคลื่น 0.5-1.0 เมตร รองลงมา เกิดถึงตั้งแต่ 26-38%, ความสูงคลื่น 1.0-1.5 เมตร เกิดถึง 9-15%, ความสูงคลื่น 1.5-2.0 เมตร เกิดถึงตั้งแต่ 4-6%, ความสูงคลื่น 2.0-3.0 เมตร เกิดถึงตั้งแต่ 1-3% และ ความสูงคลื่น 3.0-5.0 เมตร แทบไม่เกิดเลย

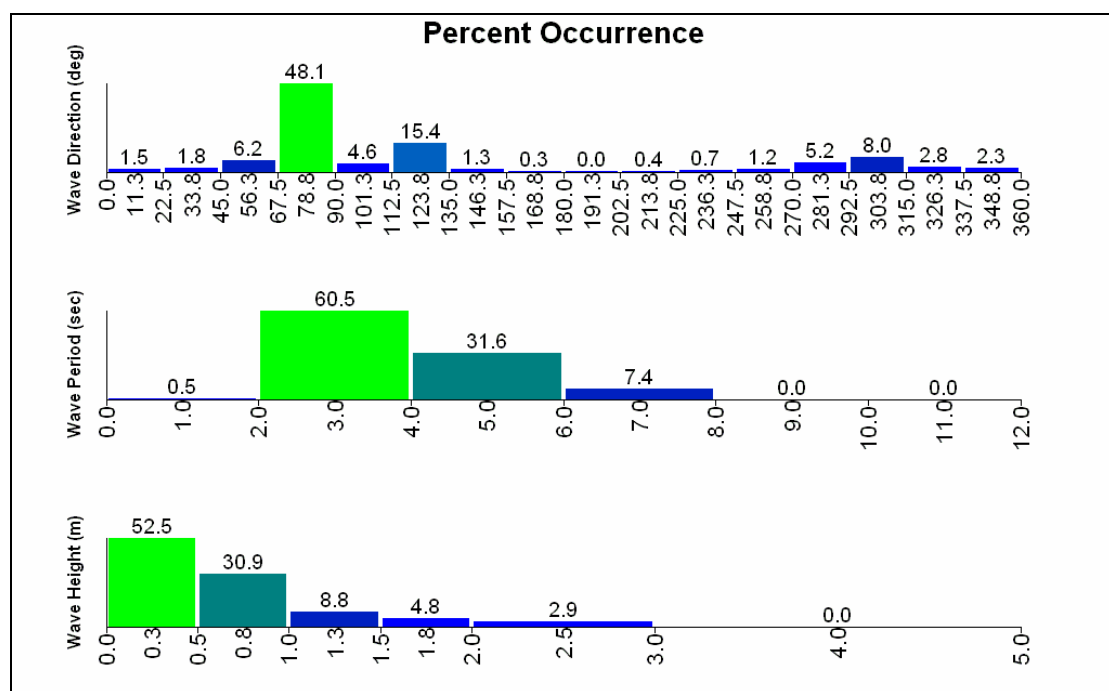
รูปที่ 4-2 การแจกแจงความถี่ของข้อมูลความสูง ทิศทาง และคาบเวลาคคลื่นปี พ.ศ. 2544
บริเวณห่างชายฝั่ง อ.หนองจิก จ.ปัตตานี แบบฮิสโตแกรม

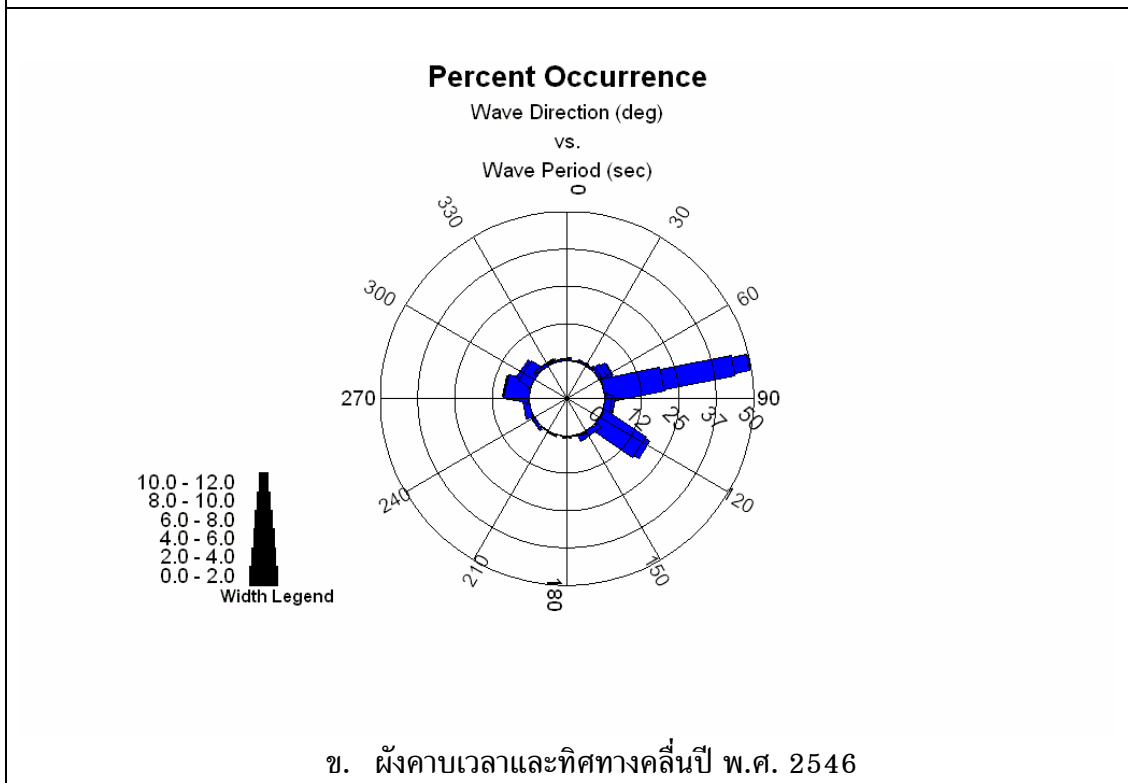
รูปที่ 4-9 ผังแสดงความสูง ทิศทาง และคาบเวลาคลื่นปี พ.ศ. 2546 บริเวณท่าชายฝั่ง
อ.หนองจิก จ.ปัตตานี

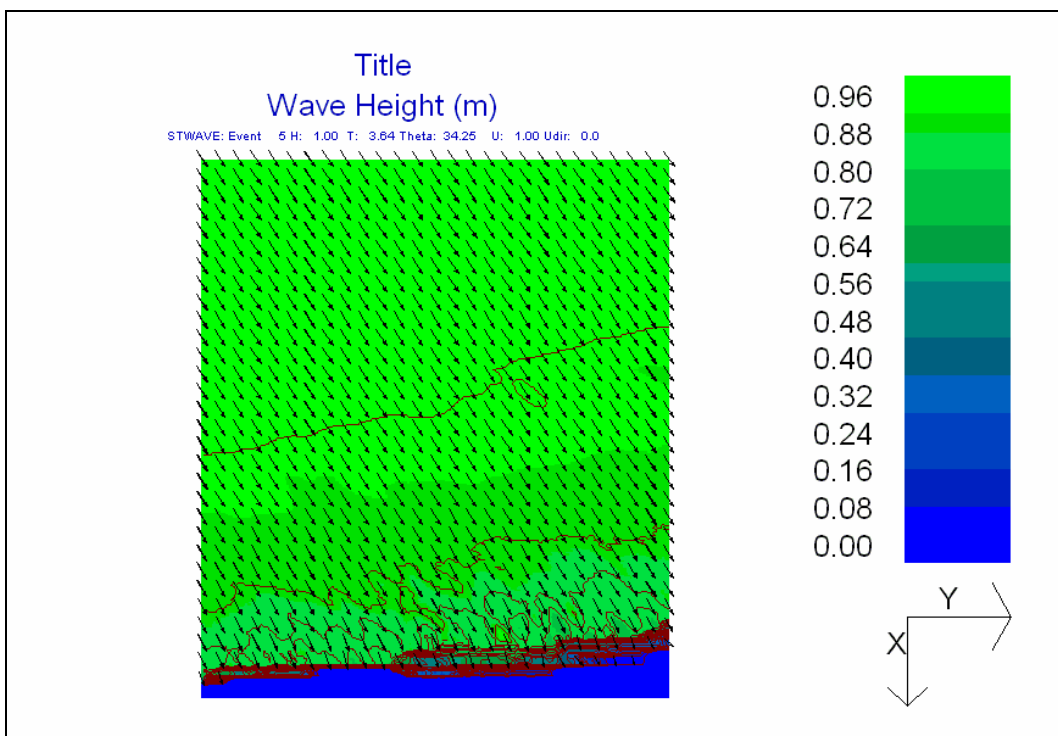
รูปที่ 4-15 ภาพจำลองคลื่นบริเวณชายฝั่งความสูง 1 เมตร คาบคลื่น 3.64 วินาที ทิศจาก 325.75°

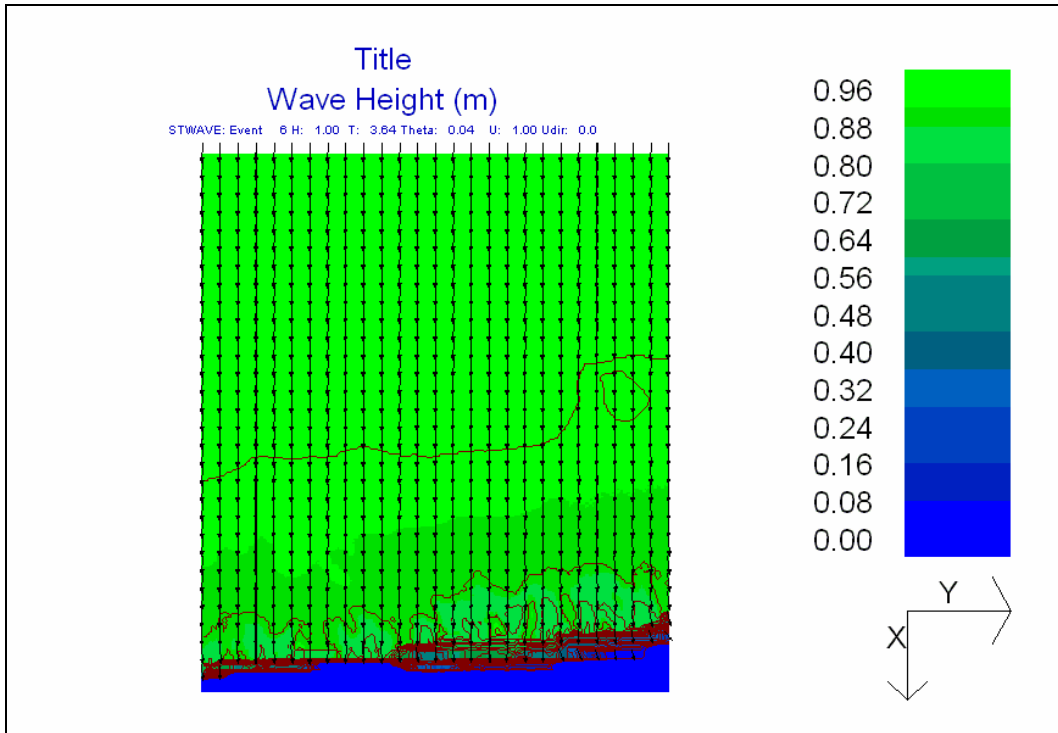
รูปที่ 4-16 ภาพจำลองคลื่นบริเวณชายฝั่งความสูง 1 เมตร คาบคลื่น 3.64 วินาที ทิศจาก 0°

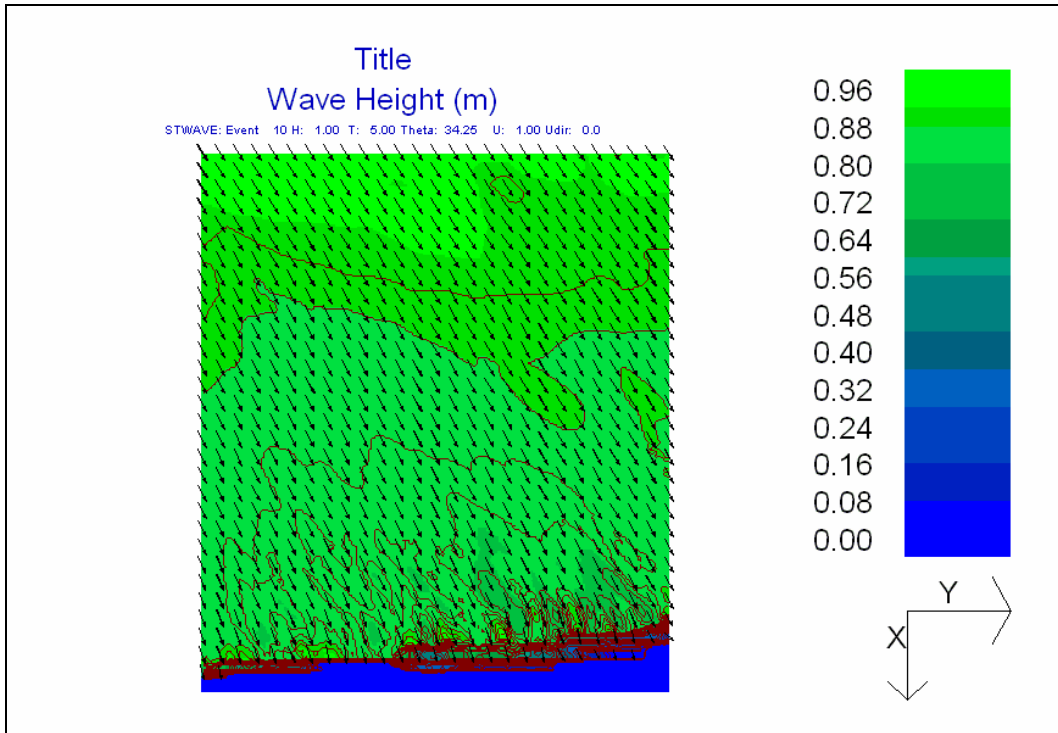
รูปที่ 4-20 ภาพจำลองคลื่นบริเวณชายฝั่งความสูง 1 เมตร คาบคลื่น 5 วินาที ทิศจาก 325.75°

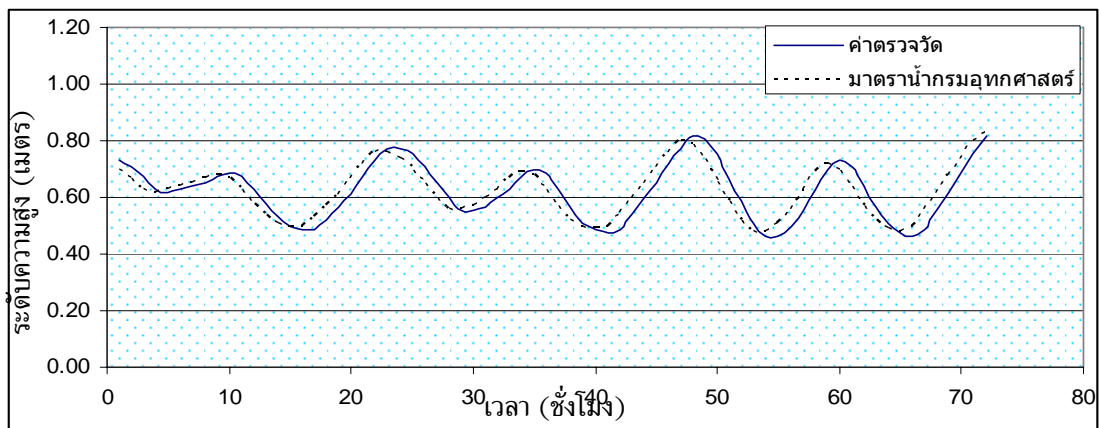
ส่วนระดับน้ำขึ้น-น้ำลงช่วงหน้าน้ำตาย (Neap tide) ตั้งแต่วันที่ 17-20 มิถุนายน พ.ศ. 2548 พบว่าเปลี่ยนแปลงตามมาตรฐานการมอดุทศาสตร์ (รูปที่ 4-30) เช่นเดียวกัน

รูปที่ 4-26 เปรียบเทียบผลการตรวจวัดค่าระดับน้ำช่วงหน้าน้ำตาย บริเวณร่องน้ำตันหยงเปาว์ กับมาตรฐานการมอดุทศาสตร์

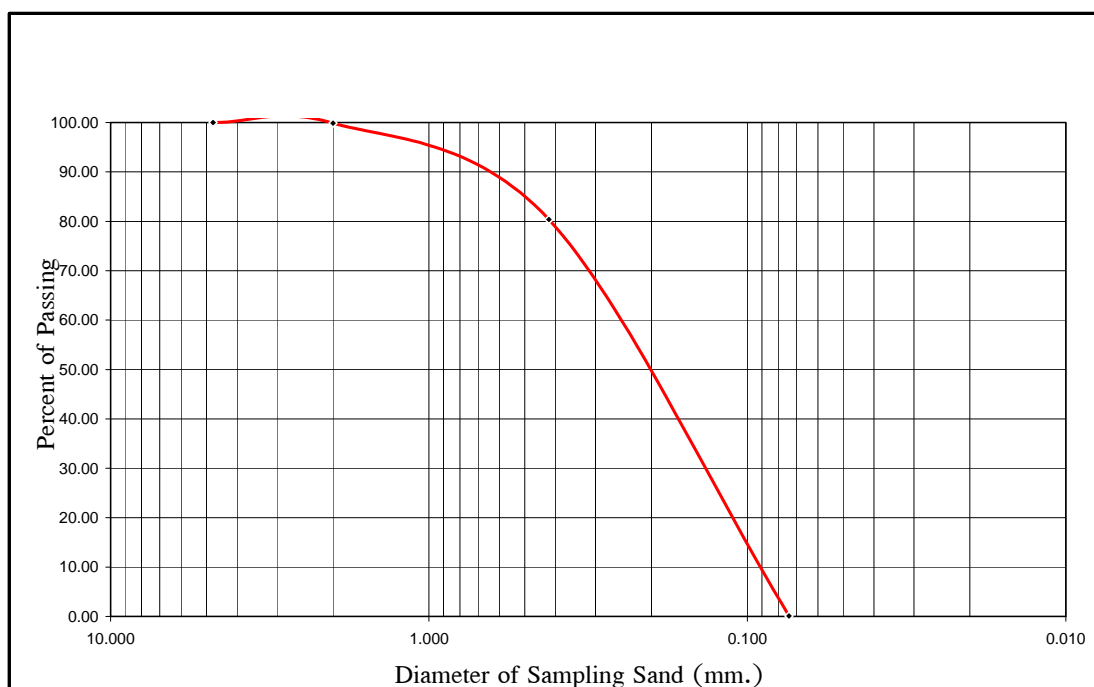
รูปที่ 4-27 กราฟแสดงการกระจายขนาดของเม็ดทรายชุด 1 (บนฝั่ง) บริเวณบ้านต้นหยงเปาว์

เมื่อพิจารณาความสัมพันธ์เพื่อหาค่าปริมาณลอดผ่านที่ 50% ผลการหาค่าความสัมพันธ์แสดงดังรูปที่ 4-27, 4-28 และ 4-29 ซึ่งถือว่าแนวชายฝั่งเปลี่ยนแปลงไปจากตะกอนเม็ดทรายที่พัดพาบริเวณชายฝั่ง ดังนั้น เพื่อหาค่า D_{50} (รูปที่ 4-28) พบว่าขนาดเม็ดทราย (D_{50}) มีค่าประมาณ 0.35 มิลลิเมตร แล้วนำไปเป็นข้อมูลนำเข้าในแบบจำลอง GENESIS ต่อไป

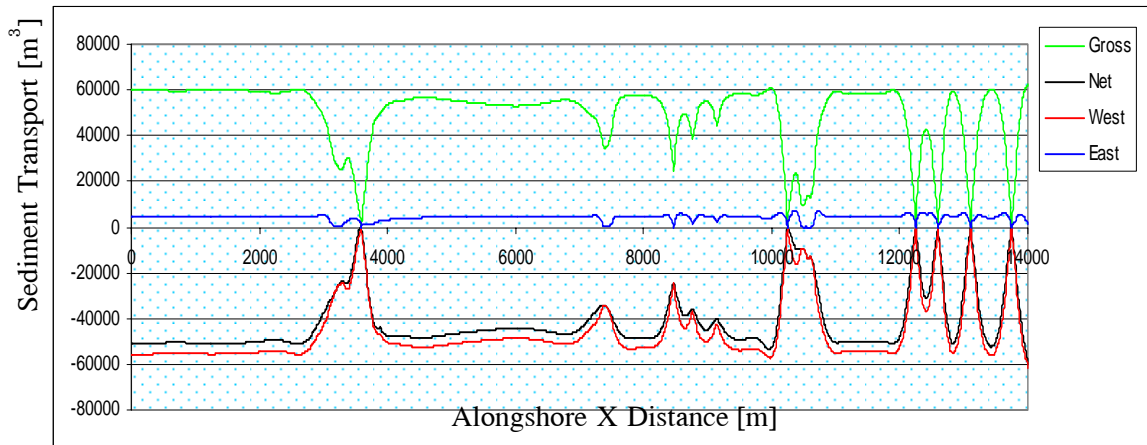
รูปที่ 4-30 ปริมาณการพัดพาตะกอนทรายชายฝั่งปี พ.ศ. 2542

การกัดเซาะและการสะสมตัวของแนวชายฝั่ง เมื่อมีการก่อสร้างเขื่อนกันทรายหรือรอดัก ทราย จะพิจารณาได้จากปริมาณการพัดพาตะกอนในแต่ละปี ซึ่งกระแสน้ำเลียบชายฝั่งจะช่วยพัด พาทำให้ชายฝั่งเกิดการทับถมและมีการกัดเซาะขึ้น โดยจะมีปริมาณที่ขึ้นกับเวลา และฤดูกาล และ ปริมาณการพัดพาตะกอนชายฝั่งสุทธิ ดังนั้น เมื่อพิจารณาบริเวณเขื่อนกันทรายบ้านต้นหยงเปาว์ และบริเวณรอดักทรายบ้านบางตาва ทั้งชายฝั่งตอนบนและตอนล่าง มีการพัดพาตะกอนน้อยกว่า ปกติ และเกือบจะไม่มีพัดพาเลย ซึ่งแสดงให้เห็นว่าโครงสร้างต่างๆ เหล่านี้ ขวางกั้นการพัด พาตะกอนตามแนวชายฝั่ง เป็นผลให้ขาดสมดุลทรายในเวลาต่อมา เกิดการกัดเซาะทางตอนบน และทับถมทางตอนล่างของโครงสร้าง เนื่องจากทิศทางการพัดพาตะกอนไปทางทิศตะวันตกหรือ ขึ้นไปทางตอนบนของแนวชายฝั่งนั่นเอง (รูปที่ 4-30 ถึง 4-34)

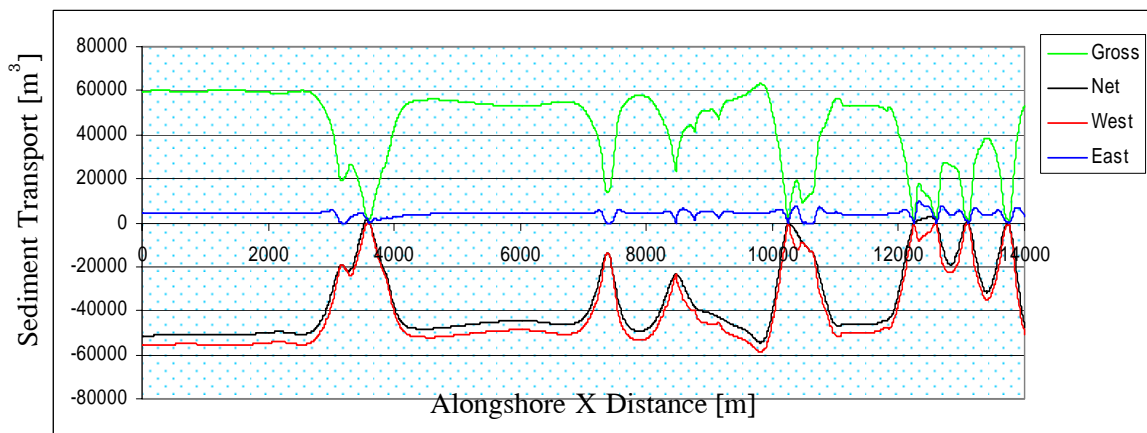
รูปที่ 4-32 ปริมาณการพัดพาตะกอนทรายชายฝั่งปี พ.ศ. 2545

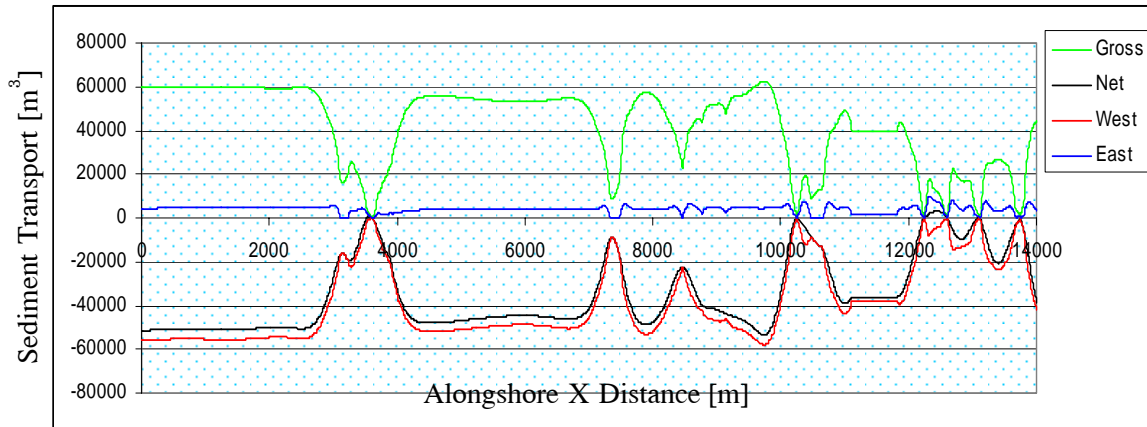
รูปที่ 4-33 ปริมาณการพัดพาตะกอนทรายชายฝั่งปี พ.ศ. 2545

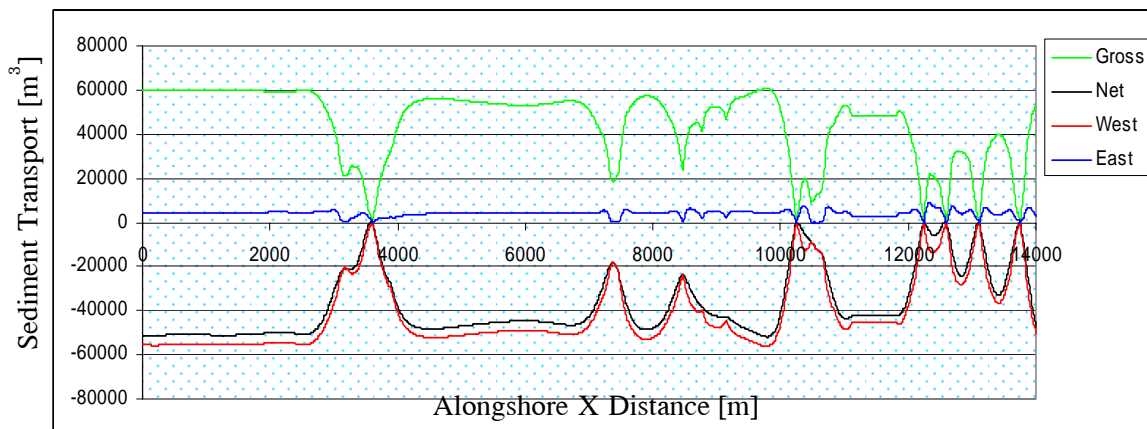
รูปที่ 4-35 ปริมาณการพัดพาตะกอนทรายชายฝั่งเฉลี่ยรายปี ช่วงปี พ.ศ. 2542-2546

การพิจารณาการเคลื่อนที่ของตะกอนตามแนวชายฝั่งบริเวณบ้านต้นหยงเปาว์ถึงบ้านบางตาва ซึ่ง มีลักษณะทอดยาวในทิศตะวันตกถึงตะวันออก เมื่อพิจารณาการพัดพาตะกอนชายฝั่งจากผลการ คำนวณในแบบจำลอง GENESIS พบว่า ปริมาณการพัดพาตะกอนชายฝั่งในรอบปีเฉลี่ยตั้งแต่ ปี พ.ศ. 2542-2546 เคลื่อนที่ไปทางตะวันตกหรือทางตอนบนมีค่าประมาณ 41,000 ลูกบาศก์ เมตรต่อปี และไปทางตะวันออกหรือทางตอนล่างมีค่าประมาณ 4,000 ลูกบาศก์เมตรต่อปี คิดเป็นปริมาณรวมในรอบปีมีค่าประมาณ 45,000 ลูกบาศก์เมตรต่อปี เมื่อพิจารณาปริมาณการ พัดพาตะกอนสุทธิ (Net annual sediment transport) มีค่าประมาณ 37,000 ลูกบาศก์เมตรต่อปี โดยเคลื่อนที่ไปทางทิศตะวันตก (to West) หรือทางตอนบน (ตารางที่ 4-12 และ รูปที่ 4-35)

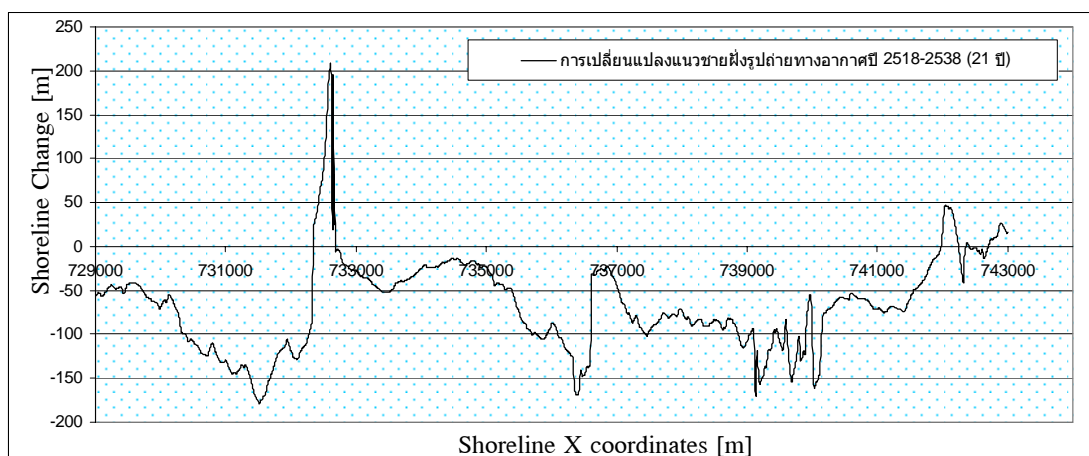
เมื่อวิเคราะห์การเปลี่ยนแปลงเพื่อหาระยะการเปลี่ยนแปลงใน 21 ปี (รูปที่ 4-36) จากข้อมูลแนวชายฝั่งรูปถ่ายทางอากาศช่วงปี พ.ศ. 2518-2538 (รูปที่ 4-38) และหาอัตราการเปลี่ยนแปลงต่อปี ในแต่ละช่วงของระยะทางตามแนวชายฝั่ง พบว่าเกิดการกัดเซาะชายฝั่งบริเวณชายฝั่งตอนบนร่องน้ำตันหยงเปาว์ บ้านบะอิง และบ้านบางตาวา เป็นเนื้อที่ประมาณ 331,250 , 223,260 และ 410,500 ตารางเมตร ด้วยอัตราการกัดเซาะสูงสุด 8.52, 8.07 และ 8.08 เมตรต่อปี ตามลำดับ (ตารางที่ 4-13) ส่วนพื้นที่ที่เกิดการสะสมตัวบริเวณชายฝั่งตอนล่างบ้านตันหยงเปาว์และบ้านบางปลาหมอ เป็นเนื้อที่ประมาณ 30,710 และ 9,270 ตารางเมตร ด้วยอัตราสะสมตัวสูงสุด 9.91 และ 2.23 เมตรต่อปี ตามลำดับ (ตารางที่ 4-14)

รูปที่ 4-36 การเปลี่ยนแปลงแนวชายฝั่งจากรูปถ่ายทางอากาศปี พ.ศ. 2518-2538

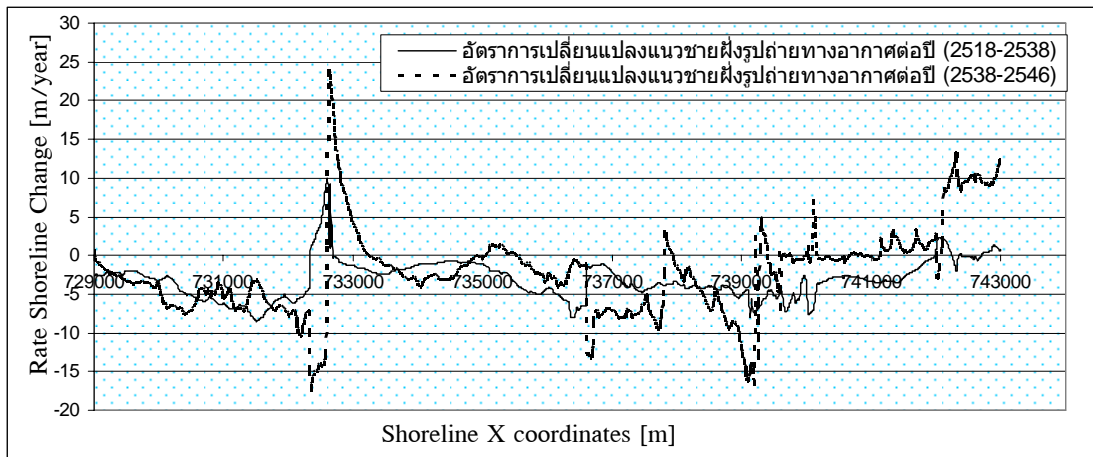
รูปที่ 4-46 เปรียบเทียบอัตราการเปลี่ยนแปลงแนวชายฝั่งจากรูปถ่ายทางอากาศร้อยต่อกันปี พ.ศ. 2518-2538 และปี พ.ศ. 2538-2546

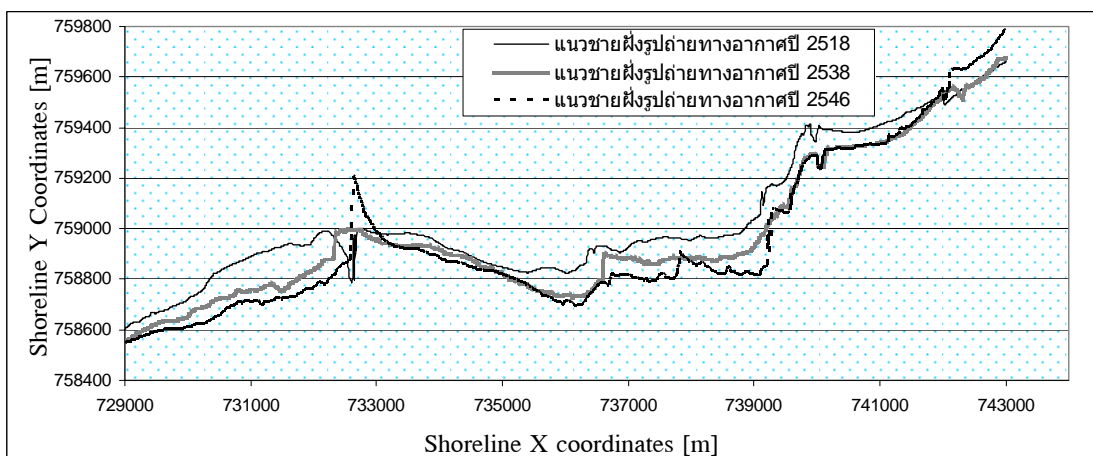
รูปที่ 4-47 เปรียบเทียบเส้นแนวชายฝั่งจากรูปถ่ายทางอากาศร้อยต่อกันปี พ.ศ. 2518, 2538 และ 2546

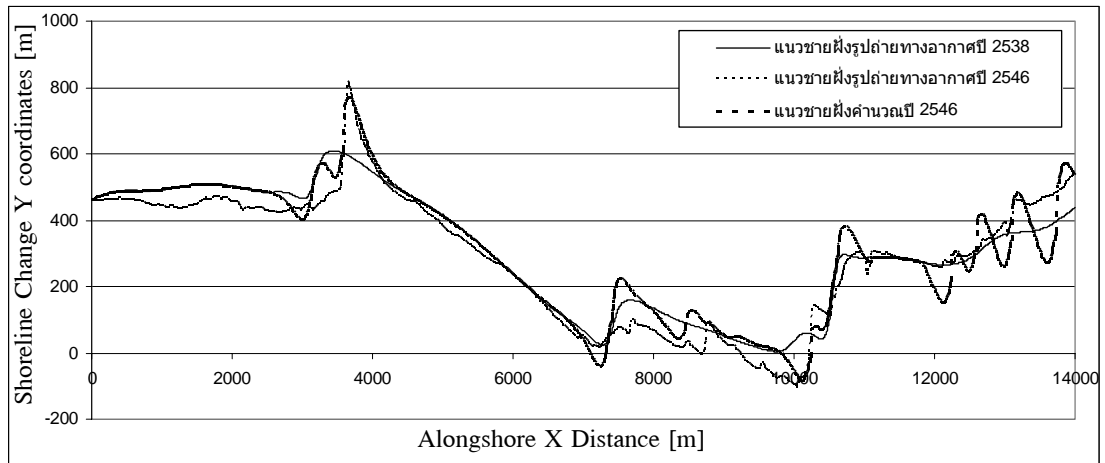
รูปที่ 4-56 เปรียบเทียบเส้นแนวชายฝั่งคำนวณปี พ.ศ. 2546 ($K_1 = 0.5$, $K_2 = 0.33$, $D_c = 5$ เมตร) กับเส้นแนวชายฝั่งรูปถ่ายทางอากาศปี พ.ศ. 2546

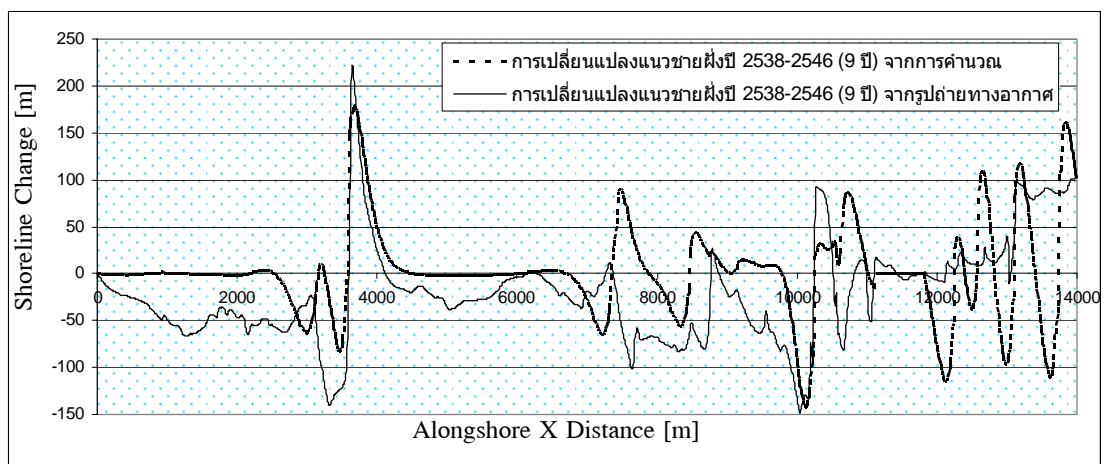
รูปที่ 4-58 เปรียบเทียบการเปลี่ยนแปลงแนวชายฝั่งปี พ.ศ. 2538-2546 (จากคำนวณ) กับการเปลี่ยนแปลงแนวชายฝั่งปี พ.ศ. 2538-2546 (จากรูปถ่ายทางอากาศ)

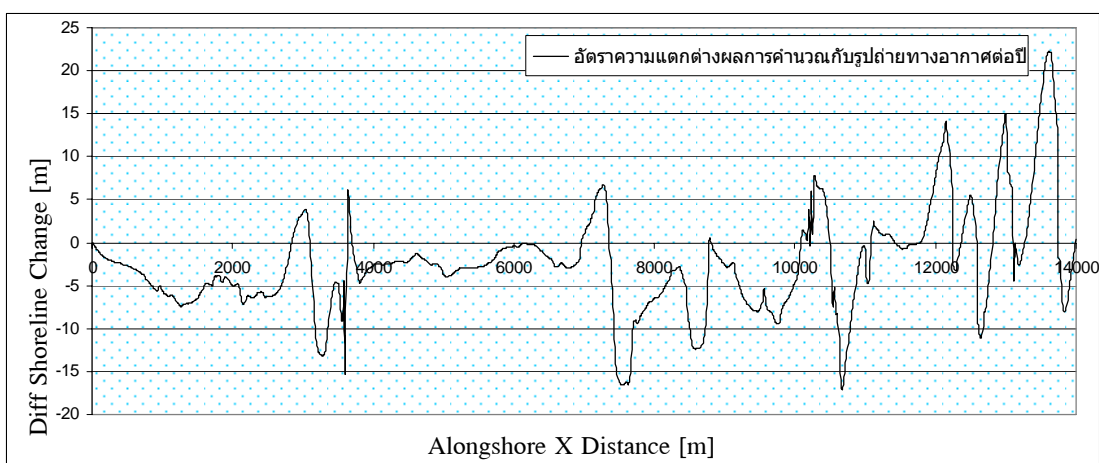
รูปที่ 4-61 อัตราความแตกต่างระหว่างการเปลี่ยนแปลงแนวชายฝั่งจากการคำนวณ กับรูปถ่ายทางอากาศต่อปี (ความคลาดเคลื่อนของแบบจำลอง)

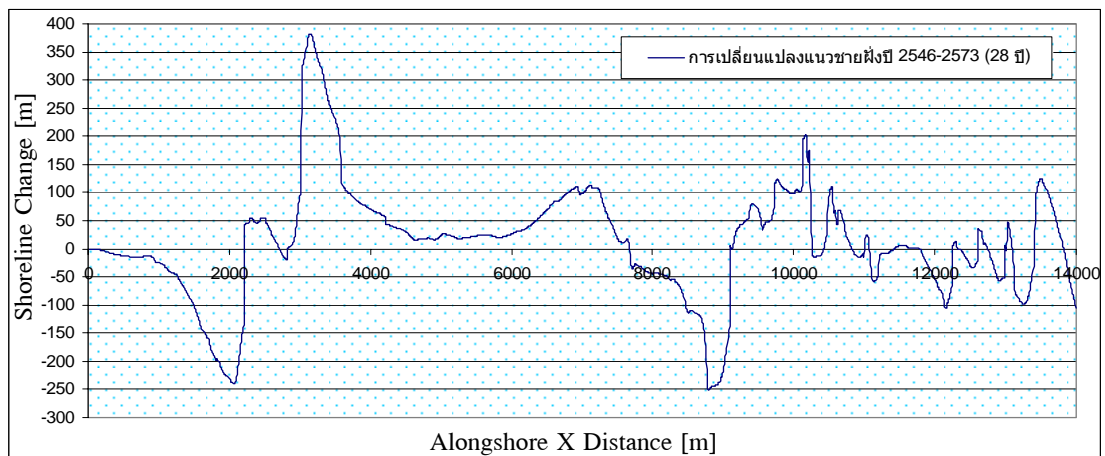
รูปที่ 4-65 การเปลี่ยนแปลงแนวชายฝั่งคำนวณปี พ.ศ. 2546-2573 (28 ปี)

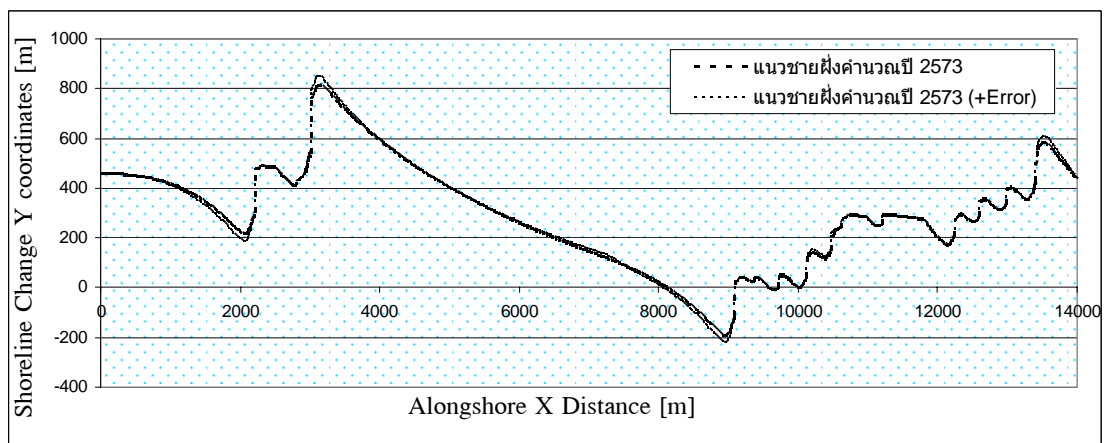
รูปที่ 4-68 เปรียบเทียบเส้นแนวชายฝั่งคำนวณกับแนวชายฝั่งคำนวณบวกความคลาดเคลื่อนในปี พ.ศ. 2573

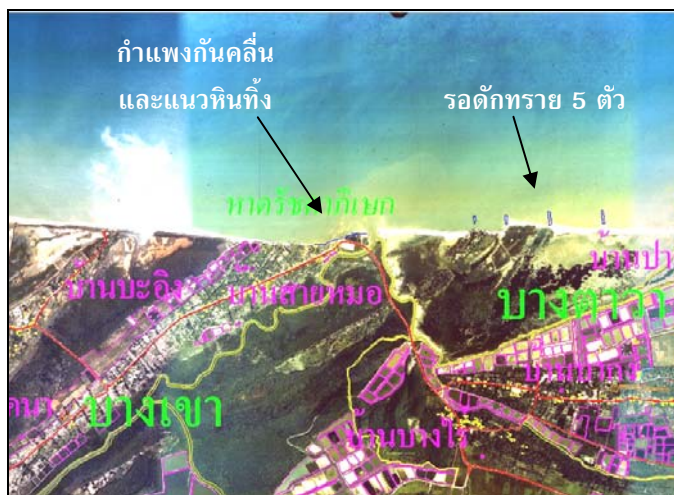
ข. กำแพงกันคลื่นและแนวหินทิ้งบริเวณหาดรีซำ
