การเชื่อมพอกแข็งเหล็กกล้า 3.5 % โครเมียม ของฟันโม่เครื่องโม่ถ่านหิน

Hardfacing of 3.5 % Cr Steel for Coal Crusher

Thesis Title	Hardfacing of 3.5 % Cr Steel for Coal Crusher
Author	Mr. Buntoeng Srikarun
Major Program	Materials Engineering
Academic Year	2014

Wear Behavior of Hardfacing Deposits on 3.5 % Chromium cast steel

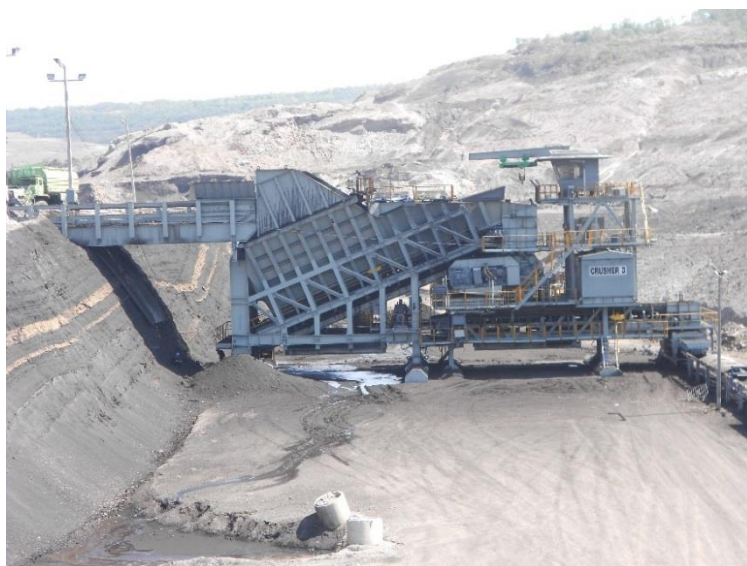
รูปที่ 1.1 เครื่องโม่ถ่านหินที่ใช้งานในเหมืองแม่เมาะ

เหมืองแม่เมาะ การไฟฟ้าฝ่ายผลิตแห่งประเทศไทย มีภารกิจในการส่งผ่านให้โรงไฟฟ้าแม่เมาะวันละประมาณ 50,000 ตัน เพื่อผลิตกระแสไฟฟ้าประมาณ 2,100 MW การผลิตถ่านจำเป็นต้องใช้เครื่องโม่ถ่านหิน (รูปที่ 1.1) เป็นอุปกรณ์ที่ย่อยถ่านหินให้มีขนาดเล็กลง ก่อนที่จะส่งผ่านสายพานไปจัดเก็บเพื่อรอใช้งานต่อไป

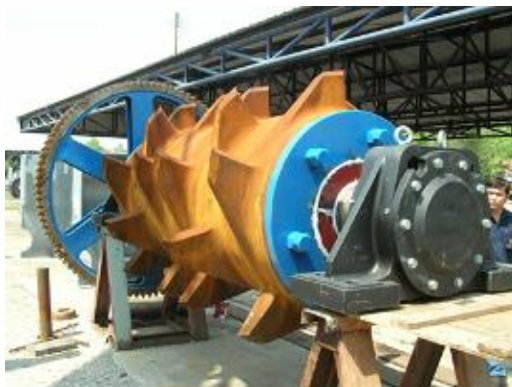
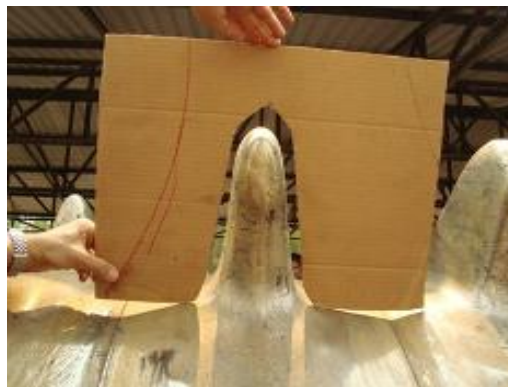
เครื่องโม่ถ่าน (Crusher) ประกอบด้วยฟันโม่ (Crush roll) (รูปที่ 1.2 ก) ทำหน้าที่กระแทกถ่านหินให้แตกออก จนขนาดเล็กลงตามที่กำหนด ซึ่งมีการทำงานต่อเนื่องวันละไม่ต่ำกว่า 15 ชั่วโมง ซึ่งเมื่อทำงานไปได้ระยะหนึ่ง พบว่ามีกรสิกหรือของฟันโม่ ทำให้ประสิทธิภาพการย่อยลดลง และเมื่อถึงระยะหนึ่งจะไม่สามารถโม่ถ่านหินได้ (รูปที่ 1.2 ข) ปัญหาที่พบในเครื่องโม่โดยส่วนใหญ่เป็นปัญหาเนื่องมาจากการสึกหรอ ซึ่งเกิดจากการที่ผิวและฟันโม่ได้ผ่านการกระทบและเสียดสีกับถ่านหิน โดยผิวโม่และฟันโม่ทำมาจากเหล็กกล้า 3.5 % โครเมียม

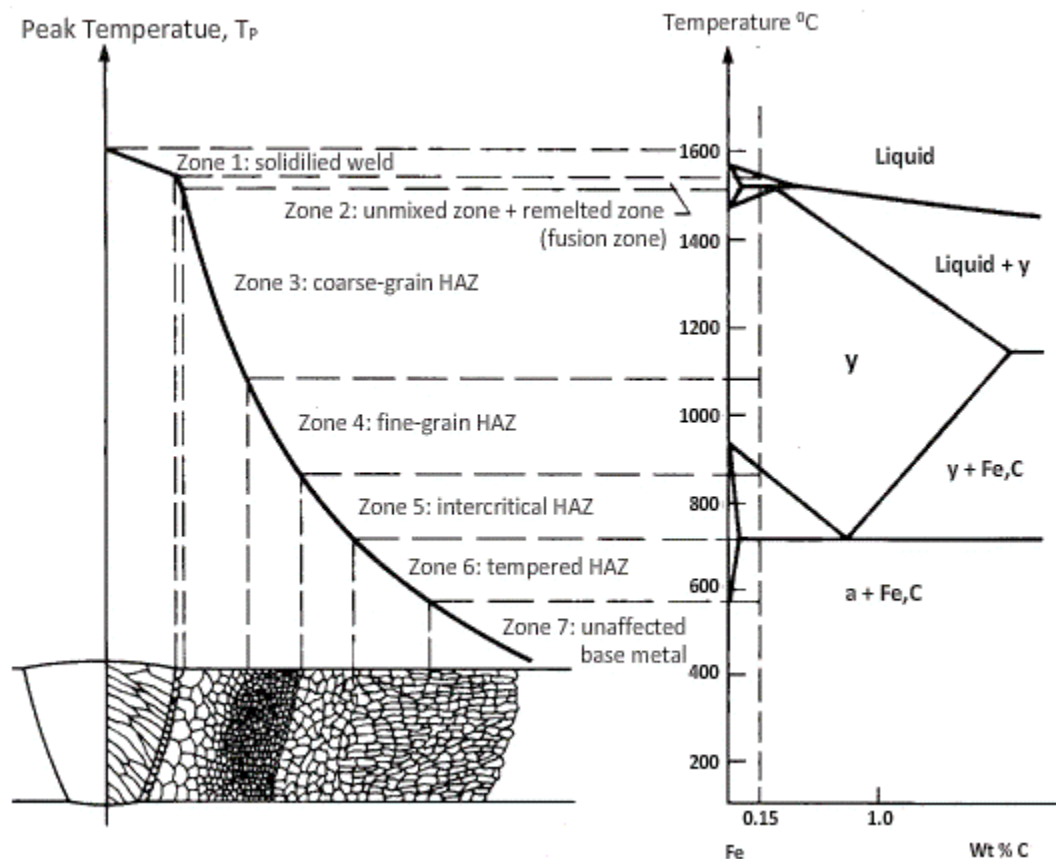
ในกระบวนการเชื่อมเกิดการหลอมละลายที่บริเวณแถบหลอมละลาย ซึ่งมีอุณหภูมิสูง 1600 °C บริเวณผลกระทบอันเนื่องมาจากความร้อน (Heat Affected Zone, HAZ) จะมีอุณหภูมิ 1100-1500 °C ทำให้โครงสร้างทางจุลภาคเปลี่ยนจากเดิมที่เป็นอยู่ (รูปที่ 2.9) เช่น เทมเปอ์มาเทนไซต์ เฟอร์ไรต์และเพอร์ไรต์ (Pearlite and ferrite) เบนไนต์เปลี่ยนเป็นออสเทนไนต์ (Austenite) ที่ขนาดของเกรนโตขึ้น (Grain growth) ความร้อนจะถูกถ่ายเทอย่างรวดเร็ว ทำให้เปลี่ยนเป็นมาเทนไซต์ (Martensite) หรือเบนไนต์ (Bainite) แสดงดังรูปที่ 2.10 ซึ่งสมบัติทางกลของโครงสร้างทางจุลภาคดังกล่าวมีสมบัติแตกต่างกันเช่น ความแข็งแรงคราก ความแข็งแรงประลัยดึง ความเหนียว ความแข็ง การต่อต้านการล้าและความแข็งสูงสุดที่เกิดขึ้นบริเวณผลกระทบจากความร้อน [4]

รูปที่ 2.9 ลักษณะโครงสร้างบริเวณต่างๆของการเชื่อม [4]

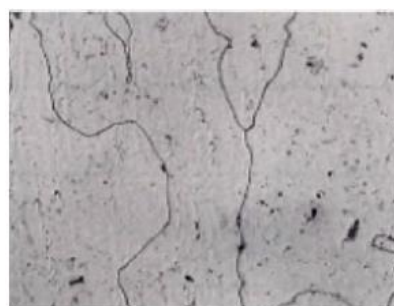
ชั้นรองพื้นทำหน้าที่เป็นตัวประสานระหว่างโลหะ 2 ชนิดให้ยึดติดกัน การเชื่อมรองพื้นก่อนการเชื่อมพอกแข็งจึงมีความจำเป็น เช่น ในกรณีที่เนื้อโลหะฐานและชั้นพอกผิวแข็งมีสมบัติที่แตกต่างกันมาก อาจส่งผลทำให้เกิดการแตกหรือการยึดติดที่ไม่ดีระหว่างชั้นเนื้อโลหะฐานและชั้นพอกแข็ง ดังนั้นจึงต้องมีชั้นระหว่างกลางเพื่อช่วยแก้ปัญหาข้างต้น หลักการการเลือกลวดเชื่อมรองพื้น โดยได้ศึกษาจากงานวิจัยต่างๆ เช่นงานวิจัย [9] สรุปได้ว่าการเชื่อมพอกผิวแข็งเหล็กกล้าโครเมียม ลวดเชื่อมรองพื้นที่แนะนำ เช่น เหล็กกล้าสแตนเลสออสเทนไนต์ (Cr-Ni stainless steel) แสดงในตารางที่ 2.2 และลักษณะโครงสร้างจุลภาคแสดงดังรูปที่ 2.12

Austenitic type

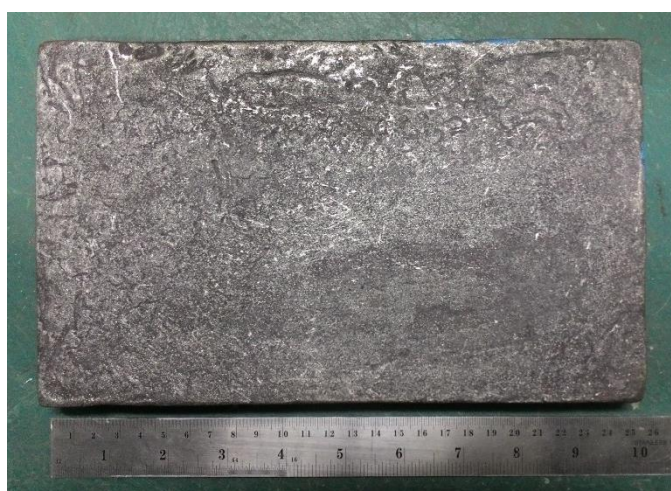
รูปที่ 3.1 เหล็กกล้า 3.5 % โครเมียม

3.1.1 เหล็กกล้า 3.5 % โครเมียม ที่ได้จากการหล่อ (รูปที่ 3.1) จัดอยู่ในกลุ่มเหล็กกล้าผสมต่ำ (เหล็กกล้าผสมโครเมียม-โมลิบดีนัม) ซึ่งผ่านการอบคืนตัว มีความแข็งประมาณ 200 HV โดยมีโครงสร้างเป็นแบบเฟอร์ไรต์ เฟอไรต์และเบนไนต์ มีคุณสมบัติเหมาะสมกับงานผลิตชิ้นส่วนทางกล สำหรับเป็นอุปกรณ์ในเหมืองแร่ เช่น ฟันโมเครื่องโมถ่านหิน โดยมีส่วนผสมทางเคมีแสดงในตารางที่ 3.1

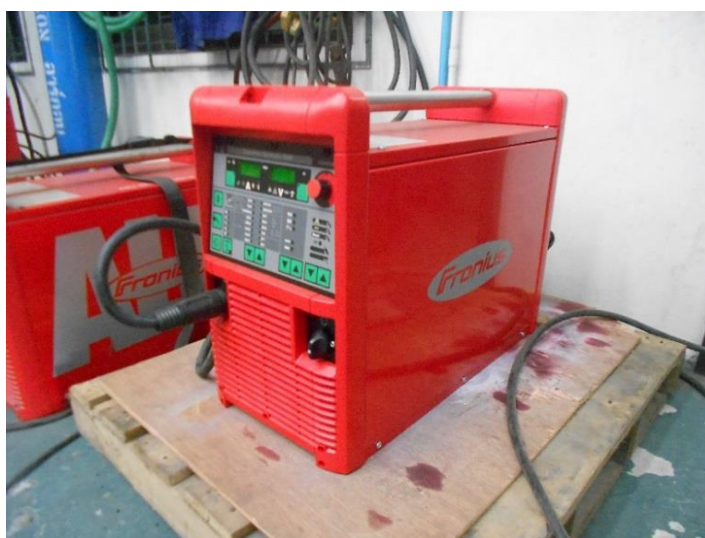
รูปที่ 3.2 เครื่องเชื่อม

3.1.3 เครื่องเชื่อม (Power source) เป็นระบบอินเวอร์เตอร์ ยี่ห้อ Fronius รุ่น TransPuls Synegetic 4000 แสดงดังรูปที่ 3.2 ควบคุมตัวแปรการเชื่อมด้วยไมโครโปรเซสเซอร์และซอฟต์แวร์ของเครื่องเชื่อม ปรับตัวแปรได้โดยตรงจากหน้าจอของเครื่องเชื่อม และยังสามารถเชื่อมต่อกับคอมพิวเตอร์เพื่อควบคุมตัวแปรในการเชื่อมและบันทึกค่าตัวแปรในการเชื่อม

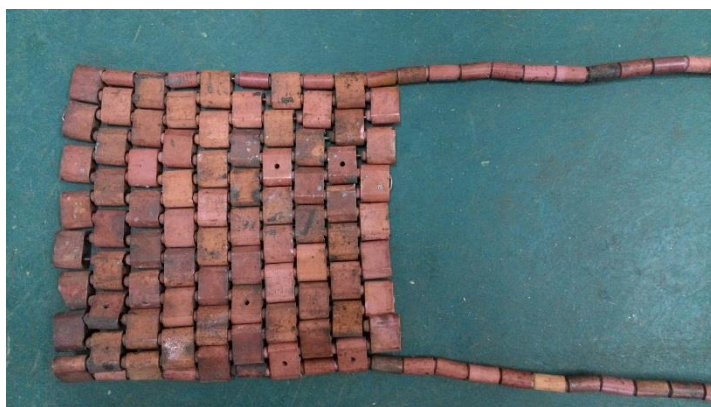
รูปที่ 3.4 แผ่นให้ความร้อนเซรามิก

3.1.5 แผ่นให้ความร้อนเซรามิก (Flexible ceramic pad heaters) แสดงดังรูปที่ 3.4 เป็นแผ่นให้ความร้อนชิ้นงานก่อนเชื่อม โดยแผ่นให้ความร้อนเซรามิกจะต่อกับแหล่งจ่ายพลังงานคือเครื่องเชื่อมแบบขดลวดต้านทาน

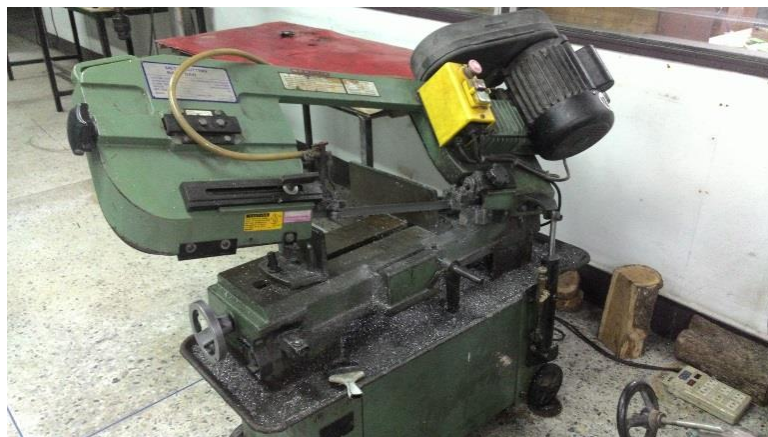
รูปที่ 3.5 เครื่องเลื่อยสายพานแนวนอน

3.1.6 เครื่องเลื่อยสายพานแนวนอน (Band saw) รุ่น UE-712A แสดงดังรูปที่ 3.5 ใช้ในการตัดชิ้นงานให้ได้ขนาดตามที่ต้องการ ในขณะที่ตัดต้องเปิดน้ำหล่อเย็นเพื่อช่วยระบายความร้อนออกจากชิ้นงาน

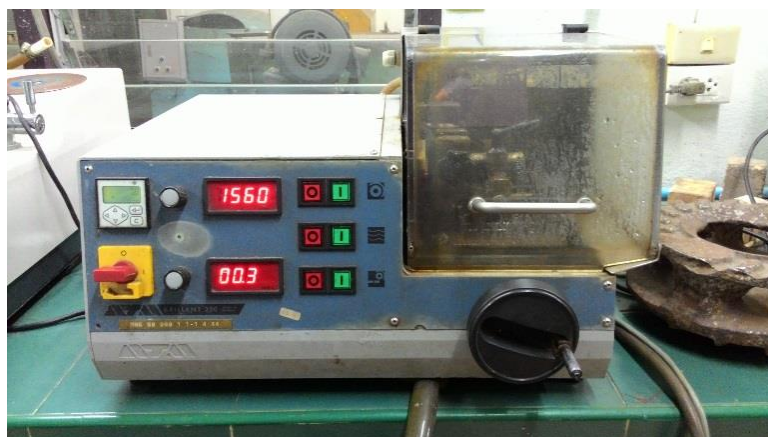
รูปที่ 3.6 เครื่องตัดไฟเบอร์

3.1.7 เครื่องตัดไฟเบอร์ (Abrasive cut-off machine) รุ่น BRILLANT 220 แสดงดังรูปที่ 3.6 ใช้ในการตัดชิ้นงานสำหรับเตรียมทดสอบทางโลหะวิทยา โดยใช้ความเร็วรอบ 1550-1600 รอบต่อนาที อัตราการป้อนชิ้นงาน 0.3 มิลลิเมตรต่อนาที ในขณะที่ตัดจะเปิดน้ำหล่อเย็นเพื่อช่วยระบายความร้อนออกจากชิ้นงาน

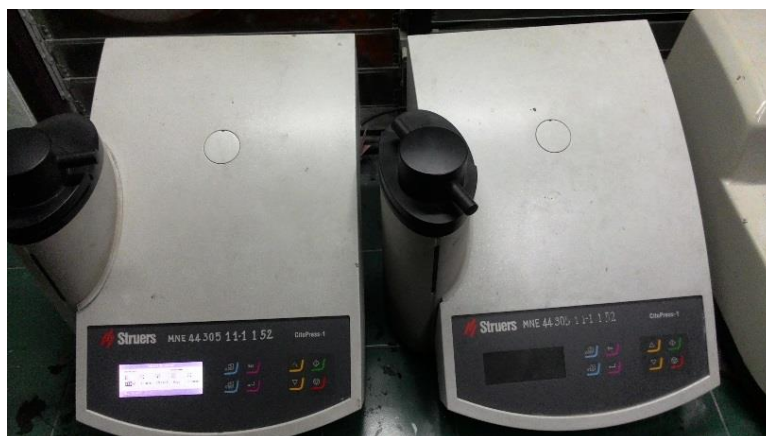
รูปที่ 3.7 เครื่องทำเรื่อนชิ้นงานแบบร้อน

3.1.8 เครื่องทำเรื่อนชิ้นงานแบบร้อน (Hot mounting press) ยี่ห้อ Struers รุ่น CitoPress-1 แสดงดังรูปที่ 3.7 ใช้สำหรับทำเรื่อนชิ้นงานให้สามารถจับถือได้ง่าย

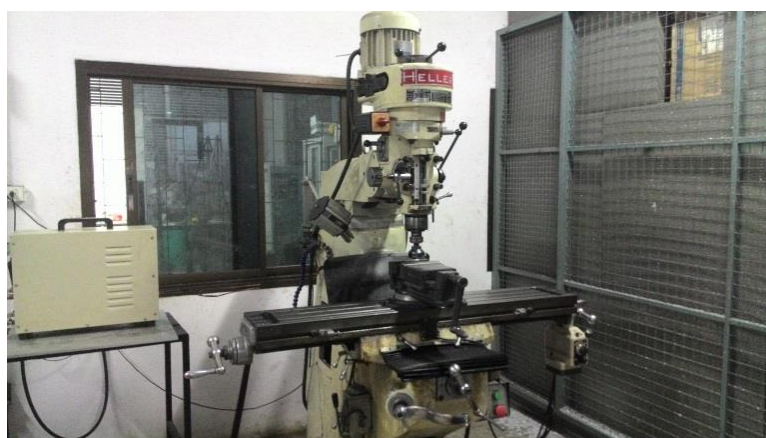
รูปที่ 3.8 เครื่องกัดแนวตั้ง

3.1.9 เครื่องกัดแนวตั้ง (Vertical milling machine) ยี่ห้อ HELLER รุ่น 2S แสดงดังรูปที่ 3.8 ใช้สำหรับกัดผิวหน้าชิ้นงานเชื่อมให้เรียบและได้ขนาดที่ต้องการ ก่อนไปทดสอบความแข็งและการสึกหรอ

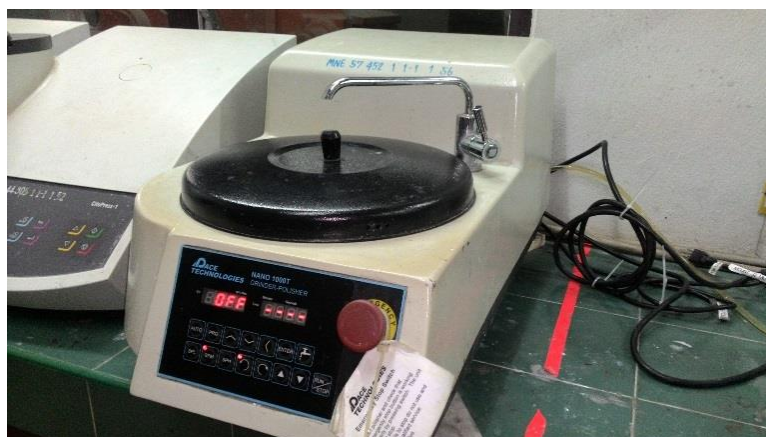
รูปที่ 3.9 เครื่องขัดชิ้นงาน

3.1.10 เครื่องขัดชิ้นงาน (Grinder-polisher) ยี่ห้อ PACE TECHNOLOGIES รุ่น NANO 1000T GRIDER-POLISHER เป็นงานกลมขนาด 8 นิ้ว แสดงดังรูปที่ 3.9 ใช้สำหรับเตรียมผิวหน้าชิ้นงานก่อนนำไปตรวจสอบโครงสร้างมหภาคและจุลภาค

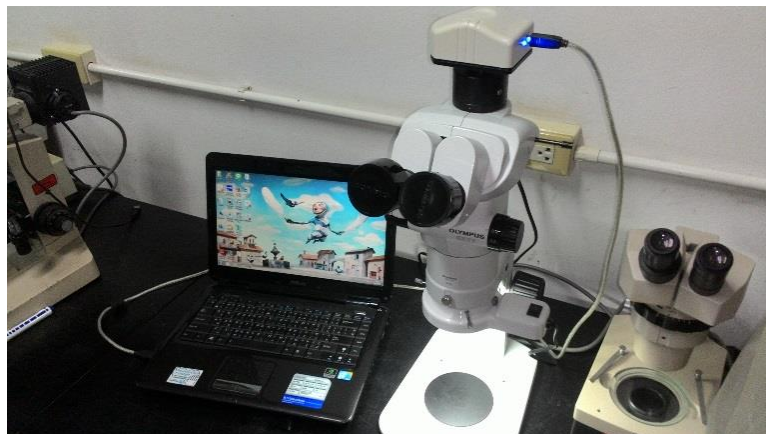
รูปที่ 3.10 กล้องจุลทรรศน์แบบใช้แสง กำลังขยาย 4-28 เท่า

(1) กล้องจุลทรรศน์แบบใช้แสง (Optical microscope) ยี่ห้อ Olympus รุ่น SZ2-ET มีกำลังขยายตั้งแต่ 4-28 เท่า แสดงดังรูปที่ 3.10 ใช้สำหรับตรวจสอบโครงสร้างมหภาค

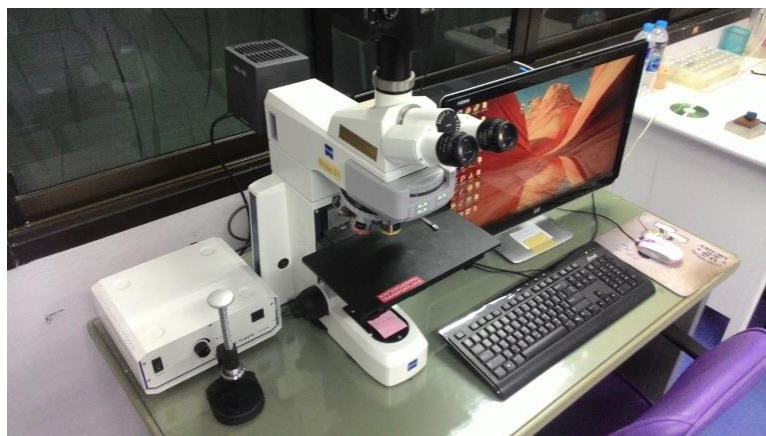
รูปที่ 3.11 กล้องจุลทรรศน์แบบใช้แสง กำลังขยาย 25-500 เท่า

(2) กล้องจุลทรรศน์แบบใช้แสง (Optical microscope) ยี่ห้อ Olympus รุ่น Scope.A1 มีกำลังขยายตั้งแต่ 25-500 เท่า แสดงดังรูปที่ 3.11 ใช้สำหรับตรวจสอบโครงสร้างจุลภาค

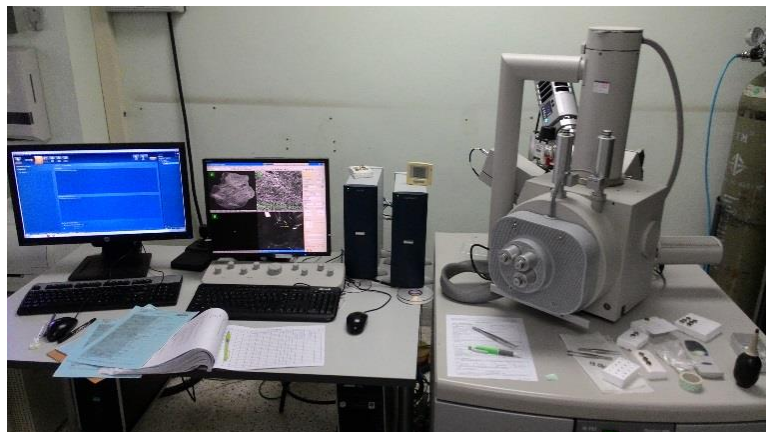
รูปที่ 3.12 กล้องจุลทรรศน์อิเล็กตรอนแบบส่องกราด

(3) กล้องจุลทรรศน์อิเล็กตรอนแบบส่องกราด (Scanning Electron Microscope, SEM) ยี่ห้อ FEI Quanta 400 รุ่น SEM-Quanta แสดงดังรูปที่ 3.12 โดยโหมดที่ใช้คือการวิเคราะห์ธาตุแบบเส้น (EDX line scan analysis) และการวิเคราะห์ธาตุแบบจุด (EDX point analysis) ส่วนโหมดของภาพคือ Backscattered electron

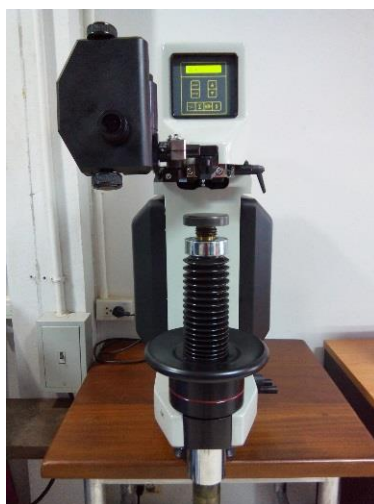
3.1.13 เครื่องทดสอบความแข็ง (Universal hardness tester) ยี่ห้อ Zwick/Roell รุ่น ZHU เป็นเครื่องทดสอบความแข็งระดับมหภาค วัดค่าความแข็งแบบวิกเกอร์ (Vickers) หัวกดเป็นเพชรรูปปิรามิดฐานสี่เหลี่ยมด้านเท่า มีมุมระหว่างหน้าปิรามิด 136° สามารถปรับแรงกดได้ตั้งแต่ 3-100 kgf แสดงดังรูปที่ 3.13

รูปที่ 3.13 เครื่องทดสอบความแข็ง

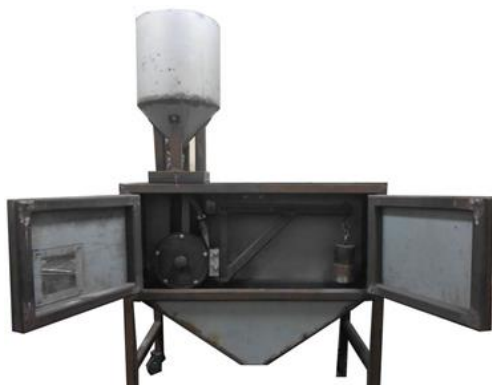
(ก)

3.1.14 อุปกรณ์ทดสอบการสึกหรอ (Wear instrument) ประกอบด้วยเครื่องทดสอบการสึกหรอตามมาตรฐาน ASTM G65 และทรายขนาด 212-300 ไมโครเมตร แสดงดังรูปที่ 3.14

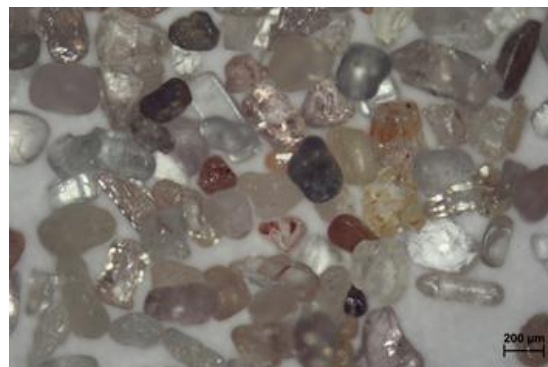
รูปที่ 3.14 อุปกรณ์ทดสอบการสีกหรือ(ก) เครื่องทดสอบการสีกหรือ

(ข) ทรายขนาด 212-300 ไมโครเมตร

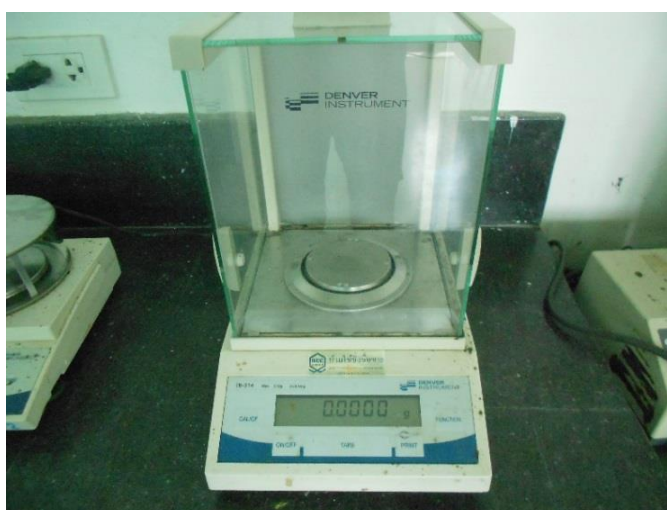
รูปที่ 3.15 เครื่องชั่งน้ำหนัก

3.1.15 เครื่องชั่งน้ำหนัก (Weight instrument) ยี่ห้อ DENVER INSTRUMENT รุ่น TB-214 ที่มีความแม่นยำถึงทศนิยมตำแหน่งที่ 4 (รูปที่ 3.15) ตามที่มาตรฐาน ASTM G65 กำหนดไว้ในการทดสอบการสีกหรือ เครื่องชั่งน้ำหนักทำหน้าที่ชั่งน้ำหนักชิ้นงานก่อนและหลังการทดสอบการสีกหรือ

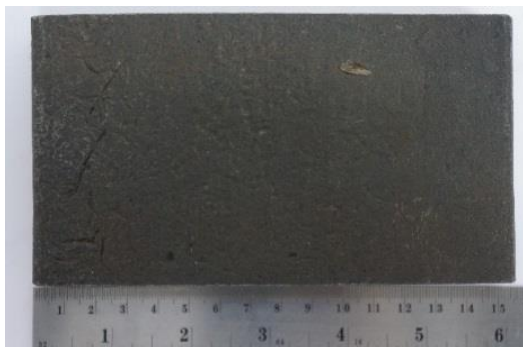
ตัดเหล็กกล้า 3.5 % โครเมียมให้เป็นแผ่นสี่เหลี่ยมขนาดกว้าง 75 มิลลิเมตร ยาว 150 มิลลิเมตร และหนา 20 มิลลิเมตร จำนวน 15 แผ่น (15 เส้นใยการเชื่อม) โดยแต่ละแผ่นเจาะรูที่ด้านหลังชิ้นงาน ขนาดเส้นผ่านศูนย์กลาง 6.5 มิลลิเมตร ลึก 12 มิลลิเมตรจากผิว จำนวน 4 รู จากนั้นจึงตัดเกลียวขนาด M8 x 1.5 เพื่อให้ชิ้นงานยึดติดกับแท่นรองชิ้นงาน ป้องกันไม่ให้ชิ้นงานบิดงอในขณะที่เชื่อม และเจาะรูขนาดเส้นผ่านศูนย์กลาง 3 มิลลิเมตร ลึก 12 มิลลิเมตรจากผิวด้านหลังชิ้นงานสำหรับเป็นช่องเสียบเทอร์โมคัปเปิล แสดงดังรูปที่ 3.17 (ก) ถึง (ค)

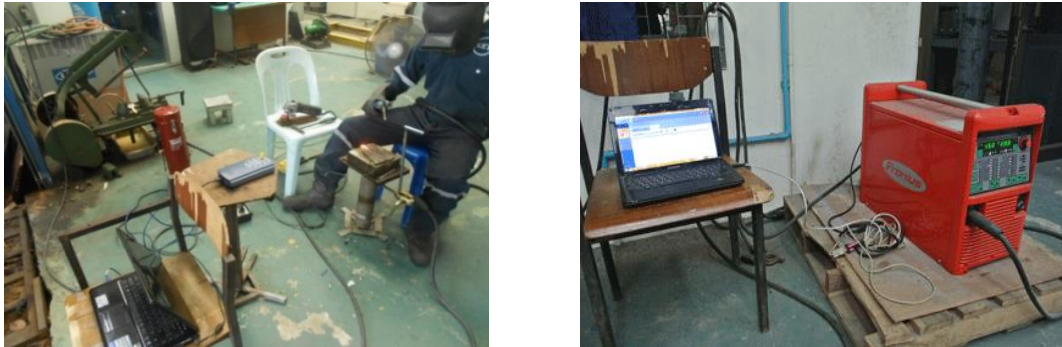
รูปที่ 3.18 การจัดเตรียมอุปกรณ์ในการเชื่อม

เชื่อมด้วยกรรมวิธีการเชื่อมไฟฟ้าด้วยลวดเชื่อมหุ้มฟลักซ์ รูปที่ 3.18 แสดงการจัดเตรียมอุปกรณ์สำหรับการเชื่อม โดยชิ้นงานเชื่อมจะยึดติดอยู่บนแท่นรองชิ้นงานและต่ออยู่กับสายเทอร์โมคัปเปิลที่ต่อกับคอมพิวเตอร์อีกทีเพื่อบันทึกอุณหภูมิ การเชื่อมใช้กระแสตรง (DC+) โดยชิ้นงานจะต่อเข้ากับขั้วลบของเครื่องเชื่อม และลวดเชื่อมต่อกับขั้วบวกของเครื่องเชื่อม เครื่องเชื่อมจะเชื่อมต่อกับคอมพิวเตอร์ ทำหน้าที่บันทึกข้อมูลการเชื่อม ที่ประกอบไปด้วย กระแสไฟฟ้า ความต่างศักย์ และเวลาในการเชื่อมแต่ละแนวเชื่อม

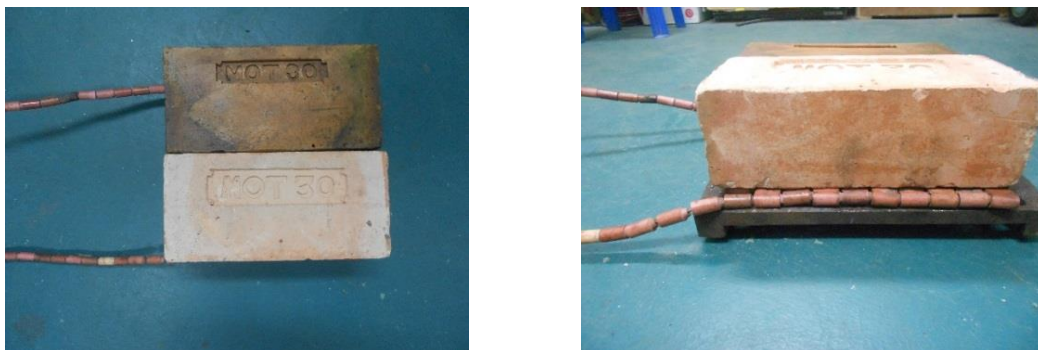
รูปที่ 3.19 ตัวทำความร้อนเซรามิกแผ่น

การเชื่อมแบ่งออกเป็น 15 เงื่อนไข โดยนำชิ้นงานในข้อ 3.3 มาให้ความร้อนก่อนเชื่อมที่มีอุณหภูมิแตกต่างกันคือ อุณหภูมิห้อง 250 °C 300 °C และ 350 °C โดยใช้แผ่นเซรามิกเป็นตัวให้ความร้อน (รูปที่ 3.19) หลังจากนั้นทำการทดลองเชื่อมพอกแข็งโดยใช้ค่าตัวแปรในการเชื่อมแสดงดังตารางที่ 3.2 การเชื่อมแต่ละเงื่อนไขแสดงดังตารางที่ 3.3 และแสดงดังรูปที่ 3.20 ถึง รูปที่ 3.24 สำหรับในกรณีการเชื่อมที่อุณหภูมิห้อง ได้ทดลองเชื่อมแบบที่มีชั้นรองพื้นและไม่มีชั้นรองพื้น

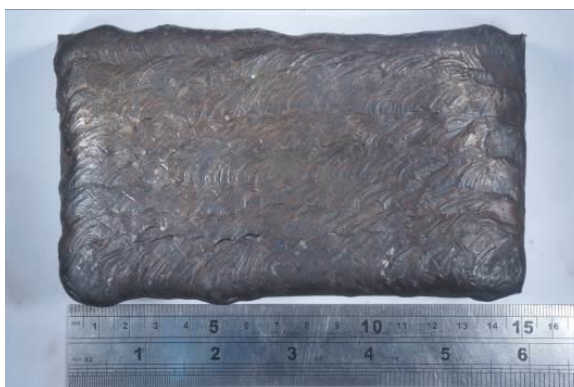
รูปที่ 3.25 ชิ้นงานหลังการเชื่อม

3.4.3 หลังจากเชื่อมเสร็จแล้ว ปล่อยให้ชิ้นงานเย็นตัวในอากาศจนกระทั่งอุณหภูมิลดลงถึงอุณหภูมิห้อง (รูปที่ 3.25) จากนั้นนำชิ้นงานมาเตรียมสำหรับการวิเคราะห์โครงสร้างมหภาคและโครงสร้างจุลภาค รวมถึงชิ้นงานสำหรับทดสอบความแข็งและทดสอบการสึกหรอ

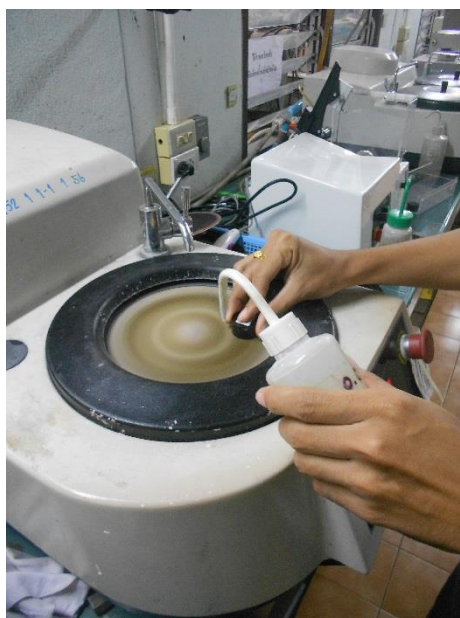
รูปที่ 3.28 การขัดชิ้นงานด้วยผงอลูมินา

3.5.4 ขัดชิ้นทดสอบด้วยผ้าสักหลาดและผงอลูมินาขนาดอนุภาค 5 และ 1 ไมครอน ตามลำดับ แสดงดังรูปที่ 3.28 แล้วจึงล้างชิ้นงานให้สะอาด ทำให้แห้ง และเก็บไว้ใน โถดูดความชื้น (Desiccator)

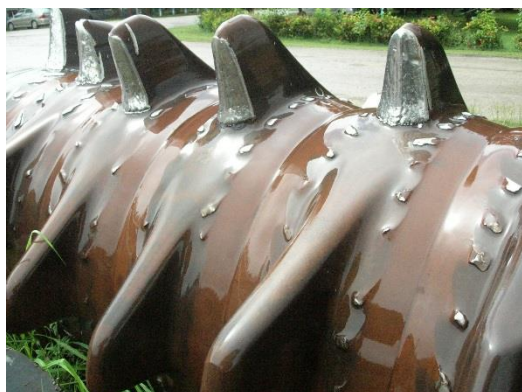
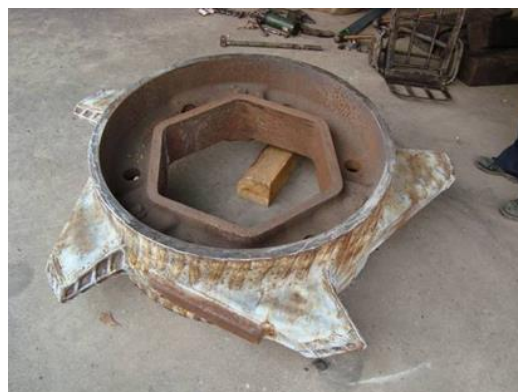
รูปที่ 4.1 ไม้เดี่ยวที่ผลิตมาจากเหล็กกล้า 3.5 % โครเมียม

ไม้เดี่ยวผลิตมาจากเหล็กกล้า 3.5 % โครเมียม โดยผลิตเป็นชิ้นวงแหวน ในแต่ละวงมีฟันไม้ 5 ฟัน แล้วนำมาประกอบกันเป็นไม้เดี่ยว โดยหนึ่งไม้มีวงแหวนฟันไม้ทั้งหมด 6 วง แสดงดังรูปที่ 4.1

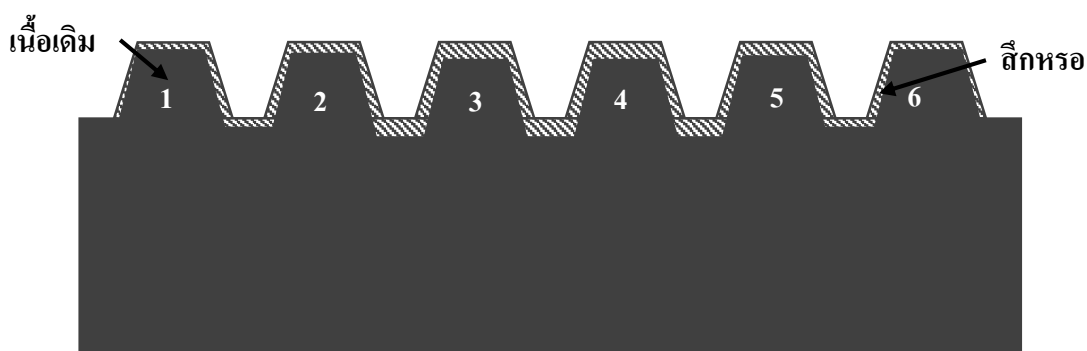
รูปที่ 4.2 รูปแบบการสลักห่อของโม้เดี่ยว

จากการศึกษาร่วมกับการไฟฟ้าฝ่ายผลิตเหมืองแม่เมาะ พบว่าการสึกหรอ ที่เกิดกับไม้เดี่ยวในแต่ละฟันเป็นแบบครูด มีลักษณะสม่ำเสมอ แต่ฟันไม้ที่อยู่บริเวณตรงกลาง (ฟันที่ 3 และ 4) จะมีการสึกหรอมากกว่าฟันไม้ที่อยู่ด้านข้าง แสดงดังรูปที่ 4.2

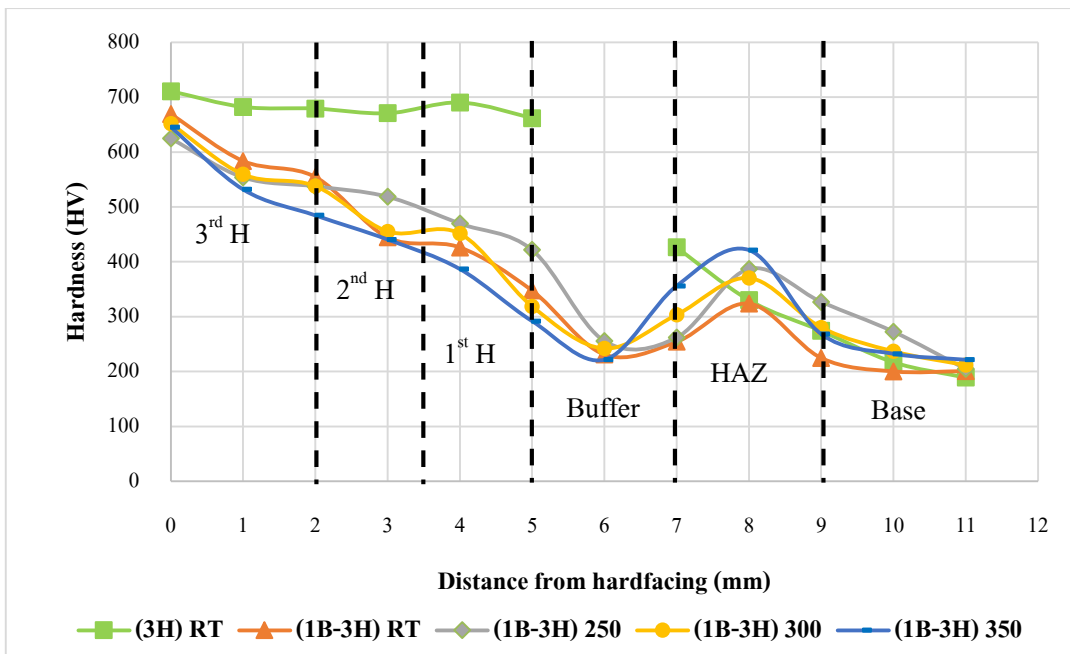
รูปที่ 4.30 กราฟค่าความแข็งของการเชื่อมพอกแข็ง 3 ชั้น

การทดสอบความแข็งจะเริ่มทดสอบจากบริเวณเนื้อเชื่อม บริเวณที่ได้รับผลกระทบอันเนื่องมาจากความร้อน และบริเวณโลหะฐาน โดยผลการทดสอบค่าความแข็งของการเชื่อมในแต่ละเงื่อนไขแสดงอย่างละเอียดในภาคผนวก ข สำหรับส่วนที่จะแสดงดังต่อไปนี้คือการเปรียบเทียบค่าความแข็งของการเชื่อมเงื่อนไขที่มีจำนวนชั้นพอกแข็งเท่ากันนำมาเปรียบเทียบกัน ซึ่งกราฟแสดงความสัมพันธ์ระหว่างค่าความแข็งบริเวณต่างๆกับจุดที่ทดสอบของการเชื่อมพอกแข็ง 1 ชั้น 2 ชั้น และ 3 ชั้น แสดงดังรูปที่ 4.28 ถึง รูปที่ 4.30 ตามลำดับ

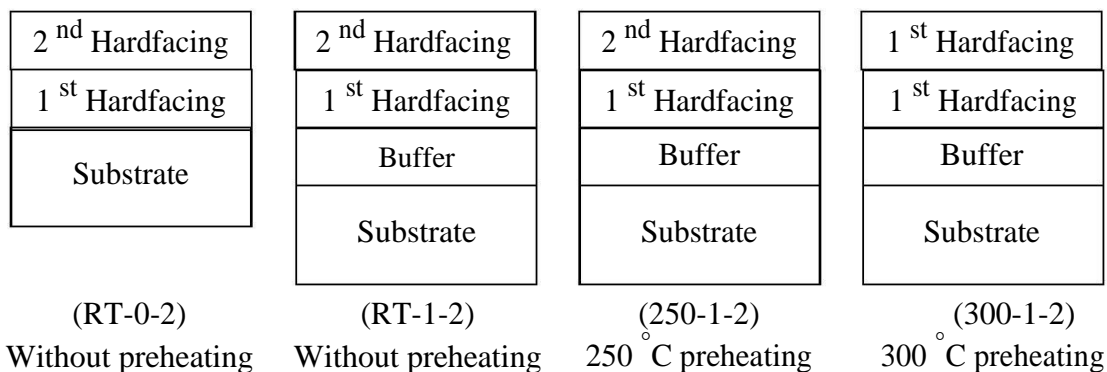
Four different types of samples were prepared by hardfacing deposited onto chromium steel, as illustrated in Fig. 1. Each coupon was welded under different condition, varying preheating and hardfacing deposition layer. In addition, only the first sample was welded with no buffer layer. The welding parameters employed can be seen in table 3. The welding positions were flat, preheatings were no preheating, 250 °C and 300 °C. After deposition, the samples were cool in air.

Fig. 1. Layer of four specimens prepared by hardfacing.

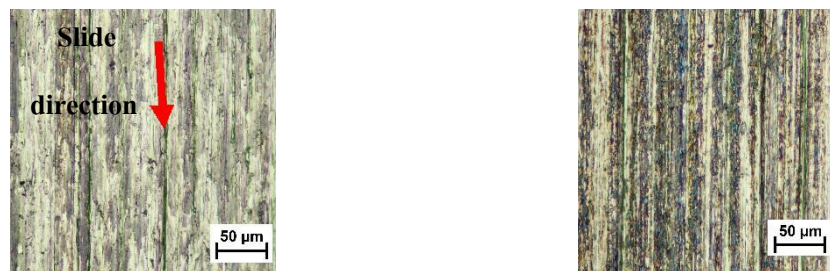
(a) (b) **Fig. 5.** Aspects of worn surfaces
