การซ่อมบำรุงเพลาหางยาวในระบบส่งกำลังของเรือประมงพื้นบ้าน “กอและท้ายตัด”  
ด้วยกรรมวิธีการเชื่อมซ่อมพอกผิว

Maintenance Long Tail Shaft in the Power Transmission System of  
Local Fishing Boats by Welding Resurfacing Process

วิทยานิพนธ์นี้สำหรับการศึกษิตตามหลักสูตรปริญญา  
ปรัชญาดุษฎีบัณฑิต สาขาวิชาการจัดการทรัพยากรทะเลและชายฝั่ง  
มหาวิทยาลัยสงขลานครินทร์

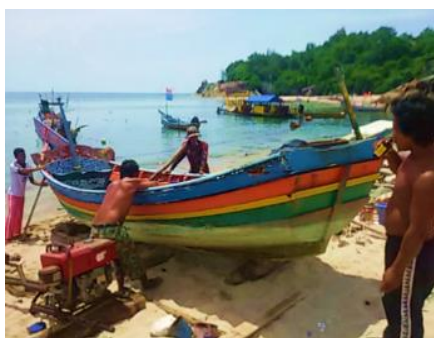
เรือกอและท้ายตัดในรูปที่ 1 เป็นเรือประมงพื้นบ้านที่ถูกใช้งานในพื้นที่ชายฝั่งทะเลทางภาคใต้ตอนล่างของประเทศไทย น้ำหนักเรือที่เบา ลำเรือที่เล็กกะทัดรัด ท้องเรือที่ตื้น การเอียงพลิกคว่ำยาก การทรงตัวไต่คลื่นลมได้ดี ความคล่องตัวในการบังคับขับเคลื่อนมีสูง ใช้คนเพียง 2-3 คน ก็สามารถออกทะเลทำการประมงได้ อีกทั้งมีรูปทรงและลวดลายสีสันทสวยงาม ทำให้กอและท้ายตัดถูกใช้งานอย่างแพร่หลาย อย่างไรก็ตามปัญหาเรือร้างที่พบในการใช้งานเรือกอและท้ายตัดคือ ปัญหาการชำรุดของเพลลาใบจักร ในรูปที่ 2 ซึ่งเป็นชิ้นส่วนเครื่องจักรกลหลัก ทำหน้าที่ส่งถ่ายกำลังและการเคลื่อนที่จากเครื่องยนต์ดีเซลไปยังใบจักรของเรือ [1]

รูปที่ 1 เรือกอและท้ายตัด

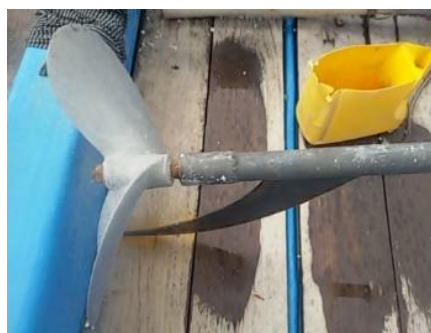
รูปที่ 2 เพลลาใบจักร

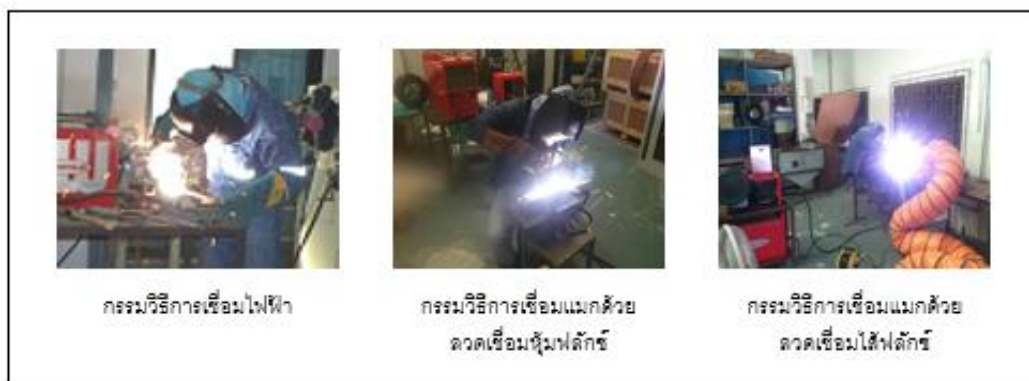
รูปที่ 4 กรรมวิธีการเชื่อมพอกผิวแบบต่าง ๆ

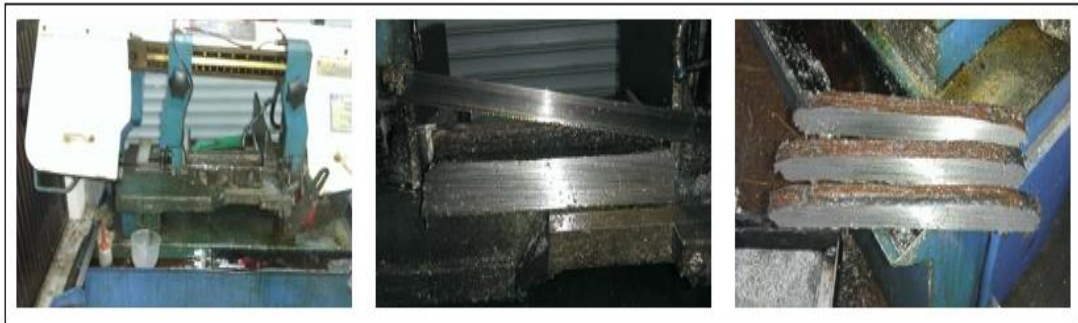
รูปที่ 6 การตัดชิ้นงาน

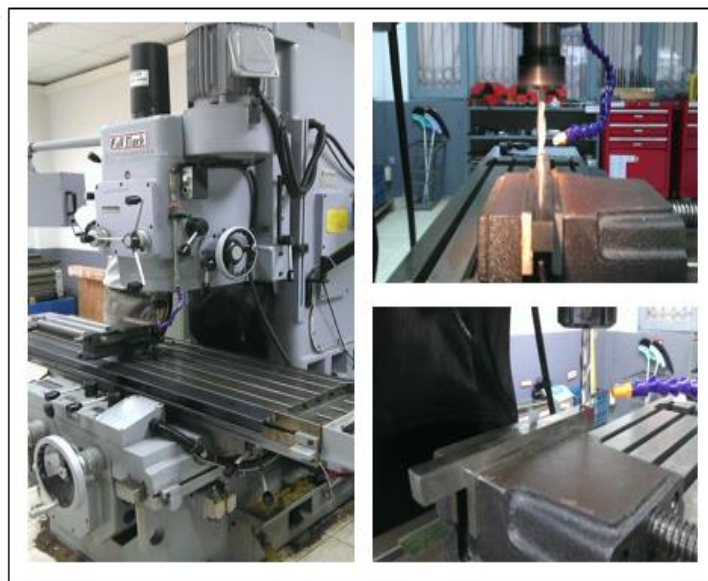
รูปที่ 7 การกัดชิ้นงาน

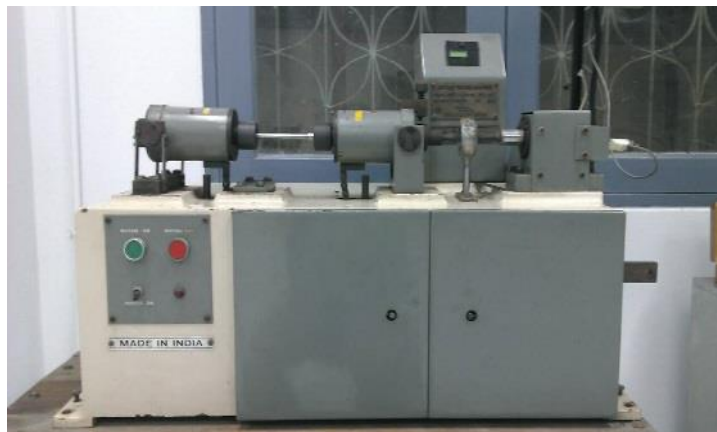
รูปที่ 10 เครื่องทดสอบการล้าแบบคานหมุนดัด

น้ำหนัก (N)	โมเมนต์ตัด (N.m)	ความเค้นปกติ (MPa)
345.116	1.759	350
413.197	2.106	400
493.051	2.513	500
509.924	2.599	517
591.739	3.016	600
690.232	3.518	700
788.920	4.021	800

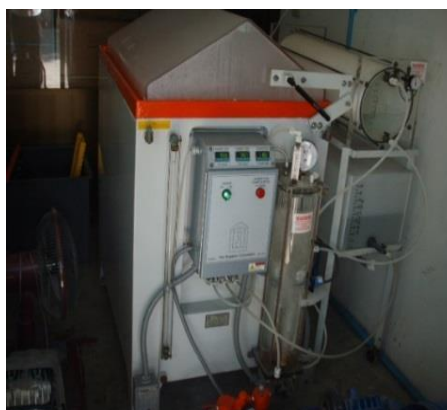
รูปที่ 11 เครื่องทดสอบการกัดกร่อนแบบหมอกเกลือ

นำชิ้นงานทดสอบที่เตรียมจากผิวเชื่อมพอก X111-T5-K4 และ E71T-1CH8/T/9M-D จำนวนอย่างละ 3 ชิ้นไปทดสอบความต้านทานต่อการกัดกร่อนตามมาตรฐาน ASTM B 117 [12] ด้วยเครื่องทดสอบการกัดกร่อนแบบหมอกเกลือ The Singleton Corporation: SCCH21 ดังแสดงในรูปที่ 11 โดยใช้เงื่อนไขการทดสอบคือ ความเข้มข้นสารละลายเกลือ  $5 \pm 0.5\%$  (w/w) ความเป็นกรดต่าง 6.5-7.2 อุณหภูมิ chamber 34-36 °C อุณหภูมิ Tower 46-49 °C ความดันอากาศ 12-18 psi ปริมาณหมอกเกลือ 1.0-2.0 ml/hr./80 cm<sup>2</sup> ระยะเวลาในการทดสอบทั้งสิ้น 24 ชั่วโมง ชั่งน้ำหนัก 4 ช่วงเวลาคือ ก่อนทดสอบ ชั่วโมงที่ 4 ชั่วโมงที่ 8 และชั่วโมงที่ 24 ตามลำดับ จดบันทึก%การเกิดสนิมแดงจากการตรวจพินิจด้วยตาเปล่าในชั่วโมงที่ 8 และชั่วโมงที่ 24 ของการทดสอบ ระบุน้ำหนักสูญเสียบนข้อมูลประกอบ จากนั้นขัดผิวสนิมล้างและชั่งน้ำหนักใหม่ ประเมินการความลึกของชั้นสนิมและหาอัตราการกัดกร่อนตามมาตรฐาน ASTM G1-90 [13]

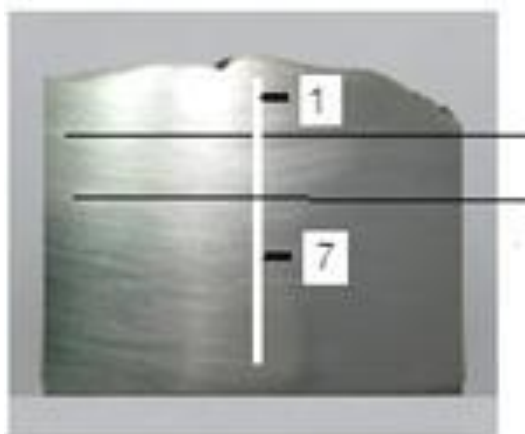
รูปที่ 13 ตำแหน่งศึกษา

นำชิ้นงานทดสอบที่เตรียมจากผิวเชื่อมพอก X111-T5-K4 และ E71T-1CH8/T/9M-D จำนวนอย่างละ 3 ชิ้นมาตัดให้ได้ขนาด 25×75×40 มิลลิเมตร นำไปทดสอบความต้านทานต่อการสึกหรอตามมาตรฐาน ASTM G65 – 94 [14] โดยใช้ทรายแห้งและล้อยางเป็นตัวสัมผัสกับชิ้นงานที่ทดสอบ ดังแสดงในรูปที่ 12 ทำการทดสอบการสึกหรอแบบขัดสีบริเวณเนื้อเชื่อม เขตอิทธิพลทางความร้อน และบริเวณเนื้อโลหะงาน ตำแหน่งศึกษาแสดงในรูปที่ 13

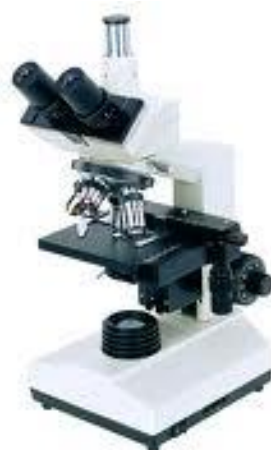
และ 1 ไมครอน ตามลำดับ แล้วนำชิ้นงานไปทำความสะอาดด้วยเครื่องทำความสะอาดโดยใช้คลื่นอัลตราโซนิกเป็นเวลา 5 นาทีอีกครั้ง นำชิ้นทดสอบมากัดผิวหน้าด้วยสารละลาย ที่มีส่วนผสมทางเคมีดังนี้ กรดไนตริก 5 มิลลิลิตร และน้ำ 190 มิลลิลิตร เป็นระยะเวลา 10 วินาที ล้างด้วยน้ำ และทำให้แห้ง ทำการถ่ายภาพโครงสร้างจุลภาคของชิ้นทดสอบบริเวณต่าง ๆ ที่สำคัญด้วยกล้องจุลทรรศน์แบบใช้แสง (Optical Microscope) ดังแสดงในรูปที่ 14

รูปที่ 14 กล้องจุลทรรศน์แบบใช้แสง

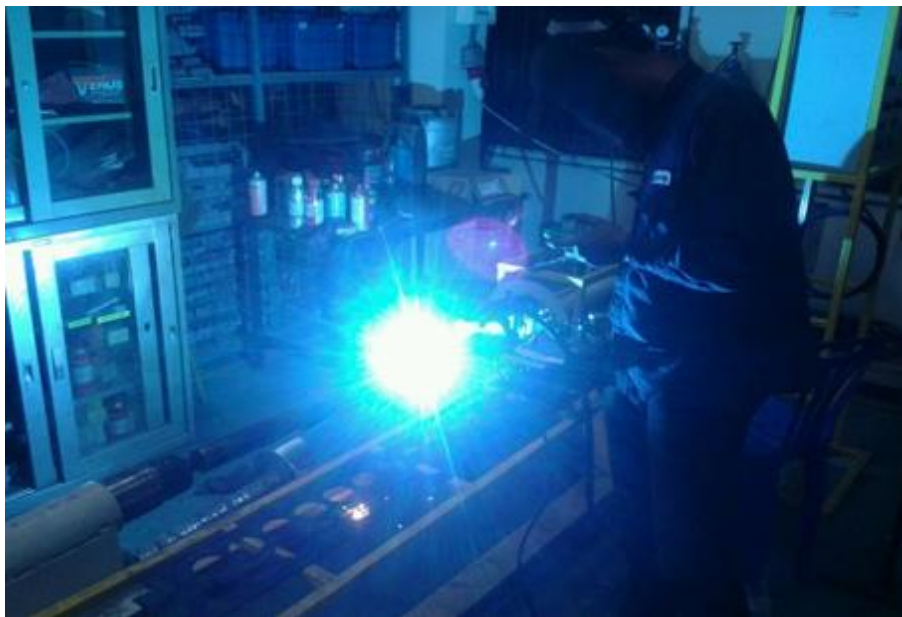
รูปที่ 15 การเชื่อมพอกผิวเพลลาใบจักรชิ้นงานจริง

นำเพลลาไบจักรที่สึกหรอขึ้นเครื่องตัดเทียบศูนย์เพลลา ด้วยการย้ายศูนย์ปลายเพลลาทั้ง 2 ข้าง โดยใช้ ขอช่างเป็นเครื่องมือในการตรวจสอบเบื้องต้น พร้อมทั้งทำการหมายตำแหน่ง (mark) โดยใช้ชอล์กหรือปากกาเมจิกกำหนดบริเวณระยะเพลลาที่ชำรุด จากนั้นนำเพลลาขึ้นแท่นกลึง ทำการยึดจับเพลลาและตั้งศูนย์ระหว่างหัวจับงาน ส่วนอีกด้านหนึ่งใช้แท่นย้ายศูนย์ท้ายเครื่องให้อยู่ในระดับเดียวกันเพื่อป้องกันไม่ให้เกิดการสละบัด ในระหว่างการกลึงเตรียมผิวงานให้นำกันสะท้านนิ่งเป็นตัวประคองเพลลาด้วยการหมายตำแหน่งจุดที่ทำการเชื่อมพอกโดยการขีดเส้นให้เลยระยะที่สึกหรอ ประมาณ 5 มิลลิเมตร กลึงปอกให้เล็กกว่าเพลลาเดิมประมาณ 4 มิลลิเมตร กลึงเกลียวละเอียดบนเพลลาที่ลดขนาด เพื่อให้เนื้อโลหะที่จะนำมาพอกผิวรวมตัวได้ดี นำกระดาษหรือผ้าสะอาดมาห่อหุ้มผิวงานที่เตรียมไว้ เพื่อให้สะอาดง่ายต่อการเชื่อมพอก จากนั้นนำเพลลาไบจักรขึ้นเครื่องตัดเทียบศูนย์อีกครั้งเพื่อทำการพอกผิวดังแสดงในรูปที่ 15

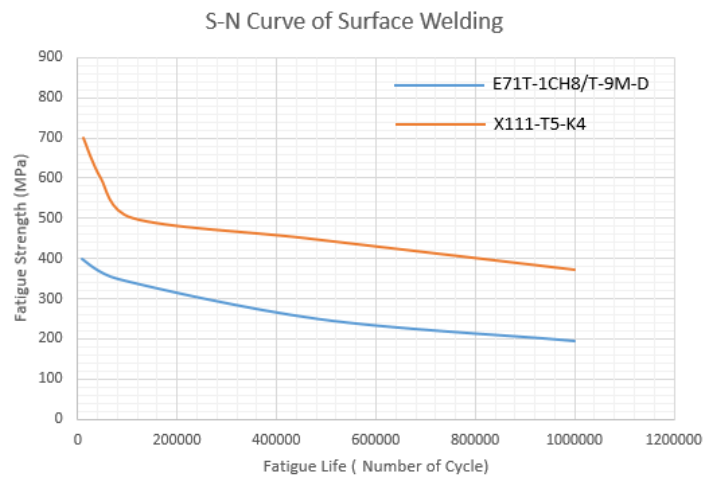
รูปที่ 16 ความแข็งแรงล้าของผิวเชื่อมพอกไส้ฟลักซ์เกรด x111-T5-K4 และเกรด E71T-1CH8/T/9M-D

ผลการทดสอบความแข็งแรงล้าของผิวเชื่อมพอกเพลลาใบจักรทั้ง 3 ชนิด ได้แก่ ผิวเชื่อมพอกเพลลาใบจักรเกรด x111-T5-K4 เกรด E71T-1CH8/T/9M-D และเกรด E7016 แสดงใน กราฟรูปที่ 16 และ 17

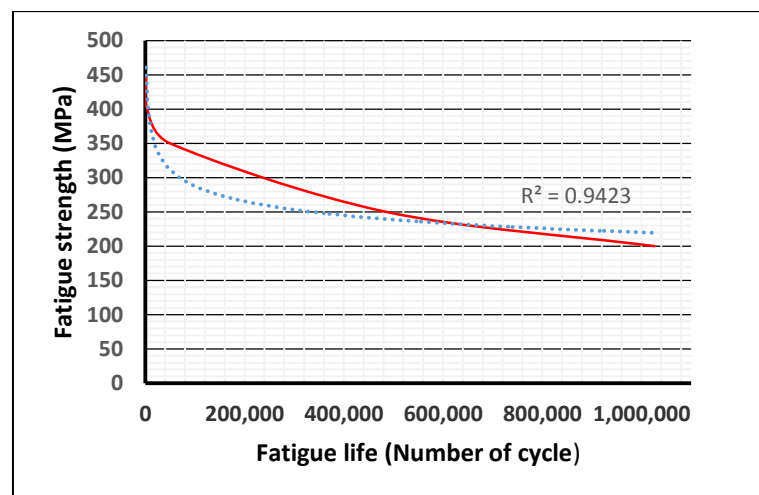
รูปที่ 17 ความแข็งแรงล้าของผิวเชื่อมพอกหุ้มฟลักซ์เกรด E7016

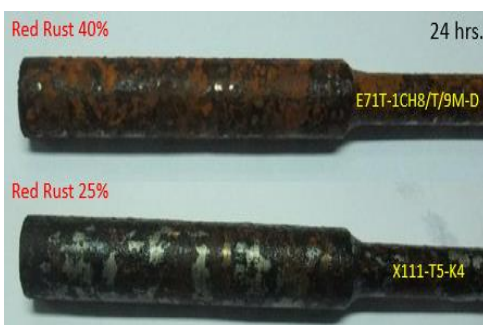
รูปที่ 19 ร้อยละการเกิดเหล็กออกไซด์ที่เวลา 24 ชั่วโมง

การกัดกร่อนสม่ำเสมอทั่วผิวหน้า (Uniform Corrosion) ที่เวลา 8 ชั่วโมง ผิวเชื่อมพอกไส้ฟลักซ์เกรด E71T-1CH8/T/9M-D และผิวเชื่อมพอกไส้ฟลักซ์เกรด X111-T5-K4 มีร้อยละค่าเฉลี่ยการเกิดสนิมแดง 25% และ 15% ตามลำดับ และที่เวลา 24 ชั่วโมง ชิ้นงานมีร้อยละค่าเฉลี่ยการเกิดสนิมแดง 40% และ 25% ตามลำดับ ดังแสดงในรูปที่ 18,19 เมื่อใช้ข้อมูลกราฟแท่งในรูปที่ 20 พิจารณาประกอบสามารถหาอัตราการกัดกร่อนของพื้นที่ผิวเทียบกับเวลาได้ ผิวเชื่อมพอกไส้ฟลักซ์เกรด X111-T5-K4 ให้อัตราการกัดกร่อน 0.21 ตารางมิลลิเมตรต่อชั่วโมง ผิวเชื่อมพอกไส้ฟลักซ์เกรด E71T-1CH8/T/9M-D ให้อัตราการกัดกร่อน 0.32 ตารางมิลลิเมตรต่อชั่วโมง ปริมาณน้ำหนักสูญเสียดต่อหน่วยเวลาแสดงในรูปที่ 20 ผิวเชื่อมพอกไส้ฟลักซ์เกรด X111-T5-K4 ชั้นสนิมลึกลึกไม่เกินกว่า 4.8 มิลลิเมตร ปริมาตรสนิม 16.3 ลูกบาศก์เซนติเมตร ประเมินจากน้ำหนักสูญเสียด 32 กรัม ผิวเชื่อมพอกไส้ฟลักซ์เกรด E71T-1CH8/T/9M-D ชั้นสนิมลึกลึกไม่เกินกว่า 5.85 มิลลิเมตร ปริมาตรสนิม 24.2 ลูกบาศก์เซนติเมตร ประเมินจากน้ำหนักสูญเสียด 48 กรัม [16]

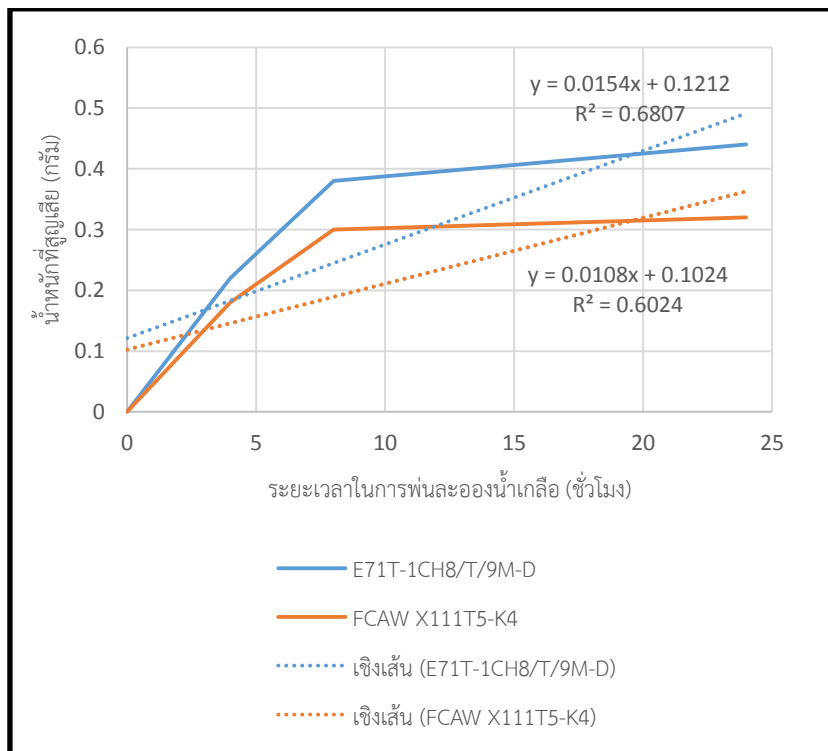
รูปที่ 21 เปรียบเทียบน้ำหนักที่สูญเสียกับ เวลาที่ใช้ และชนิดของลวดเชื่อม

กราฟรูปที่ 21 ให้ค่าความเชื่อมั่นต่ำเนื่องจากช่วงในการวิเคราะห์กว้าง ความแปรปรวนมีสูง ดังนั้นจึงแยกกราฟเป็นสองช่วงดังแสดงในรูปที่ 22 และ 23 เพื่อความแม่นยำในการวิเคราะห์

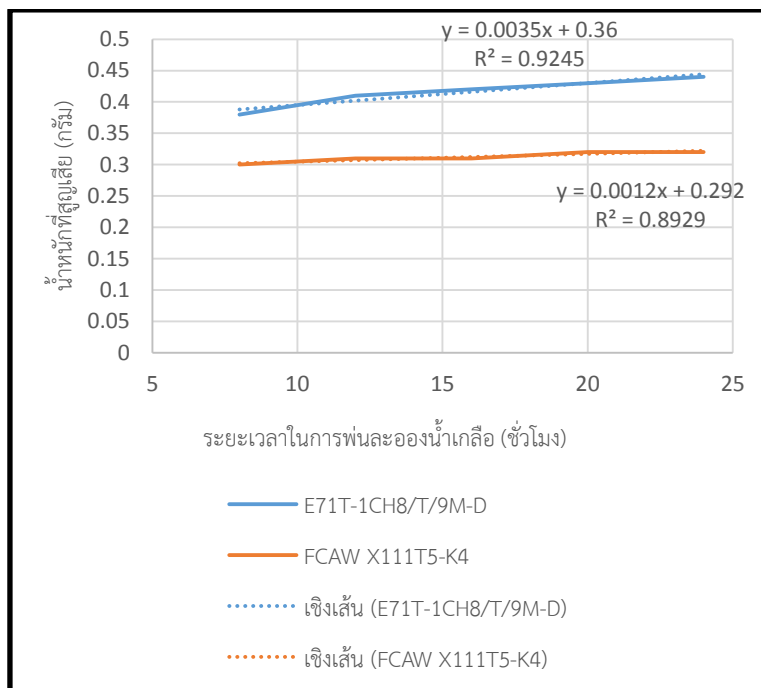
รูปที่ 23 เปรียบเทียบน้ำหนักที่สูญเสียกับ เวลาที่ใช้ และชนิดของลวดเชื่อม ช่วงที่ 2

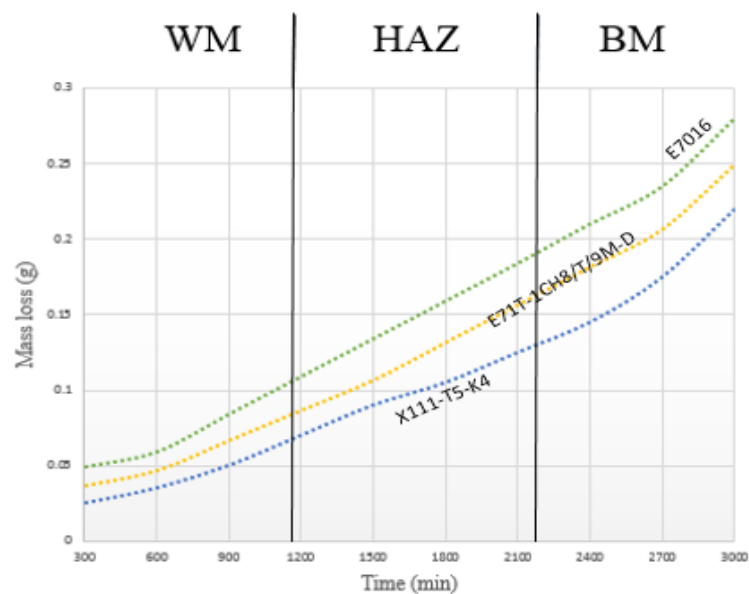
รูปที่ 24 เปรียบเทียบอัตราการสึกหรอของผิวเชื่อมพอก 3 ชนิด

ผลการทดสอบการสึกหรอแบบขัดสี พบว่าทั้ง 3 กรรมวิธีการเชื่อมบริเวณเนื้อเชื่อมจะสูญเสียมวลน้อยที่สุด ส่วนบริเวณที่ได้รับอิทธิพลทางความร้อนและบริเวณเนื้อโลหะงานจะมีการสูญเสียมวลที่มากกว่าในปริมาณใกล้เคียงกัน และเมื่อเปรียบเทียบการสึกหรอของผิวเชื่อมพอกไส้ฟลักซ์กับผิวเชื่อมพอกหุ้มฟลักซ์จะเห็นได้ว่า บริเวณเนื้อเชื่อมด้วยลวดเชื่อมพอกไส้ฟลักซ์มีความทนทานต่อการสึกหรอแบบขัดสีดีกว่าเนื้อเชื่อมด้วยลวดเชื่อมพอกหุ้มฟลักซ์ดังแสดงในกราฟรูปที่ 24 ซึ่งจะสอดคล้องกับการทดสอบความแข็งที่ให้ผลในทิศทางเดียวกันดังแสดงในกราฟรูปที่ 25

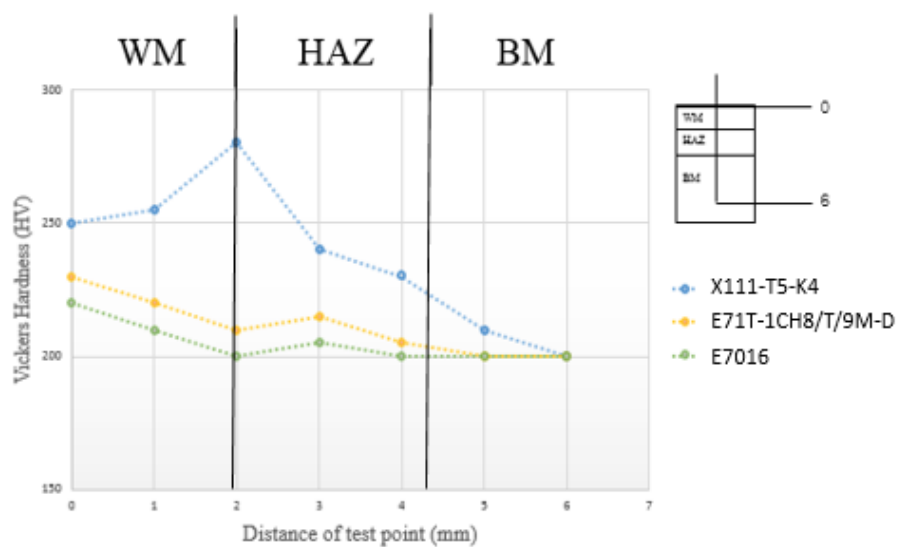
รูปที่ 25 เปรียบเทียบค่าความแข็งแต่ละบริเวณของผิวเชื่อมพอก 3 ชนิด

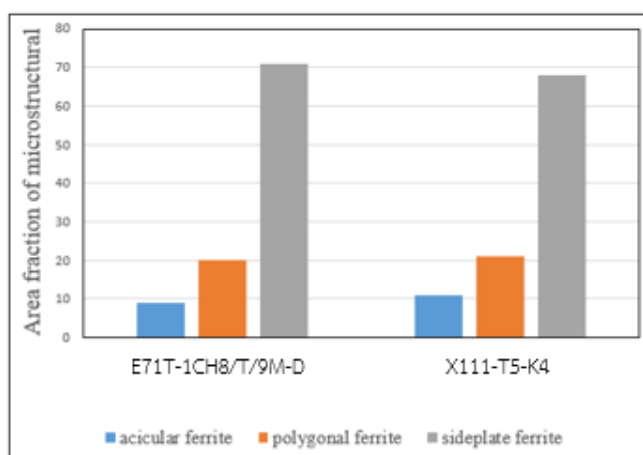
รูปที่ 29 ปริมาณชนิดโครงสร้างของลวดเชื่อมไส้ฟลักซ์เกรด X111-T5-K4 และ E71T-1CH8/T/9M-D

การศึกษาโครงสร้างทางจุลภาคของผิวเชื่อมพอกด้วยลวดเชื่อมไส้ฟลักซ์เกรด X111-T5-K4 บริเวณเส้นหลอมละลายของลวดเชื่อม บริเวณกระทันของลวดเชื่อม และบริเวณเนื้อเชื่อม แสดงในรูปที่ 26-28 โครงสร้างจุลภาคของเนื้อเชื่อมประกอบด้วยโครงสร้าง Acicular ferrite (AF) เป็นส่วนใหญ่ นอกจากนี้ยังพบโครงสร้าง Polygonal ferrite (PF) และโครงสร้าง Widmanstätten (WF) ซึ่งข้อมูลนี้ Magudeeswaran ได้อธิบายไว้ว่าความร้อนในการเชื่อมและอัตราการเย็นตัวจะมีผลกระทบต่อสัณฐานวิทยา (morphology) ได้แก่ ขนาด รูปร่าง และการกระจายตัวของเฟอร์ไรต์ และเฟอร์ไรต์จะมีขนาดเกรนละเอียดเมื่อพลังงานในการเชื่อมและอัตราการเย็นตัวลดลง ปริมาณของ Acicular ferrite (AF) สามารถบ่งชี้ความสามารถต้านทานต่อการล้าของผิวเชื่อมพอก เนื่องจากโครงสร้างเฟอร์ไรต์รูปเข็มจัดเรียงอัดกันทำให้มีความแข็งแรงสูง [17] รูปที่ 29 แสดงการเปรียบเทียบปริมาณชนิดโครงสร้างจุลภาคของลวดเชื่อมไส้ฟลักซ์เกรด X111-T5-K4 กับ E71T-1CH8/T/9M-D

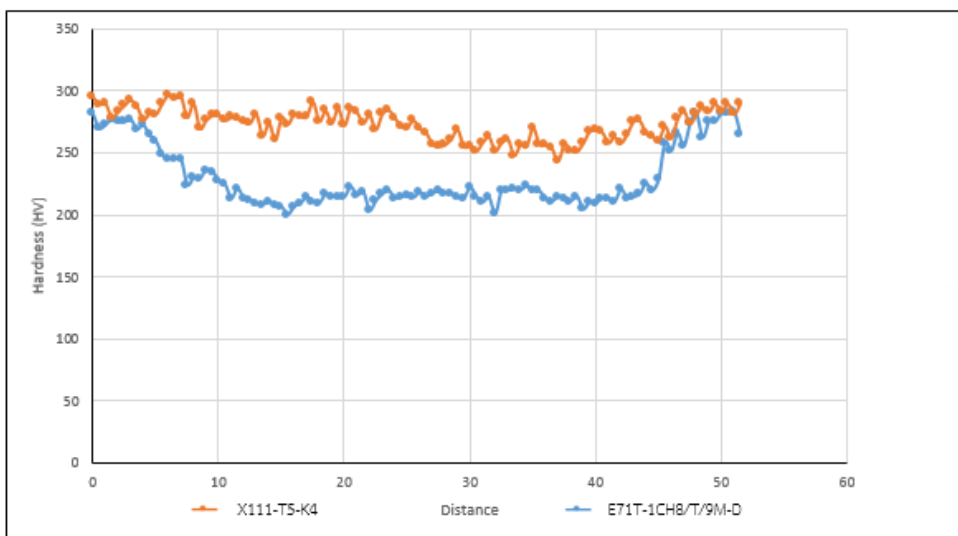
รูปที่ 32 เปรียบเทียบค่าความแข็งของผิวเชื่อมพอก x111-T5-K4 และ E71T-1CH8/T/9M-D แต่ละตำแหน่ง

เป็นข้อมูลสนับสนุนการเลือกใช้ผิวเชื่อมพอกด้วยลวดเชื่อมเกรด X111-T5-K4 ได้เป็นอย่างดี เนื่องจากความแข็งและความแข็งแรงล้าของผิวเชื่อมพอกใกล้เคียงเนื้อโลหะเดิม ผลจากความร้อนในกระบวนการเชื่อมทำให้บริเวณที่ได้รับผลกระทบทางความร้อน มีค่าความแข็งที่เปลี่ยนไปจากเนื้อโลหะเดิม การทดสอบความแข็งที่เริ่มทดสอบจากเนื้อโลหะเดิมบริเวณที่ได้รับผลกระทบทางความร้อนและบริเวณเนื้อเชื่อมด้วยกรรมวิธีการเชื่อมแมกโดยการถ่ายโอนน้ำโลหะแบบสเปรย์ ที่ระยะ 0-5 mm และ 50-55 mm เป็นบริเวณโลหะฐาน ไม่ได้รับผลกระทบทางความร้อนค่าความแข็งจึงเท่าเนื้อวัสดุเพลาเดิม ที่ระยะ 5-20 mm และ 35-50 mm เป็นบริเวณที่ได้รับผลกระทบทางความร้อน (Heat affected zone, HAZ) ส่วนบริเวณเนื้อเชื่อมที่ระยะ 20-35 เป็นบริเวณผิวสเปรย์ มีการผันแปรของค่าความแข็ง ดังแสดงในกราฟรูปที่ 32

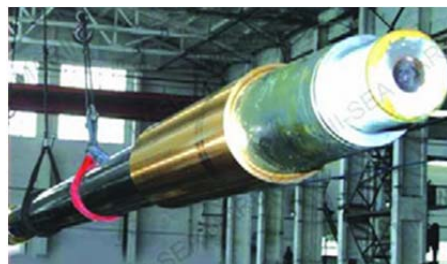
A propeller shaft has a very long length, which it needs bearing to support it continuously, with periodic spacing. The position that the shaft needs to touch the bearing will have the sleeve to support the propeller shaft. Mostly, the end of a shaft will have the twist to lock the propeller and shaft flanges. The shaft that juts out from the ship will always expose to the sea water, therefore, the protective covering is needed for an alloy steel shaft, in order to prevent the rust formation when sea water reacts with the shaft. Propeller shafts are classified into 2 types, sorted by its characteristics. The first type is called the fixed pitch propeller shaft, which it has the solid shaft all the way through the end. For moving forwards and backwards, the propeller shaft needs to rotate reversely. On the other hand, the controllable pitch propeller shaft has a hollow shaft all the way through the end, which the hollow part inside is the runway of hydraulics oil that controls the pitch of a propeller shaft. It uses the angle adjustment of propeller shaft pitch to move forwards and backwards. Generally, propeller shafts are made from medium carbon steel, as shown in figure 3. It is widely used because of its cheap price and its high strength; however, it is corrosive when exposed to water and air, which will eventually cause rusting. Therefore, this type of shaft needs rubber or plastic covering, to prevent rusting problem. The copper alloys sleeve is put at a position where the shaft touches the bearing, since copper alloys have a high corrosion resistance to the sea water [4, 5].

**Figure 3** Carbon steel propeller shaft [1].

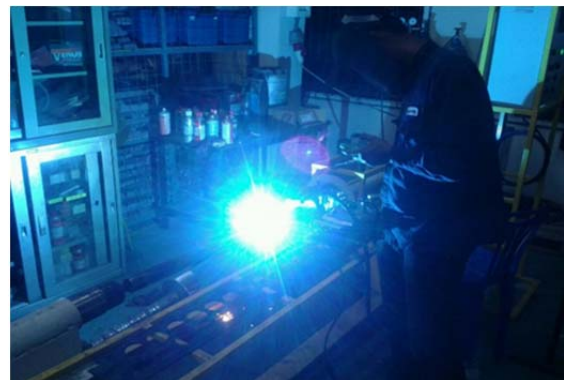
**Figure 5** The spray transfer MAG welding process

using the surface gauge, to do the preliminary examination, as well as marking the wear position by using chalks or markers. After that, the shaft was put on a lathe machine to get fixed and aligned between the head stock and the tail stock, to prevent itself from swinging out. While lathing, prepare the surface of a workpiece to be on a steady rest, to support the shaft by marking the point, where the spraying will be applied on, with the line drawing on the wear part at more than 5mm. The turning operation was done to the shaft to reduce its size by 4 mm. Then, the reduced-size shaft got fine threaded, to improve the assembling of metals that meant to be sprayed. After that, a paper or clean cloth was used to wrap the prepared surface of the workpiece, for cleanliness, to spray on easily. The propeller shaft was put on the shaft alignment bending machine again to get sprayed, as shown in figure 5.

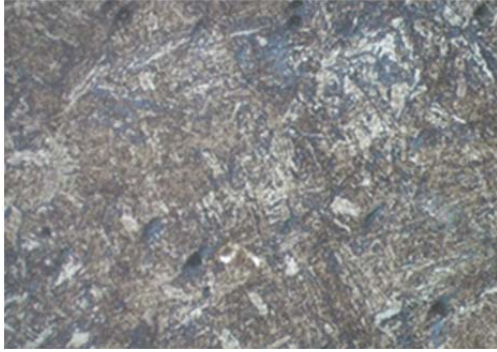
**Figure 7** The microstructure at the heat affected zone which was expanded 50 times.

The microstructure at the heat affected zone which was expanded 50 times is shown in figure 7, and the microstructure at the sprayed surface which was expanded 20 times is shown in figure 8.

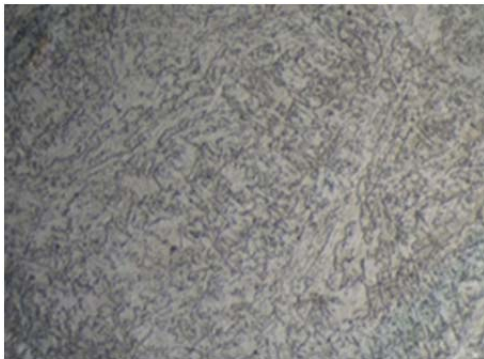
**Figure 8** The microstructure at the sprayed surface which was expanded 20 times.

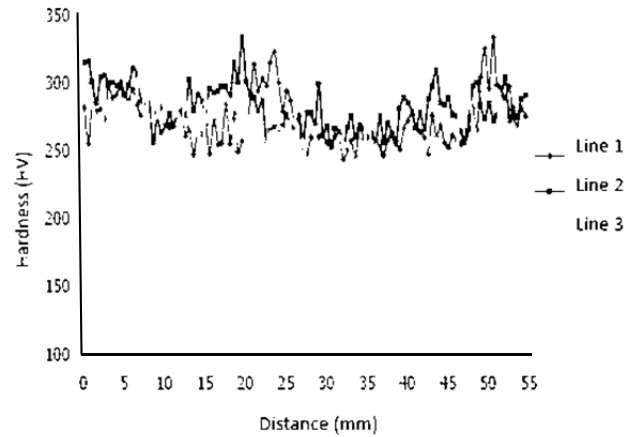
**Figure 9** Hardness values of the shaft at the weld metal, heat affected zone, and base metal.

same as the original shaft because it is not affected by the heat. At 5-20 mm and 35-50 mm is the heat affected zone. On the other hand, the weld metal at 20-35 mm has the varied hardness values, as shown in figure 9.

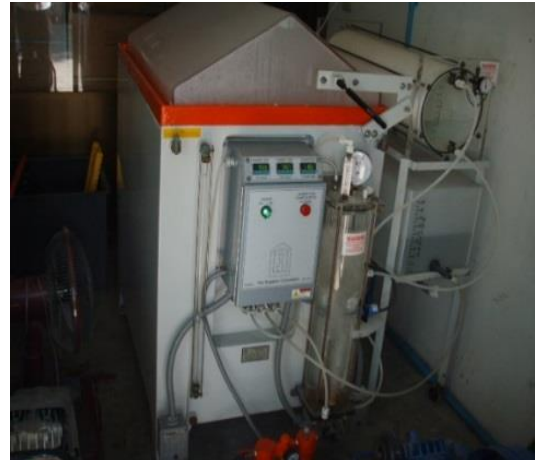
นำชิ้นงานทดสอบที่เตรียมผิวแล้วทั้ง 6 ชิ้นไปทดสอบความต้านทานต่อการกัดกร่อนตามมาตรฐาน ASTM B 117 [9] ด้วยเครื่องทดสอบการกัดกร่อนแบบหมอกเกลือ The Singleton Corporation: SCCH21 ดังแสดงในรูปที่ 5 โดยใช้เงื่อนไขการทดสอบคือ ความเข้มข้นสารละลายเกลือ  $5 \pm 0.5\%$  (w/w) ความเป็นกรดต่าง 6.5-7.2 อุณหภูมิ chamber 34-36 °C อุณหภูมิ Tower 46-49 °C ความดันอากาศ 12-18 psi ปริมาณหมอกเกลือ 1.0-2.0 ml/hr./80 cm<sup>2</sup> ระยะเวลาในการทดสอบทั้งสิ้น 24 ชั่วโมง ซึ่งน้ำหนัก 4 ช่วงเวลาคือ ก่อนทดสอบ ชั่วโมงที่ 4 ชั่วโมงที่ 8 และชั่วโมงที่ 24 ตามลำดับ ข้อมูลน้ำหนักสูญเสียสามารถนำมาหาค่าอัตราการกัดกร่อนตามมาตรฐาน ASTM G1-90 [10] และจัดบันทึก% การเกิดสนิมแดงจากการตรวจพินิจด้วยตาเปล่า ชั่วโมงที่ 8 และชั่วโมงที่ 24 ของการทดสอบ เป็นข้อมูลประกอบ จากนั้นขีดผิวสนิมล่างและชั่งน้ำหนักใหม่ ประเมินการความลึกของชั้นสนิมและหาพื้นที่ที่กัดกร่อนต่อหน่วยเวลาจากสมการหาพื้นที่ผิวทรงกระบอก

รูปที่ 5 เครื่องทดสอบการกัดกร่อนแบบหมอกเกลือ

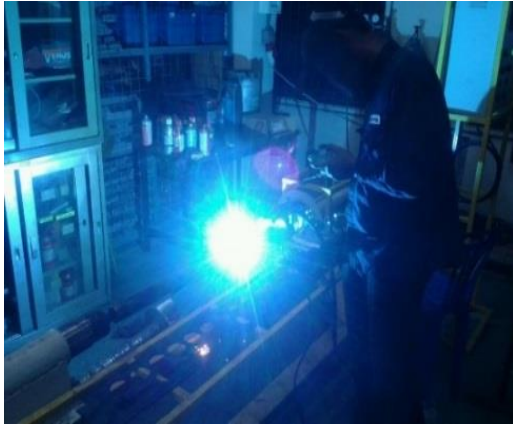
รูปที่ 6 การเชื่อมพอกผิวแข็งเพลลาเหล็กกล้าผสมเกรด SCM 440 [11]

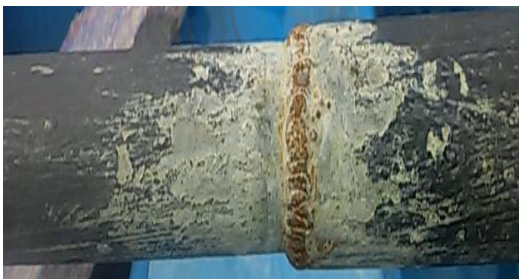
รูปที่ 7 การกัดกร่อนของเพลลาบริเวณรอยเชื่อม

การกัดกร่อนของเพลลาบริเวณรอยเชื่อมแสดงให้เห็นในรูปที่ 7

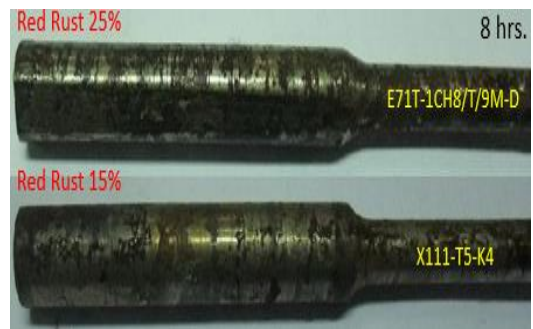
รูปที่ 8 ร้อยละการเกิดเหล็กออกไซด์ที่เวลา 8 ชั่วโมง

การตรวจพินิจพื้นที่ผิวที่เกิดสนิมแดงด้วยตาเปล่าเห็นความแตกต่างอย่างชัดเจนเป็นกลไกการกัดกร่อนสม่ำเสมอทั่วผิวหน้า (Uniform Corrosion) ดังแสดงในรูปที่ 8 ที่เวลา 8 ชั่วโมง ผิวเชื่อมพอกใส่ ฟลักซ์เกรด E71T-1CH8/T/9M-D และผิวเชื่อม

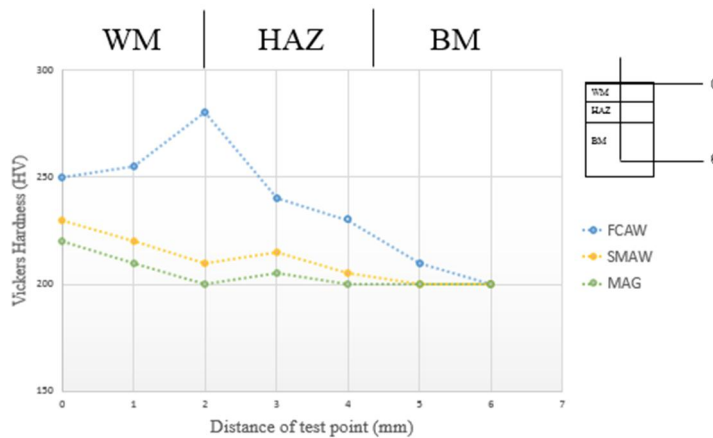
Fig. 8. Result of Vickers Hardness test

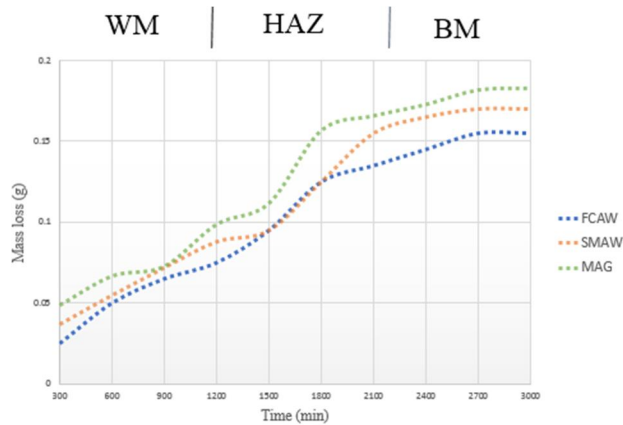
Fig. 9. Result of abrasive wear test.
