## ปัญหาการกัดเซาะชายฝั่งทะเลของไทย

### การกัดเซาะชายฝั่งทะเล

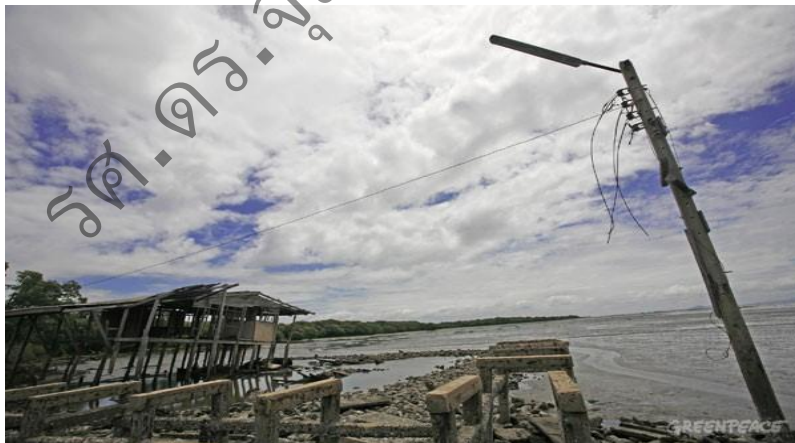
ภาพที่ 9 -1 การกัดเซาะชายฝั่งทะเล (การกัดเซาะชายฝั่งทะเล.สืบค้นเมื่อวันที่ 10 สิงหาคม พ.ศ.2555 เวลา 13.00 น.(ออนไลน์). แหล่งที่มา : <http://www.mkh.in.th/index.php/2010-03-22-18-05-34/2010-03-26-07-58-17>)

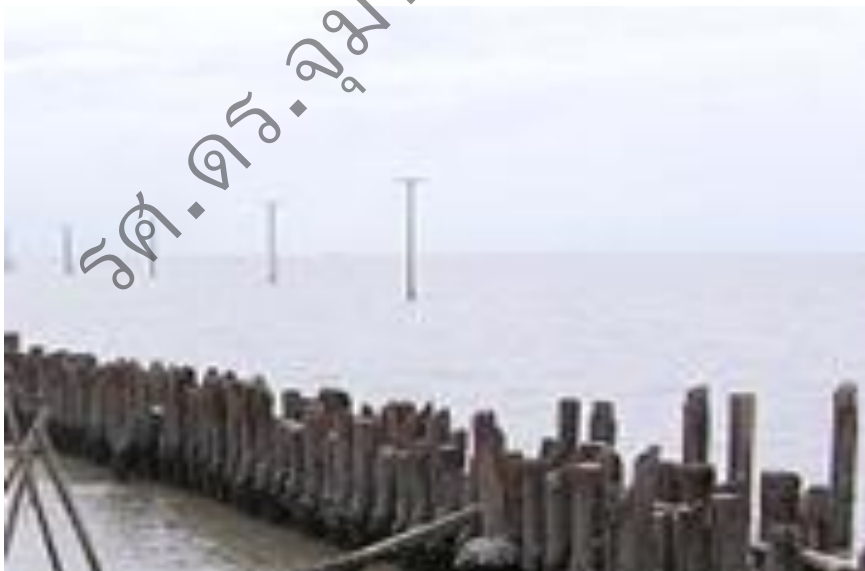
ภาพที่ 9 -3 เสาไฟฟ้าบริเวณบ้านขุนสมุทรจีน ต.แหลมฟ้าผ่า อ.พระสมุทรเจดีย์ จ.สมุทรปราการ (เสาไฟฟ้าบริเวณบ้านขุนสมุทรจีน ต.แหลมฟ้าผ่า อ.พระสมุทรเจดีย์ จ.สมุทรปราการ. สืบค้นเมื่อวันที่ 10 สิงหาคม

ปัจจุบันชายฝั่งทะเลของ 23 จังหวัด สถานการณ์การกัดเซาะชายฝั่ง ที่เกิดรุนแรงมากขึ้น ในหลายพื้นที่ โดยเฉพาะบริเวณชายฝั่งอ่าวไทยตอนบน ซึ่งถือเป็นพื้นที่ที่ประสบกับปัญหาการกัดเซาะชายฝั่งรุนแรงมากที่สุดของประเทศ เช่น บริเวณชายฝั่งของชุมชนบ้านขุนสมุทรจีน ต.แหลมฟ้าผ่า อ.พระสมุทรเจดีย์ จ.สมุทรปราการ

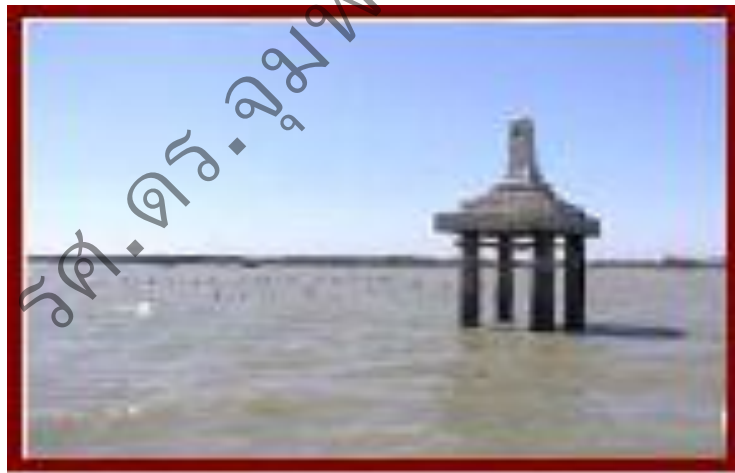
ภาพที่ 9 -5 เสาหลักเขตกรุงเทพฯ ในพื้นที่เขตบางขุนเทียน (เสาหลักเขตกรุงเทพฯ ในพื้นที่เขตบางขุนเทียน .สืบค้นเมื่อวันที่ 20 สิงหาคม พ.ศ.2555 เวลา 15.01 น.(ออนไลน์). แหล่งที่มา : [http://pe.eng.ku.ac.th/files/semi mar/ 2009/sitegroup9/images/sao3.png](http://pe.eng.ku.ac.th/files/semi%20mar/2009/sitegroup9/images/sao3.png))

บริเวณชายฝั่งชายฝั่งเขตบางขุนเทียน กรุงเทพฯ เป็นอีกพื้นที่หนึ่งที่ประสบกับปัญหาการกัดเซาะชายฝั่งอย่างรุนแรง บริเวณซึ่งเคยเป็นที่ตั้งของแหล่งชุมชนบางขุนเทียน ถูกลูกน้ำทะเลกัดเซาะเข้ามาอย่างต่อเนื่องจนปัจจุบัน กลายเป็นผืนน้ำทะเลได้จากหลักเขตกรุงเทพมหานคร โดยขณะนี้ตั้งตระหง่าอยู่กลางทะเล

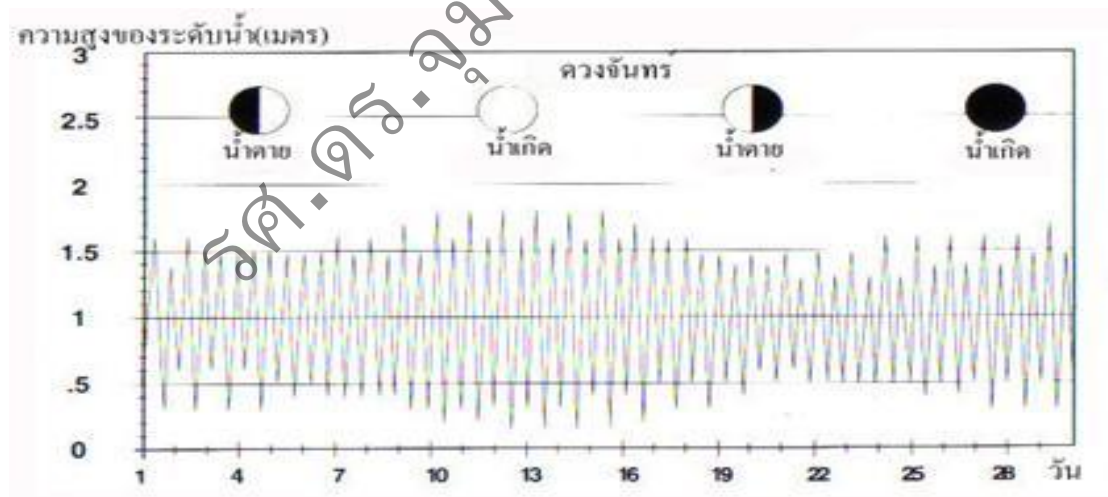
ภาพที่ 9-7 ช่วงน้ำเกิด-น้ำตาย (ช่วงน้ำเกิด-น้ำตาย. สืบค้นเมื่อวันที่ 13 สิงหาคม พ.ศ.2555 เวลา เวลา 13.05 น.(ออนไลน์). แหล่งที่มา : [http://www.sci.psu.ac.th/chm/biodiversity/beach\\_envi.html](http://www.sci.psu.ac.th/chm/biodiversity/beach_envi.html))

ช่วงที่ความแตกต่างของระดับน้ำขึ้นสูงสุดถึงระดับน้ำลงต่ำสุดกว้างนั้น เรียกว่า น้ำเกิด (Spring Tide) พบในช่วงจันทร์เต็มดวงช่วงที่ความแตกต่างระดับน้ำขึ้นสูงสุดถึงระดับน้ำลงต่ำสุดแคบนั้น เรียกว่า น้ำตาย (Neap Tide)

**น้ำเกิด (Spring Tide)** หมายถึง น้ำขึ้นในระดับลงมากและลงต่ำมาก ในช่วงวัน เนื่องจากดวงจันทร์ และดวงอาทิตย์โคจรมาอยู่ในแนวเดียวกับโลก จึงมีอิทธิพลในการดึงดูดน้ำทะเลให้มีระดับแตกต่างกันมาก ในแต่ละเดือน มีน้ำเกิด 2 ช่วง คือ ช่วงวันเดือนเพ็ญ ตั้งแต่วันขึ้น 13 ค่ำ ถึงวันแรม 2 ค่ำ และช่วงวันเดือนดับ ตั้งแต่วันแรม 13 ค่ำ ถึงวันขึ้น 2 ค่ำ

**น้ำตาย (Neap Tide)** หมายถึง น้ำขึ้นน้อยและลงน้อย บางครั้งจะสังเกตไม่ค่อยได้ว่าเป็นน้ำขึ้นหรือน้ำลง เนื่องจากดวงจันทร์ โลก และดวงอาทิตย์ โคจรมาอยู่ในแนวตั้งฉาก ซึ่งกันและกัน ในแต่ละเดือนมีน้ำตาย 2 ช่วง คือ ช่วง กึ่งปักข์แรก ระหว่างขึ้น 5-9 ค่ำ และช่วงกึ่งปักข์หลัง ระหว่างแรม 5-9 ค่ำ (ช่วงน้ำเกิด-น้ำตาย.สืบค้นเมื่อวันที่ 13 สิงหาคม พ.ศ.2555 เวลา เวลา 13.41 น.(ออนไลน์). แหล่งที่มา : [http:// www.science.u.ac.th/chm/biodiversity/beach\\_envi.html](http://www.science.u.ac.th/chm/biodiversity/beach_envi.html))

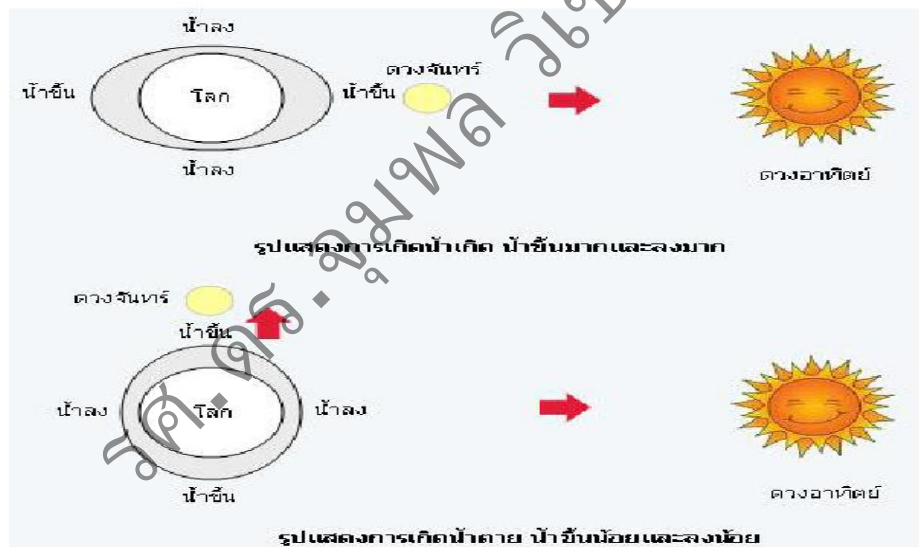
ภาพที่ 9 -8 แสดงช่วงน้ำเกิด-น้ำตาย (ช่วงน้ำเกิด-น้ำตาย.สืบค้นเมื่อวันที่ 23 สิงหาคม พ.ศ.2555 เวลา เวลา 13.45 น.(ออนไลน์). แหล่งที่มา : [http://www.myfirstbrain.com/student\\_view.aspx?ID=74272](http://www.myfirstbrain.com/student_view.aspx?ID=74272))

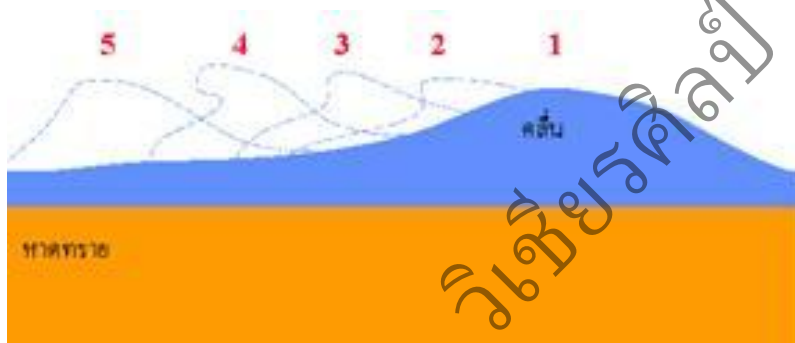
ภาพที่ 9 -11 คลื่น (Spilling Breaker .สื่บค้นเมื่อวันที่ 5 สิงหาคม พ.ศ.2555 เวลา เวลา 08.05 น.(Online).  
แหล่งที่มา : [http://www.sci.psu.ac.th/chm/biodiversity/beach\\_envi.html](http://www.sci.psu.ac.th/chm/biodiversity/beach_envi.html))

เมื่อคลื่นเข้าใกล้ชายฝั่ง ความเร็วจะสูงมากขึ้นและแตกออกเป็นคลื่นเล็กๆ เรียกว่า คลื่นหัวแตก (Breaker) เกิดซ้ำ ๆ กันจนกว่าคลื่นจะเข้าถึงชายหาดเวลาที่คลื่นซัดเข้าหาฝั่งก็จะพาทรายจากท้องทะเลเข้ามาด้วยทำให้เกิดทับถมกันจนเป็นชายหาด หรือบางครั้งก็อาจทำให้เกิดการกัดเซาะพังทลายของชายฝั่งได้เช่นกัน

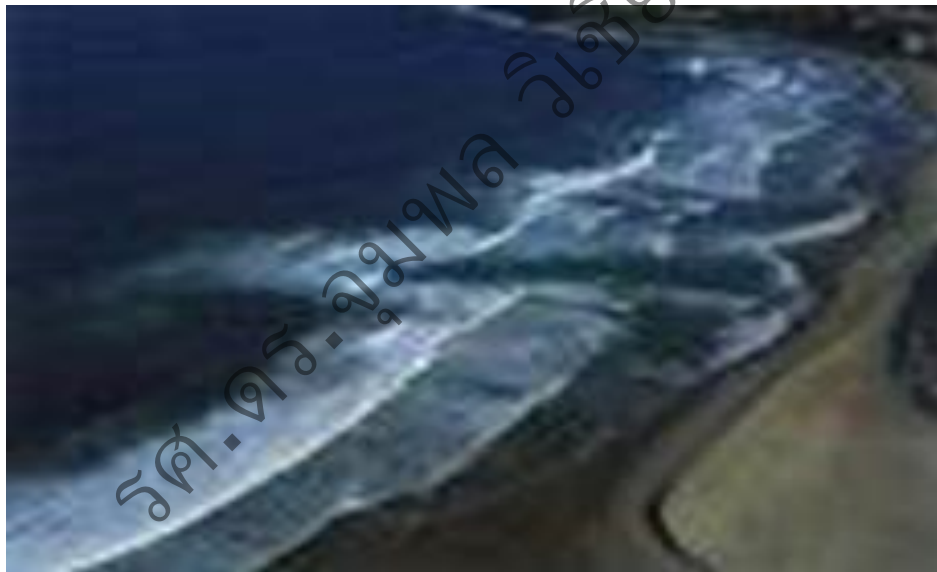
ภาพที่ 9 -14 กระแสน้ำ (กระแสน้ำ. สืบค้นเมื่อวันที่ 17 สิงหาคม พ.ศ.2555 เวลา เวลา 15.00 น.(ออนไลน์).  
แหล่งที่มา : [www.kankyo.tec.u-ryukyu.ac.jp](http://www.kankyo.tec.u-ryukyu.ac.jp))

เกิดจากการไหลของน้ำอย่างต่อเนื่อง อาจมีสาเหตุมาจากการกระทำของลมที่พัดผ่านผิวน้ำทำให้น้ำเคลื่อนที่ตามกระแสลมได้ กระแสน้ำที่เกิดขึ้นเมื่อคลื่นซัดเข้ากระทบฝั่ง น้ำทะเลถูกผลักดันขึ้นมาและไหลกลับลงไปตามขอบหรือแนวชายฝั่ง เรียกว่า กระแสน้ำชายฝั่ง (Longshore Currents) กระแสน้ำที่มีลักษณะ

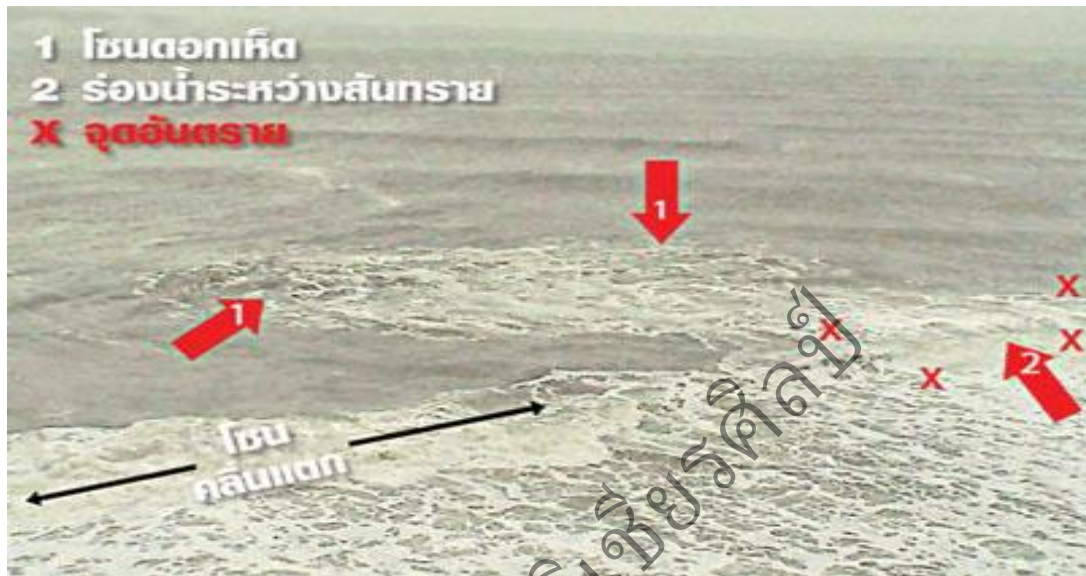
ภาพที่ 9 -15 กระบวนการกระแสน้ำรูปเห็ด (กระบวนการกระแสน้ำรูปเห็ด. สืบค้นเมื่อวันที่ 19 ธันวาคม พ.ศ.2555 เวลา เวลา 18.41 น.(ออนไลน์).แหล่งที่มา : [http://www.kohchang2.com/rip\\_current.html](http://www.kohchang2.com/rip_current.html))

กระแสน้ำไหลเชี่ยวมี 2 ประเภท ได้แก่ กระแสน้ำรูปเห็ดที่ไหลตั้งฉากกับฝั่งทะเลออกไปสู่ทะเลลึก และกระแสน้ำเลียนชายฝั่งไหลขนานกับฝั่งทะเล การเกิดกระแสน้ำรูปเห็ดนี้จะมองเห็นได้จากในที่สูงเป็นลำกว้างประมาณ 5-10 เมตร มีความเร็วประมาณ 8 กม./ชม. โดยขึ้นอยู่กับความสูงของคลื่น รูปร่างและความลาดชันของฝั่งทะเลรวมทั้งขนาดของตะกอน และสิ่งกีดขวาง เช่น โขดหินรอดักตะกอน โดยจะเกิดขึ้นบริเวณไม่ไกลจากริมฝั่ง ทำให้ผู้ที่ลงเล่นน้ำใกล้ฝั่งตกใจ เนื่องจากเมื่อเข้าไปในบริเวณลำของกระแสน้ำรูปเห็ดจะถูกกระแสน้ำพาเอาออกไปไกลจากฝั่งสู่น้ำลึกอย่างรวดเร็วผู้ที่ว่ายน้ำไม่แข็งแรงจะจมน้ำเสียชีวิตได้

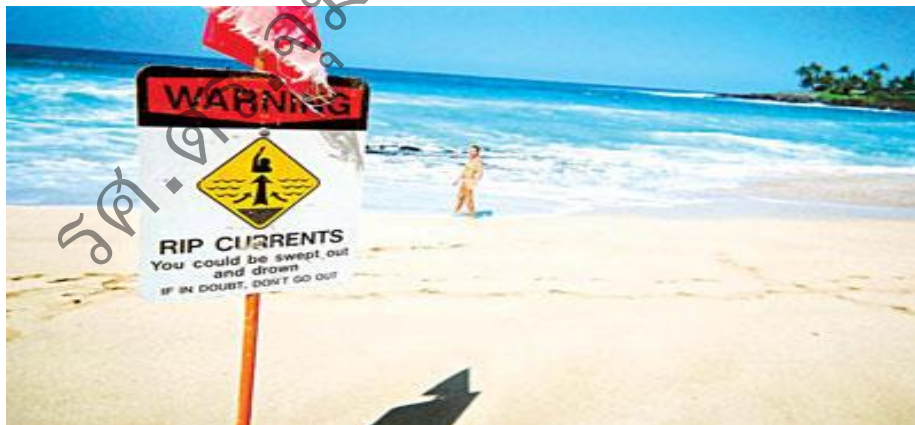
ภาพที่ 9 -16 กระแสน้ำตั้งฉากกับฝั่งทะเลออกไปสู่ทะเลลึกและกระแสน้ำเลียบชายฝั่ง (กระแสน้ำตั้งฉากกับฝั่งทะเลออกไปสู่ทะเลลึกและกระแสน้ำเลียบชายฝั่ง. สืบค้นเมื่อวันที่ 19 ธันวาคม พ.ศ.2555 เวลา เวลา 18.41 น.(ออนไลน์).แหล่งที่มา : [http://www.kohchang2.com/rip\\_current.html](http://www.kohchang2.com/rip_current.html))

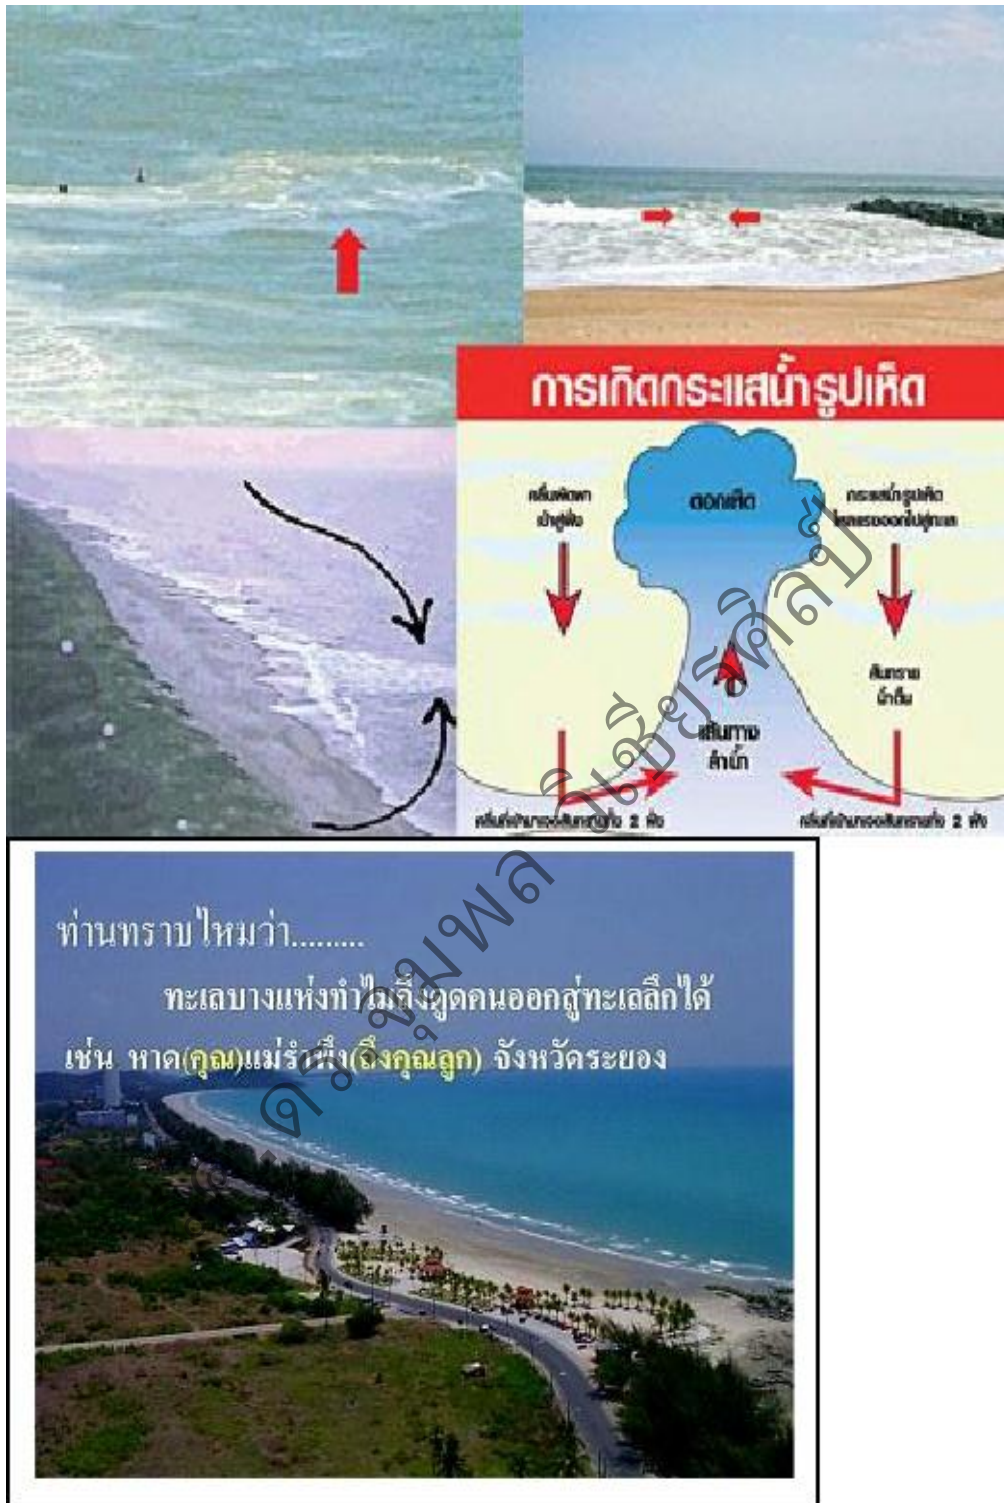
ภาพที่ 9 -18 กระแสน้ำ (แสดงการเกิดกระแสน้ำรูปเห็ดและชายหาดแม่รำพึง จ.ระยอง.สืบค้นเมื่อวันที่ 18 สิงหาคม พ.ศ.2555 เวลา เวลา 13.41 น.(ออนไลน์).แหล่งที่มา : [http://campus.sanook.com/u\\_life/knowledge\\_05169.php](http://campus.sanook.com/u_life/knowledge_05169.php) )

ในประเทศไทยบริเวณที่เกิดการจมน้ำตายจาก กระแสน้ำนี้ประจำ ได้แก่ ที่หาดสุรินทร์ จังหวัดภูเก็ต เนื่องจากหาดลาดชันมาก ถ้าเปรียบเทียบกับหาดแม่รำพึง แล้ว พบว่า หาดแม่รำพึง ยังชันน้อยกว่ามา

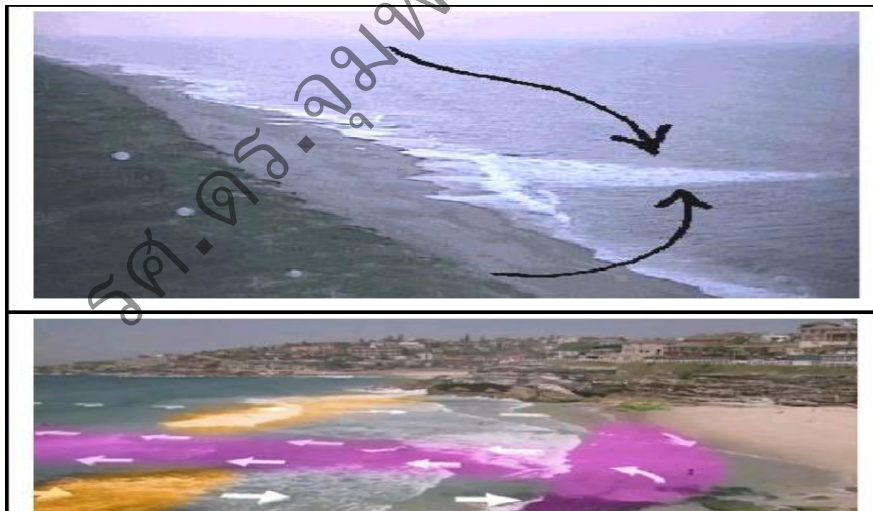
ภาพที่ 9-20 กระแสน้ำ (แสดงให้เห็นว่ามีทะเลอยู่ส่วนหนึ่งที่จะดูดสีม่วงออกไปจากฝั่งและบริเวณที่ข้างใต้กำลังมีคลื่นโต้หน้า.สืบค้นเมื่อวันที่ 18 สิงหาคม พ.ศ.2555 เวลา เวลา 13.50 น.(ออนไลน์).แหล่งที่มา : <http://hote12thailand.blogspot.com/2011/04/rip-current.html>)

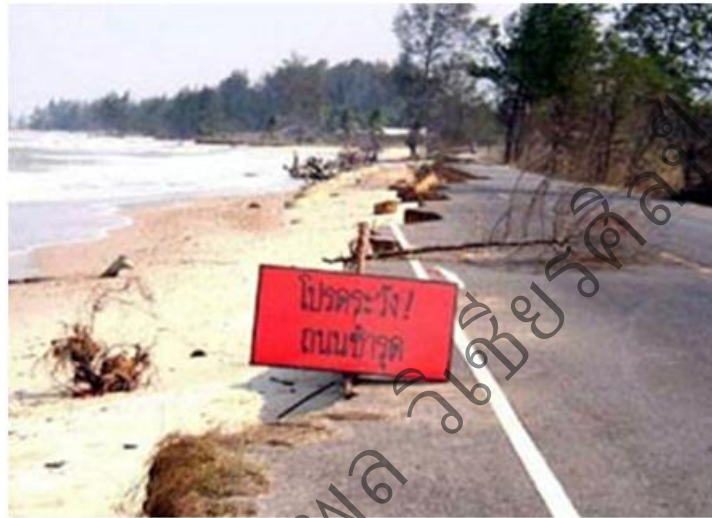
ภาพที่ 9 -21 สาเหตุของการกัดเซาะชายฝั่ง (สภาพการกัดเซาะชายฝั่งทะเลโดยธรรมชาติ. สืบค้นเมื่อวันที่ 22 สิงหาคม พ.ศ.2555 เวลา 13.51 น.(ออนไลน์). แหล่งที่มา : <http://pe.eng.ku.ac.th/files/semimar/2009/sitegroup9/images/road.png>)

ชายฝั่งทะเลจะมีการเปลี่ยนแปลงอยู่ตลอดเวลา ในรูปของการกัดเซาะ และการตกตะกอนอันเนื่องมาจากการเคลื่อนตัวของตะกอน ณ จุดหนึ่งๆ บนชายฝั่ง หากตะกอนเคลื่อนตัวเข้าน้อยกว่าออก จะทำให้เกิดการกัดเซาะ การเปลี่ยนแปลงของชายฝั่งจะค่อยๆ เกิดขึ้นอย่างต่อเนื่องจนกระทั่งเข้าสู่สมดุลตามธรรมชาติ โดยที่สาเหตุของการเปลี่ยนแปลงชายฝั่งทะเล สามารถแบ่งออกได้เป็น 2 สาเหตุหลักๆ คือ

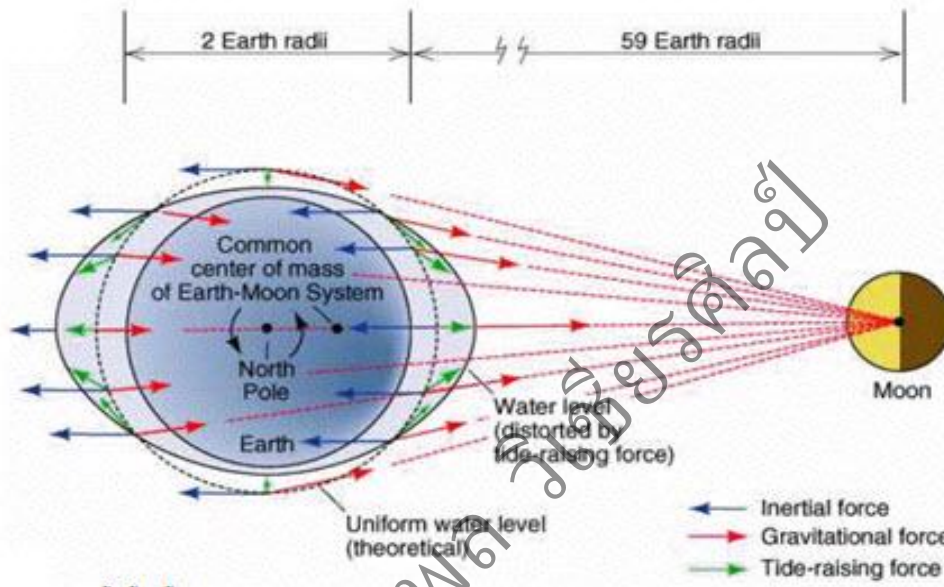
ภาพที่ 9 -24 การเกิดน้ำขึ้น-น้ำลง (การเกิดน้ำขึ้น-น้ำลง.สืบค้นเมื่อวันที่ 22 สิงหาคม พ.ศ.2555 เวลา 15.41 น.(ออนไลน์).แหล่งที่มา : <http://www.learners.in.th/blogs/posts/527345>)

1.2 สภาพการณ์เกิดน้ำขึ้น-น้ำลง เป็นปรากฏการณ์ธรรมชาติที่เปลี่ยนแปลงระดับน้ำในทะเลมหาสมุทร และแหล่งน้ำที่น้ำทะเลขึ้นถึง ซึ่งเกิดขึ้นจากความสัมพันธ์ระหว่างแรงดึงดูดของดวงจันทร์ โลก และดวงอาทิตย์ โดยการเกิดน้ำขึ้น-น้ำลงมีผลต่อการเคลื่อนตัวของตะกอนดินเลน และมวลทรายบริเวณชายฝั่ง ในบางช่วงเวลากการเคลื่อนตัวของตะกอนดินเลน และมวลทราย อันเกิดจากอิทธิพลของขึ้น-น้ำลง อาจอยู่ในภาวะที่ไม่สมดุล ก็จะมีส่วนทำให้เกิดปัญหาการกัดเซาะชายฝั่งได้

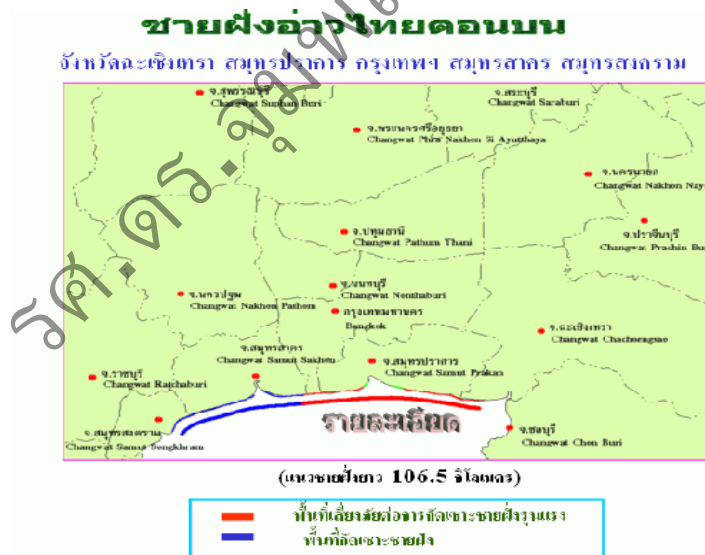
ภาพที่ 9 -42 แผนที่แสดงพื้นที่ที่ถูกกัดเซาะชายฝั่งอ่าวไทยตอนบน (แผนที่แสดงพื้นที่ที่ถูกกัดเซาะชายฝั่งอ่าวไทยตอนบน ปี พ.ศ.2550. สืบค้นเมื่อวันที่ 10 ตุลาคม พ.ศ.2555 เวลา 13.30 น.(ออนไลน์). แหล่งที่มา : [http://www.dmr.go.th/images/article/news166\\_9/n\\_20071013172513\\_2184.gif](http://www.dmr.go.th/images/article/news166_9/n_20071013172513_2184.gif))

พื้นที่เสี่ยงภัยต่อการกัดเซาะรุนแรง จังหวัดกรุงเทพฯ สมุทรปราการ และฉะเชิงเทราอ่าวไทย ตอนบน พบว่าพื้นที่ชายฝั่งของจังหวัดสมุทรปราการ กรุงเทพมหานคร สมุทรสาคร และสมุทรสงคราม ถือเป็นพื้นที่ที่มีความอ่อนไหวและมีการกัดเซาะรุนแรงมากที่สุด เช่น

แนวชายฝั่งยาวประมาณ 65.5 กิโลเมตร พื้นที่ที่สูญเสียดินจากการถูกกัดเซาะชายฝั่งอย่างรุนแรง 11,188 ไร่ มูลค่าที่ดินที่สูญเสีย (ไร่ละ 1 ล้านบาท) 11,188 ล้านบาท ประชากร

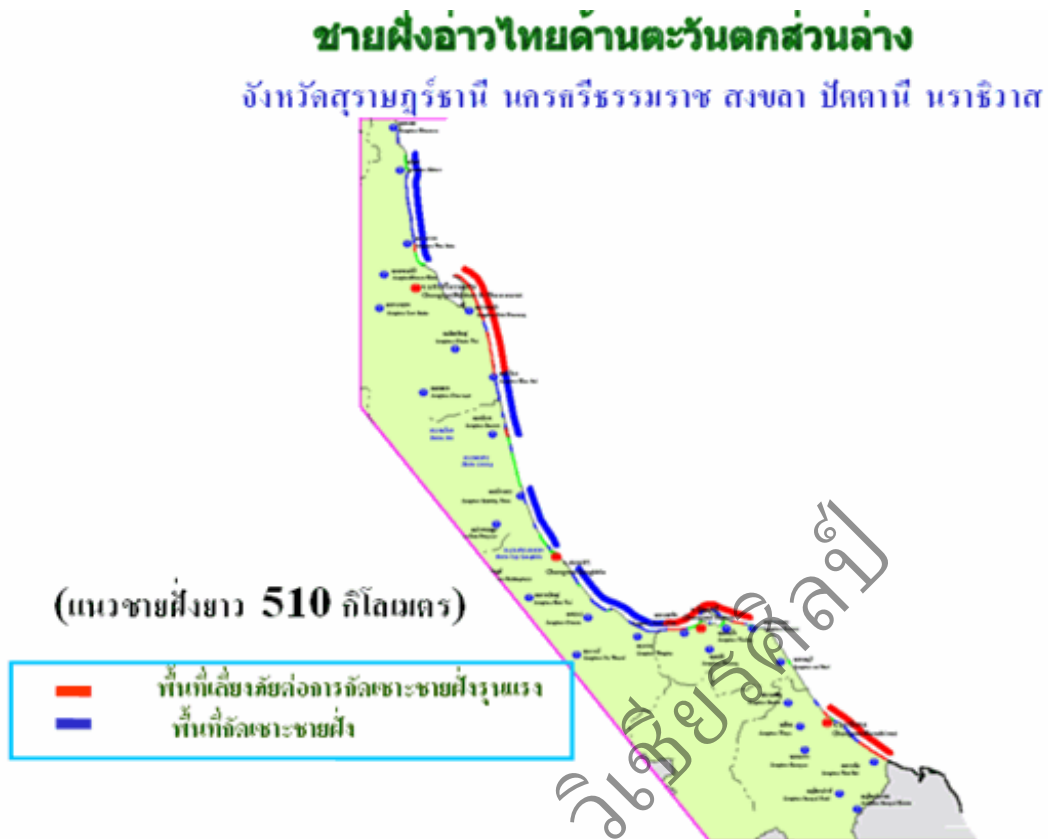
ภาพที่ 9 -44 แผนที่แสดงพื้นที่ที่ถูกกัดเซาะชายฝั่งอ่าวไทยด้านตะวันตกส่วนล่าง (แผนที่แสดงพื้นที่ที่ถูกกัดเซาะชายฝั่งอ่าวไทยด้านตะวันตกส่วนล่าง ปี พ.ศ.2550. สืบค้นเมื่อวันที่ 13 ตุลาคม พ.ศ.2555 เวลา 16.00 น. (ออนไลน์). แหล่งที่มา : [http://www.dmr.go.th/images/article/news1667/news20071013171928\\_2170.gif](http://www.dmr.go.th/images/article/news1667/news20071013171928_2170.gif))

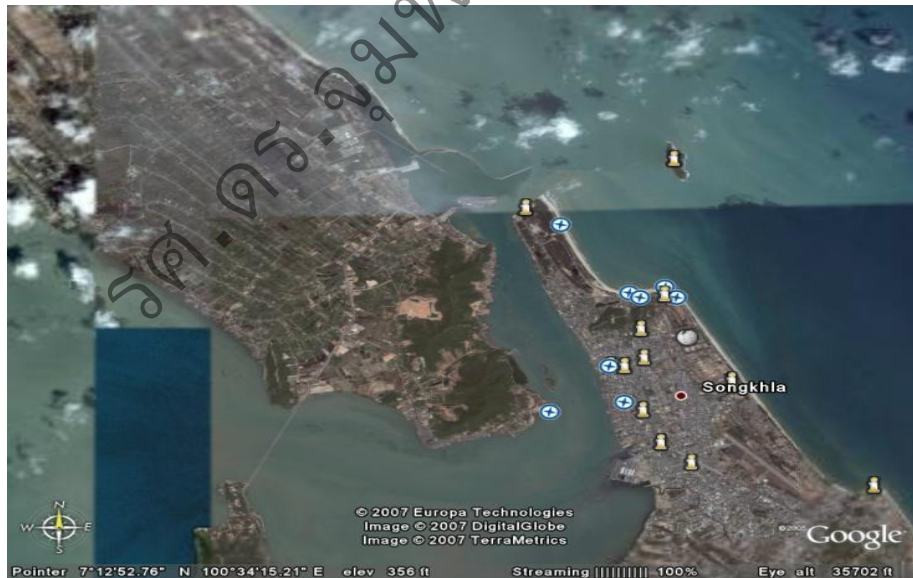
ภาพที่ 9 -49 ภาพถ่ายดาวเทียมจังหวัดสงขลา (ภาพถ่ายดาวเทียมจังหวัดสงขลา.สืบค้นเมื่อวันที่ 14 ตุลาคม  
พ.ศ.2555 เวลา 20.00 น.(ออนไลน์). แหล่งที่มา : <http://www.gotoknow.org/blogs/posts/81274>)

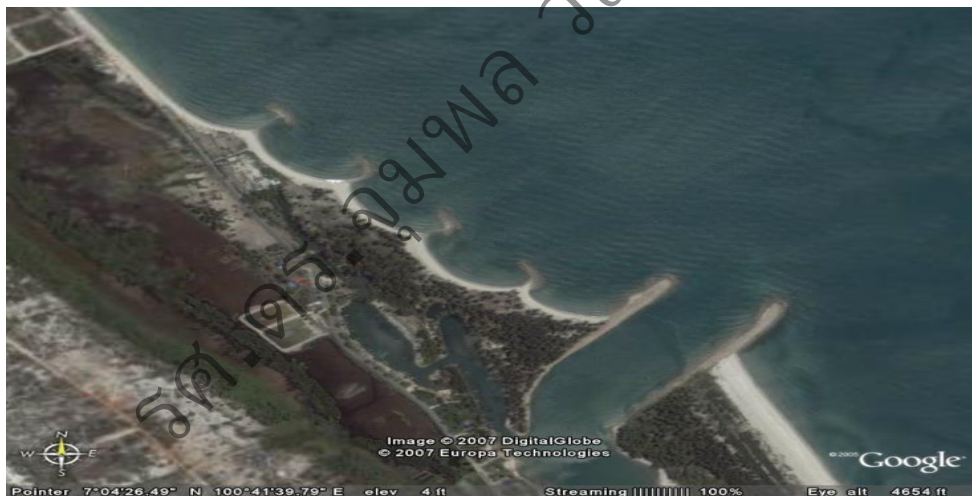
ภาพที่ 9 -51 แนวกำแพงที่เคยสร้างไว้กันคลื่นสามท่อนที่โดนกระแสน้ำชายฝั่งกัดกินจนอยู่ห่างจากชายหาด (แนวกำแพงที่เคยสร้างไว้กันคลื่นสามท่อนที่โดนกระแสน้ำชายฝั่งกัดกินจนอยู่ห่างจากชายหาด.สืบค้นเมื่อวันที่ 14 ตุลาคม พ.ศ.2555 เวลา 20.30 น.(ออนไลน์). แหล่งที่มา : <http://www.gotoknow.org/blogs/posts/81274>)

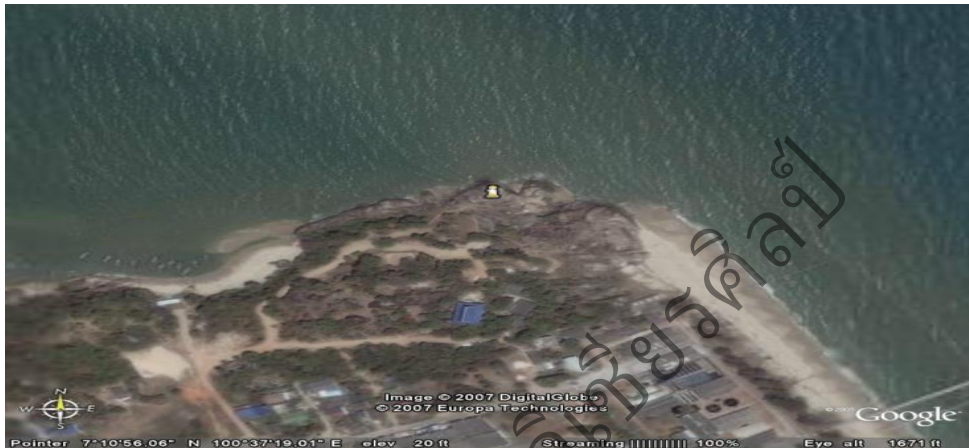
โดยปกติแล้วคลื่นจะวิ่งเข้าหาฝั่ง โดยเข้าหาเป็นแนวตั้งฉากกับเส้นความลึกน้ำที่ชายฝั่ง ในทางคณิตศาสตร์อาจจะพูดได้ว่า มันจะเข้าหาฝั่งในแนวขนานกับนอร์มอลเวกเตอร์ของแนวความลึกน้ำ คือบริเวณที่เป็นส่วนที่ยื่นออกไปในทะเลที่เรียกว่า Convex จะเป็นที่คลื่นมารวมตัวกันที่ส่วนที่ยื่นออกไป ทำให้มีเส้นทางหรือแนวแรงของการชนกระทบมากกว่าส่วนที่เป็นอ่าว Concave ดังนั้น จะเห็นว่าบริเวณแหลมส่วนใหญ่มันจะมีรอยแหวนๆ ของชายฝั่งเสมอ เป็นรอยแหวนที่แนว Convex ของชายฝั่ง เห็นแนวริ้วคลื่น

ภาพที่ 9 -52 Convex (Convex. สืบค้นเมื่อวันที่ 14 ตุลาคม พ.ศ.2555 เวลา 20.30 น.(Online). แหล่งที่มา : [http:// www.gotoknow.org/blogs/posts/81274](http://www.gotoknow.org/blogs/posts/81274))

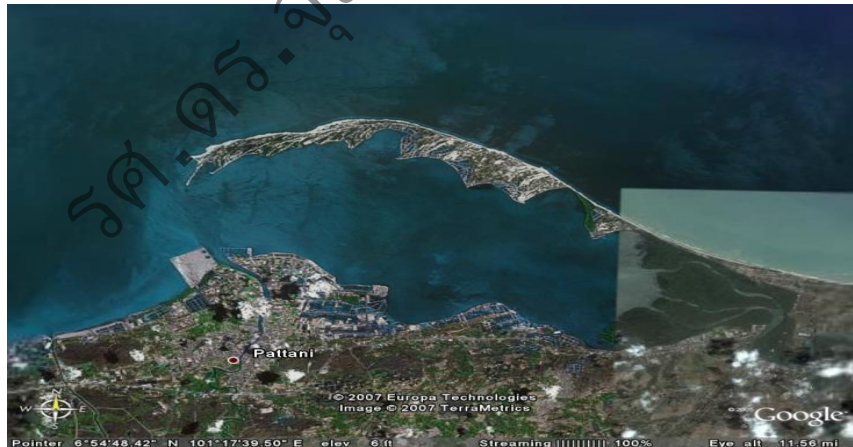
ภาพที่ 9 -53 ภาพถ่ายดาวเทียมแสดงแหลมตาชี จังหวัดปัตตานี(ภาพถ่ายดาวเทียมแสดงแหลมตาชี จังหวัดปัตตานี. สืบค้นเมื่อวันที่ 14 ตุลาคม พ.ศ.2555 เวลา 20.30 น.(ออนไลน์). แหล่งที่มา : [http://www. Gotoknow.org/ blogs/posts/81274](http://www.Gotoknow.org/blogs/posts/81274))

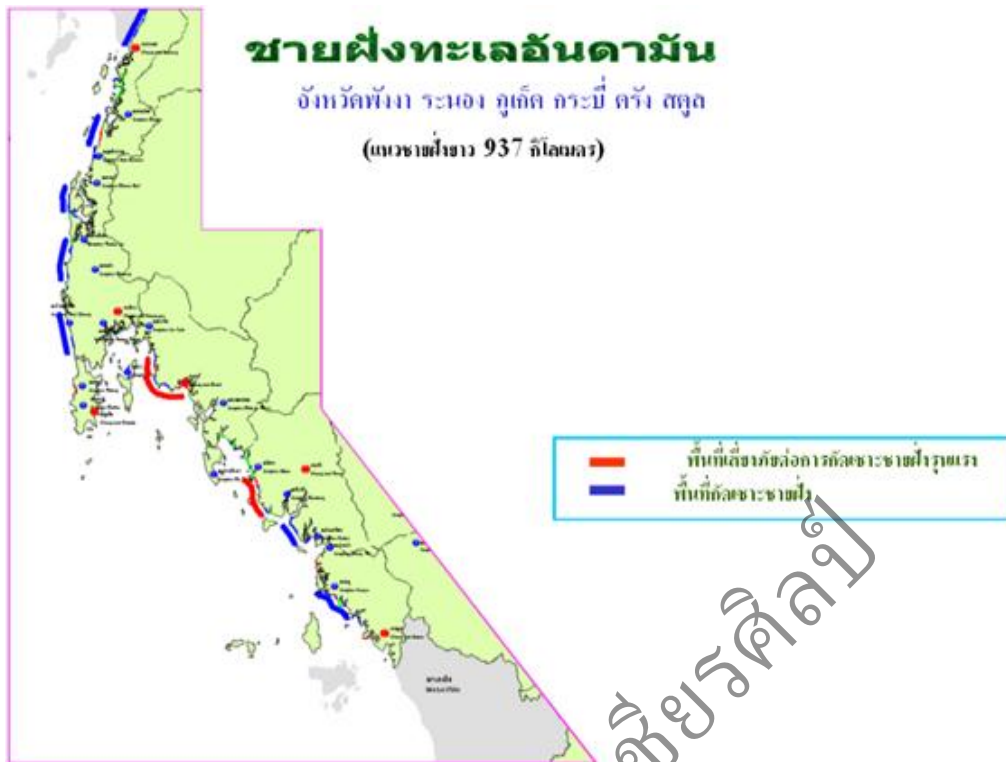
ภาพที่ 9 -69 แผนที่แสดงพื้นที่ที่ถูกกัดเซาะชายฝั่งทะเลอันดามันปี พ.ศ.2550 (แผนที่แสดงพื้นที่ที่ถูกกัดเซาะชายฝั่งทะเลอันดามันปี พ.ศ.2550.สืบค้นเมื่อวันที่ 28 ตุลาคม พ.ศ.2555 เวลา 18.00 น.(ออนไลน์).

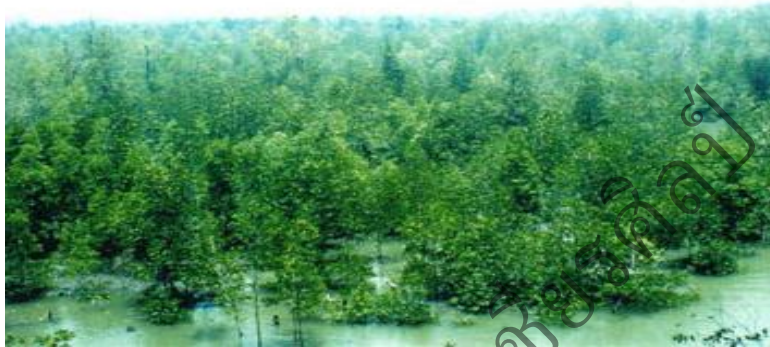
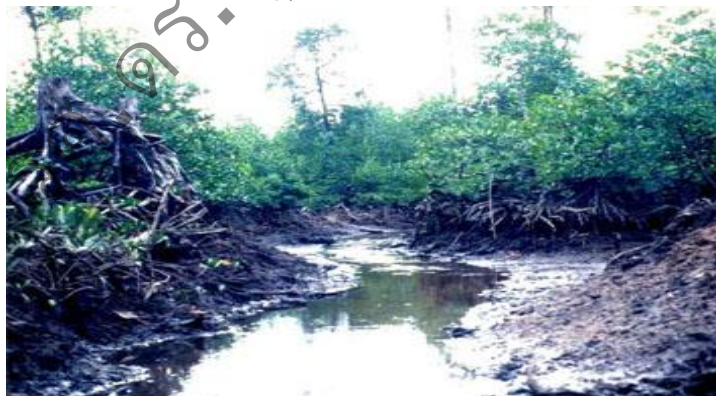
ภาพที่ 9 -74 ประเภทของชายฝั่งทะเล (Tidal Flat) .สืบค้นเมื่อวันที่ 22 สิงหาคม พ.ศ.2555 เวลา 13.41 น.  
(Online).แหล่งที่มา : <http://www.dmcr.go.th/marinecenter/erosion-lesson1.php>

ภาพที่ 9 -75 ประเภทของชายฝั่งทะเล (Tidal Flat) .สืบค้นเมื่อวันที่ 22 สิงหาคม พ.ศ.2555 เวลา 13.41 น.  
(Online).แหล่งที่มา : <http://www.dmcr.go.th/marinecenter/erosion-lesson1.php>

หาดเลน หรือหาดโคลนที่มีป่าชายเลนขึ้นปกคลุมที่ราบน้ำขึ้นถึง โดยน้ำขึ้นน้ำลง (Tide) เป็นตัวการหลักที่ทำให้เกิดการสะสมตัวของตะกอนเกิดเป็นที่ราบ ซึ่งตะกอนจะงอกพอกพูนขึ้นในทิศทางที่กระแสน้ำไหลออกสู่ทะเลตะกอนในที่ราบน้ำขึ้นถึง จะประกอบด้วยดินเหนียวหรือดินเคลย์ทะเล (Marine Clay) ที่มีสีเทาถึงเทาเขียว มีทรายแป้งและทรายละเอียดแทรกสลับบ้าง มีซากพืชและหอยแทรกสลับอยู่ด้วย

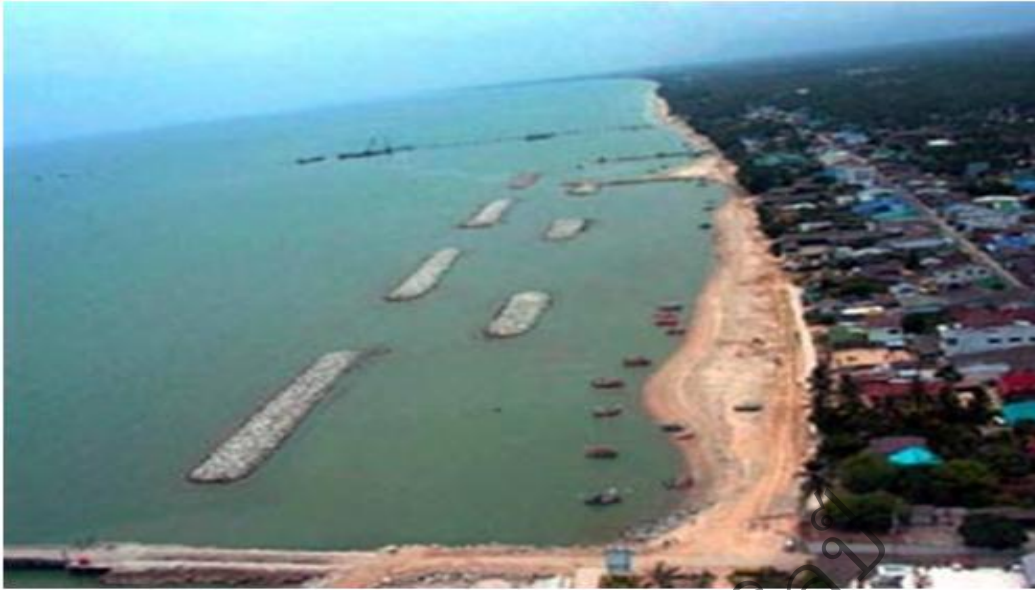
ภาพที่ 9 -81 สาเหตุของการกัดเซาะชายฝั่ง (เขื่อนกันคลื่นลักษณะถูกสร้างขึ้นในหลายจังหวัดตามแนวชายฝั่งอ่าวไทย โดยใช้งบประมาณมหาศาล เพื่อแก้ปัญหาคลื่นกัดเซาะชายฝั่ง ที่มีจุดเริ่มจากการสร้างเขื่อนและรอดักทรายริมปากแม่น้ำ สืบค้นเมื่อวันที่ 28 สิงหาคม 2555 เวลา 18.00 น.(ออนไลน์) แหล่งที่มา : <http://pe.en.g.ku.ac.th/files/semimar/2009/sitegroup9/images/sandy1.png>

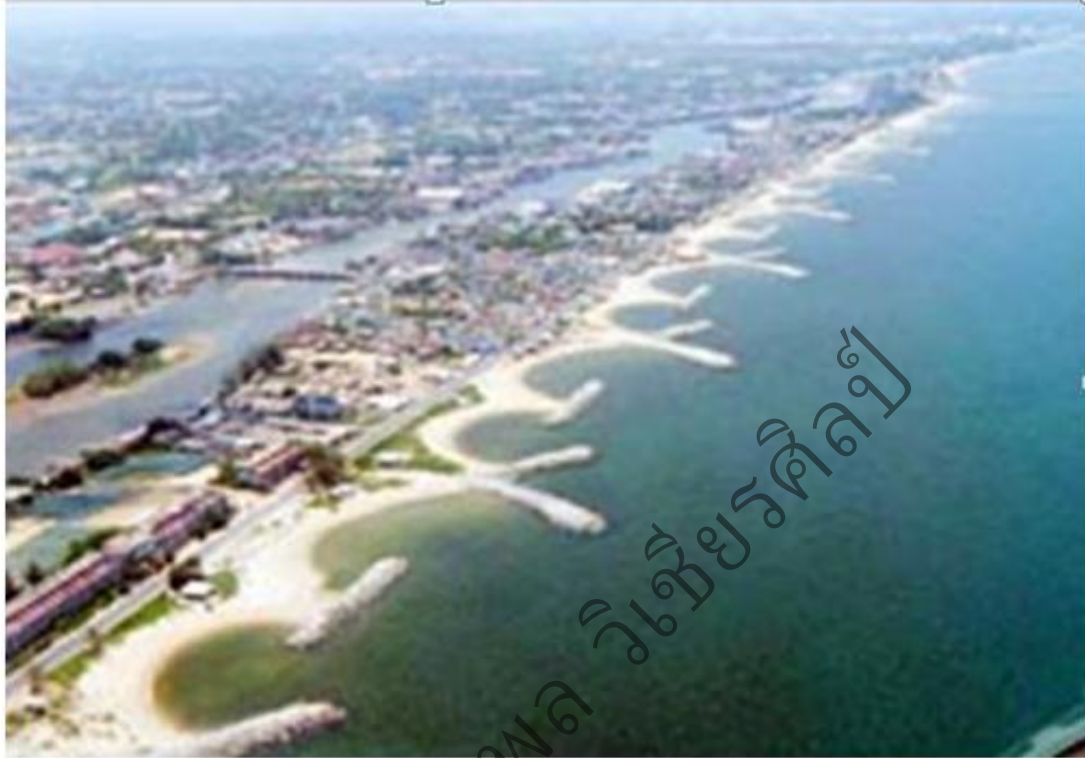
ภาพที่ 9 -82 สาเหตุของการกัดเซาะชายฝั่ง (รัฐต้องสร้างเขื่อนกันคลื่นตลอดแนวชายฝั่ง. สืบค้นเมื่อวันที่ 28 สิงหาคม พ.ศ.2555 เวลา 18.00 น.(ออนไลน์).แหล่งที่มา : <http://pe.eng.ku.ac.th/file/s/semimar/2009/sitegroup9/Images/sandy2.png>)

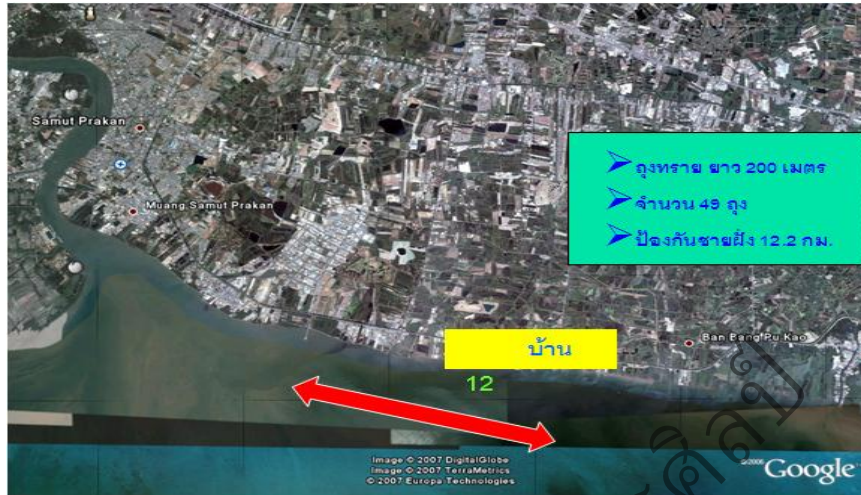
สมุทรปราการ และกำลังแก้ไขปัญหาที่จังหวัดสมุทรสาครโดยใช้อุโมงค์ (Geo-tube) ที่มีน้ำหนักใกล้เคียงกับโคลนตมจึงไม่ทรุดตัวมาก

ภาพที่ 9-83 สาเหตุของการกัดเซาะชายฝั่ง (โครงการก่อสร้างแก้ไขการกัดเซาะชายฝั่ง สมุทรปราการ. สืบค้นเมื่อวันที่ 28 สิงหาคม พ.ศ.2555 เวลา 18.00 น.(ออนไลน์)แหล่งที่มา : [http://pe.eng.ku.ac.th/files/sem im ar/20 09/sitegroup9/images/goo1.png](http://pe.eng.ku.ac.th/files/sem%20im%20ar/20%2009/sitegroup9/images/goo1.png))

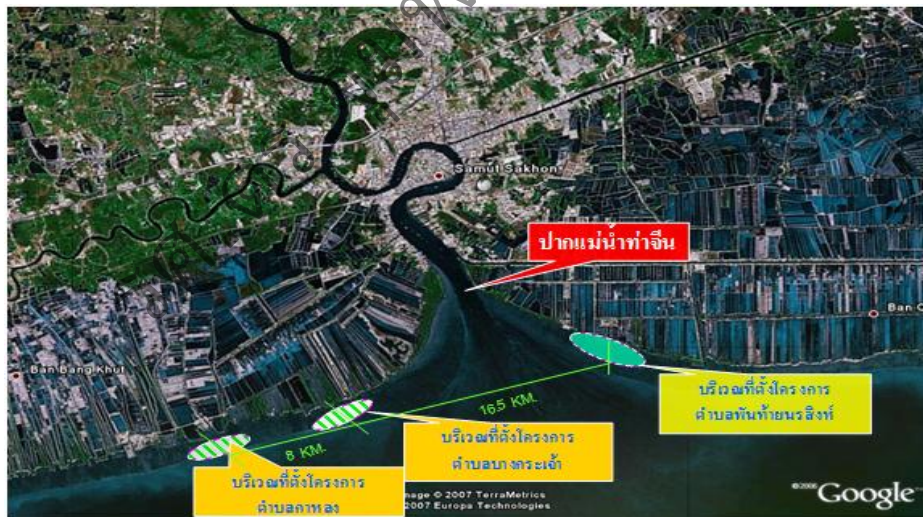
ภาพที่ 9-84 สาเหตุของการกัดเซาะชายฝั่ง (โครงการก่อสร้างแก้ไขการกัดเซาะชายฝั่ง สมุทรสาคร. สืบค้นเมื่อวันที่ 28 สิงหาคม พ.ศ.2555 เวลา 18.00 น.(ออนไลน์)แหล่งที่มา : [http://pe.eng.ku.ac.th/files /semimar/ 20 09 /sitegroup9/images/goo2.png](http://pe.eng.ku.ac.th/files/semimar/20%2009/sitegroup9/images/goo2.png))

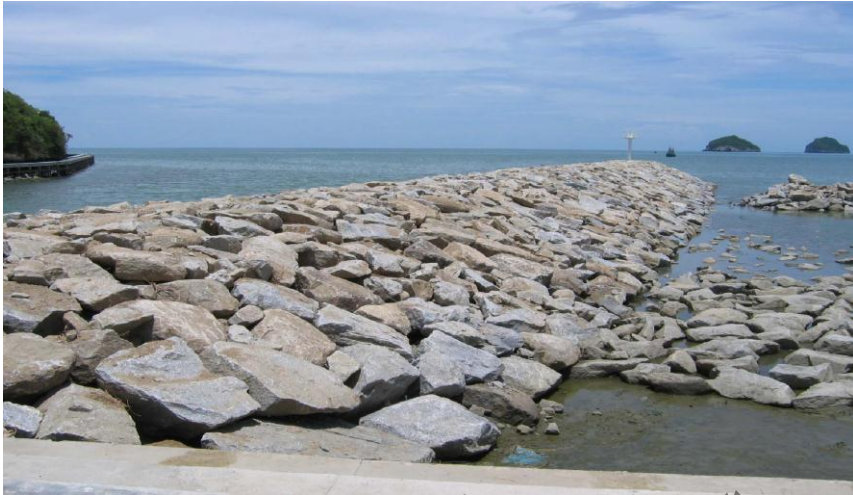
ภาพที่ 9 -86 รูปแบบการแก้ปัญหา (Breakwater .สืบค้นเมื่อวันที่ 28 สิงหาคม พ.ศ.2555 เวลา 09.30 น. (Online).แหล่งที่มา : [http://www.pe.eng.ku.ac.th/files/semimar/2007/Website\\_Group8\\_14.JUL.2007/index2.htm](http://www.pe.eng.ku.ac.th/files/semimar/2007/Website_Group8_14.JUL.2007/index2.htm))

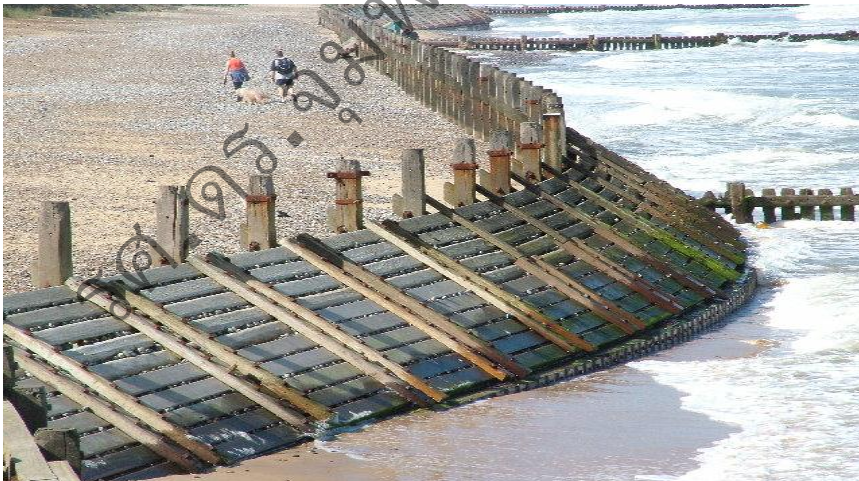
2.2 กำแพงกันคลื่น (Revetment) เป็นการเรียงหินหรือวัสดุคอนกรีตเพื่อเสริมความแข็งแรงแนวชายฝั่ง โดยสร้างเป็นกำแพงแนวโค้งหรือขั้นบันได

ภาพที่ 9 -87 รูปแบบการแก้ปัญหา (Revetment .สืบค้นเมื่อวันที่ 28 สิงหาคม พ.ศ.2555 เวลา 14.00 น. (Online).แหล่งที่มา : <http://www.geograph.org.uk/photo/53240>)

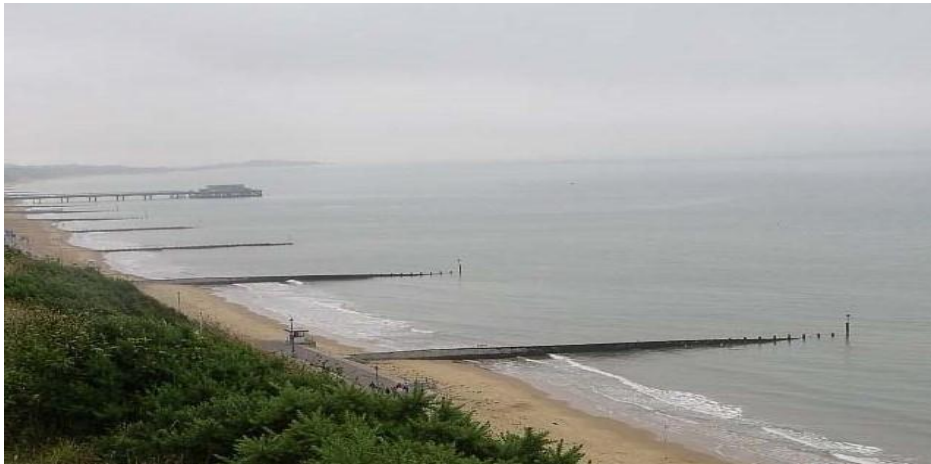
ภาพที่ 9 -90 รูปแบบการแก้ปัญหา (Groin.สืบค้นเมื่อวันที่ 29 สิงหาคม พ.ศ. 2555 เวลา 14.00 น.(Online).  
แหล่งที่มา <http://maps.unomaha.edu/maher/GEOL1010/lecture14/shorelines2.html>)

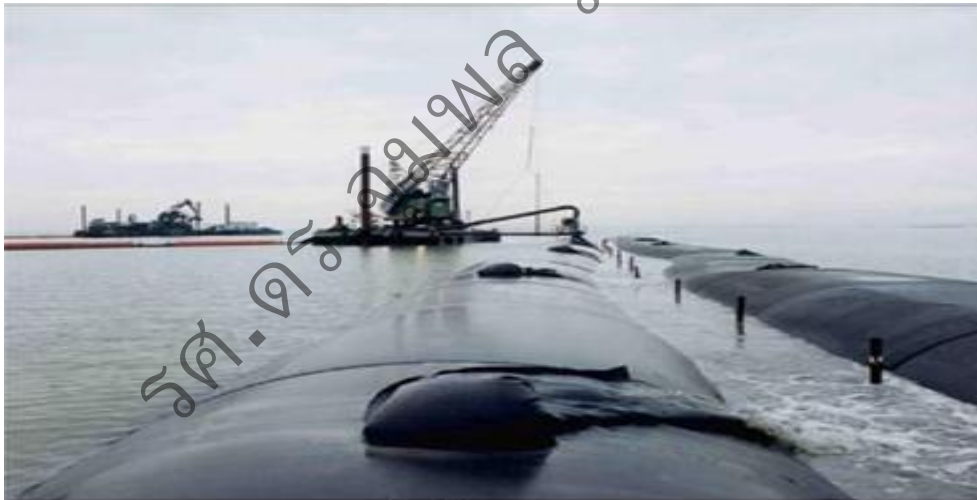
2.4 ไส้กรอกทราย (Sand Sausage) เป็นโครงสร้างที่ใช้แผ่นใยสังเคราะห์ (Geotextile) ซึ่งบรรจุทรายไว้ วางกั้นแนวเคลื่อนที่ของคลื่นเพื่อลดความรุนแรงของคลื่น

ภาพที่ 9 -91 ไส้กรอกทราย (ไส้กรอกทราย.สืบค้นเมื่อวันที่ 3 สิงหาคม พ.ศ.2555 เวลา 14.00 น.(ออนไลน์).  
แหล่งที่มา : <http://share.psu.ac.th/blog/marky12/23025?locale=en>)

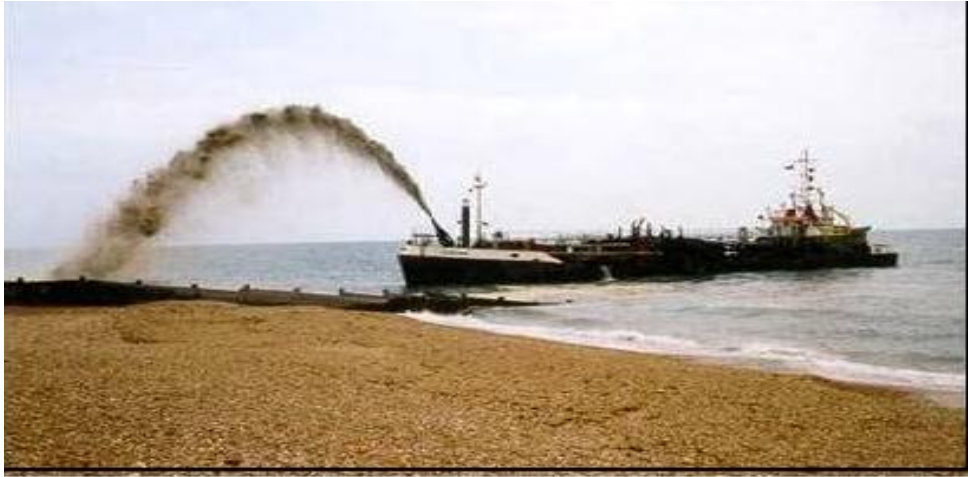
2.5 การเติมทราย (Sand Nourishment) เป็นการสร้างโครงสร้างแบบอ่อน โดยการนำทรายจากบริเวณอื่นมาถมหรือเติมในบริเวณหาดทรายที่ถูกกัดเซาะไป วิธีการนี้ใช้ค่าใช้จ่ายสูง และต้องกำหนดระยะเวลาเติมทรายเรื่อยๆ ทดแทนส่วนที่ถูกกระแสน้ำพัดพาไป

ภาพที่ 9 -92 การเติมทราย (การเติมทรายให้กับชายหาดด้วยเรือขุดลอกตะกอน. สืบค้นเมื่อวันที่ 28 สิงหาคม พ.ศ.2555 เวลา 14.00น.(ออนไลน์).แหล่งที่มา : <http://beachconservation.wordpress.com/2012/05/25/>)

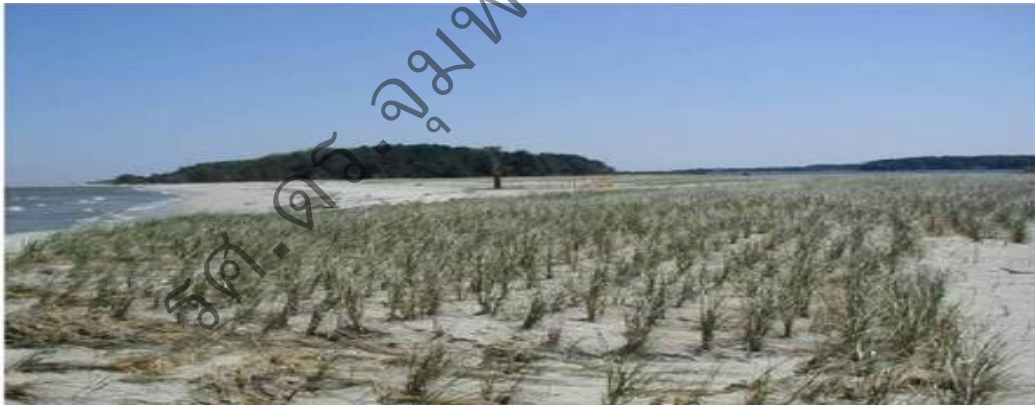
**2.6 การสร้างเนินทราย (Dune Nourishment)** เป็นการนำทรายมาถมบริเวณริมชายฝั่ง เลียนแบบเนินทรายเดิมที่ถูกทำลายไป และนำพืชบางชนิดที่เหมาะสมมาปลูกเสริม เพื่อดักตะกอนทรายที่ ถูกพัดเข้าสู่ชายฝั่ง

ภาพที่ 9 -93 การสร้างเนินทราย (การสร้างเนินทราย. สืบค้นเมื่อวันที่ 29 สิงหาคม พ.ศ.2555 เวลา 15.30 น. (ออนไลน์).แหล่งที่มา : <http://share.psu.ac.th/blog/marky12/23025?locale=en>)
