รายงานการวิจัยฉบับสมบูรณ์

การศึกษาผลกระทบจากปัญหาการกัดเซาะชายฝั่งที่มี  
ต่อชุมชนชายฝั่งทะเล

The Study of Coastal Erosion Problem effect on Coastal Communities

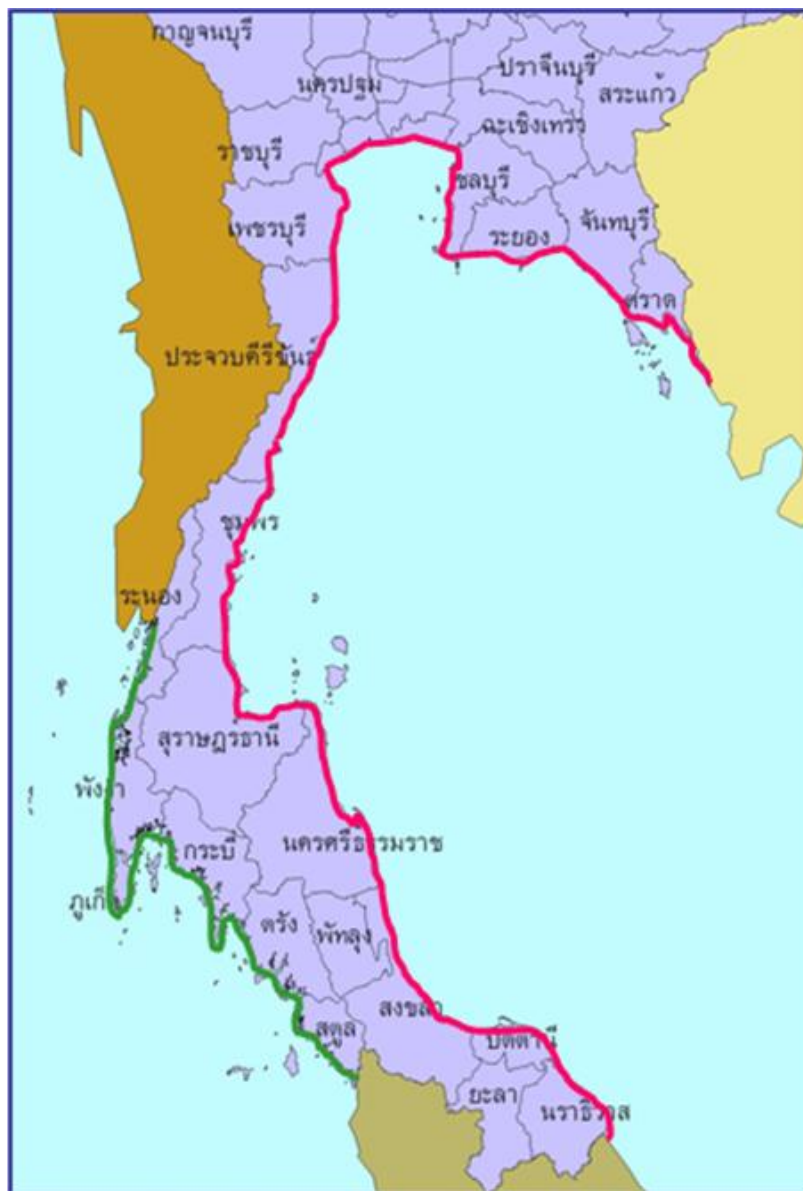
## ภาพที่ 2.1 ชายฝั่งทะเลของประเทศไทย

ประเทศไทยมีชายฝั่งทะเลยาวเป็นระยะทางประมาณ 3,148 กิโลเมตร ครอบคลุมพื้นที่ 23 จังหวัด ดังภาพที่ 2.1 โดยแบ่งเป็นชายฝั่งทะเลอ่าวไทย ครอบคลุมพื้นที่ 17 จังหวัด ได้แก่ จังหวัดตราด จันทบุรี ระยอง ชลบุรี ฉะเชิงเทรา สมุทรปราการ กรุงเทพมหานคร สมุทรสาคร สมุทรสงคราม เพชรบุรี ประจวบคีรีขันธ์ ชุมพร สุราษฎร์ธานี นครศรีธรรมราช สงขลา ปัตตานี

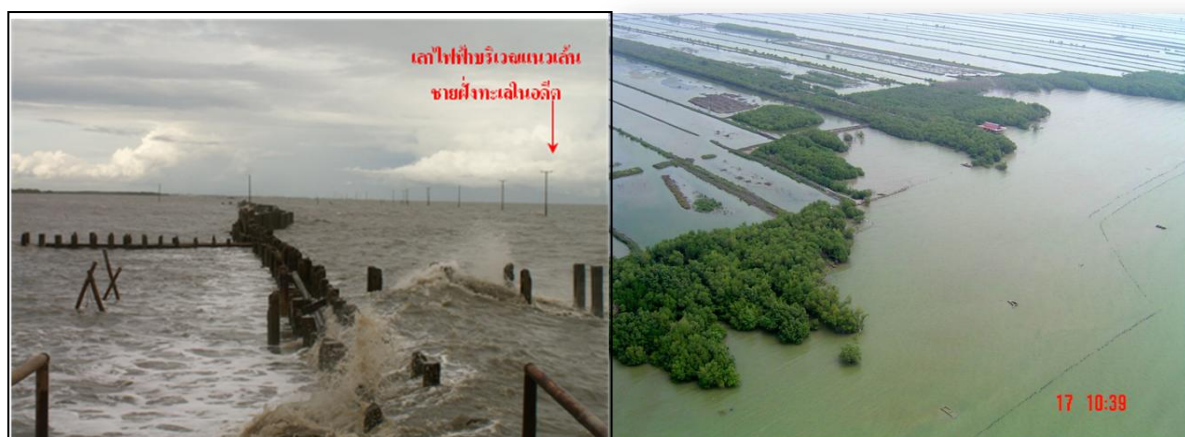
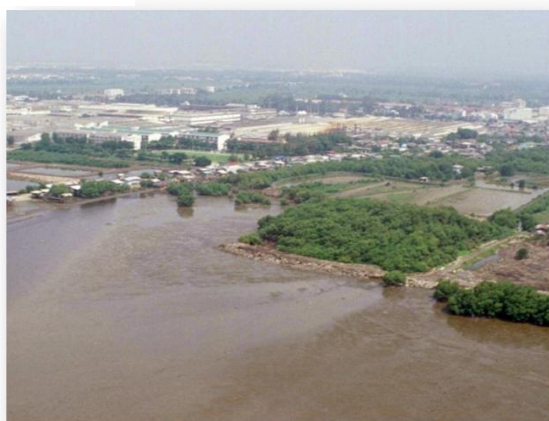
**ภาพที่ 2.3** พื้นที่ชายฝั่งทะเลอ่าวไทยตอนบนที่ประสบปัญหาการกัดเซาะชายฝั่งอย่างรุนแรง

(ก) จ.สมุทรปราการ (ข) จ.กรุงเทพมหานคร (ค) จ.สมุทรสาคร

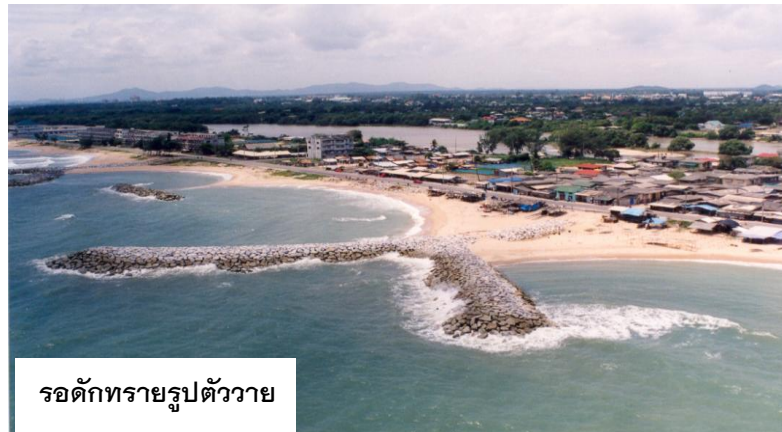
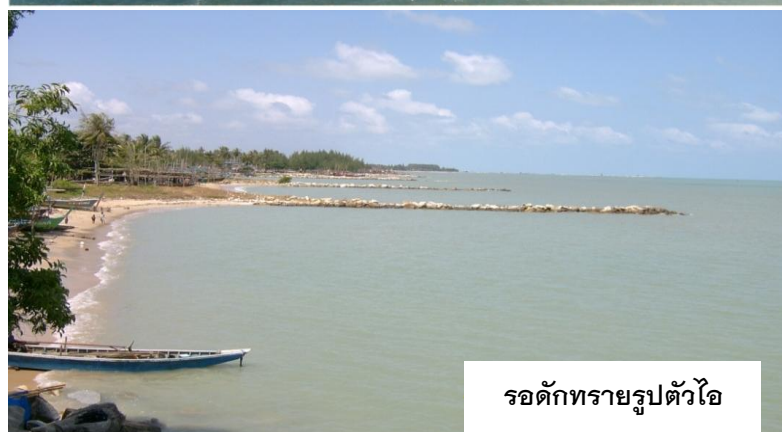
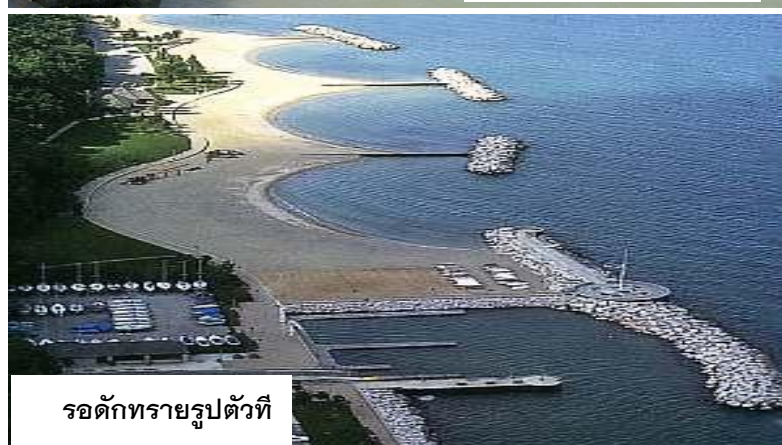
**ภาพที่ 2.4** รอดักทรายรูปตัววาย ตัวไอและตัวที

รอดักทราย (Groins) เป็นโครงสร้างที่ใช้ในการดักตะกอนที่เกิดการเคลื่อนย้ายมากับกระแสน้ำให้เกิดการตกสะสมเป็นแนว รอดักทรายส่วนใหญ่ทำจากหิน เหล็ก คอนกรีต ปูน หรือใยสังเคราะห์ เนื่องจากมีความแข็งแรงคงทน โดยสร้างตั้งฉากกับแนวชายฝั่งเป็นรูปตัว I ตัว Y หรือตัว T ตัวอย่างเช่น รอดักทรายบริเวณพระรามราชินีเวศมฤคทายวัน ตำบลห้วยทรายเหนือ อำเภอชะอำ จังหวัดเพชรบุรี ชายฝั่งบ้านทุ่งน้อย ตำบลเขาแดง อำเภอกุยบุรี จังหวัดประจวบคีรีขันธ์ เป็นต้น ตัวอย่างรอดักทราย ดังภาพที่ 2.4

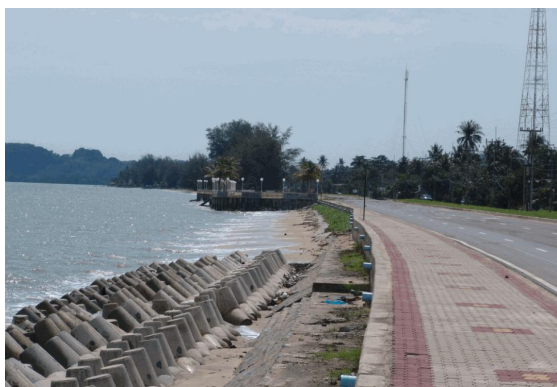
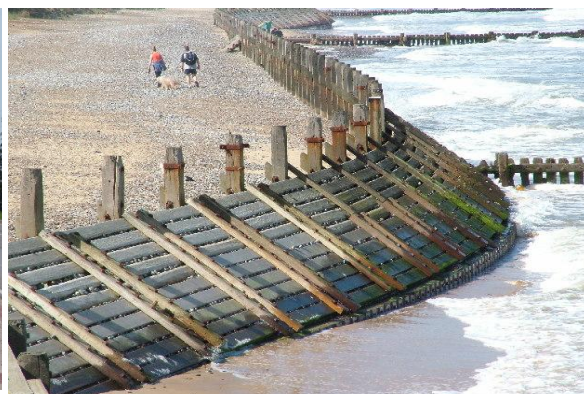
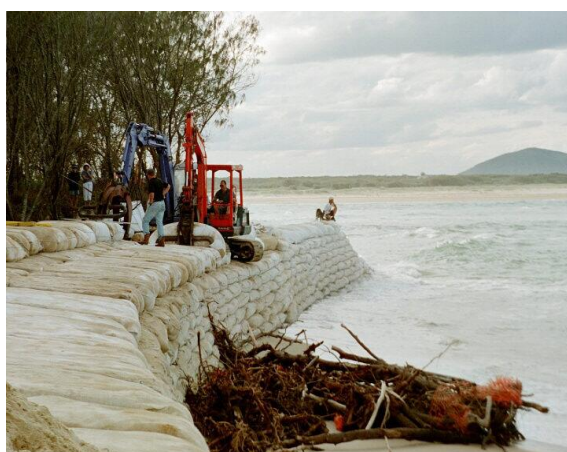
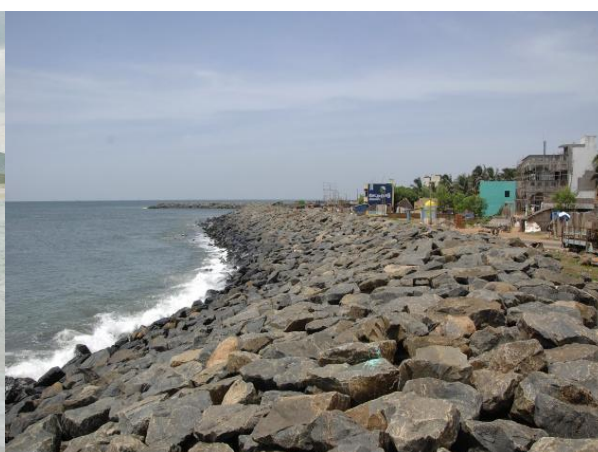
**ภาพที่ 2.5** กำแพงกันคลื่น ก) แบบแท่งคอนกรีต ข) แบบลาดเอียง

กำแพงกันคลื่น (Seawall) เป็นโครงสร้างที่สร้างขึ้นบริเวณริมชายฝั่งเพื่อลดความแรงของคลื่นและกระแสน้ำที่มาปะทะชายฝั่ง อันเป็นสาเหตุของการสูญเสียที่ดินและความเสียหายของสิ่งปลูกสร้างริมชายฝั่ง กำแพงกันคลื่น ส่วนใหญ่ทำจากวัสดุจำพวก หิน แท่งคอนกรีต เศษปูนจากการก่อสร้าง ยางรถยนต์เก่า หรือไม้ โดยวางเรียงเป็นกำแพงในแนวขนานไปกับชายฝั่ง ตัวอย่างเช่น กำแพงกันคลื่นแบบตั้งตรง บริเวณชายฝั่ง ในอำเภอหัวหิน จังหวัดประจวบคีรีขันธ์ กำแพงกัน คลื่นแบบหิน บริเวณชายฝั่งแหลมหลวงรีสอร์ท อำเภอบ้านแหลม จังหวัดเพชรบุรี กำแพงกันคลื่นแบบหินเรียง บริเวณพระรามราชนิเวศมฤคทายวัน อำเภอชะอำ จังหวัดเพชรบุรี กำแพง กันคลื่นแบบเสาเข็มหรือแท่งคอนกรีตบริเวณชายฝั่งบ้านพอด อำเภอคอนสาร จังหวัดสุราษฎร์ธานี ตัวอย่างกำแพงกันคลื่น ดังภาพที่ 2.5

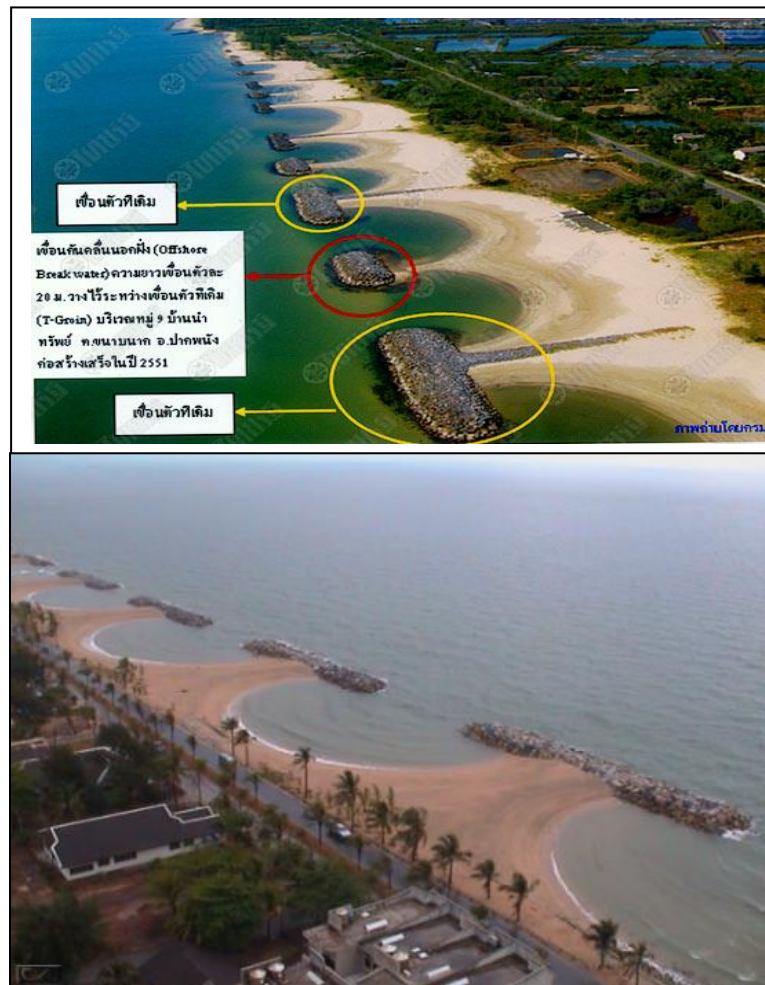
**ภาพที่ 2.7** เชือก้นป้องกันคลื่นนอกชายฝั่ง  
(ที่มาของภาพจากกรมทรัพยากรธรณี, 2555ข)

เขื่อนป้องกันคลื่นนอกชายฝั่ง(Offshore Breakwater) เป็นโครงสร้างที่สร้างขึ้นบริเวณนอกชายฝั่งเพื่อสลายพลังงานคลื่นก่อนเคลื่อนตัวเข้าสู่ฝั่ง อันเป็นการ ยับยั้งความเร็วและความแรงของคลื่นที่เคลื่อนที่เข้าปะทะชายฝั่ง โครงสร้างที่ใช้ ส่วนใหญ่ทำจากวัสดุประเภทหินเสาเข็มหรือแท่งคอนกรีต โดยกองเป็นชั้นใน ลักษณะขนานกับแนวชายฝั่งทะเล ตัวอย่างเช่น เขื่อนป้องกันคลื่นบริเวณหาดแสงจันทร์ จังหวัดระยอง ตัวอย่างเขื่อนป้องกันคลื่นนอกชายฝั่ง ดังภาพที่ 2.7

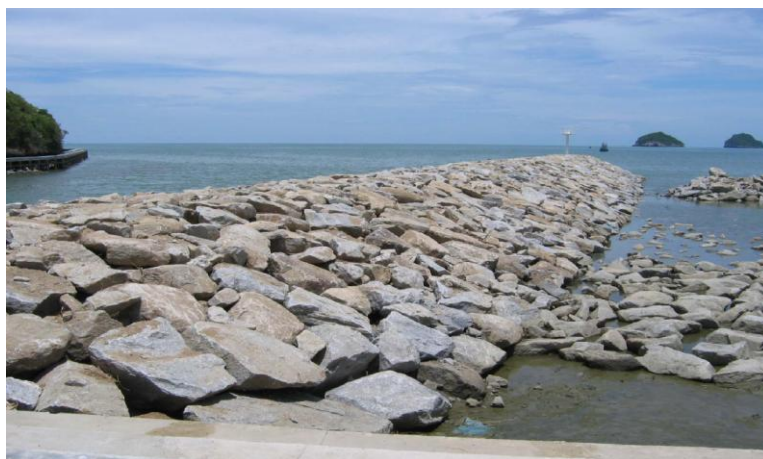
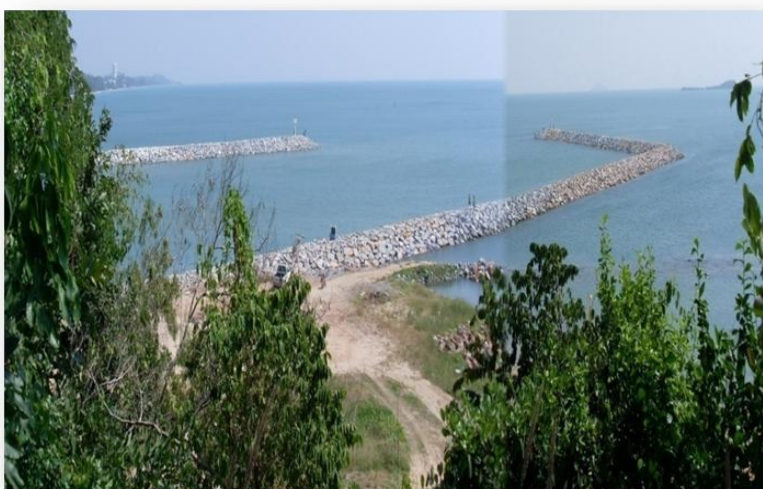
**ภาพที่ 2.8** เขื่อนกันทรายและคลื่น

เชือก้นทรายและคลื่น (Jetty) เป็นโครงสร้างป้องกันการกัดเซาะชายฝั่งที่ทำจากก้อนหินขนาดใหญ่ วางเรียงเป็นชั้นในแนวตั้งฉากกับแนวชายฝั่งยื่นออกไปในทะเล โดยมีวัตถุประสงค์เพื่อตัดกอนให้เกิดการทับถมบริเวณ ชายฝั่ง และป้องกันมิให้เกิดการตกรับถมของตะกอนปิดกั้นร่องทางเดินเรือ โดยทั่วไปจึงมักเห็น การก่อสร้างเชือก้นทรายและคลื่นบริเวณปากแม่น้ำ เช่น เชือก้นทรายและคลื่น บริเวณปากคลองชะอำของบริษัทชลประทานซีเมนต์ อำเภอลำพูน จังหวัดเพชรบุรี และ เชือก้นทรายและคลื่น บริเวณปากแม่น้ำปราณบุรี อำเภอลำพูนบุรี จังหวัดประจวบคีรีขันธ์ ตัวอย่างเชือก้นทรายและคลื่น ดังภาพที่ 2.8

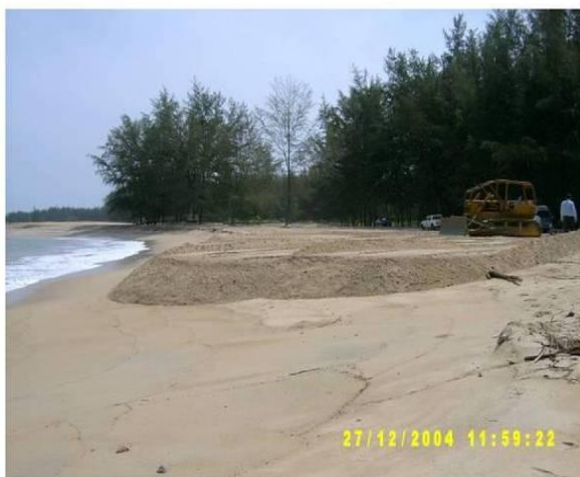
**ภาพที่ 2.9** การถล่มทรายเสริมชายหาด

การถมทรายเสริมชายหาด(Beach replenishment) หรือการฟื้นฟูชายหาดด้วยวิธีการถมทราย (Beach Nourishment) เพื่อสร้างหาดทรายเทียม นับเป็นมาตรการโครงสร้างแบบอ่อนที่ใช้ในการแก้ไขปัญหาการกัดเซาะชายฝั่งด้วยการนำทรายจากพื้นที่อื่นมาถมบริเวณชายฝั่งที่ถูกกัดเซาะ นอกจากนี้จะช่วยฟื้นฟูสภาพชายหาดและยังเป็นการช่วยป้องกันบ้านเรือนและสิ่งปลูกสร้างบริเวณชายฝั่งไม่ให้เกิดความเสียหาย วิธีการนี้เสียค่าใช้จ่ายในการดำเนินการและค่าบำรุงรักษาค่อนข้างสูง อีกทั้งยังต้องใช้ระยะเวลานานในการฟื้นฟู ตัวอย่างการถมทรายเสริมชายหาด ดังภาพที่ 2.9

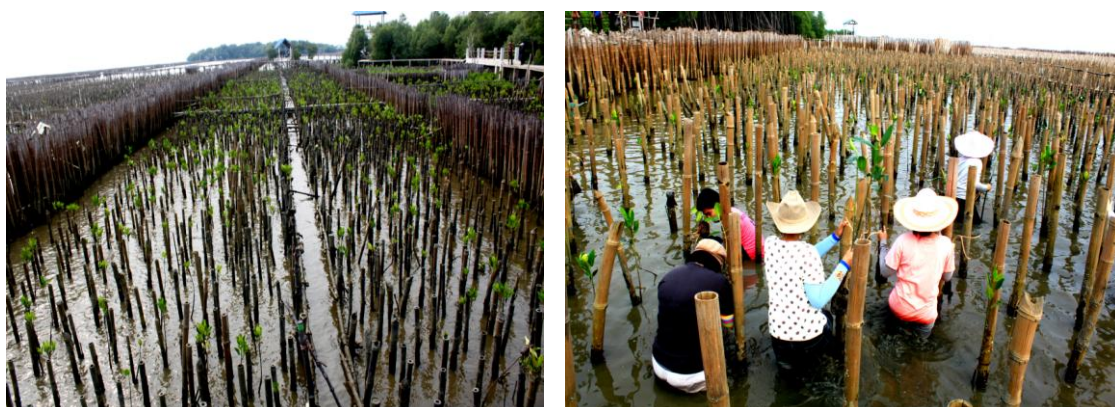
**ภาพที่ 2.10** การปลูกป่าชายเลนเพื่อบรรเทาปัญหาการกัดเซาะชายฝั่ง

การปลูกป่าชายเลน (mangrove afforestation) เป็นวิธีการบรรเทาปัญหาการกัดเซาะชายฝั่ง โดยการปลูกพืชจำพวกแสม โกงกาง ใบเล็ก โกงกางใบใหญ่ ฯลฯ บริเวณริมชายฝั่งหรือบริเวณป่าชายเลนที่เสื่อมโทรมเพื่อฟื้นฟูสภาพพื้นที่และบรรเทาปัญหาการกัดเซาะชายฝั่ง เนื่องจากพืชเหล่านี้มีระบบรากที่แผ่กว้างที่นอกจากจะช่วยค้ำยันลำต้นให้ยึดเกาะกับดินเลนได้โดยไม่ล้มและหลุดกับกระแสน้ำโดยง่ายแล้ว รากพืชป่าชายเลนยังช่วยยึดเกาะ ดินไม่ให้ถูกน้ำทะเลกัดเซาะหลุดไปโดยง่าย อีกทั้งยัง ช่วยลด ความแรงของคลื่นลมที่กระทบชายฝั่ง และดัก ตะกอนที่แขวนลอยมากับกระแสน้ำทำให้เกิดการตกทับถมของตะกอนดิน เมื่อเวลาผ่านไปนานเข้าก็จะขยายพื้นที่ที่ออกไปในทะเลเกิดเป็นหาดเลนงอกใหม่ ตัวอย่างการปลูกป่าชายเลนเพื่อบรรเทาปัญหาการกัดเซาะชายฝั่ง ดังภาพที่ 2.10

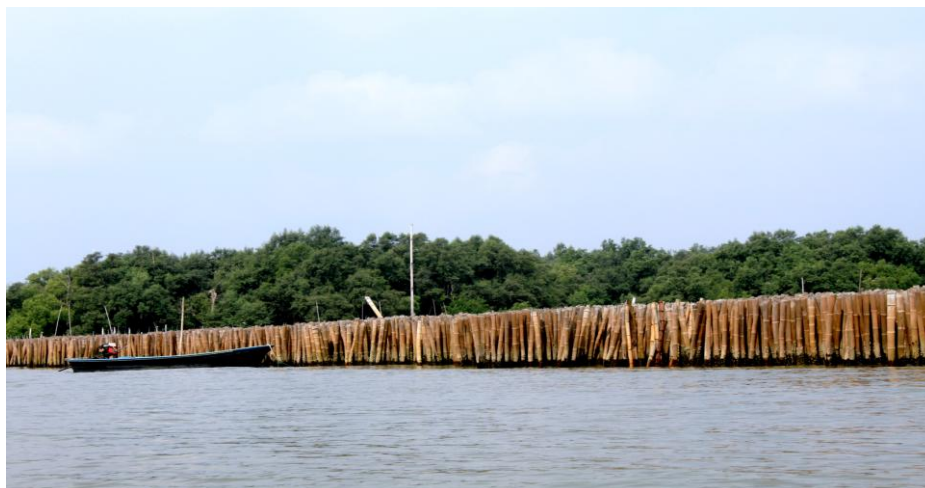
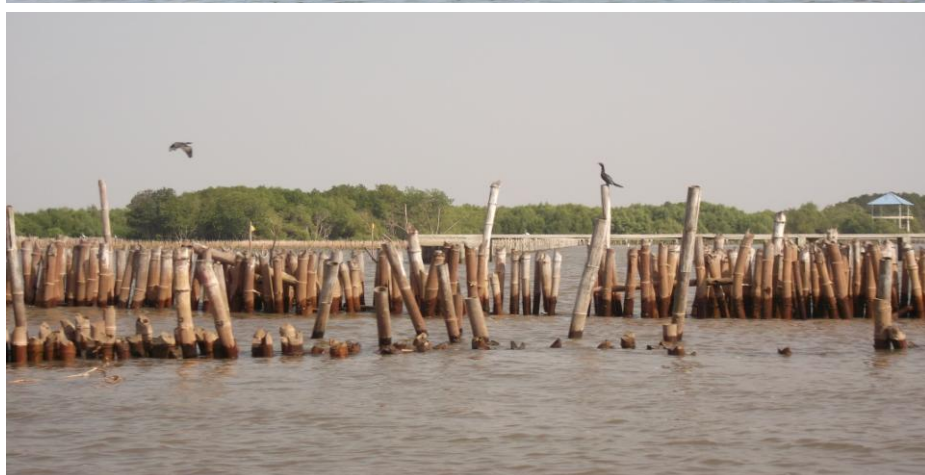
**ภาพที่ 2.11** การปักไม้ไผ่ชะลอคลื่นเพื่อลดการกัดเซาะชายฝั่งในตำบลพันท้ายนรสิงห์และตำบล

การปักไม้ไผ่ชะลอคลื่น (Bamboo revetments) เป็นวิธีการป้องกันการกัดเซาะชายฝั่งด้วยภูมิปัญญาท้องถิ่น โดยใช้ไม้ไผ่ตงหรือไม้ไผ่รวก ขนาดเส้นผ่านศูนย์กลางประมาณ 3-4 นิ้ว ยาวท่อนละประมาณ 4-5 เมตร ปักบริเวณริมชายฝั่งในแนวขนานโดยเว้นระยะห่างกันเล็กน้อย อาจปักเป็นชั้นเดียวหรือหลายชั้นก็ได้ตามความเหมาะสม วิธีการนี้นอกจากจะช่วยลดความรุนแรงของคลื่นที่กระทบชายฝั่งแล้วยังช่วยตัดตะกอน เมื่อตะกอนมีการตกทับถมมากขึ้นก็จะดำเนินการปลูกไม้โกงกาง ซึ่งเป็นพรรณไม้ที่มีระบบรากยาวไว้ด้านหลังแนวไม้ไผ่เพื่อช่วยยึดเกาะดิน อันเป็นการช่วยฟื้นฟูสภาพป่าชายเลนตามธรรมชาติให้กลับคืนสู่ความสมดุล อีกทั้งเป็นกำแพงในการป้องกันการกัดเซาะชายฝั่ง รวมถึงเกิดผลพลอยได้จากการที่มีหอยแมลงภู่มาเกาะไม้ไผ่ เป็นการสร้างรายได้ให้กับ ชุมชน อีกทางหนึ่งด้วย นับเป็นภูมิปัญญาชาวบ้านที่ช่วยลดปัญหาการกัดเซาะชายฝั่งได้อย่างได้ผล โดยเฉพาะบริเวณที่เป็นหาดเลน คลื่นลมไม่รุนแรงมากนัก ดังเช่น การปักไม้ไผ่ชะลอคลื่นในพื้นที่ชายฝั่งทะเล จังหวัดสมุทรสาคร ดังภาพที่ 2.11

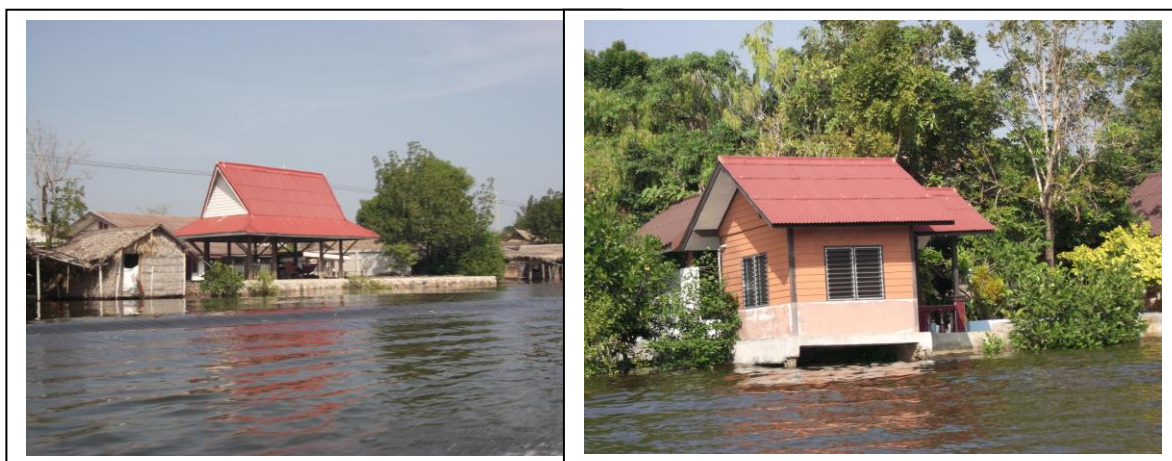
**ภาพที่ 4.6** สภาพบ้านเรือนและสิ่งปลูกสร้างที่ได้รับผลกระทบจากการกัดเซาะชายฝั่ง (ที่มาของภาพโดยผู้วิจัยเมื่อพฤศจิกายน 2555)

การตั้งบ้านเรือนของคนในชุมชนส่วนใหญ่พบกระจายตัวอยู่ริมชายฝั่งทะเล เนื่องจากสะดวกในการคมนาคมและการประกอบอาชีพ การรुक้าของน้ำทะเลและความรุนแรงของคลื่นลมจึงเป็นตัวการสำคัญทำให้บ้านเรือนริมชายฝั่งได้รับความเสียหาย ชาวบ้านต้องเสียค่าใช้จ่ายในการซ่อมแซมบ้านเรือนที่เสียหายตั้งแต่ระดับเล็กน้อย เช่น การหลุดล่อนของกระเบื้องปูพื้นและสีผนังบ้าน การผุกร่อนของไม้ซึ่งเป็นส่วนประกอบของตัวบ้าน ครั้งละประมาณ 5,000–100,000 บาท จนถึงระดับรุนแรงที่ต้องถอยร่นบ้านเรือนและสร้างบ้านขึ้นใหม่ เสียค่าใช้จ่ายประมาณ 400,000 – 500,000 บาทต่อหลัง (ขึ้นอยู่กับวัสดุที่ใช้ในการก่อสร้าง) รวมถึงค่าใช้จ่ายในการสร้างประตูกันน้ำที่ใช้สำหรับบ่อเลี้ยงกุ้ง ค่าใช้จ่ายประมาณ 100,000 – 300,000 บาทต่อหลัง ขึ้นกับขนาดของประตูน้ำ ดังภาพที่ 4.6

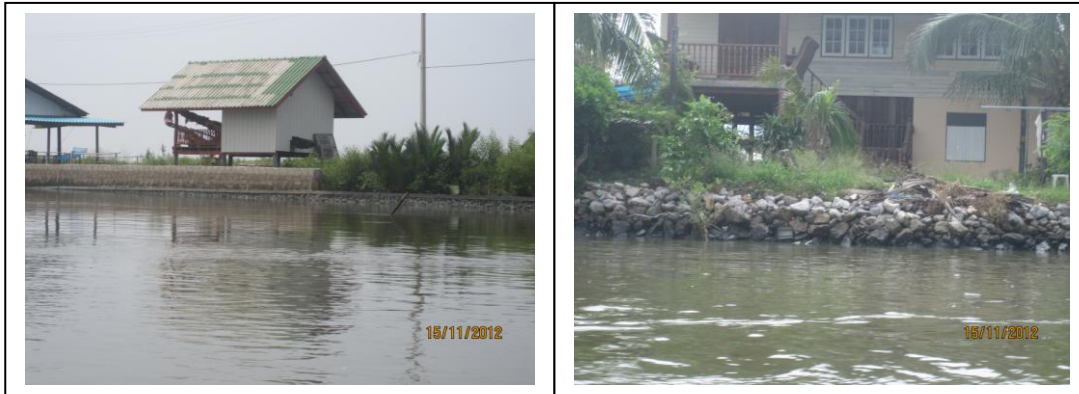
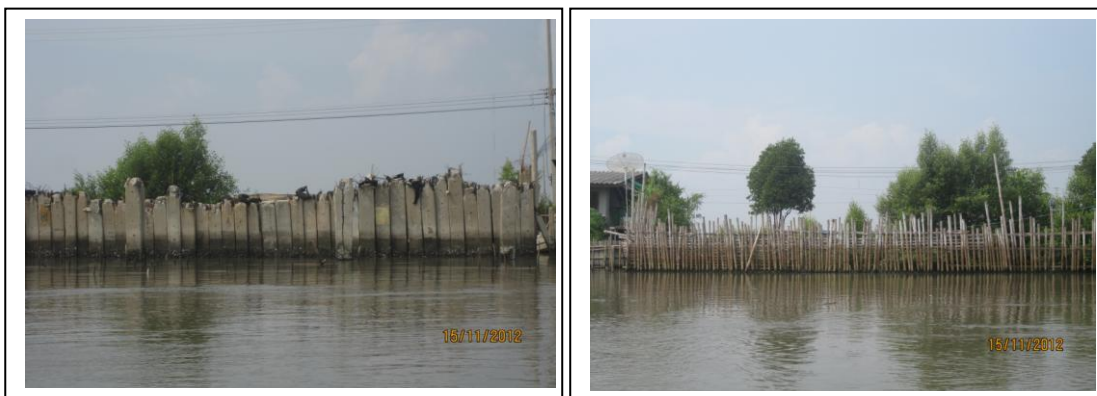
ในปัจจุบันชาวบ้านในชุมชนดำเนินการป้องกันการกัดเซาะชายฝั่งในพื้นที่ของตนเองตามศักยภาพความพร้อมด้านการเงิน โดยครัวเรือนที่ใช้งบประมาณมากก็จะดำเนินการป้องกันโดยใช้กำแพงกันคลื่นที่ทำจากอิฐบล็อกคอนกรีตที่ก่อสร้างเป็นแนวยาว ซึ่งใช้งบประมาณค่อนข้างสูงประมาณ 100,000-200,000 บาทต่อความยาวหนึ่งกิโลเมตร แต่โครงสร้างรูปแบบนี้มีความแข็งแรงคงทนและสามารถใช้งานได้ยาวนาน ส่วนกำแพงกันคลื่นแบบหินทิ้ง ค่าใช้จ่ายประมาณ 12,000-20,000 บาทต่อครั้ง กำแพงกันคลื่นแบบเสาไฟฟ้าหรือแท่งคอนกรีต ก็เป็นอีกหนึ่งรูปแบบที่พบเห็นในพื้นที่มีค่าใช้จ่ายประมาณ 3,000-3,500 บาทต่อต้นโดยการวางเรียงเป็นกำแพงในแนวขนานไปกับชายฝั่งหรือเว้นระยะห่างตามความเหมาะสม ส่วนครัวเรือนที่มีงบประมาณน้อยจะใช้วิธีการปักไม้ไผ่เป็นแนวกำแพงริมชายฝั่งมีค่าใช้จ่ายในการซื้อไม้ไผ่ลำละ 70-80 บาท ทั้งนี้จะใช้มากหรือน้อยขึ้นอยู่กับความยาว วิธีการนี้มีค่าใช้จ่ายต่ำที่สุดแต่มีอายุการใช้งานสั้นเพียง 1-3 ปี จึงต้องดูแลและซ่อมแซมอย่างต่อเนื่อง

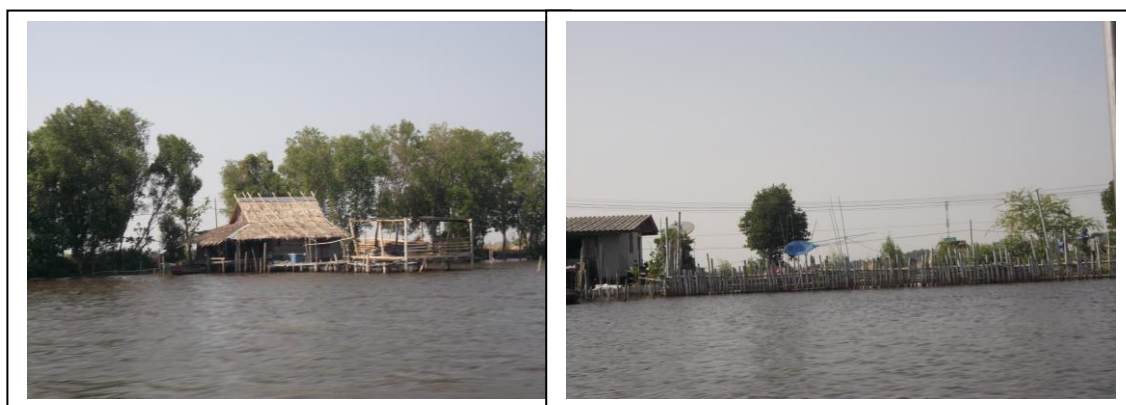
**ภาพที่ 4.9** ที่ดินริมชายฝั่งที่ได้รับผลกระทบจากการกัดเซาะชายฝั่ง

เมื่อประมาณ 30-40 ปีที่แล้วพื้นที่ชายฝั่งทะเลในตำบลทอดยาวออกไปในทะเลเป็นระยะทางกว่า 2 กิโลเมตร จาก การกัดเซาะชายฝั่งก่อให้เกิดการสูญเสียพื้นที่ดินริมชายฝั่งที่มีศักยภาพในการใช้ประโยชน์เพื่อเป็นที่อยู่อาศัยและสิ่งก่อสร้าง แหล่งเพาะปลูกพืช แหล่งเก็บน้ำและโดยเฉพาะพื้นที่การประกอบอาชีพเพาะเลี้ยงสัตว์น้ำลดลง ความสูญเสียที่ดินที่เกิดขึ้นของผู้ให้ข้อมูลแต่ละรายมีตั้งแต่ 5-10 ไร่และมีแนวโน้มเพิ่มมากขึ้นและหากคิดเป็นมูลค่าราคาที่ดินแล้วพบว่าราคาที่ดินริมชายฝั่งที่ถูกกัดเซาะมีแนวโน้มลดลง ทำให้ชาวบ้านบางส่วนตัดสินใจขายที่ดินให้แก่นายทุน ดังภาพที่ 4.9

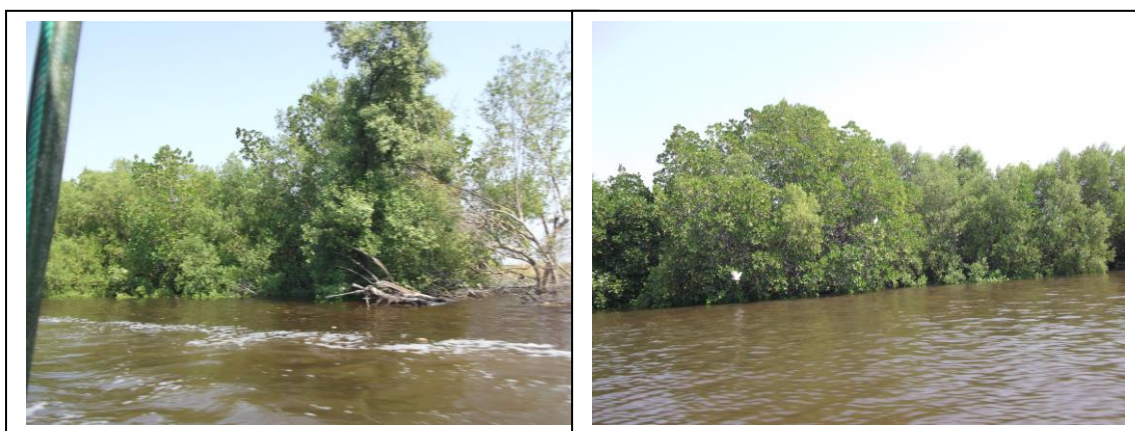
**ภาพที่ 4.10** ความเสื่อมโทรมของป่าชายเลนริมชายฝั่งทะเล

ความแรงของคลื่นลมและกระแสน้ำในช่วงฤดูมรสุมตะวันตกเฉียงใต้ ซึ่งเกิดในเดือนพฤษภาคมถึงเดือนสิงหาคมของทุกปี สามารถกัดเซาะดินริมชายฝั่งและพัดพาตะกอนดินออกจากฝั่งจำนวนมากและหากกรากพืชไม่สามารถต้านทานความรุนแรงของคลื่นลมและไม่สามารถยึดเกาะดินไว้ได้ก็จะหลุดลอยไปกับกระแสน้ำเป็นสาเหตุหนึ่งของความเสื่อมโทรมของป่าชายเลนและการลดลงของพื้นที่ป่าชายเลน ในปัจจุบันชาวบ้านบางส่วนได้เริ่มปลูกต้นไม้จำพวกแสม โกงกางไว้หลังแนวไม้ไผ่ชะลอคลื่นบริเวณพื้นที่ของตนเองเพื่อช่วยยึดเกาะและดักตะกอนดิน ทำให้พันธุ์ไม้ในพื้นที่สามารถเจริญเติบโตอยู่รอดได้และมีแนวโน้มการเพิ่มขึ้นของป่าชายเลนเรื่อยๆ สภาพความเสื่อมโทรมของป่าชายเลนริมชายฝั่ง แสดงดังภาพที่ 4.10

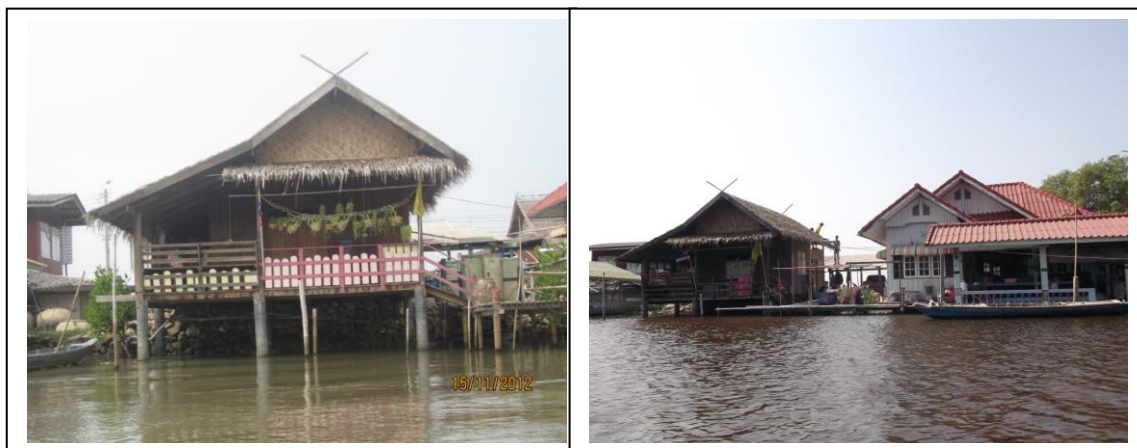
**ภาพที่ 4.11** การถอยร่นของบ้านเรือนในชุมชน

โดยเฉพาะการประกอบอาชีพเลี้ยงกุ้งแบบธรรมชาติซึ่งส่วนใหญ่จะตั้งอยู่บริเวณริมชายฝั่งทะเลเพื่อความสะดวกในการสูบน้ำทะเลที่มีพันธุ์ลูกกุ้งตามธรรมชาติเข้าสู่บ่อเลี้ยง โดยติดตั้งประตูน้ำบริเวณชายฝั่งเพื่อใช้สำหรับเปิดปิดน้ำทะเลเข้าสู่บ่อ แต่ปัจจุบันประตูน้ำที่ใช้สำหรับเปิดปิดน้ำทะเลเข้าสู่บ่อเลี้ยงกุ้งต้องถอยร่นเข้าสู่ฝั่งมากขึ้นเนื่องจากน้ำทะเลรุกล้ำเข้าสู่ฝั่งมากขึ้น ทำให้ต้องสร้างประตูน้ำใหม่แทนประตูน้ำเดิมที่ไม่ได้ใช้งานจึงถูกทิ้งร้างไปเป็นหลักฐานที่แสดงให้เห็นแนวชายฝั่งเดิมในอดีตซึ่งอยู่ห่างประมาณ 500 เมตรจากชายฝั่งปัจจุบัน นอกจากนี้การกัดเซาะชายฝั่งยังเป็นสาเหตุทำให้เกิดการสูญเสียพื้นที่ดินริมชายฝั่งอันเป็นที่ตั้งบ้านเรือนที่อยู่อาศัย ชาวบ้านที่ตั้งถิ่นฐานริมชายฝั่งต้องปรับตัวโดยการถอยร่นบ้านเรือนเข้าสู่ฝั่งมากขึ้นเรื่อยๆ เพื่อหลีกเลี่ยงความเสียหายที่อาจเกิดกับบ้านเรือนและสิ่งปลูกสร้างต่างๆ บางรายต้องถอยร่นย้ายบ้านเรือนเข้าสู่ฝั่งมาถึง 2-3 ครั้งแล้วในรอบ 10 ปี บางส่วนที่ไม่สามารถอาศัยอยู่ได้ก็อพยพไปยังพื้นที่อื่น ทำให้ศักยภาพการใช้ประโยชน์พื้นที่ดินริมชายฝั่งไม่เต็มประสิทธิภาพ การถอยร่นของบ้านเรือนในชุมชน ดังภาพที่ 4.11

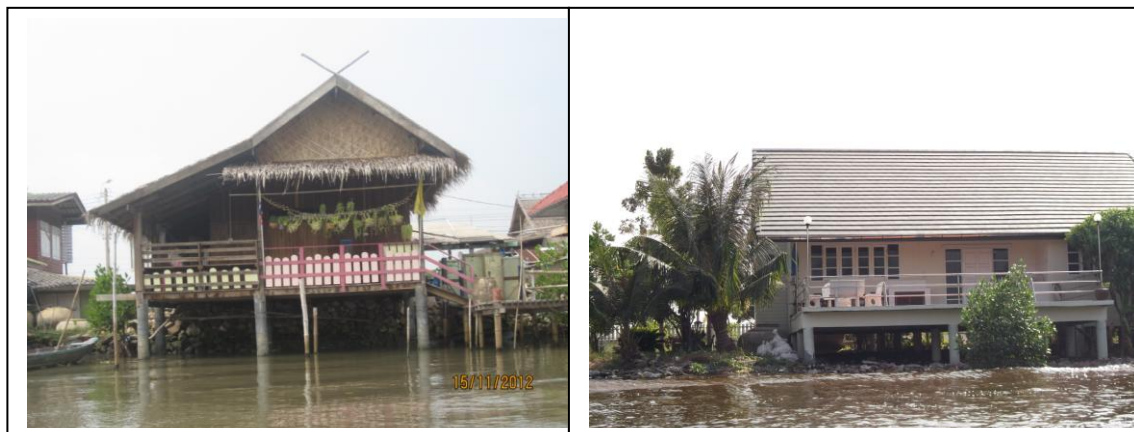
**ภาพที่ 4.12** การเปลี่ยนแปลงลักษณะการสร้างบ้านเรือนในปัจจุบัน

การกัดเซาะชายฝั่งได้สร้างความเสียหายกับบ้านเรือนของชุมชนริมชายฝั่งทะเลไม่ว่าจะเป็นการทรุดตัวของพื้นบ้าน เสาบ้านที่เอนเอียงตามความแรงของคลื่น ผนังบ้านเป็นร้าวได้ง่าย และกระเบื้องปูพื้นหลุดล่อนได้ง่าย วัฒนธรรมที่สะท้อนถึงการสร้างบ้านเรือนในสมัยอดีตที่ทำจากไม้ หลังคามุงจากได้ถูกปรับเปลี่ยนไปเป็นวัสดุจำพวกหินและปูนเนื่องจากมีความแข็งแรงคงทนทานมากกว่า ลักษณะของตัวบ้านเปลี่ยนเป็นแบบยกพื้นสูงเพื่อหลีกเลี่ยงความเสียหายของตัวบ้านจากระดับน้ำทะเลที่เพิ่มสูงขึ้นและการกัดเซาะจากคลื่น รวมถึงการก่อสร้างกำแพงกันคลื่นที่ทำจากหิน เสาคอนกรีตและแผ่นปูน การใช้ไม้ไผ่เพื่อชะลอความแรงของคลื่น เป็นต้น ดังภาพที่ 4.12
