ชื่อวิทยานิพนธ์	การประเมินการเปลี่ยนแปลงแนวชายฝั่ง ตั้งแต่บ้านตันหยงเปาว์ถึงบ้านบางตาва จังหวัดปัตตานี โดยแบบจำลอง GENESIS
ผู้เขียน	เรือเอกวันชัย จันทรละเอียด
สาขาวิชา	การจัดการสิ่งแวดล้อม
ปีการศึกษา	2548

Thesis Title        Assessment of Coastline Changing from Ban Tanyong Pao to Ban  
                            Bangtawa, Changwat Pattani by GENESIS Model  
Author                Lt.Wanchai Chanla-iad  
Major Program     Environmental Management  
Academic Year     2005

การประเมินการเปลี่ยนแปลงแนวชายฝั่ง ตั้งแต่บ้านตันหยงเปาว์ถึงบ้านบางตาวา  
จังหวัดปัตตานี โดยแบบจำลอง GENESIS

Assessment of Coastline Changing from Ban Tanyong Pao to Ban Bangtawa,  
Changwat Pattani by GENESIS Model

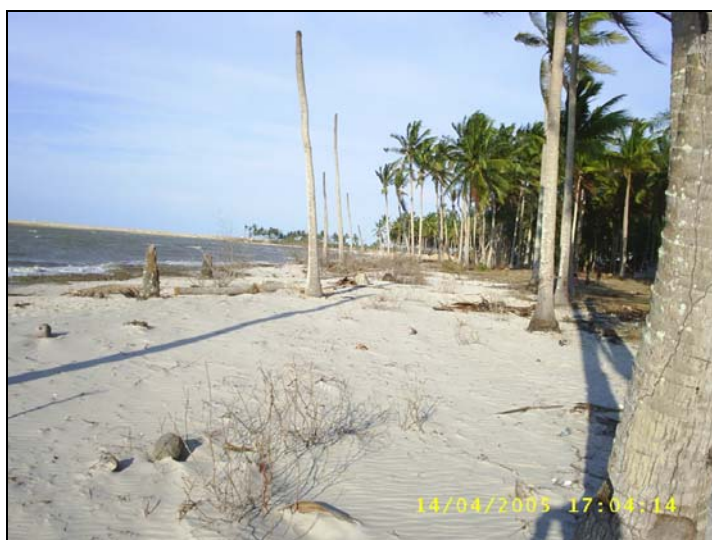
รูปที่ 1 สภาพการกัดเซาะชายฝั่งด้านเหนือบ้านตันหยงเปาว์ ปี 2548

สำหรับพื้นที่ชายฝั่งตั้งแต่บ้านตันหยงเปาว์ (รูปที่ 1) บ้านบะอิง (รูปที่ 2) และบ้านบางตาวา (รูปที่ 3) ซึ่งอยู่ในเขต อ.หนองจิกจ.ปัตตานี ประสบปัญหาการกัดเซาะชายฝั่งตั้งแต่อดีตจนปัจจุบัน แนวโน้มการเปลี่ยนแปลงชายฝั่งยังคงเกิดขึ้นอย่างต่อเนื่อง

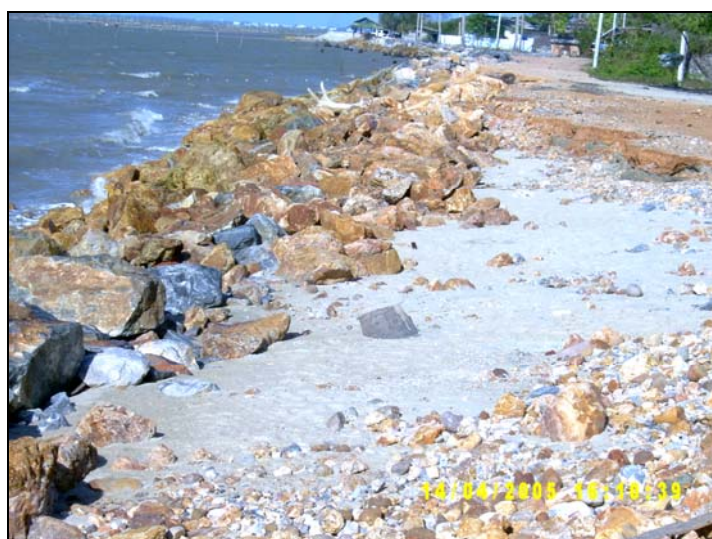
รูปที่ 2 สภาพการกัดเซาะและแนวหินทิ้งป้องกันชายฝั่งบ้านบะอิ่ง (หาดรัชดาภิเษก)

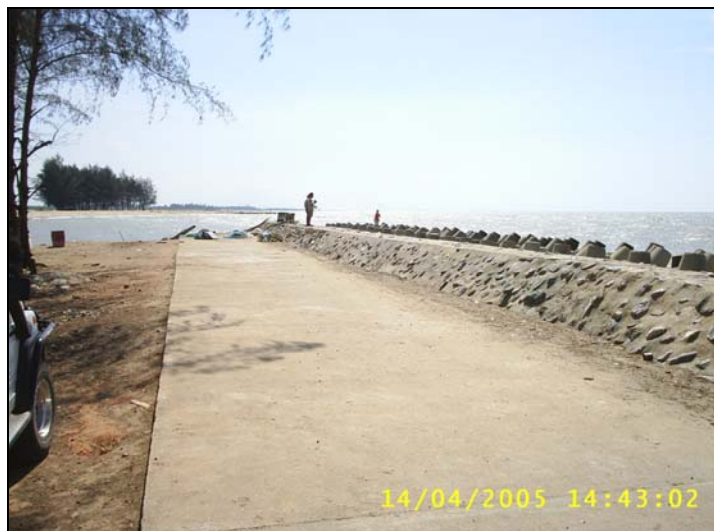
รูปที่ 3 สภาพการกัดเซาะด้านเหนือกำแพงกันคลื่นบ้านบางตาва

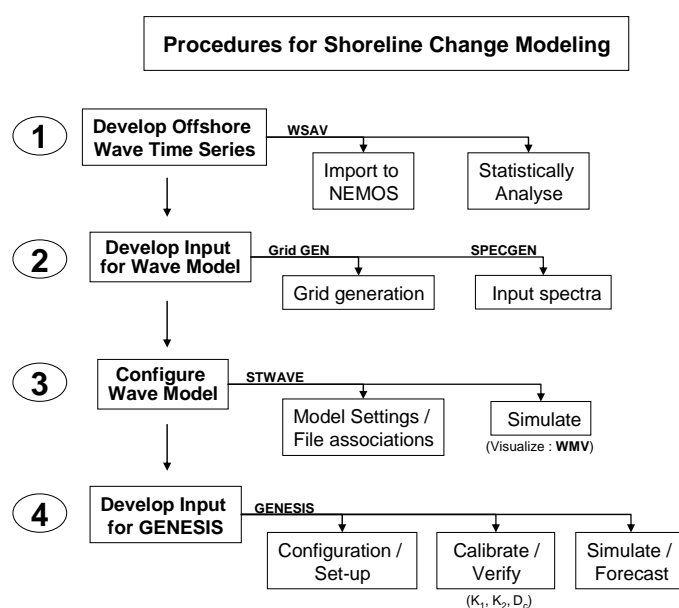
รูปที่ 7 ขั้นตอนการทำงานแบบจำลอง GENESIS

ตั้งแต่ค่า  $x = 729000-744000$  E ค่า  $y = 757800-787300$  N จากแผนที่สำรวจหยั่งน้ำอ่าวปัตตานี ปี 2538 และแผนที่เดินเรือสงขลาถึงกลันตันปี 2538 ซึ่งได้สำรวจตรวจสอบความลึกพื้นที่ท้องทะเลในปี 2548 (รูปที่ 6) พิกัดแนวชายฝั่งปี 2538 และ 2546 จากรูปถ่ายทางอากาศ และ ปี 2548 พิกัดโครงสร้างชายฝั่งในการศึกษาครั้งนี้กำหนดให้ ค่าคงที่การเคลื่อนที่ของมวลทรายขนานชายฝั่งเนื่องจากคลื่นแตกตัว ( $K_1$ ) = 0.5 ค่าคงที่การเคลื่อนที่ของมวลทรายเนื่องจากกระแสน้ำ ( $K_2$ ) = 0.33 ค่าความลึกประสิทธิผล ( $D_c$ ) = 5 ม. และขนาดเม็ดตะกอน ( $D_{50}$ ) = 0.35 มม. โดยมีขั้นตอนการทำงานหลักดังนี้ 1) การเตรียมข้อมูลคลื่นน้ำลึกโดยใช้คลื่นรายปี ทุก 3 ชม. เพียงหนึ่งปี 2) การเตรียมข้อมูลความลึกน้ำเพื่อทำ Grid generation นำเข้าในแบบจำลองวิเคราะห์ลักษณะคลื่น, 3) การตั้งค่าและการจำลองลักษณะคลื่น และ 4) การแบบจำลองคำนวณประกอบด้วย การตั้งค่าข้อมูลนำเข้าในแบบจำลอง การเปรียบเทียบและยืนยัน และการพยากรณ์การเปลี่ยนแปลง (รูปที่ 7)

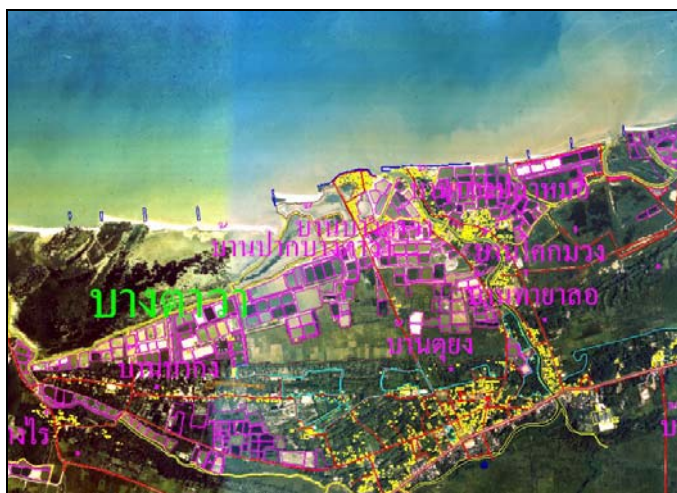
รูปที่ 13 โครงสร้างป้องกันชายฝั่งบริเวณบ้านบางตาขาวในปัจจุบัน (มิ.ย. 2548)

สำหรับบริเวณบ้านบางตาวา พื้นที่ส่วนใหญ่เป็นหมู่บ้านประมงพื้นบ้านได้รับผลกระทบจากความเสียหายจากการกัดเซาะที่เกิดขึ้นตั้งแต่อดีตจนถึงปัจจุบัน การบรรเทาปัญหาในปี 2538 ได้ก่อสร้างกำแพงกันคลื่นยาวประมาณ 1200 ม. ปิดล้อมหมู่บ้าน ส่วนบริเวณชายฝั่งบ้านบางปลาหมอได้ก่อสร้างรอดักทรายความยาวประมาณตัวละ 100 ม จำนวน 4 ตัว โดยวางห่างกันประมาณตัวละ 300 ม. ส่วนบริเวณบ้านปากบางตาวา ก่อสร้างรอดักทรายความยาวประมาณ ตัวละ 100 ม. จำนวน 5 ตัว โดยวางห่างกันประมาณตัวละ 400 ม. เนื่องจากสภาพความรุนแรงในหน้ามรสุมในปี 2542 จึงเสริมด้วยก้อนคอนกรีตตลอดแนวกำแพงกันคลื่น (รูปที่ 13)

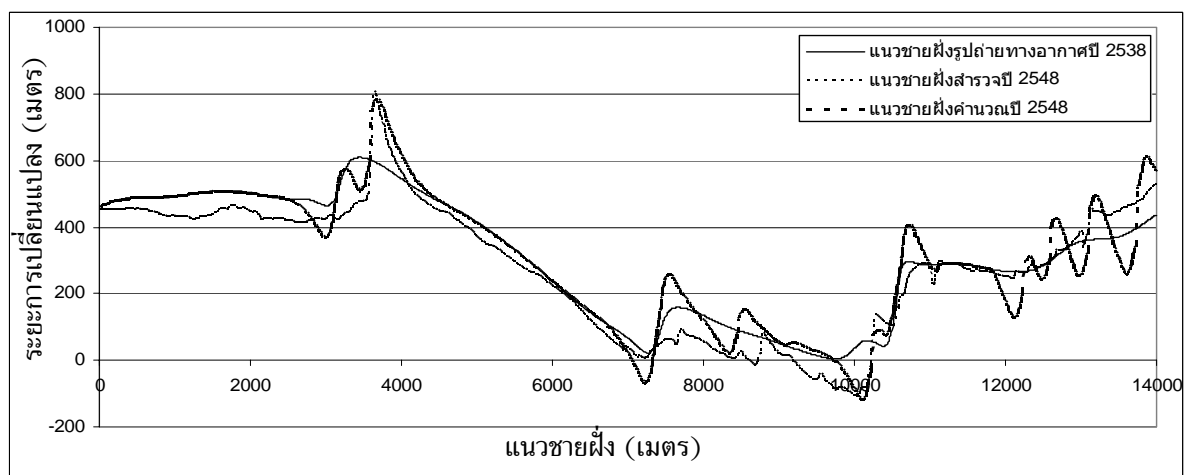
รูปที่ 15 แนวชายฝั่งผลการคำนวณปี 2548 กับแนวชายฝั่งจากการสำรวจภาคสนามปี 2548

การพยากรณ์การเปลี่ยนแปลงชายฝั่งในแบบจำลอง GENESIS โดยคำนวณในโปรแกรม NEMOS เพื่อดูแนวโน้มผลกระทบที่เกิดขึ้นและให้เกิดความถูกต้อง จึงได้ทำการปรับเทียบแบบจำลอง ซ้ำๆ หลายครั้ง โดยการคำนวณเริ่มด้วยการวางตำแหน่งโครงสร้างชายฝั่งบริเวณบ้านบางตาขาว แล้วคำนวณแนวชายฝั่งจากรูปถ่ายทางอากาศปี 2538 จนถึงปี 2540 จึงวางตำแหน่งเขื่อนกันทรายร่องน้ำ ตันหยงเปาว์ แล้วคำนวณต่อจนได้ผลคำนวณแนวชายฝั่งในปี 2546 แล้วใช้แนวชายฝั่งรูปถ่ายทางอากาศปี 2546 ทำการเปรียบเทียบ พบว่าผลการคำนวณแนวชายฝั่งปี 2546 มีค่าใกล้เคียงกับแนวชายฝั่งรูปถ่ายทางอากาศปี 2546 (รูปที่ 14) เมื่อพิจารณาค่าความคลาดเคลื่อนเฉลี่ยตลอดแนวชายฝั่ง มีค่าประมาณ 2 เมตร และมีบางพื้นที่บางช่วงมีค่าความคลาดเคลื่อนน้อยมากไม่ถึง 0.5 เมตร แล้วทำการคำนวณต่อจนได้ผลแนวชายฝั่งปี 2548 และใช้แนวชายฝั่งการสำรวจภาคสนามปี 2548 เป็นค่ายืนยันความถูกต้องอีกครั้ง พบว่าผลการคำนวณแนวชายฝั่งปี 2548 มีแนวโน้มค่าใกล้เคียงกับแนวชายฝั่งการสำรวจภาคสนามปี 2548 (รูปที่ 15)

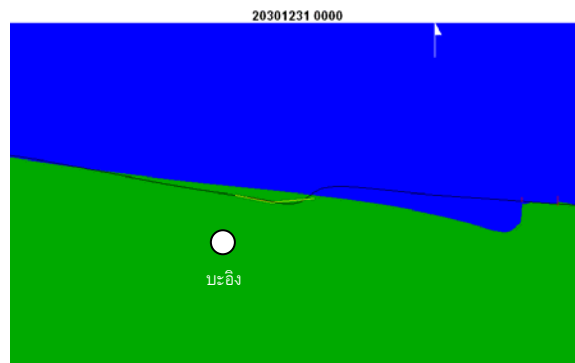
รูปที่ 19 ภาพจำลองแนวชายฝั่งปี 2573 กับแนวชายฝั่งปี 2548 (เส้นสีดำ) บริเวณบ้านปะอิ่ง

โปรแกรม NEMOS คำนวณพยากรณ์การเปลี่ยนแปลงแนวชายฝั่งตั้งแต่ปี 2548-2573 (26 ปี) โดยใช้ข้อมูลคลื่นปี 2546 และเพิ่มตำแหน่งโครงสร้างชายฝั่งในปี 2548 ผลการคำนวณแนวชายฝั่งในปี 2558 (11 ปี) และปี 2573 (26 ปี) (จากรูปที่ 14-19 แนวเส้นสีดำแทนแนวชายฝั่งเดิมในปี 2548 และตัดชอยภาพผลการคำนวณออกเป็น 3 พื้นที่) พบว่าแนวโน้มการเปลี่ยนแปลงตลอดชายฝั่งเกิดการกัดเซาะชายฝั่งเพิ่มขึ้นอย่างต่อเนื่อง คือ บริเวณด้านเหนือกำแพงกันคลื่นบ้านต้นหยงเปาว์ และการสะสมตัวเกิดขึ้นบริเวณด้านใต้เขื่อนร่องน้ำต้นหยงเปาว์ (รูปที่ 16 และ 17) ส่วนบริเวณชายฝั่งบ้านบะอึงเกิดการสะสมตัวจากแนวเดิม (รูปที่ 18 และ 19) คาดว่าเนื่องจากการพัดพาของตะกอนทรายจากบ้านปากตาวามาที่บดมและจากการสำรวจภาคสนามพบว่าบริเวณนี้เป็นสันทรายนอกฝั่ง การกัดเซาะชายฝั่งในระยะยาวจึงไม่เกิดขึ้น สำหรับบริเวณด้านเหนือรอดักทรายบ้านปากบางตาวาเกิดการกัดเซาะอย่างรุนแรงเป็นช่วงๆ โดยเฉพาะชายฝั่งที่บริเวณด้านเหนือรอดักท้ายสุด (รูปที่ 20 และ 21)

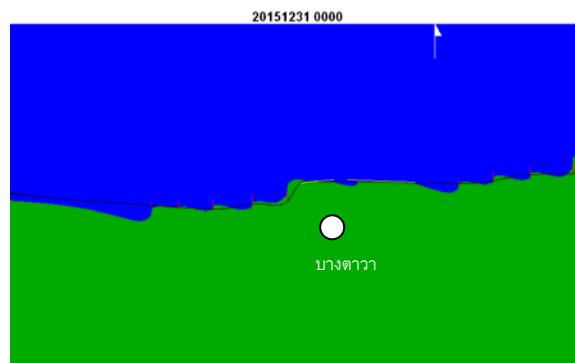
รูปที่ 20 ภาพจำลองแนวชายฝั่งปี 2558 กับแนวชายฝั่งปี 2548 (เส้นสีดำ) บริเวณบ้านบางตาวา
