บทความเรื่อง “การประเมินการเปลี่ยนแปลงแนวชายฝั่งตั้งแต่บ้านต้นหยงเปาว์ถึง
บ้านบางตาва จังหวัดปัตตานี โดยการใช้รูปถ่ายทางอากาศ, ระบบสารสนเทศภูมิศาสตร์
และแบบจำลอง GENESIS”

การประเมินการเปลี่ยนแปลงแนวชายฝั่งตั้งแต่บ้านตันหยงเปาว์ถึงบ้านบางตาวา
จังหวัดปัตตานี โดยการใช้รูปถ่ายทางอากาศ, ระบบสารสนเทศภูมิศาสตร์
และแบบจำลอง GENESIS

Assessment of Coastline Changing on Ban Tanyong Pao to Ban Bangtawa,
Changwat Pattani by Using Aerial Photograph, GIS and GENESIS Model

การเฝ้าติดตามการเปลี่ยนแปลงแนวชายฝั่ง
ตั้งแต่บ้านตันหยงเปาว์ถึงบ้านบางตาва จังหวัดปัตตานี
โดยใช้รูปถ่ายทางอากาศหลายช่วงเวลา และระบบสารสนเทศภูมิศาสตร์

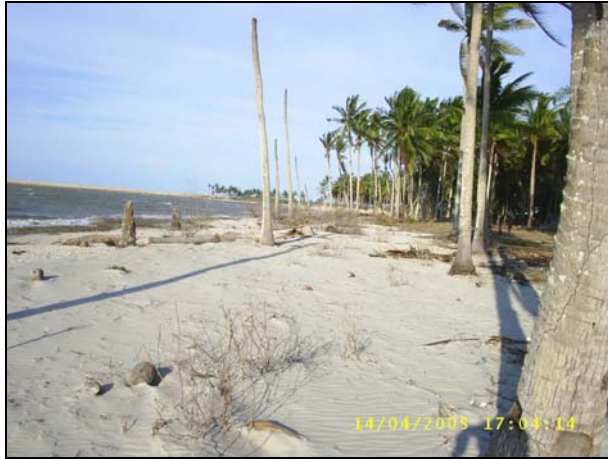
รูปที่ 1 สภาพการกัดเซาะชายฝั่งด้านเหนือบ้านตันหยงเปาว์ ปี 2548

สำหรับพื้นที่ชายฝั่งตั้งแต่บ้านตันหยงเปาว์ (รูปที่ 1) บ้านมะอึง (รูปที่ 2) และบ้านบางตาวา (รูปที่ 3) ซึ่งอยู่ในเขต อ.หนองจิก จ.ปัตตานี ประสบปัญหาการกัดเซาะชายฝั่งตั้งแต่อดีตจนถึงปัจจุบัน แนวโน้มการเปลี่ยนแปลงชายฝั่งยังคงเกิดขึ้นอย่างต่อเนื่อง

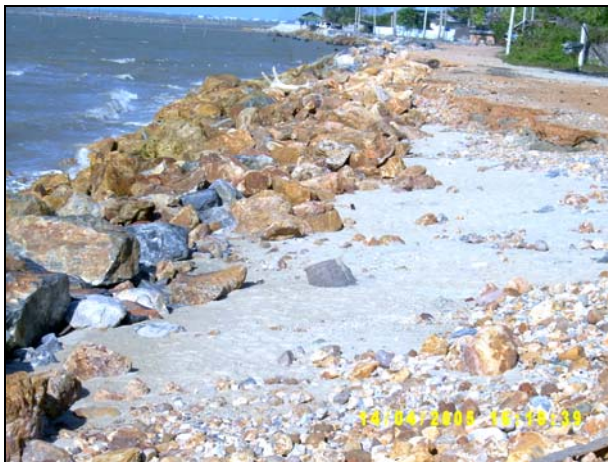
รูปที่ 2 สภาพการกัดเซาะและแนวหินทิ้งป้องกันชายฝั่ง บ้านปะอิง (หาดรัชตาทิเชก)

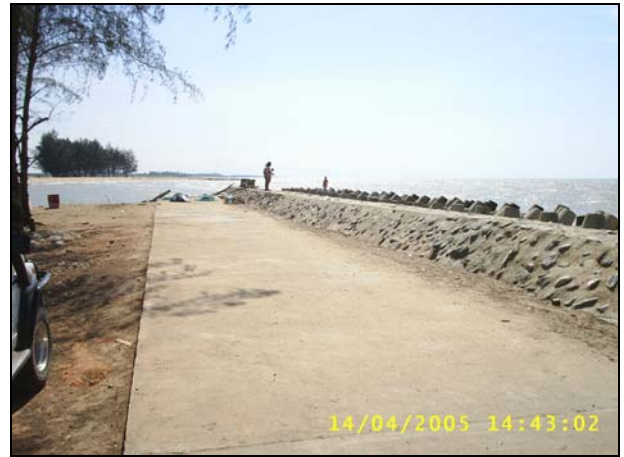
รูปที่ 3 สภาพการกัดเซาะด้านเหนือกำแพงกันคลื่นบ้านบางตาวา

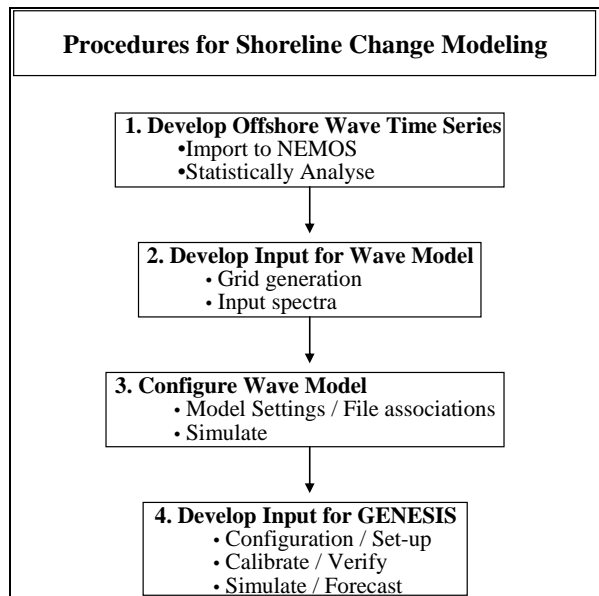
รูปที่ 5 ขั้นตอนการทำงานแบบจำลอง GENESIS

แบบจำลอง GENESIS เป็นชุดคำสั่งย่อยในโปรแกรมประมวลผลวิศวกรรมชายฝั่ง NEMOS ซึ่งข้อมูลนำเข้าหลักประกอบด้วย ลักษณะคลื่นชายฝั่งจากการจำลองคลื่นน้ำลึกปี 2546 พิกัดและความลึกน้ำตั้งแต่ค่า $x = 729000-744000$ E ค่า $y = 757800-787300$ N จากแผนที่สำรวจหยั่งน้ำอ่าวปัตตานี ปี 2538 และแผนที่เดินเรือสงขลาถึงก้นตันปี 2538 พิกัดแนวชายฝั่งปี 2538 และ 2546 จากรูปถ่ายทางอากาศ และปี 2548 พิกัดโครงสร้างชายฝั่งในการศึกษาครั้งนี้กำหนดให้ ค่าคงที่การเคลื่อนที่ของมวลทรายขนานชายฝั่งเนื่องจากคลื่นแตกตัว (K_1) = 0.55 ค่าคงที่การเคลื่อนที่ของมวลทรายเนื่องจากกระแสหน้า (K_2) = 0.33 ค่าความลึกประสิทธิผล (D_c) = 5 ม. และขนาดเม็ดตะกอน (D_{50}) = 0.35 มม. โดยมีขั้นตอนการทำงานหลักดังนี้ 1) การเตรียมข้อมูลคลื่นน้ำลึกโดยใช้คลื่นรายปี ทุก 3 ชม. เพียงหนึ่งปี 2) การเตรียมข้อมูลความลึกน้ำเพื่อทำ Grid generation นำเข้าในแบบจำลองวิเคราะห์ห้ลักษณะคลื่น, 3) การตั้งค่าและการจำลองลักษณะคลื่น และ 4) การแบบจำลองคำนวณประกอบด้วย การตั้งค่าข้อมูลนำเข้าในแบบจำลอง การเปรียบเทียบและยืนยัน และการพยากรณ์การเปลี่ยนแปลง (รูปที่ 5)

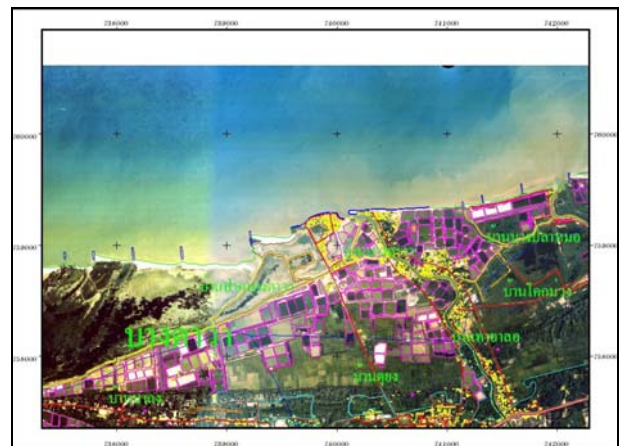
รูปที่ 11 รูปถ่ายทางอากาศปี 2546 และโครงสร้างป้องกันชายฝั่งบริเวณบ้านบางตาваในปัจจุบัน (มิ.ย. 2548)

สำหรับบริเวณบ้านบางตาва พื้นที่ส่วนใหญ่เป็นหมู่บ้านประมง พื้นบ้านได้รับผลกระทบจากความเสียหายจากการกัดเซาะที่เกิดขึ้นตั้งแต่อดีตจนถึงปัจจุบัน การบรรเทาปัญหาในปี 2538 ได้ก่อสร้างกำแพง

กันคลื่นยาวประมาณ 1200 ม. ปิดล้อมหมู่บ้าน ส่วนบริเวณชายฝั่งบ้านบางปลาหมอได้ก่อสร้างรอดักทรายความยาวประมาณตัวละ 100 ม จำนวน 4 ตัว โดยวางห่างกันประมาณตัวละ 300 ม. ส่วนบริเวณบ้านปากบางตาва ก่อสร้างรอดักทรายความยาวประมาณ ตัวละ 100 ม. จำนวน 5 ตัว โดยวางห่างกันประมาณตัวละ 400 ม. เนื่องจากสภาพความรุนแรงในหน้ามรสุมในปี 2542 จึงเสริมด้วยก้อนคอนกรีตตลอดแนวกำแพงกันคลื่น (รูปที่ 11)

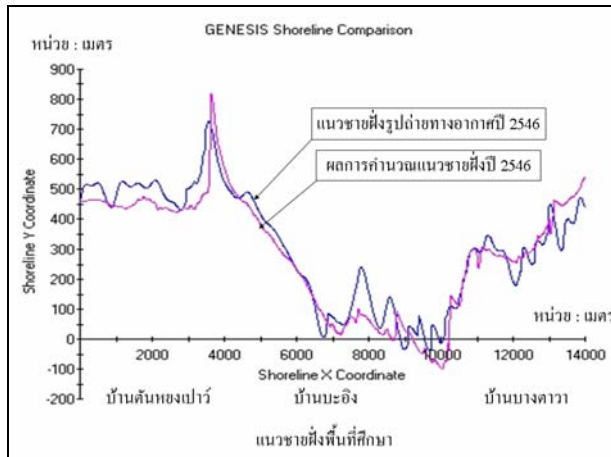
รูปที่ 12 แนวชายฝั่งผลการคำนวณปี 2546 กับแนวชายฝั่งรูปถ่ายทางอากาศปี 2546

ซึ่งมีค่าความคลาดเคลื่อนบริเวณบ้านต้นหยงเปาว์ บ้านบะอิ่ง และบ้านบางปลาหมอบประมาณ 0-50 เมตร (รูปที่ 12) แล้วทำการคำนวณต่อจนได้ผลแนวชายฝั่งปี 2548 และใช้แนวชายฝั่งการสำรวจภาคสนามปี 2548 เป็นค่ายืนยันความถูกต้องอีกครั้ง พบว่าผลการคำนวณแนวชายฝั่งปี 2548 มีแนวโน้มค่าใกล้เคียงกับแนวชายฝั่งการสำรวจภาคสนามปี 2548 (รูปที่ 13) และเนื่องจากข้อมูลพิกัดแนวชายฝั่งที่นำเข้าแต่ละจุดมีระยะห่างไม่สม่ำเสมอ จึงส่งผลกระทบต่อผลการคำนวณแนวชายฝั่งบางจุดห่างเกินความน่าเป็น

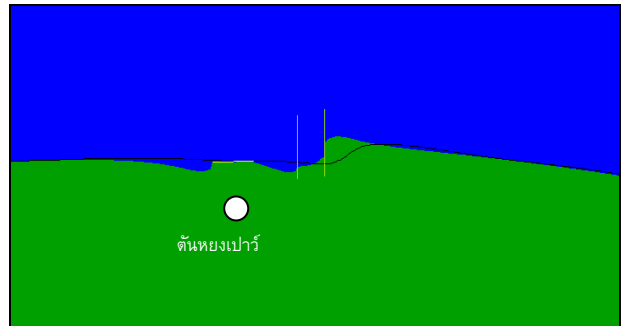
รูปที่ 14 ภาพจำลองแนวชายฝั่งปี 2558 กับแนวชายฝั่งปี 2548 (เส้นสีดำ) บริเวณบ้านต้นหยงเปาว์

โปรแกรม NEMOS คำนวณพยากรณ์การเปลี่ยนแปลงแนวชายฝั่งตั้งแต่ปี 2548-2573 (26 ปี) โดยใช้ข้อมูลคลื่นปี 2546 และเพิ่มตำแหน่งโครงสร้างชายฝั่งในปี 2548 ผลการคำนวณแนวชายฝั่งในปี 2558 (11ปี) และปี 2573 (26ปี) (จากรูปที่ 14-19 แนวเส้นสีดำแทนแนวชายฝั่งเดิมในปี 2548 และตัดขอบภาพผลการคำนวณออกเป็น 3 พื้นที่) พบว่าแนวโน้มการเปลี่ยนแปลงตลอดชายฝั่งเกิดการกัดเซาะชายฝั่งเพิ่มขึ้นอย่างต่อเนื่อง คือ บริเวณด้านเหนือกำแพงกันคลื่นบ้านต้นหยงเปาว์ และการสะสมตัวเกิดขึ้นบริเวณด้านใต้เขื่อนร่องน้ำต้นหยงเปาว์ (รูปที่ 14 และ 15) ส่วนบริเวณชายฝั่งบ้านบะอิ่งเกิดการสะสมตัวจากแนวเดิม (รูปที่ 16 และ 17) คาดว่าเนื่องจากการพัดพาของตะกอนทรายจากบ้านปากตาવાมาทับถมและจากการสำรวจภาคสนามพบว่าบริเวณนี้เป็นสัน

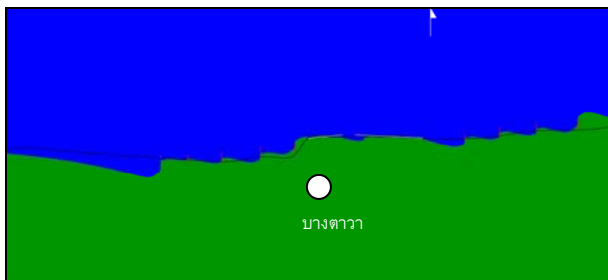
รูปที่ 19 ภาพจำลองแนวชายฝั่งปี 2573
กับแนวชายฝั่งปี 2548 (เส้นสีดำ) บริเวณบ้านบางดาวา

ทรายนอกฝั่ง การกัดเซาะชายฝั่งในระยะยาวจึงไม่เกิดขึ้น สำหรับบริเวณด้านเหนือรอดักทรายบ้านปากบางตาваเกิดการกัดเซาะอย่างรุนแรงเป็นช่วงๆ โดยเฉพาะชายฝั่งที่บริเวณด้านเหนือรอดักทรายที่สุด (รูปที่ 18 และ 19)

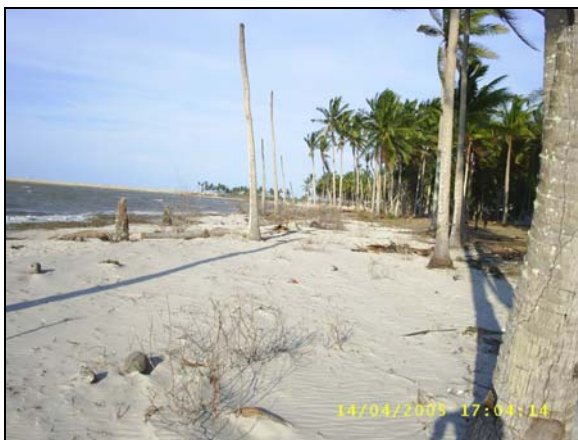
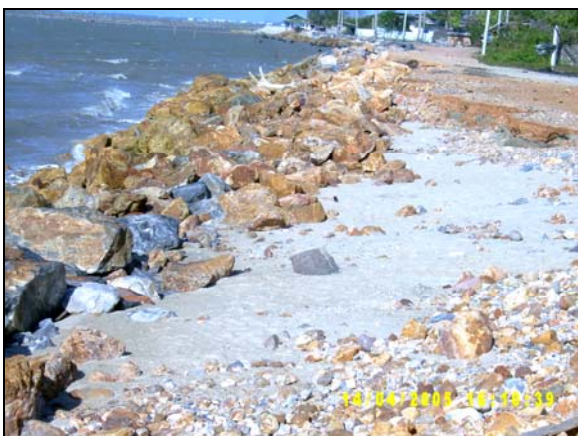
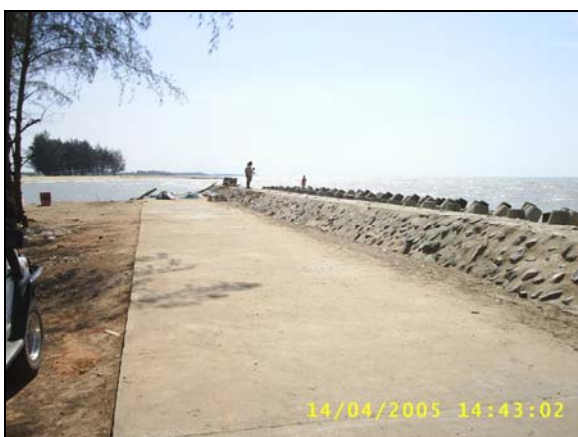
รูปที่ 1 สภาพการกัดเซาะชายฝั่งทะเล บริเวณบ้านตันหยงเปาว์ถึงบ้านบางตาва

ก. สภาพการกัดเซาะ บริเวณชายฝั่ง
 ตอนบนร่องน้ำตันหยงเปาว์

ข. สภาพการกัดเซาะและแนวหินทิ้ง
 ป้องกันชายฝั่ง บริเวณบ้านบะอิ่ง
 ถึงบ้านสายหมอ (หาดรัชดาภิเษก)

ค. สภาพการกัดเซาะชายฝั่งตอนบน
 เนื้อกำแพงกันคลื่น
 บริเวณบ้านบางตาва

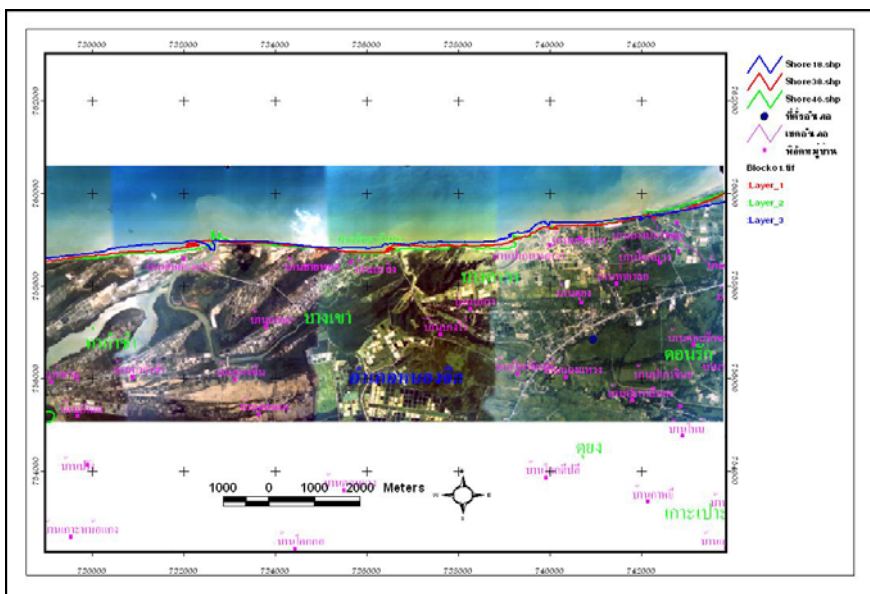
รูปที่ 6 เส้นแนวชายฝั่งปี พ.ศ. 2518, 2538, 2546 และรูปถ่ายทางอากาศปี พ.ศ.2546

เมื่อวิเคราะห์การเปลี่ยนแปลงจากข้อมูลแนวชายฝั่งรูปถ่ายทางอากาศในปี พ.ศ. 2518 และ 2546 (รูปที่ 6) เพื่อหาระยะการเปลี่ยนแปลงใน 29 ปี และหาอัตราการเปลี่ยนแปลงต่อปี ในแต่ละช่วงของระยะทางตามแนวชายฝั่ง พบว่าเกิดการกัดเซาะชายฝั่งบริเวณบ้านต้นหยงเปาว์ บ้านบะอิ่ง และบ้านบางตาва เป็นเนื้อที่ประมาณ 501,860 , 294,310 และ 538,910 ตารางเมตร ด้วยอัตราการกัดเซาะสูงสุด 7.25, 6.14 และ 10.56 เมตรต่อปี ตามลำดับ ส่วนพื้นที่ที่เกิดการสะสมตัวบริเวณชายฝั่งตอนล่างร่องน้ำต้นหยงเปาว์และบ้านบางปลาหมอ เป็นเนื้อที่ประมาณ 47,780 และ 88,800 ตารางเมตร ด้วยอัตราการสะสมตัวสูงสุด 13.73 และ 4.40 เมตรต่อปี (ตารางที่ 1)

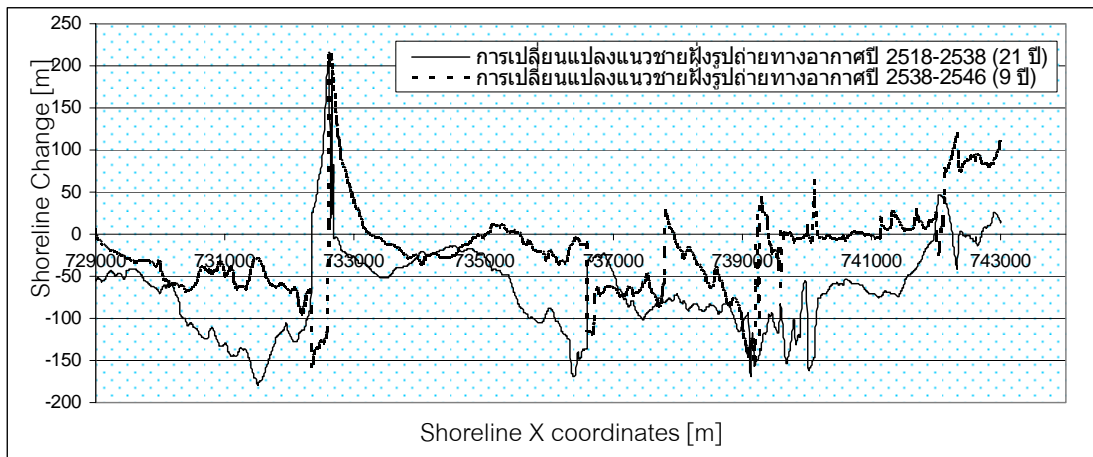
รูปที่ 7 เปรียบเทียบการเปลี่ยนแปลงแนวชายฝั่งรูปถ่ายทางอากาศปี พ.ศ.2518-2538 (21 ปี) และปี พ.ศ. 2538-2546 (9 ปี)

เมื่อพิจารณารูปถ่ายทางอากาศมาเปรียบเทียบการเปลี่ยนแปลงทั้ง 2 ช่วงเวลา คือ ระหว่างปี พ.ศ. 2518-2538 (21 ปี) กับปี พ.ศ. 2538-2546 (9 ปี) (รูปที่ 7) และเปรียบเทียบอัตราการเปลี่ยนแปลงต่อปีทั้ง 2 ช่วงเวลา (รูปที่ 8) พบว่าแนวโน้มการเปลี่ยนแปลง (รูปที่ 9) สรุปได้ ดังนี้

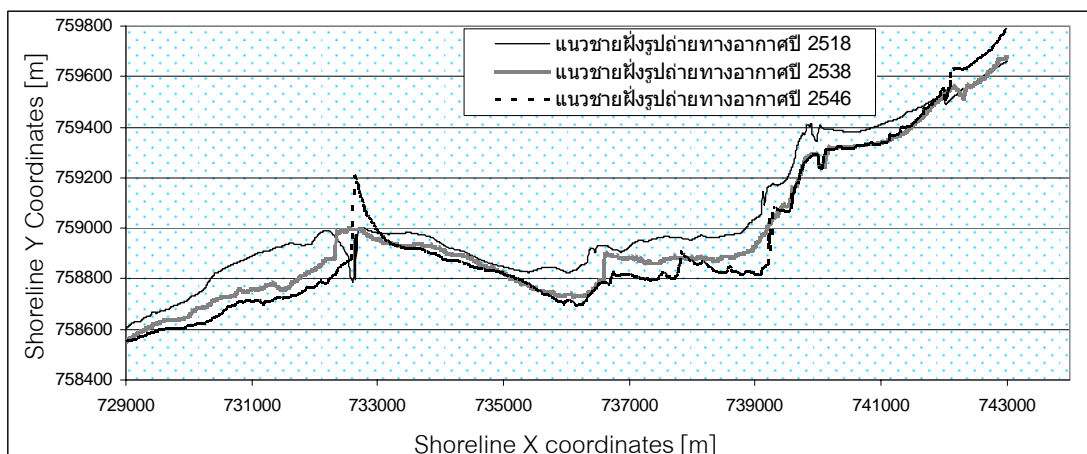
รูปที่ 9 เปรียบเทียบเส้นแนวชายฝั่งรูปถ่ายทางอากาศปี พ.ศ. 2518, 2538 และ 2546

ก. การเปลี่ยนแปลงชายฝั่งตั้งแต่ปี พ.ศ. 2518-2538 มีการกัดเซาะฝั่งตามธรรมชาติอย่างต่อเนื่อง เช่น บริเวณบ้านต้นหยงเปาว์ และบ้านบะอึงถึงบ้านบางดาว

ข. การเปลี่ยนแปลงชายฝั่งตั้งแต่ปี พ.ศ. 2538-2546 ซึ่งในปี พ.ศ. 2538 มีการสร้างกำแพงกันคลื่นและรอดักทราย บริเวณบ้านบางดาว ทำให้ในปี พ.ศ. 2546 ชายฝั่งเกือบคงสภาพ (ช่วง X

ประมาณ 739500-742000) ส่วนชายฝั่งตอนล่าง (ช่วง X ประมาณ 742000 ขึ้นไป) มีสะสมตัวของชายฝั่งเพิ่มขึ้นอย่างต่อเนื่อง ส่วนบริเวณรอยคัททรายทางตอนบน (ช่วง X ประมาณ 738000-739500) มีการกัดเซาะชายฝั่งเข้ามาอย่างรุนแรง และบริเวณบ้านบะอึงในปี พ.ศ.2546 (ช่วง X ประมาณ 734500-736500) มีการกัดเซาะฝั่งเพียงเล็กน้อยเท่านั้น นอกจากนี้บริเวณบ้านต้นหยงเปาว์ในปี พ.ศ. 2546 หลังจากที่มีการก่อสร้างเขื่อนกันทรายร่องน้ำเพื่อป้องกันการตื้นเขินของร่องน้ำ เกิดการสะสมตัวทางตอนล่างของร่องน้ำ (ช่วง X ประมาณ 732700-733200) อย่างต่อเนื่อง ส่วนทางตอนบนมีการกัดเซาะชายฝั่งเข้าอย่างต่อเนื่อง (ช่วง X ประมาณ 729000-732700)
