บทที่ 1

บทนำ

1.1 บทนำต้นเรื่อง

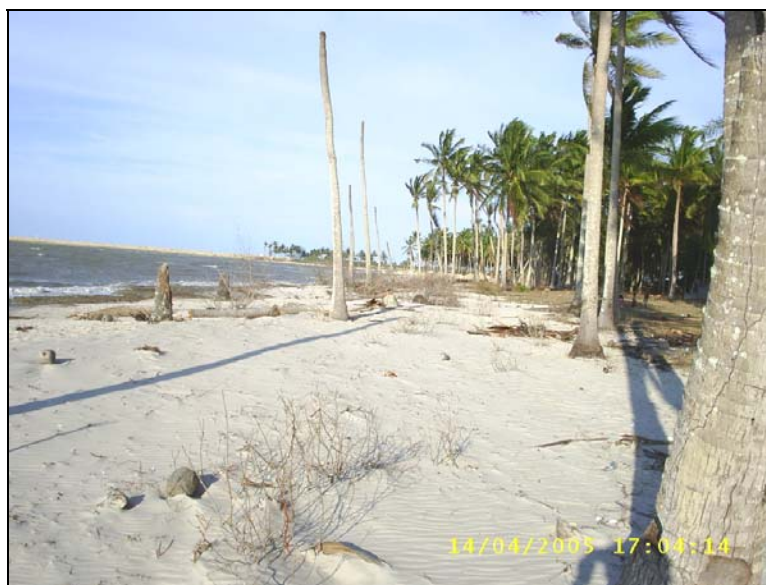
รูปที่ 1-1 สภาพการกัดเซาะฝั่งบริเวณชายฝั่งตอนบนเขื่อนกันทรายร่องน้ำต้นหยงเปาว์

พื้นที่ชายฝั่งทะเลได้รับอิทธิพลของคลื่น ในช่วงลมมรสุมตะวันออกเฉียงเหนือ อิทธิพลของคลื่นเคลื่อนที่เข้ากระทบฝั่งโดยตรง รวมทั้งหลังจากการก่อสร้างเขื่อนกันทรายร่องน้ำต้นหยงเปาว์ในปี พ.ศ. 2541 เป็นผลให้เกิดการกัดเซาะชายฝั่งตอนบนของร่องน้ำเป็นระยะทางยาวประมาณ 1 กิโลเมตร อัตราการกัดเซาะมากกว่า 10 เมตรต่อปี (กระทรวงทรัพยากรธรรมชาติและสิ่งแวดล้อม, 2547ก) การแก้ปัญหาของหน่วยงานท้องถิ่นในเบื้องต้นด้วยการส่งเสริมการปลูกป่าชายเลนบริเวณพื้นที่ชายฝั่ง แต่ไม่สามารถต้านทานอิทธิพลของคลื่นได้ ต่อมาในปี พ.ศ. 2548 ได้ก่อสร้างกำแพงกันคลื่น (Seawall) ยาวประมาณ 200 เมตรเหนือเขื่อนกันทรายเพื่อบรรเทาปัญหา แต่ยังไม่ครอบคลุมพื้นที่ทั้งหมดเนื่องจากข้อจำกัดด้วยงบประมาณ ส่วนพื้นที่ตอนบนซึ่งอยู่ถัดไปนั้น ยังคงเกิดการกัดเซาะอย่างต่อเนื่อง (รูปที่ 1-1)

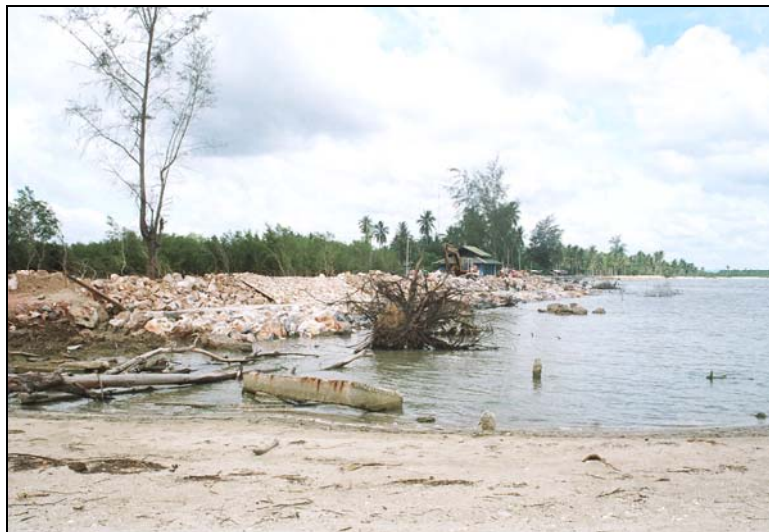
รูปที่ 1-2 การก่อสร้างกำแพงกันคลื่นและแนวหินทิ้งบริเวณหาดรัชดาภิเษก

สภาพการกัดเซาะชายฝั่งทะเลตั้งแต่บ้านบะอิ่งจนถึงบ้านสายหมอ ซึ่งมีแหล่งท่องเที่ยวที่สำคัญ คือ หาดรัชดาภิเชก บริเวณชายหาดถูกกัดเซาะตั้งแต่อดีตอย่างต่อเนื่อง จนกระทั่งในปี พ.ศ. 2547-2548 หน่วยงานท้องถิ่นต้องแก้ปัญหาโดยการนำหินทิ้ง (Rip-rap) วางตามแนวชายฝั่งเป็นระยะทางประมาณ 500 เมตร และสร้างกำแพงกันคลื่นยาวประมาณ

100 เมตร (รูปที่ 1-2) เพื่อแก้ไขและป้องกันการกัดเซาะในเบื้องต้น แต่ยังไม่สามารถทำนายผลกระทบการเปลี่ยนแปลงในอนาคตได้ เนื่องจากยังไม่การศึกษาที่แน่ชัด

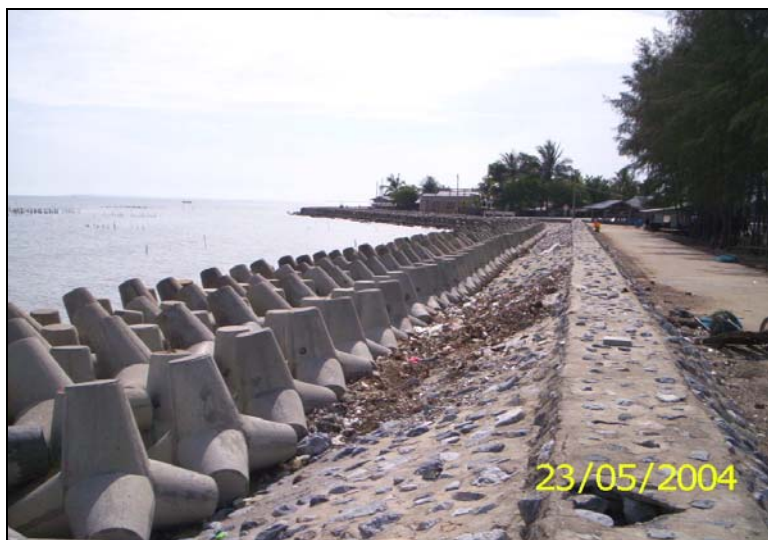
รูปที่ 1-3 สภาพกำแพงกันคลื่นและก้อนคอนกรีต บริเวณบ้านบางตาวา

สภาพการกัดเซาะบริเวณชายฝั่งบ้านบางตาวา เกิดขึ้นอย่างรุนแรงเป็นระยะทางยาวประมาณ 4.5 กิโลเมตร ด้วยอัตรามากกว่า 10 เมตรต่อปี สาเหตุของการกัดเซาะเนื่องจากอิทธิพลของคลื่นในช่วงลมมรสุมตะวันออกเฉียงเหนือเคลื่อนที่เข้ากระทบฝั่งโดยตรง ต่อมาในปี พ.ศ. 2538 กรมขนส่งทางน้ำและพาณิชยนาวี (กรมเจ้าท่าเดิม) ได้แก้ปัญหการกัดเซาะฝั่งโดยสร้างกำแพงกันคลื่น (Seawall) ยาวประมาณ 1,200 เมตร ตลอดแนวชายฝั่ง และรอดักทราย (Groyne) จำนวน 5 แนว บริเวณชายฝั่งตอนบน และจำนวน 4 แนว บริเวณชายฝั่งตอนล่าง (ติดกับบ้านบางปลาหมอ) เพื่อบรรเทาปัญหาการกัดเซาะ แต่ความรุนแรงจากคลื่นยังคงทำให้เกิดการกัดเซาะพื้นที่ชายฝั่งอย่างต่อเนื่อง โดยเฉพาะในช่วงฤดูลมมรสุมตะวันออกเฉียงเหนือ (เดือนตุลาคมถึงธันวาคม) จึงมีการเสริมชายฝั่งด้วยก้อนคอนกรีต (Revetment) ในปี พ.ศ. 2542 ตลอดแนวกำแพงกันคลื่น ส่วนชายฝั่งตอนล่างของบ้านบางตาวาถึงบ้านบางปลาหมอ มีการสะสมตัวของชายฝั่งเพิ่มขึ้นอย่างต่อเนื่อง (สำนักงานนโยบายและแผนทรัพยากรธรรมชาติและสิ่งแวดล้อม, 2545ข)

ในปัจจุบันพบว่ากำแพงกันคลื่นที่สร้างปิดล้อมหมู่บ้านประมง มีประสิทธิภาพในการป้องกันกัดเซาะจากคลื่น โดยเฉพาะในช่วงลมมรสุมแรง แต่พบว่ารอดักทรายบางส่วนทั้งตอนบนและตอนล่างบ้านบางตาวา มีสภาพชำรุดถูกคลื่นกัดเซาะพังลงมาเป็นช่วง ๆ ส่วนบริเวณชายฝั่งด้านตอนบนของรอดักที่อยู่เหนือสุด มีการกัดเซาะฝั่งรุนแรงอย่างต่อเนื่อง และยังไม่ได้รับการแก้ไขจากหน่วยงานใด
