รายงานฉบับสมบูรณ์

โครงการความต้องการระบบขนส่งมวลชนและทางเดินเท้า
ในมหาวิทยาลัยสงขลานครินทร์ วิทยาเขตหาดใหญ่
(Public Transportation and Walkway Demand
in Prince of Songkla University, Hatyai Campus)

เสนอต่อ

มหาวิทยาลัยสงขลานครินทร์ วิทยาเขตหาดใหญ่

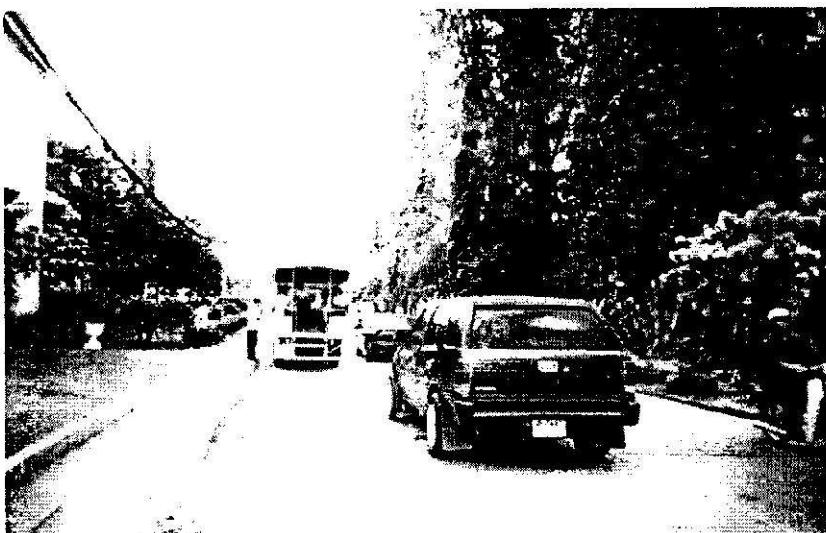
รูปที่ 1.3 ป้ายจอดรถบนช่องถนนแคบ ทำให้การจราจรติดขัด

2. เส้นทางที่ให้บริการไม่ครอบคลุมพื้นที่ความต้องการของนักศึกษาและเส้นทางมีความไม่แน่นอนขึ้นอยู่กับคนขับและชุคปลายทางของผู้โดยสาร
3. บริเวณที่จอดรถให้คนโดยสารลงไม่ชัดเจนแน่นอน อาจเปลี่ยนความต้องการของผู้โดยสาร และ เป็นปัญหาต่อระบบการจราจร เช่น ป้ายจอดรถตั้งอยู่บริเวณทางแยก (รูปที่ 1.2) ป้ายจอดรถบนถนนแคน ทำให้เกิดการจราจรติดขัดในช่วงเวลาเร่งด่วน (รูปที่ 1.3) และการจอดรถบริเวณห้ามจอดทำให้การจราจรไม่เป็นระเบียบ (รูปที่ 1.4)

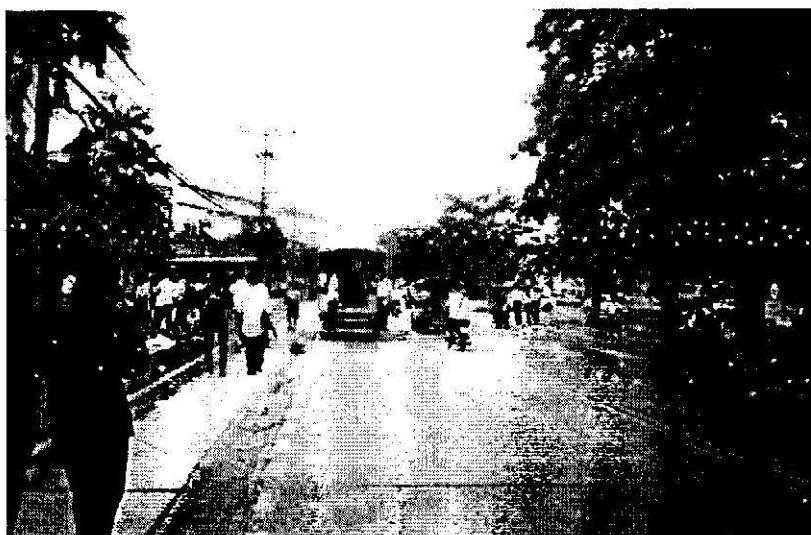
รูปที่ 1.4 รถโดยสารจอดรับส่งบริเวณห้ามจอดในช่วงที่มีการจราจรหนาแน่น

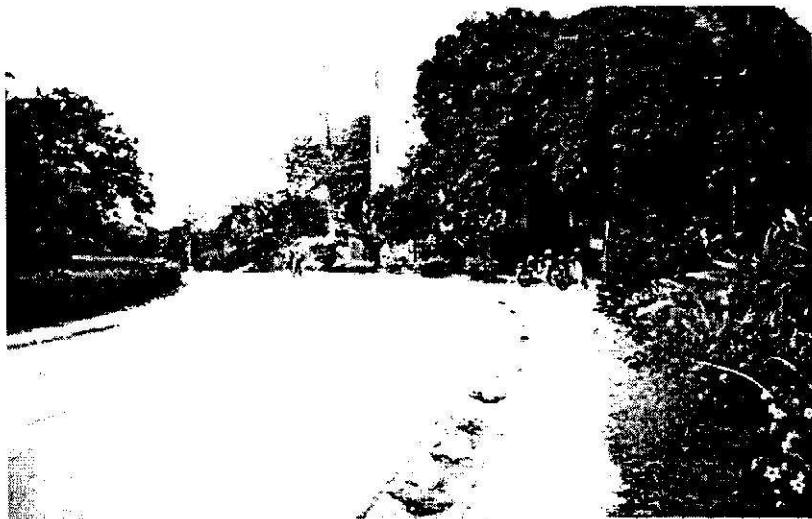
รูปที่ 1.5 ป้ายจอดรถบริเวณทางแยกหรือทางโถง (ลูกศรซึ้ง) ทำให้เกิดความ慌杂ตามหลัง

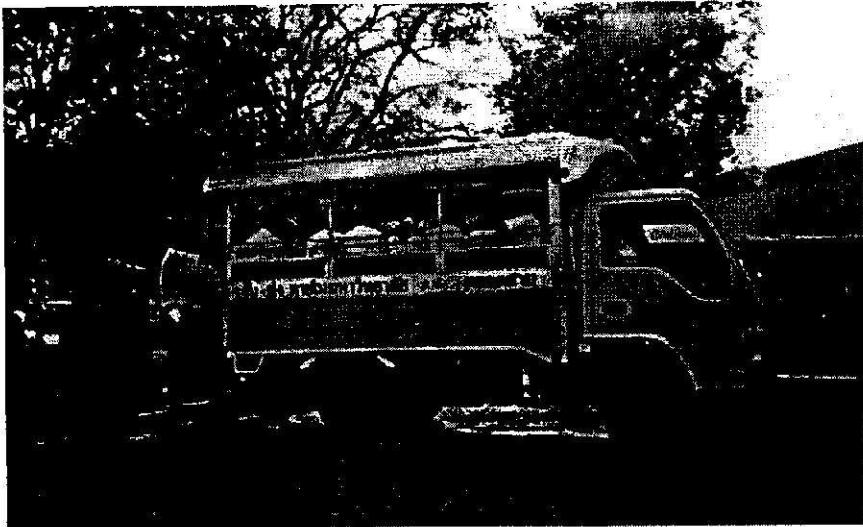
รูปที่ 1.7 ตัวรถบนส่วนมวลชนในปัจจุบันมีลักษณะไม่เด่นชัด โดยมีเพียงอักษรขนาดเล็กแสดงข้างรถ

6. สภาพตัวรถไม่คุ้นชัด และไม่มีรายละเอียดที่ชัดเจนเพื่อแสดงว่าเป็นรถโดยสารประจำทาง (รูปที่ 1.7) ทำให้นักศึกษาหรือบุคคลทั่วไปไม่ทราบว่าเป็นรถของมหาวิทยาลัย หรือเป็นรถโดยสารประจำทาง
7. ปัจจุบันภายในมหาวิทยาลัยมีการจราจรมากถ้าหากลดการจราจร ปัญหานักภาวะเป็นพิษทางอากาศ และทางเสียงก็จะลดลงตามลงมา
8. ความไม่สมบูรณ์ในการให้บริการของระบบขนส่งมวลชนในปัจจุบันเป็นสาเหตุของการใช้รถยนต์ส่วนตัว จึงเกิดปัญหาที่จอดรถเก็บอบทุกหน่วยงานในมหาวิทยาลัยฯ (รูปที่ 1.8)

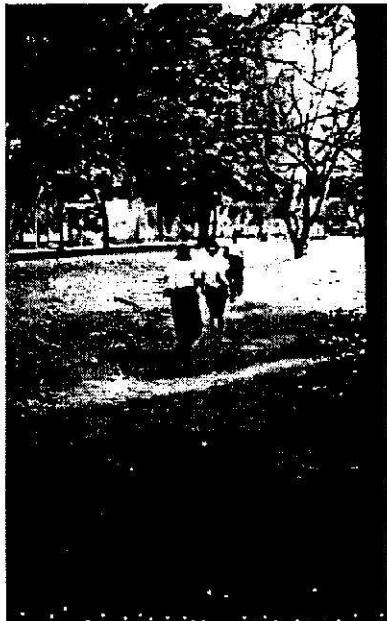
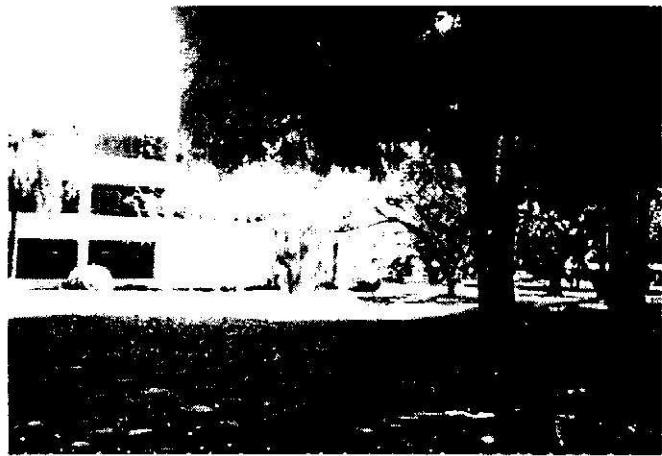
1. ลักษณะทางเท้าที่มีอยู่ไม่คลอบคลุมเพียงพอต่อความต้องการของนักศึกษา ก่อให้เกิดการเดิน ลัดสนาม เช่น เส้นทางที่เชื่อมต่อระหว่างหอสมุดคุณพยุงหลงฯ กับตึกฟิกทองและศูนย์คอมพิวเตอร์ (รูปที่ 1.9) ซึ่งนักศึกษาส่วนใหญ่มักจะเดินตัดผ่านสนามหญ้าข้างหอสมุดเพื่อไปยังตึกฟิกทองหรือศูนย์คอมพิวเตอร์ จนสนามหญ้าในปัจจุบันเปลี่ยนสภาพเป็นทางเดิน

รูปที่ 1.9 เส้นทางเดินที่มีการตัดผ่านสนามหญ้าระหว่างศูนย์คอมพิวเตอร์กับหอสมุดกลาง

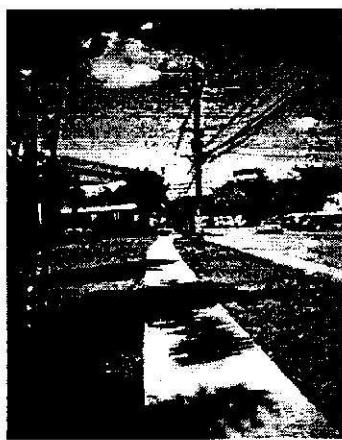
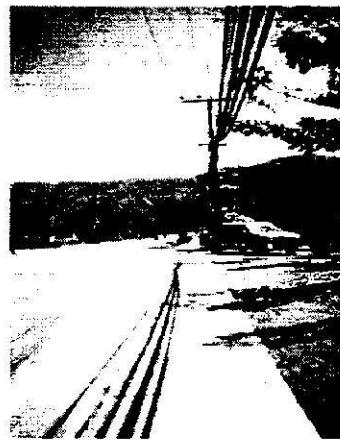
2. สภาพทางเท้าในปัจจุบันนี้โดยส่วนใหญ่ไม่มีหลังคา (รูปที่ 1.10, 1.11) จะมีกีฬาทางเท้าจากหอพักนักศึกษาไปจนถึงหน้าคณะวิศวกรรมศาสตร์ และนอกจากนี้ทางเท้าที่มีหลังคาในปัจจุบันก็ไม่ต่อเนื่องไปจนถึงอาคารเรียน ในช่วงฝนตกนักศึกษาจะเปียกฝน

รูปที่ 1.10 ทางเท้าไม่มีหลังคา (บริเวณหน้าตึกฟิกทอง)

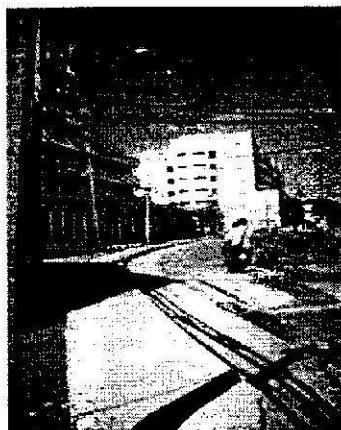
รูปที่ 1.11 ทางเท้าไม่มีหลังคา (บริเวณหน้าตึกวิทยาศาสตร์)

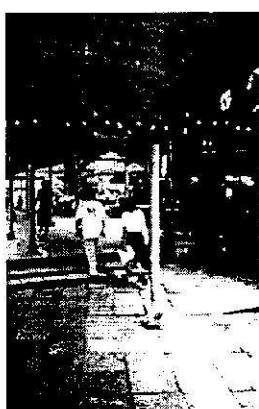
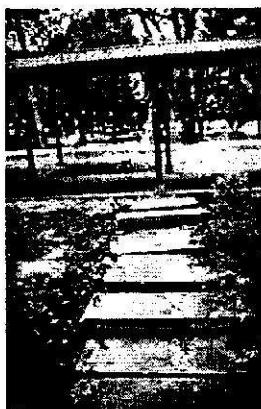
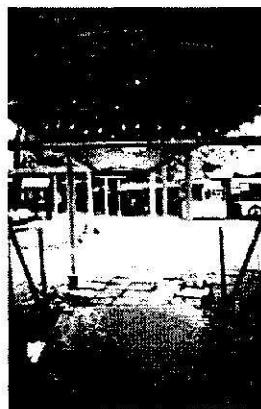
3. ทางเท้าชำรุด ได้แก่ พื้นทางเท้าชำรุดแตกหัก (รูปที่ 1.12) เช่น ทางเท้าบริเวณโรงช่าง (รูปที่ 1.12ก) บริเวณทางเดินเท้าตรงข้ามห้องสมุด (รูปที่ 1.12ข) บริเวณหอพักนักศึกษา (รูปที่ 1.12ค, 1.12ง) เป็นต้น หลังคาทางเท้าร้าว (รูปที่ 1.13) และมีสายไฟห้อยพาดเกะกะบริเวณทางเท้า

รูปที่ 1.12 พื้นทางเท้าชำรุดแตกจากหลายสถานที่

For the walkway system, the following suggestions are made: (1) repair the broken walkway pavement and raise the walkway level to avoid water inundation, (2) prohibit the parking of motorcycles on the walkway and remove the marble tables and chairs out of the walking path, (3) build walkway roof at locations not obstructing good views of the university, (4) install and repair lighting systems beside the walkways and under walkway roofs, and (5) build new walkways in the needly locations at Industrial Agricultural Faculty, new Poonnakan gate, Natural Resources Faculty, and Nursing Faculty.

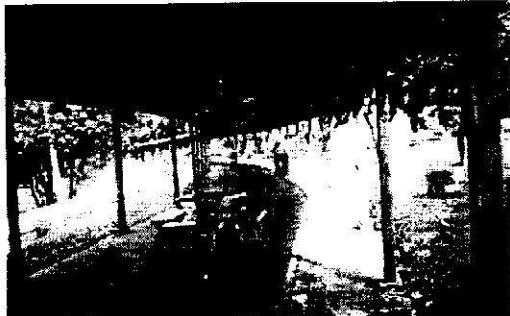
4. มีสิ่งกีดขวางบริเวณทางเท้า เช่น มีตัวม้าหินตั้งอยู่ด้านทางเท้า (รูปที่ 1.14) เป็นต้น และในช่วงตุคุฟันมีนักศึกษานำรถมาจอดได้หลังคาทางเท้า (รูปที่ 1.15 และรูปที่ 1.16) และนอกจากนี้ทางเท้าบางส่วนมีน้ำท่วมขัง

รูปที่ 1.14 มีตัวม้าหินตั้งกีดขวางทางเดินเท้า

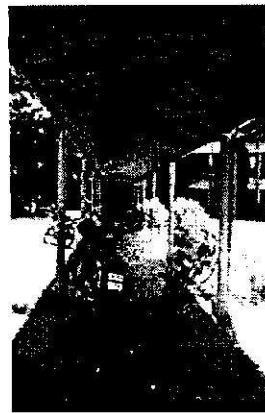
รูปที่ 1.15 รถจักรยานยนต์จอดขวางทางเดินเท้า
(บริเวณหอพักนักศึกษา)

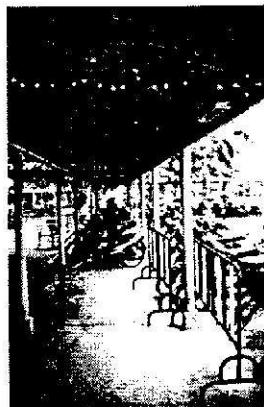
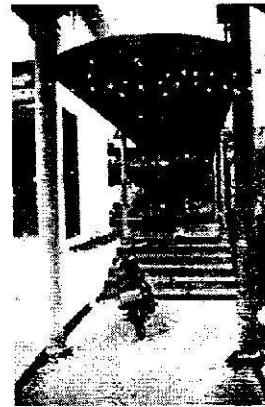
รูปที่ 1.16 รถจักรยานยนต์จอดขวางทางเดินเท้า (บริเวณโรงช้าง)

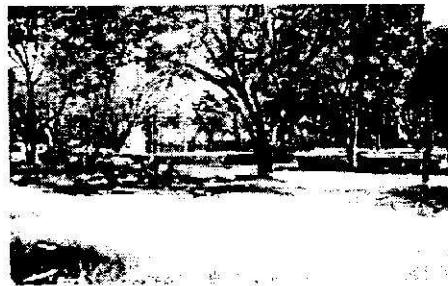
6. มีหลักจุดที่ยังไม่นำการก่อสร้างทางเท้าทำให้ทางเดินเท้าไม่เพียงพอ เช่น ที่บริเวณคณะทรัพยากรธรรมชาติ (รูปที่ 1.18), บริเวณคณะการจัดการสิ่งแวดล้อม (รูปที่ 1.19), และ บริเวณคณะเภสัชศาสตร์ (รูปที่ 1.20) เป็นต้น

รูปที่ 1.18 ไม่มีทางเดินเท้า บริเวณคณะทรัพยากรธรรมชาติ

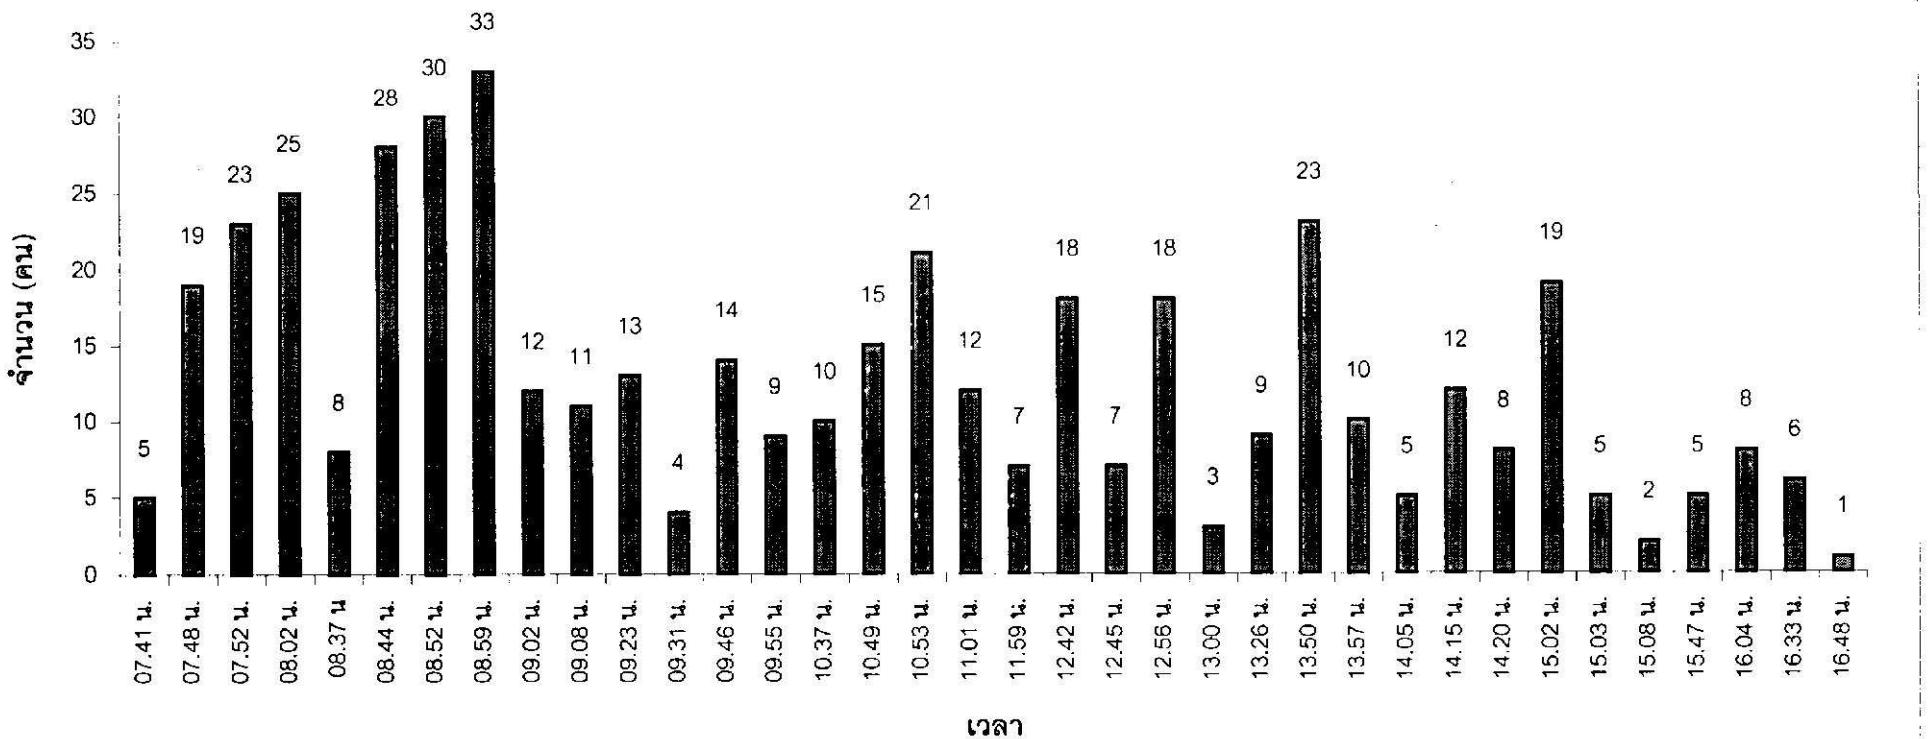
แผนภูมิเวลาอกรถกับจำนวนผู้โดยสาร วันที่ 15 ธันวาคม 2543

3.1 จำนวน 15 ที่นั่ง ของขบวนที่เป็นตัวอย่างในแต่ละวันจำนวนผู้โดยสารในแต่ละเที่ยว ประจำปี พ.ศ. 2543

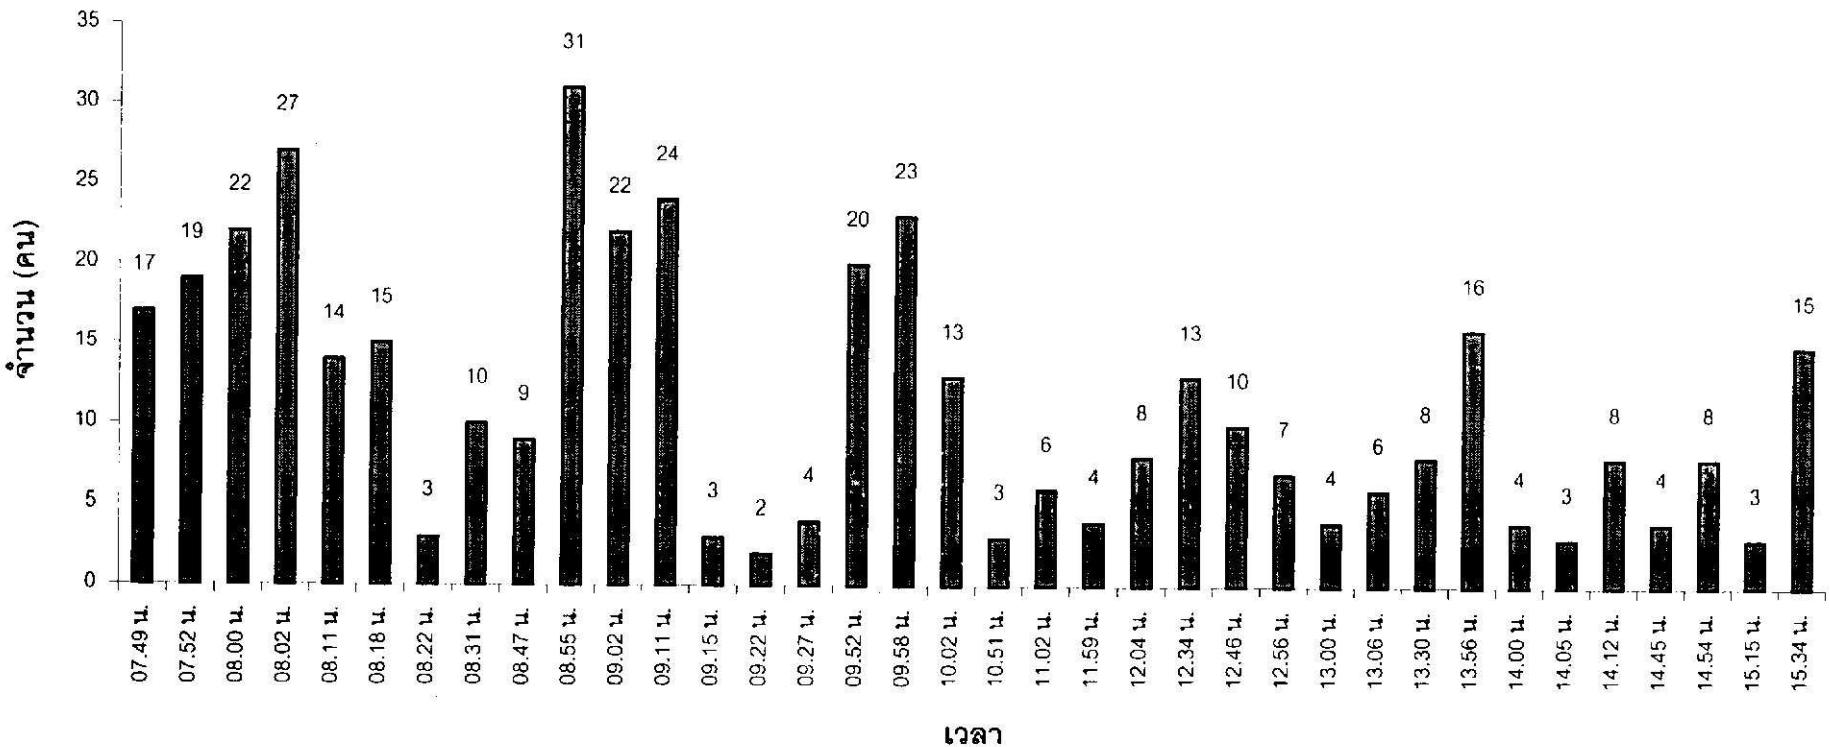
แผนภูมิเวลาอุบัติกรณ์กับจำนวนผู้โดยสาร วันที่ 31 มกราคม 2544

รูปที่ 3.2 จำนวนผู้โดยสารในแต่ละเที่ยวของ วันที่ 31 มกราคม 2544

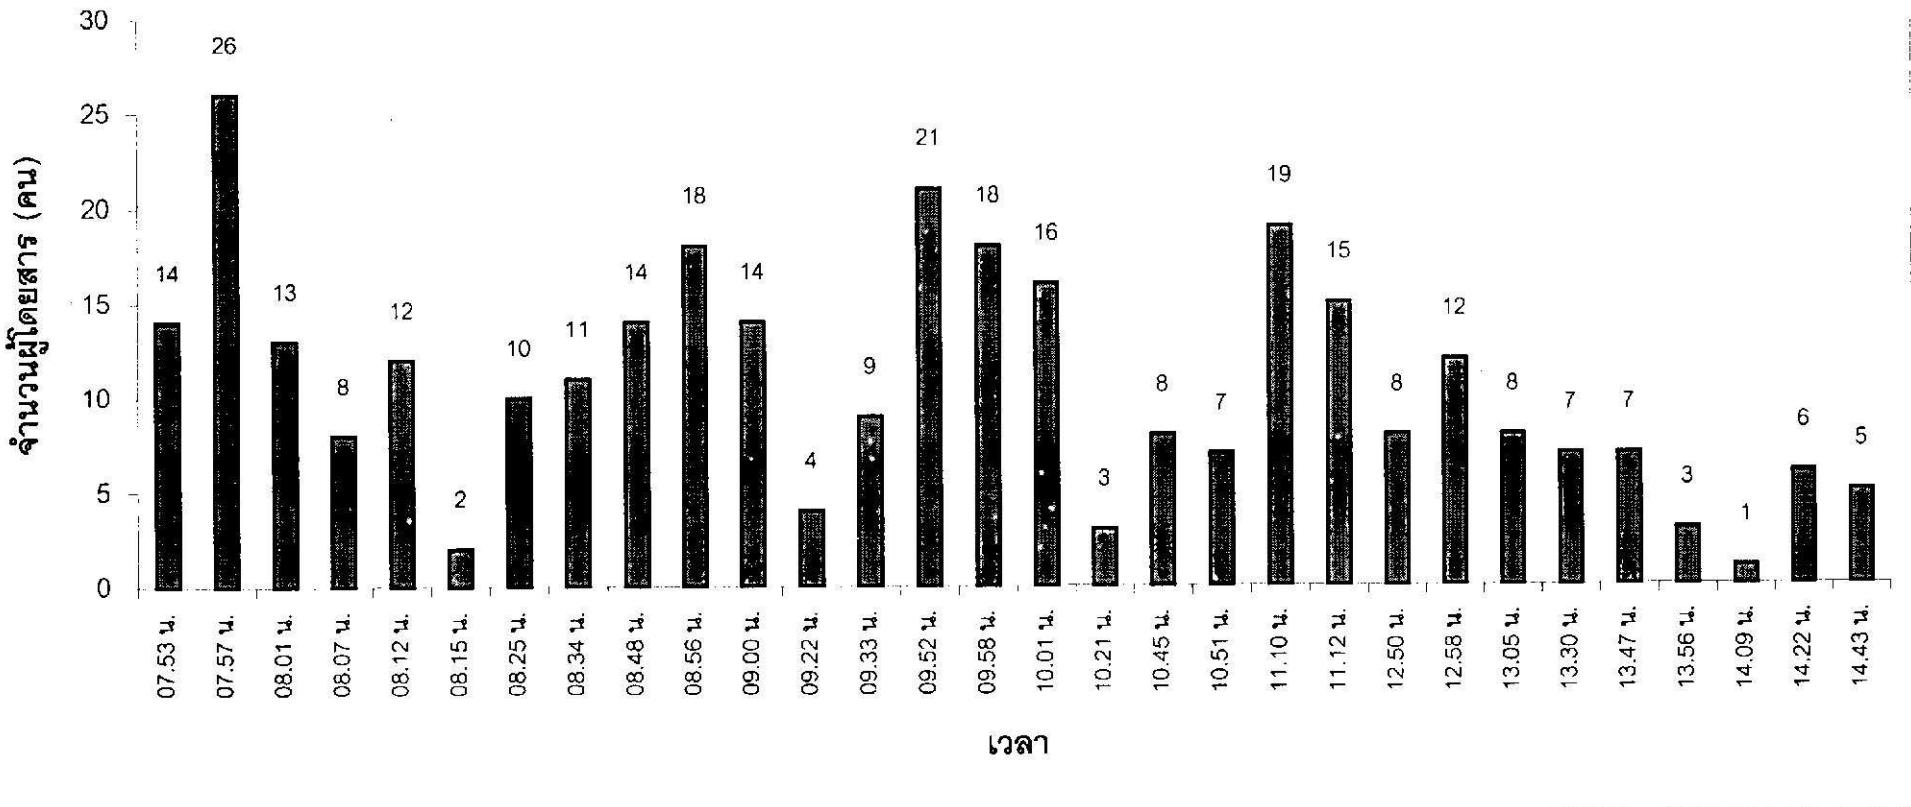
แผนภูมิเวลาอกรถกับจำนวนผู้โดยสาร วันที่ 21 กุมภาพันธ์ 2544

รูปที่ 3.3 จำนวนผู้โดยสารในแต่ละเที่ยวของ วันที่ 21 กุมภาพันธ์ 2544

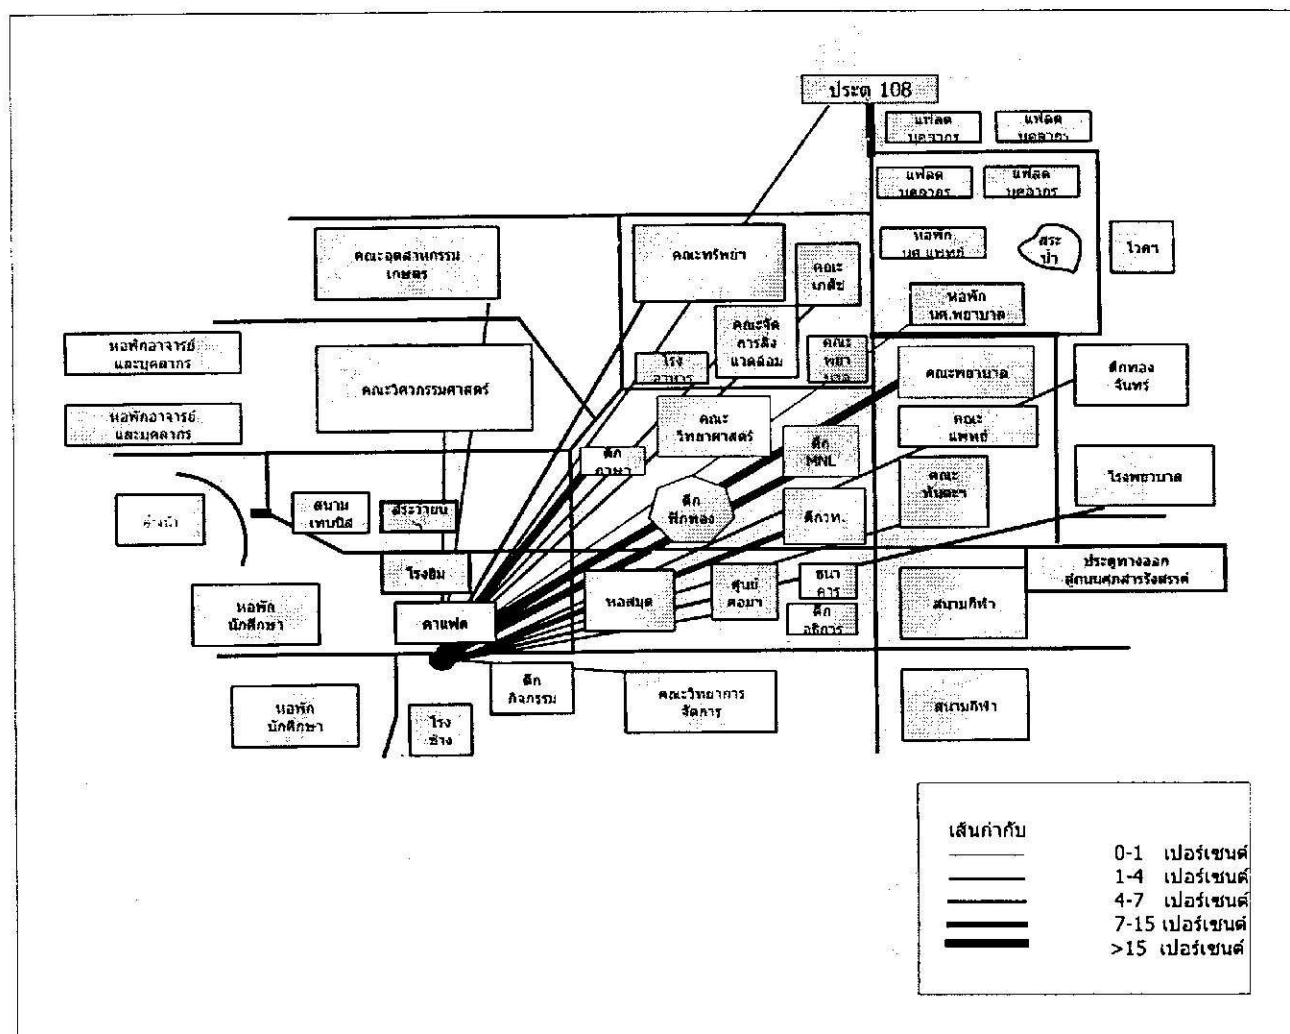
รูปที่ 3.5 เส้นความหนาแน่นของปริมาณการใช้บริการ

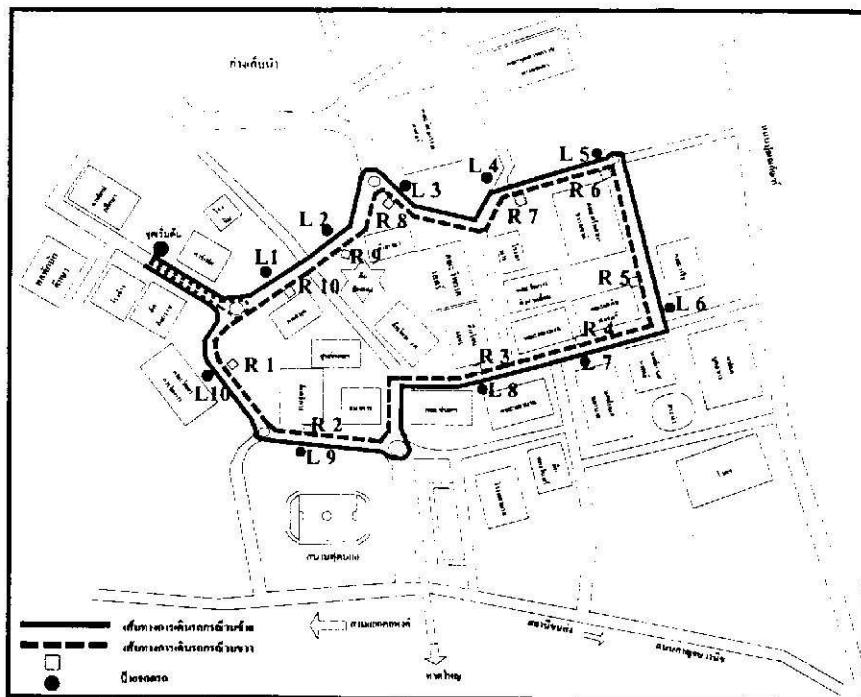
รูปที่ 4.1 ลักษณะเส้นทางและจุดของครับส่งตามที่มหาวิทยาลัยฯ กำหนด

ในปีการศึกษา 2543 ทางมหาวิทยาลัยฯ ได้จัดรถสวัสดิการไว้บริการแก่นักศึกษา โดยได้กำหนดเส้น ทางวิ่งบริการที่แน่นอน มีระยะทางประมาณ 2,400 เมตร ซึ่งใช้เวลาวิ่งประมาณรอบละ 8 นาทีและกำหนดให้ มีการวิ่งเป็น 2 รูปแบบ คือการวิ่งวนซ้ายและวนขวา ดังแสดงในรูปที่ 4.1

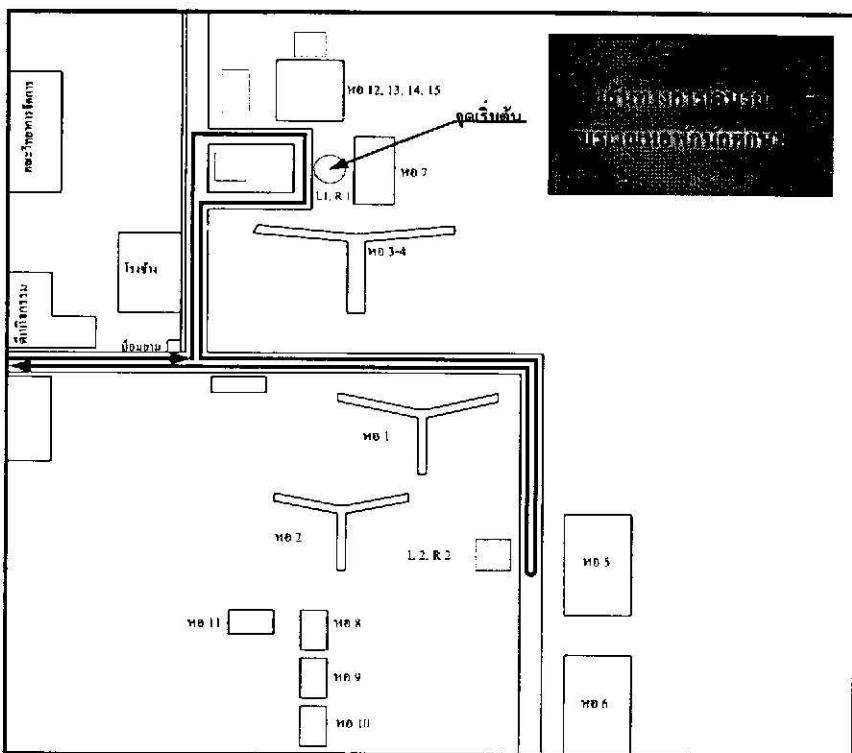
รูปที่ 4.3 ลักษณะการขยายเส้นทางบริเวณหอพักนักศึกษา

นักศึกษาประมาณ 3,600 คน ดังนั้นจึงควรที่จะขยายเส้นทางเข้าไปยังหอพักนักศึกษาดังรูปที่ 4.3 เพื่อรับกลุ่มนักศึกษาที่ใช้บริการหลักซึ่งจะทำให้มีผู้ใช้บริการเพิ่มขึ้น

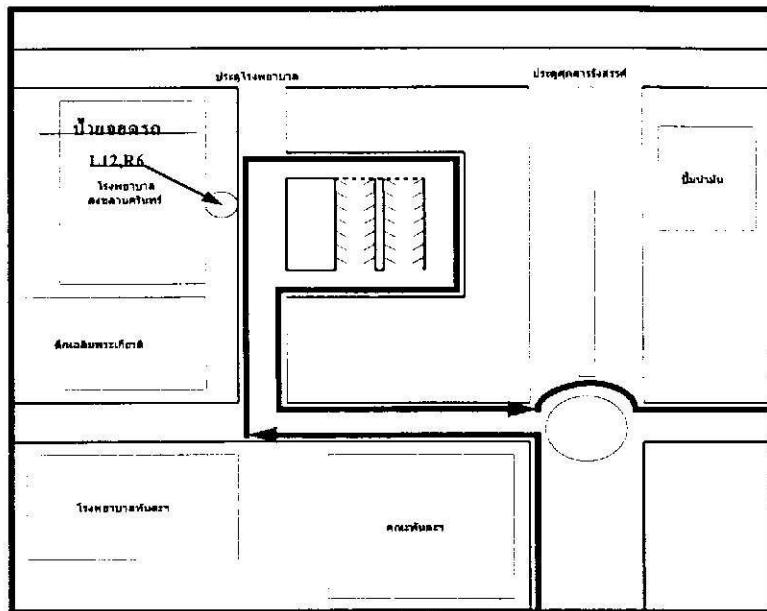
รูปที่ 4.4 ลักษณะเส้นทางขยายหน้าโรงพยาบาล

การขยายเส้นทางเพิ่มเติมไปยังหน้าโรงพยาบาลส่งขลานครินทร์นี้ ควรจะทำโดยเร่งด่วน เพราะเป็นการเชื่อมโยงระบบขนส่งมวลชนระหว่างภายในมหาวิทยาลัยฯ กับภายนอกมหาวิทยาลัยฯ และการให้บริการโรงพยาบาลของนักศึกษา นอกจากนี้บริเวณหน้ามหาวิทยาลัยฯ กำลังมีการก่อสร้างศูนย์การค้า Lotus การขยายเส้นทางนี้เพิ่มขึ้นเพื่อไปส่งนักศึกษากลุ่มเดียวแล้วต้องขับรถขึ้นกลับมาเป็นการเสียเวลา ไม่คุ้มค่าใช้จ่ายและเป็นระบบทางที่สามารถเดินเท้าได้ ดังนั้นจึงขอการขยายเส้นทางนี้เพื่อปรับปรุงสร้างจุดจอดรถรับส่งก่อนถึงจังหวะเวียนและสร้างทางเท้าจากบริเวณวงเวียนไปยังหน้าโรงพยาบาลส่งขลานครินทร์ (ดูรูปที่ 4.5 ประกอบ)

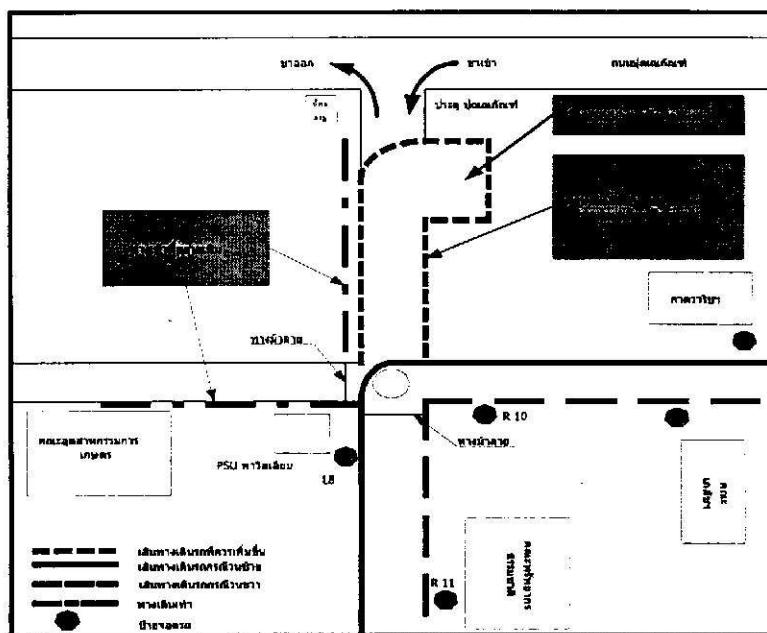
รูปที่ 4.5 การปรับปรุงจุดอครับส่งบิเวลล์เพื่อตัดทางออกถนนปูแผ่นกัมพ์

ปัจจุบันบริเวณถนนปูนแกล้งที่เป็นแหล่งหอพักนักศึกษาของเอกชน ซึ่งมีหอพักอยู่เป็นจำนวนมาก ทั้งยังเป็นร้านค้าขายอาหาร และสินค้าต่างๆ มากมาย การขยายเส้นทางไปยังประตูทางออกถนนปูนแกล้งที่จะสามารถให้บริการแก่ผู้ที่ต้องการเดินทางไปยังบริเวณถนนปูนแกล้งได้ อย่างไรก็ตามสภาพถนนที่ออกไปยังถนนปูนแกล้งที่ในปัจจุบันยังคงอยู่ การขยายเส้นทางไปถึงประตูทางออกแล้วขอนกลับมาจึงทำได้ยาก เพราะมีรถเข้าออกตลอดเวลา ในเมืองต้นจึงควรสร้างทางเท้าจากประตูทางออกมายังจุดรับส่งบริเวณเวียนหน้าคณะทรัพยากรธรรมชาติซึ่งมีระยะทางประมาณ 200 เมตรดังรูปที่ 4.5 เพื่อเชื่อมต่อระบบขนส่งมวลชนของมหาวิทยาลัยกับแหล่งชุมชนด้านปูนแกล้งที่ เมื่อความต้องการมากขึ้นจึงค่อยขยายต่อไป

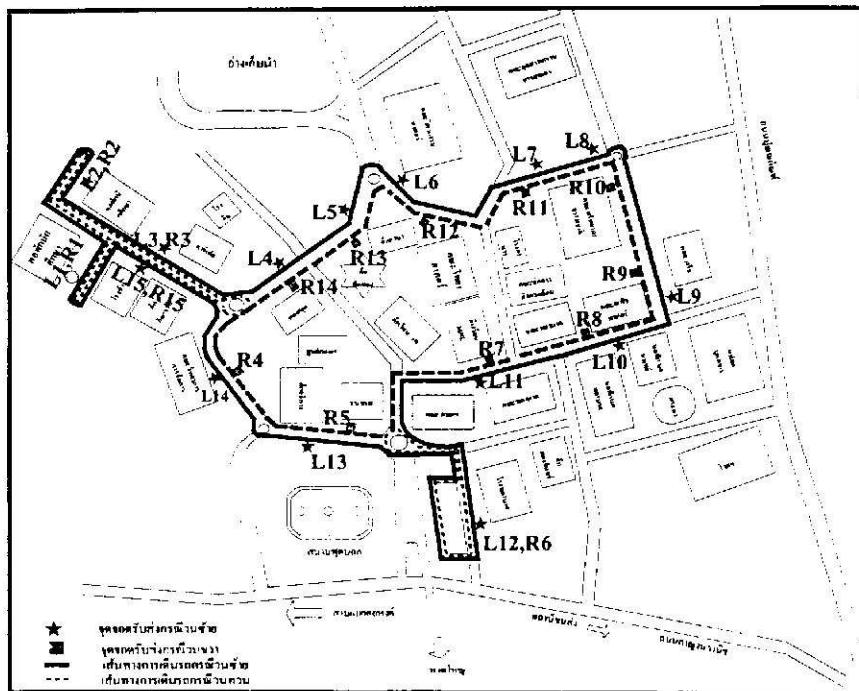
รูปที่ 4.6 เส้นทางการเดินรถและจุดจอดรับส่งเมื่อย้ายเส้นทางแล้ว

เส้นทางการเดินรถเมื่อมีการขยายเส้นทางค้างๆ แล้ว จะมีลักษณะดังรูปที่ 4.6 รวมระยะทางทั้งหมด แล้วประมาณ 4,400 เมตร ใช้เวลาจิ่งรอนละ 15 นาที ส่วนรูปแบบการวิ่งนั้นมีการสลับวิ่งวนซ้ายและวนขวา โดยเริ่มต้นจากหอพักอาคาร 7 ไปยังหอพักอาคาร 5 วนกลับมาผ่าน翩าฟ็อกแล้วจึงเริ่มวิ่งวนซ้ายหรือวนขวา รายละเอียดเส้นทางดังต่อไปนี้

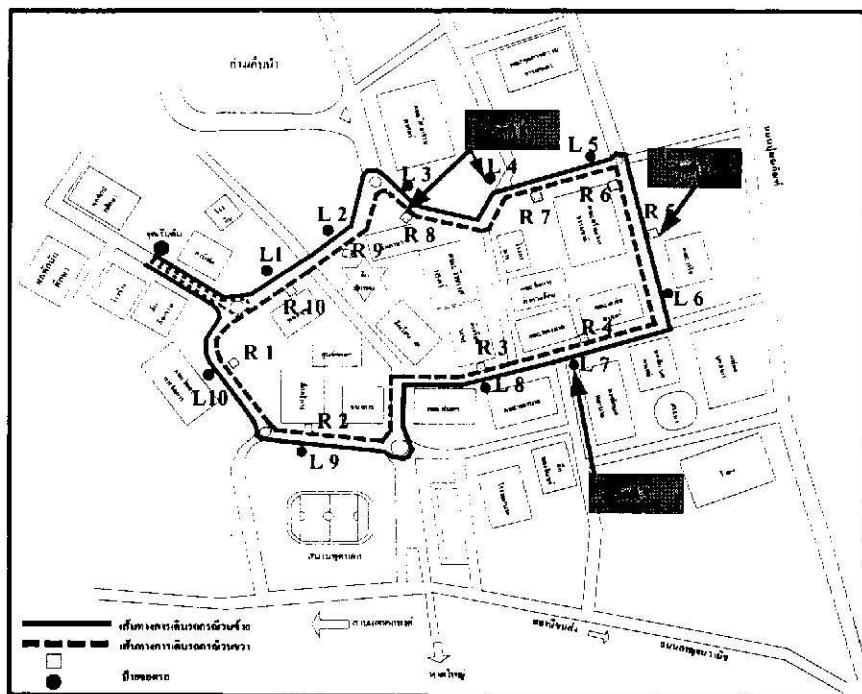
รูปที่ 4.7 ตำแหน่งจุดจอดรับส่งที่ไม่เหมาะสมกับการจราจร

- จุดจอดรับส่งอยู่ไกลจากปลายทางเกินไป (13.2%) ทำให้รถสวัสดิการไม่จอดหรือผ่านบางจุดจอดรับส่ง แต่จะไปจอดในบริเวณอาคารเรียนแทน ซึ่งอาจก่อให้เกิดปัญหาการจราจรและอุบัติเหตุได้ง่าย
- ไม่มีจุดจอดรับส่งที่แน่นอน (31.1%) ทำให้ไม่มีนักศึกษามารอรถที่จุดจอดรับส่ง เพราะไม่แน่ใจว่าจะมีรถจอดรับหรือไม่
- ไม่มีศาลาหรือพื้นที่รอรถ (33.4%) จุดจอดรับส่งในปัจจุบันนี้เป็นเพียงป้ายรถที่ดึงอยู่ข้างถนนเพื่อบอกตำแหน่งจุดจอดรับส่ง แต่ไม่มีพื้นที่หรือศาลาสำหรับนั่งรอรถ ทำให้ต้องยืนหากแผลหรือเปียกฝน
- จุดจอดรับส่งบางจุดไม่เหมาะสมกับการจราจร คือบางจุดจอดรับส่งจะอยู่บริเวณทางแยกหรือทางโค้ง และบางจุดอยู่บนถนนที่แคบเกินไปไม่มีพื้นที่เพื่อจอดรับส่ง ทำให้เกิดขวางการจราจรและอาจเกิดอุบัติเหตุได้ง่าย ตำแหน่งจุดจอดที่ไม่เหมาะสมกับการจราจรดังแสดงในรูปที่ 4.7

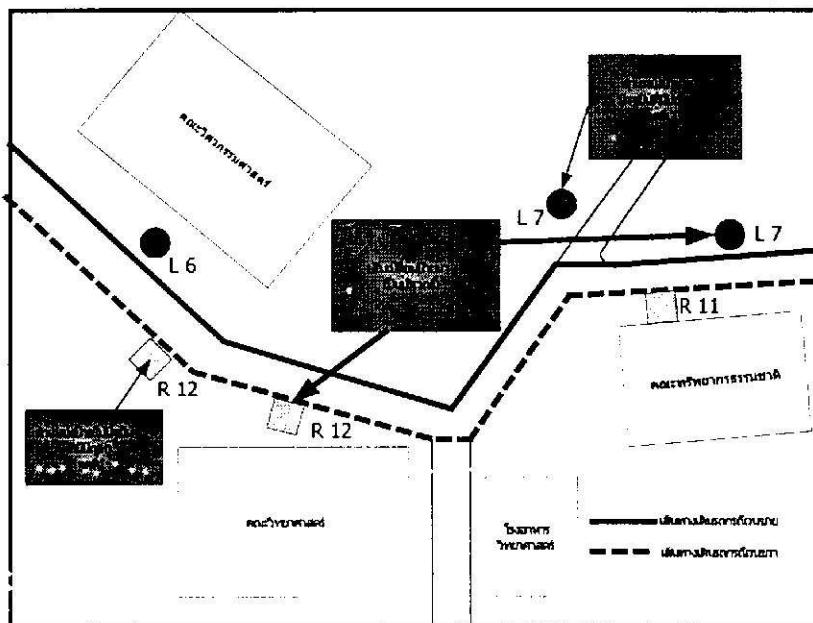
รูปที่ 4.8 การปรับปรุงจุดจอดรับส่งหน้าคณะวิศวกรรมศาสตร์และหน้าคณะทรัพยฯ

- จุดจอดรถบริเวณทางโถง ทางแยกหรือวงเวียน ได้แก่จุดจอดหน้าคณะวิศวกรรมศาสตร์ จุดจอดที่วงเวียนหน้าคณะทรัพยากรธรรมชาติ จุดจอดหน้าคณะเภสัชศาสตร์ การวางแผนควรอยู่ห่างจากทางโถง ทางแยก หรือวงเวียนเป็นระยะทางไม่น้อยกว่า 6 เมตร ดังแสดงในรูปที่ 4.8, 4.9 และ 4.10

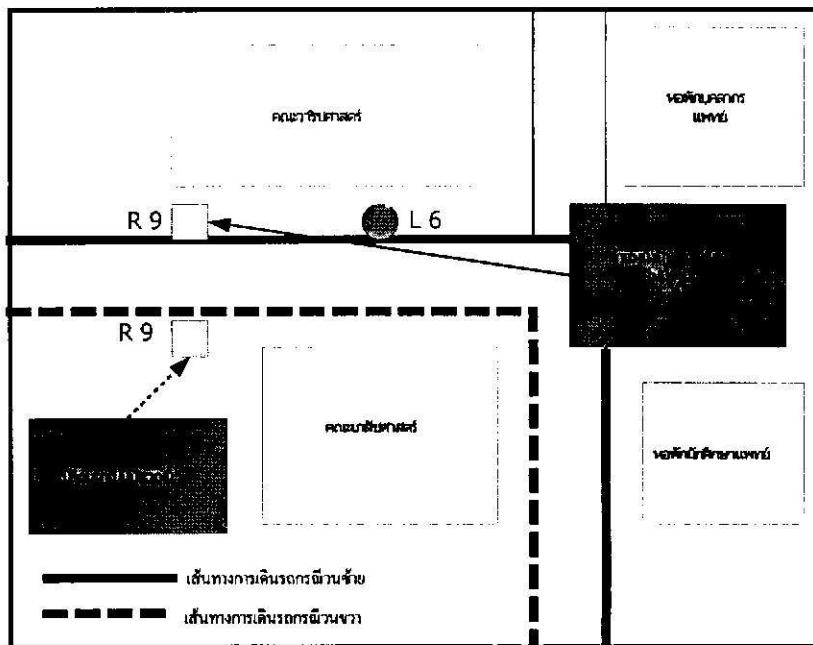
รูปที่ 4.9 การปรับปรุงจุดจอดรับส่งหน้าภาควิชาารชศาสตร์

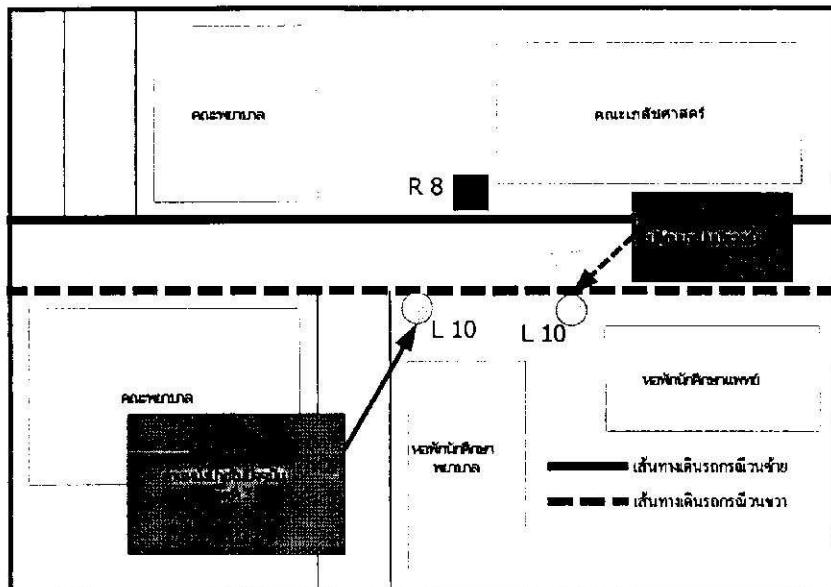
รูปที่ 4.10 การปรับปรุงจุគขอครับส่งหน้าคณะเภสัชศาสตร์

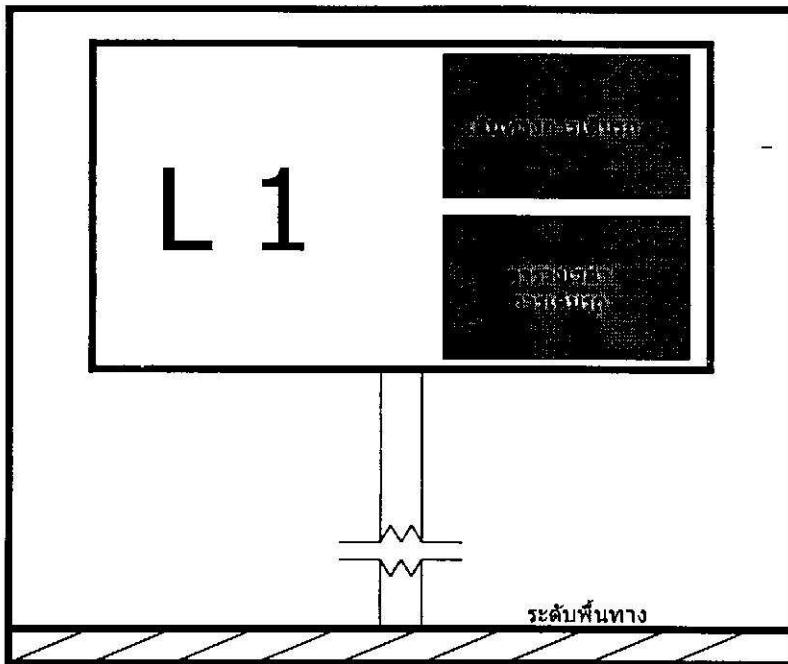
รูปที่ 4.12 ลักษณะป้ายจอดรถ

4. การเก็บไข้ปัญหาเรื่องป้ายจอดรถไม่เด่นชัด อาจปรับปรุงรูปแบบป้ายจอดรถเป็นลักษณะดังแสดงในรูปที่ 4.12 ซึ่งมีการแสดงกราฟสีบนป้ายจอดรถ, เส้นทางการเดินรถและตารางเวลาการเดินรถอย่างครบถ้วน

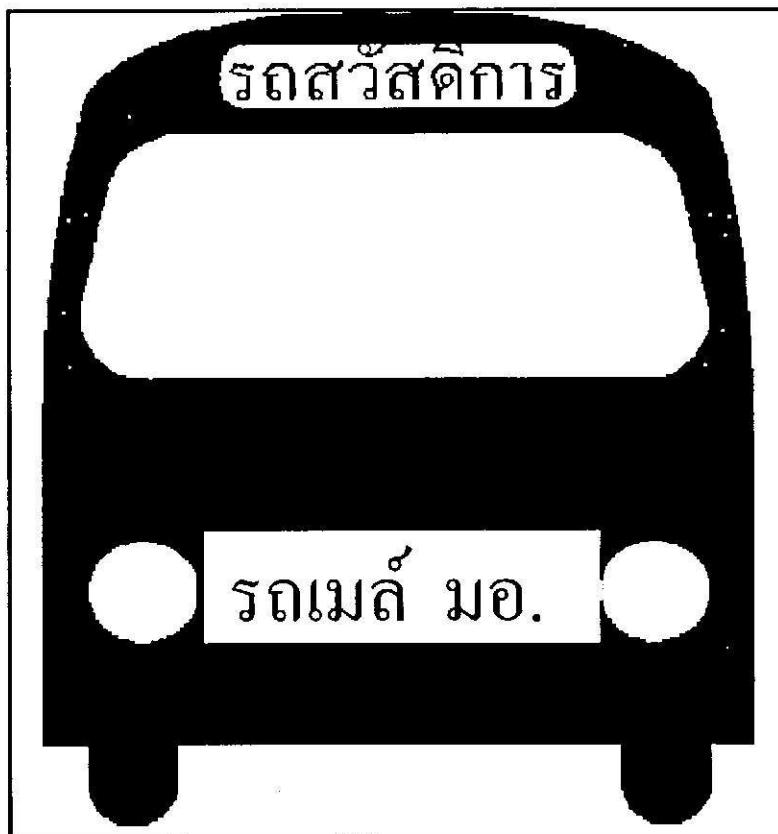
รูปที่ 4.13 ลักษณะการปรับปรุงป้ายชื่อรถ

1. รีอรรถปัจจุบันที่ใช้ชื่อว่า “รถสวัสดิการ” ซึ่งไม่มีการระบุอย่างชัดเจนว่า เป็นรถโดยสารประจำทาง หรือรถสาธารณะของมหาวิทยาลัยฯ ทางคณะกรรมการจึงขอเสนอว่าควรมีการเปลี่ยนชื่อรถเป็น “รถเมล์ มอ.” และให้ทำป้ายแบบถอดเปลี่ยนได้ ไว้บริเวณหน้ารถเพื่อใส่ป้ายชื่อรถที่สังกัดได้ง่ายดังรูปที่ 4.13

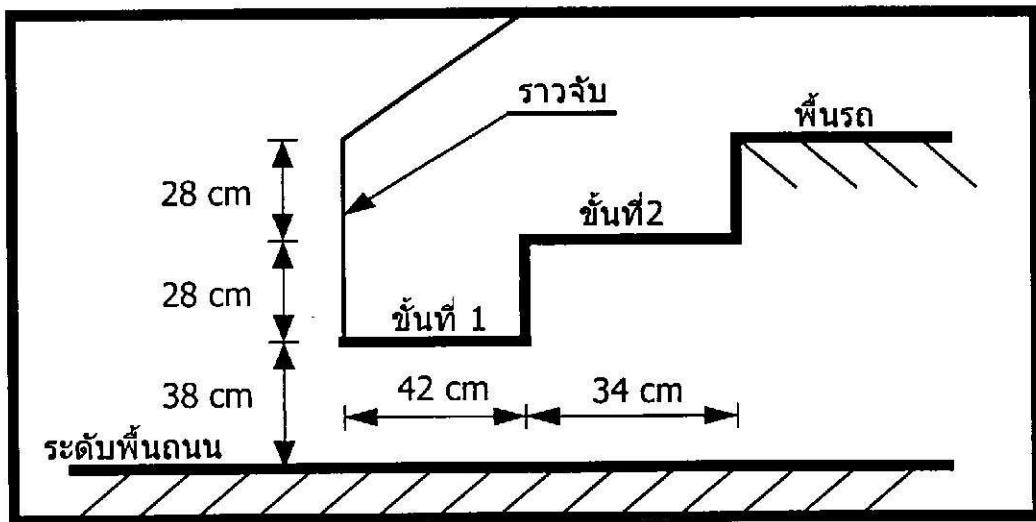
รูปที่ 4.16 ลักษณะด้านข้างของบันไดขึ้นลงในปัจจุบัน

4. ขนาดของบันไดสำหรับขึ้นลงไม่เหมาะสม คือ ความกว้างของบันไดน้อย แต่ความสูงของขั้นบันไดมากไป ดังแสดงในรูปที่ 4.16 และ 4.17 ทำให้การขึ้นลงของนักศึกษา โดยเฉพาะนักศึกษาหญิงเป็นไปอย่างยากลำบาก อีกทั้งเวลาที่มีผู้ใช้บริการมาก การขึ้นลงรถสวัสดิการก็ยากลำบากขึ้น ดังนั้นจึงควรปรับปรุงความสูงของขั้นบันไดให้ต่ำลงกว่าเดิม ซึ่งความสูงของขั้นบันไดไม่ควรเกิน 25 เซนติเมตร และเพิ่มความกว้างของบันได ซึ่งความกว้างของบันไดขึ้นลง ไม่น้อยกว่า 1.0 เมตร ตามรูปที่ 4.18 และ 4.19

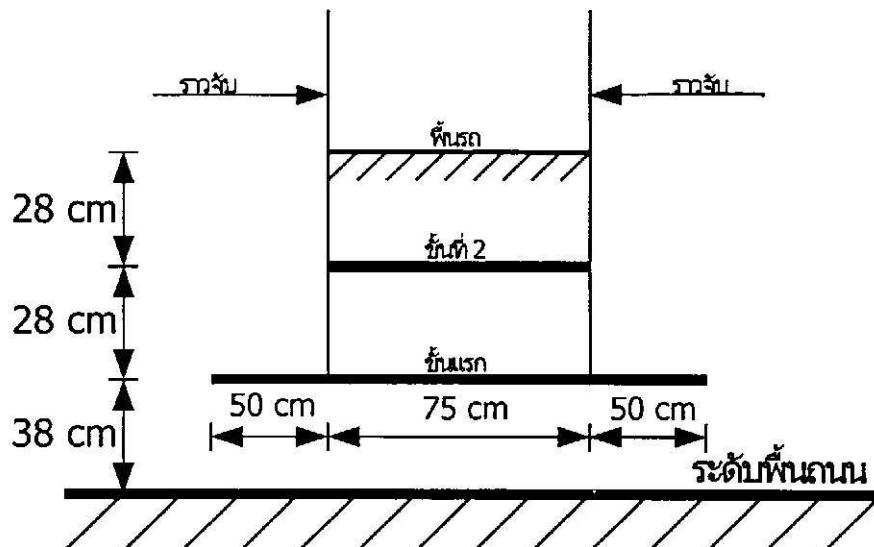
รูปที่ 4.17 ลักษณะด้านหน้าของบันไดขึ้นลงในปัจจุบัน

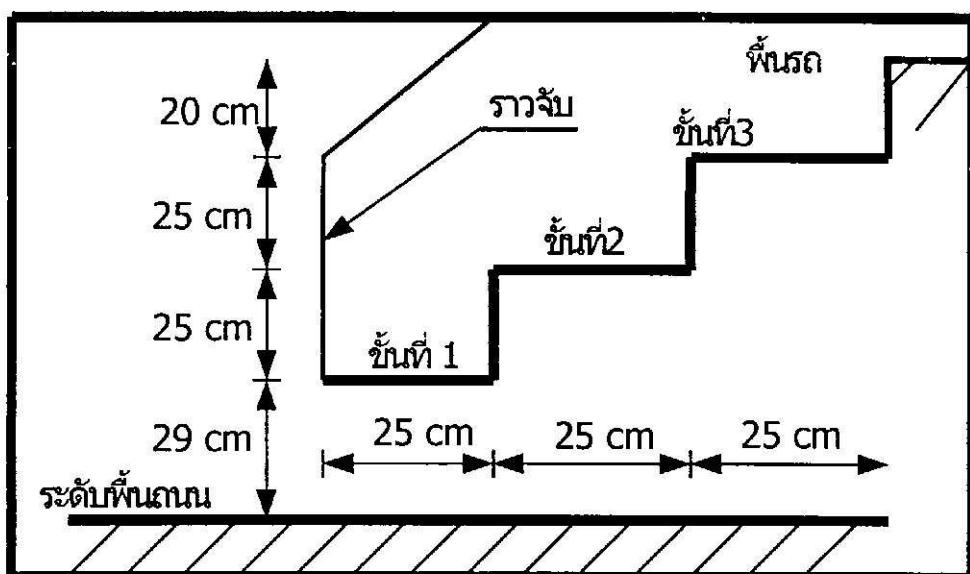
รูปที่ 4.18 ลักษณะขั้นบันไดเมื่อปรับปรุงแล้ว

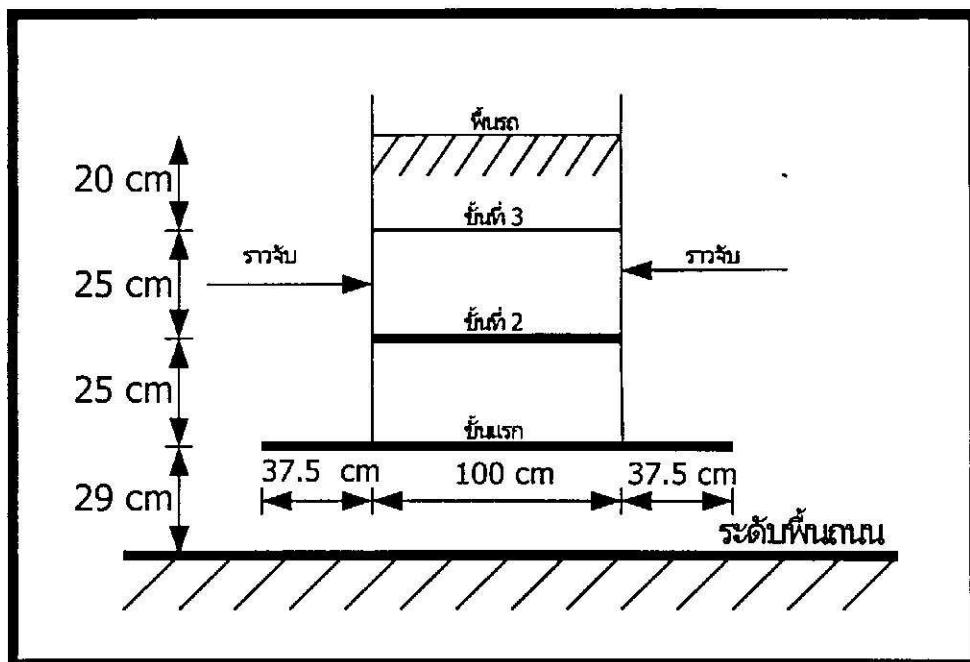
รูปที่ 4.19 ลักษณะความกว้างของบันไดเมื่อปรับปรุงแล้ว

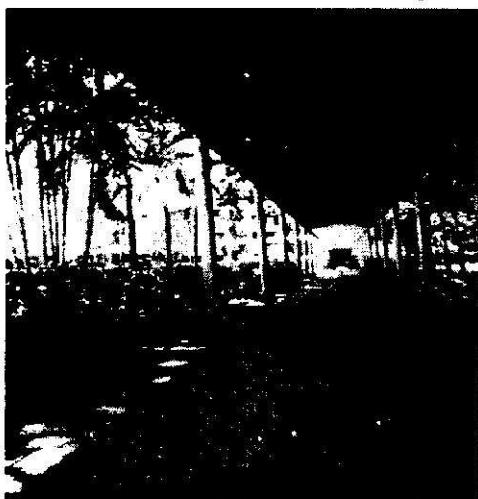
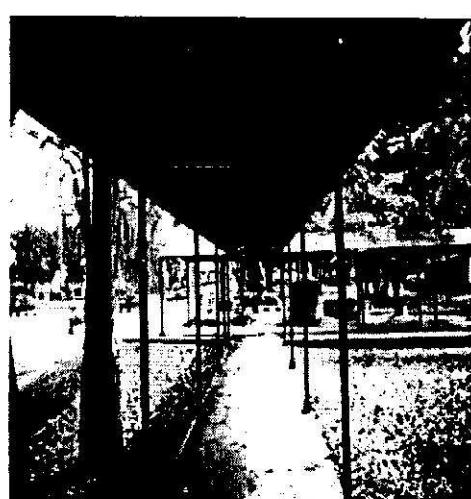
ระบบทางเท้าแบบนี้สร้างขึ้นใหม่มีหลังคาบังแดด และฝันเพื่อนักศึกษาในช่วง酷暑 เพื่อเป็นระบบที่ดีของทางเท้าและเพื่อให้บริการแก่นักศึกษา มีด้วยกันสองแบบคือ แบบที่ 1 ความกว้าง 2.0 เมตร เช่น ทางเท้าในบริเวณหอพักนักศึกษา เป็นต้น และแบบที่ 2 ความกว้าง 1.5 เมตร เช่น ทางเท้าหน้าโรงยิมเนเชี่ยน ในแบบที่ 2 เป็นต้น ตามที่แสดงในรูปที่ 5.2

รูปที่ 5.2 ทางเท้ามีหลังคา

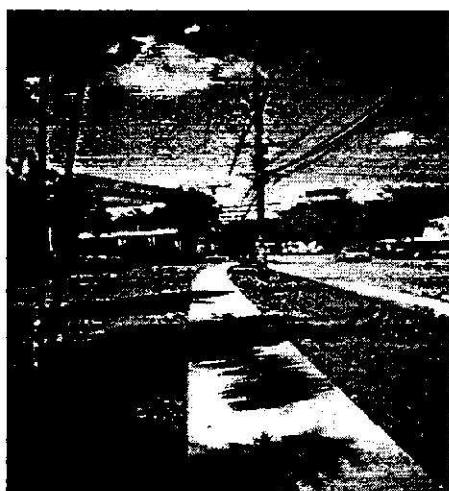
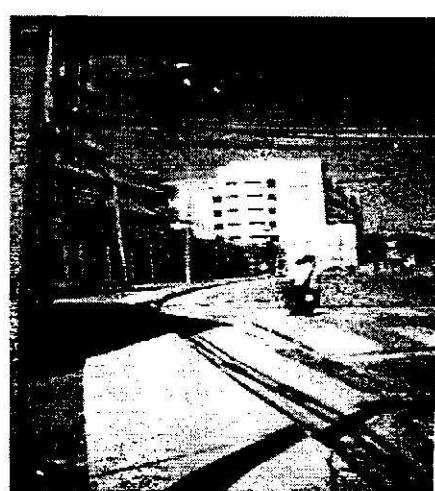
ทางเท้าแบบนี้สร้างด้วยไม้คุระบน้ำโดยนำแผ่นคอนกรีตเสริมเหล็กมาปิดทับเพื่อเป็นทางเดิน มีความกว้าง 1.0 เมตร ดังแสดงในรูปที่ 5.3 เช่น ทางเท้าหน้าคณะวิทยาศาสตร์, หน้าตึกฟิกทอง เป็นต้น

รูปที่ 5.3 ทางเท้าบนคุระบน้ำหรือบนหลังคา

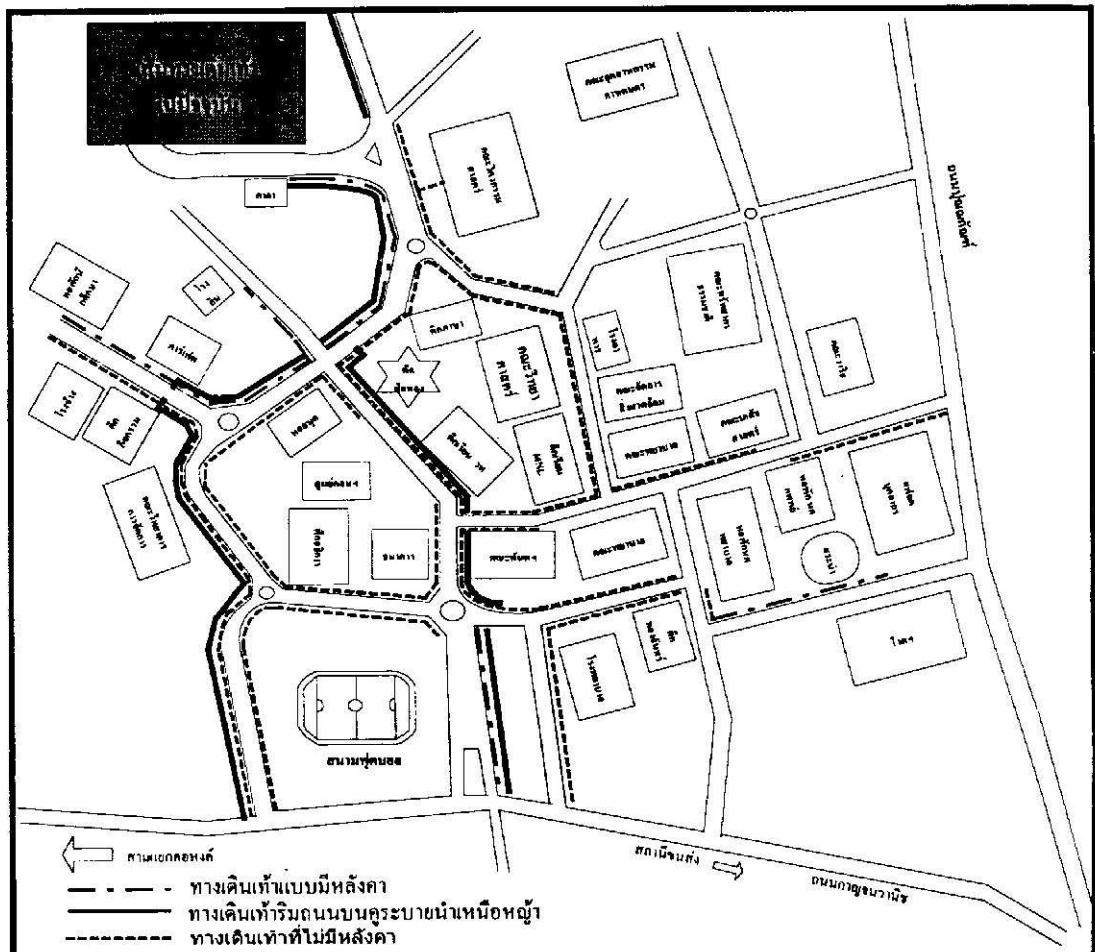
รูปที่ 5.4 เส้นทางเท้าในปัจจุบัน

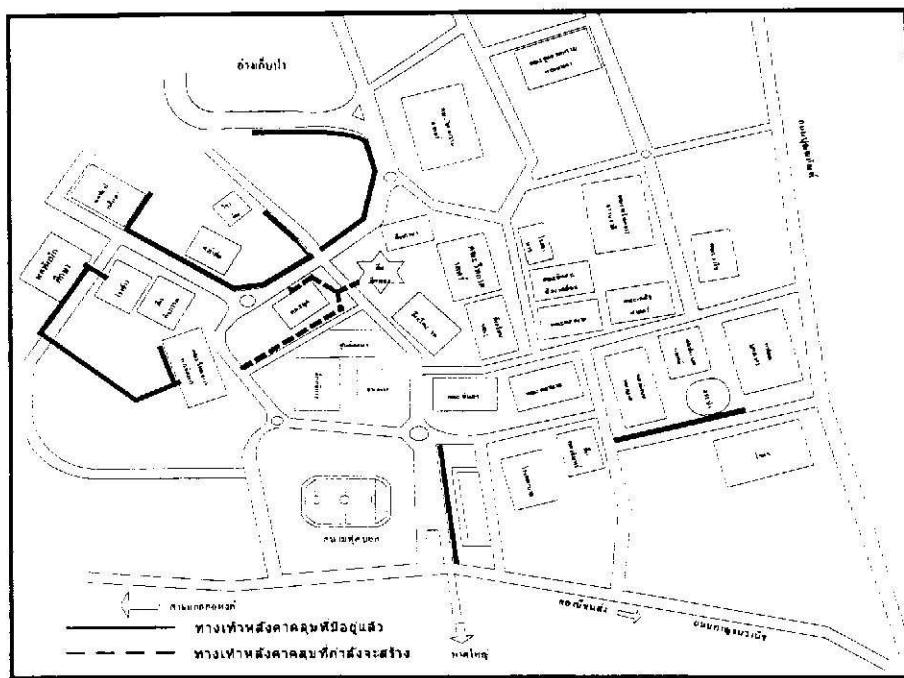
รูปที่ 5. 5 เส้นทางเดินเท้าในอนาคตตามแผนงานมหาวิทยาลัยฯ
