รายงานฉบับสมบูรณ์

โครงการความต้องการระบบขนส่งมวลชนและทางเดินเท้า
ในมหาวิทยาลัยสงขลานครินทร์ วิทยาเขตหาดใหญ่
(Public Transportation and Walkway Demand
in Prince of Songkla University, Hatyai Campus)

เสนอต่อ

มหาวิทยาลัยสงขลานครินทร์ วิทยาเขตหาดใหญ่

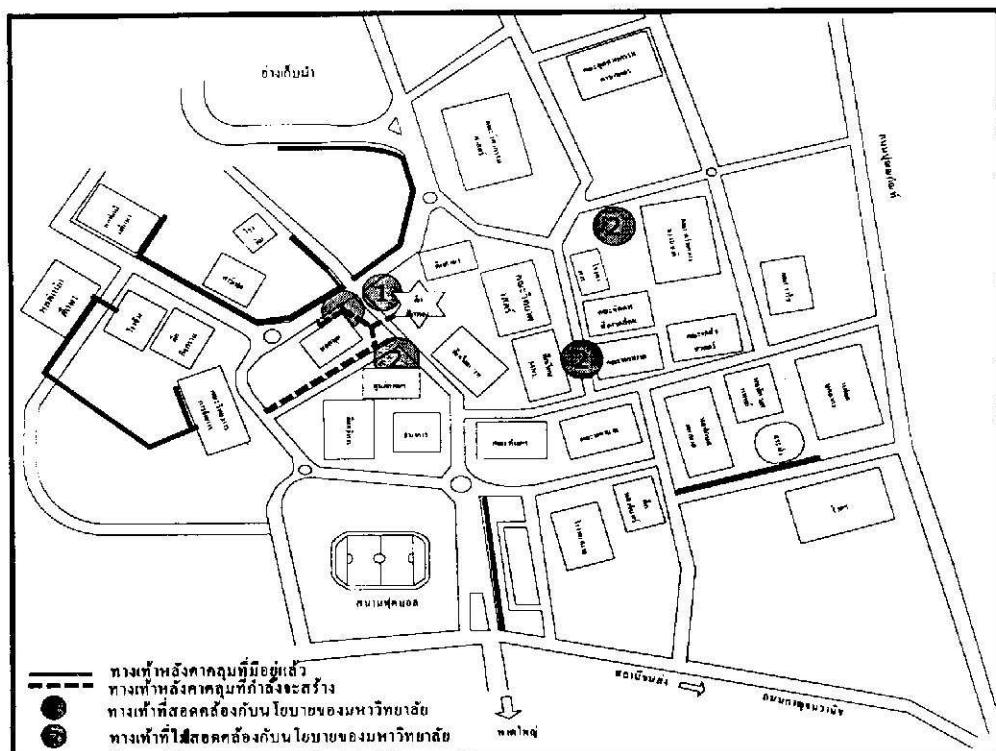
รูปที่ 5.6 เส้นทางเดินเท้าตามความต้องการของผู้ตอบแบบสอบถาม

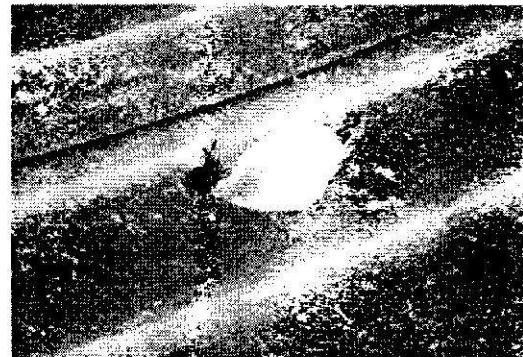
(ข) บริเวณโรงยิมเนเซียน

รูปที่ 5.7 หลังคากาทางจุดเด็กหักจากการที่มีกิจกรรมไม่ถูกทับ

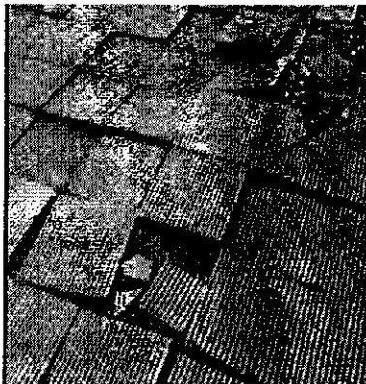
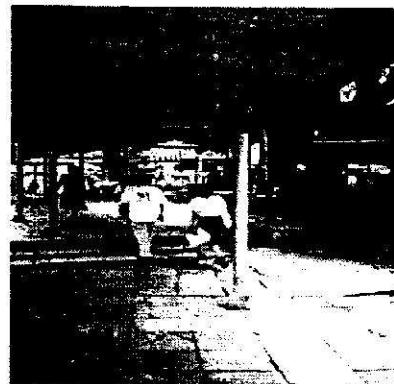
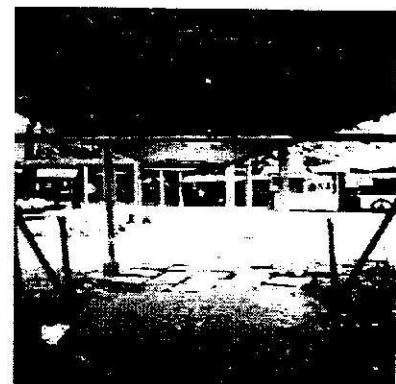
- ทางเท้ามีสภาพชำรุดแตกหักหลายบริเวณ เช่น บริเวณโรงช้าง รูปที่ 5.11 บริเวณฝั่งตรงข้ามของศึกษาต่างประเทศ รูปที่ 5.12 เป็นต้น

รูปที่ 5.11 พื้นทางเท้าแตกหักบริเวณโรงช้าง

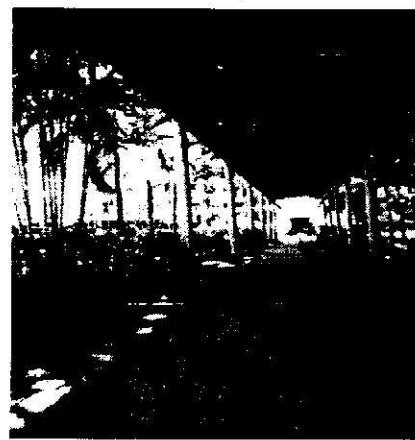
- ทางเท้าไม่เรียบทำให้เดินไม่สะดวกสบาย ที่บริเวณหอพักนักศึกษา รูปที่ 5.13
- มีรถเข้ามาจอดบริเวณทางเท้าทำให้ต้องออกไปเดินนอกทางเท้า ดังรูปที่ 5.14
- ทางเท้าแคบเดินสวนกันไม่สะดวก
- มีโถเสียหินอ่อนวางตรงกลางทางเดินระหว่างทางเดินทำให้ต้องเดินหลบและเดินสวนกันไม่สะดวก
ดังรูปที่ 5.15

รูปที่ 5.13 พื้นทางเท้าไม่เรียบบริเวณหอพักนักศึกษา

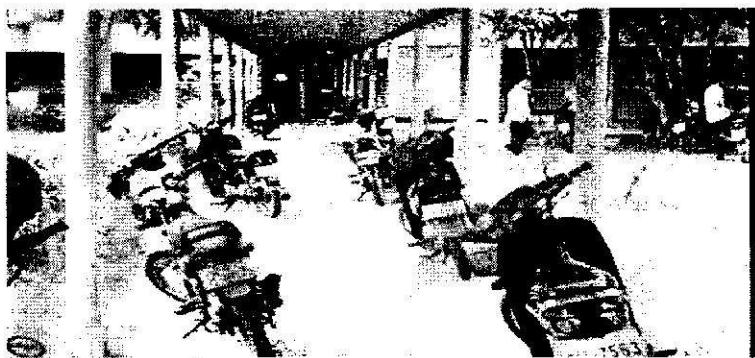
รูปที่ 5.14 จัดยานยนต์ขอคบริเวณทางเท้า

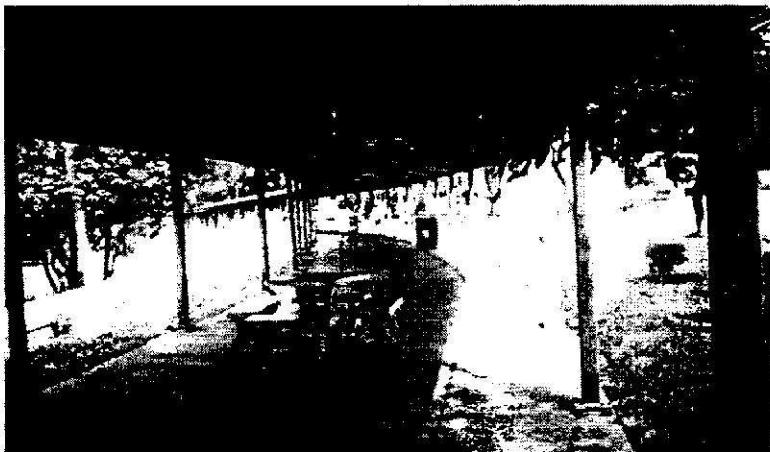
รูปที่ 5.15 มีให้เห็นอ่อนว่างของทางเท้า

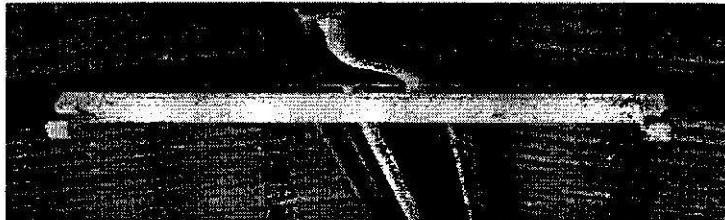
(ก)

- ทางเท้าบริเวณถนนมีหลอดไฟถนนแต่ไม่มีความสว่างเพียงพอ
- มีหลายจุดที่ไม่มีหลอดไฟในรางไฟ เช่น บริเวณ หอพักนักศึกษา ดังแสดงในรูปที่ 5.16 เป็นต้น ซึ่งทำให้กลางคืนทางเดินเท้าไม่สว่าง

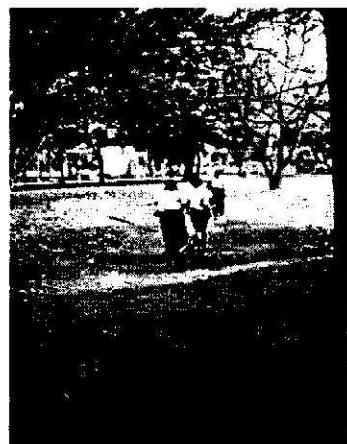
จากการเดินสำรวจระบบทางเท้าบริเวณมหาวิทยาลัยฯ คณะทำงานพบว่าทางเดินเท้ามี 3 ระบบดังที่กล่าวในหัวข้อ 5.1 แต่ระหว่างสามระบบข้างไม่มีการเชื่อมโยงที่ดี และมีหลายจุดที่ไม่มีทางเท้าเชื่อมถึง เช่น บริเวณหอสมุดกลาง ดังแสดงรูปที่ 5.17 เป็นต้น หรือการสร้างหลังคาที่ไม่ต่อเนื่องถึงตัวอาคาร และในหลายพื้นที่ยังไม่มีทางเท้า เช่น ประตู 108 (ใหม่) รูปที่ 5.18, คณะอุตสาหกรรมเกษตร รูปที่ 5.19 เป็นต้น จากผลการสำรวจผู้ตอบแบบสอบถามต้องการให้มีการสร้างทางเท้าในบริเวณข้างต้น แต่ในบางจุดกลับมีทางเท้าที่ชำรุดทรุดโทรม เช่นทางเดินบนคูเห็นอหัญกับทางเท้าริมถนนบริเวณคณะวิทยาการจัดการและคณะทัศนศิลปศาสตร์ ดังรูปที่ 5.20 เป็นต้น

รูปที่ 5.17 ไม่มีทางเท้าเชื่อมโยงระหว่างหอสมุดกลางและตึกฟิกท้อง

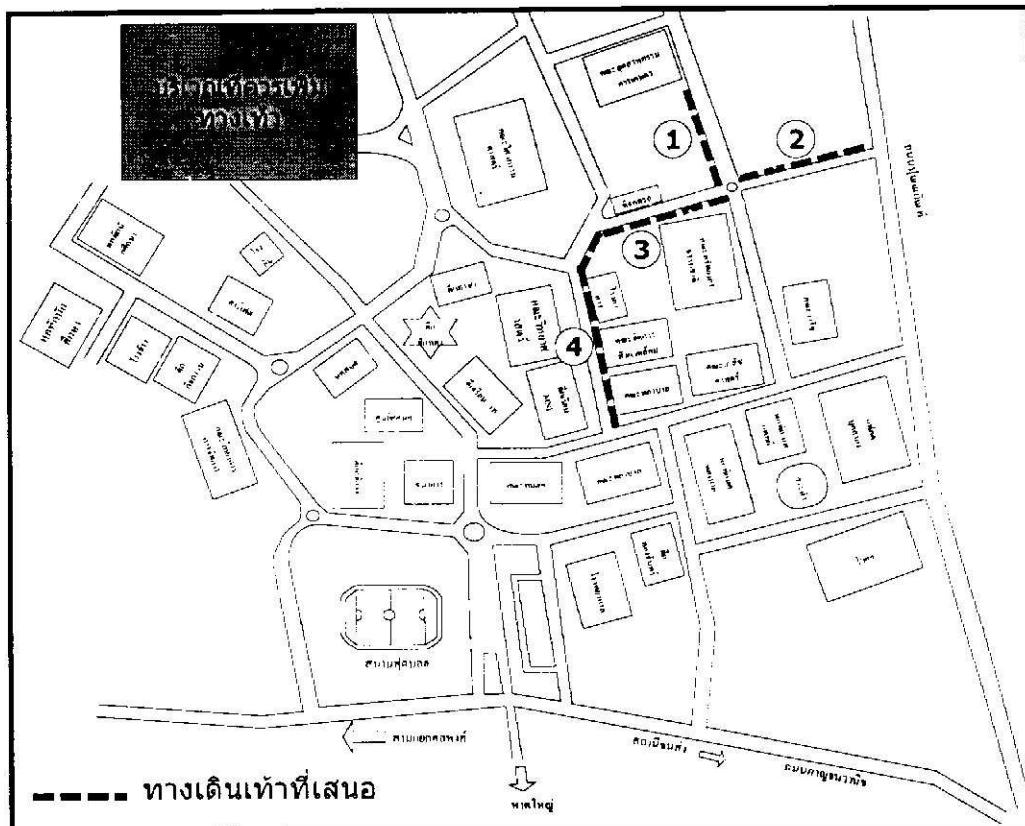
รูปที่ 5.21 เส้นทางเท้าที่เสนอแนะให้ขับขายน้ำไม่ได้อยู่ในแผนงานมหาวิทยาลัยฯ
