บทที่ 3

การประเมินประสิทธิภาพ ประสิทธิผล และผลกระทบของกรณีศึกษา

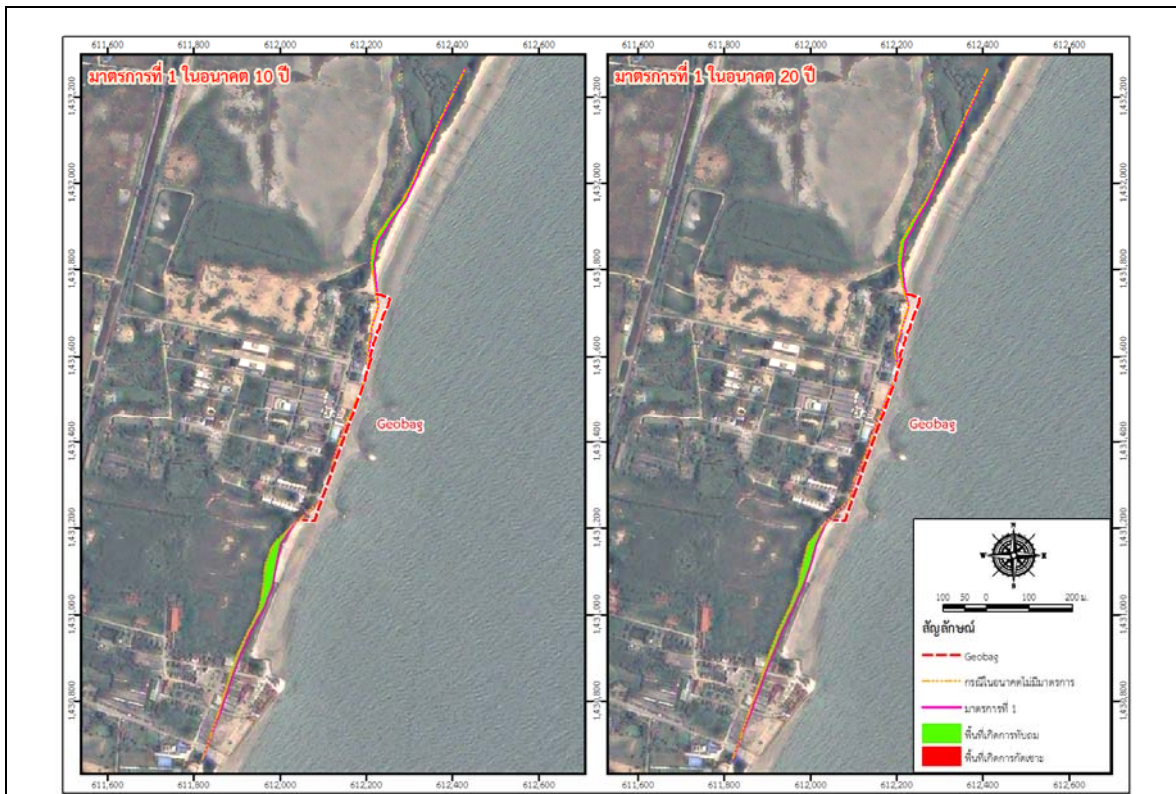
(ก) มาตรการที่ 1 : เสริมเขื่อนป้องกันตลิ่งริมทะเลโดยใช้ Geobag

ผลของการคาดการณ์กรณีไม่มีและมีการป้องกันการกัดเซาะของมาตรการต่างๆ สำหรับปรับปรุงและฟื้นฟูที่ชายหาดปึกเตียน ในอนาคต 10 ปี และ 20 ปี แสดงในรูปที่ 3.1.3-1 จะได้ว่ามาตรการที่ 1 เสริมเขื่อนป้องกันตลิ่งริมทะเลโดยใช้ Geobag จะสามารถป้องกันการกัดเซาะได้ผลดี ไม่ส่งผลกระทบต่อพื้นที่ข้างเคียง และสอดคล้องกับชายหาดท่องเที่ยว และตารางที่ 3.1.3-1 แสดงพื้นที่ที่เกิดการกัดเซาะและทับถมของตะกอน โดยใช้เส้นชายฝั่งที่คาดการณ์ในอนาคตทั้งสองปี ของกรณีมีการป้องกันการกัดเซาะด้วยมาตรการต่างๆ เปรียบเทียบกับกรณีไม่มีการป้องกัน พบว่ามาตรการที่ 1 จะเกิดการกัดเซาะน้อยที่สุด และเกิดการทับถมของตะกอนมากที่สุด

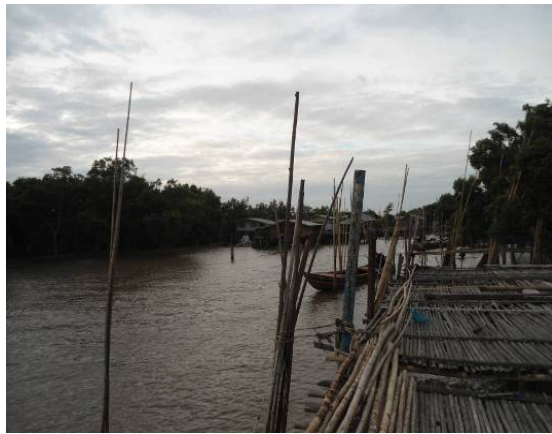
(ค) บริเวณปากคลองเจริญวัย

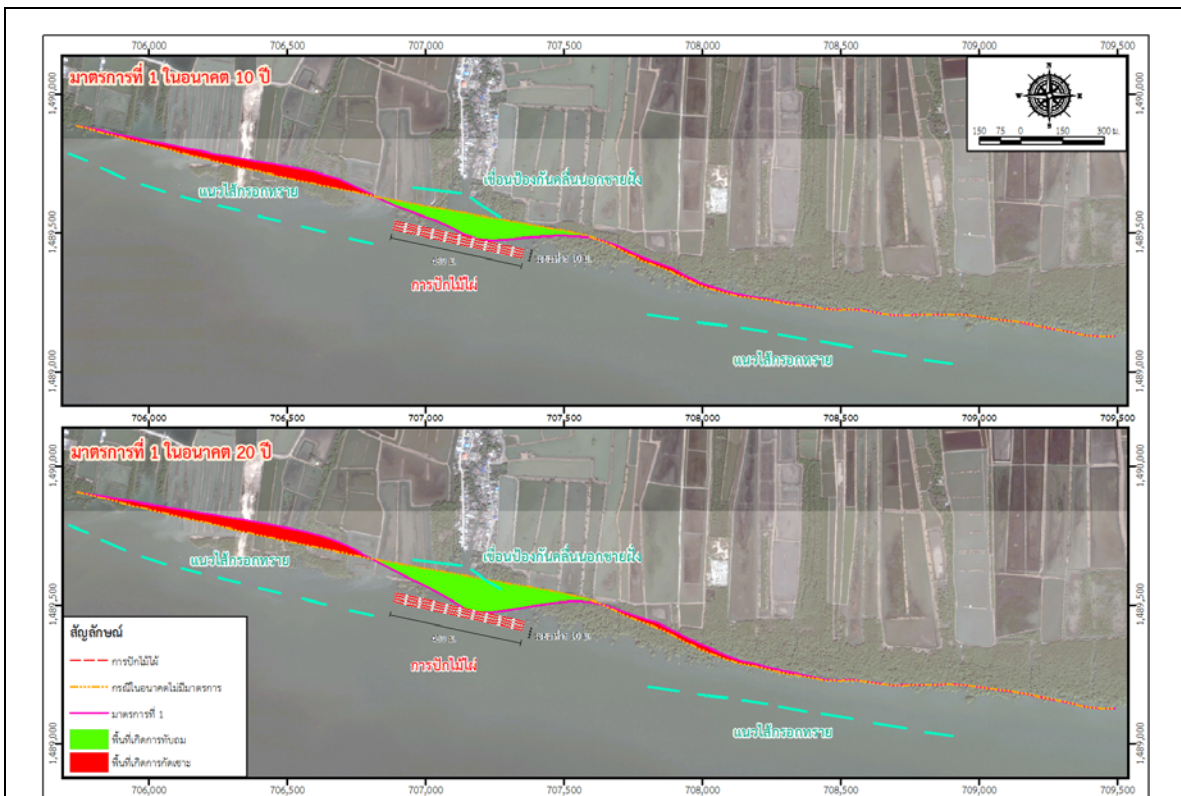
(ก) มาตรการที่ 1 : เสริมการปักไม้ไผ่เพื่อชะลอคลื่นและลดการพัดพาของตะกอนบริเวณชายฝั่ง

ผลของการคาดการณ์กรณีไม่มีและมีการป้องกันการกัดเซาะของมาตรการต่างๆ สำหรับปรับปรุงและฟื้นฟูที่ชายฝั่งบริเวณปากคลองเจริญวัย ในอนาคต 10 ปี และ 20 ปี แสดงในรูปที่ 3.2.3-1 จะได้ว่ามาตรการที่ 2 สร้างเขื่อนกันทรายและคลื่นปากคลองเจริญวัย โดยมีเขื่อนป้องกันคลื่นนอกชายฝั่งเดิม ลักษณะเป็นหินเรียง เป็นโครงสร้างป้องกันการกัดเซาะด้านข้างทั้งสองด้าน จะทำให้ไม่มีตะกอนมาตกทับถมบริเวณปากคลอง และป้องกันคลื่นได้ ส่วนอีกสองมาตรการจะทำให้เกิดการตกตะกอนบริเวณ ปากคลอง และตารางที่ 3.2.3-1 แสดงพื้นที่ที่เกิดการกัดเซาะและทับถมของตะกอน โดยใช้เส้นชายฝั่งที่คาดการณ์ในอนาคตทั้งสองปี ของกรณีมีการป้องกันการกัดเซาะด้วยมาตรการต่างๆ เปรียบเทียบกับกรณีไม่มีการป้องกัน พบว่ามาตรการที่ 2 จะเกิดการกัดเซาะและทับถมของตะกอนน้อยที่สุด

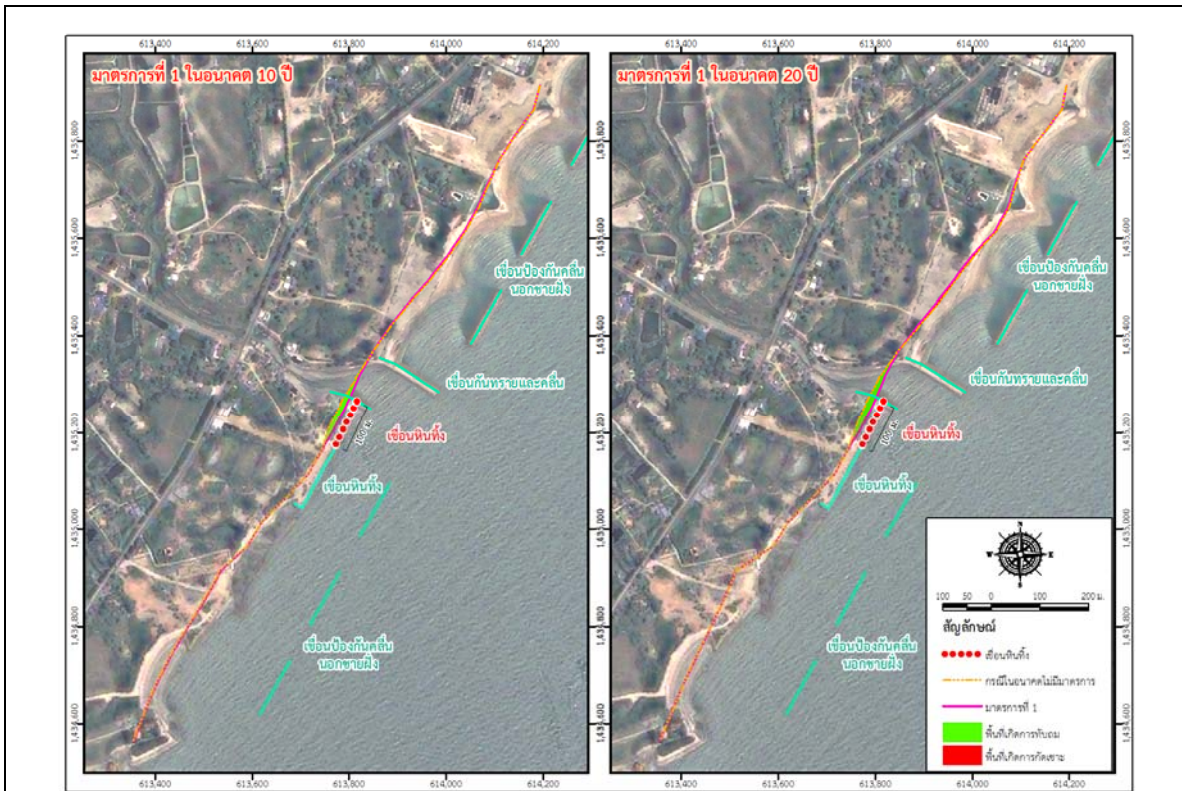
(ก) มาตรการที่ 1 : ปรับปรุงแนวเขื่อนหินทิ้งบริเวณที่ติดกับเขื่อนกันทรายและคลื่นปากคลองบางกุกา

ผลของการคาดการณ์กรณีไม่มีและมีการป้องกันการกัดเซาะของมาตรการต่างๆ สำหรับปรับปรุงและฟื้นฟูที่ชายฝั่งด้านทิศใต้จากปากคลองบางกุกา ในอนาคต 10 ปี และ 20 ปี แสดงในรูปที่ 3.3.3-1 จะได้ว่ามาตรการที่ 1 ปรับปรุงแนวเขื่อนหินทิ้งบริเวณที่ติดกับเขื่อนกันทรายและคลื่นปากคลองบางกุกา จะสามารถป้องกันการกัดเซาะได้ผลดี ไม่ส่งผลกระทบต่อพื้นที่ข้างเคียง และตารางที่ 3.3.3-1 แสดงพื้นที่ที่เกิดการกัดเซาะและทับถมของตะกอน โดยใช้เส้นชายฝั่งที่คาดการณ์ในอนาคตทั้งสองปี ของกรณีมีการป้องกันการกัดเซาะด้วยมาตรการต่างๆ เปรียบเทียบกับกรณีไม่มีการป้องกัน

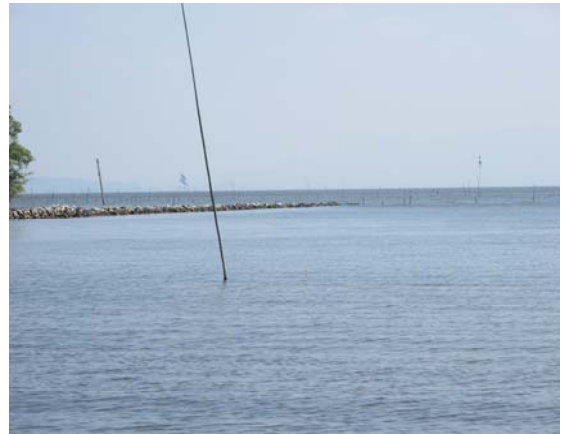
(ข) แนวโครงสร้างของเขื่อนกันทรายและคลื่น
บริเวณปากคลองหงษ์ทอง

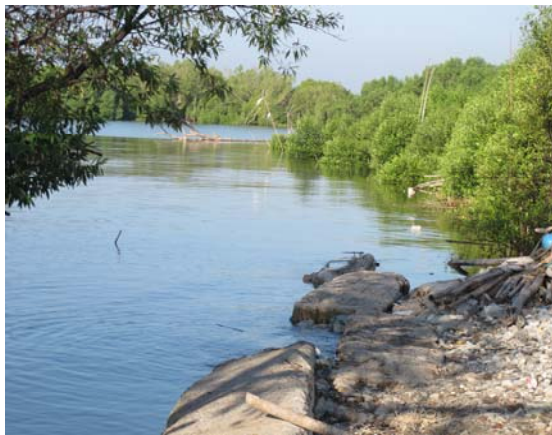
(จ) สภาพป่าชายเลนบริเวณชายฝั่ง

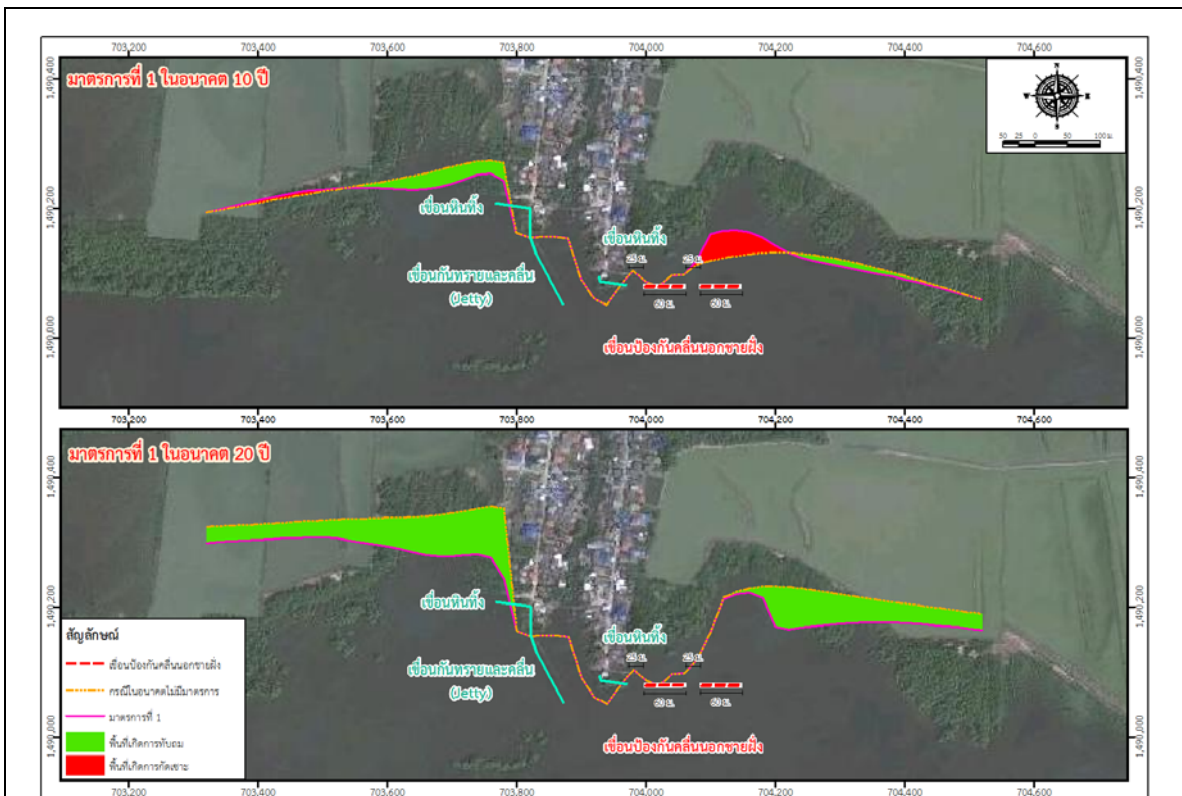
(ก) มาตรการที่ 1 : เสริมความมั่นคงของ Jetty และสร้างเขื่อนป้องกันคลื่นนอกชายฝั่งด้านทำนน้ำ

ผลของการคาดการณ์กรณีไม่มีและมีการป้องกันการกัดเซาะของมาตรการต่างๆ สำหรับปรับปรุงและฟื้นฟูที่ชายฝั่งบริเวณปากคลองหงษ์ทอง ในอนาคต 10 ปี และ 20 ปี แสดงในรูปที่ 3.4.3-1 จะได้ว่ามาตรการที่ 1 เสริมความมั่นคงของโครงสร้างเขื่อนกันทรายและคลื่นโดยใช้การเรียงหินใหญ่ และสร้างเขื่อนป้องกันคลื่นนอกชายฝั่ง เพื่อลดผลกระทบด้านทำนน้ำ จะทำให้ไม่มีตะกอนมาตกทับถมบริเวณปากคลอง และป้องกันคลื่นได้ และไม่มีผลกระทบต่อพื้นที่ข้างเคียง ตารางที่ 3.2.3-1 แสดงพื้นที่ที่เกิดการกัดเซาะและทับถมของตะกอน โดยใช้เส้นชายฝั่งที่คาดการณ์ในอนาคตทั้งสองปี ของกรณีมีการป้องกันการกัดเซาะด้วยมาตรการต่างๆ เปรียบเทียบกับกรณีไม่มีการป้องกัน พบว่ามาตรการที่ 1 จะเกิดการกัดเซาะและทับถมของตะกอนน้อยที่สุด

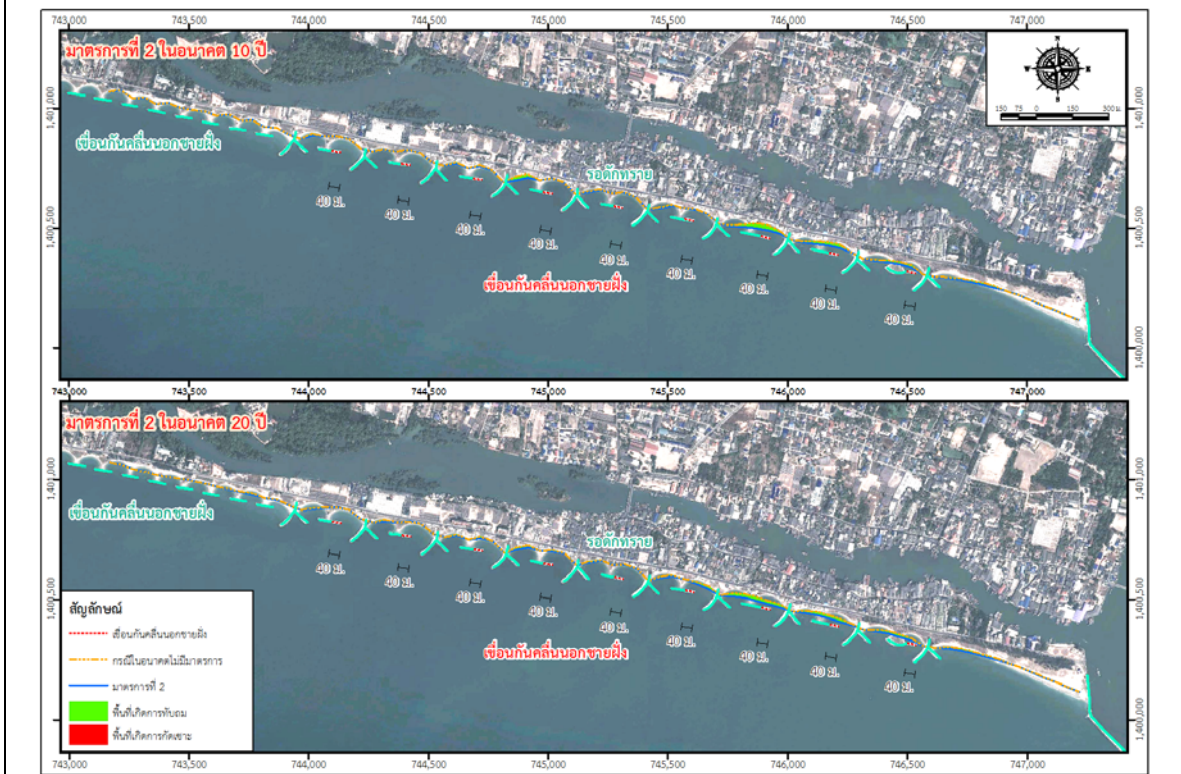
(ข) มาตรการที่ 2 : เพิ่มความยาวของเขื่อนป้องกันคลื่นระหว่างรอดักทราย เพื่อลดความกว้างของช่องเปิด

ผลของการคาดการณ์กรณีไม่มีและมีการป้องกันการกัดเซาะของมาตรการต่างๆ สำหรับปรับปรุงและฟื้นฟูที่ชายหาดแสงจันทร์ ในอนาคต 10 ปี และ 20 ปี แสดงในรูปที่ 3.5.3-1 จะได้ว่ามาตรการที่ 2 เพิ่มความยาวของเขื่อนป้องกันคลื่นใกล้ชายฝั่งระหว่างรอดักทราย เพื่อลดความรุนแรงของคลื่นที่เคลื่อนที่เข้าสู่ชายฝั่ง โดยลดความกว้างของช่องเปิด จะสามารถป้องกันการกัดเซาะได้ผลดี ไม่ส่งผลกระทบต่อพื้นที่ข้างเคียง และสอดคล้องกับชายหาดท่องเที่ยว และตารางที่ 3.5.3-1 แสดงพื้นที่ที่เกิดการกัดเซาะและทับถมของตะกอน โดยใช้เส้นชายฝั่งที่คาดการณ์ในอนาคตทั้งสองปี ของกรณีมีการป้องกันการกัดเซาะด้วยมาตรการต่างๆ เปรียบเทียบกับกรณีไม่มีการป้องกัน พบว่ามาตรการที่ 2 จะเกิดการทับถมของตะกอนมากที่สุด

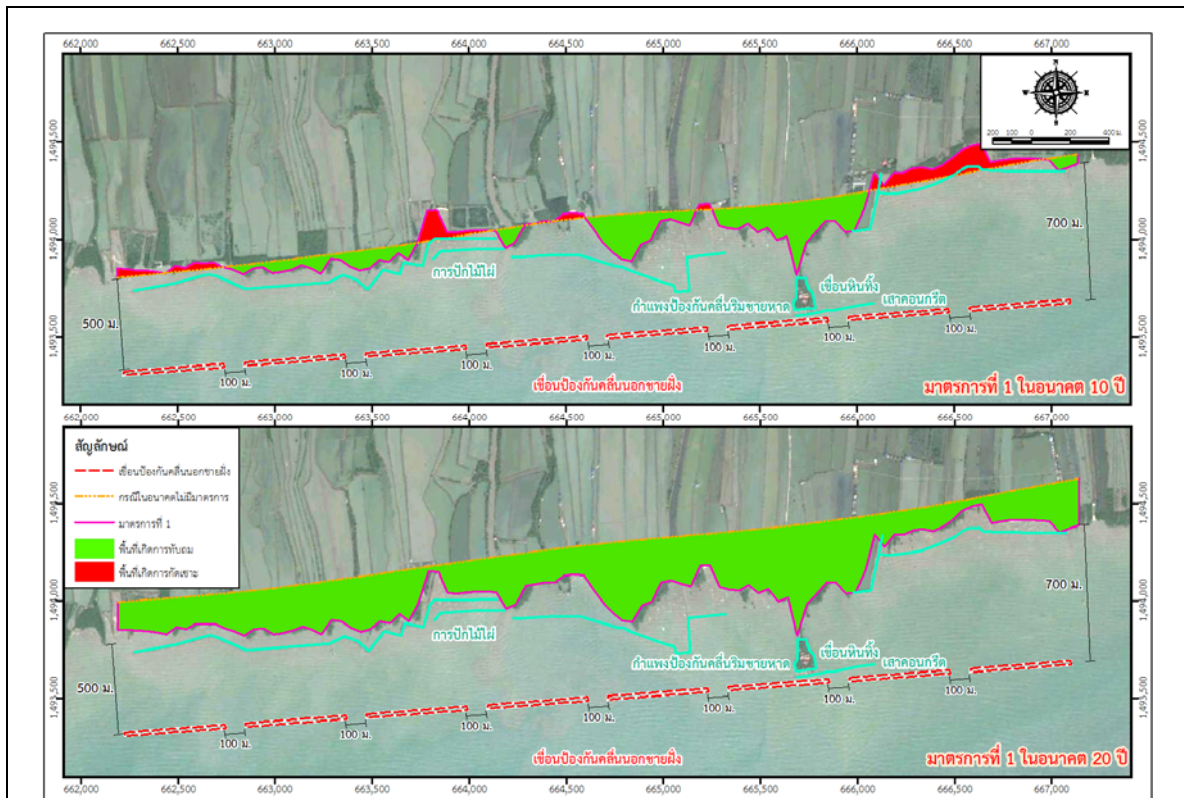
(ก) มาตรการที่ 1 : เสริมด้วยเขื่อนป้องกันคลื่นนอกชายฝั่งด้านหน้าแนวการปักไม้ไผ่

ผลของการคาดการณ์กรณีไม่มีและมีการป้องกันการกัดเซาะของมาตรการต่างๆ สำหรับปรับปรุงและฟื้นฟูที่ชายฝั่งบริเวณแหลมฟ้าผ่า ในอนาคต 10 ปี และ 20 ปี แสดงในรูปที่ 3.6.3-1 จะได้ว่า มาตรการที่ 2 เสริมการปักไม้ไผ่มากกว่า 1 แนว (แนวขนานกับชายฝั่ง) และเพิ่มการปักไม้ไผ่ให้มีลักษณะเป็นบล็อกๆ (แนวตั้งฉากกับชายฝั่ง) จะสามารถป้องกันการกัดเซาะได้ผลดี ลดการพัดพาตะกอนของกระแสน้ำบริเวณชายฝั่ง ไม่ส่งผลกระทบต่อพื้นที่ข้างเคียง และตารางที่ 3.6.3-1 แสดงพื้นที่ที่เกิดการกัดเซาะและทับถมของตะกอน โดยใช้เส้นชายฝั่งที่คาดการณ์ในอนาคตทั้งสองปี ของกรณีมีการป้องกันการกัดเซาะด้วยมาตรการต่างๆ เปรียบเทียบกับกรณีไม่มีการป้องกัน พบว่ามาตรการที่ 2 จะเกิดการทับถมของตะกอนมากที่สุด

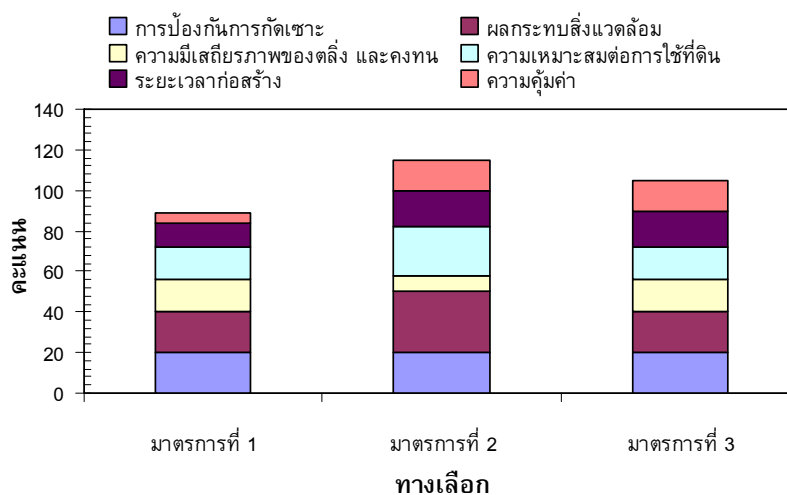
รูปที่ 3.6.3-2 ผลคะแนนการประเมินมาตรการป้องกันการกัดเซาะชายฝั่งบริเวณแหลมฟ้าผ่า

จากหลักเกณฑ์การคัดเลือกมาตรการป้องกันการกัดเซาะชายฝั่ง กลุ่มบริษัทที่ปรึกษาได้
ประเมินประสิทธิภาพและประสิทธิผลของมาตรการข้างต้น เพื่อใช้เป็นแนวทางของมาตรการที่มีความ
เหมาะสมที่สุด สมควรจะได้รับการพัฒนาเป็นลำดับแรกส่วนมาตรการที่มีคะแนนรวมรองลงมา ก็
จะเป็นโครงการที่สมควรจะได้รับการพัฒนาเป็นลำดับรองลงมา การประเมินผลแสดงเป็นคะแนนแต่ละ
มาตรการ และผลรวมคะแนน ดังแสดงไว้ในตารางที่ 3.6.3-2 และรูปที่ 3.6.3-2 ซึ่งพบว่ามาตรการที่ 2 มี
คะแนนสูงสุดและตามมาด้วยมาตรการที่ 3 ตามลำดับ

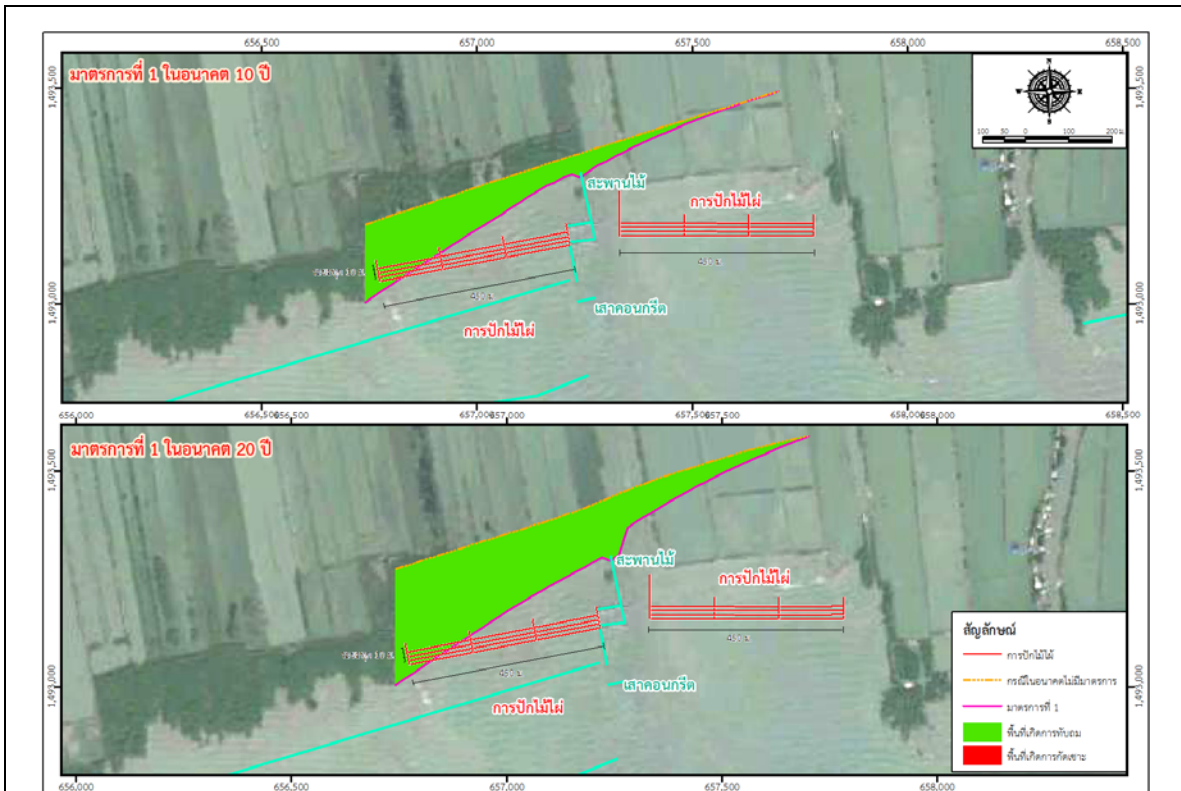
รูปที่ 3.7.3-1 การคาดการณ์การเปลี่ยนแปลงชายฝั่งในอนาคต กรณีมีมาตรการป้องกัน แกะไข พื้นที่พื้นที่ชายฝั่งบริเวณปากคลองขุนราชพินิจใจทางเลือกต่างๆ

(ก) มาตรการที่ 1 : เสริมการปักไม้ไผ่เป็นบล็อก เพื่อลดการพัดพาของตะกอนชายฝั่ง

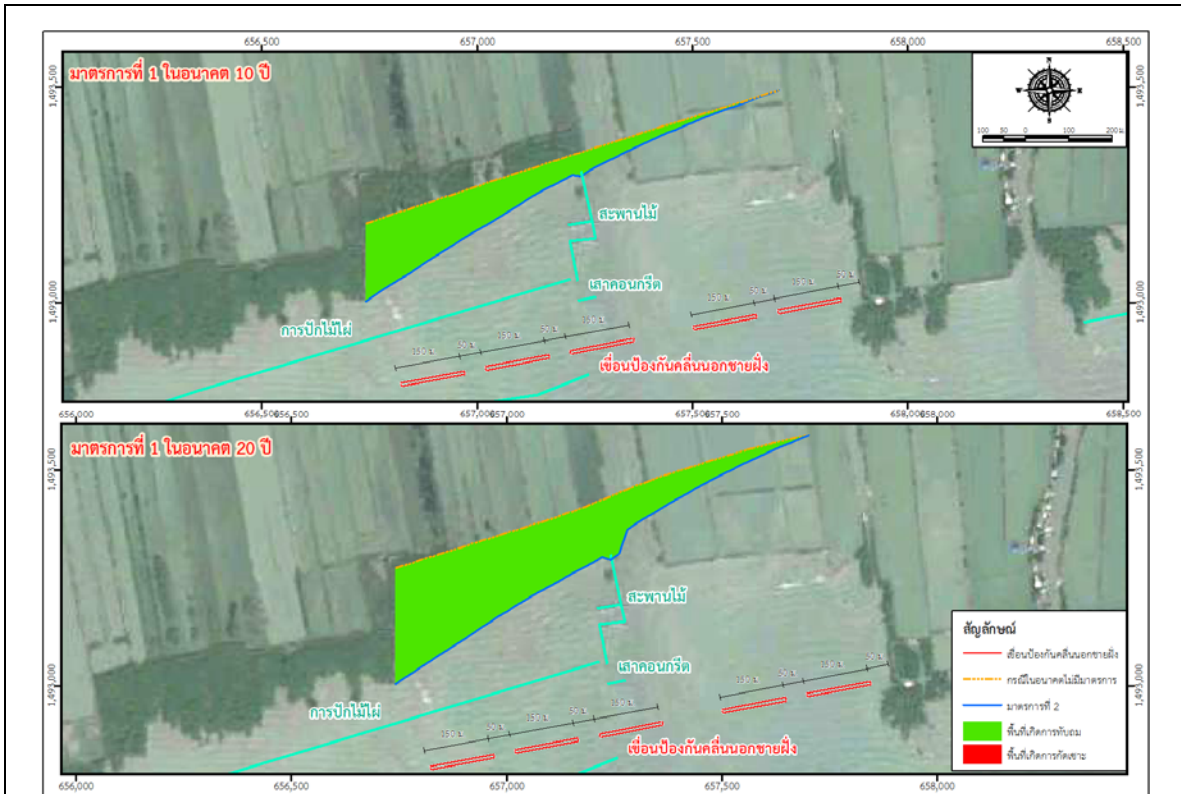
(ข) มาตรการที่ 2 : เสริมด้วยเขื่อนป้องกันคลื่นนอกชายฝั่ง ด้านหน้าแนวเสาคอนกรีตหรือเสาเข็ม

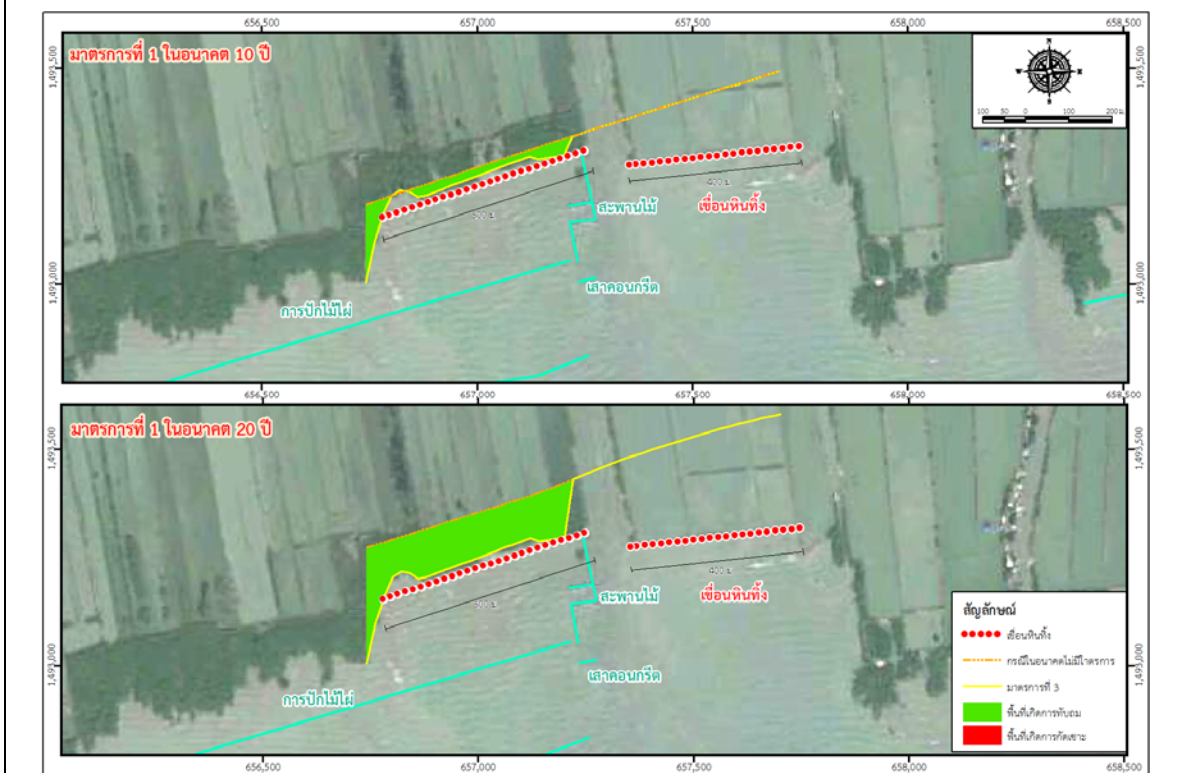
รูปที่ 3.7.3-1 การคาดการณ์การเปลี่ยนแปลงชายฝั่งในอนาคต
กรณีมีมาตรการป้องกัน แกะไข พื้นฟูพื้นที่ชายฝั่งบริเวณปากคลองขุนราชพินิจทางเลือกต่างๆ (ต่อ)

ผลของการคาดการณ์กรณีไม่มีและมีการป้องกันการกัดเซาะของมาตรการต่างๆ สำหรับปรับปรุงและฟื้นฟูที่ชายฝั่งบางขุนเทียน ในอนาคต 10 ปี และ 20 ปี แสดงในรูปที่ 3.7.3-1 จะได้ว่ามาตรการที่ 3 เสริมด้วยเขื่อนหินทิ้งริมชายฝั่ง ด้านหลังแนวเสาคอนกรีตหรือเสาเข็ม จะสามารถป้องกันการกัดเซาะได้ดี ไม่ส่งผลกระทบต่อพื้นที่ข้างเคียง และตารางที่ 3.7.3-1 แสดงพื้นที่ที่เกิดการกัดเซาะและทับถมของตะกอน โดยใช้เส้นชายฝั่งที่คาดการณ์ในอนาคตทั้งสองปี ของกรณีมีการป้องกันการกัดเซาะด้วยมาตรการต่างๆ เปรียบเทียบกับกรณีไม่มีการป้องกัน

(ค) มาตรการที่ 3 : เสริมด้วยเขื่อนหินทิ้งริมชายฝั่ง ด้านหลังแนวเสาคอนกรีตหรือเสาเข็ม

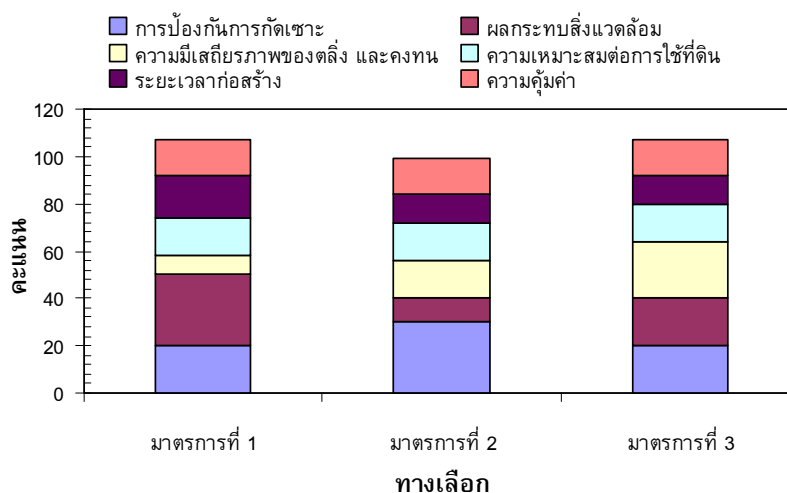
รูปที่ 3.7.3-2 ผลคะแนนการประเมินมาตรการป้องกันกํัดเซาะชายฝั่งบริเวณปากคลองขุนราชพินิจใจ

จากหลักเกณฑ์การคัดเลือกมาตรการป้องกันกํัดเซาะชายฝั่ง กลุ่มบริษัทที่ปรึกษาได้ประเมินประสิทธิภาพและประสิทธิผลของมาตรการข้างต้น เพื่อใช้เป็นแนวทางของมาตรการที่มีความเหมาะสมที่สุด สมควรจะได้รับการพัฒนาเป็นลำดับแรกส่วนมาตรการที่มีคะแนนรวมรองลงมา ก็จะเป็นโครงการที่สมควรจะได้รับการพัฒนาเป็นลำดับรองลงมา การประเมินผลแสดงเป็นคะแนนแต่ละมาตรการ และผลรวมคะแนน ดังแสดงไว้ในตารางที่ 3.7.3-2 และรูปที่ 3.7.3-2 ซึ่งพบว่ามาตรการที่ 1 และ 3 มีคะแนนสูงสุดและตามมาด้วยมาตรการที่ 2 ตามลำดับ

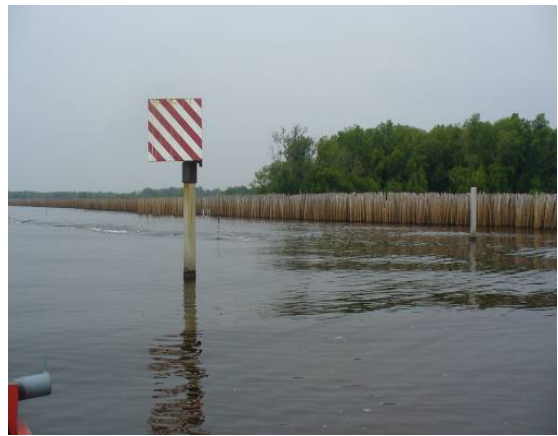
(ข) มีสัญลักษณ์บอกตลอดแนว
ว่ามีโครงสร้างใ้กรอกทราย

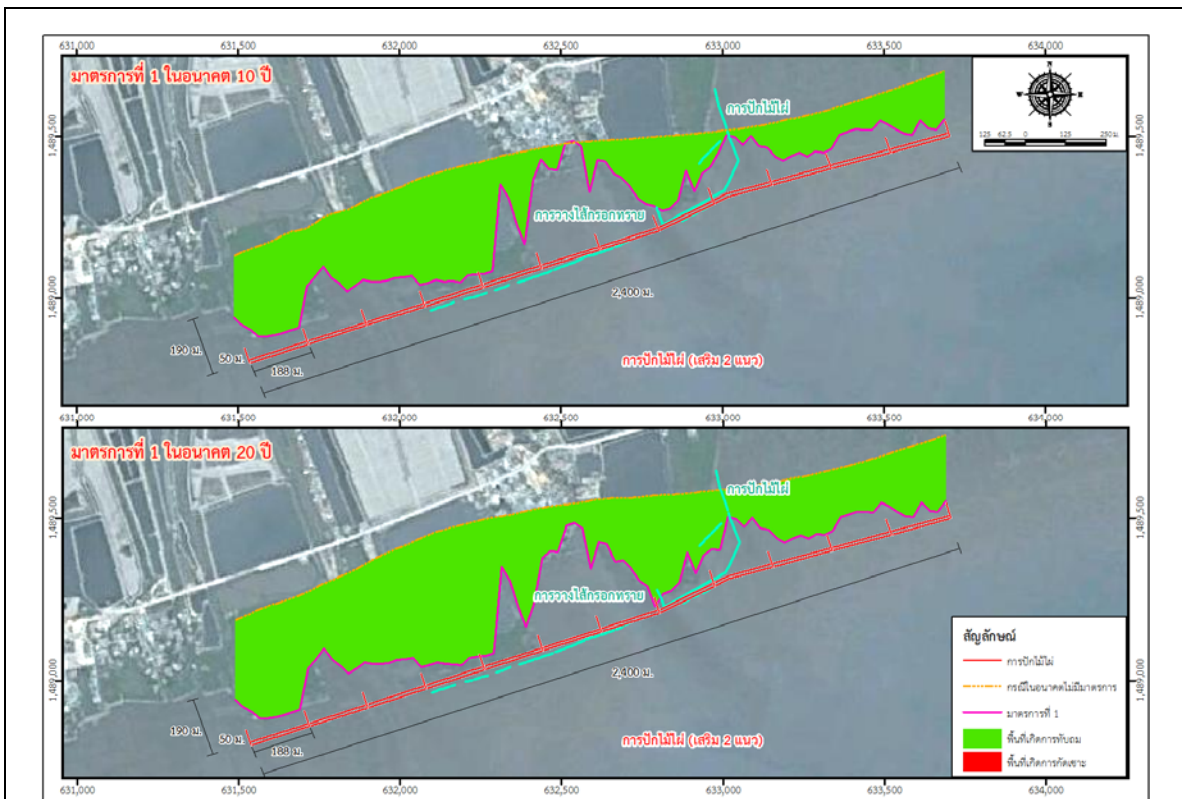
(ก) มาตรการที่ 1 : เสริมการปักไม้ไผ่ตั้งฉากกับชายฝั่ง เพื่อลดการพัดพาตะกอนของคลื่นบริเวณชายฝั่ง

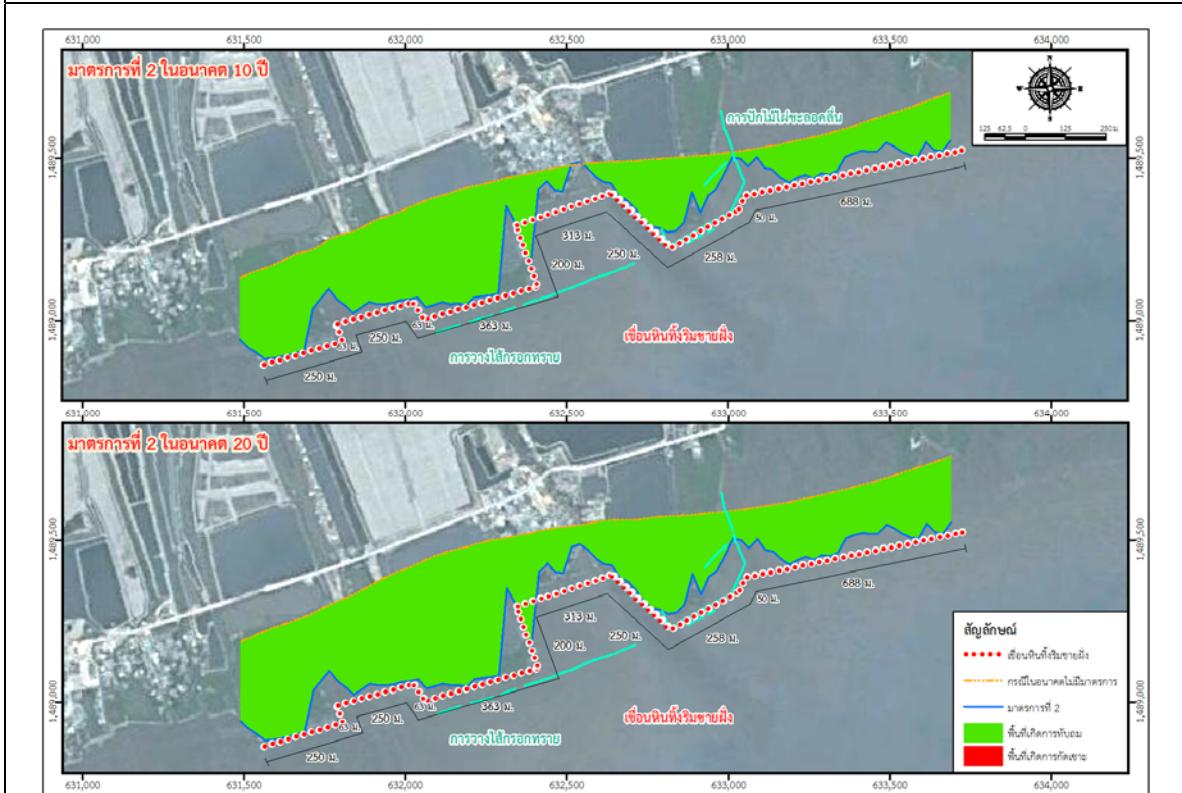
รูปที่ 3.8.3-1 การคาดการณ์การเปลี่ยนแปลงชายฝั่งในอนาคต กรณีมีมาตรการป้องกัน แก่ไข พื้นที่พุ่มพื้นที่ชายฝั่งบริเวณบางกระเจ้าทางเลือกต่างๆ

(ข) มาตรการที่ 2 : เสริมเขื่อนหินทิ้งริมชายฝั่งด้านหลังแนวไถ่กรอกทราย

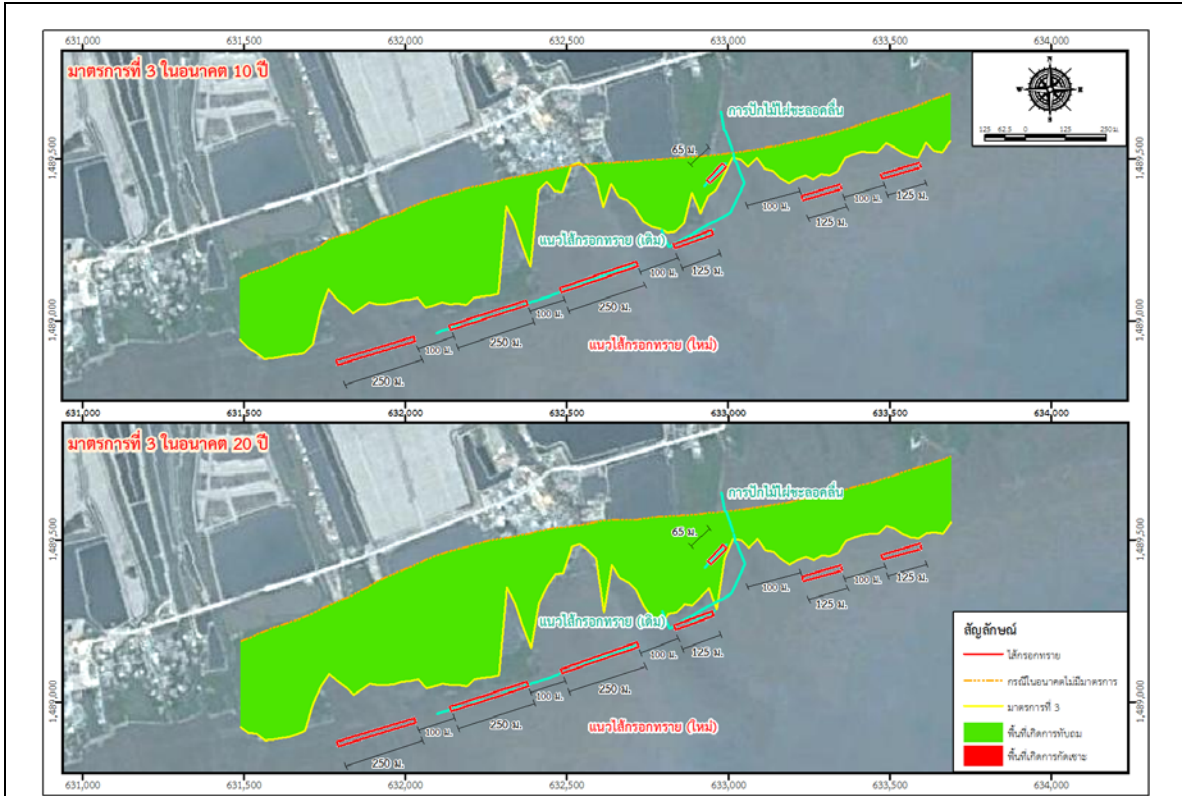
รูปที่ 3.8.3-1 การคาดการณ์การเปลี่ยนแปลงชายฝั่งในอนาคต กรณีมีมาตรการป้องกัน แก้มไข่ พื้นฟูพื้นที่ชายฝั่งบริเวณบางกระเจ้าทางเลือกต่างๆ (ต่อ)

ผลของการคาดการณ์กรณีไม่มีและมีการป้องกันการกัดเซาะของมาตรการต่างๆ สำหรับปรับปรุงและฟื้นฟูที่ชายฝั่งบางกระเจ้า ในอนาคต 10 ปี และ 20 ปี แสดงในรูปที่ 3.8.3-1 จะได้ว่ามาตรการที่ 3 เสริมระดับสันของไส้กรอกทรายให้สูงขึ้น จะสามารถป้องกันการกัดเซาะได้ผลดี ไม่ส่งผลกระทบต่อพื้นที่ข้างเคียง และตารางที่ 3.8.3-1 แสดงพื้นที่ที่เกิดการกัดเซาะและทับถมของตะกอน โดยใช้เส้นชายฝั่งที่คาดการณ์ในอนาคตทั้งสองปี ของกรณีมีการป้องกันการกัดเซาะด้วยมาตรการต่างๆ เปรียบเทียบกับกรณีไม่มีการป้องกัน พบว่ามาตรการที่ 3 จะเกิดการทับถมของตะกอนมากที่สุด

(ค) มาตรการที่ 3 : เสริมระดับสันของไส้กรอกทรายให้สูงขึ้น
